**PROCES VERBAL
DESCRIPTIF**

27 MARS 2018

Certifie et atteste m'être rendue ce jour à l'effet de procéder à la description exacte et détaillée des biens immobiliers saisis sis à BARENTON (Manche), lieu-dit le Moulin du Bois, et appartenant à :

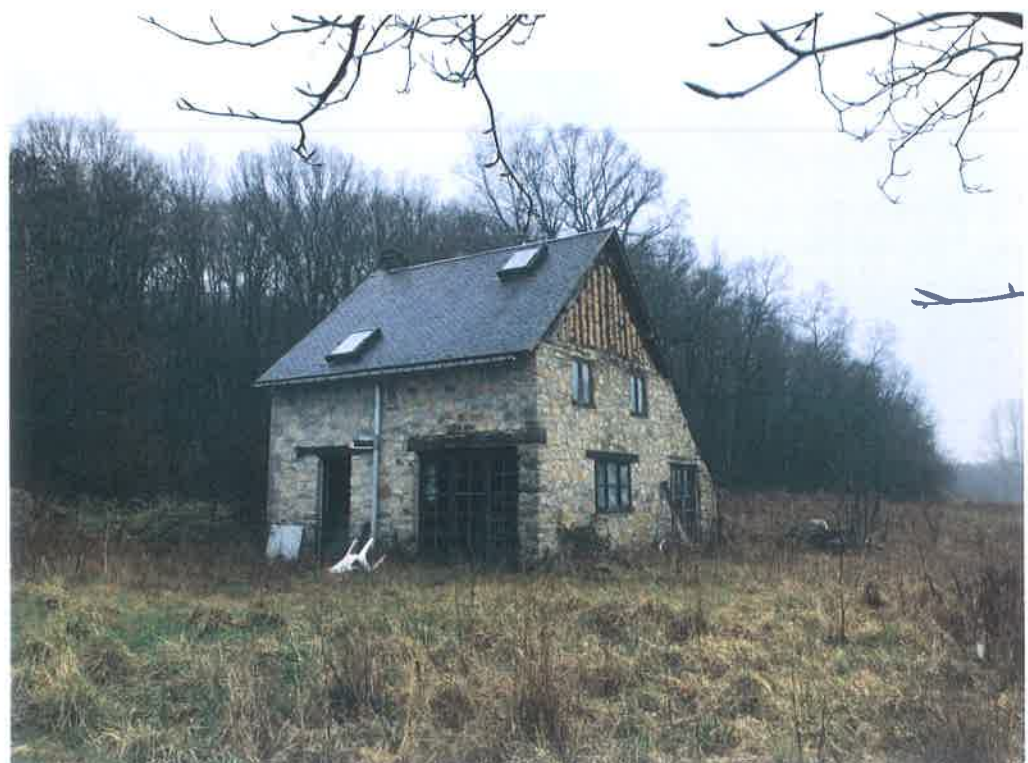
Sud :

Façade en pierres, joints bon état, avec porte d'entrée et baie vitrée. Linteau en bois au-dessus de chaque ouverture, dont la peinture est hors d'usage.

Entre les deux ouvertures descente de tuyau en PVC s'enfonçant dans le sol, la partie haute servant d'aération. A celle-ci sont raccordés des tuyaux d'évacuation des eaux usées provenant de l'intérieur au niveau du 1^{er} étage.

En toiture, couverture en ardoises et deux tabatières. Gouttière sans descente et non raccordée à ses extrémités.

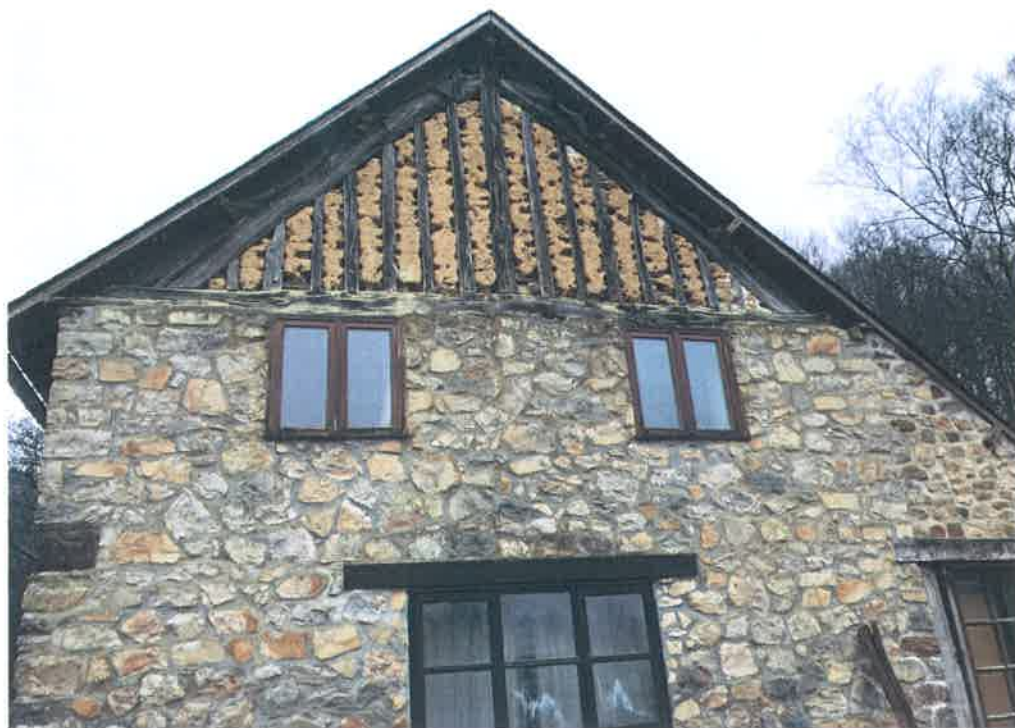
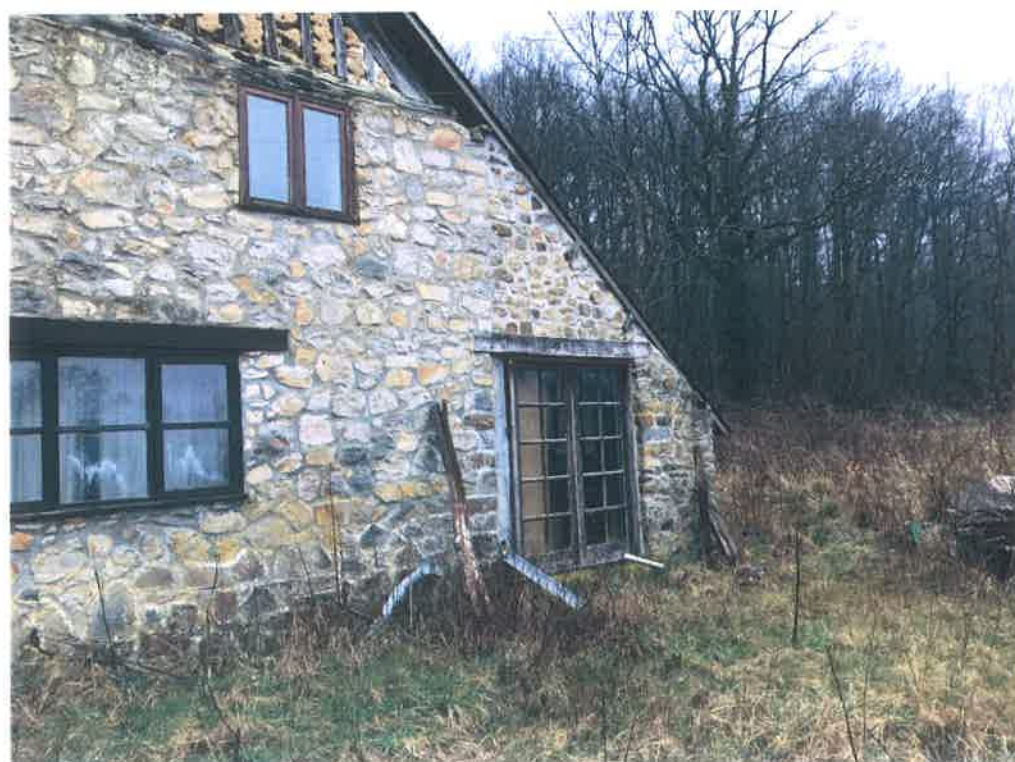
Est :

Mur pignon en pierres, joints en bon état. 4 ouvertures avec fenêtre et porte-fenêtre au rez-de-chaussée, deux autres à l'étage. Pignon en colombages avec torchis abîmé avec trous.

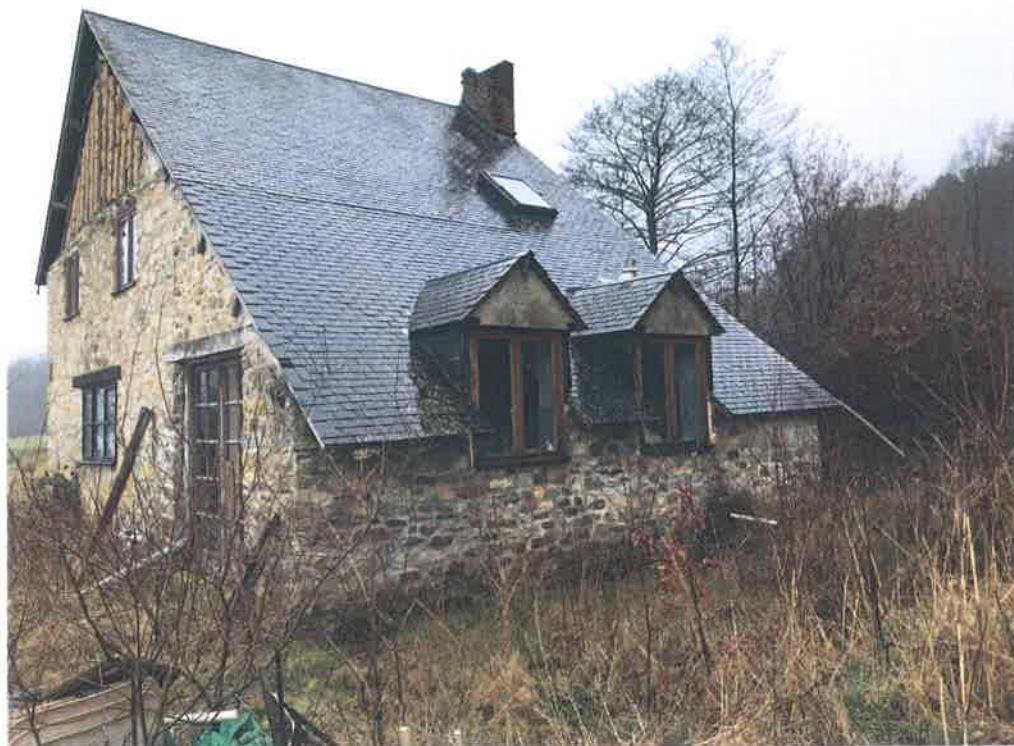
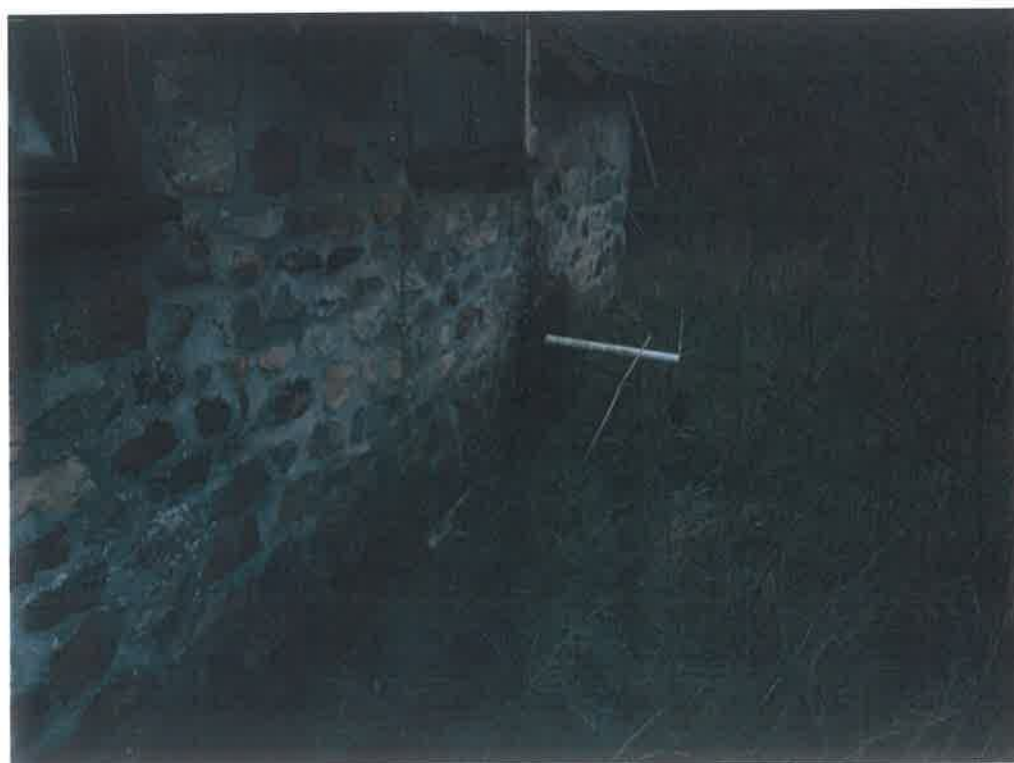
Nord :

Long pan de toiture couvert en ardoises. Partie basse constitué d'un mur en pierres, joints bon état. Deux lucarnes jacobines à deux pans.

Sortie d'un tuyau en PVC dont l'écoulement s'effectue sur le sol.

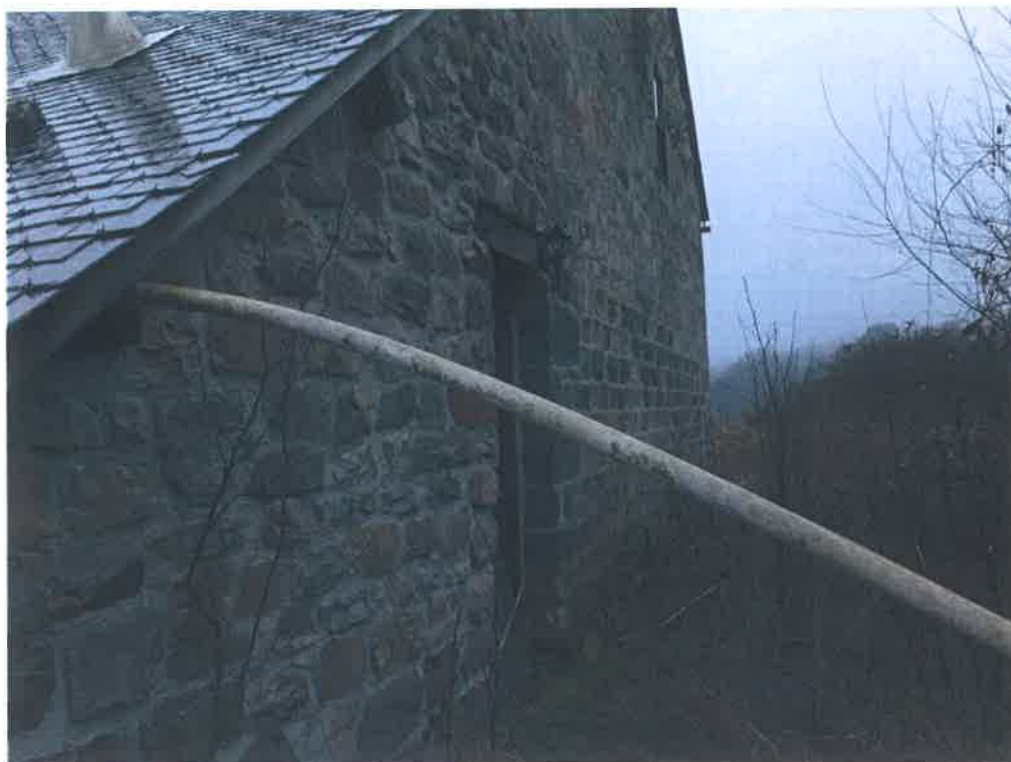
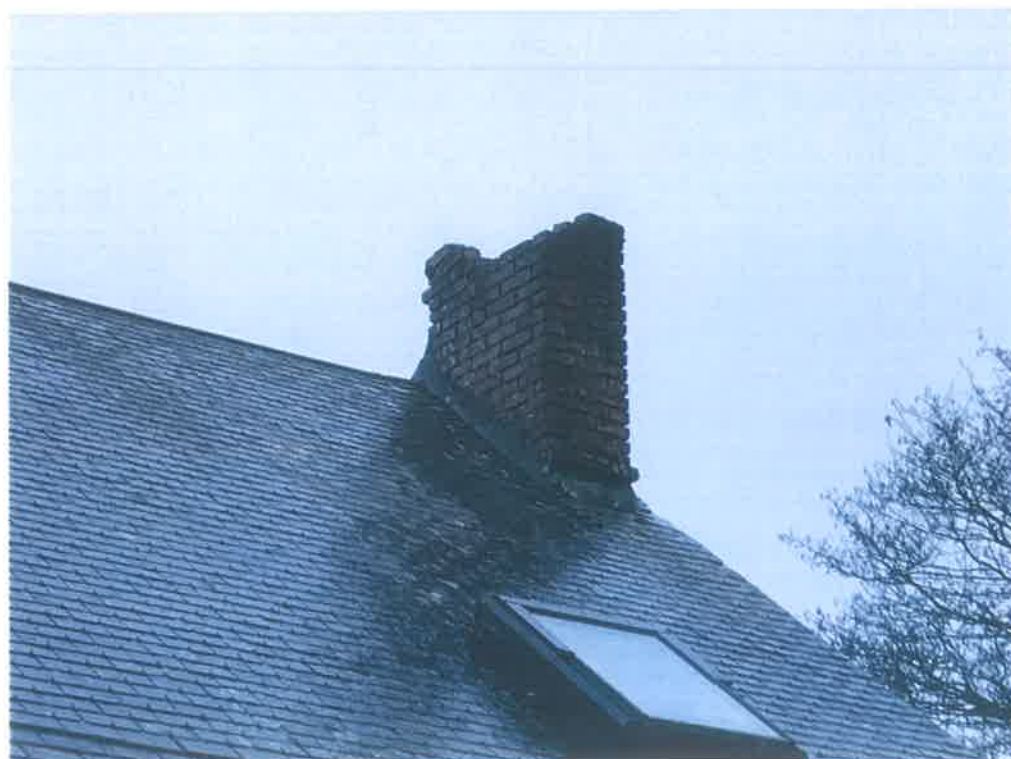
Ouest :

Mur-pignon en pierres avec joints en bon état. Pignon en parpaings. Porte vitrée au rez-de-chaussée et petite fenêtre horizontale en partie haute.

Le conduit de cheminée est en briques et s'effondre avec nombreuses briques manquantes en partie haute.

Longue sortie d'un tuyau en PVC dont l'écoulement s'effectue sur le sol.

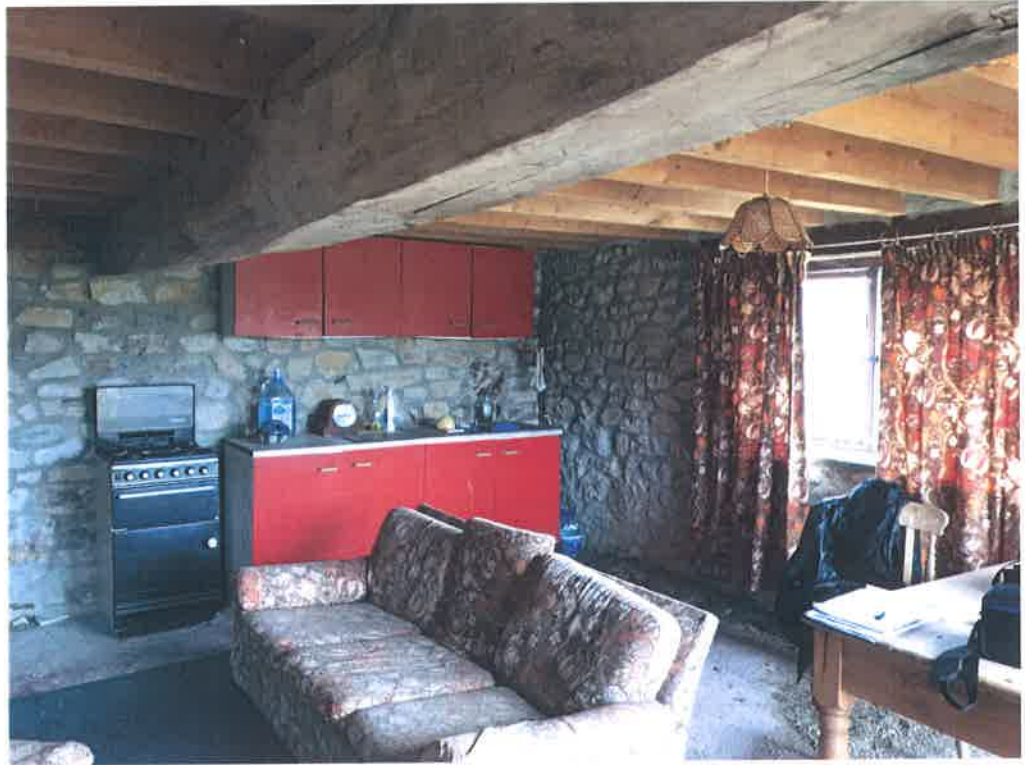
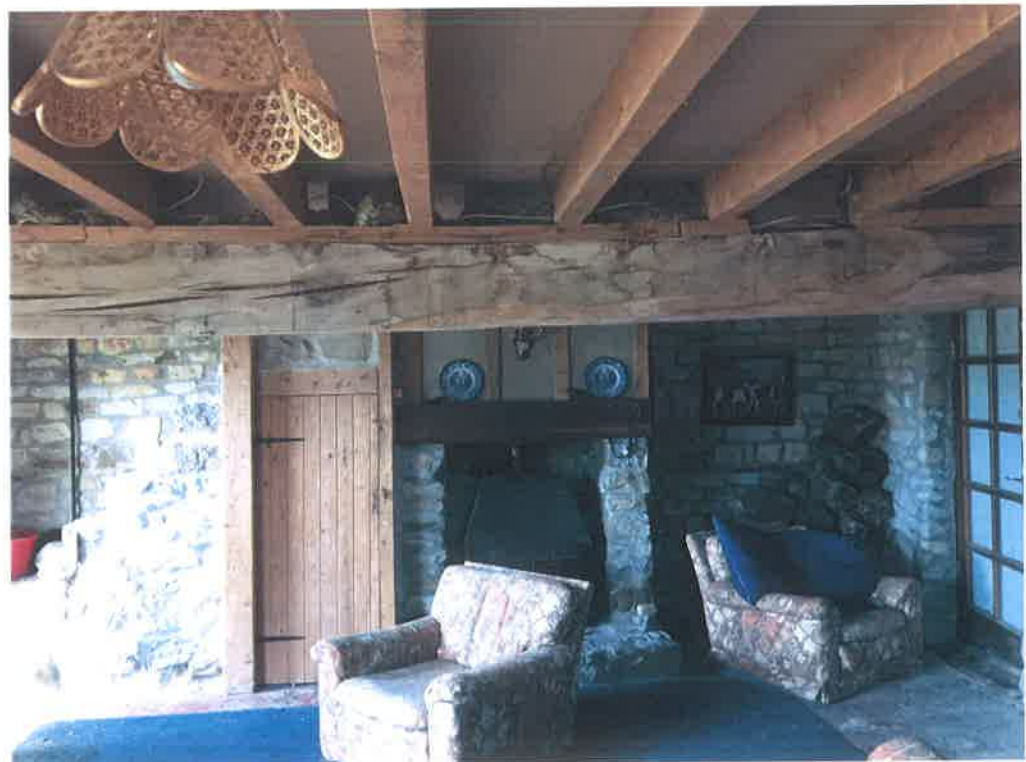
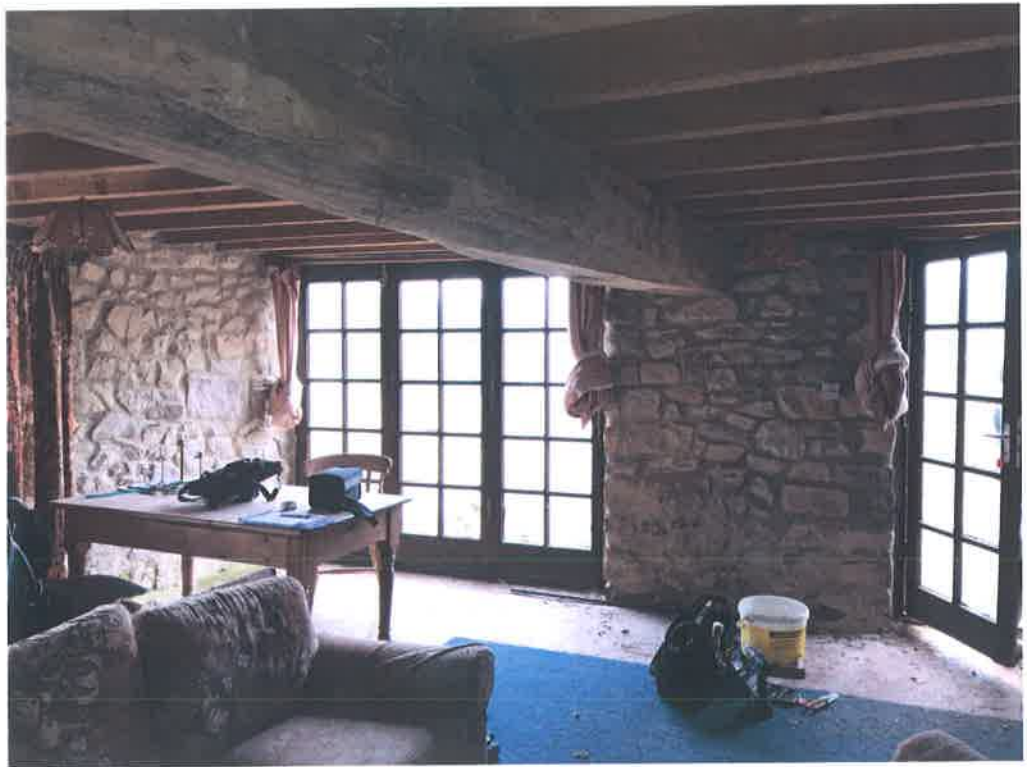
Pièce principale :

Accès du Sud par une porte d'entrée vitrée et huisserie en bois avec peinture et mastic à refaire. Les carreaux sont petits et en simple vitrage.

Plafond : poutre principale Nord-Sud et solivage supportant des dalles de copeaux pressés. Auréoles visibles. Passage de tuyaux en cuivre.

Baie au Sud avec deux vantaux et 1 fixe, huisserie en bois avec peinture à refaire. Petits carreaux simple vitrage. L'un des carreaux a un impact en étoile.

Cuisine avec évier en inox sur meuble bas 4 portes. Meuble haut 4 portes, dont certaines portes ne sont plus d'équerre.

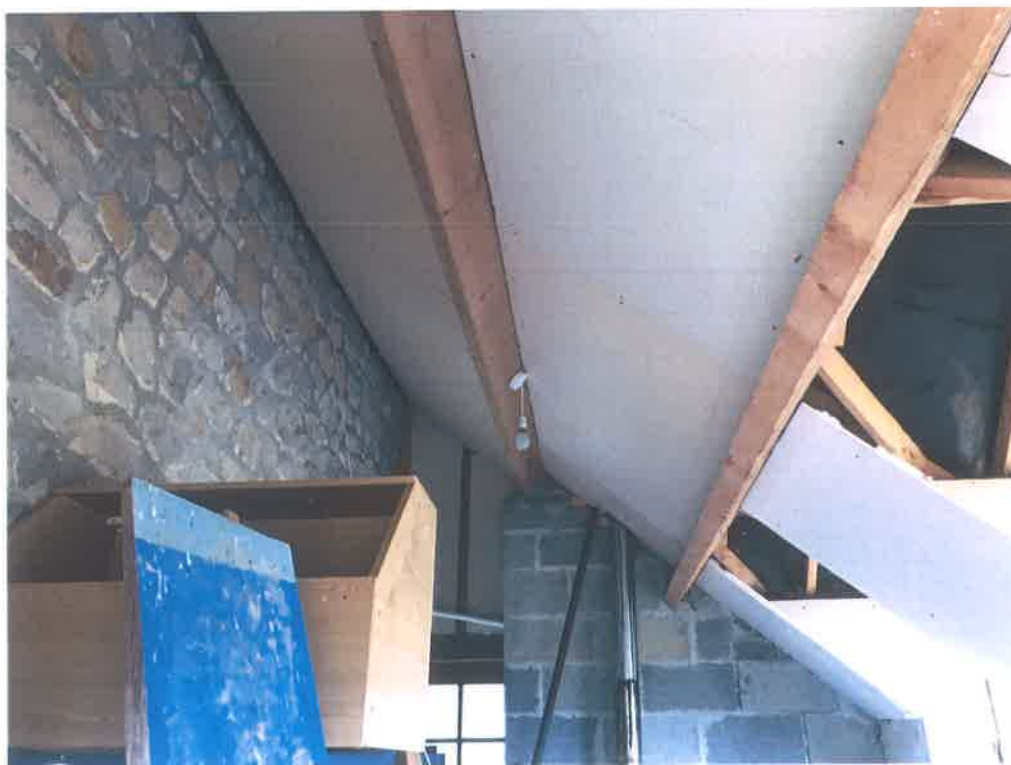
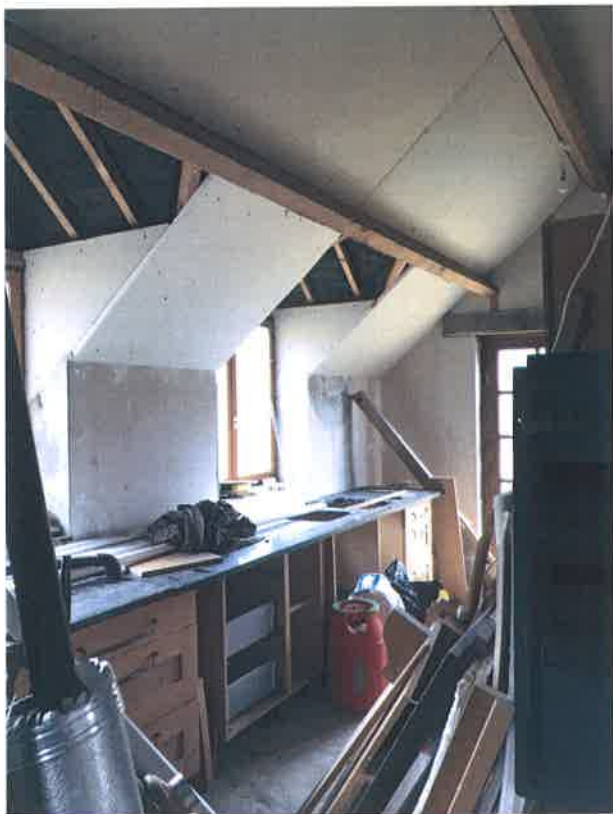
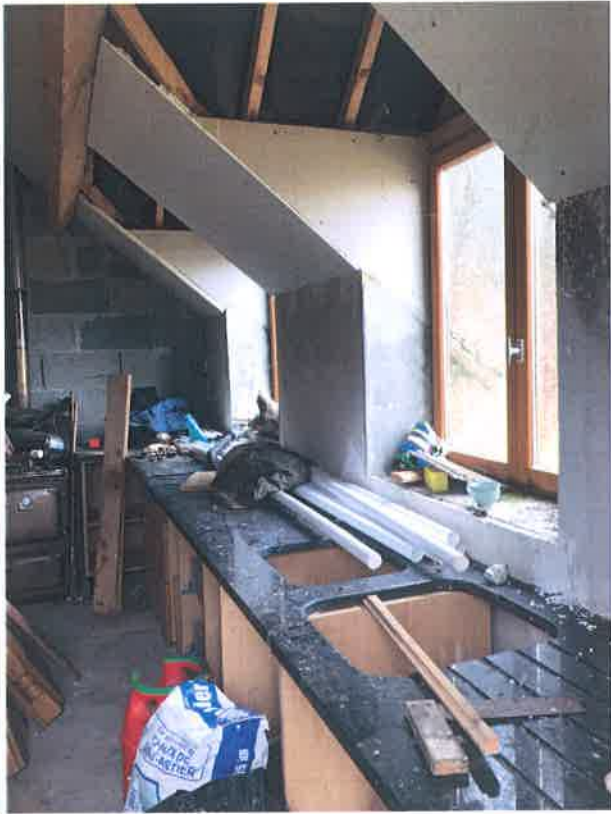
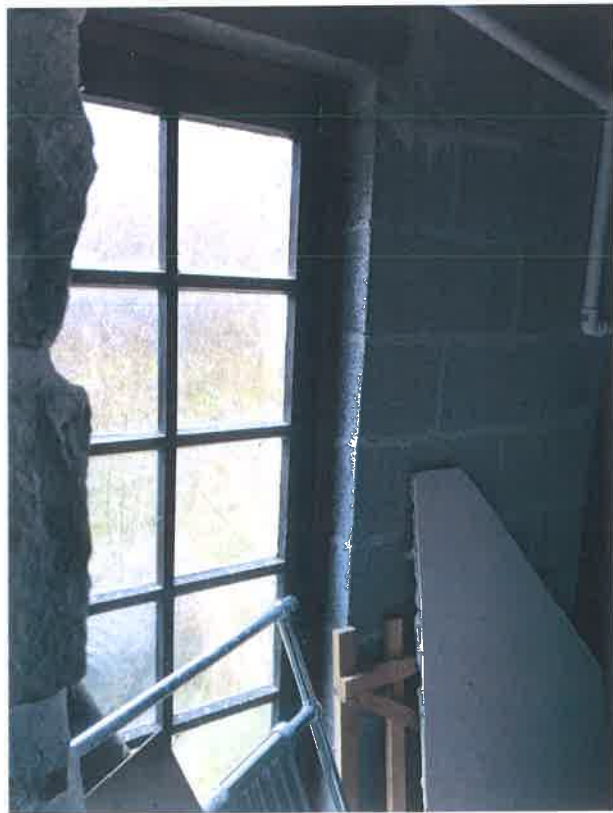
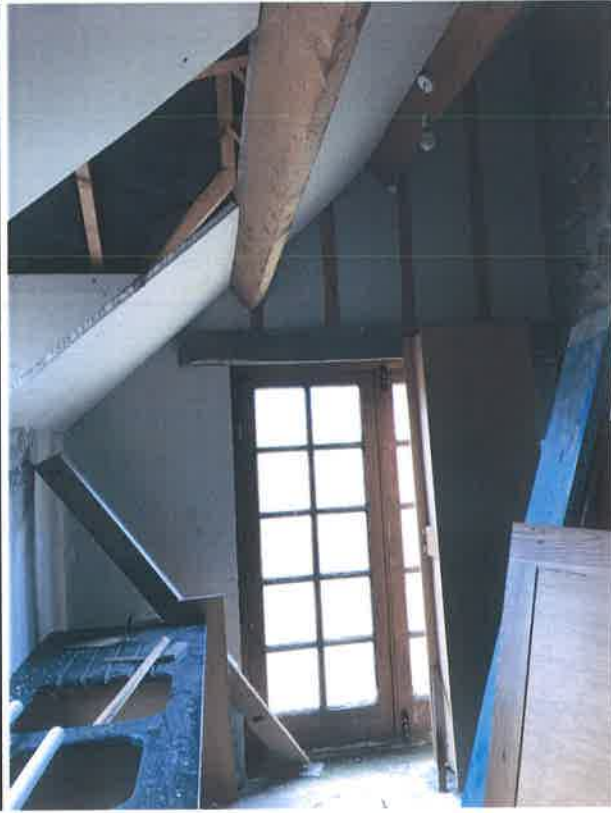
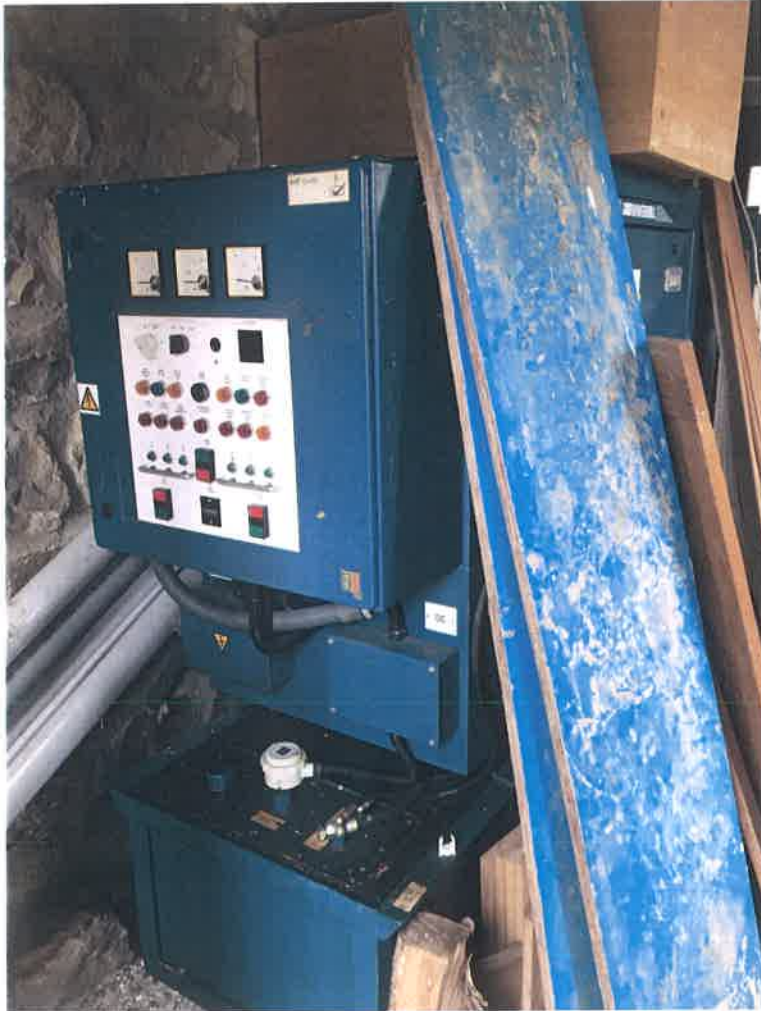
Cuisine :

Pièce plus récente en cours de travaux.

Vers Nord, deux fenêtres huisserie bois récentes en chien assis. Deux vantaux chacune munie d'un grand carreau double vitrage. Boiseries verdies.

Près du pan Nord, commencement d'une cuisine aménagée façade couleur bois clair. Meubles posés sans porte, absence d'évier. Plan de travail en marbre noir, cassé au niveau de l'emplacement d'un bac d'évier.

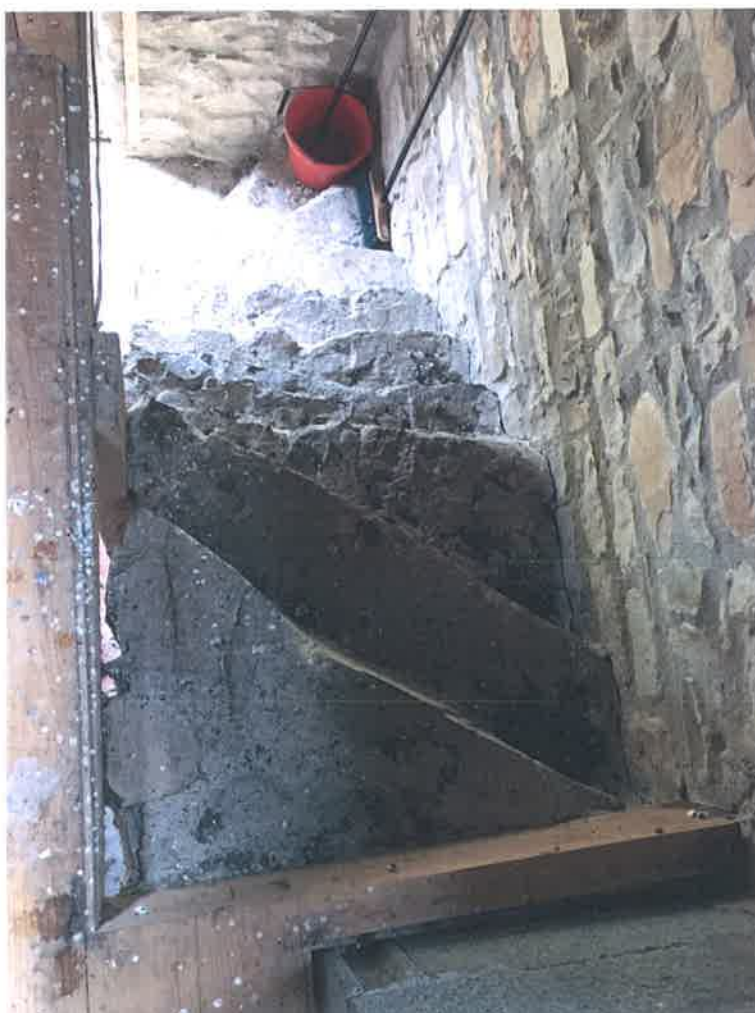
Il n'est pas terminé en partie haute où les joints de raccordements ne sont pas faits.

Les hauteur et largeur des marches sont irrégulières.

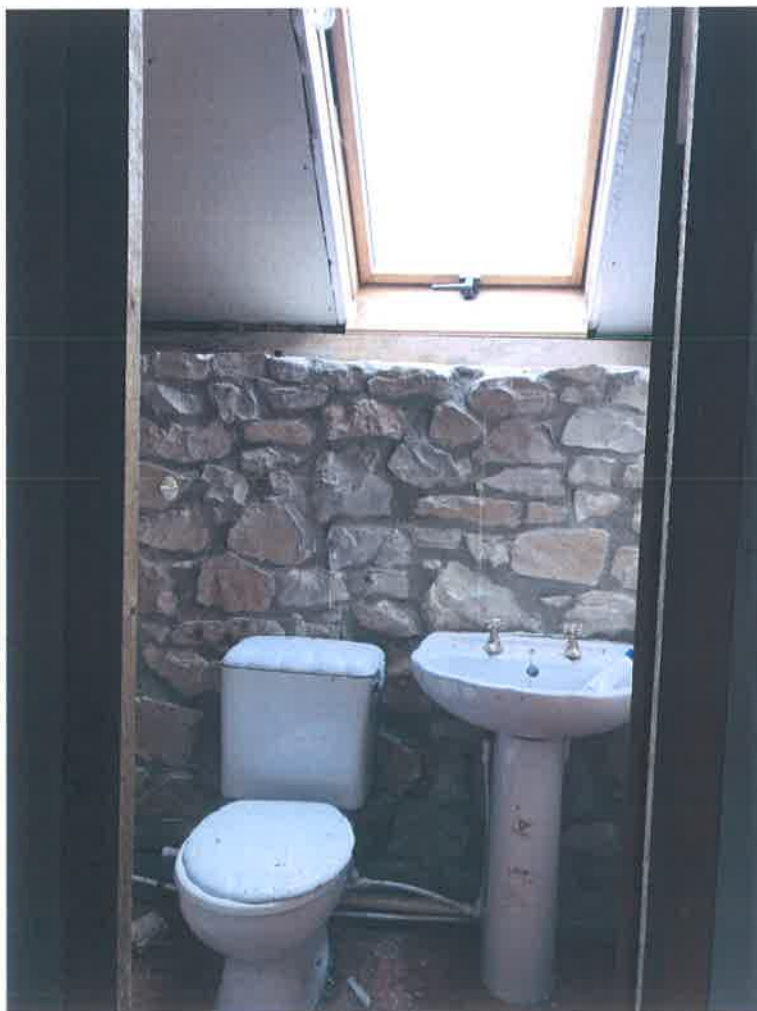
Salle d'eau :

Sol : revêtement recouvert de fientes d'oiseaux.

Plafond avec pente de toiture recouverte partiellement de plaques de plâtre état brut. Fenêtre de toit, huisserie en bois.

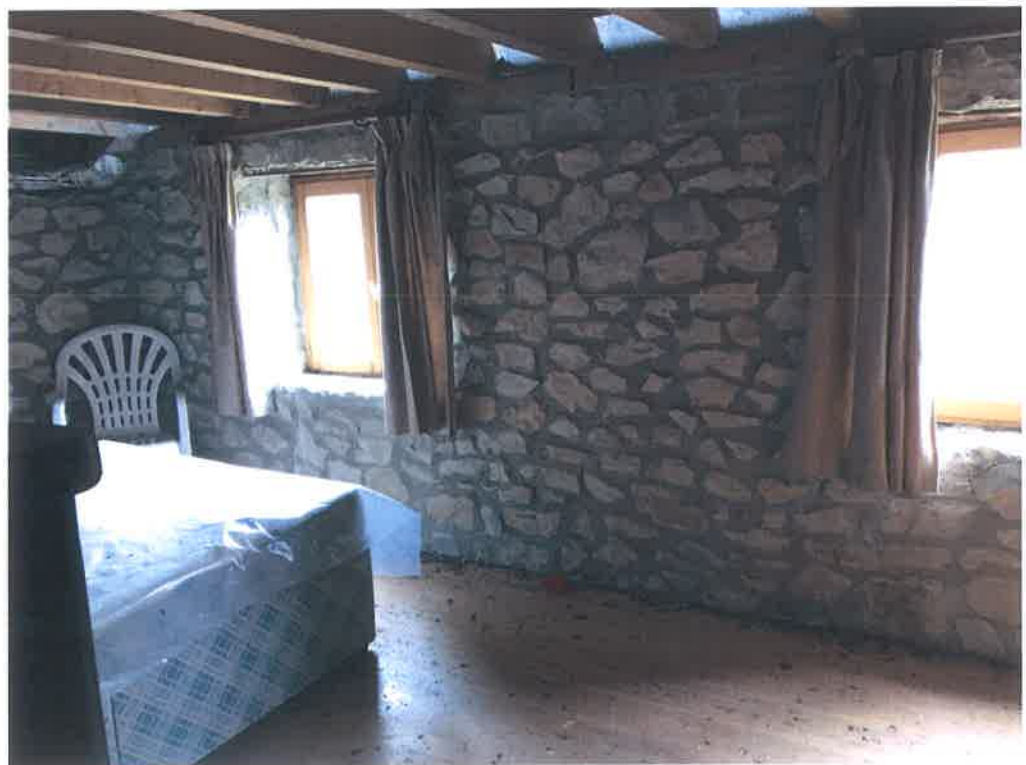
Chambre Est :

Sol : parquet récent, état sale.

Vers Est, deux petites fenêtres, boiseries récentes, double vitrage. 2 tiges en fer pour soutenir le haut de chaque fenêtre, sans linteau.

Radiateur de chauffage central qui ne semble pas raccordé.

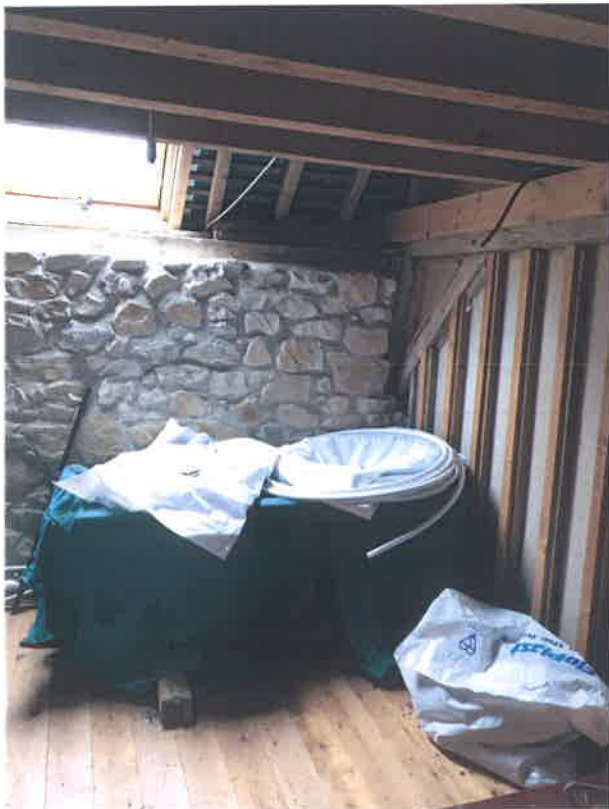
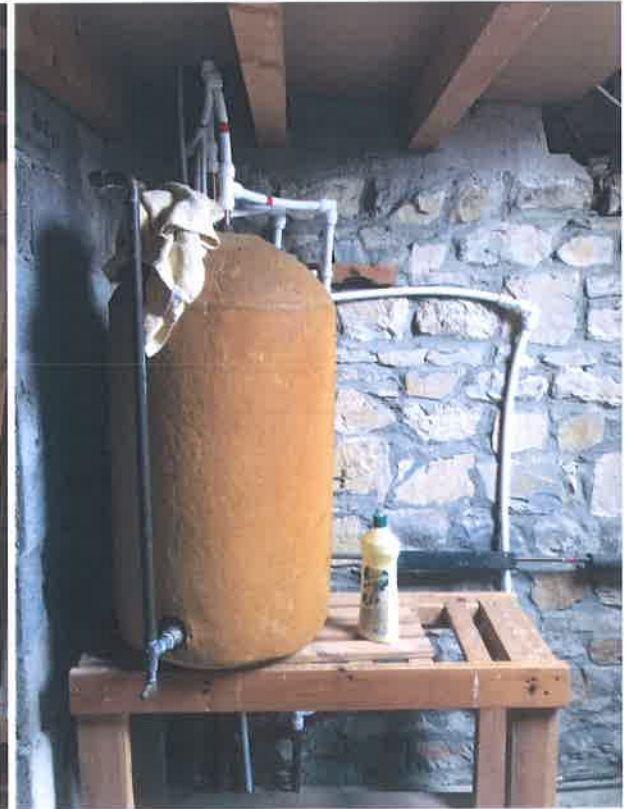
Pièce Nord-Ouest :

Plafond : dalles de copeaux pressés. Auréoles visibles. Toiture en pente non isolée. Tabatière en bois double vitrage.

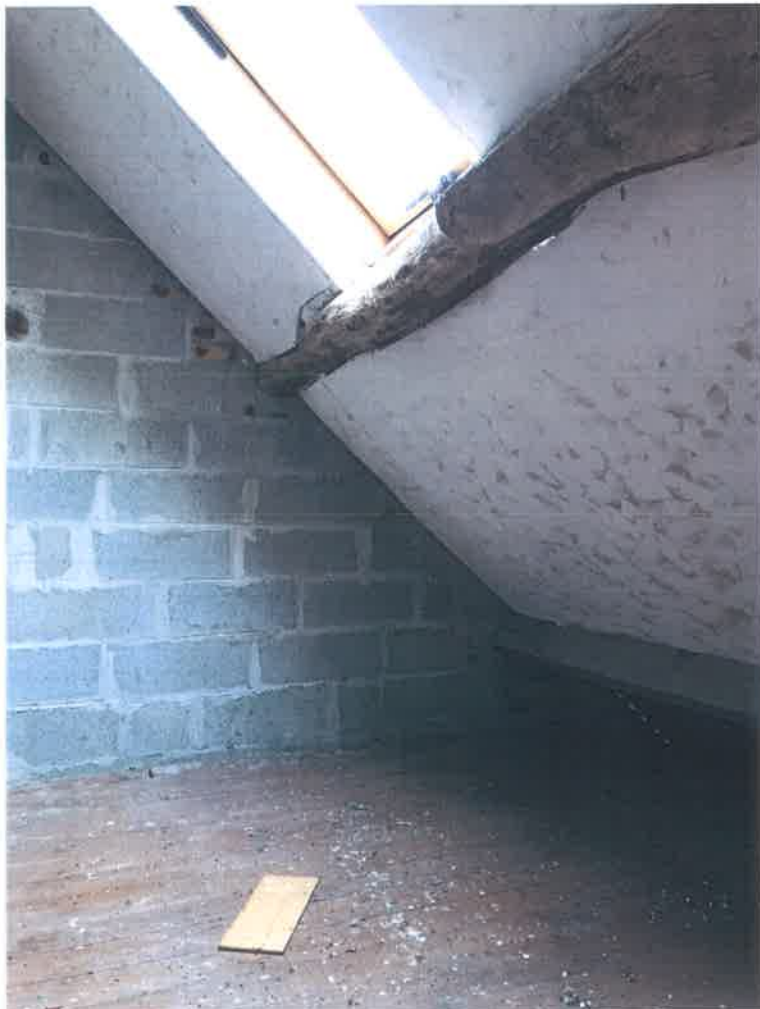
Pièce Est sous toiture :

Sol en parquet, recouvert de fientes d'oiseau.

Au Nord et au Sud, toiture isolée par des plaques de plâtre, hormis près du sol. Des marques d'humidité sont visibles. Poutres anciennes apparentes.
