PROCES VERBAL DE CONSTAT

Et conformément aux dispositions des articles R 322-1 et suivants du Code de Procédure Civile d'Exécution, elle entend faire dresser procès-verbal de description de l'appartement sis à Reims 72 Promenade du Peignage, cadastré section CT n°534, lots n°27-82-46 et 53 numéro 6, au premier étage du bâtiment A, pour lui permettre d'en connaître l'état et procéder aux diagnostics nécessaires.

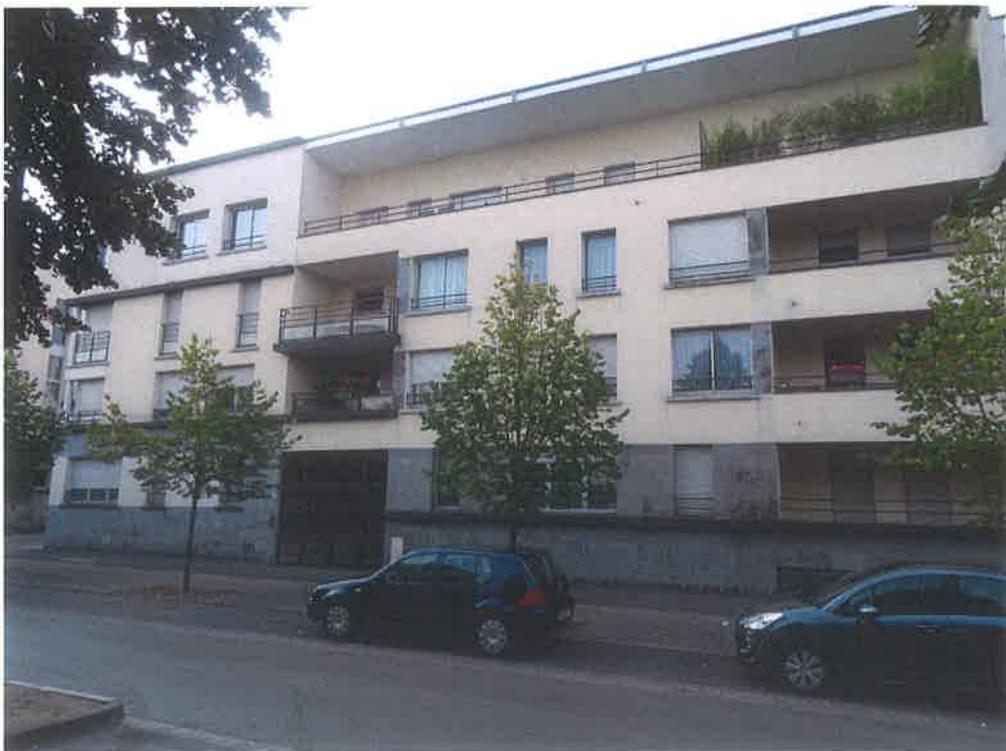
Je procède à un cliché photographique de la façade de l'immeuble.

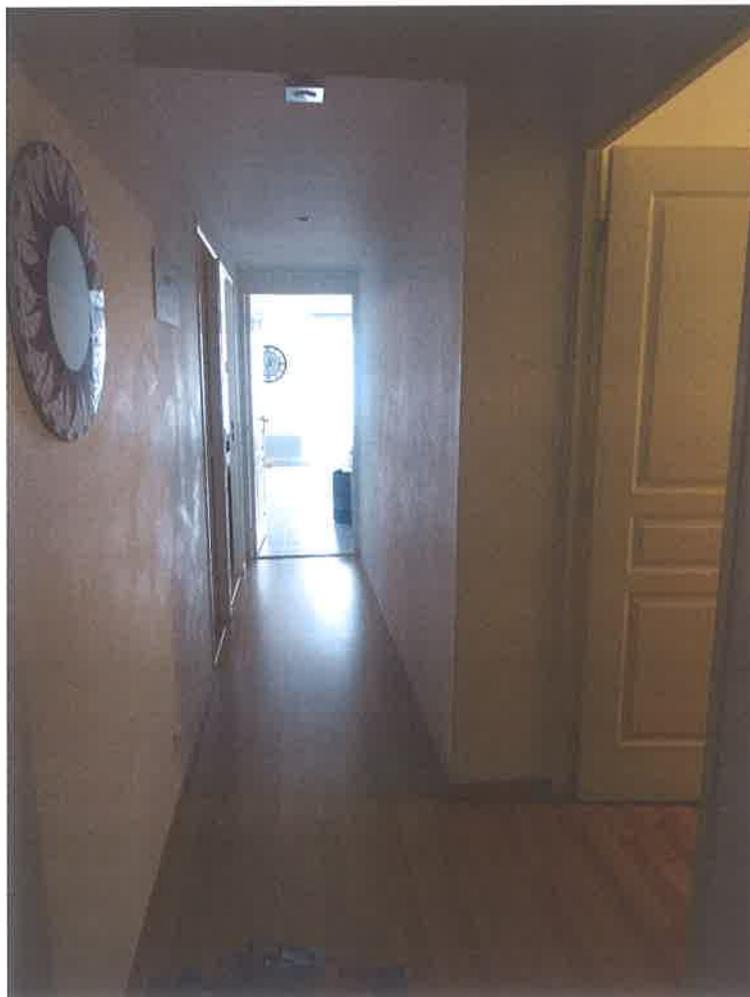
ENTREE :

Le parquet flottant est en bon état. Les plinthes, assorties, sont en bon état.

Les peintures blanches sont en parfait état et propres.

Le radiateur électrique, de marque THERMOR, est en bon état.

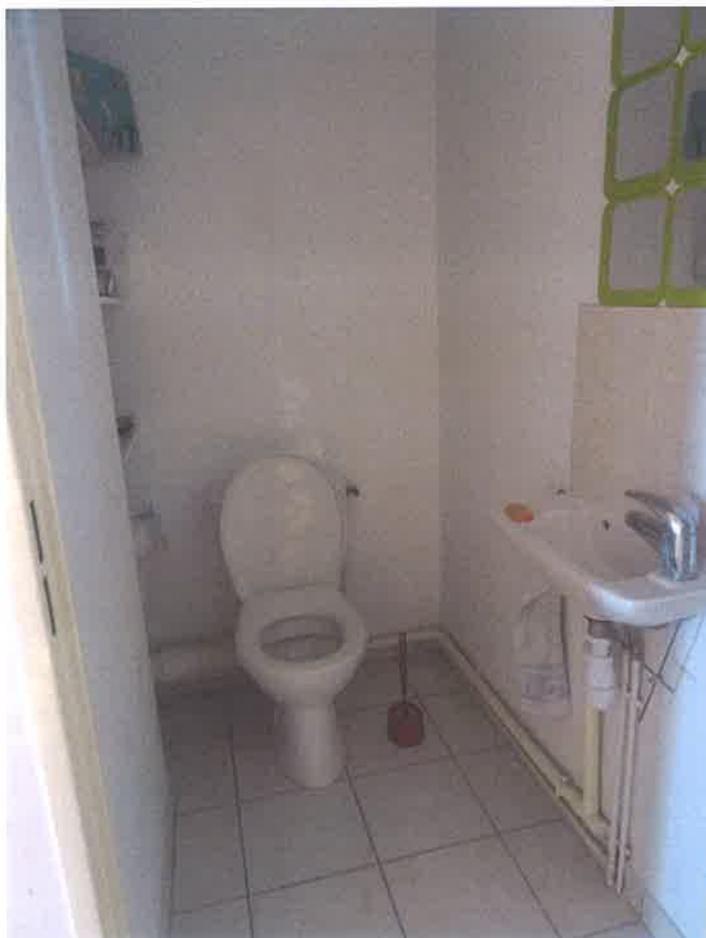
TOILETTES (dans le couloir de distribution première porte sur la droite) :

Le carrelage au sol, avec plinthes assorties, de couleur beige-gris-rosé, est en bon état.

Les peintures blanches sont en parfait état.

- Un petit lave-mains, alimenté par robinet mitigeur.
Le carrelage mural, au-dessus du petit lave-mains, est en bon état.
- Une cuvette WC à l'anglaise avec abattant et couvercle.

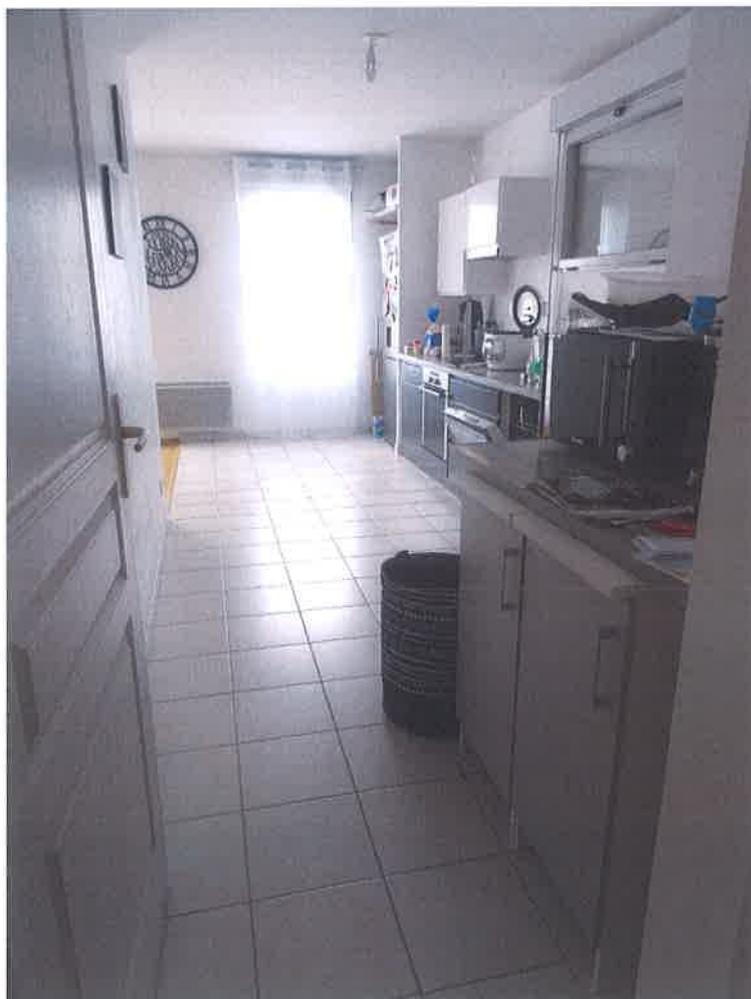
PARTIE CUISINE :

Le carrelage au sol, avec plinthes assorties, de couleur beige-gris-rosé, est en bon état.

Les peintures blanches sont en parfait état.

La fenêtre, double vitrage, verticale, à un battant, est en bon état.

Le volet roulant extérieur, avec baguette manuelle, est en bon état.

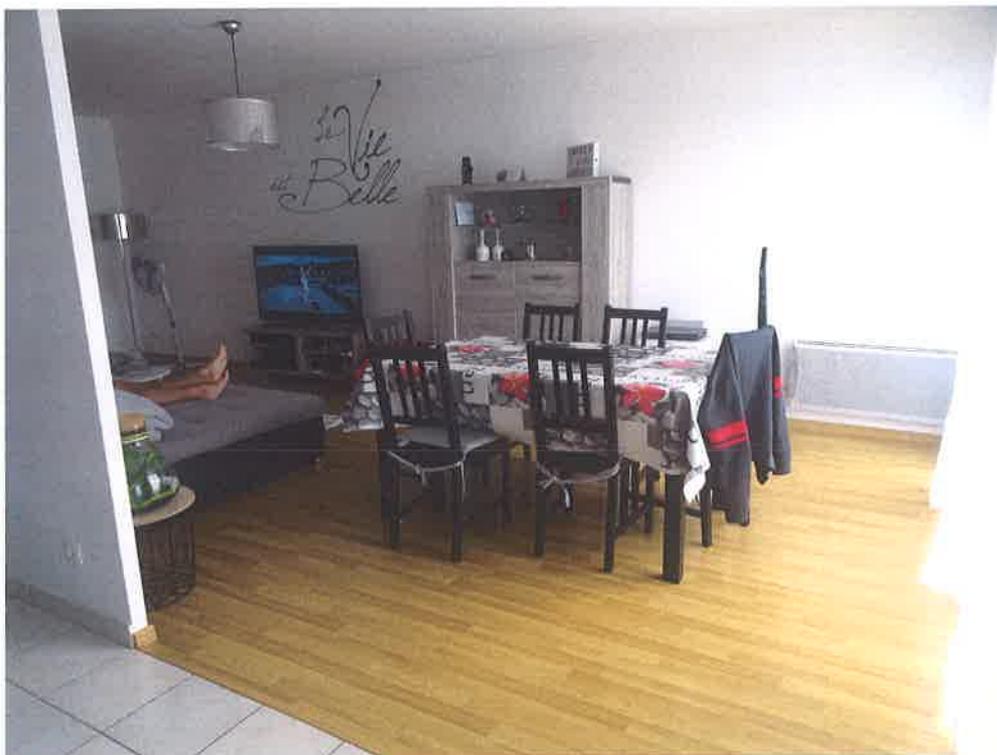
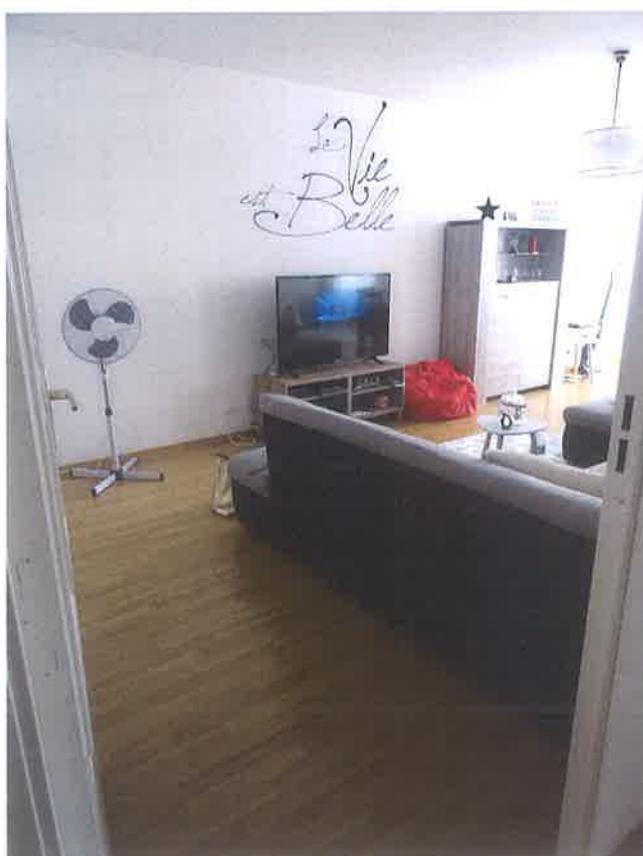
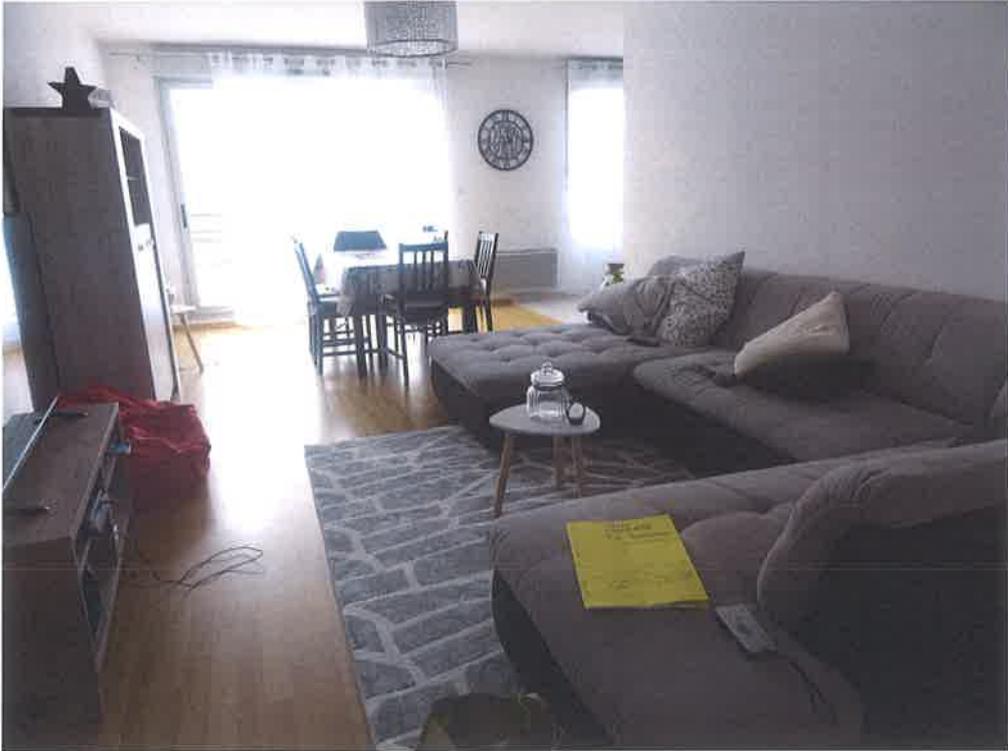
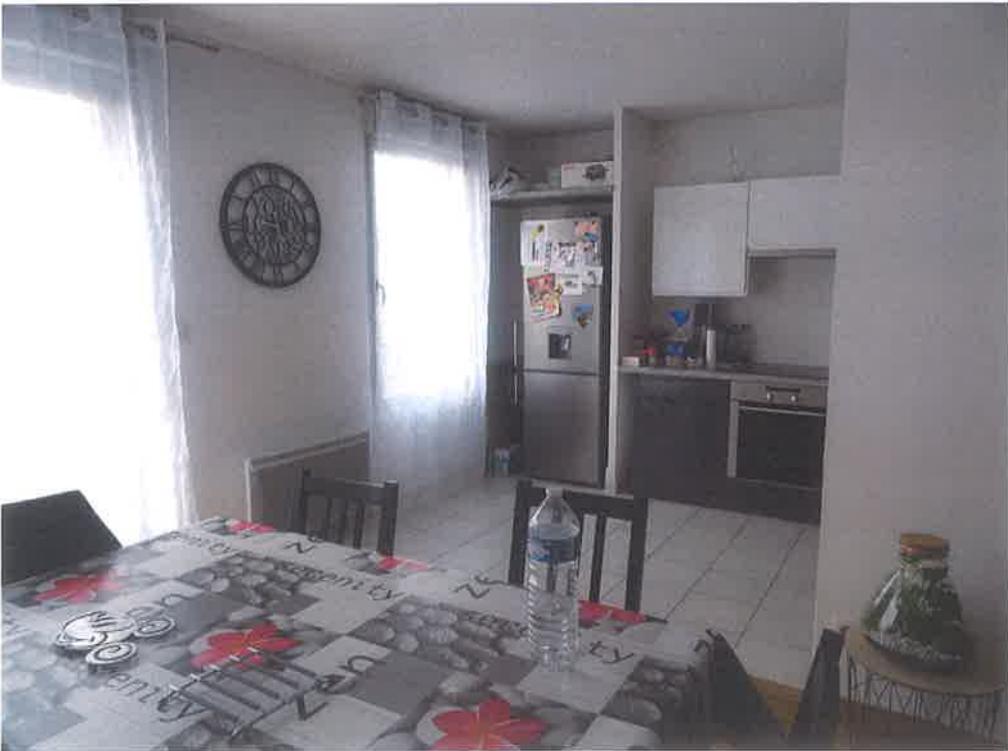
SALON – SALLE A MANGER :

Le parquet flottant, avec plinthes assorties, est en parfait état.

Les peintures blanches sont en parfait état et propres.

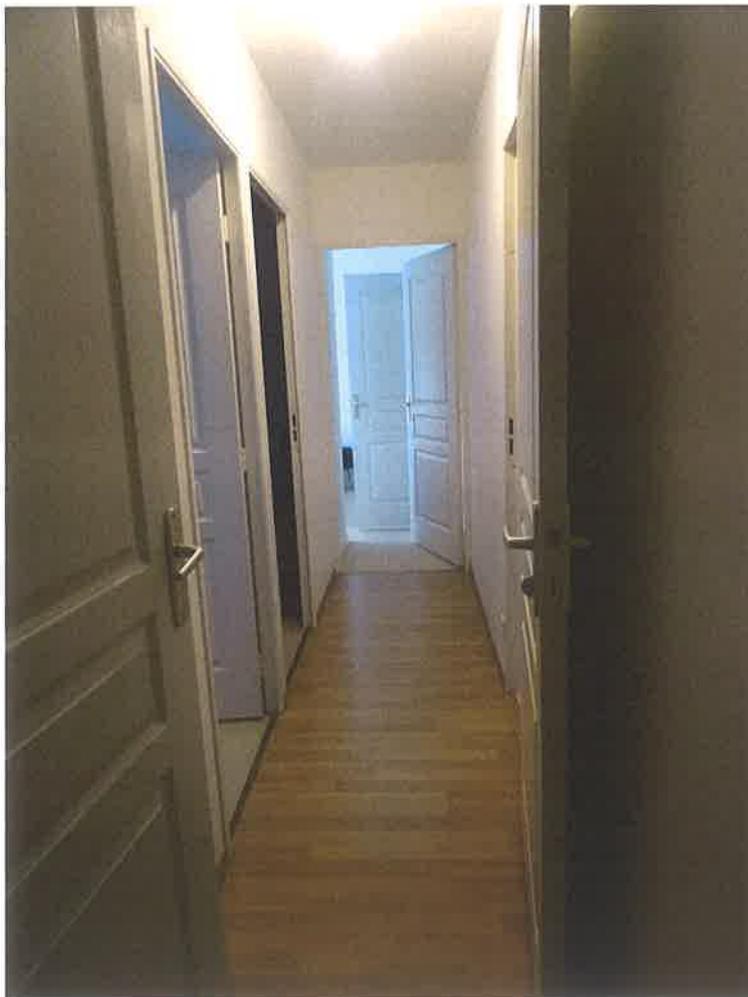
COULOIR DE DISTRIBUTION :

Le parquet flottant, avec plinthes assorties, est en bon état.

Les peintures, de couleur blanche, sont en parfait état et propres.

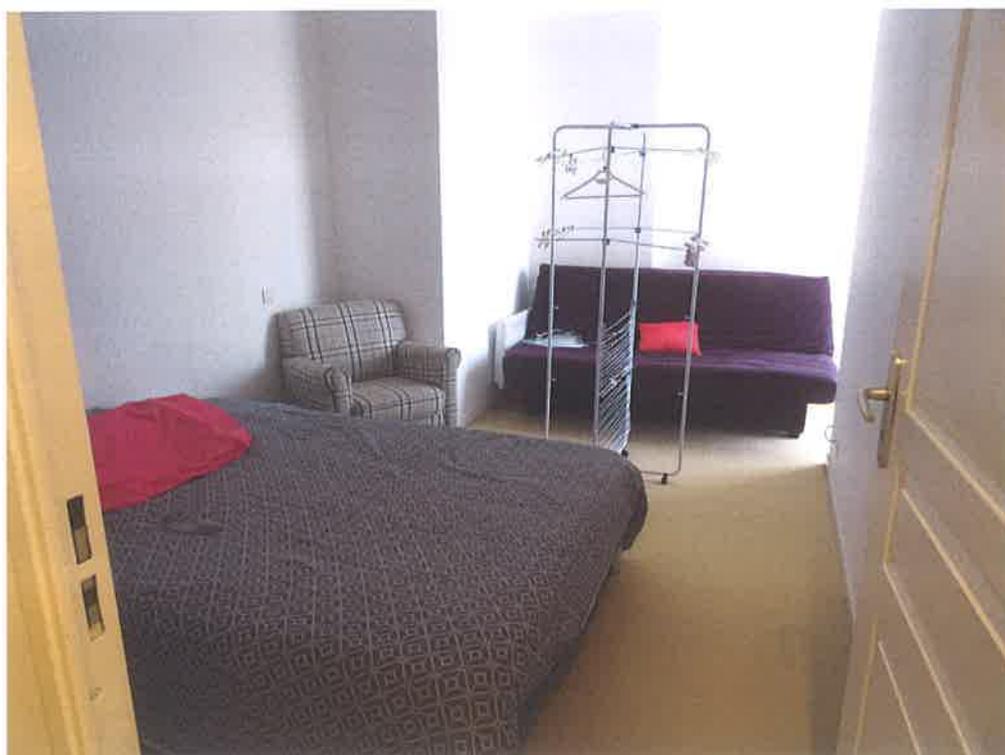
PREMIERE CHAMBRE SUR LA GAUCHE :

La moquette beige au sol est en bon état.

Les peintures, de couleur blanche, sont en parfait état et propres.

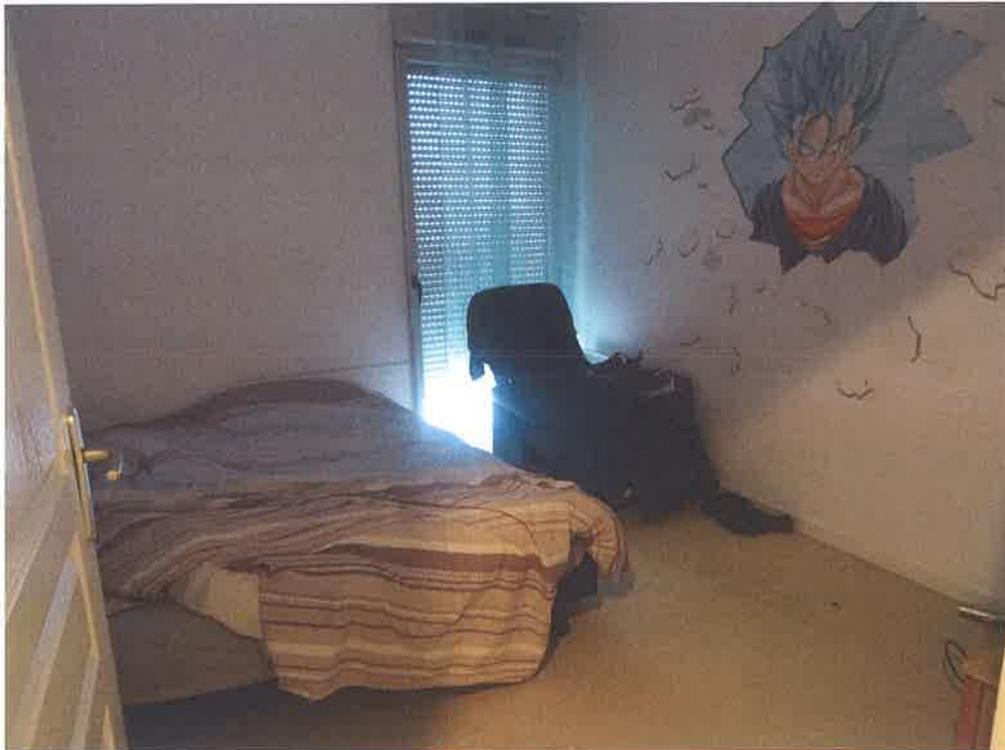
DEUXIEME CHAMBRE SUR LA GAUCHE :

La moquette beige au sol est en bon état.

Les plinthes, peintes en blanc, sont en bon état.

Les peintures murales, blanches, sont en bon état sauf le mur droit.

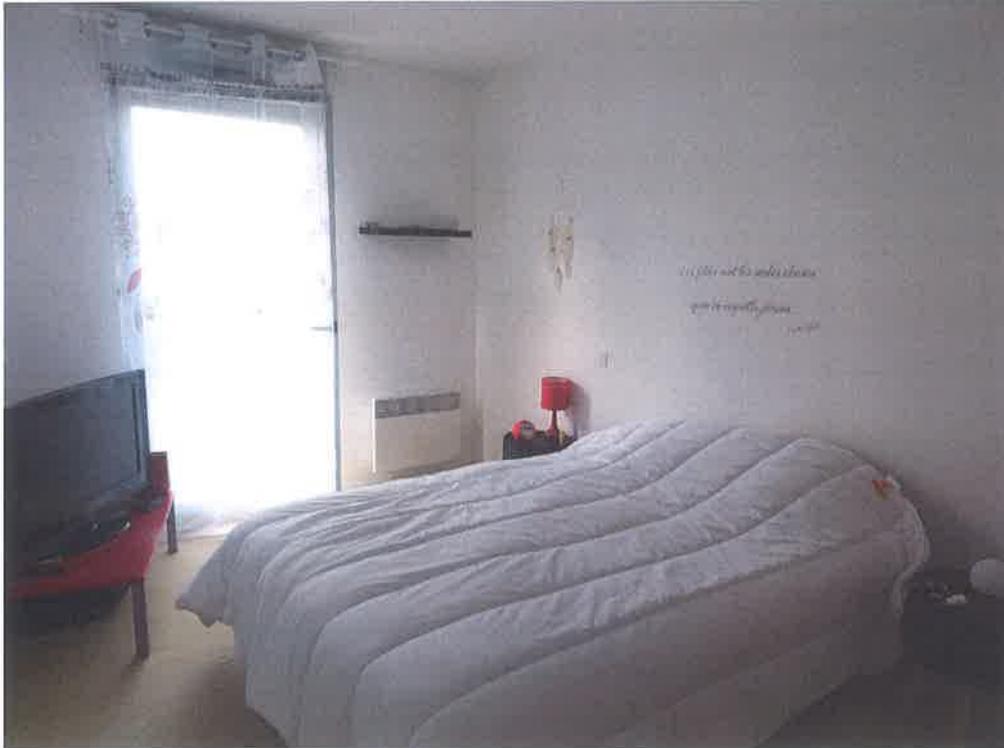
CHAMBRE AU BOUT DU COULOIR :

La moquette beige au sol est en bon état.

Les peintures, de couleur blanche, sont en parfait état et propres.

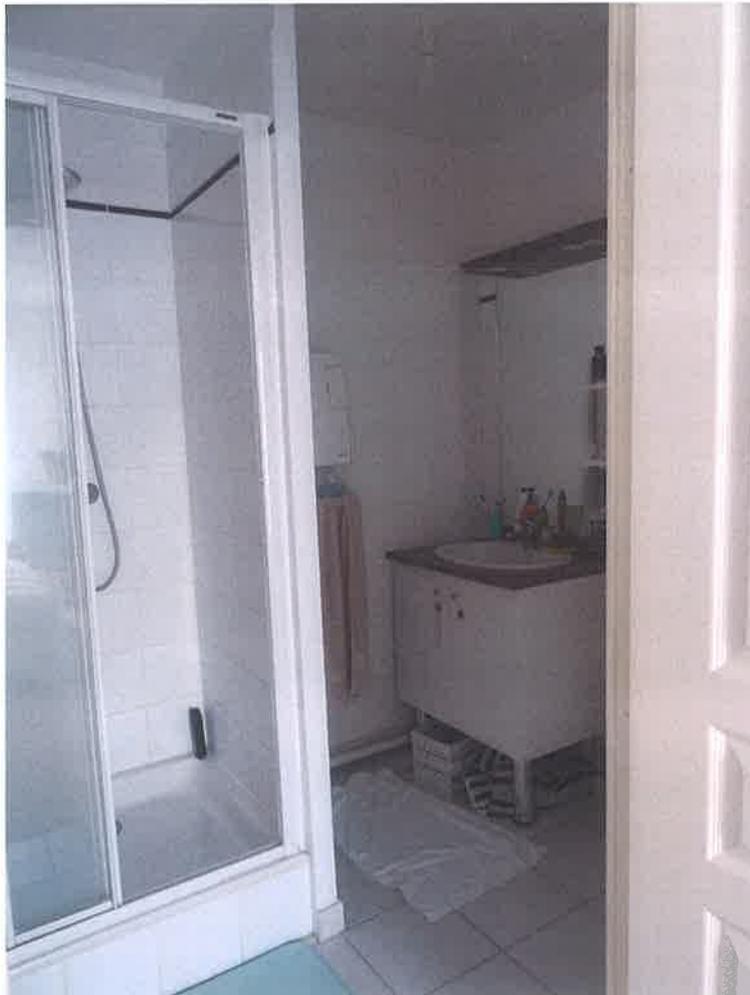
SALLE D'EAU :

Le carrelage au sol, nuagé gris-pâle, est en bon état.

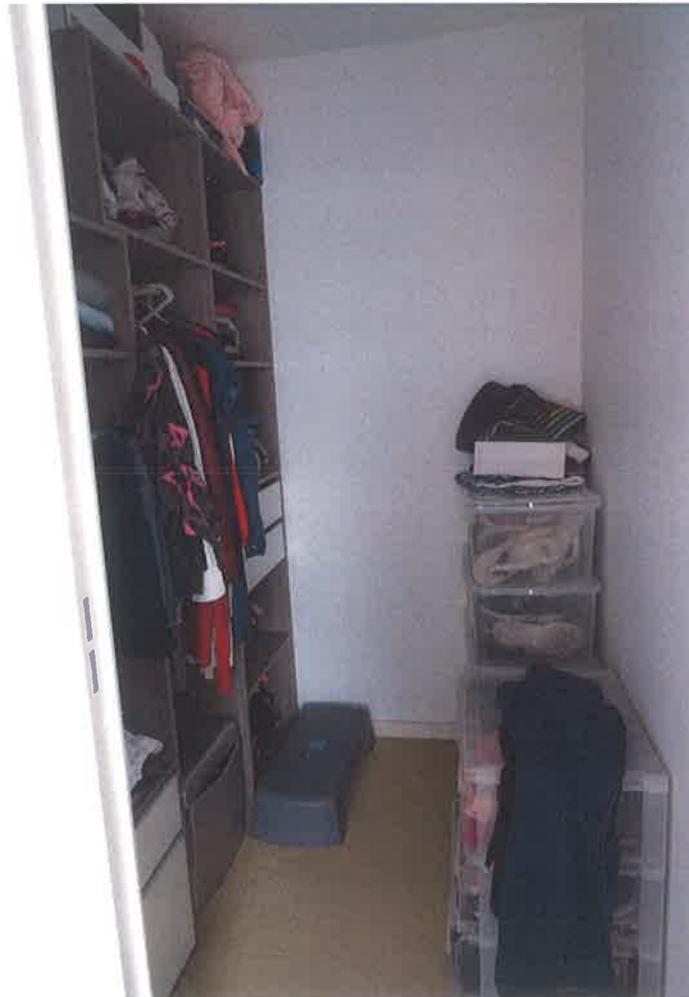
PENDERIE :

La porte blanche, façon cérusé, est en bon état.

La moquette beige au sol est en bon état.

Les peintures, de couleur blanche, sont en parfait état et propres.

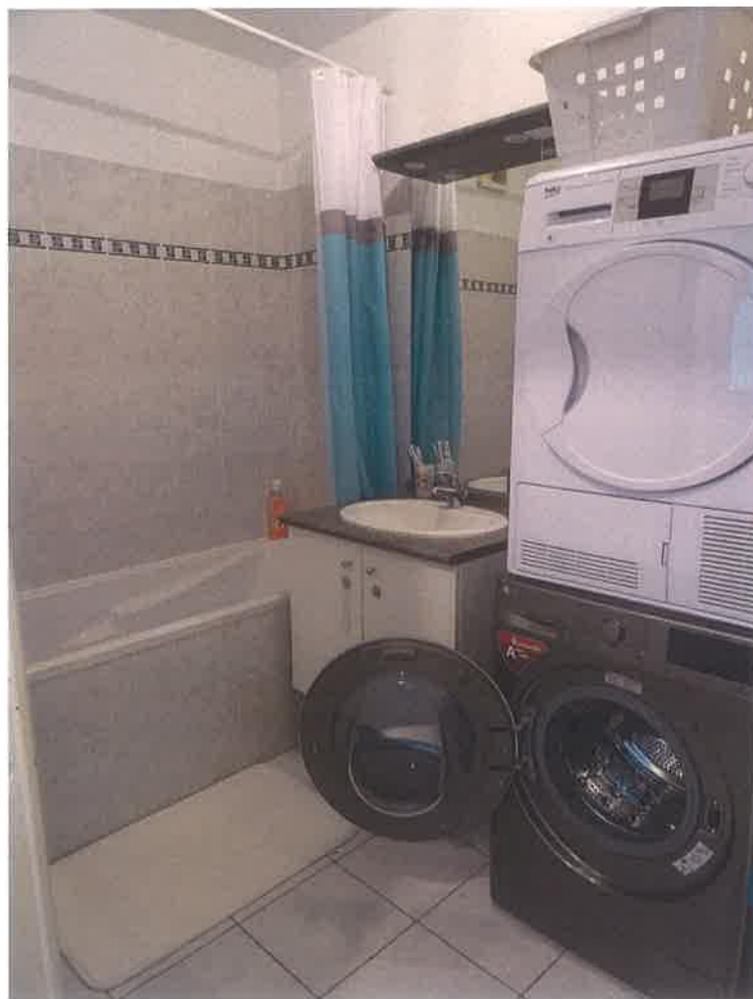
SALLE DE BAINS (pièce sur la droite) :

Le carrelage au sol, de couleur gris-pâle, avec plinthes assorties, est en bon état.

Les peintures, de couleur blanche, sont en parfait état et propres.

Le carrelage autour de la baignoire, gris, avec frise grise-blanche-noire, est en bon état.

Le carrelage qui encadre la baignoire est en bon état.
