INFORMATIONS CONCERNANT LE LOGEMENT

Et de tout ce que dessus, j'ai dressé le présent Procès-Verbal de Constat renfermant onze photographies en annexe pour servir et valoir ce que de droit.

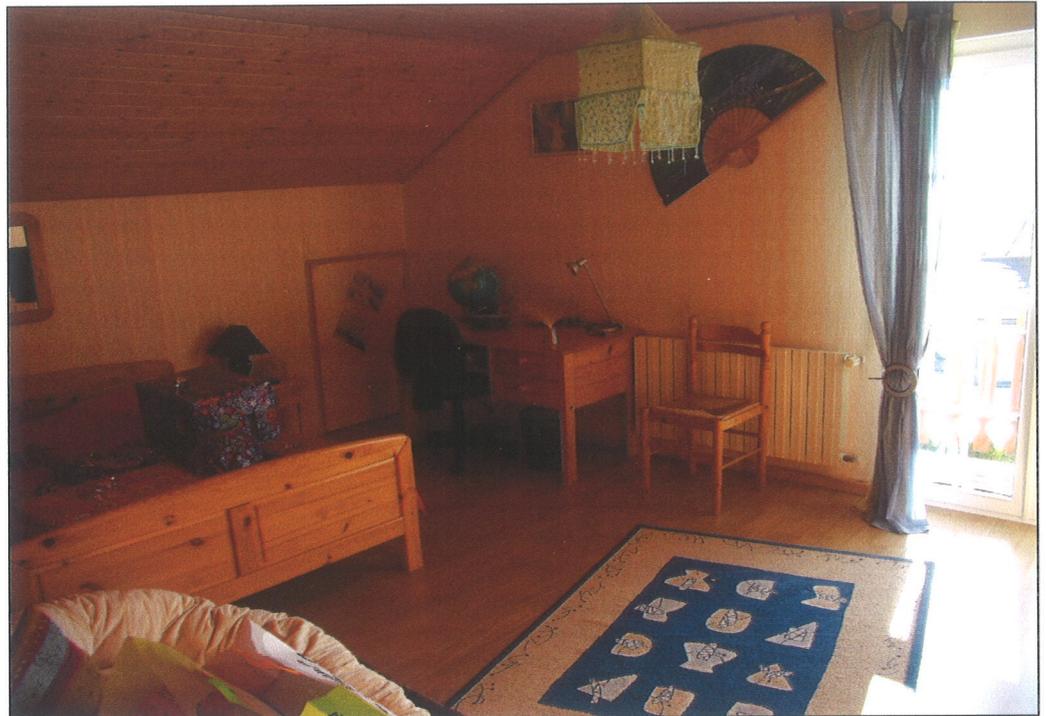
- 1^{ère} CHAMBRE A GAUCHE (face aux escaliers)

Le sol est recouvert d'un parquet flottant, en bon état. Les plinthes en pourtour sont en bois.

Le mur de face comporte une baie vitrée PVC, deux vantaux, double vitrages, petits carreaux, avec volet à manivelle. Cette baie vitrée donne accès à un balcon en bois côté Rue des Pièces, façade principale. Le balcon permet également l'accès à la première chambre. A gauche, se trouve un radiateur.

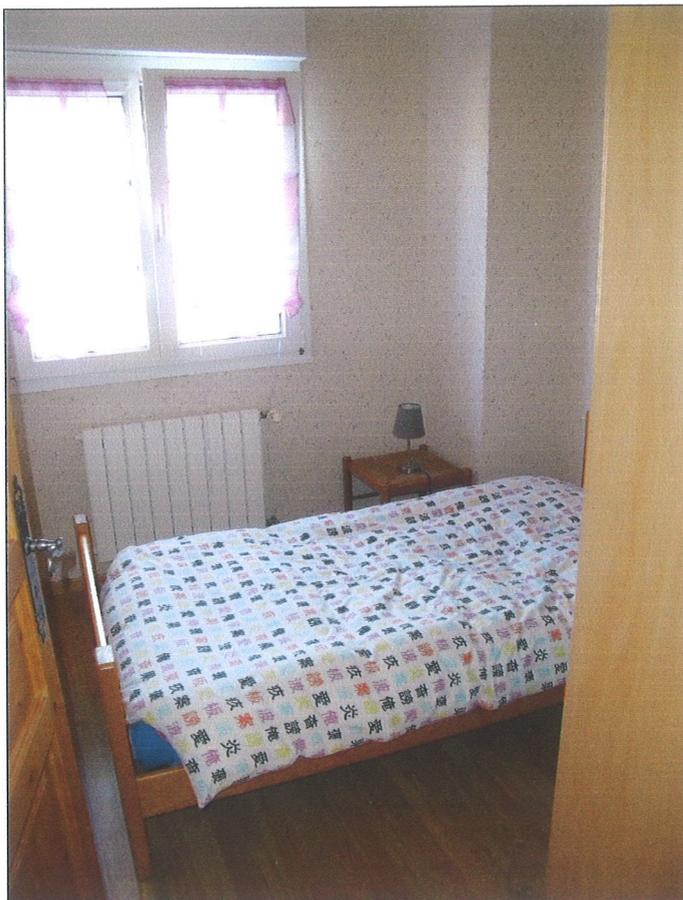
3^{ème} Chambre

Le sol est recouvert d'un parquet flottant, en bon état. Les plinthes en pourtour sont en bois.

Le mur de face comporte une fenêtre PVC, deux vantaux, double vitrages, petits carreaux, avec volet à sangle, donnant sur la serre en façade arrière. En allège se trouve un radiateur.

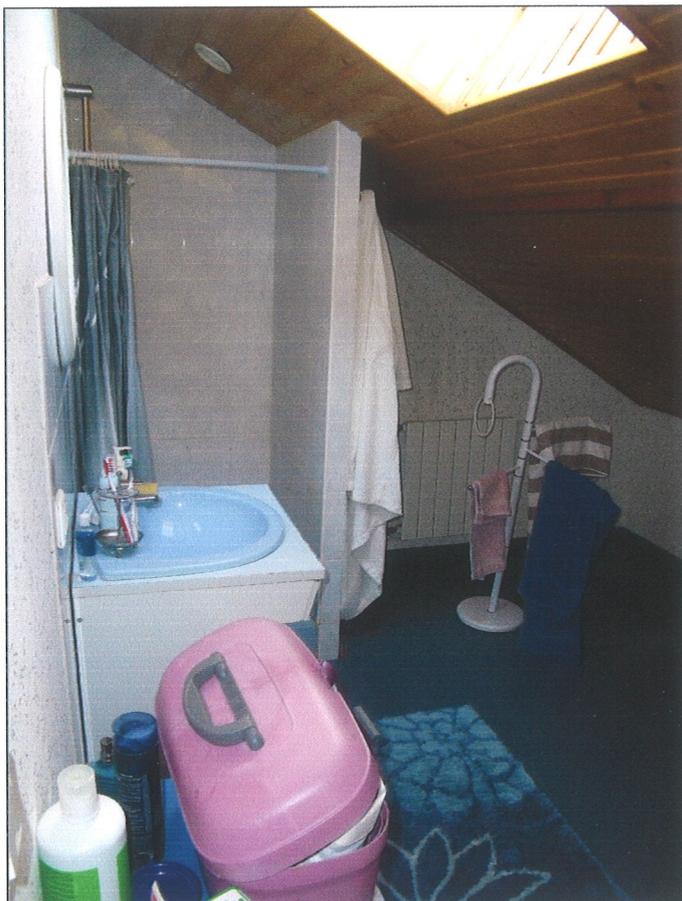
Salle de bains

La pièce est équipée d'un W.C complet avec cuvette, abattant et chasse d'eau.

A droite, se trouve un coin douche avec rideaux, receveur, mitigeur thermostatique, douchette, flexible et barre de douche.

En outre, est installé un plan de toilette une vasque avec mitigeur et meuble sous vasque composé de deux portes et un miroir ovale suspendu.

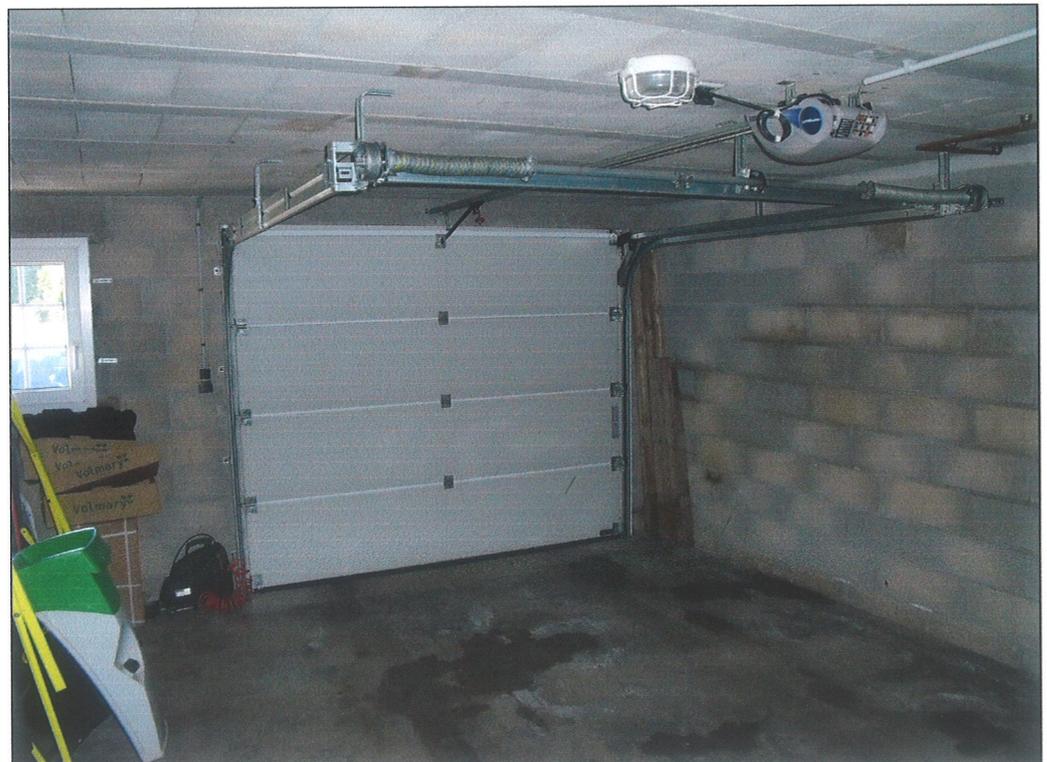
Garage côté droit

Le sol est à l'état brut.

Les murs sont recouverts de moellons et de plaques de plâtre, à l'état brut.

Le plafond est composé de moellon, à l'état brut.

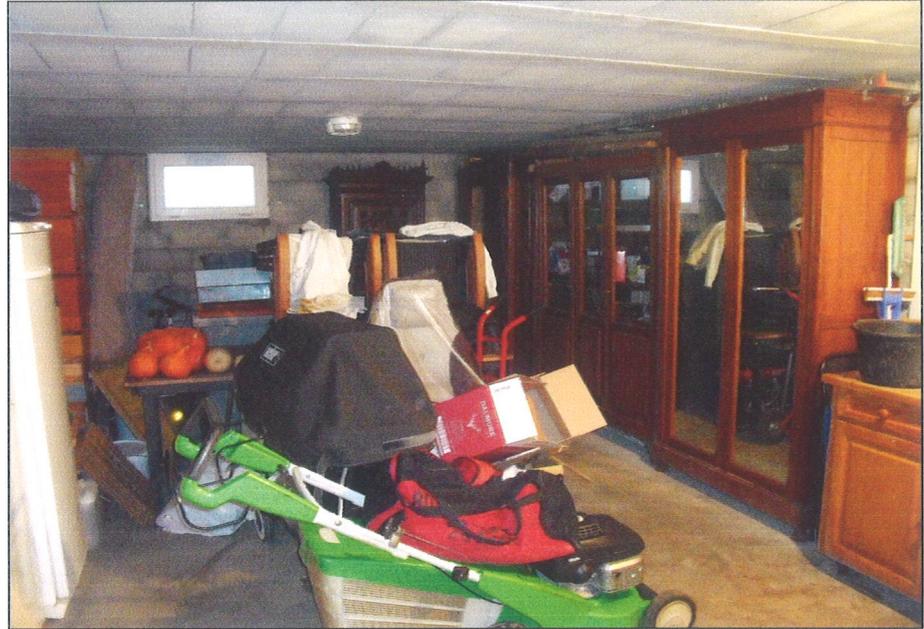
- **BUANDERIE**

Le sol est à l'état brut.

Les murs sont recouverts de moellons et de plaques de plâtre, à l'état brut.

Le plafond est composé de moellon, à l'état brut.
