Dossier technique du bâtiment, Amiante, Etats parasites, Plomb,
Loi Carrez, Performance énergétique, prêt taux zéro, GAZ.

Référence	Effectuée le	Immeuble bâti visité
MAUMONT_26_02_2019_5798	26/02/2019	Mme et Mrs MAUMONT Maria, MAUMONT Mathias, MAUMONT Lucas 47, rue Fernand Guionnet 16100 CHATEAUBERNARD

Résumé de l'expertise n° MAUMONT_26_02_2019_5798

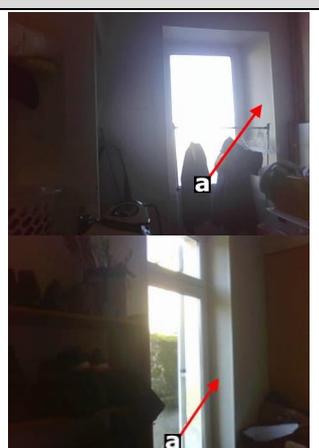
Localisation	Identifiant + Description	Conclusion (justification)	Etat de conservation** et préconisations*	Photo
Maison rdc - Buanderie embrasures et allèges murs CD	<u>Identifiant:</u> M001 <u>Description:</u> Revêtement dur en fibres-ciment <u>Liste selon annexe.13-9 du CSP :</u> B	Présence d'amiante (sur jugement de l'opérateur)	Matériau non dégradé Résultat EP** Préconisation : Il est recommandé de réaliser une évaluation périodique.

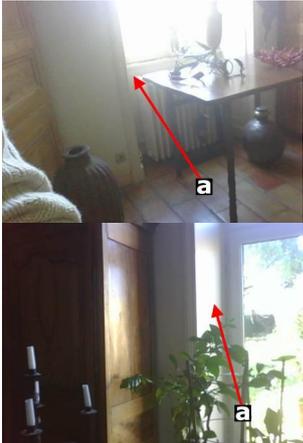
Localisation	Identifiant + Description	Conclusion (justification)	Etat de conservation** et préconisations*	Photo
Maison rdc - Salon embrasures et allège mur D	Identifiant: M002 Description: Revêtement dur en fibres-ciment Liste selon annexe.13-9 du CSP : B	Présence d'amiante (sur jugement de l'opérateur)	Matériau non dégradé Résultat EP** Préconisation : Il est recommandé de réaliser une évaluation périodique.

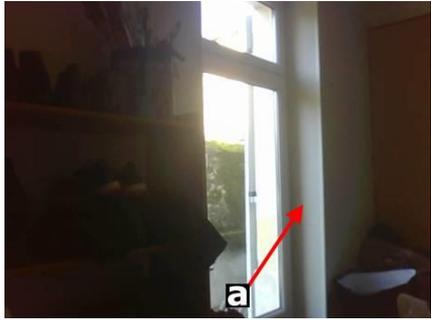
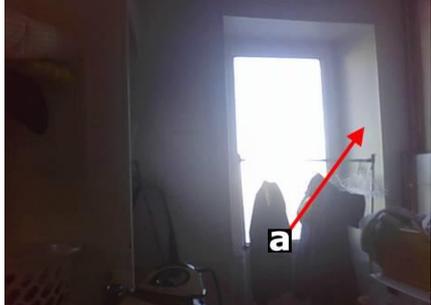
<p>Photo n° PhA001 Localisation : Maison rdc - Buanderie embrasures et allèges murs CD Ouvrage : 3 - Parois verticales intérieures - Revêtements de murs, poteaux, cloisons, gaines, coffres Partie d'ouvrage : Revêtement dur en fibres-ciment Description : Revêtement dur en fibres-ciment</p>

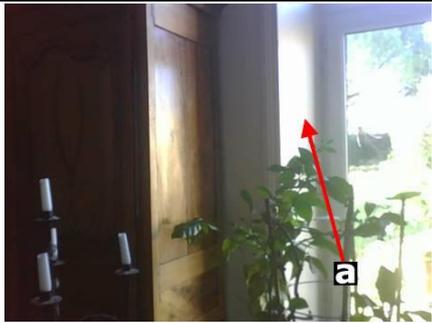
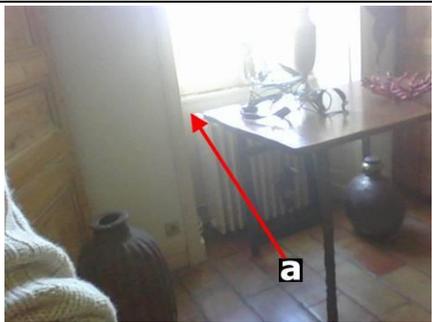
<p>Photo n° PhA002 Localisation : Maison rdc - Salon embrasures et allège mur D Ouvrage : 3 - Parois verticales intérieures - Revêtements de murs, poteaux, cloisons, gaines, coffres Partie d'ouvrage : Revêtement dur en fibres-ciment Description : Revêtement dur en fibres-ciment Localisation sur croquis : Point001</p>

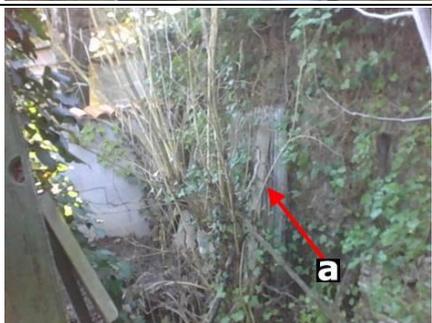
Parties extérieures à coté du poulailler	Identifiant: M003 Description: Plaques en fibres-ciment (y compris plaques « sous tuiles ») Liste selon annexe.13-9 du CSP : B	Présence d'amiante (sur jugement de l'opérateur)	Matériau non dégradé Résultat EP** Préconisation : Il est recommandé de réaliser une évaluation périodique.

<p>Photo n° PhA003 Localisation : Parties extérieures à coté du poulailler Ouvrage : 1 - Couvertures, Toitures, Terrasses et étanchéités - Plaques ondulées et planes Partie d'ouvrage : Plaques en fibres-ciment (y compris plaques « sous tuiles ») Description : Plaques en fibres-ciment (y compris plaques « sous tuiles »)</p>

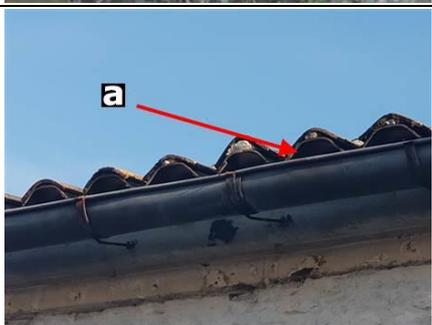
Maison (Toiture)	Identifiant: M004 Description: Plaques en fibres-ciment (y compris plaques « sous tuiles ») Liste selon annexe.13-9 du CSP : B	Présence d'amiante (sur jugement de l'opérateur)	Matériau non dégradé Résultat EP** Préconisation : Il est recommandé de réaliser une évaluation périodique.

<p>Photo n° PhA004 Localisation : Maison (Toiture) Ouvrage : 1 - Couvertures, Toitures, Terrasses et étanchéités - Plaques ondulées et planes Partie d'ouvrage : Plaques en fibres-ciment (y compris plaques « sous tuiles ») Description : Plaques en fibres-ciment (y compris plaques « sous tuiles ») Localisation sur croquis : Point001</p>
