**PROCES VERBAL**  
**DE CONSTAT**  
**du**  
**25 NOVEMBRE 2020**

**PROCES VERBAL DE CONSTAT DE VISITES**

# Constat de risque d'exposition au plomb CREP

Numéro de dossier : 1811  
 Norme méthodologique employée : AFNOR NF X46-030  
 Arrêté d'application : Arrêté du 19 août 2011  
 Date du repérage : 25/11/2020

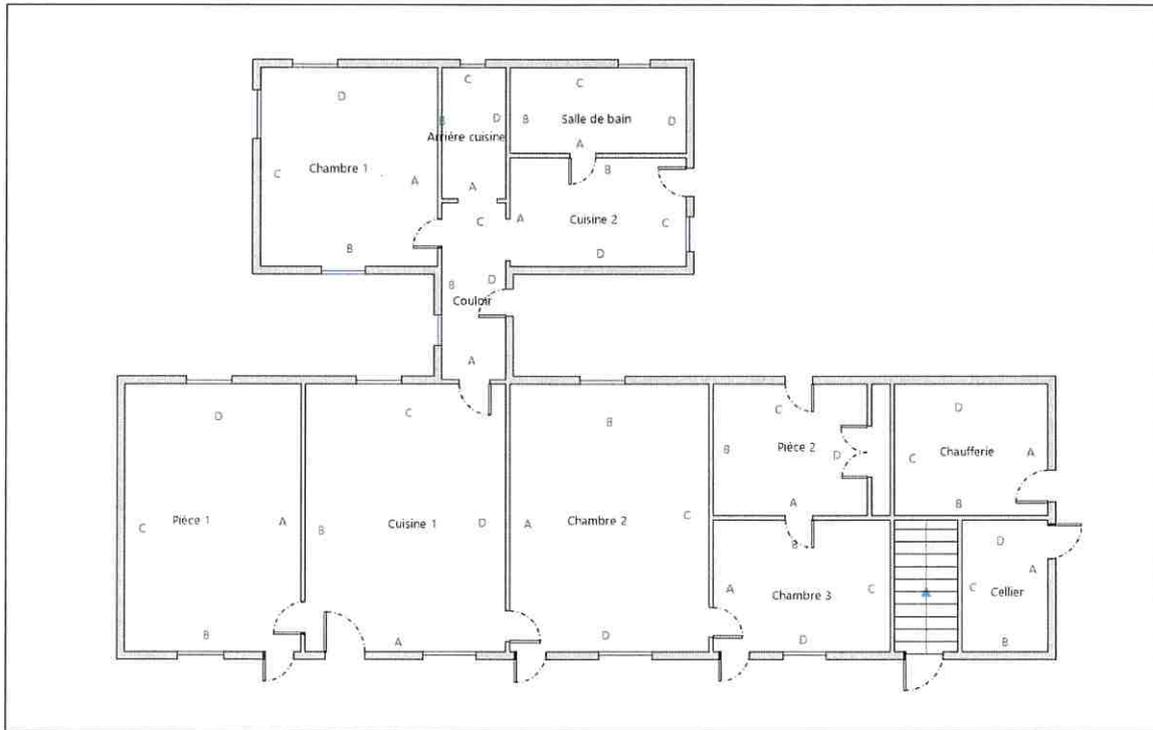
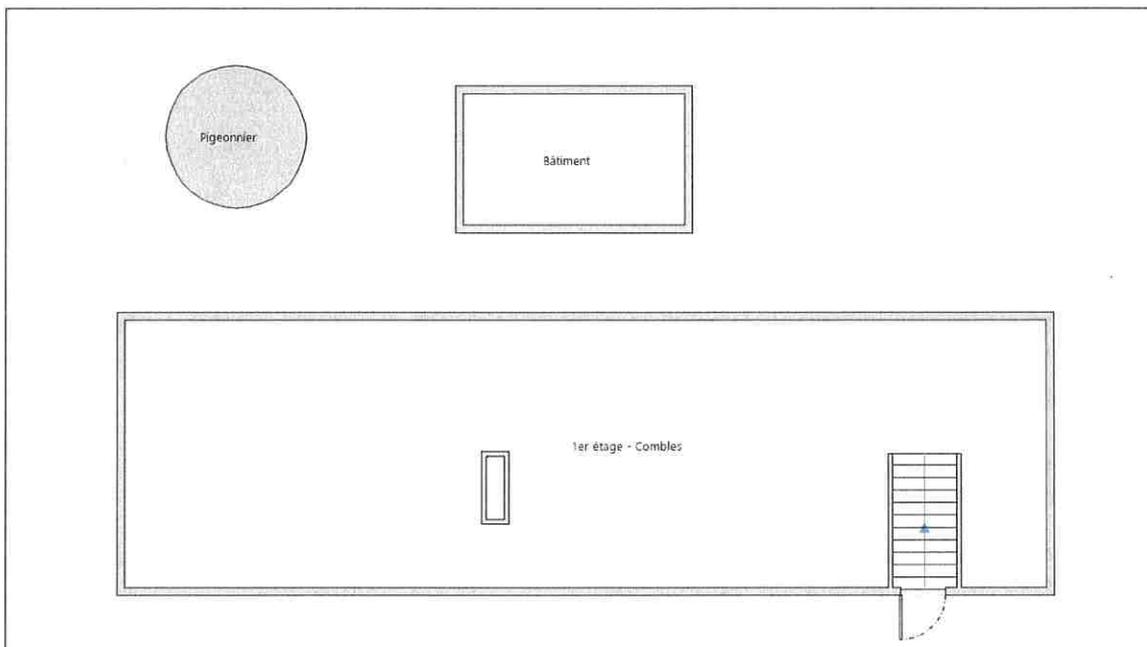
Localisation des mesures sur croquis de repérage

40	D	Fenêtre intérieure (F2)	Bois	Peinture	partie mobile	8,4	Dégradé (Ecaillage)	3

41	D	Fenêtre extérieure (F2)	Bois	Peinture	partie mobile	8,4	Dégradé (Ecaillage)	3	
42		Volet extérieur	Bois	Peinture	partie basse (< 1m)	<0,9		0	
43					partie haute (> 1m)	<0,9

169	D	Fenêtre intérieure (F2)	Bois	Peinture	partie mobile	14,5	Dégradé (Ecaillage)	3	
170	D	Fenêtre extérieure (F2)	Bois	Peinture	partie mobile	14,5	Dégradé (Ecaillage)	3	
171		Volet extérieur (V1)	Bois	Peinture	partie basse (< 1m)	<0,9		0	
172					partie haute (> 1m)	<0,9

198					partie haute (> 1m)	<0,9			
199					au centre	<0,9			
200					partie basse (< 1m)	<0,9			
201	C	Mur	plâtre	tapisserie	partie haute (> 1m)	<0,9		0	
202					au centre	<0,9			
203	D	Mur	plâtre	tapisserie	partie basse (< 1m)	8	Dégradé (Ecaillage)	3	
204		Plafond	plâtre	Tapisserie	mesure 1	<0,9		0	
205					mesure 2	<0,9			
206	A	Porte (P1)	bois	peinture	partie mobile	7	Dégradé (Ecaillage)	3	
207	C	Porte (P2)	bois	peinture	partie mobile	6,1	Dégradé (Ecaillage)	3	
208	D	Porte (P3)	bois	peinture	partie mobile	8	Dégradé (Ecaillage)	3

**Du fait de la présence de revêtements contenant du plomb au-delà des seuils en vigueur et de la nature des dégradations constatées (dégradé) sur certaines unités de diagnostic et en application de l'article L. 1334-9 du code de la santé publique, le propriétaire du bien, objet de ce constat, doit effectuer les travaux appropriés pour supprimer l'exposition au plomb, tout en garantissant la sécurité des occupants. Il doit également transmettre une copie complète du constat, annexes comprises, aux occupants de l'immeuble ou de la partie d'immeuble concernée et à toute personne amenée à effectuer des travaux dans cet immeuble ou la partie d'immeuble concernée.**
