## PROCES VERBAL DE DESCRIPTION

**me suis transporté ce jour, 60 rue de la Chapelle, Lotissement de la Minetterie à SAINT PIERRE MONTLIMART 49110 MONTREVAULT SUR EVRE,**

j'ai procédé aux constatations suivantes, qui portent sur la parcelle **cadastrée section 313 AD n°880** :

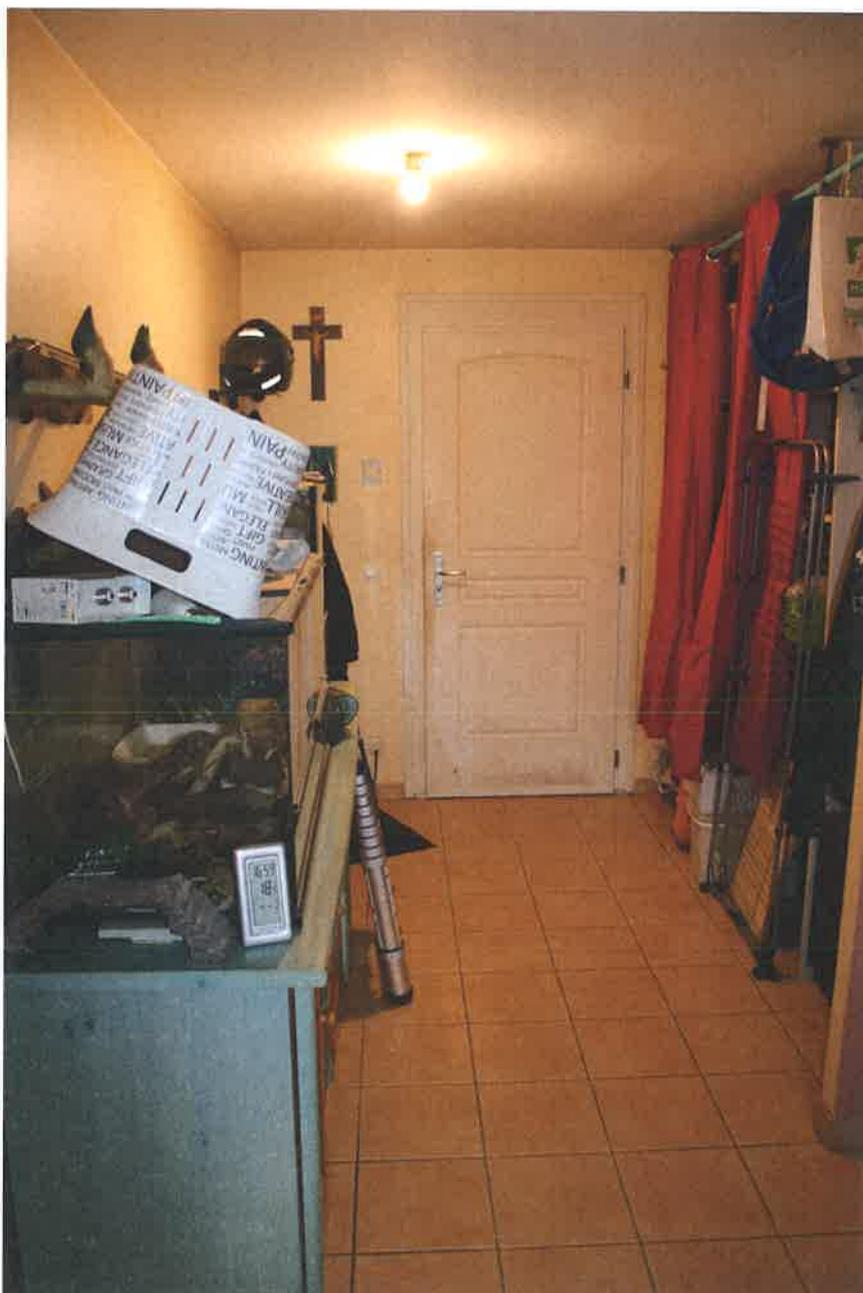
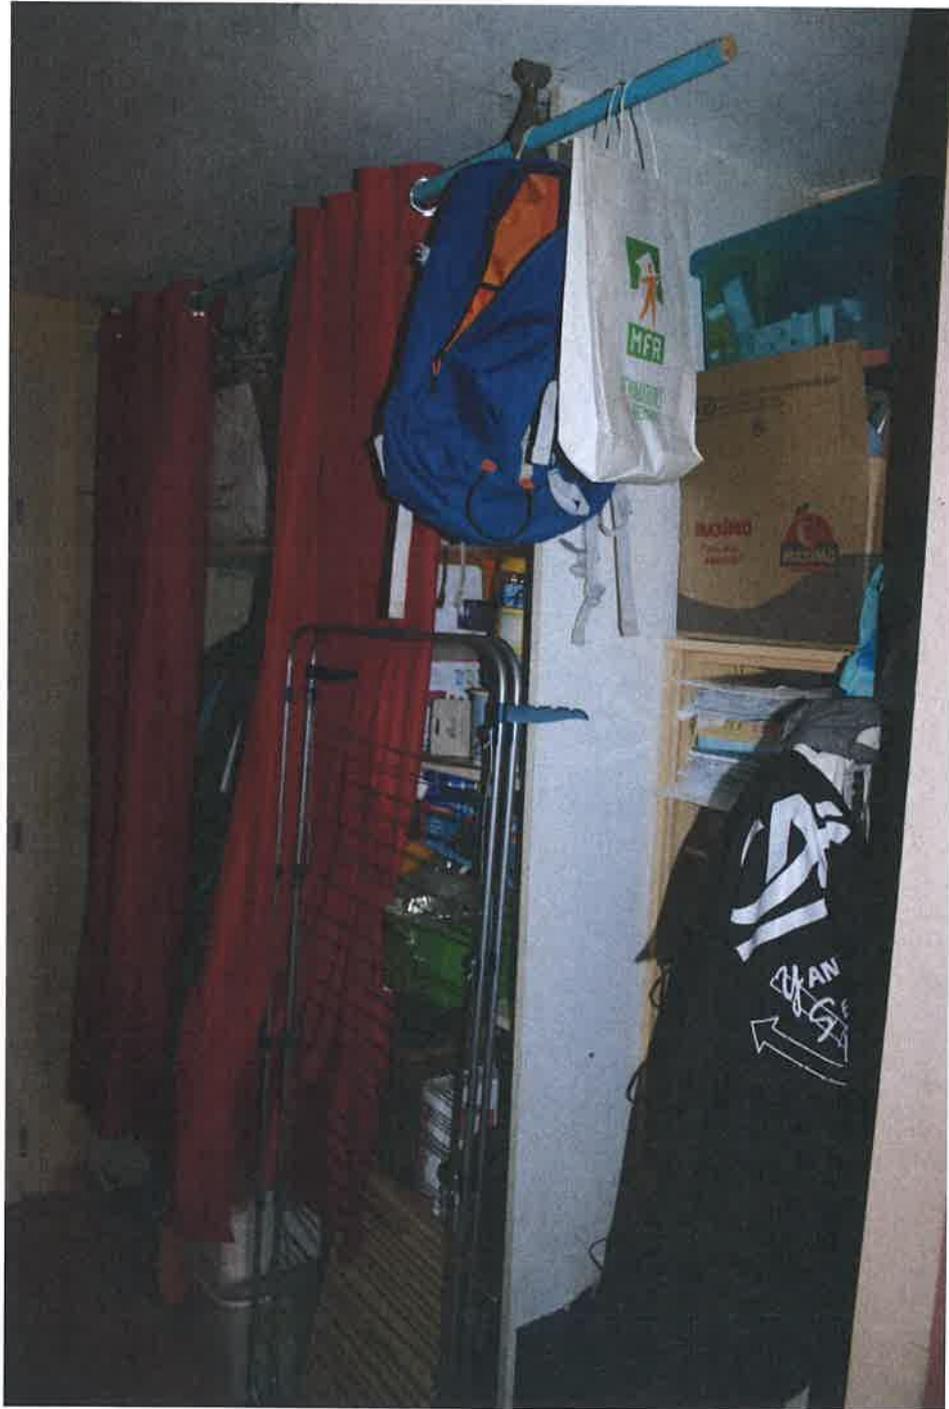
### **ENTREE**

- **Porte** : porte d'entrée en bois.
- **Sol** : carrelage.
- **Murs** : peinture. Le tout est sale.
- **Plafond** : placo peint.
- **Autres** :
  - Il y a l'espace d'un placard mural à l'entrée mais le placard mural est non réalisé.

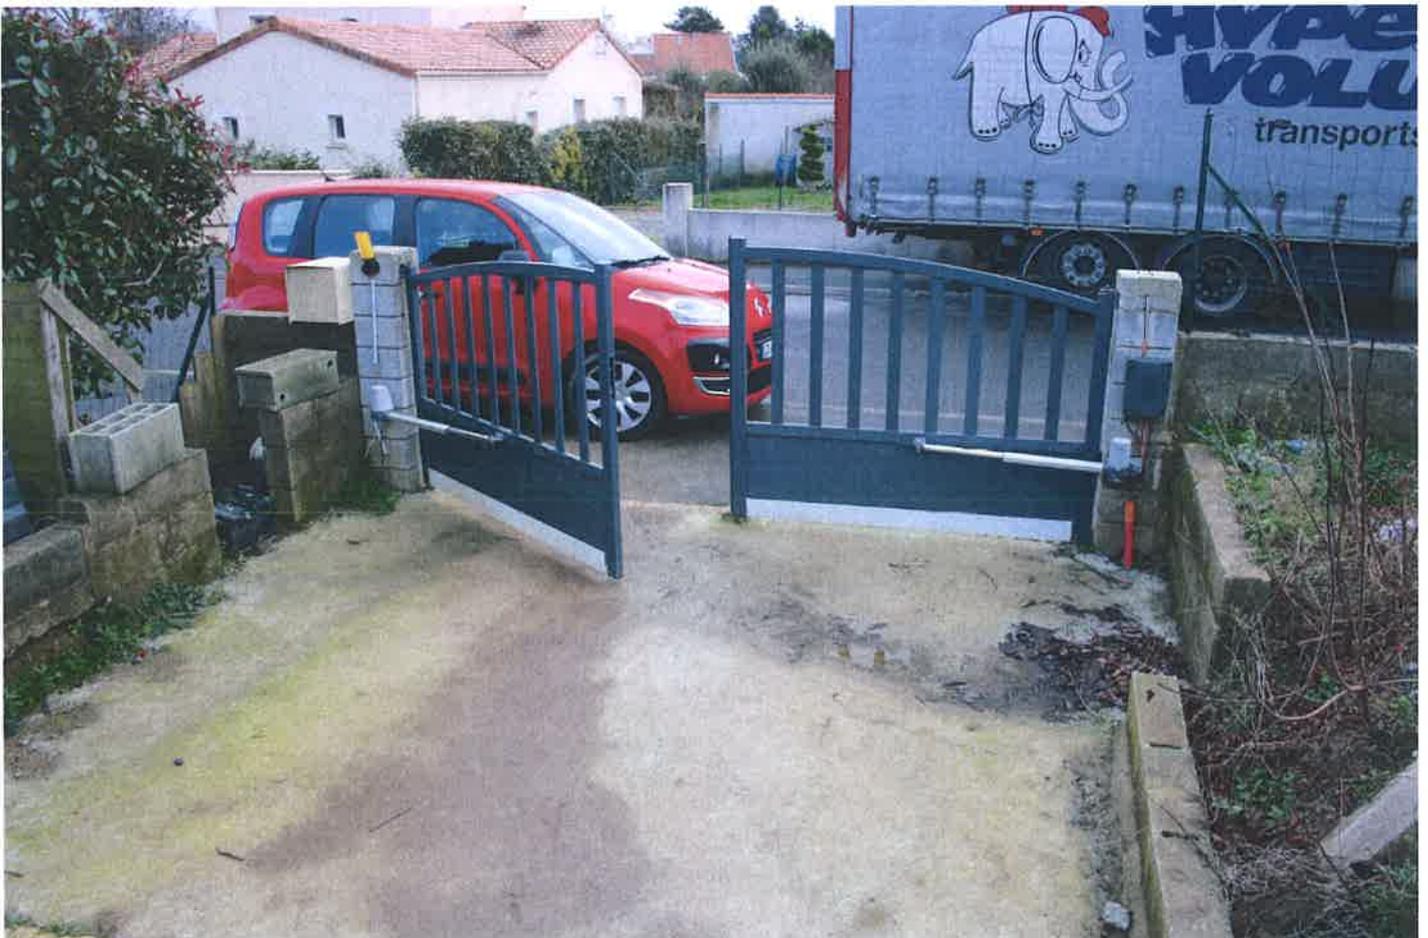
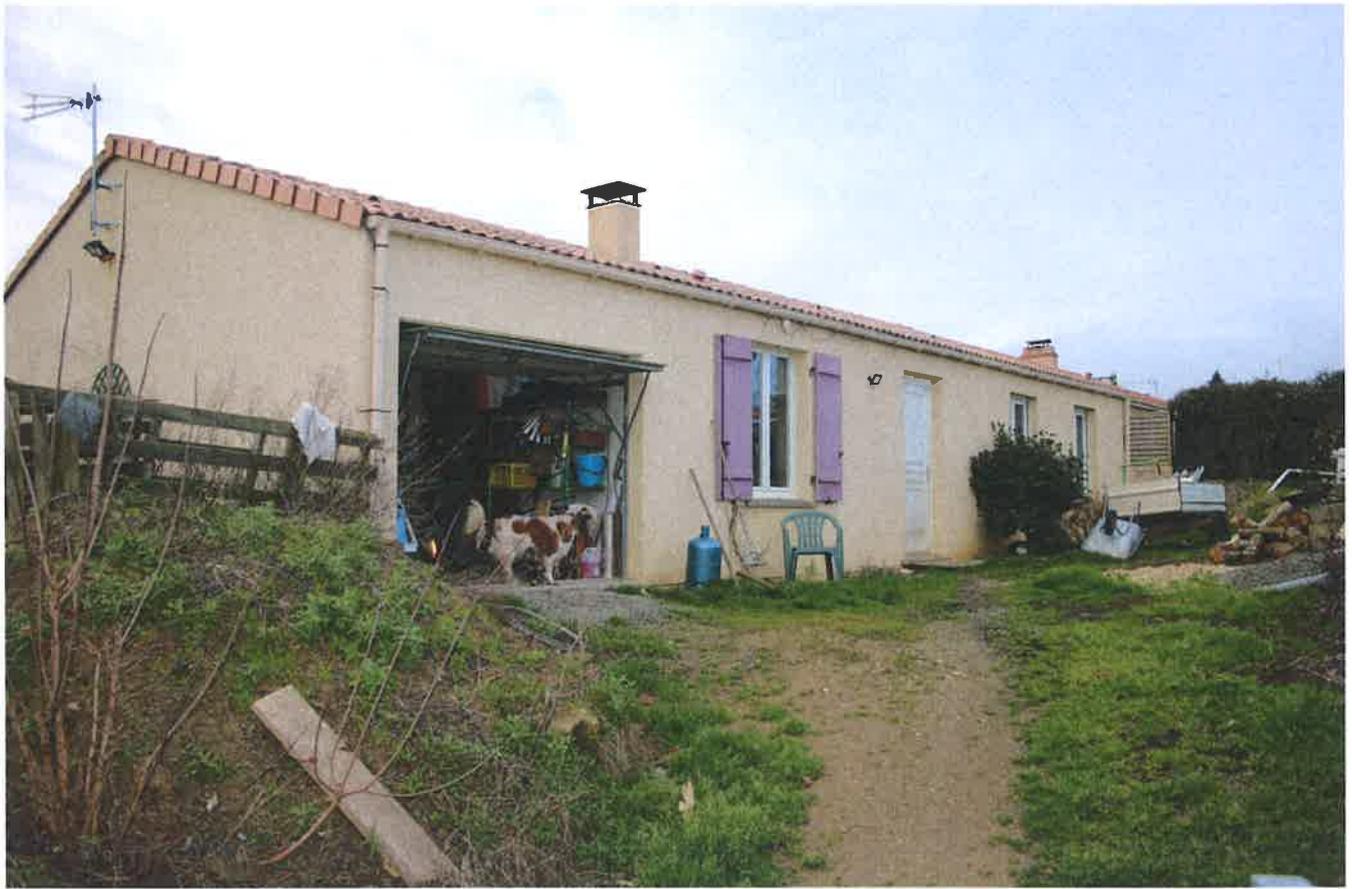
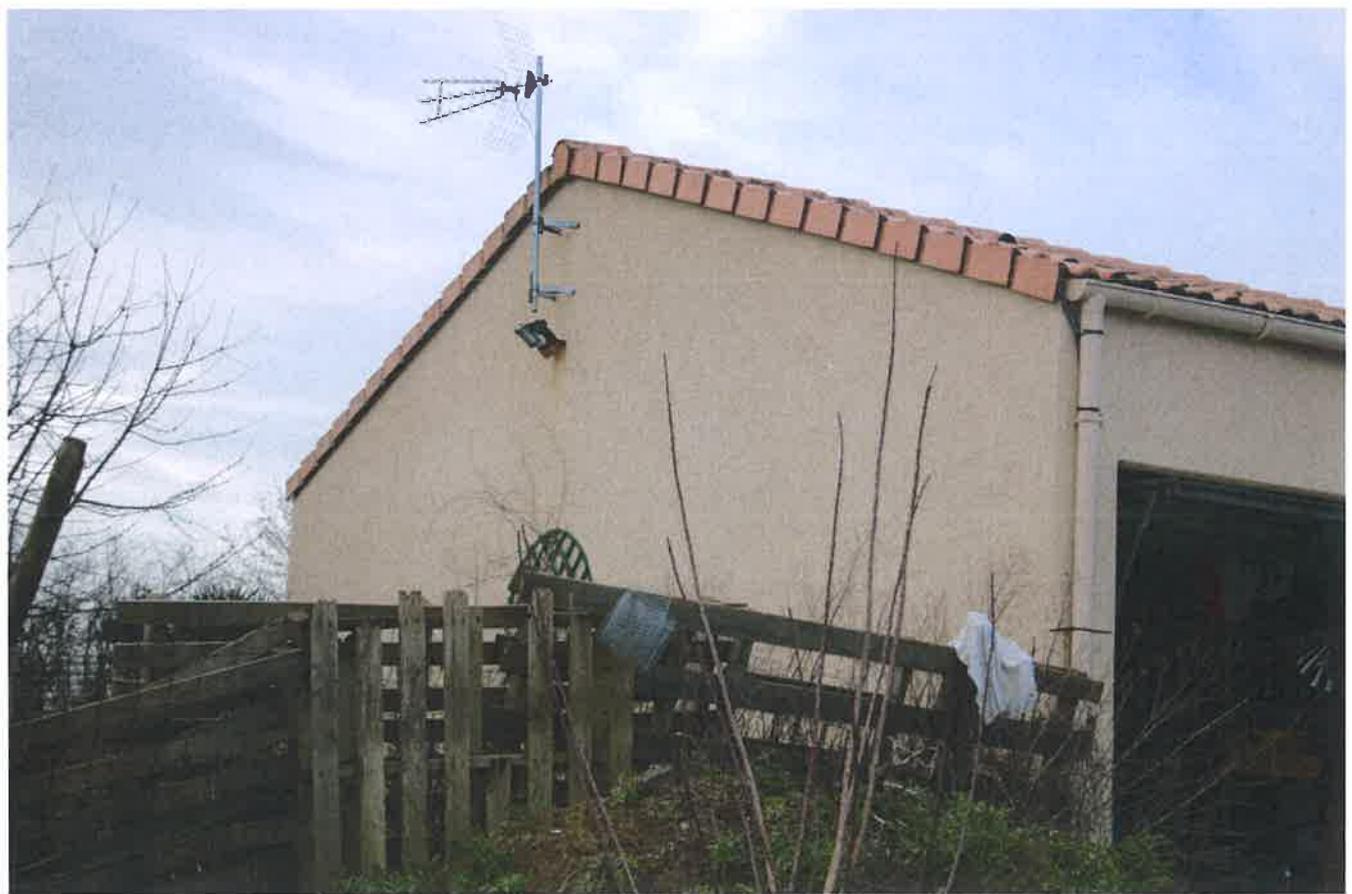
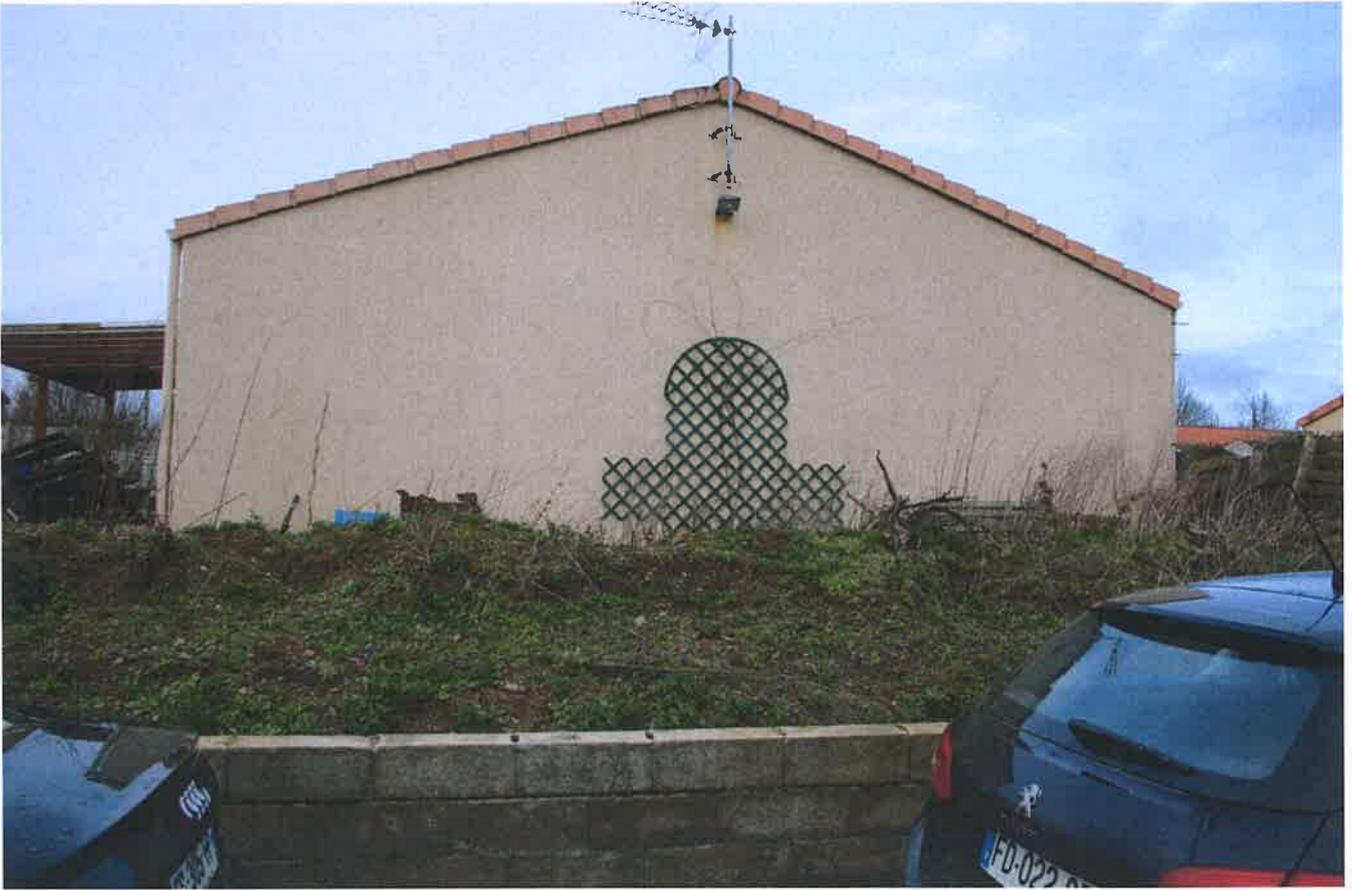
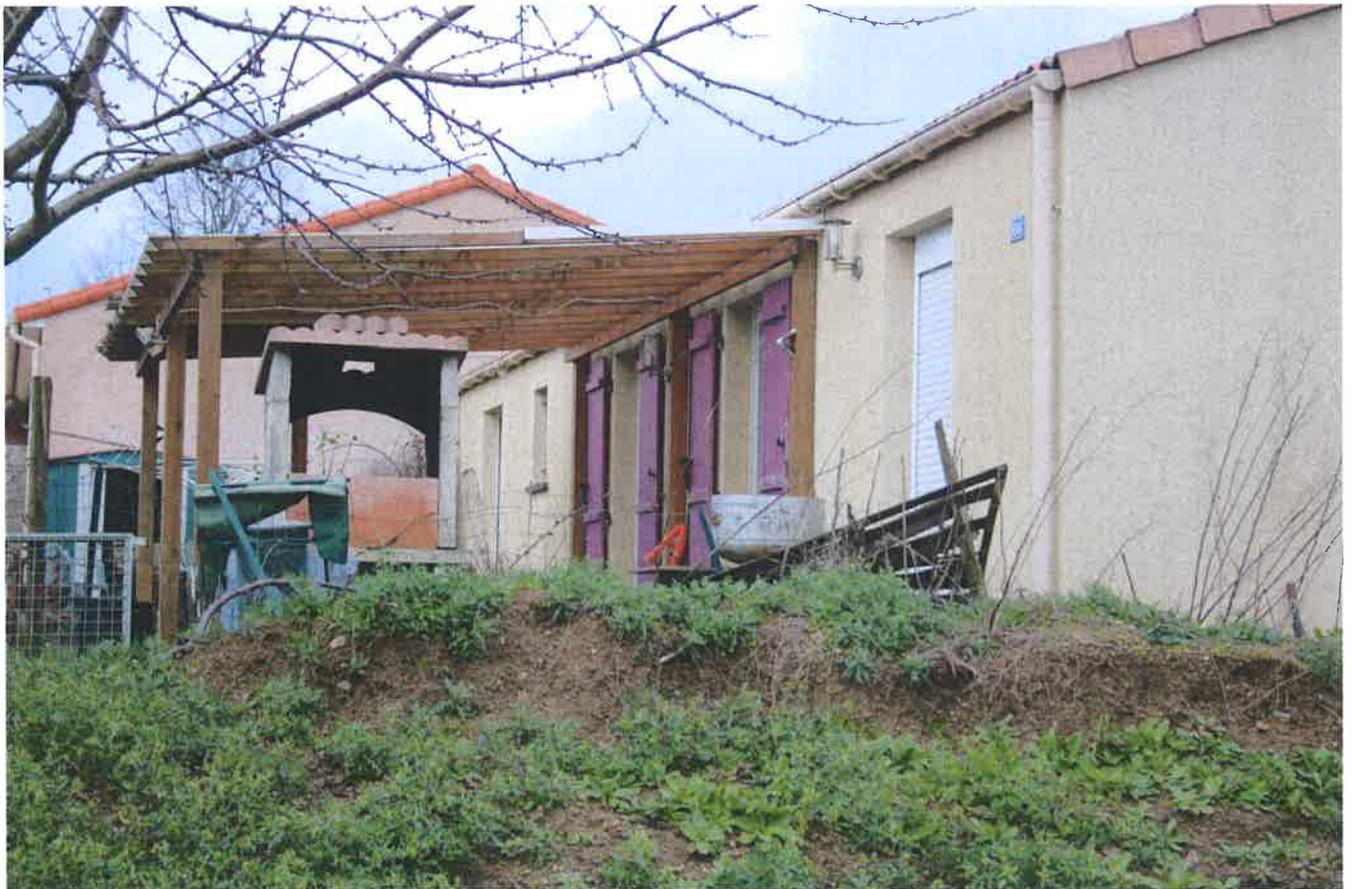
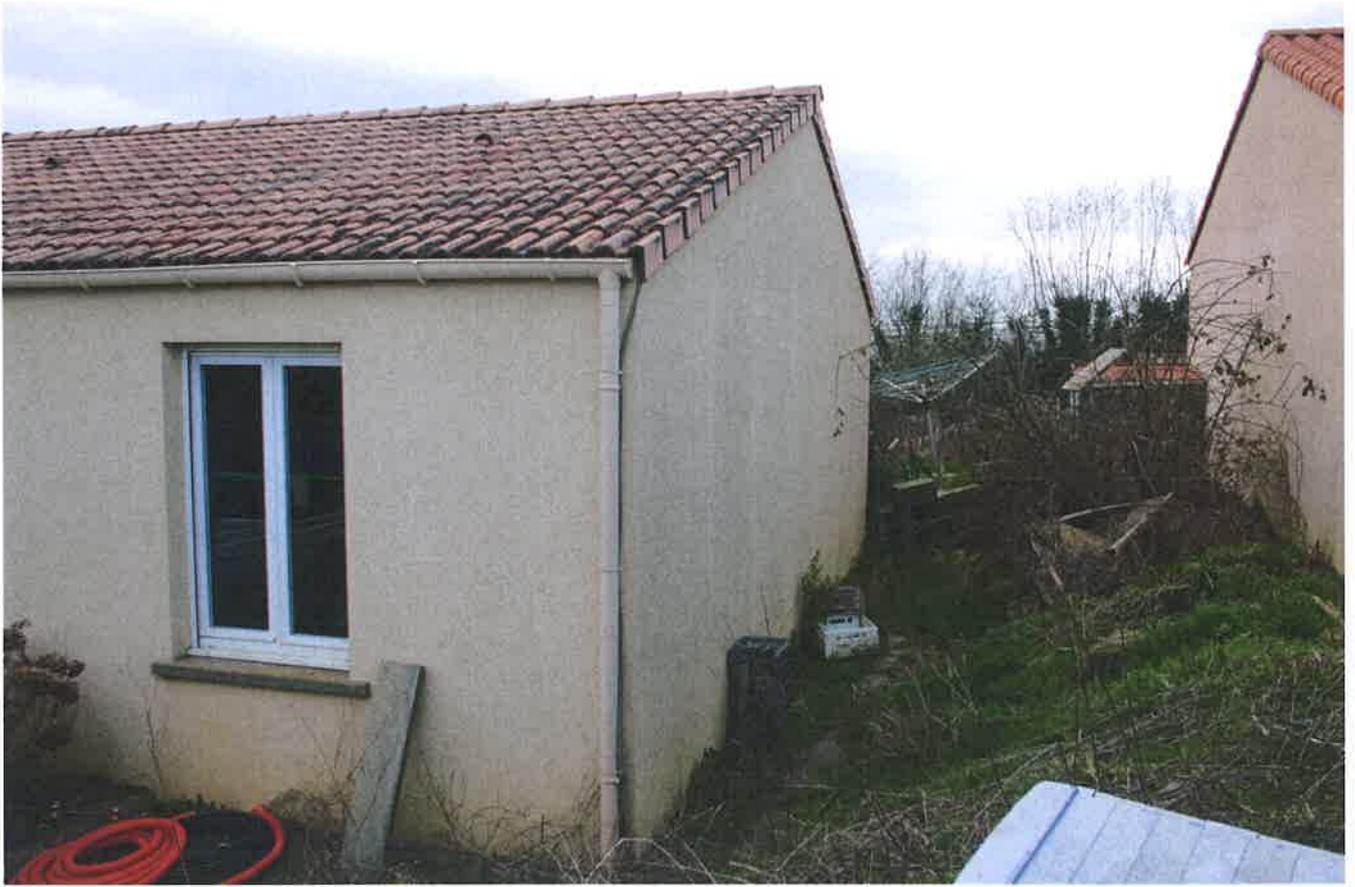
## **EXTERIEUR**

La propriété est clôturée sur une grande partie, mais l'ensemble est dégradé, avec de gros défauts de mise en oeuvre.
