ACTE D'HUISSIER DE JUSTICE

PROCES VERBAL DE DESCRIPTION

L'AN DEUX MILLE VINGT ET LE VINGT ET UN JUILLET

Certifie m'être transportée, ce jour, à PARTHENAY (79200) sis 152 et 154 avenue du Président Wilson , dans l'immeuble appartenant à S.C.I. DU 6 RUE DE LA FONTAINE, immatriculée au RCS de NIORT sous le n° 448 979 328, ayant son siège 6 rue de la Fontaine à MAZIERES EN GATINE (79310), en la personne de son représentant légal Madame Sandrine LEBRUN,

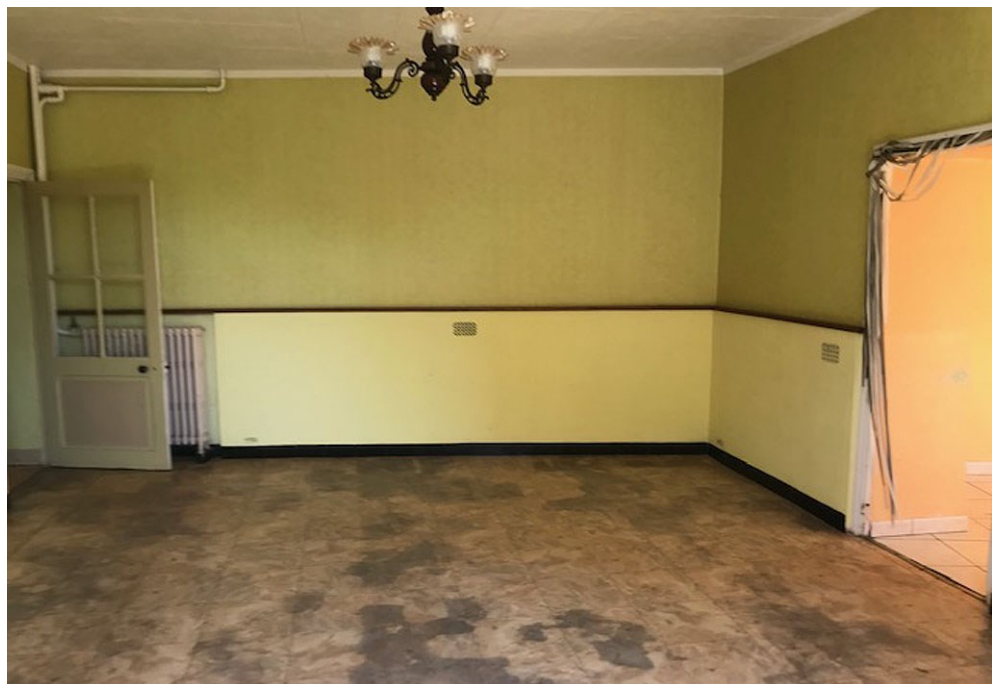
Le sol est en linoléum imitation carrelage très abimé

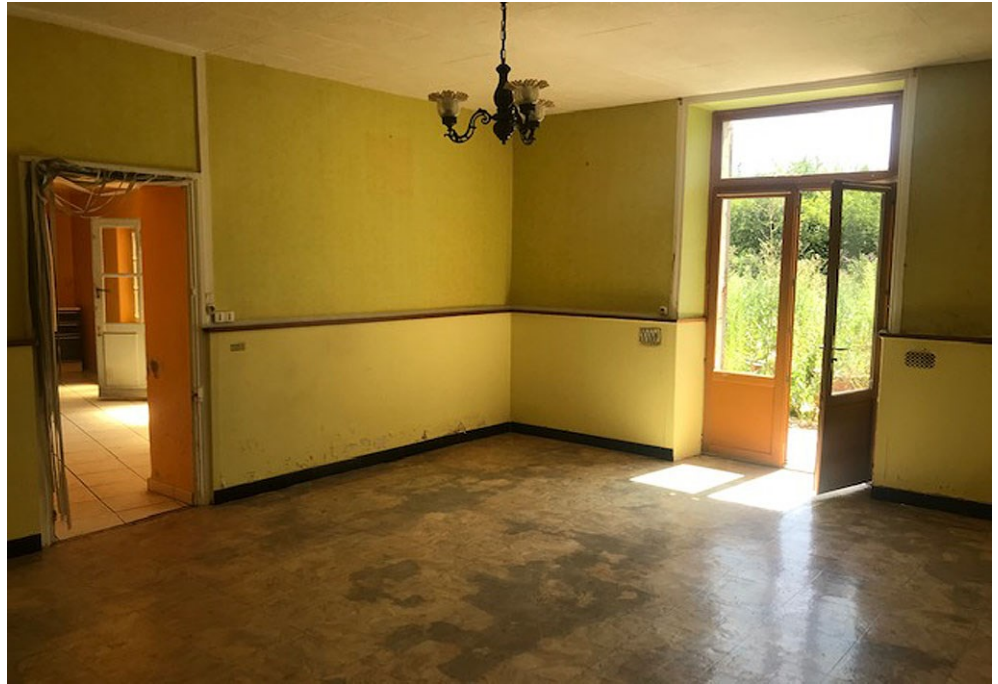
Sur les murs, papier peint vert abimé. Doublage en brique en partie basse. Le plafond est composé de plaques blanche non isolante.

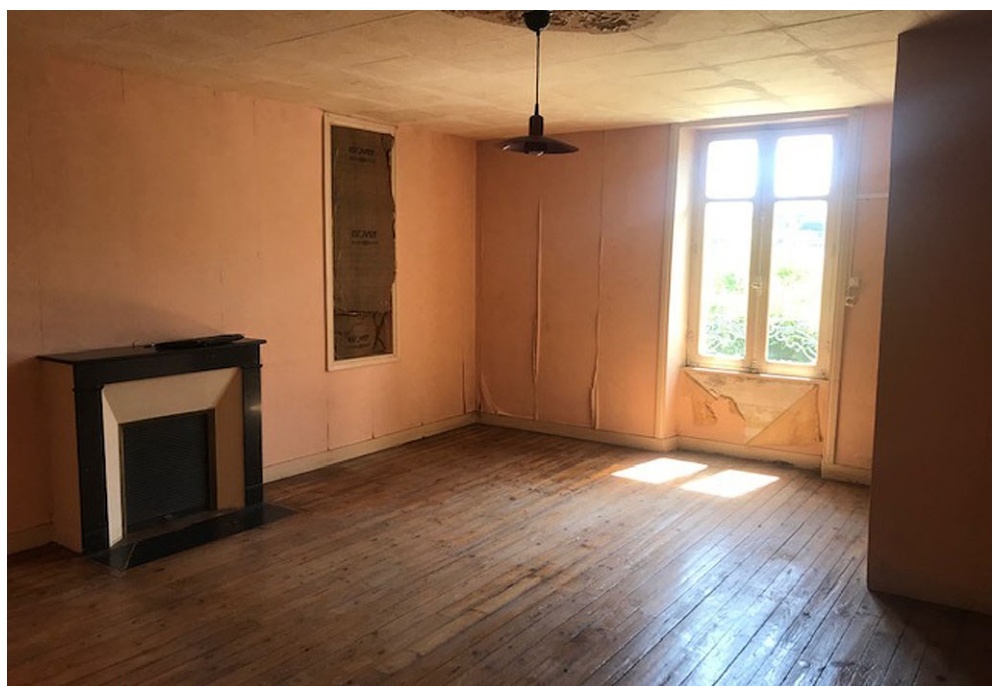
Elle possède 2 fenêtres dont une est condamnée par un morceau de laine de verre.

Au sol un parquet petites lames. Une cheminée. Au mur du papier peint rose abimé à certain endroit.

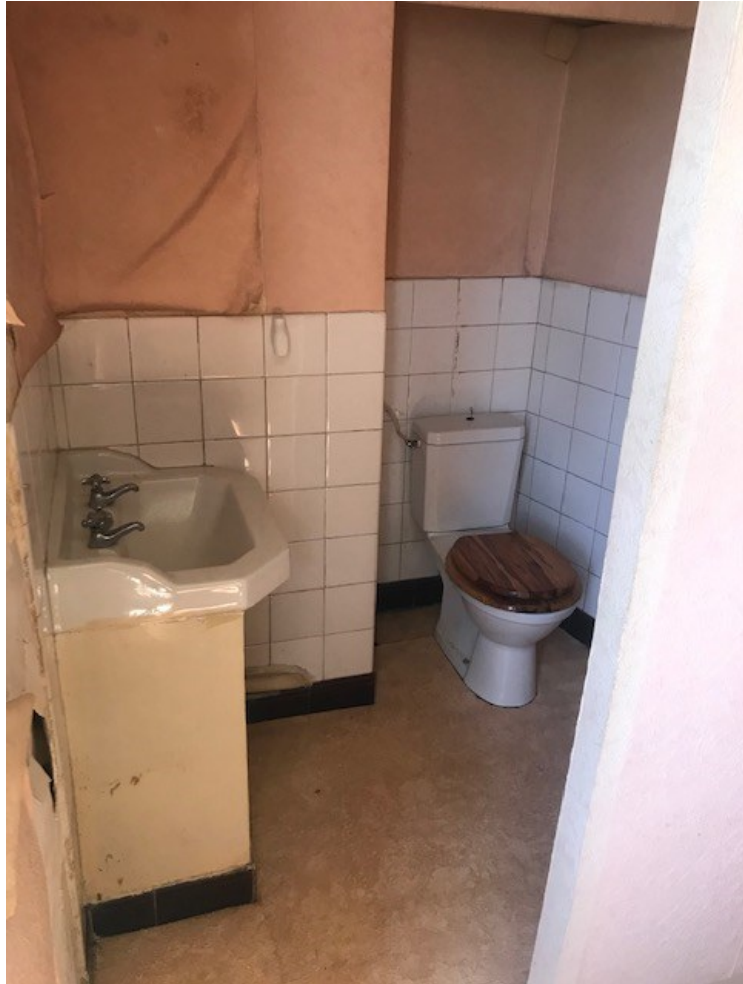
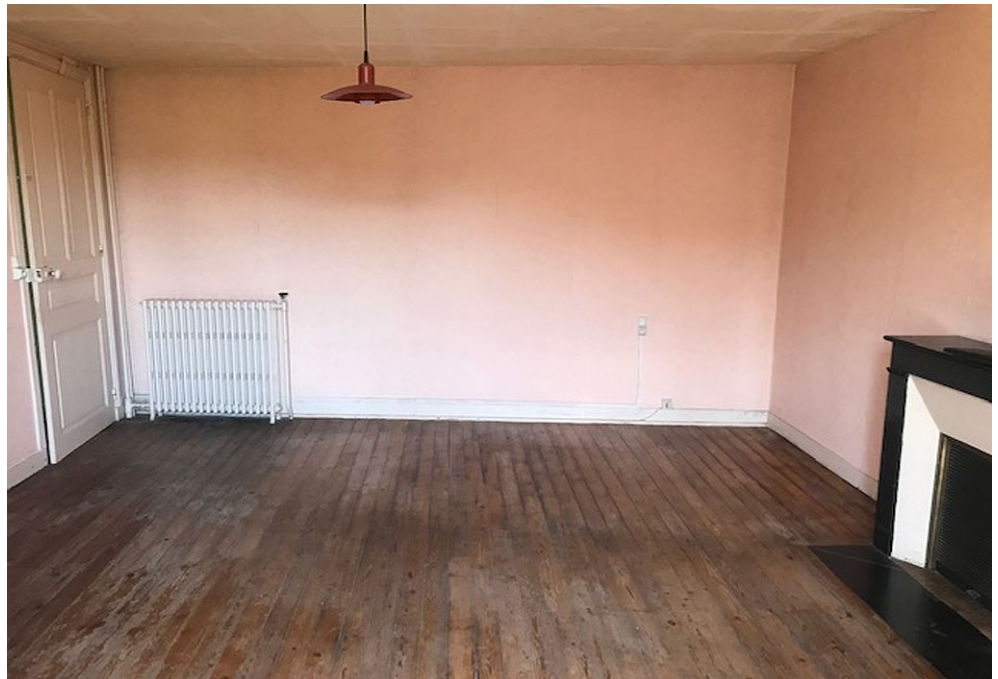
Une pièce d'eau avec lavabo et toilettes est présente au fond de la chambre près de la fenêtre côté jardin. Traces très importante d'humidité sur les murs.

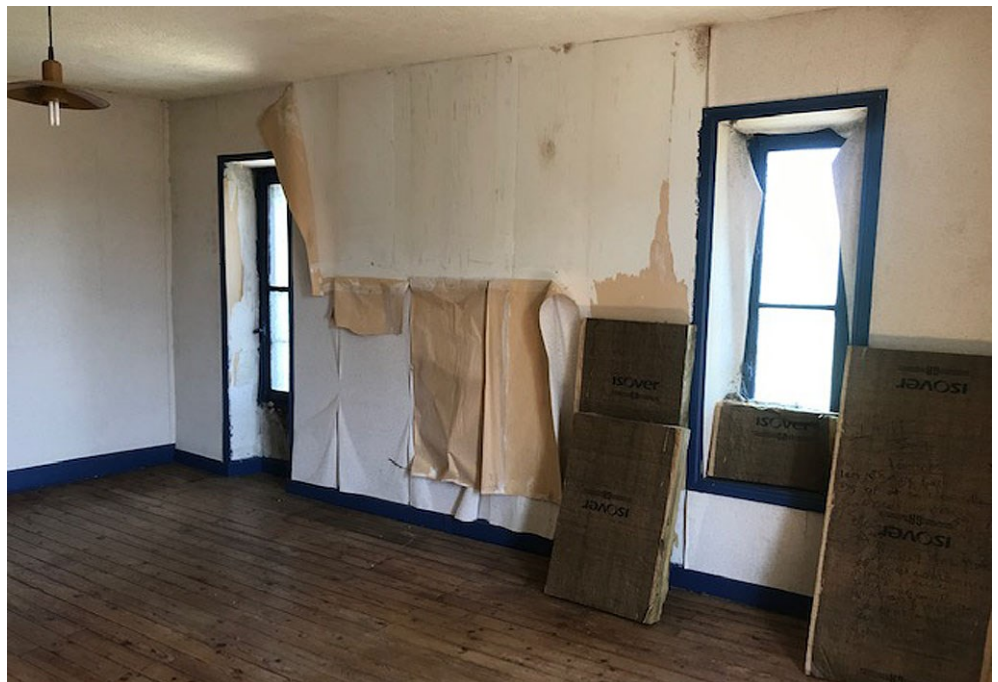
Sur les murs du papier peint très abimé par endroit

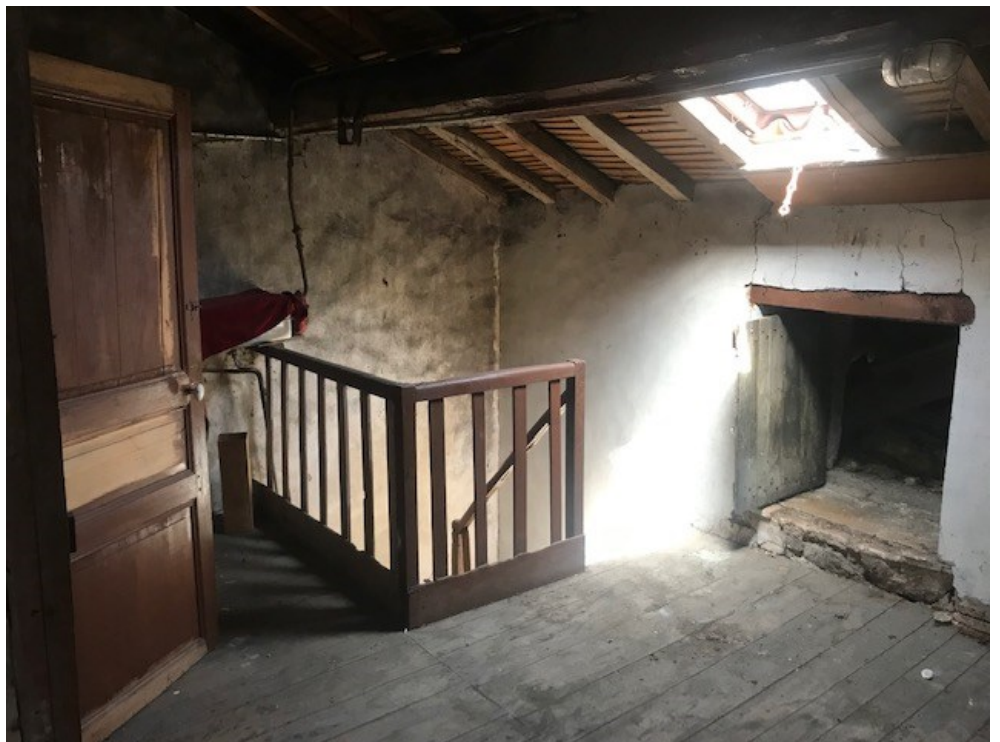
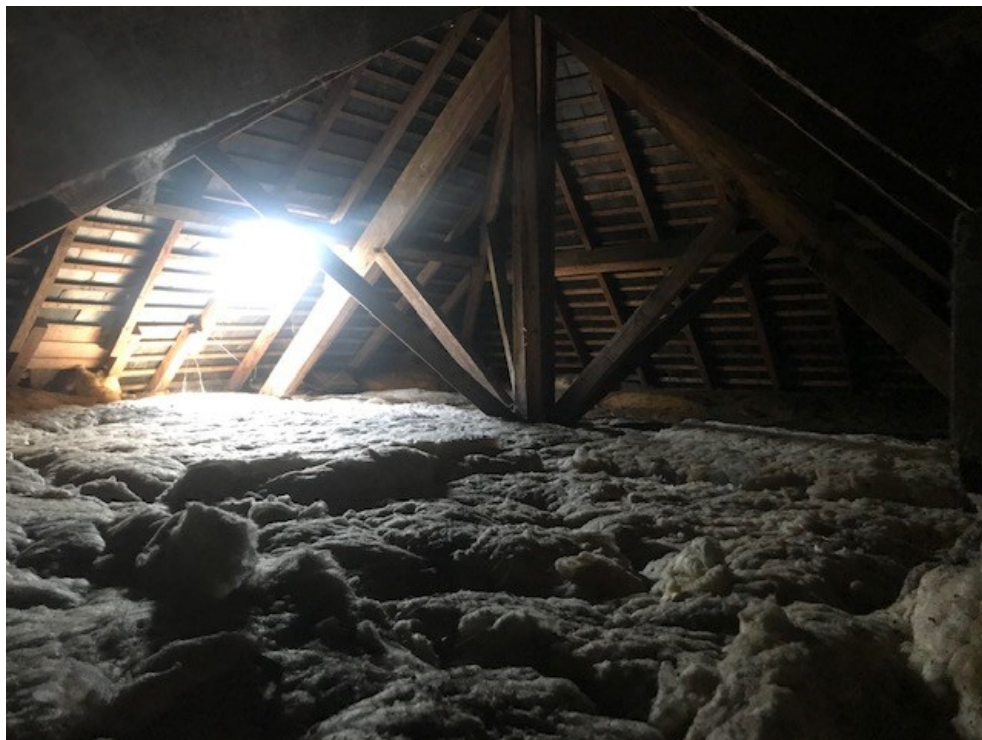
La présence du Capricorne dans la charpente est à signaler. Quelques réparation de la charpente sont à prévoir.
