Référence : 400062_23

PROCÈS-VERBAL DE DESCRIPTION D'IMMEUBLE

Certifie m'être transportée ce jour 7 janvier 2020, à 8 heures 50 lieu dit au Font de Bournac, village des sables, pavillon 13 à 33230 Les Eglisottes et Chalaures où j'ai procédé aux opérations de description suivantes :

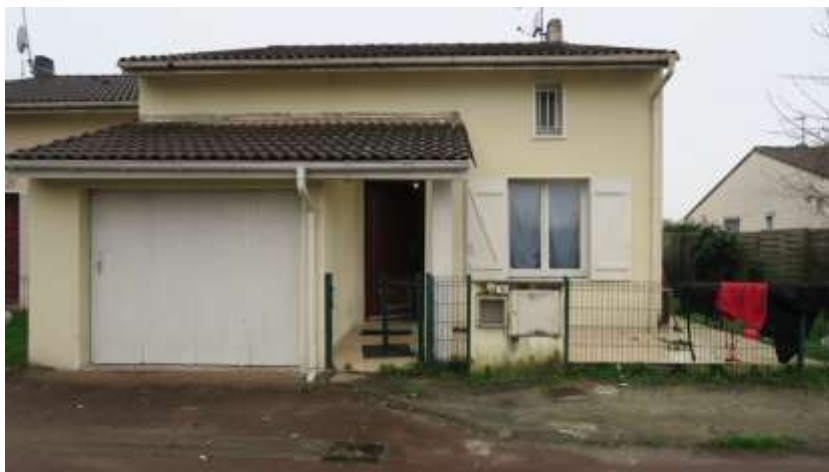
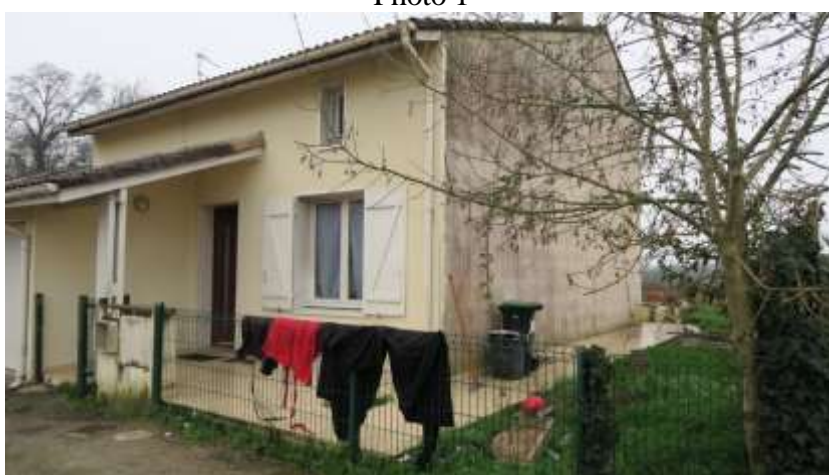
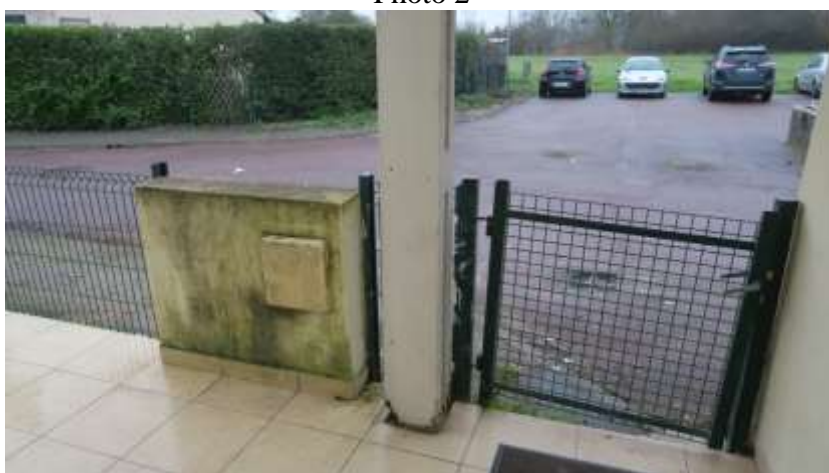
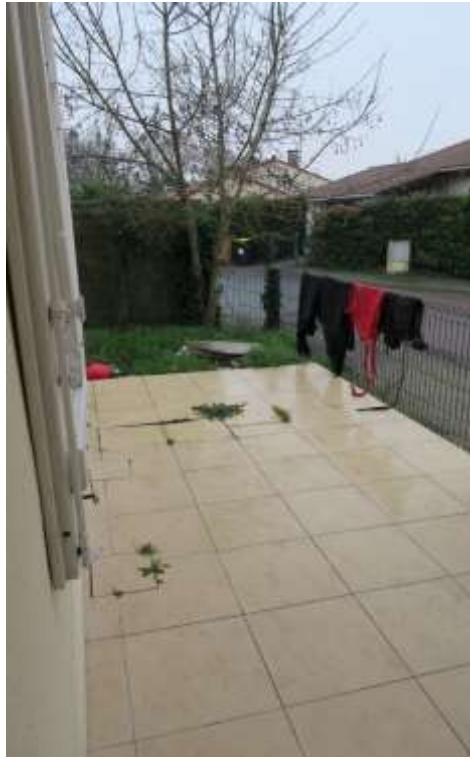
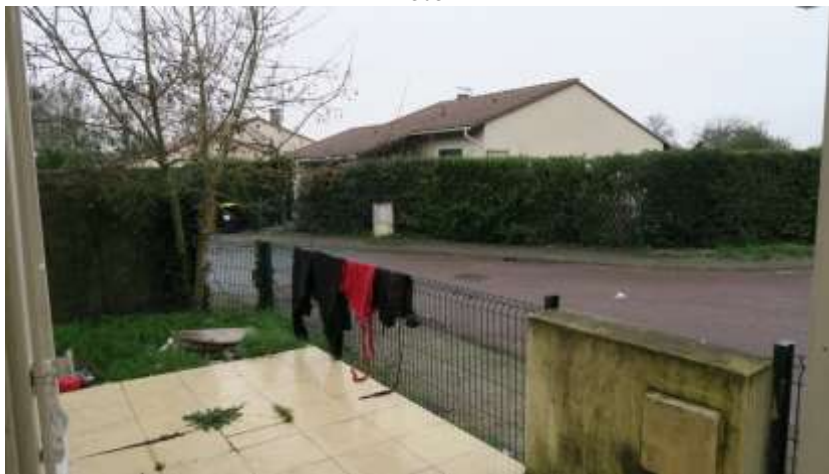
Photos 1 à 5.

Devant la façade avant, se trouve un petit appentis avec une petite terrasse carrelée.

Le jardin se poursuit le long du pignon droit de la maison vers l'arrière.

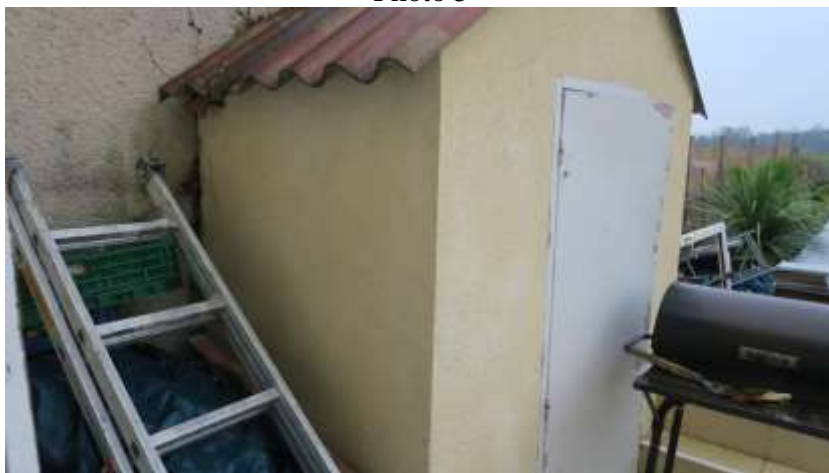
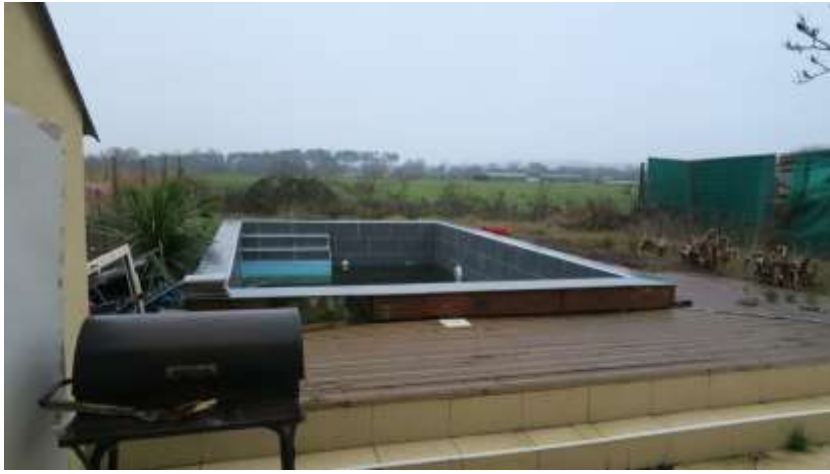
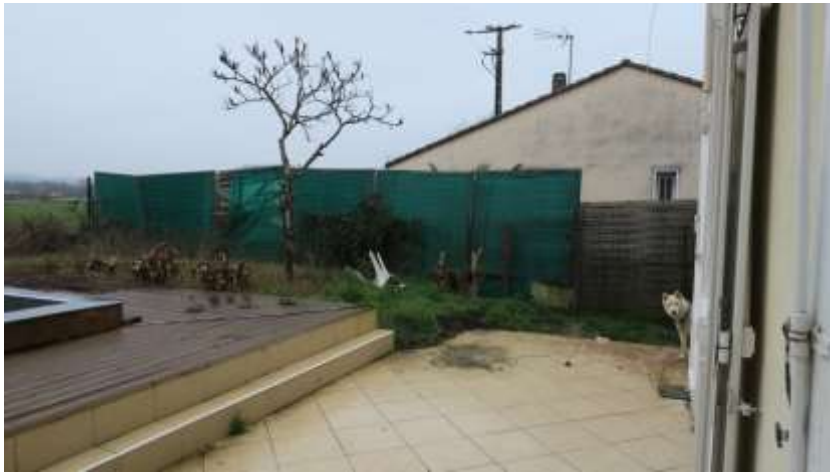
Photos 6 à 8.

Une terrasse carrelée face à la façade arrière.

Une piscine carrelée avec une terrasse d'aspect défraîchi et en bois. La piscine ne figure pas au cadastre.

Un petit abri de jardin maçonné.

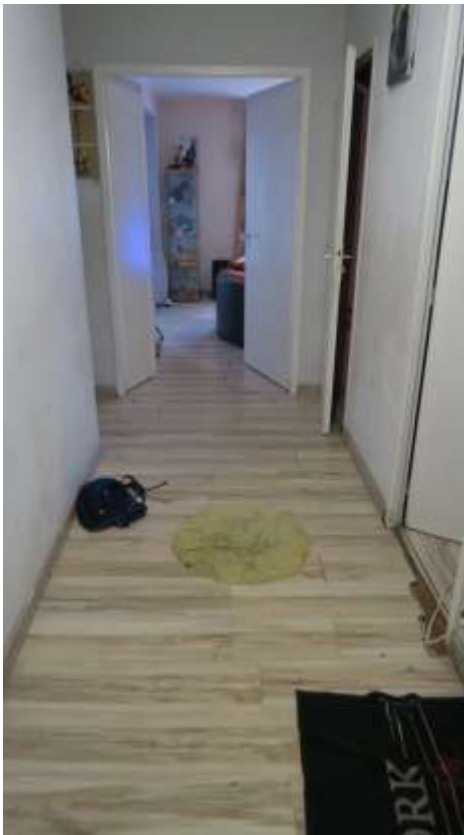
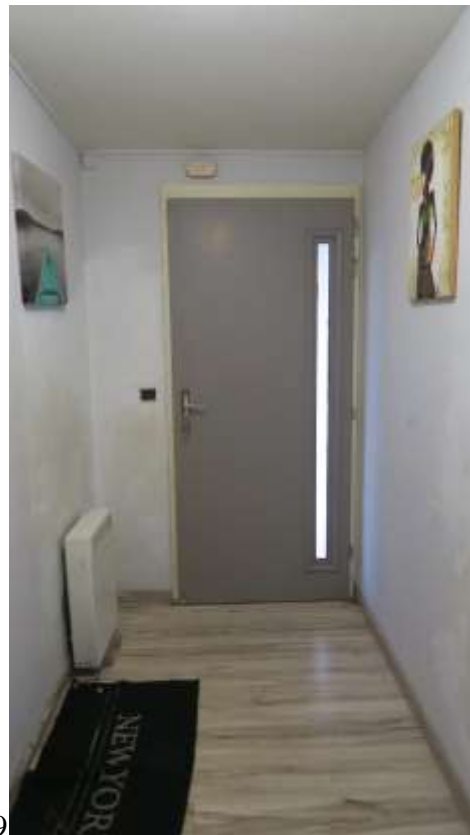
Photos 9 à 11.

Porte en bois en état d'usage avec des impacts.

Plafond recouvert d'un revêtement de type gouttelette en état d'usage.

Murs recouverts de toile de verre défraichis avec taches et traces de salissures.

Plinthes en bois défraichies avec des traces de salissures.

Une prise électrique de-fixée du mur.

Un radiateur électrique posé sur une cale.

Sol recouvert de parquet flottant aux lames mal jointées et défraichies.

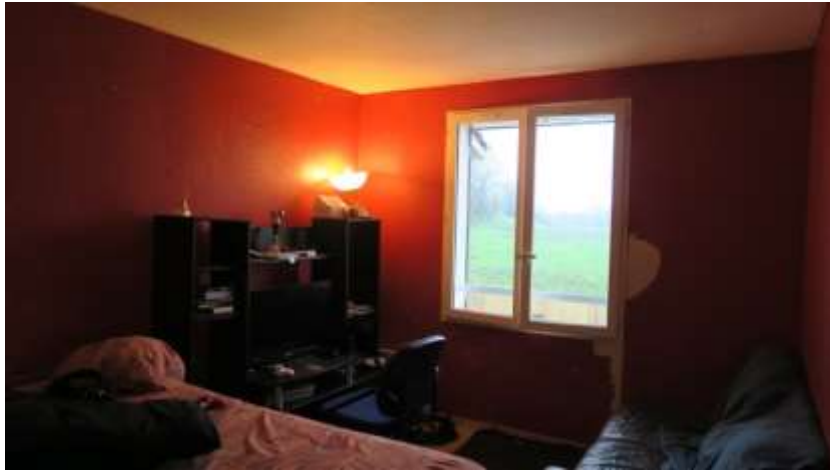
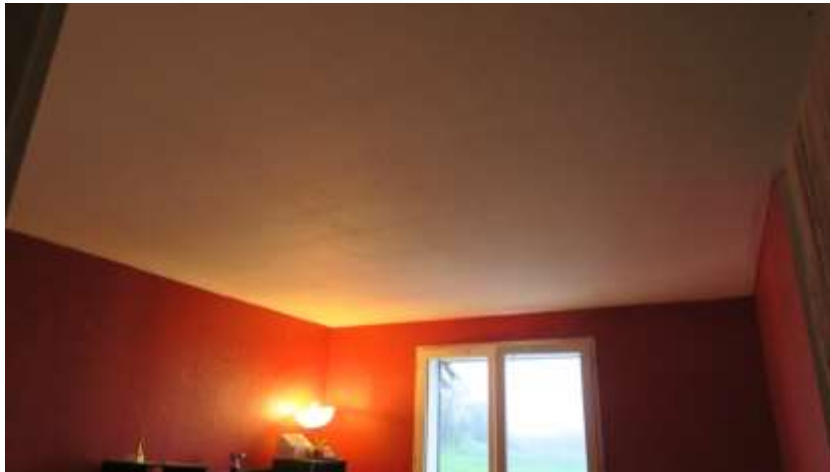
[Photos 12 à 14.](#)

Porte en état d'usage.

Plafond recouvert d'un revêtement de type gouttelette peinte défraichi.

Sol recouvert d'un revêtement PVC défraichi.

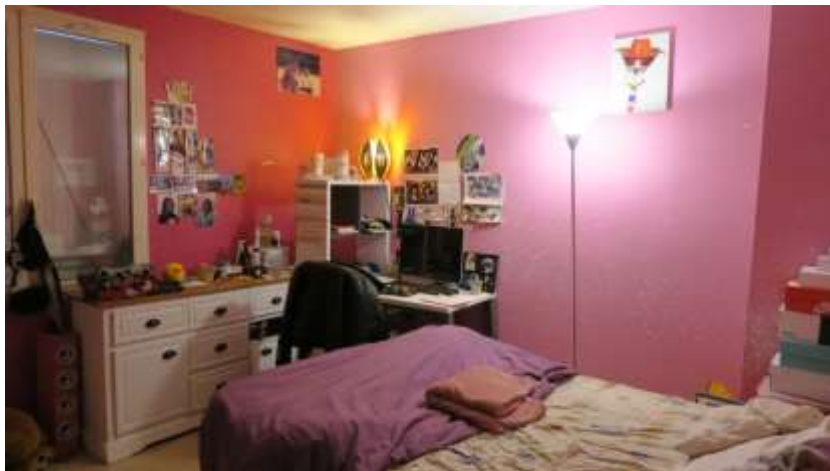
[Photo 15.](#)

Porte en état d'usage.

Plafond et murs recouverts de gouttelette peinte et défraichie.

Sol recouvert de revêtement PVC en état d'usage.

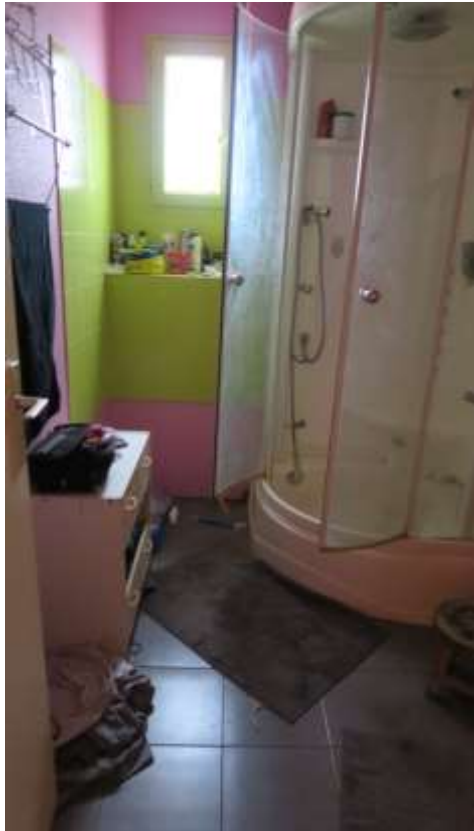
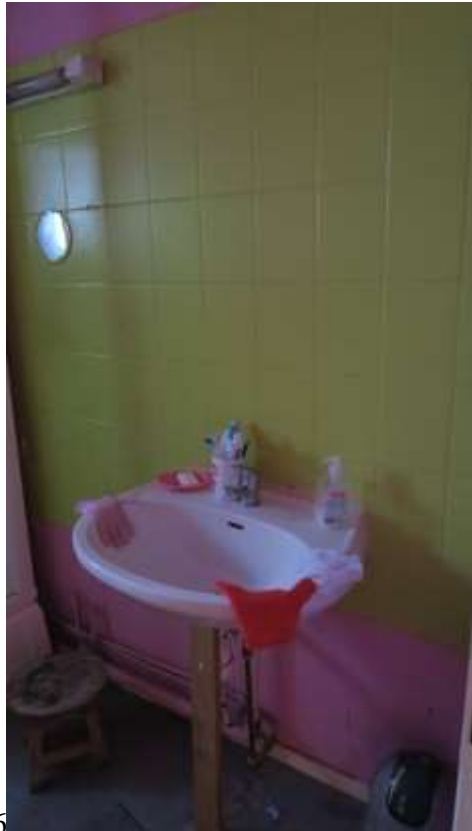
Photos 16 et 17.

Plafond et murs recouverts de revêtement de type gouttelette peinte, défraîchie et partiellement recouverte de carrelage mural peint avec des trous de fixation.

Une cabine de douche avec jets et vitres entartrées.

Sol carrelé en état d'usage.

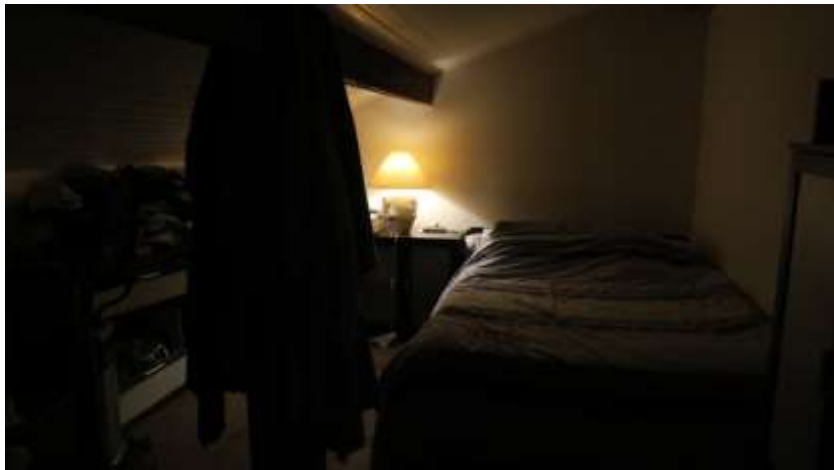
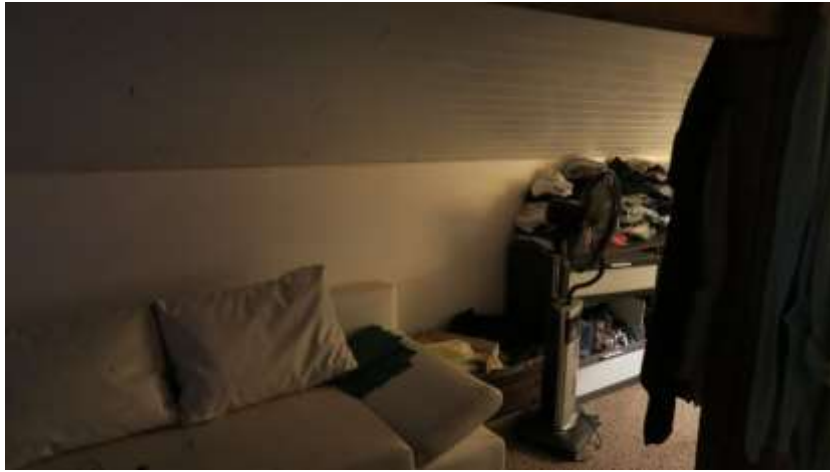
Photos 18 et 19.

Plafond en mezzanine recouvert de lambris PVC.

Murs recouverts de revêtement de type gouttelette défraîchi.

Sol recouvert de moquette.

Une petite fenêtre à un ventail à vitrage opaque donnant sur la façade avant.

Absence de vue de cette pièce vers l'extérieur.
