PROCES-VERBAL
DE
DESCRIPTION

Les jour, mois et an que dessus, je me suis transporté sur la commune de Grandpuits-Bailly-Carrois (Seine & Marne) au 12 rue de la Picardie / 19 route Nationale, Lieudit « La Haute Voie », parcelle cadastrée section 17 D n° 290 accompagné d'un géomètre du Cabinet Milot Delaplace, d'un serrurier de la société ATH et d'un équipage de Gendarmerie de la Brigade de Mormant afin d'élaborer le procès-verbal de description de l'immeuble saisi.

Il s'agit d'une maison d'habitation de plain-pied comprenant deux logements.

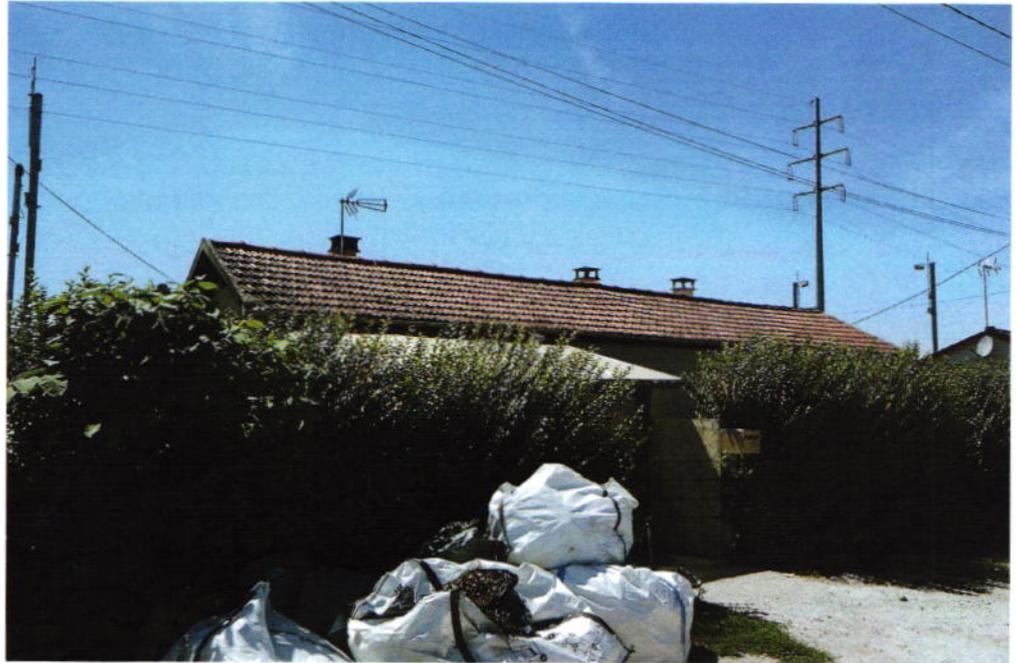
On accède à la maison par une porte palière avec serrure trois points dont le champ est fendu au niveau de la serrure.

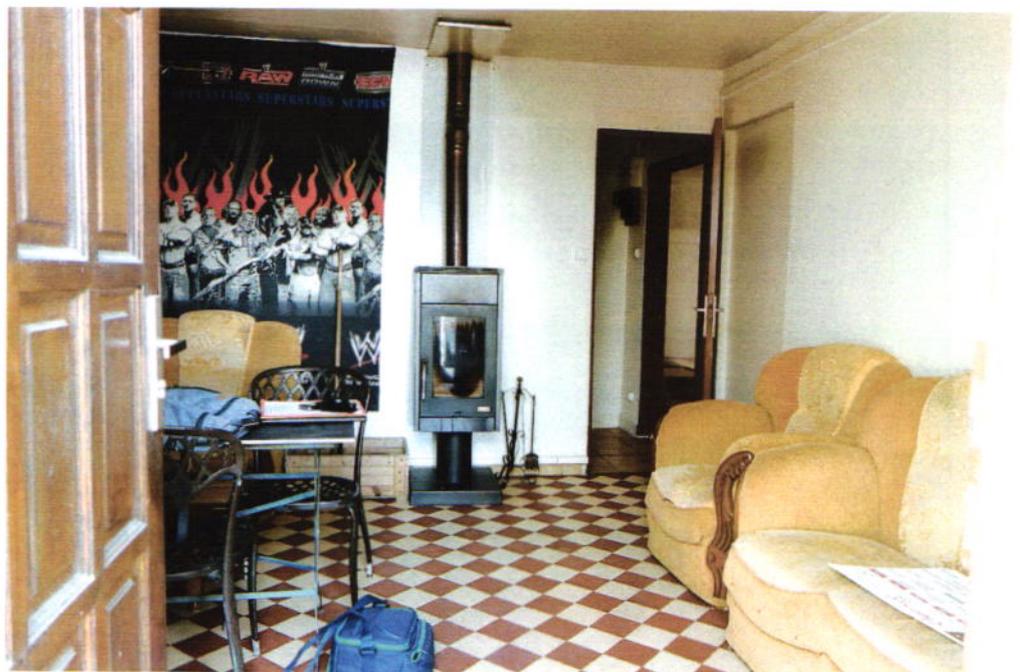
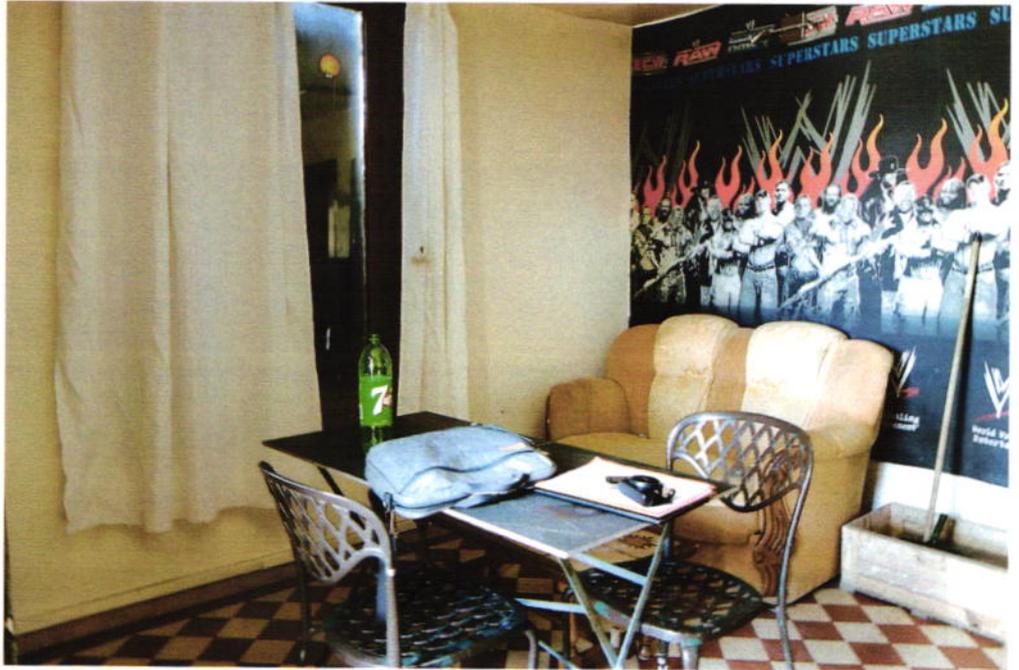
Séjour

Sol :
Carrelage
Nota : état d'usage.

Carrelées non assorties au carrelage du sol
Nota : état d'usage.

Peinture type couche d'apprêt et papier entoilé revêtu de peinture en partie droite
Nota : état d'usage.

Papier revêtu de peinture
Nota : état d'usage.

La pièce est éclairée par une fenêtre en bois, double vitrage à deux vantaux donnant sur le pignon gauche de la maison. Cette ouverture bénéficie de volets battants. Il est à noter que le masticage des vantaux est usagé.

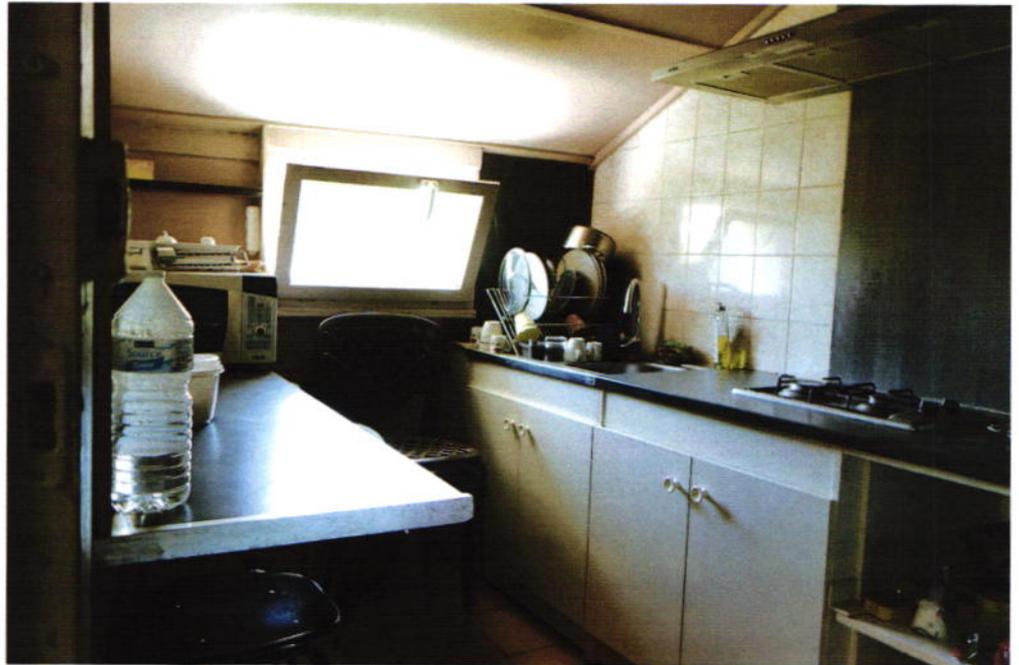
Cuisine

On y accède du dégagement par une porte dont la peinture est sensiblement usagée.

Sol :
Carrelage
Nota : présente quelques éclats.

Murs :
Carrelage au-dessus de l'évier et peinture
Nota : la peinture est usagée ; les carreaux de faïence sont en bon état d'usage ; les joints sont toutefois sensiblement encrassés.

Plafond sous pente :
Peinture
Nota : présente quelques traces de projections de graisse.

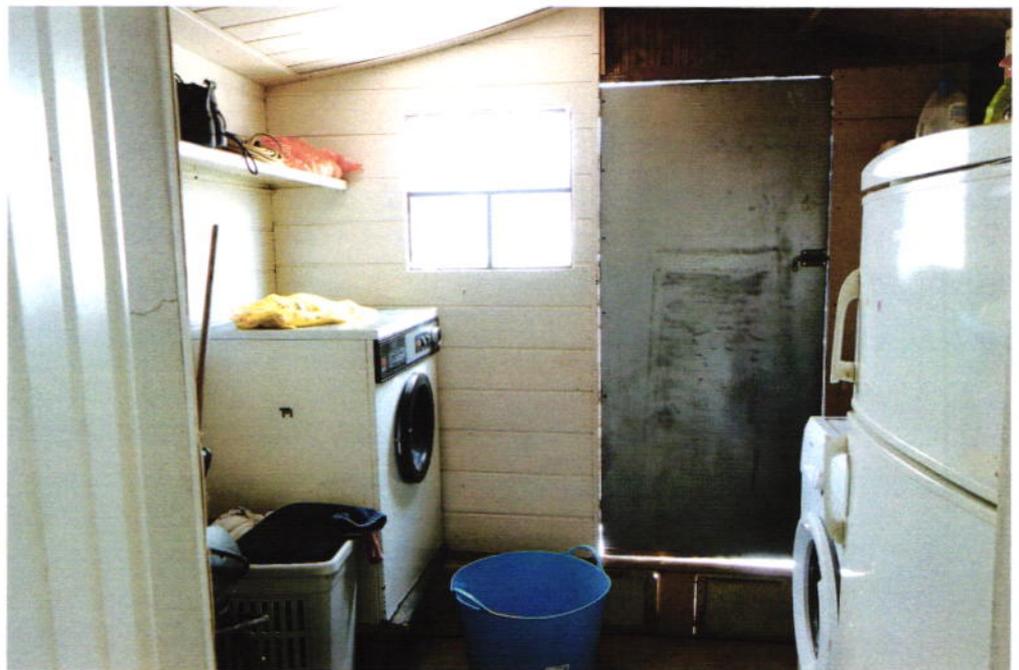
Débarras

On y accède de la cuisine par une porte à l'aspect vétuste.

Ragréage

Nota : état brut.

La pièce bénéficie d'une arrivée et évacuation d'eau pour machine à laver et est éclairée par une ouverture de fortune composée d'une vitre en matière plastique.

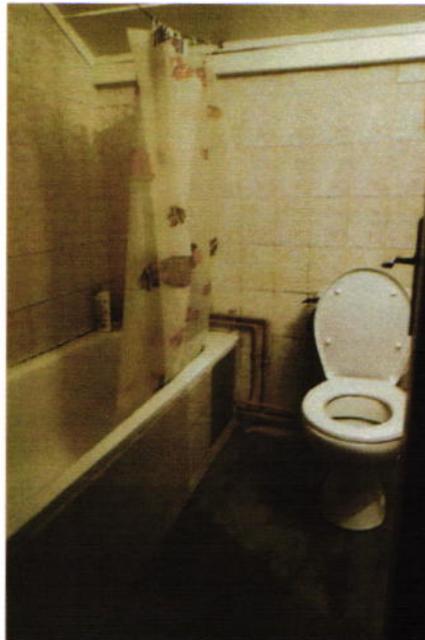
Salle de bains

Nota : je constate que les murs sont piqués de moisissure.

Nota : sensiblement usagée.

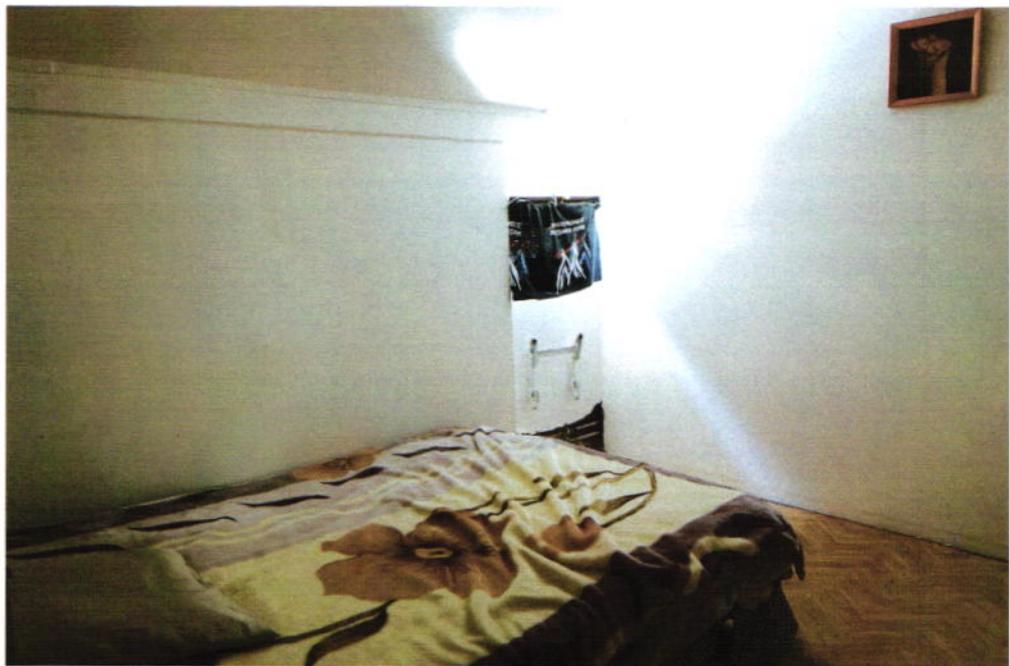
Chambre

Nota : usagé.

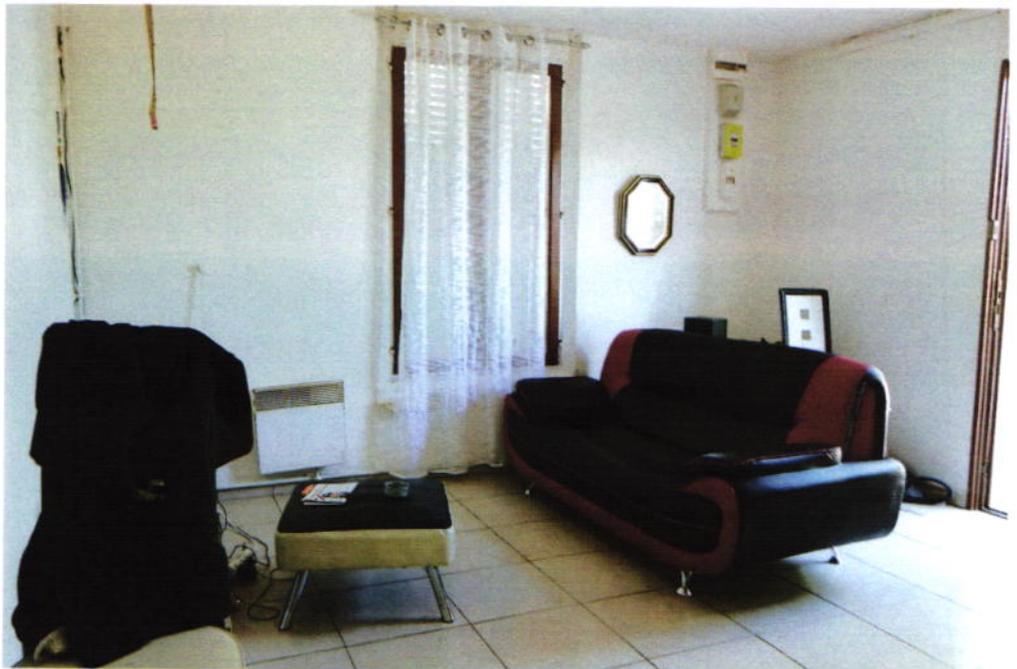
Pièce principale

Nota : sensiblement usagé ; présence de nombreux trous chevillés pratiqués au moyen de chevilles molllys.

Nota : usagée ; ne présente pas une teinte uniforme.

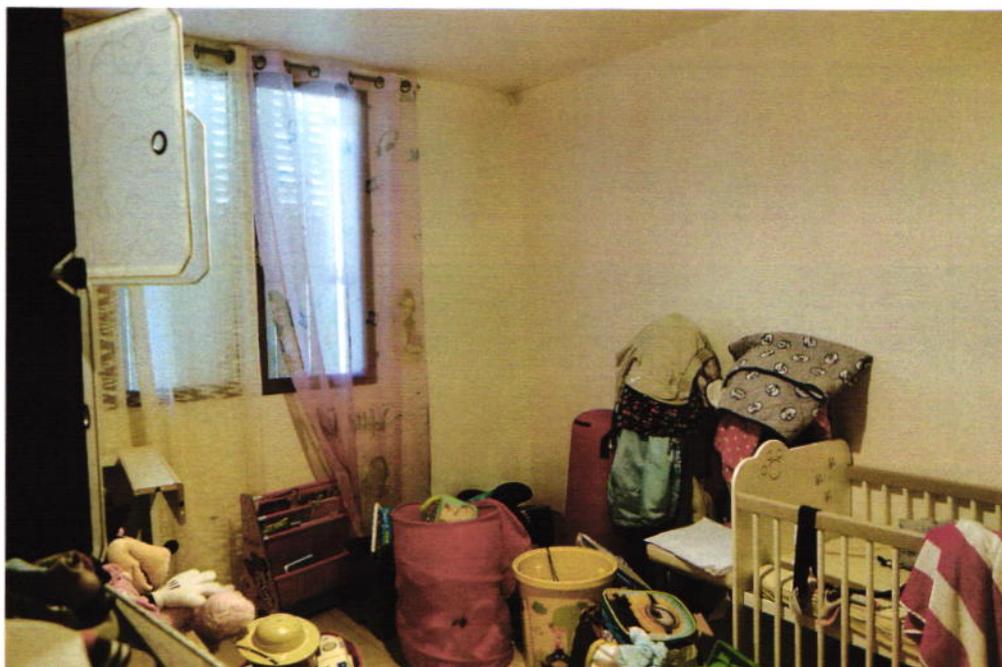
Chambre 2

Nota : existence d'une trace suivie d'une petite excavation au niveau du plafonnier.

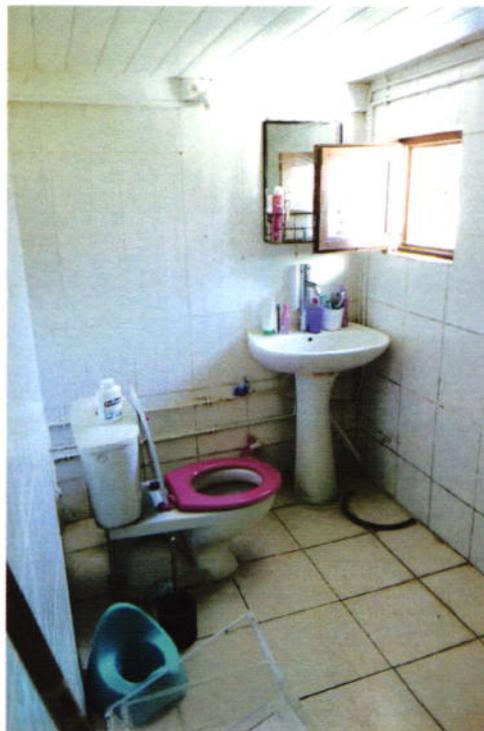
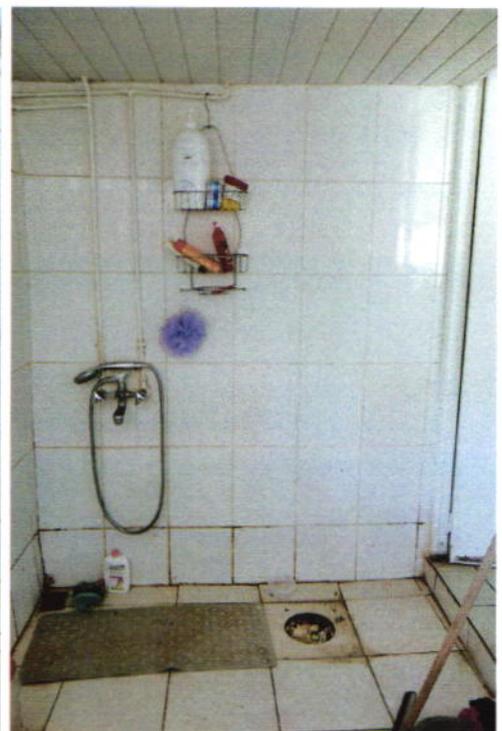
Salle d'eau

On y accède de la cuisine par une porte revêtue de peinture blanche. La pièce est en léger contrebas par rapport au niveau de la cuisine (environ 08 centimètres).

Nota : entartré tant en ce qui concerne les carreaux de faïence que les joints.

Nota : le mur contigu à la cuisine présente un plan convexe à

l'instar de celui donnant sur le pignon droit de la maison. Je fais des constatations analogues sur les carreaux situés à l'aplomb du sol au niveau du robinet de la douche. L'évacuation est effectuée au moyen d'un syphon pratiqué dans le sol à proximité du robinet.
