## PROCES VERBAL DE DESCRIPTION DES LIEUX

# **PROCES VERBAL DE DESCRIPTION DES LIEUX**

Certifie m'être transporté le 05 MARS 2020 à 14H0, au 981 Avenue de l'Eglise à POUYDESSAUX (40120), où là étant, en présence de Madame CARPENTIER, j'ai procédé aux constatations suivantes :

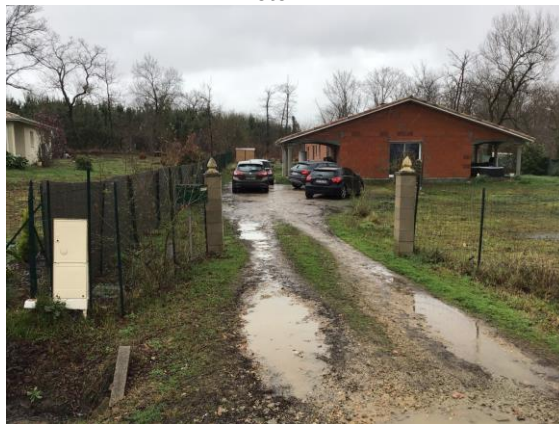
*Photo n° 1*

Les enduits extérieurs de la maison ne sont pas réalisés (la brique est apparente).

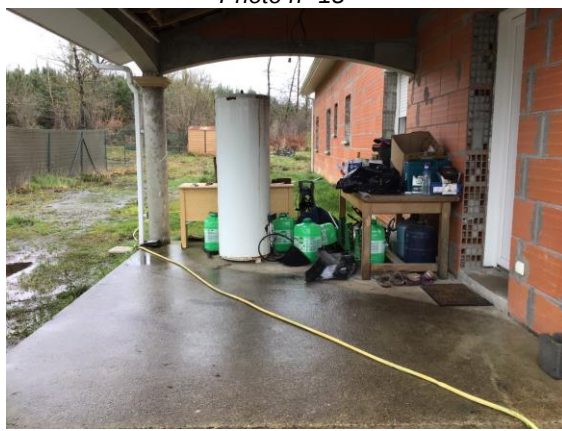
*Photo n° 18*

**Une avancée toiture couvrant l'entrée avec chape brute au sol.**

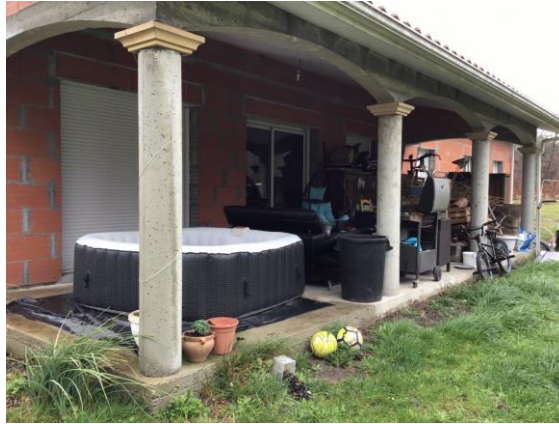
*Photo n° 33*

**Une terrasse couverte avec chape brute au sol.**

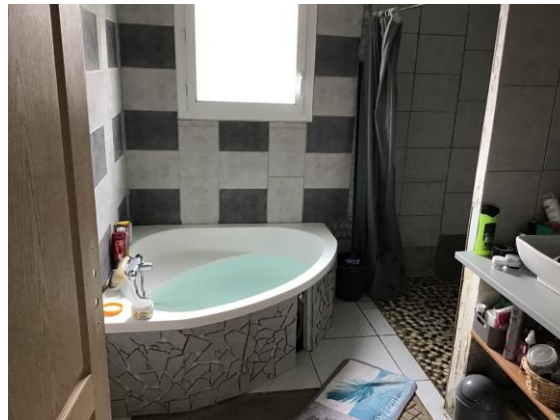
Photo n° 39

**Le sol est recouvert de carrelage (carrelage inachevé)**
