# PROCES VERBAL DE DESCRIPTION

**LE MARDI ONZE FÉVRIER  
DEUX MILLE VINGT  
à 14 heures 30**

**ADRESSE DES CONSTATATIONS :  
14 rue du parc notre dame à LOOS**

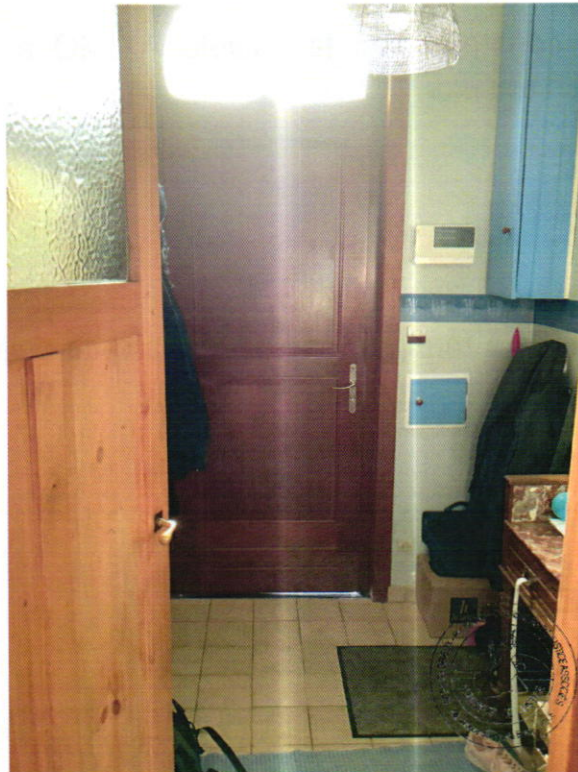
## ENTRÉE

L'**accès** s'effectue par une porte pleine en état d'usage normal.

Le **sol** est recouvert de carrelage en bon état.

Les **murs** sont recouverts de papier peint en bon état.

L'**équipement électrique** comprend un tableau électrique non vérifié.

- un radiateur de chauffage central en bon état

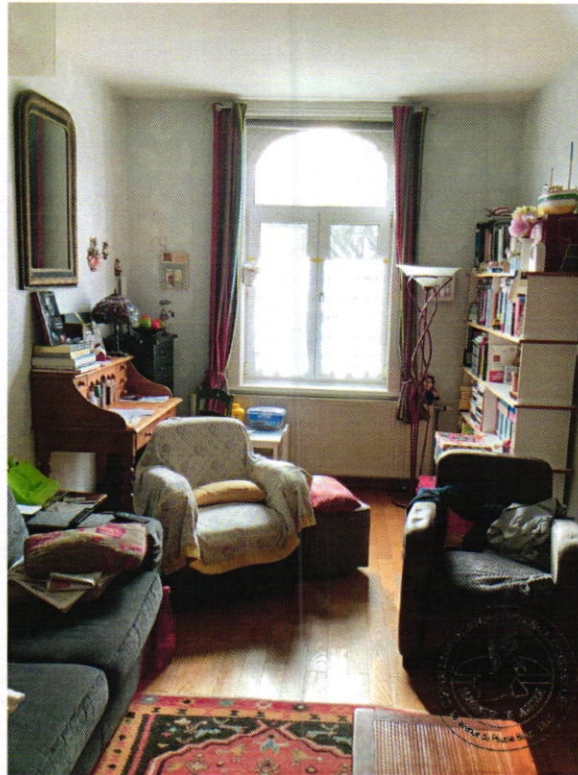
## SALON

L'**accès** s'effectue par une porte ancienne moulurée en bon état, en pin.

Le **sol** est recouvert de parquet en bon état, droit à l'anglaise, massif.

L'**éclairage naturel** de la pièce est assuré par une fenêtre en bon état,

- deux radiateurs de chauffage central en bon état

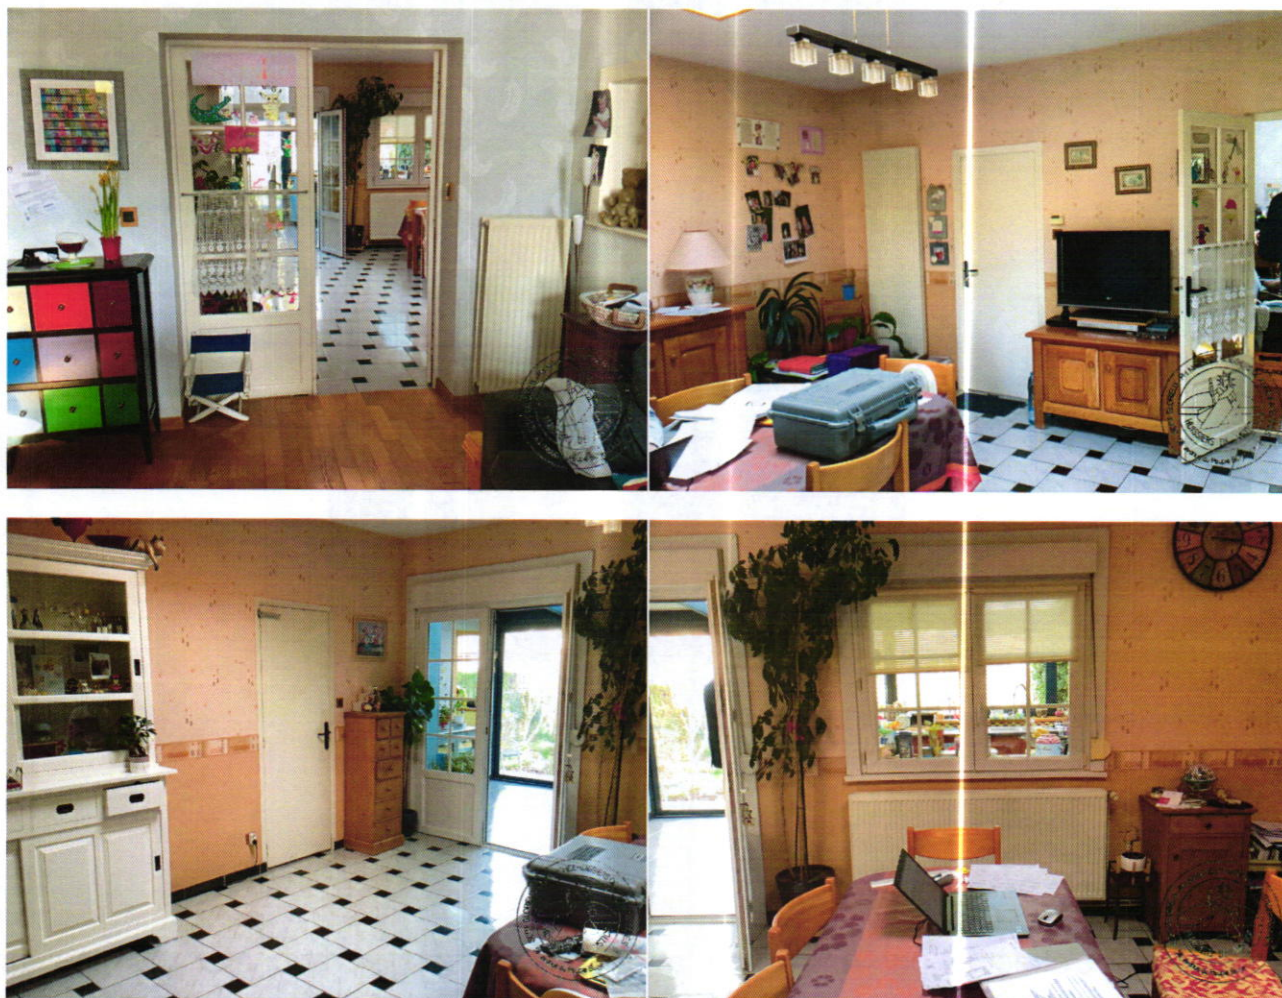
## SALLE À MANGER

**L'accès** s'effectue par une porte avec partie vitrée en bon état, de couleur blanche, ouverture battant double, avec béquilles et plaques de propreté des deux côtés, simple vitrage.

Le **sol** est recouvert de carrelage en bon état.

**L'éclairage naturel** de la pièce est assuré par une fenêtre en bon état, de couleur blanche, avec coffrage, ouverture battant double, châssis pvc, volet roulant mécanique en pvc, avec une sangle en bon état. , donnant sur la véranda

La pièce compte aussi deux skydome en bon état. , encadrement lambrissé

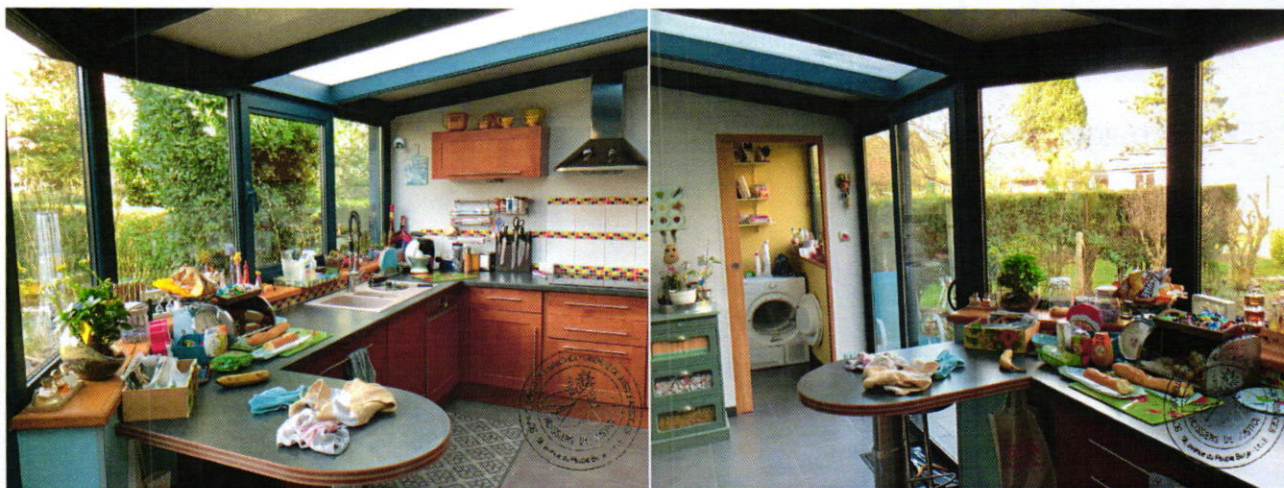
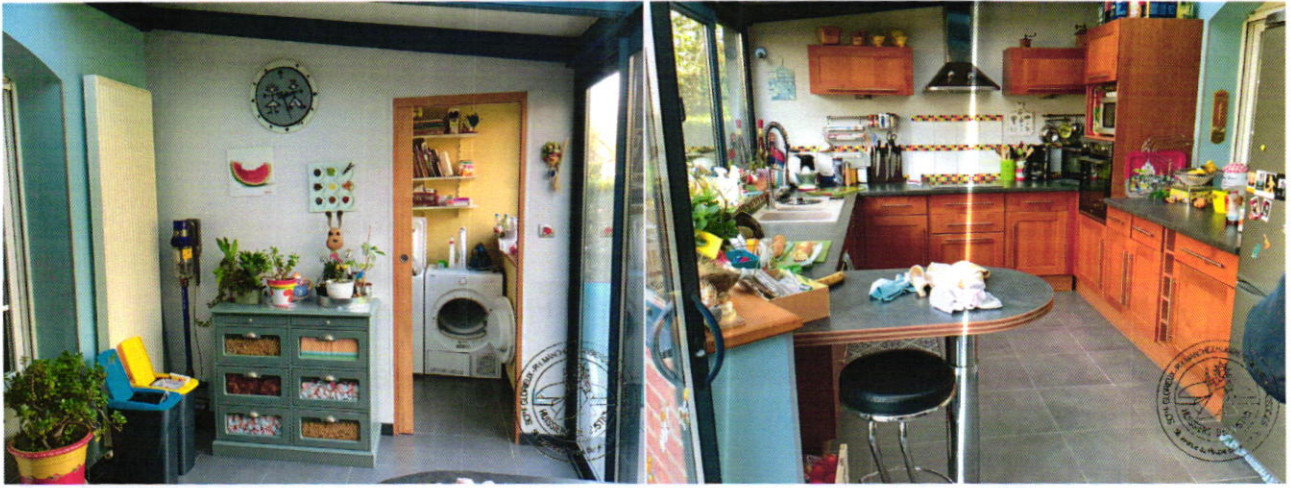
## CUISINE

Le **sol** est recouvert de carrelage en bon état, de couleur grise, en forme de dalle.

**L'éclairage naturel** de la pièce est assuré par une baie vitrée en bon état, sans coffrage, châssis aluminium, double vitrage. , donnant sur le jardin

La cuisine est construite dans une véranda en avancée sur le jardin. La véranda présente un plafond vitré

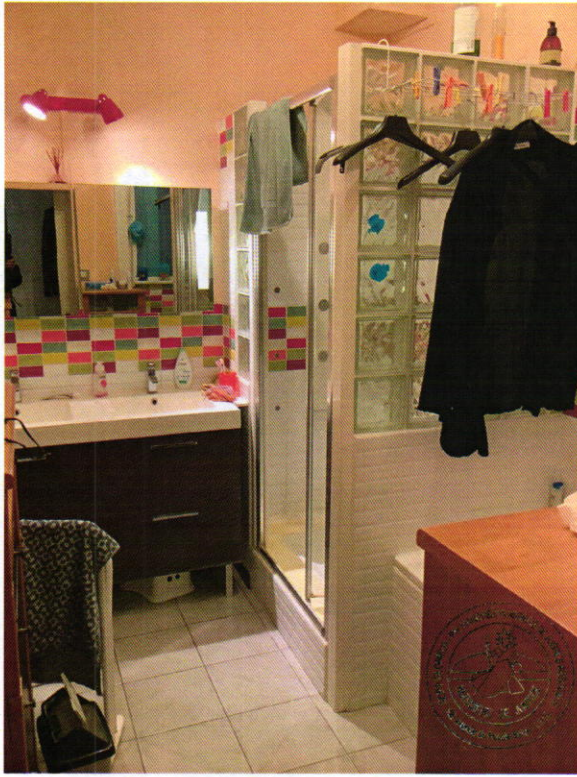
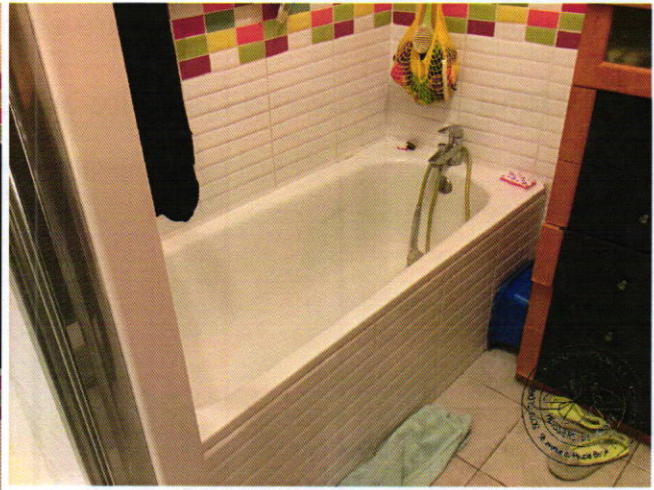
## SALLE DE BAIN

L'**accès** s'effectue par une porte à galandage en bon état.

Le **sol** est recouvert de carrelage en bon état.

- une baignoire en fonte emailée en bon état
- deux vasques en bon état
- une cabine de douche encastrée en bon état
- un radiateur de chauffage central en bon état

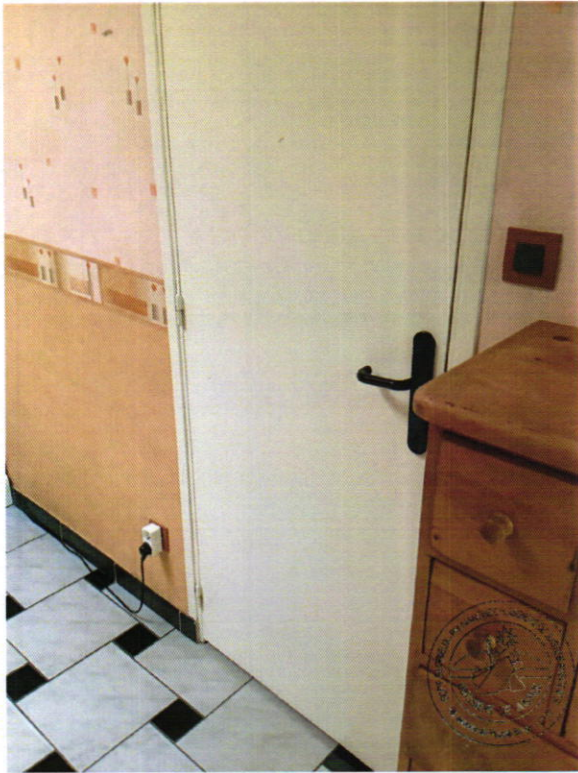
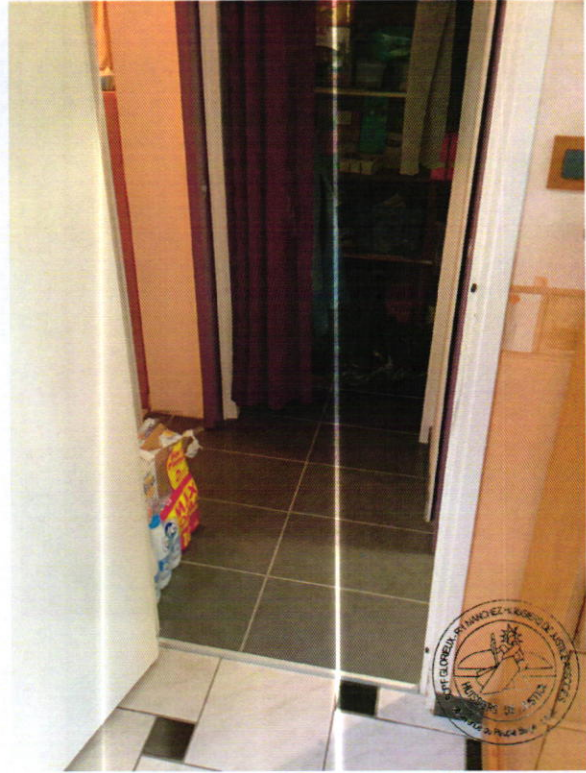
## SAS CÔTÉ SALLE À MANGER

L'**accès** s'effectue par une porte isoplane en bon état, ouverture battant simple, une barre de seuil.

Le **sol** est recouvert de carrelage en bon état.

Les **murs** sont recouverts de peinture en bon état.

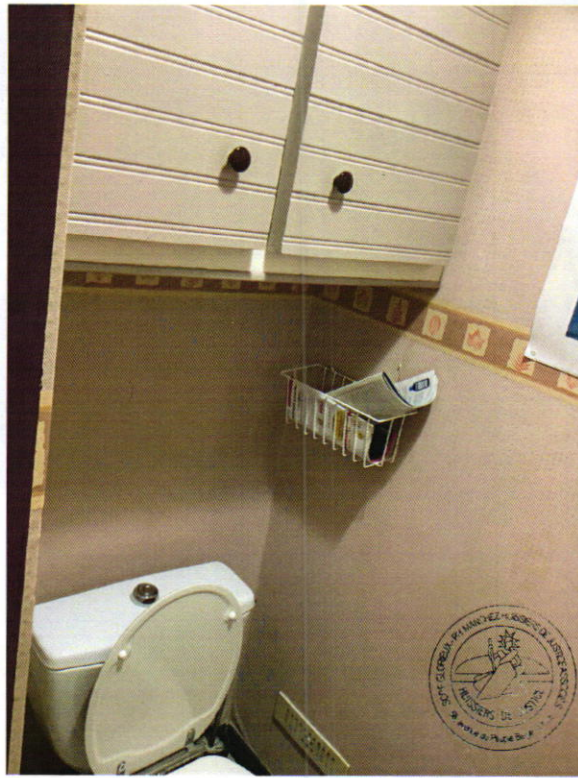
## WC

L'**accès** s'effectue par une porte à galandage en bon état.

Le **sol** est recouvert de carrelage en bon état.

Les **murs** sont recouverts de papier peint en bon état.

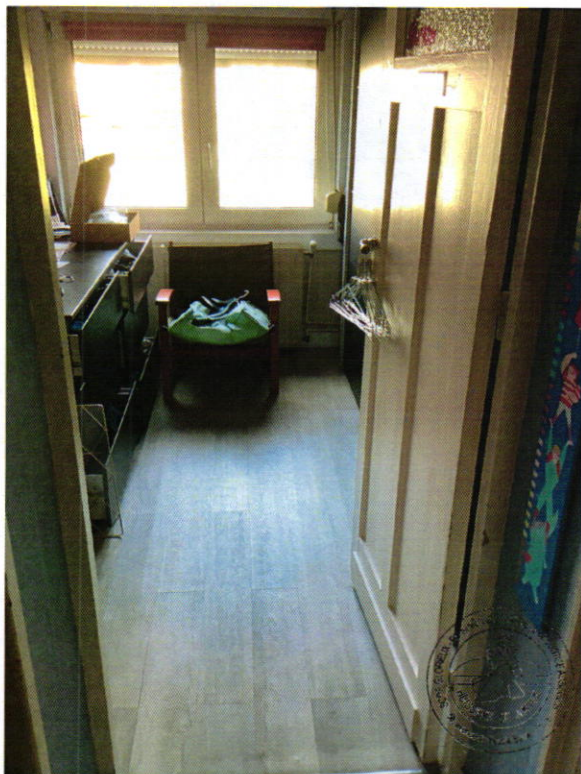
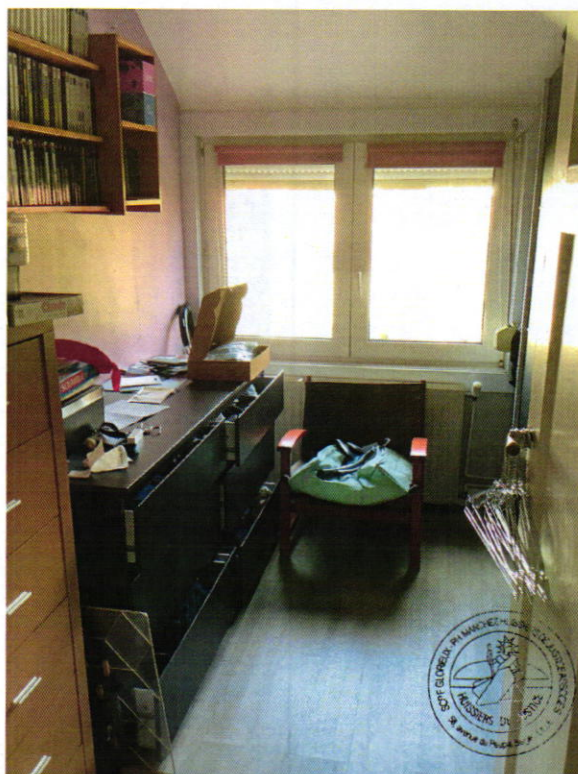
## **BUREAU (PREMIÈRE DE GAUCHE EN SORTANT DE L'ESCALIER)**

L'**accès** s'effectue par une porte ancienne moulurée en bon état.

Le **sol** est recouvert de revêtement en pvc en bon état.

L'**éclairage naturel** de la pièce est assuré par une fenêtre en bon état, avec coffrage, ouverture oscillo-battante, châssis pvc, double vitrage, volet roulant mécanique en pvc, avec une sangle en bon état.

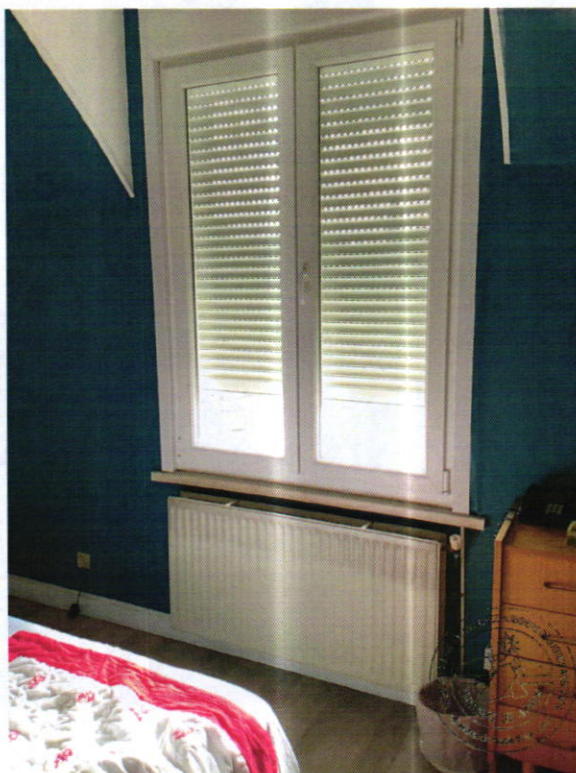
## CHAMBRE SUR L'AVANT

L'**accès** s'effectue par une porte ancienne moulurée en bon état.

Le **sol** est recouvert de parquet en bon état, stratifié.

L'**éclairage naturel** de la pièce est assuré par une fenêtre en bon état, de couleur blanche, avec coffrage, ouverture oscillo-battante, châssis pvc, double vitrage, volet roulant mécanique en pvc, avec une sangle en bon état.

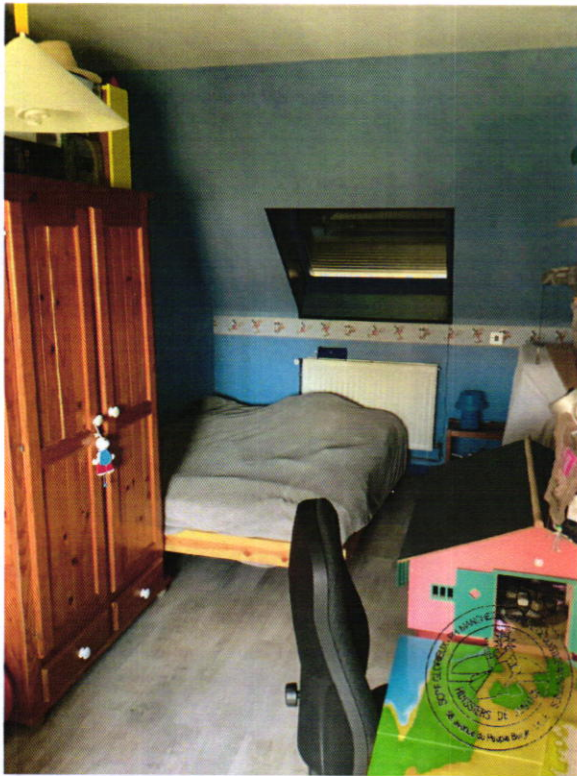
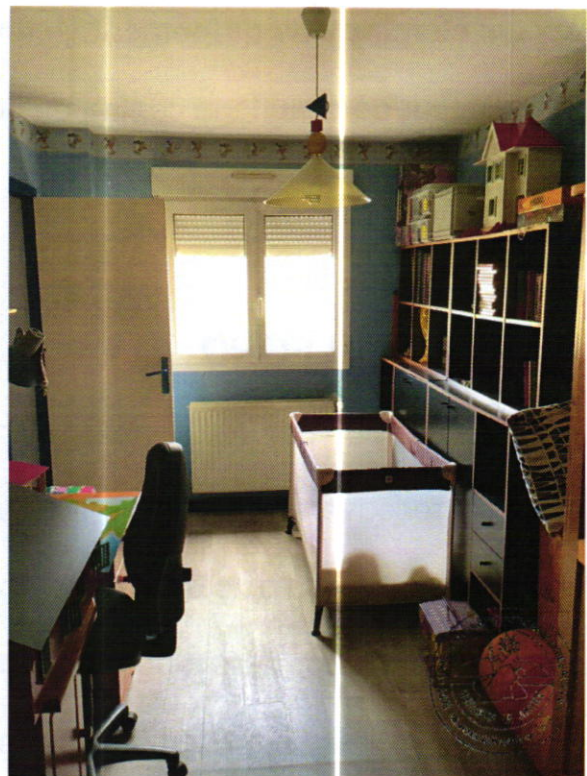
## CHAMBRE DU FOND

L'**accès** s'effectue par une porte isoplane en bon état.

Le **sol** est recouvert de revêtement en pvc en bon état.

L'**éclairage naturel** de la pièce est assuré par une fenêtre en bon état, ouverture oscillo-battante, châssis pvc, double vitrage, volet roulant mécanique en pvc, avec une sangle en bon état.

La pièce compte aussi un châssis vélux en bon état.

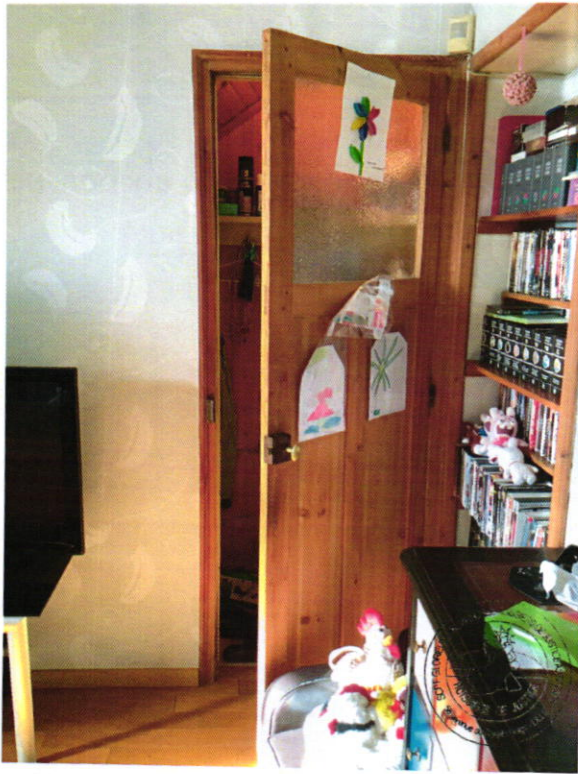
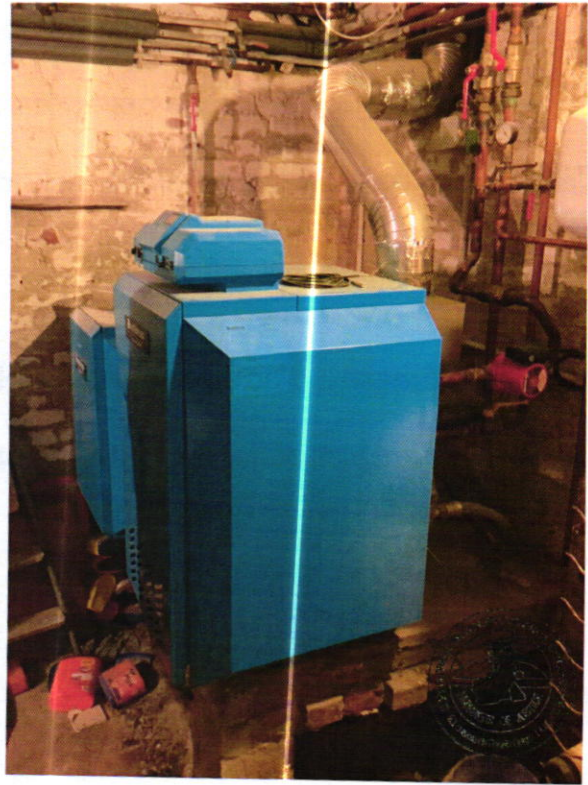
### **CAVE**

**L'accès** s'effectue par une porte avec partie vitrée en bon état.

Le **sol** est recouvert de dalle cimentée en bon état.

Les **murs** sont recouverts de brique en bon état.

- une chaudière en bon état

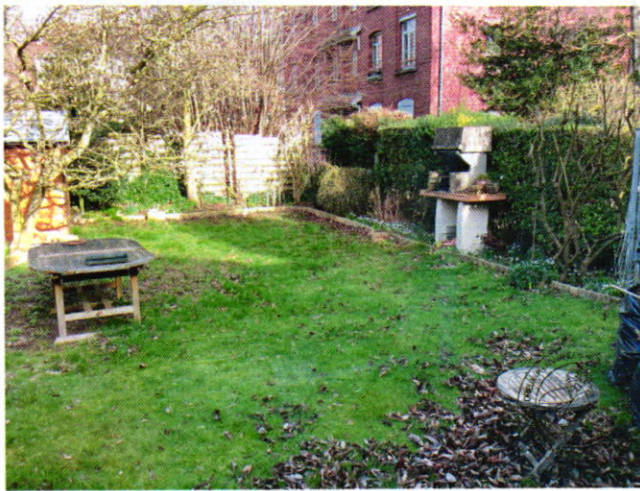
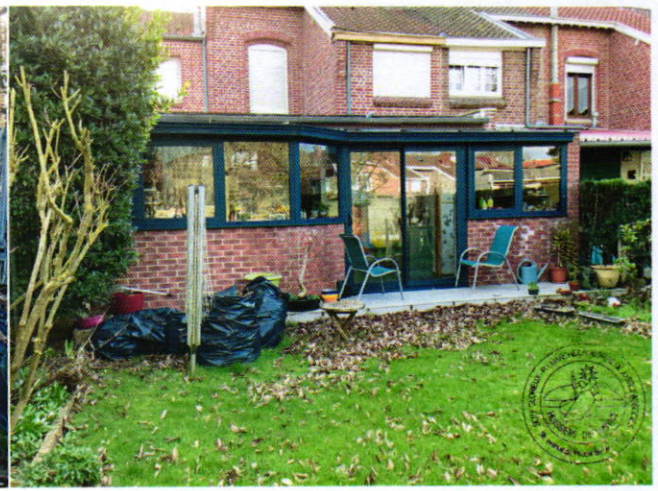
## EXTÉRIEUR

Extérieur : Un abri de jardin en bois, en bon état.
