PROCES-VERBAL
DE
DESCRIPTION

Les jour, mois et an que dessus, je me suis transporté sur la commune de Moissy Cramayel (Seine & Marne) au 165 rue du Merisier accompagné d'un géomètre du Cabinet Milot Delaplace et d'un diagnostiqueur de la société BEA afin d'élaborer un procès-verbal de description de l'immeuble saisi.

Il s'agit d'une maison d'habitation mitoyenne par son pignon droit occupée par Monsieur et Madame ASKIA et leurs cinq enfants se composant au rez-de-chaussée d'une entrée, d'un wc, d'un séjour, d'un garage, d'une cuisine, au premier étage d'un dégagement, de trois chambres, d'un wc, d'une salle de bains et au deuxième étage d'un dégagement et de deux pièces.

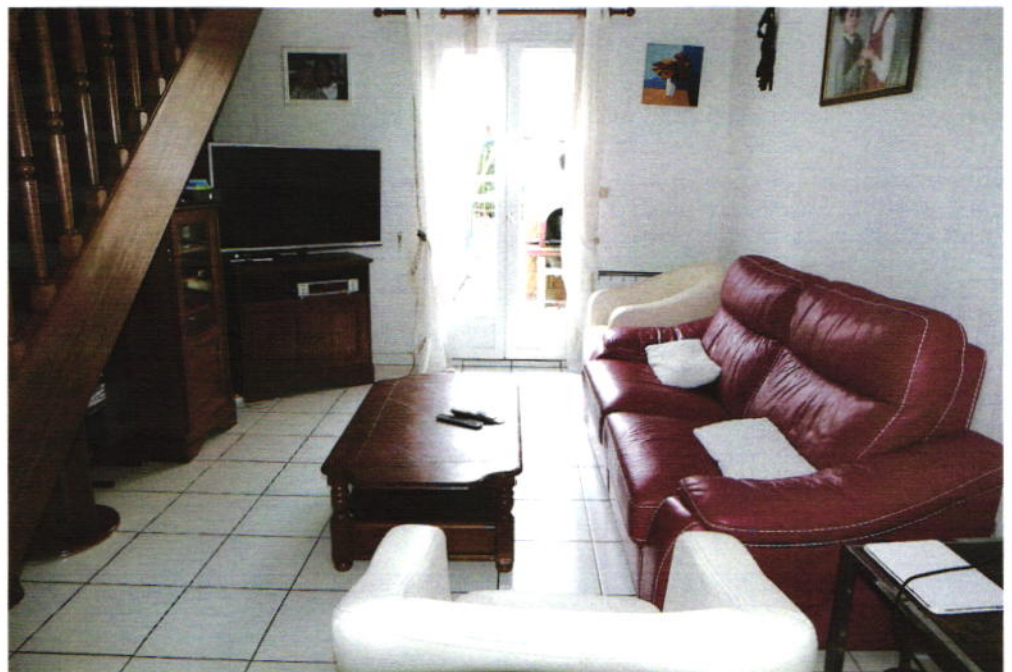
Séjour

Sol :
Carrelage
Nota : bon état.

Plinthes :
Carrelées
Nota : bon état.

Murs :
Papier
Nota : bon état.

Plafond :
Peinture blanche
Nota : bon état.

La pièce bénéficie d'une cheminée avec insert, laquelle est en bon état et est éclairée par une fenêtre en bois, double vitrage à deux vantaux donnant vue sur la façade avant de la maison et par une porte-fenêtre en bois, double vitrage à deux vantaux donnant vue et accès au jardin en partie arrière de la maison. Chacune de ces ouvertures bénéficie de volets.

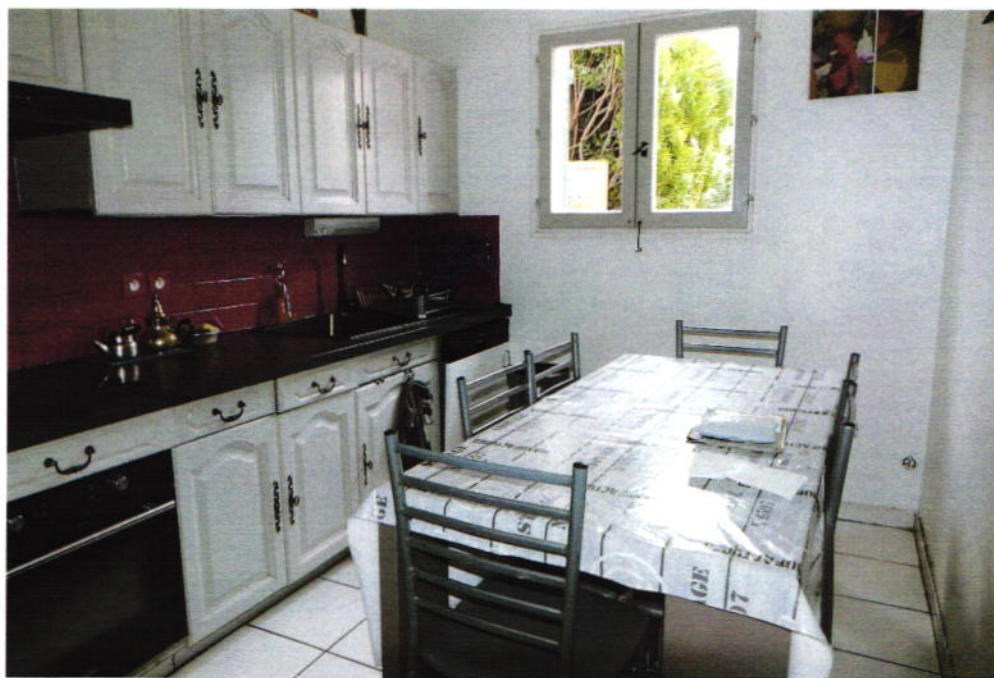
Cuisine

Sol :
Carrelage
Nota : bon état.

Plinthes :
Carrelées
Nota : bon état.

Murs :
Papier et carrelage autour du plan de travail
Nota : bon état d'usage.

Plafond :
Peinture blanche
Nota : bon état.

La pièce est chauffée au moyen d'un radiateur électrique et est éclairée par une fenêtre en bois, double vitrage à deux vantaux donnant vue sur le jardin en partie arrière de la maison. Cette ouverture bénéficie de volets battants.

La pièce est équipée de meubles de cuisine hauts et bas de style rustique ainsi que d'un plan de travail en stratifié de couleur grise sur lequel repose un évier en résine, une cuve paillasse avec robinet mitigeur.

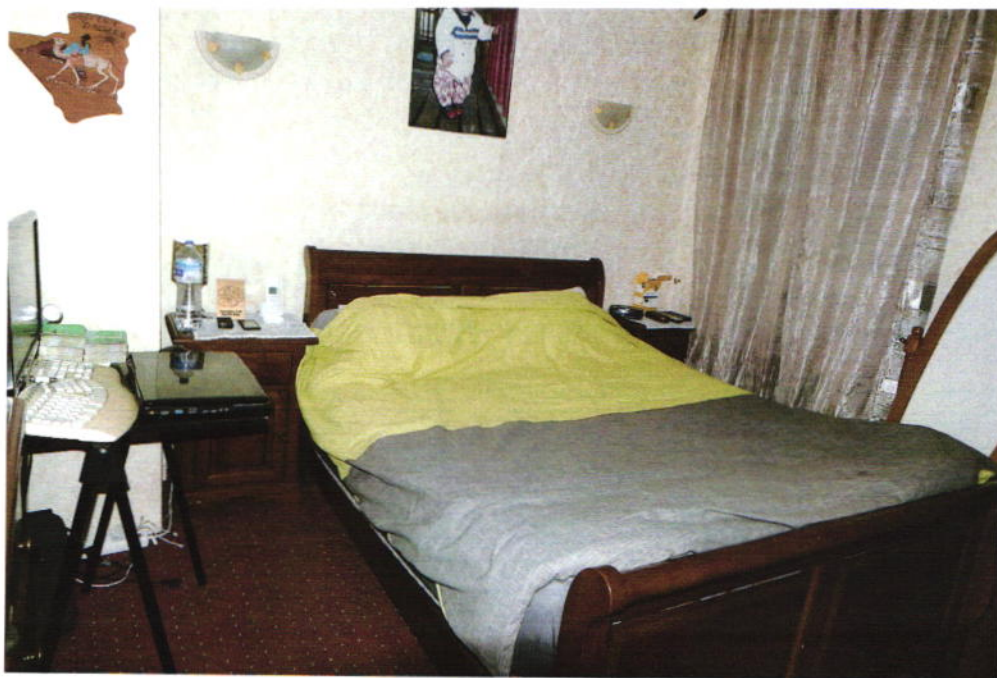
Chambre 1 (fond du couloir gauche)

Sol :
Moquette
Nota : bon état.

Plinthes :
Bois et peinture blanche
Nota : bon état.

Murs :
Papier
Nota : bon état.

Plafond :
Peinture blanche
Nota : état d'usage.

La pièce est chauffée au moyen d'un radiateur électrique, lequel est en bon état de fonctionnement et est éclairée par une porte-fenêtre en bois, double vitrage à deux vantaux donnant vue sur la façade avant de la maison. Cette ouverture bénéficie de volets à lames.

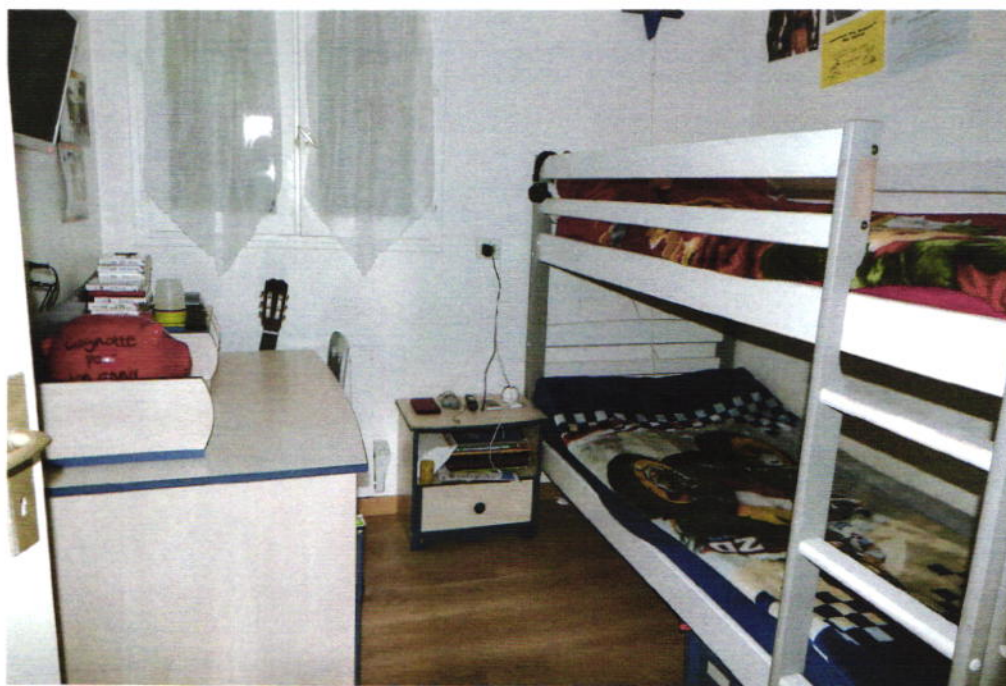
Chambre 2 (fond du couloir face)

Sol :
Parquet flottant
Nota : état d'usage.

Plinthes :
Bois
Nota : bon état.

Murs :
Papier
Nota : bon état.

Plafond :
Peinture blanche
Nota : bon état.

La chambre est éclairée par une fenêtre en bois, double vitrage à deux vantaux donnant vue sur la façade avant de la maison. Cette ouverture bénéficie de volets battants et est chauffée au moyen d'un radiateur avec robinet thermostatique, lequel est en bon état de fonctionnement.

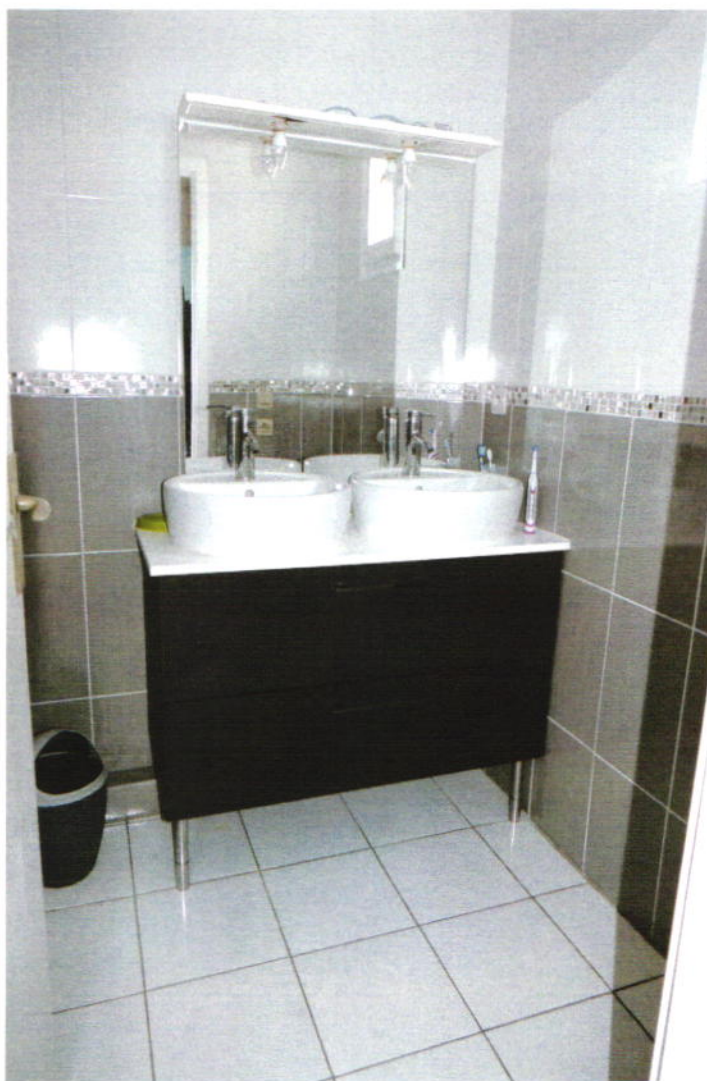
Salle de bains

Sol :
Carrelage
Nota : bon état.

Murs :
Carrelage sur toute la hauteur
Nota : bon état.

Plafond :
Peinture blanche
Nota : état d'usage.

La pièce est éclairée par une fenêtre en bois, double vitrage à un vantail à verre dormant donnant vue sur le jardin en partie arrière de la maison.

La pièce est chauffée au moyen d'un radiateur électrique, lequel est en bon état de fonctionnement et est équipée d'une baignoire avec barre multi-jets ainsi qu'un meuble avec miroir et éclairage intégré disposant de deux tiroirs et sur lequel repose deux vasques avec robinet mitigeur chacune.

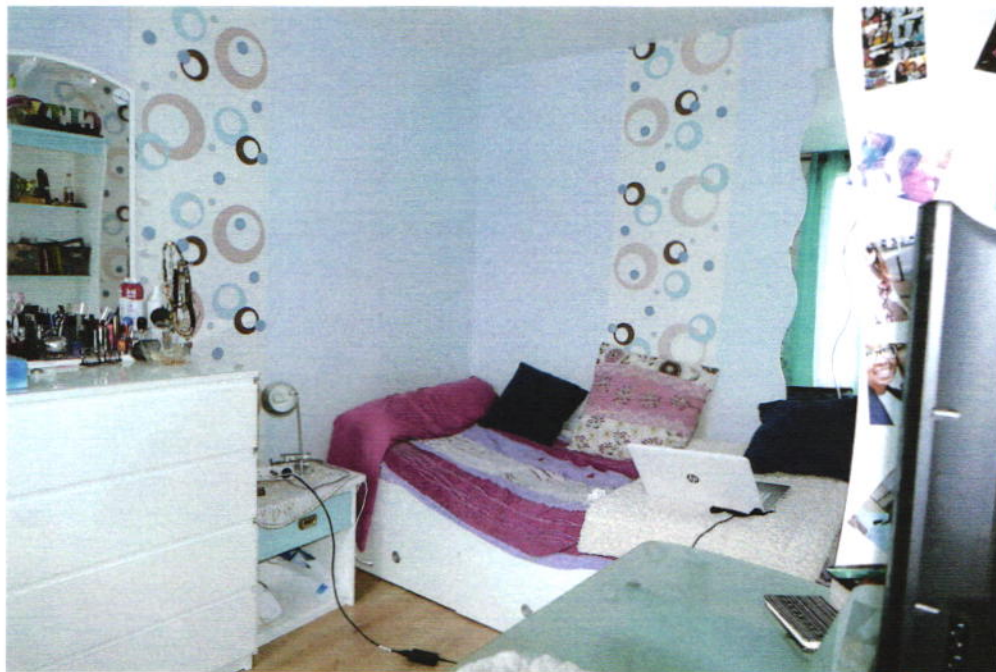
Chambre 3

Sol :
Parquet flottant
Nota : bon état.

Nota : bon état.

La pièce est chauffée au moyen d'un radiateur électrique, lequel est en bon état de fonctionnement et est éclairée par une porte-fenêtre en bois, double vitrage à deux vantaux donnant vue sur le jardin en partie arrière de la maison. Cette ouverture bénéficie de volets battants.

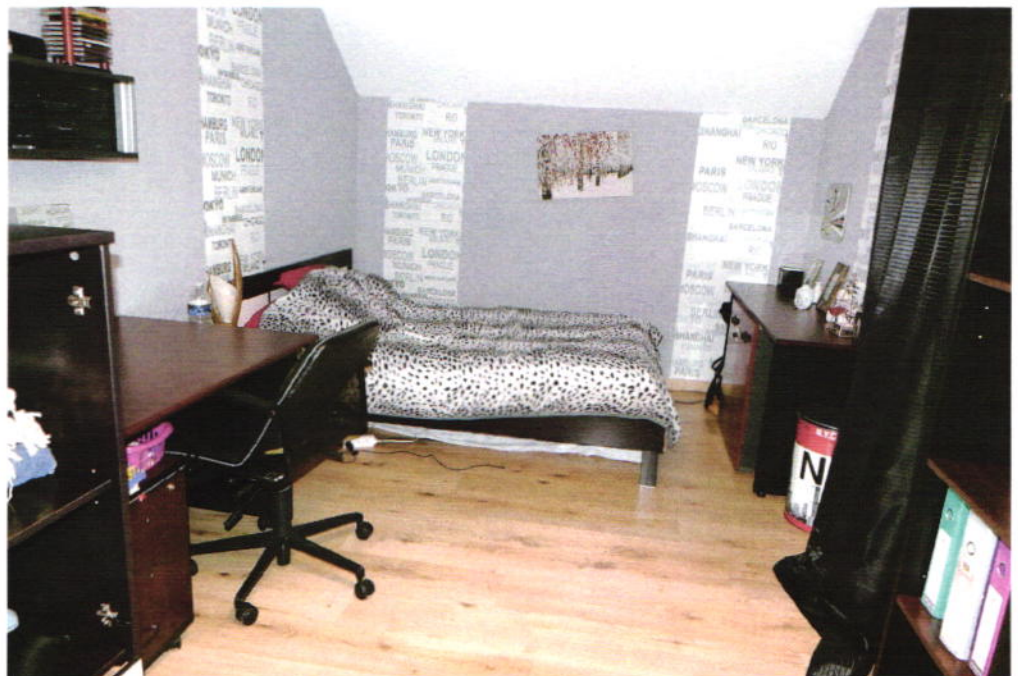
Pièce 1

Sol :
Parquet flottant
Nota : bon état.

Plinthes :
Bois
Nota : bon état.

Murs :
Papier
Nota : bon état.

Plafond :
Peinture blanche
Nota : bon état.

La pièce est éclairée par une fenêtre en bois, double vitrage à un vantail donnant vue sur le pignon gauche de la maison. Cette ouverture bénéficie d'un volet battant.

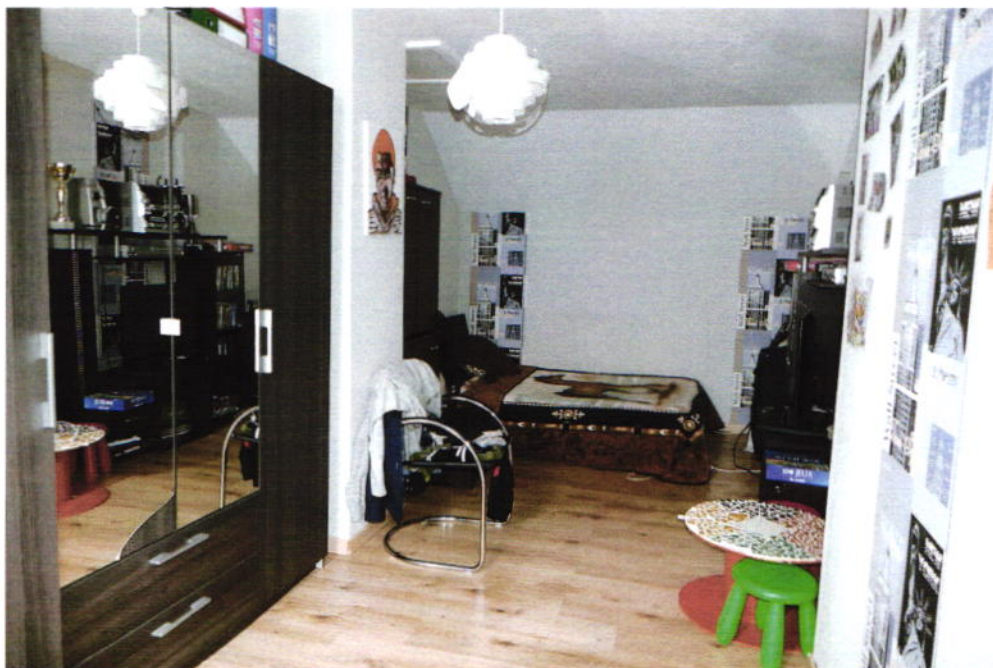
Pièce 2

Sol :
Parquet flottant
Nota : bon état.

Plinthes :
Bois
Nota : bon état.

Murs :
Papier
Nota : état d'usage.

Plafond :
Peinture blanche
Nota : état d'usage ; présente toutefois quelques aspérités.

La pièce est éclairée par un velux donnant sur la partie arrière de la maison et est chauffée au moyen d'un radiateur électrique, lequel est en bon état de fonctionnement.
