ÉTAT RELATIF A LA PRÉSENCE DE TERMITES DANS LE BÂTIMENT

N° Dossier : TERMITE-31280321 INDIVISION DIAZ CHARTIER	Date visite : 03/03/2021
Date d'émission du rapport : 23/03/2021	Durée : 1H30

Département : **HAUTE-GARONNE**
Commune : **31800 SAINT GAUDENS**
Adresse
Lieu dit : -
N° de rue, voie : **RUE DES PEUPLIERS**
Bâtiment, escalier, N° étage, Nb. de Niveau(x), Mitoyenneté :

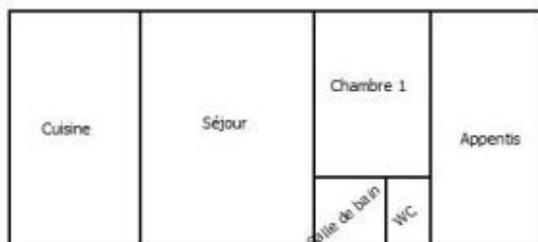
Bâtiment et parties de bâtiments visités	Ouvrages, parties d'ouvrages et éléments examinés	Constatations diverses
Maison :		
RDC :		
Appentis	Murs	Poteaux(ABCD) bois Traces ou séquelles d'altération biologique des bois par insectes à larves xylophages assimilables à lyctus, et/ou vrillette et/ou curculionides
		Traces ou séquelles d'altération biologique des bois par insecte à larve xylophage assimilable à Hylotrupes Bajulus (capricorne des maisons) et/ou Hesperophanes
	Plancher haut	Plafond(F) sur solives bois bois Traces ou séquelles d'altération biologique des bois par insectes à larves xylophages assimilables à lyctus, et/ou vrillette et/ou

curculionides
			Traces ou séquelles d'altération biologique des bois par insecte à larve xylophage assimilable à Hylotrupes Bajulus (capricorne des maisons) et/ou Hesperophanes
1er Etage :			
Grenier n°1	Plancher haut	Charpente(F) bois panneaux fibres ciment	Traces ou séquelles d'altération biologique des bois par insectes à larves xylophages assimilables à lyctus, et/ou vrillette et/ou curculionides
			Traces ou séquelles d'altération biologique des bois par insecte à larve xylophage assimilable à Hylotrupes Bajulus (capricorne des maisons) et/ou Hesperophanes
Grenier Appentis	Plancher haut	Charpente(F) bois panneaux fibres ciment	Traces ou séquelles d'altération biologique des bois par insectes à larves xylophages assimilables à lyctus, et/ou vrillette et/ou curculionides
			Traces ou séquelles d'altération biologique des bois par insecte à larve xylophage assimilable à Hylotrupes Bajulus (capricorne des maisons) et/ou Hesperophanes
