# PROCES VERBAL DE DESCRIPTION

**ADRESSE DES CONSTATATIONS :  
26 Rue des Pyramides, 59000 LILLE**

Etage 3 - Porte 105

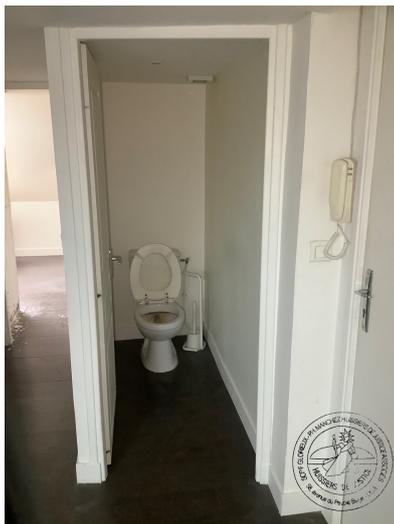
Photographie n°1.

Le **sol** est recouvert de parquet en mauvais état, parquet d'aspect stratifié. Je relève de multiples rayures ou griffures peu prononcées.

- un WC sur pied en très mauvais état, où je constate de multiples traces de saleté importantes
- une aération haute

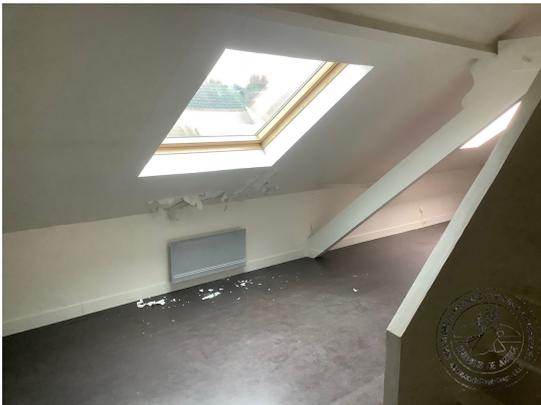
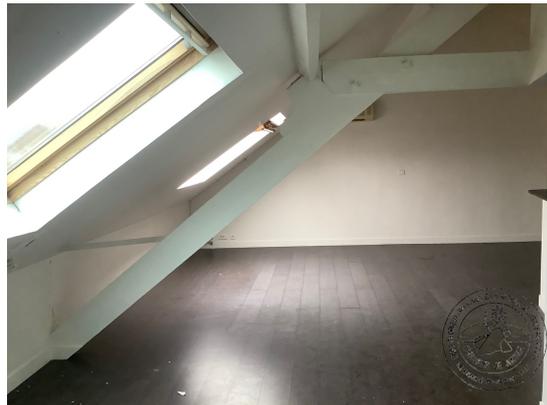
Le **sol** est recouvert de parquet en mauvais état, parquet d'aspect stratifié. Je relève de multiples griffures importantes et de multiples traces d'usure.

Les **murs** sont recouverts de peinture en mauvais état, de couleur blanche. Je relève de multiples endroits où la peinture est écaillée. Sous velux, je constate la trace d'un ancien dégât des eaux; les peintures sont fortement écaillées.

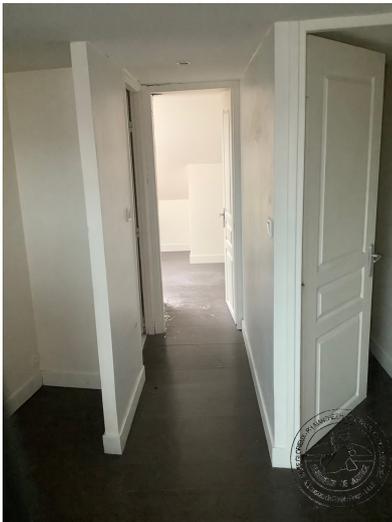
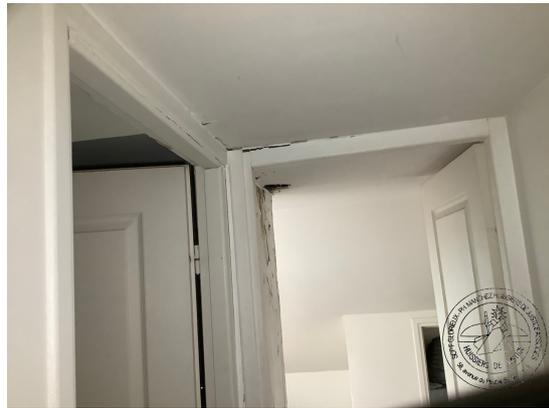
Le **sol** est recouvert de parquet en mauvais état, parquet d'aspect stratifié. Je relève quelques rayures ou griffures peu prononcées.

Les **murs** sont recouverts de peinture en mauvais état, de couleur blanche.

Le **plafond** est recouvert de peinture, de couleur blanche, présentant un spot, avec ampoules non testées (électricité coupée). Je relève un endroit marqué par un dégât des eaux, de multiples endroits où la peinture est écaillée et de multiples traces d'humidité noirâtres. À proximité de l'accès à la salle de bain, je note un décollement important au niveau du plafond

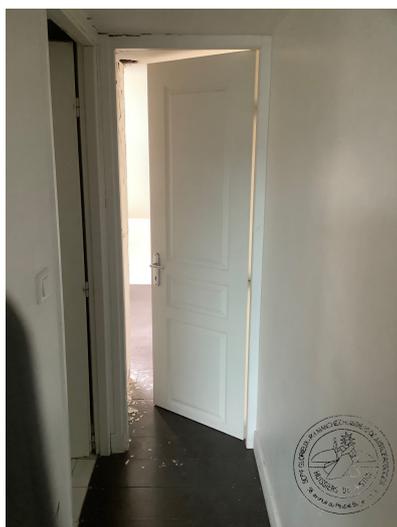
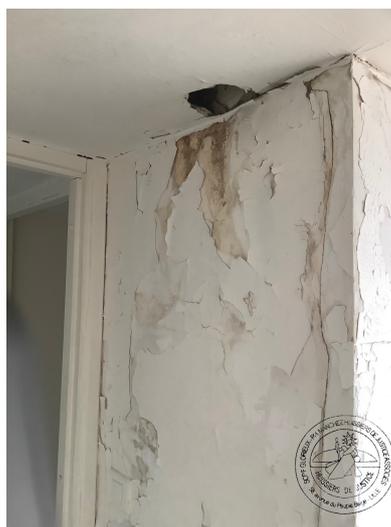
Les **plinthes** sont en bois peintes en très mauvais état. De nombreuses plinthes sont manquantes sur les murs marqués par l'humidité.

Je relève de multiples endroits où la peinture est écaillée et de multiples traces d'humidité noirâtres. L'intégralité du mur de gauche est marqué par l'humidité sur toute la hauteur. (Vraisemblablement due à une fuite du cumulus d'eau chaude situé juste au-dessus)

**L'éclairage naturel** de la pièce est assuré par un châssis Vélux, châssis bois, double vitrage, pas de volets. Je relève de multiples traces d'humidités et de multiples traces noires.

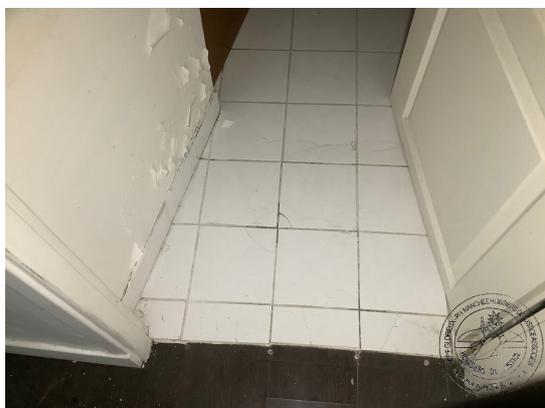
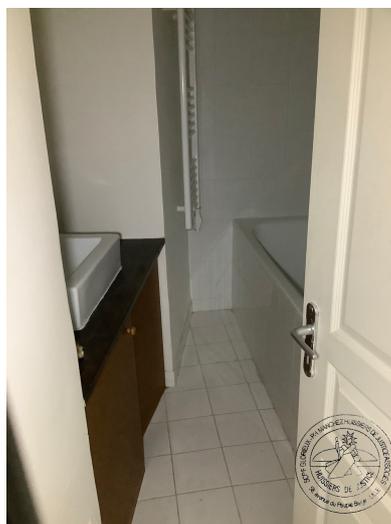
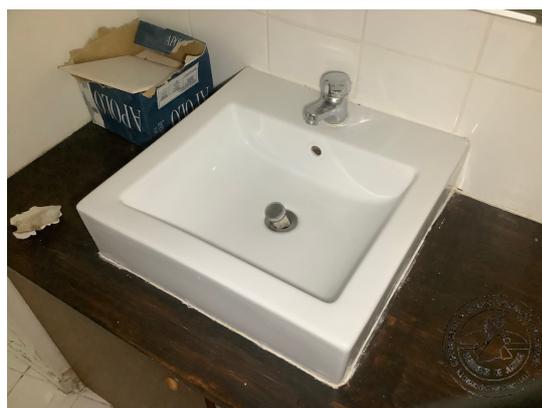
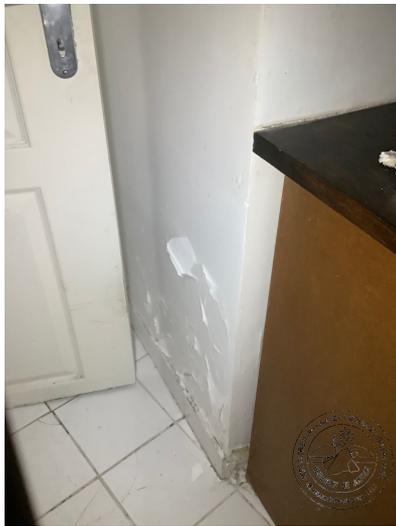
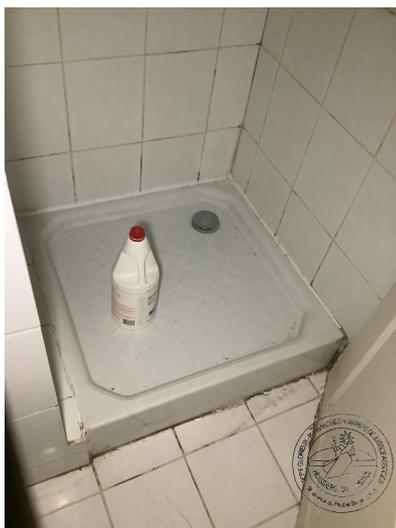
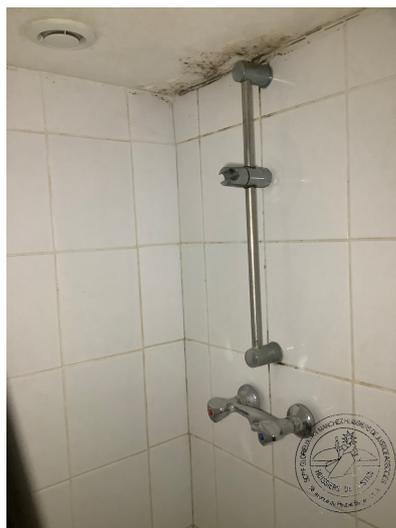
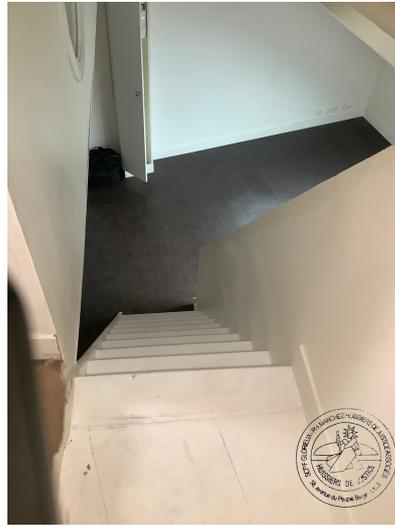
- un radiateur sèche-serviettes non testé
- une baignoire en fonte émaillée en mauvais état (une trappe de visite, une douchette, un support de douchette, une bonde, une robinetterie, un flexible, un inverseur, un tablier )
- une vasque (une crédence, un plan en bois )
- une douche encastrée en mauvais état, où je constate de multiples traces de saleté importantes (trois murs carrelés, où je constate quelques joints noircis, un receveur en mauvais état, où je constate de multiples joints noircis et de multiples traces d'humidité noirâtres, une robinetterie, une barre support de douchette )
- une aération haute
