## PROCÈS-VERBAL DE DESCRIPTION

Que le CRÉDIT FONCIER DE FRANCE entend fait vendre le bien immobilier appartenant à Monsieur SIVARAJASINGAM, situé 40, route de Villemomble, 93140 BONDY, consistant en un appartement - correspondant au lot n° 44 ;

L'appartement est situé au 2<sup>ème</sup> étage porte de droite. Il correspond au lot n° 44 de l'état descriptif de division.

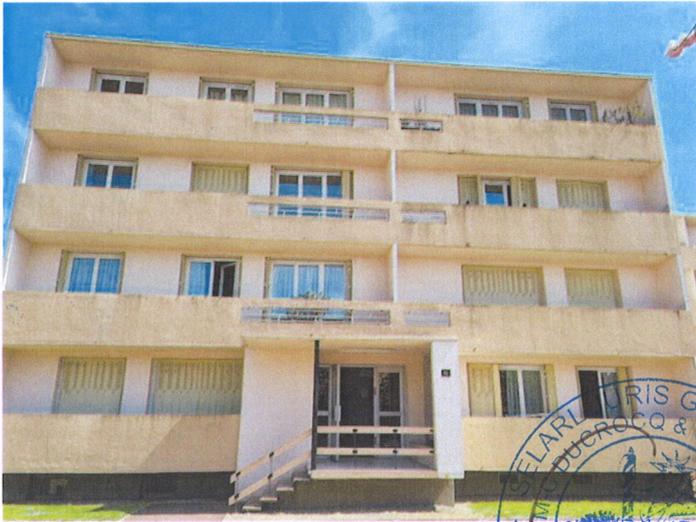
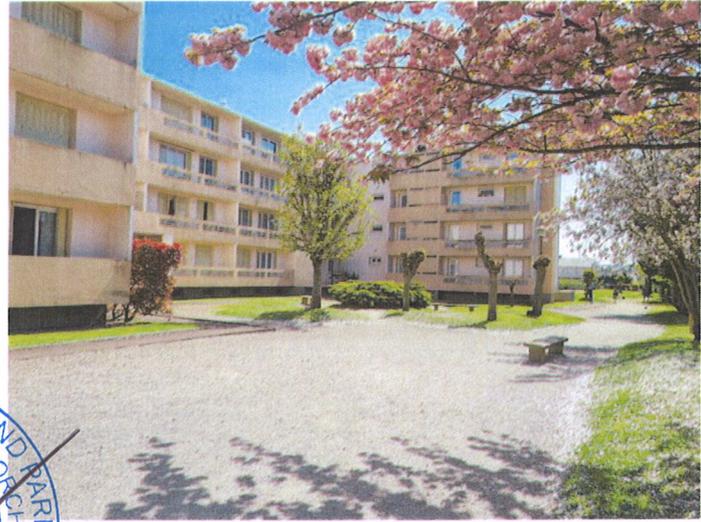
1

On accède à l'entrée par une porte fermée à l'aide d'un interphone.  
L'appartement est situé dans le bâtiment 2.  
Les parties communes sont propres et entretenues.  
L'immeuble est dépourvu d'ascenseur.  
(Photos n°1 à 3)

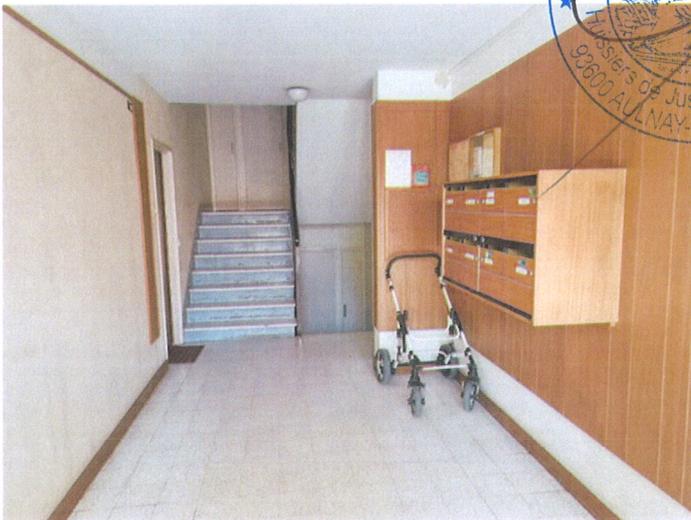
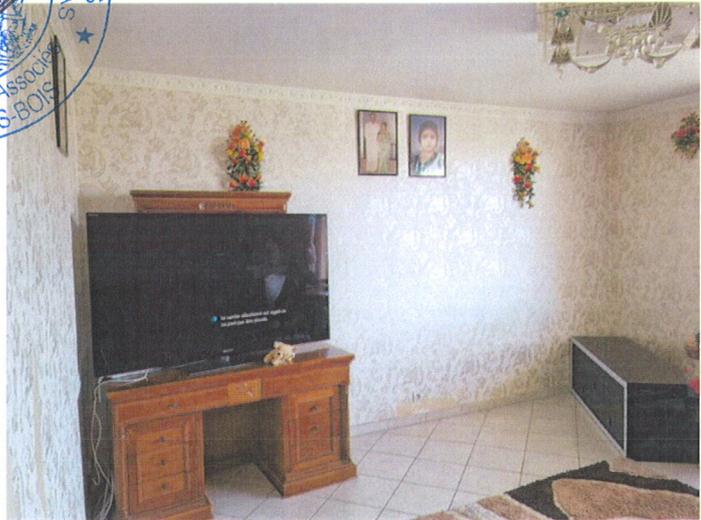
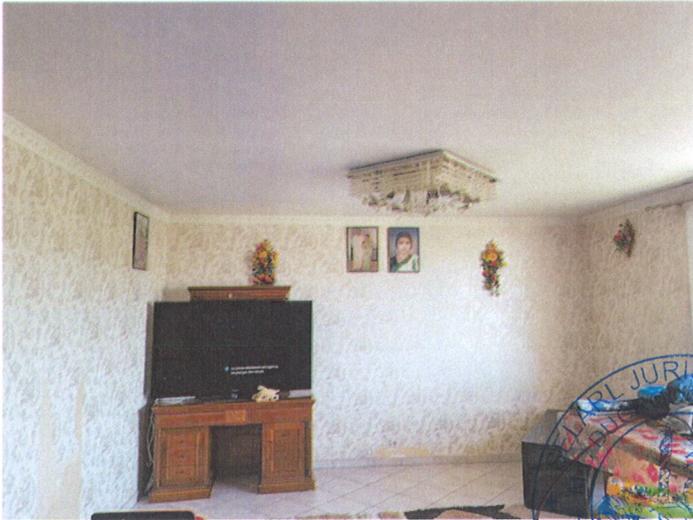
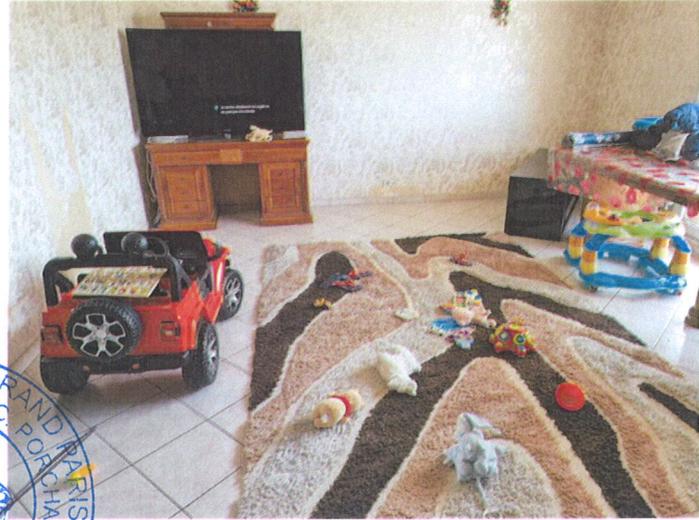
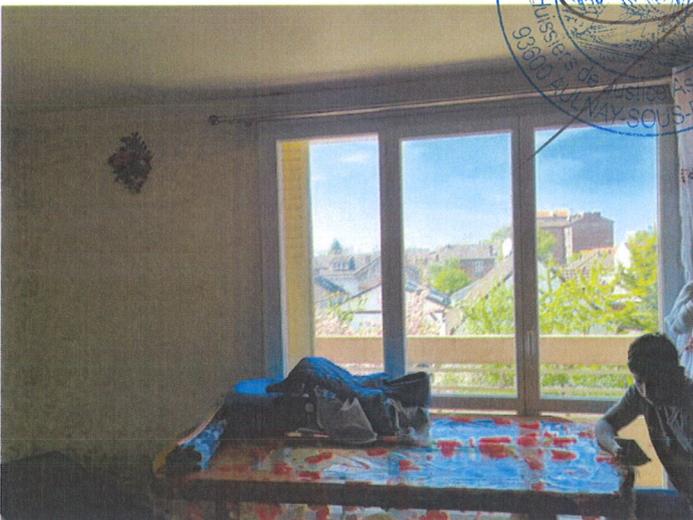
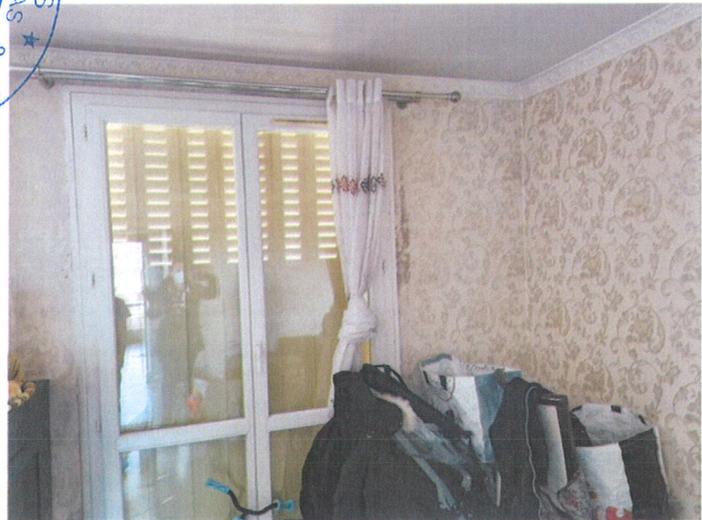
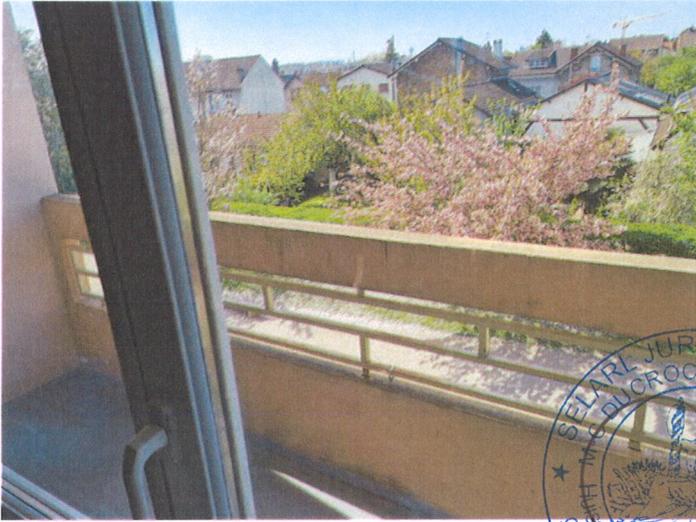
3

Le sol est recouvert d'un carrelage. Les plinthes carrelées, en périphérie, sont en l'état.  
Les murs sont revêtus d'un papier peint dont certains lés sont arrachés.  
Le plafond est recouvert d'une peinture à l'état d'usage. Les moulures sont en l'état.  
L'éclairage dans cette pièce est assuré par un plafonnier à spots.  
L'espace comprend deux portes-fenêtres en PVC à deux vantaux donnant accès à un balcon.  
(Photos n° 4 à 9)

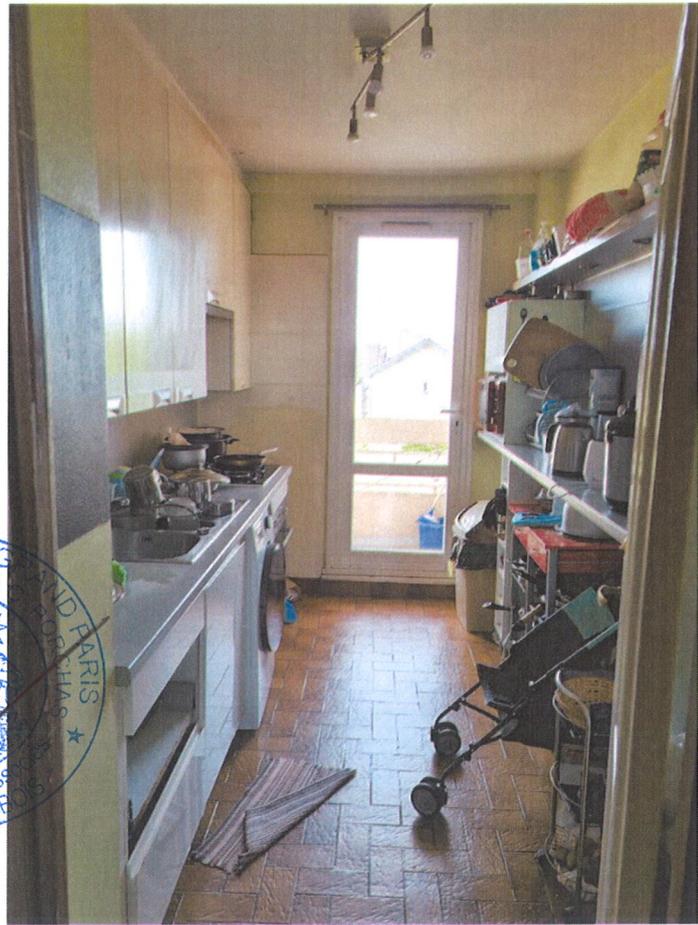
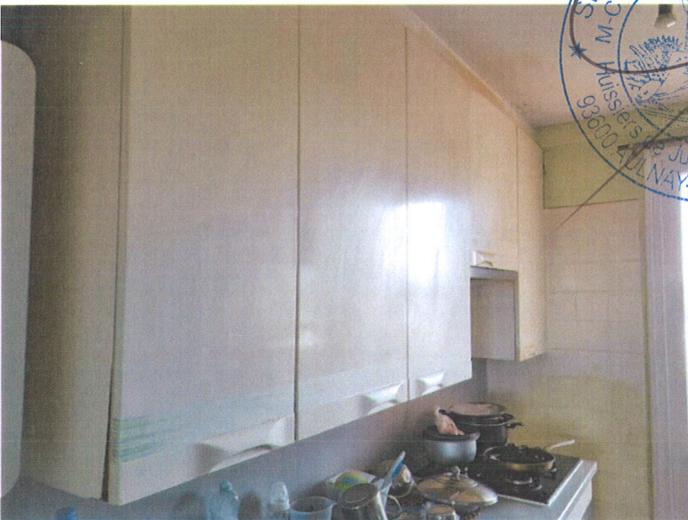
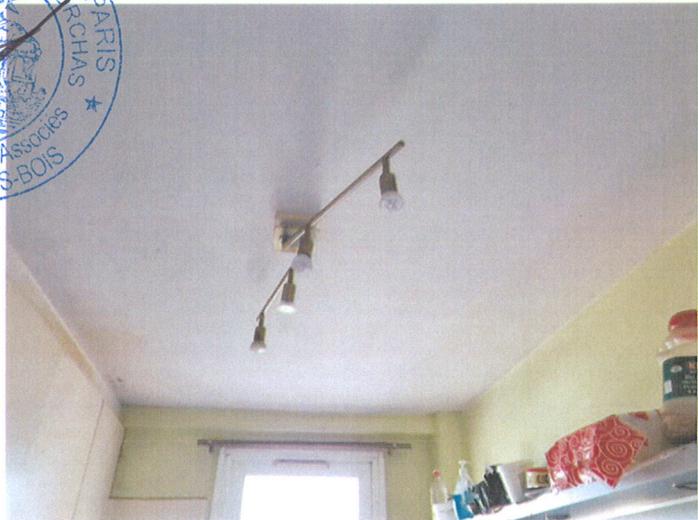
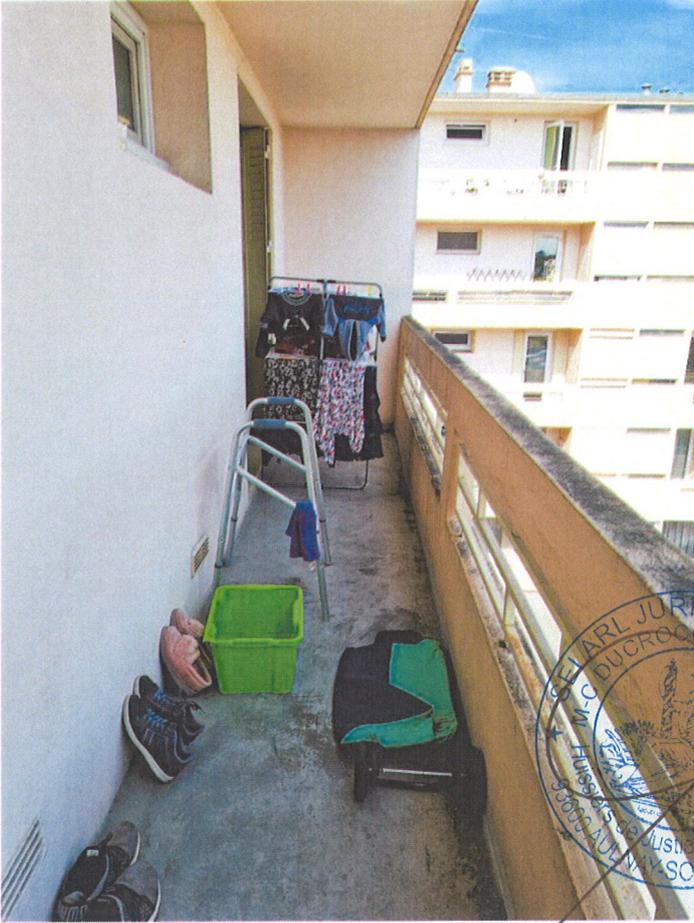
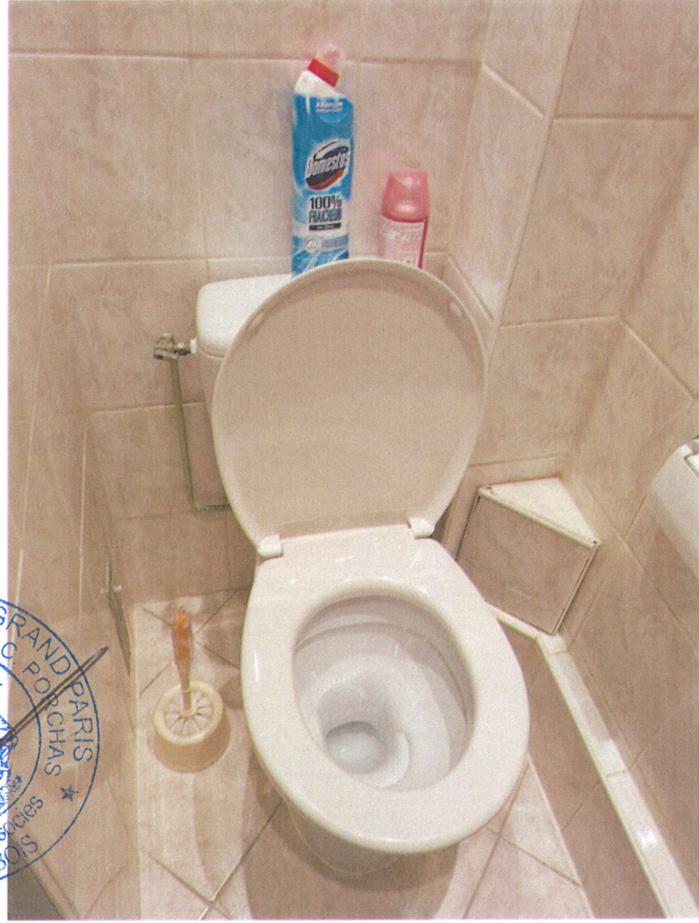
10

La porte d'accès à la cuisine comporte un oculus ; elle est marquée par de nombreuses salissures.  
Au sol, il existe un carrelage, à l'état d'usage.  
Les plinthes carrelées, en périphérie comportent de nombreuses traces de moisissures.  
Les murs sont revêtus d'une toile de verre peinte, à l'état d'usage. La faïence murale à gauche de la porte fenêtre est recouverte pour moitié d'une peinture.  
Le plafond est recouvert d'une peinture blanche. Un écaillage de la peinture est visible à gauche de la porte fenêtre.  
L'éclairage est assuré par un plafonnier à quatre spots, à l'état de fonctionnement.

La pièce comprend un ensemble de meubles hauts, lesquels présentent des traces de salissures, ainsi que des meubles bas.

Il existe un évier deux bacs en inox alimenté par un robinet-mitigeur, lequel présente de multiples traces de calcaire.

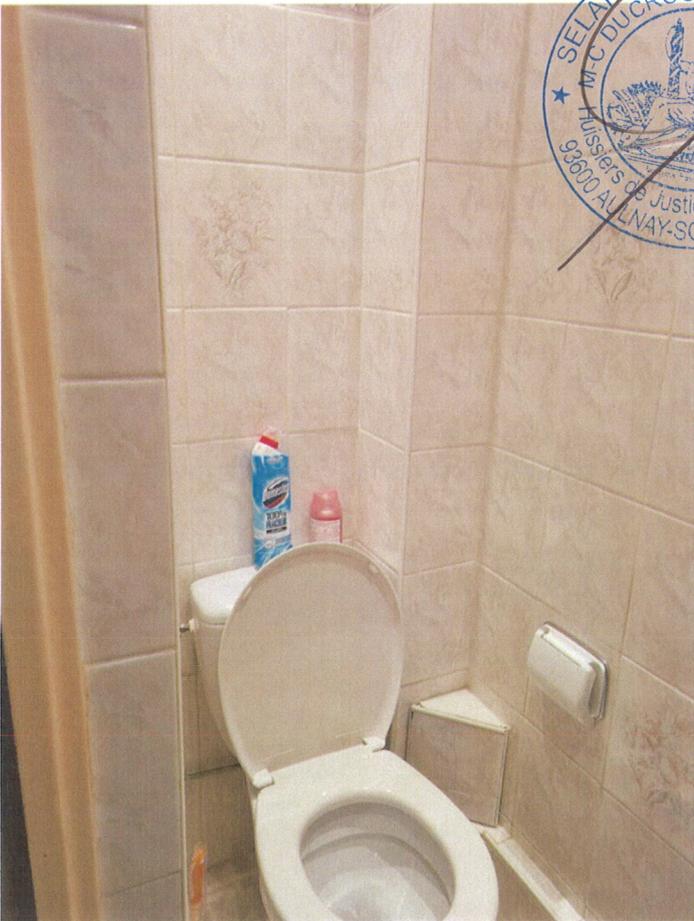
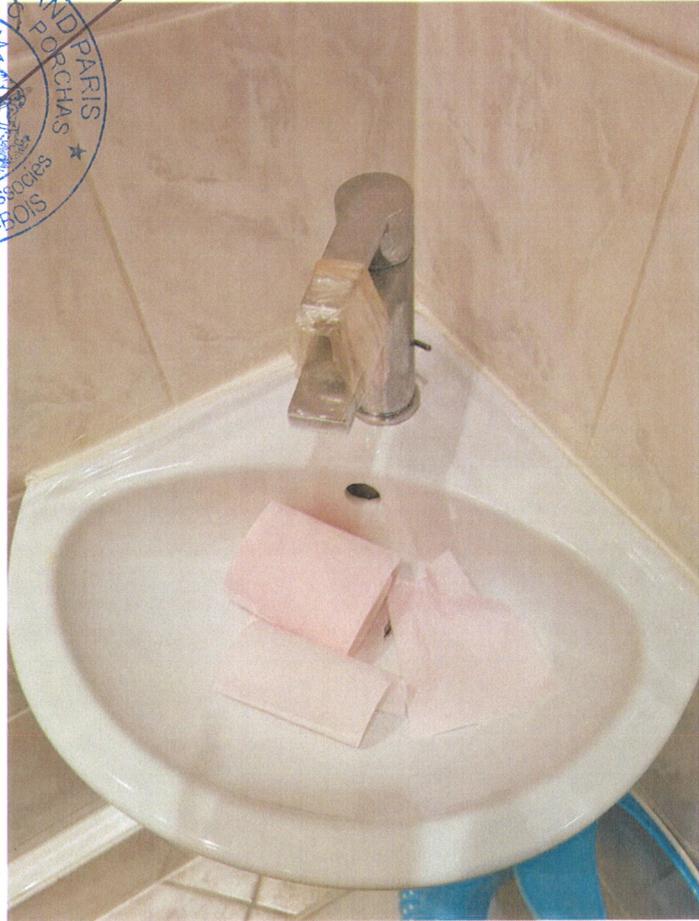
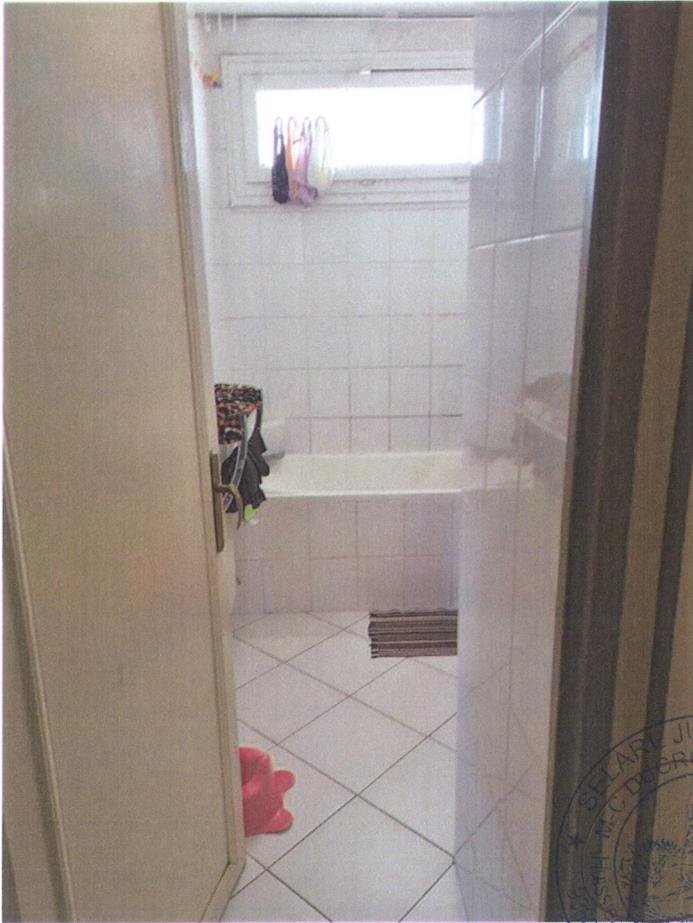
15

La faïence murale est à l'état d'usage. J'observe un manquement au niveau des jointoiements en partie supérieure.

Immédiatement au-dessus de la faïence murale, la partie peinte présente des traces de salissures.

Le plafond peint laisse également apparaître des traces éparses.

L'espace est équipé d'un bloc W.C. et d'un lave-mains avec robinet-mitigeur, lequel est condamné par de l'adhésif. Le lave-mains est marqué par de nombreuses traces de calcaire.

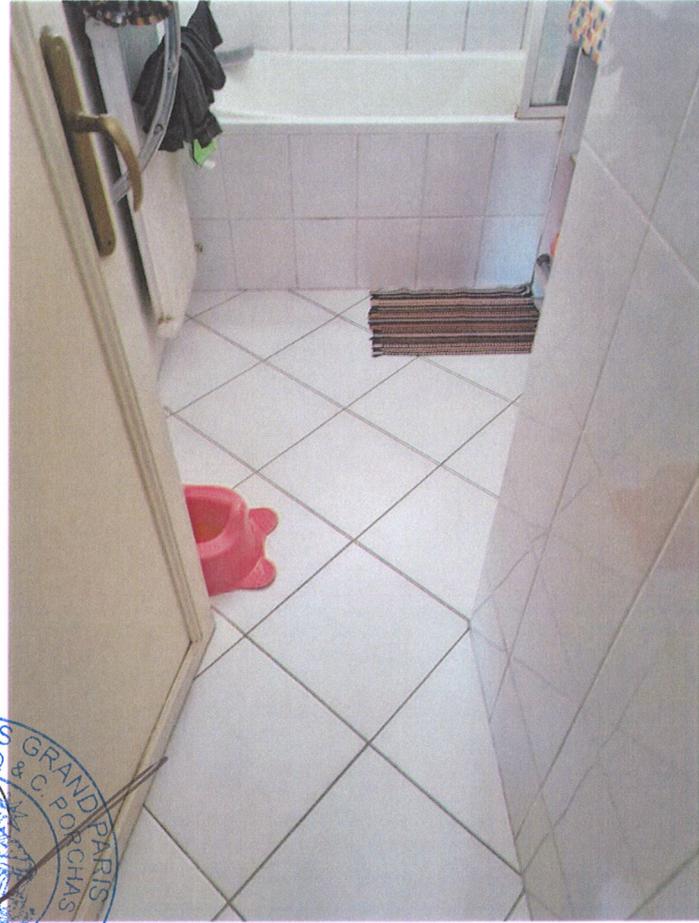
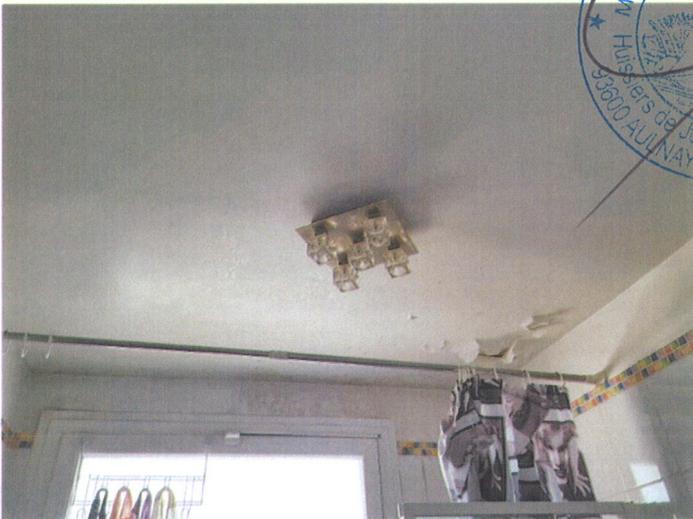
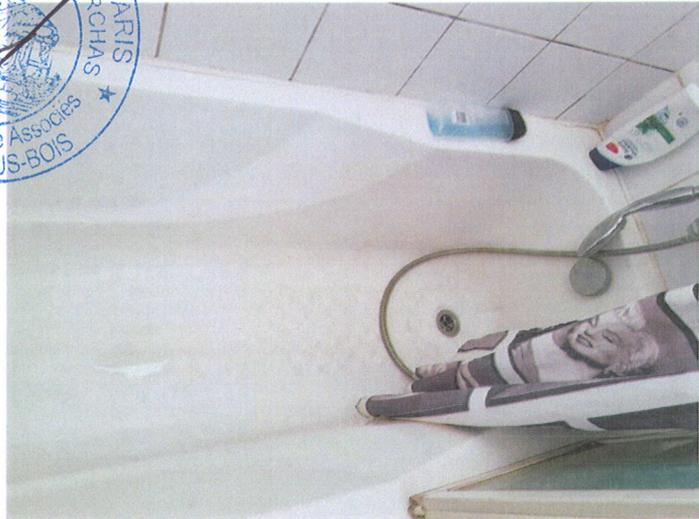
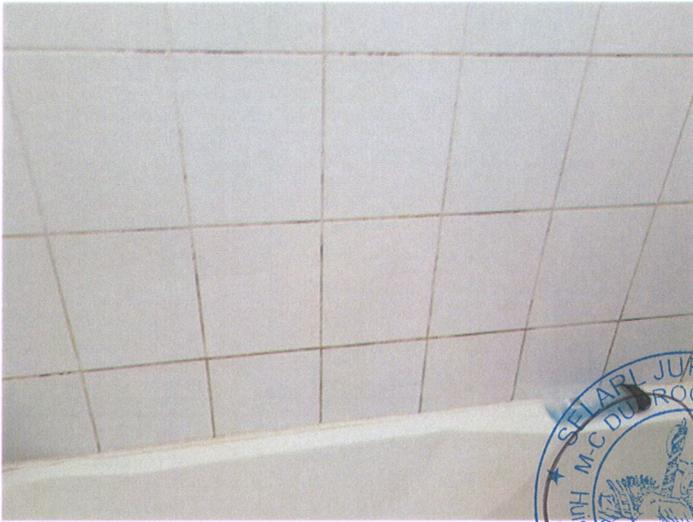
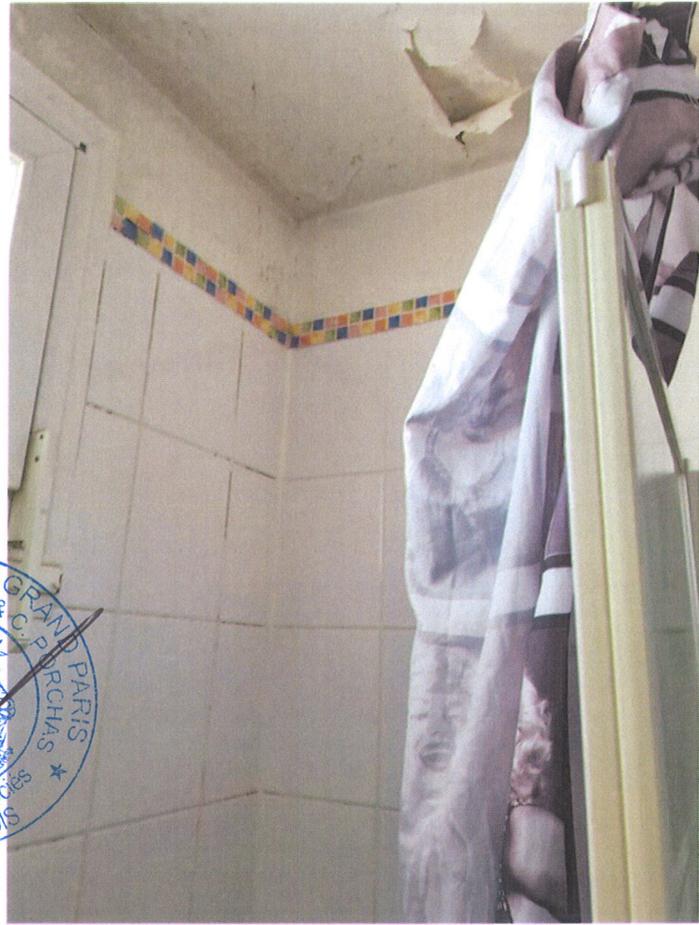
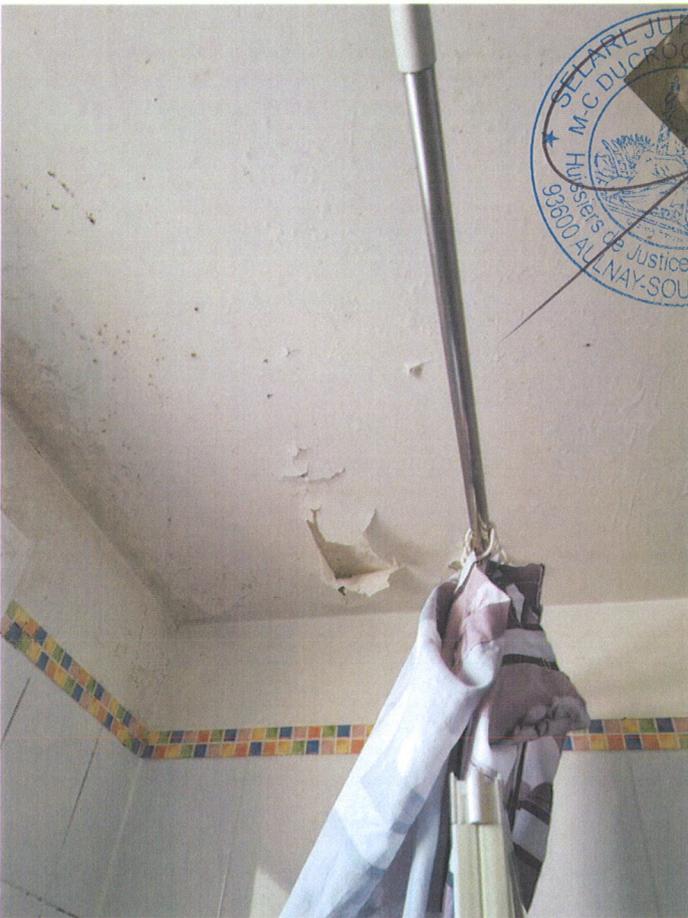
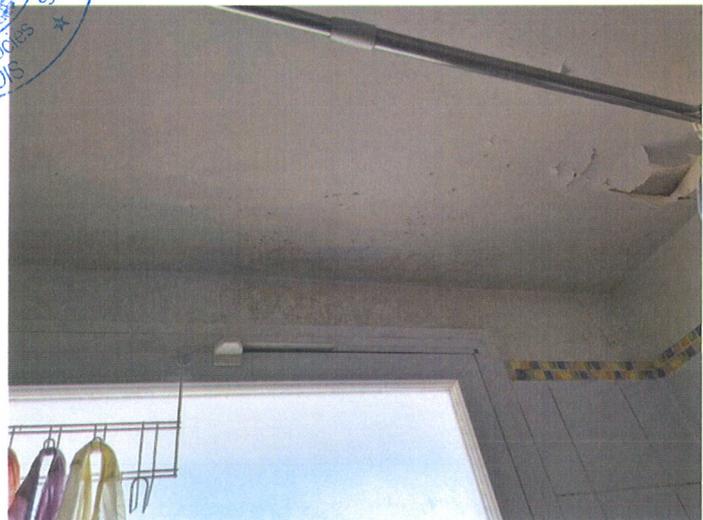
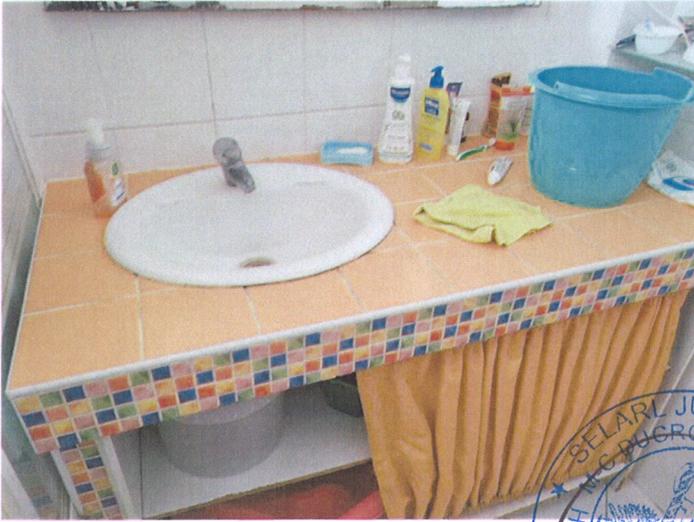
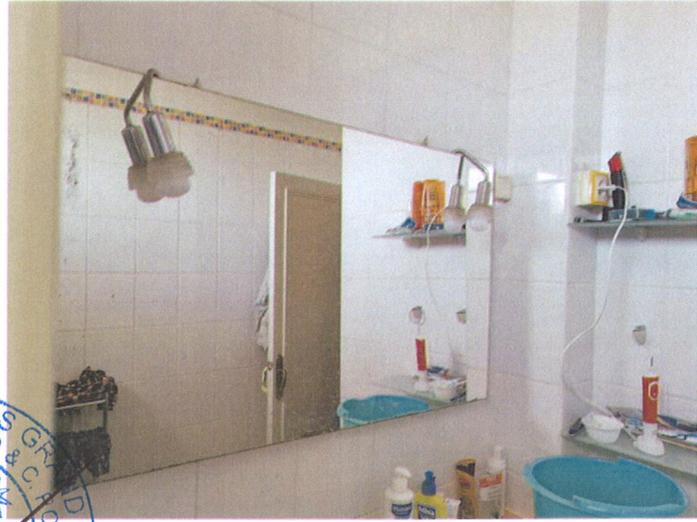
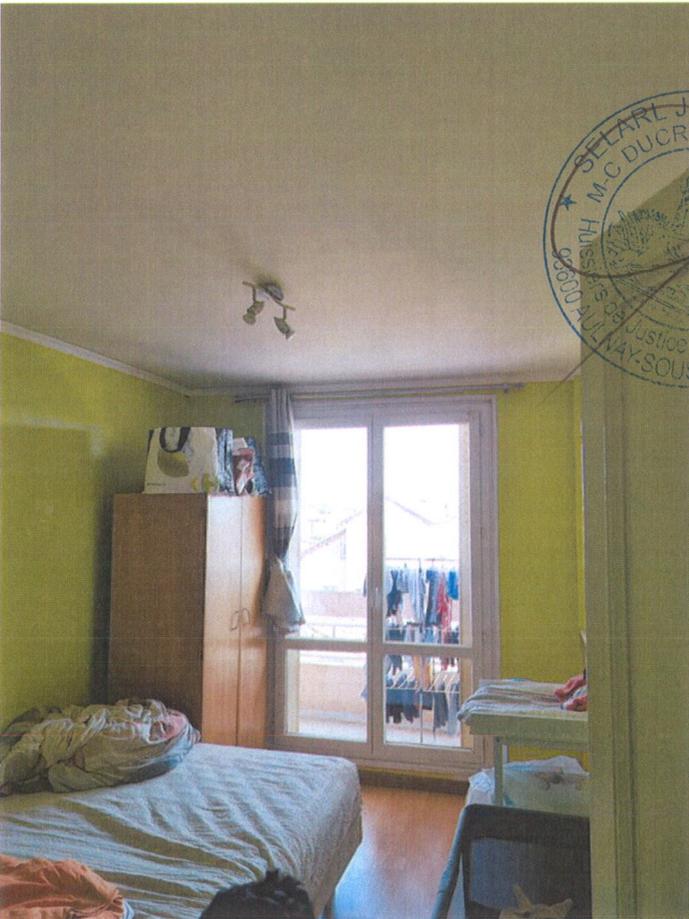
18

Le plafond est revêtu d'une peinture blanche, laquelle laisse apparaître de multiples salissures, des traces de moisissures immédiatement à l'aplomb de la fenêtre, ainsi qu'un écaillage et des boursouffures de la peinture.

La baignoire comporte de nombreuses traces et salissures. Elle est surmontée d'un robinet-mitigeur avec pommeau de douche et flexible. Les jointoiements sont noirâtres.

Le lavabo, dont la bonde est manquante, est équipé d'un robinet-mitigeur, lequel est descellé. Le lavabo présente de multiples traces de calcaire.

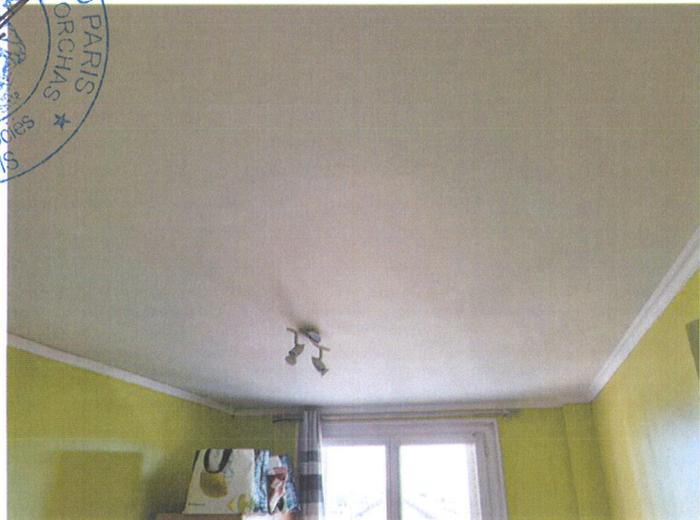
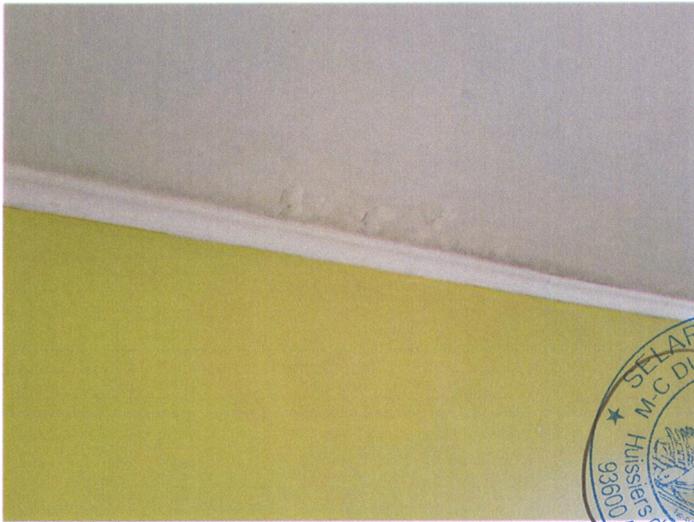
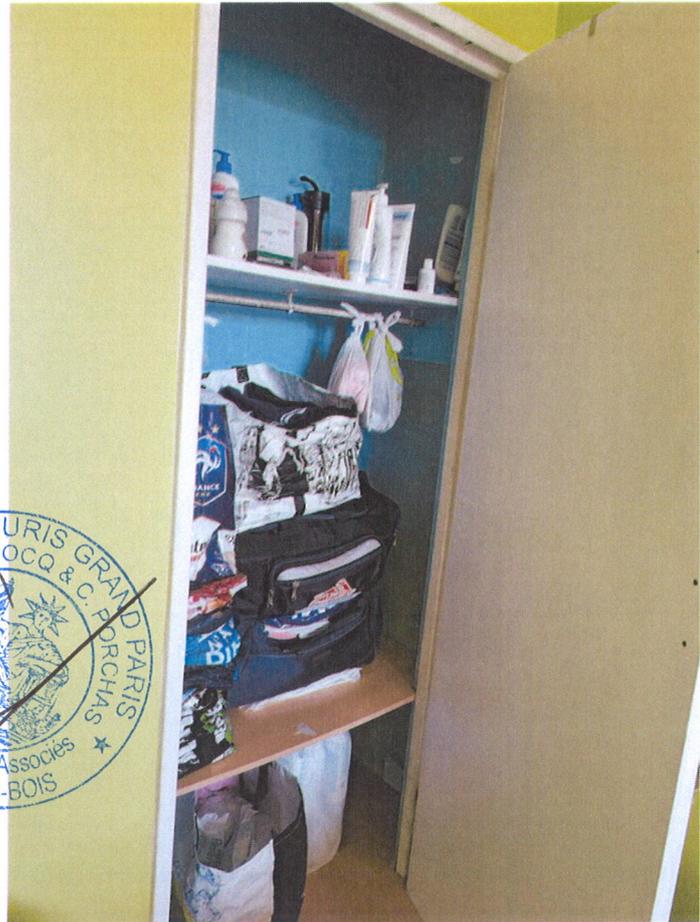
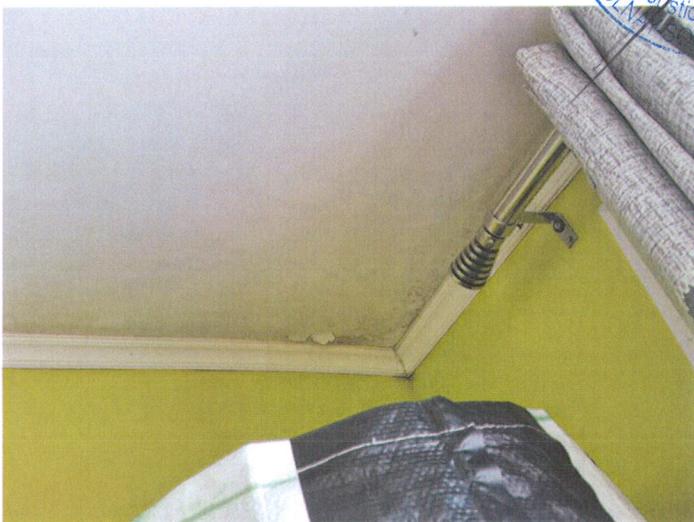
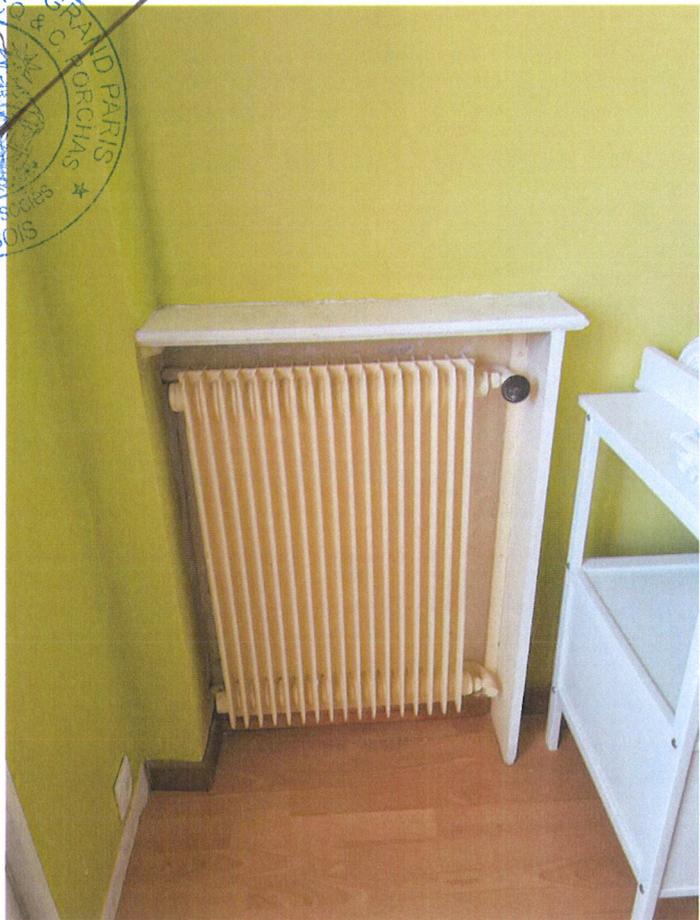
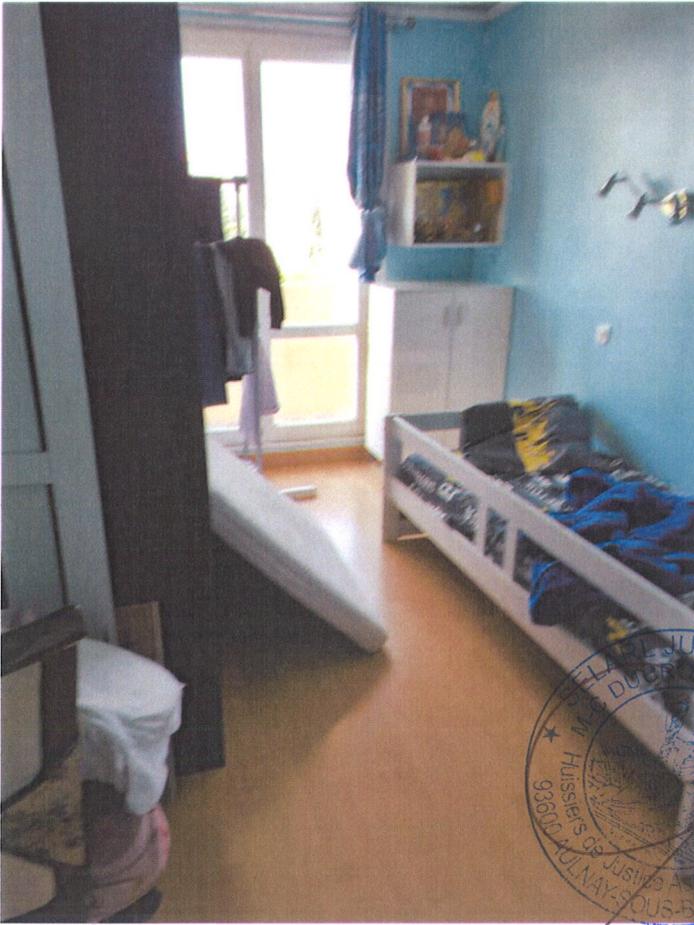
28

Les plinthes en bois, en périphérie, sont en l'état. Elles comportent de nombreuses traces de peinture.

Sur celui-ci, immédiatement à gauche, je relève des traces noirâtres, de type moisissures, ainsi qu'un écaillage de la peinture.

Une fissure est également visible sur le plafond.

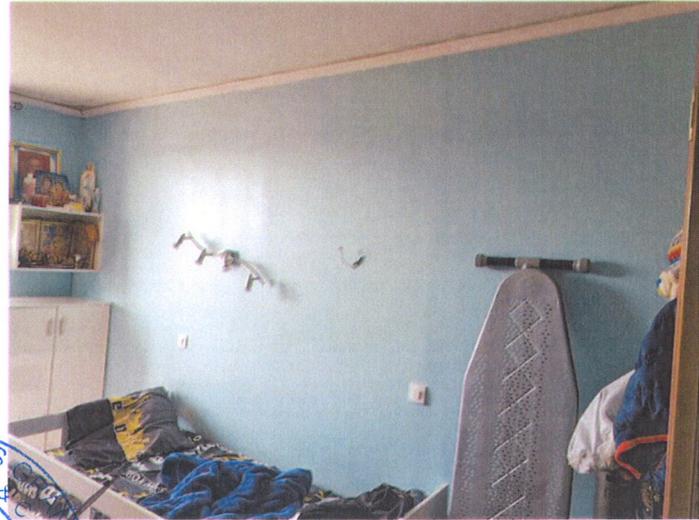
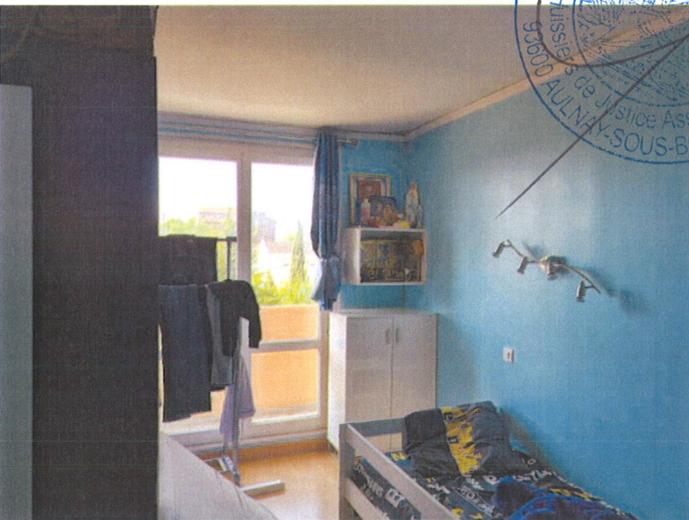
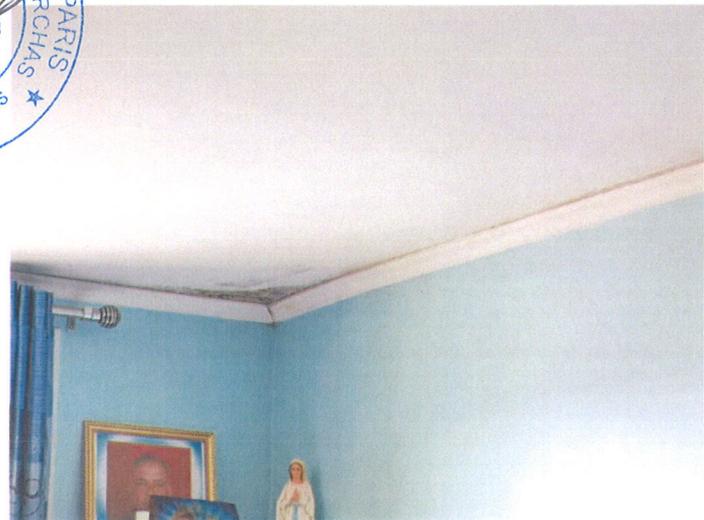
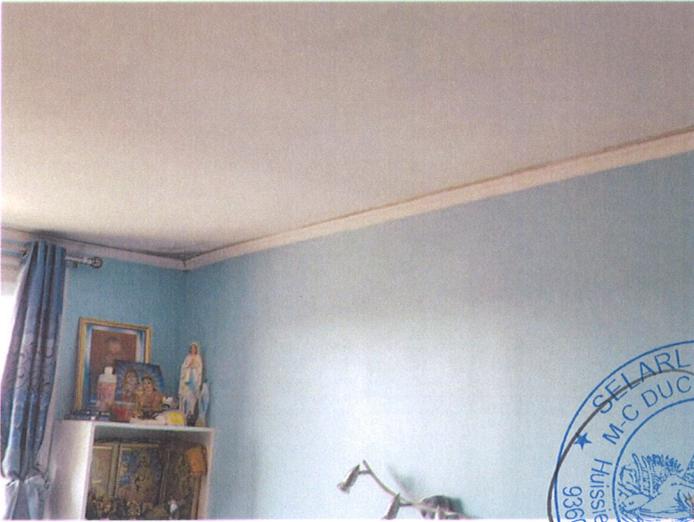
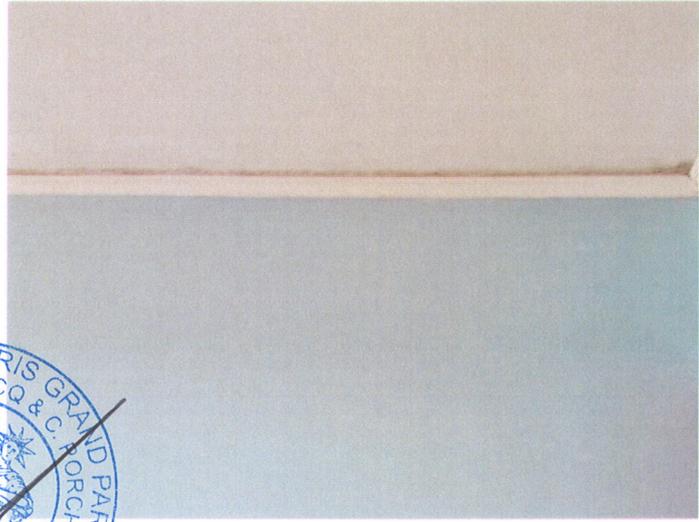
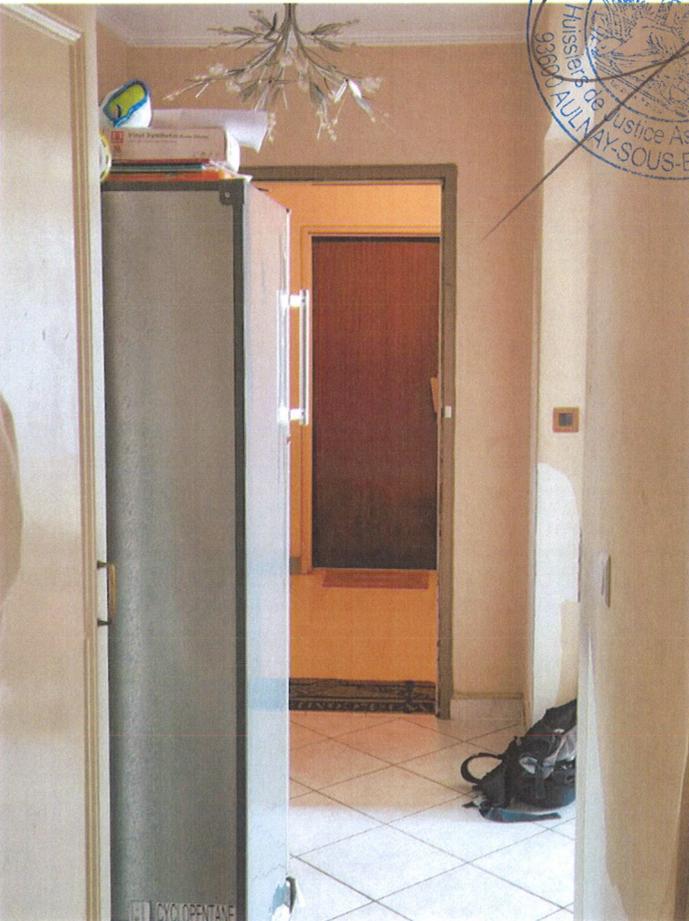
34

Immédiatement en entrant, en partie inférieure droite, je constate un trou avec sortie de câble et domino.

Au plafond, en partie supérieure droite et sur toute la longueur, j'observe des traces noirâtres, de type moisissures.

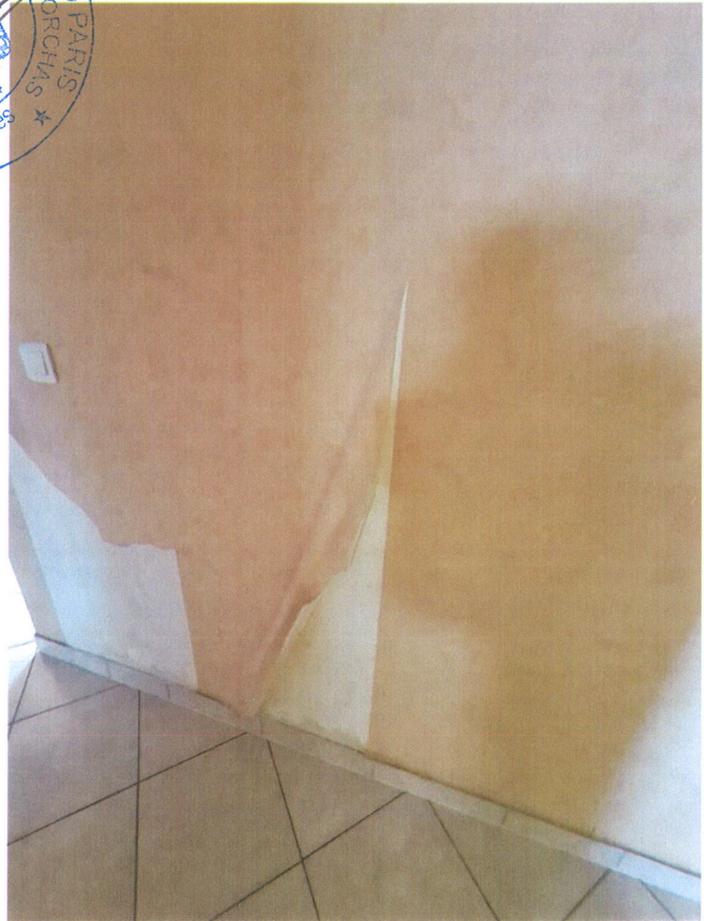
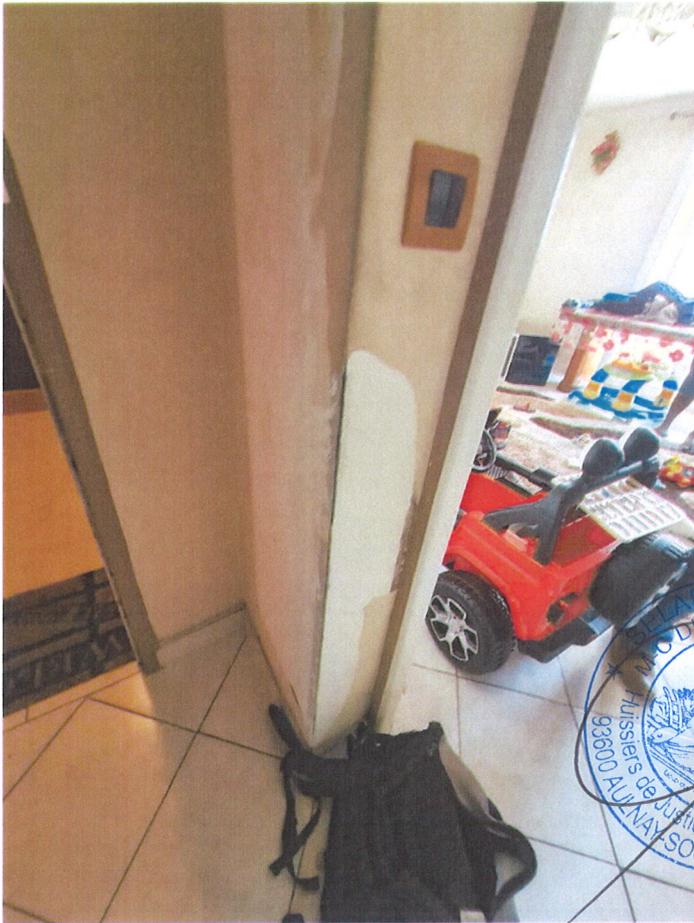
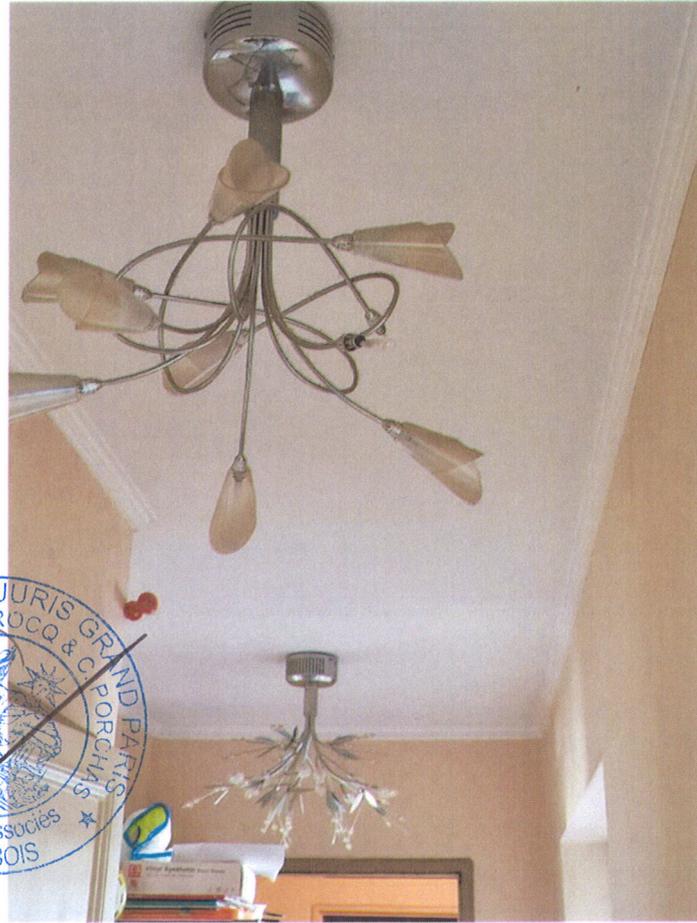
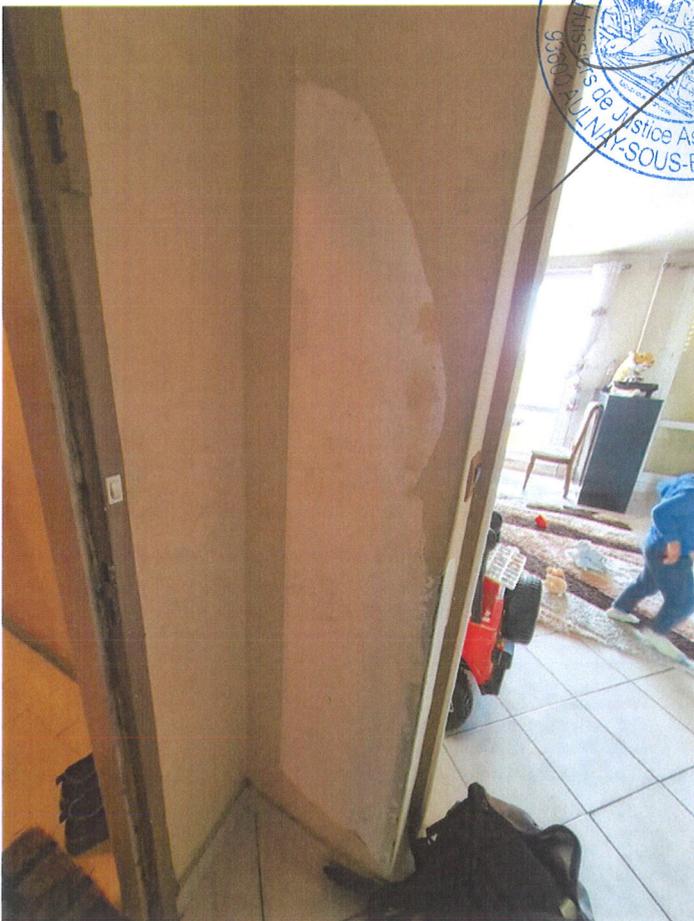
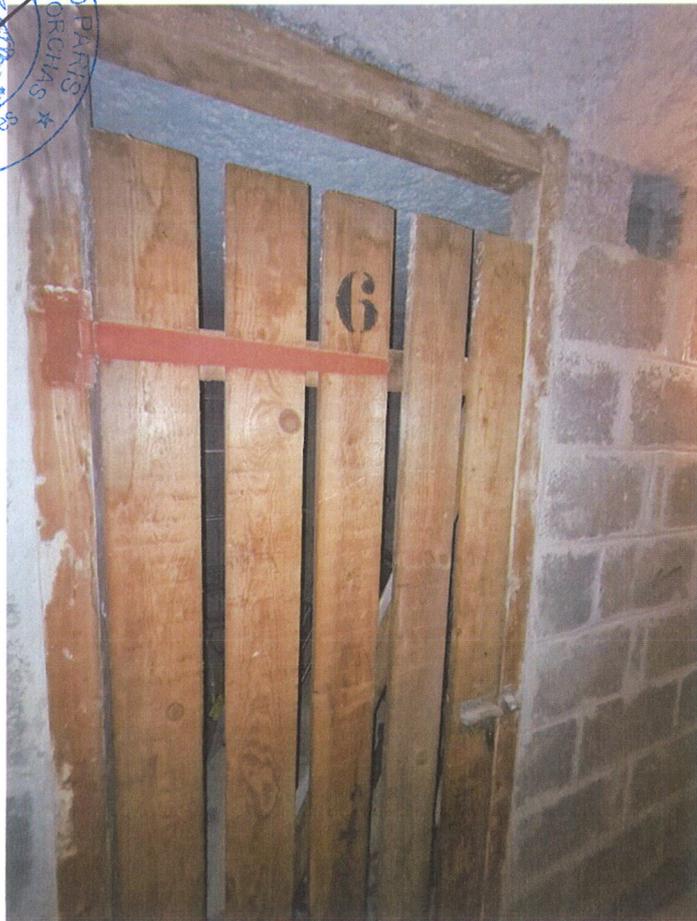
40

L'appartement s'ouvre sur un couloir de circulation.  
Le sol est constitué d'un carrelage, dont les jointoiements sont noirâtres.  
Les plinthes carrelées, en périphérie, sont à l'état d'usage et présentent des traces de salissures.  
Les murs sont revêtus d'un papier peint, à l'état d'usage, dont plusieurs lés sont arrachés.  
Le couloir comprend deux placards accessibles par deux portes isoplanes.  
(Photos n°40 à 44)
