GUEPIN & PIQUE
Huissiers de Justice Associés

PROCES-VERBAL DE CONSTAT

Me suis transporté ce jour à 9 h à **VILLENEUVE D'ASCQ (59650), Rue Ventoux, Place de Venise, 1 chaussée de l'Hotel de Ville et rue Vermeer, entrée 452, bâtiment B 13,**

CERTIFICAT DE SUPERFICIE

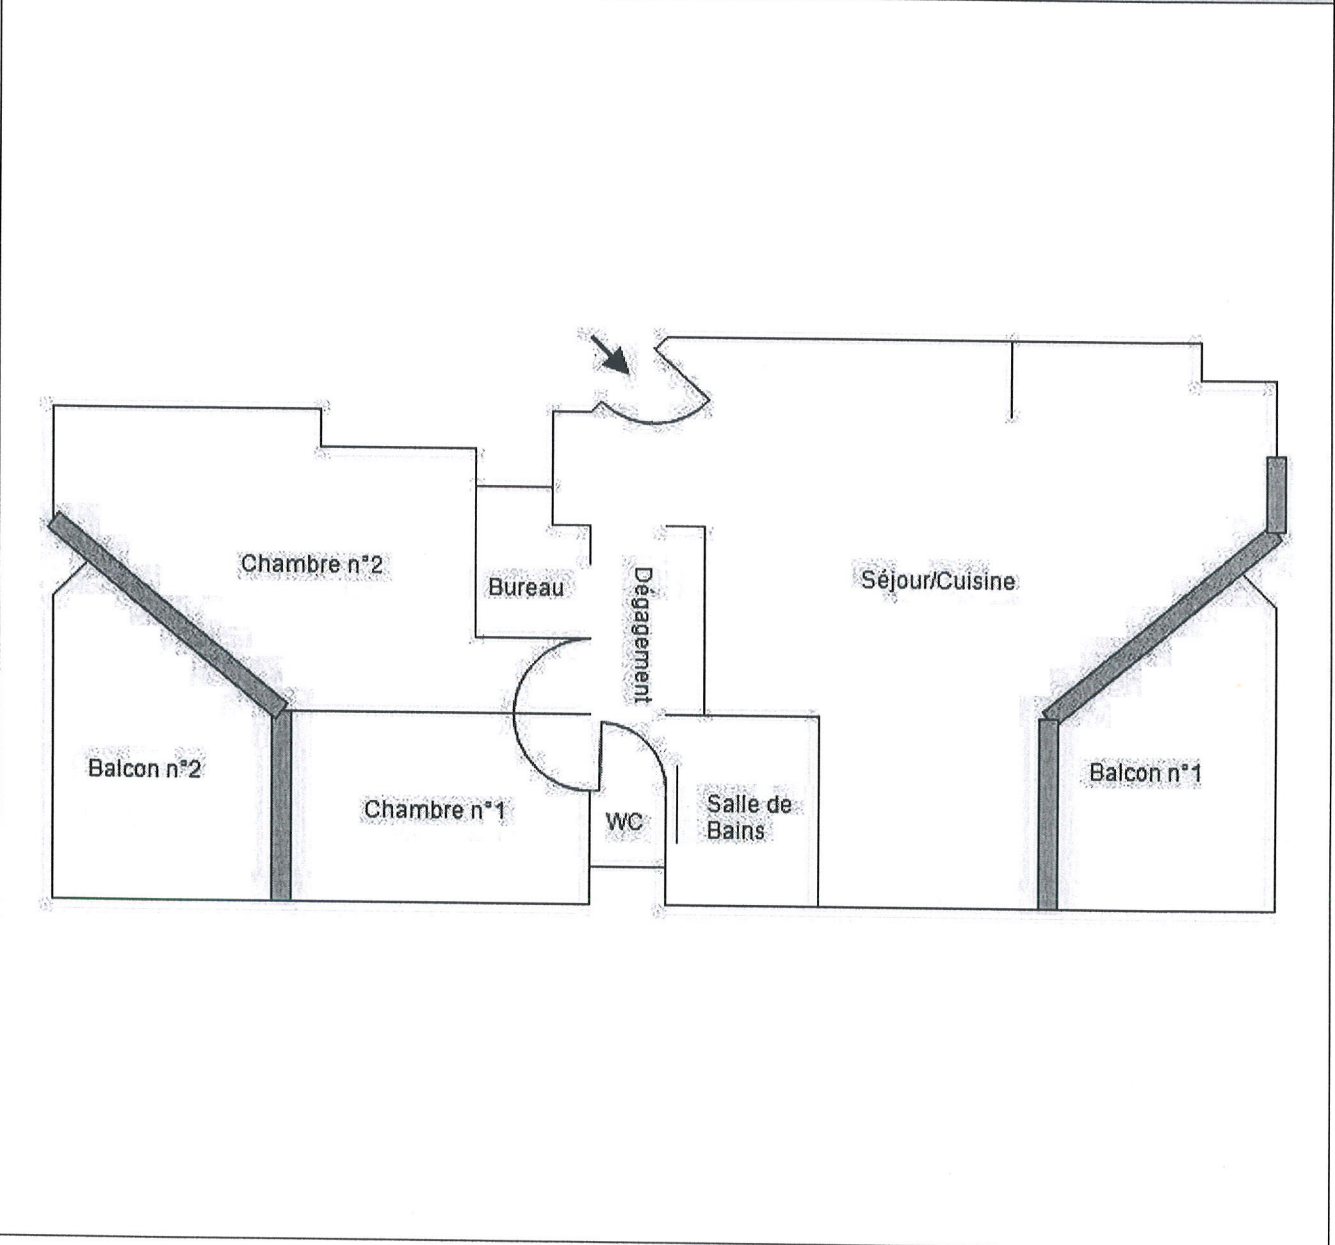
Croquis N°1

Pièce ou Local	Etage	Surface	Commentaire
Séjour/Cuisine	5ème	48,14 m ²	
Dégagement	5ème	5,01 m ²	Y compris placard
Salle de Bains	5ème	5,68 m ²	
WC	5ème	0,91 m ²	
Chambre n°1	5ème	10,73 m ²	
Chambre n°2	5ème	17,83 m ²	
Bureau	5ème	3,01 m ²	
Total		91,32 m²
