## ***PROCES-VERBAL DESCRIPTIF***

**L'AN DEUX MILLE VINGT ET UN ET LE NEUF AVRIL**

*Ai été requis de dresser le procès-verbal descriptif du bien consistant en une maison mitoyenne numéro 59 de type T3 duplex située dans un ensemble immobilier dénommé résidence du Golf d'Eauze Armagnac et dépendant de la copropriété villa NELSON composée de trente maisons mitoyennes.*

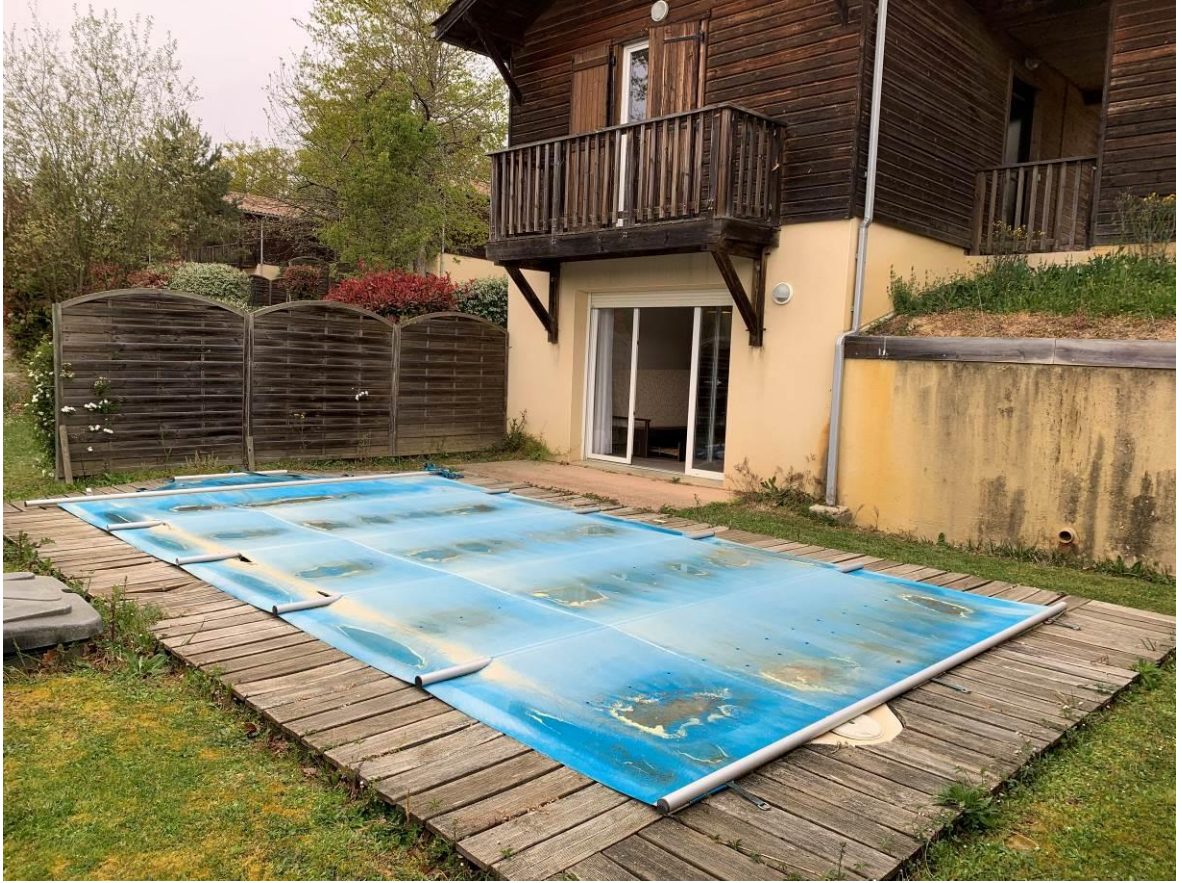
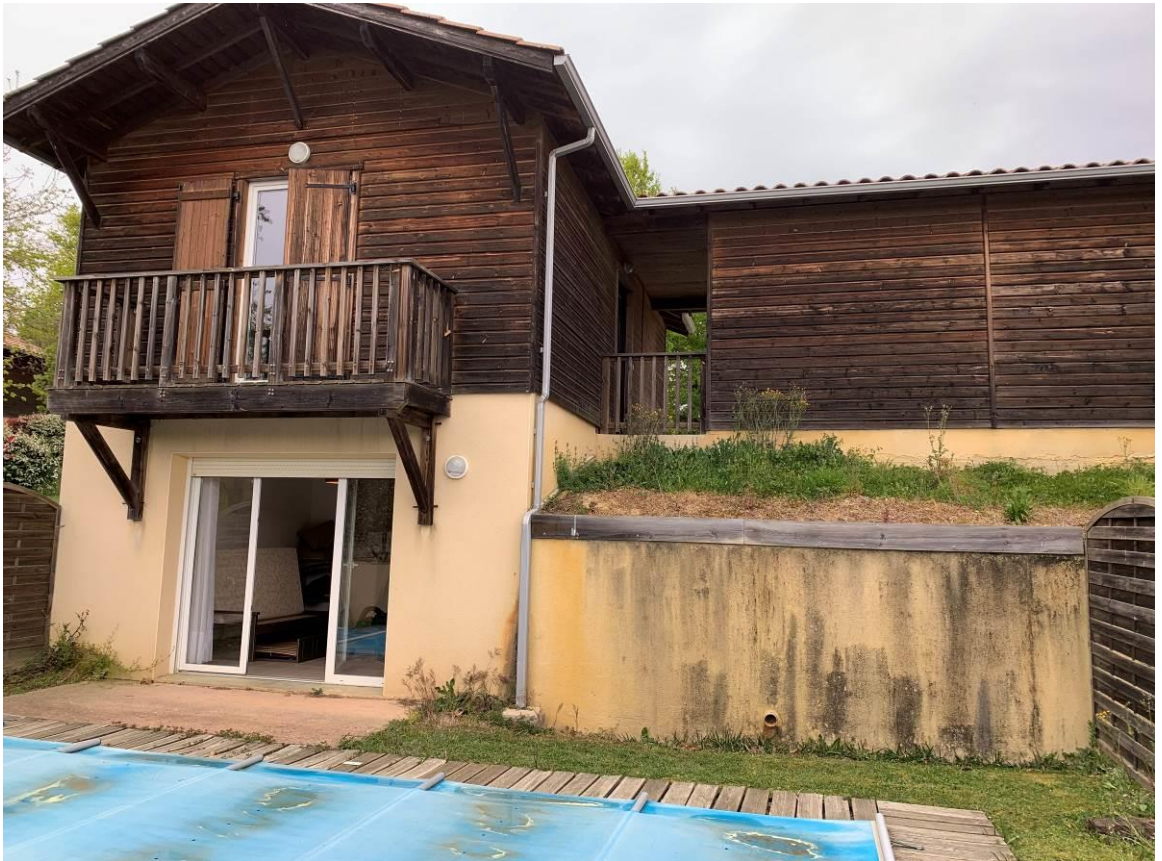
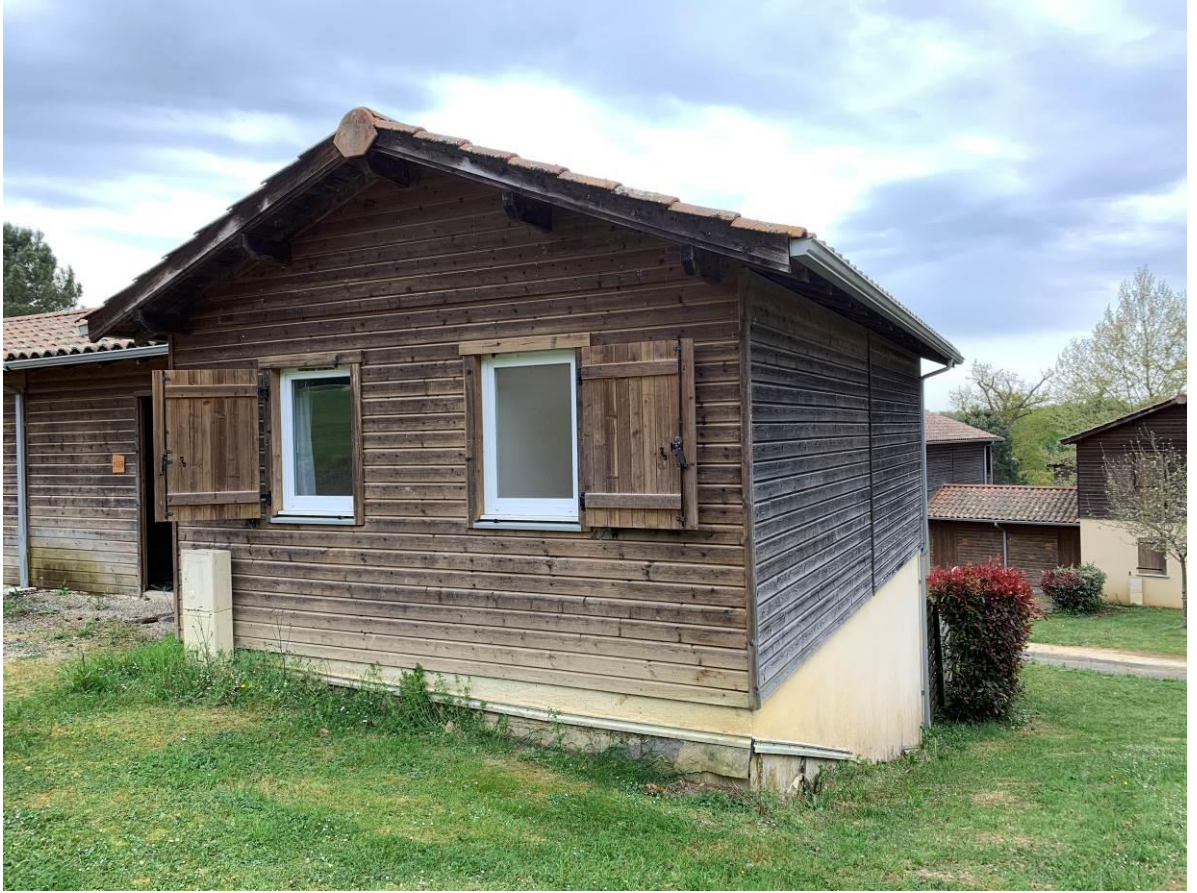
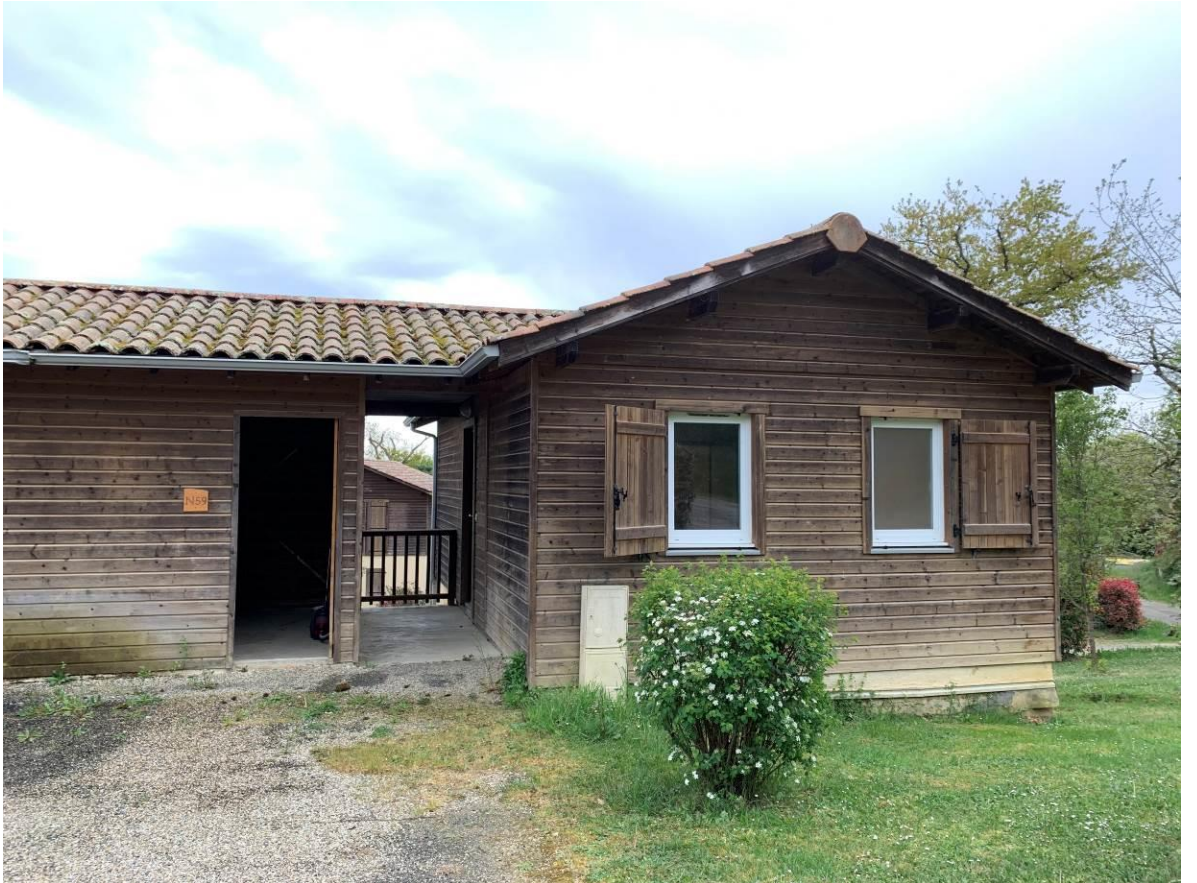
## FACE ARRIERE

*Présence d'une piscine de type coque, piscine enterrée de dimension 6 mètres par 3 environ avec système de filtration dans un local enterré.*

*Piscine couverte par une bâche de protection hors d'usage.*

*La bâche étant déchirée en plusieurs endroits.*

*Le tour de la piscine est constitué d'une plage en lames de bois en très mauvais état.*

*La plupart des lames étant fortement cintrées.*

*Une lame étant brisée, le bois n'ayant pas été entretenu.*

*Entre la plage de la piscine et le séjour, terrasse en béton à l'état brut.*

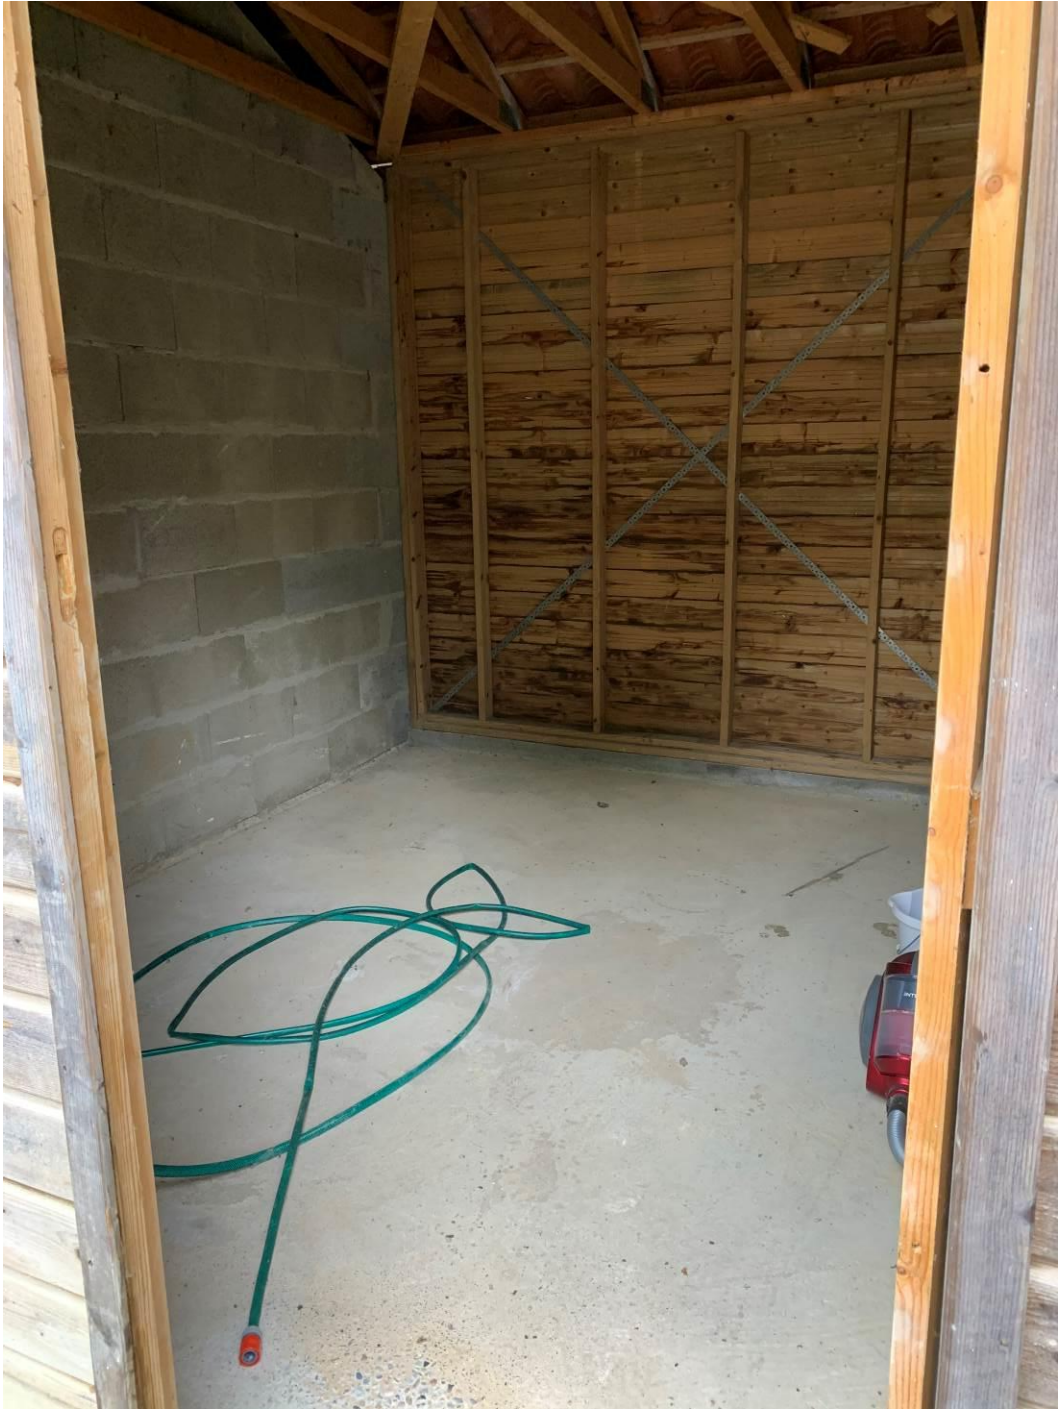
### ***APPENDI :***

*A l'intérieur, au sol, dalles en ciment à l'état brut.*

*Un mur est constitué de parpaings à l'état brut également.*

*Les trois autres murs sont constitués de lames de bois sur châssis bois sans aucune isolation.*

*Charpente directement apparente en bois avec tuiles apparentes sans isolation également.*

*Dans ce local se trouvent un point lumineux, une arrivée électrique, ainsi qu'un cumulus de marque CHAFFOTEAUX et un point d'eau.*

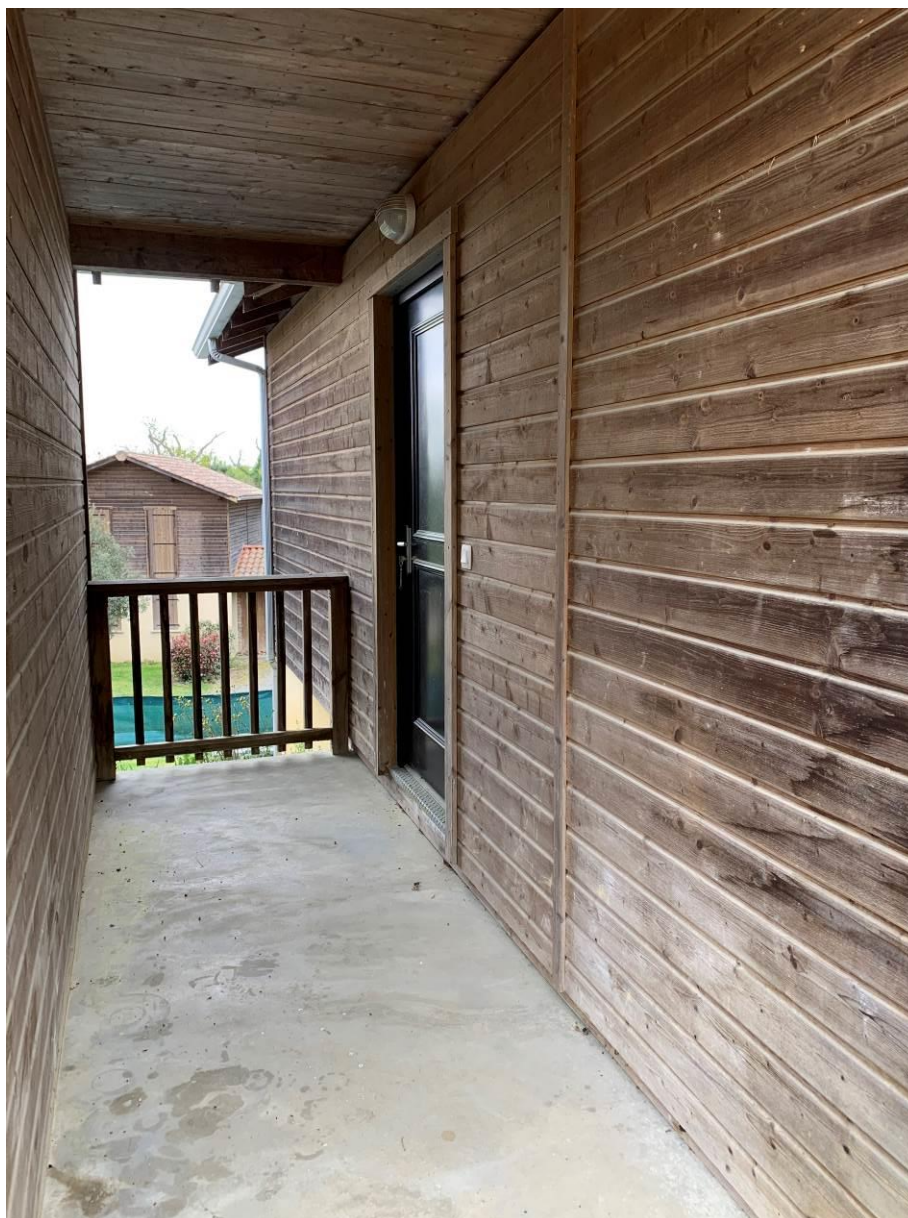
*Porte d'entrée pleine en bois verni.*

*La porte d'entrée principale donne accès à un couloir dégagement qui permet de desservir le niveau 1 de la maison comportant les chambres, sanitaires et salle d'eau.*

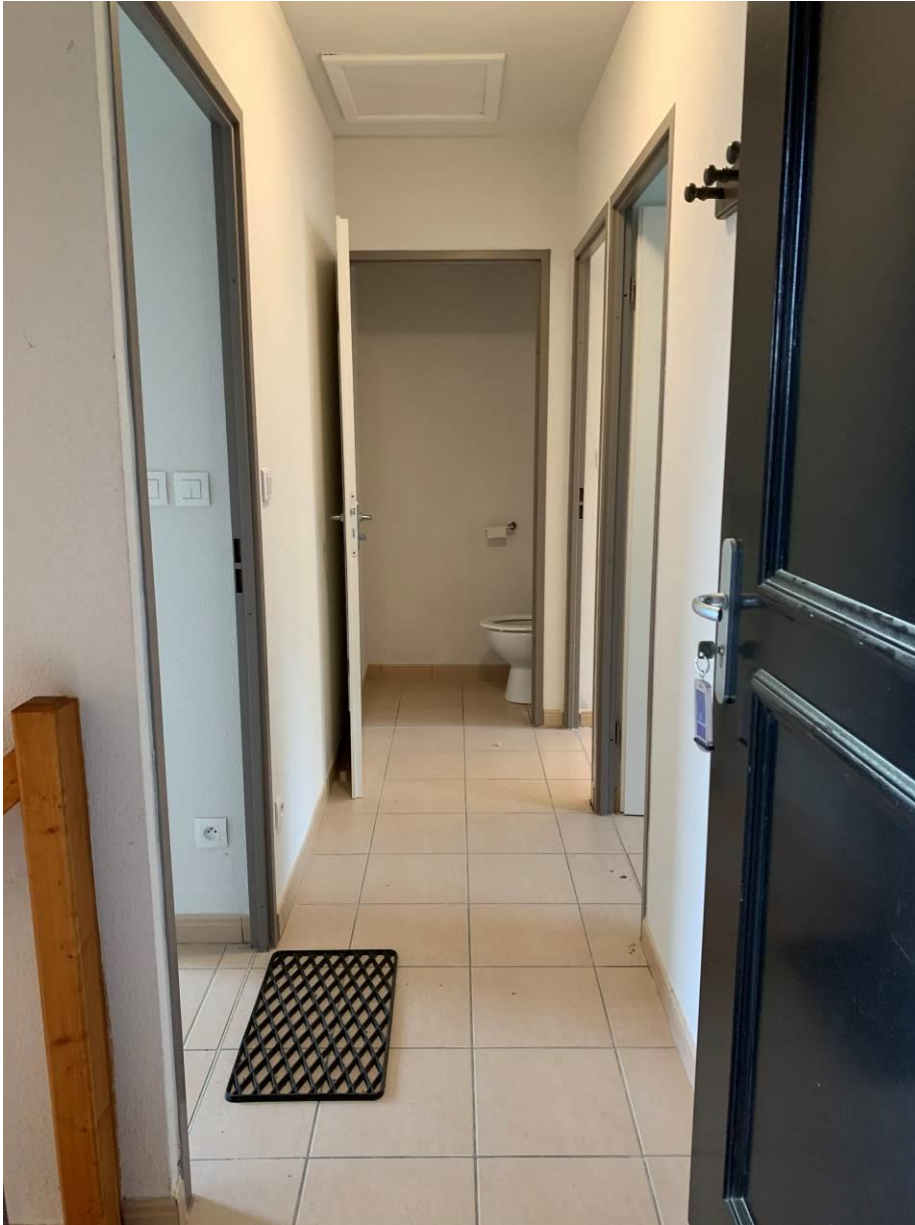
*HALL DEGAGEMENT (3.69m<sup>2</sup>)*

*Au sol, carrelage état d'usage.*

*Murs revêtement de type gouttelette projetée.*

*Plafond revêtement identique. L'ensemble à l'état d'usage avec point lumineux, prise électrique et commutateur.*

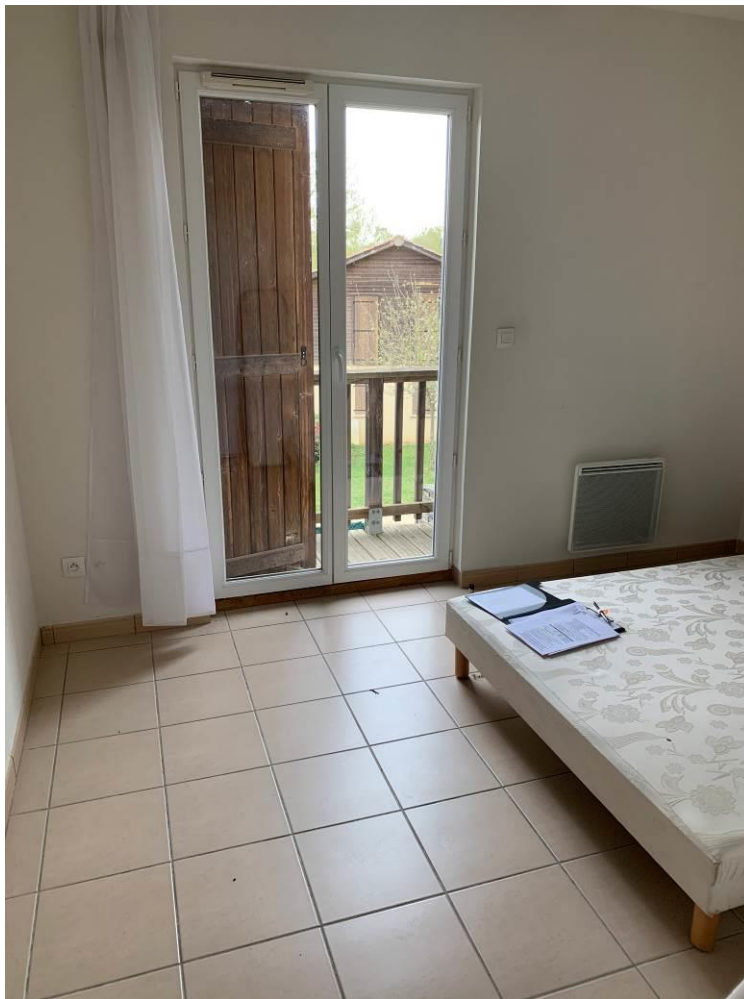
PREMIERE PIECE A GAUCHE, CHAMBRE NUMERO 1 (12.16m2)

*Au sol, carrelage bon état.*

*Murs revêtement de type gouttelette, état d'usage avec quelques traces.*

*La chambre comporte un balcon donnant au-dessus de la piscine.*

*Le balcon est un balcon avec un sol en lames de bois et une balustrade en bois également, dont le vernis est très abîmé.*

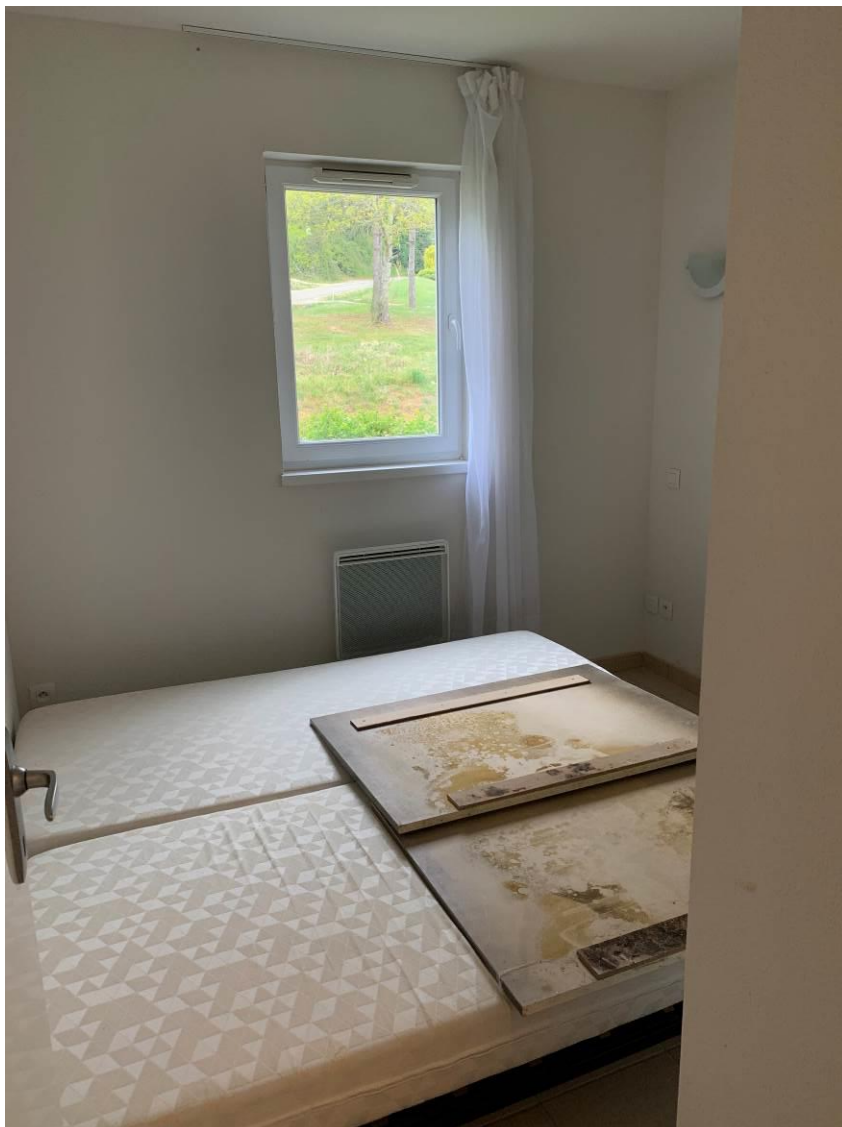
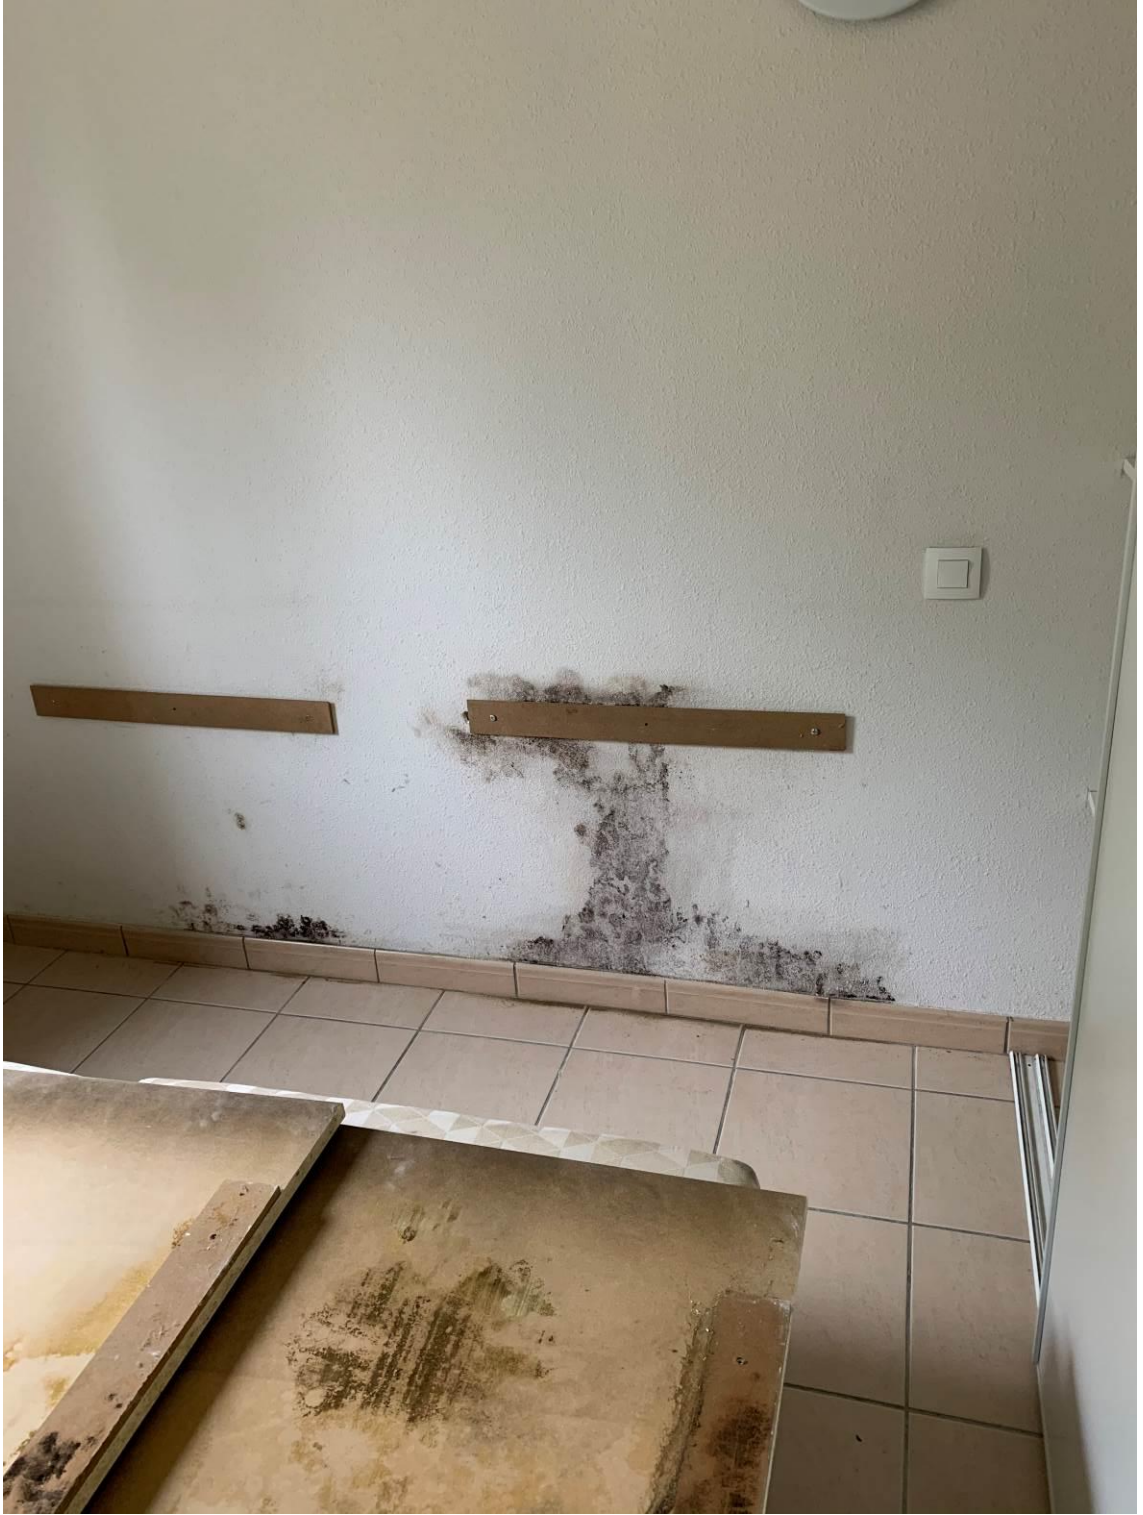
CHAMBRE SITUÉE EN FACE, CHAMBRE NUMÉRO 2 : (8.48m<sup>2</sup>)

*Toutefois, je relève en tête de lit une dégradation importante près de la plinthe.*

*En effet, il y a des auréoles très importantes et des taches d'humidité qui permettent de penser qu'il y a un problème d'infiltration d'eau sur ce pan de mur.*

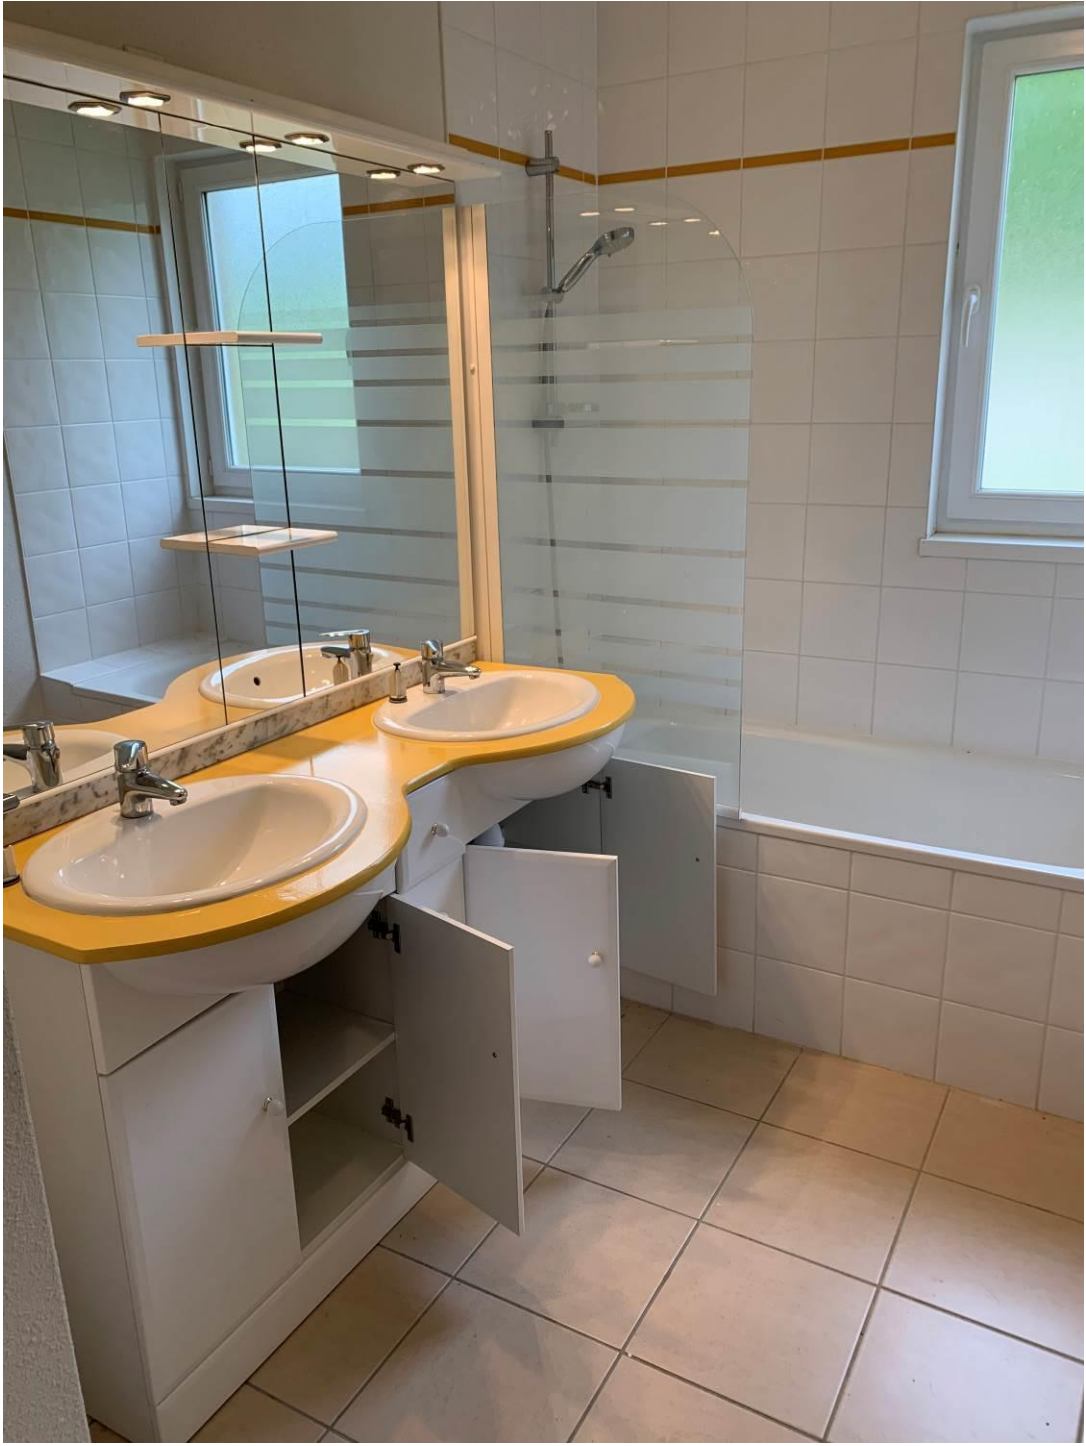
SALLE DE BAINS : (4.98m<sup>2</sup>)

*Au sol, carrelage, état général bon.*

*Sur les murs, gouttelette, état bon.*

*Plafond gouttelette également, bon état.*

*Une partie des murs de la salle de bains, partie située dans le fond et sur les côtés de la baignoire, est revêtue d'un carrelage mural en bon état.*

*L'équipement de la salle de bains comporte un meuble avec double vasque, vasque encastrée dans un plan en bois peint, état d'usage.*

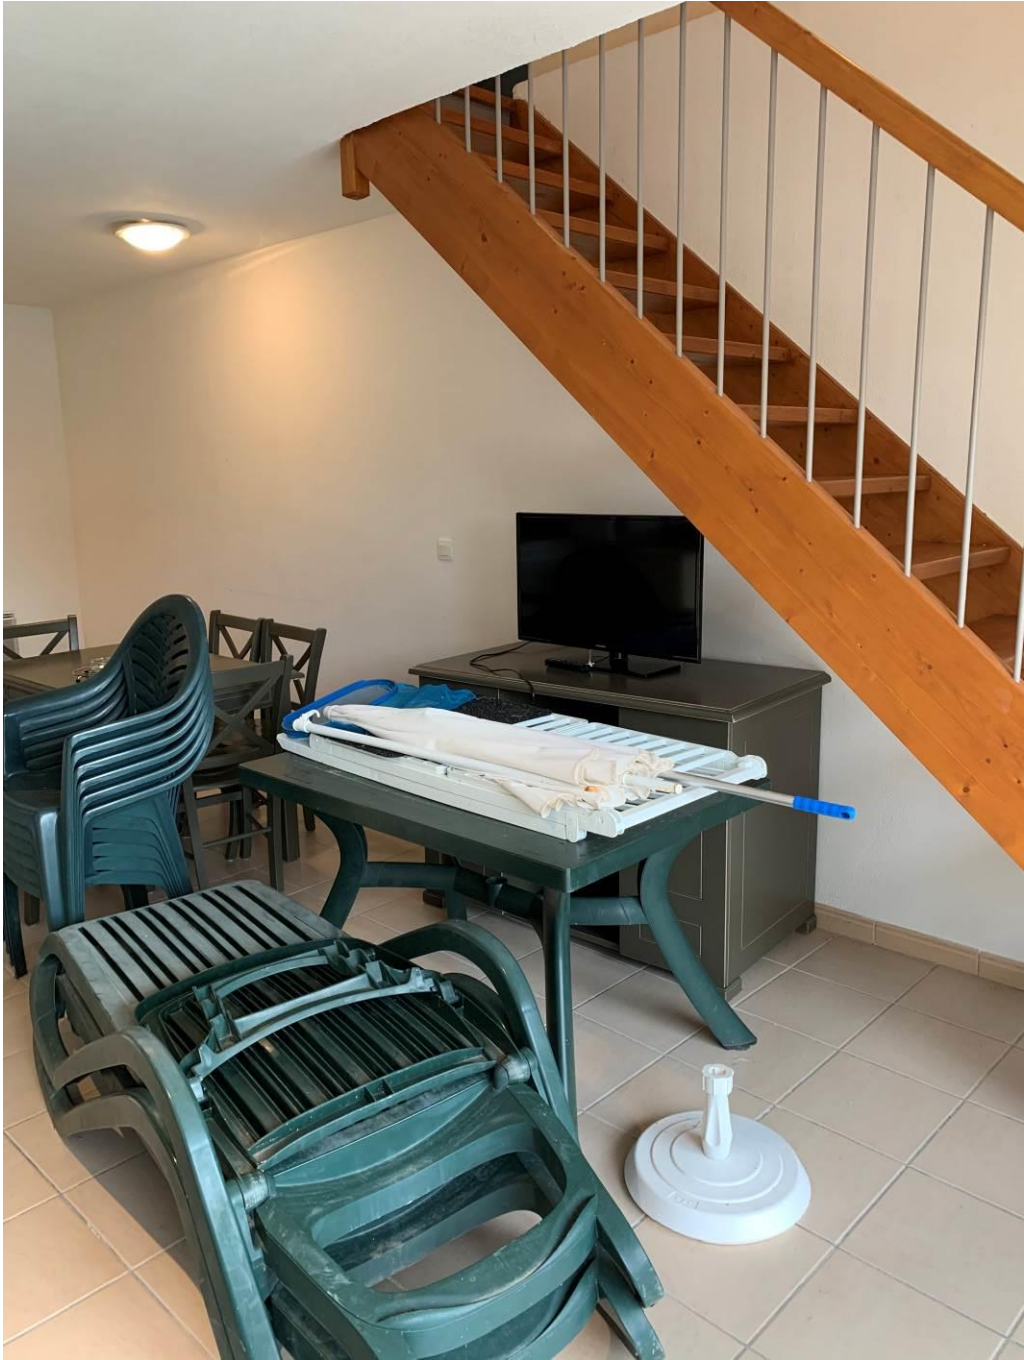
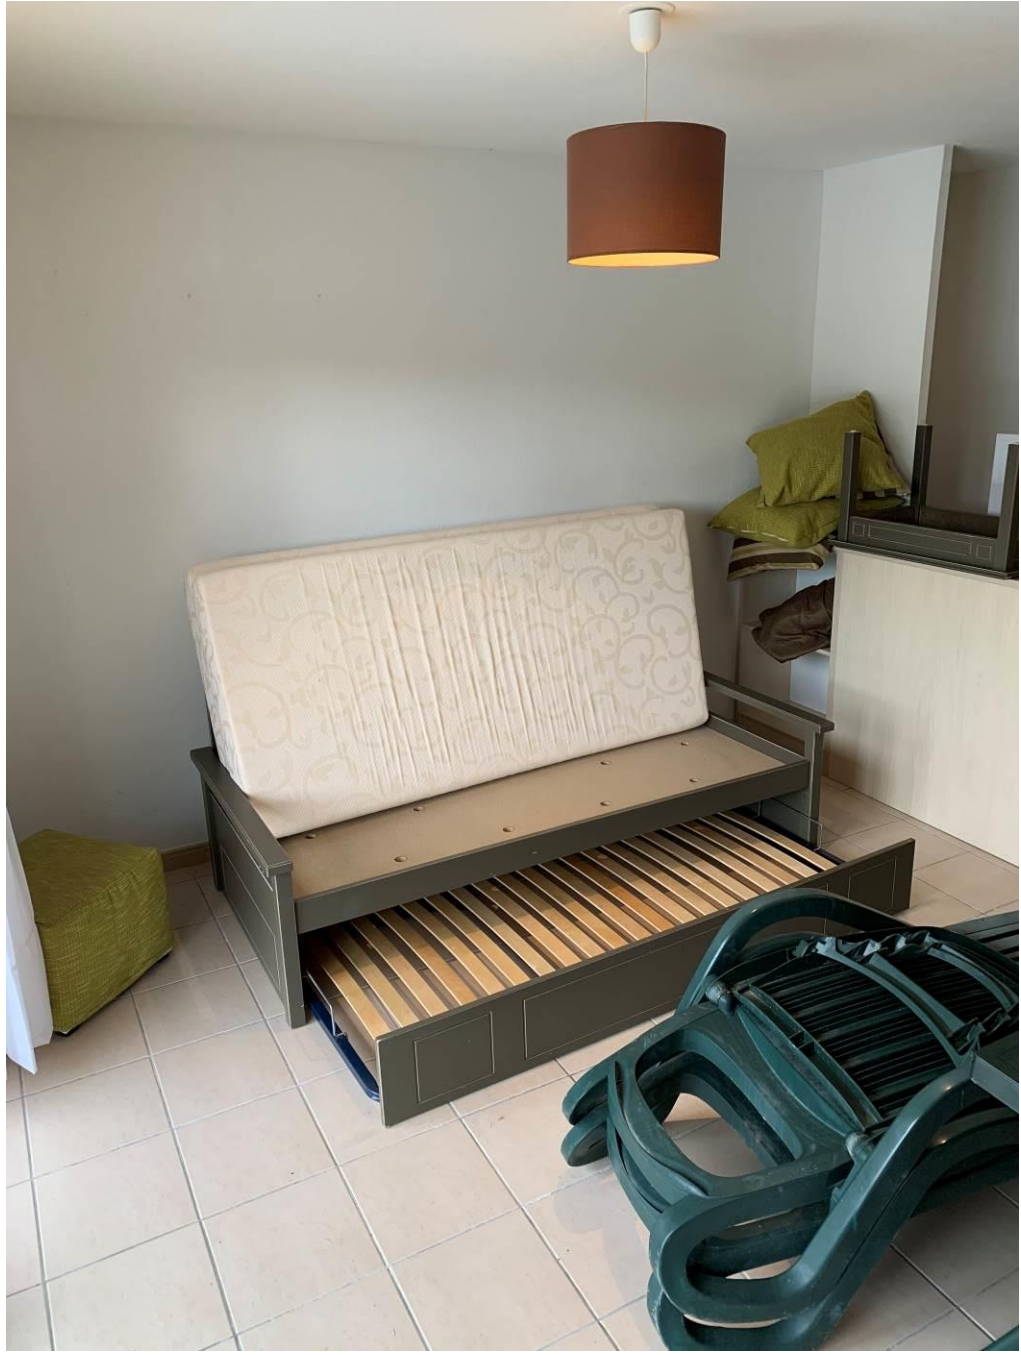
#### PIECE A USAGE DE SEJOUR (27.32m2 avec cuisine)

*Murs revêtement de type gouttelette, revêtement dégradé avec des cloques et des traces de reprise ainsi que de frottement concernant le mur situé à droite par rapport à la baie vitrée donnant sur la piscine.*

*Mur situé côté gauche, traces de frottement également à hauteur d'un mètre environ avec des traces de reprise du revêtement et dans l'angle de la pièce dans le fond, placo abîmé en partie basse avec présence d'humidité.*

*Situation identique sous le convecteur électrique avec des taches d'humidité.*

*Le bas du convecteur électrique chauffant la pièce présentant des traces de rouille.*

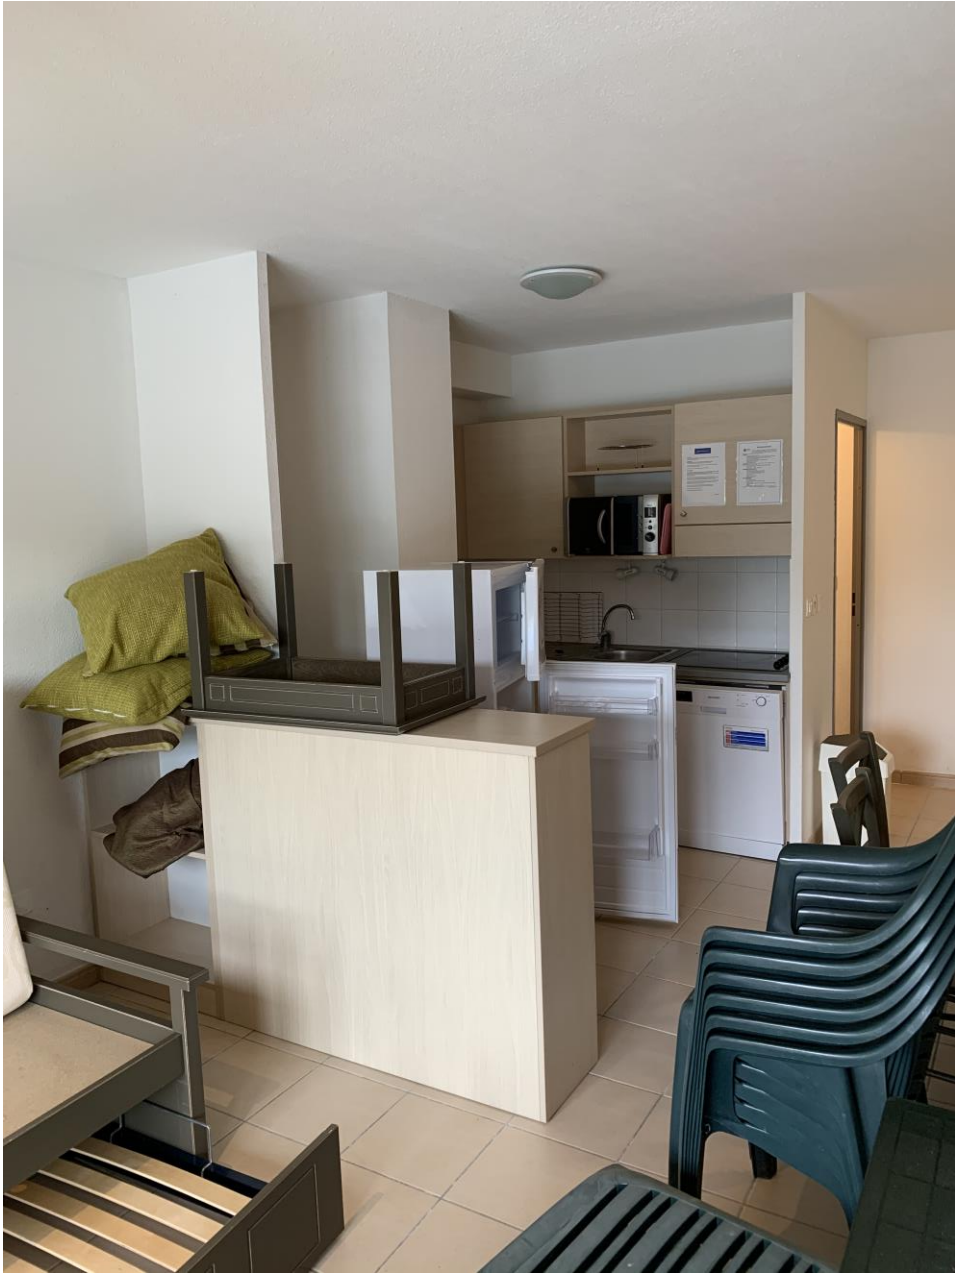
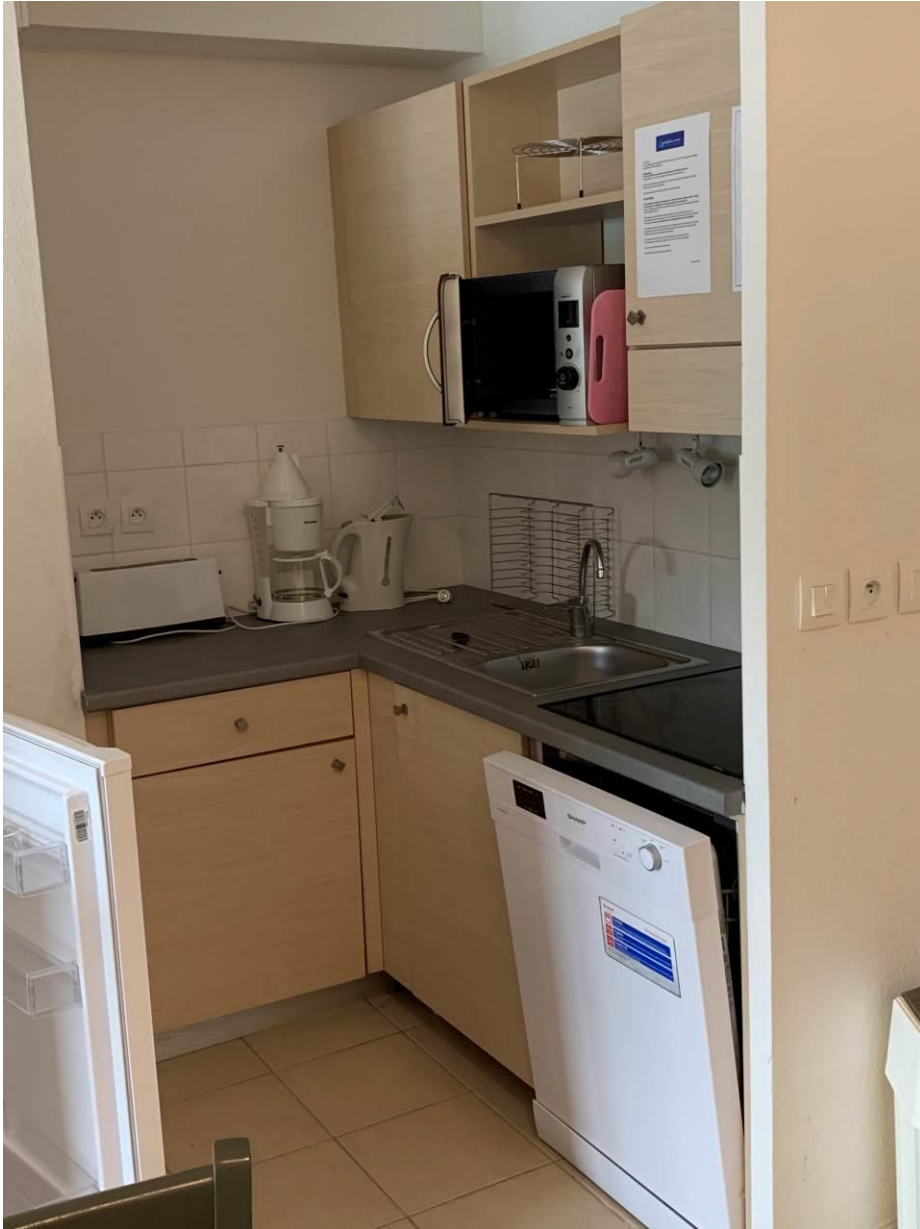
### COIN CUISINE :

*Dans le coin cuisine, les murs présentent des traces d'humidité en partie basse.*

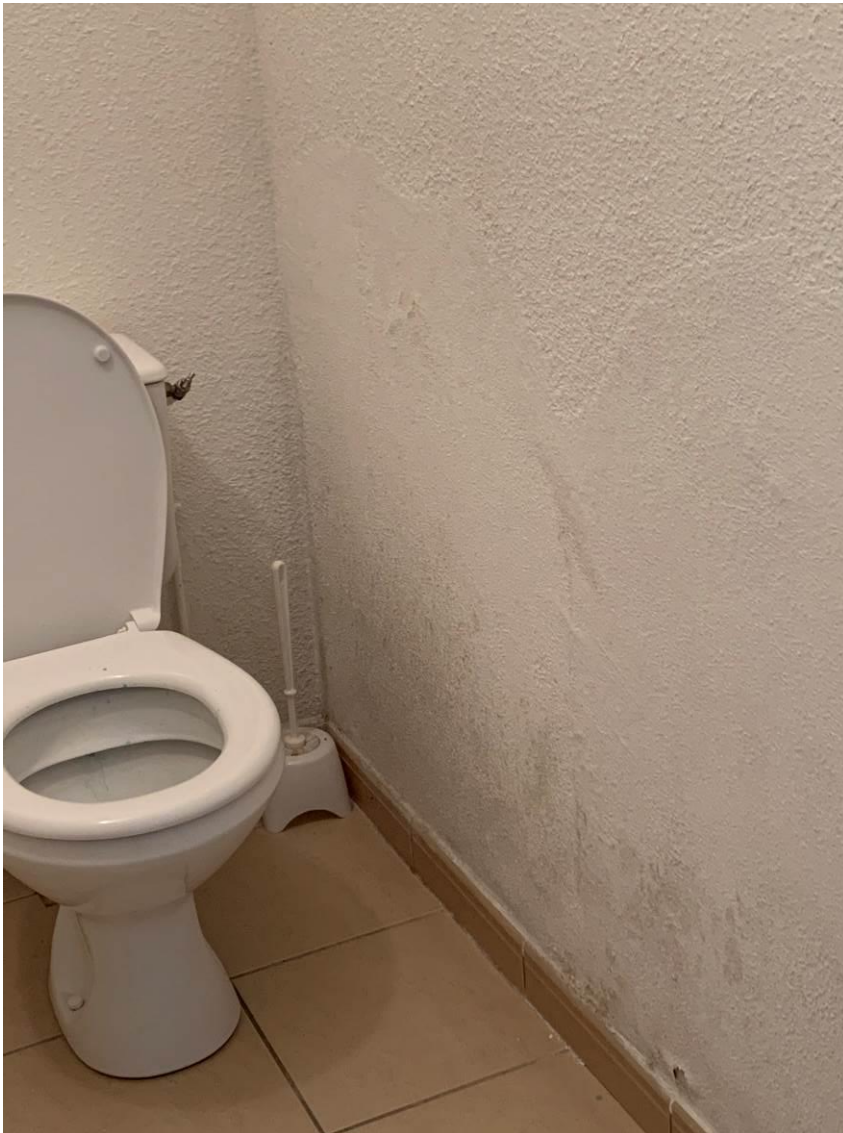
WC (1.74m2)

*Murs revêtement de type gouttelette état usagé, marqués par des remontées d'humidité sur les côtés, ainsi que dans le fond de la pièce.*
