PROCÈS-VERBAL DESCRIPTIF

L'AN DEUX MIL DIX-NEUF,
ET LE VINGT-HUIT MAI.

Je me suis rendue ce jour à partir de 09h30, sur les communes de CANNES (06400) 6 chemin du Séminaire Saint Paul, Quartier Cannes Eden et VALLAURIS (06220), boulevard des horizons (Alpes-Maritimes),

Les biens immobiliers saisis, objets de la présente procédure, dépendent d'un ensemble immobilier dénommé « La petite chimère », sis sur la commune de CANNES (06400) 6 chemin du Séminaire Saint Paul, Quartier Cannes Eden et à VALLAURIS (06220), boulevard des horizons (Alpes-Maritimes),

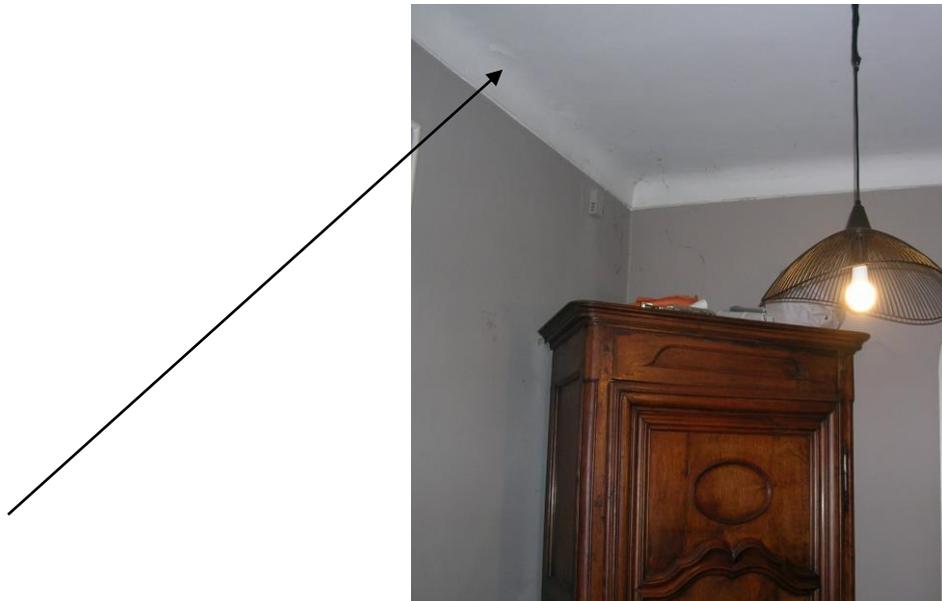
À noter au niveau du plafond plusieurs fissures.

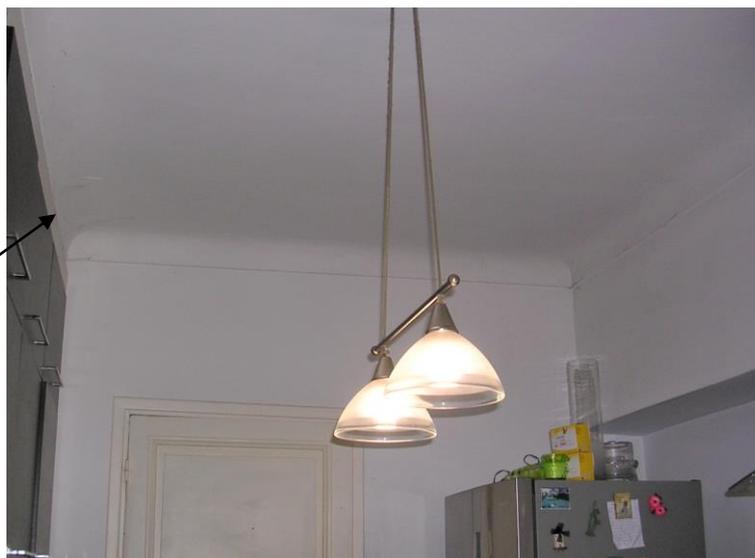
À noter, des fissures de part et d'autre dans le plafond.

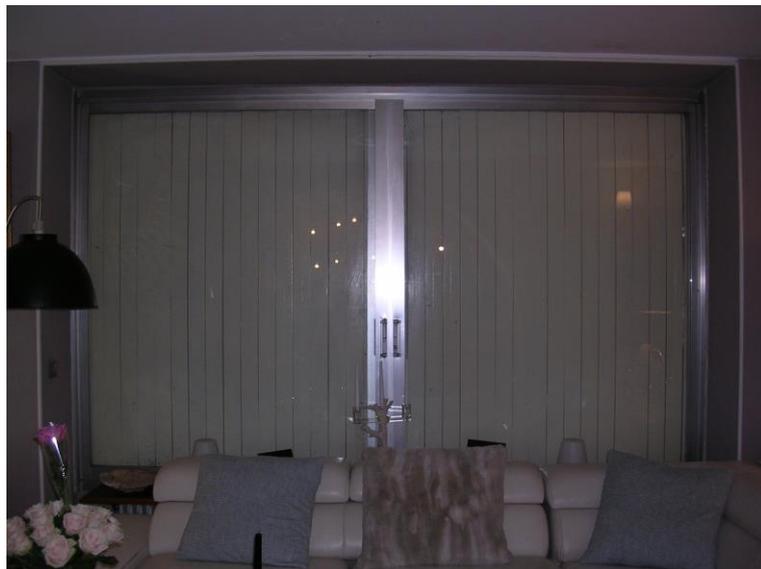
- une baie vitrée simple vitrage à deux panneaux (le système d'ouverture de cette baie ne fonctionne pas), menuiserie aluminium.

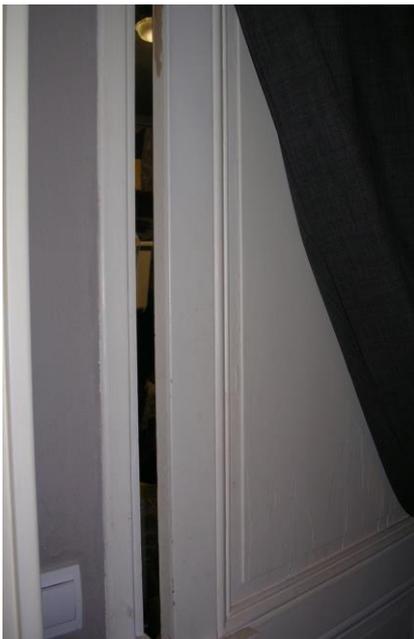
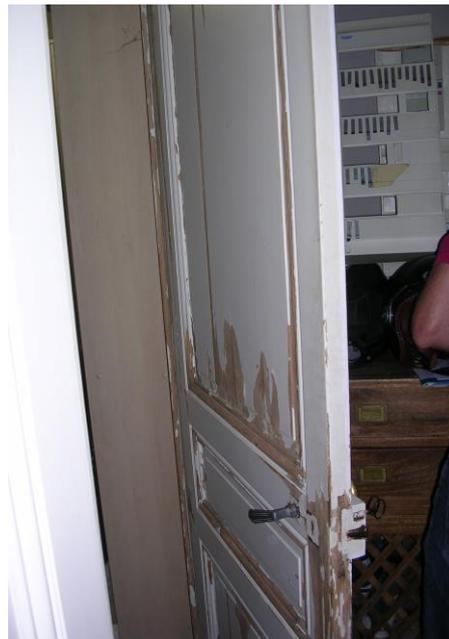
- Une porte intérieure en bois (située à côté des toilettes) dont ces deux faces comportent des fissures. La peinture est craquelée.
-

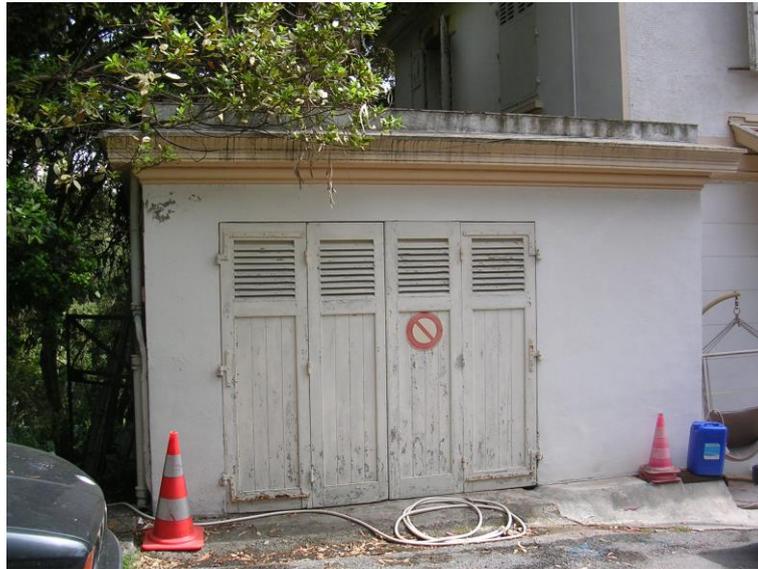
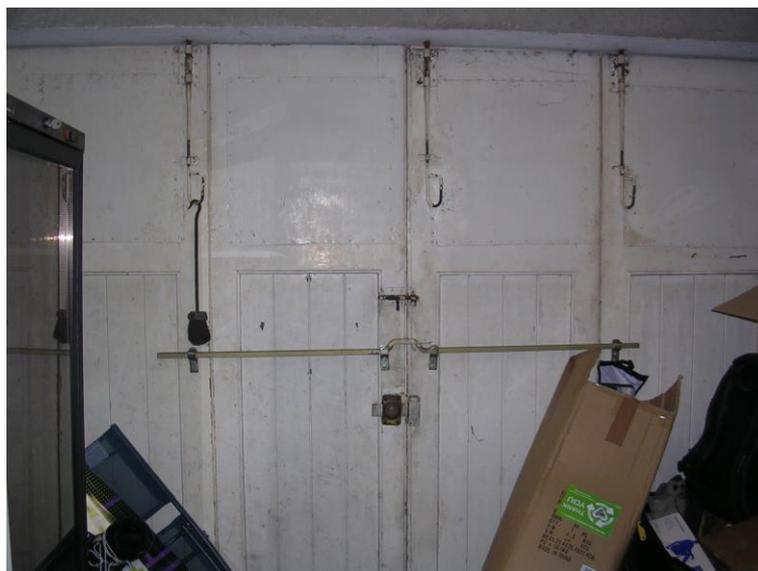
- une grande porte d'entrée principale située sur la façade de l'ensemble immobilier et côté chemin du séminaire saint paul à Cannes.
Il s'agit d'une porte menuiserie en bois à plusieurs vantaux dont les faces intérieures et extérieures sont très détériorées.

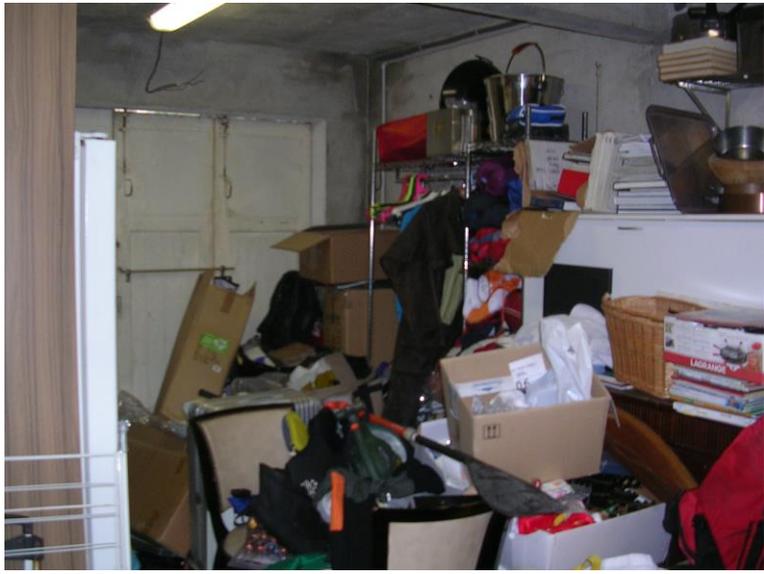
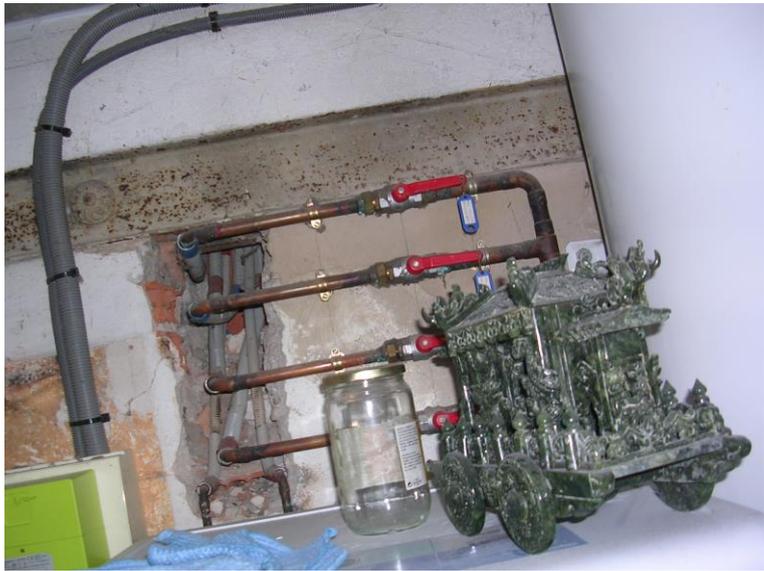
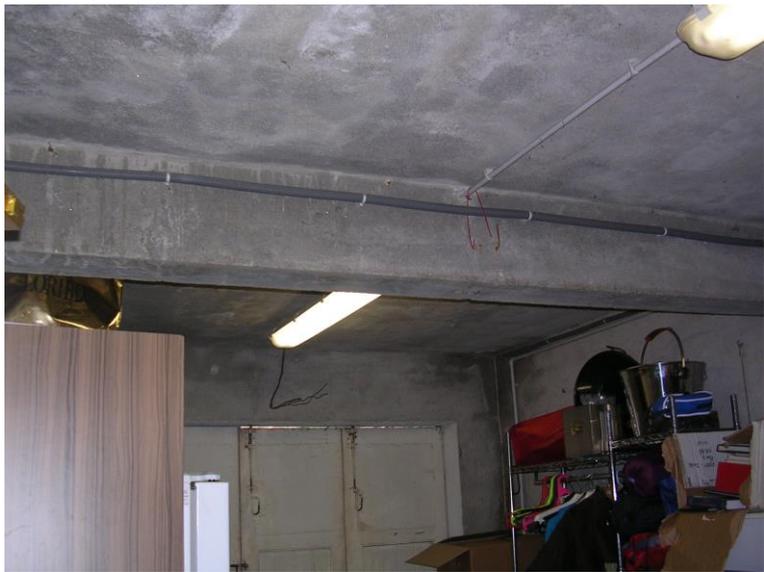
Je note cependant de nombreuses traces d'auréoles de part et d'autre.

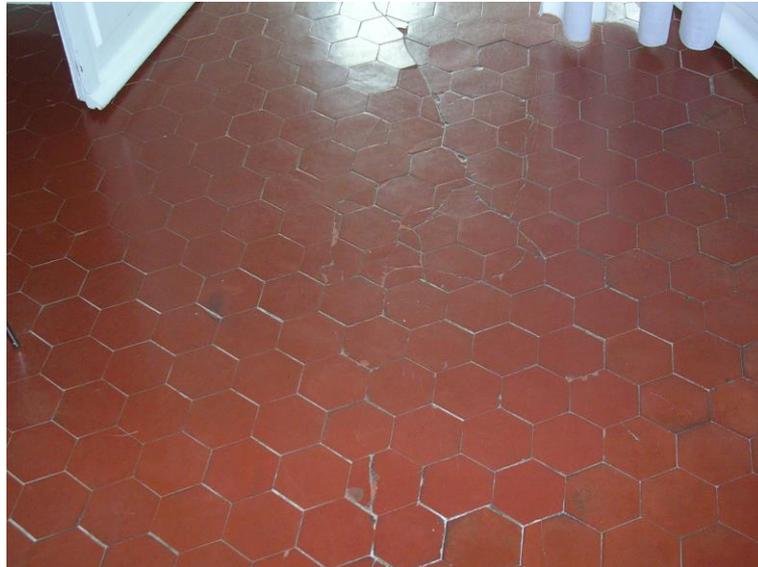
Carrelé. (terre cuite).A noter, de nombreux carreaux sont cassés et fissurés.

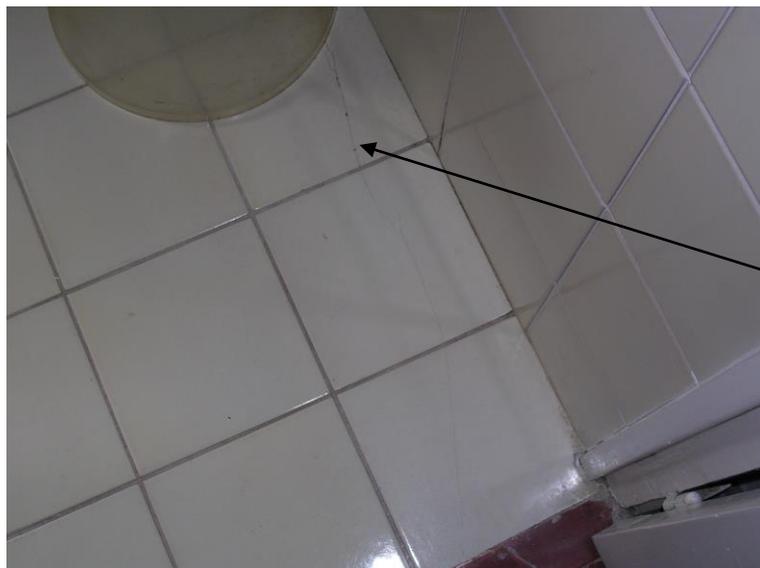
Carrelés et usagés. (Présence d'une fissure sur certains carreaux du sol).
Les joints de plusieurs carreaux sont noirs.
Présence de trous non rebouchés sur certains joints.

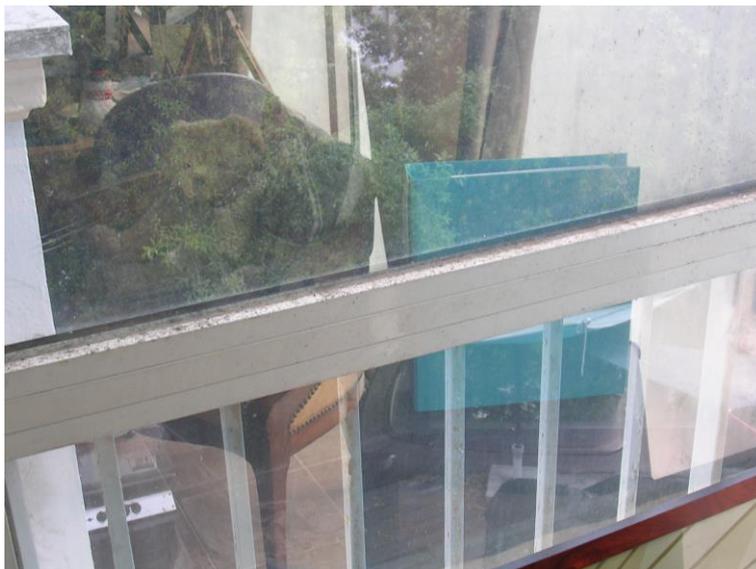
Présence de point noirs sur les baguettes des parois vitrées.

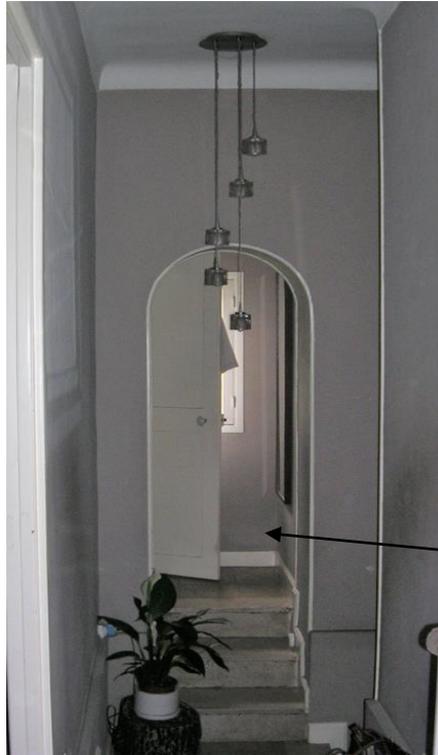
L'ensemble à l'état d'usage avec toutefois des petites fissures ou de la peinture craquelée à certains endroits.

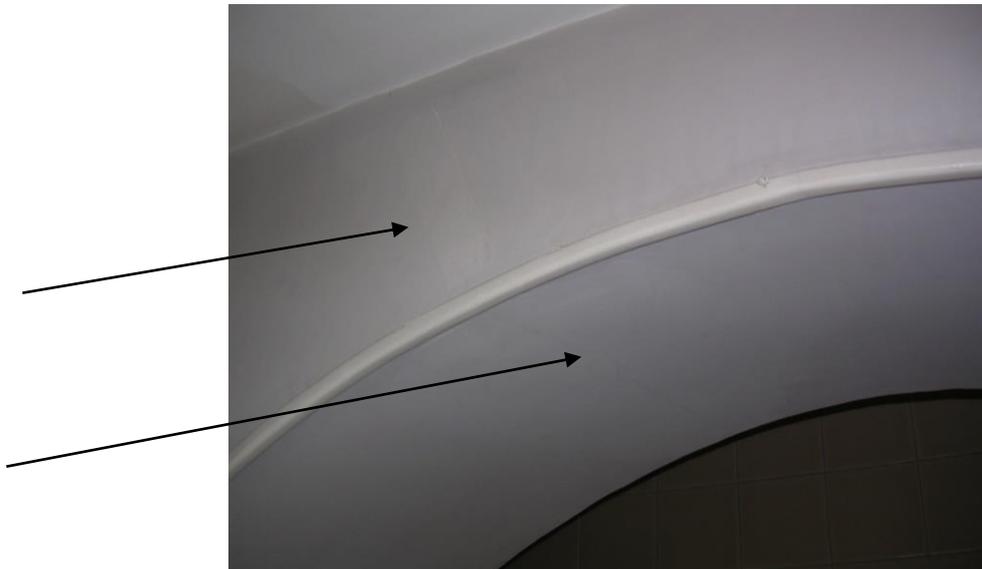
L'ensemble usagé et présence de petites fissures à certains endroits.

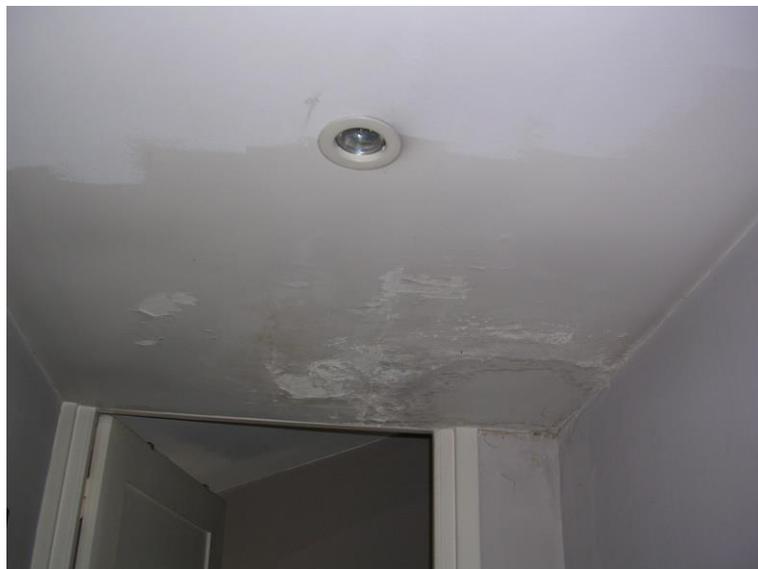
Présence d'une importante trace d'auréole et peinture fortement craquelée près du spot situé à l'entrée de cette pièce.
