PROCES VERBAL DESCRIPTIF

DEUX MILLE VINGT ET UN ET LE DIX NOVEMBRE

D554 Route du Val
Lotissement Les Toits de Piégros
Maison numéro 8
83170 BRIGNOLES
Référence : 1029

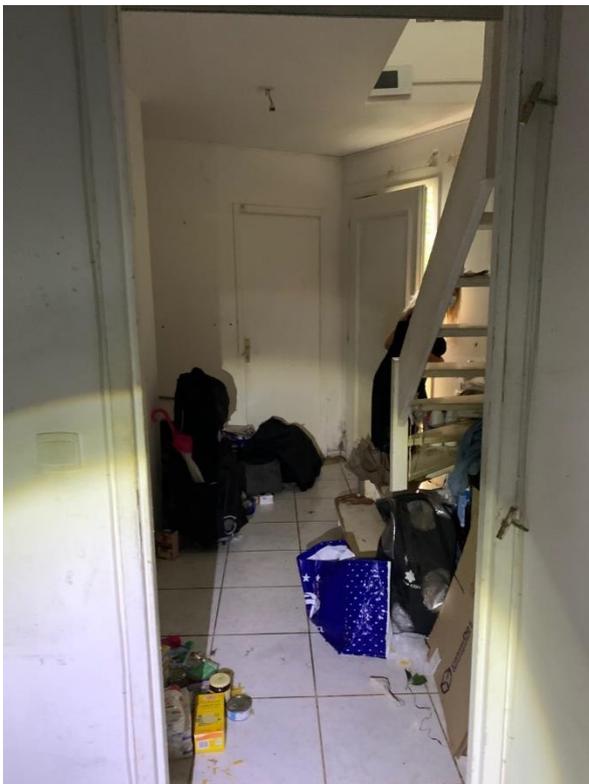
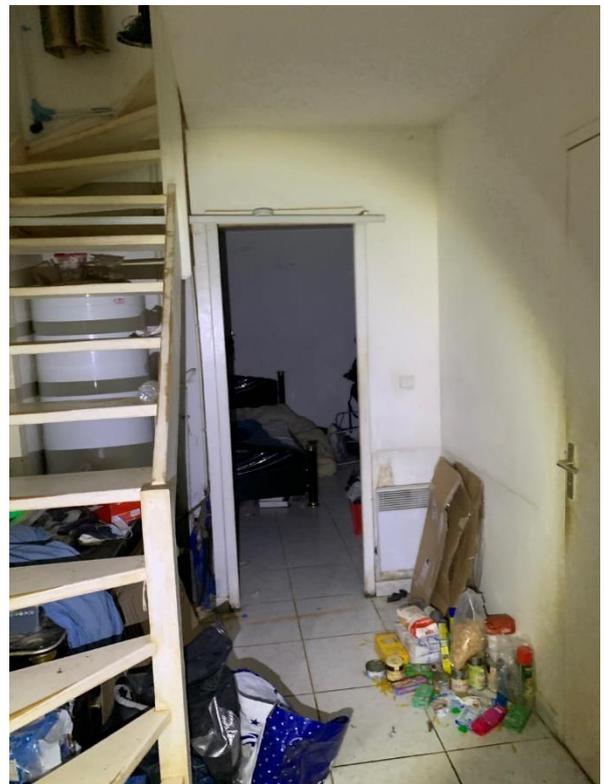
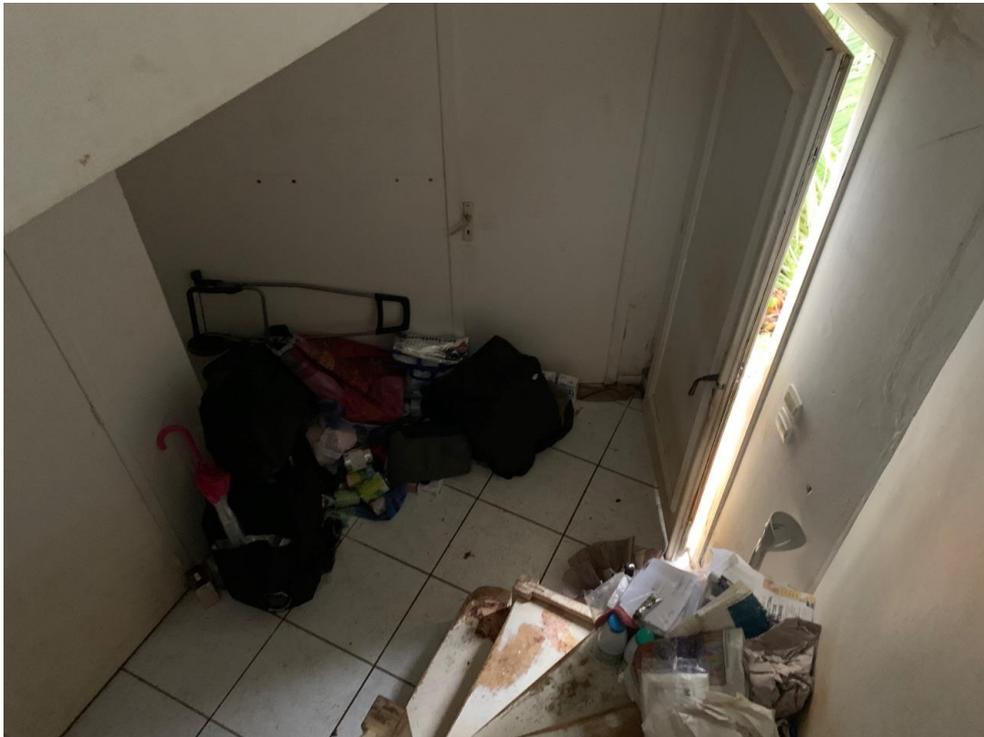
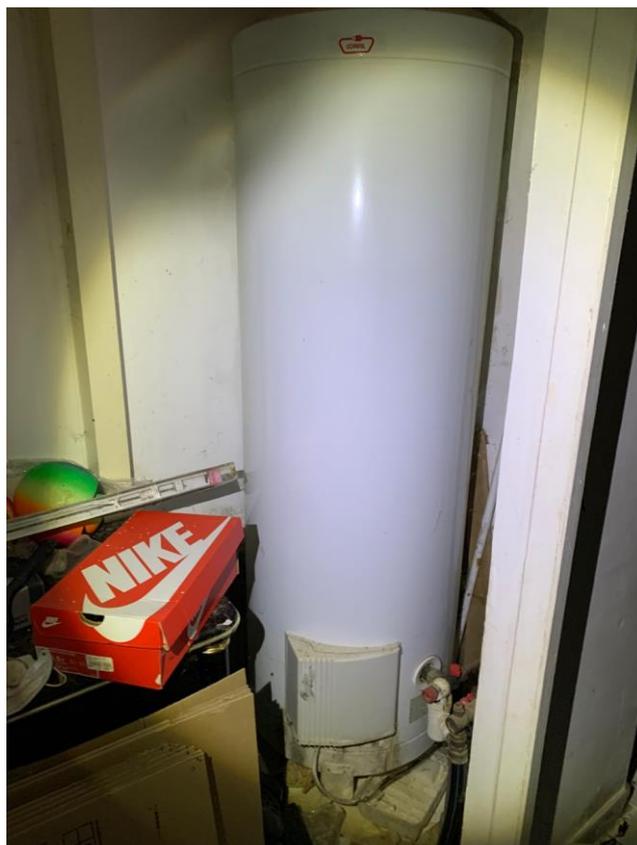
ENTRÉE

Le **sol** est recouvert de carrelage en, de couleur blanche. Je relève de multiples salissures.

Les **plinthes** sont en carrelage en mauvais état, de couleur blanche.

Les **murs** sont recouverts de peinture en mauvais état, de couleur blanche. Je relève de multiples salissures et de multiples tâches.

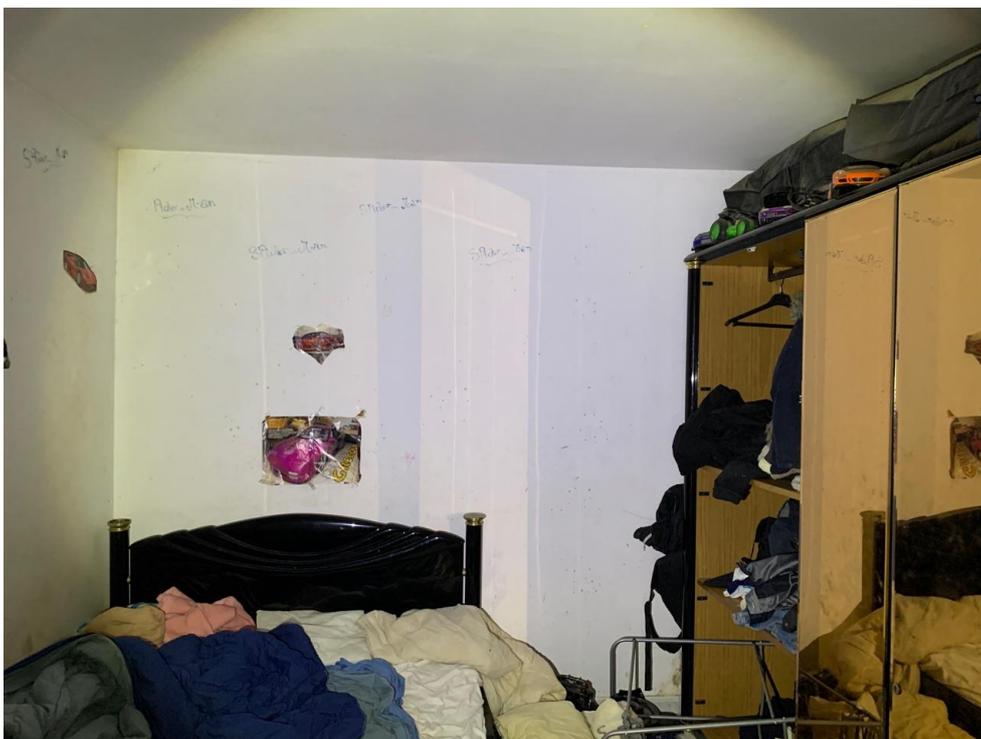
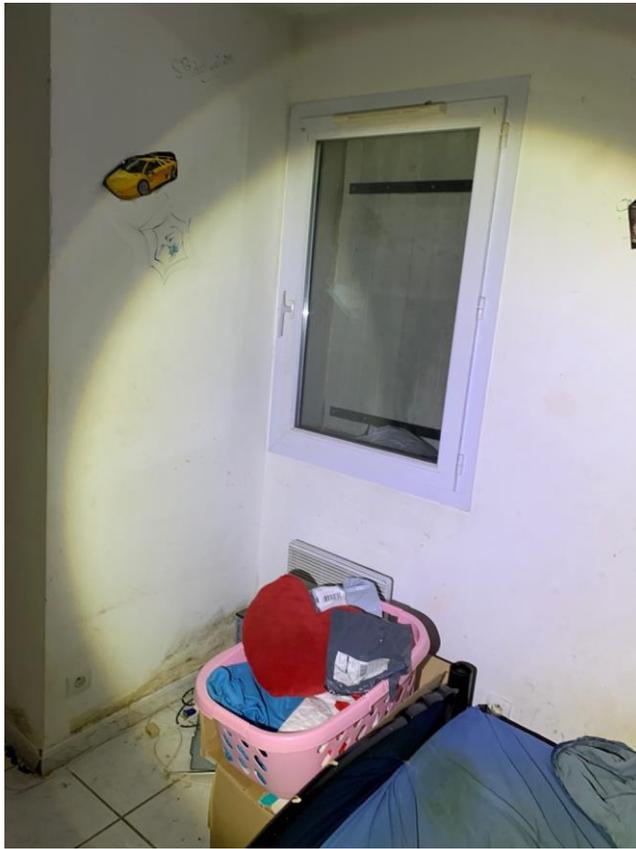
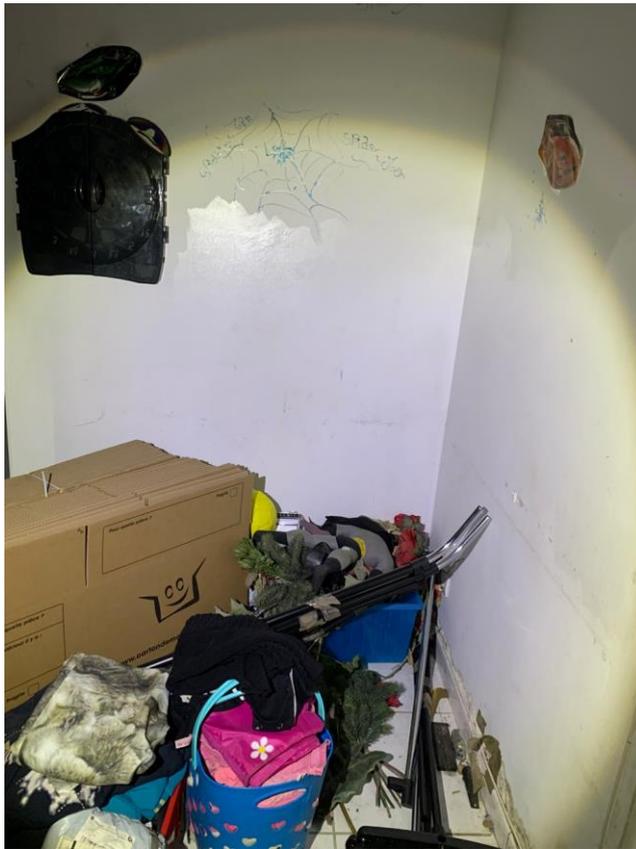
CHAMBRE 1

Les plinthes sont en carrelage en mauvais état, de couleur blanche, en céramique.

Les murs sont recouverts de peinture en mauvais état, de couleur blanche. Je relève de multiples salissures et de multiples tâches et griffonnages. Je note également la présence de traces de moisissures et d'un dégât des eaux sec sur le mur Ouest.

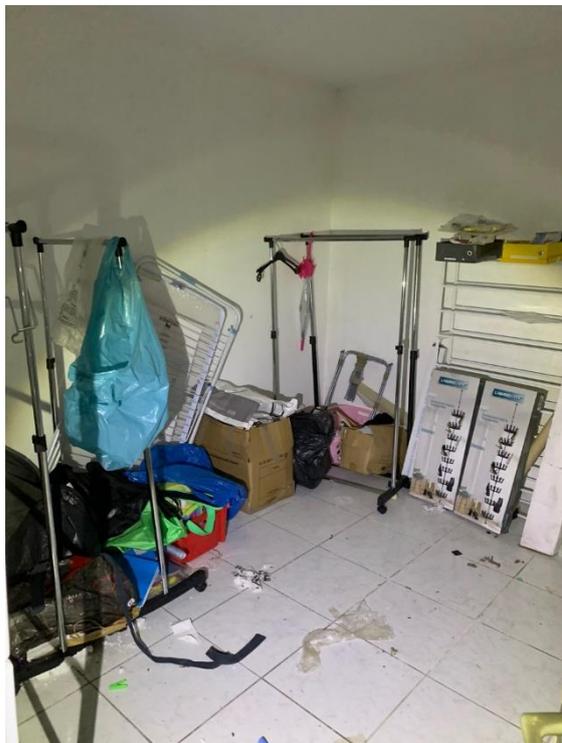
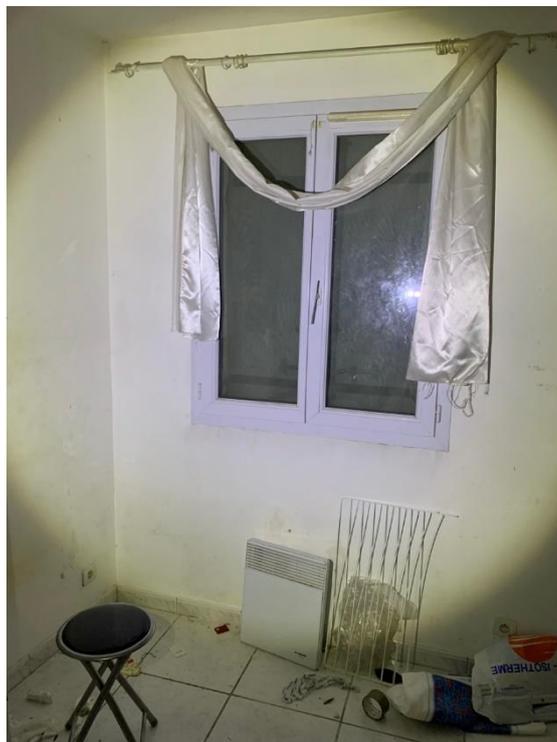
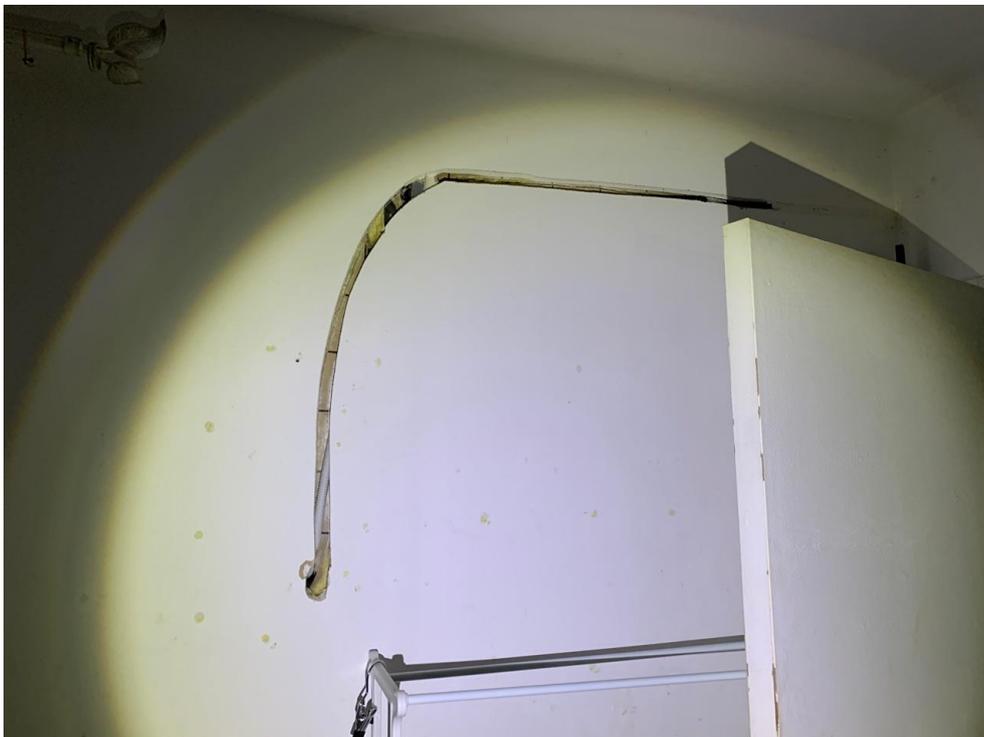
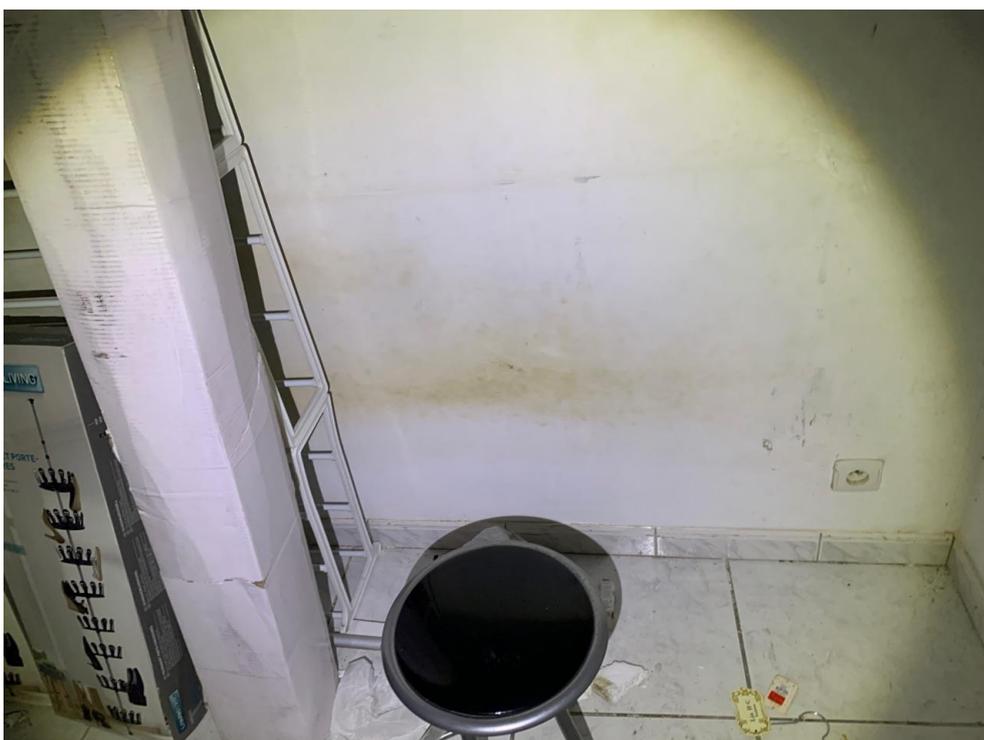
CHAMBRE 2

L'**accès** s'effectue par une porte simple en mauvais état de couleur blanche, ouverture battant simple, avec une poignée à bec de cane en métal, extérieur peint, intérieur peint et sur laquelle je note la présence de multiples éclats.

Les **plinthes** sont en carrelage en mauvais état, de couleur blanche, en céramique.

Les **murs** sont recouverts de peinture en mauvais état, de couleur blanche. Je relève de multiples salissures et de multiples tâches. Sur le mur Nord je note la présence d'une saignée. Sur le mur Ouest je note la présence d'un dégât des eaux sec.

- un convecteur électrique posé à même le sol et dont les branchements sont manquants

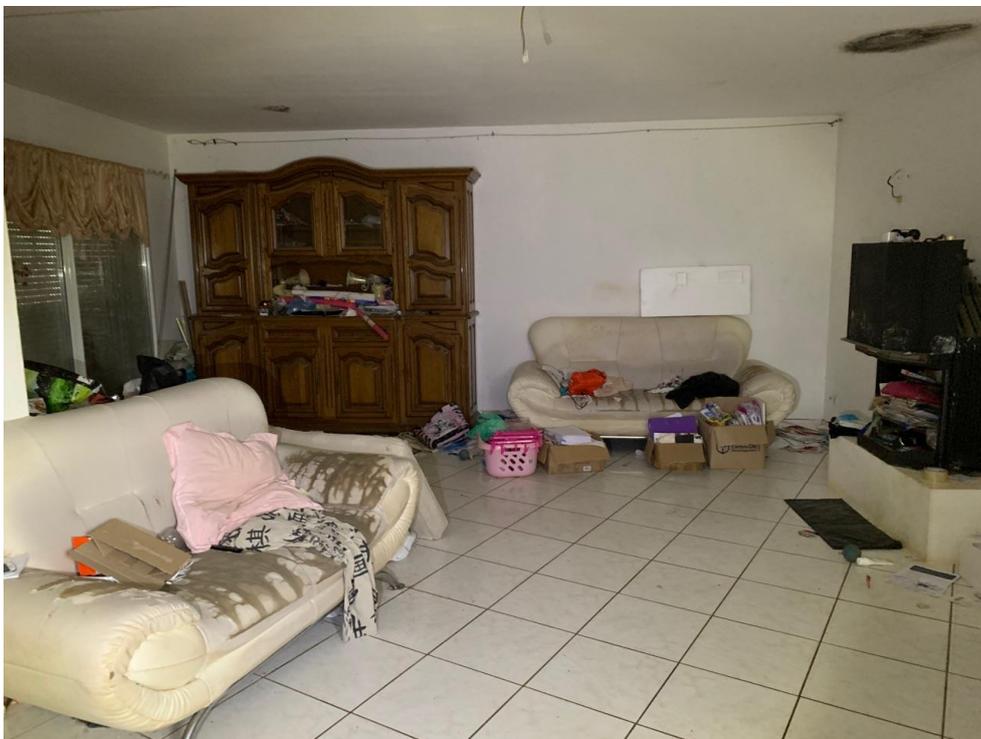
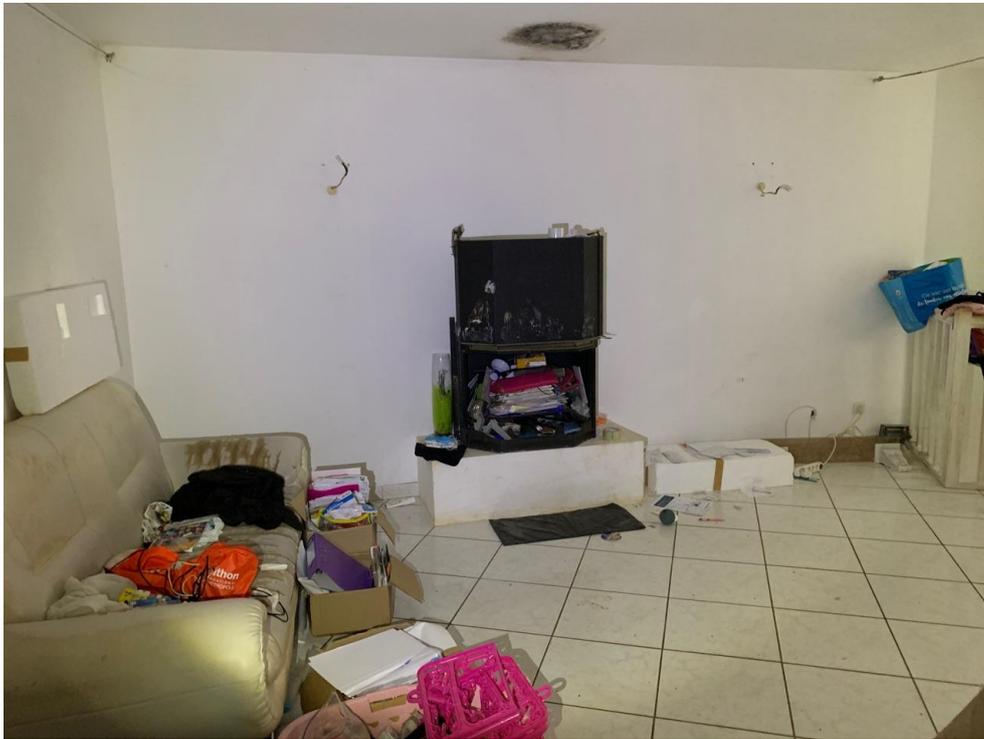
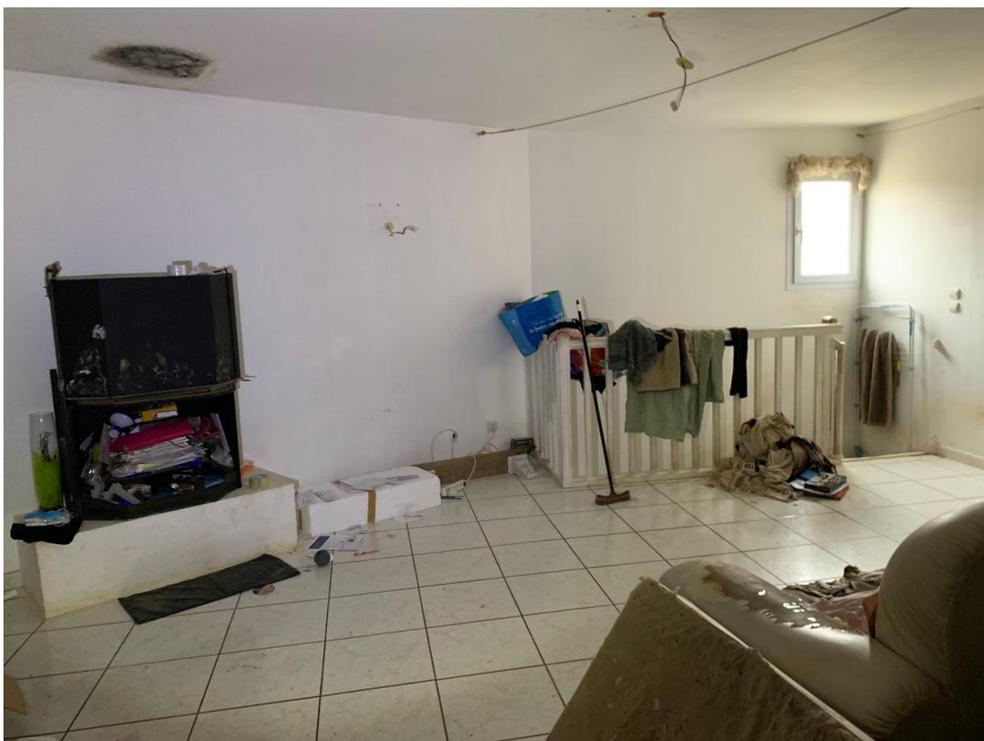
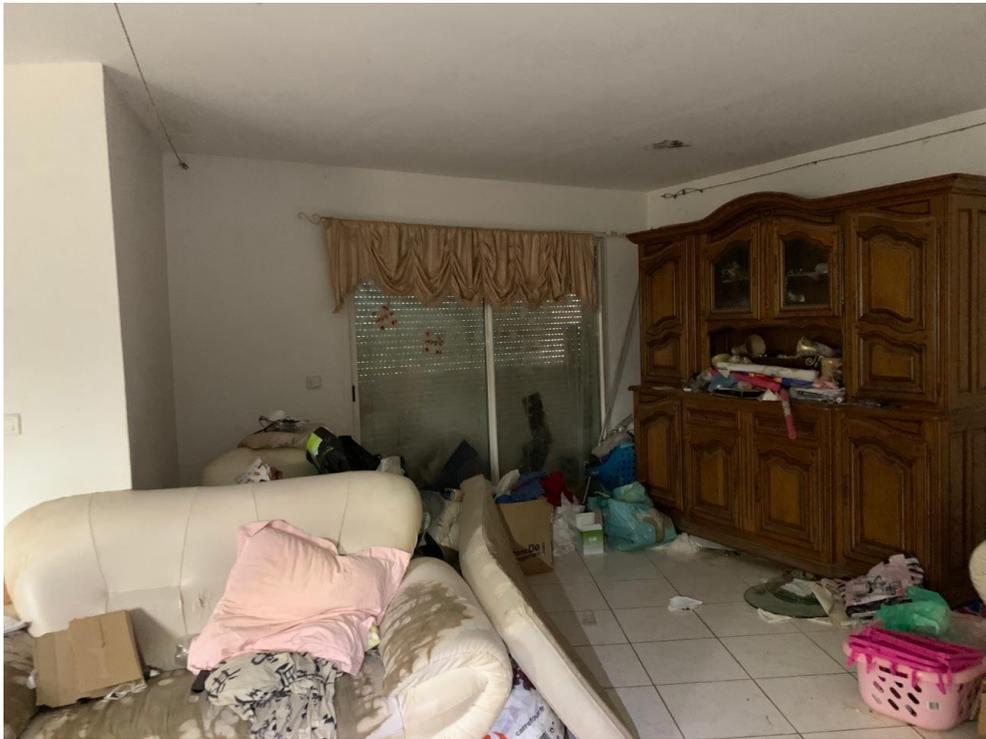
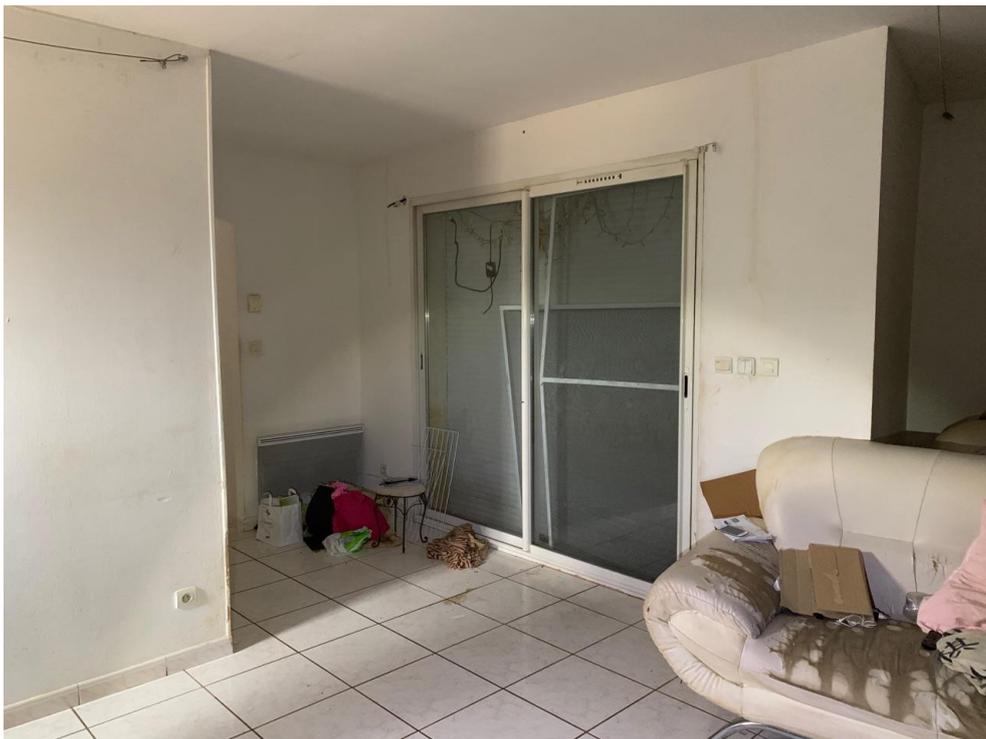
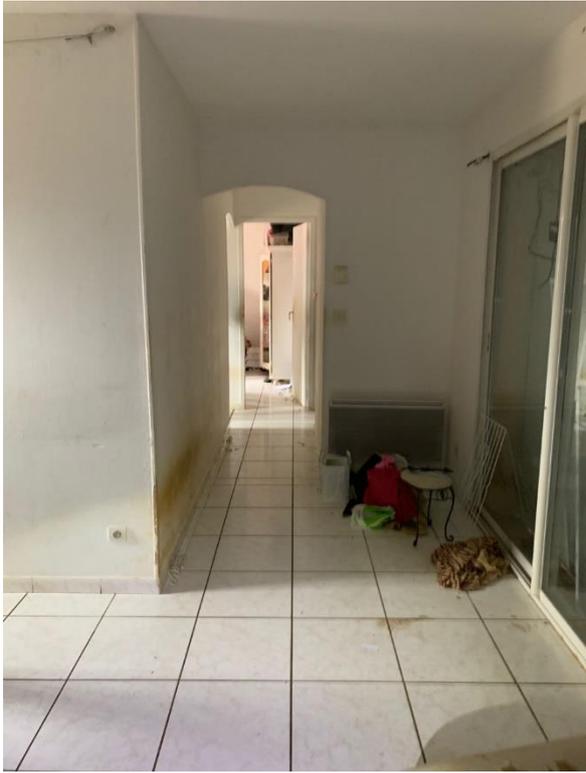
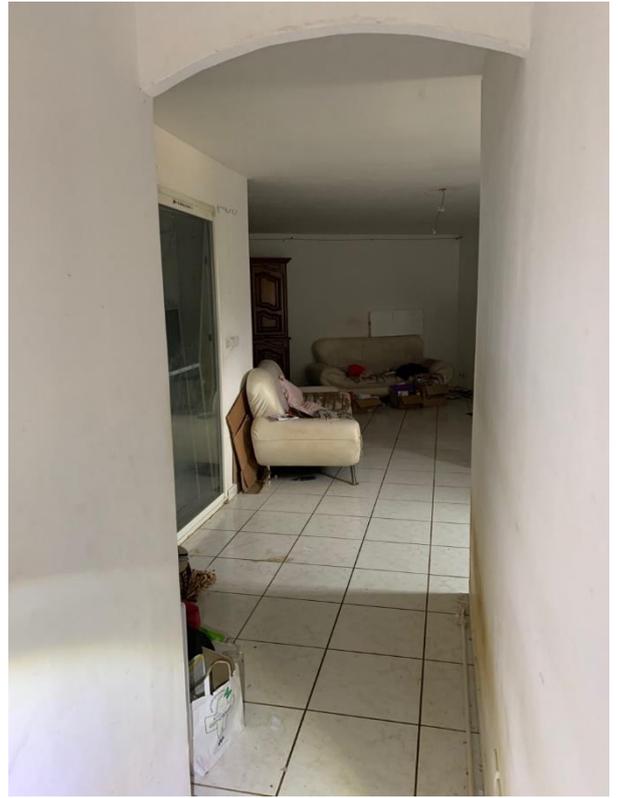
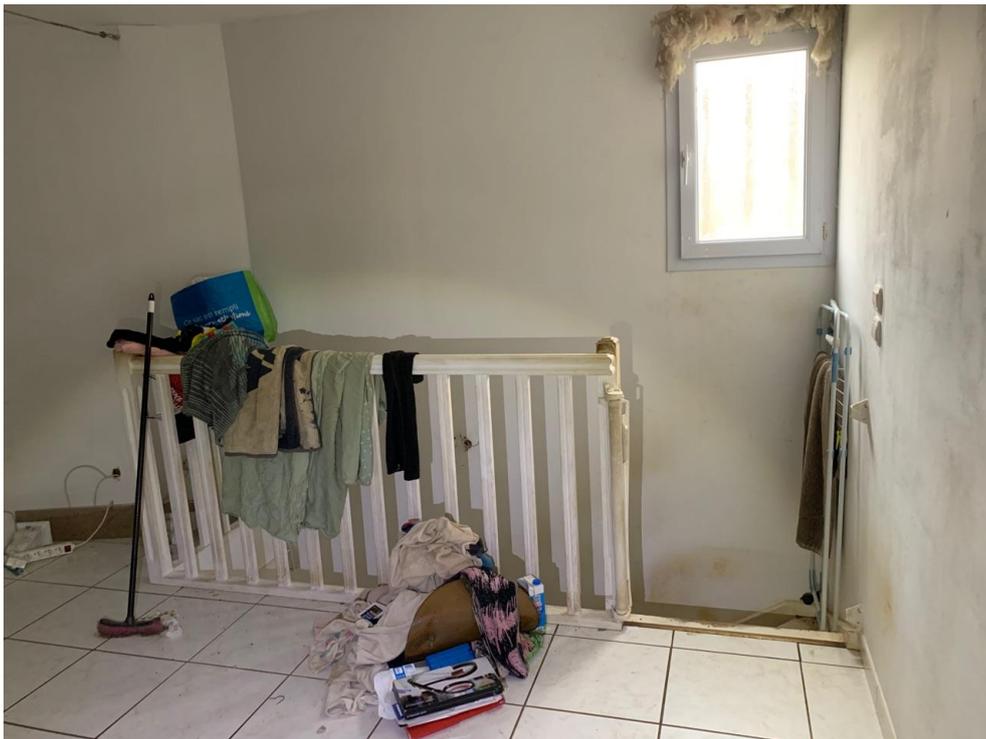
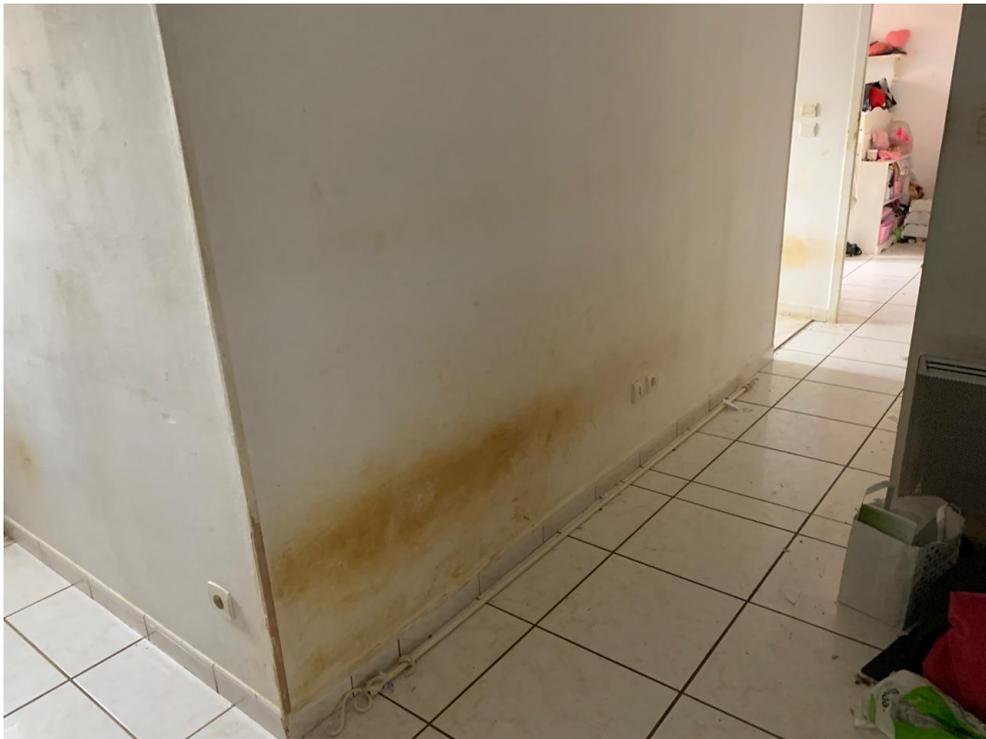
SALON

L'**accès** s'effectue par un escalier en mauvais état, de couleur marron, en bois (je note la présence de multiples éclats ainsi qu'une peinture écaillée).

Les **murs** sont recouverts de peinture en mauvais état, de couleur blanche. Je relève de multiples salissures et de multiples tâches jaunâtre. Des fils électriques sont apparents sur le mur Nord.

Le **plafond** est recouvert de peinture en mauvais état, de couleur blanche. Je note la présence de plusieurs tâches.

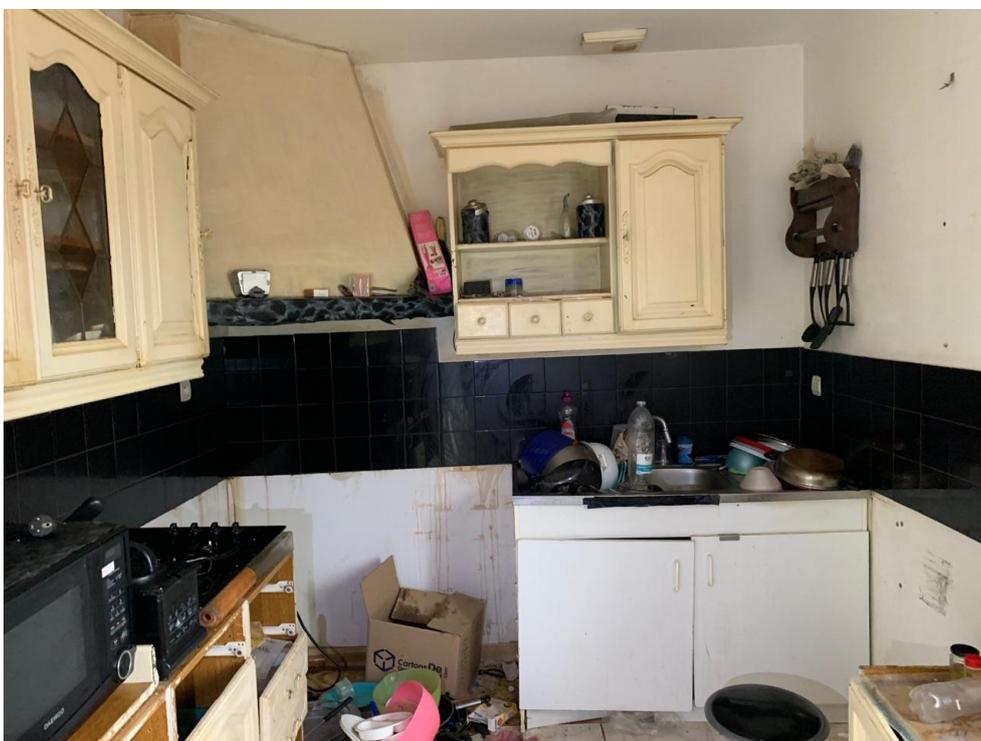
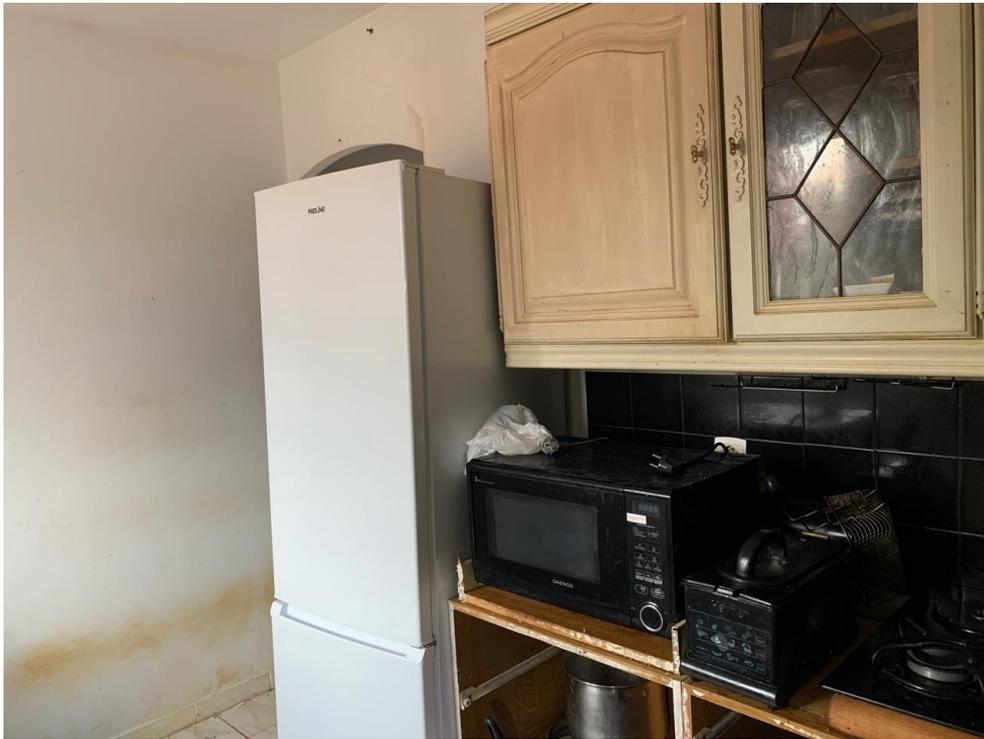
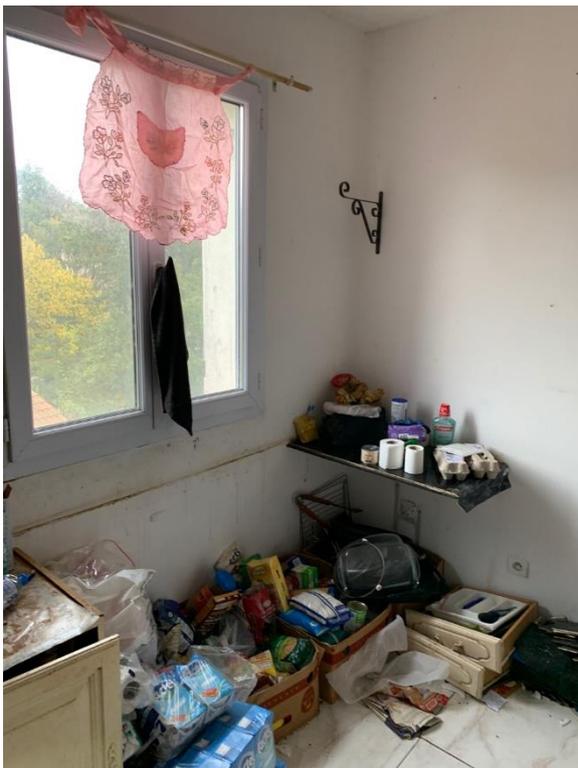
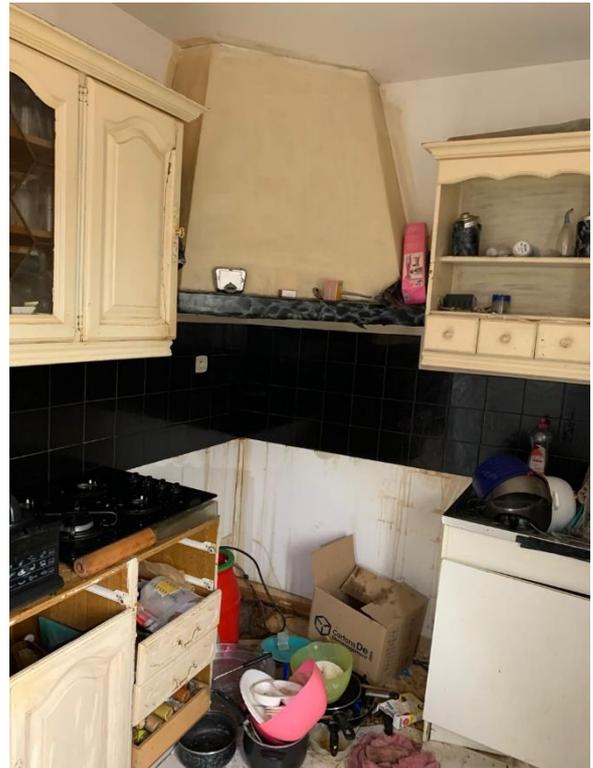
CUISINE

Le **sol** est recouvert de carrelage en état d'usage, de couleur blanche, en céramique, en forme de dalle. Je relève de multiples salissures et de multiples tâches.

Les **murs** sont recouverts en partie basse d'une faïence murale lequel comporte de nombreuses coulures et saletés.

La partie supérieure comporte une peinture en mauvais état, de couleur blanche. Je relève de multiples salissures et de multiples tâches jaunâtre.

Le **plafond** est recouvert de peinture en mauvais état, de couleur blanche. Je relève de multiples salissures et de multiples salissures au niveau des passages.

- un bloc évier en inox, des meubles de rangement haut et bas, plaque de cuisson et une hôte, l'ensemble est dans un mauvais état

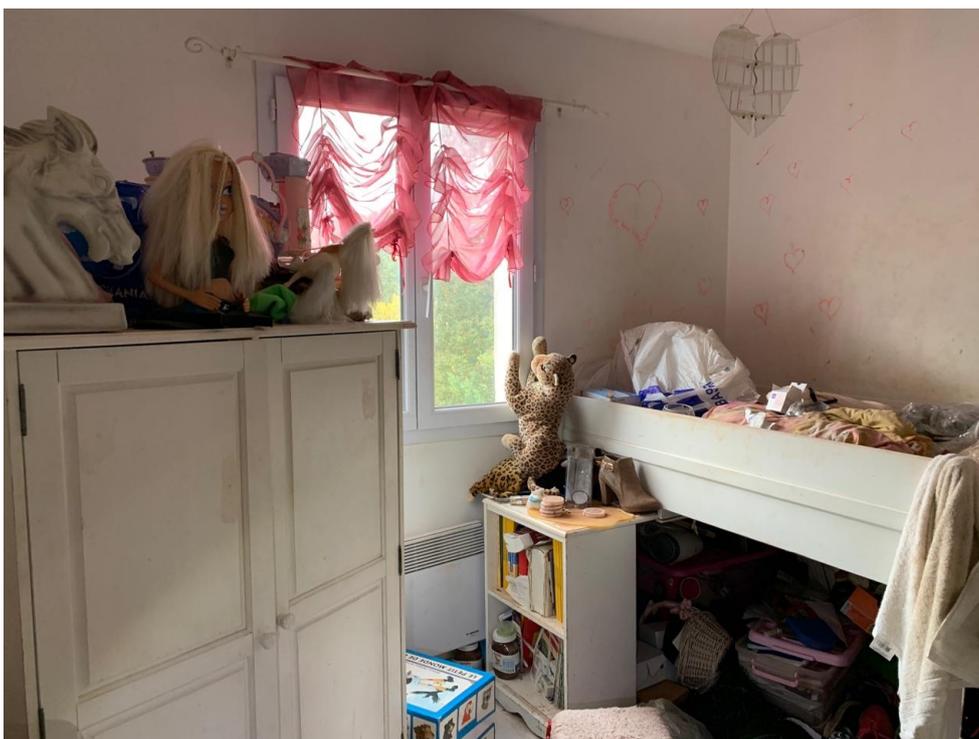
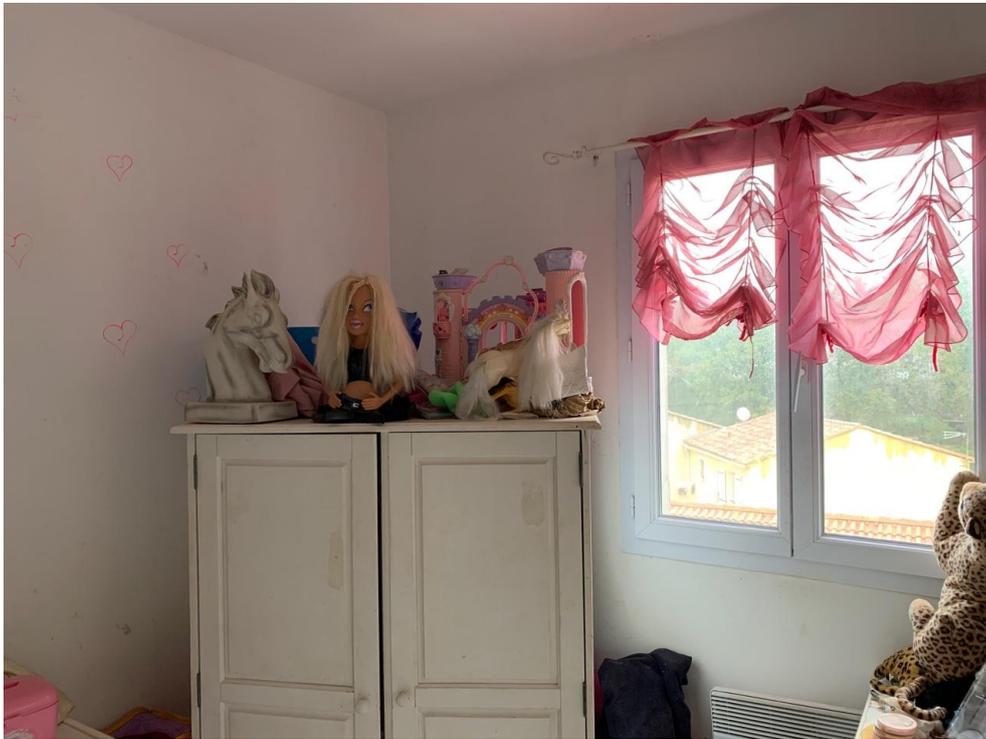
CHAMBRE 3

Les **plinthes** sont en carrelage en mauvais état, de couleur blanche, en céramique.

Les **murs** sont recouverts de peinture en mauvais état, de couleur blanche. Je relève de multiples salissures et de multiples tâches et griffonnages.

Le **plafond** est recouvert de peinture en mauvais état, de couleur blanche.

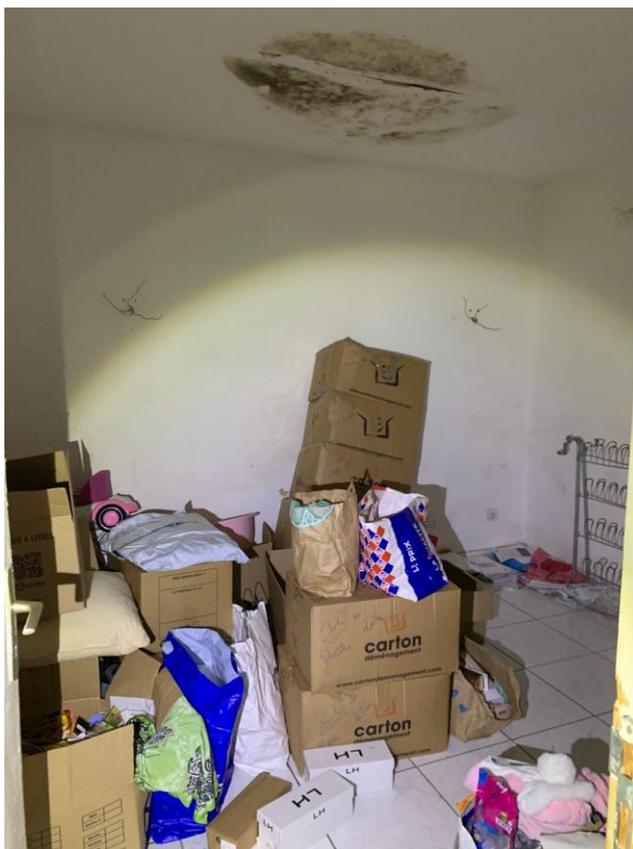
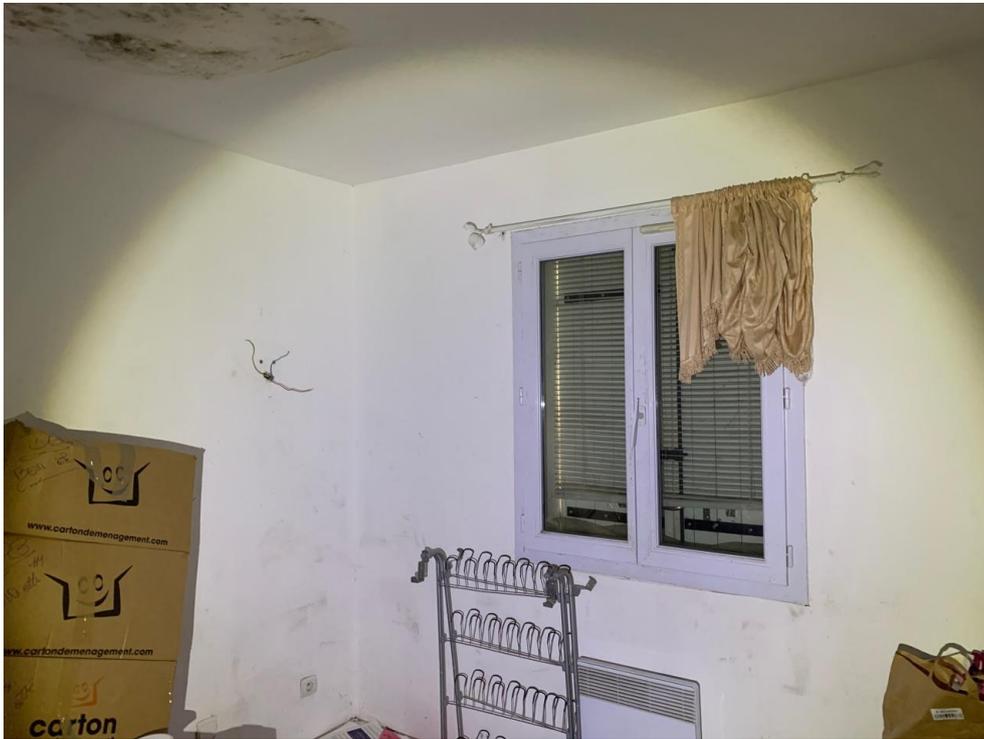
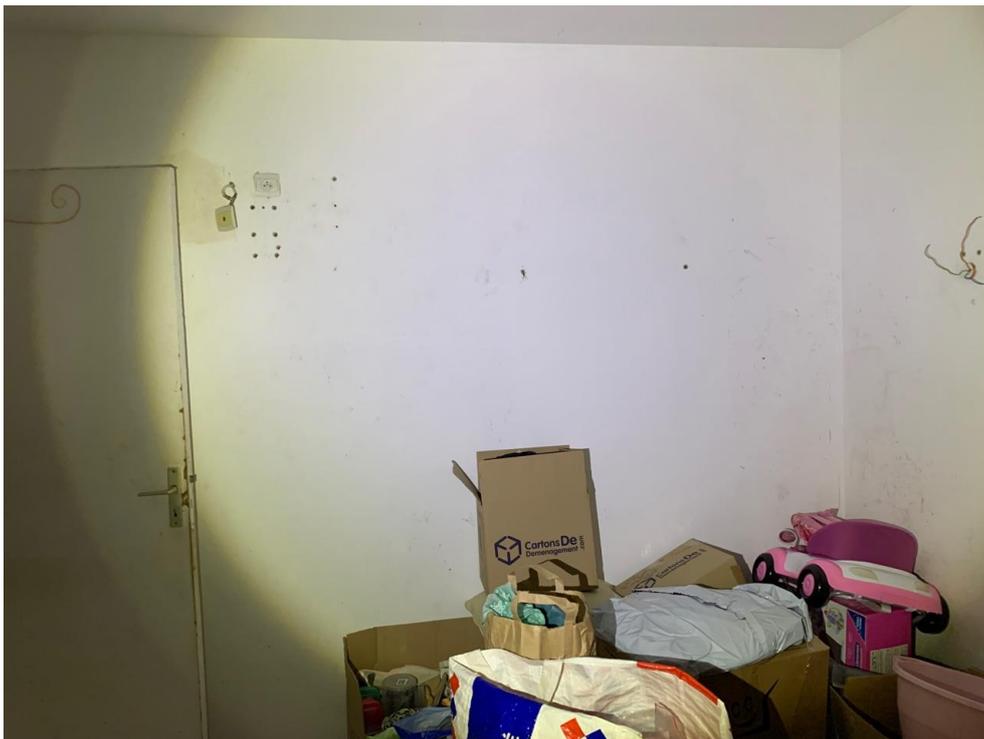
CHAMBRE 4

Le **sol** est recouvert de carrelage en état d'usage normal, de couleur blanche, en céramique, en forme de dalle. Je relève de multiples salissures au niveau des passages.

Les **plinthes** sont en carrelage en mauvais état, de couleur blanche, en céramique.

Les **murs** sont recouverts de peinture en mauvais état, de couleur blanche. Je relève de multiples salissures et de multiples tâches, fils apparents.

Le **plafond** est recouvert de peinture en mauvais état, de couleur blanche. Je relève de multiples salissures et de multiples tâches.

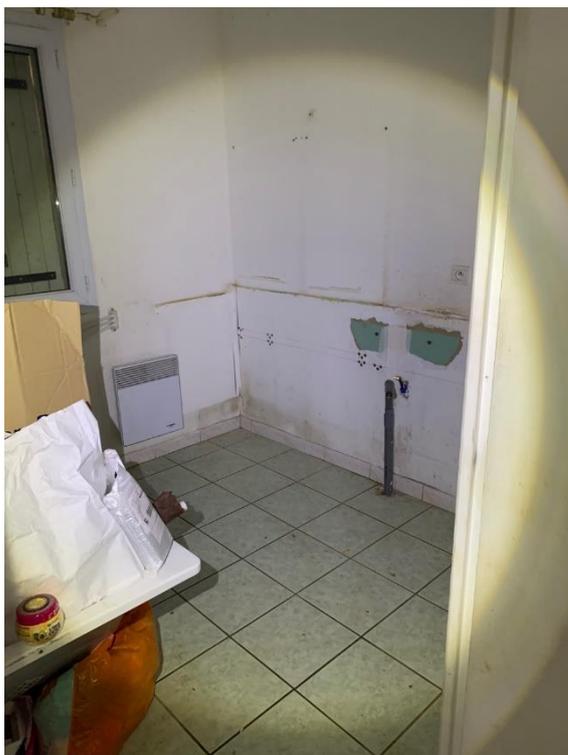
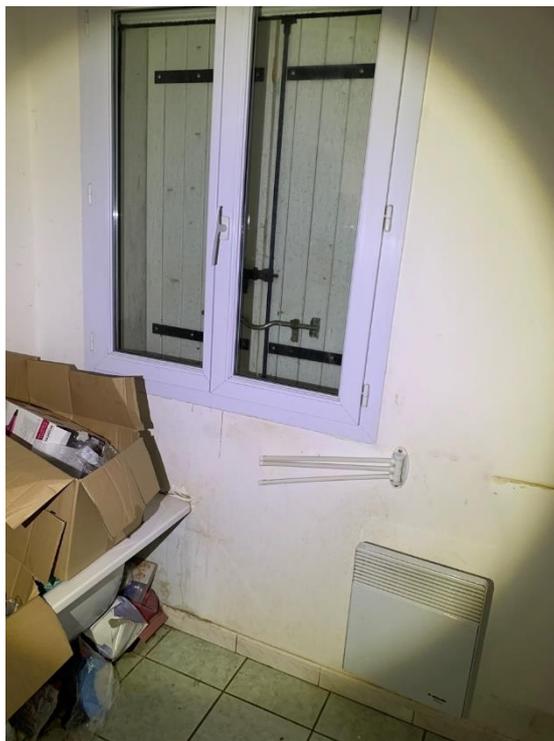
SALLE DE BAIN

Le **sol** est recouvert de carrelage en état d'usage normal, de couleur beige, en céramique, en forme de dalle. Je relève de multiples salissures

Les **plinthes** sont en carrelage en mauvais état, de couleur blanche, en céramique.

Les **murs** sont recouverts de peinture en mauvais état, de couleur blanche. Je relève de multiples salissures et de multiples tâches.

Le **plafond** est recouvert de peinture en mauvais état, de couleur blanche.

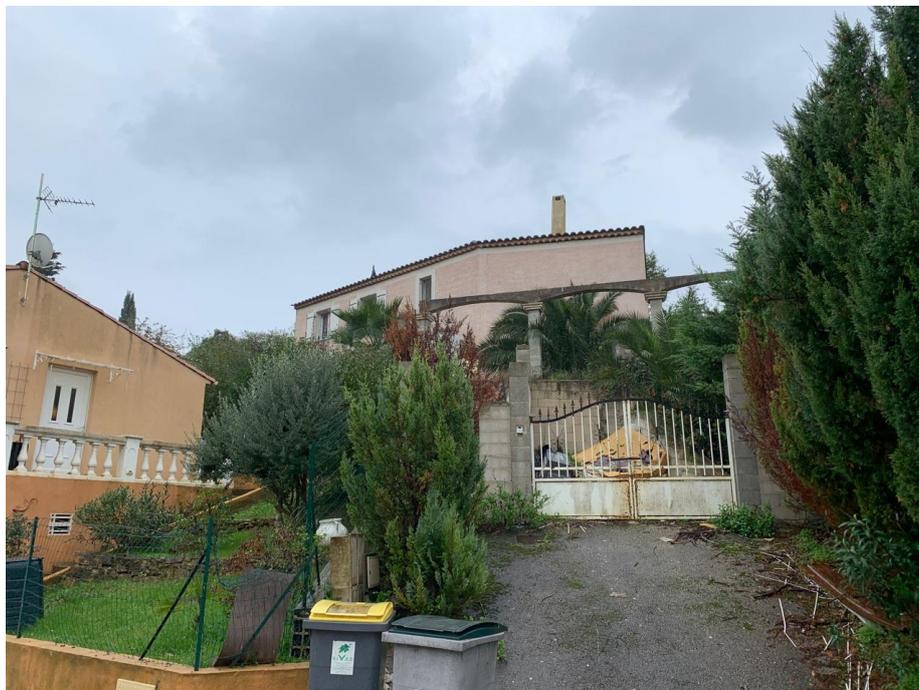
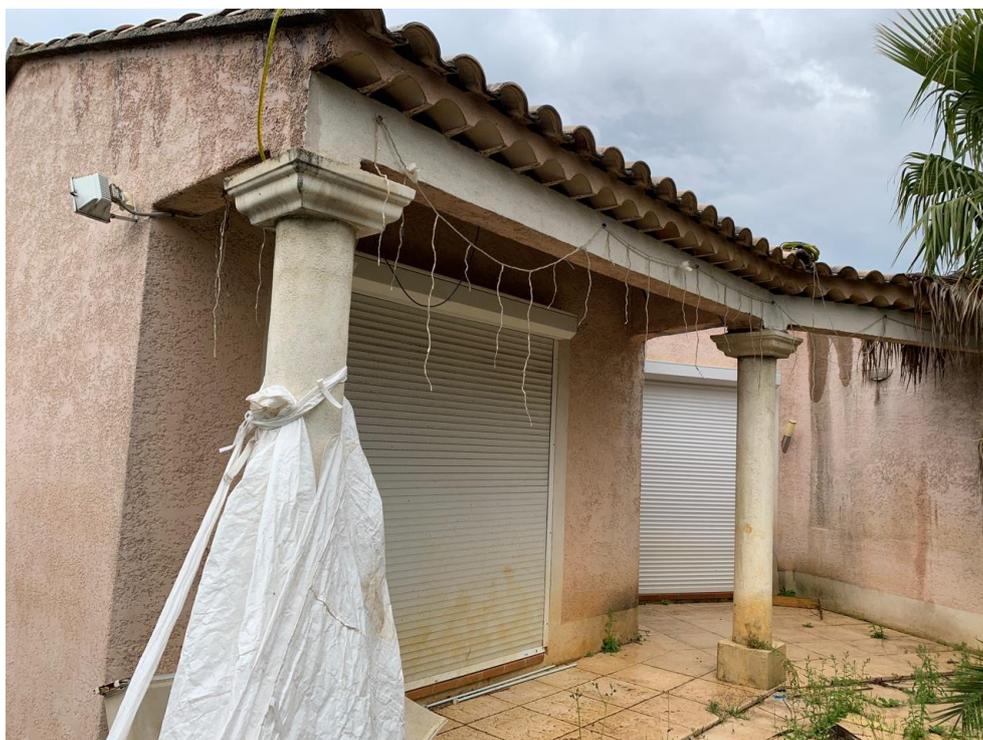
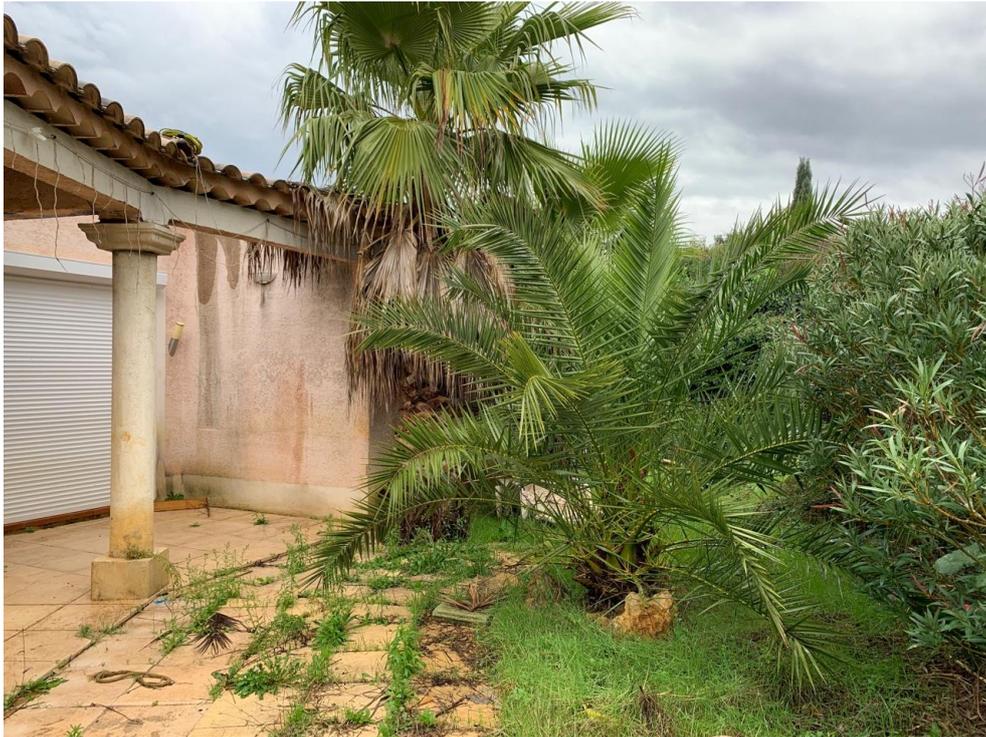
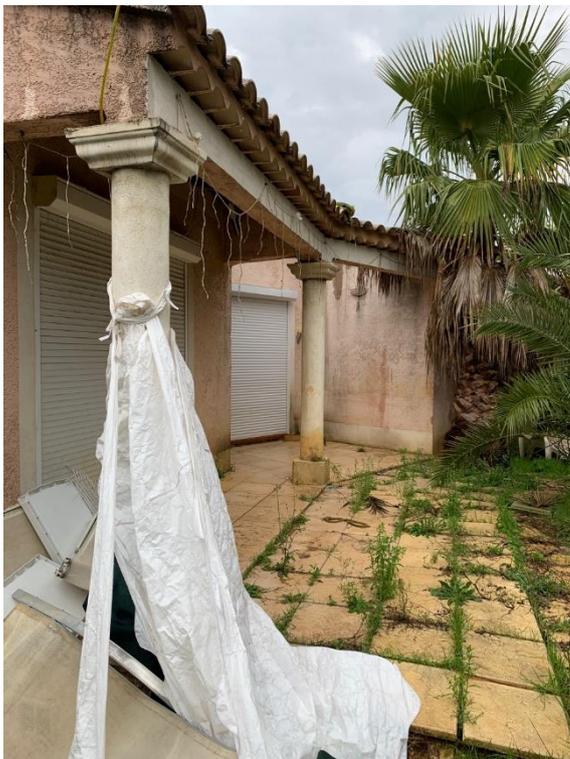
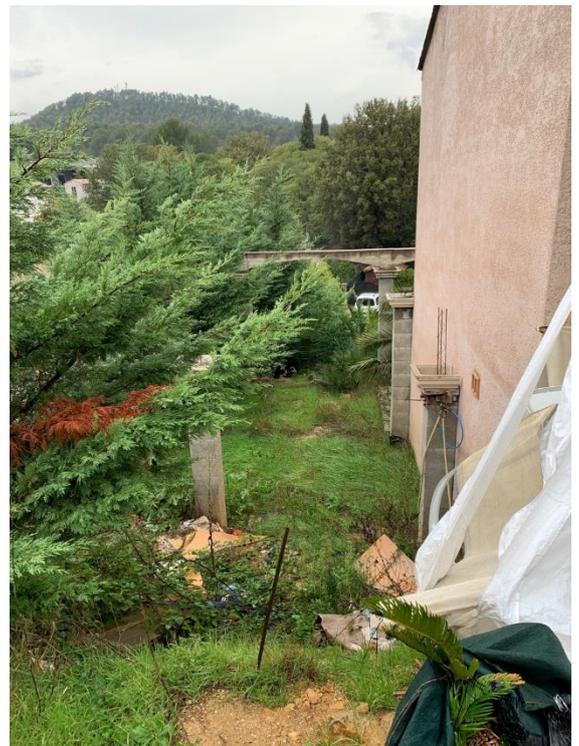
EXTÉRIEUR

Je note que l'ensemble des abords ne sont pas réalisés.

A l'extrémité Sud de la propriété je note un terrain en friche.
