***PROCES-VERBAL DE CONSTAT
SILBERBERG***

PROCES-VERBAL DESCRIPTIF

- effectuer un procès-verbal descriptif à ESTREE BLANCHE (62145) 540 chaussée de Brunchaut une parcelle en nature de pâture actuellement cadastrée section AE n°3

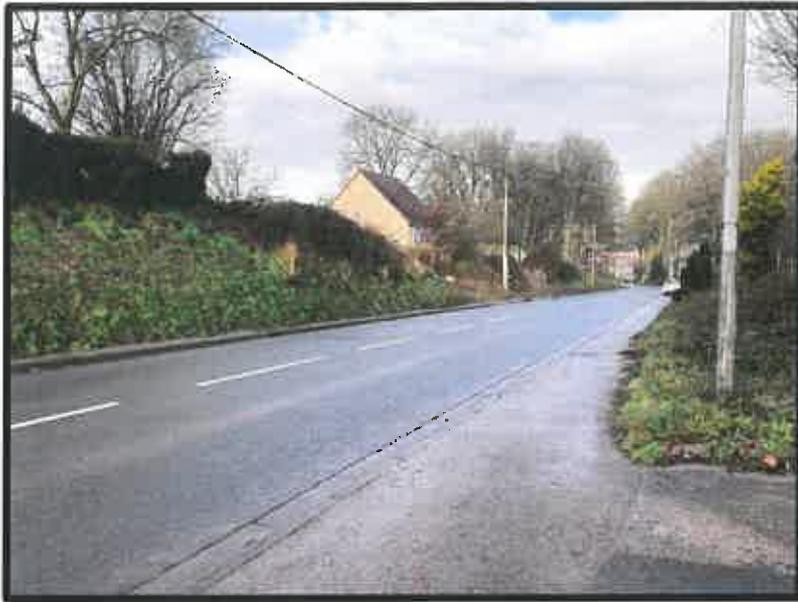
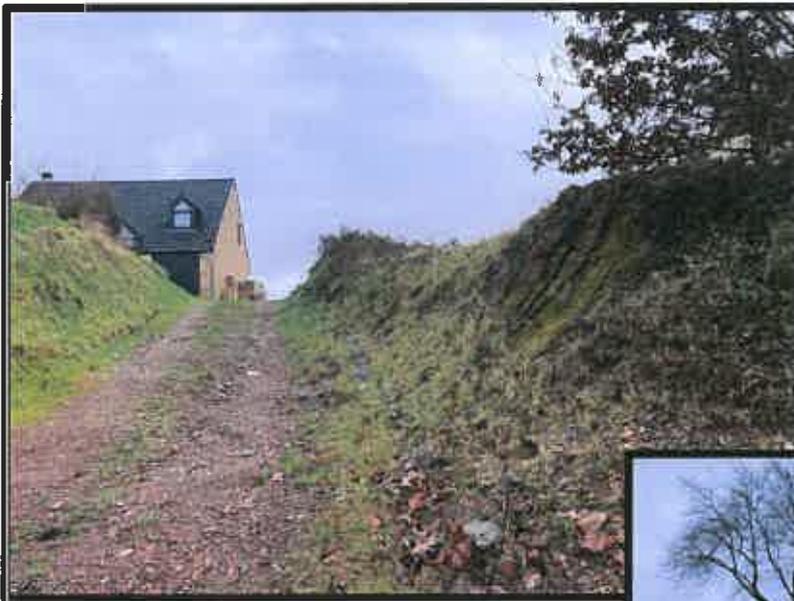
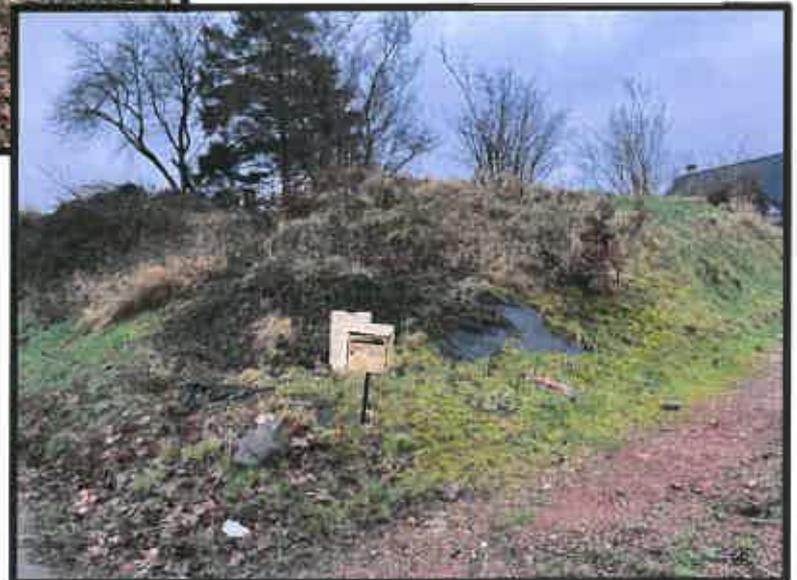
L'entrée de la propriété s'effectue depuis la route principale, dite chaussée de Brunehaut.*

La maison se situe en contre-haut d'un chemin caillouteux.

A l'entrée, je relève la présence d'une boîte aux lettres dégradée.

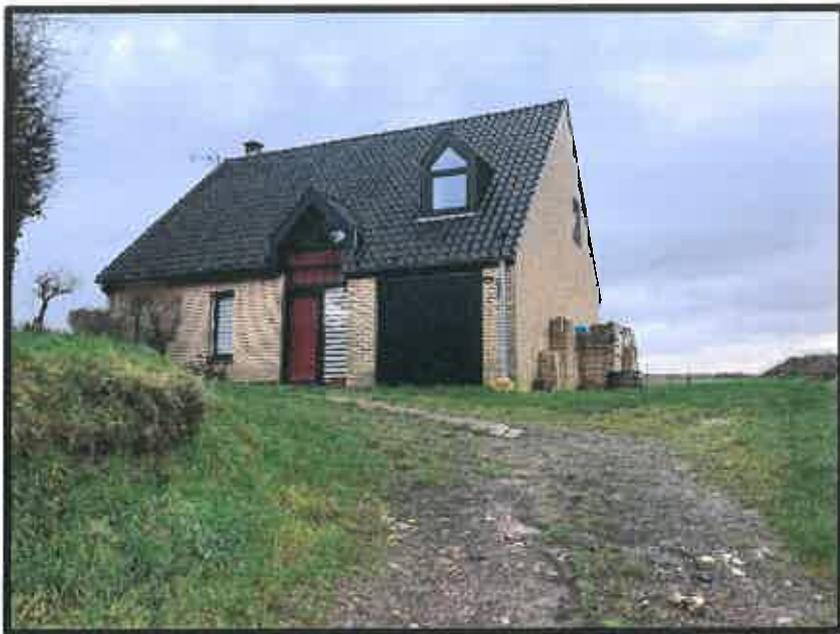
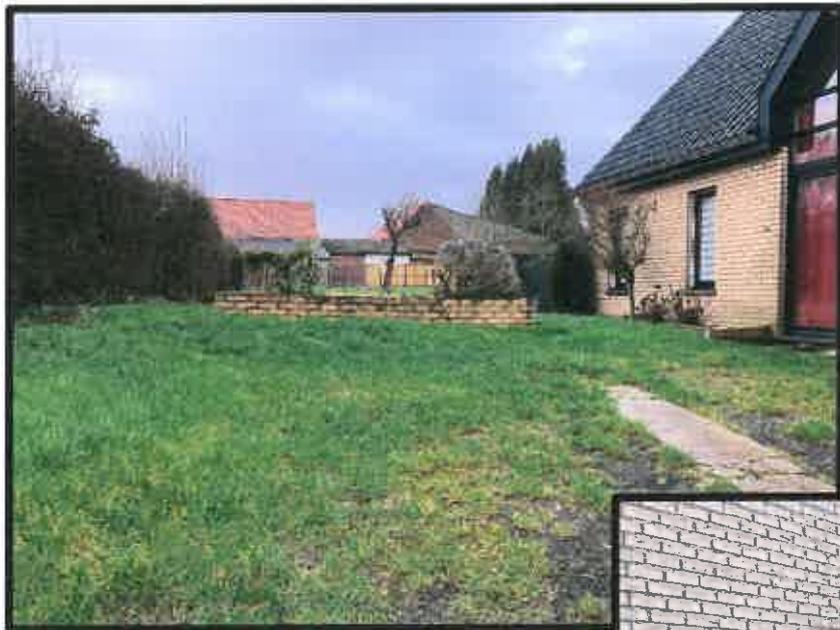
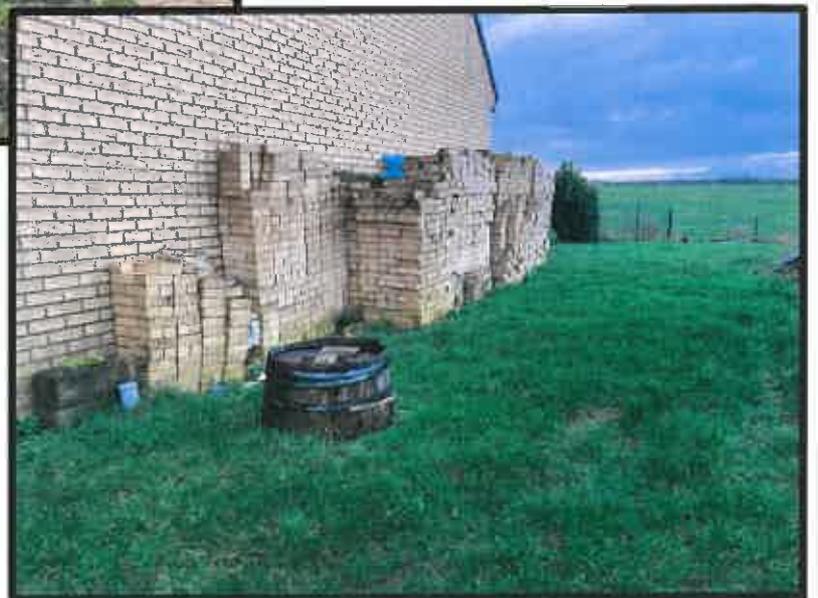
Je relève la présence d'un jardin en façade avant.

En pignon, je relève la présence d'une bande herbeuse.

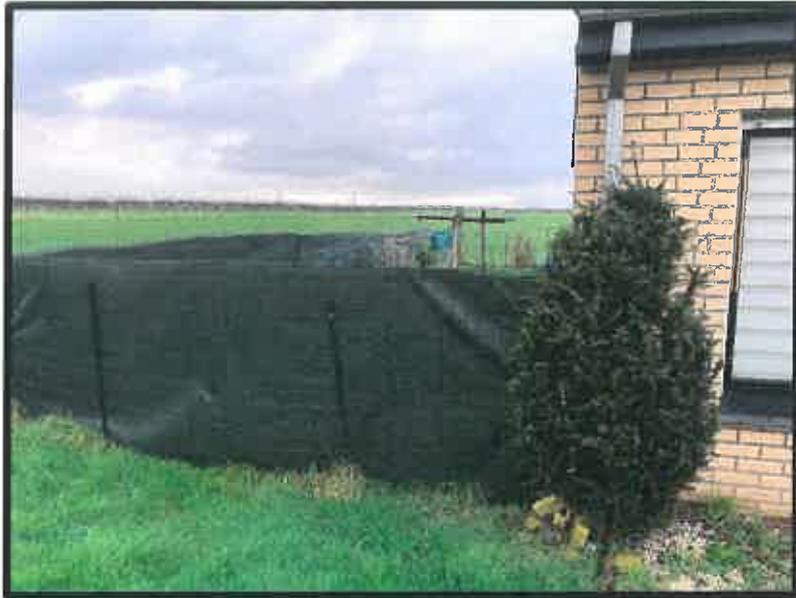
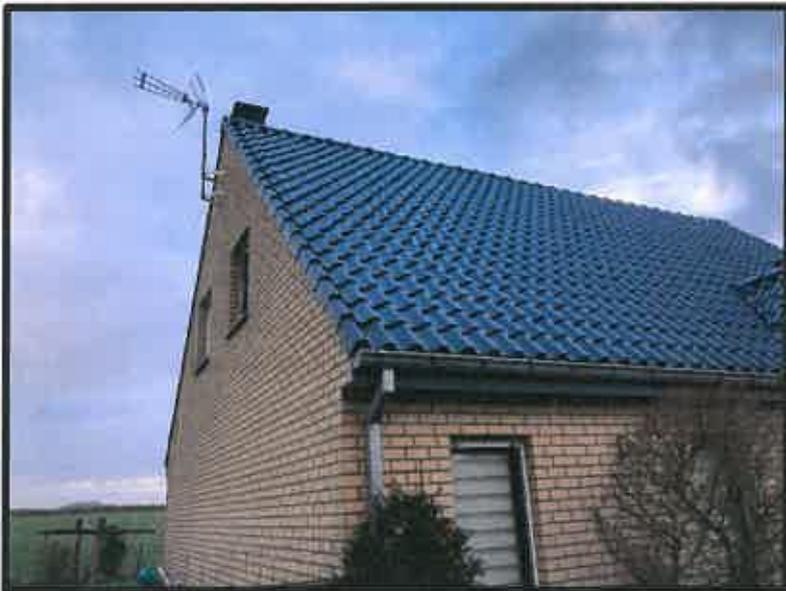
Le jardin est clôturé.

Vue du pignon côté gauche.

Présence d'une antenne en pignon.

La maison en brique est en bon état.

Je ne relève aucune dégradation sur la maçonnerie.

La toiture en tuile est en bon état d'apparence.

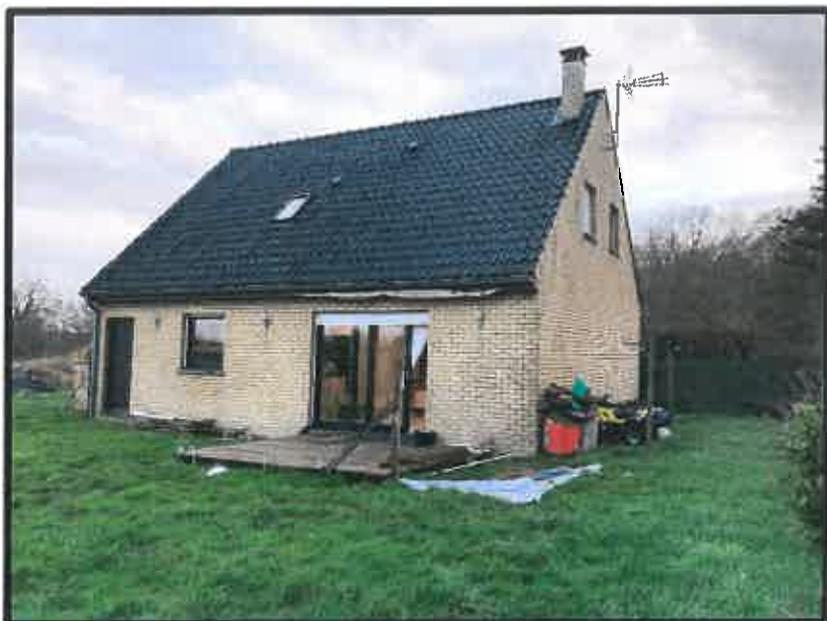
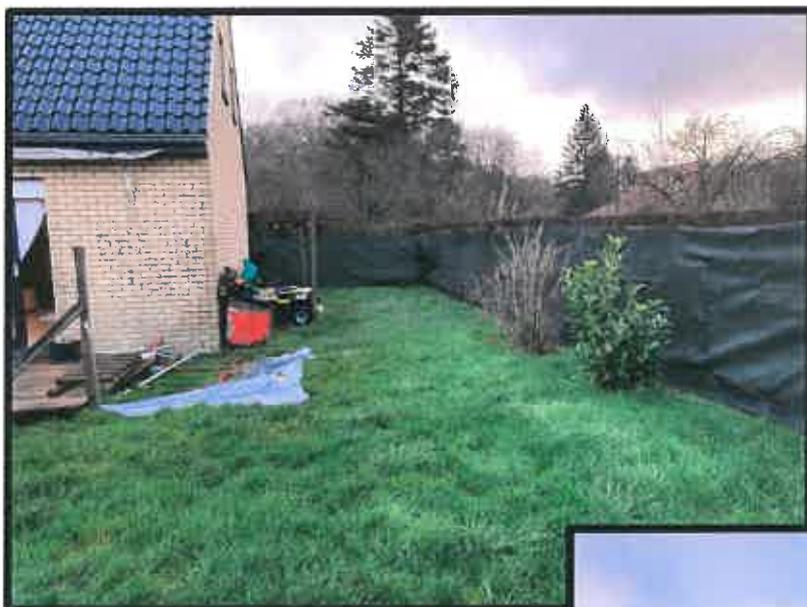
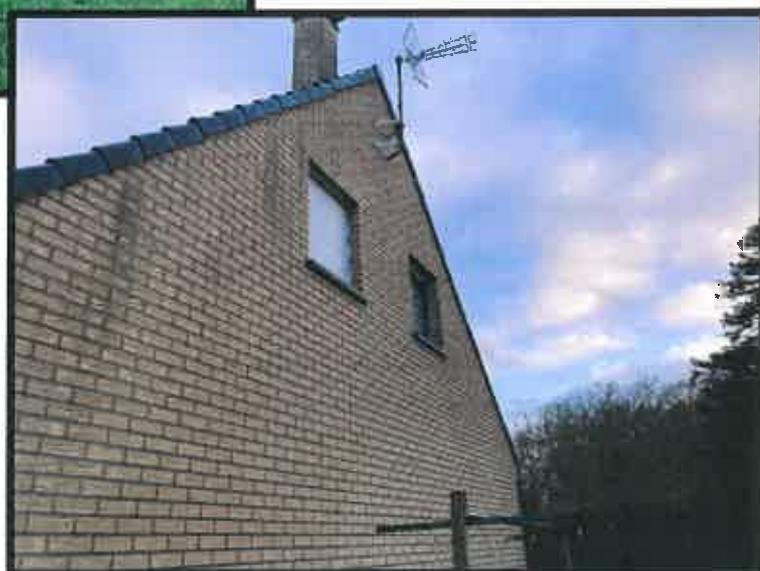
Je note la présence d'une cheminée en bon état d'apparence.

Devant les baies vitrées, j'observe la présence d'une terrasse amovible en bois traité légèrement dégradée et non entretenue.

Le jardin est bordé par des champs.

Dans le jardin situé à l'arrière, j'observe la présence de deux plaques en ciment.

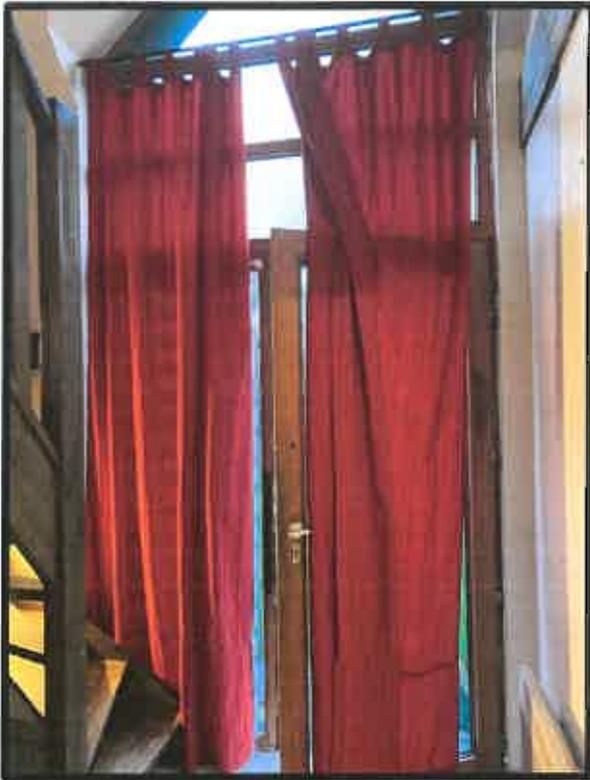
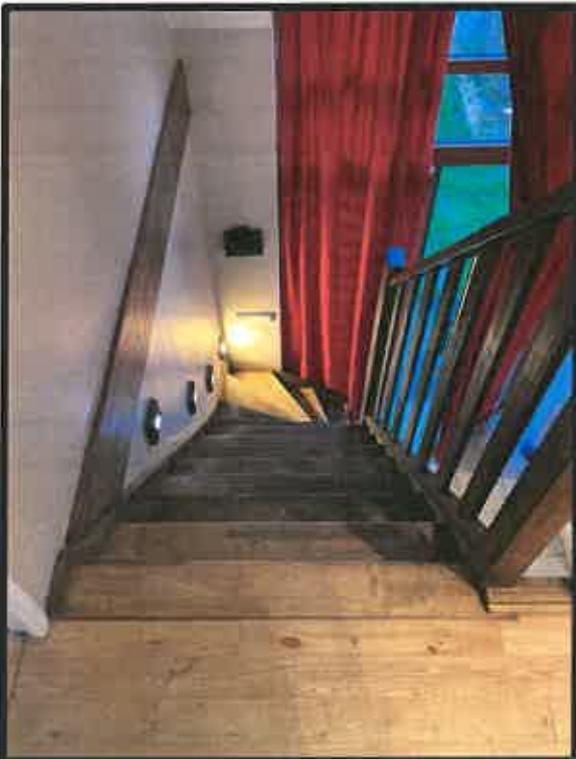
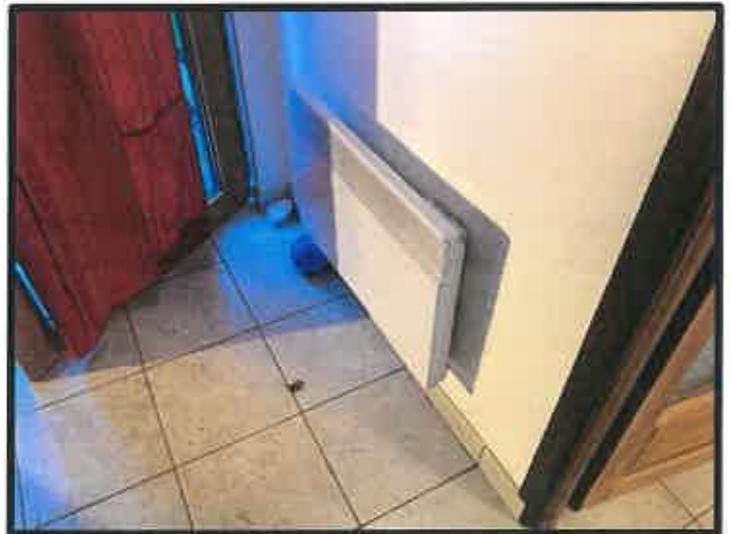
ENTREE

Porte en bois verni en bon état, imposte vitrée

Sol carrelé en bon état

Peinture murale en bon état

Plafond peint en bon état

Je ne relève aucune dégradation

Marches en bois en bon état

Garde-corps en bon état

Eclairage incorporé dans la montée en bon état

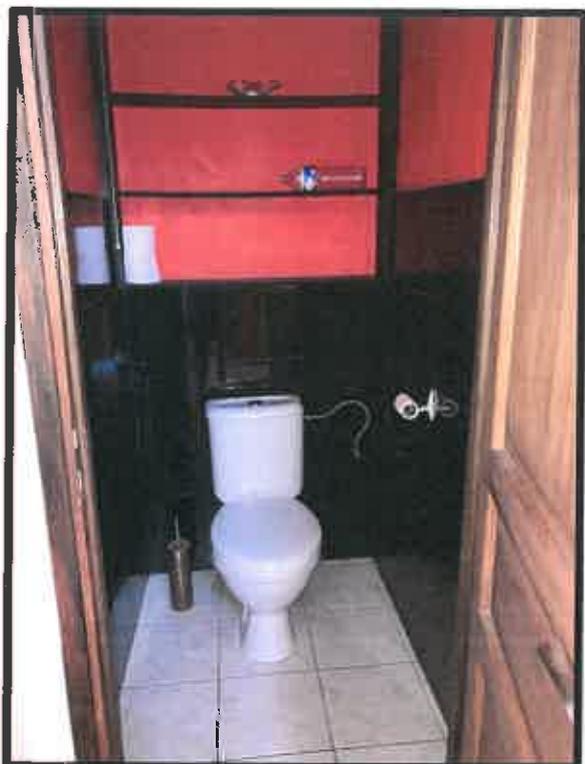
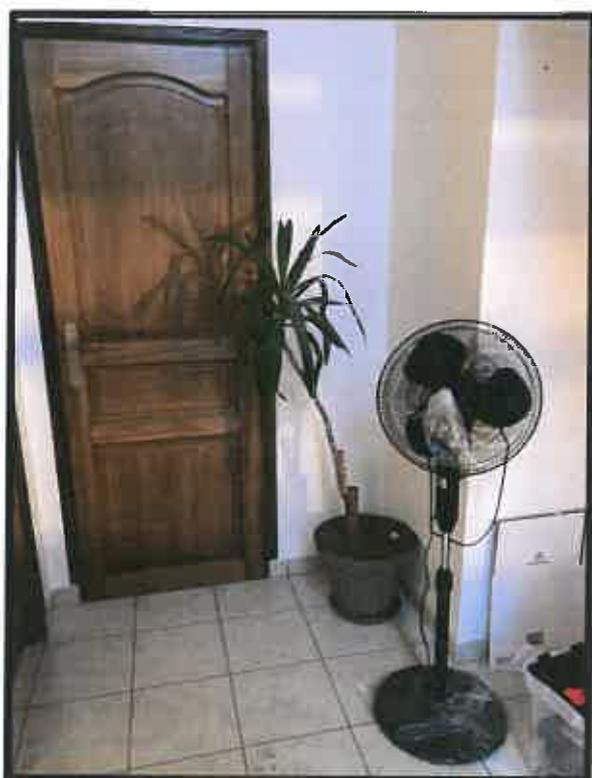
W-C (au fond du couloir)

Porte d'accès en bon état de teinte

Sol carrelé en bon état

Equipement sanitaire en bon état

Plafond peint en bon état

**Peinture murales et parties murales
carrelées en bon état**

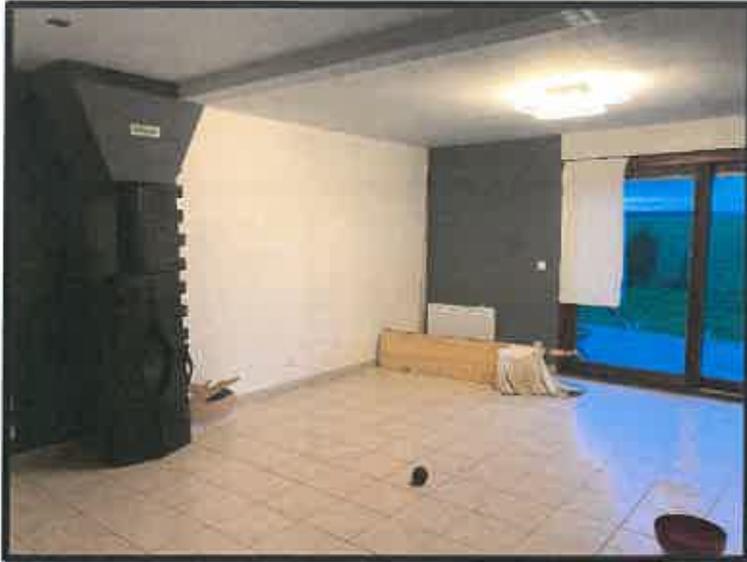
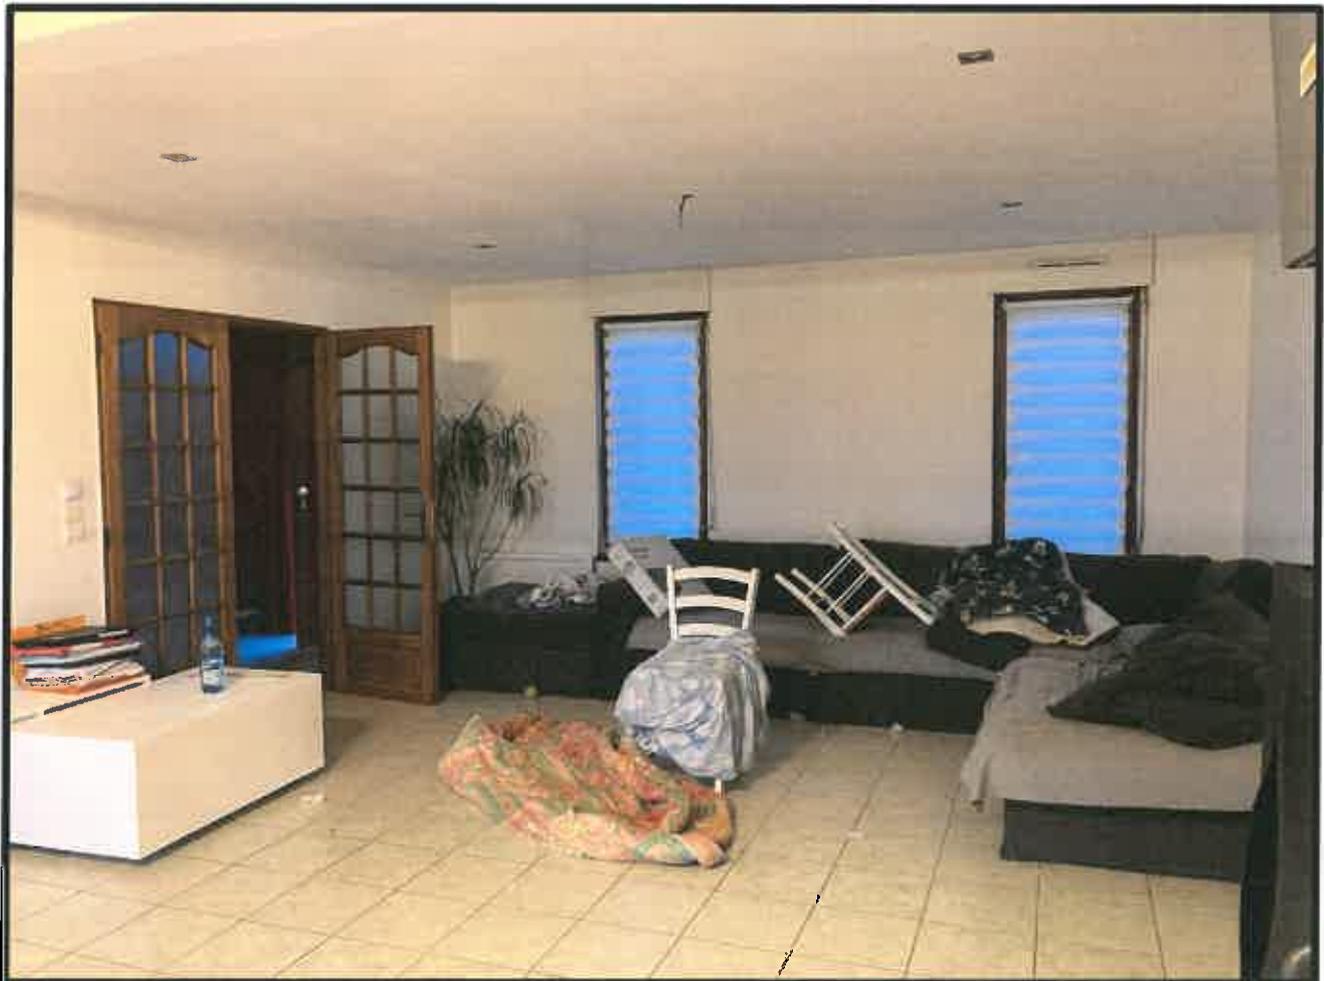
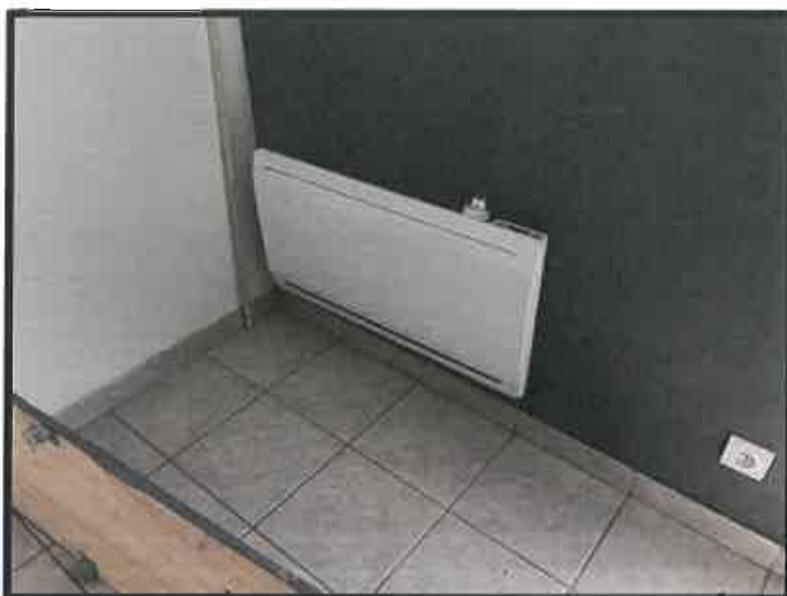
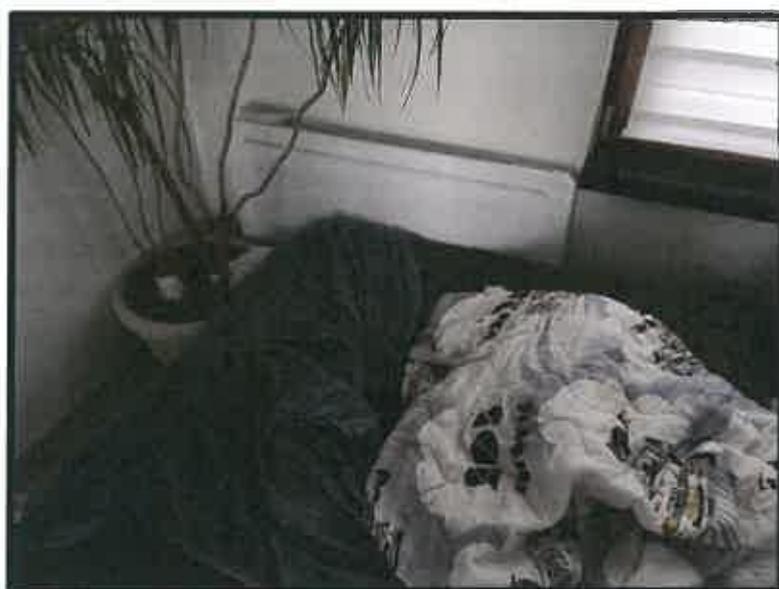
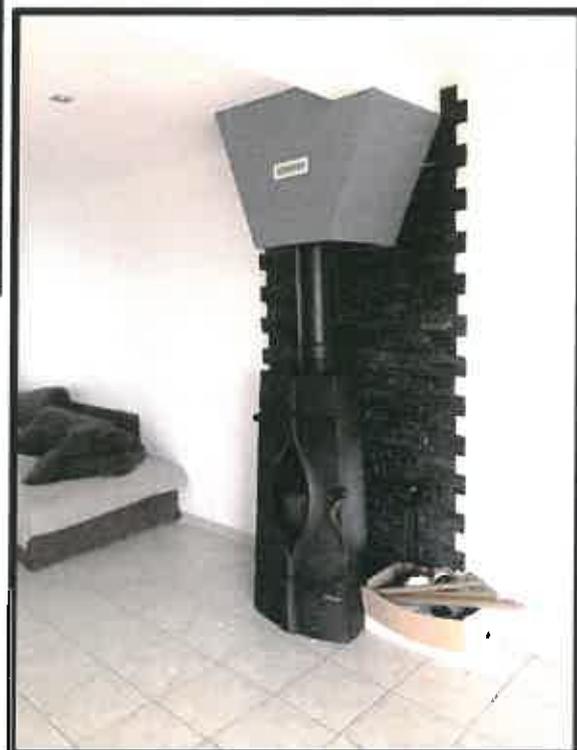
SEJOUR

Double-porte d'accès à petits carreaux donnant sur l'entrée en bon état
2 ouvertures vitrées en bois verni donnant en façade avant en bon état ainsi que les volets roulants avec manivelle
Une baie vitrée coulissante en bois verni avec manivelle et volet roulant donnant sur le jardin en bon état
Peinture murale en bon état
Plafond peint avec éclairage incorporé en bon état

2 radiateurs électriques
Un poêle à bois non testé en bon état d'apparence

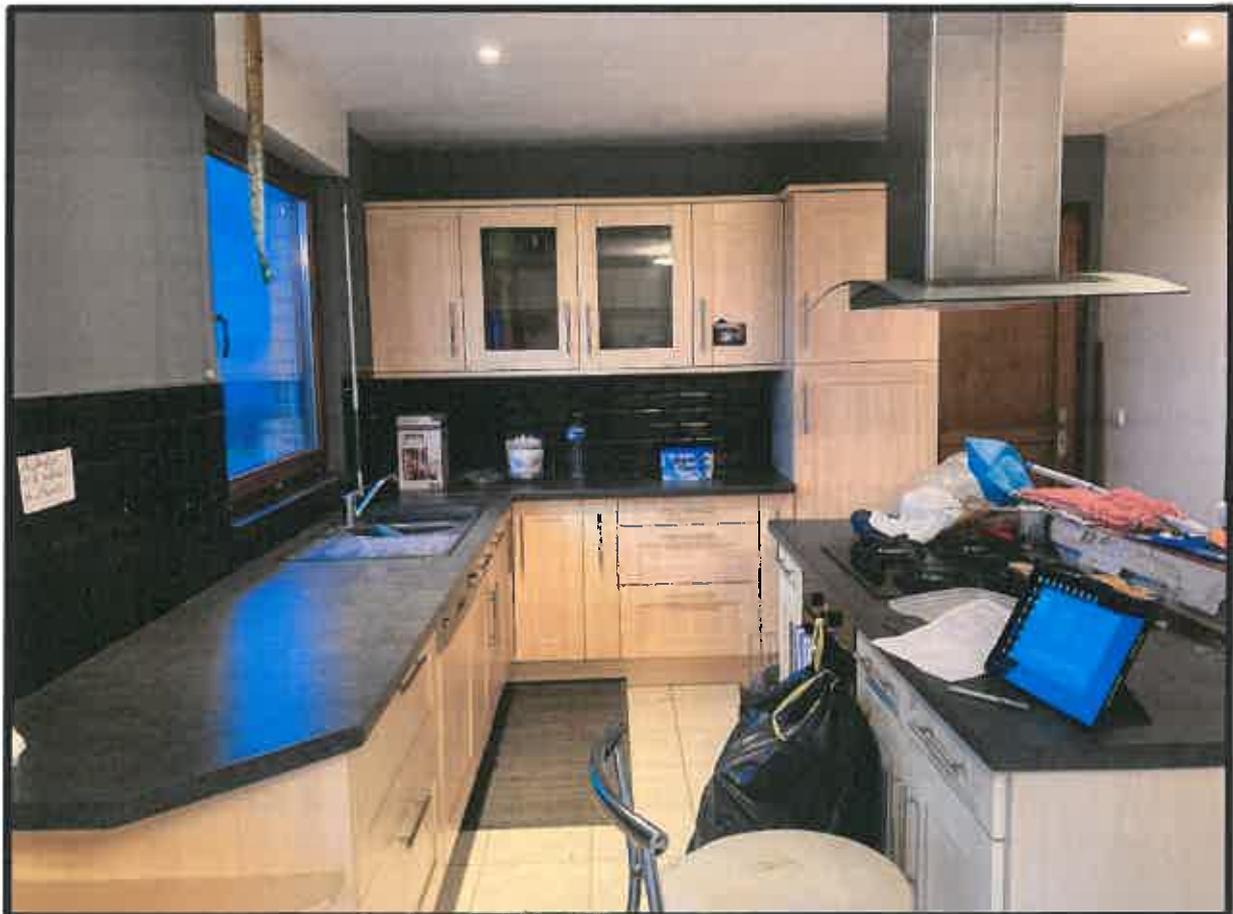
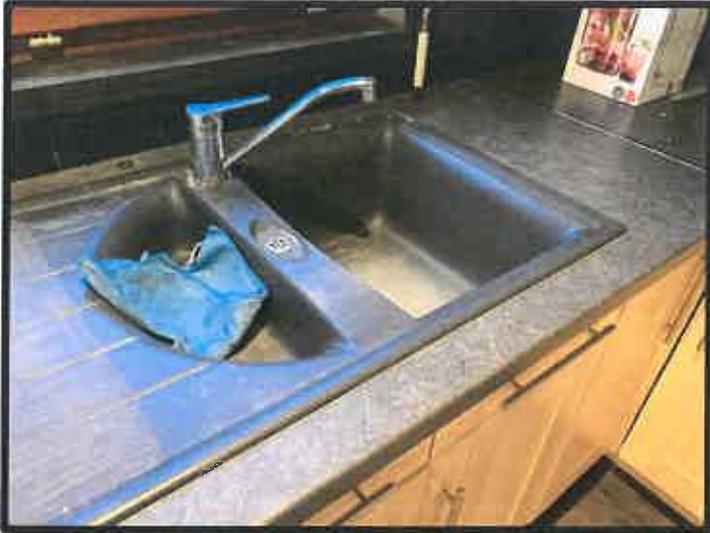
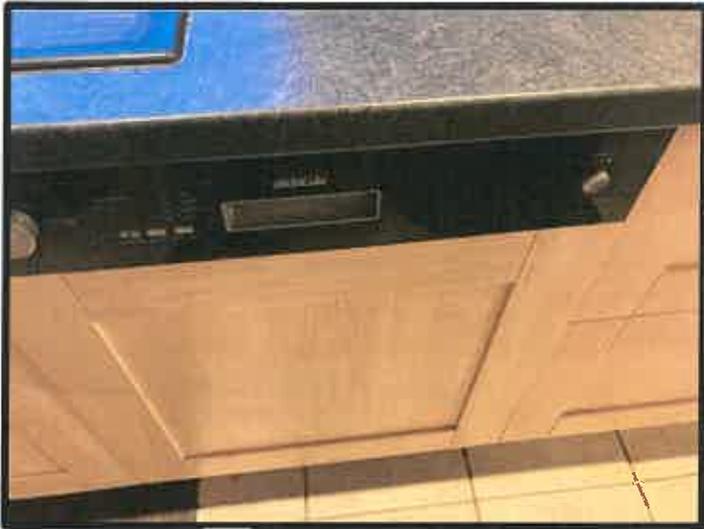
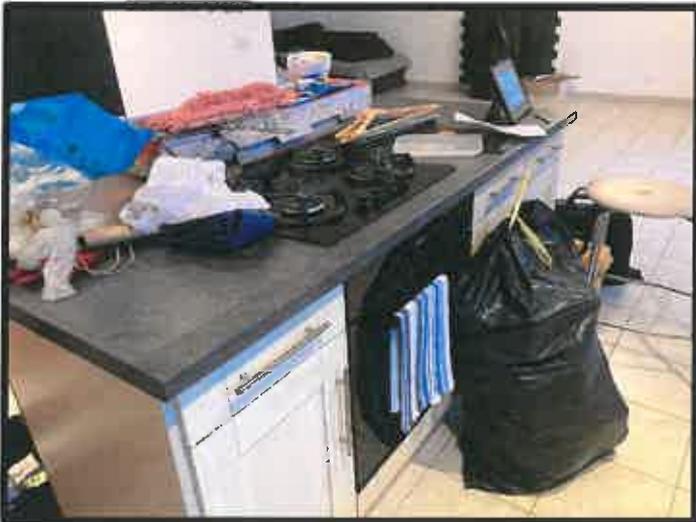
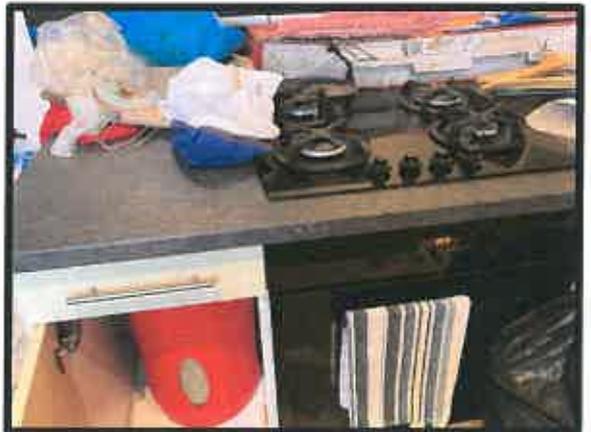
CUISINE

Sol carrelé en bon état

Plafond peint en bon état

Peinture murale en bon état

Une ouverture vitrée en bon état (bois verni) avec manivelle et volet roulant en bon état

L'espace de rangement en bois clair avec îlot central est en bon état.

- un lave-vaisselle
- une hotte, une plaque de cuisson au gaz (avec bonbonne)
- 2 bacs évier en résine avec égouttoir en bon état

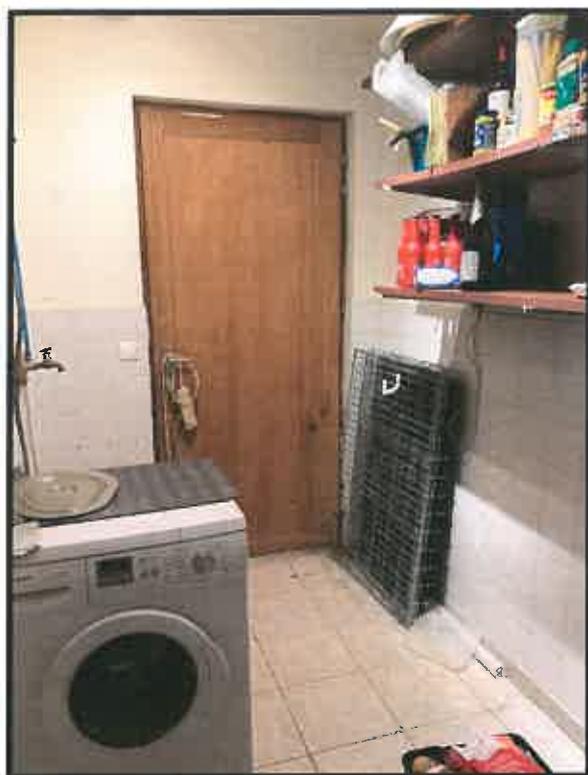
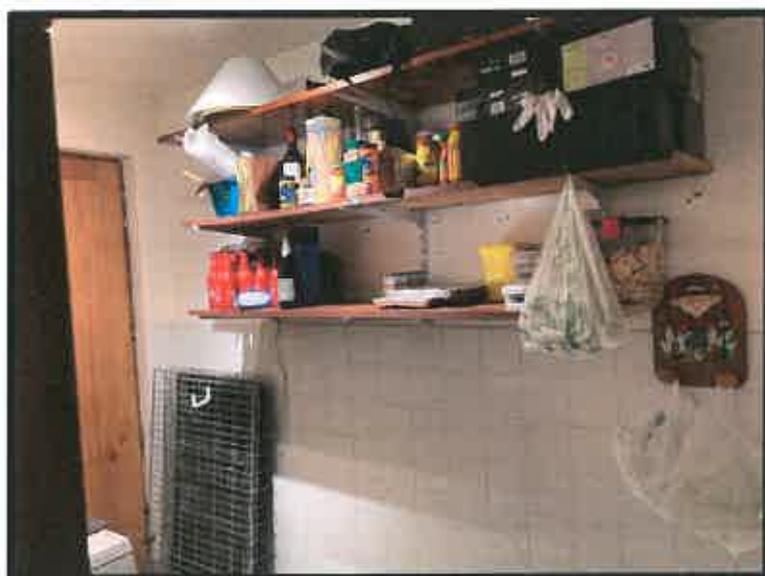
CELLIER

Porte d'accès en bois vernis donnant sur le jardin en bon état

Porte en bois vernis donnant sur la cuisine en bon état

Porte d'accès donnant sur le garage en bon état

Peinture murale et parties murales carrelées en bon état

Plafond peint en bon état

Sol et plinthes carrelé en bon état

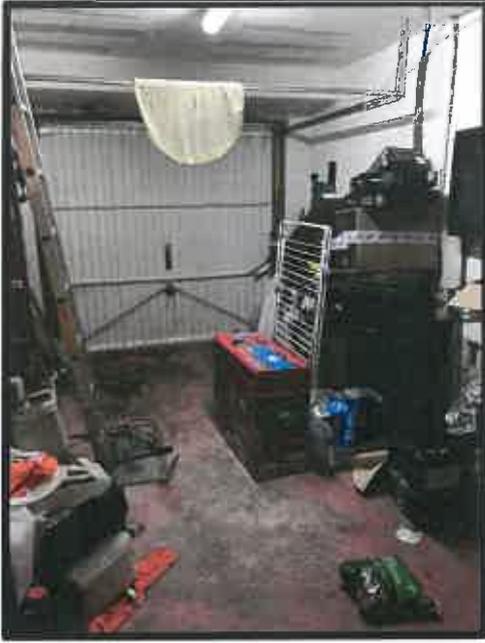
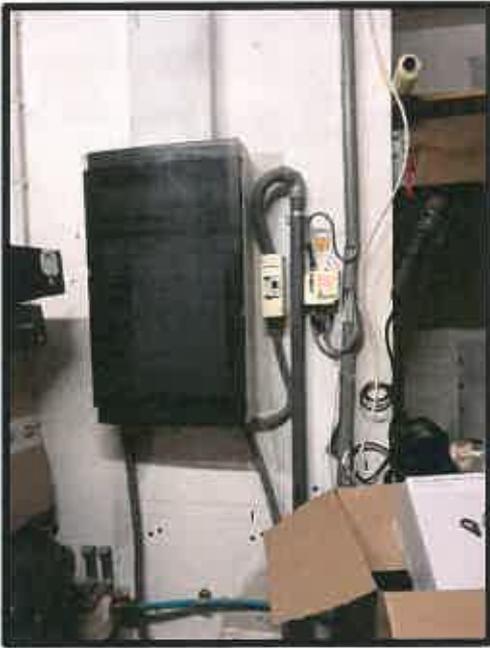
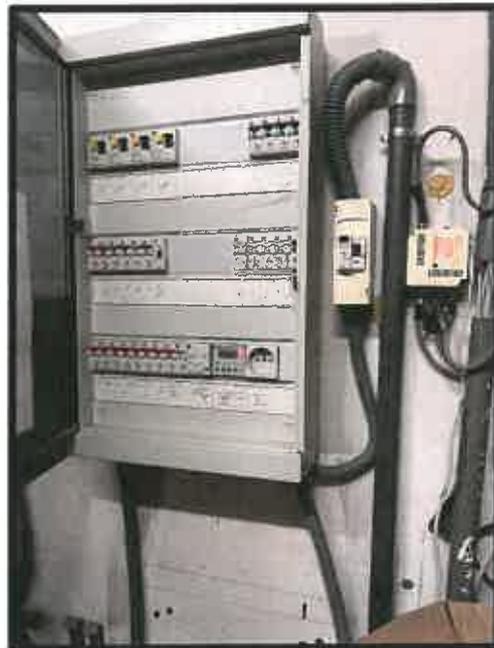
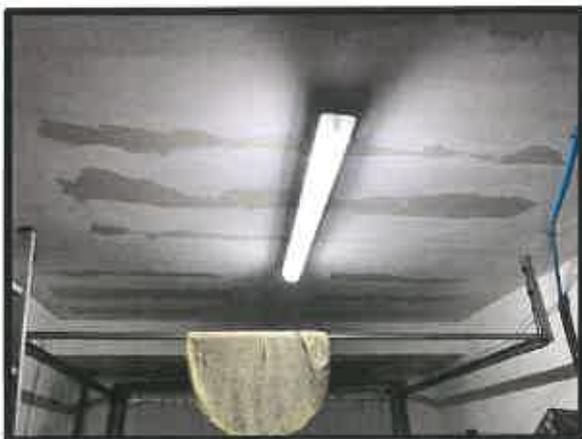
GARAGE

Porte d'accès métallique donnant sur l'extérieur en bon état

Sol cimenté en bon état

Plafond et murs peints en bon état

Un ballon d'eau chaude en bon état d'apparence

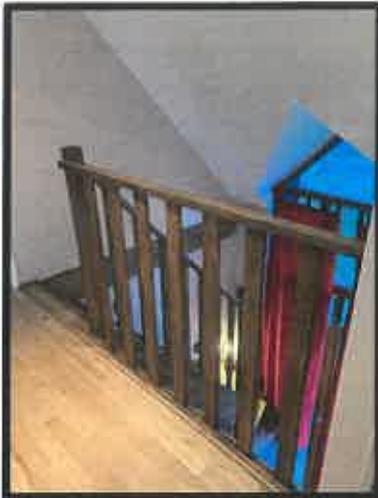
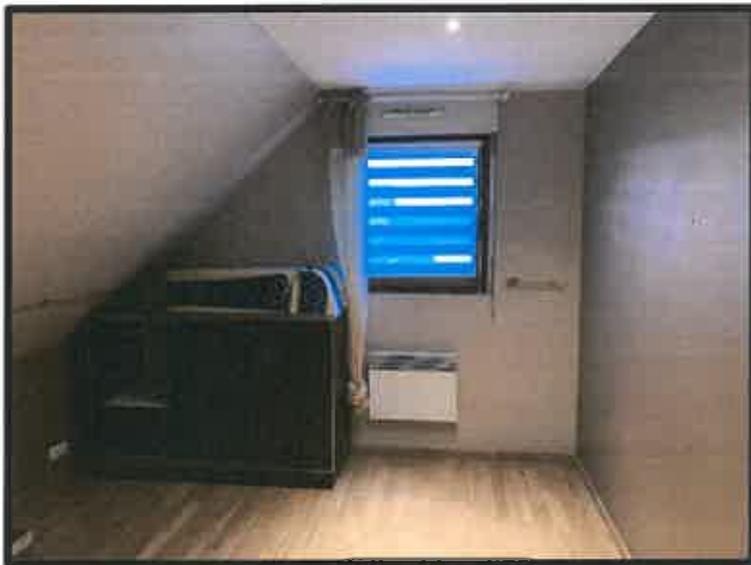
PALIER

Peinture murale et celle du plafond en bon état
Parquet au sol en bon état
Eclairage incorporé en bon état
Garde-corps en bon état

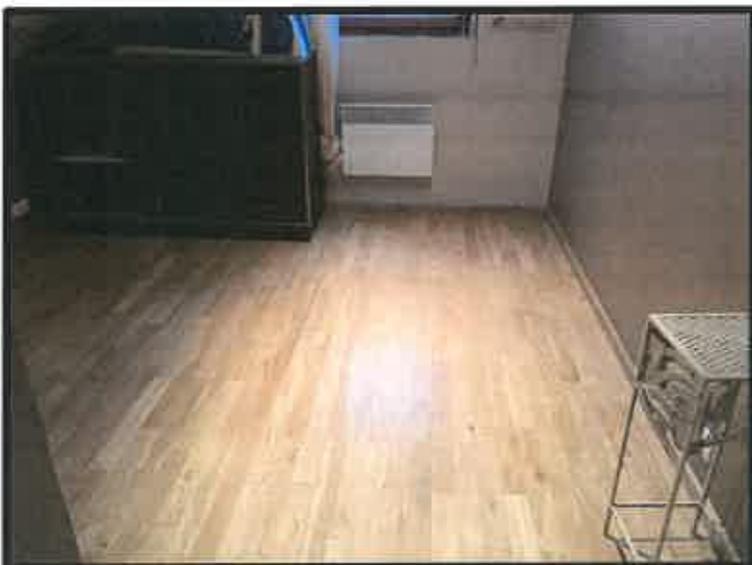
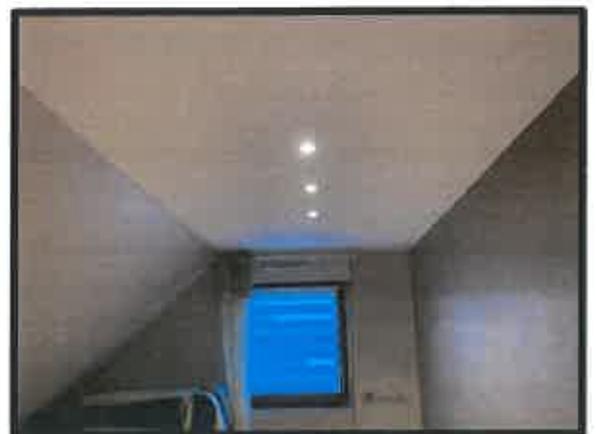
CHAMBRE N°1

Porte d'accès en bon état
Parquet au sol en bon état ainsi que les plinthes
Plafond peint en bon état
Peinture murale en bon état
Une ouverture vitrée en bon état (bois vernis) ainsi que la manivelle et le volet roulant
Un convecteur
Eclairage par halogènes en bon état
Prises de courant en bon état

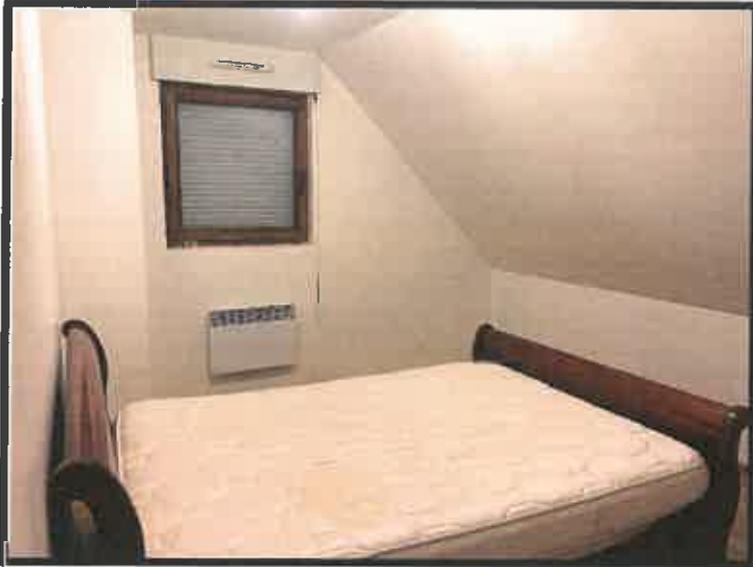
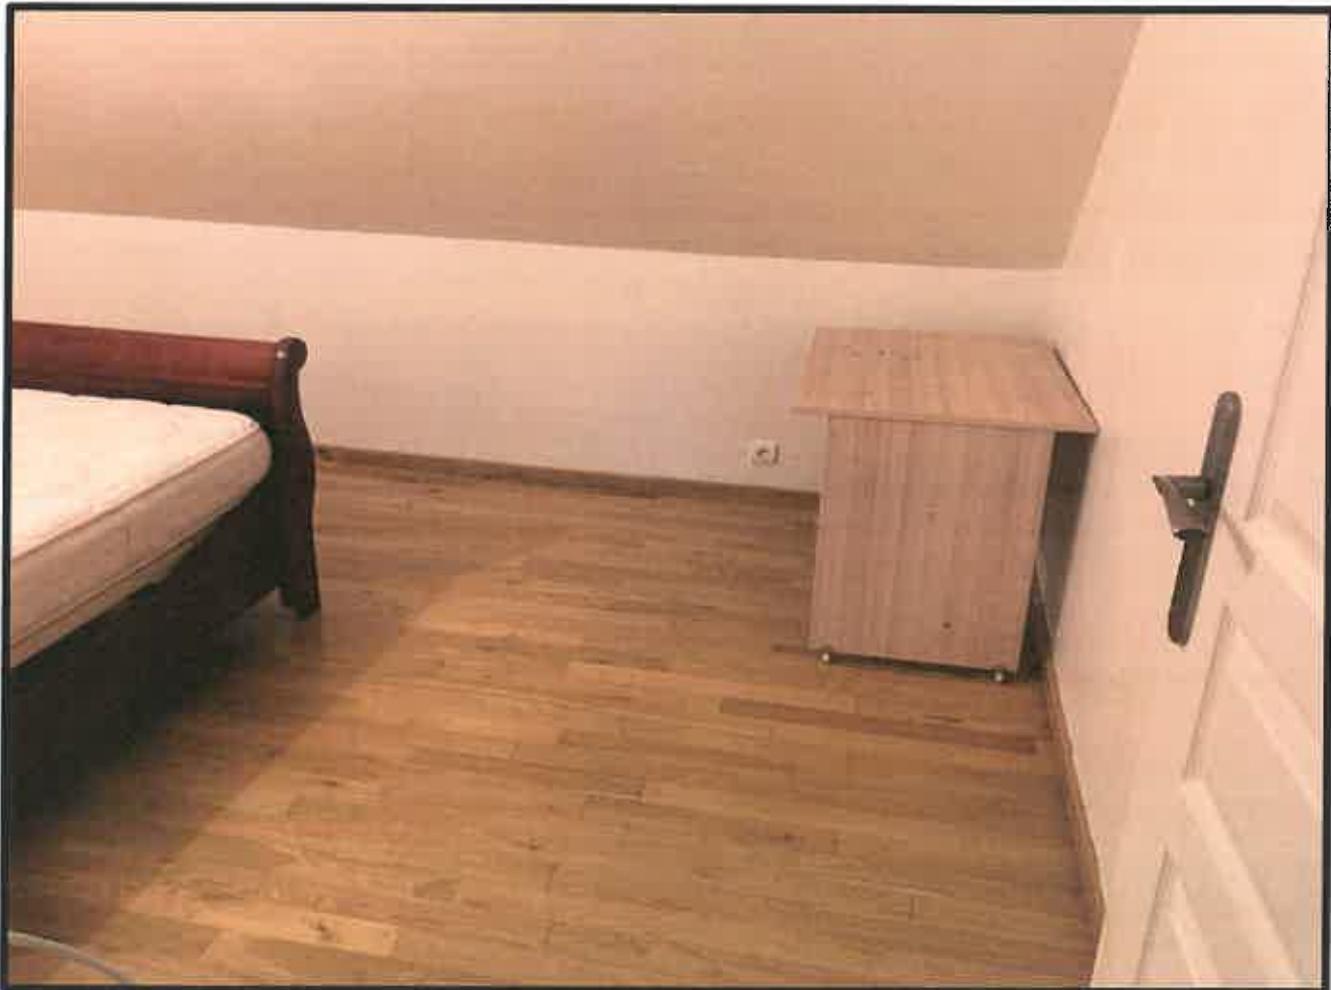
CHAMBRE N°2

Porte d'accès en bon état
Parquet au sol en bon état ainsi que les
plinthes
Plafond peint en bon état
Peinture murale en bon état
Une ouverture vitrée en bon état (bois vernis)
ainsi que la manivelle et le volet roulant
Un convecteur
Eclairage par halogènes en bon état
Prises de courant en bon état

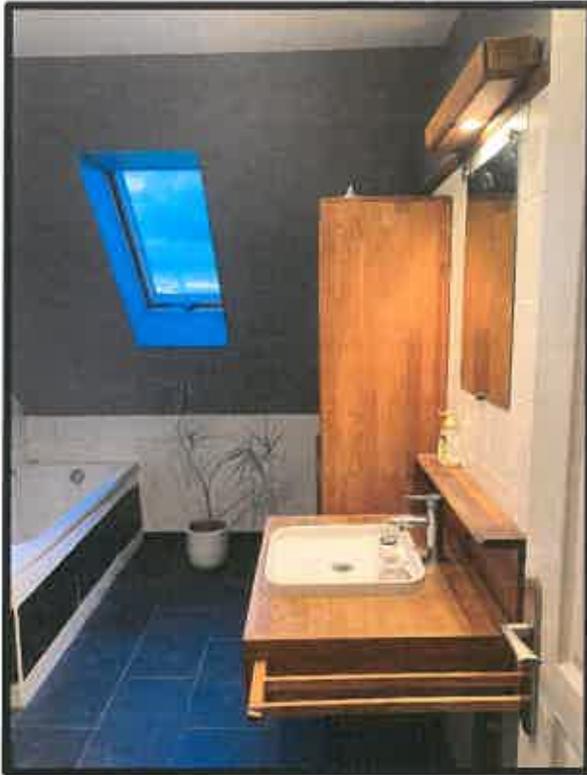
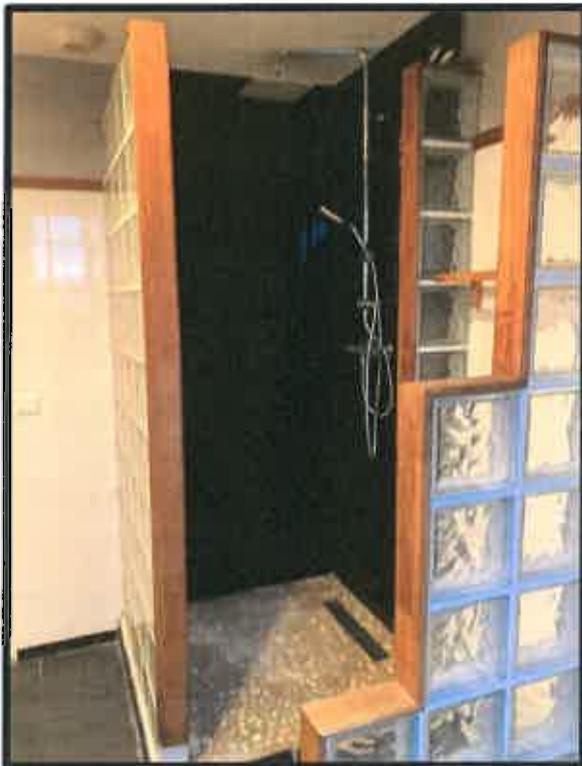
SALLE DE BAINS

Porte d'accès peinte avec bloc poignée en bon état

Sol carrelé en bon état

Peinture murale en bon état

Plafond peint en bon état

Une ouverture de type vélux en bon état

Perois en brique de verre en bon état

Un lavabo incorporé à un plan de toilette en bon état

Une glace en bon état

Une baignoire en bon état

Une douche italienne en bon état

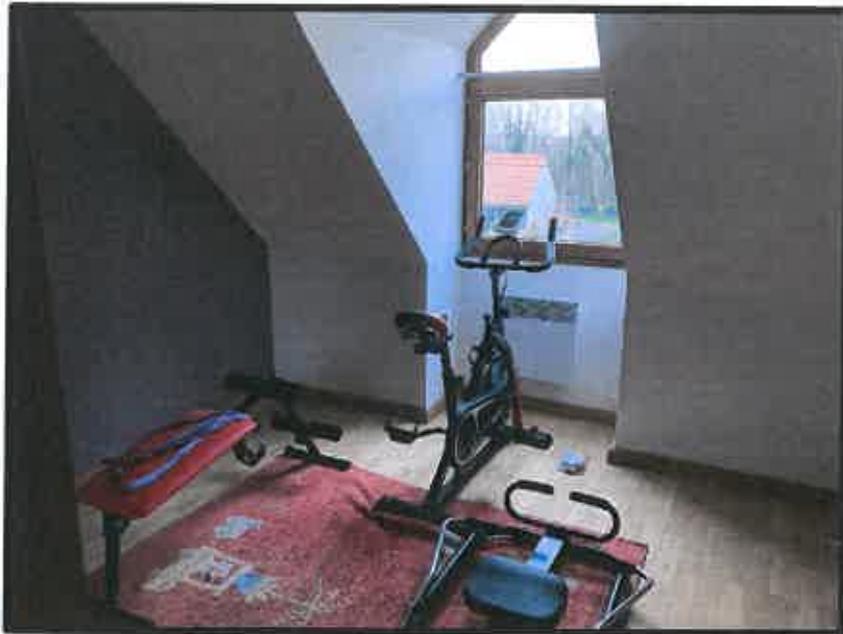
BUREAU

Porte d'accès en bon état
 Parquet au sol en bon état ainsi
 que les plinthes
 Plafond peint en bon état
 Peinture murale en bon état
 Une ouverture vitrée en bon état
 (bois vernis) ainsi que la
 manivelle et le volet roulant
 Un convecteur
 Eclairage par halogènes en bon
 état
 Prises de courant en bon état

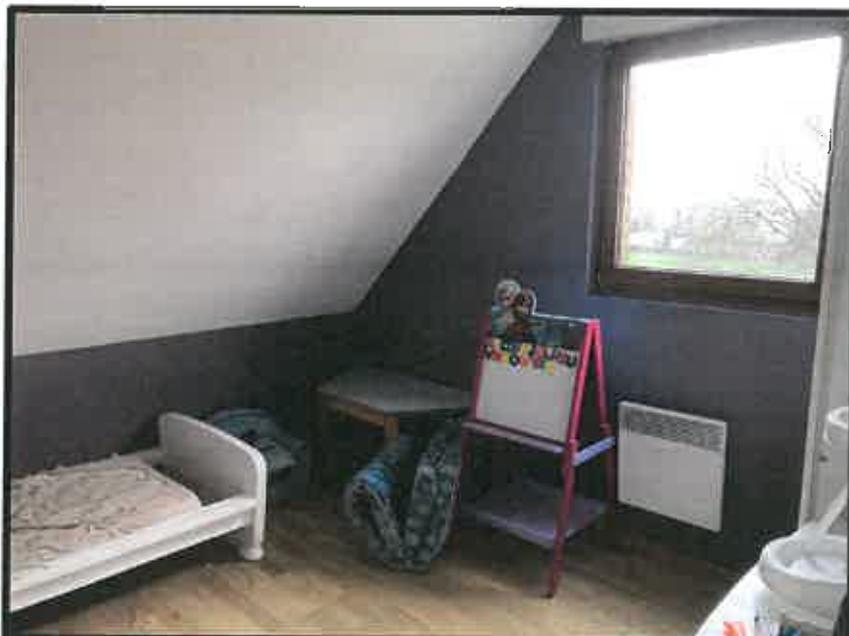
CHAMBRE N°3

Porte d'accès en bon état
 Parquet au sol en bon état ainsi
 que les plinthes
 Plafond peint en bon état
 Peinture murale en bon état
 Une ouverture vitrée en bon état
 (bois vernis) ainsi que la
 manivelle et le volet roulant
 Un convecteur
 Eclairage par halogènes en bon
 état
 Prises de courant en bon état
