PROCES VERBAL DESCRIPTIF DE BIEN

EXPEDITION (CREDIT FONCIER DE FRANCE/ZELLAG)
Bien immobilier : 2 rue de l'Orbe à LASBORDES (11400)

PROCES VERBAL DESCRIPTIF

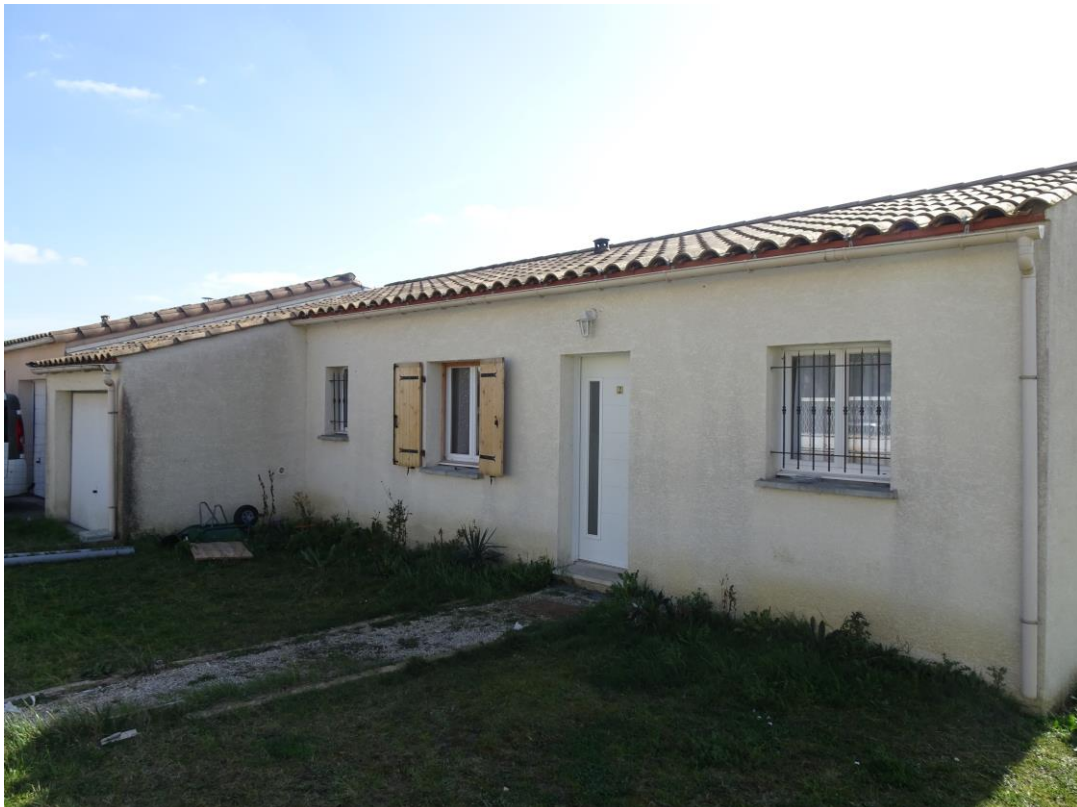
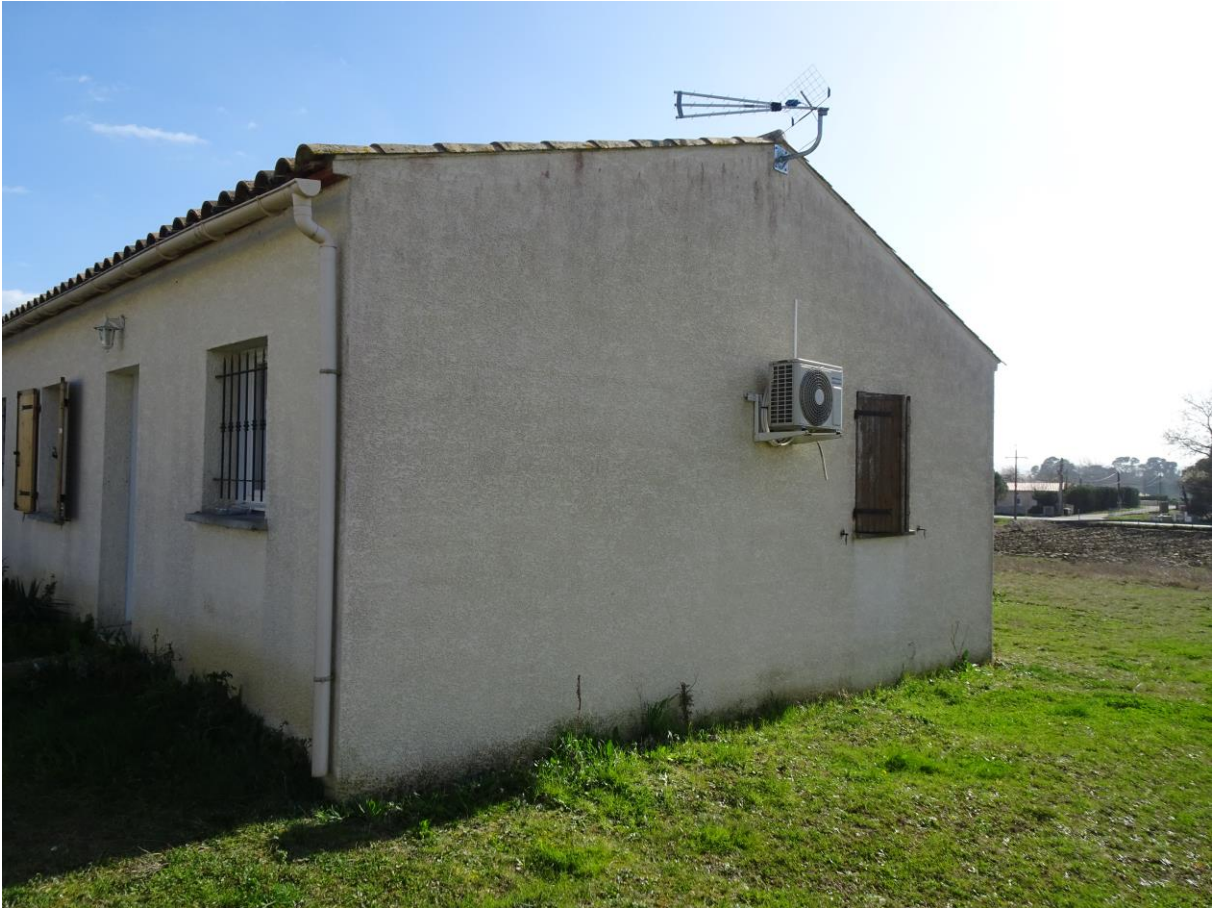
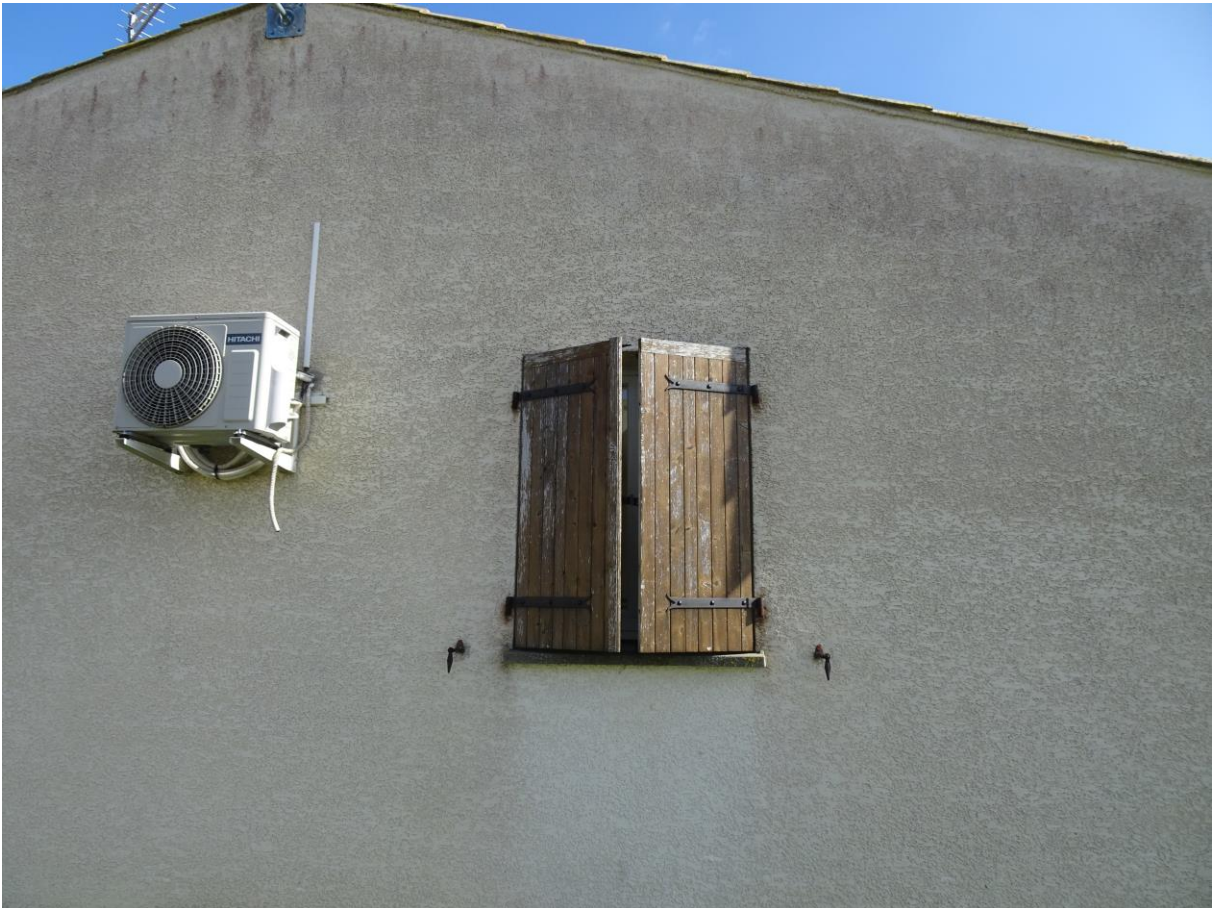
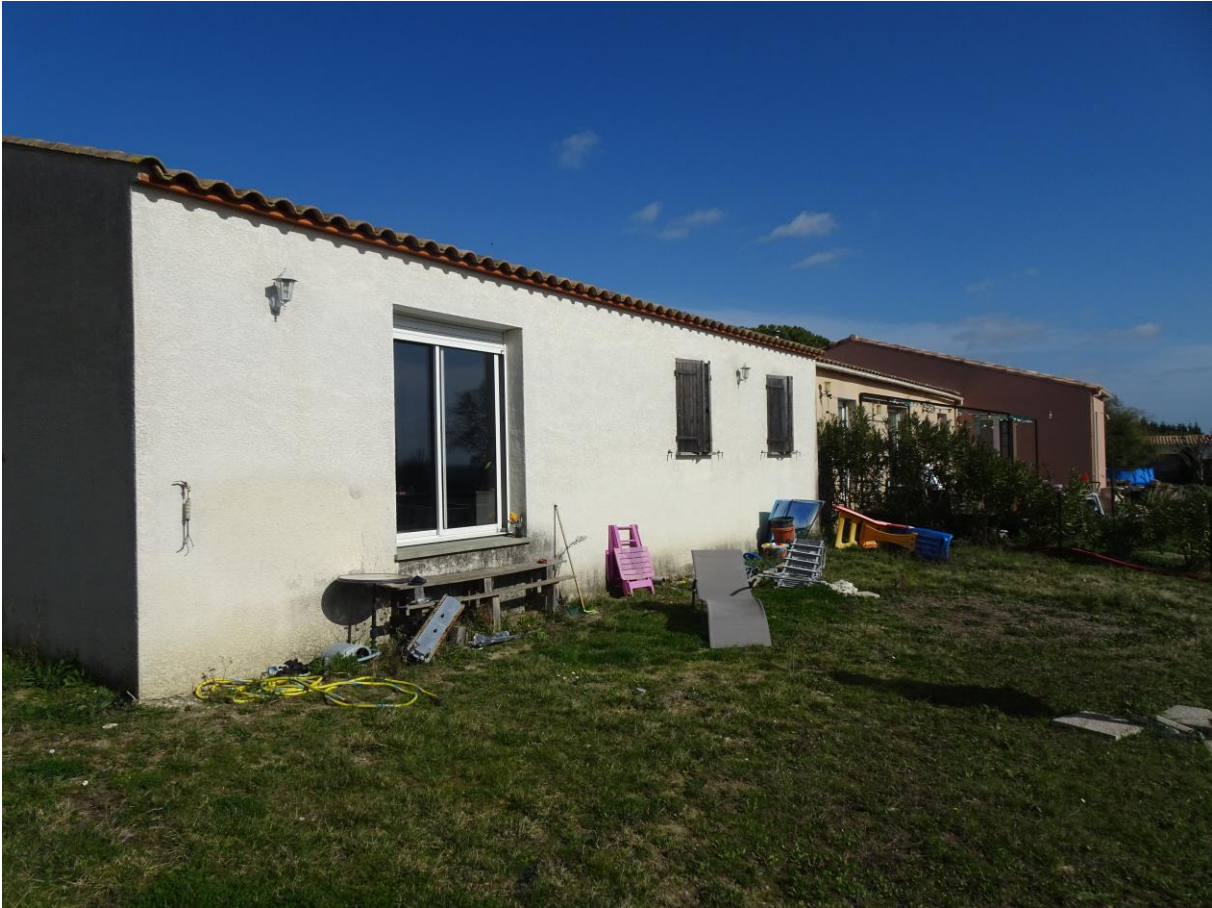
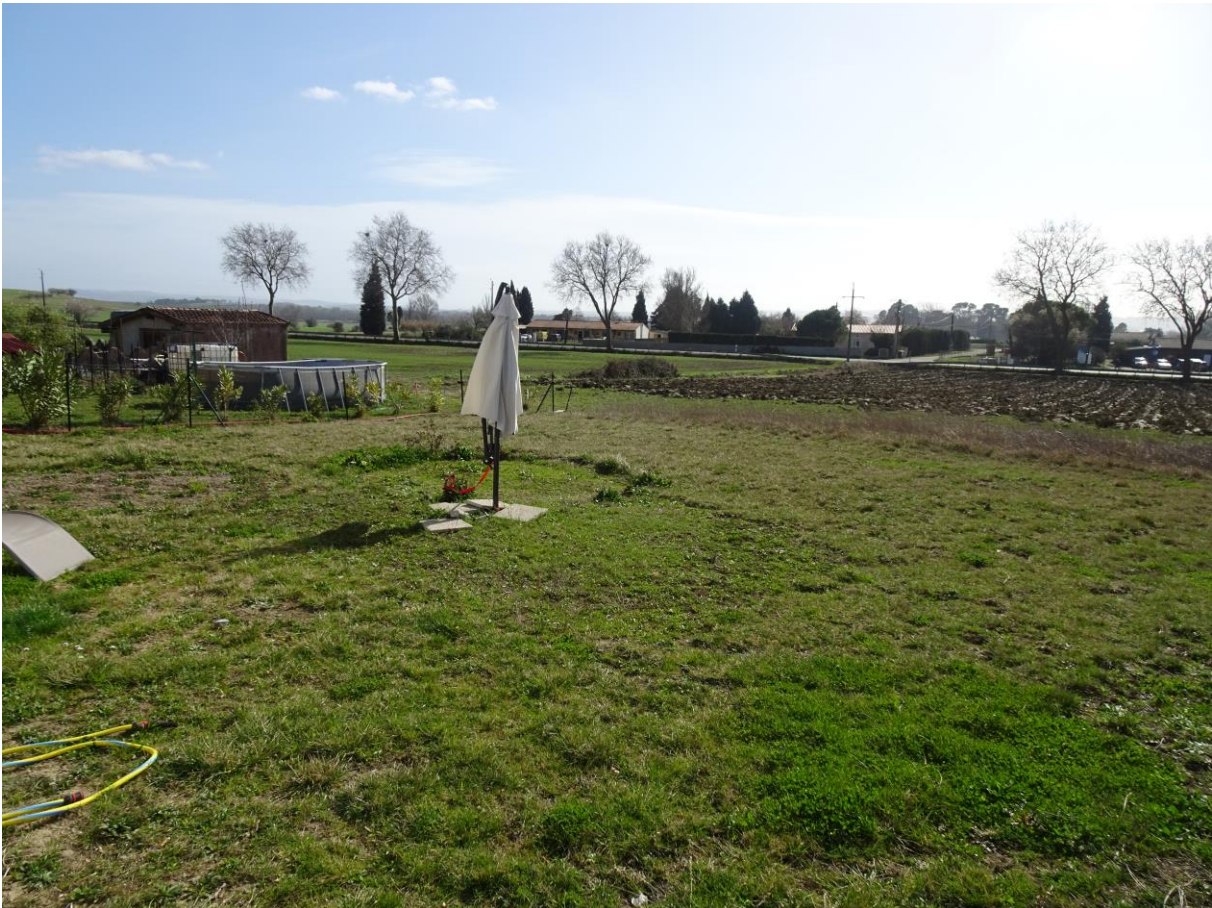
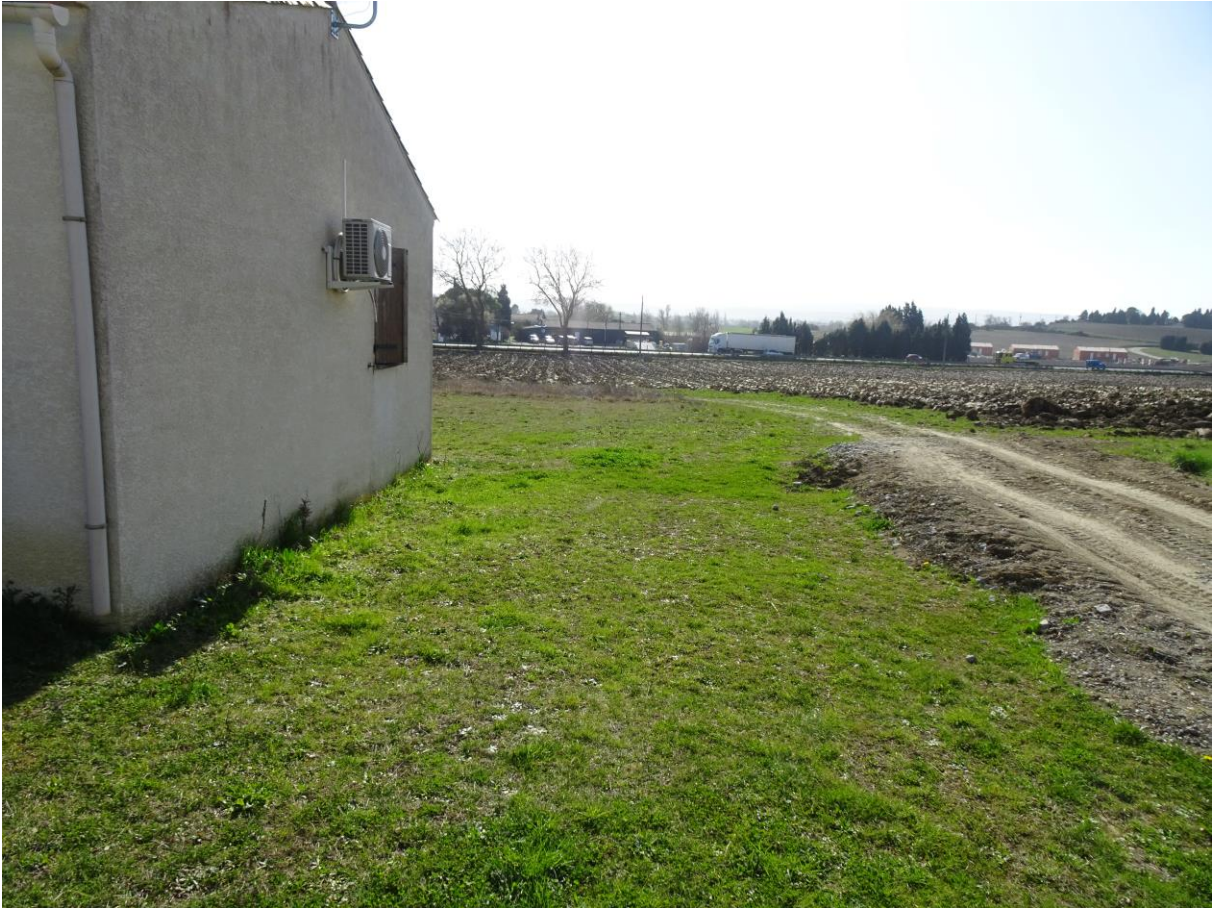
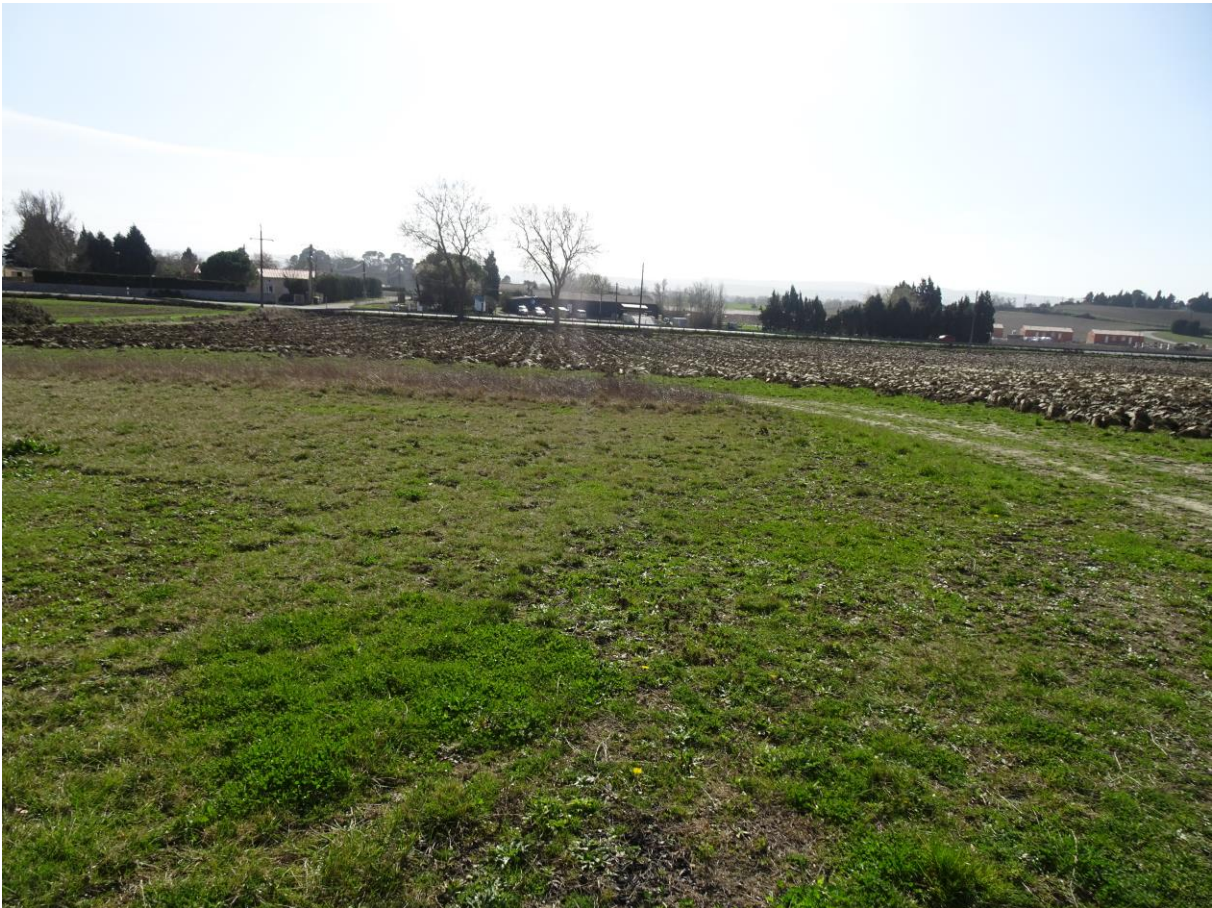
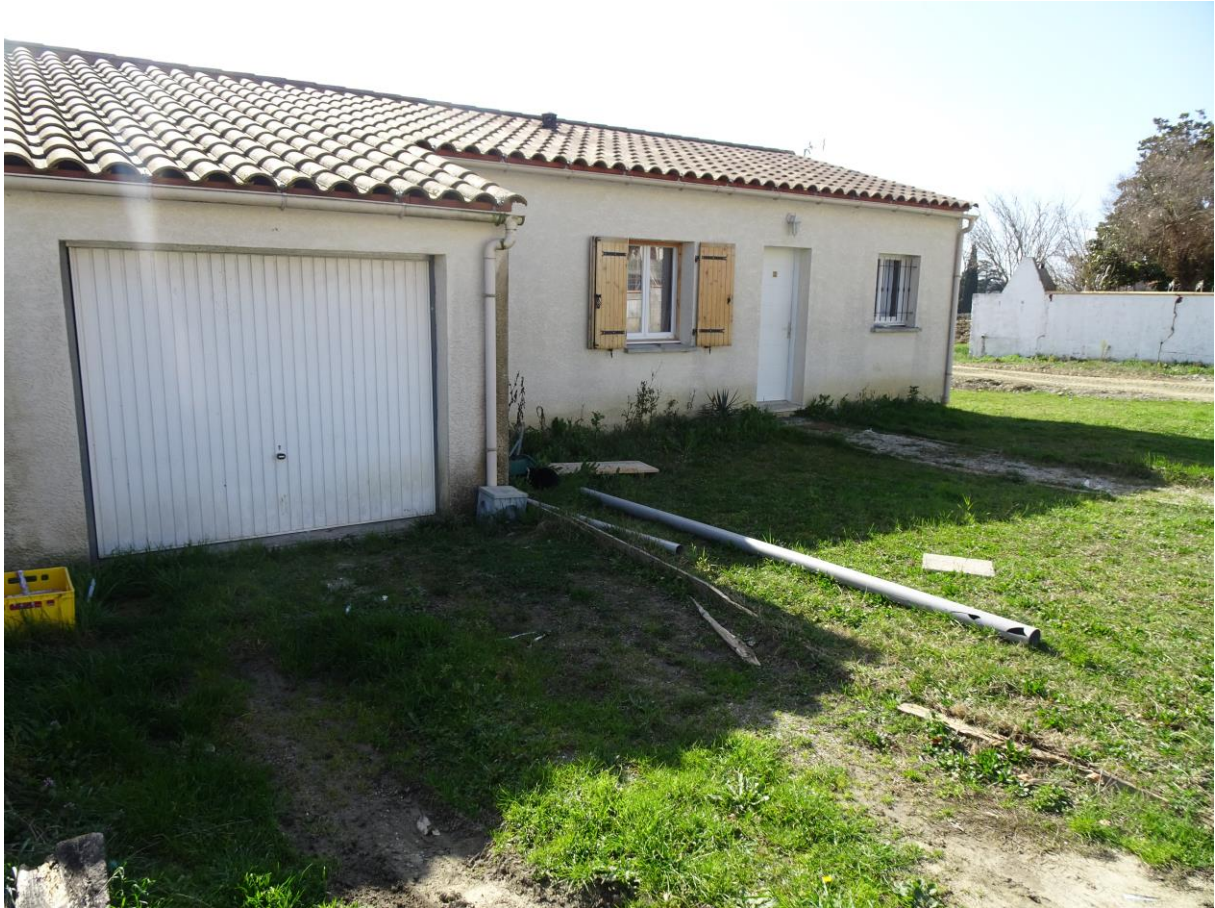
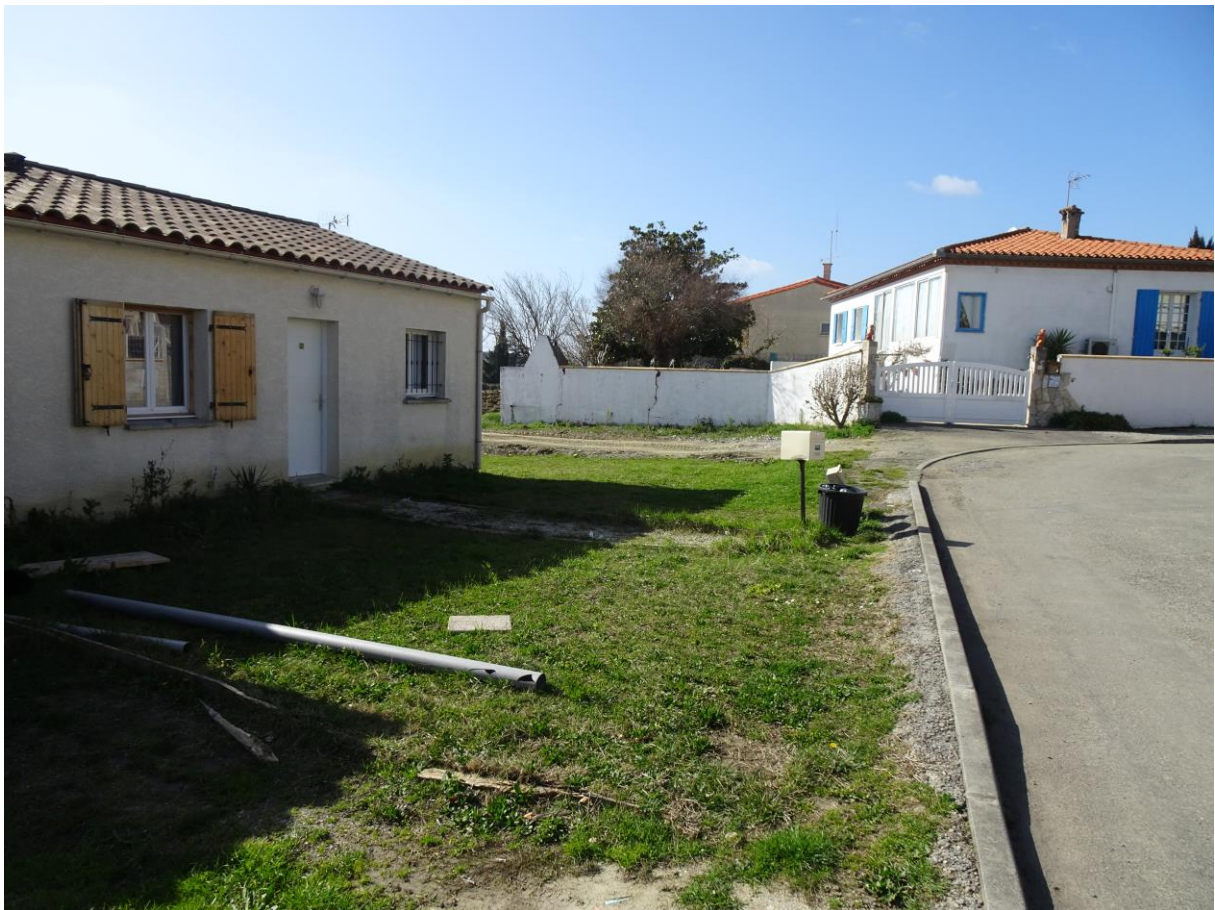
EXTERIEUR

La façade est en bon état général, crépi en bon état. L'accès au jardin est précaire.

Les tuiles du toit semblent en bon état.

Volets en bois dans un état correct, peinture abimée.
