PROCES VERBAL DESCRIPTIF DE BIEN

EXPEDITION (CREDIT FONCIER DE FRANCE/ZELLAG)
Bien immobilier : 2 rue de l'Orbe à LASBORDES (11400)

PROCES VERBAL DESCRIPTIF

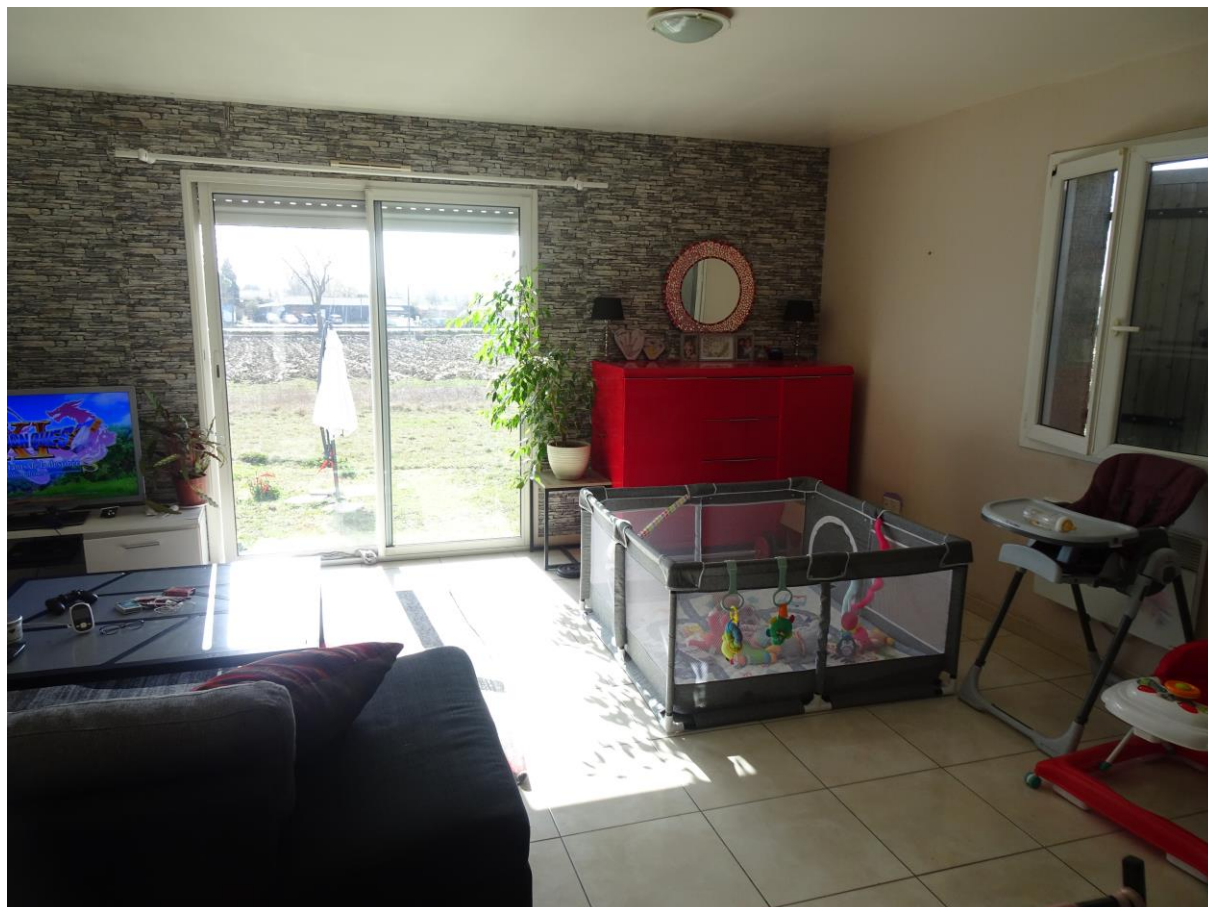
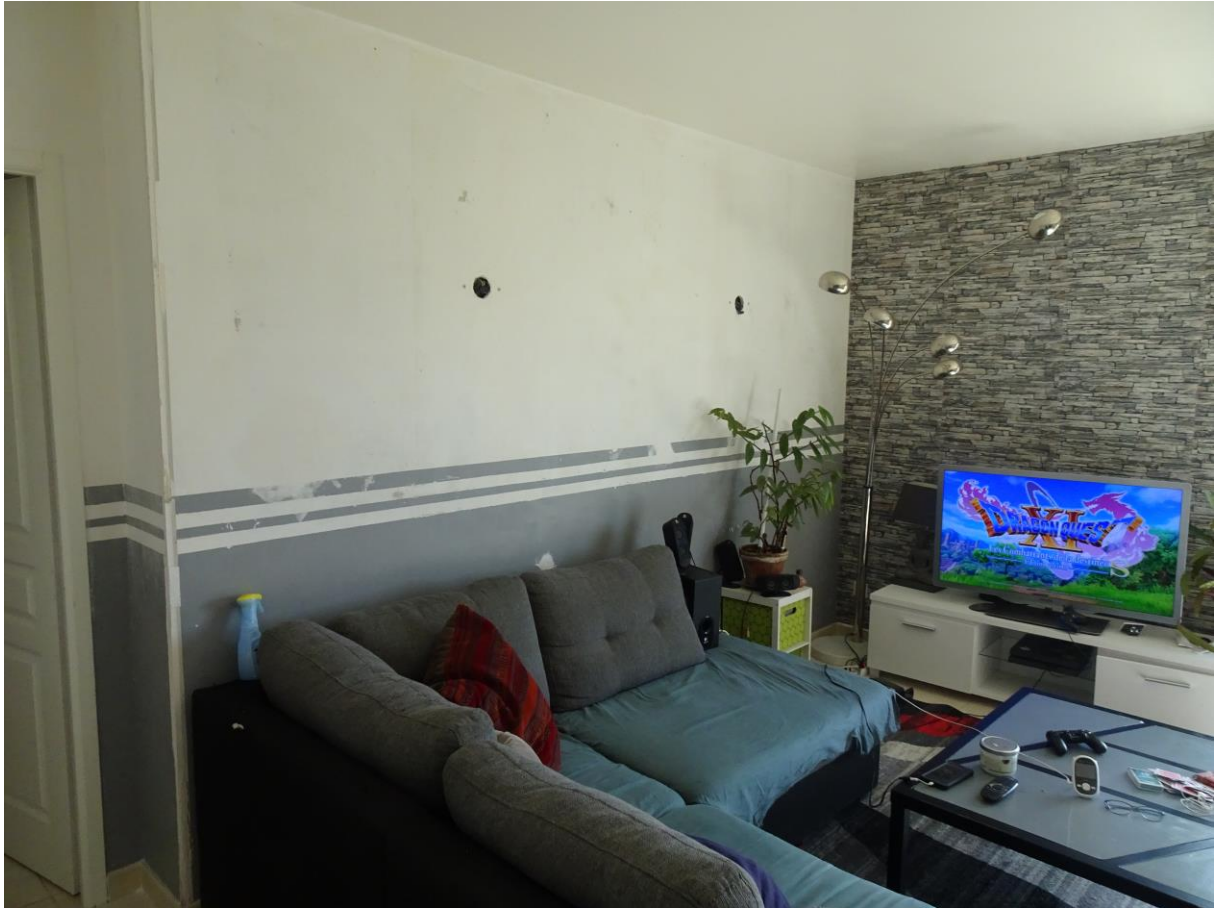
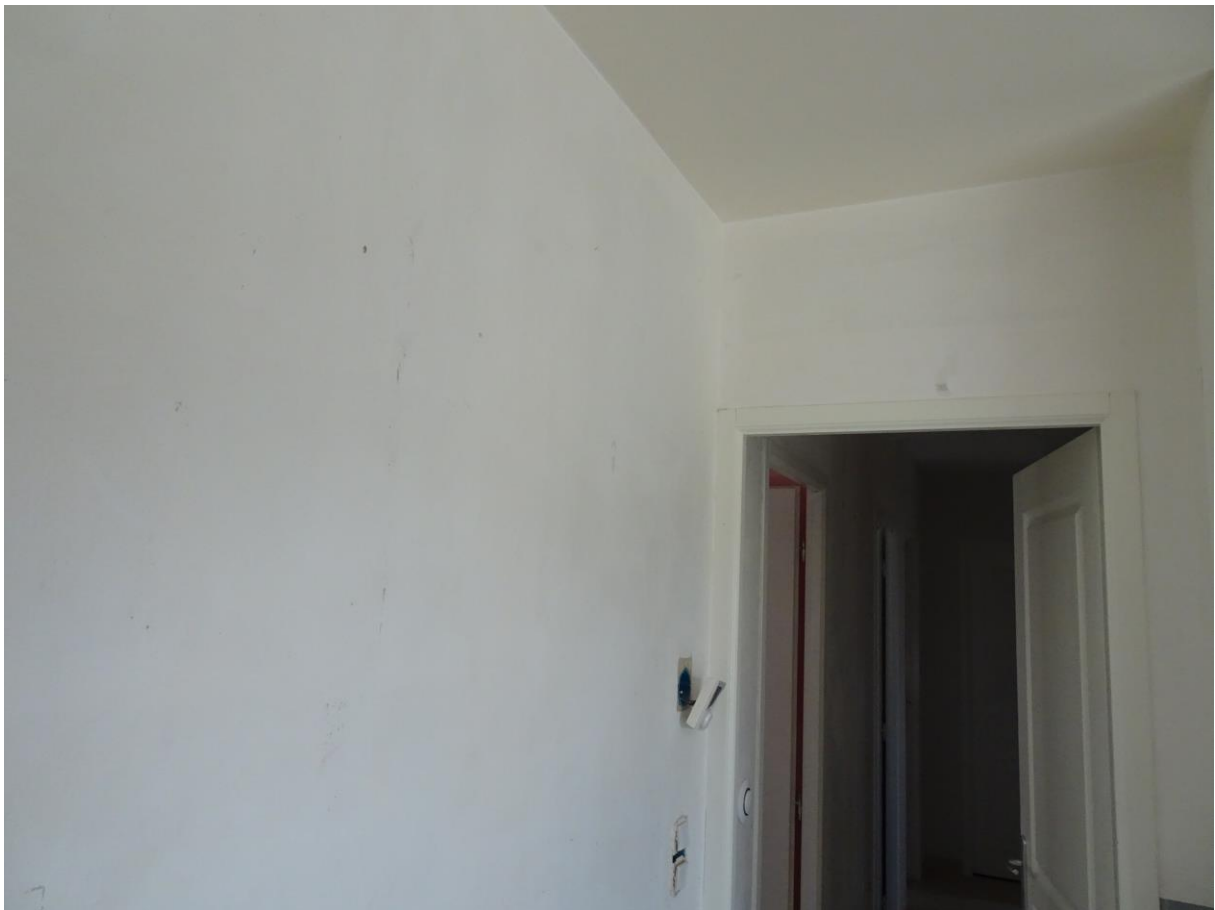
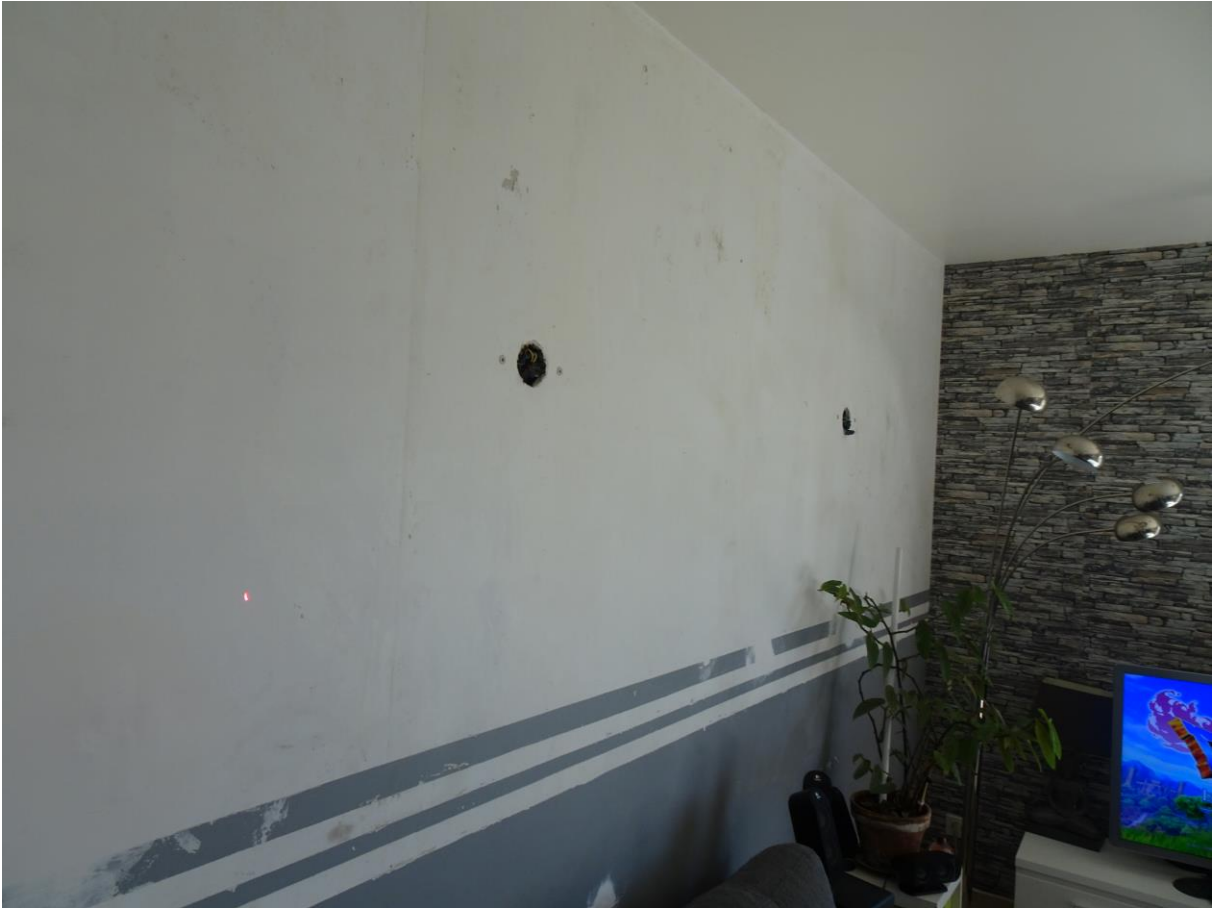
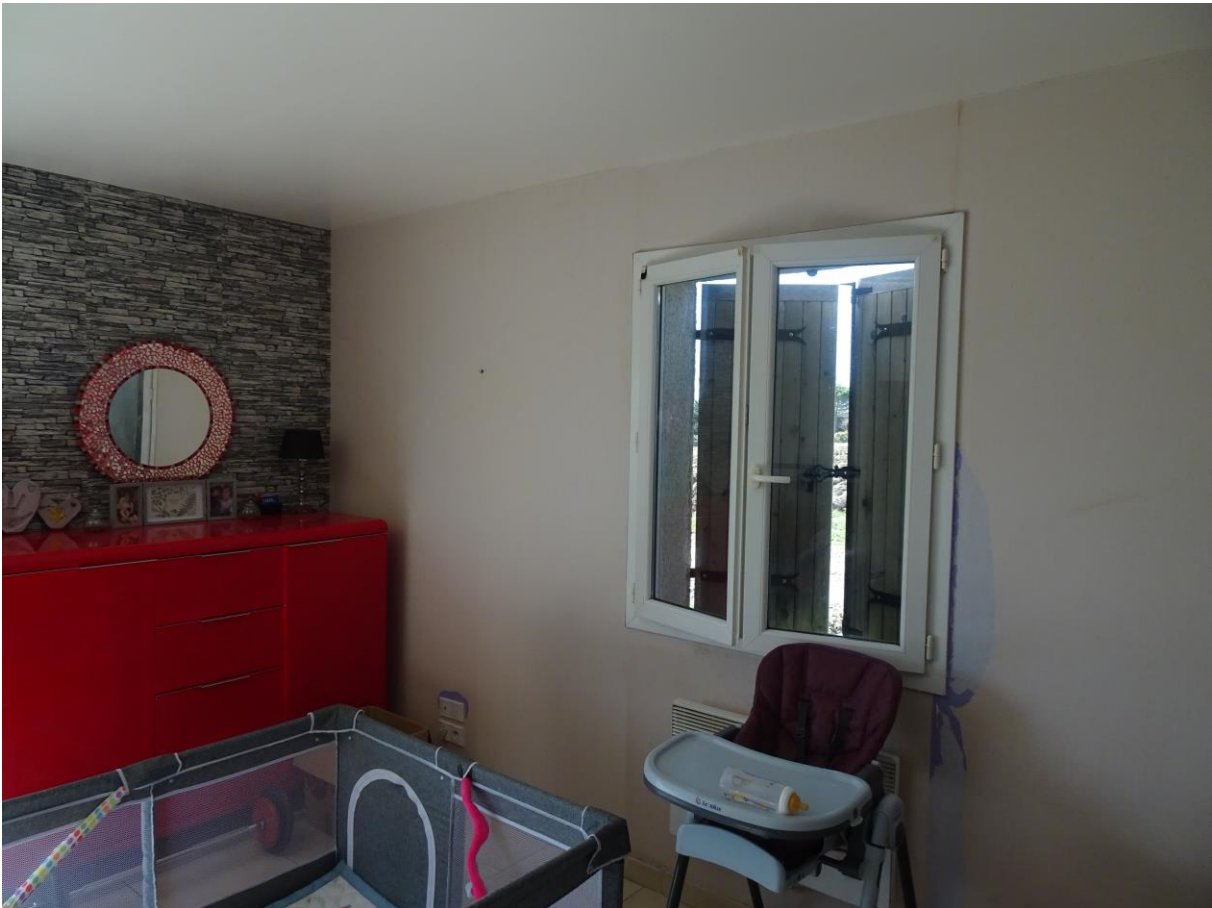
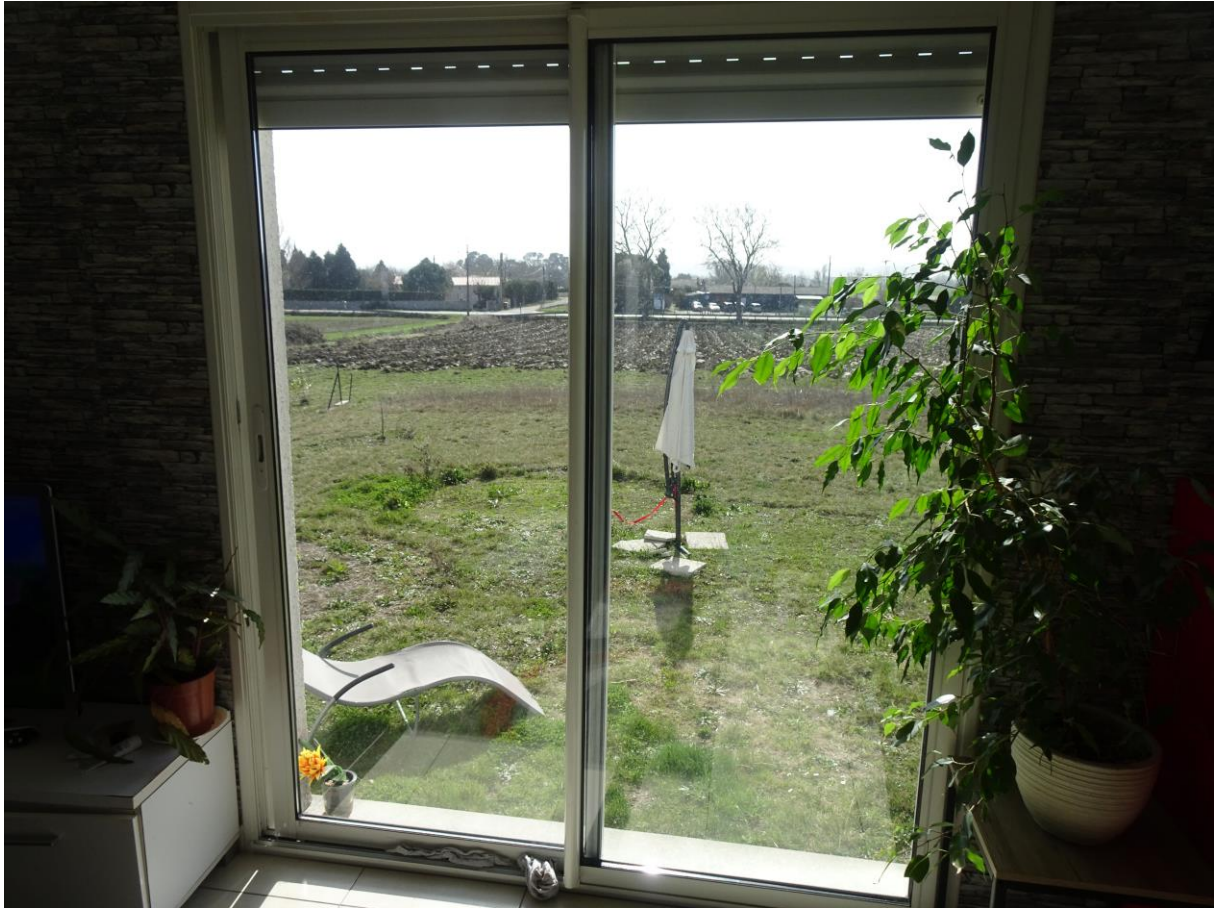
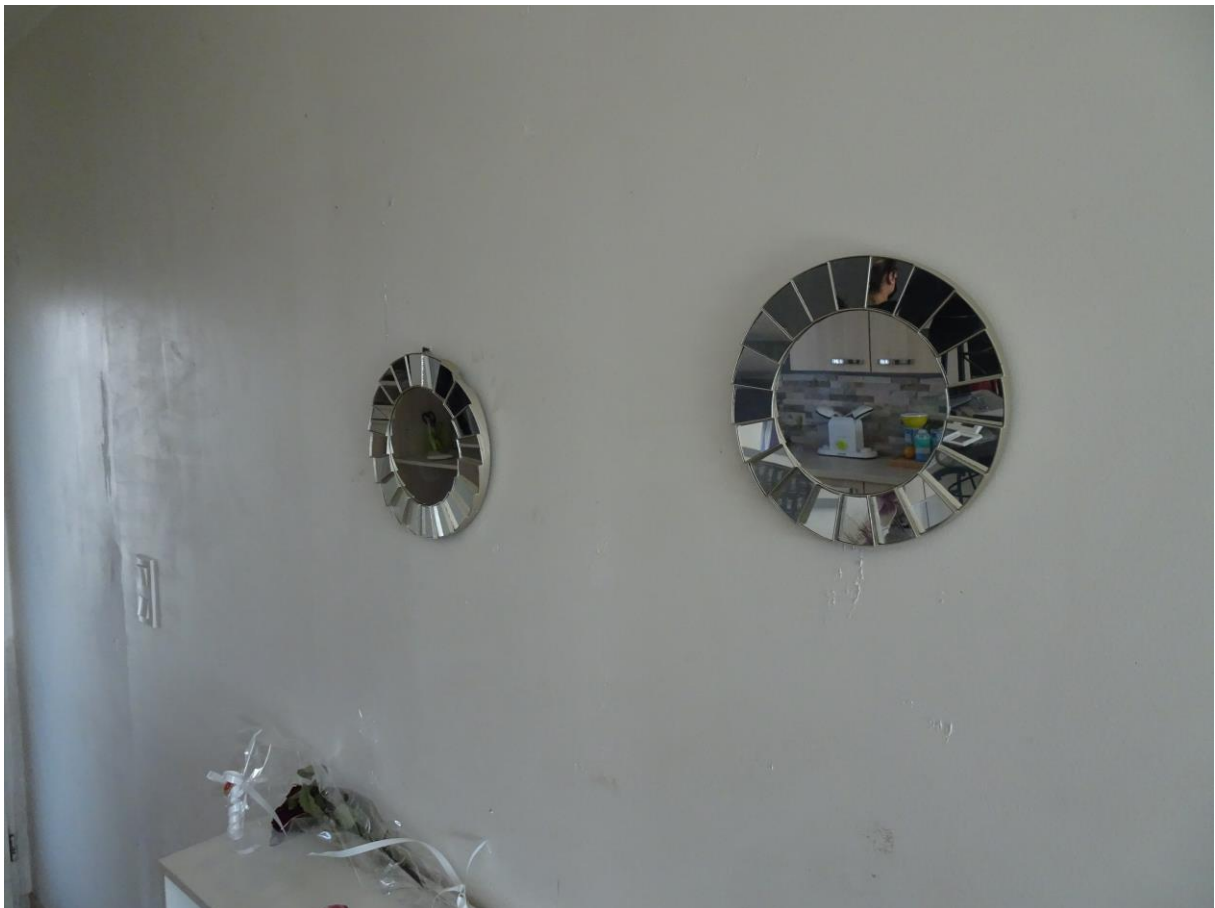
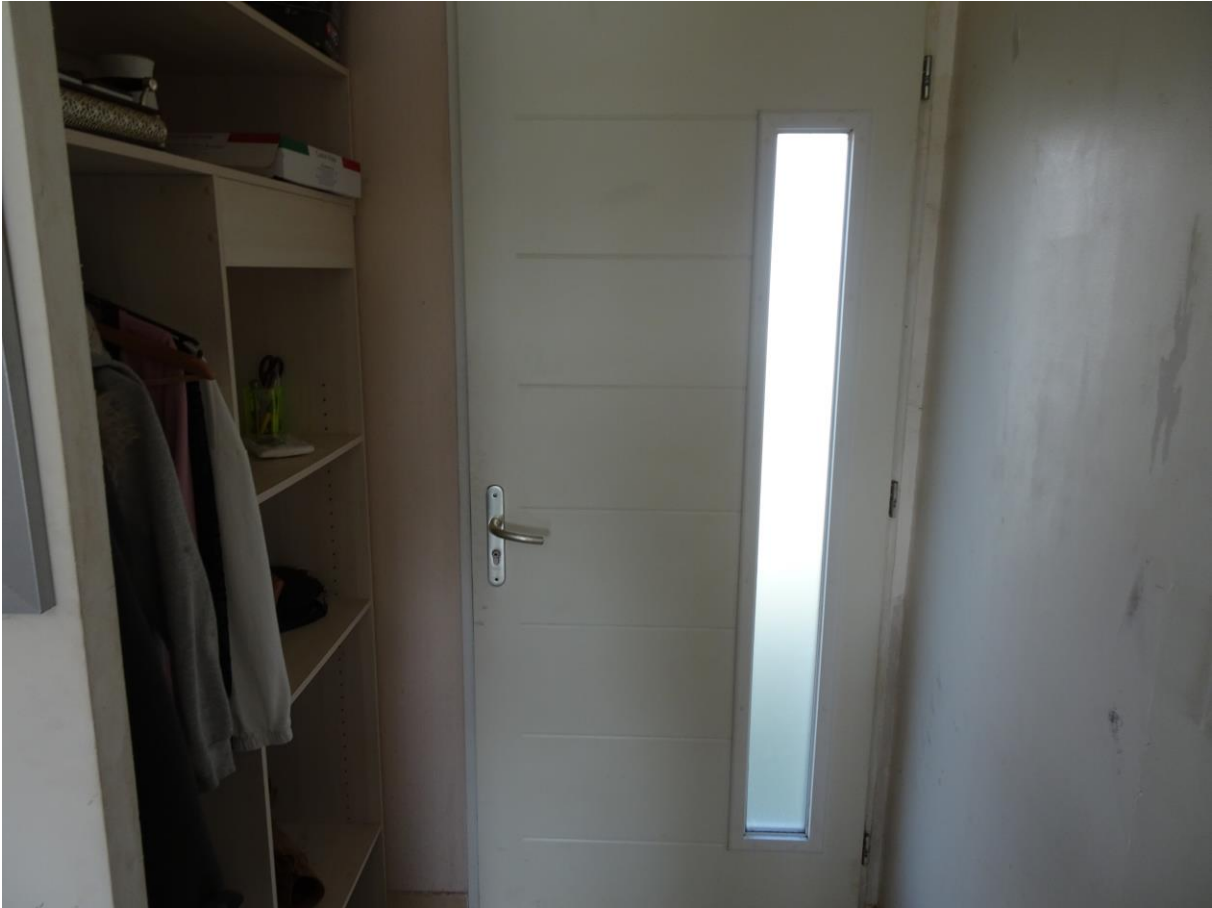
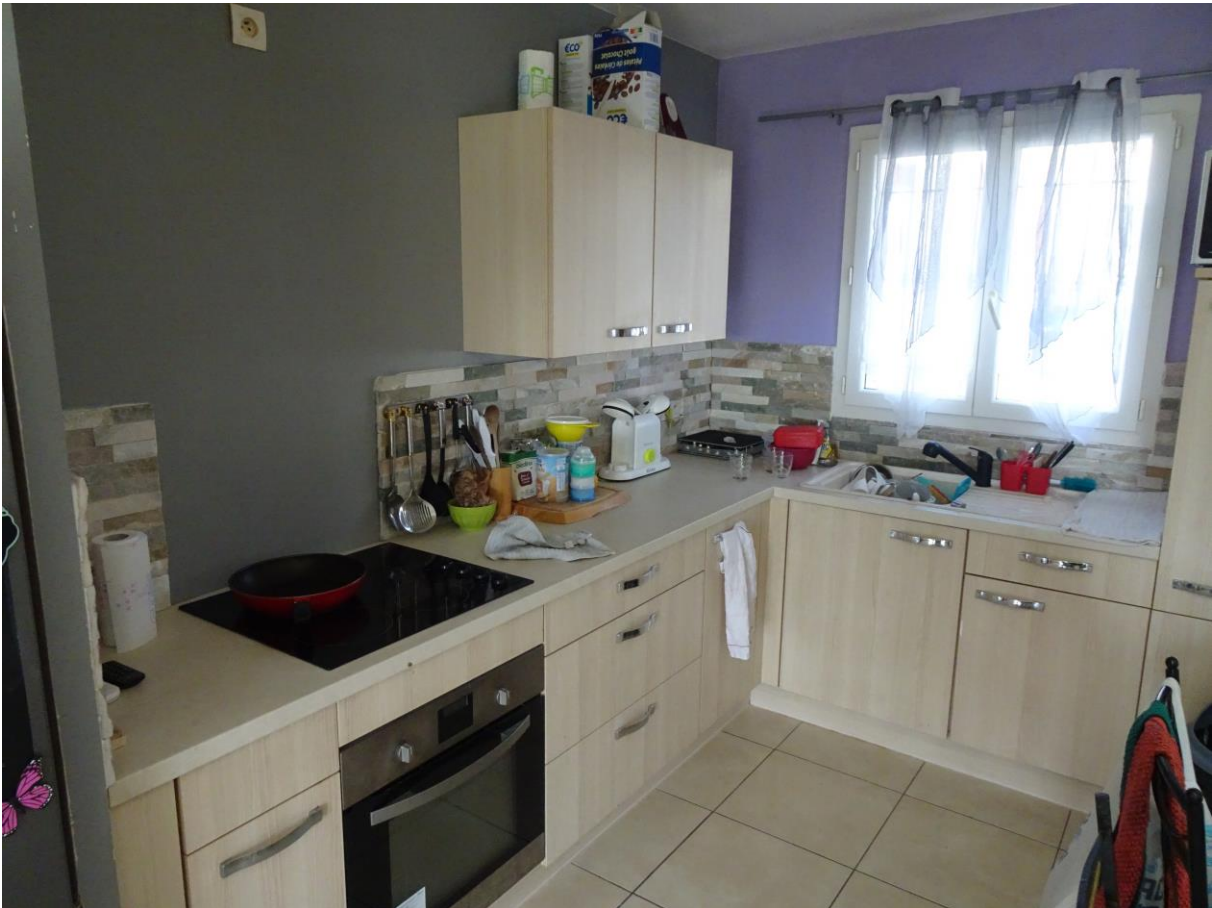
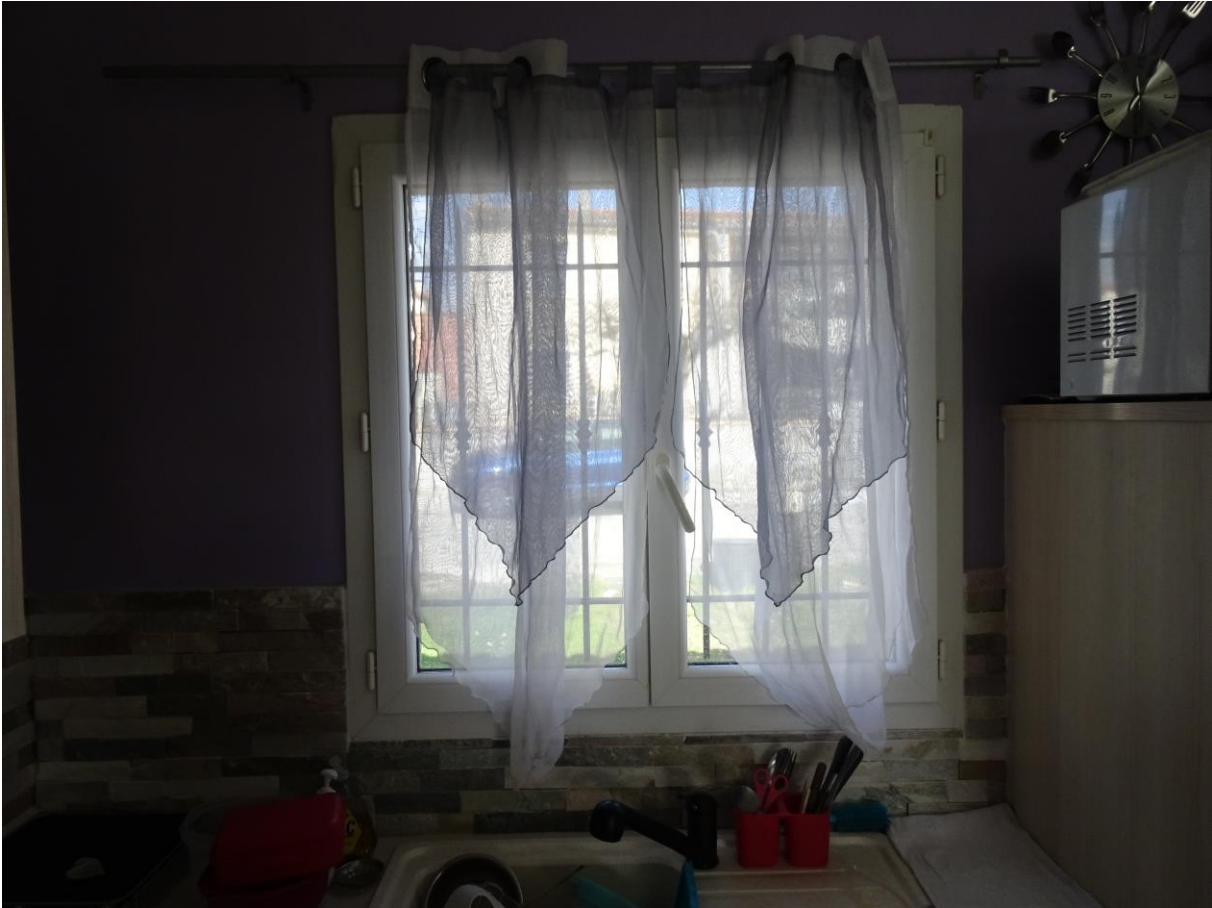
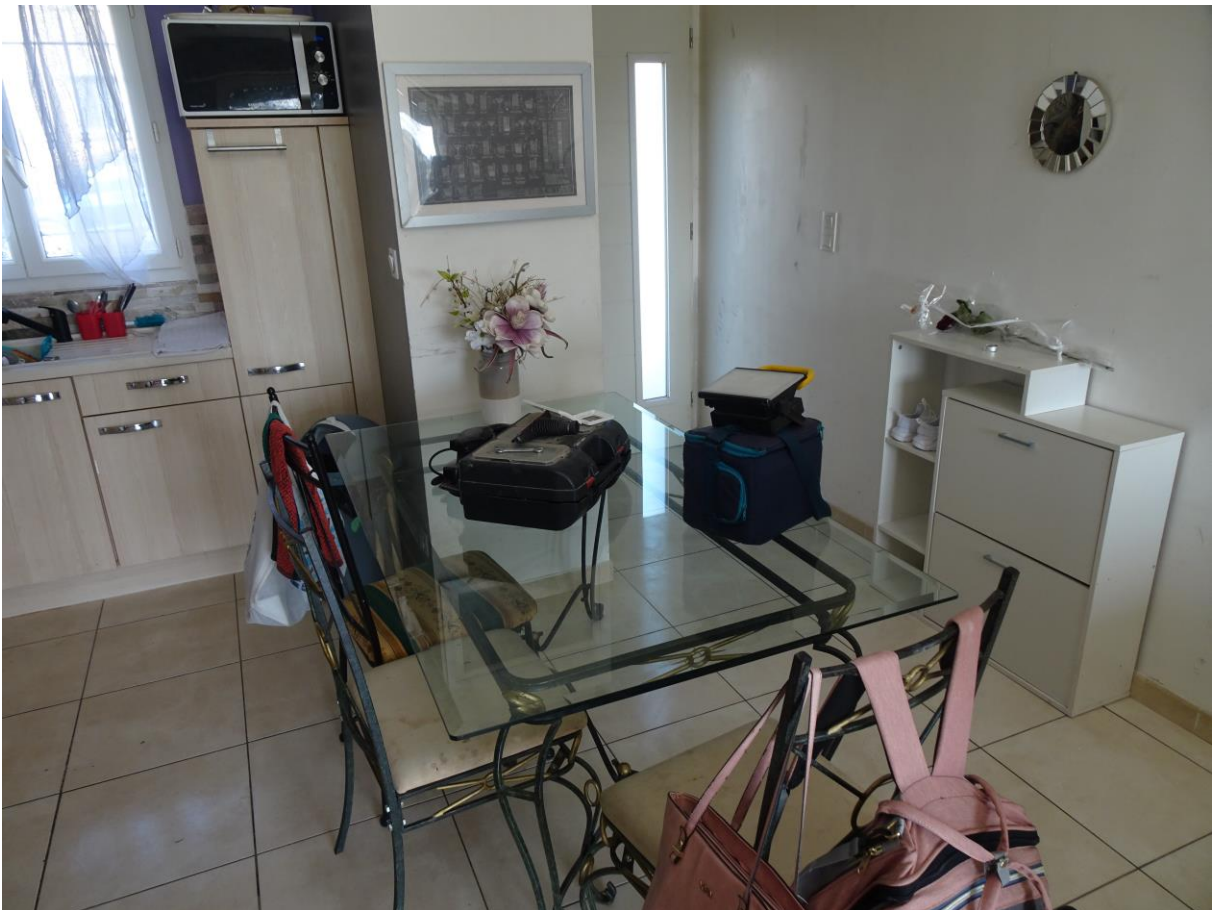
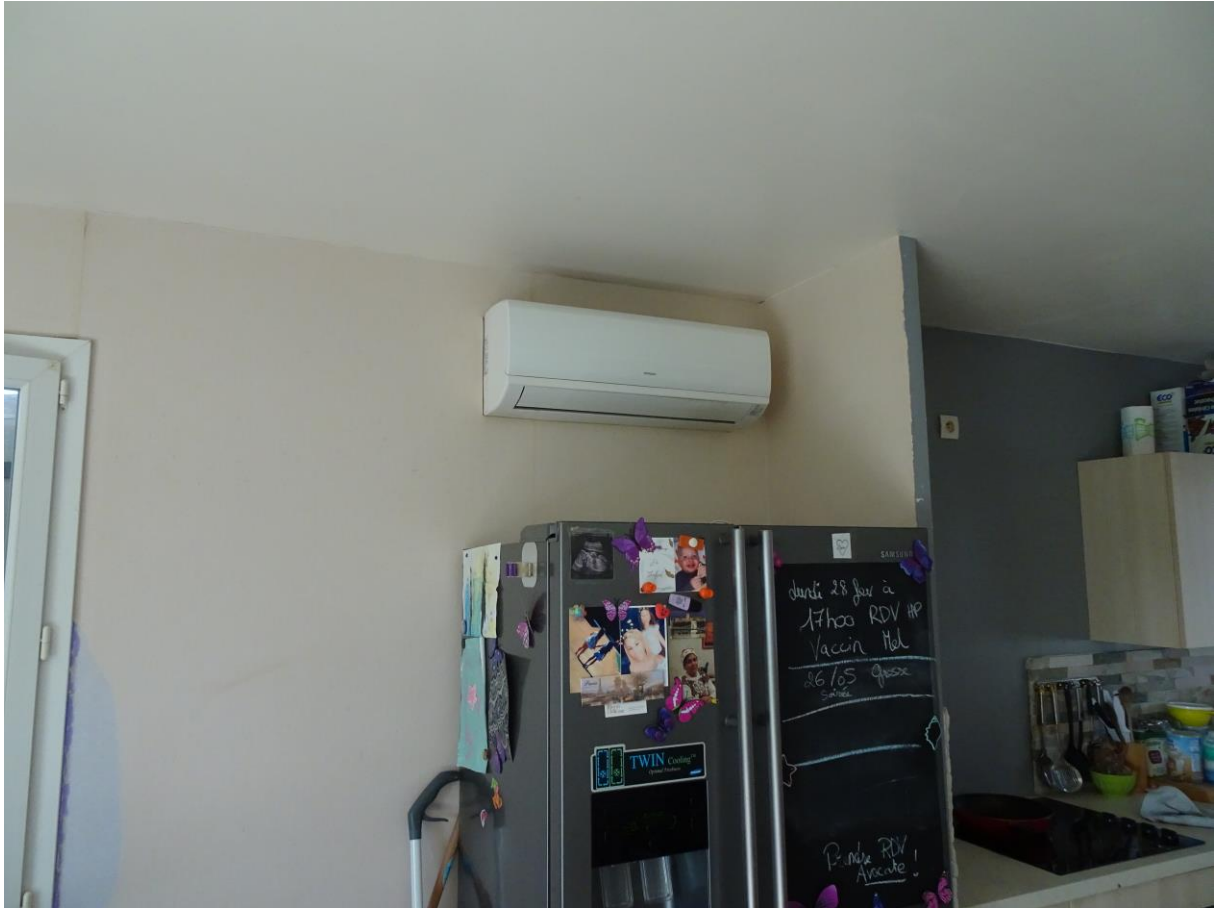
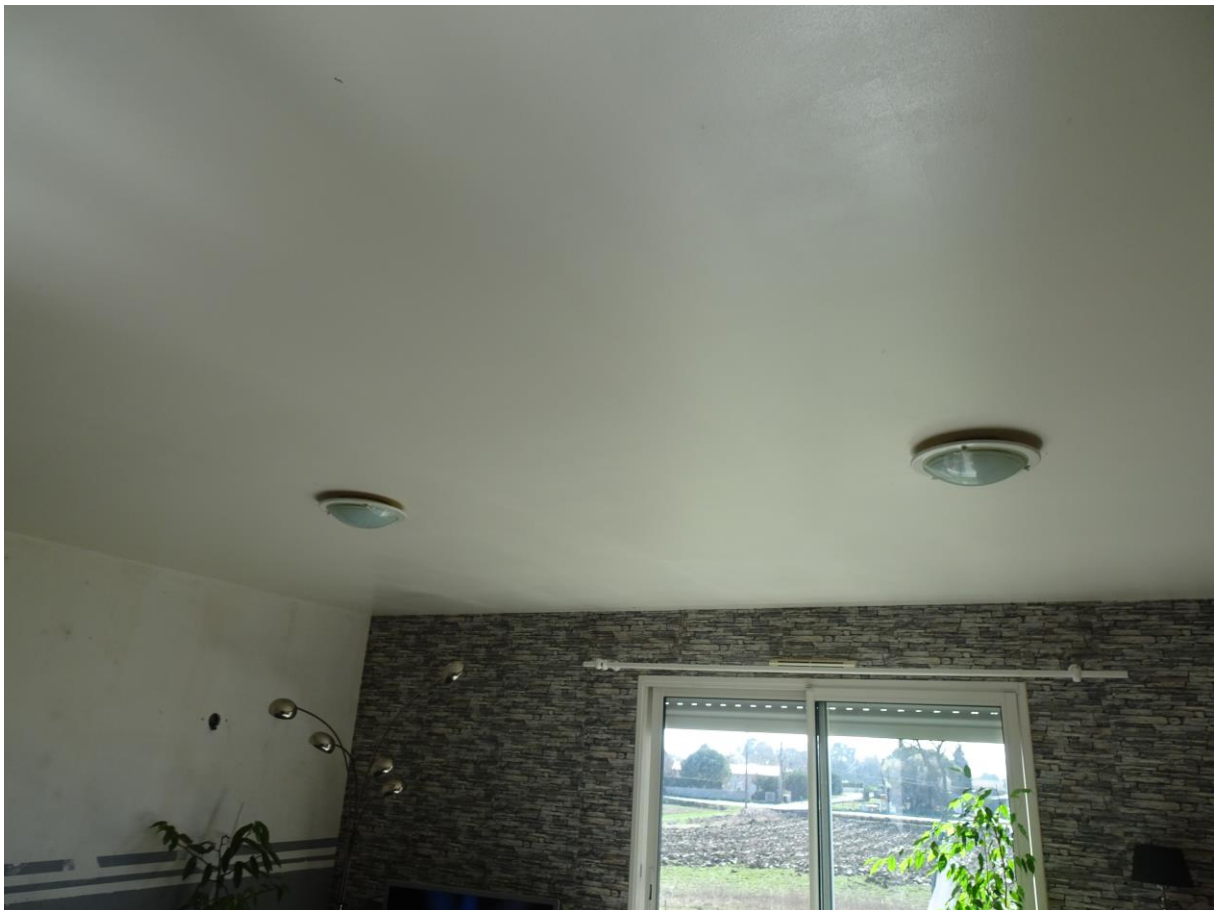
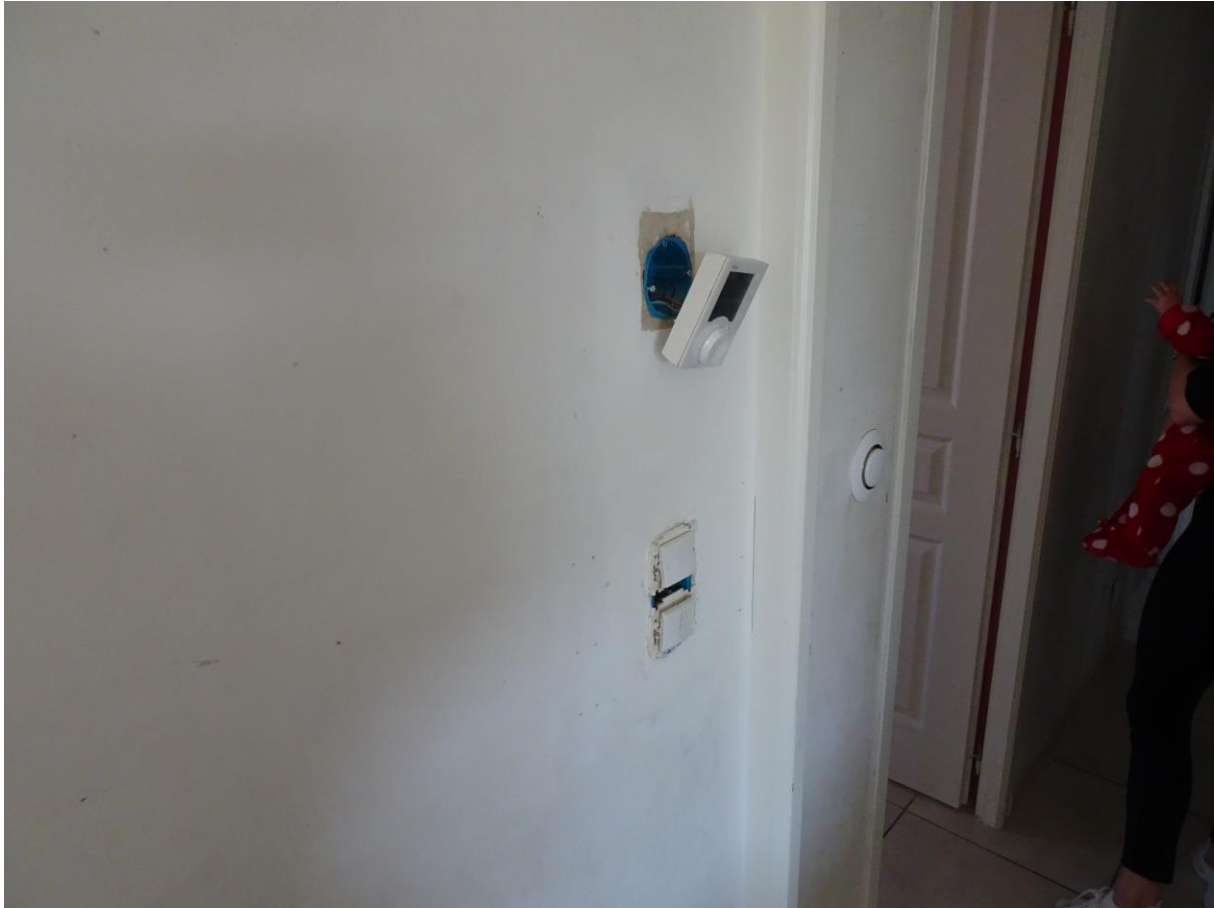
PIECE PRINCIPALE ET COIN CUISINE :

Les murs et cloisons sont peints, présence de frises peintes, et de tapisserie murale. L'ensemble est en mauvais état. Je constate plusieurs traces de frottements et des taches. La peinture n'est pas terminée à plusieurs endroits. Je constate plusieurs trous dans les murs.

Les appliques et spots au plafond sont en bon état, les interrupteurs et prises présentes dans la pièce sont globalement en mauvais état, mal fixés ou abimés.

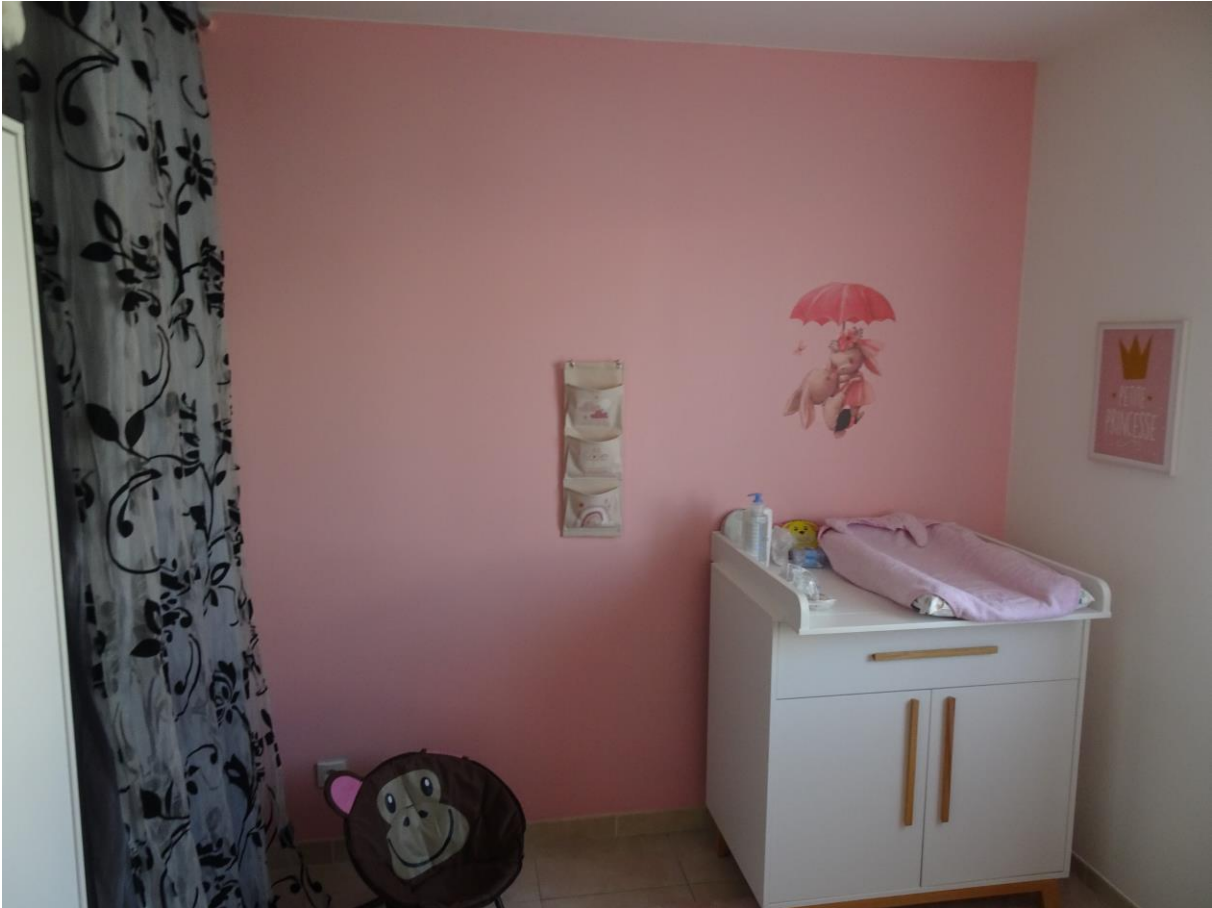
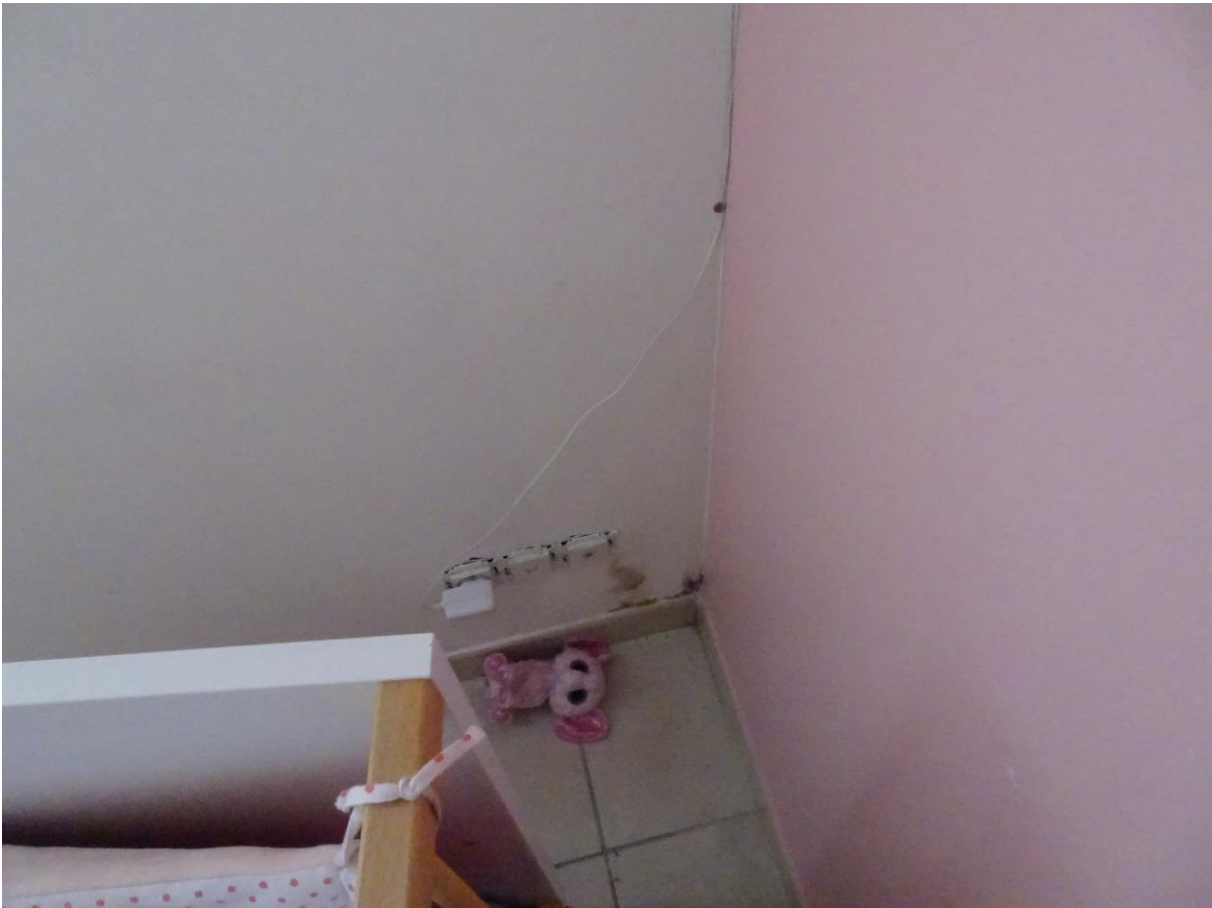
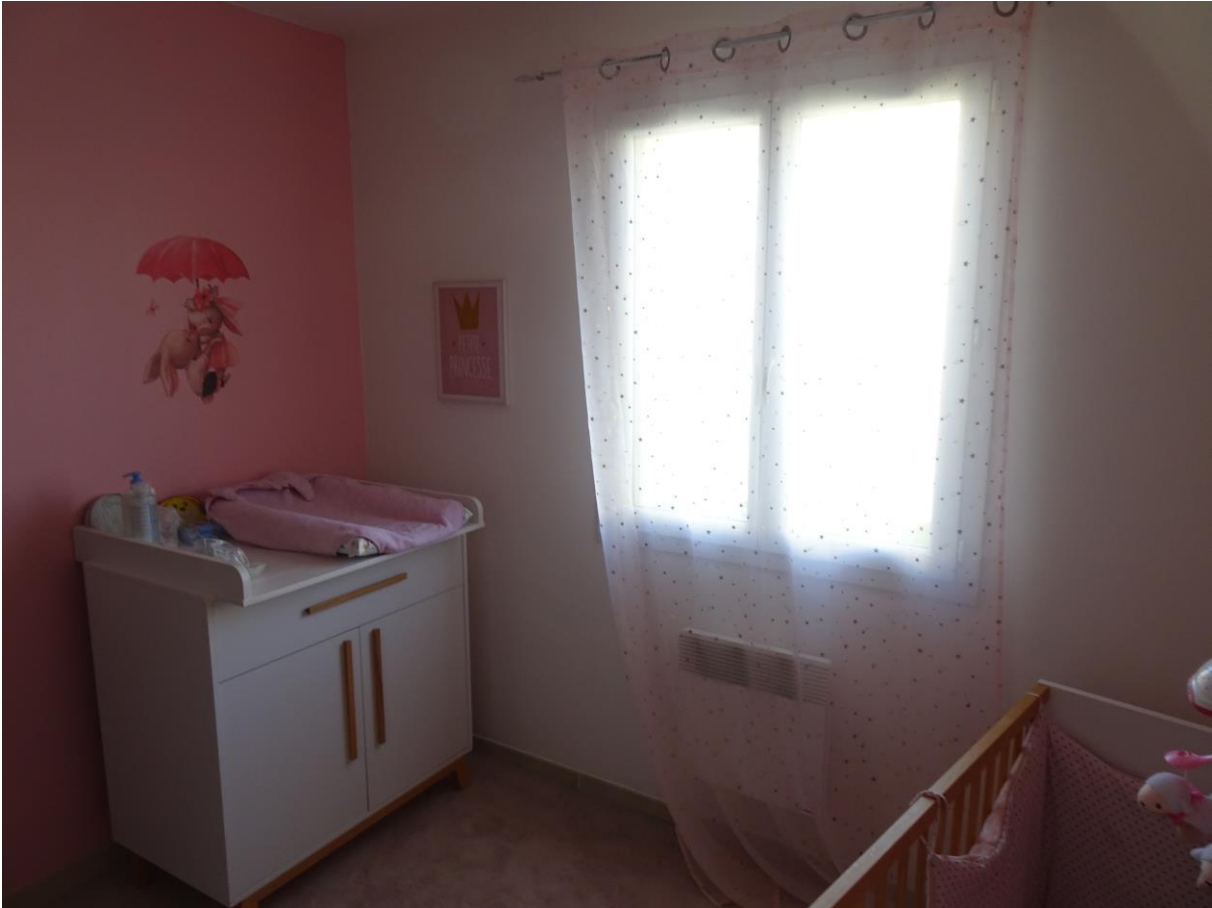
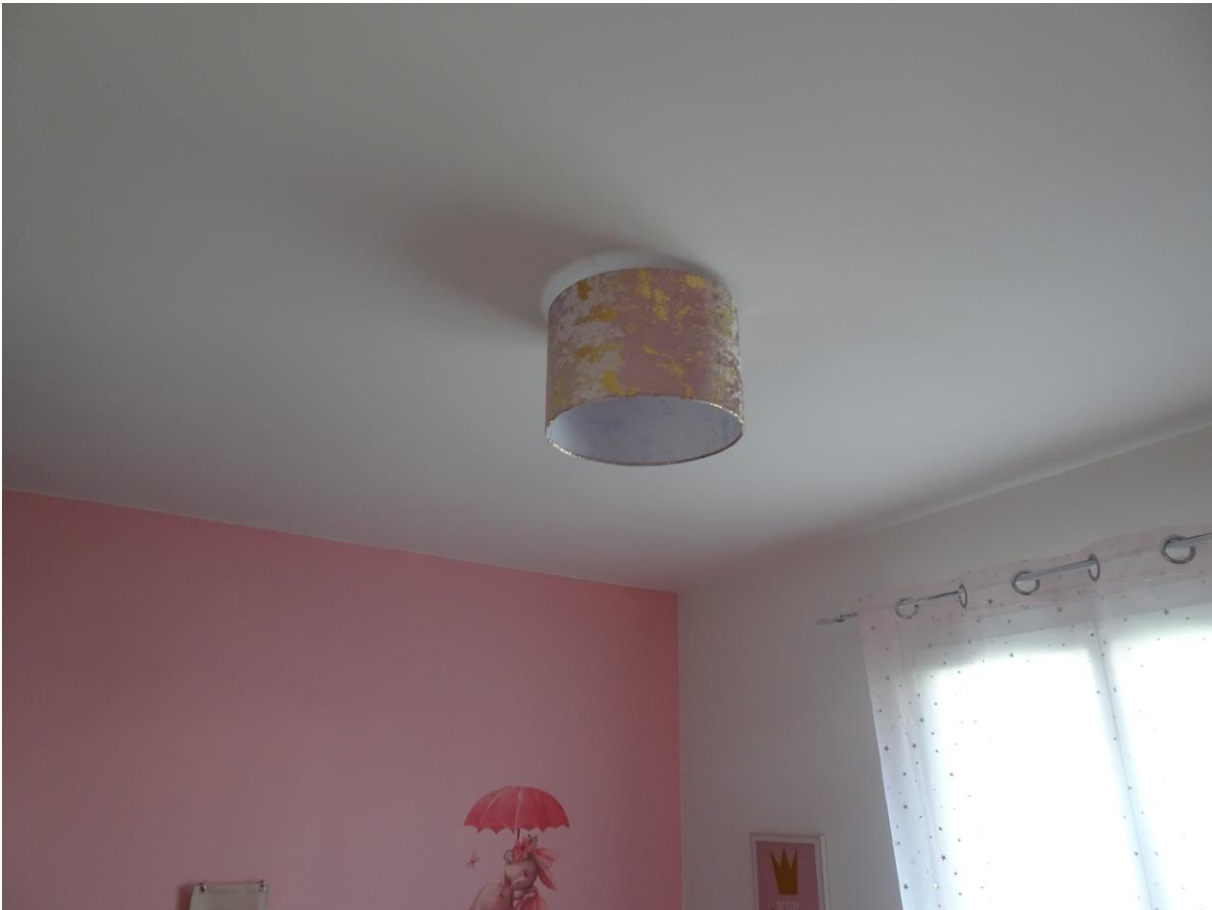
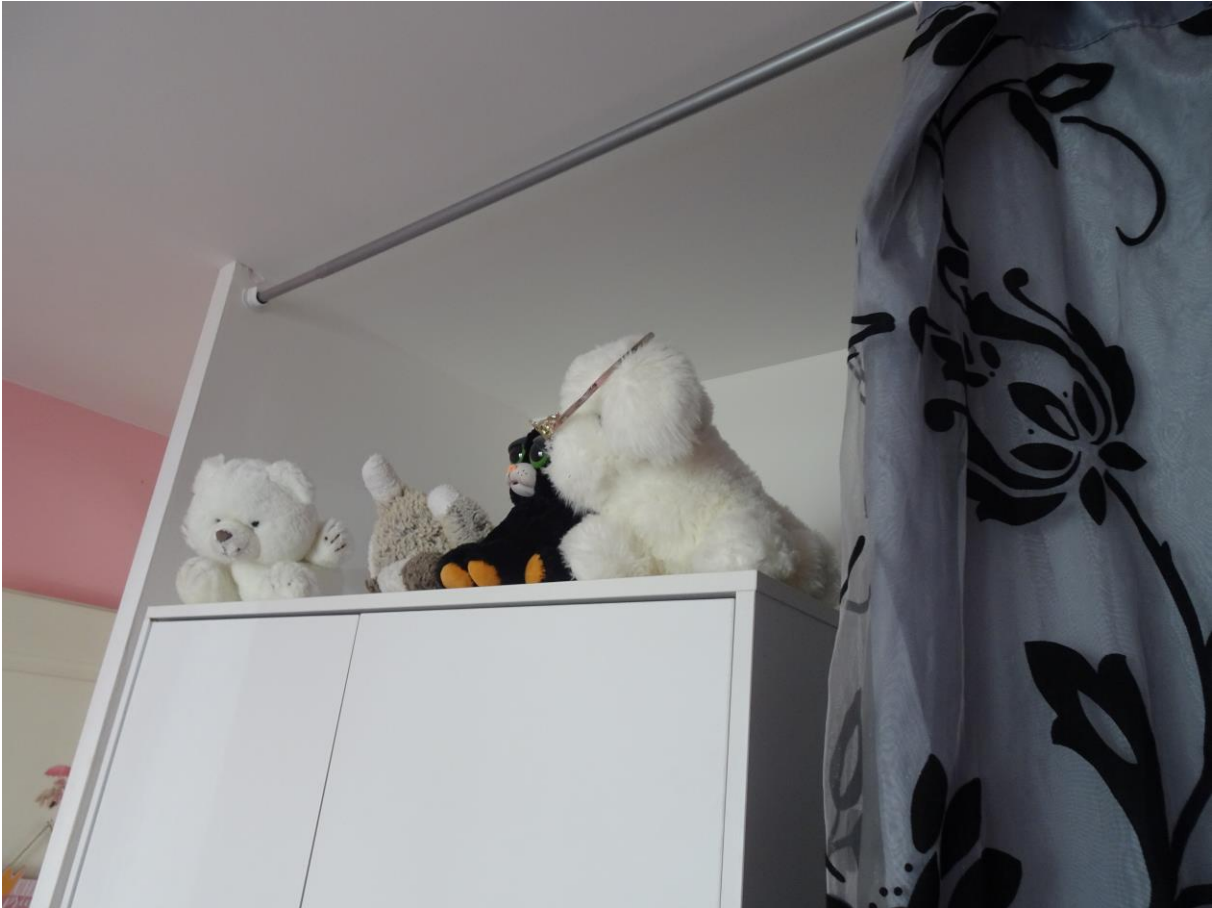
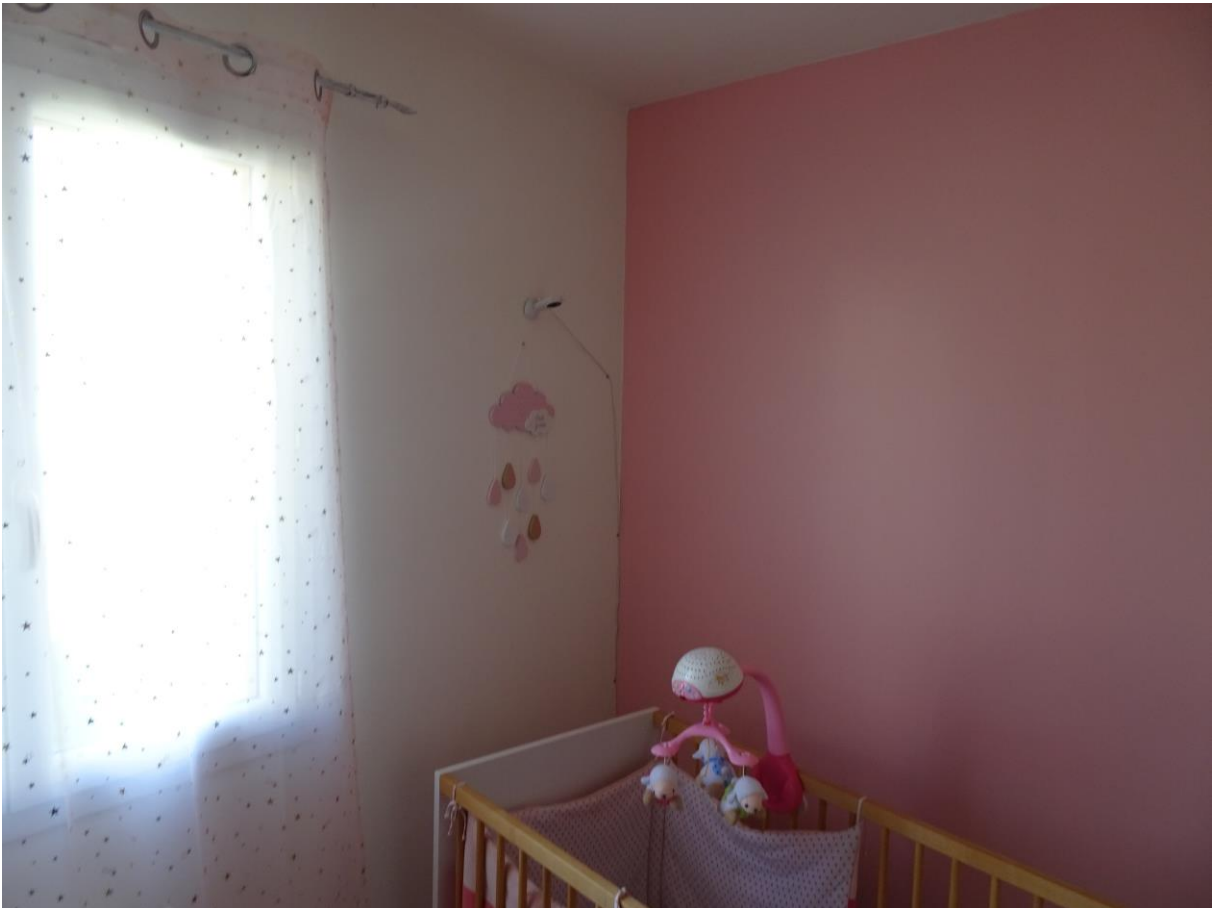
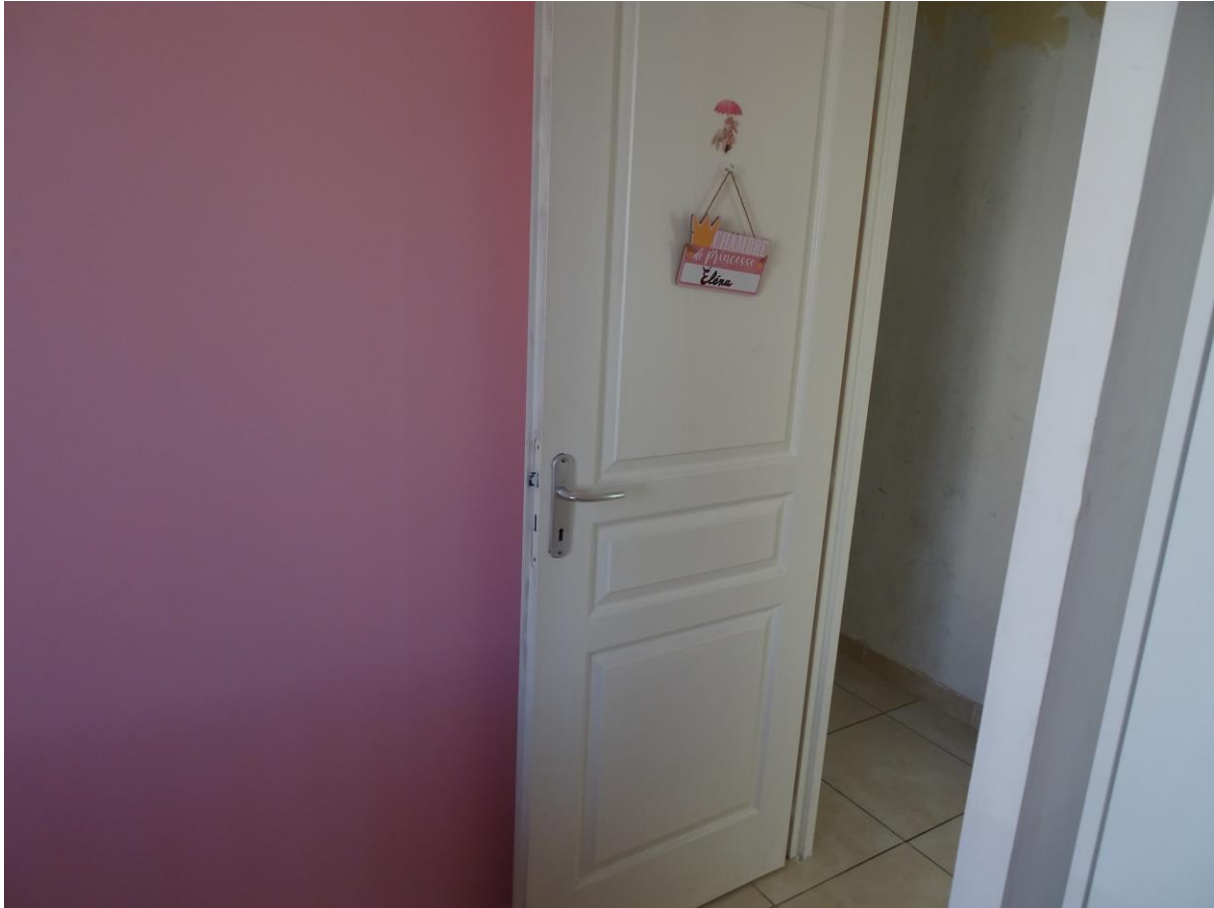
CHAMBRE N°3 :

Les murs, cloisons et plafond sont peints et en bon état général. Je constate toutefois une tache d'humidité dans un angle de la pièce, une prise est touchée. La salle de bain et la baignoire se trouvent juste derrière ce mur.

Les interrupteurs, prises, ampoule et abat jour sont en bon état, à l'exception des prises dans l'angle de la pièce touché par l'humidité.
