PROCES VERBAL DESCRIPTIF DE BIEN

EXPEDITION (CREDIT FONCIER DE FRANCE/ZELLAG)
Bien immobilier : 2 rue de l'Orbe à LASBORDES (11400)

PROCES VERBAL DESCRIPTIF

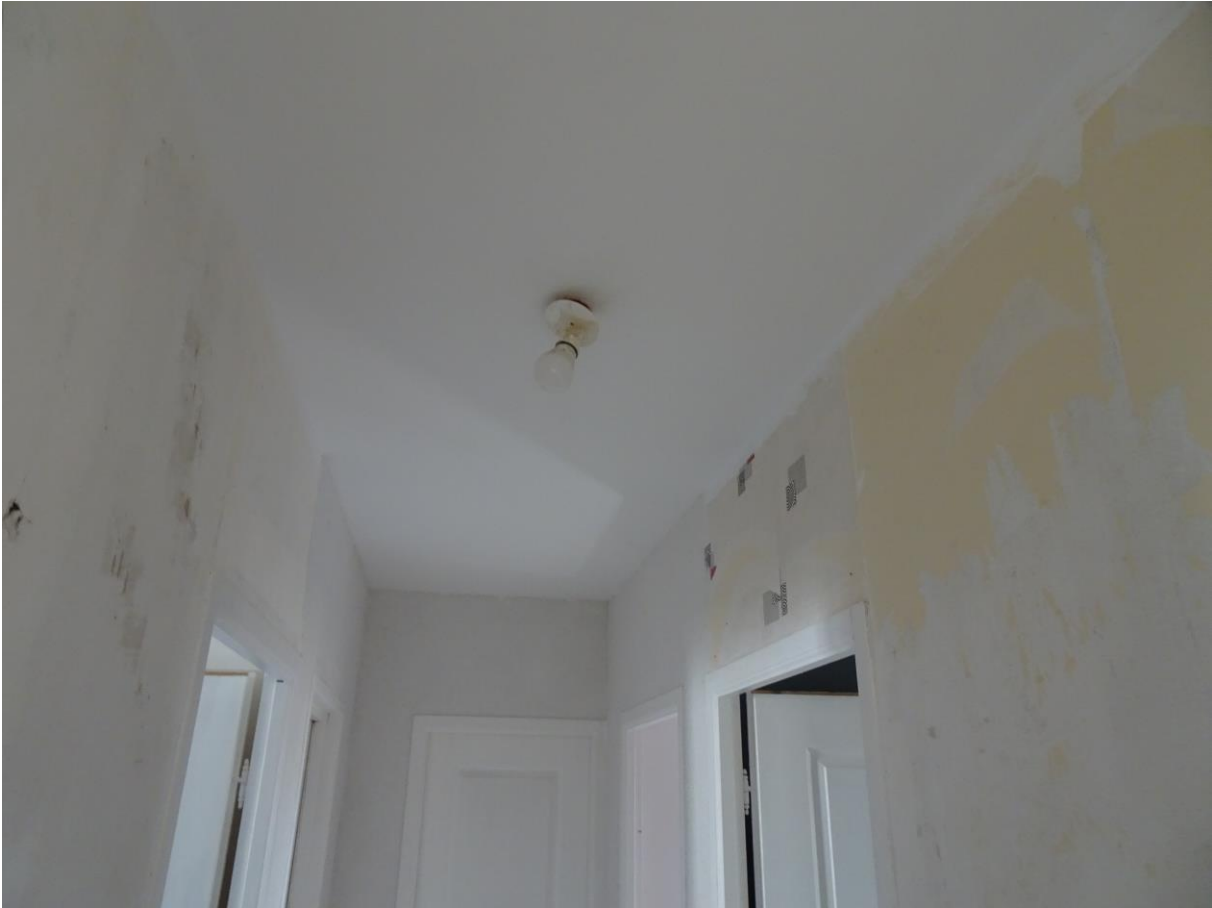
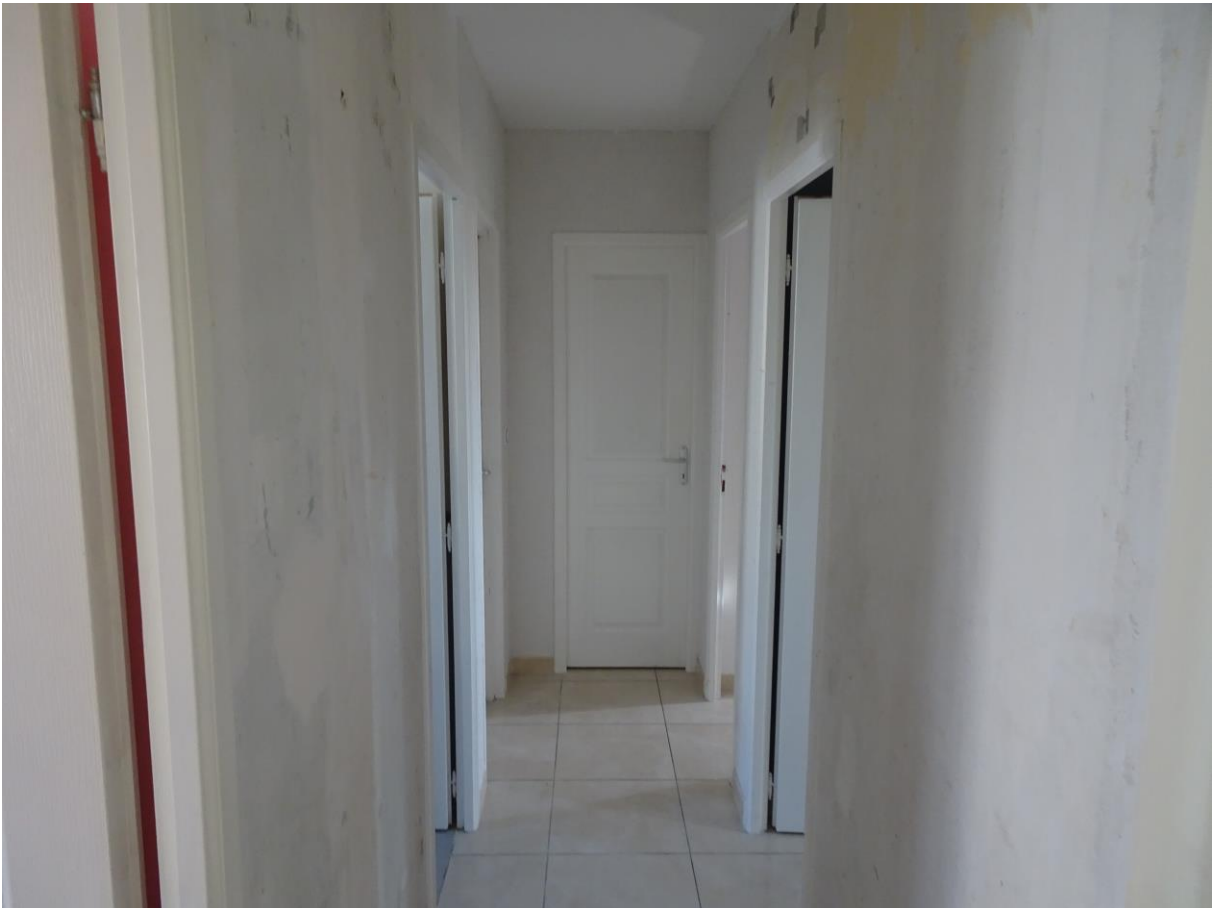
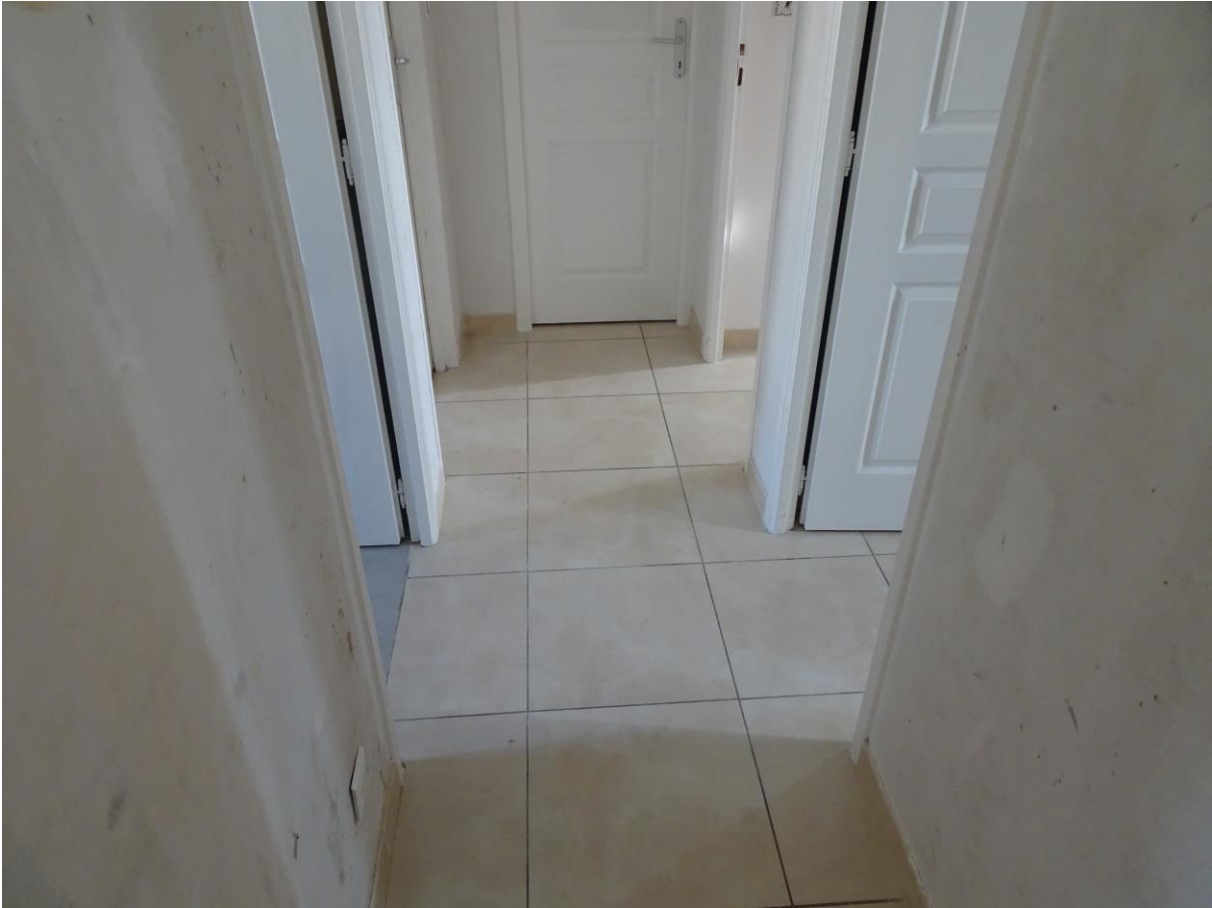
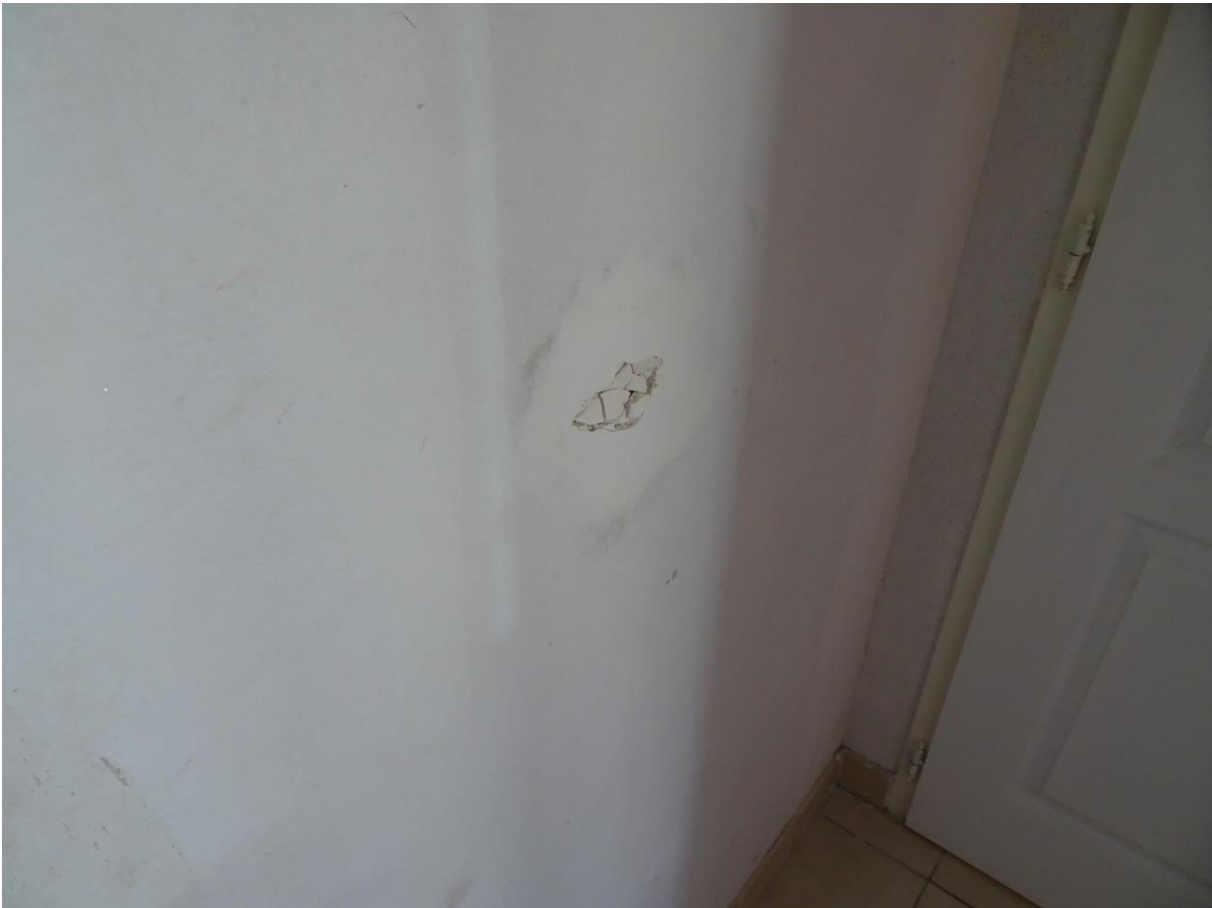
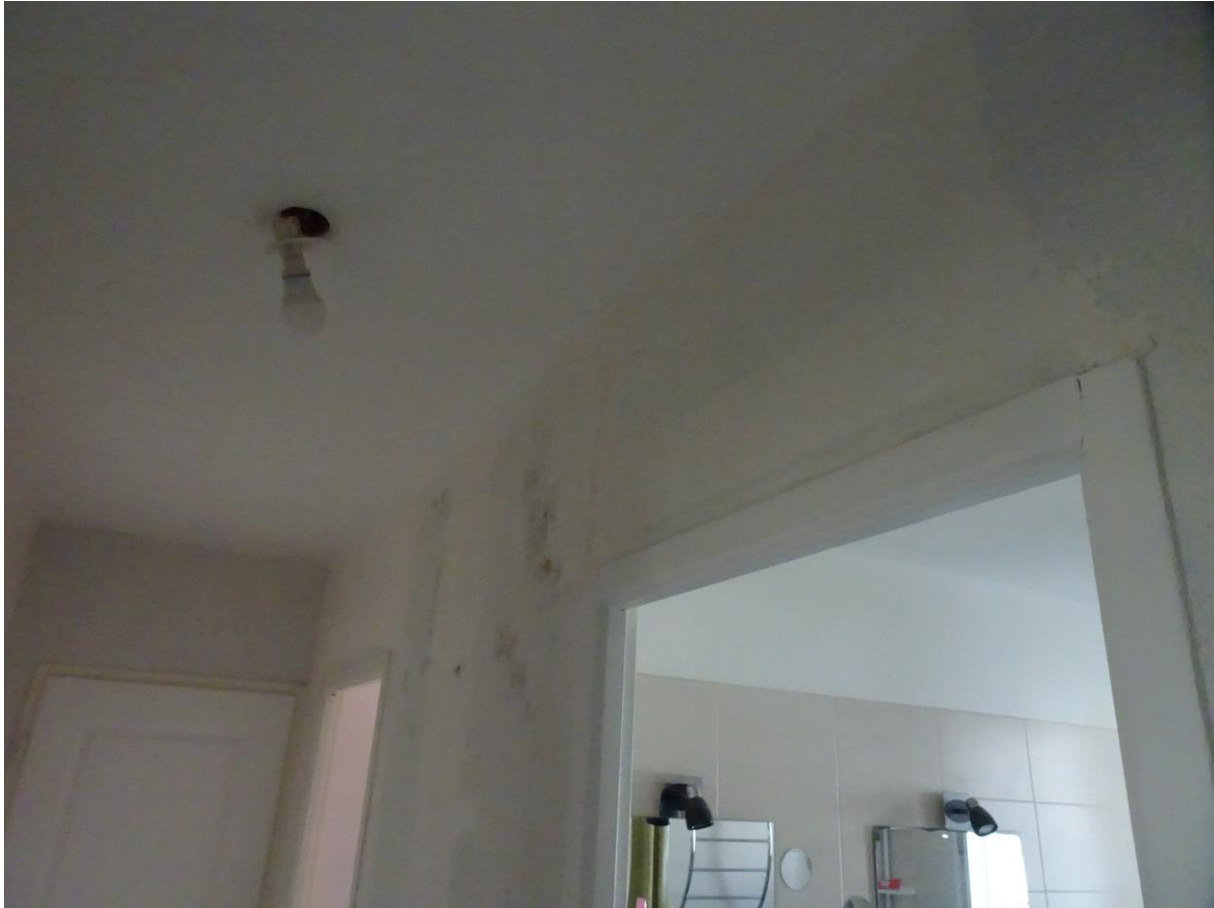
COULOIR DISTRIBUTIF :

Les murs et cloisons sont en mauvais état d'entretien, la tapisserie a été enlevée sans précaution, les murs sont laissés nus, plusieurs taches constatées. Je constate également plusieurs impacts et trous.

L'ampoule est mal fixée, prises et interrupteurs dans un état correct.

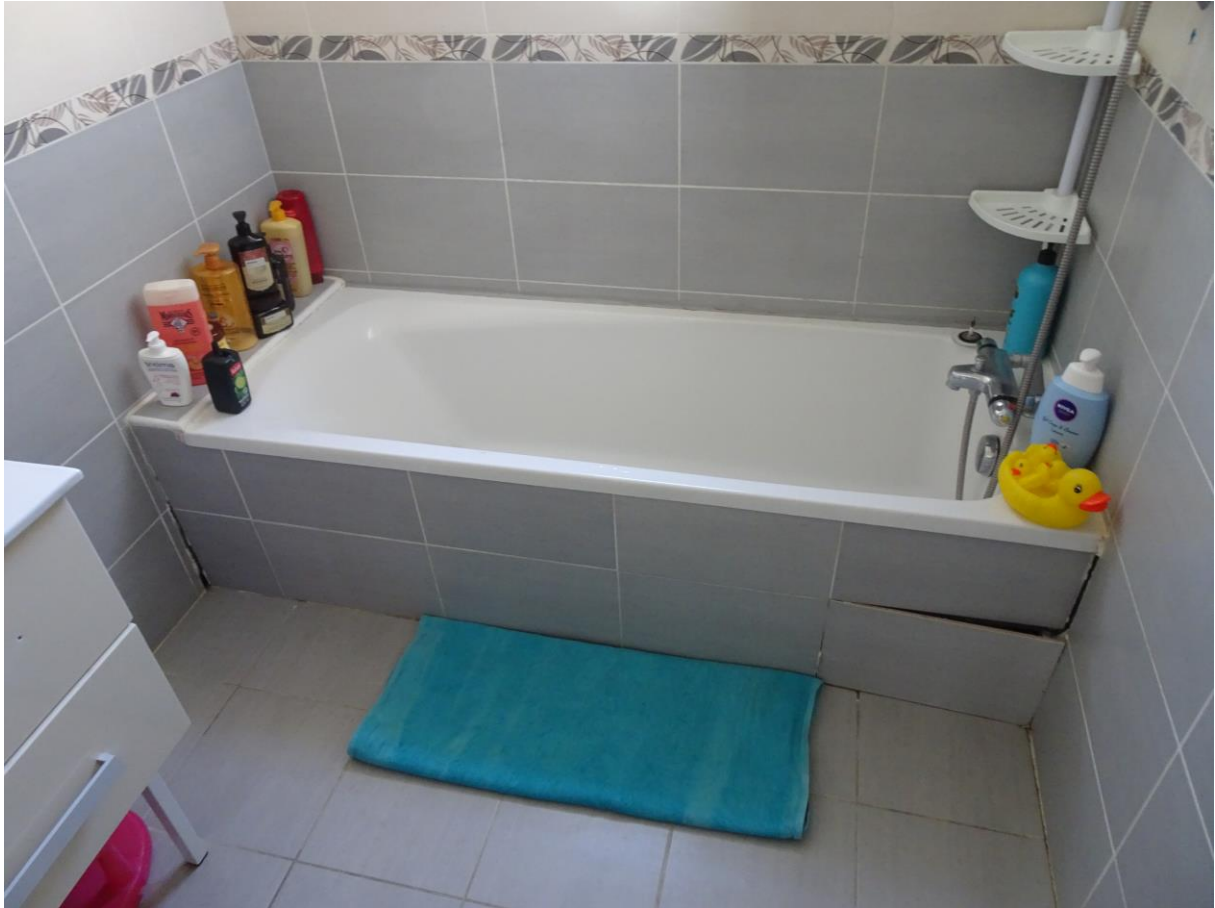
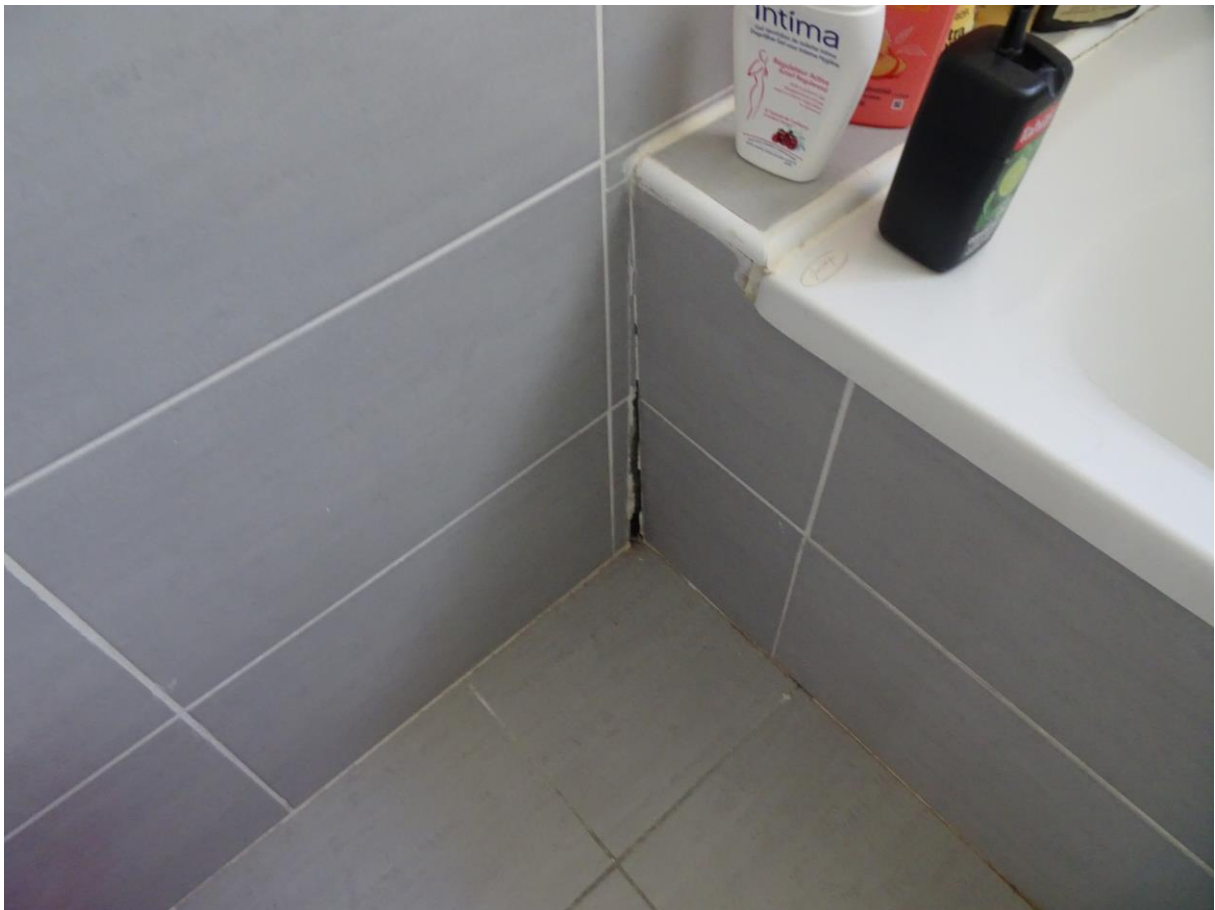
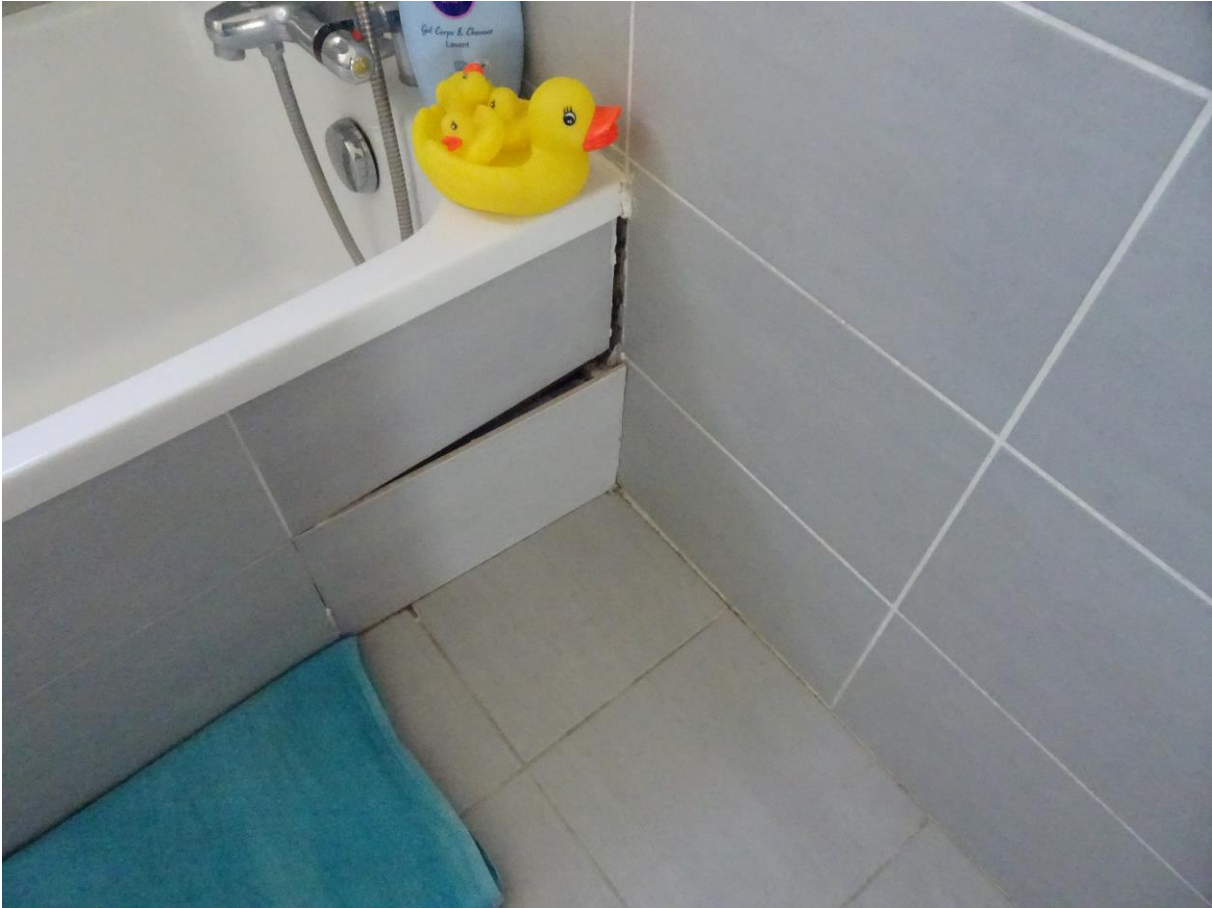
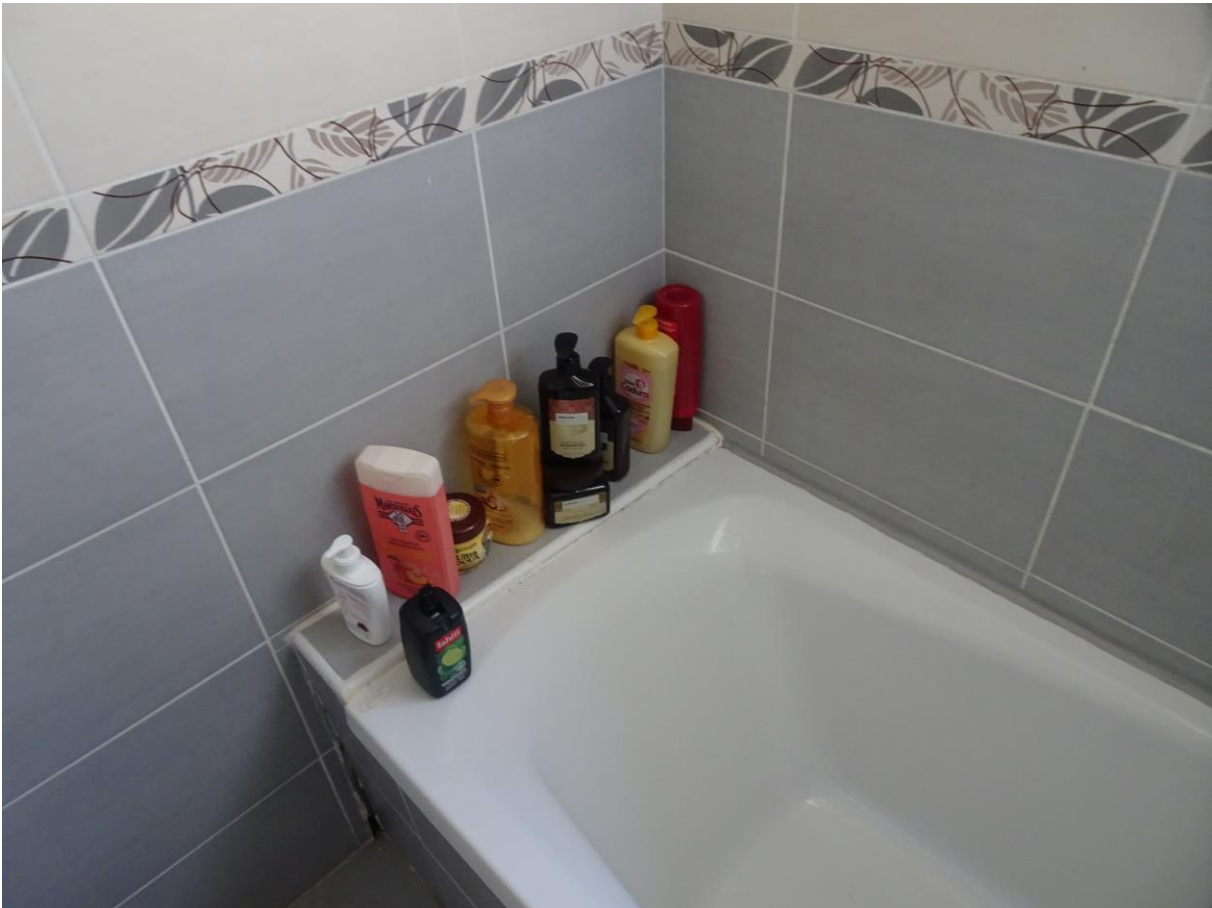
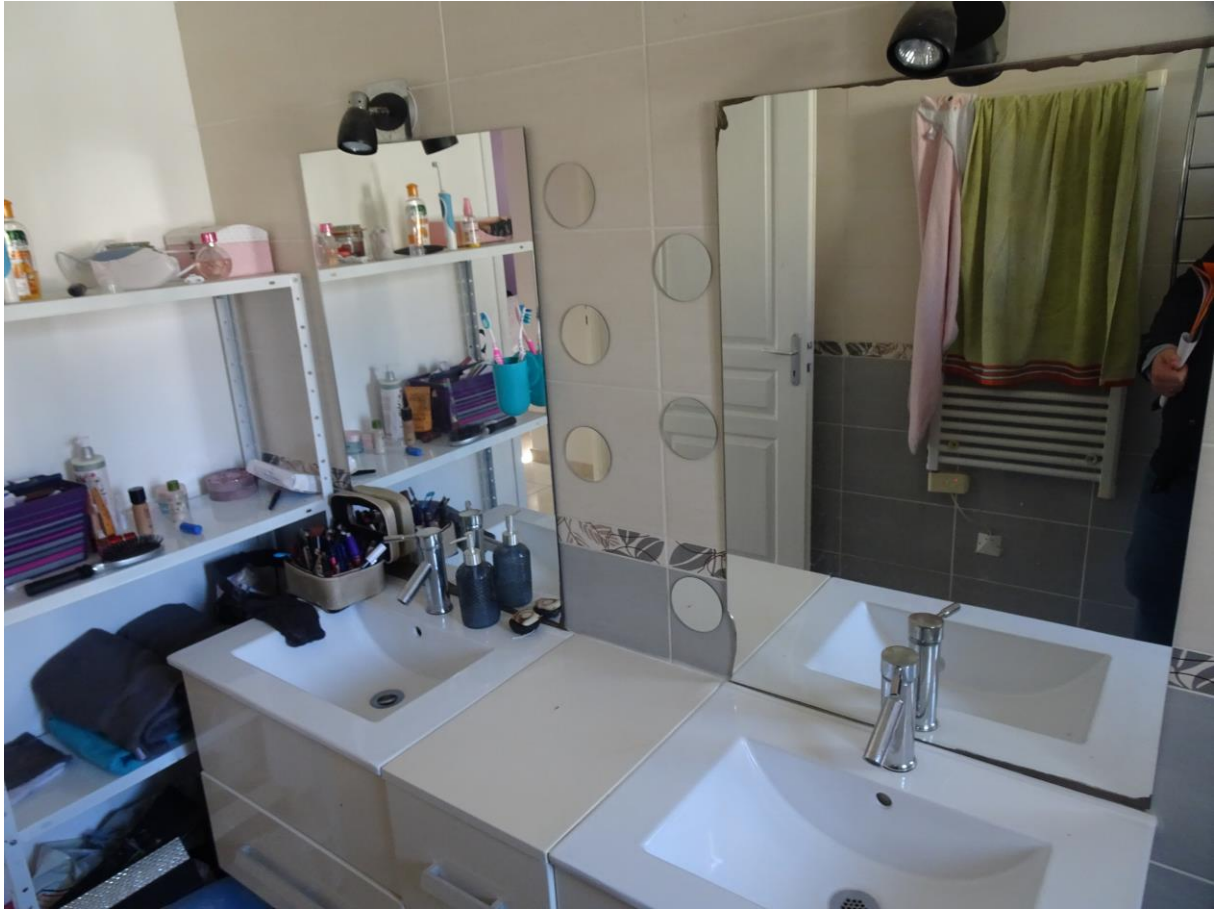
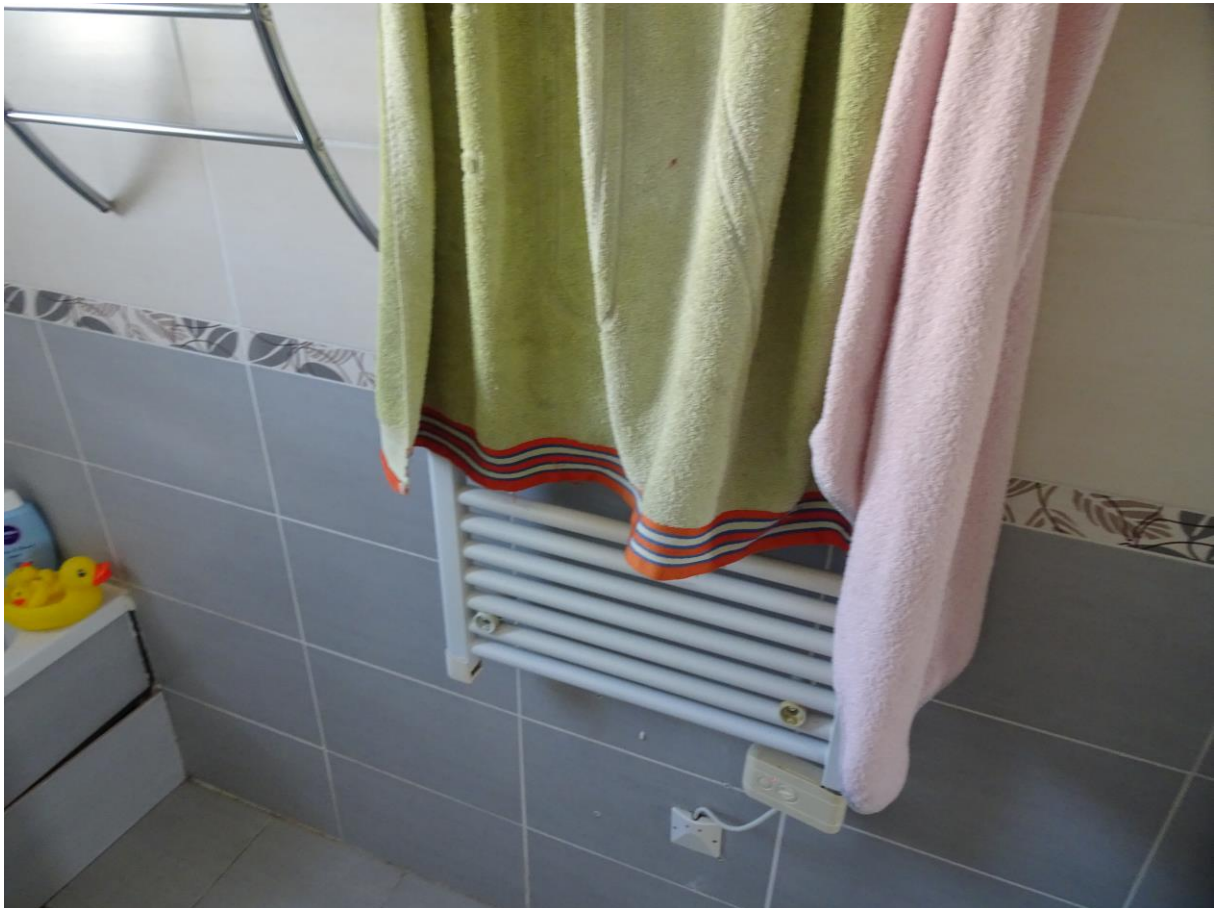
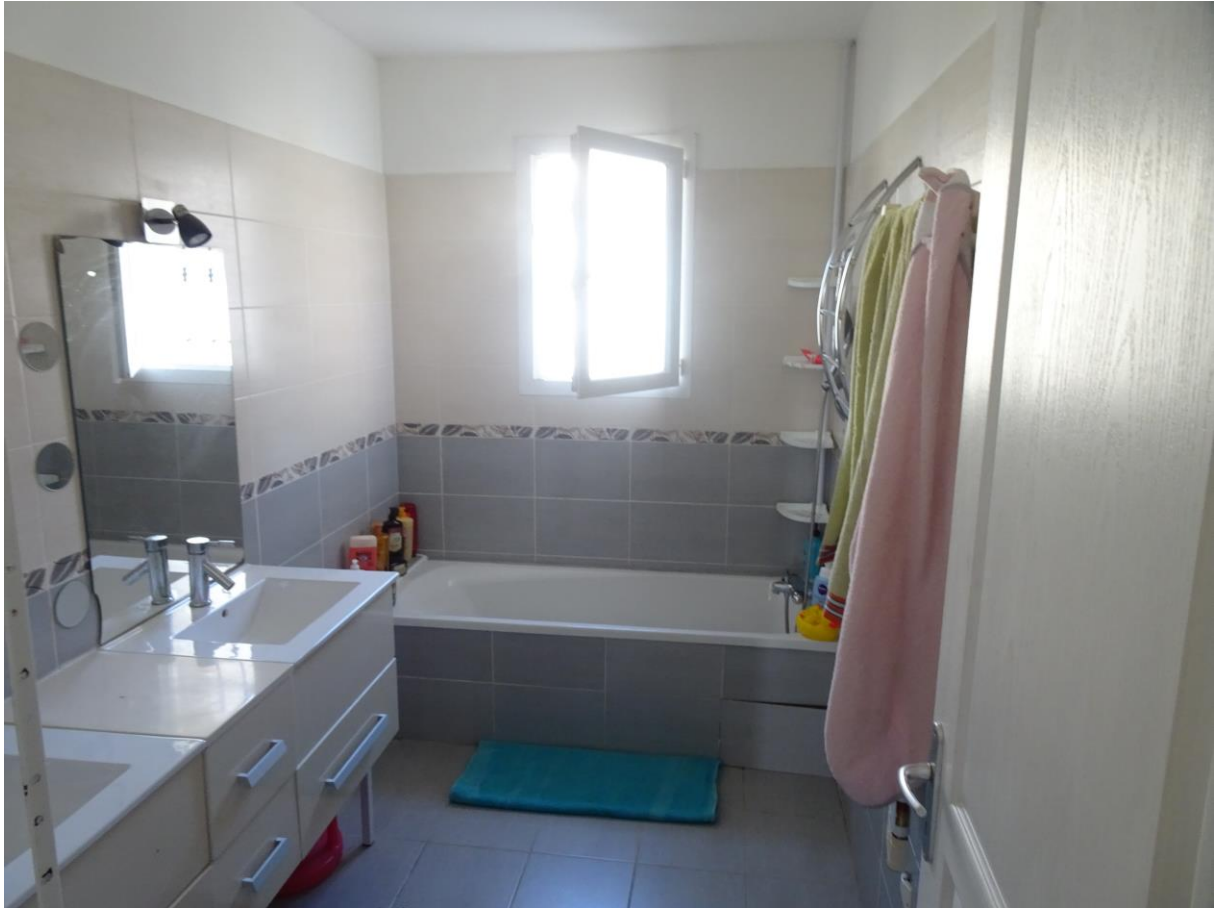
SALLE DE BAIN :

Le sol est constitué d'un carrelage maintenu dans un état correct, les joints sont légèrement tachés.

Je constate la présence d'un meuble double vasque avec miroir, d'une baignoire avec système de douche, l'ensemble est dans un état correct, traces de calcaire repérées.

La partie carrelée de la baignoire est en mauvais état, les joints silicone doivent être repris.

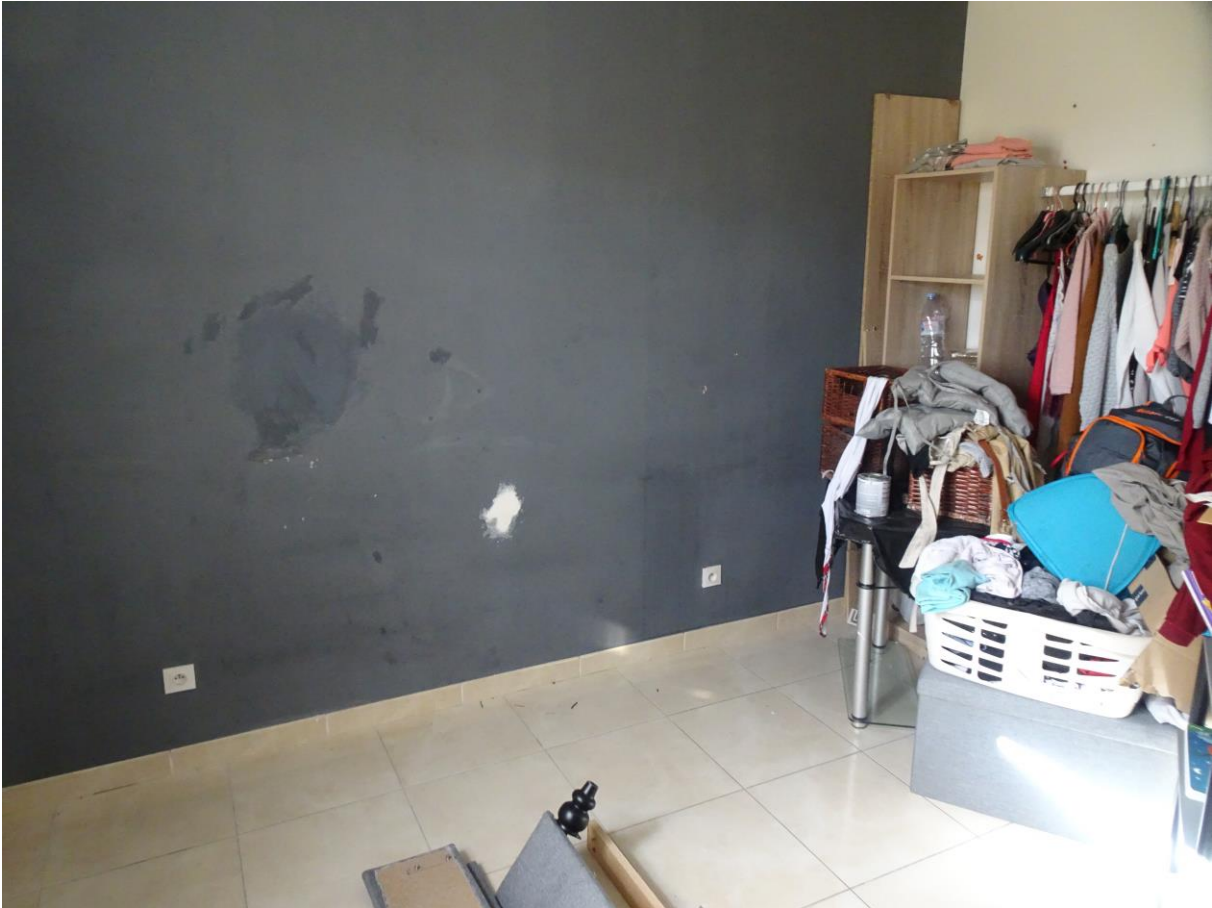
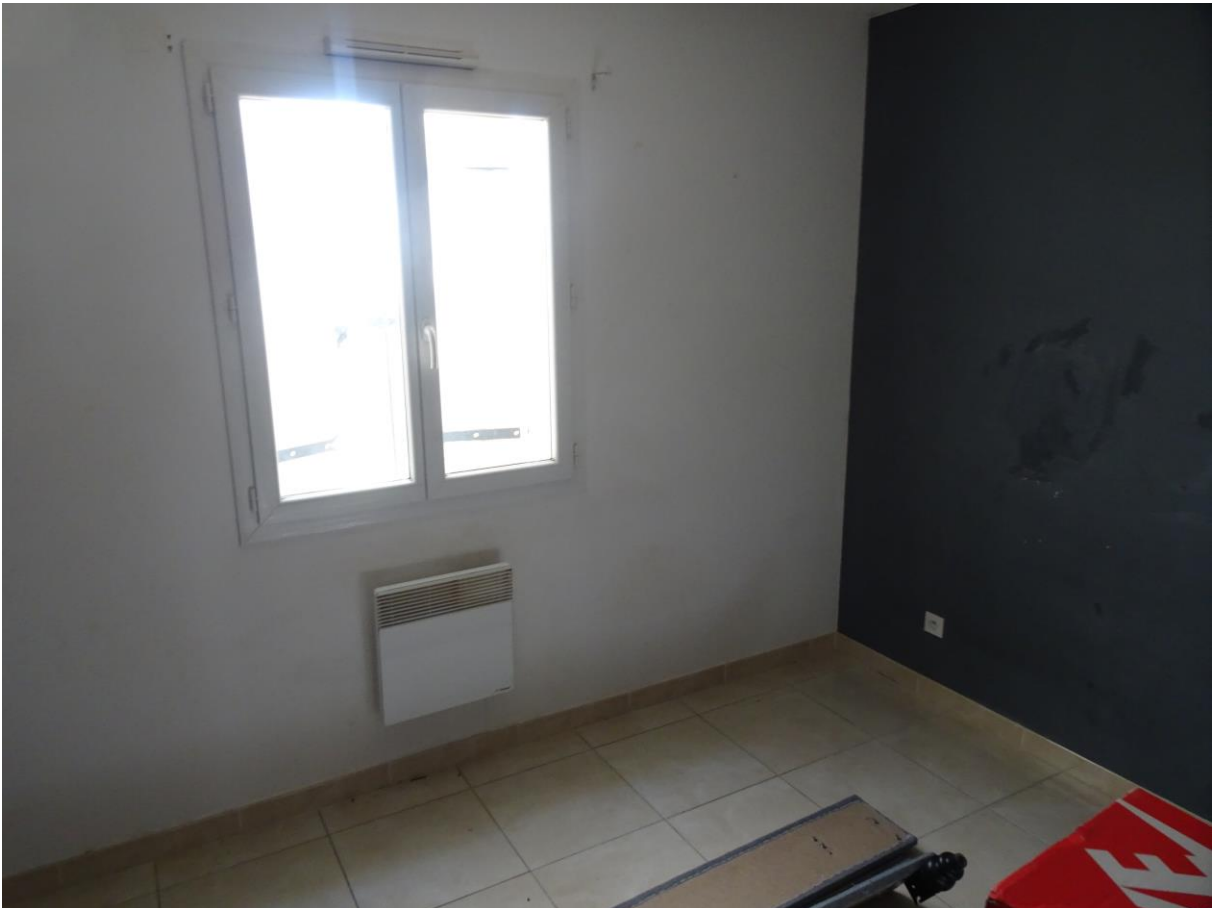
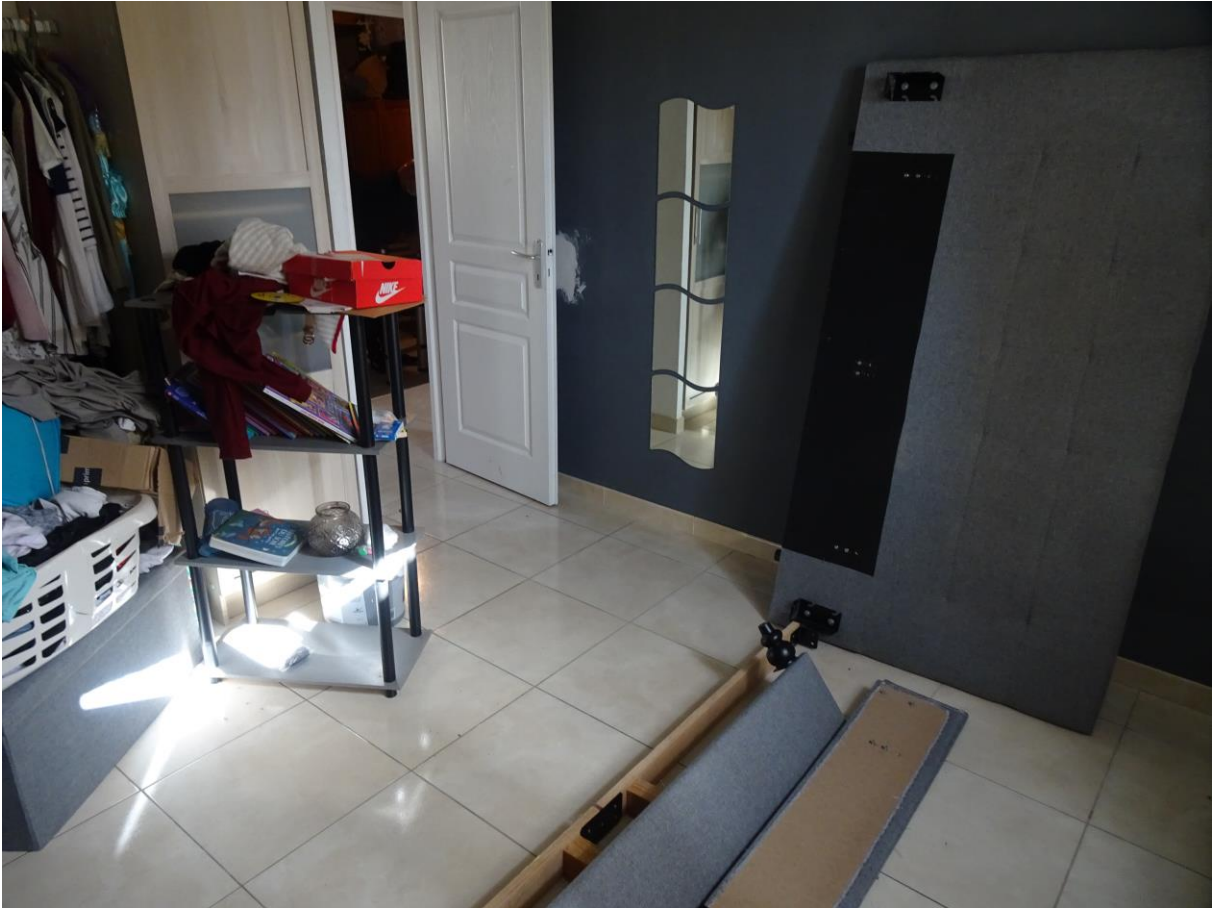
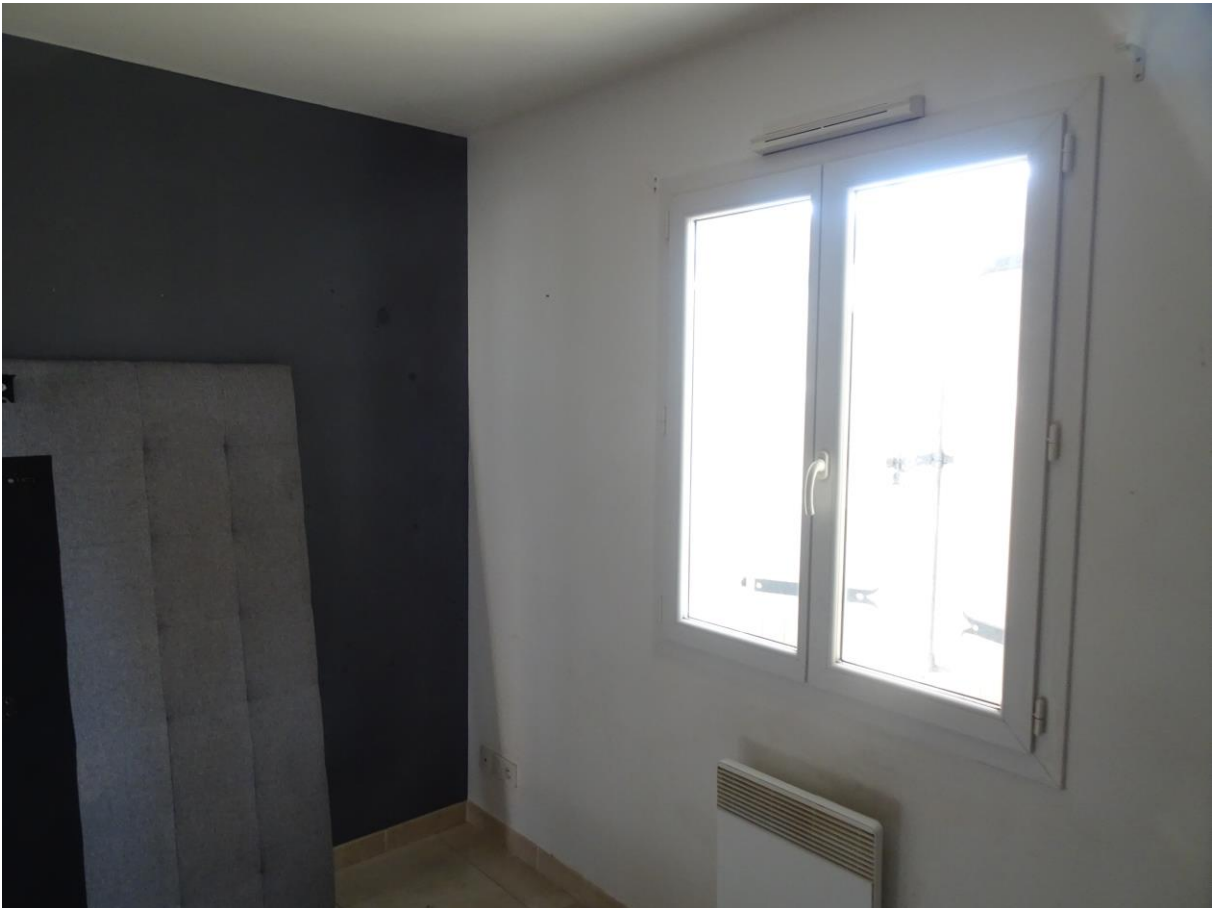
CHAMBRE N°1 :

Les murs et cloisons sont peints et dans un mauvais état, plusieurs taches et différences de peinture ainsi que des traces de frottement.
