PROCES VERBAL DESCRIPTIF DE BIEN

EXPEDITION (CREDIT FONCIER DE FRANCE/ZELLAG)
Bien immobilier : 2 rue de l'Orbe à LASBORDES (11400)

PROCES VERBAL DESCRIPTIF

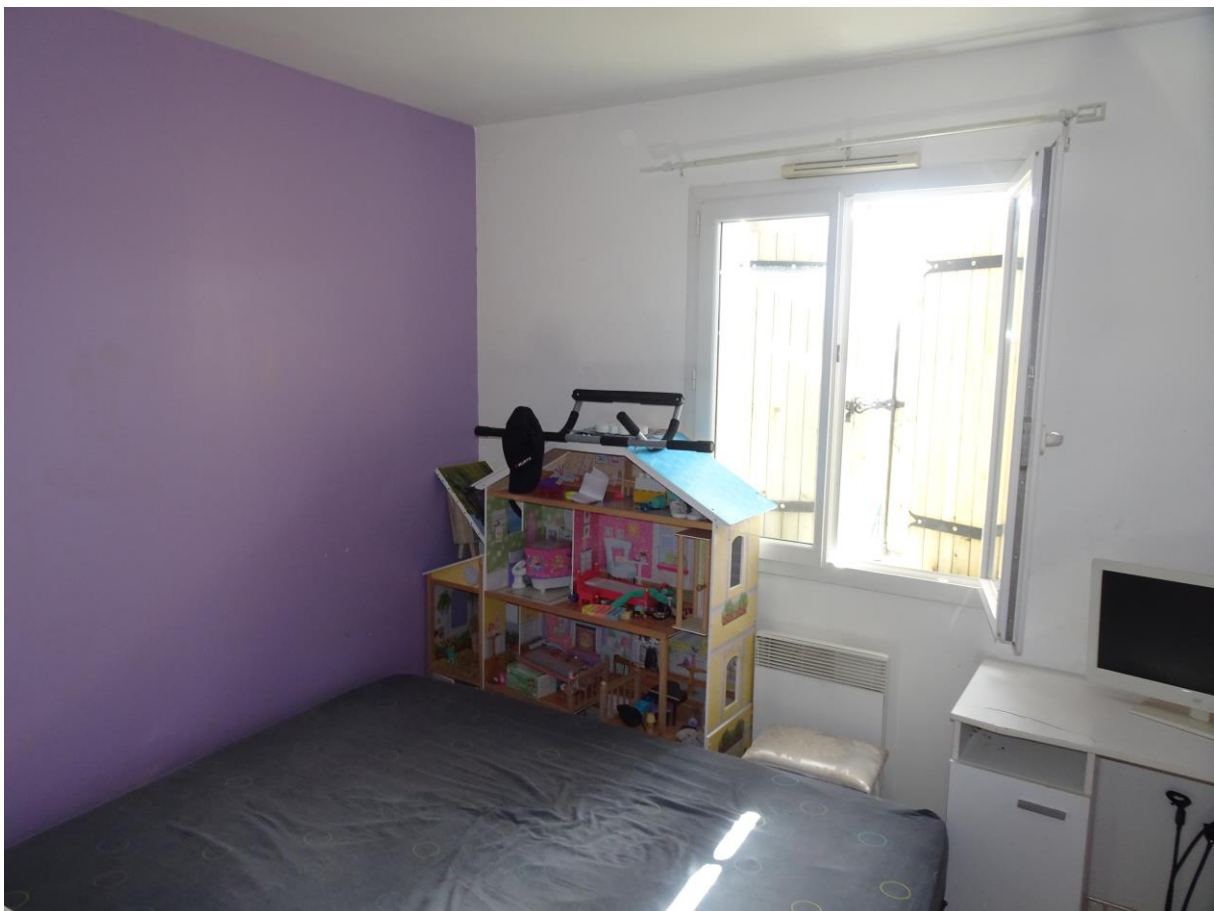
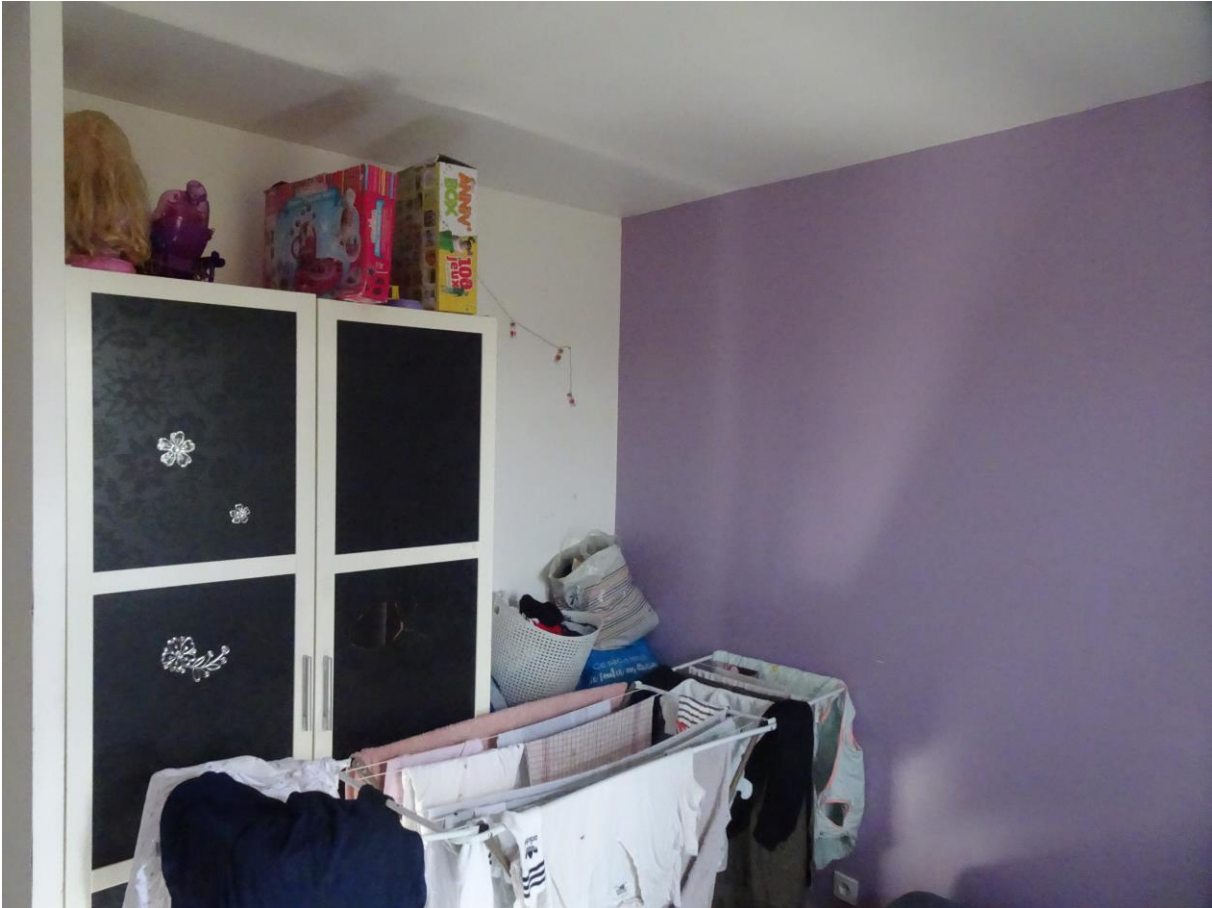
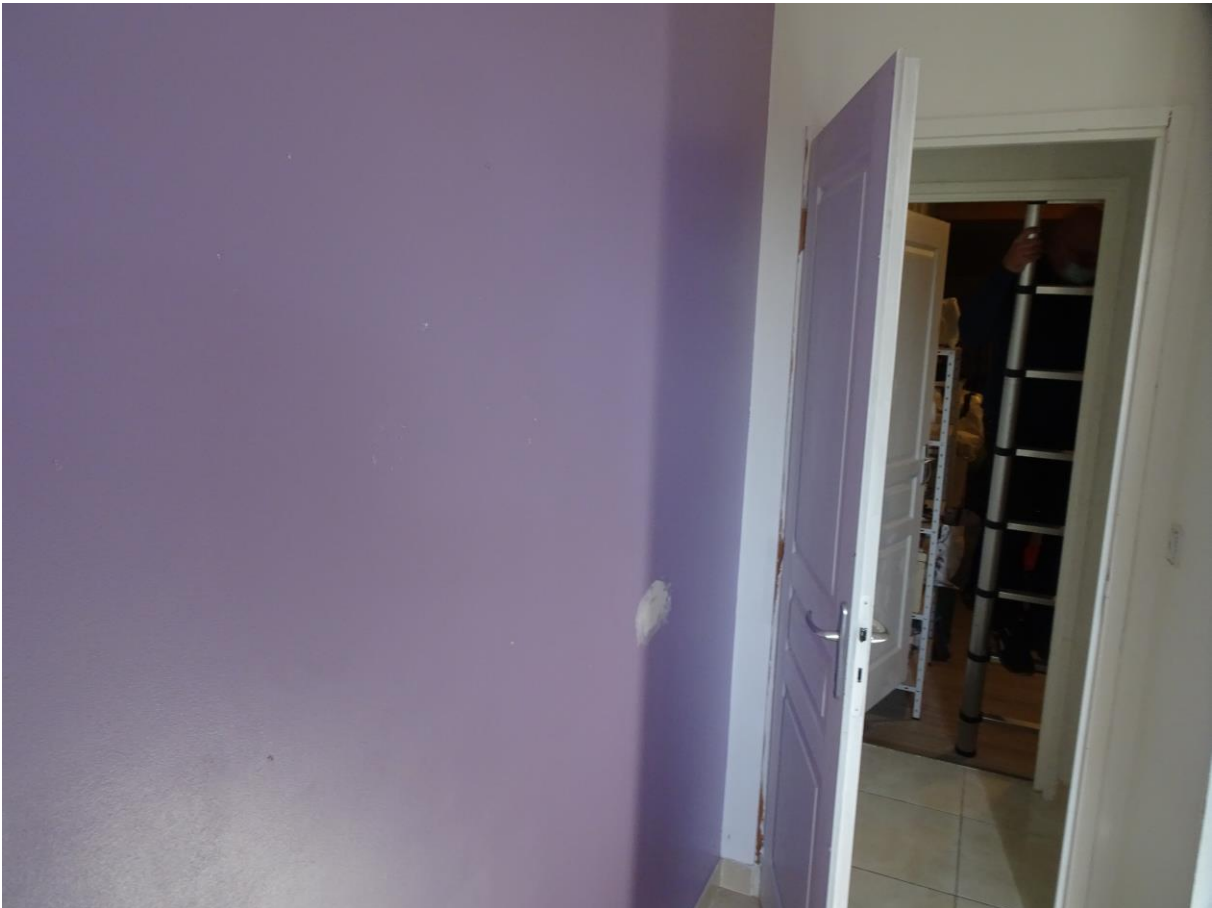
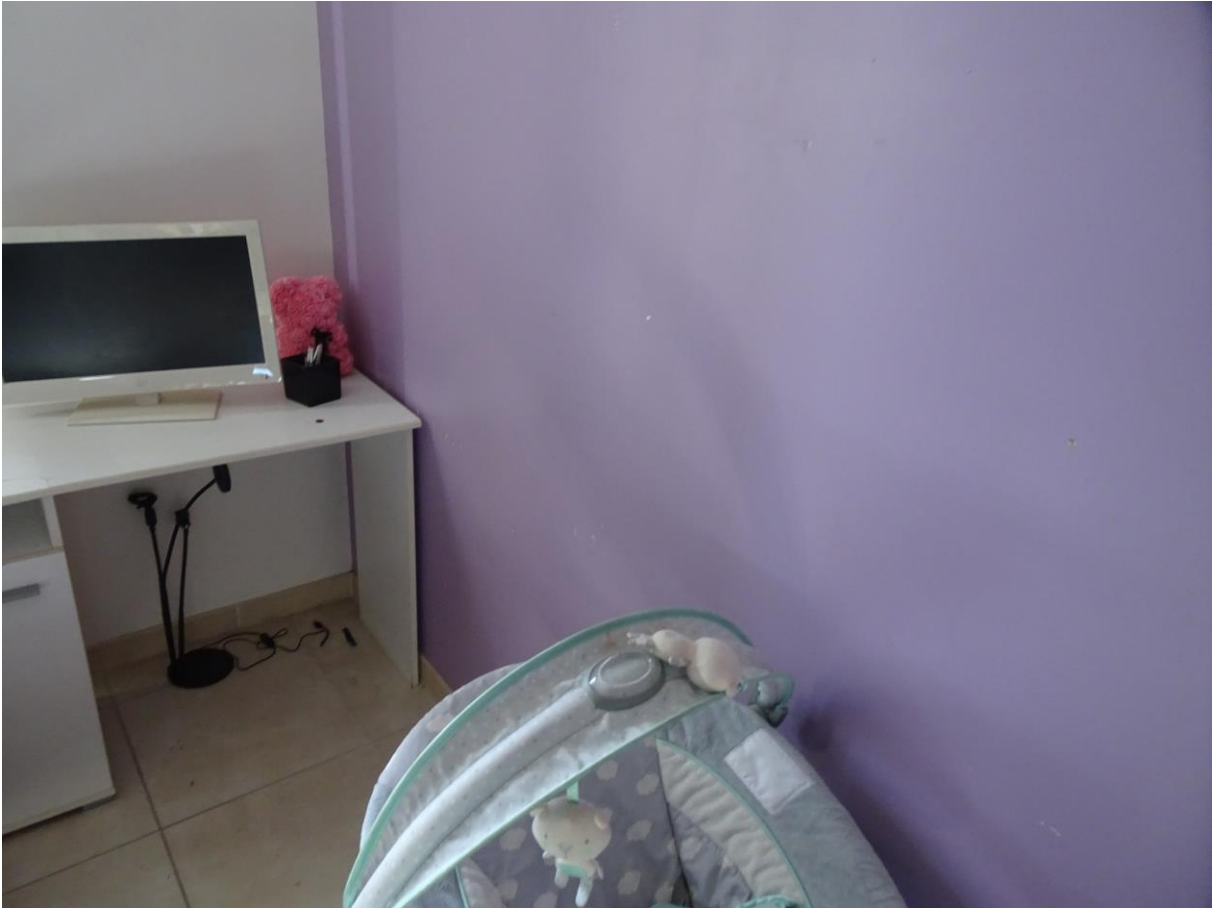
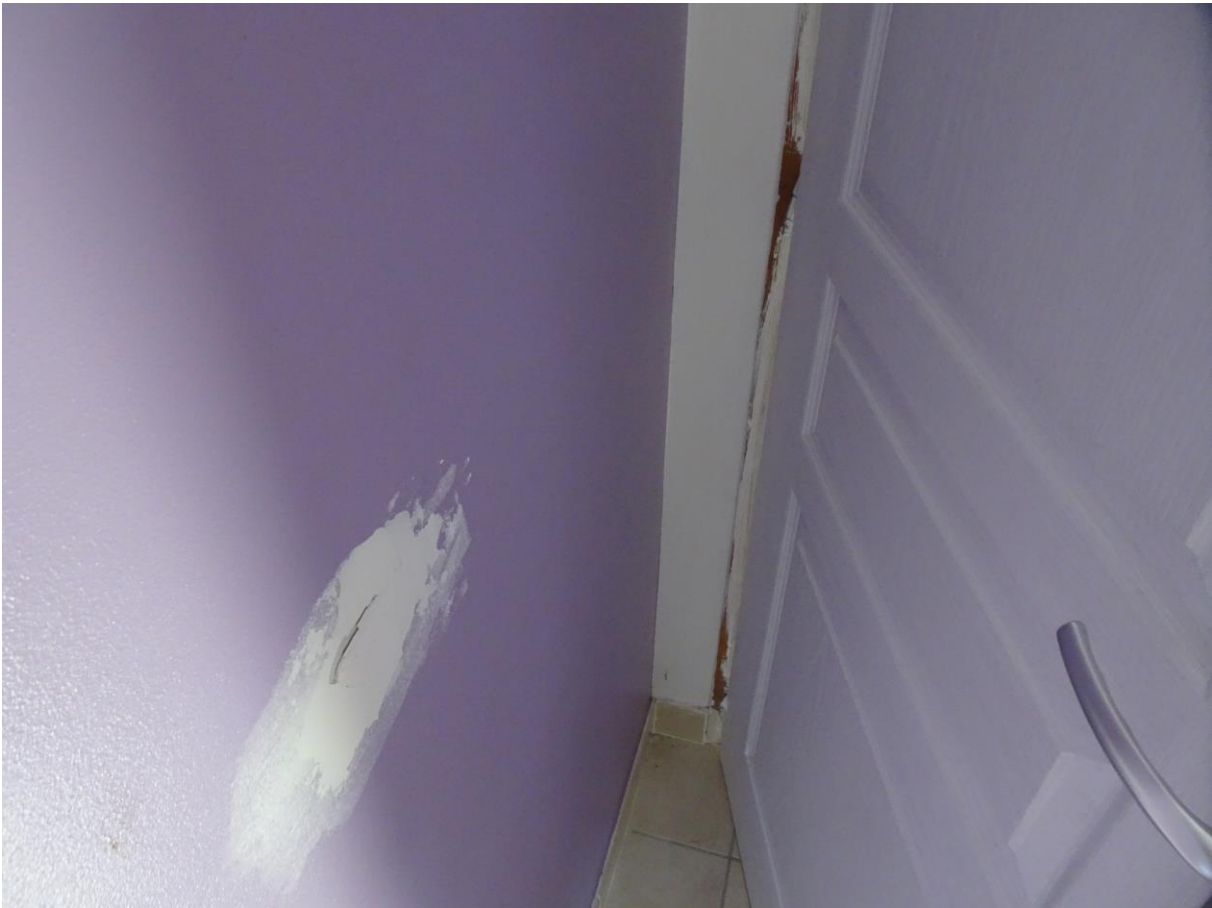
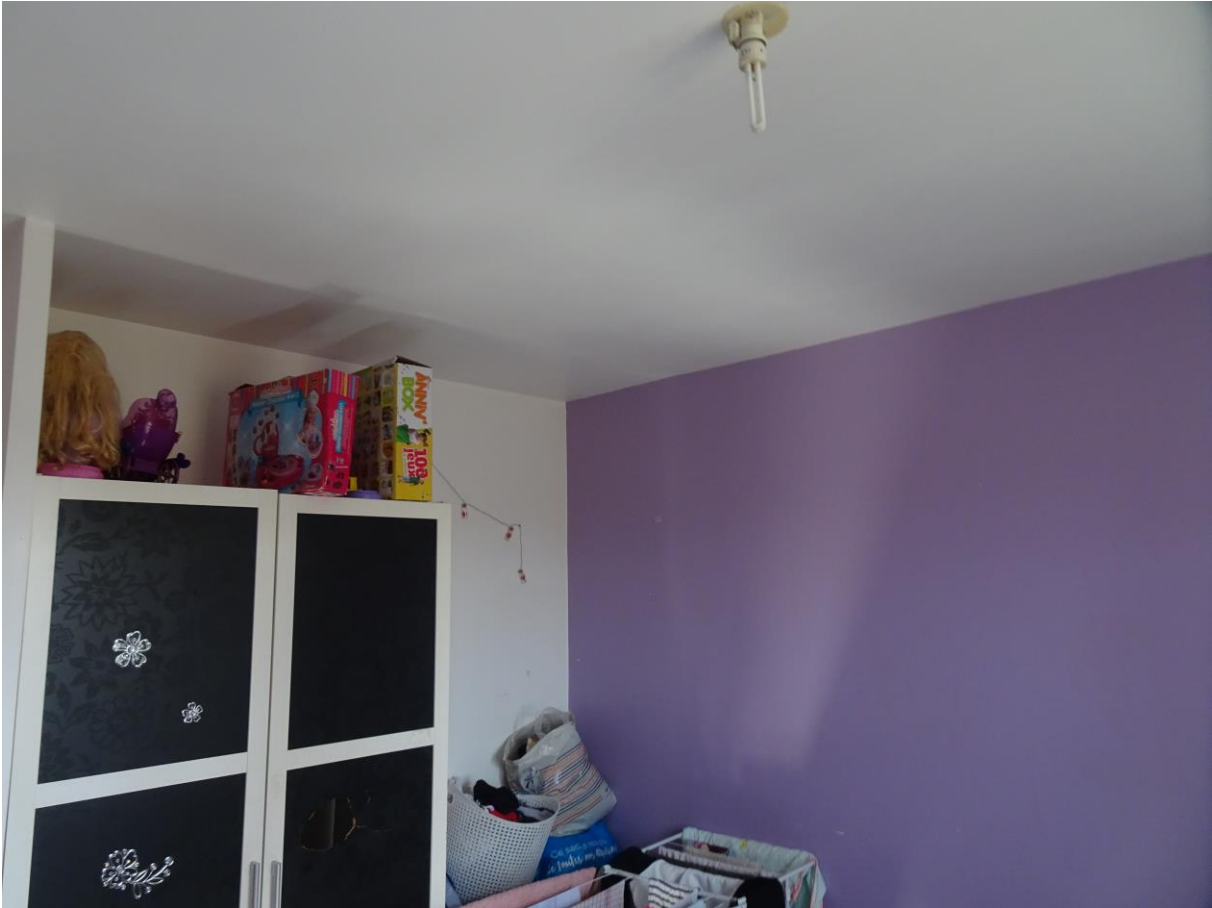
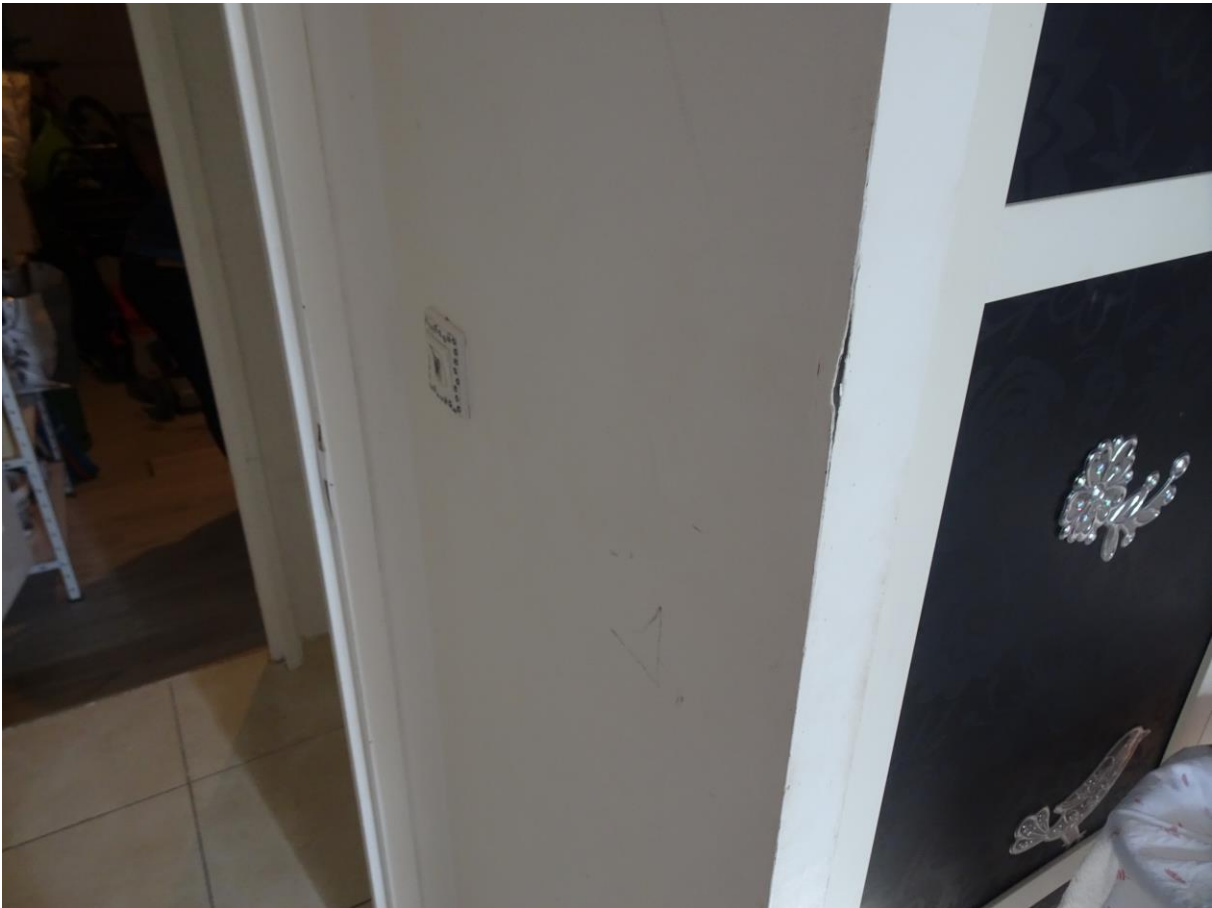
CHAMBRE N°2 :

Les murs et cloisons sont peints et dans un état correct, je constate qu'un trou a été colmaté à l'arrière de la porte. Traces de peinture sur le cadre de porte. Plusieurs traces de frottements et des taches.

Eclairage en bon état, prises et interrupteurs dans un état correct (cache manquant).

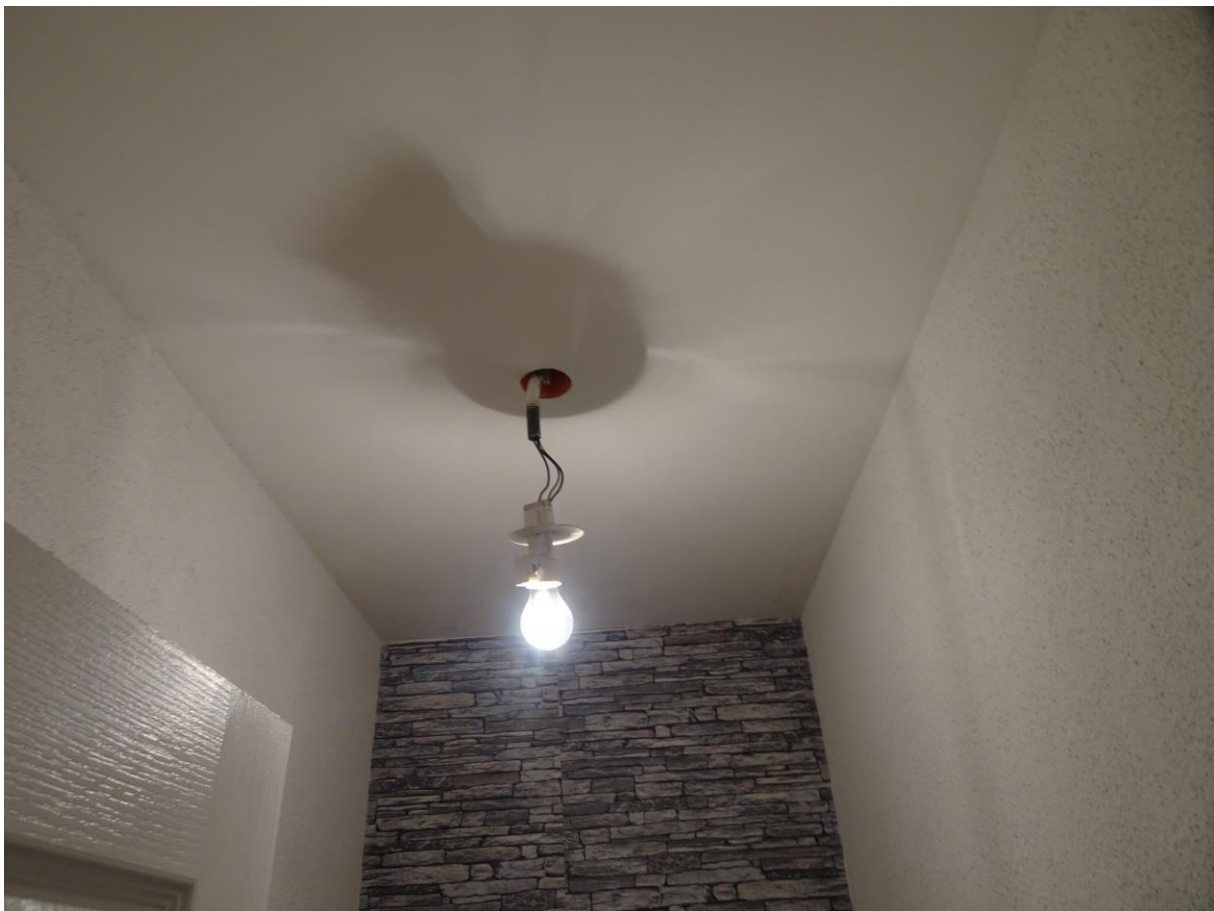
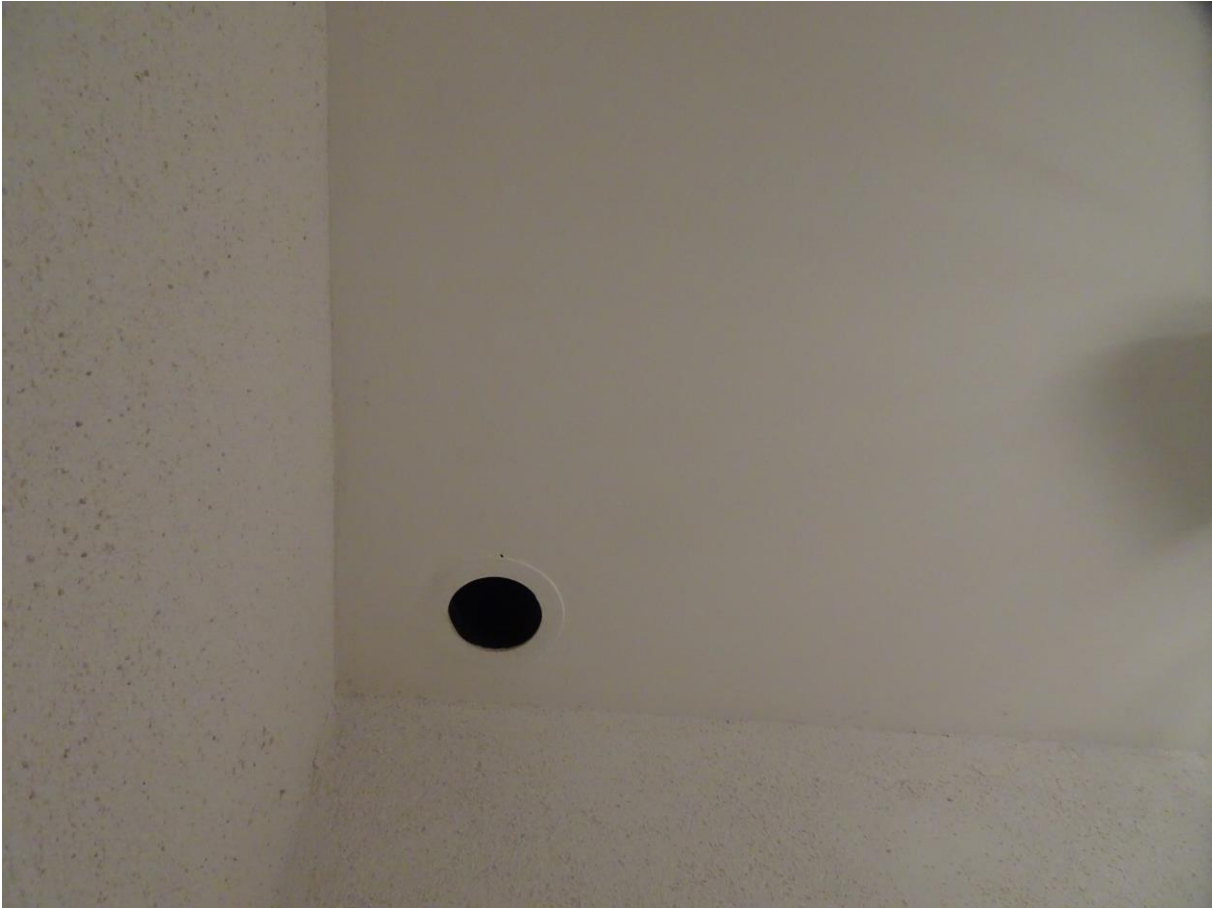
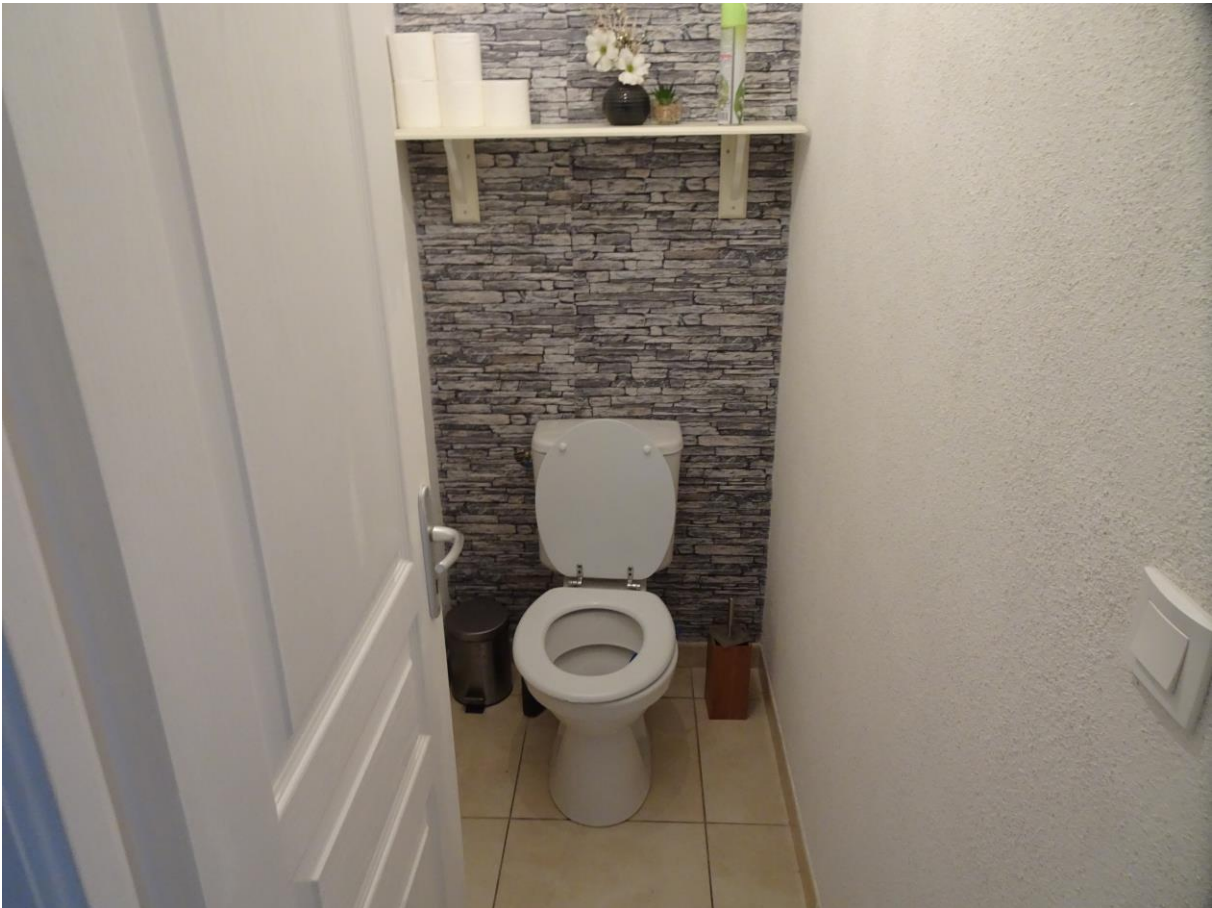
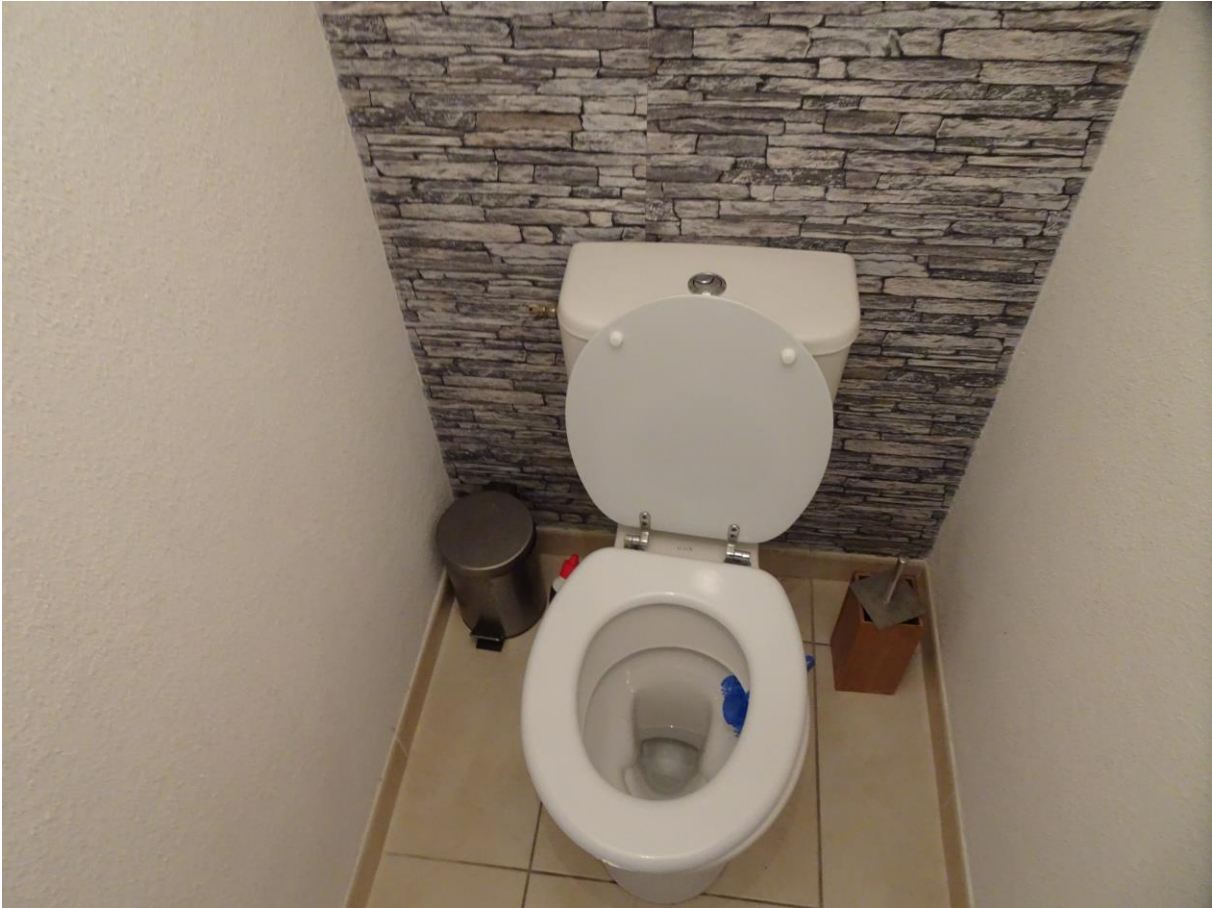
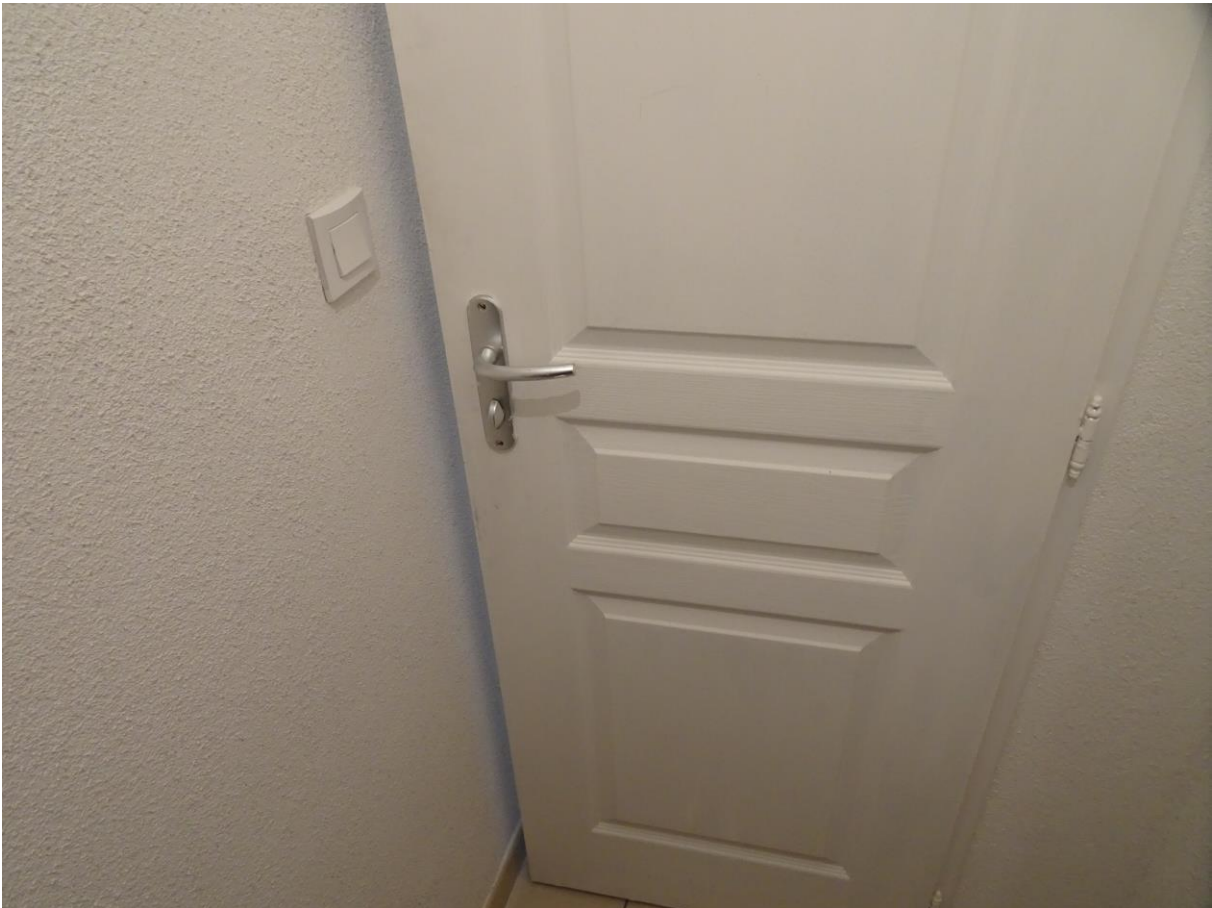
WC :

Le plafond est peint et maintenu en bon état. L'ampoule n'est pas fixée au plafond.

La VMC n'a pas de cache.

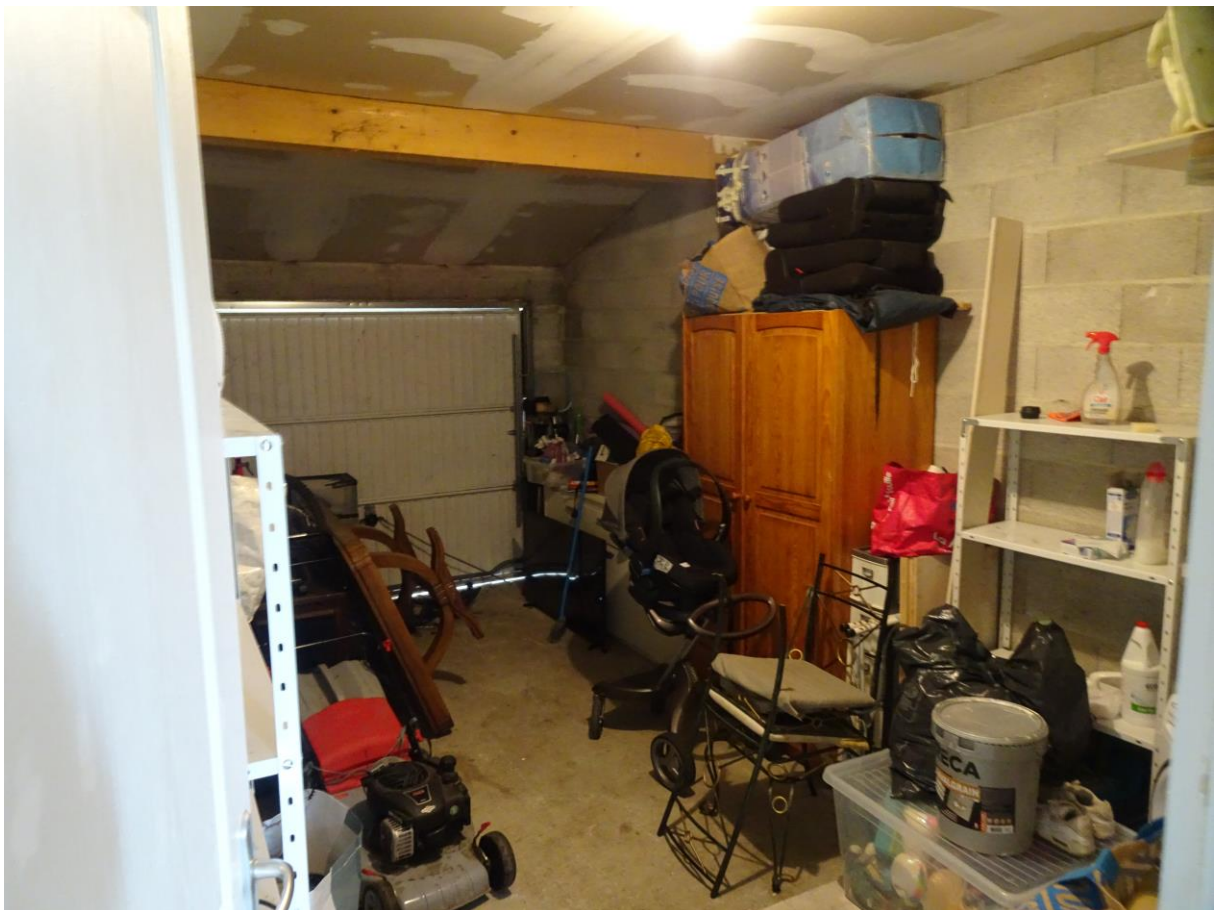
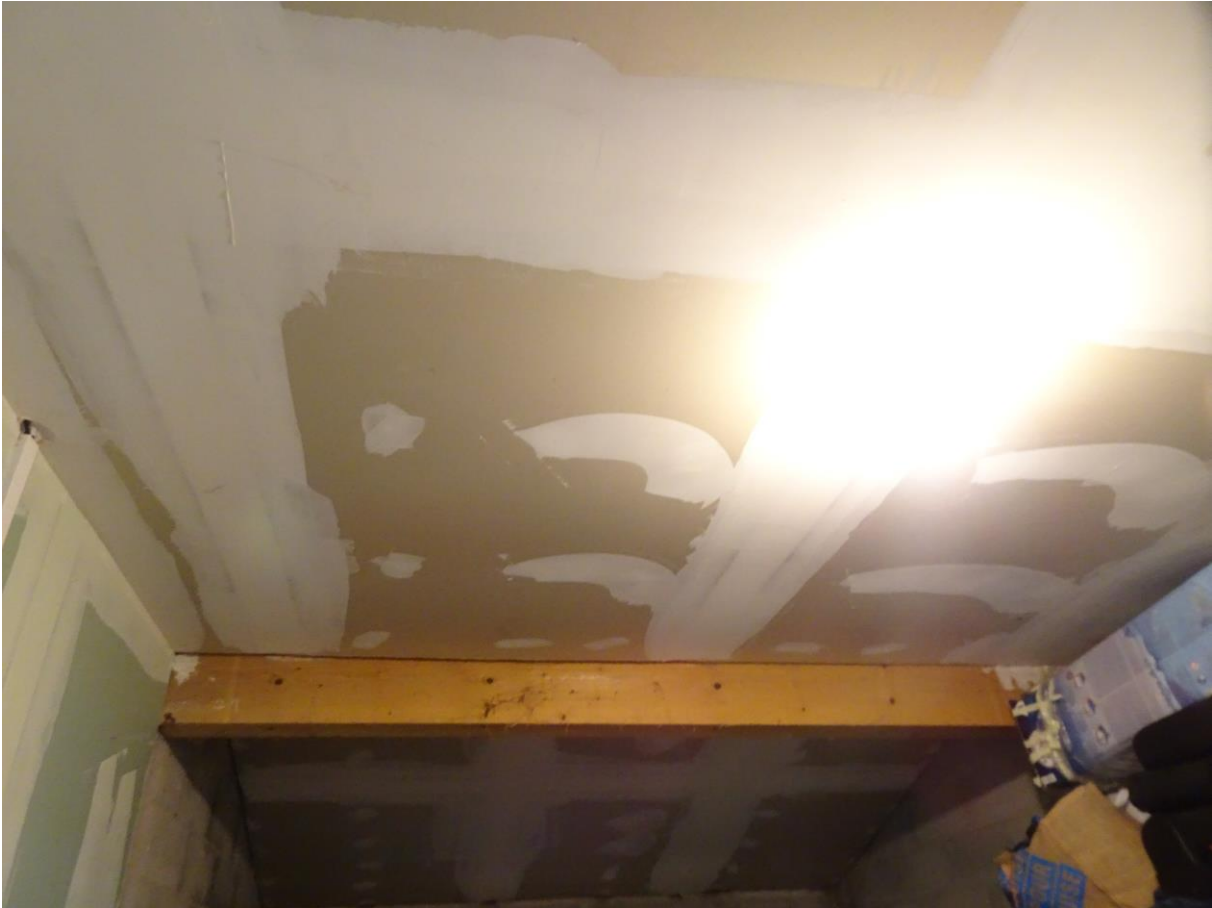
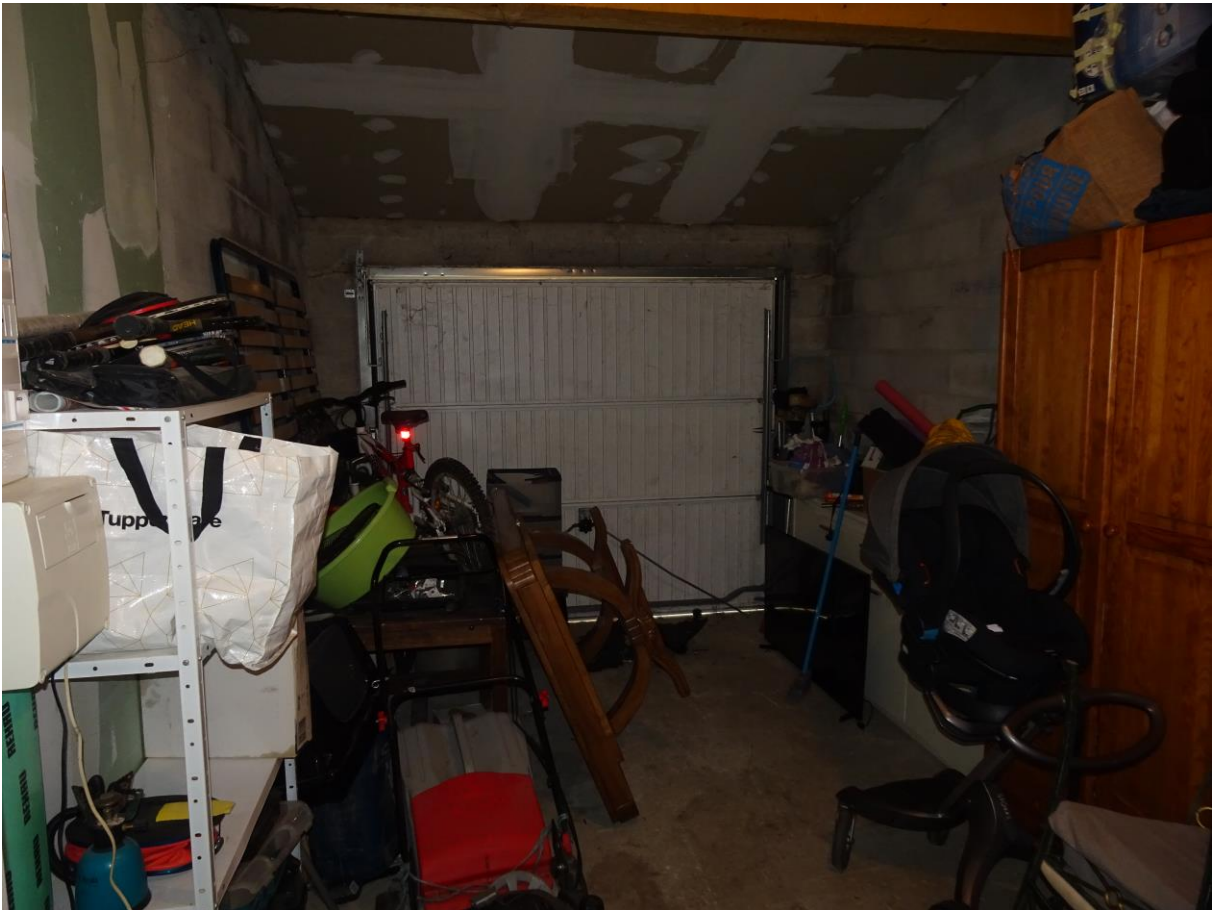
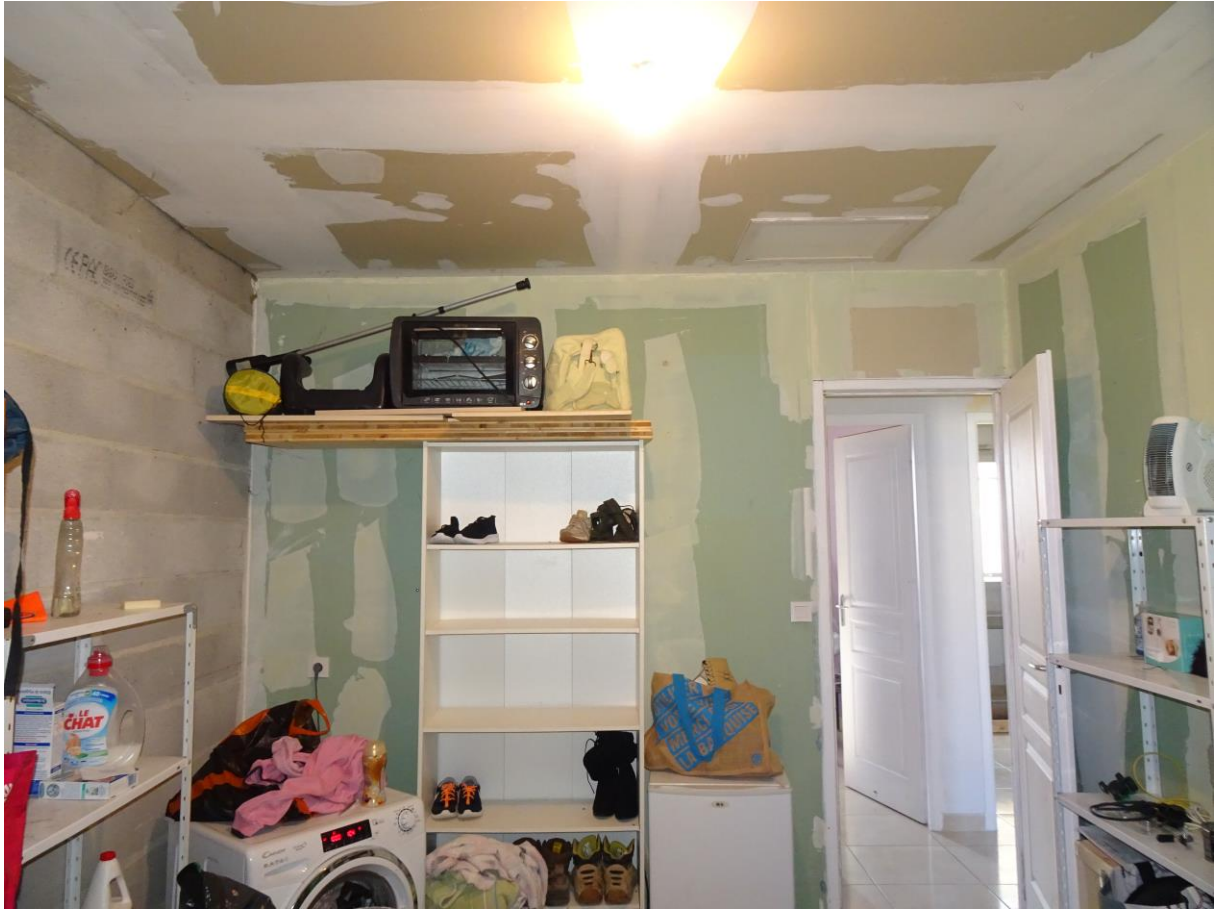
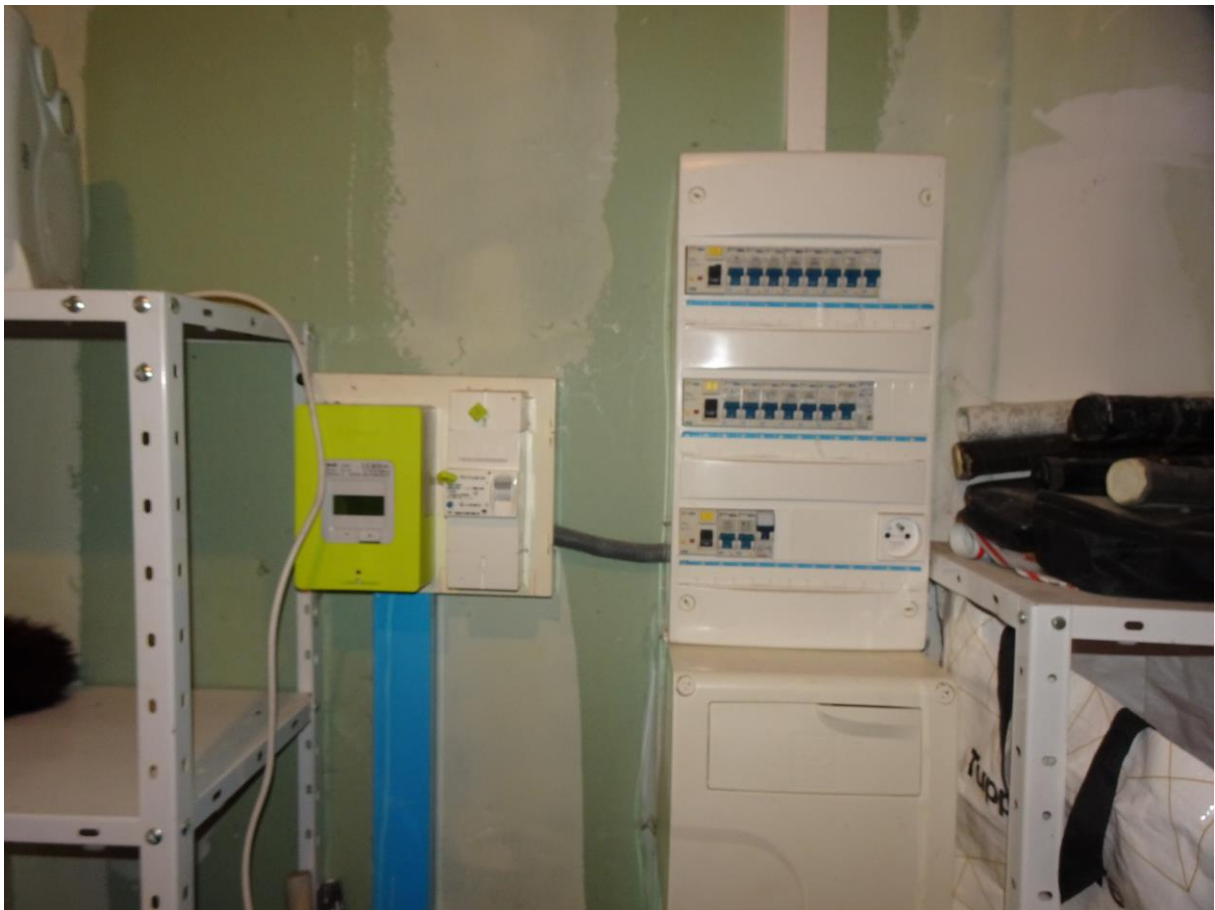
GARAGE :

La porte bois est en bon état. La porte de garage métallique du garage est dans un état correct, mais le système de fermeture est hors service.

Au plafond, présence d'une trappe d'accès aux combles fermettes. Ces combles sont non visibles et non visitables.
