**PROCES-VERBAL DESCRIPTIF  
EN MATIERE DE SAISIE  
IMMOBILIERE**

# **PROCES VERBAL DESCRIPTIF EN MATIERE DE SAISIE IMMOBILIERE**

Afin de requérir les renseignements utiles à la rédaction d'un procès-verbal de description sur un ensemble immobilier comprenant une maison d'habitation et un terrain sis sur la commune de CUBNEZAIS (33620), 22 lieu-dit Canton Nord, cadastré sous les références suivantes :

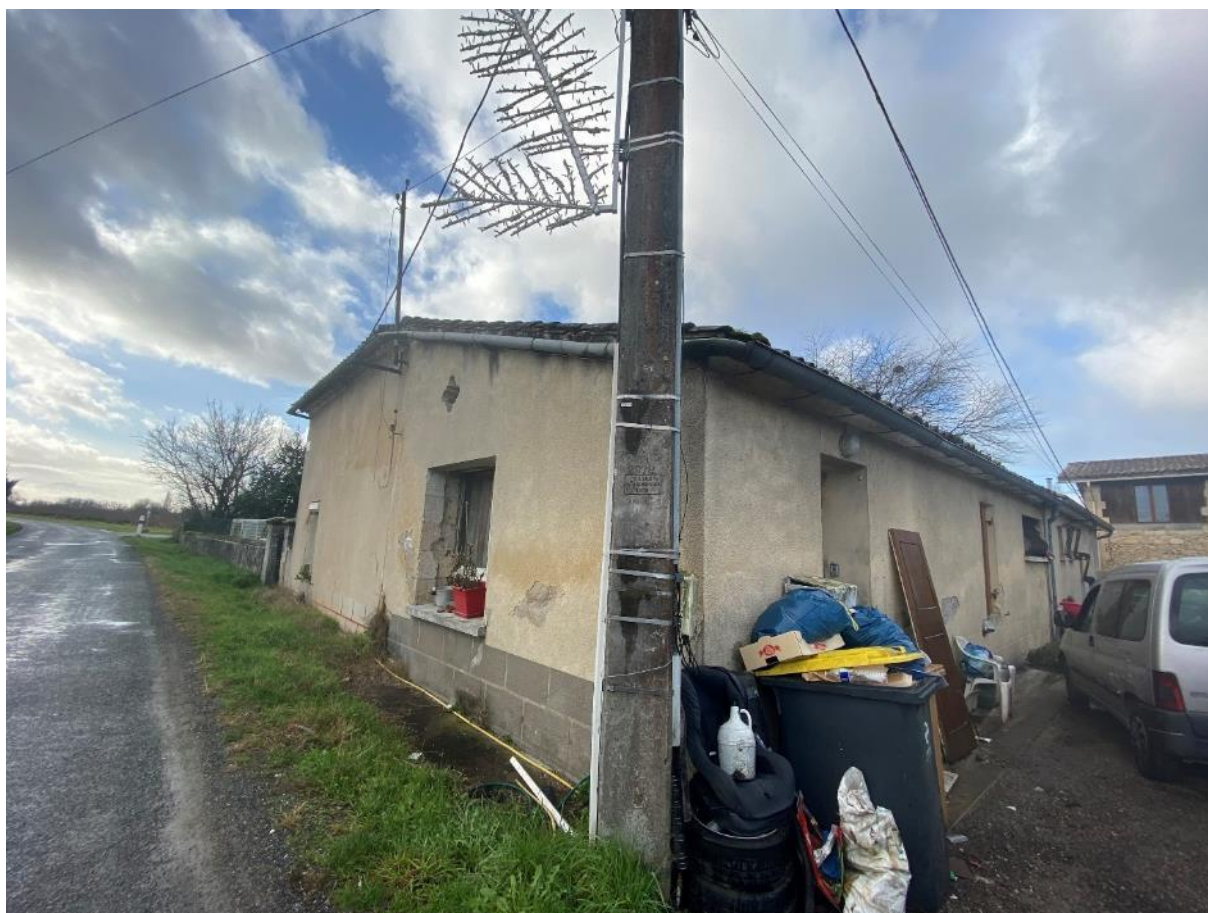
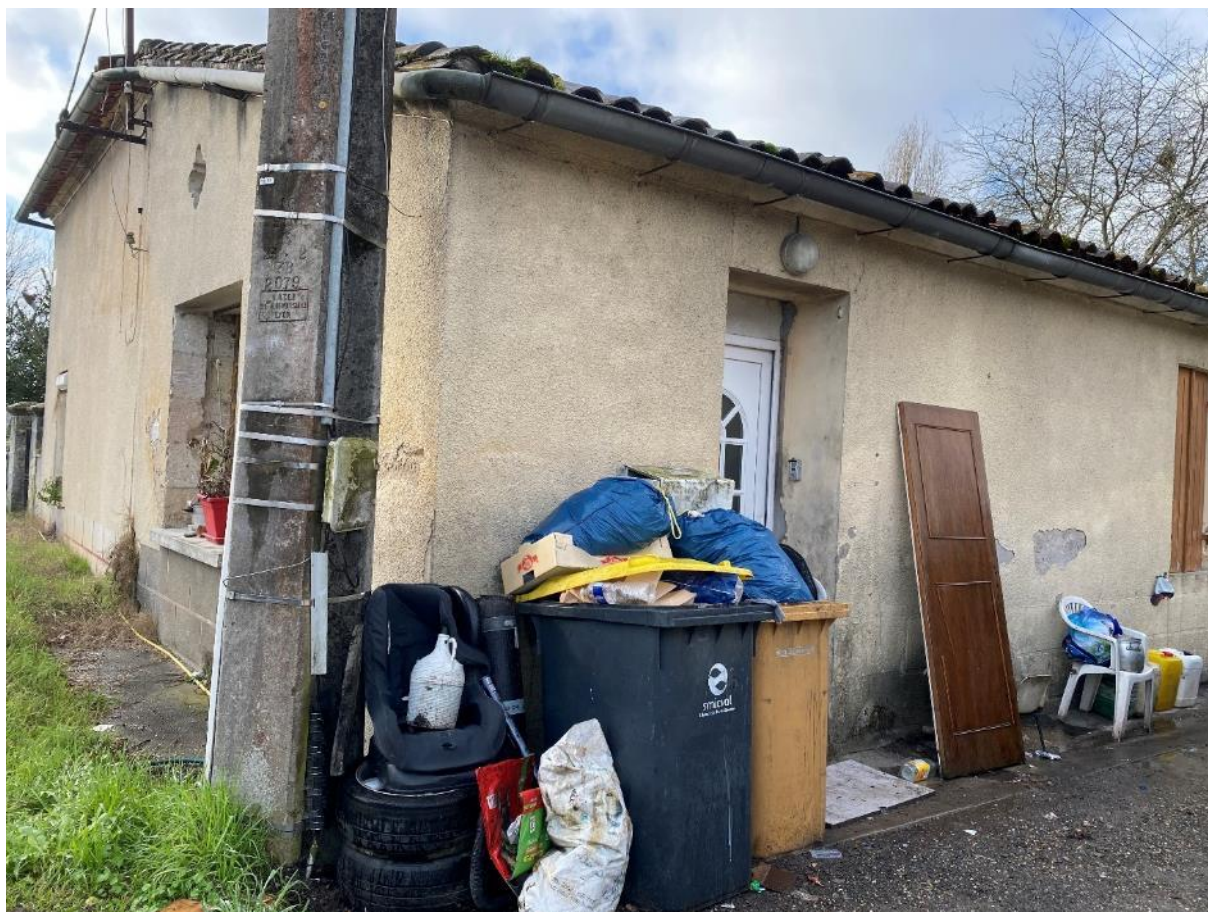
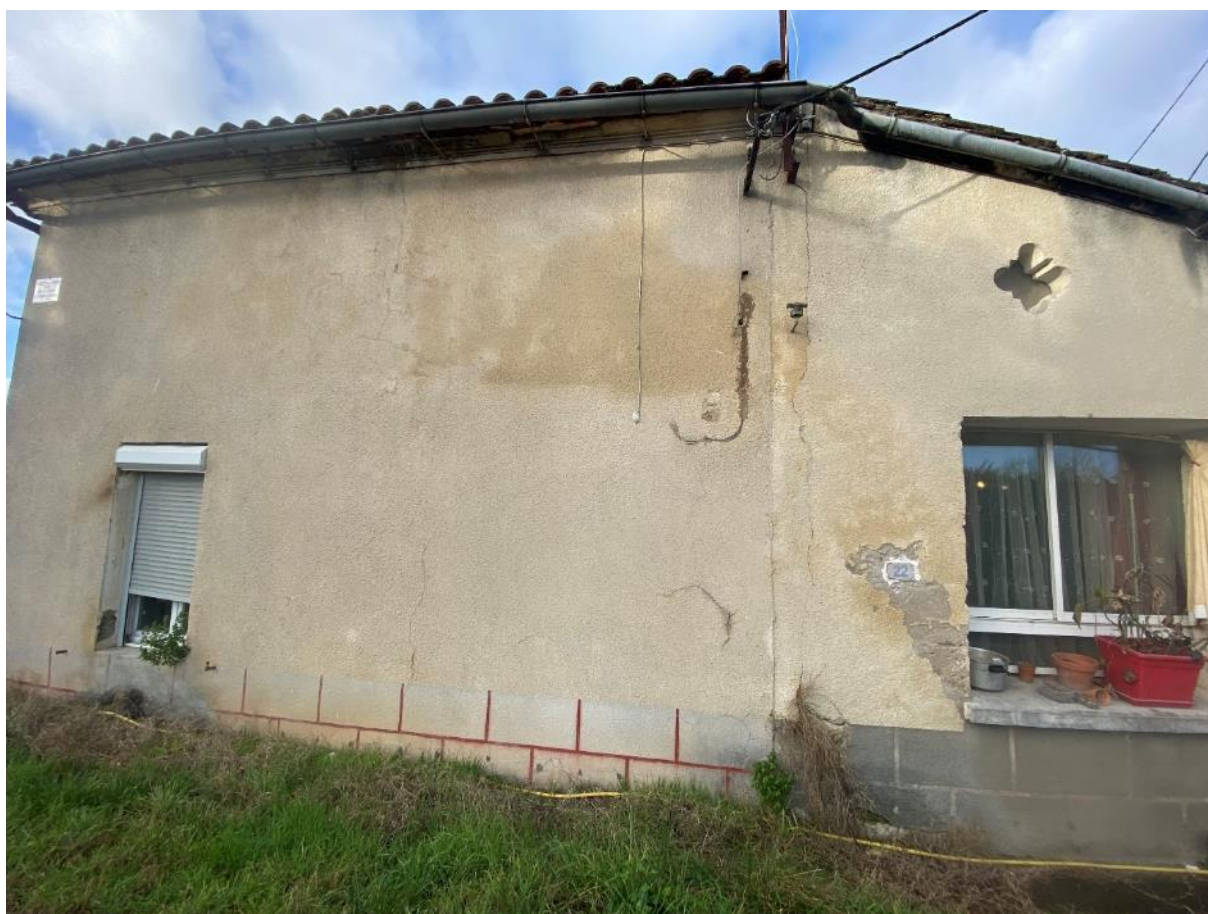
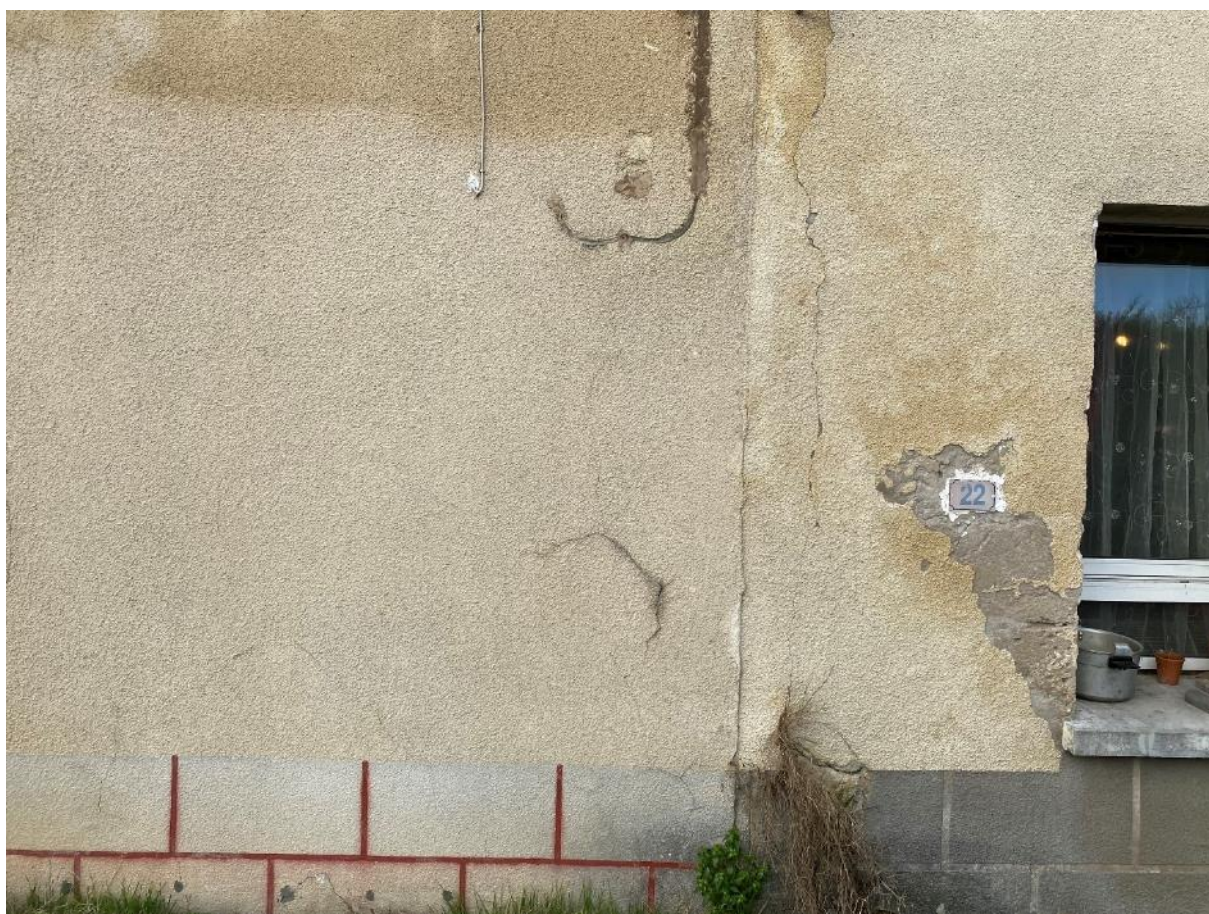
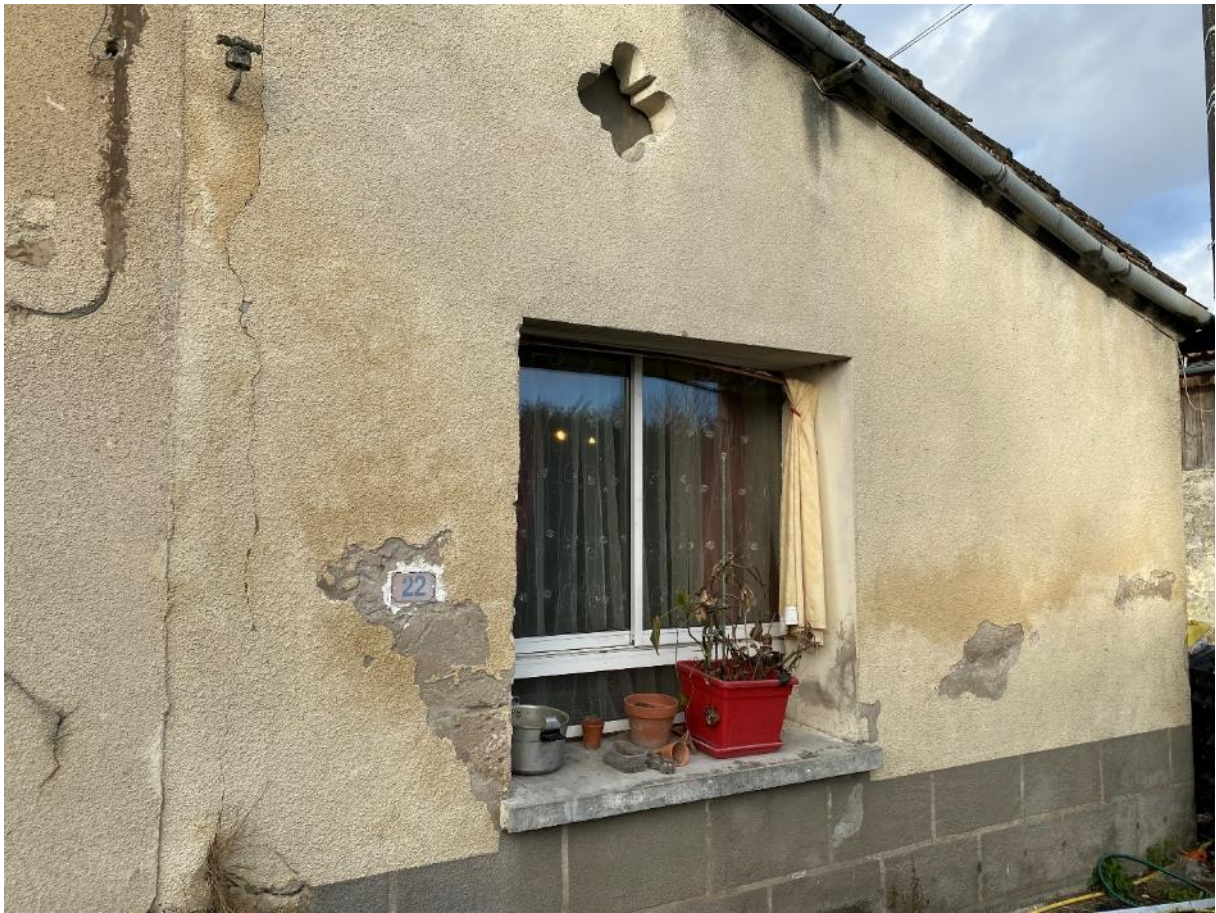
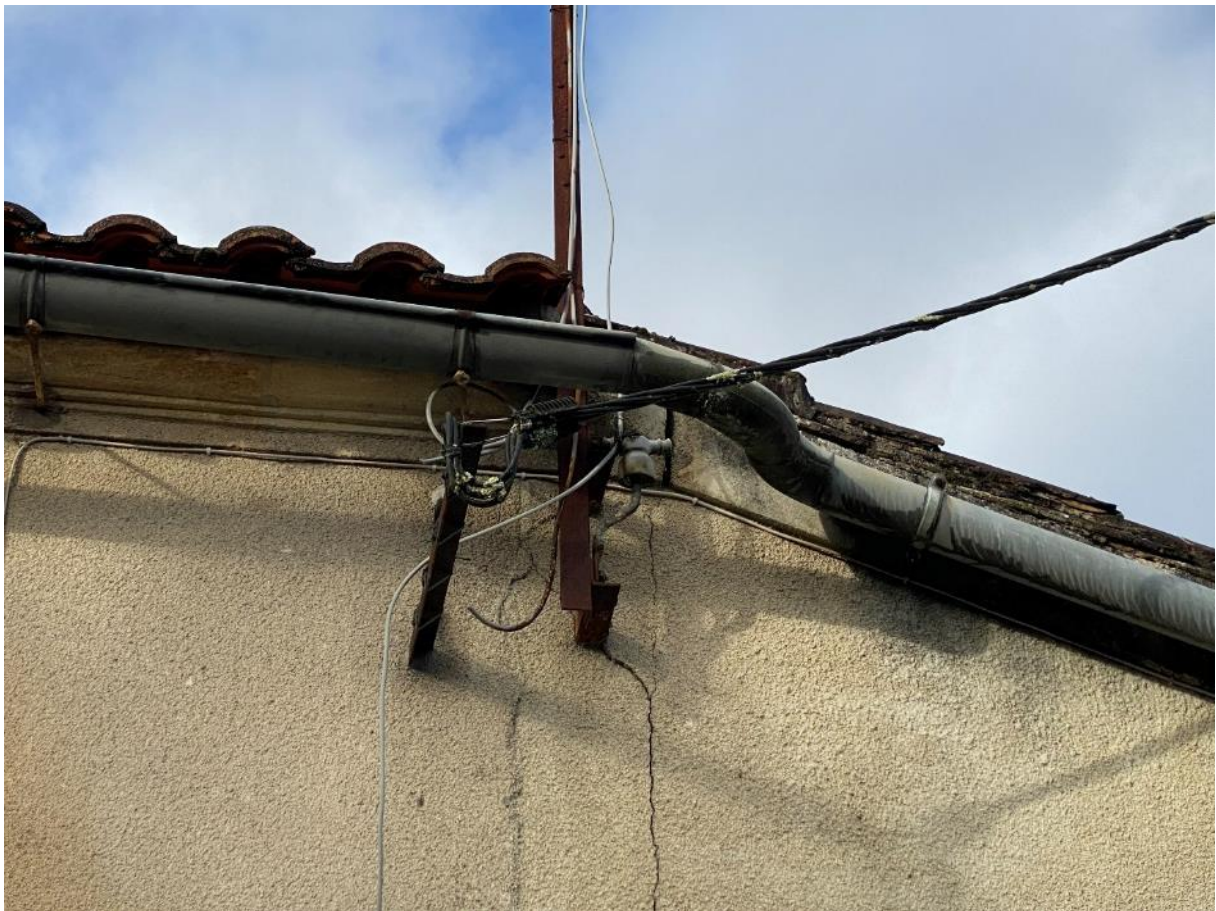
Il s'agit d'une maison de village ancienne, mitoyenne, avec enduit ocre noirci en façade.

De nombreuses fissures et lézardes sont présentes en façade avant et latérale gauche. L'enduit de façade est manquant et la pierre creusée par endroits.

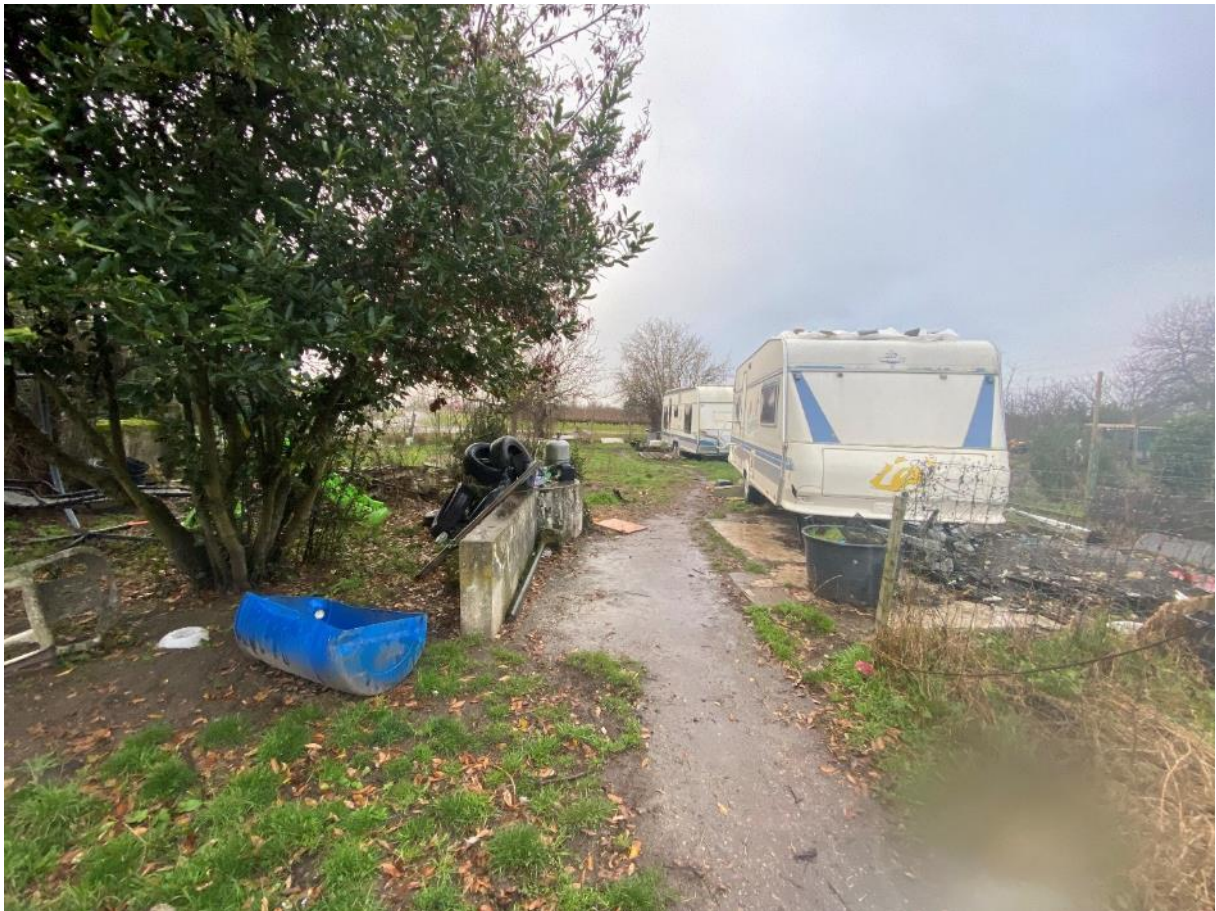
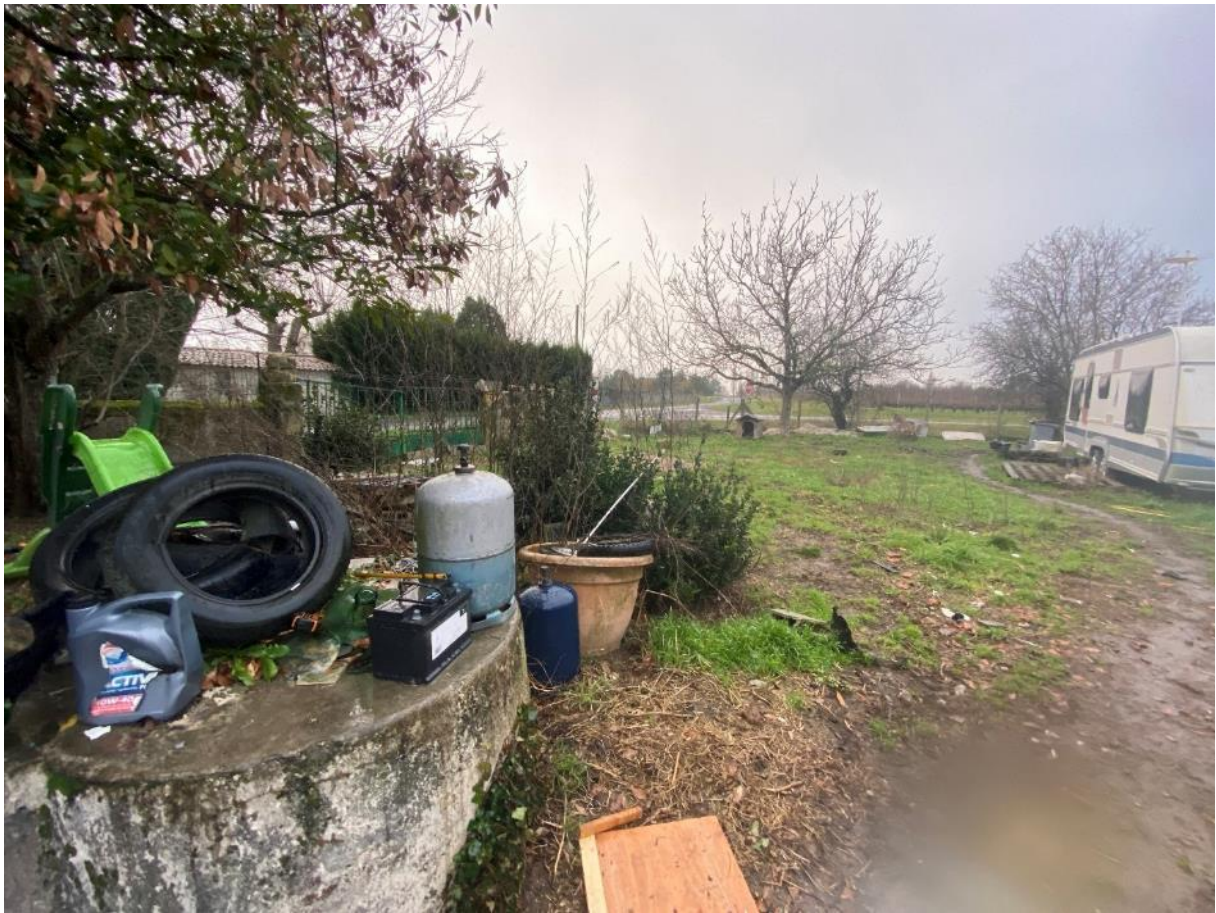
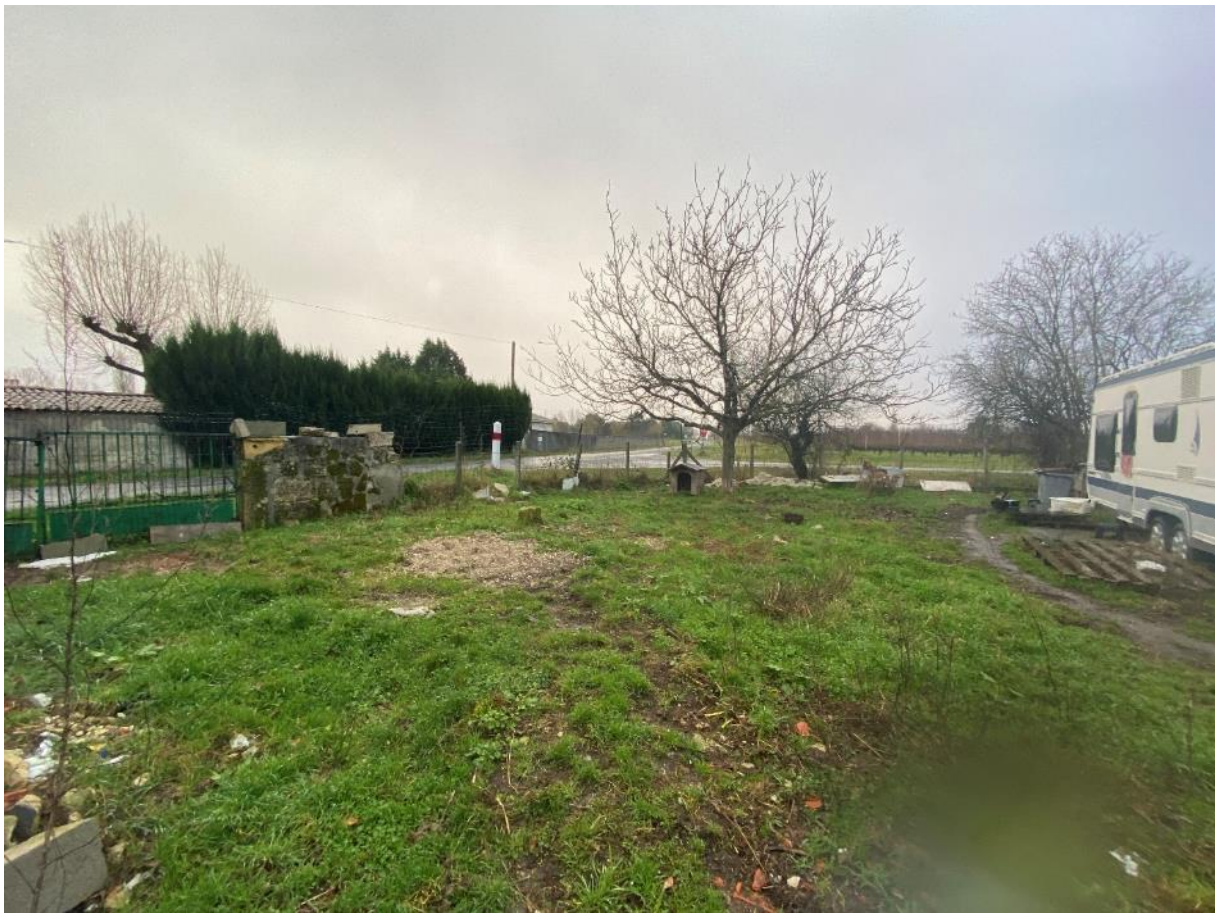
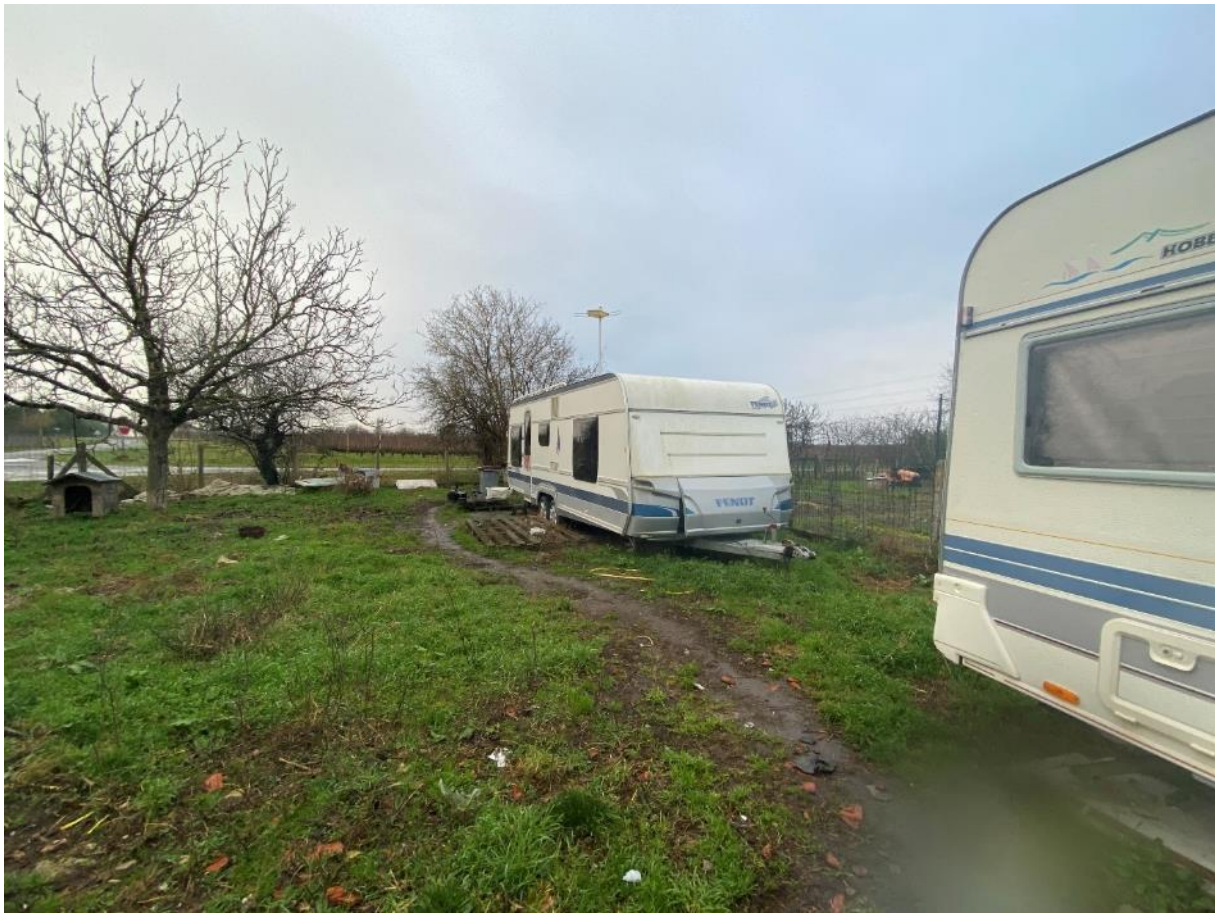
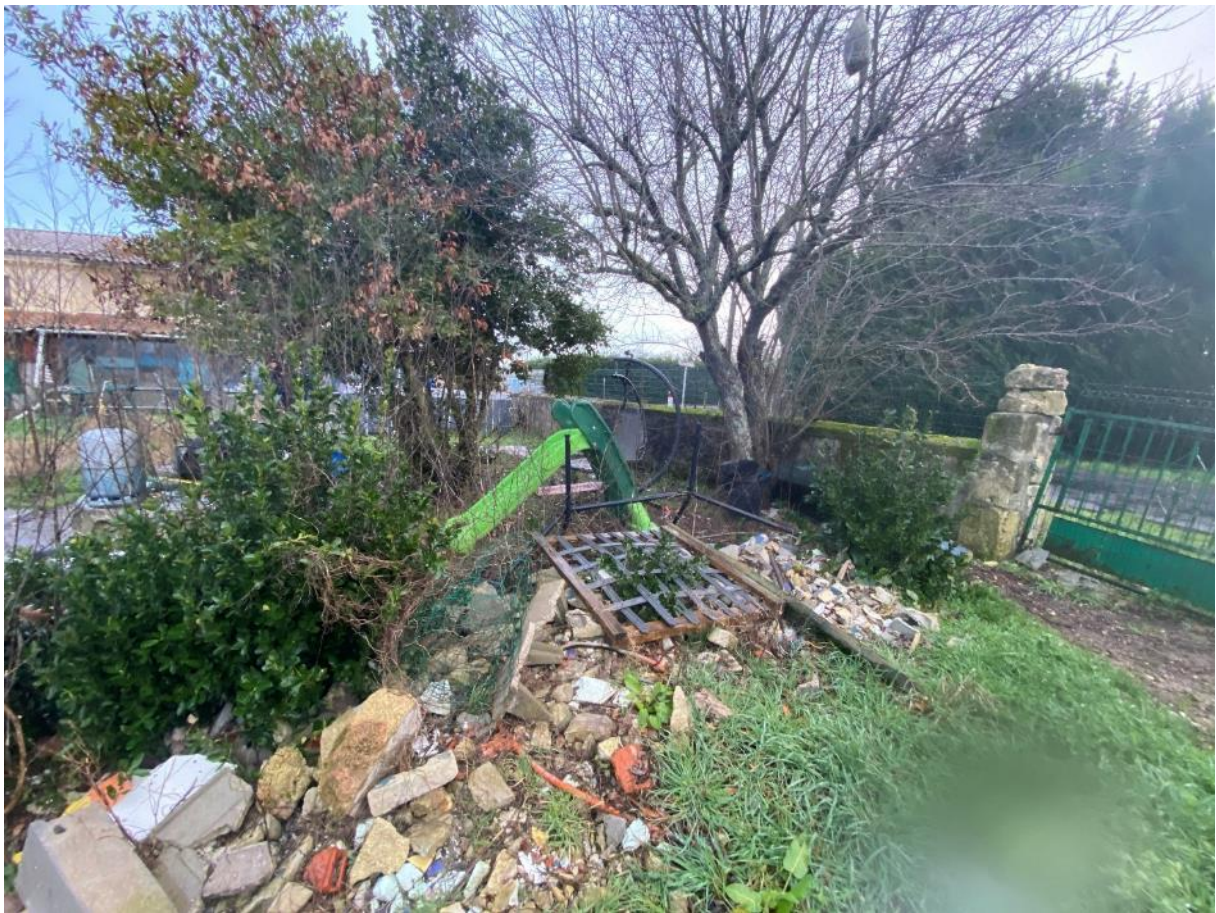
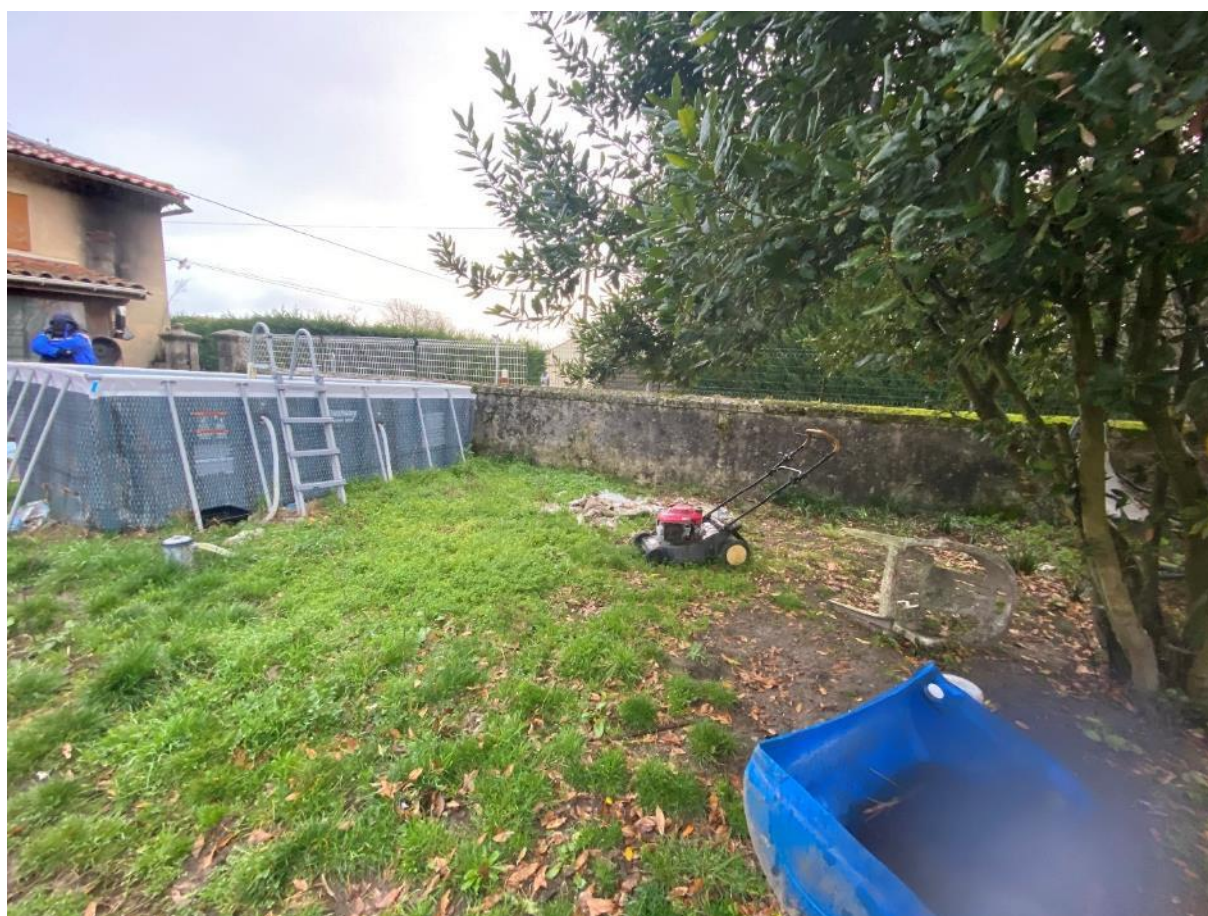
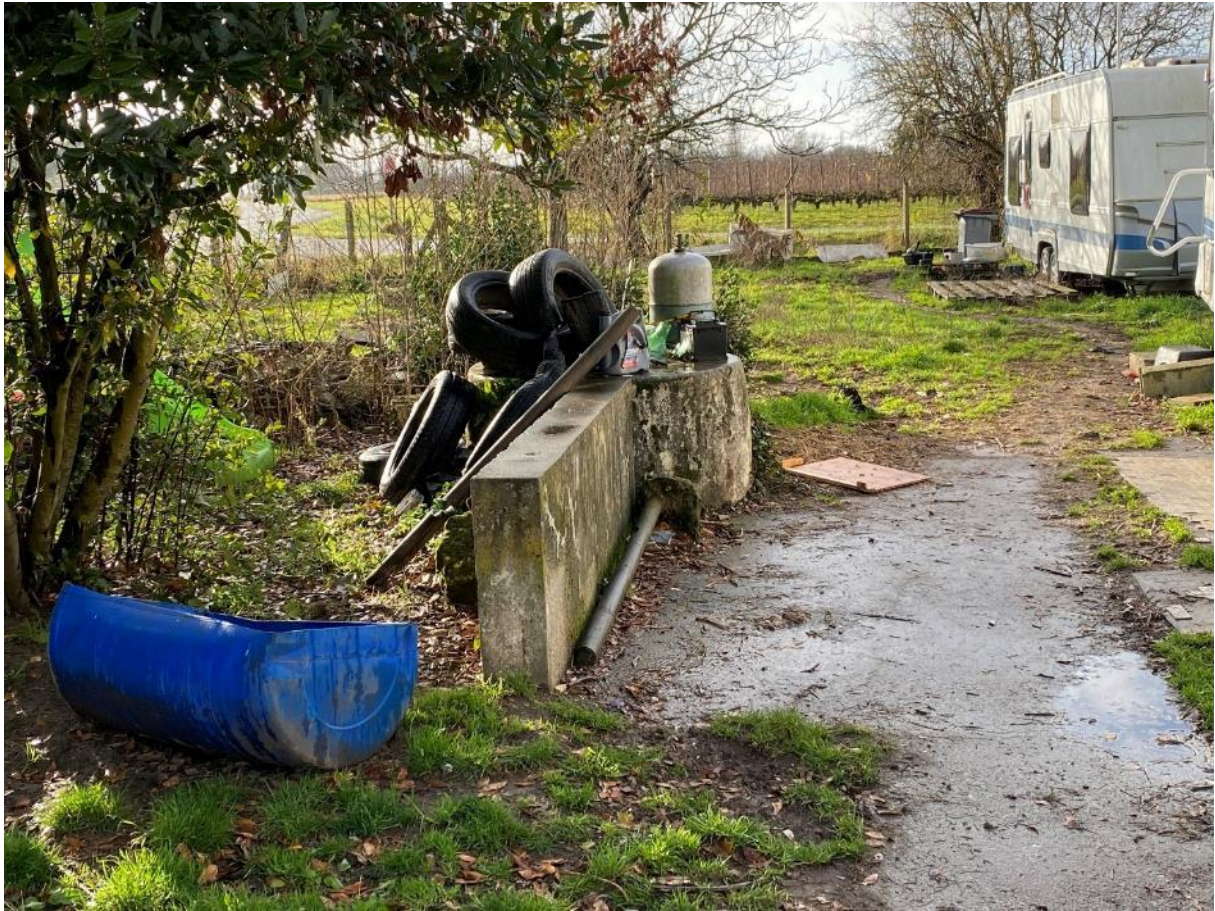
## JARDIN

Sur l'arrière, présence d'un terrain d'environ 450,00 m<sup>2</sup>, en mauvais état.  
Le jardin est clôturé avec portail et grillage en très mauvais état.  
Présence de nombreux détrit, gravats et déchets sur le terrain.  
Présence de deux caravanes appartenant au locataire.  
Présence d'un puits fonctionnel.  
Présence d'une piscine hors sol installée par la locataire.
