**PROCES-VERBAL DESCRIPTIF  
EN MATIERE DE SAISIE  
IMMOBILIERE**

# **PROCES VERBAL DESCRIPTIF EN MATIERE DE SAISIE IMMOBILIERE**

Afin de requérir les renseignements utiles à la rédaction d'un procès-verbal de description sur un ensemble immobilier comprenant une maison d'habitation et un terrain sis sur la commune de CUBNEZAIS (33620), 22 lieu-dit Canton Nord, cadastré sous les références suivantes :

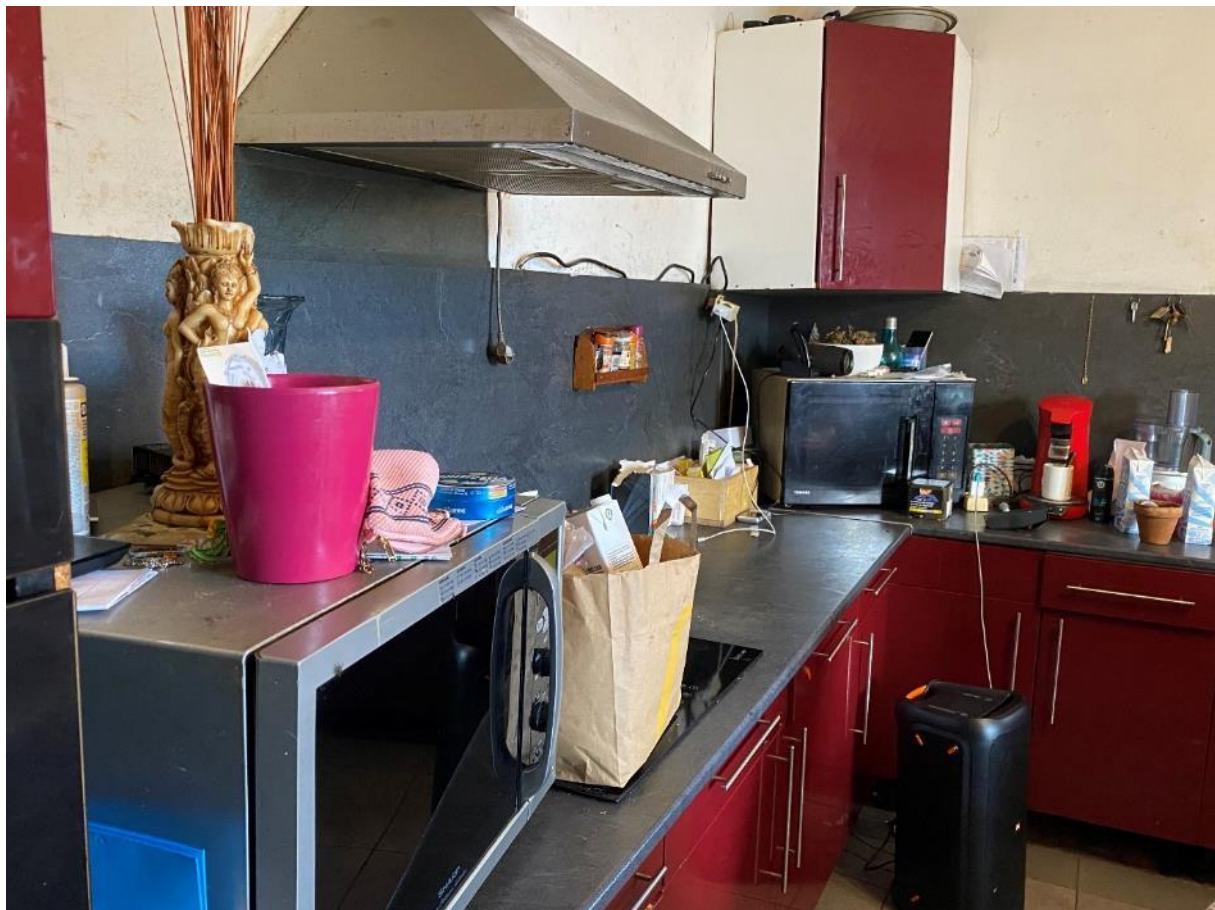
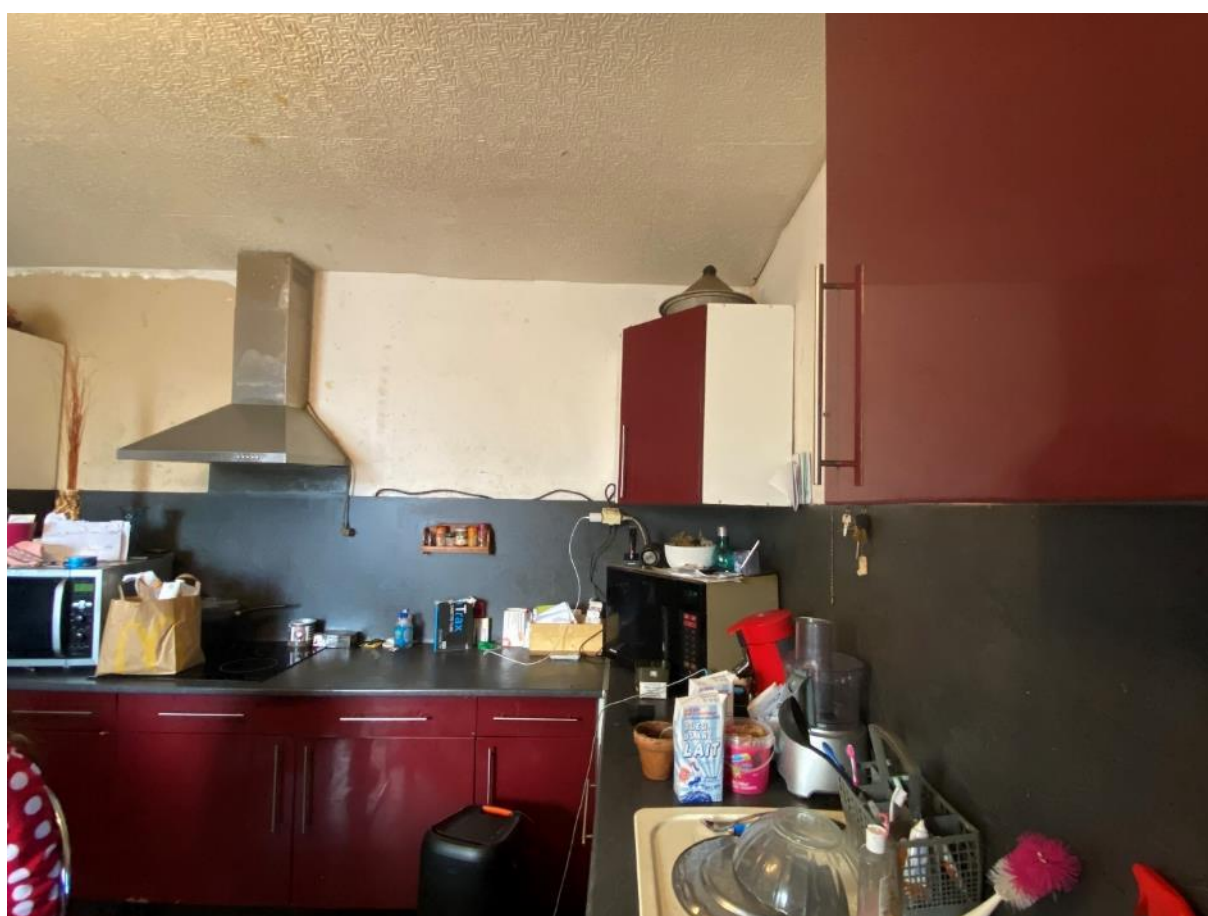
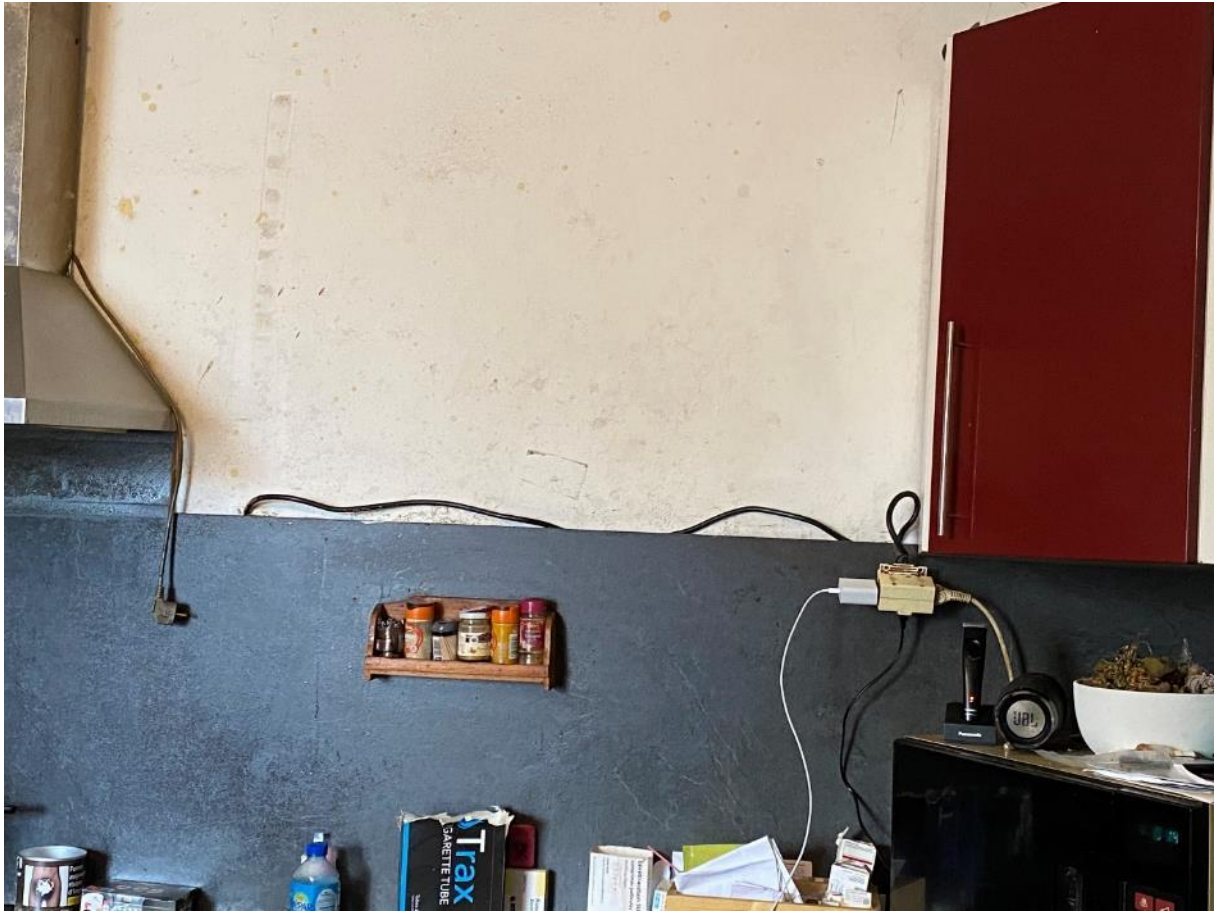
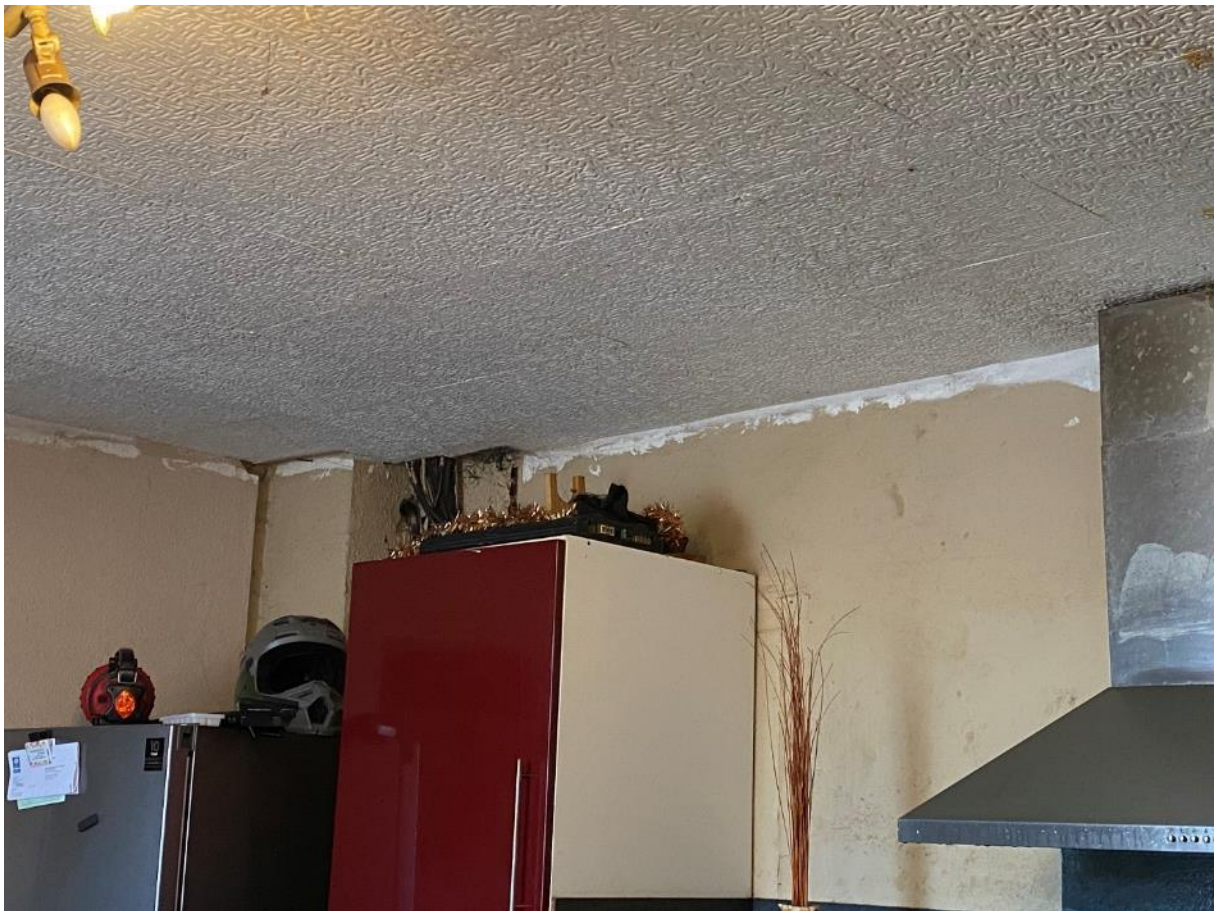
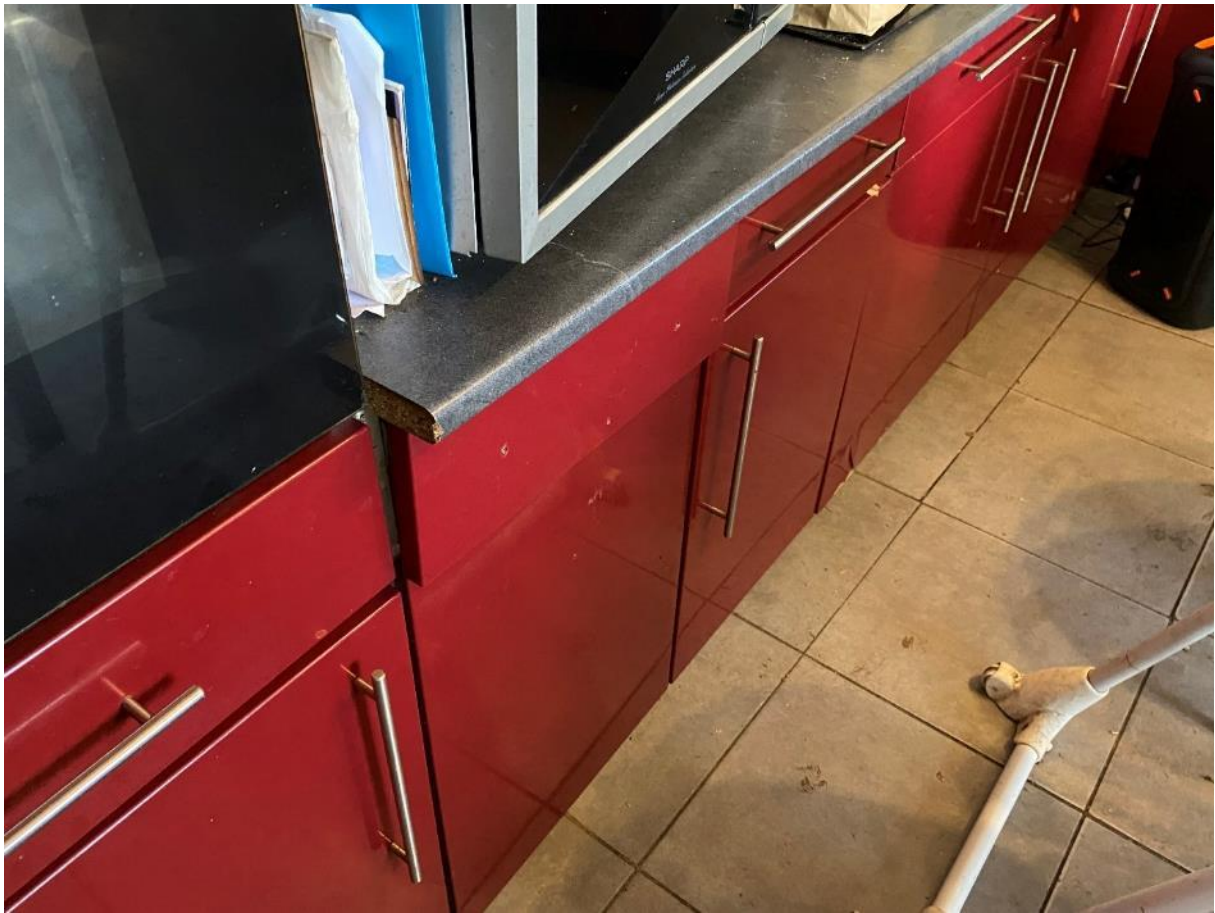
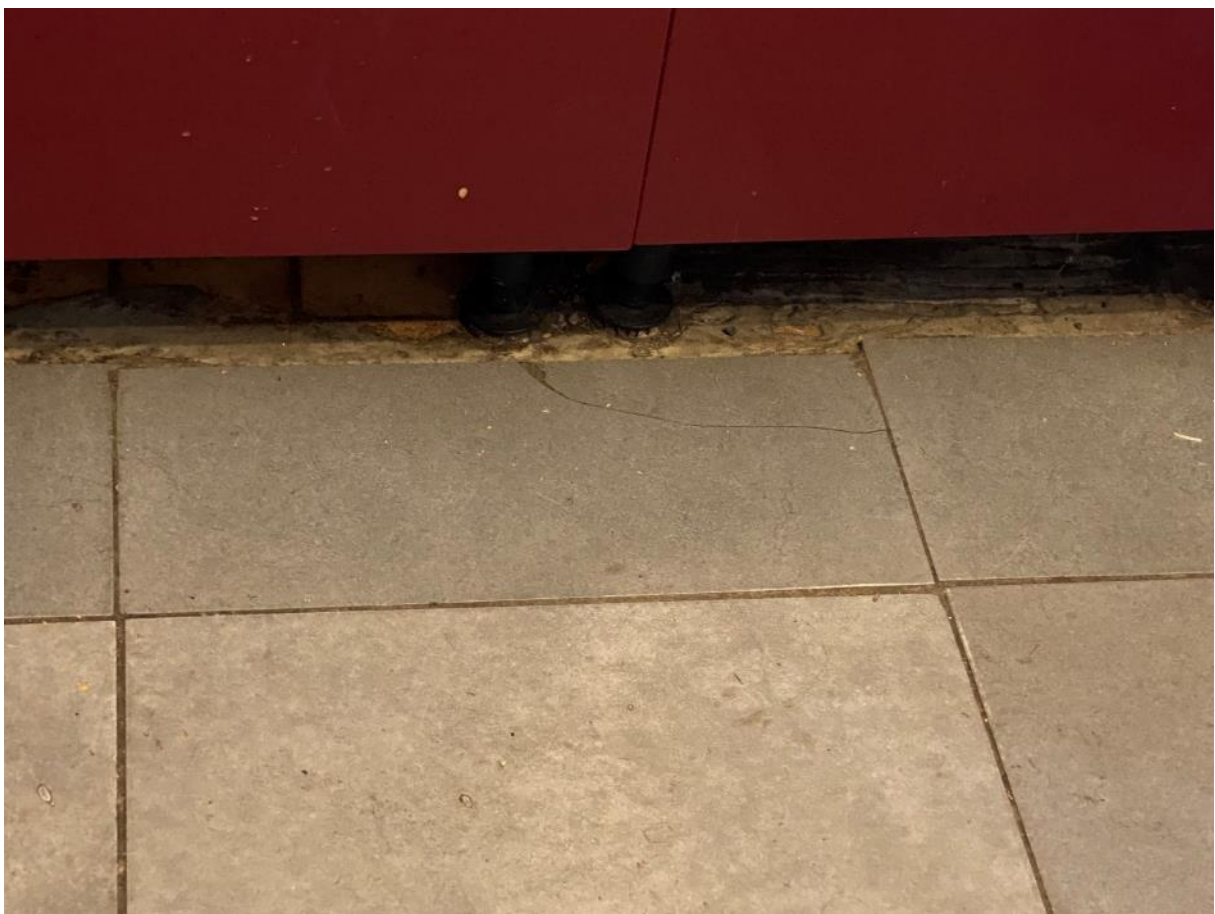
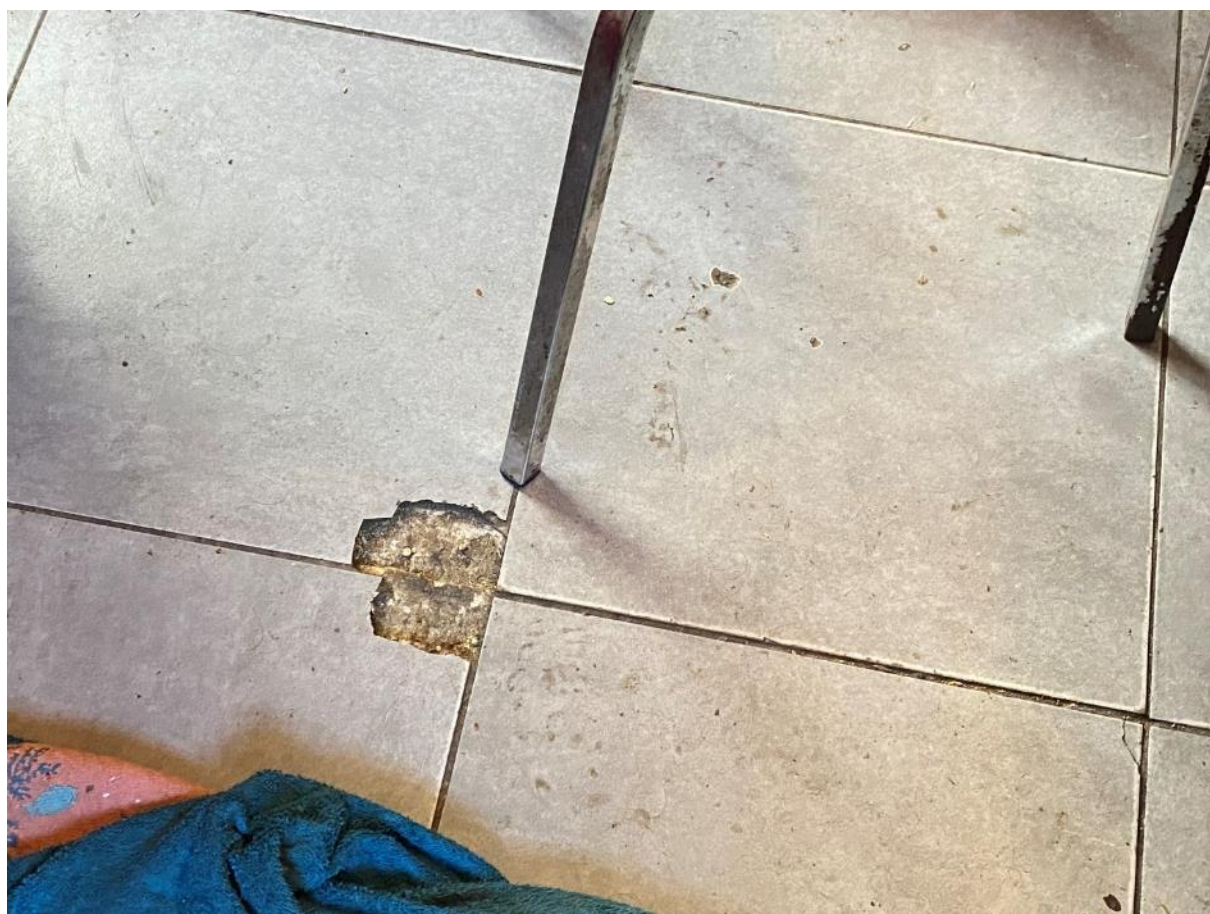
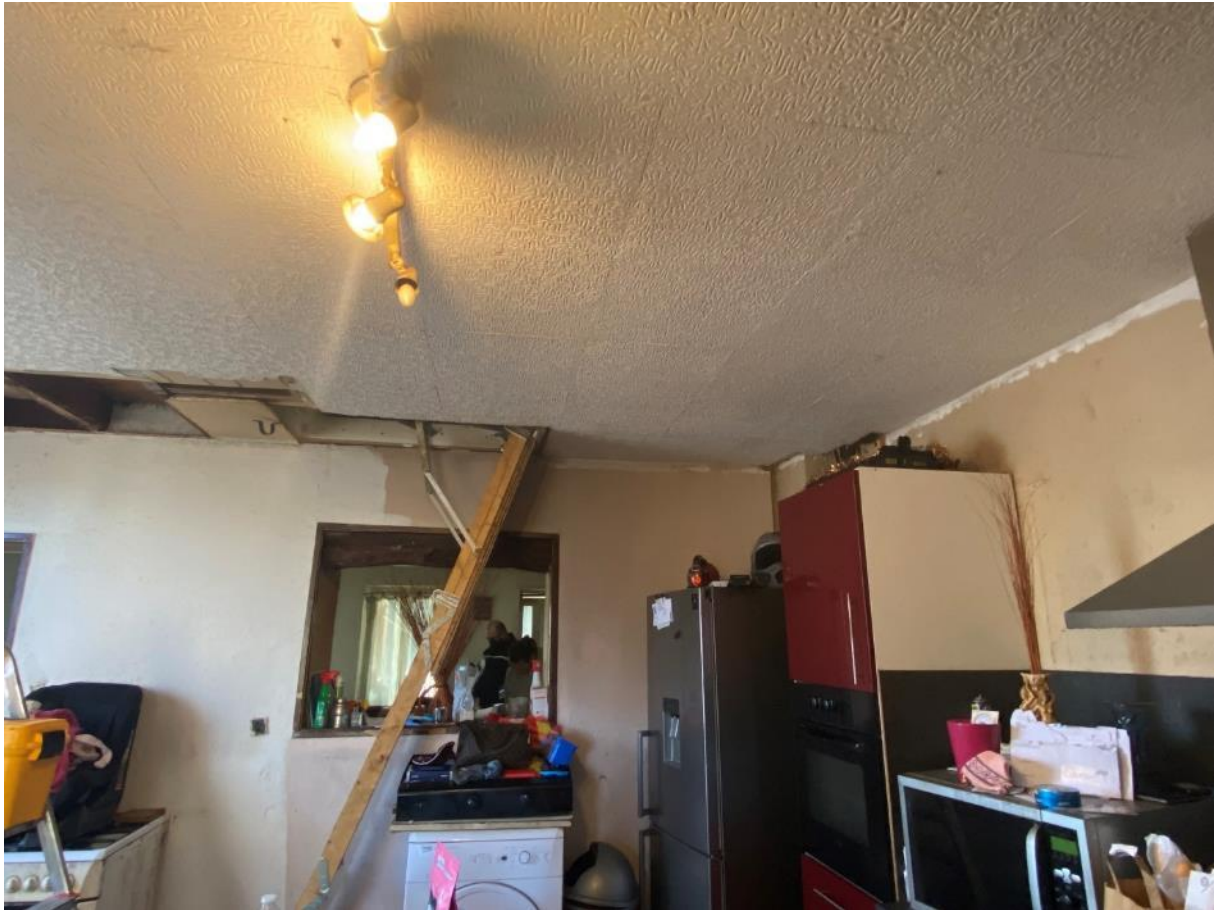
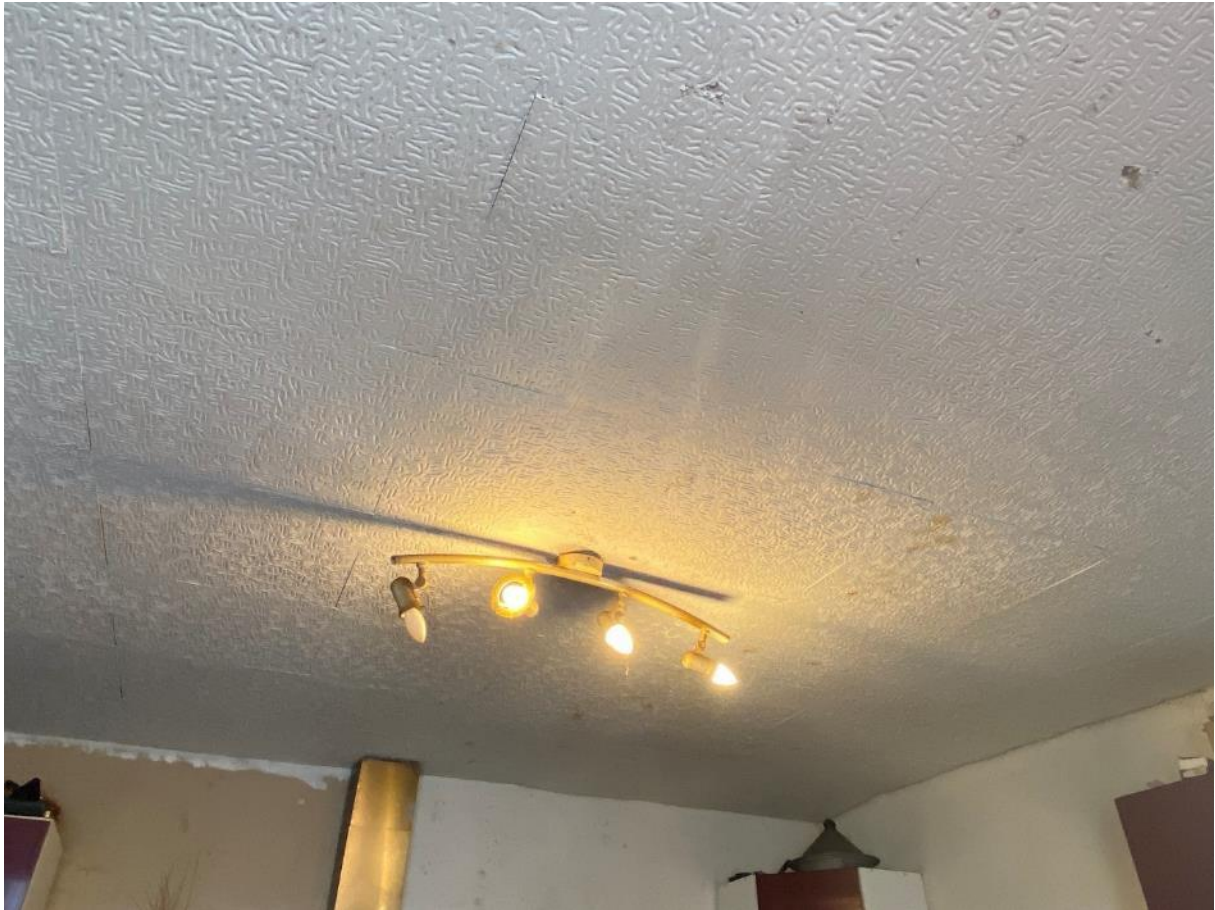
## ENTREE – CUISINE

La porte d'entrée de la maison est en PVC blanc, en mauvais état.

Le sol est en carrelage en très mauvais état : carreaux fêlés, ébréchés, cassés. Absence de carrelage sous la cuisine équipée : sol brut.

Les murs sont peints façon crépi, en très mauvais état : peinture souillée, défraîchie. Présence de trous dans les murs.

Le plafond est composé de dalles de faux-plafond en polystyrène en très mauvais état.

Fenêtre à double battant en aluminium, en mauvais état.

Cuisine équipée en mauvais état : deux plan de travail stratifiés, une plaque de cuisson type vitro-cérame, une hotte aspirante, évier deux bacs avec robinet mitigeur, mobilier haut et bas.

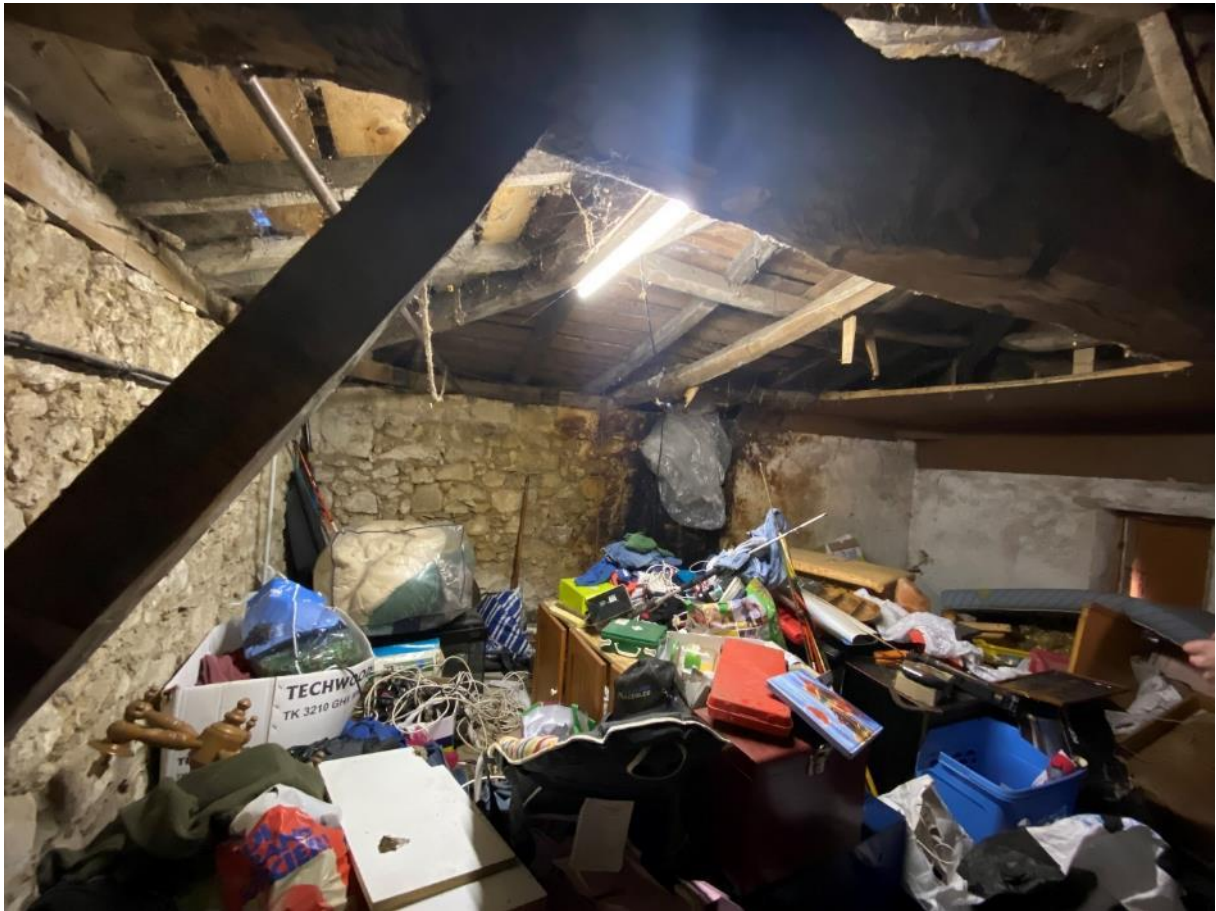
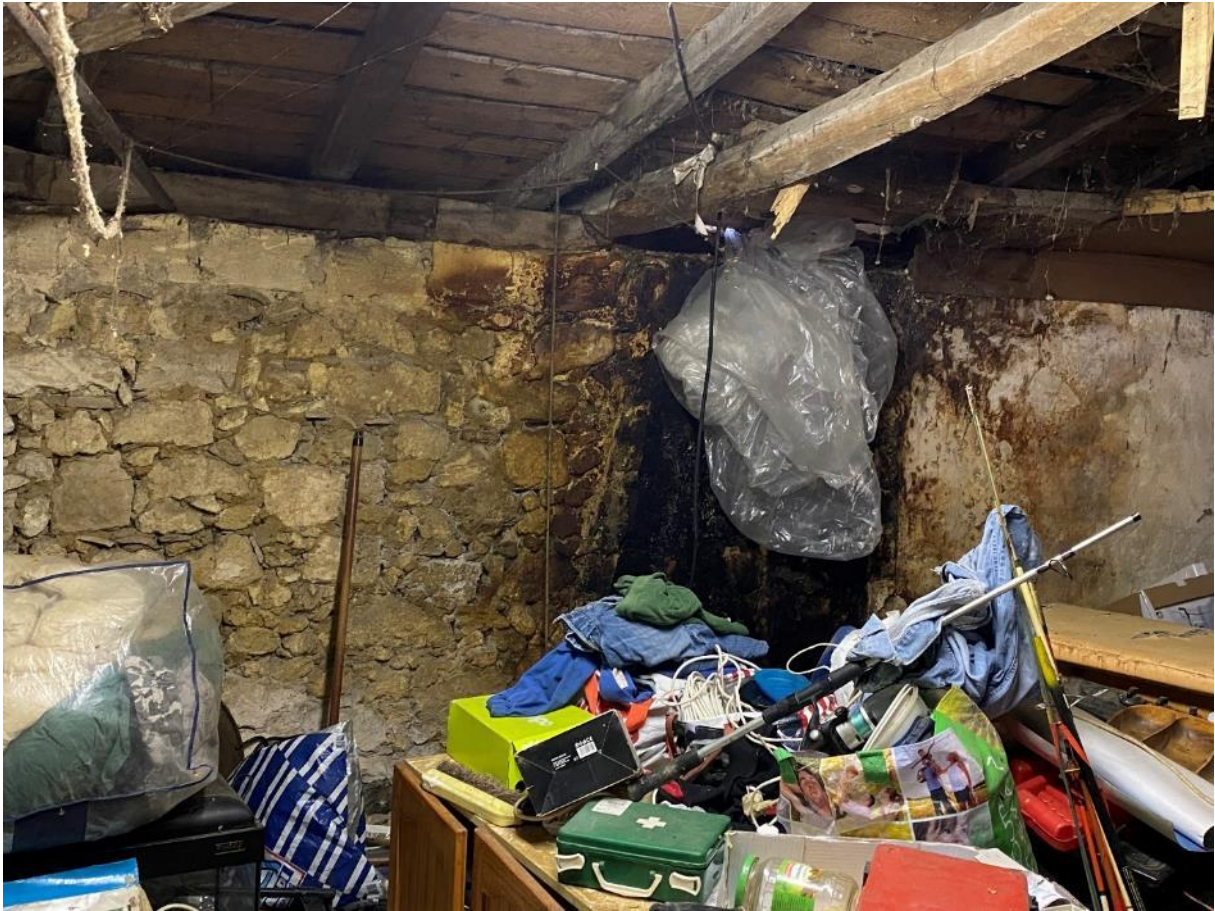
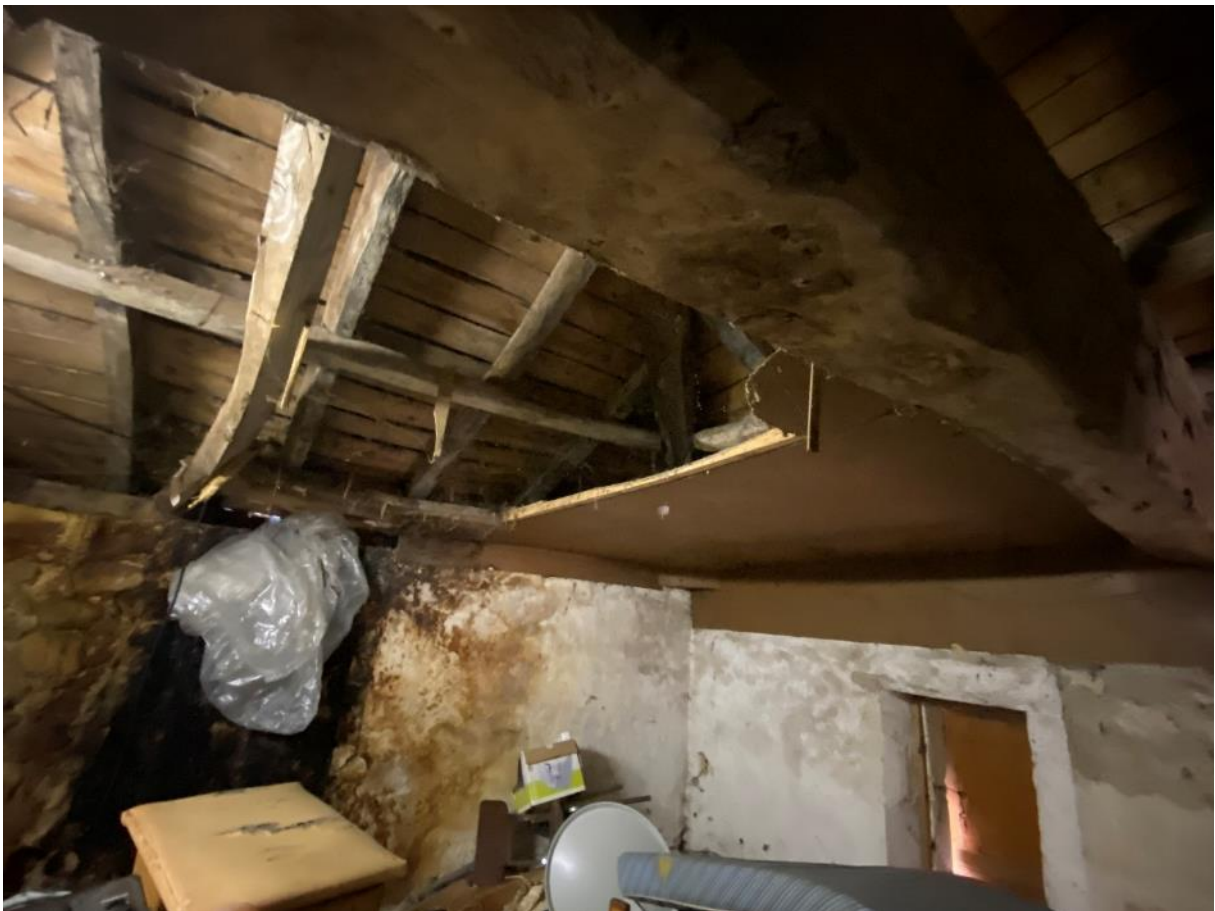
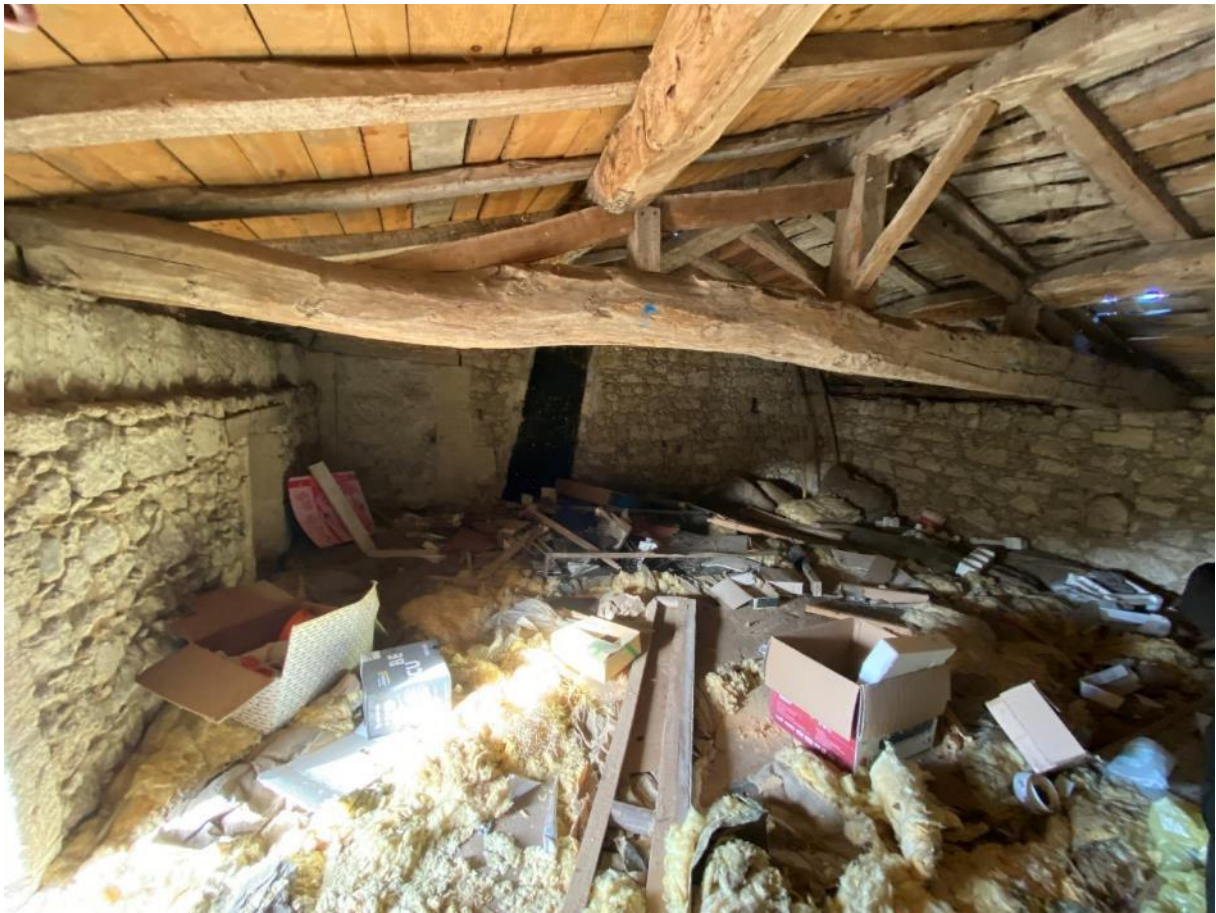
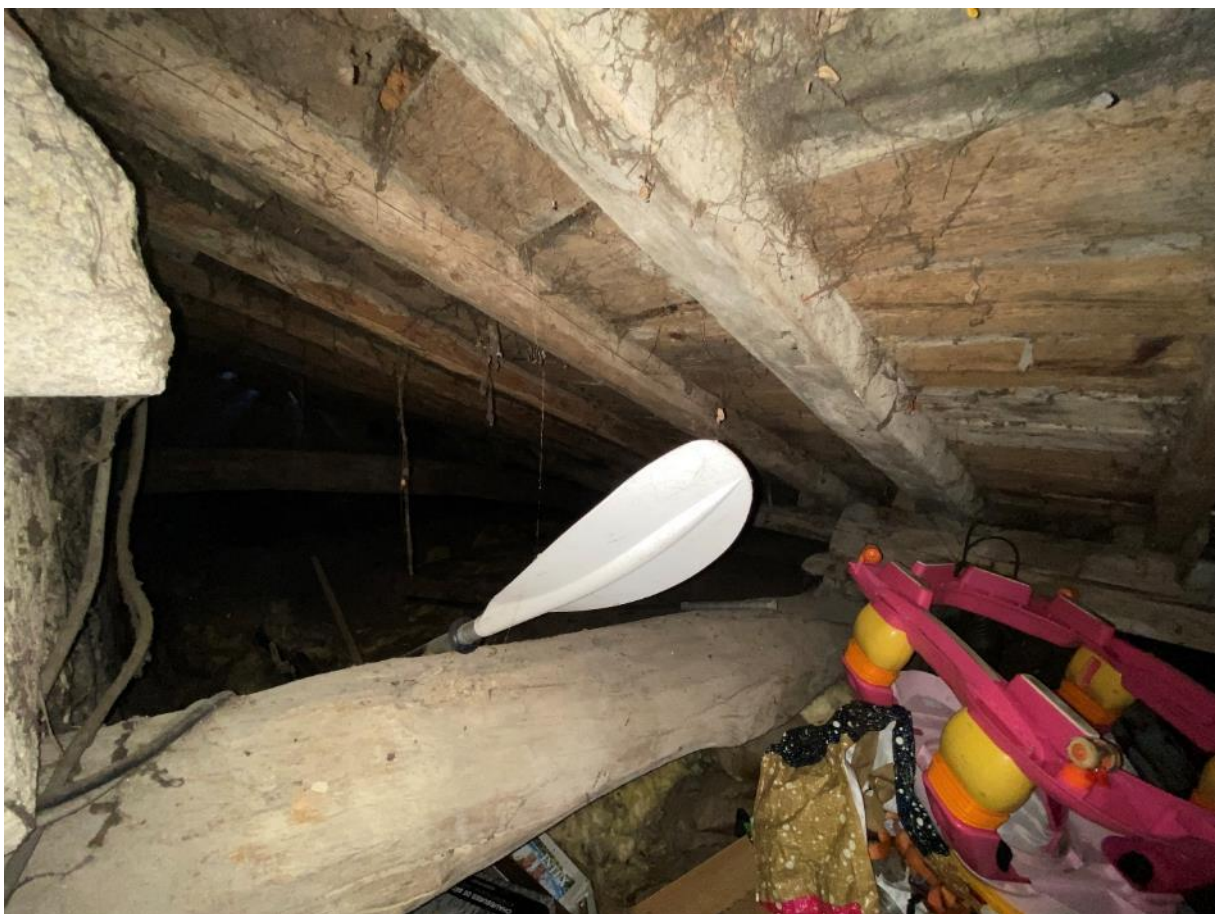
## COMBLES

Combles de la superficie de la maison.
