**PROCES-VERBAL DESCRIPTIF  
EN MATIERE DE SAISIE  
IMMOBILIERE**

# **PROCES VERBAL DESCRIPTIF EN MATIERE DE SAISIE IMMOBILIERE**

Afin de requérir les renseignements utiles à la rédaction d'un procès-verbal de description sur un ensemble immobilier comprenant une maison d'habitation et un terrain sis sur la commune de CUBNEZAIS (33620), 22 lieu-dit Canton Nord, cadastré sous les références suivantes :

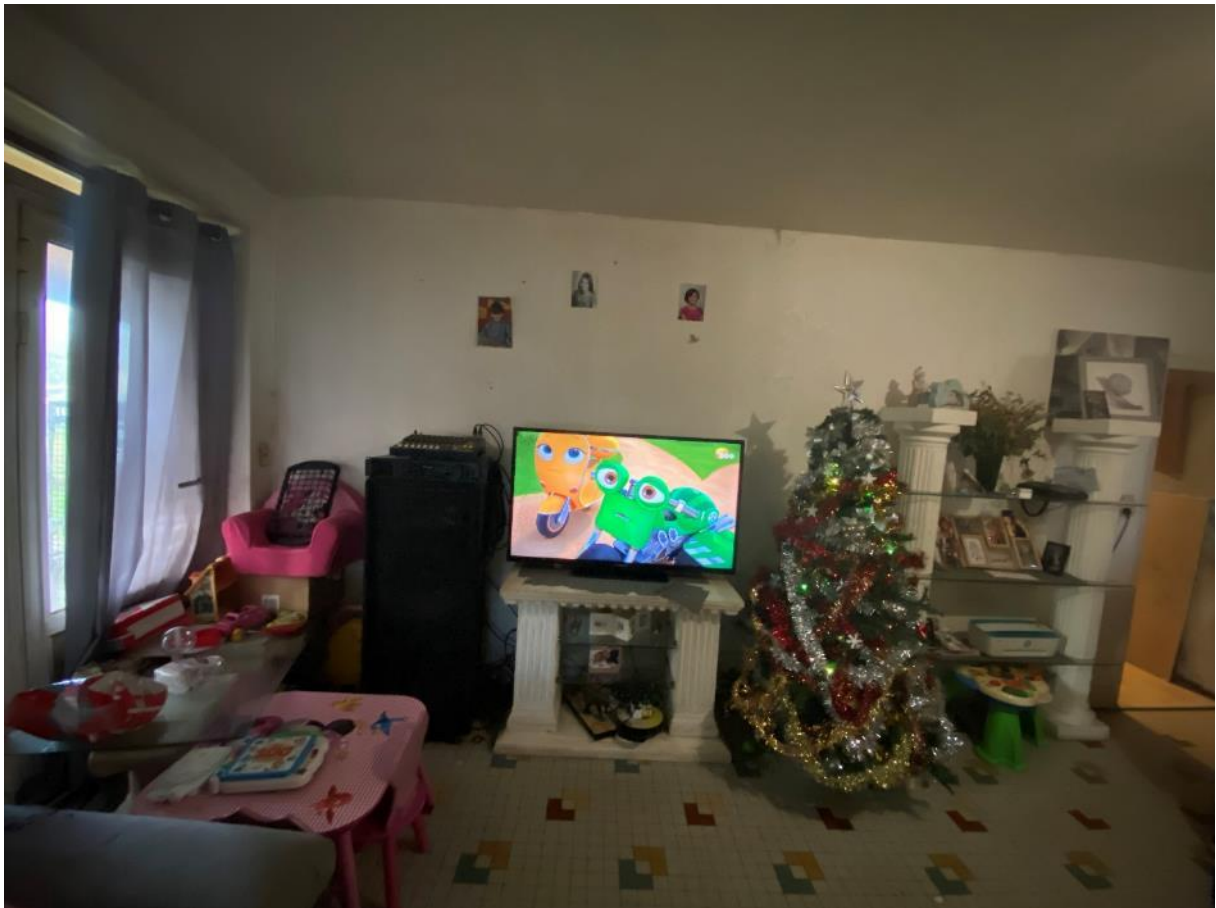
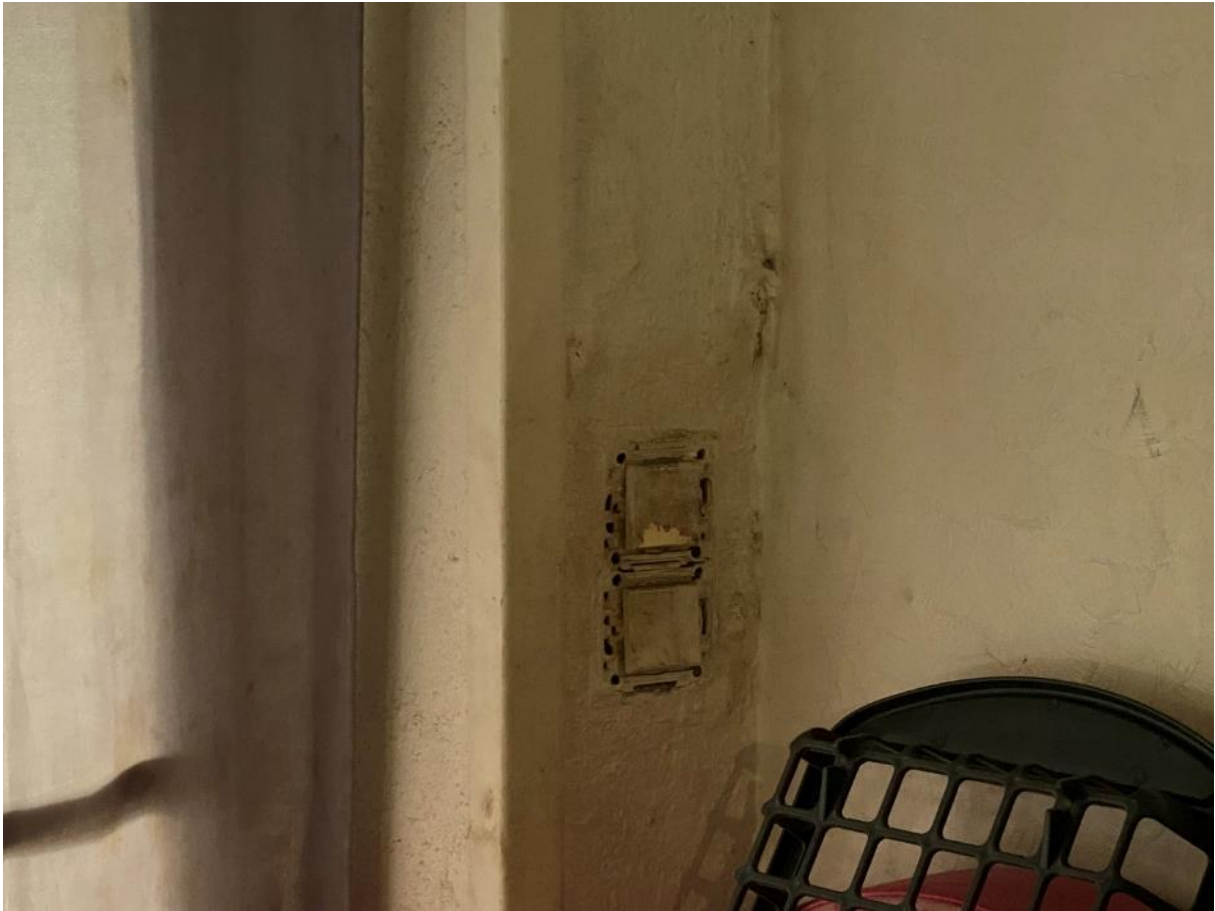
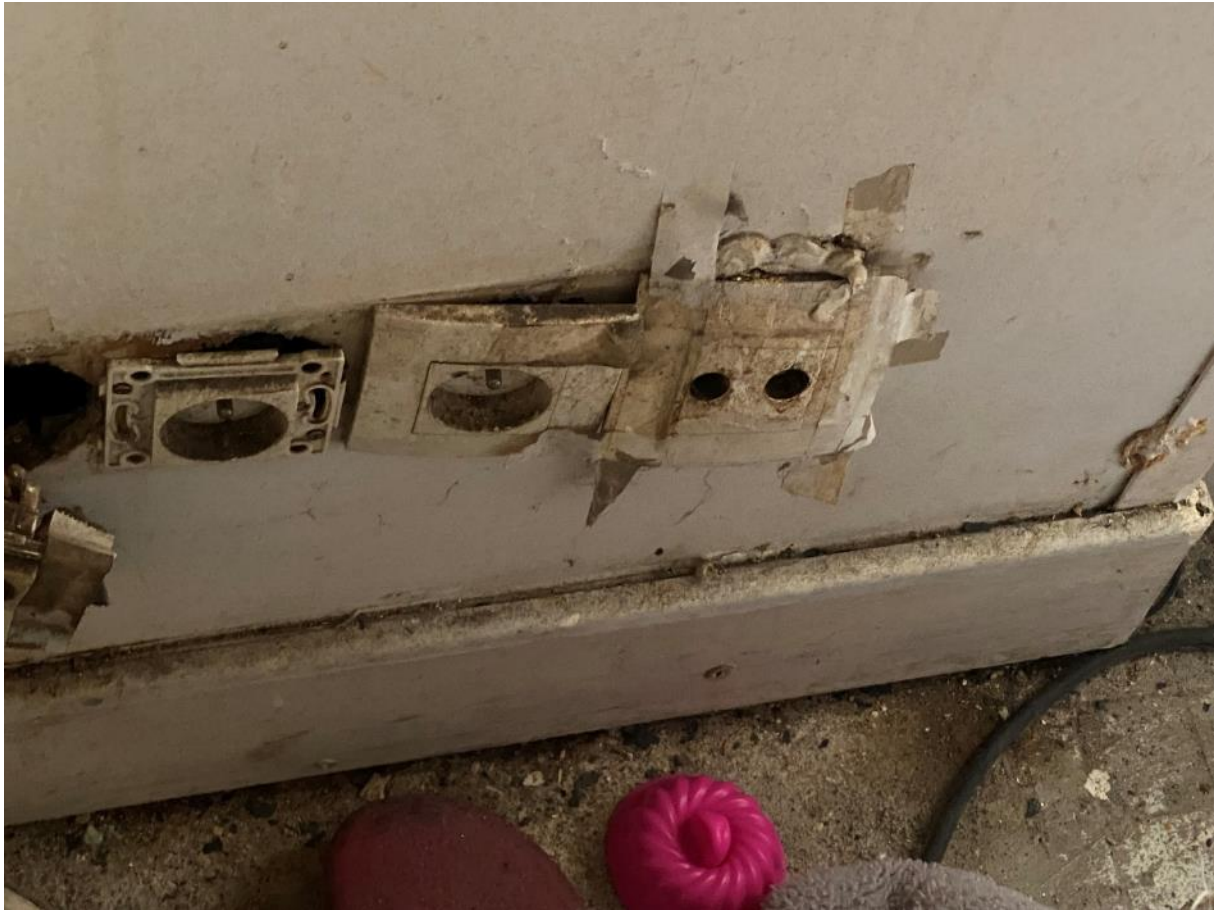
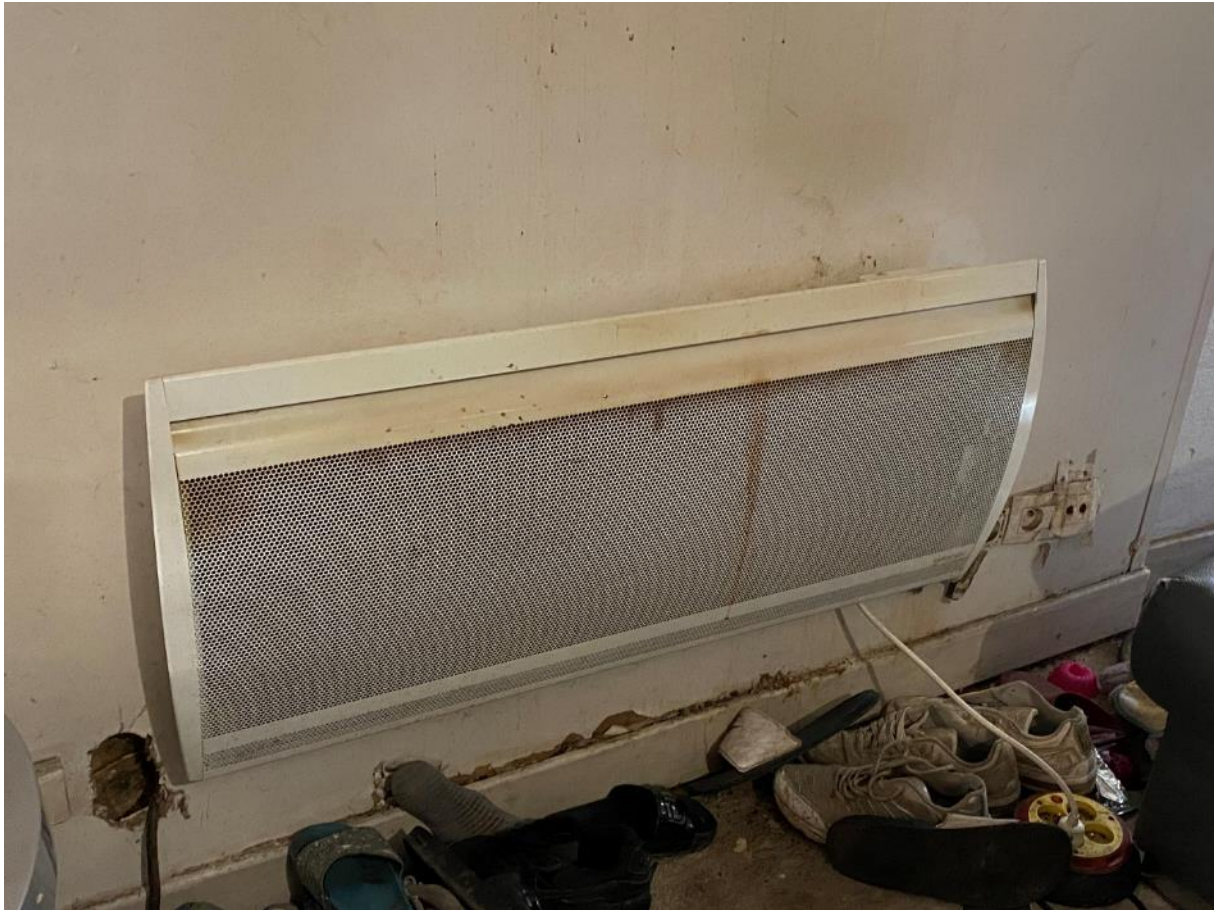
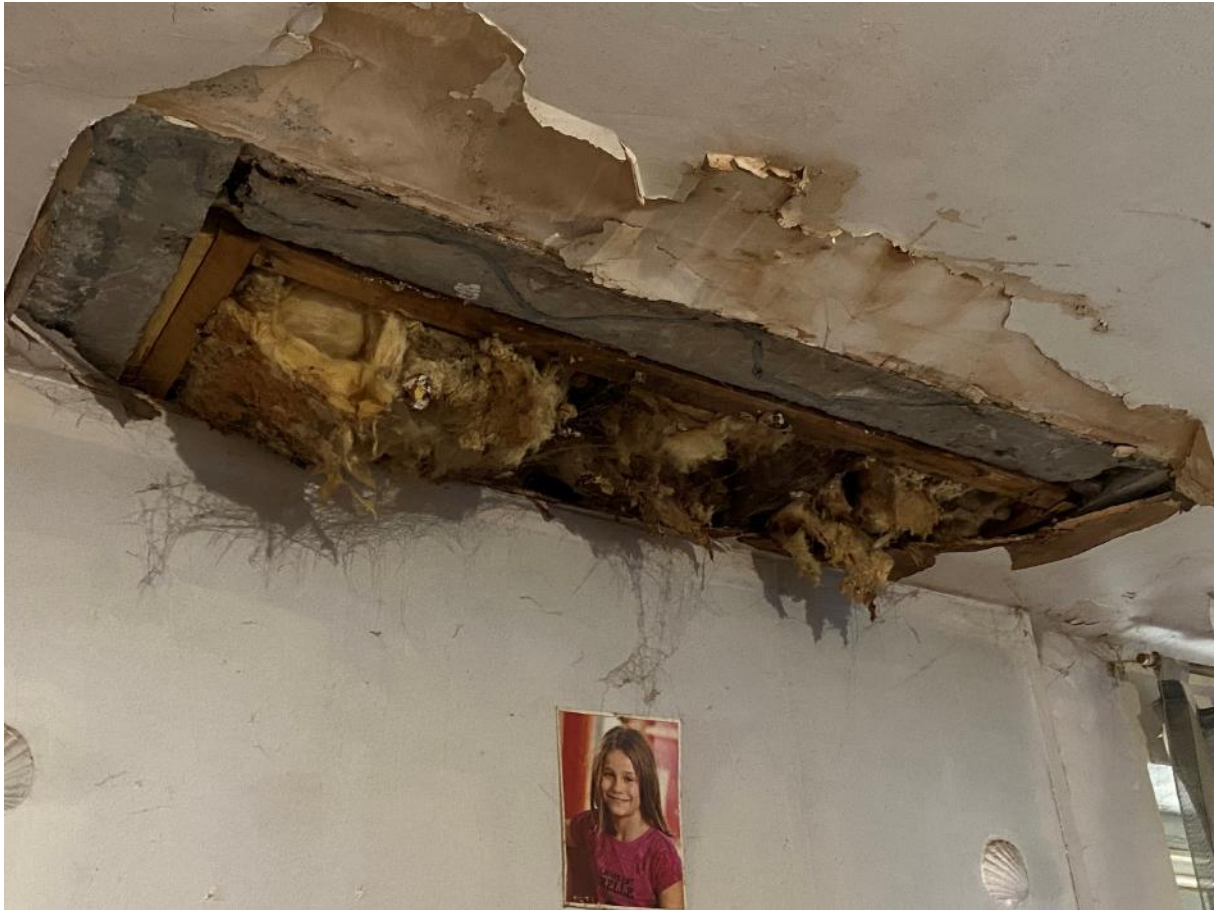
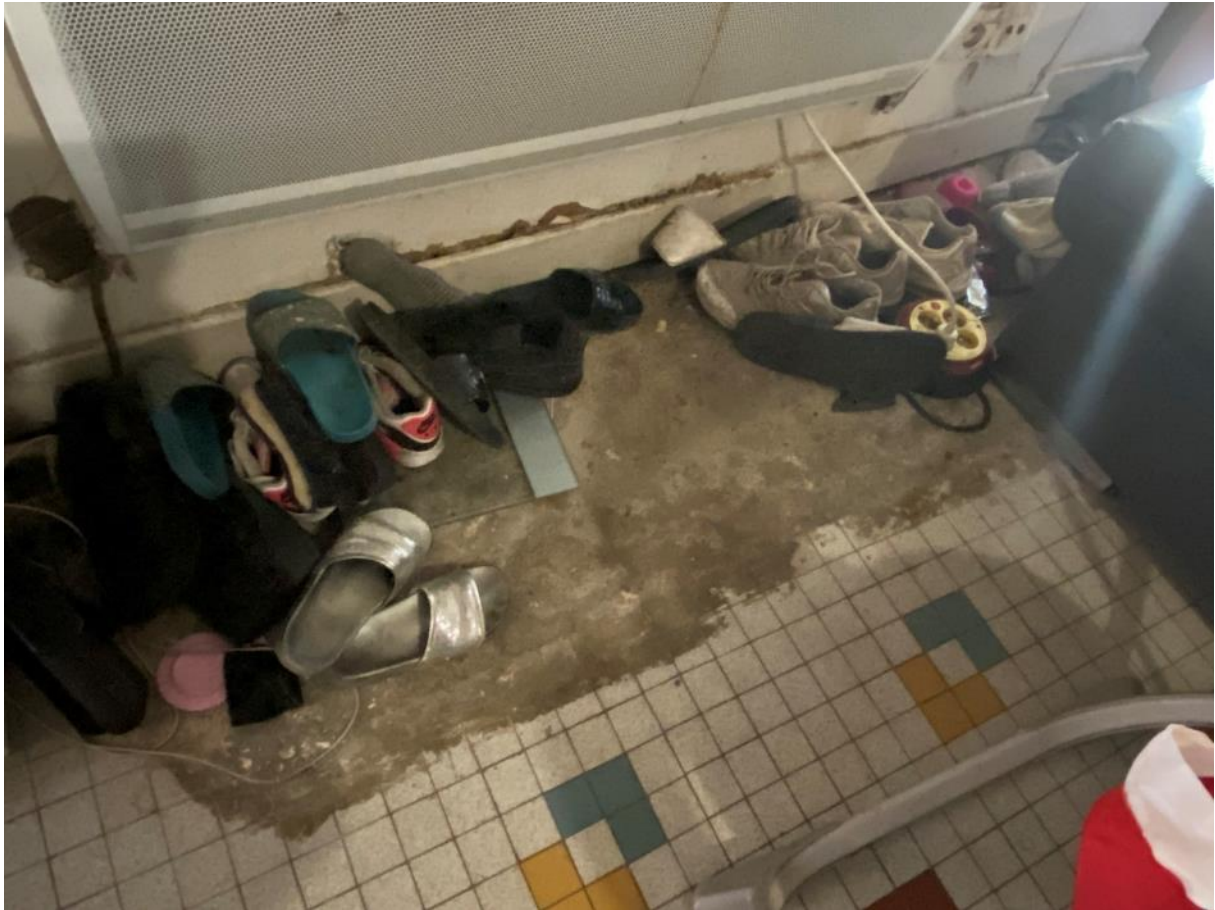
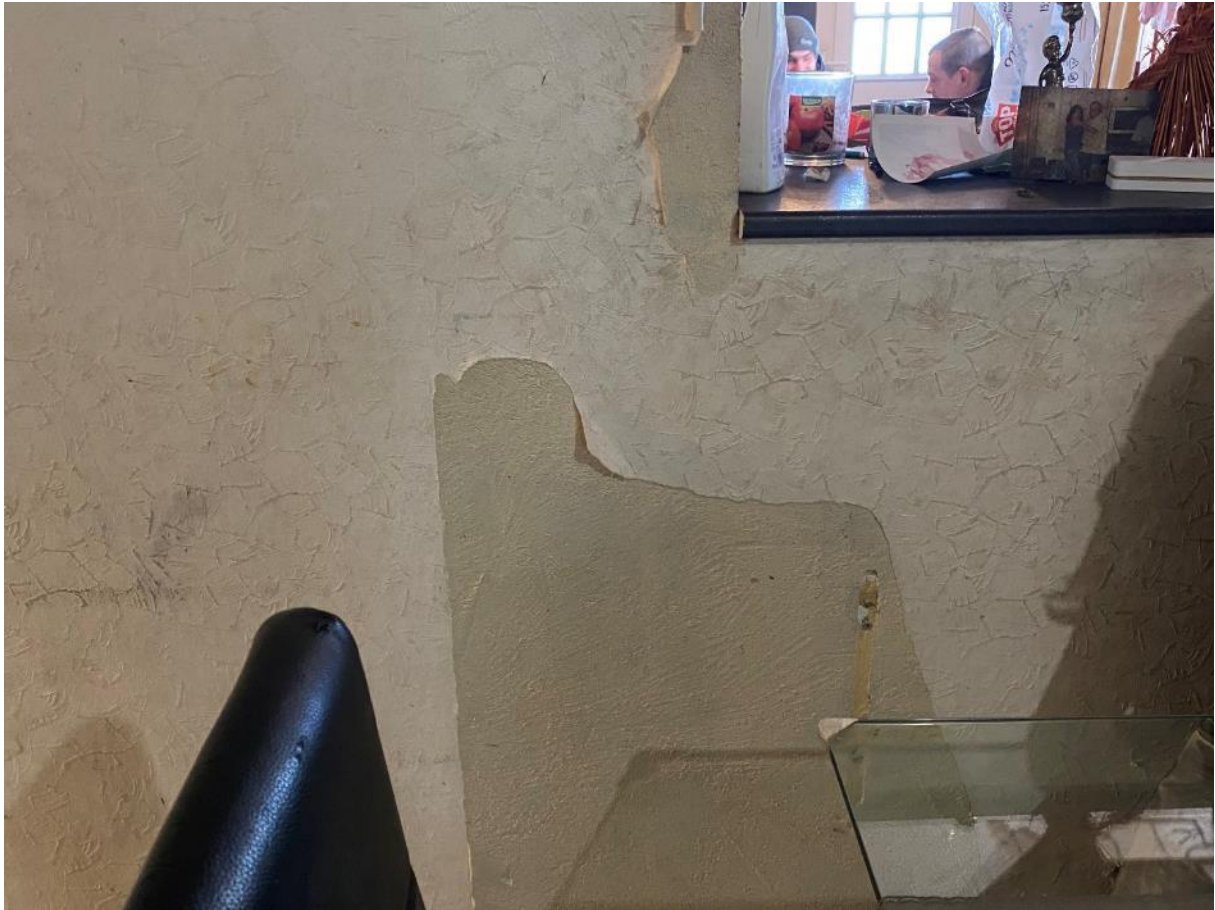
## SALON – SEJOUR

Le sol est en carrelage, en très mauvais état : carreaux fêlés, ébréchés, cassés voire manquants.

Les murs sont doublés de placoplâtre en très mauvais état : nombreux trous. La tapisserie est en très mauvais état.

Deux fenêtres en PVC blanc en mauvais état, une porte-fenêtre en PVC blanc HS.

Le plafond est peint de couleur blanche : en très mauvais état. Présence d'une partie effondrée du plafond à l'endroit de l'ancien conduit de cheminée.

Prises électriques désolidarisées du mur.

Présence d'un trou en partie haute du mur donnant sur le jardin.

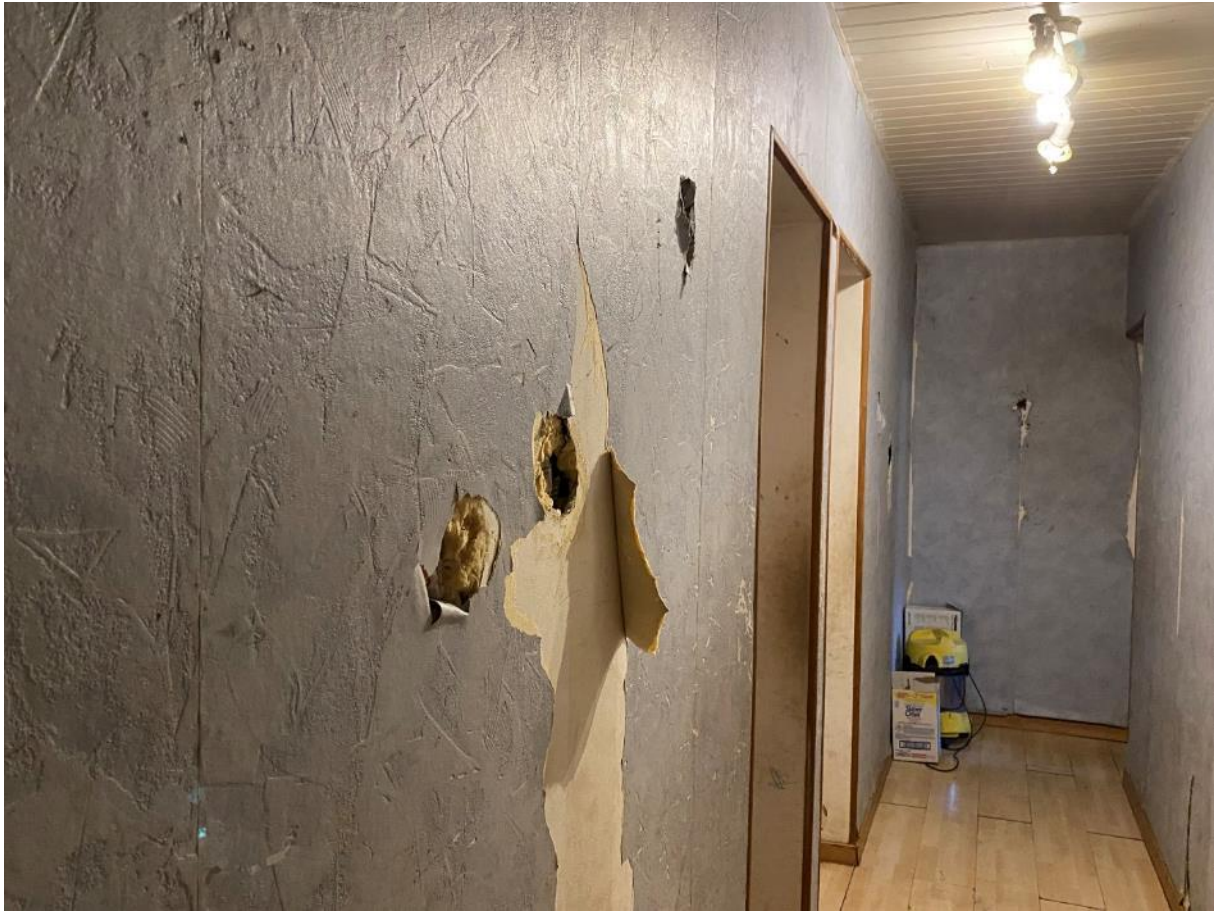
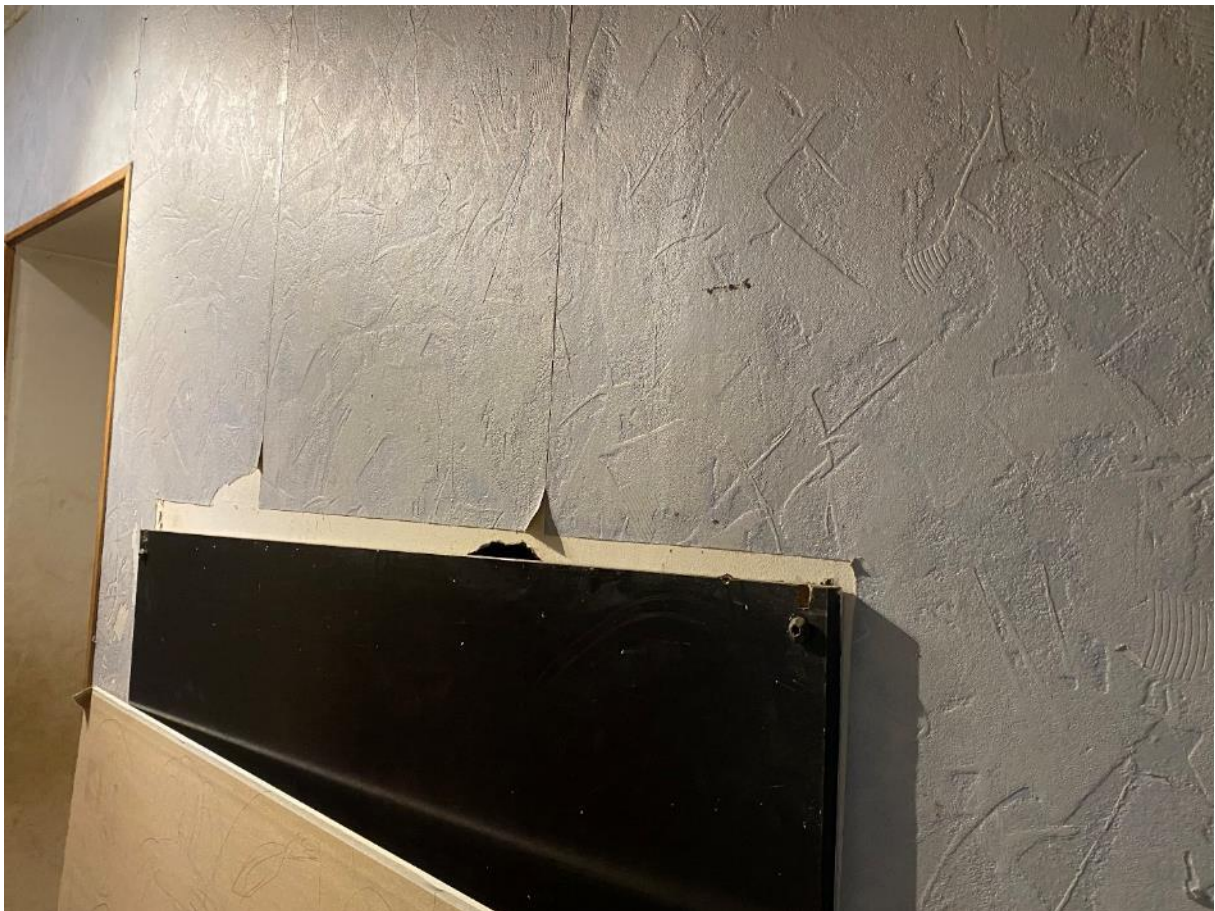
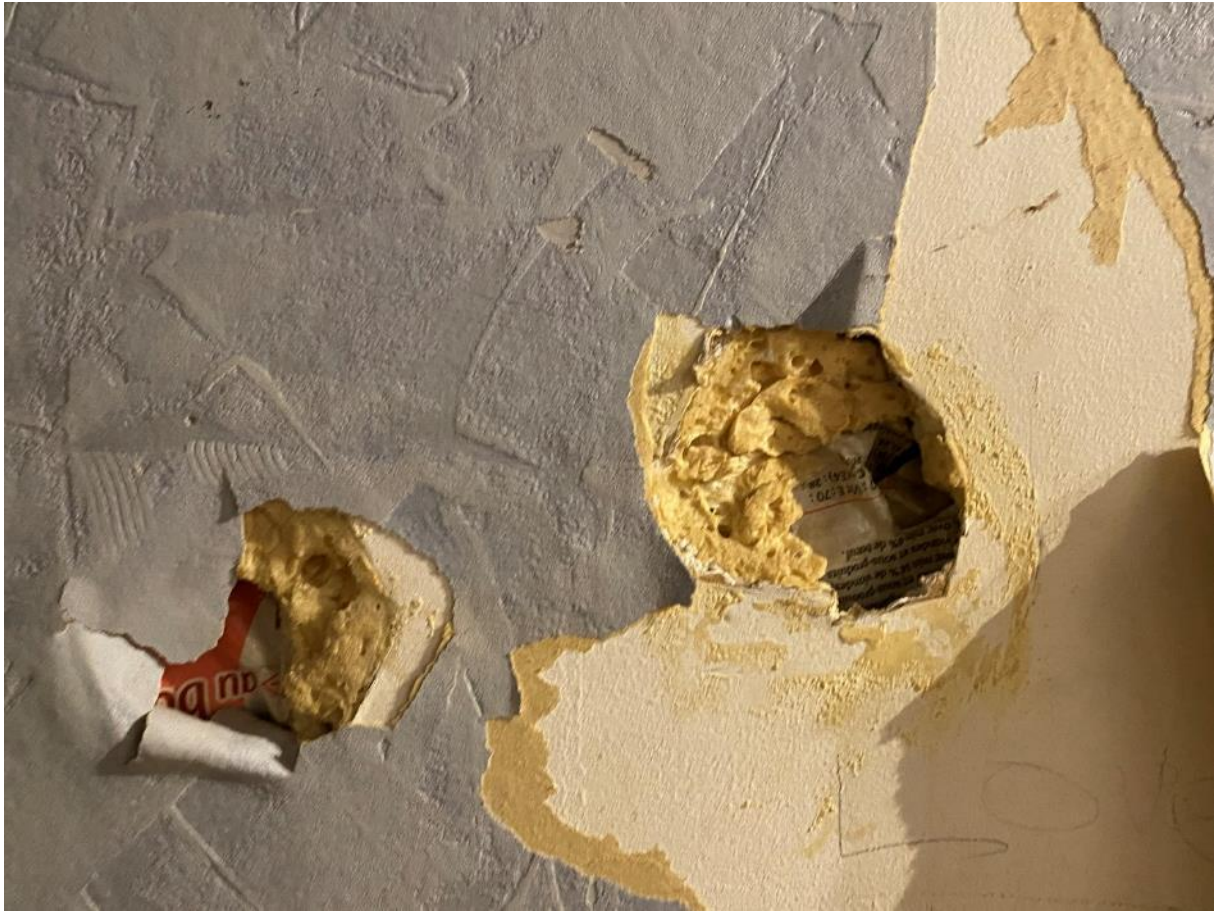
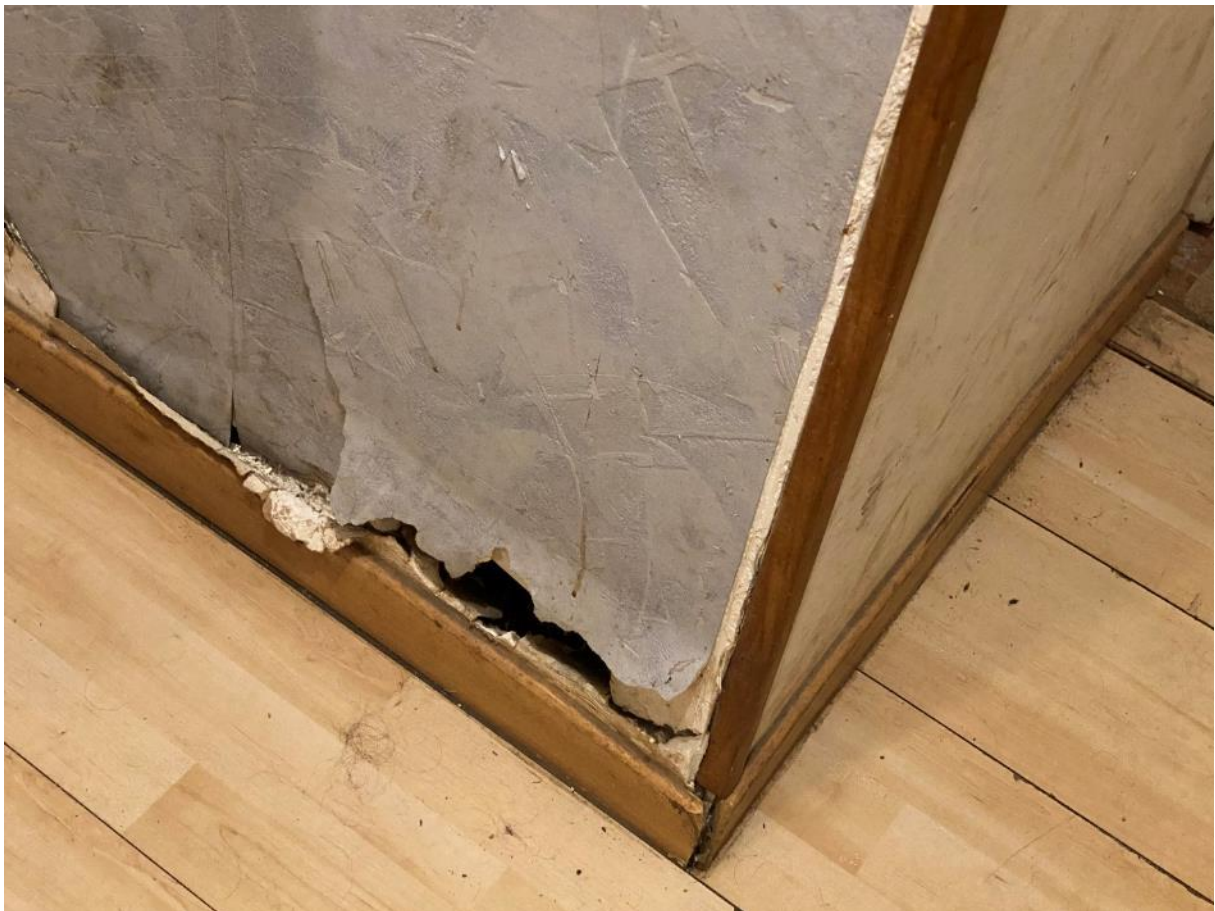
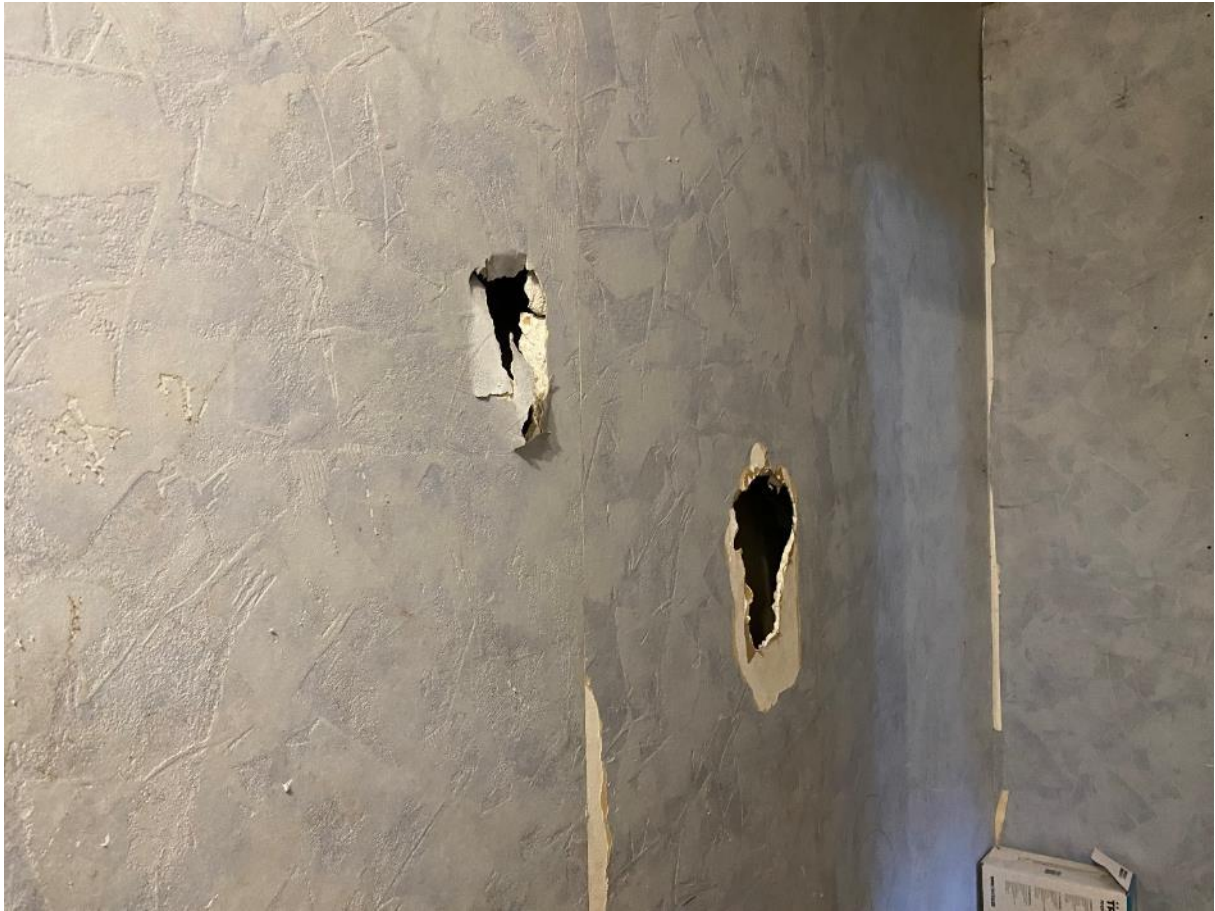
## COULOIR DE DISTRIBUTION

Le sol est en parquet flottant en très mauvais état.

Les murs sont doublés avec du placoplâtre recouvert de tapisserie, en très mauvais état : présence de nombreux trous.

Le plafond est en lambris PVC en mauvais état.

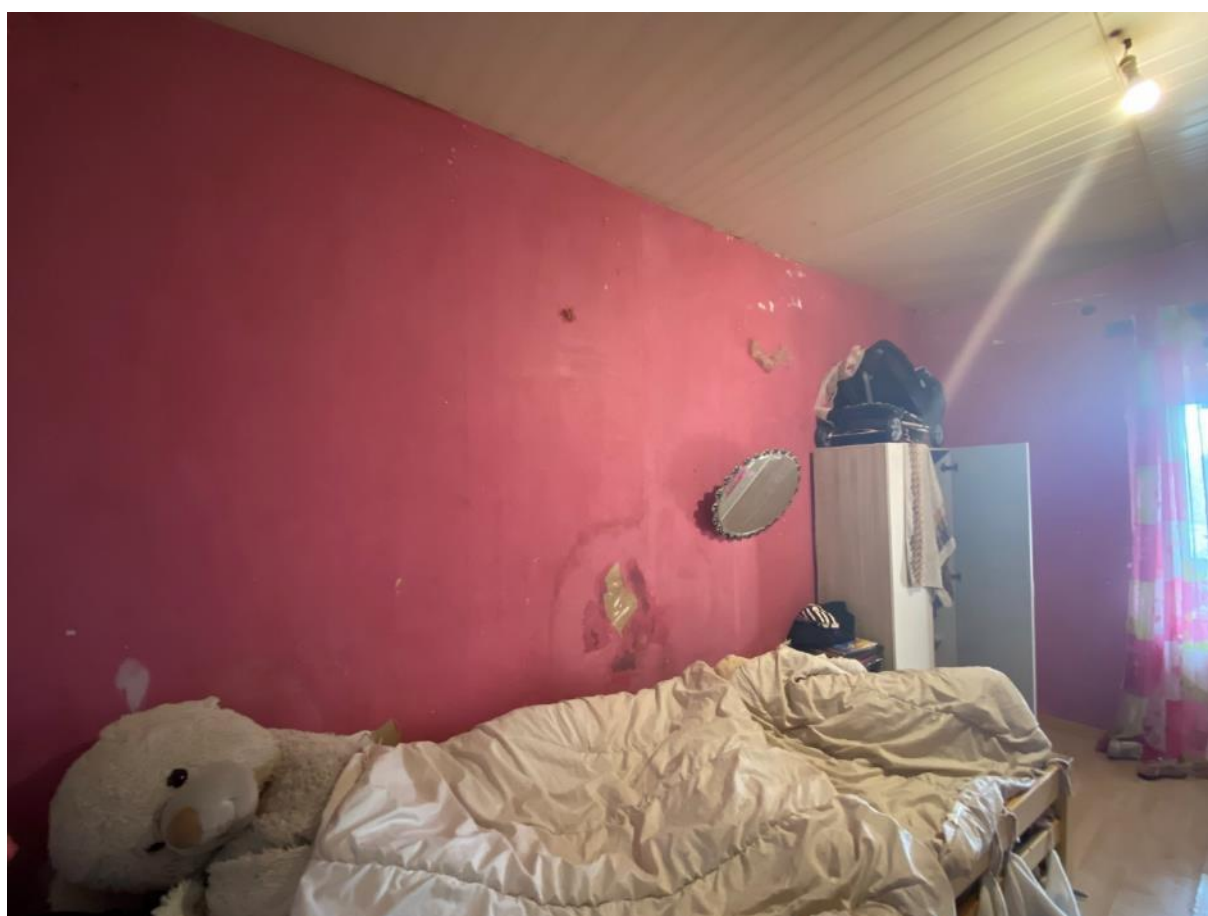
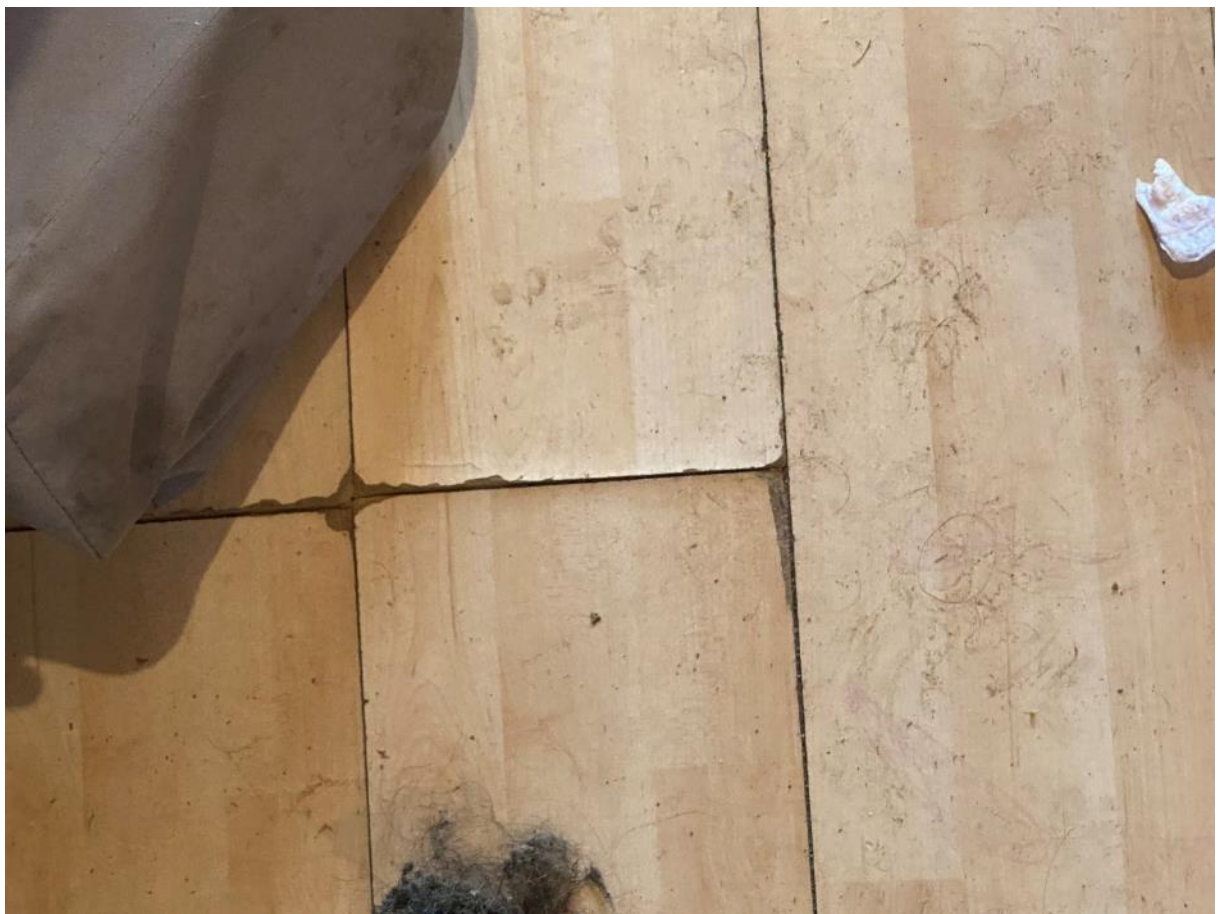
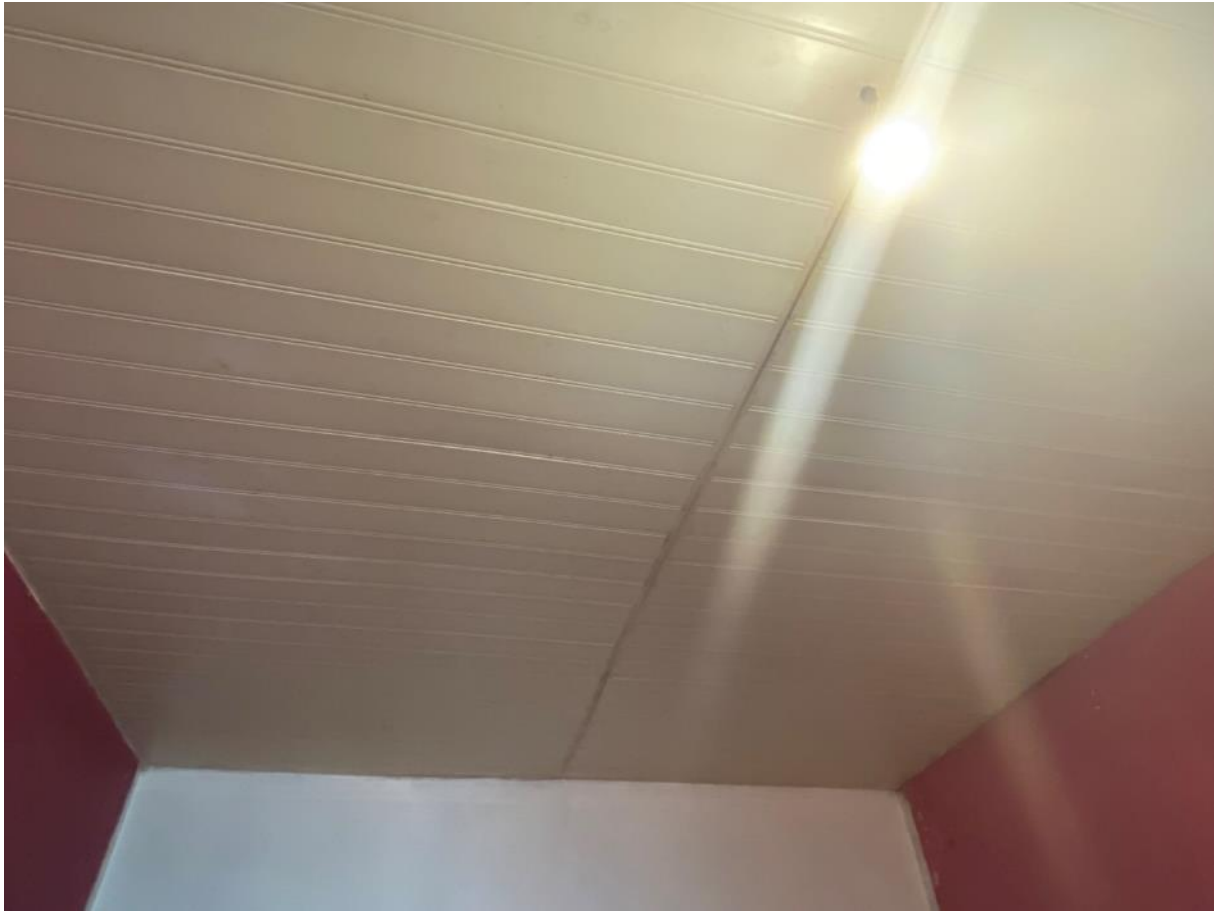
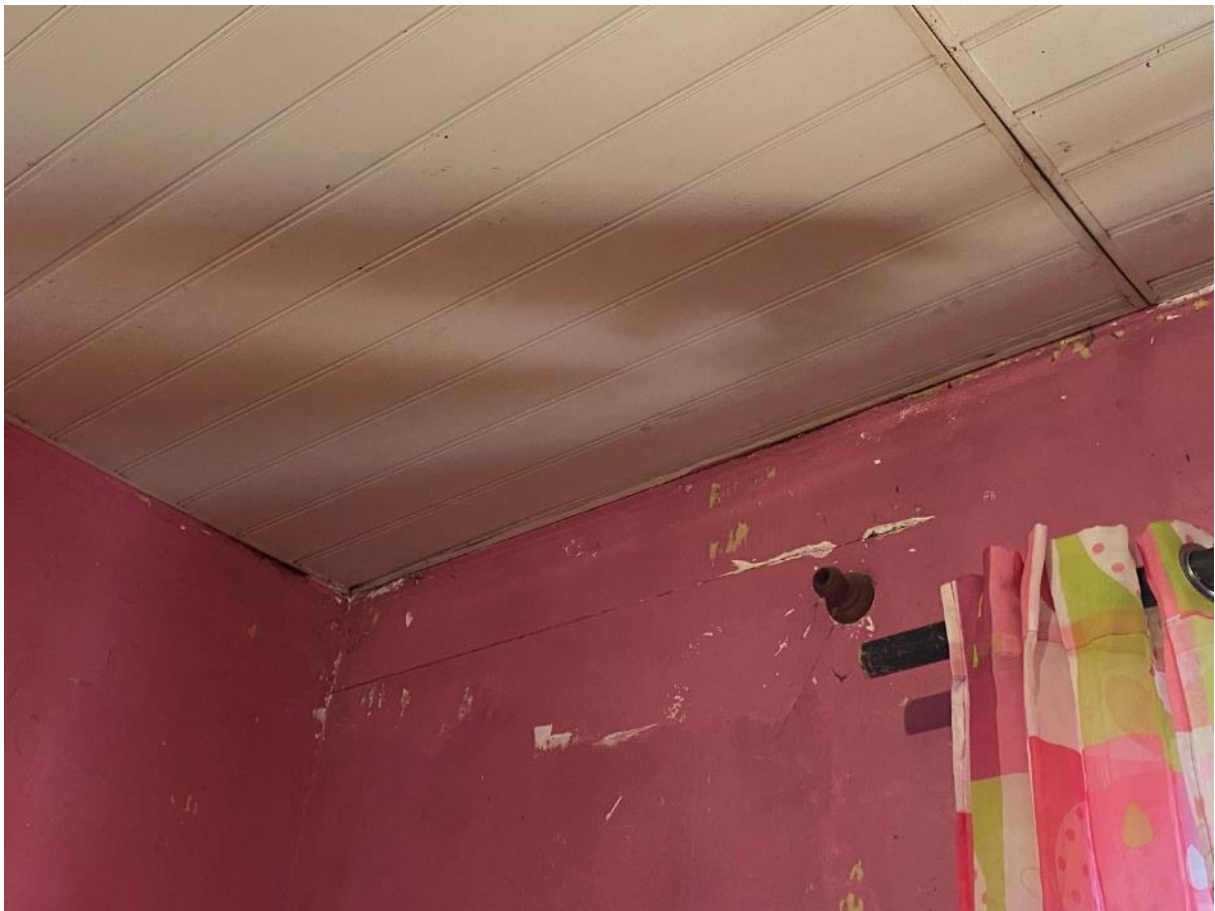
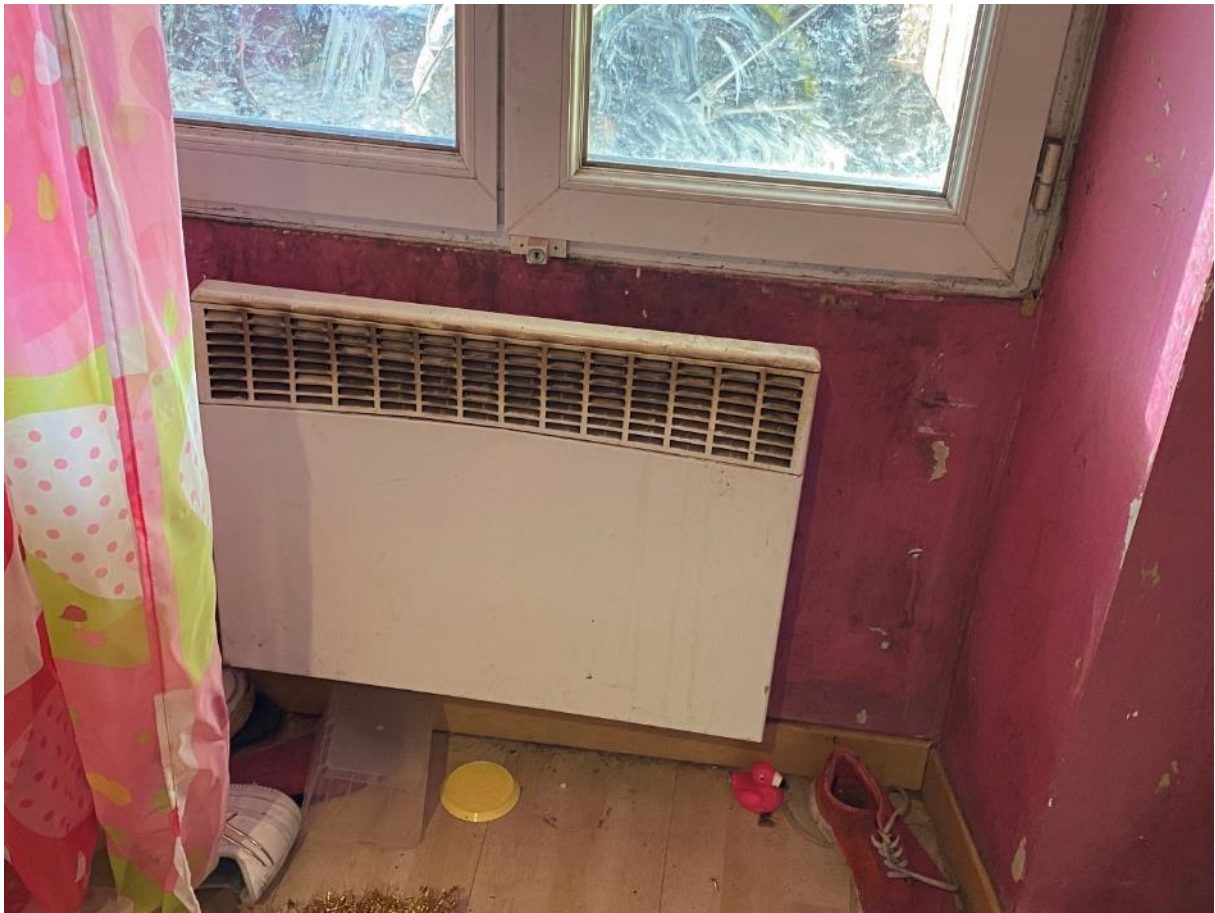
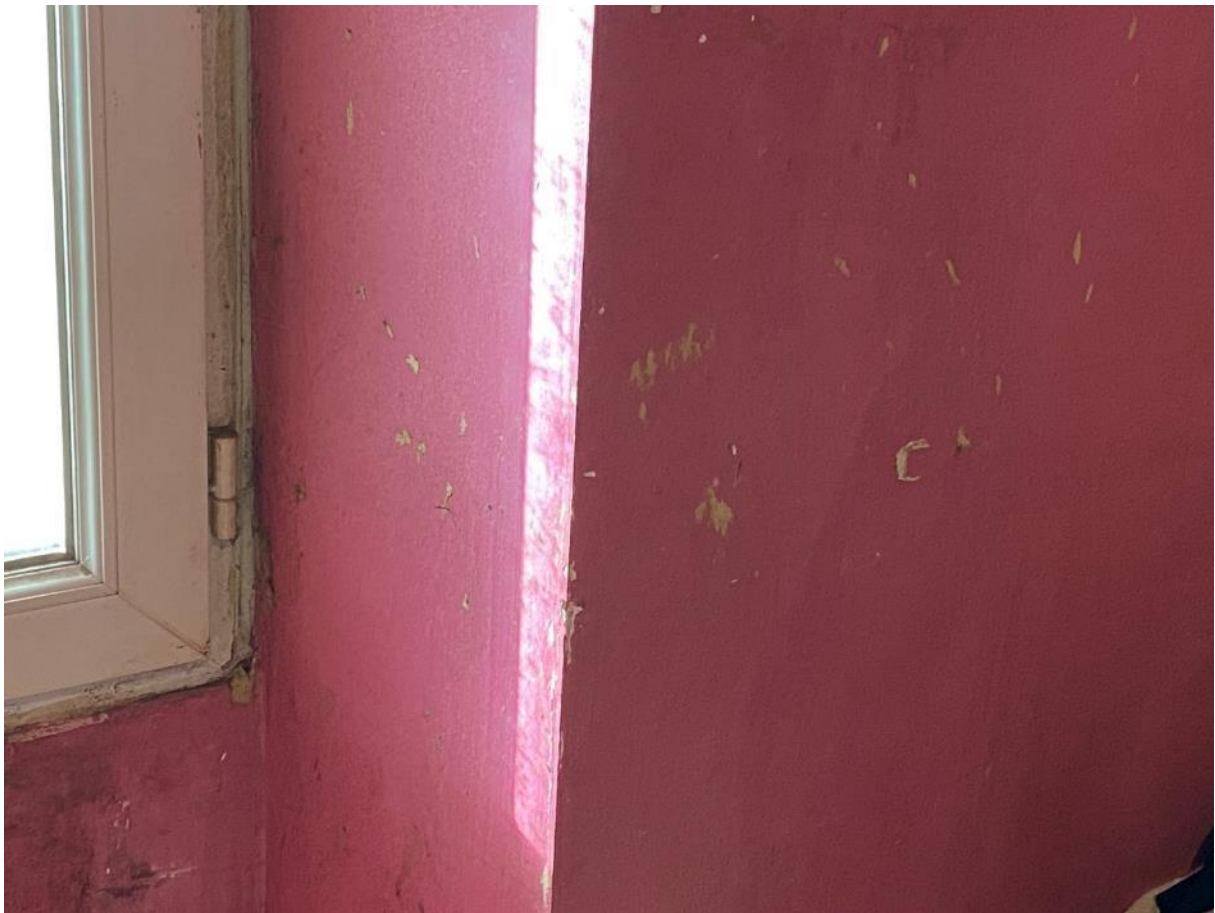
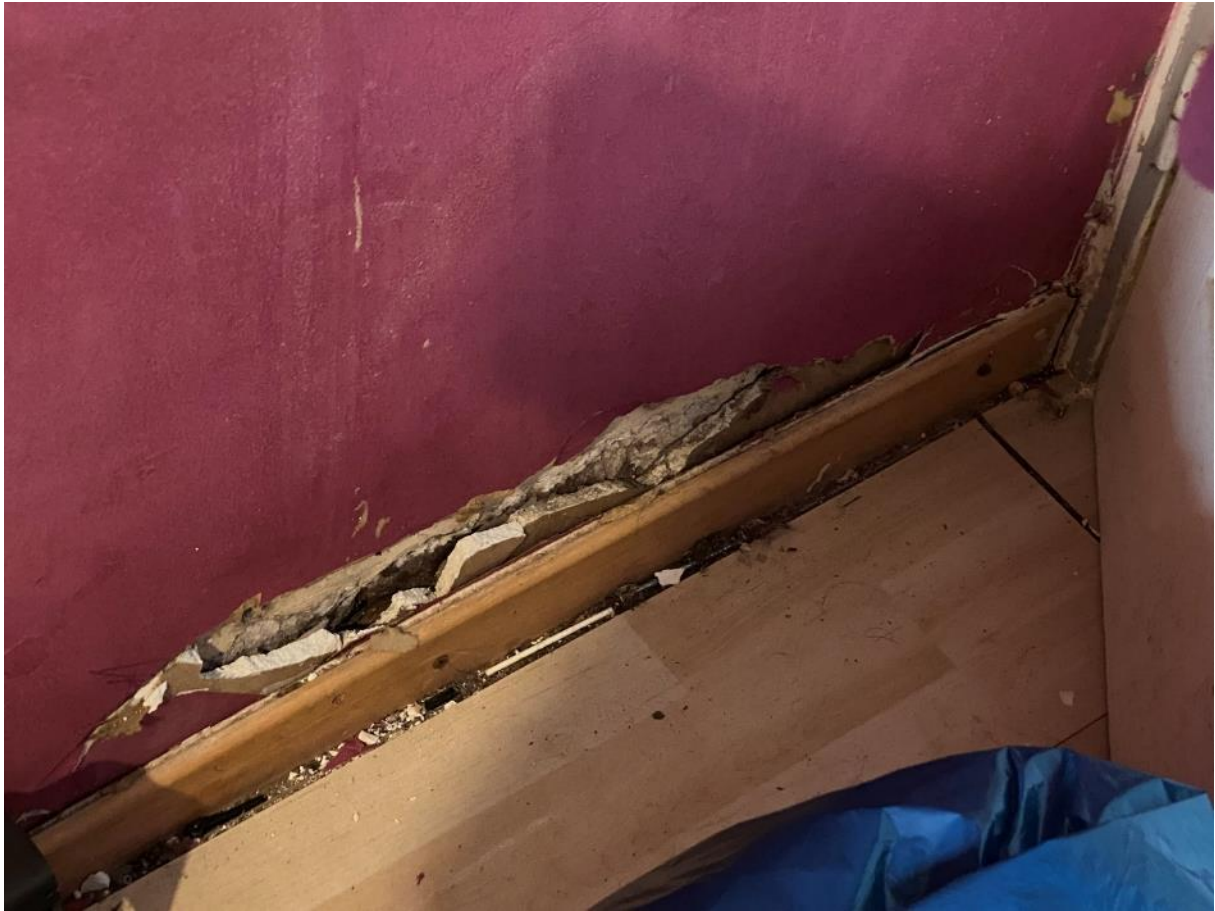
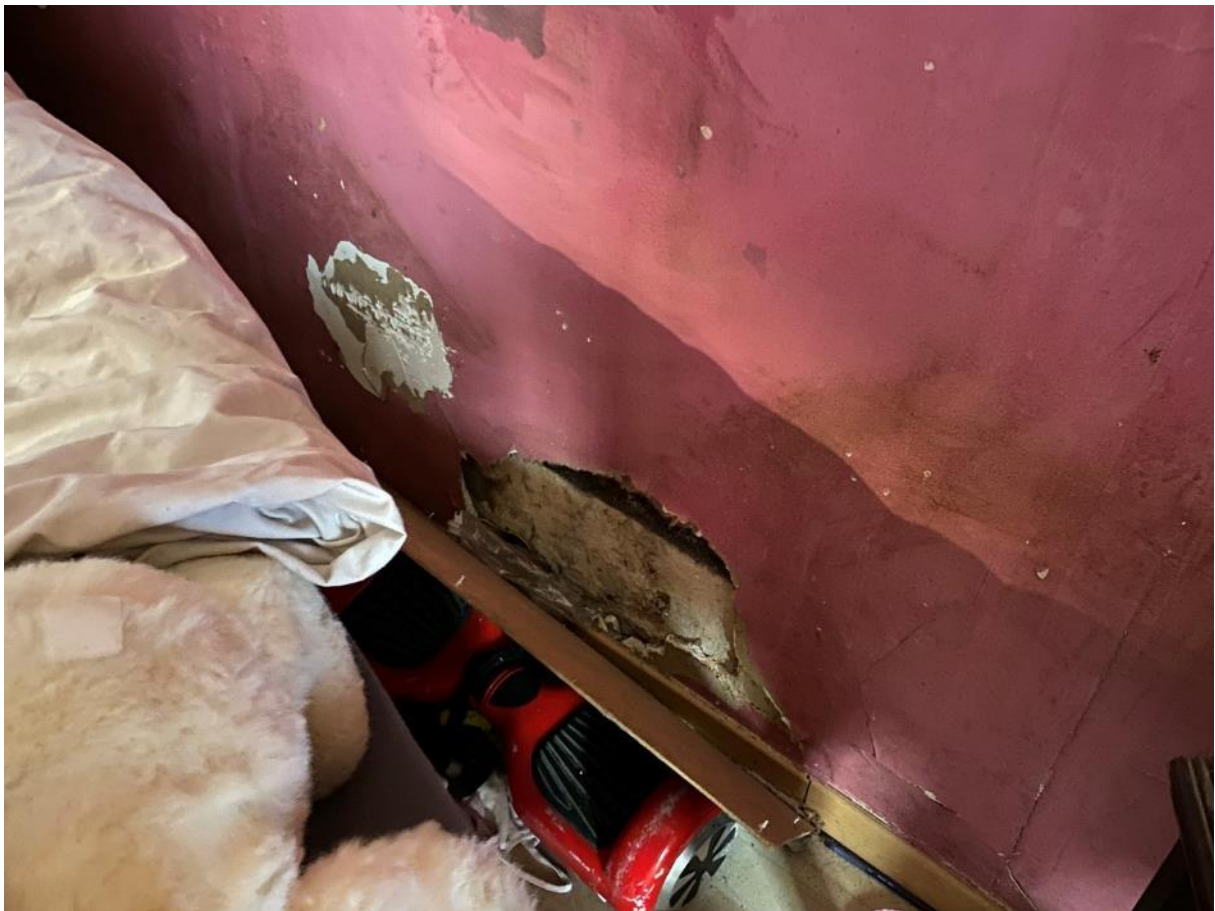
## CHAMBRE 1

Le sol est en parquet flottant, en très mauvais état.

Les murs sont doublés de placoplâtre en très mauvais : présence de nombreux trous.

Le plafond est en lambris PVC, en mauvais état.

La fenêtre est en PVC blanc, en mauvais état.

Porte d'accès à la chambre, isoplane, en mauvais état.

Convecteur électrique en très mauvais état.
