**PROCES-VERBAL DESCRIPTIF  
EN MATIERE DE SAISIE  
IMMOBILIERE**

# **PROCES VERBAL DESCRIPTIF EN MATIERE DE SAISIE IMMOBILIERE**

Afin de requérir les renseignements utiles à la rédaction d'un procès-verbal de description sur un ensemble immobilier comprenant une maison d'habitation et un terrain sis sur la commune de CUBNEZAIS (33620), 22 lieu-dit Canton Nord, cadastré sous les références suivantes :

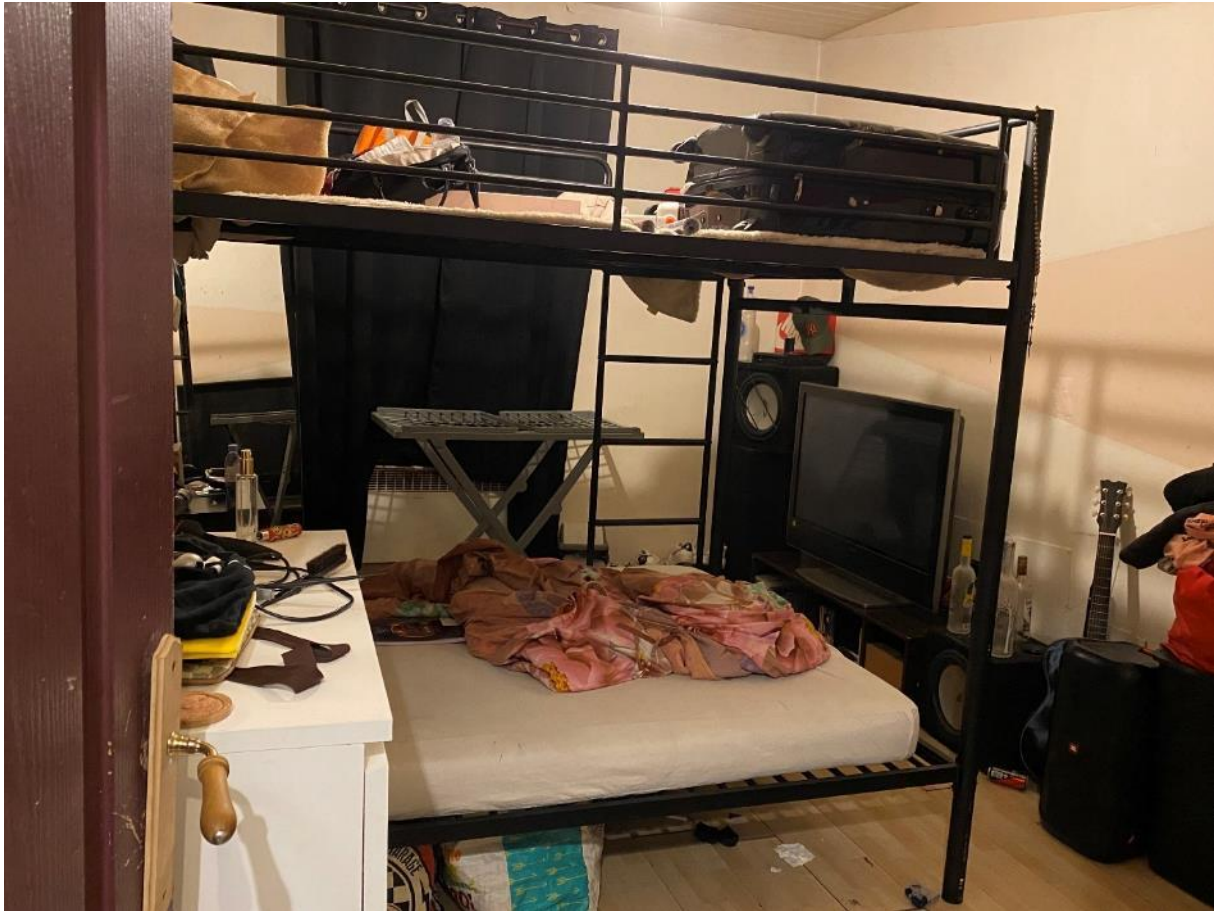
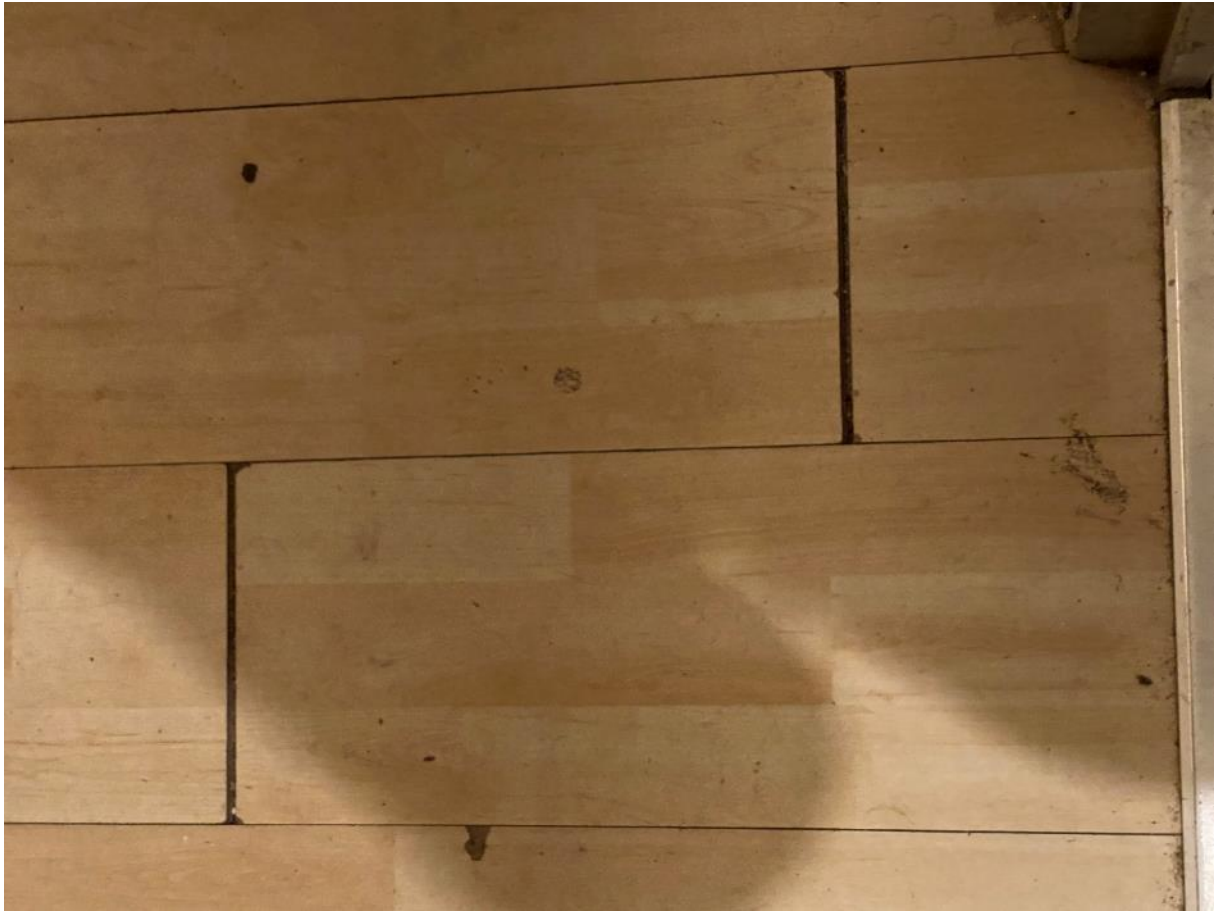
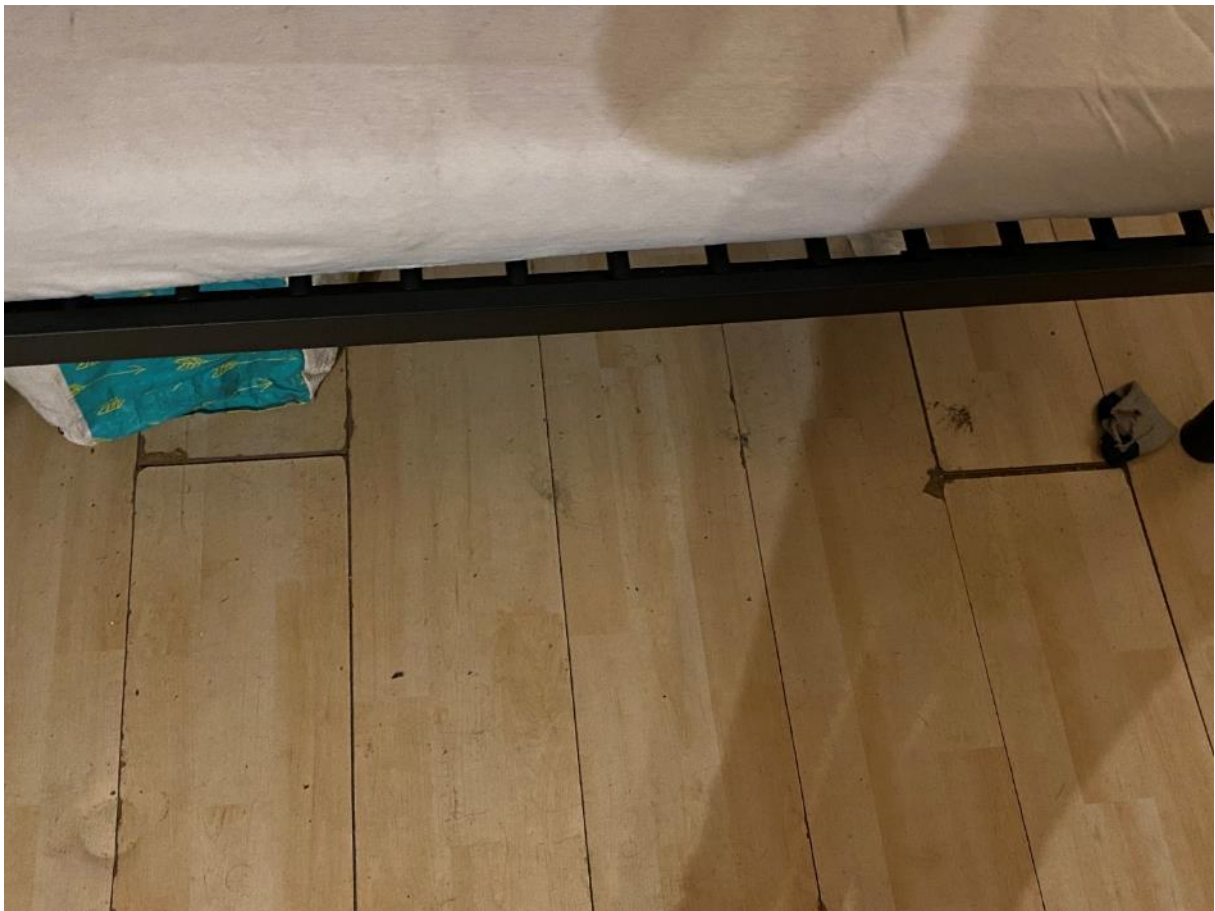
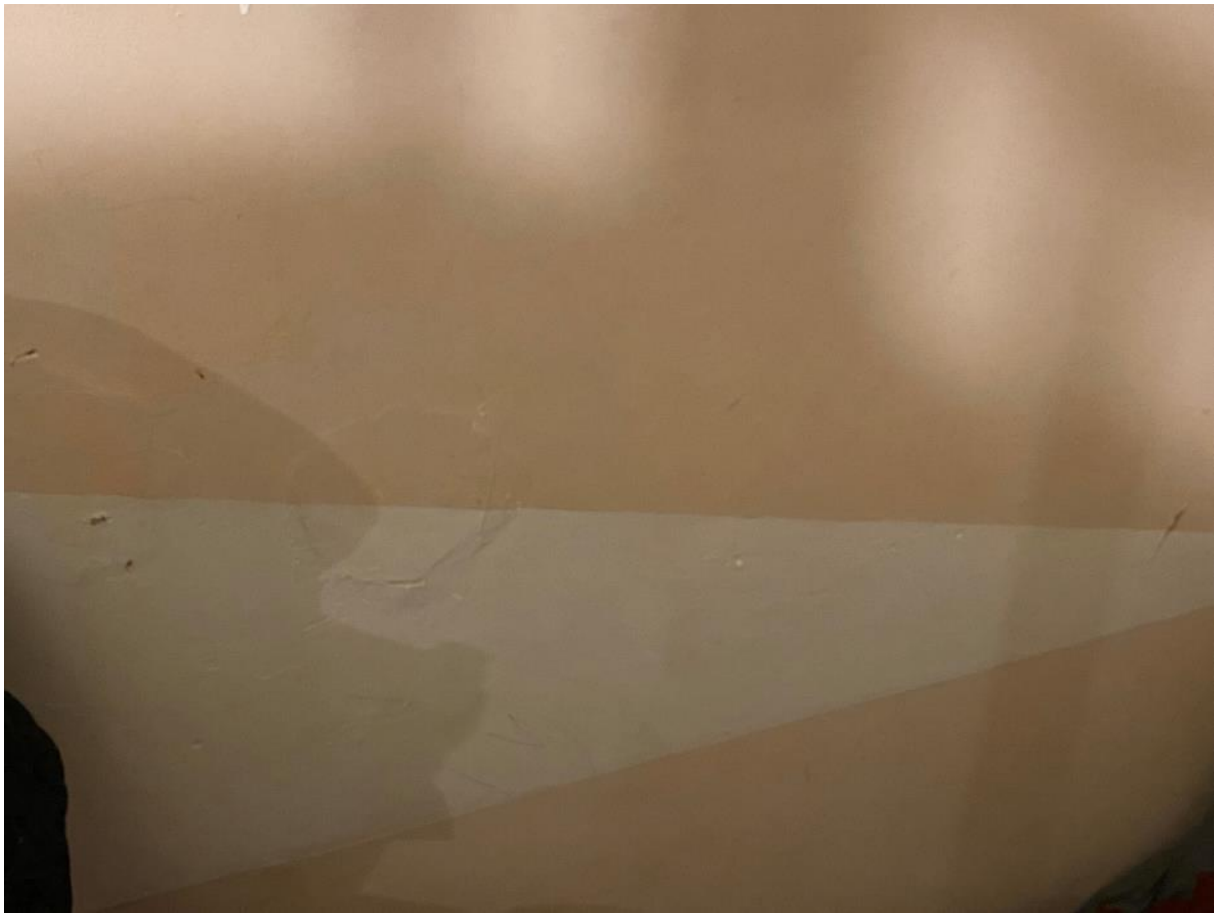
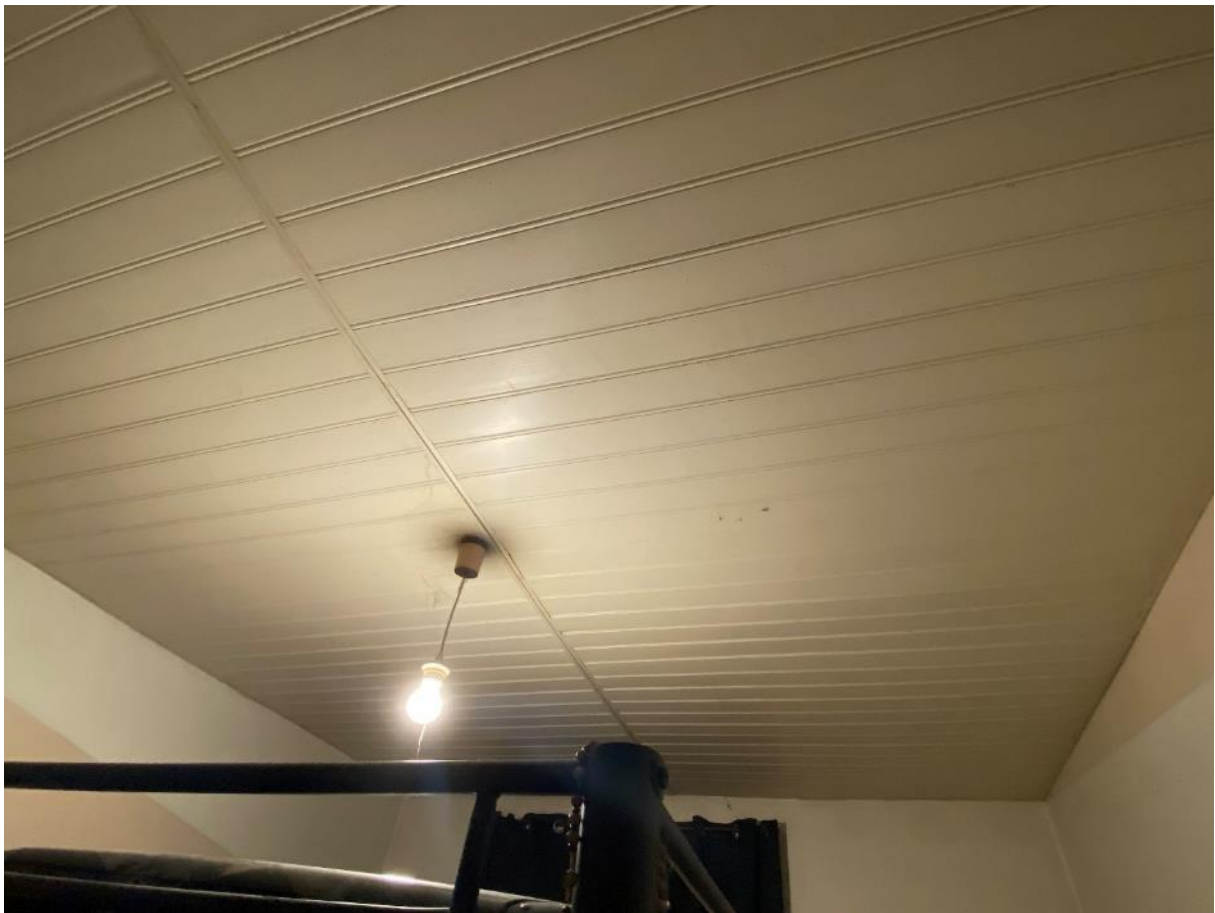
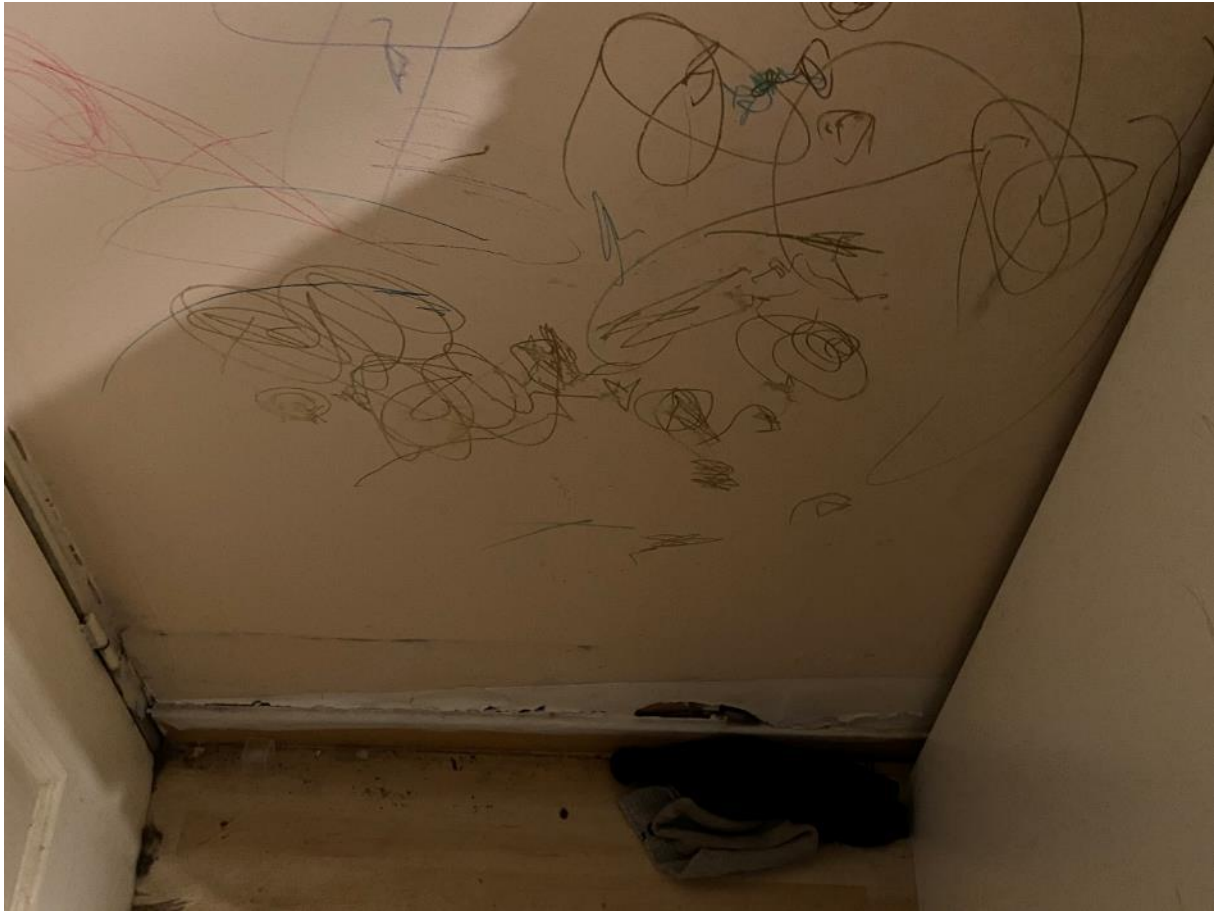
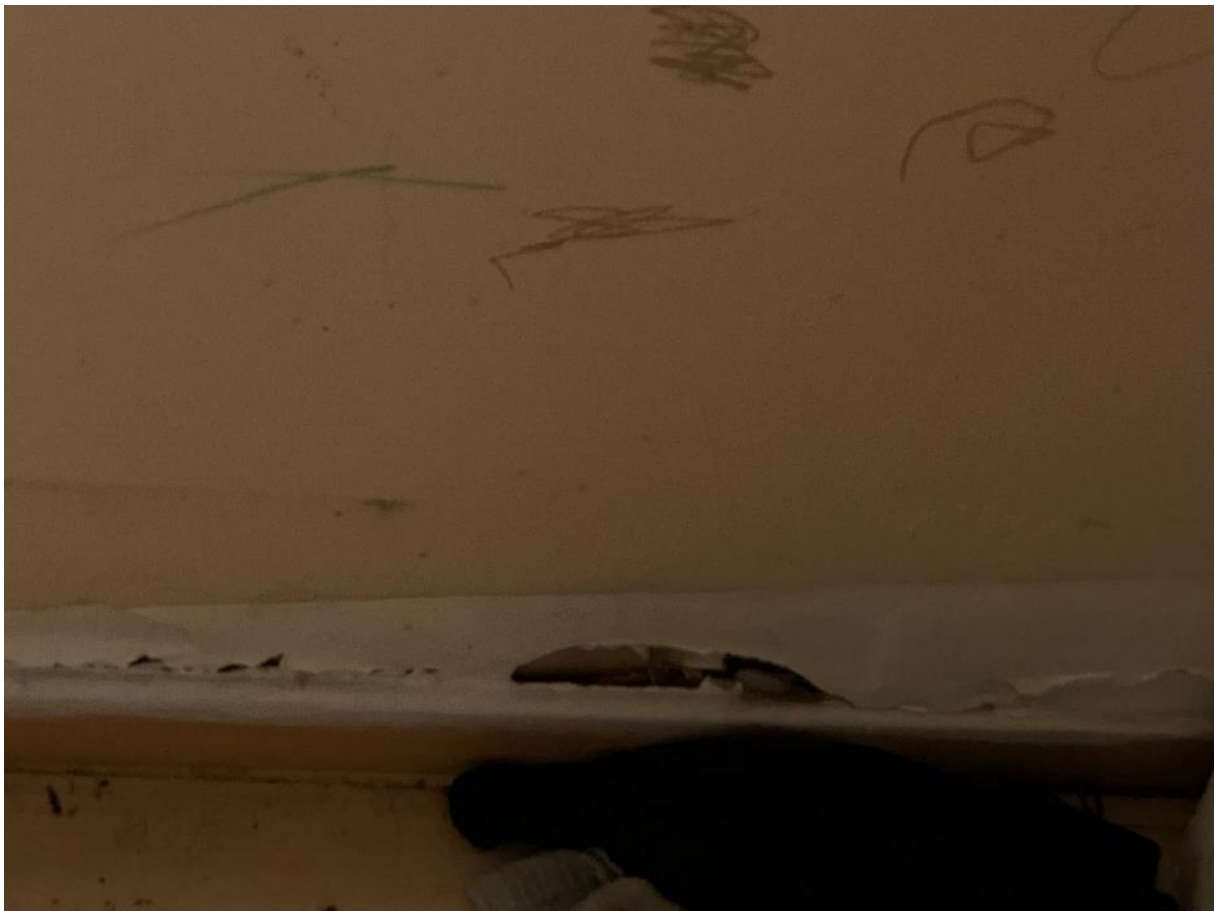
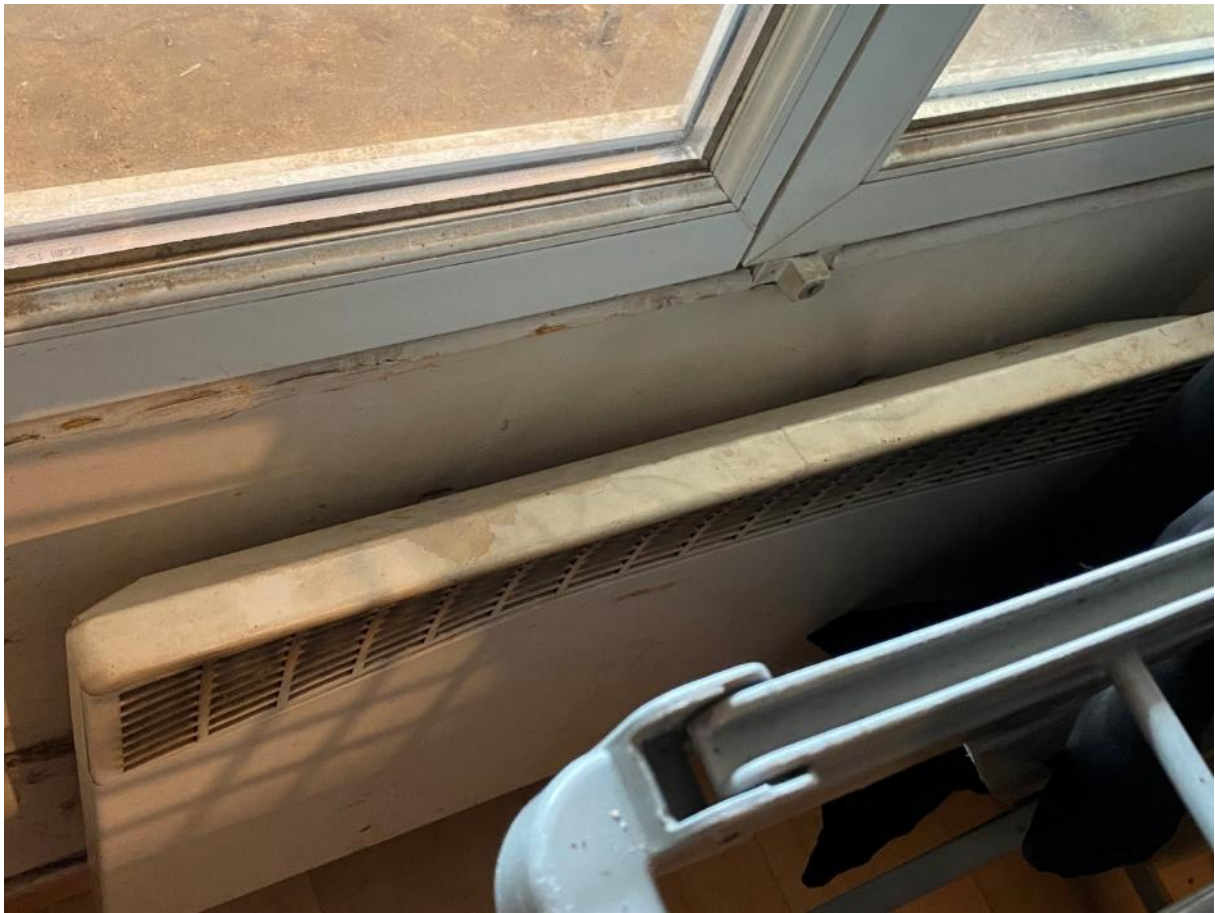
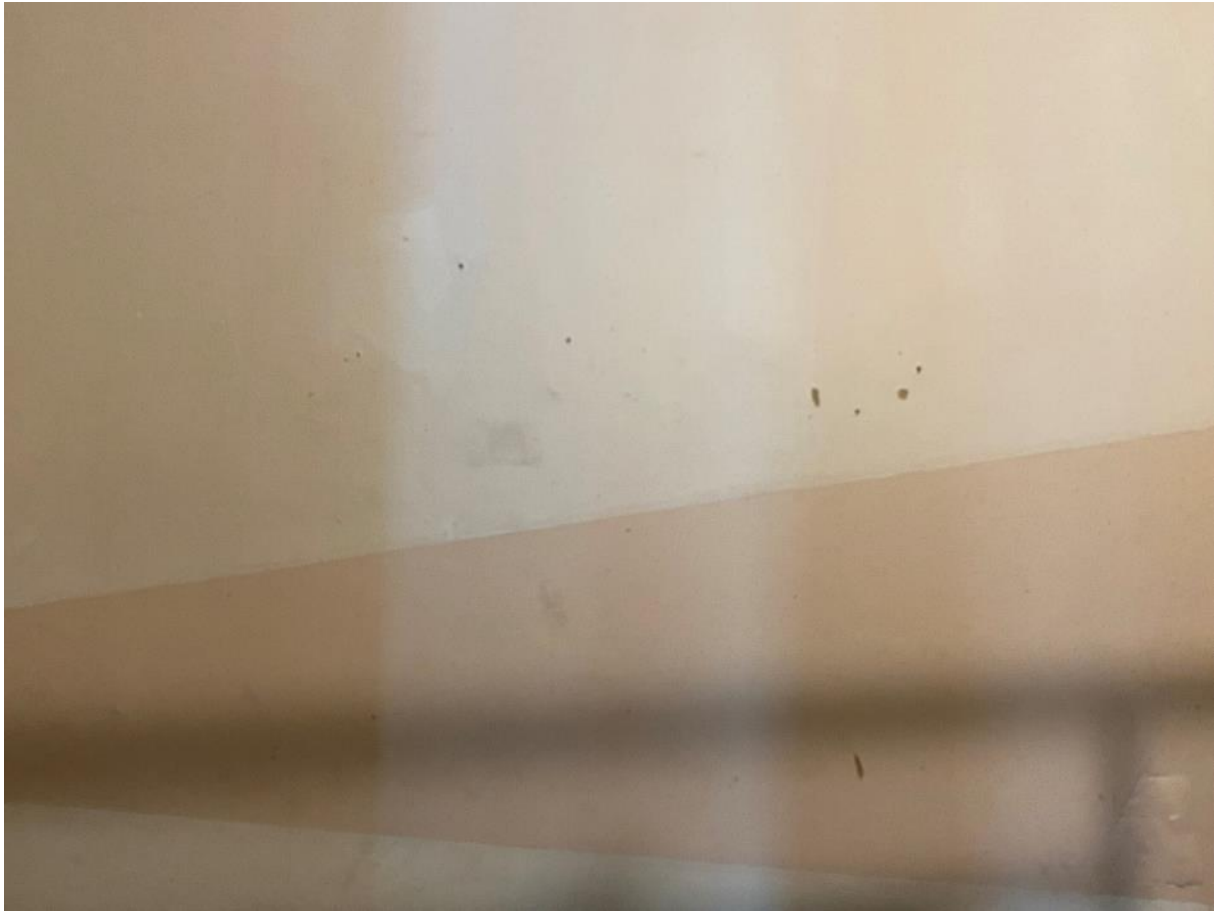
## CHAMBRE 2

Le sol est en parquet flottant, en très mauvais état.

Les murs sont doublés de placoplâtre en très mauvais : présence de nombreux trous.

Le plafond est en lambris PVC, en mauvais état.

La fenêtre est en PVC blanc, en mauvais état.

Porte d'accès à la chambre, isoplane, en mauvais état.

Convecteur électrique en très mauvais état.

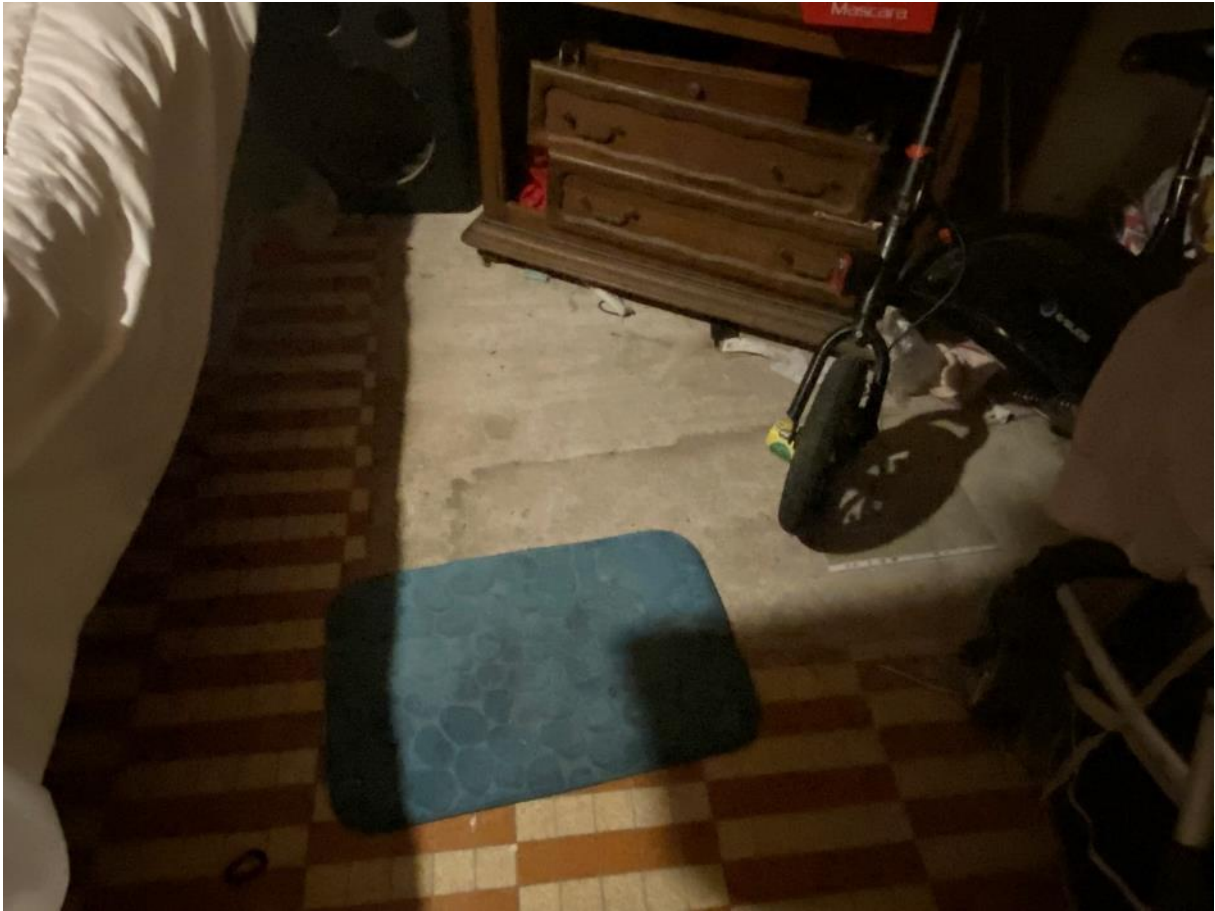
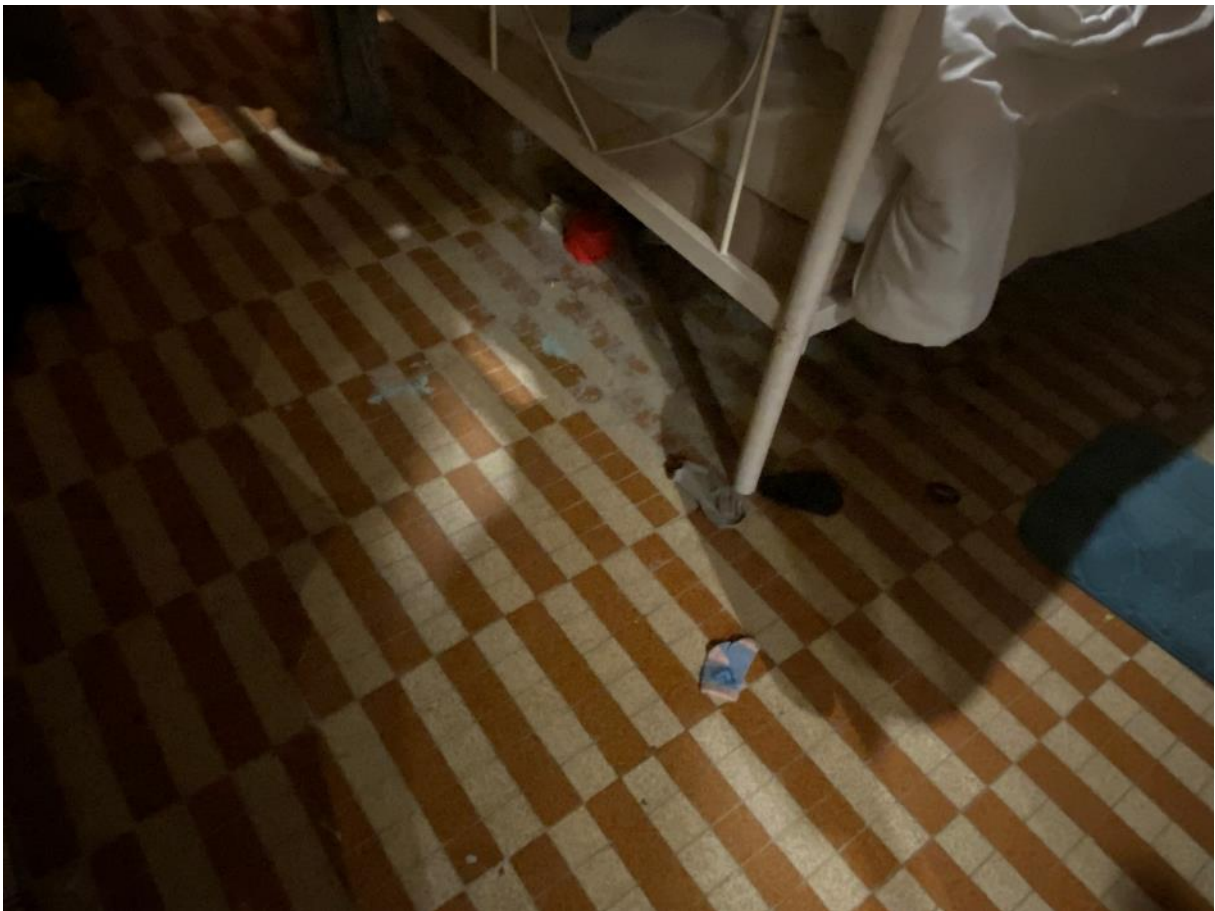
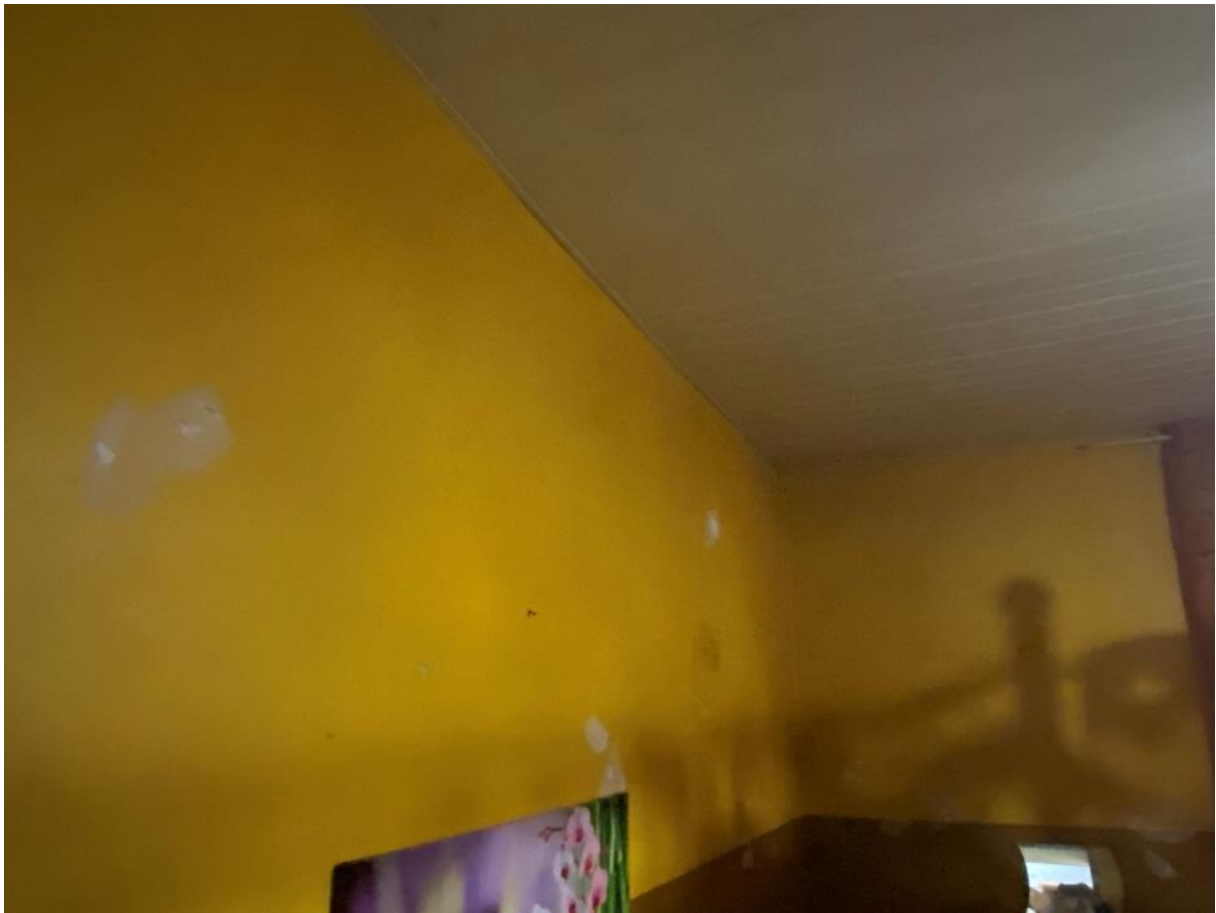
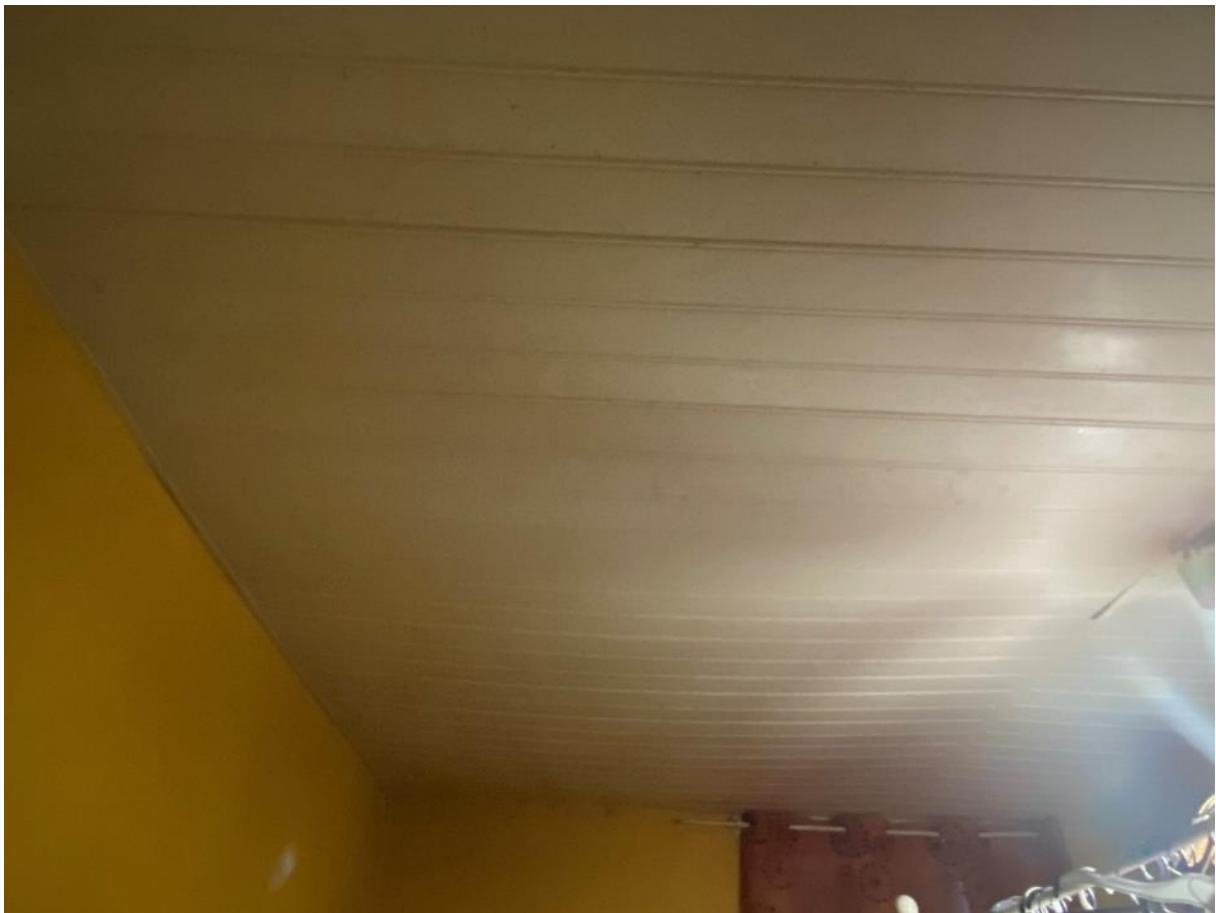
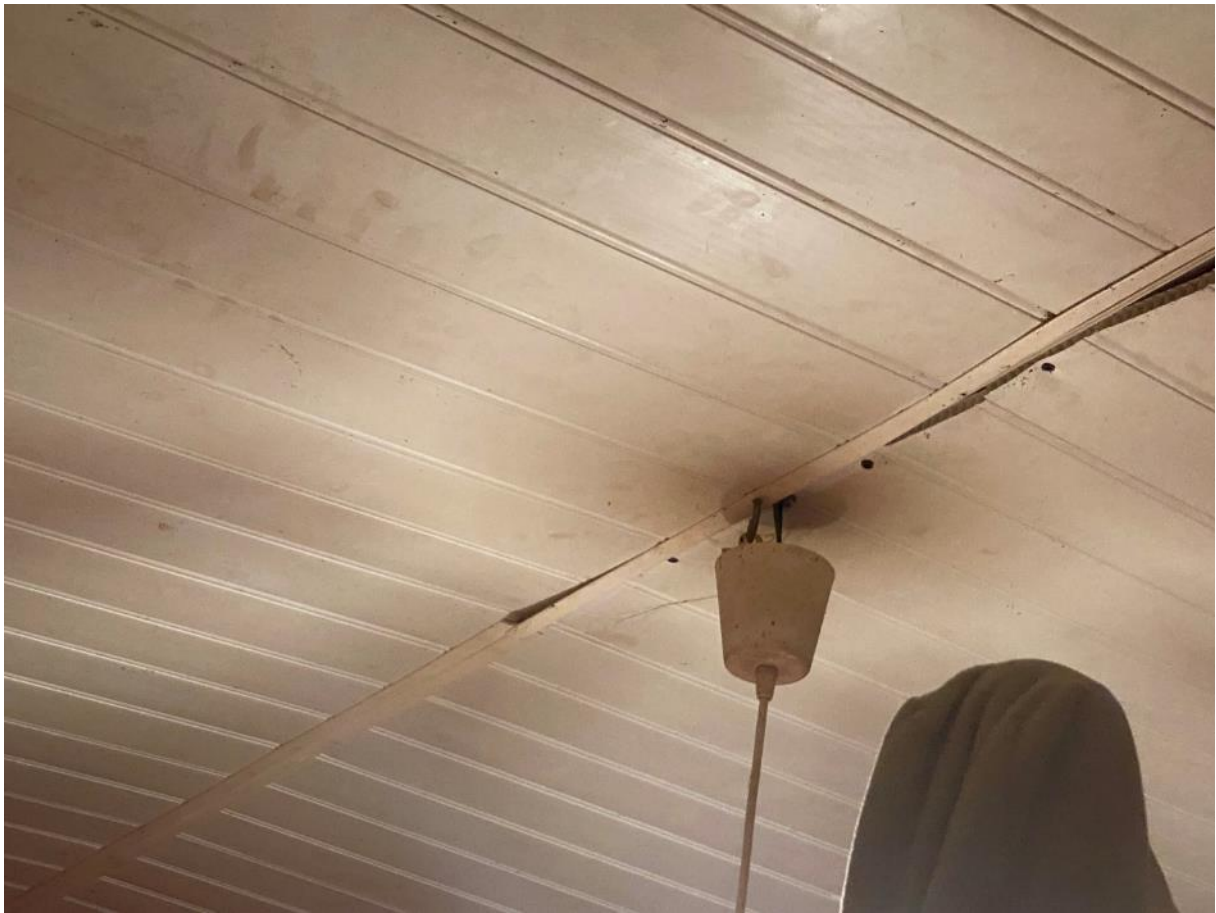
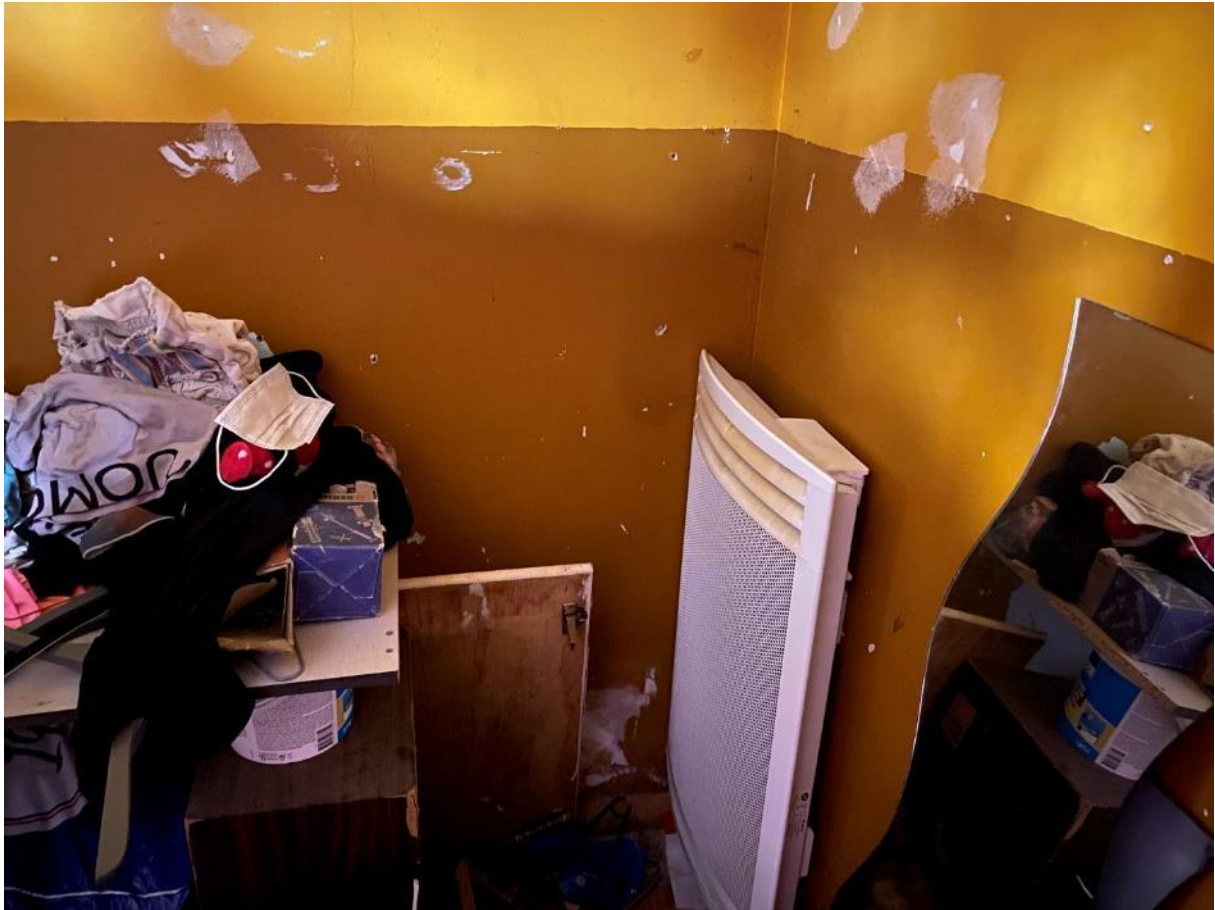
### CHAMBRE 3

Le sol est en carrelage, en très mauvais état : carreaux fêlés, ébréchés, cassés voire manquants laissant apparaître la chappe de ciment.

Les murs sont doublés de plaques de placoplâtre en très mauvais état : présence de nombreux trous dans les murs.

Le plafond est en lambris PVC en très mauvais état : certaines lattes sont manquantes.
