**PROCES-VERBAL DESCRIPTIF  
EN MATIERE DE SAISIE  
IMMOBILIERE**

# **PROCES VERBAL DESCRIPTIF EN MATIERE DE SAISIE IMMOBILIERE**

Afin de requérir les renseignements utiles à la rédaction d'un procès-verbal de description sur un ensemble immobilier comprenant une maison d'habitation et un terrain sis sur la commune de CUBNEZAIS (33620), 22 lieu-dit Canton Nord, cadastré sous les références suivantes :

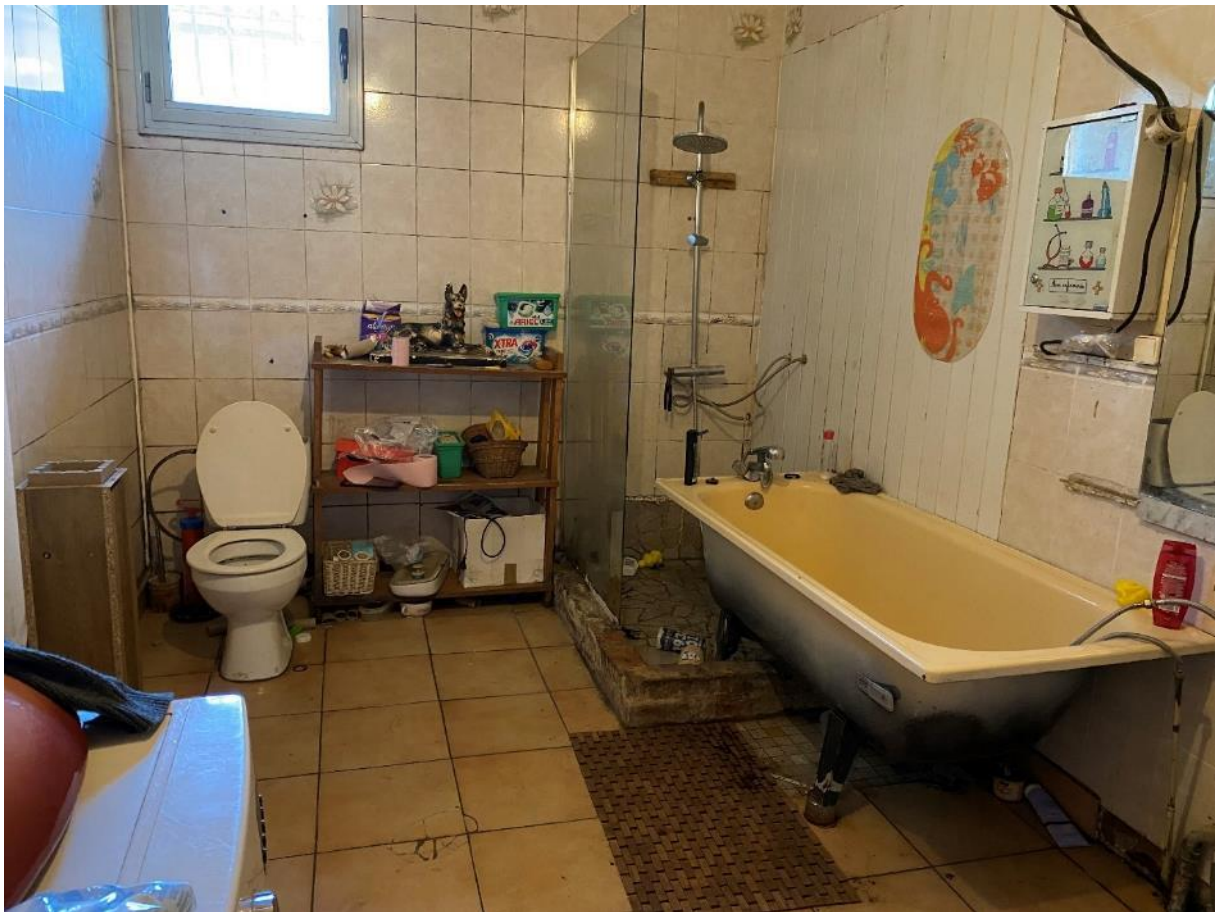
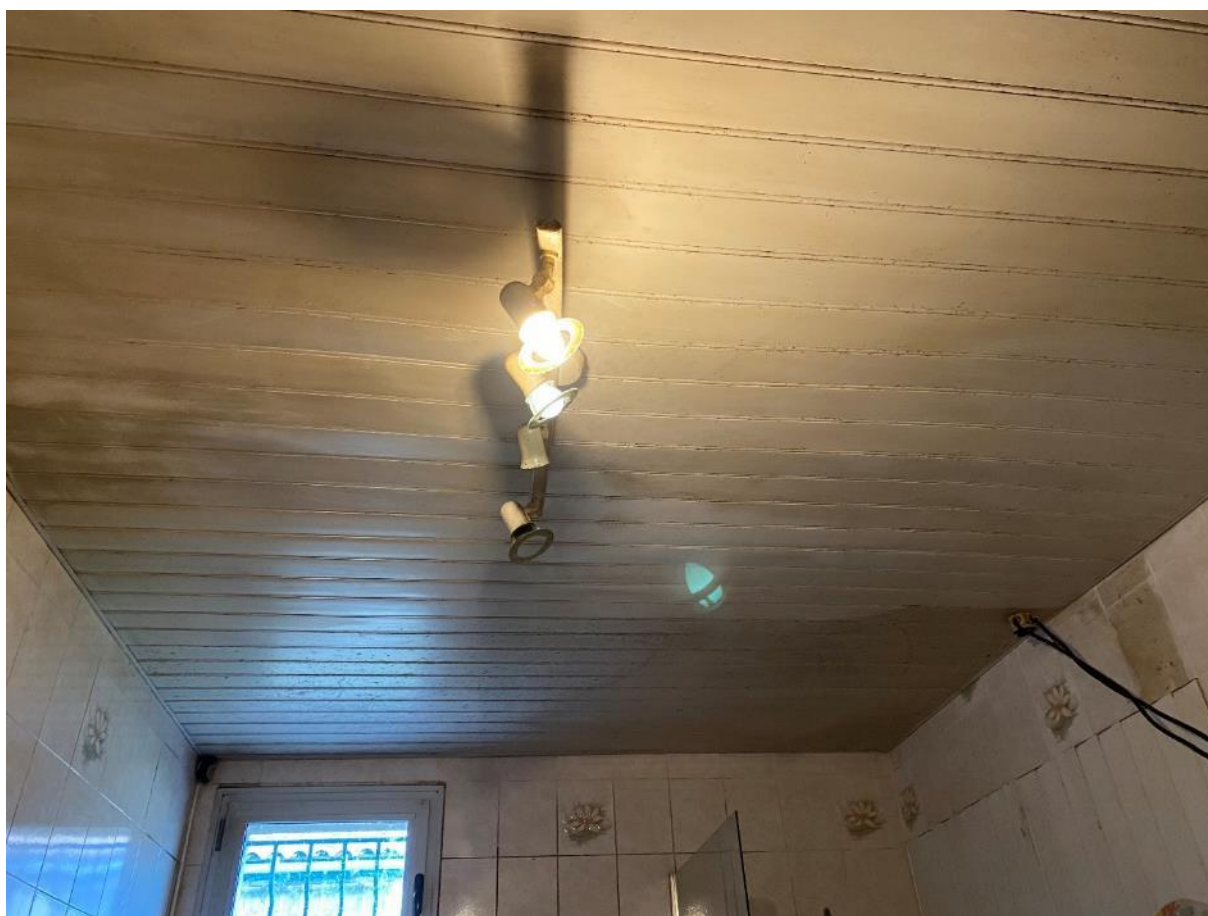
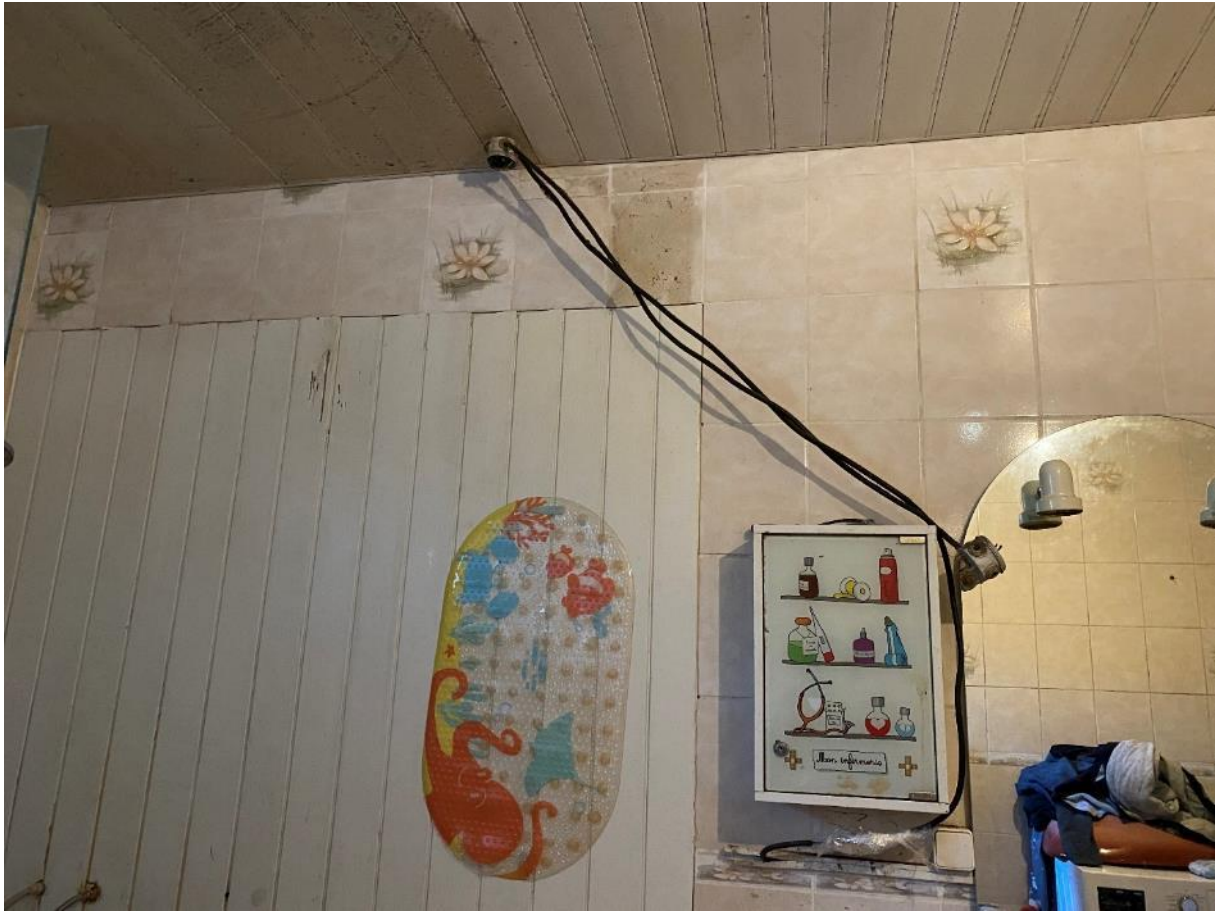
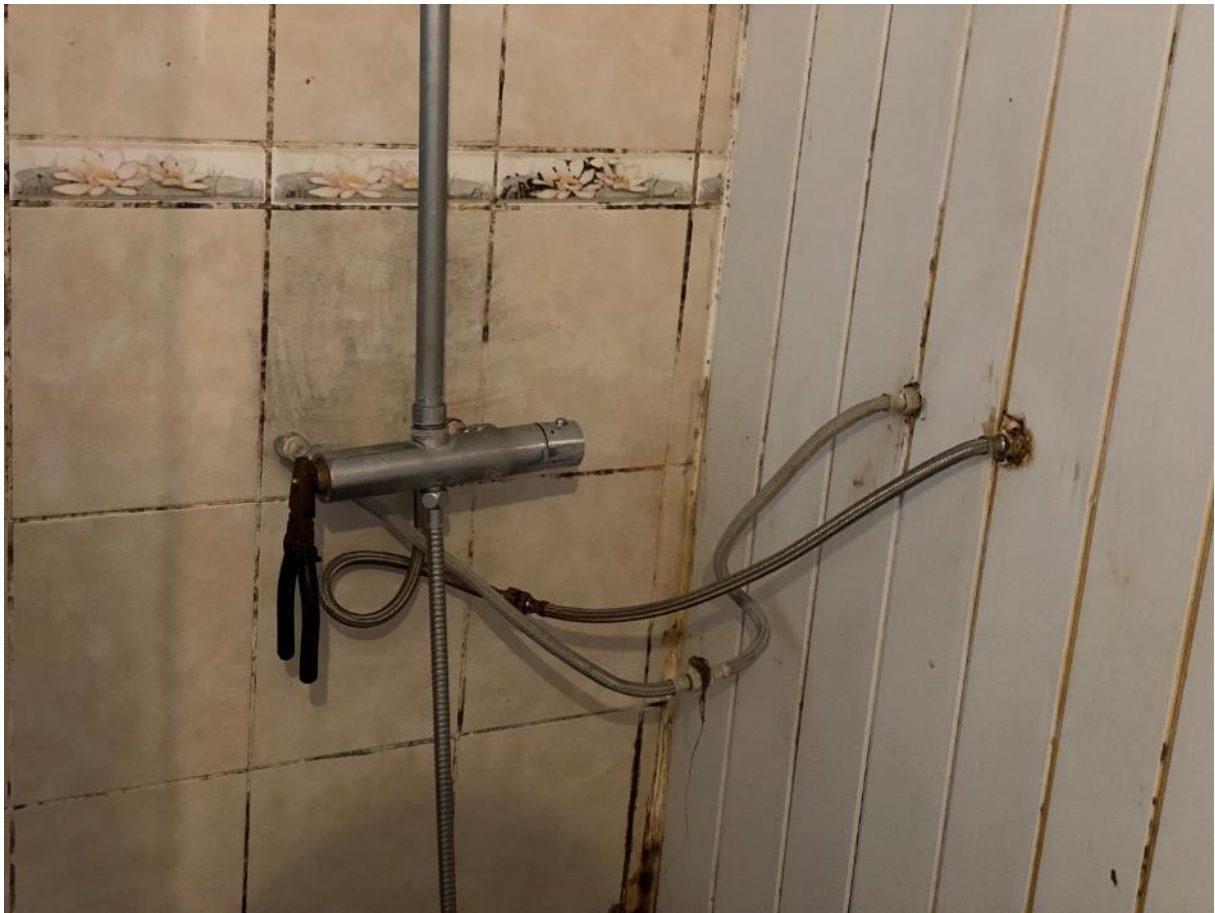
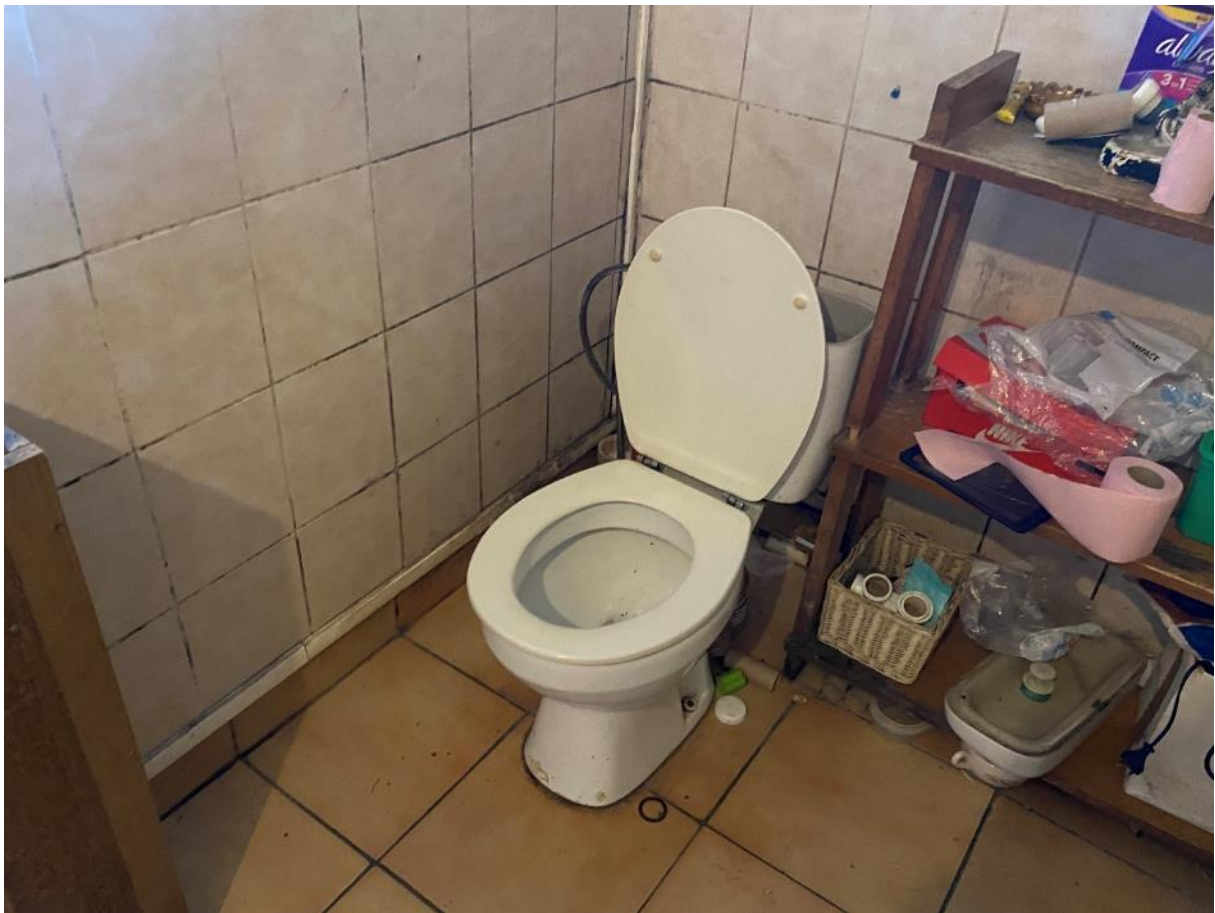
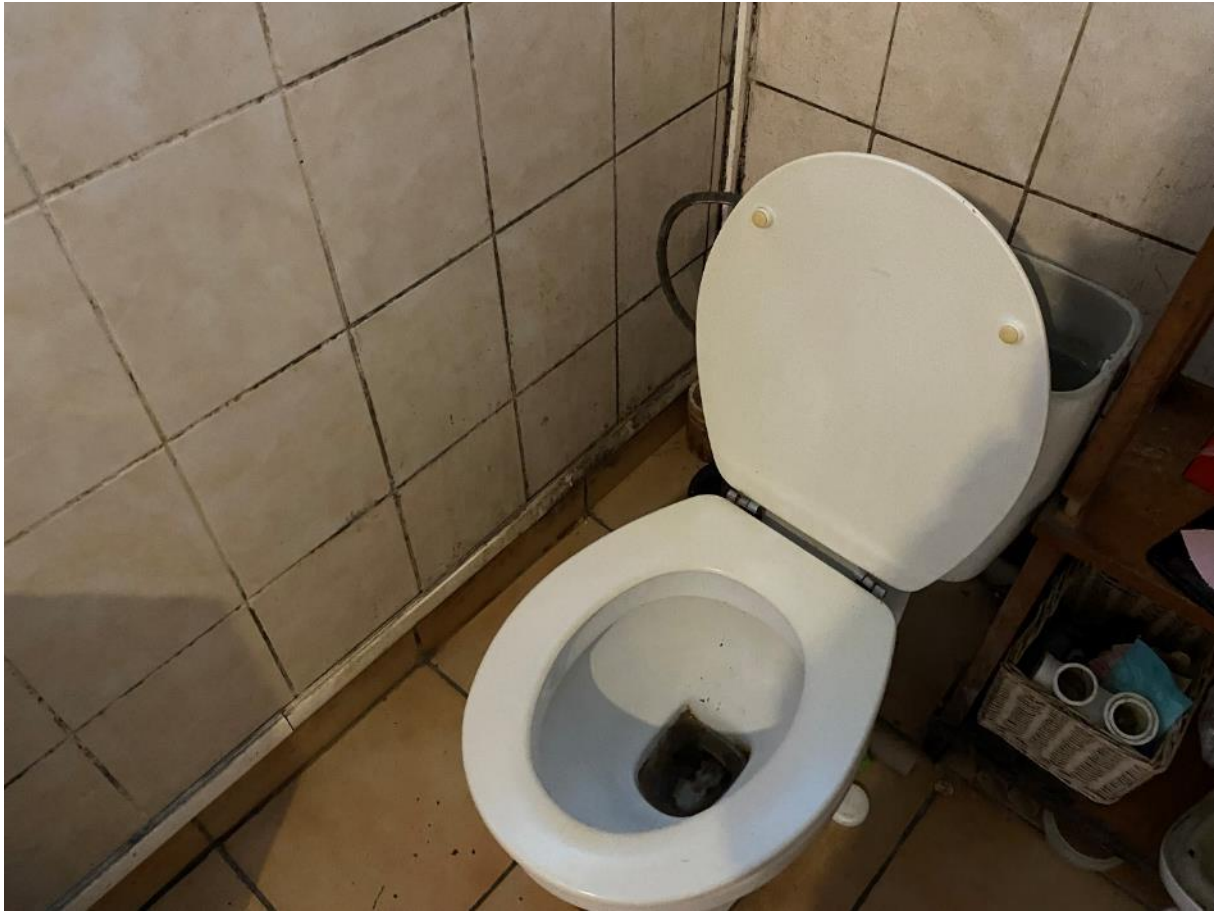
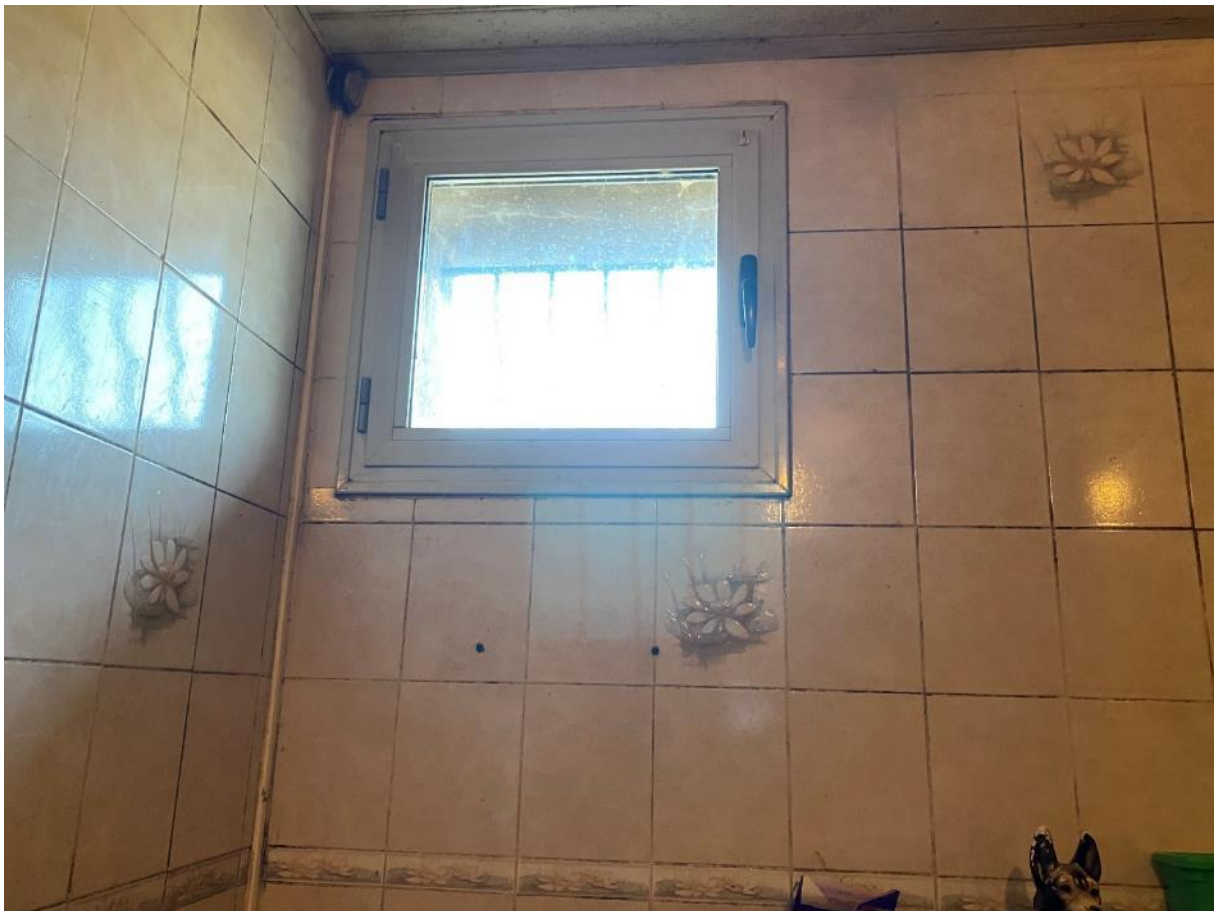
## SALLE DE BAINS - WC

Le sol est en carrelage, en très mauvais état : carreaux fêlés, ébréchés, cassés.

Les murs sont faïencés, en mauvais état.

Le plafond est en lambris PVC, en mauvais état.

Présence d'un bac de douche faïencé, en très mauvais état.

Le système de robinetterie est HS, des raccordements ont été réalisés.

Présence d'une baignoire posée à cheval dans le bac de douche.

Les câbles électriques sont suspendus au-dessus de la baignoire.

Cabinet d'aisance en émail blanc avec double battant, en mauvais état.
