PROCES-VERBAL DE DESCRIPTION

**PROCES VERBAL DE DESCRIPTION
DES BIENS A SAISIR**

Sur la commune de SAINT-JEAN-AUX-BOIS (08220), 8 Grand Rue ;

Un immeuble à usage d'habitation principale type maison individuelle d'une surface loi CARREZ de 140,60 m² comprenant :

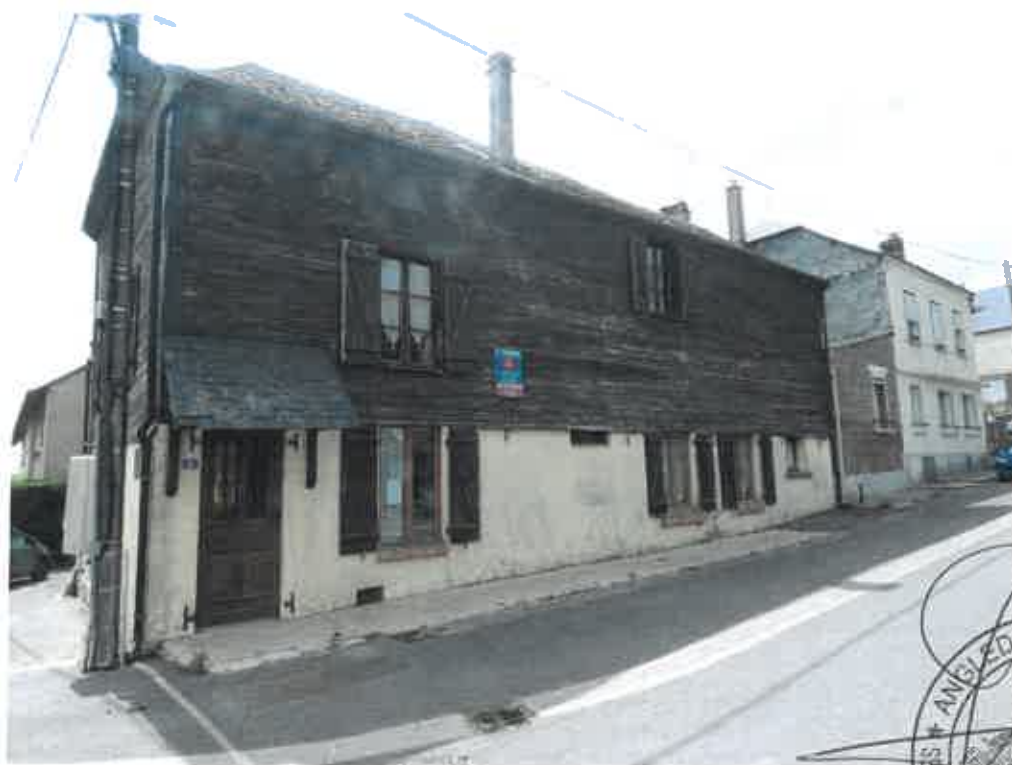
La façade avant est recouverte d'un crépi de couleur beige ainsi que d'un bardage en bois usé. Le crépi est à l'état d'usage.

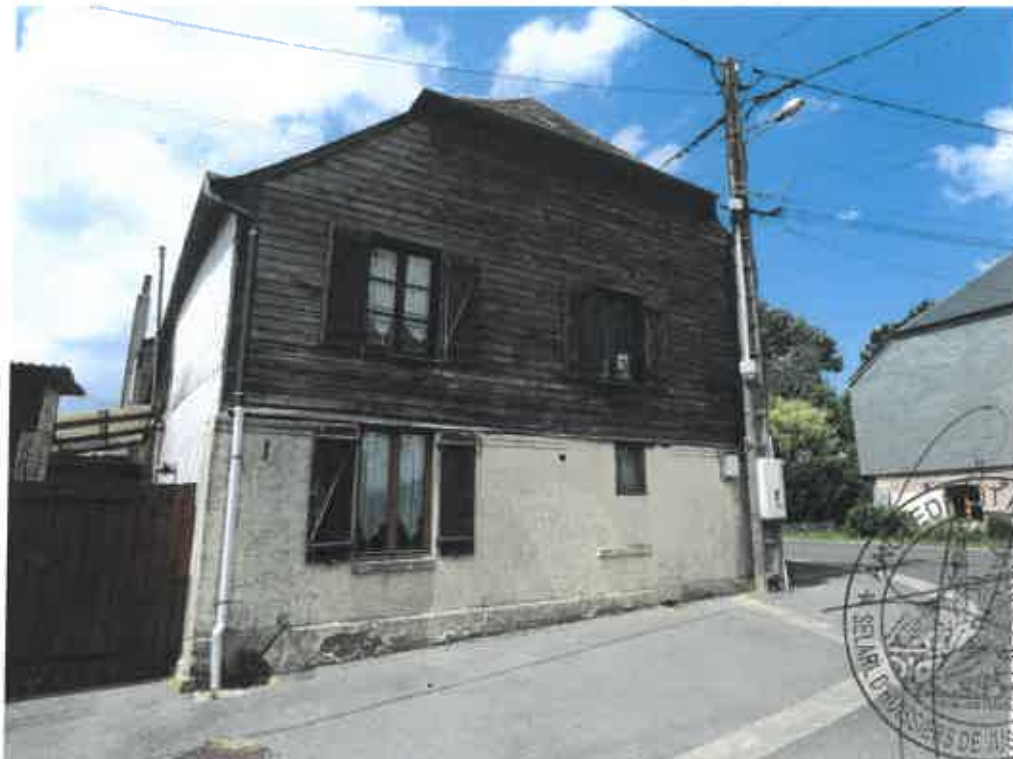
Le côté gauche de la façade est recouvert principalement d'un bardage en bois usé. Il est également recouvert d'un crépi beige en partie inférieure.

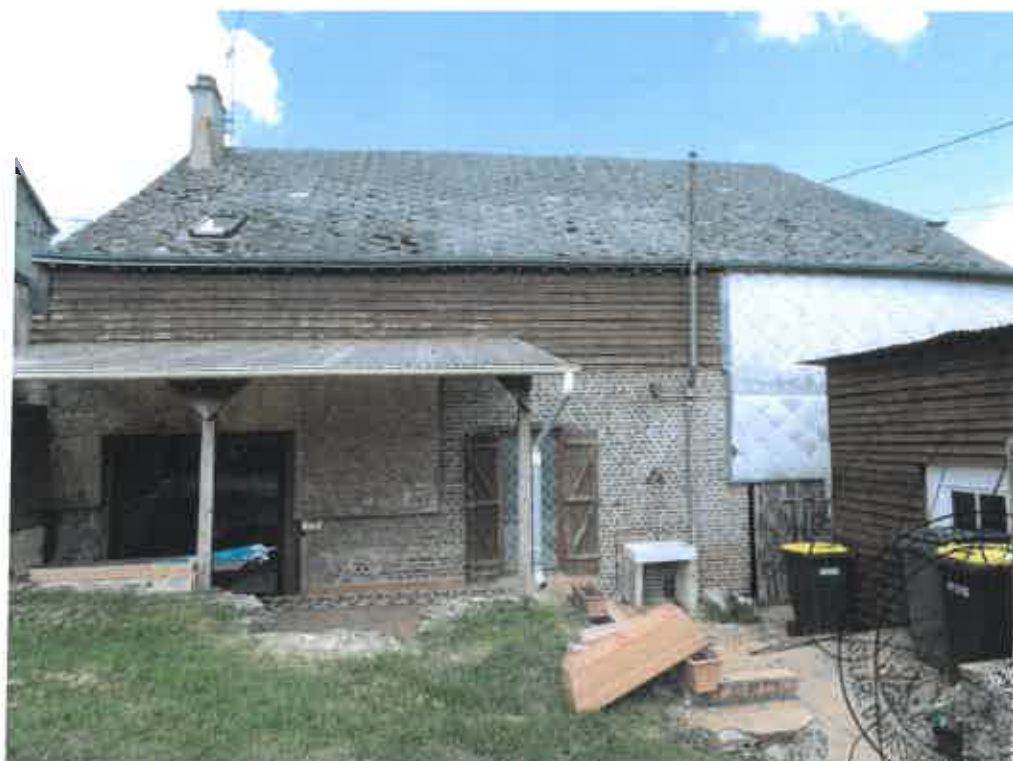
La façade arrière est recouverte partiellement de briques rouges ainsi que d'ardoises, d'un bardage en bois usé. Présence d'un appentis.

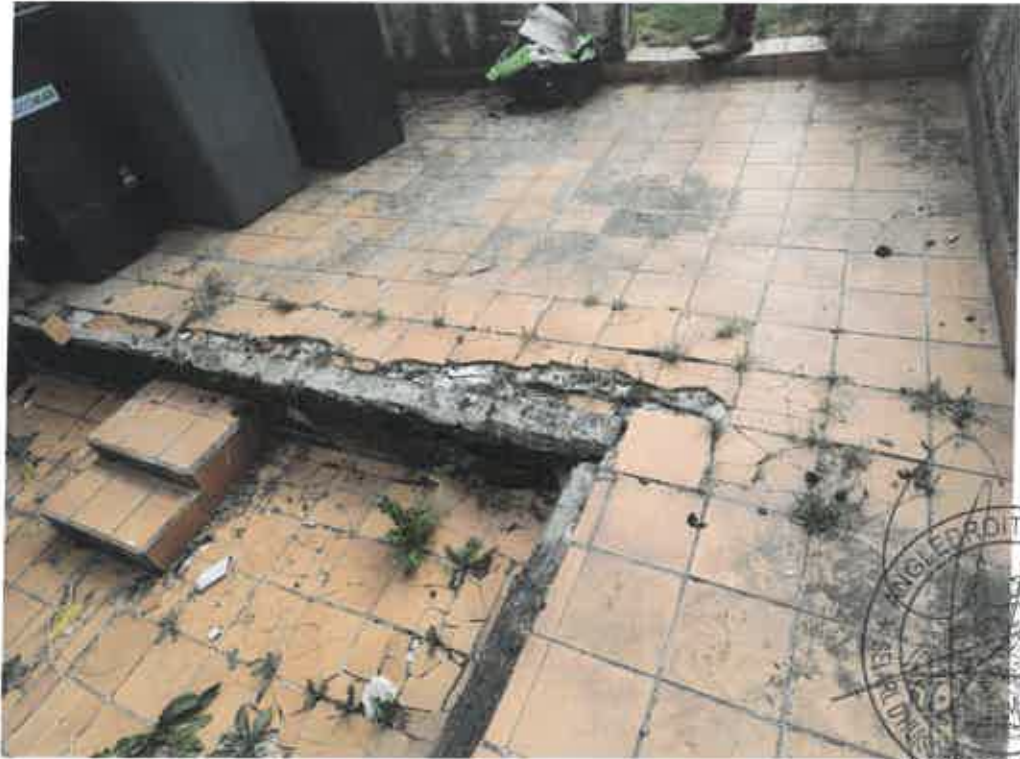
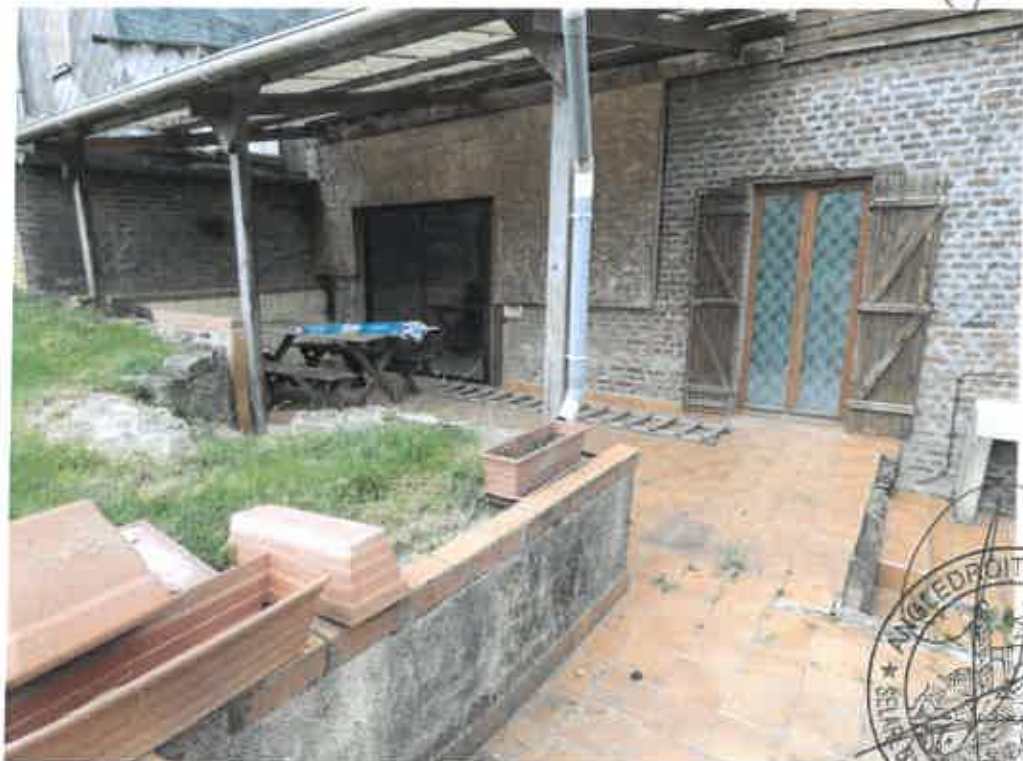
A l'arrière se trouve une terrasse carrelée.
Les carreaux sont à l'état d'usage voir en mauvais état.

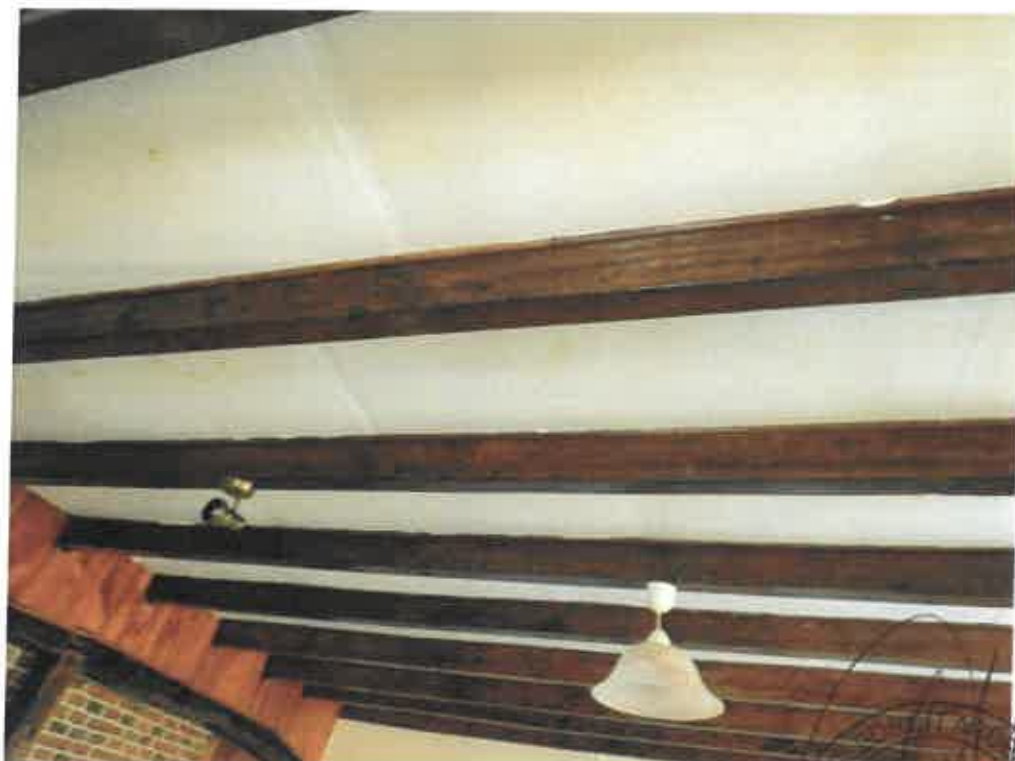
Le revêtement de sol est un carrelage. Il comporte de nombreuses tâches.

Les murs sont recouverts d'une tapisserie en état moyen. Un pan de mur est composé de briques rouges.

Le plafond est couvert de peinture en moyen état.

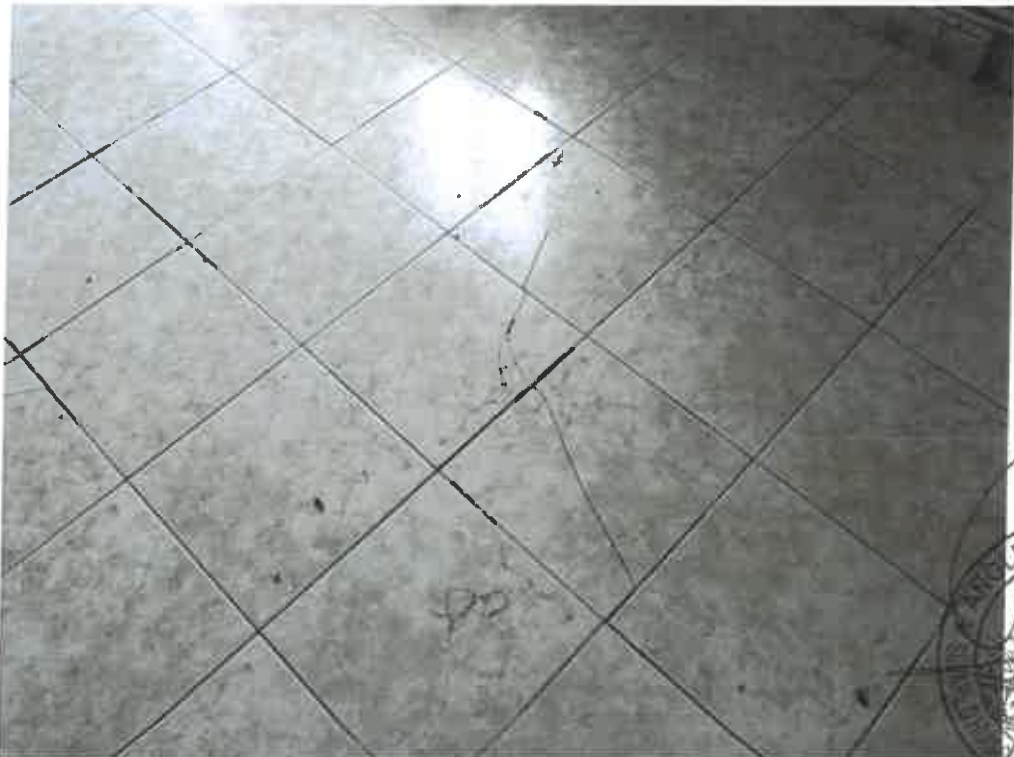
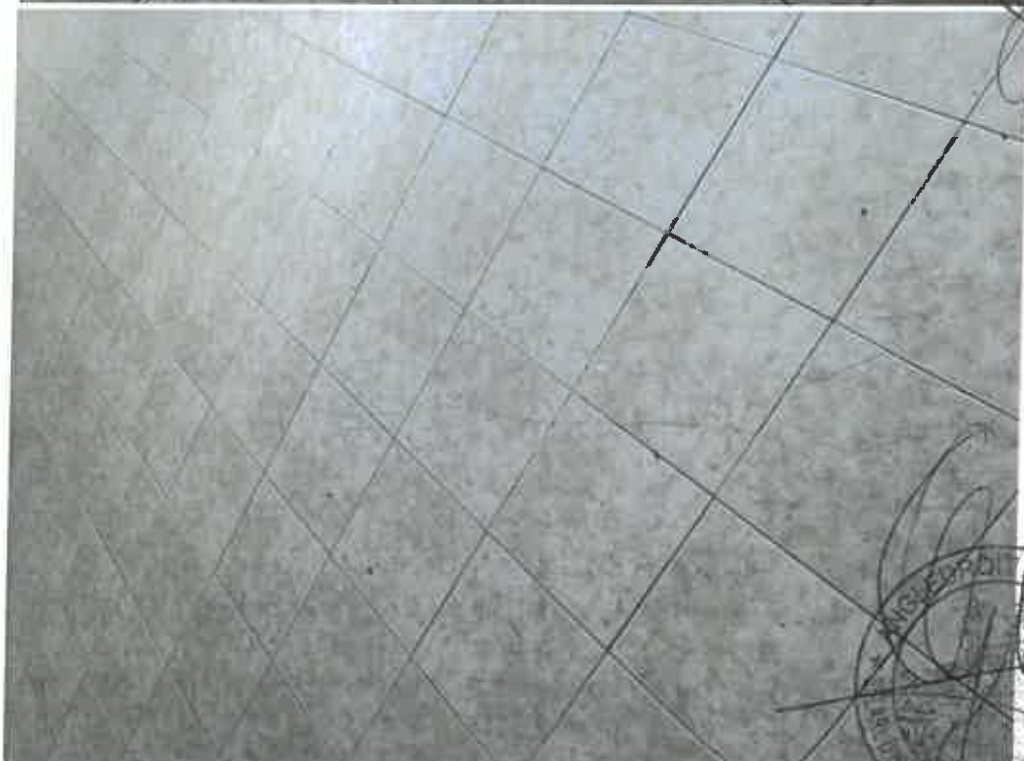
Le revêtement de sol est un carrelage en moyen état.

Environ dix-sept carreaux sont fissurés.

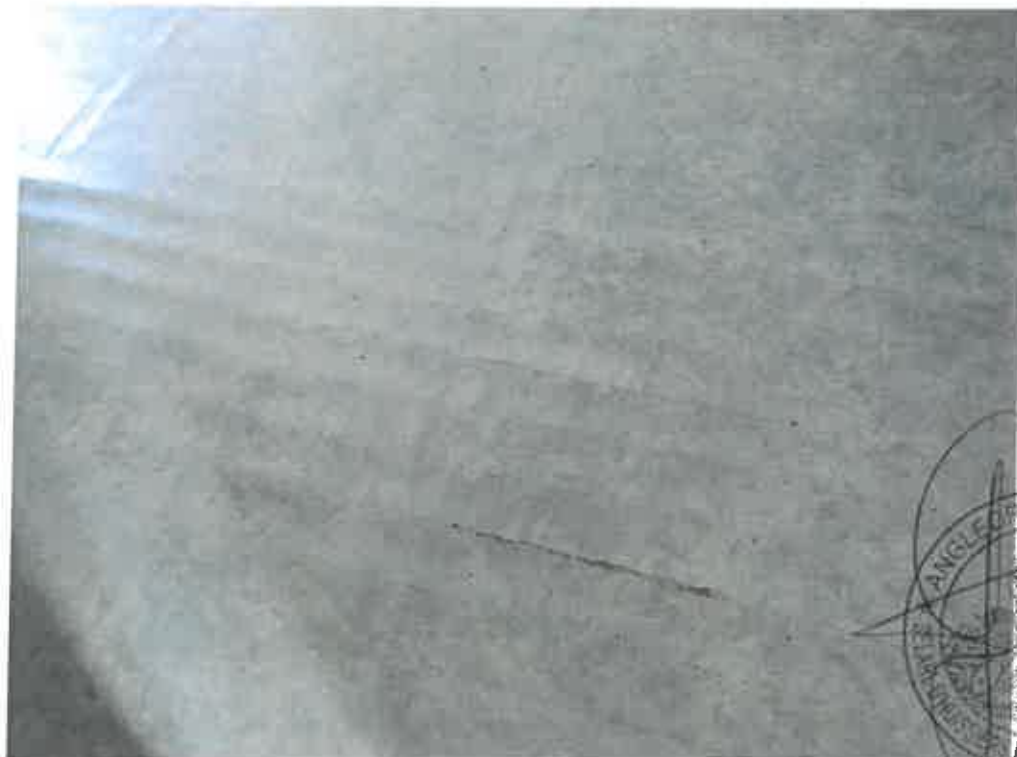
**Le revêtement de sol est composé de linoléum en moyen état.
Présence de plusieurs tâches. Il se décolle à quelques endroits.**

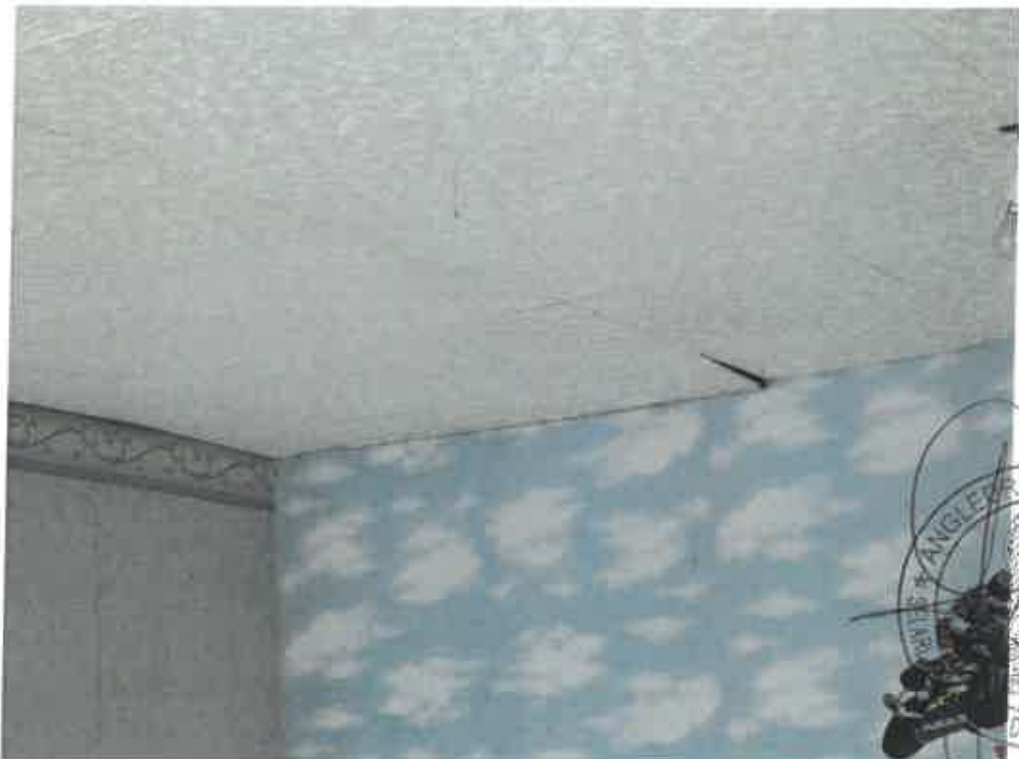
Les murs sont couverts d'une tapisserie. La tapisserie est en moyen état. Elle est décollée à plusieurs endroits voir arrachée.

Le plafond est composé de dalles polystyrènes en moyen état. Une dalle est mal fixée.

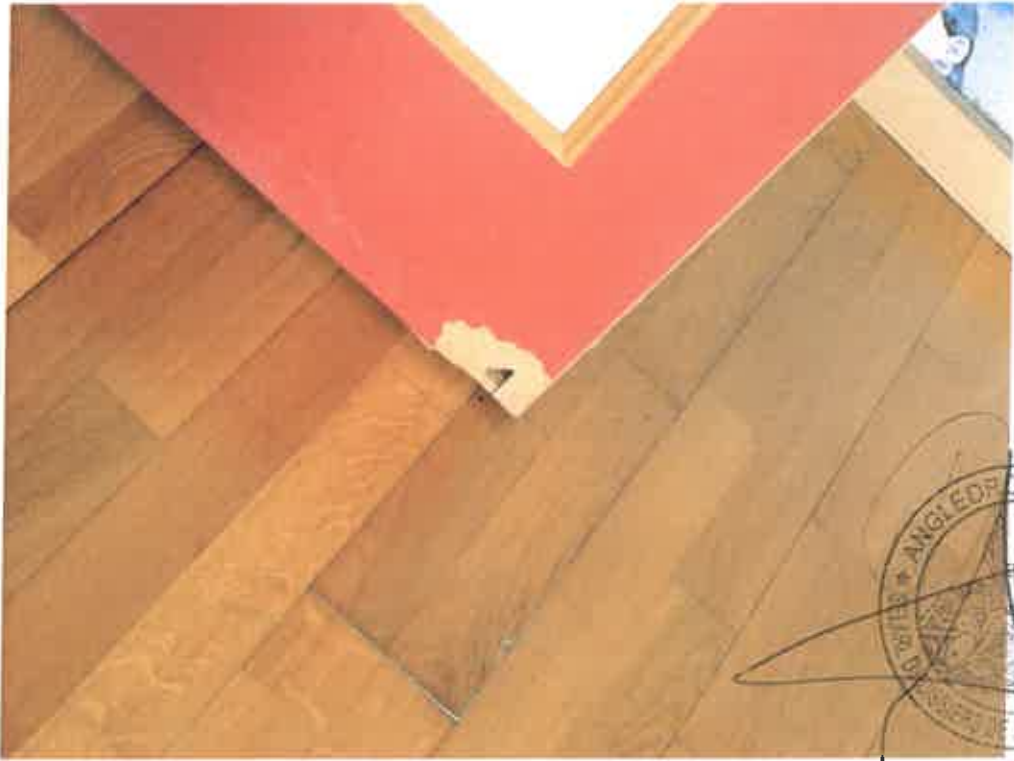
La porte d'accès à la chambre est en bon état général de structure à l'exception d'un coin en partie inférieure.

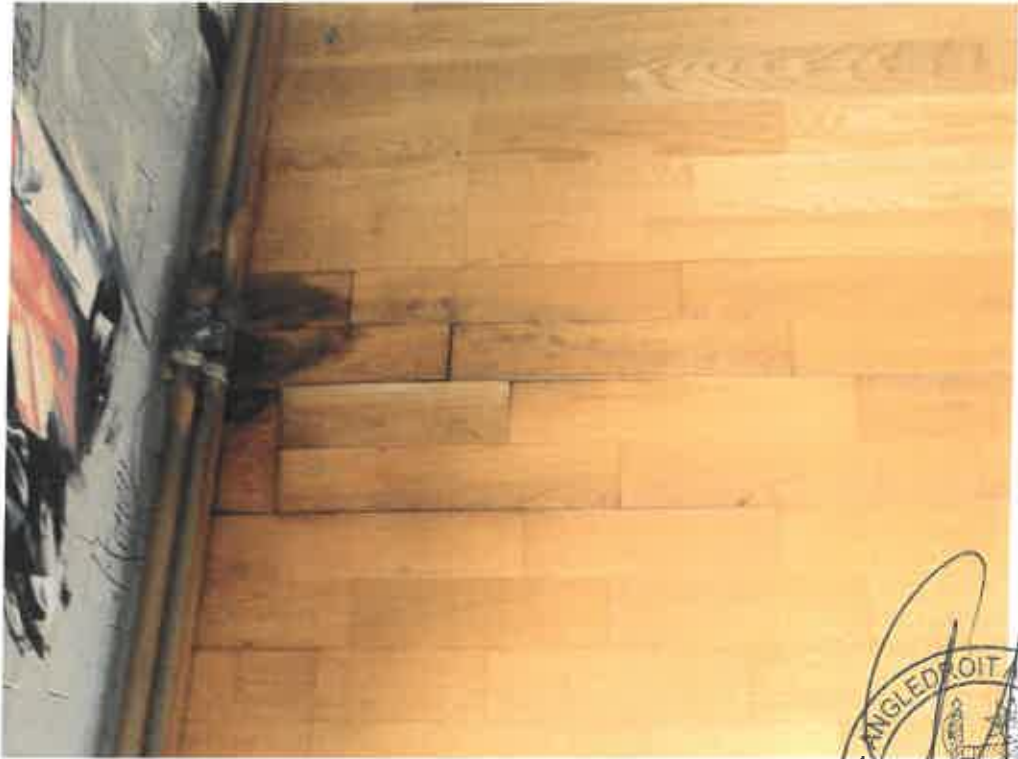
**Le revêtement de sol est un parquet en moyen état.
Il comporte quelques traces d'usure et gondole à certains endroits.**

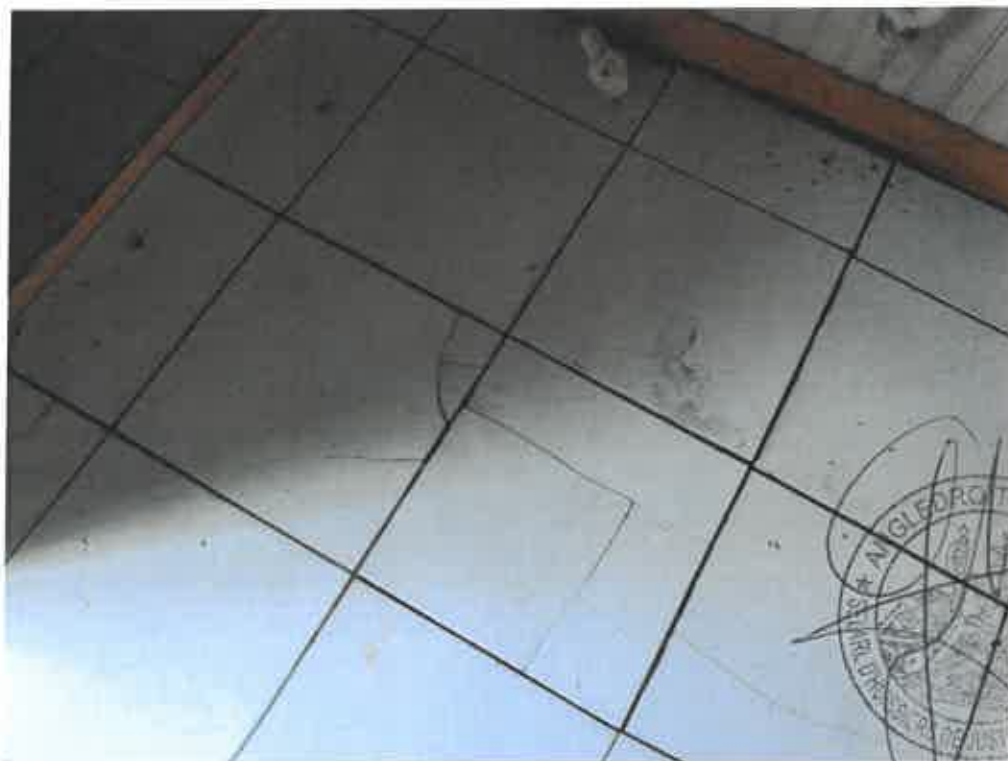
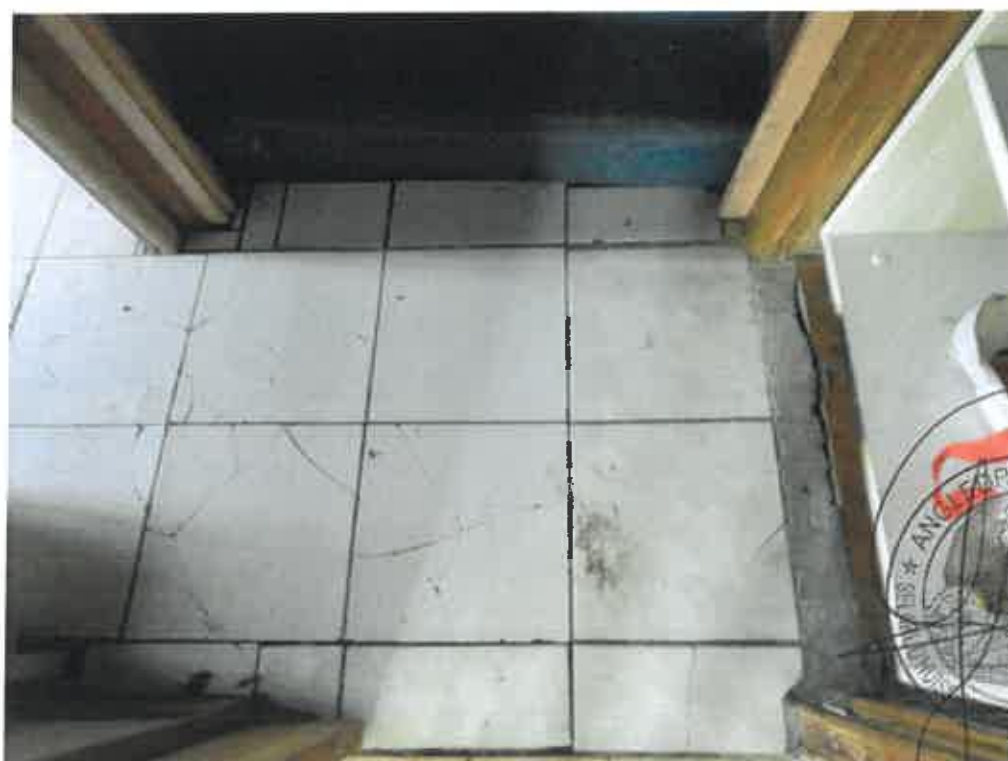
**Le revêtement de sol est un carrelage en mauvais état.
Plusieurs carreaux sont fissurés.**

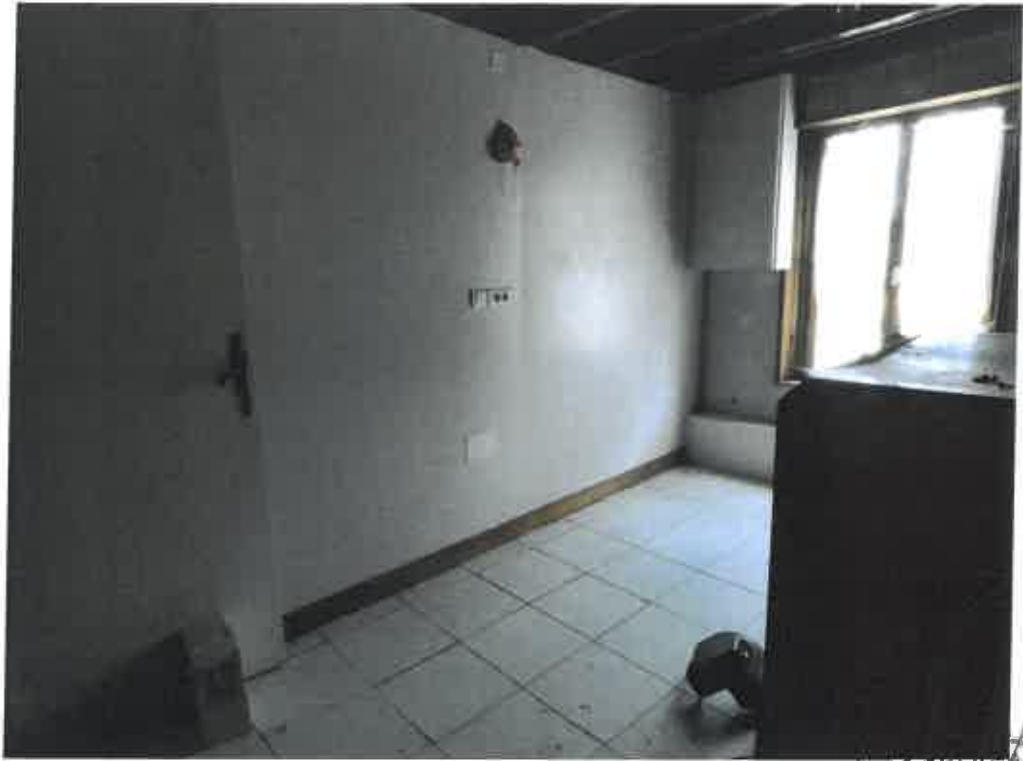
L'appareillage électrique est composé de six prises électriques dont deux ne sont plus correctement fixées et de deux interrupteurs.

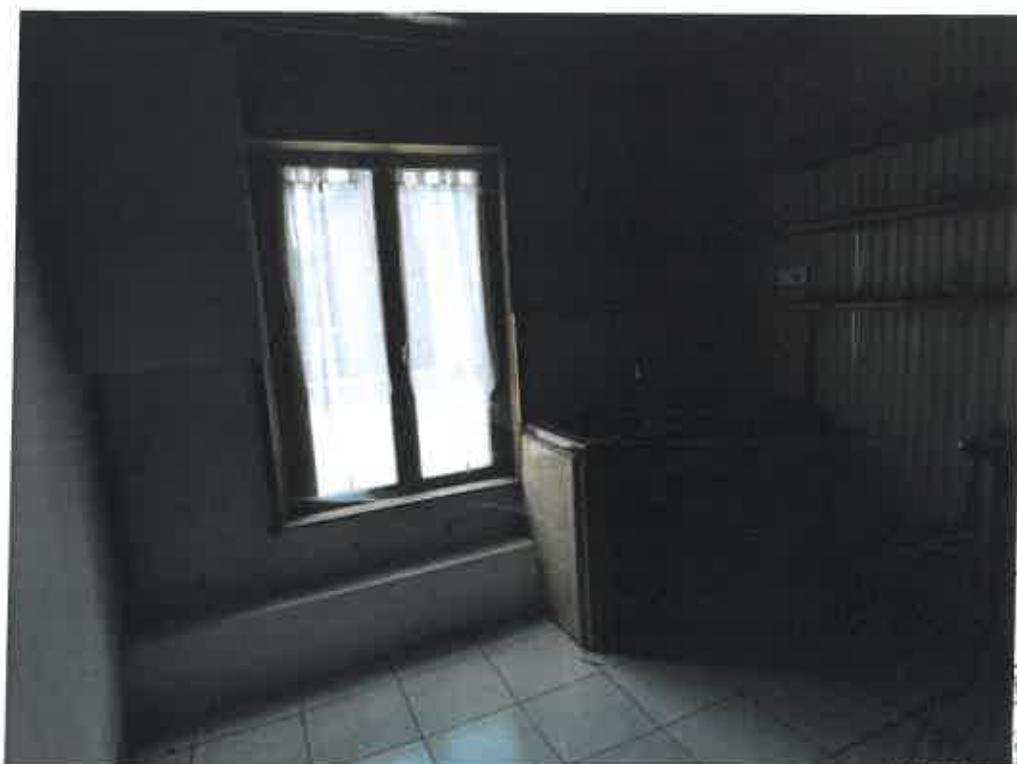
**Présence d'un évier double cuve avec égouttoir en grès en mauvais état.
Il comporte un mélangeur.
Présence d'un relevé carrelé.**
