# PROCES-VERBAL DESCRIPTIF

L'AN DEUX MILLE VINGT DEUX  
et le **PREMIER MARS**

Que conformément aux dispositions des articles R322-1 et suivants du Code des Procédures Civiles d'Exécution applicables en matière de procédure de saisie immobilière, la société requérante nous sollicite aux fins de dresser le PV descriptif, faire établir les divers diagnostics prévus en la matière ainsi que le certificat de mesurage du bien immobilier situé sur la Commune de **(39240) ARINTHOD, 20 Rue Jean de Chalon**.

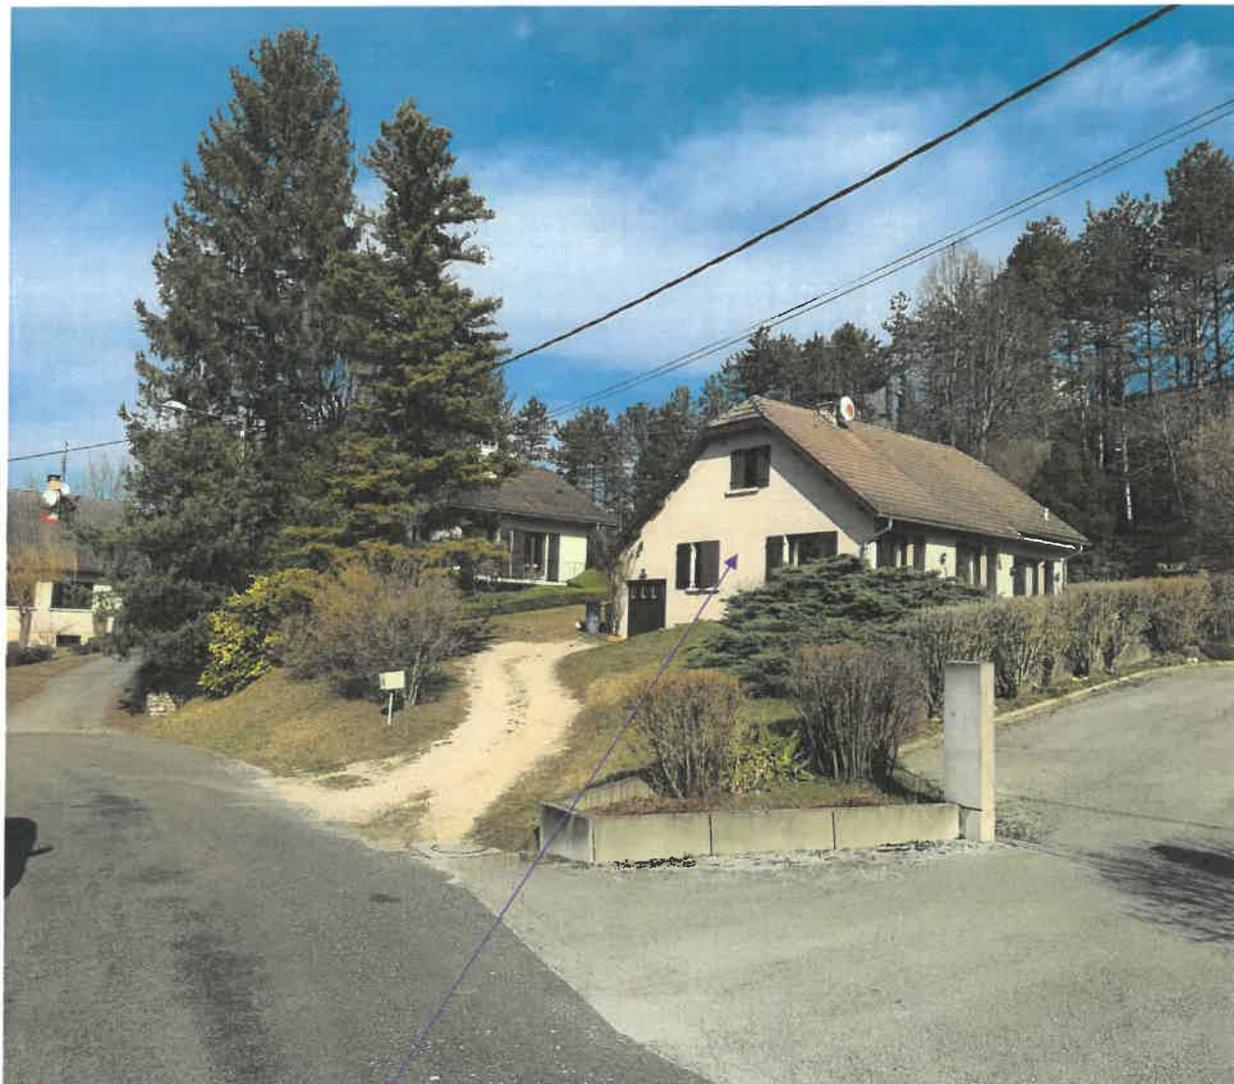
Photo numéro 1

Vue depuis la voie publique du bien immobilier (Façade OUEST)  
objet des constatations

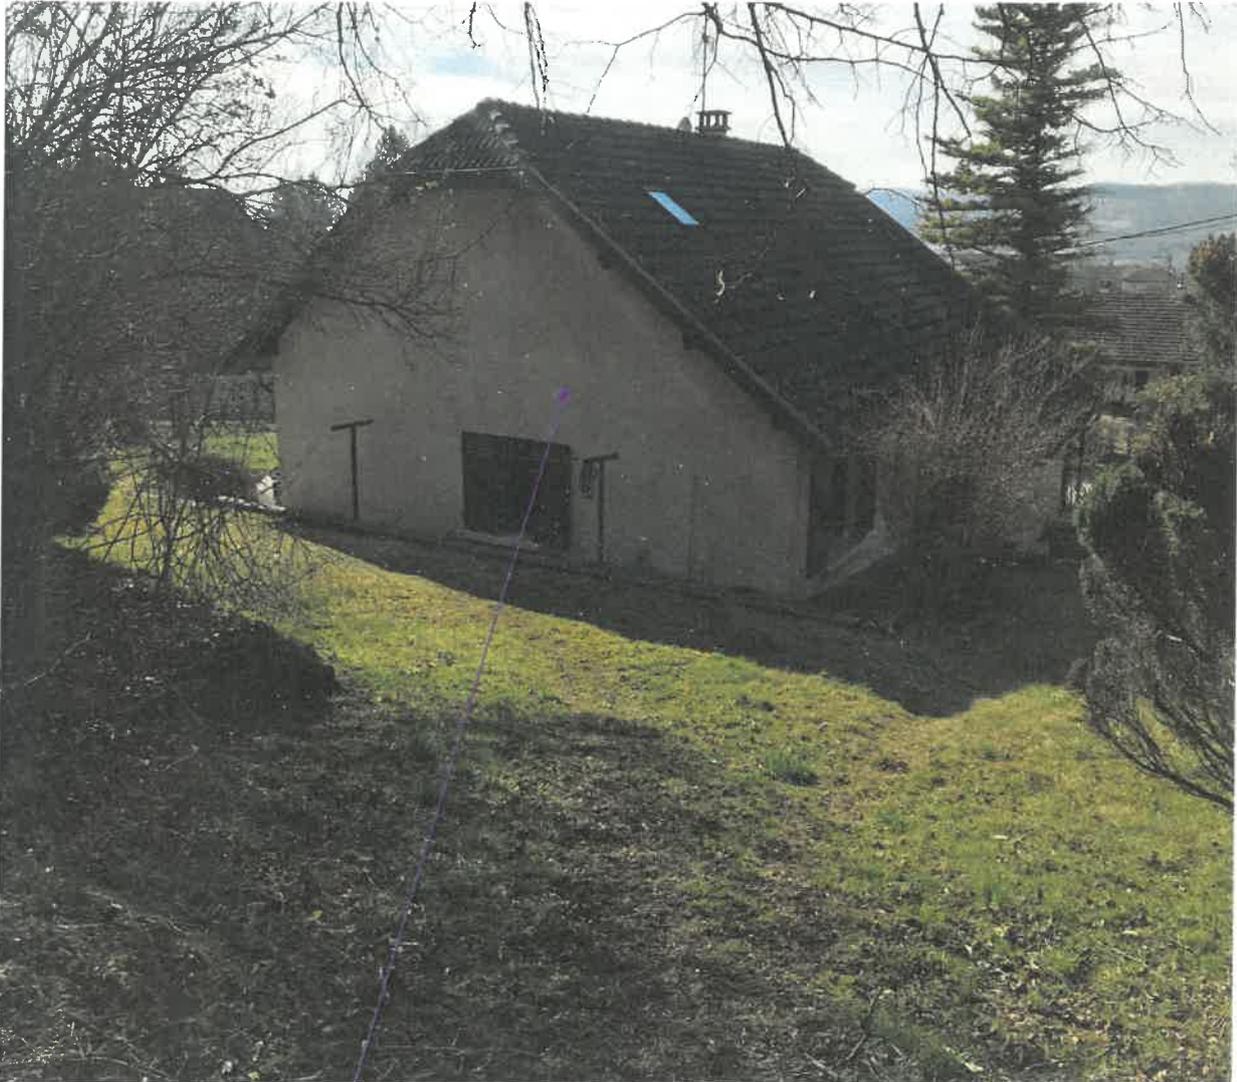
Photo numéro 2

Vue depuis la voie publique du bien immobilier (Façade EST)  
objet des constatations

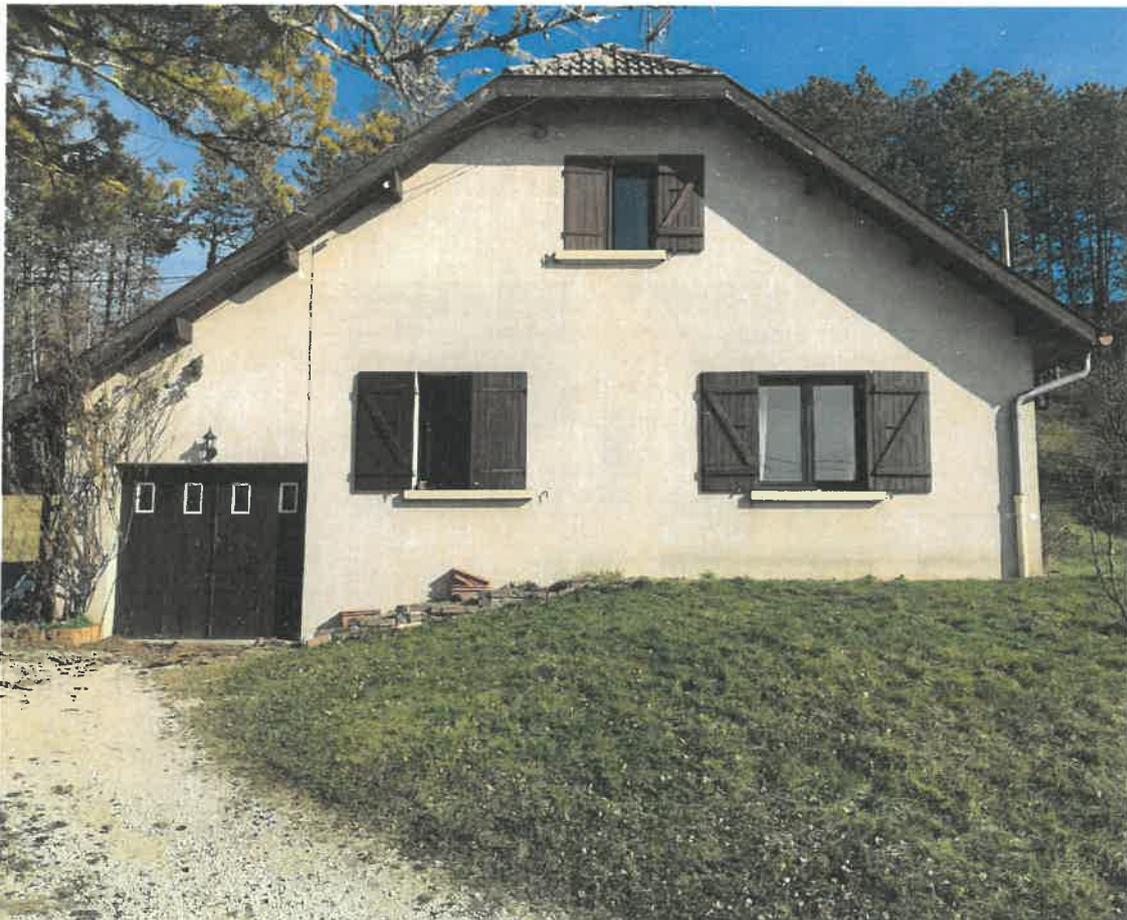
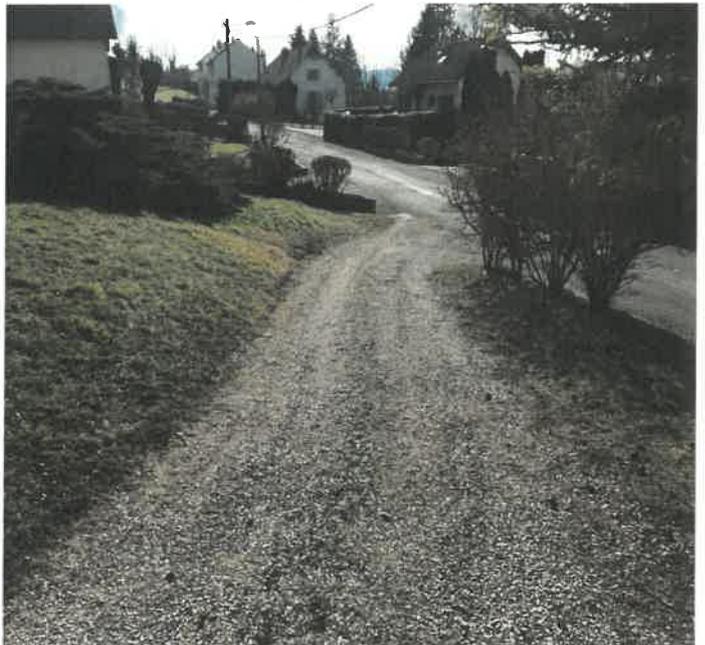
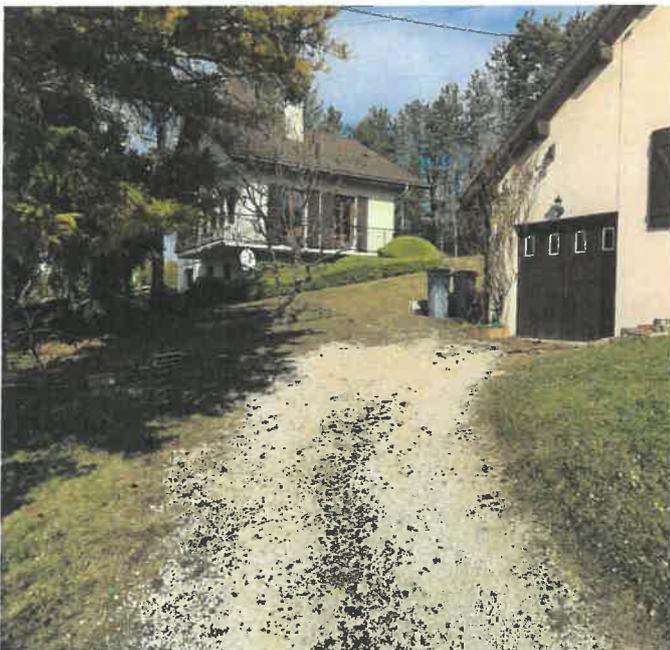
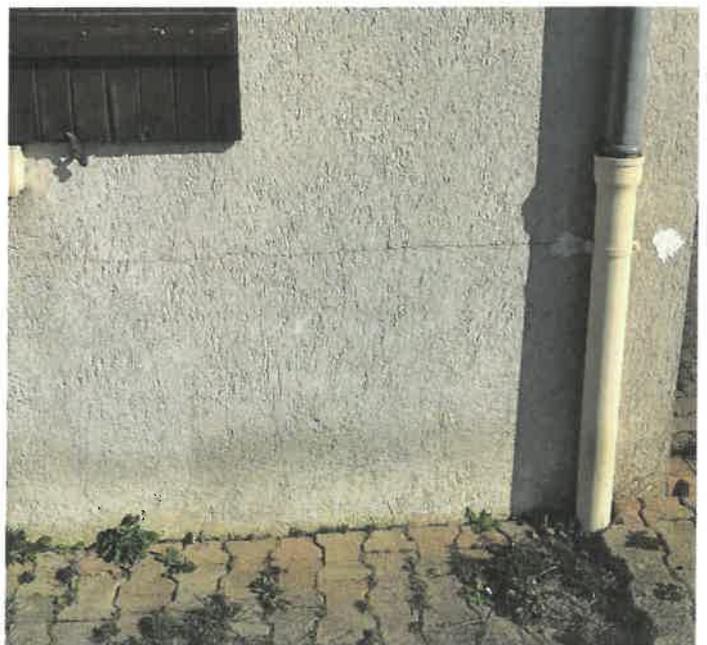
- Façade recouverte d'un enduit crépi défraîchi avec quelques fissures dans l'angle SUD-OUEST
- Façade du logement équipée de 3 fenêtres (Rdc + étage), l'ensemble en état de fonctionnement (huisseries bois + vitrage simple + volets bois)
- Porte de garage (angle NORD-OUEST) en bois avec point lumineux en état d'usage et de fonctionnement
- Toiture équipée de tuiles mécaniques d'origine, sans dégradation visible
- Sous-bassements équipés d'une frisette en état d'usage
- Conduit d'évacuation des eaux de pluie en état d'usage
- Rives de toit en zinc rouillé
- Accès à la maison côté SUD par un escalier constitué de pavés autobloquants dont certains sont descellés.

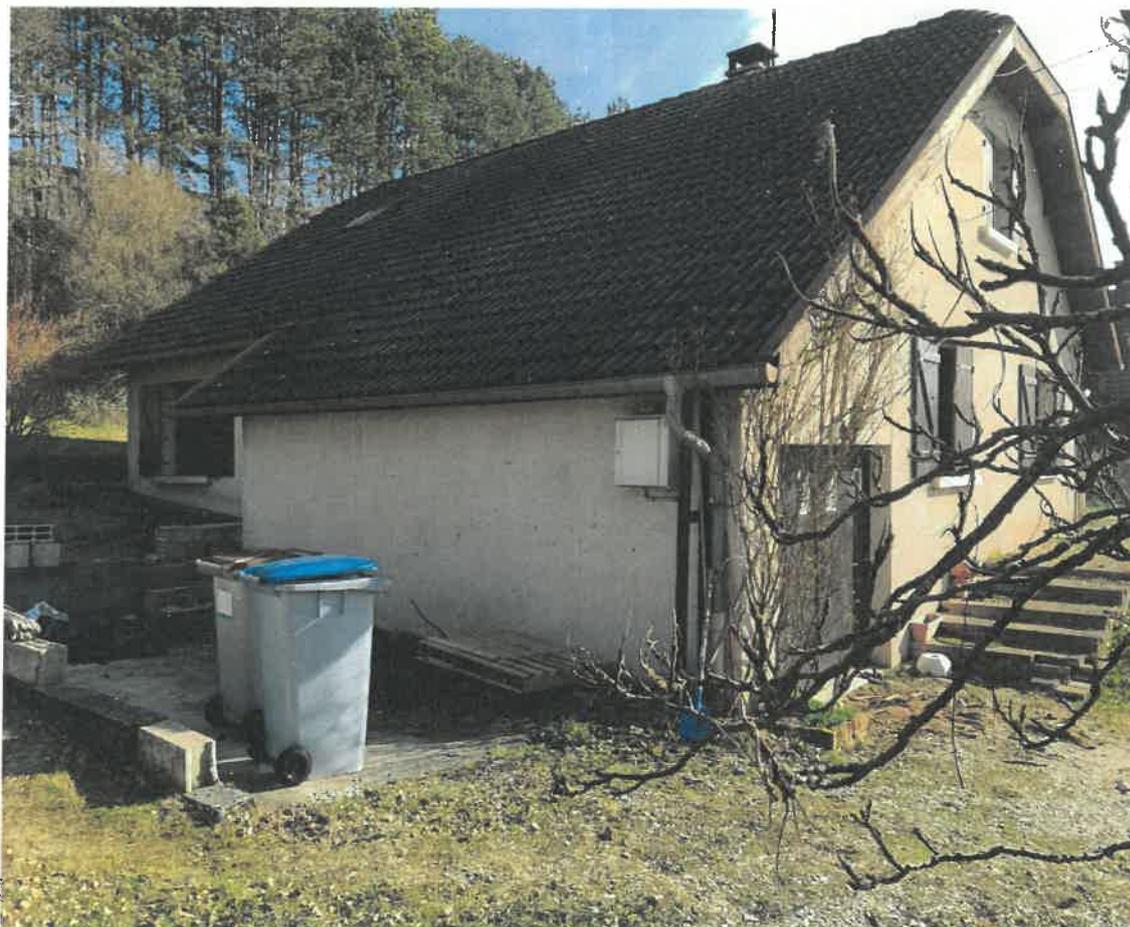
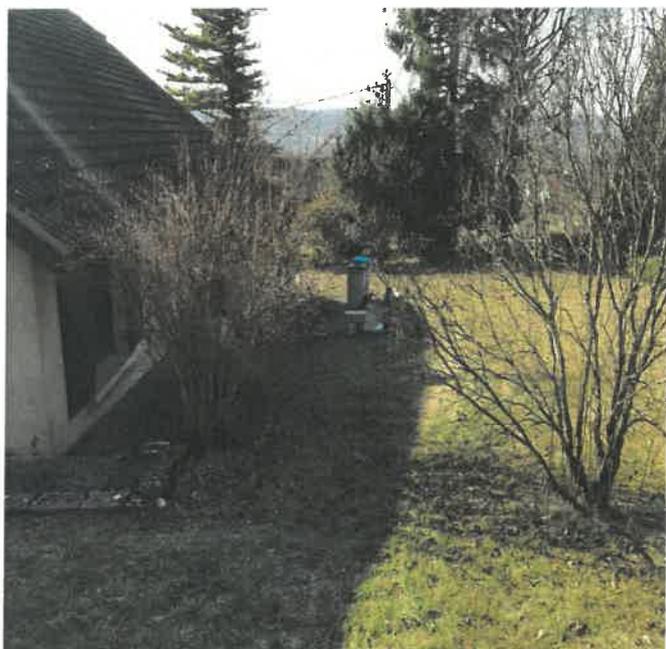
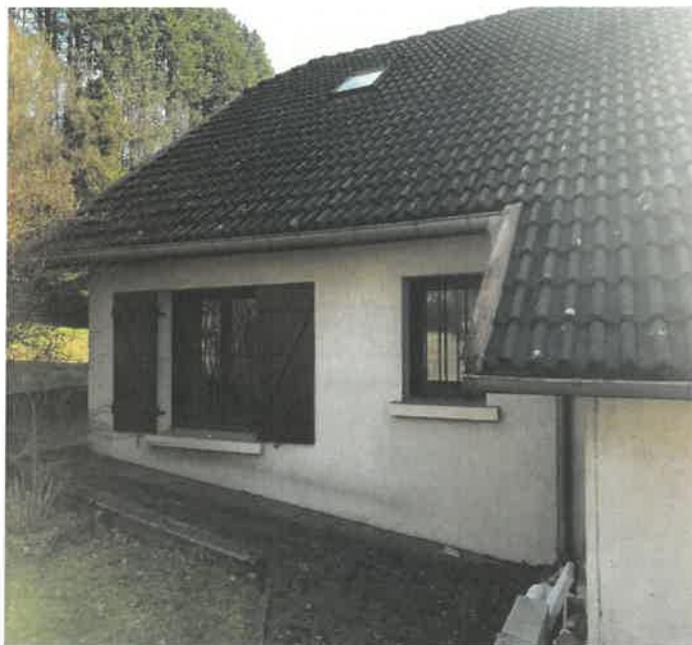
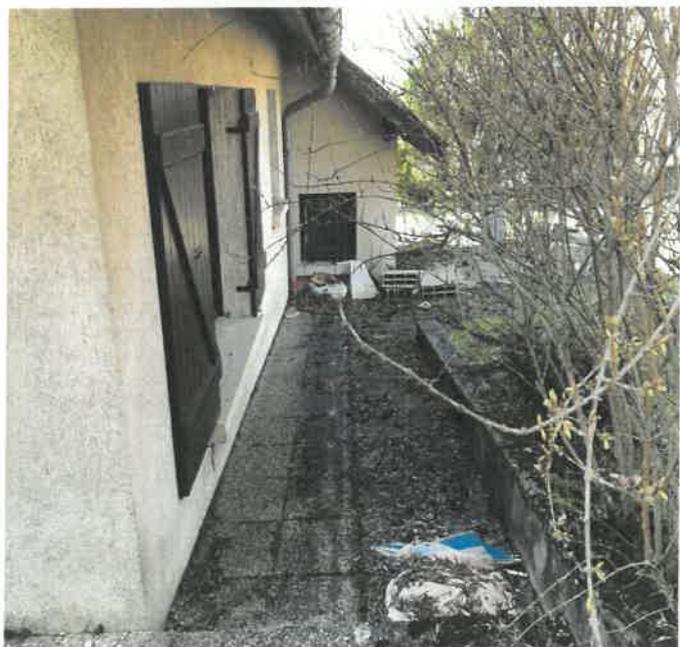
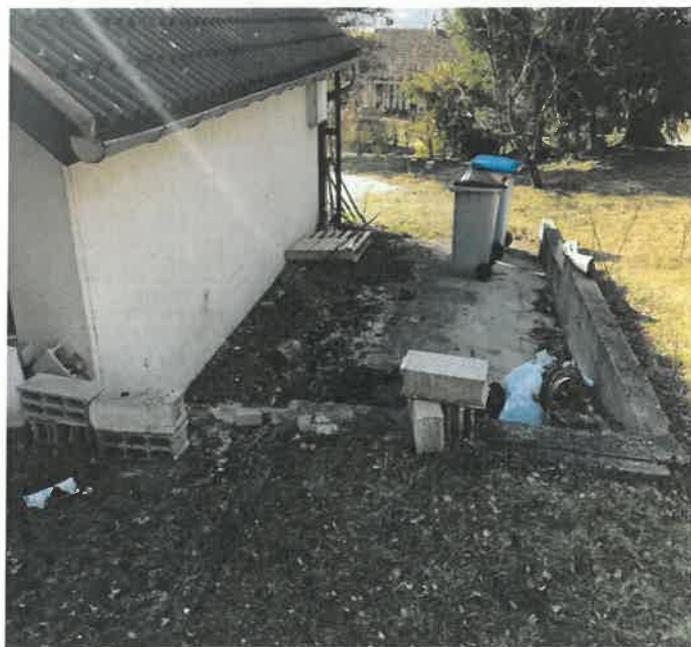
- Façade recouverte d'un enduit crépi défraîchi sans dégradation visible
- Façade du logement équipée d'une fenêtre et de lucarnes avec grilles métalliques (Rdc) et 1 vélux en toiture, l'ensemble en état de fonctionnement (huisseries bois + vitrage simple + volets bois)

- Porte de garage (angle NORD-OUEST) en bois avec point lumineux en état d'usage et de fonctionnement
- Toiture équipée de tuiles mécaniques d'origine, sans dégradation visible (présence de mousse)

- Sous-bassements équipés d'une frisette en état d'usage
- Chéneau + conduit d'évacuation des eaux de pluie en zinc (partie rouillée angle NORD-OUEST) en état d'usage

- Terrasse bétonnée le long du garage (Fissures visibles) et muret en plotets en état d'usage
- Présence de dalles bétonnées depuis arrière du garage et qui longent la maison côté NORD-EST et SUD + muret bétonné en état d'usage

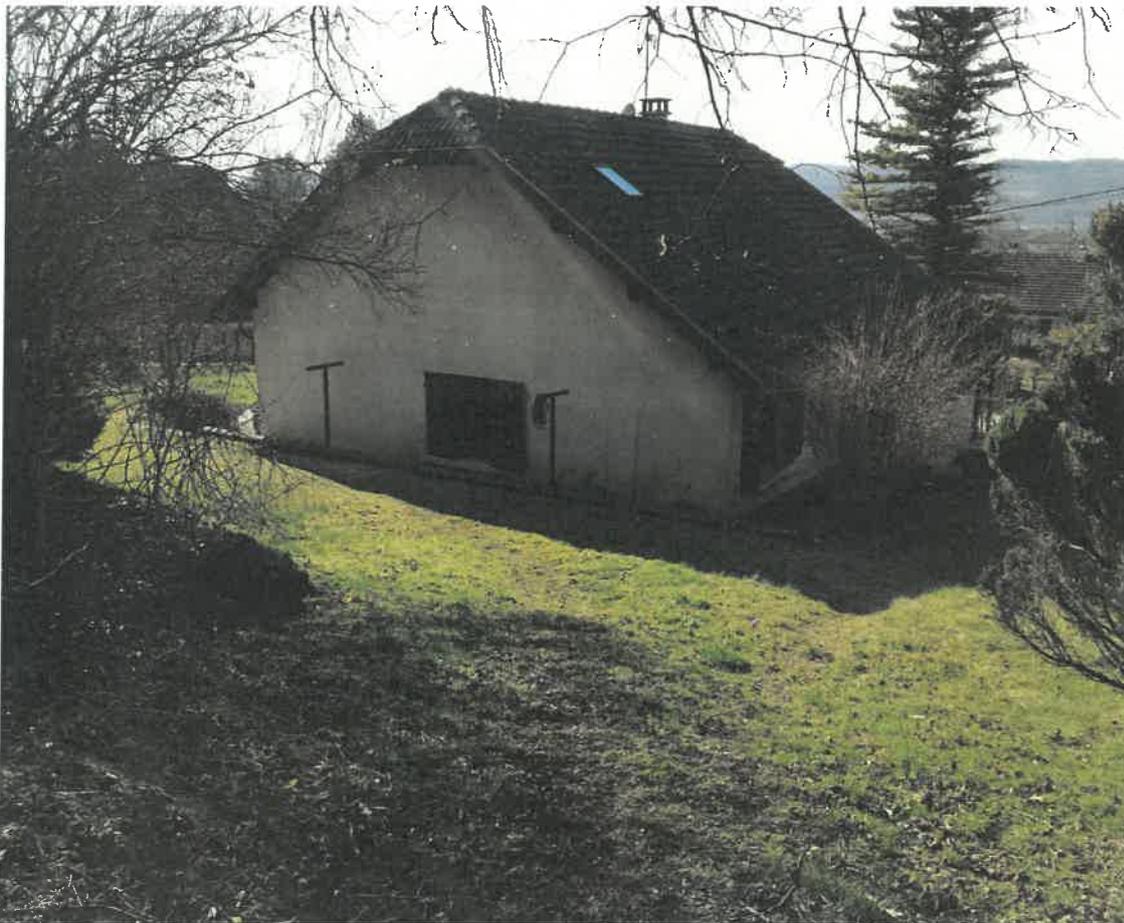
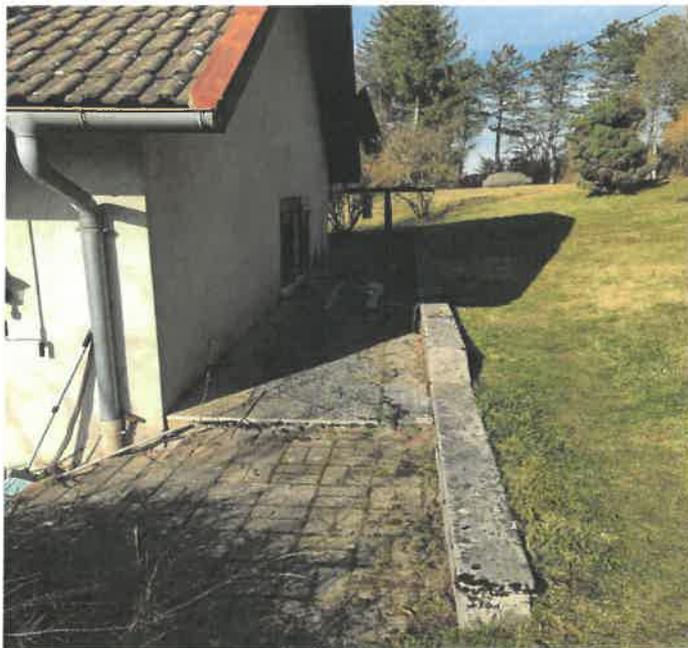
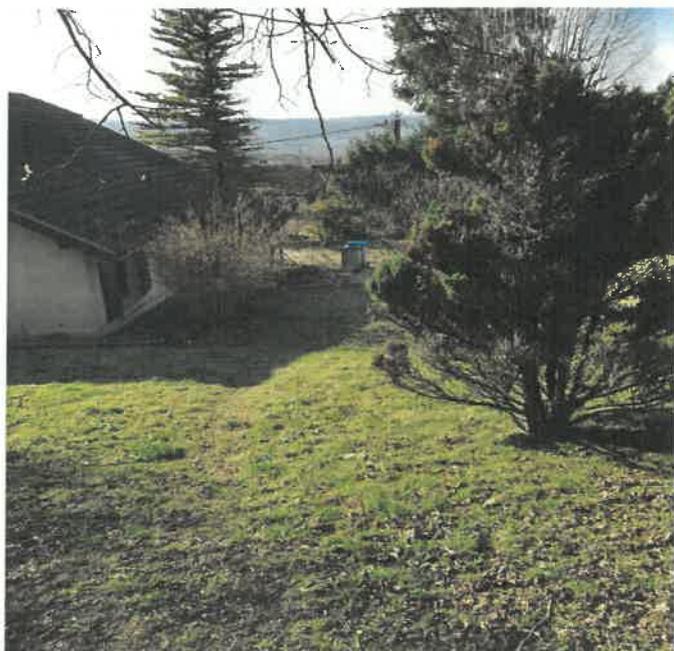
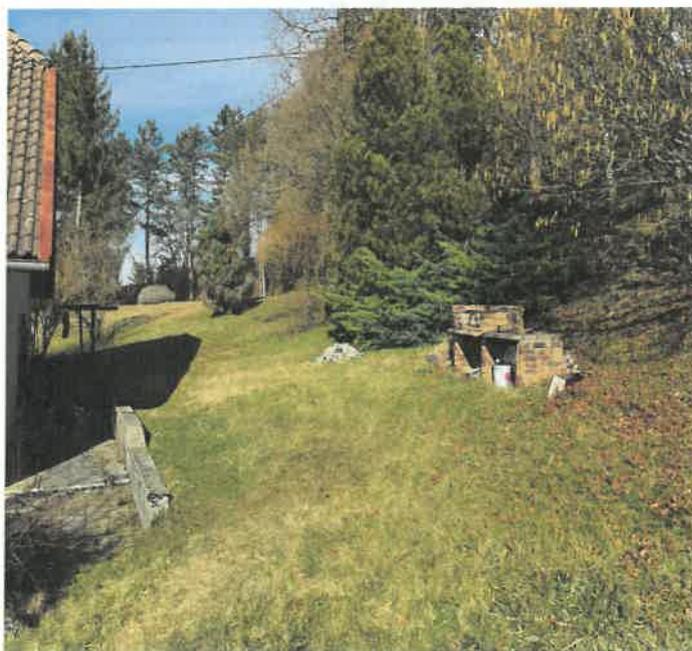
- Façade recouverte d'un enduit crépi défraîchi sans dégradation visible
- Façade du logement équipée d'une fenêtre (Rdc), l'ensemble en état de fonctionnement (huisseries bois + vitrage simple + volets bois)
- Toiture équipée de tuiles mécaniques d'origine, sans dégradation visible
- Sous-bassements équipés d'une frisette en état d'usage
- Rives de toit en zinc rouillé
- Terrasse bétonnée (1m50 de largeur) en état d'usage.

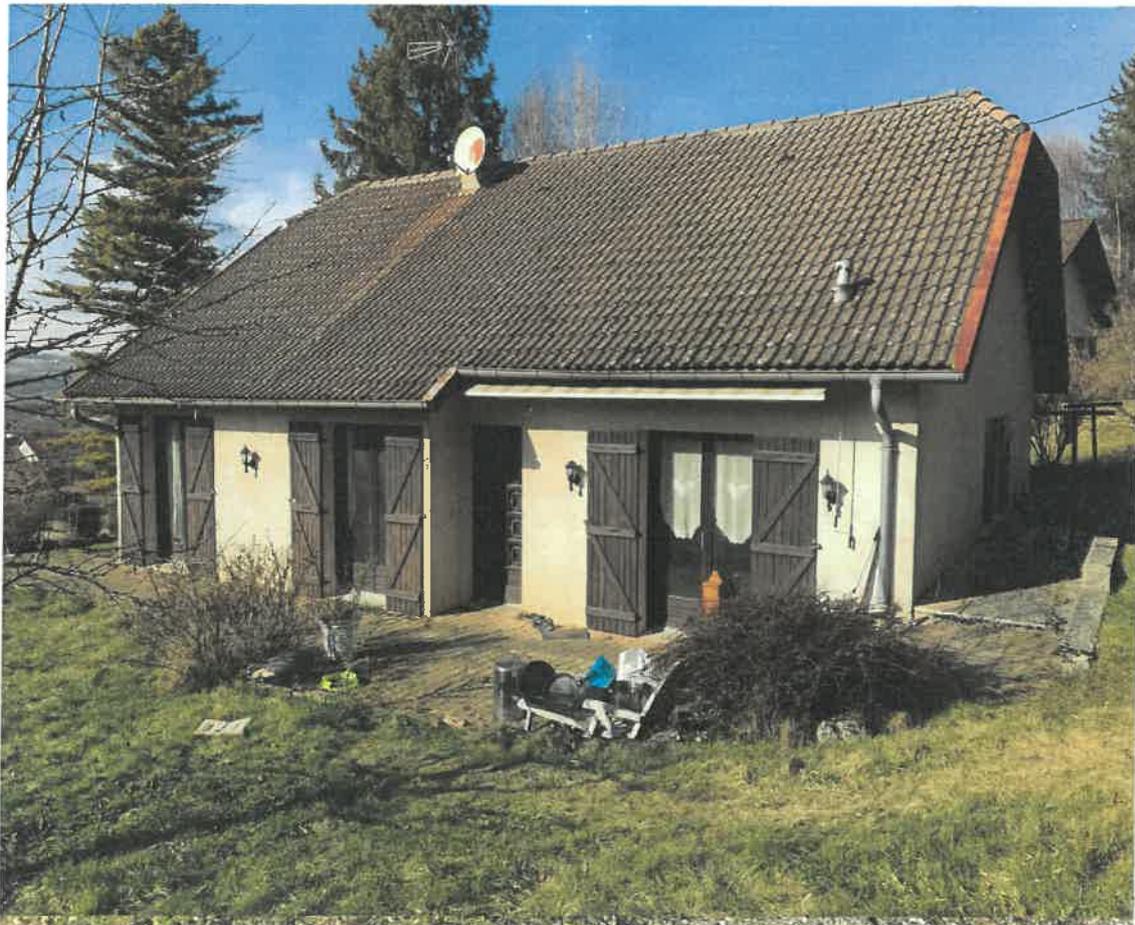
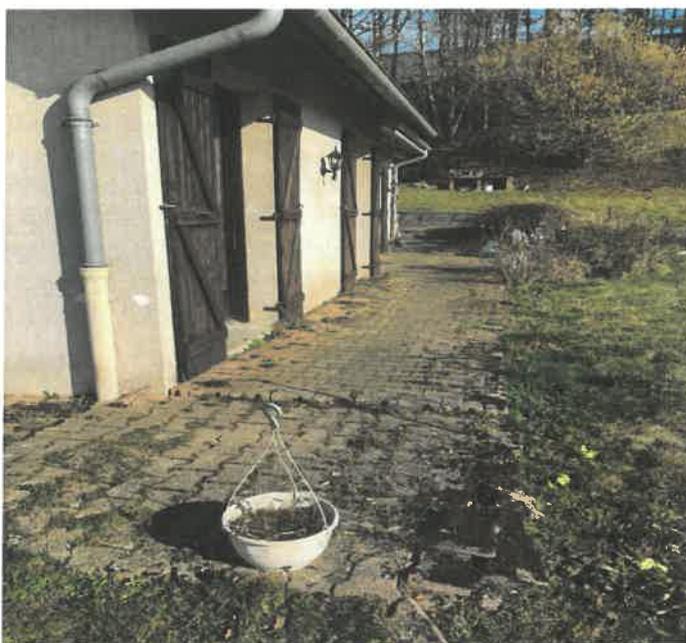
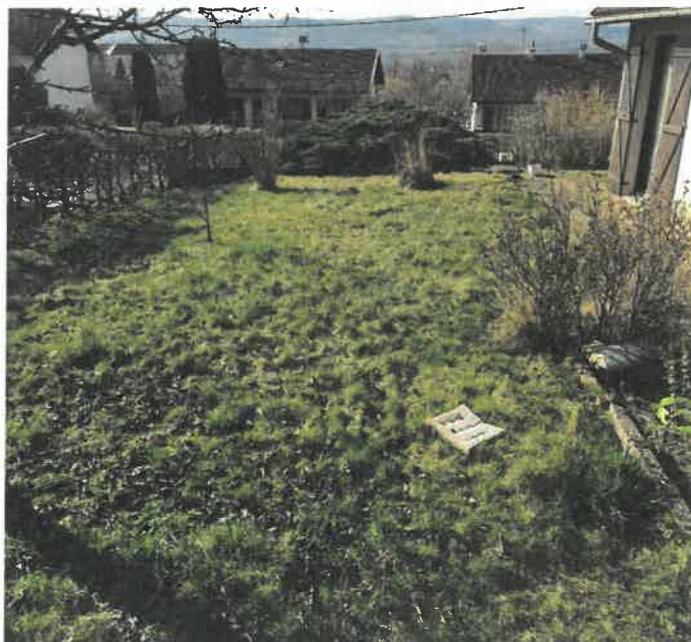
- Façade recouverte d'un enduit crépi défraîchi sans dégradation visible
- Façade du logement équipée de 3 portes-fenêtres et d'une porte-palière vitrée (Rdc), l'ensemble en état de fonctionnement (huisseries bois + vitrage simple + volets bois)
- Store manuel côté cuisine (angle SUD-EST)
- 3 points lumineux muraux en état de fonctionnement
- Toiture équipée de tuiles mécaniques d'origine, sans dégradation visible + cheminée maçonnée + parabole + conduit d'évacuation en toiture au- dessus de la cuisine
- Sous-bassements équipés d'une frissette en état d'usage
- Chéneau + 2 conduits d'évacuation des eaux de pluie en zinc (partie rouillée) (angle SUD-EST/SUD-OUEST) en état d'usage
- Terrasse équipée de pavés autobloquants en état d'usage
- Haie végétale délimite le fonds DURAND du fonds voisin.

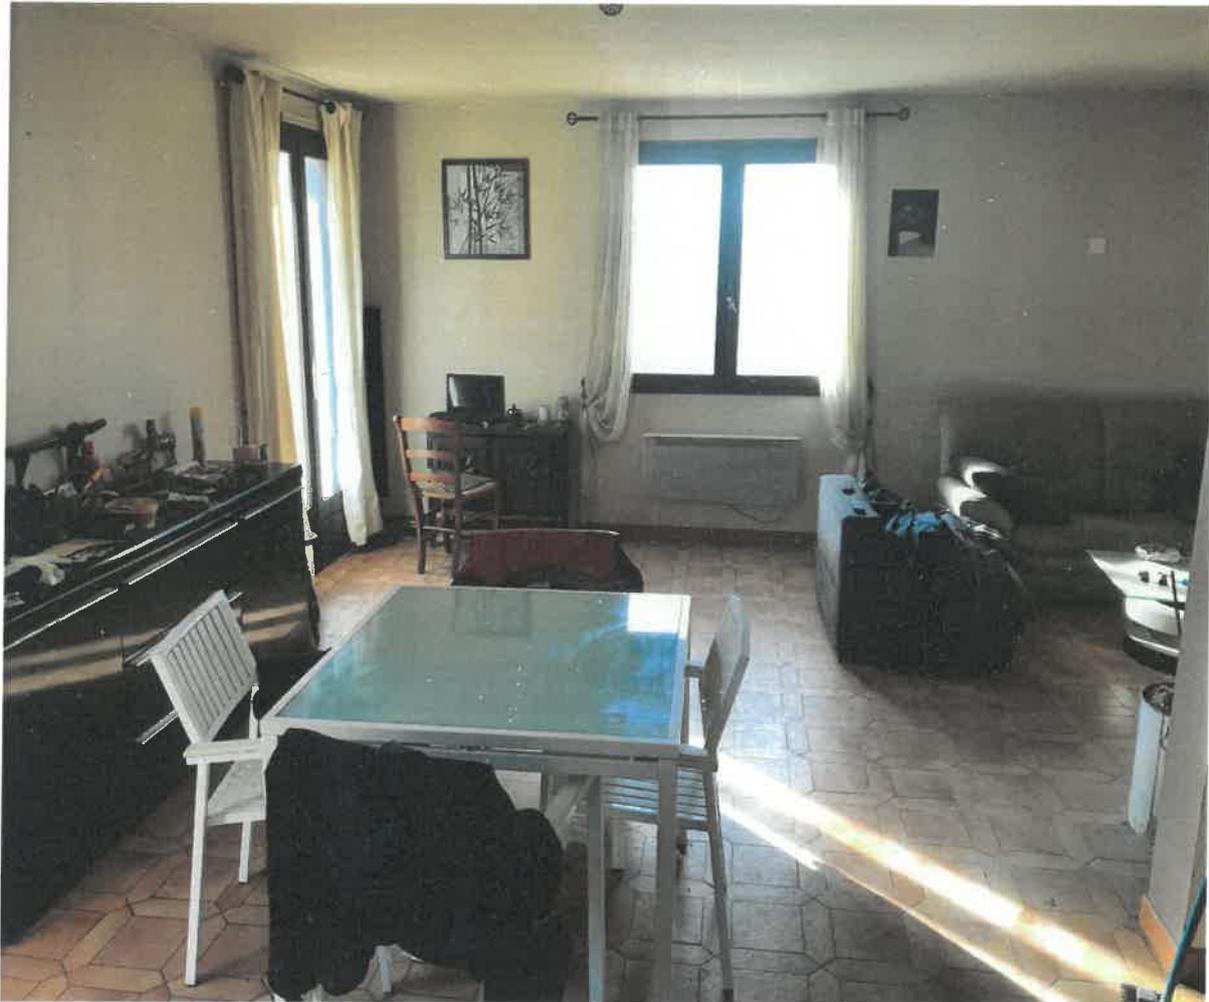
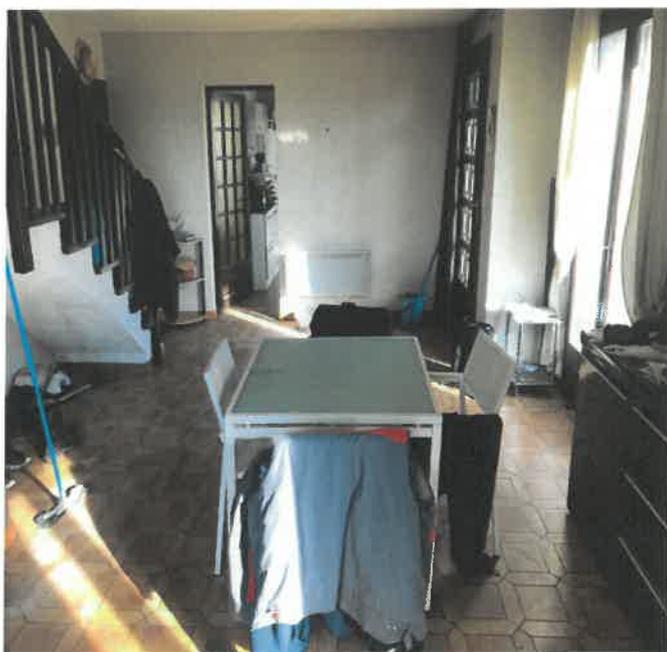
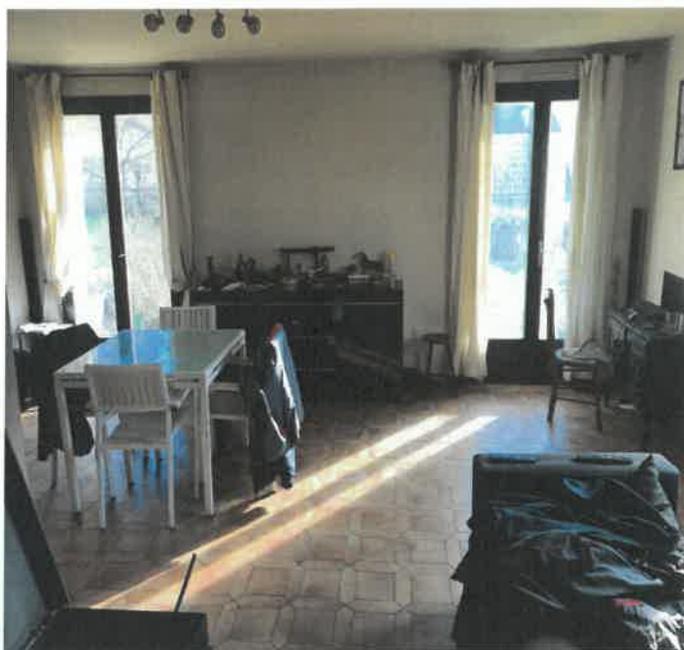
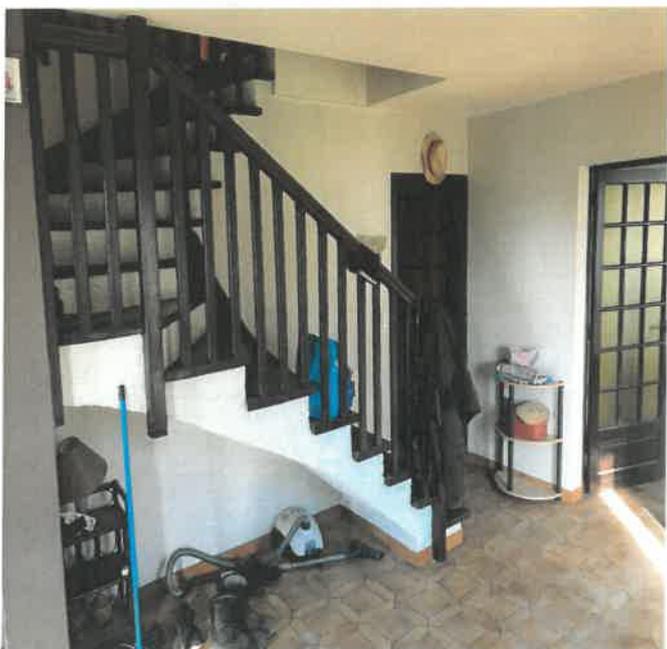
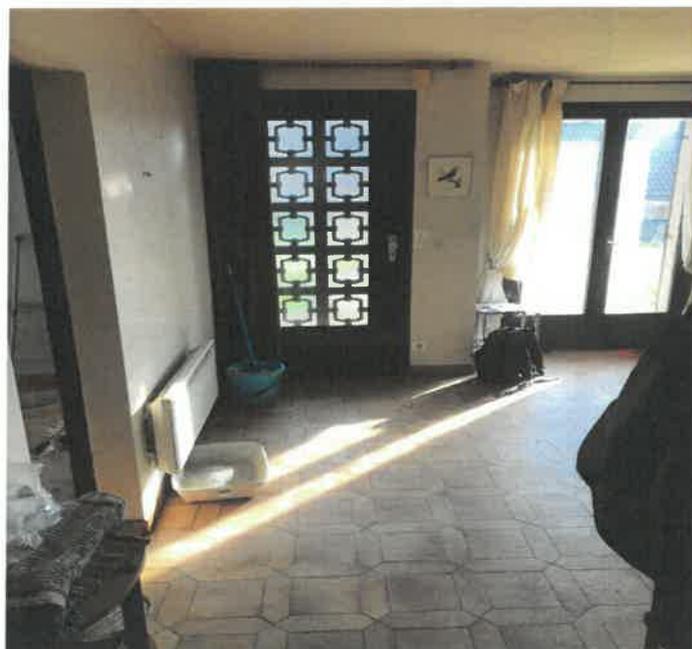
- **SOL**
  - Carrelage d'origine en état d'usage et sans dégradation visible.

- **MURS**
  - Enduit peint d'origine défraîchi, sale, tâché et jauni (éclats visibles).

- **PLAFOND**
  - Enduit peint d'origine défraîchi et tâché.

- **EQUIPEMENTS**
  - Porte palière vitrée post-formée (huisseries bois) en état de fonctionnement
  - 2 fenêtres + 2 portes-fenêtres (huisseries bois + vitrage simple) + volets bois
  - Point lumineux plafonnier
  - Equipements électriques (interrupteurs + prises)
  - Convecteur électrique non testé
  - Escalier en béton et crépi recouvert de marches en bois, l'ensemble en état d'usage, menant au 1<sup>er</sup> étage du logement.

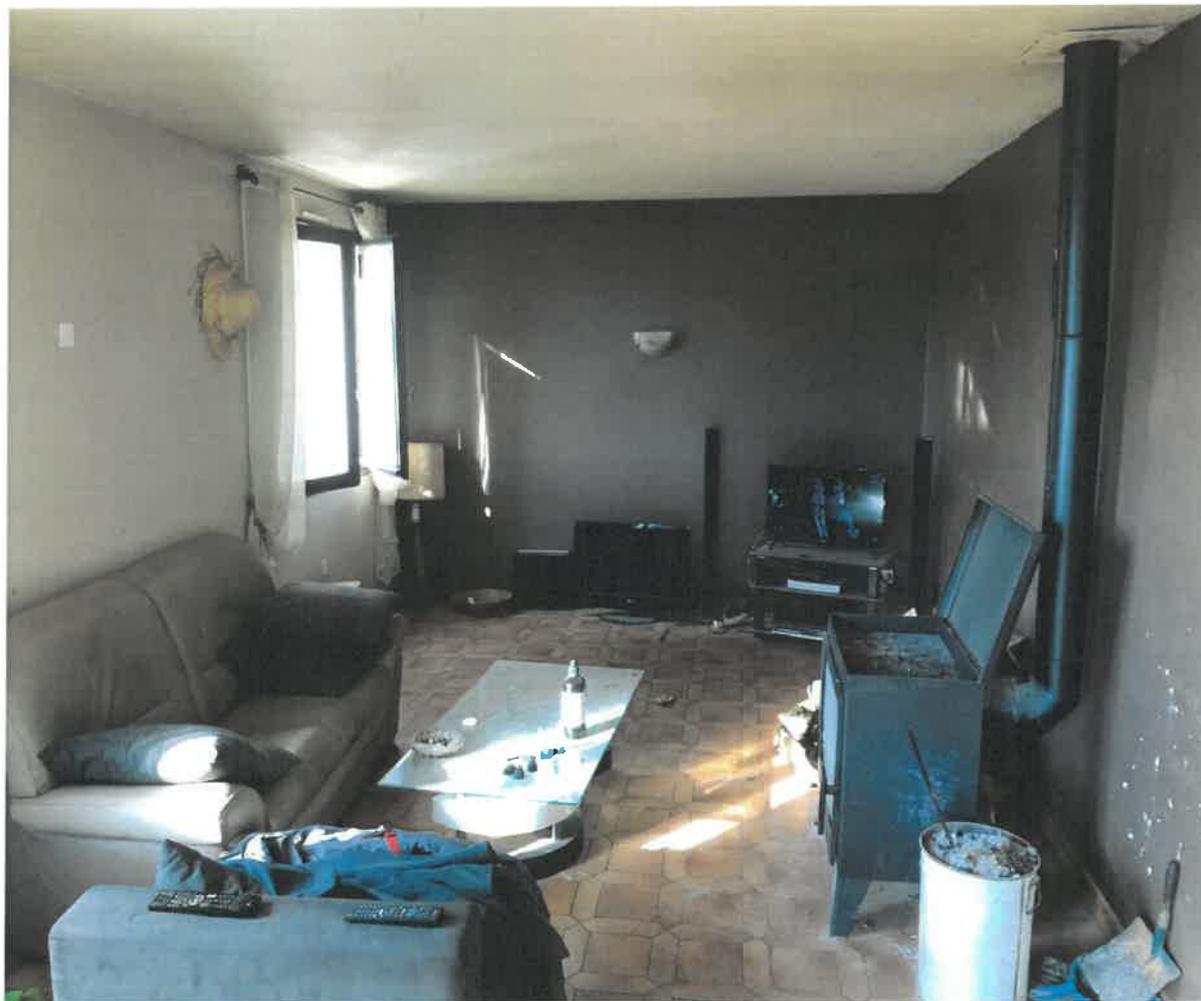
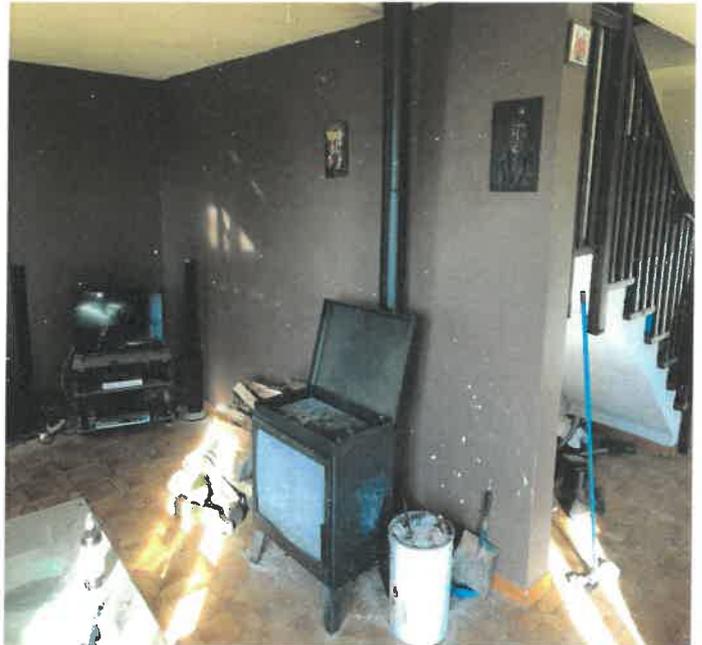
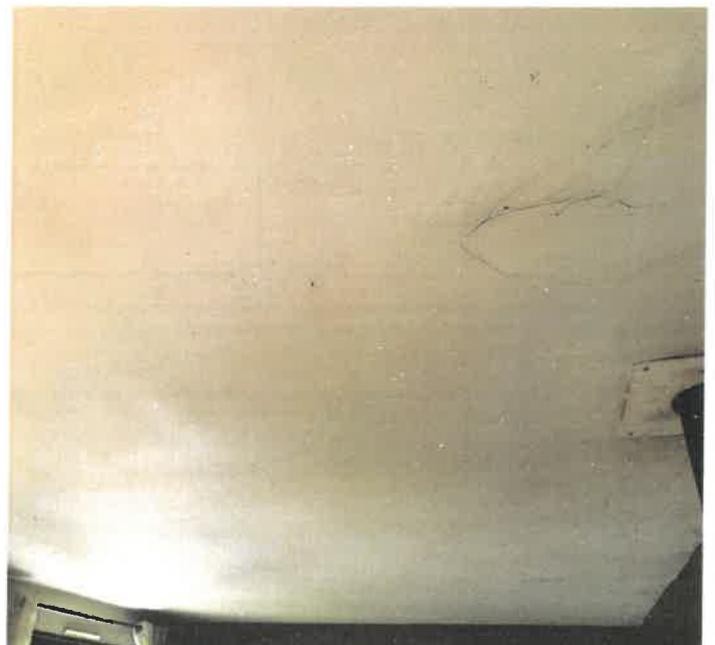
- **SOL**
  - Carrelage d'origine en état d'usage et sans dégradation visible.

- **MURS**
  - Enduit peint d'origine défraichi, sale, tâché et jauni (éclats visibles).

- **PLAFOND**
  - Enduit peint d'origine défraichi et tâché.

- **EQUIPEMENTS**
  - 2 fenêtres (huisseries bois + vitrage simple) + volets bois
  - Point lumineux mural
  - Equipements électriques (interrupteurs + prises)
  - Convecteur électrique non testé
  - Poêle à bois en état de fonctionnement acquis il y a 3 ans (informations communiquées par Monsieur DURAND).

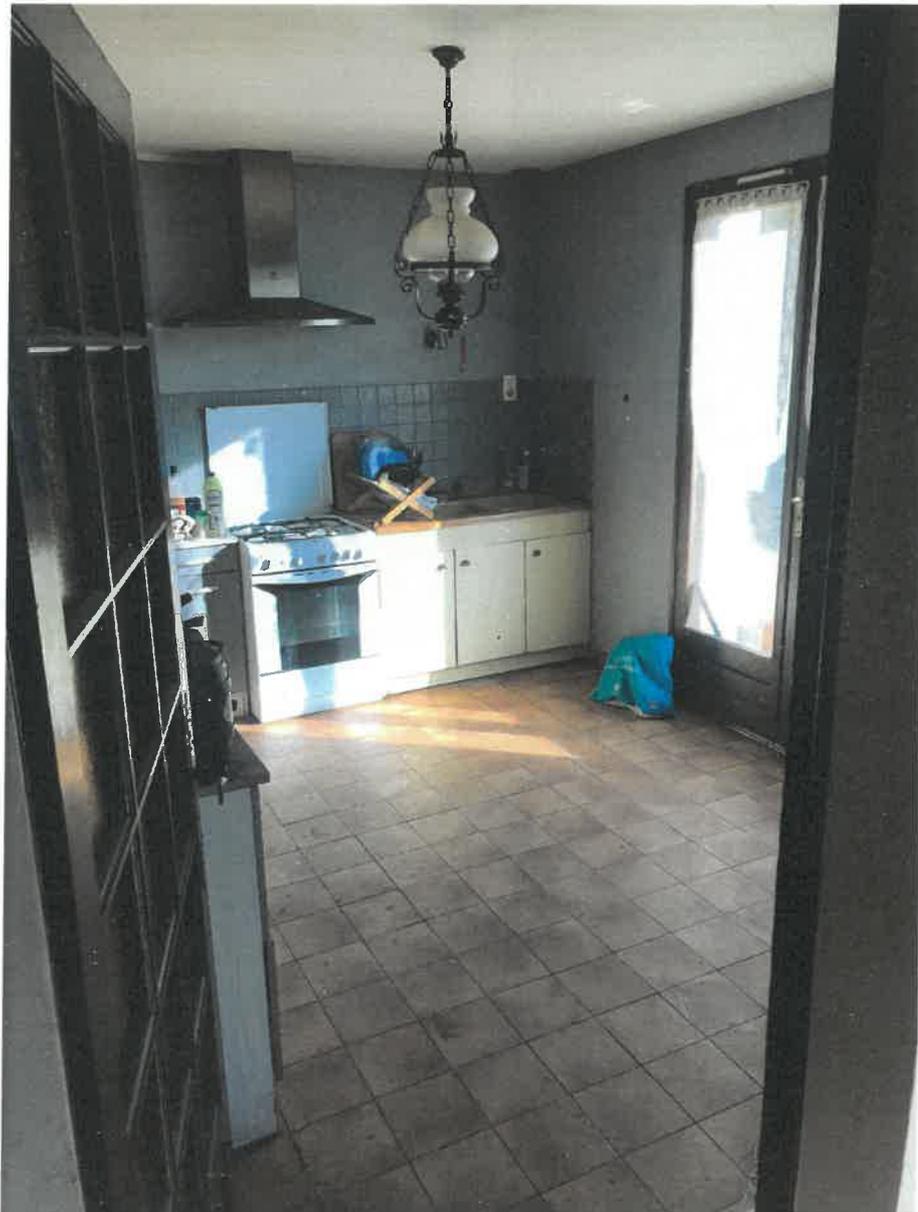
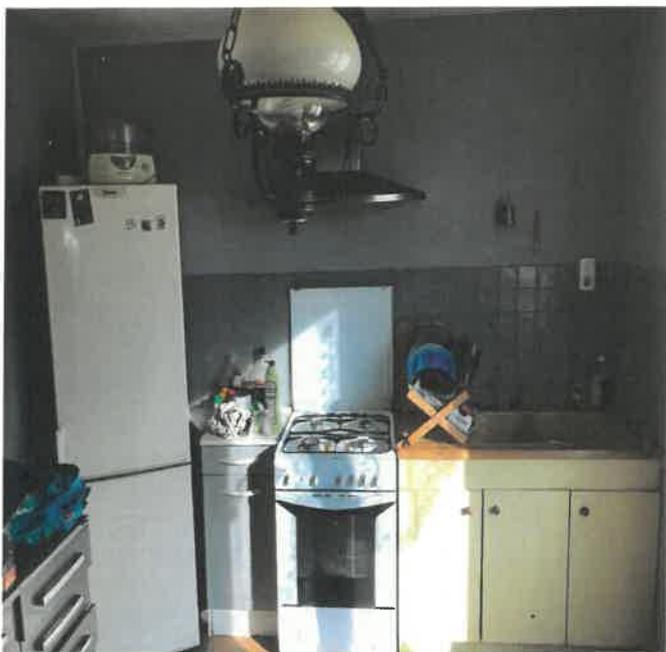
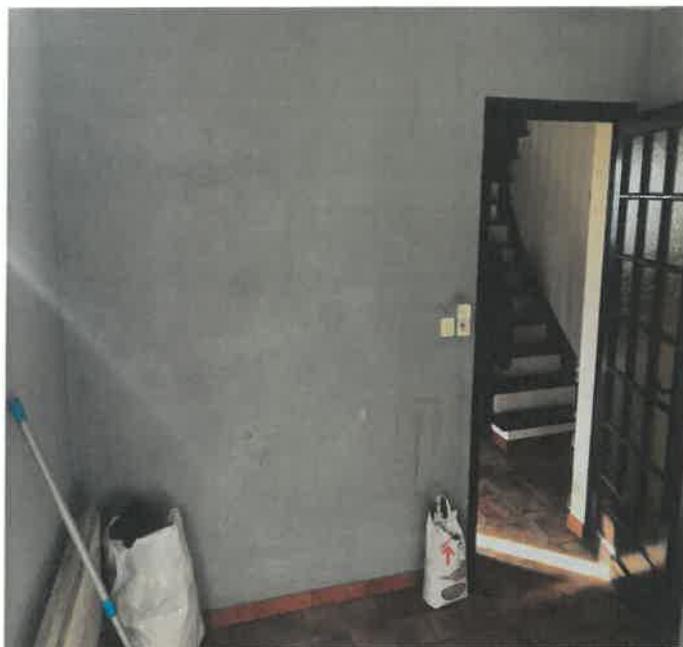
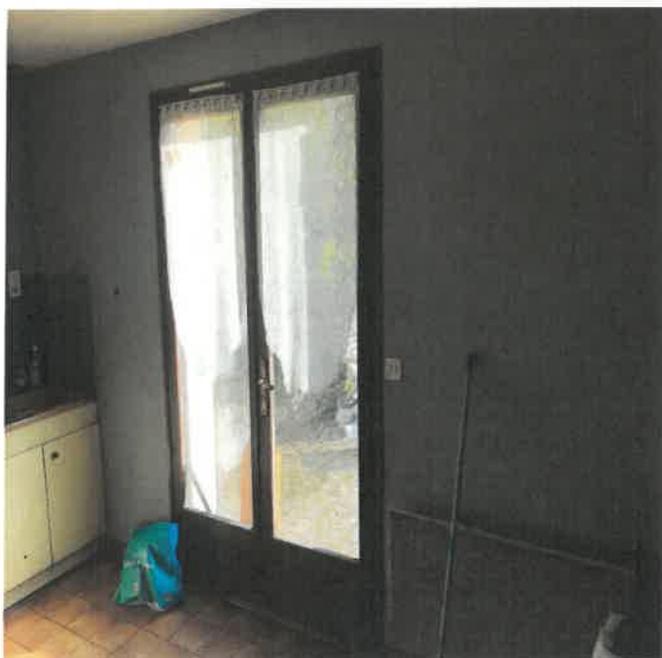
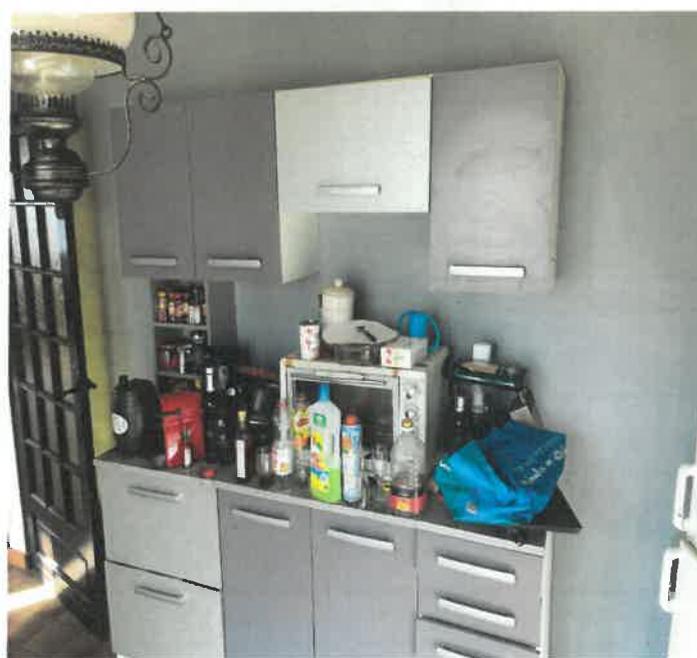
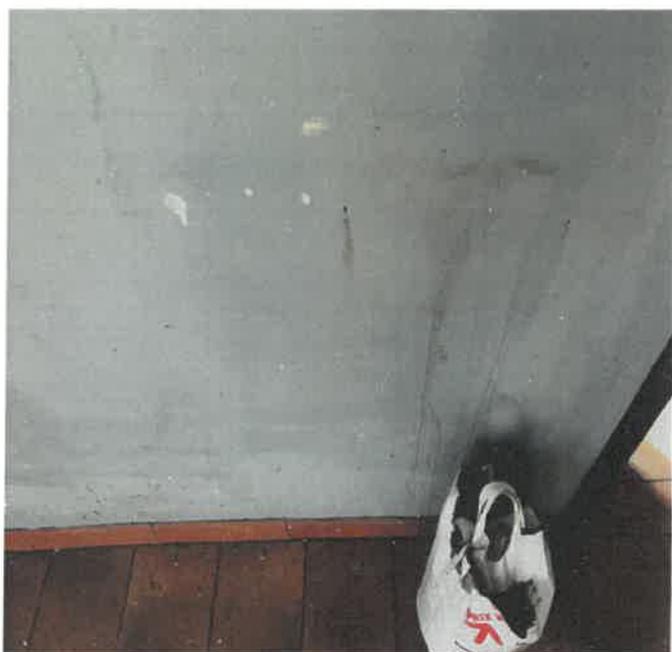
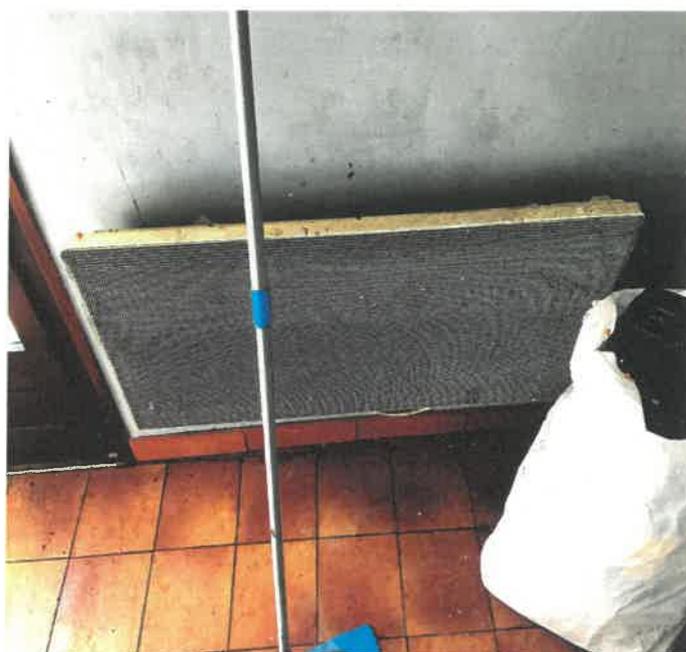
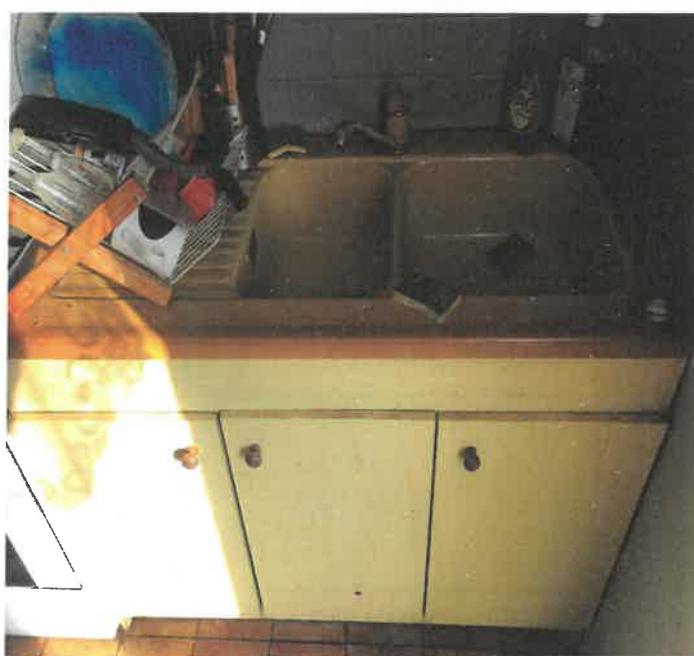
- **SOL**
  - Carrelage d'origine en état d'usage et sans dégradation visible.

- **MURS**
  - Enduit peint d'origine défraîchi, sale, tâché et jauni (éclats visibles).

- **PLAFOND**
  - Enduit peint d'origine défraîchi et tâché.

- **EQUIPEMENTS**
  - Porte post-formée (huisseries bois) en état de fonctionnement
  - Fenêtre (huisseries bois + vitrage simple) + volets bois
  - Point lumineux plafonnier
  - Equipements électriques (interrupteurs + prises)
  - Convecteur non testé
  - VMC mécanique
  - Cuisine équipée avec évier 2 bac en grès + robinet mitigeur, l'ensemble en état de fonctionnement, dans meuble encastré en mélaminé.
