# PROCES-VERBAL DESCRIPTIF

L'AN DEUX MILLE VINGT DEUX  
et le **PREMIER MARS**

Que conformément aux dispositions des articles R322-1 et suivants du Code des Procédures Civiles d'Exécution applicables en matière de procédure de saisie immobilière, la société requérante nous sollicite aux fins de dresser le PV descriptif, faire établir les divers diagnostics prévus en la matière ainsi que le certificat de mesurage du bien immobilier situé sur la Commune de **(39240) ARINTHOD, 20 Rue Jean de Chalon**.

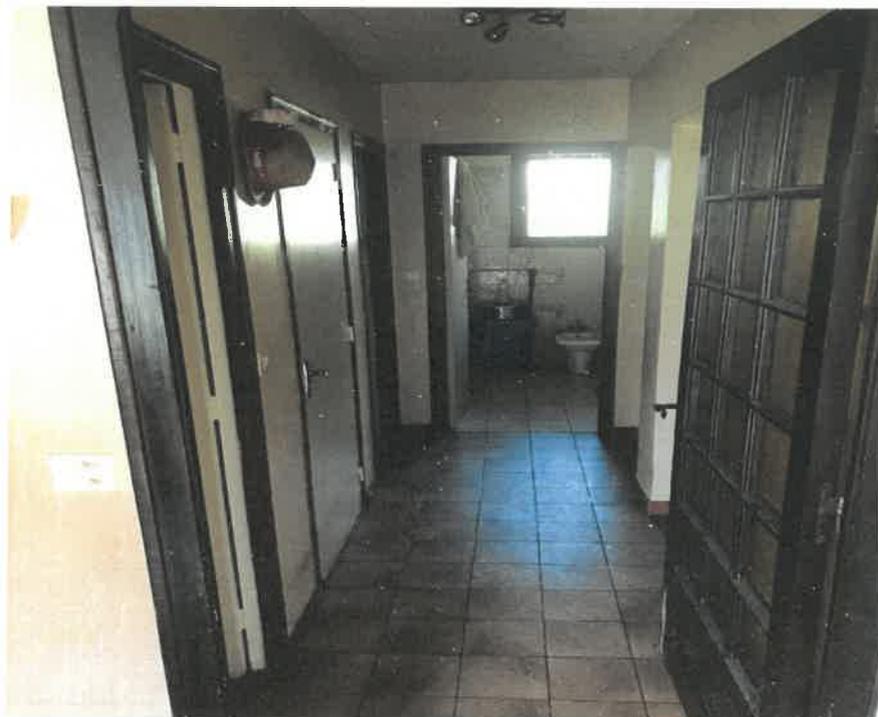
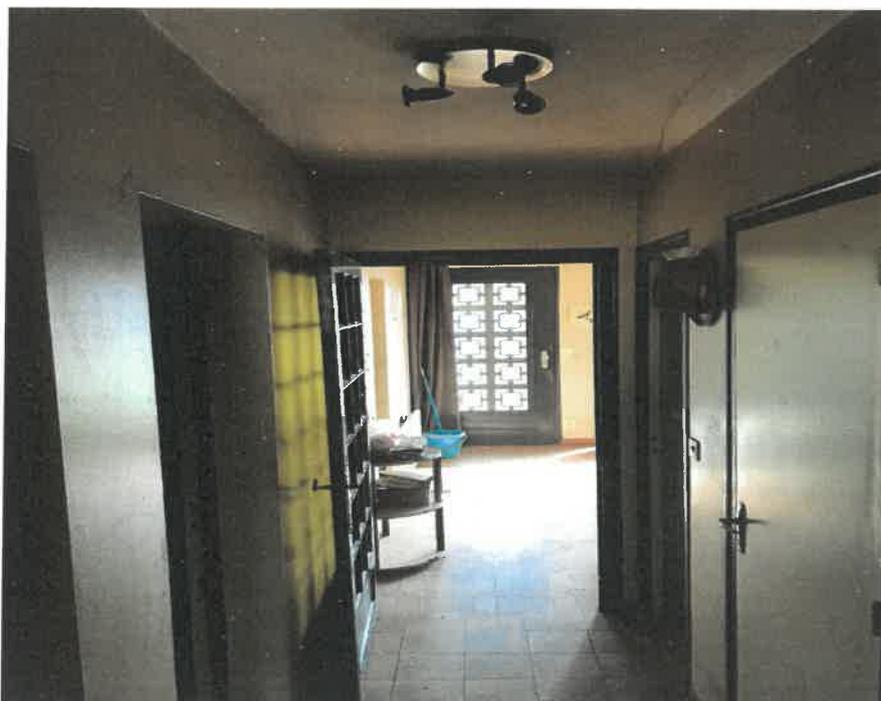
- **SOL**
  - Carrelage d'origine en état d'usage et sans dégradation visible.

- **MURS**
  - Enduit peint d'origine défraîchi et sale (éclats visibles).

- **PLAFOND**
  - Enduit peint d'origine défraîchi et tâché.

- **EQUIPEMENTS**
  - Porte post-formée vitrée (huisseries bois) en état de fonctionnement
  - Point lumineux plafonnier (spots)
  - Equipements électriques (interrupteurs + prises)
  - Placard mural équipé d'une porte post-formée.

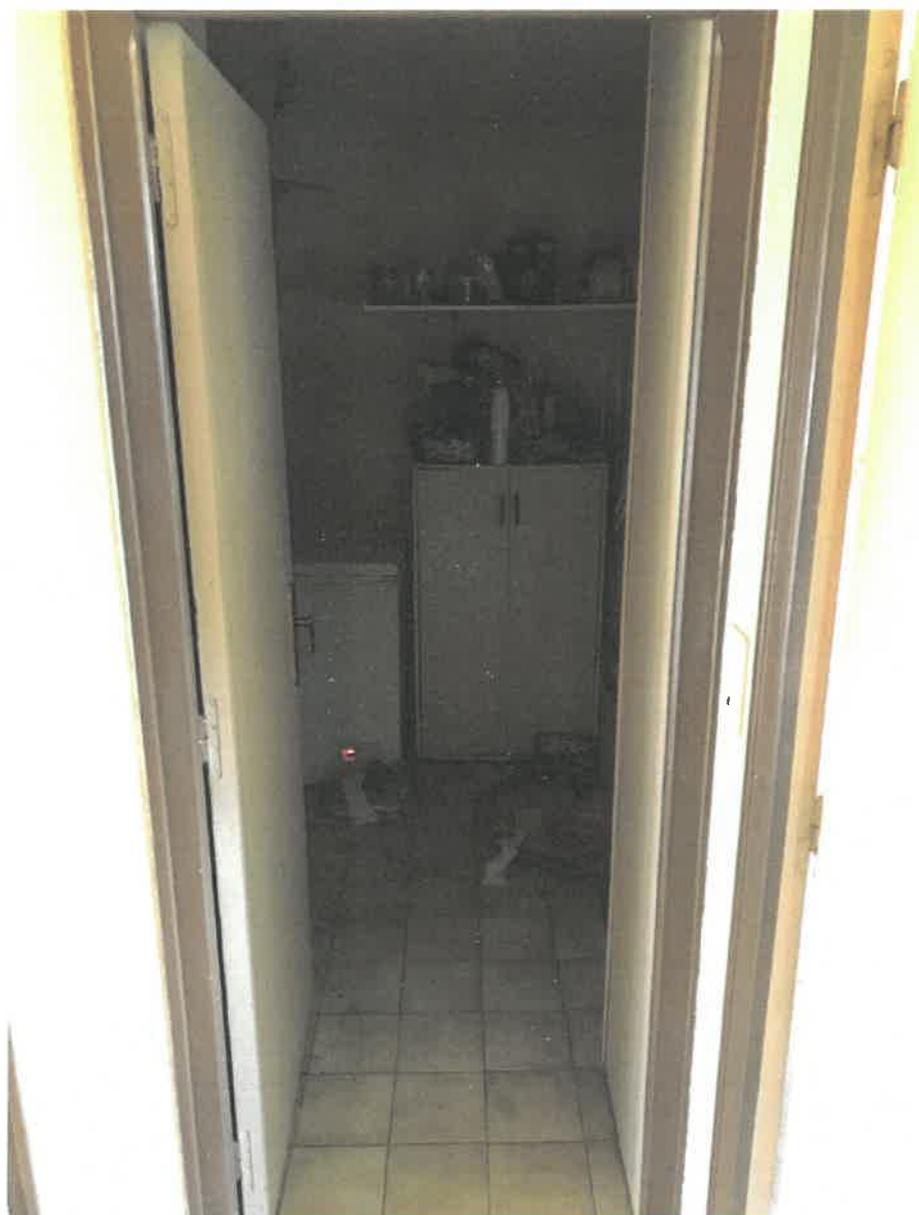
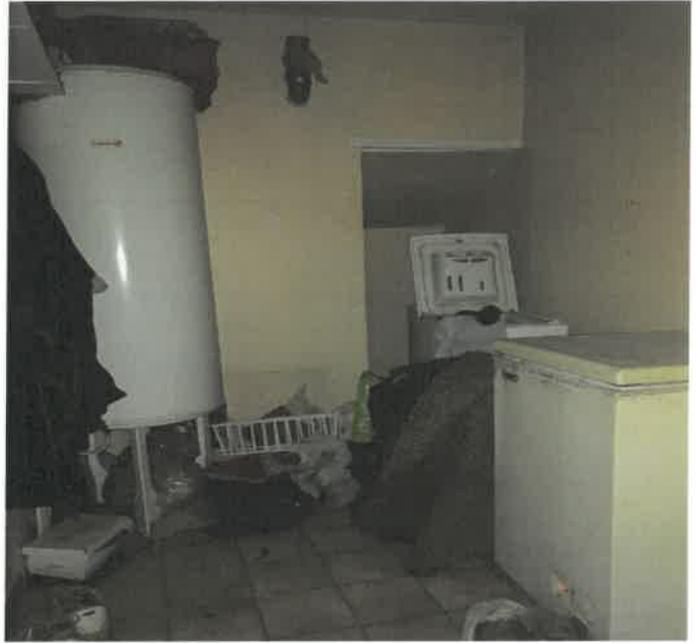
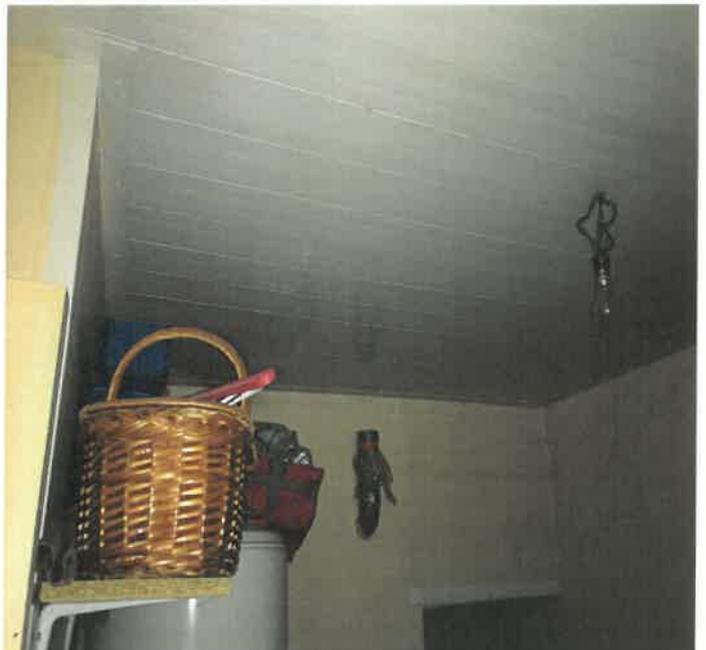
- **SOL**
  - Carrelage d'origine en état d'usage et sans dégradation visible.
- **MURS**
  - Enduit peint d'origine défraîchi, sale et tâché (éclats visibles).
- **PLAFOND**
  - Lames PVC en état d'usage.
- **EQUIPEMENTS**
  - Porte post-formée (huisseries bois) en état de fonctionnement
  - Porte post-formée (huisseries bois) en état de fonctionnement donnant accès au garage
  - Point lumineux plafonnier
  - Equipements électriques (interrupteurs + prises)
  - Cumulus ATLANTIC non testé.

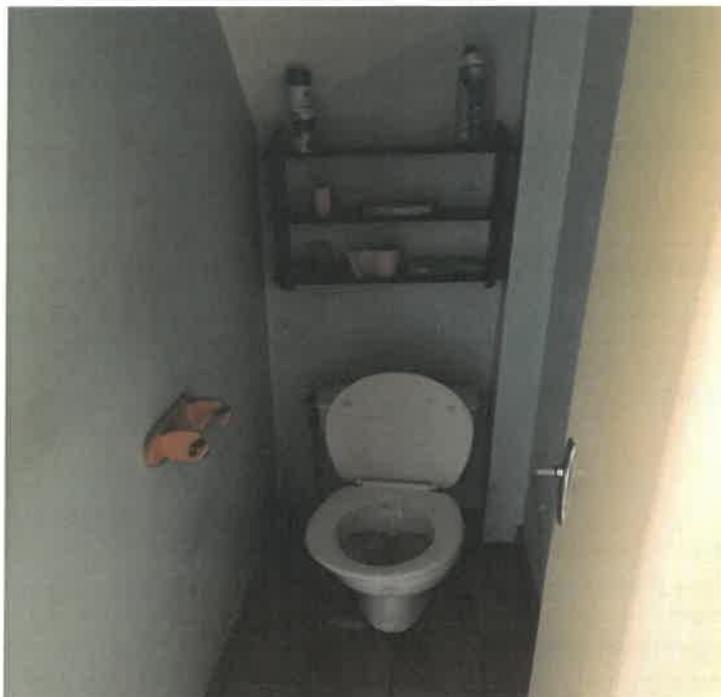
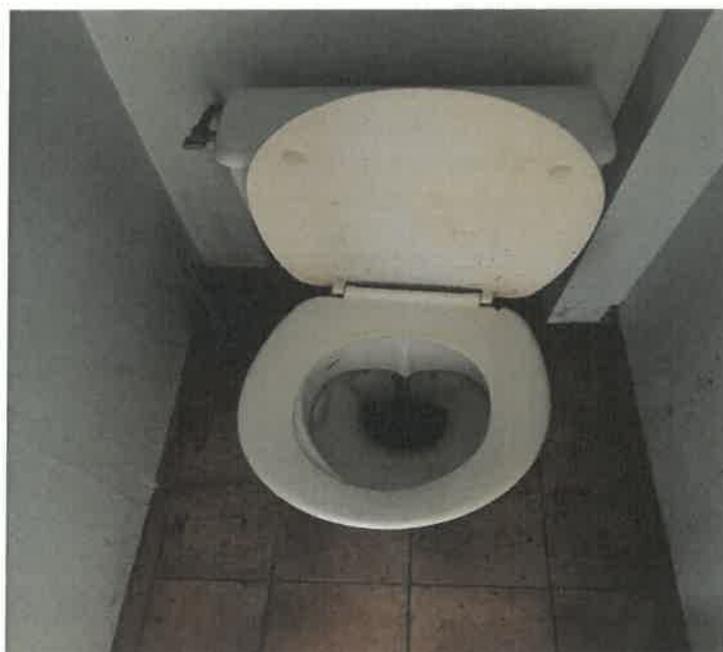
- **SOL**
  - Carrelage d'origine en état d'usage et sans dégradation visible.

- **MURS**
  - Enduit peint d'origine défraîchi, jauni et sale (éclats visibles).

- **PLAFOND**
  - Enduit peint d'origine défraîchi et tâché.

- **EQUIPEMENTS**
  - Porte post-formée vitrée (huisseries bois) sale, en état de fonctionnement
  - Point lumineux plafonnier
  - Equipements électriques (interrupteurs + prises)
  - Cuvette avec abattant, effet de chasse d'eau en état de fonctionnement mais très sale et entartrée.

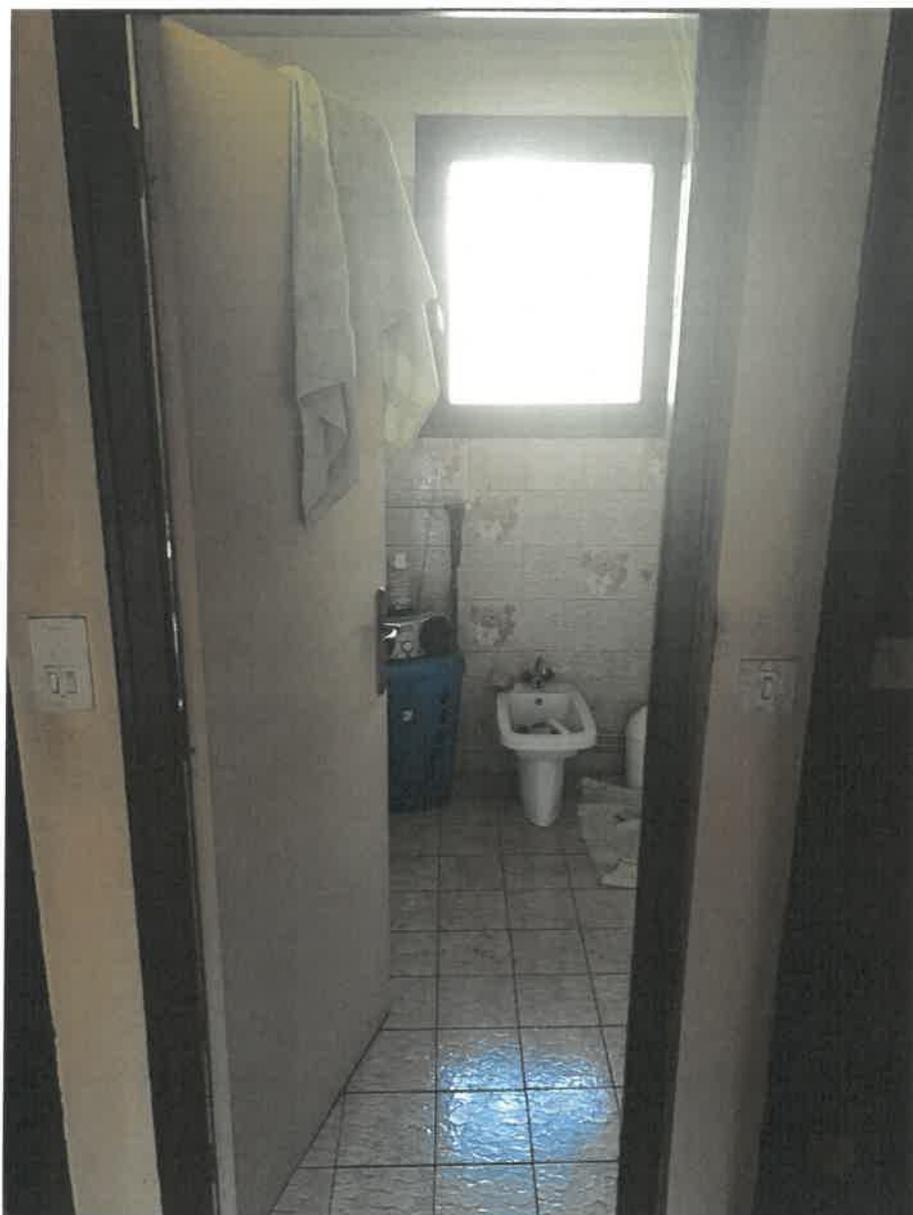
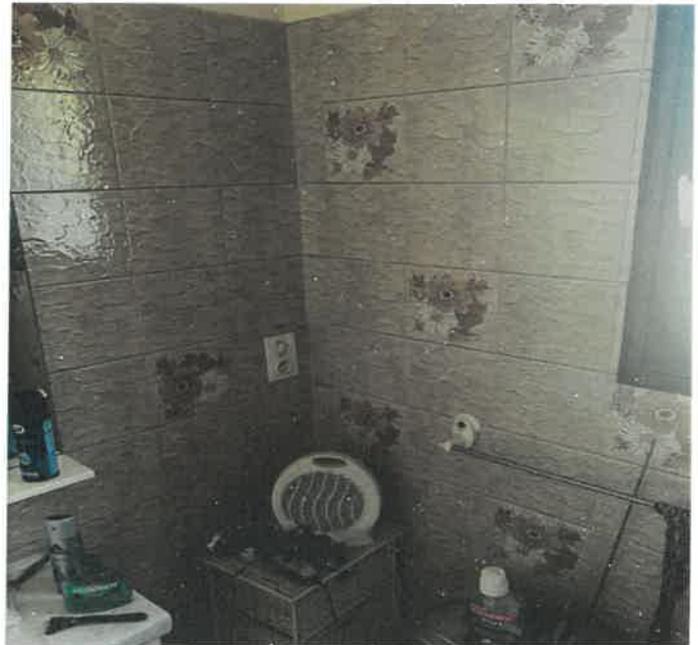
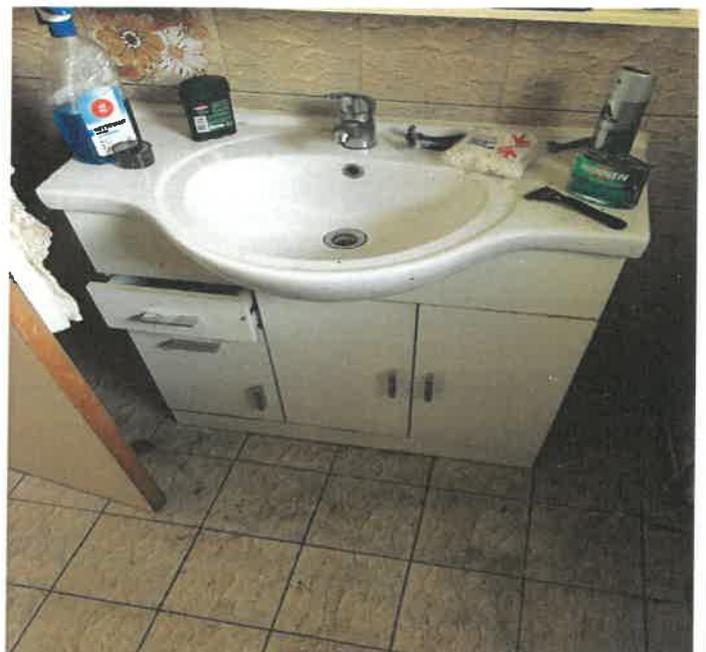
- **SOL**
  - Carrelage d'origine en état d'usage (quelques éclats visibles).

- **MURS**
  - Faïence murale en état d'usage et enduit peint d'origine défraîchi, sale et tâché (éclats visibles).

- **PLAFOND**
  - - Enduit peint d'origine défraîchi et tâché.

- **EQUIPEMENTS**
  - Porte post-formée (huisseries bois) en état de fonctionnement
  - Fenêtre équipée de grilles (huisseries bois + vitrage simple occultant)
  - Point lumineux plafonnier
  - Equipements électriques (interrupteurs + prises)
  - Lavabo en émail équipé d'un robinet mitigeur dans meuble encastré en mélaminé en état de fonctionnement mais sale + miroir + 2 spots
  - Baignoire encastré en émail + équipements (flexible douche etc.), l'ensemble en état de fonctionnement mais sale.
  - Bidet en émail non testé.
