PROCES VERBAL DE CONSTAT

L'AN DEUX MILLE VINGT DEUX et le DEUX MAI

CREDIT FONCIER DE
FR/LOKO MAYAMBU

Me suis rendu ce jour à 12 heures 50, 13 Chemin du Moulin à Vent 77130 Marolles sur Seine,

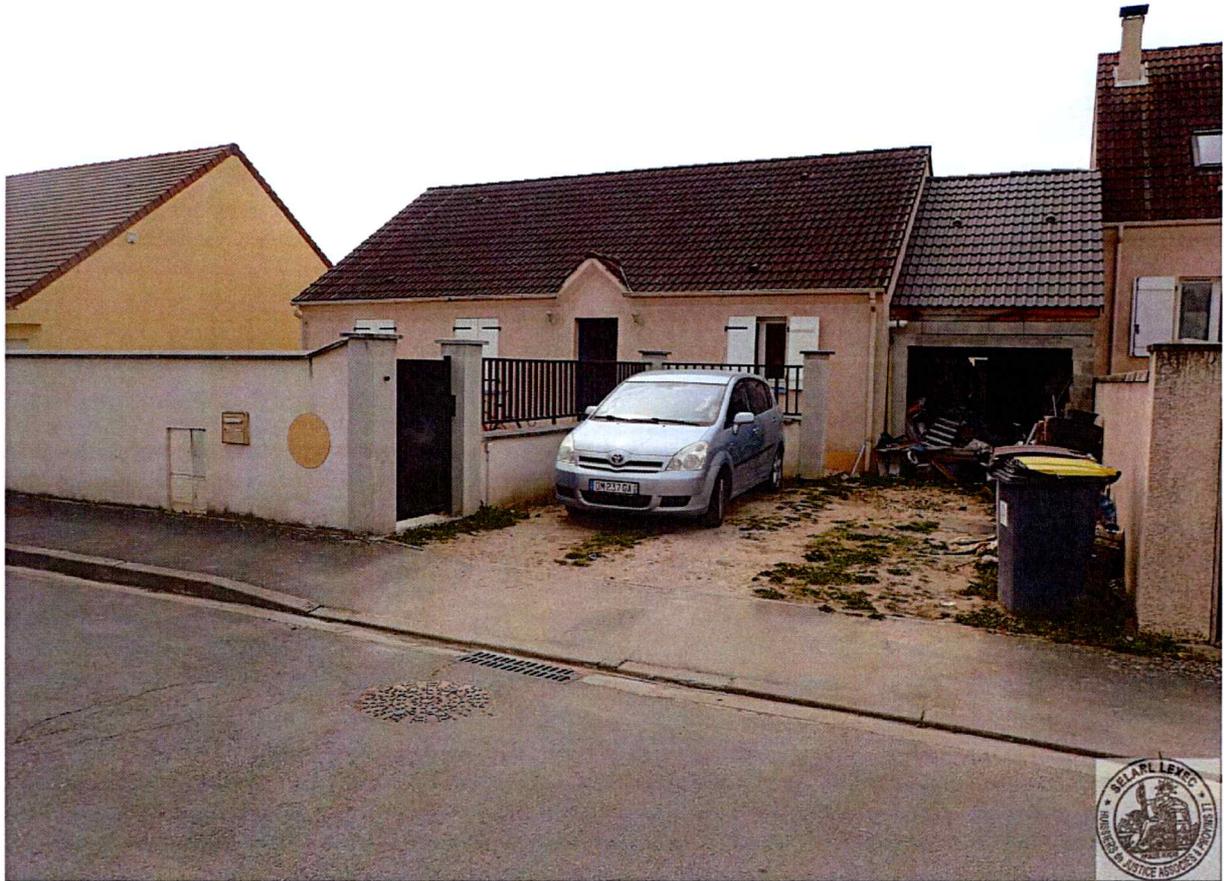
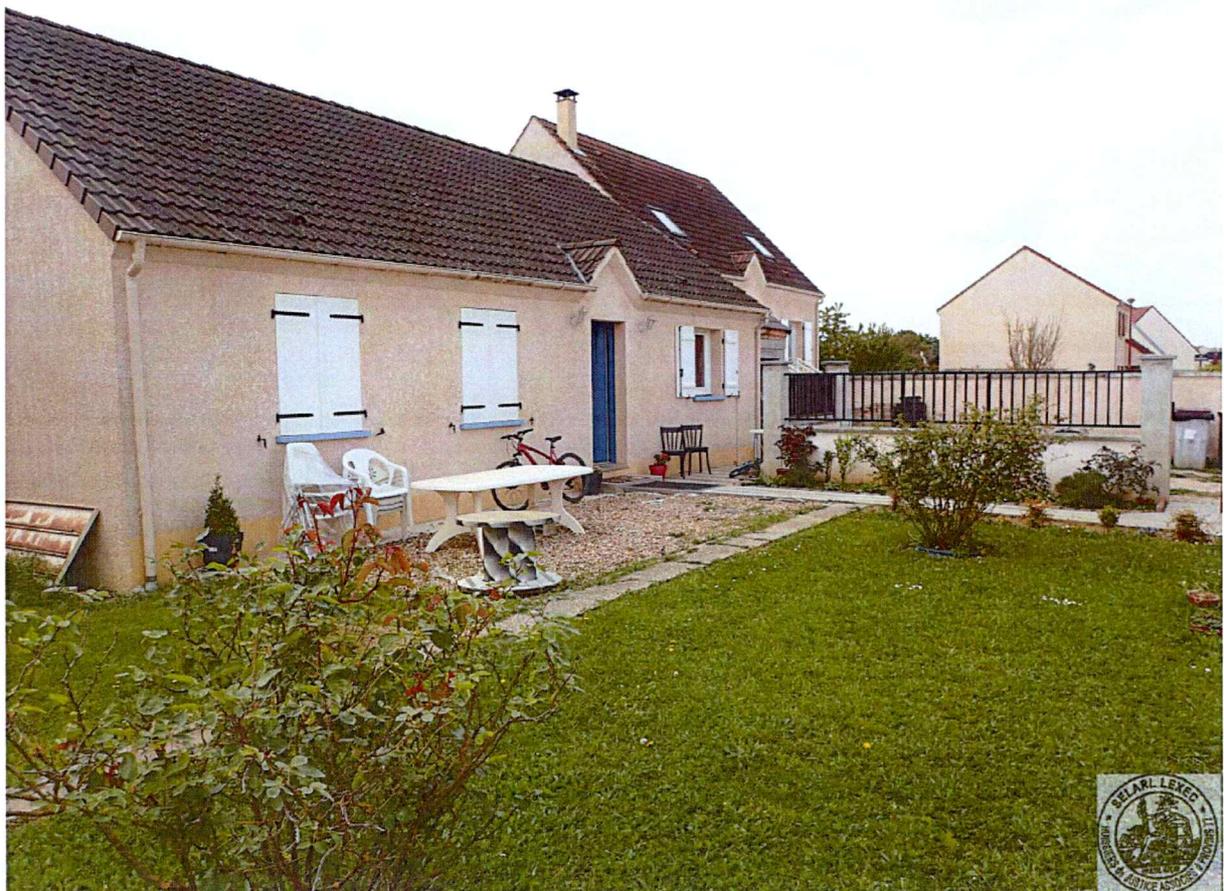
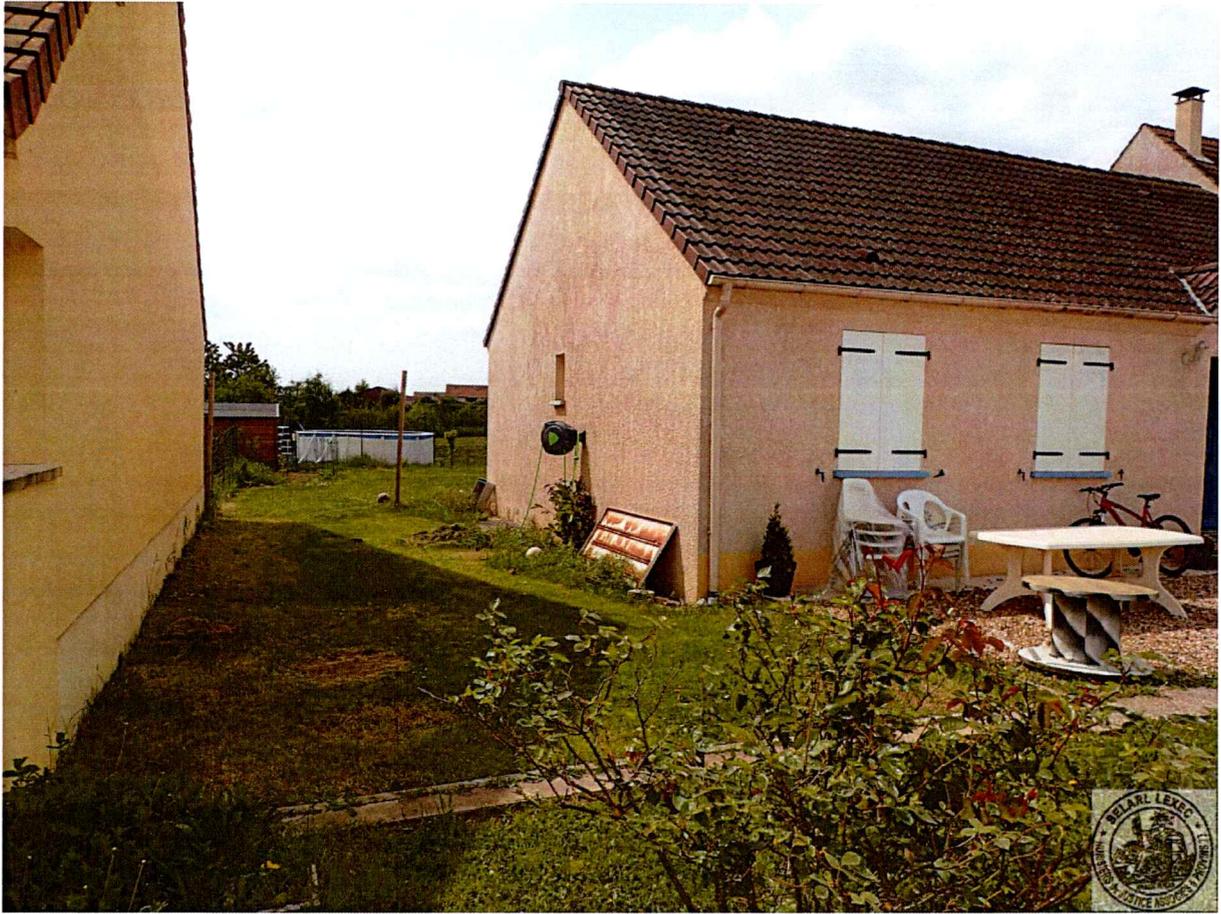
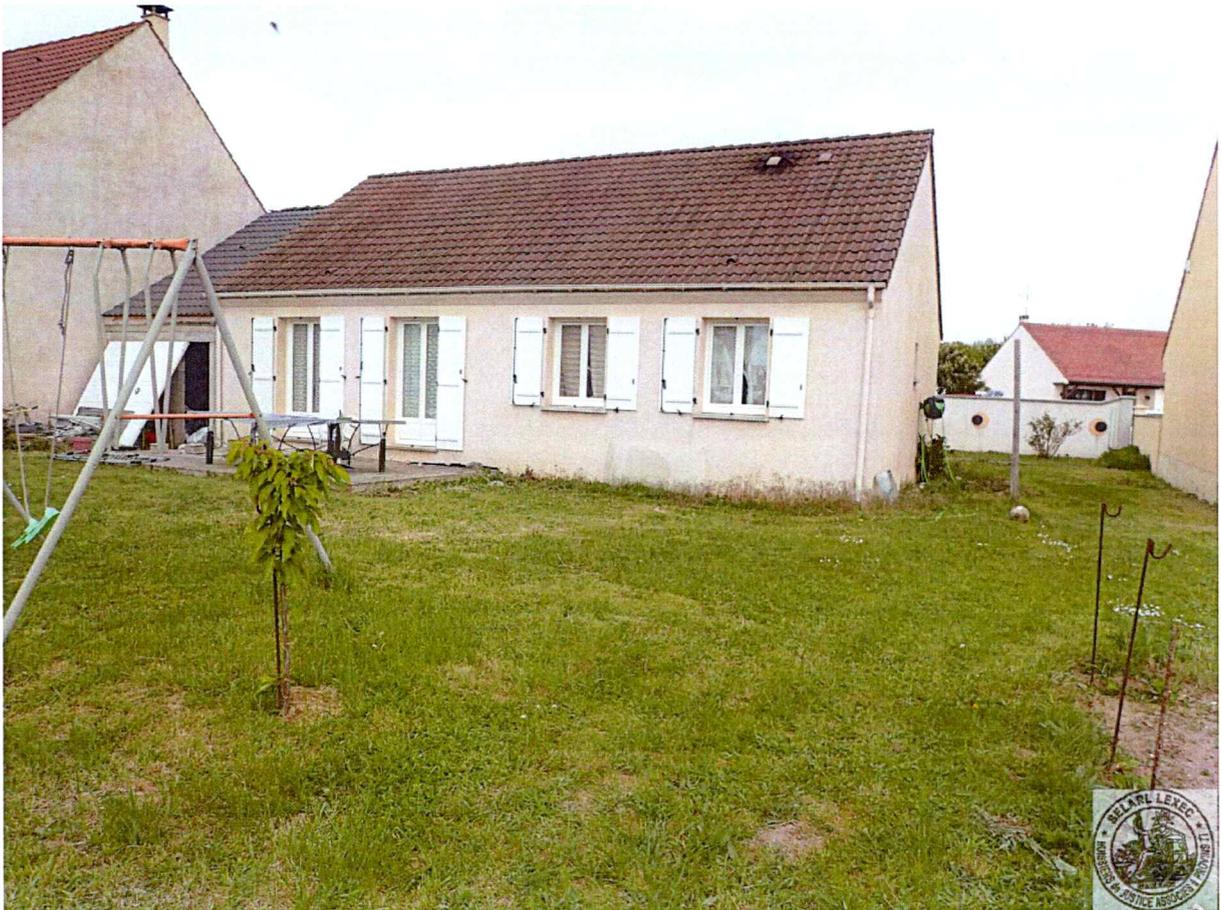
Extérieur (photographies n°1 à 4):

Le pavillon est de plain-pied avec jardin en façade avant, sur le côté gauche et en façade arrière. À droite se trouve un garage en construction encombré. Ce garage est accolé au mur pignon voisin (immeuble n° 11).

Devant ce garage, il existe un décrochement carrossable composé de terre et de cailloux, sur lequel stationnent des véhicules.

En façade avant, une petite allée carrelée mène du portillon à la porte.

Il existe une aire gravillonnée semi- entretenue entre la façade et une aire herbeuse délimitée par le mur d'enceinte extérieur côté rue. Cette aire herbeuse se poursuit jusqu'en façade arrière.

En façade arrière, un jardin herbeux délimité par trois autres propriétés séparées par un grillage usagé, et par endroit sommairement maintenu par des piquets métalliques. Accolée à la façade, une terrasse en ciment à l'état brut.

La maison est manifestement de conception récente, les façades sont en enduit taloché, la toiture est en tuiles mécaniques, les ouvertures extérieures sont en PVC en état d'usage.

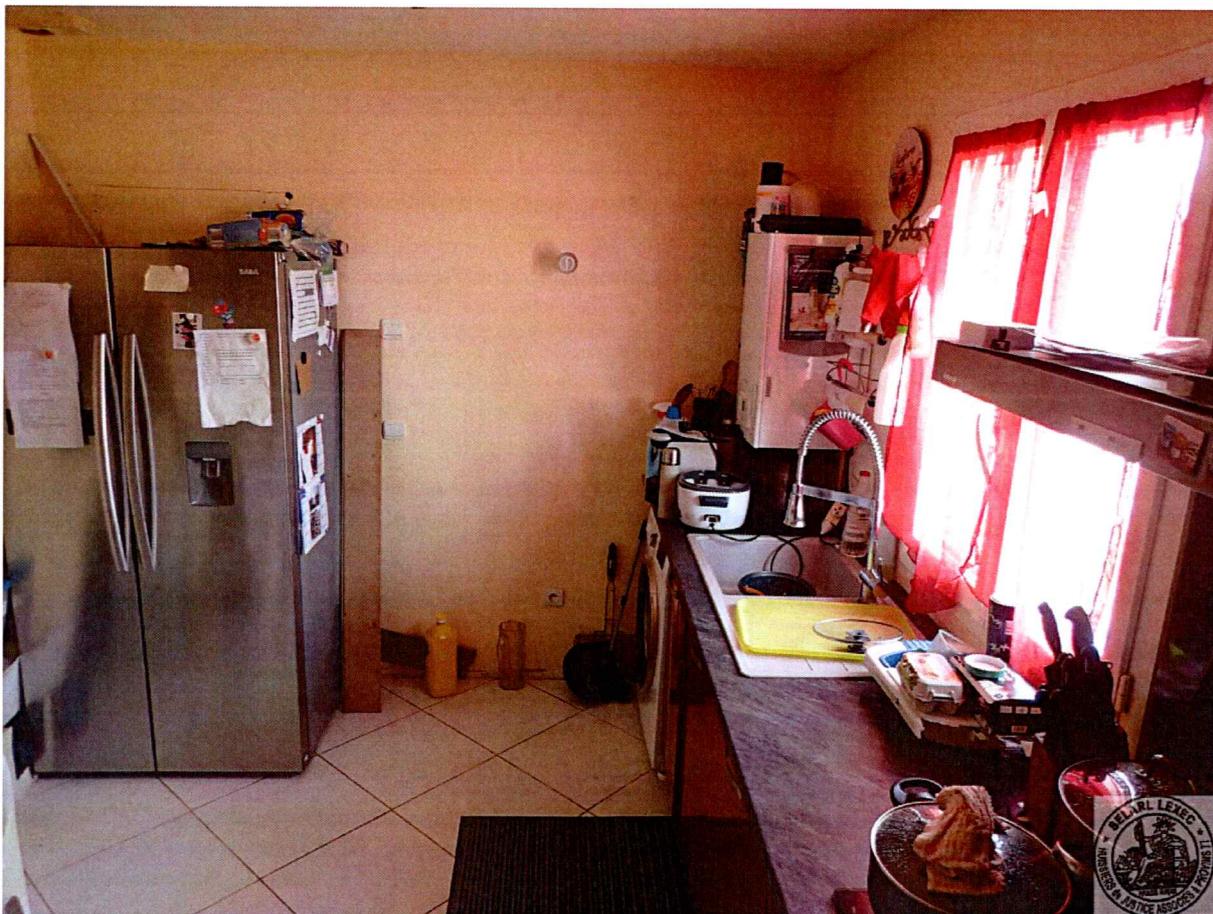
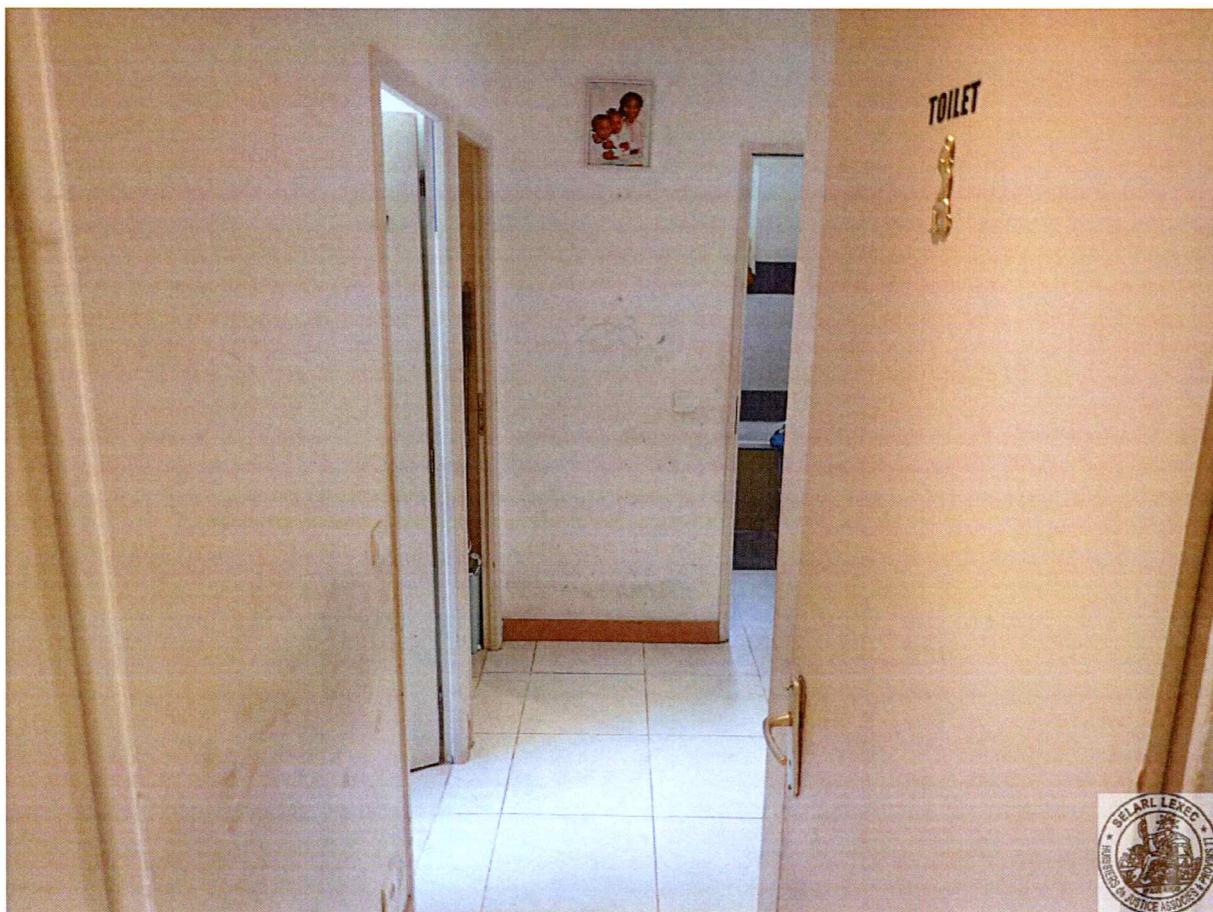
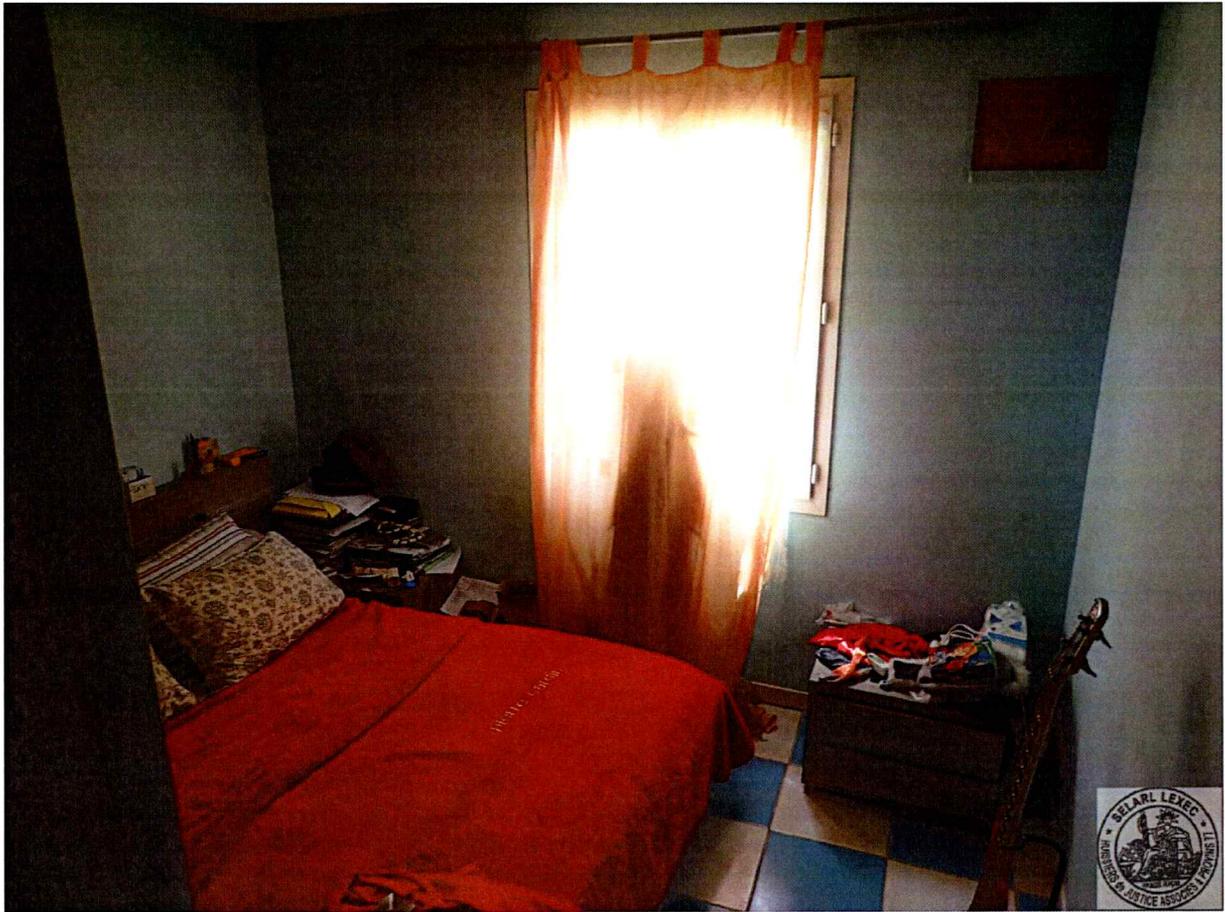
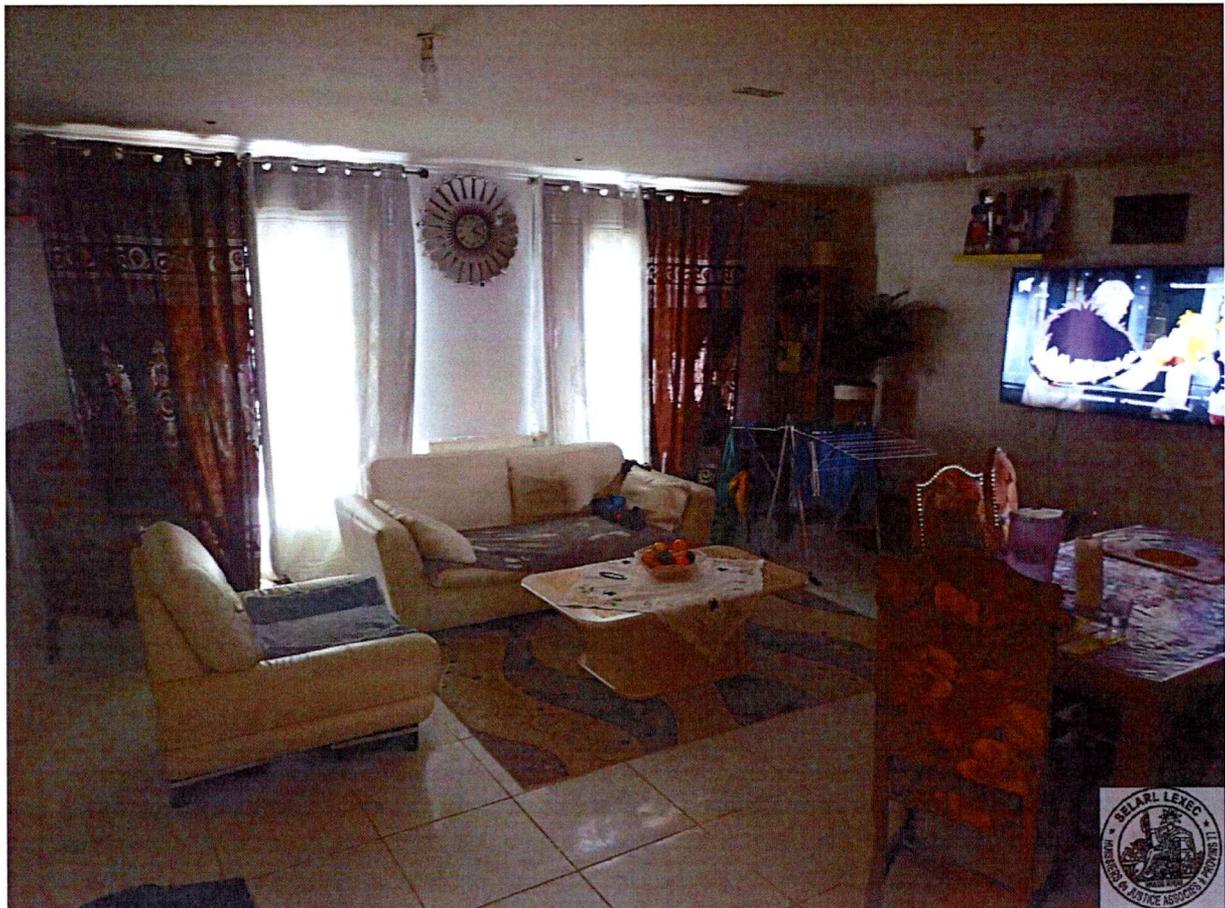
Intérieur (photographies n°5 à 8) :

Une porte d'entrée dessert un petit couloir, à droite, une cuisine, puis un grand séjour. À gauche, un petit couloir dessert un WC, quatre chambres et une salle de bain.

Les sols sont couverts d'un carrelage jointoyé usagé, les joints sont noircis.

Mur en toile de verre usagé et souillée.

Au sol : carrelage. Murs et plafond sont en peinture usagée tachée. Il existe une ouverture (passe-plat) donnant directement sur le séjour.

Sol : carrelage en état d'usage, joints noircis. Les murs sont en toile de verre peinte usagée.

Carrelage usagé aux joints noircis. Les murs et le plafond sont en peinture en mauvais état.

L'ensemble des huisseries de toutes les pièces desservies ainsi que les portes sont très usagées.

Salle de bain composée d'un WC, un lavabo sur meuble s'effondrant et une baignoire usagée.

Une fenêtre masquée avec impossibilité d'ouverture, côté façade avant.
