# PROCES VERBAL DE CONSTAT

## PROCÈS-VERBAL DE CONSTAT

**JEUDI DOUZE MAI  
DEUX MILLE VINGT DEUX  
à 10 heures 20**

139 rue Nationale

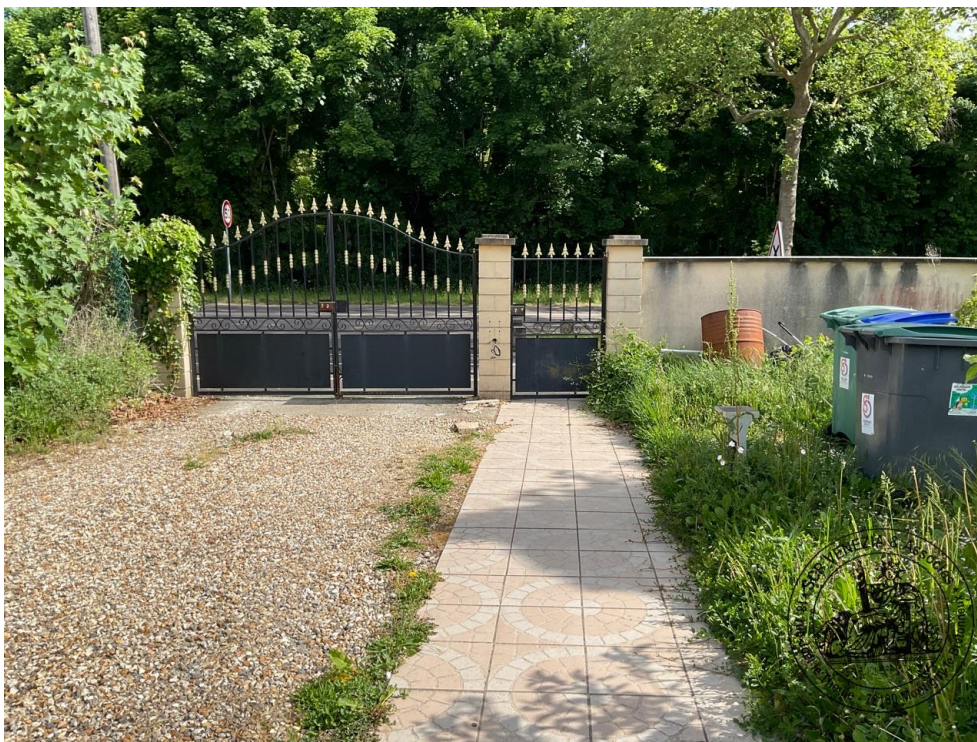
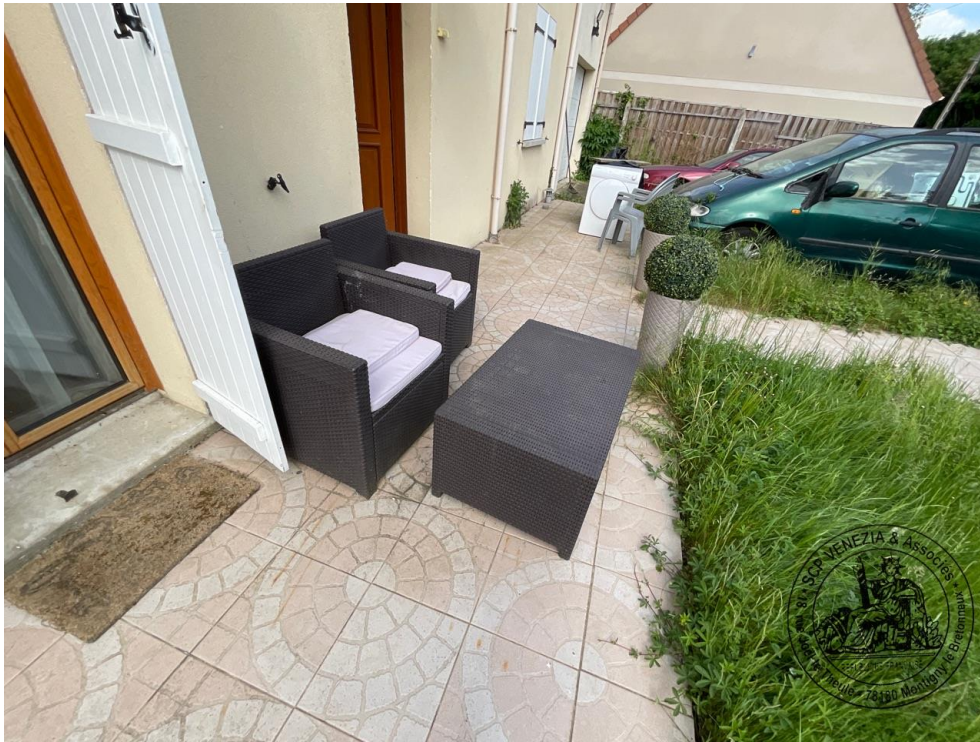
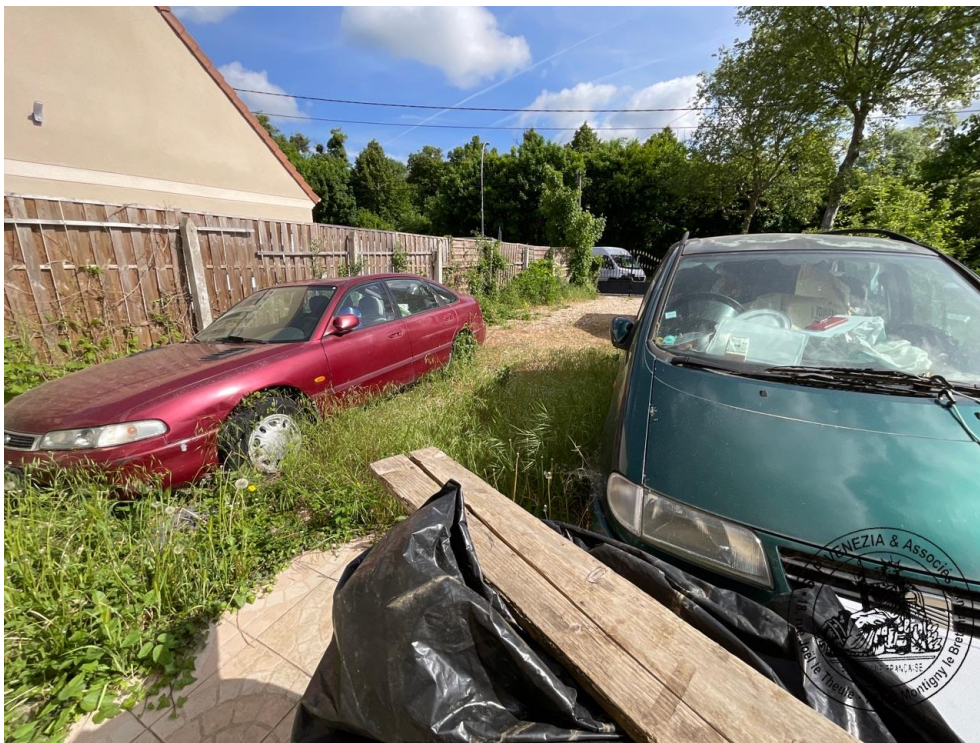
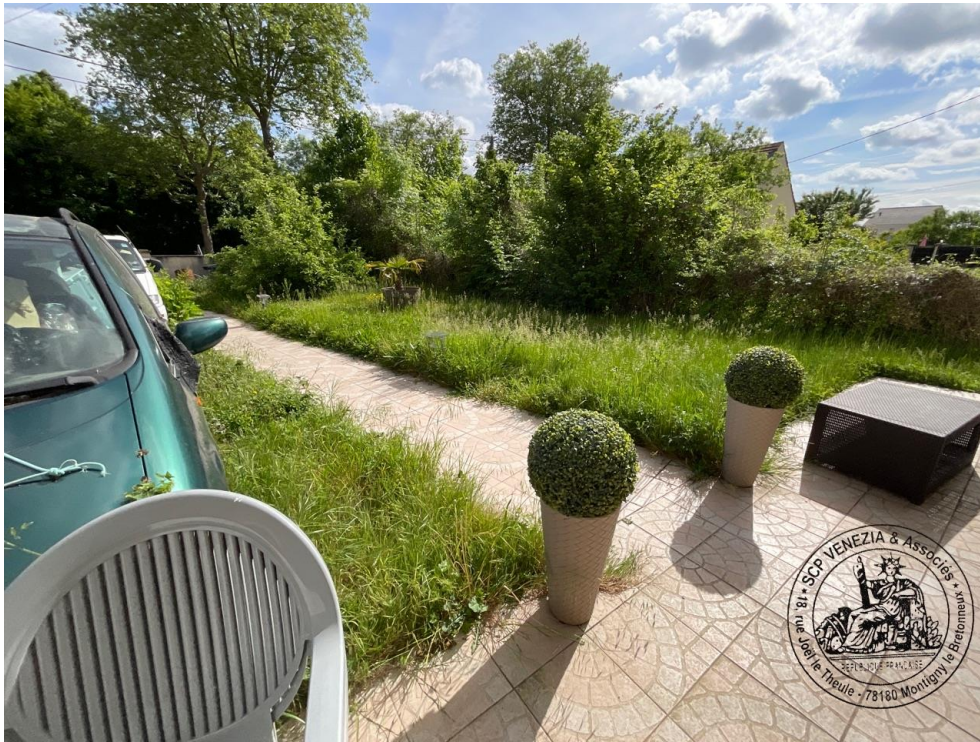
Sur la rue, la propriété est close par un mur enduit, avec portillon et portail métallique, défraîchis.

Le terrain sur l'avant est bordé, d'un côté, d'une palissade en bois en état moyen.

De l'autre côté, il est bordé d'une clôture ancienne.

Le terrain est en partie engravillonné et en partie enherbé, peu entretenu.

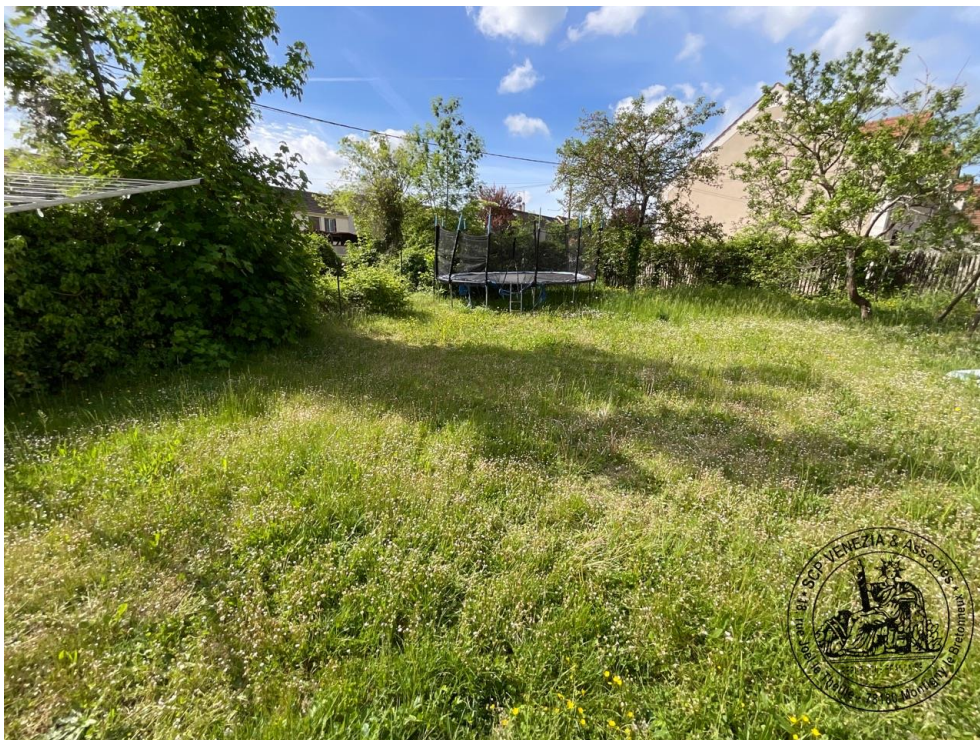
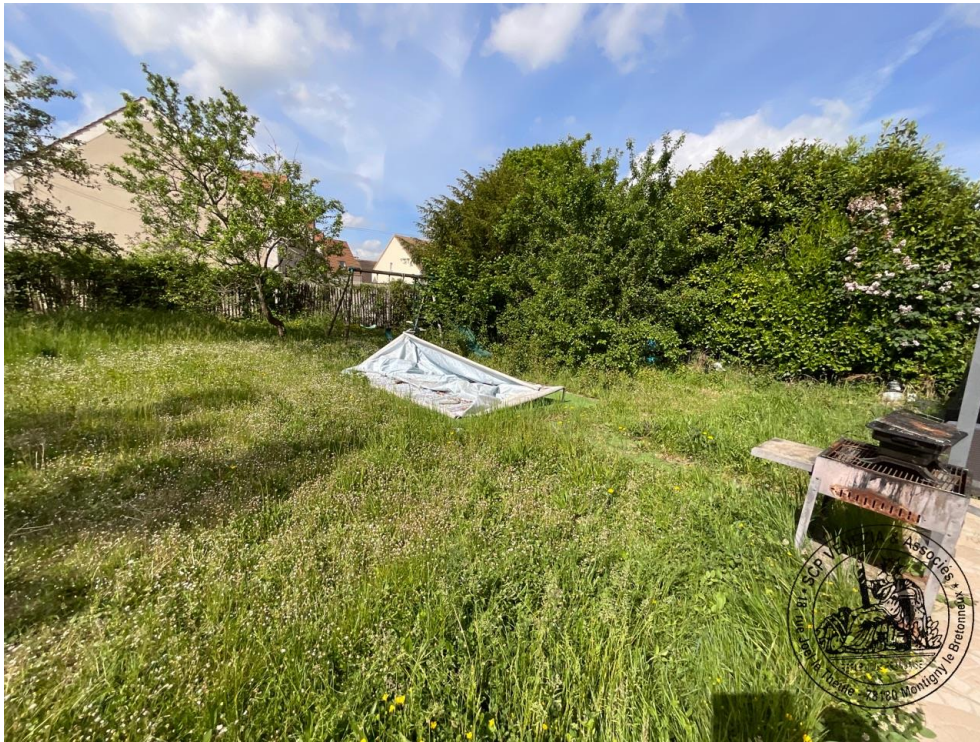
À l'arrière, la clôture est absente sur quelques mètres côté gauche.

Elle est défraîchie sur l'arrière.

Les palissades sont masquées par la végétation sur la droite.

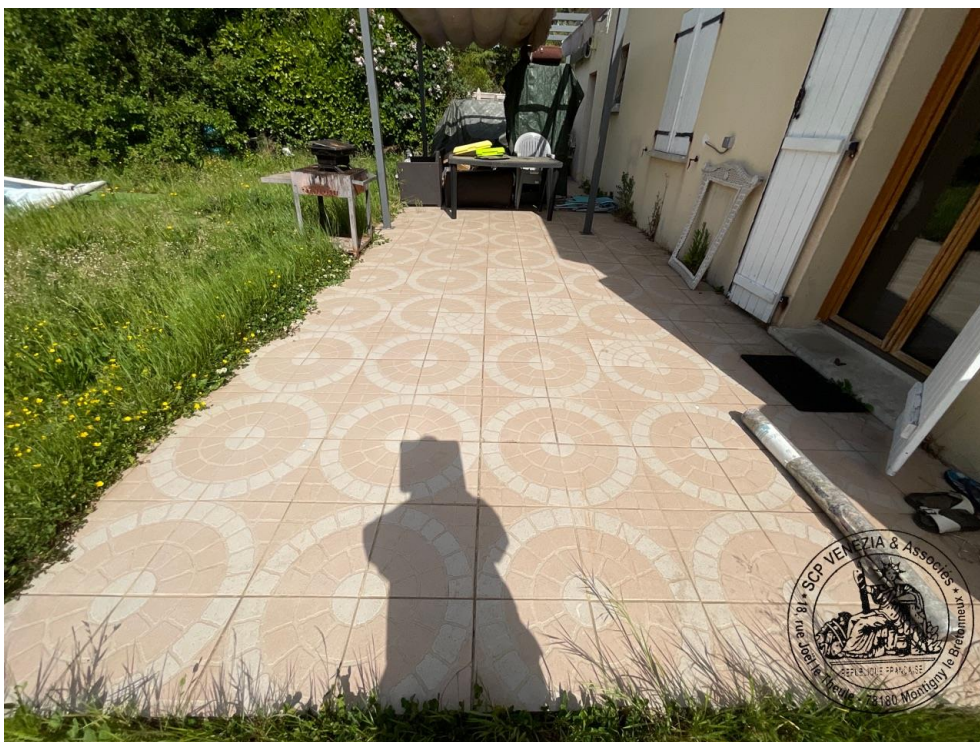
7.

Présence d'une terrasse carrelée à l'état d'usage.

Une pergola dont la toile est hors d'usage.

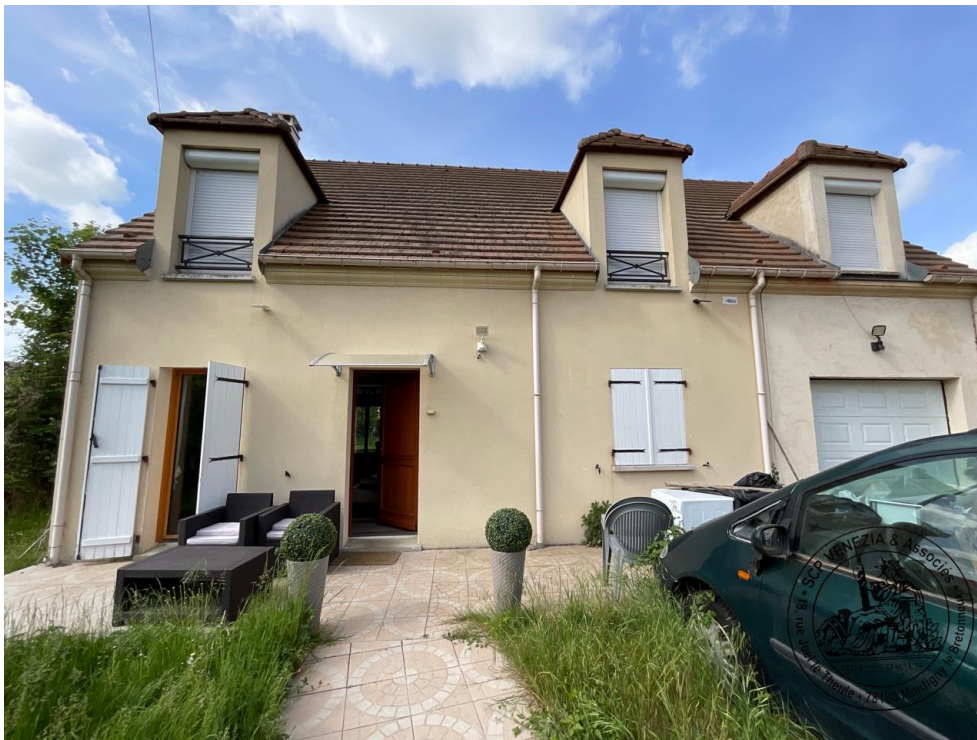
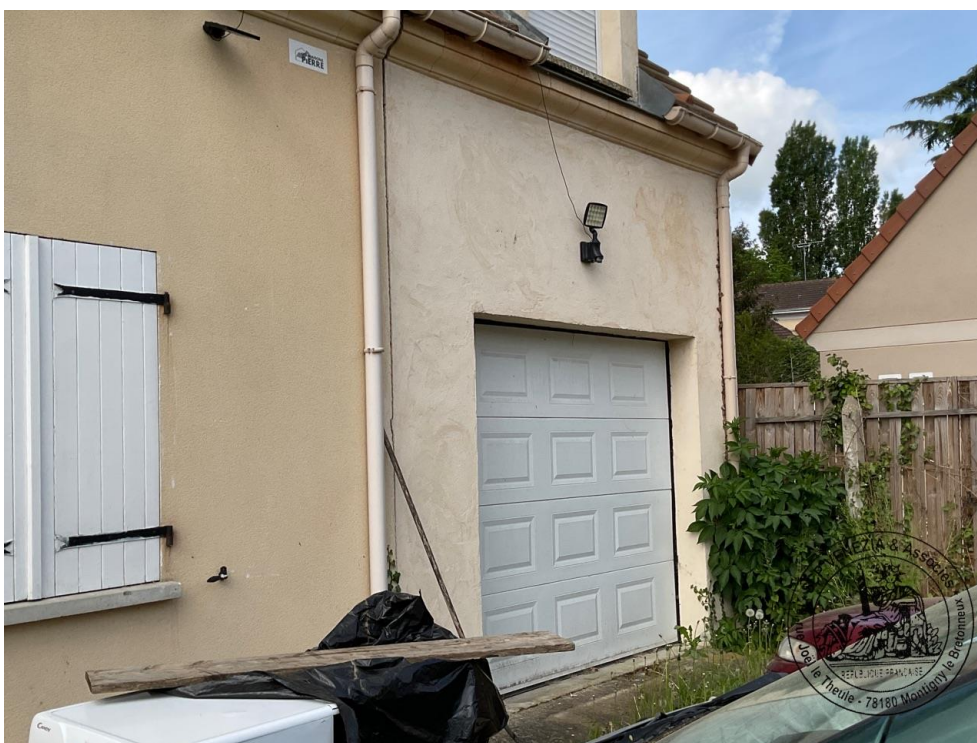
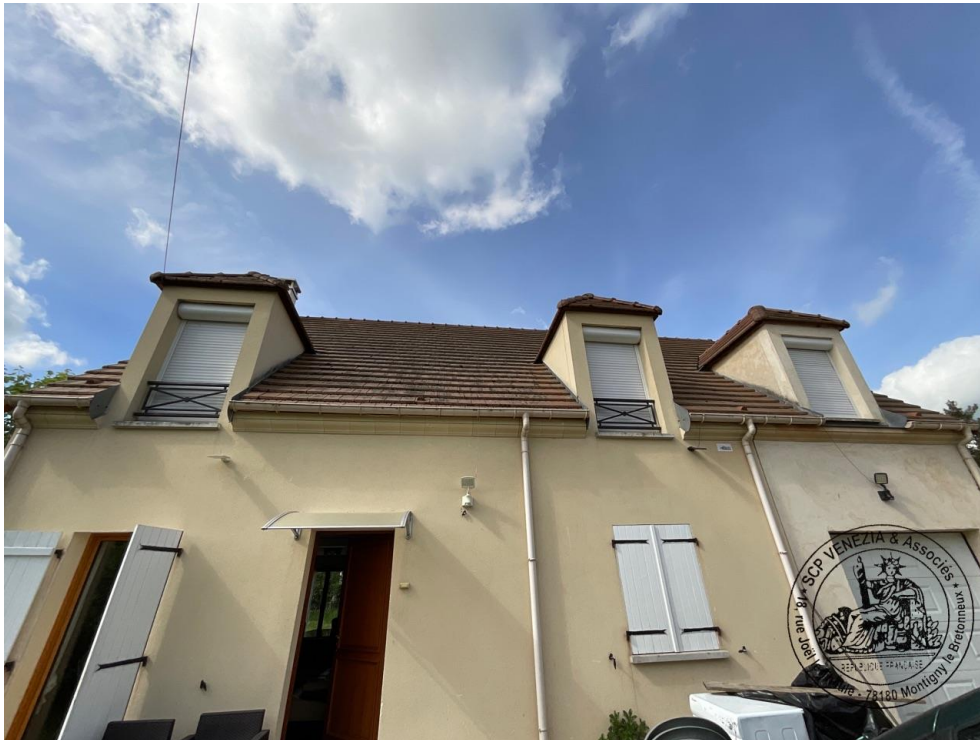
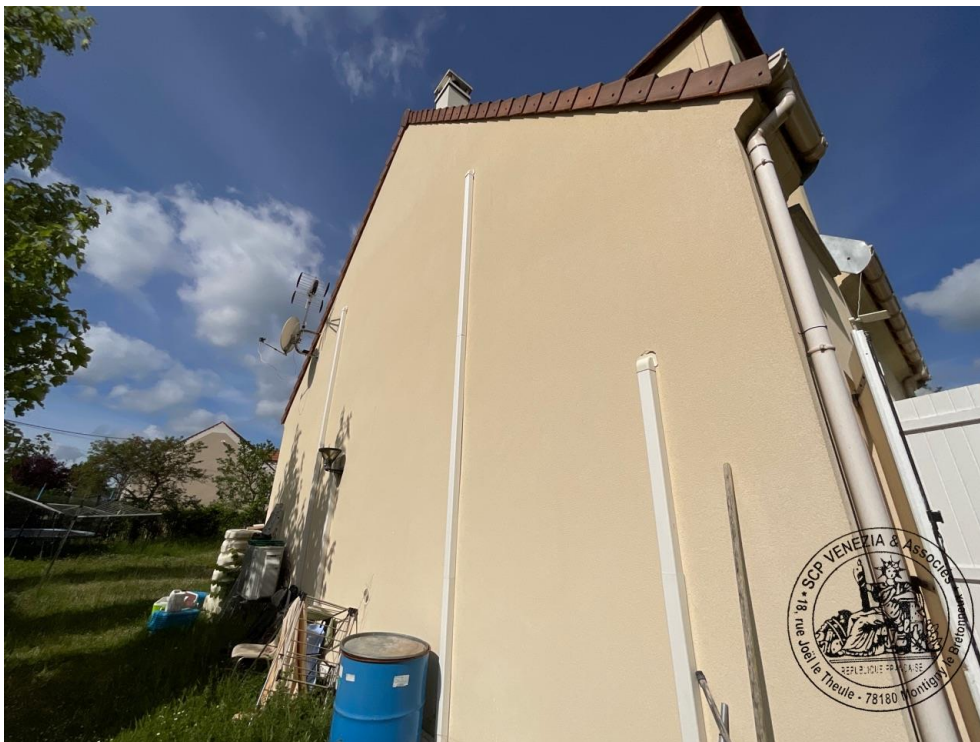
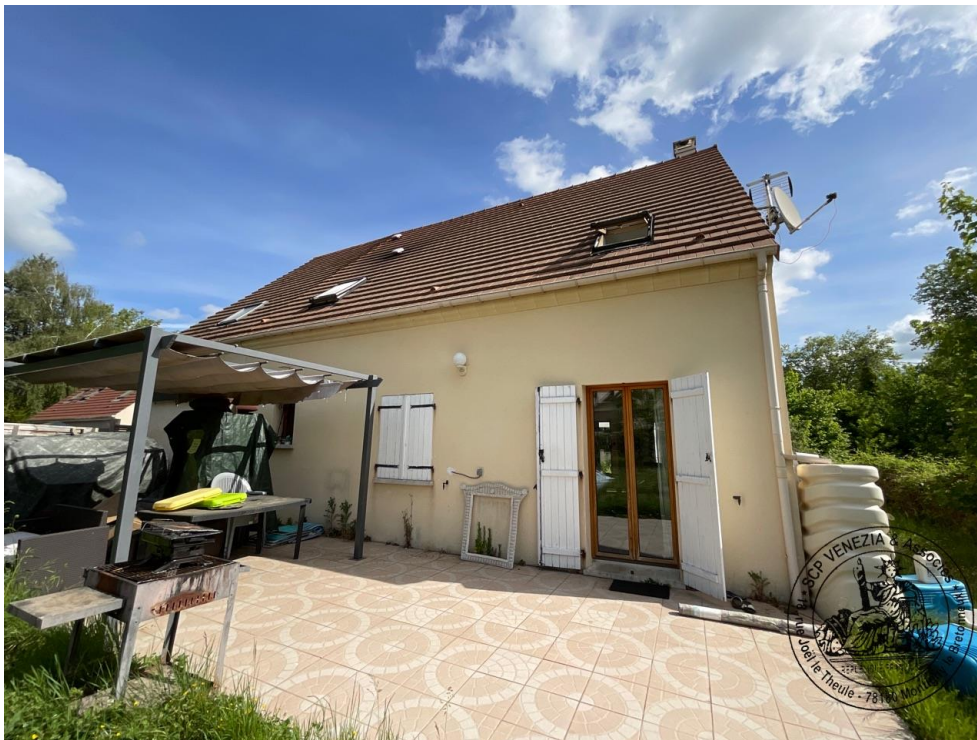
Les façades sont revêtues d'un enduit en état d'usage normal. L'enduit du garage est grossièrement appliqué.

La toiture est en tuiles mécaniques en état d'usage normal, chiens assis, toiture à deux versants, tuiles mécaniques simples. Trois Velux sur l'arrière.

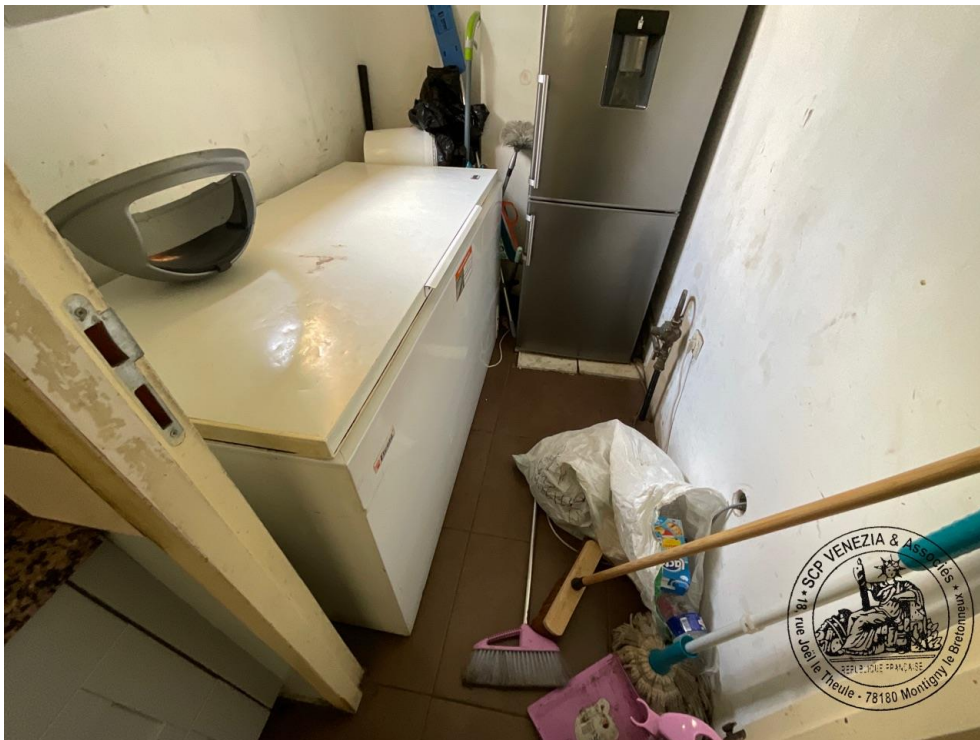
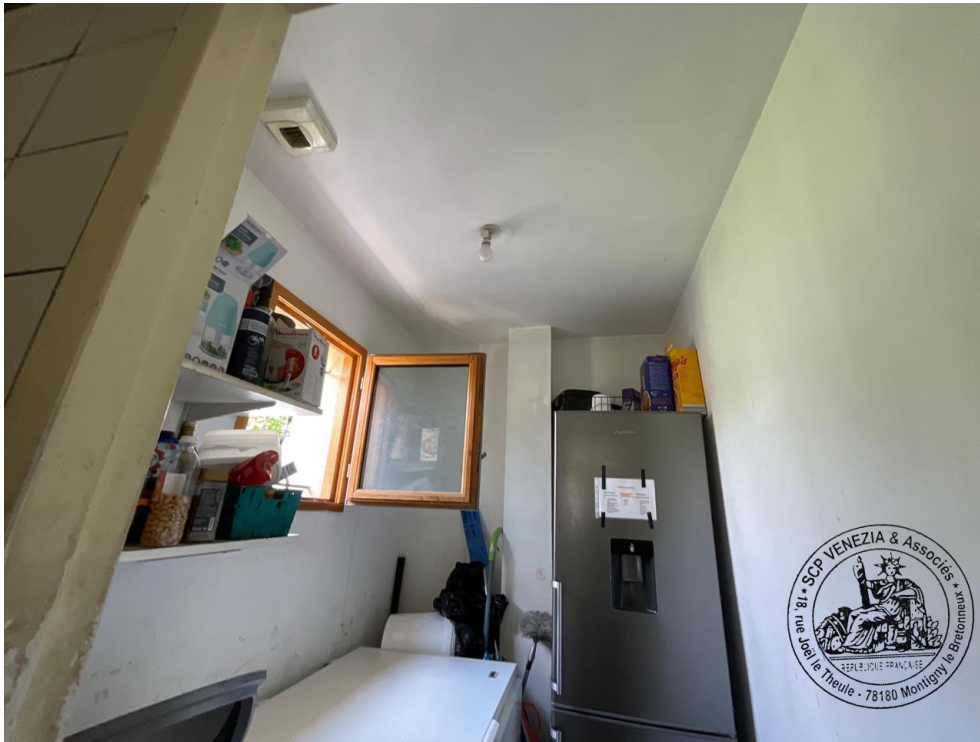
Les murs sont recouverts de peinture en mauvais état, de couleur blanche.

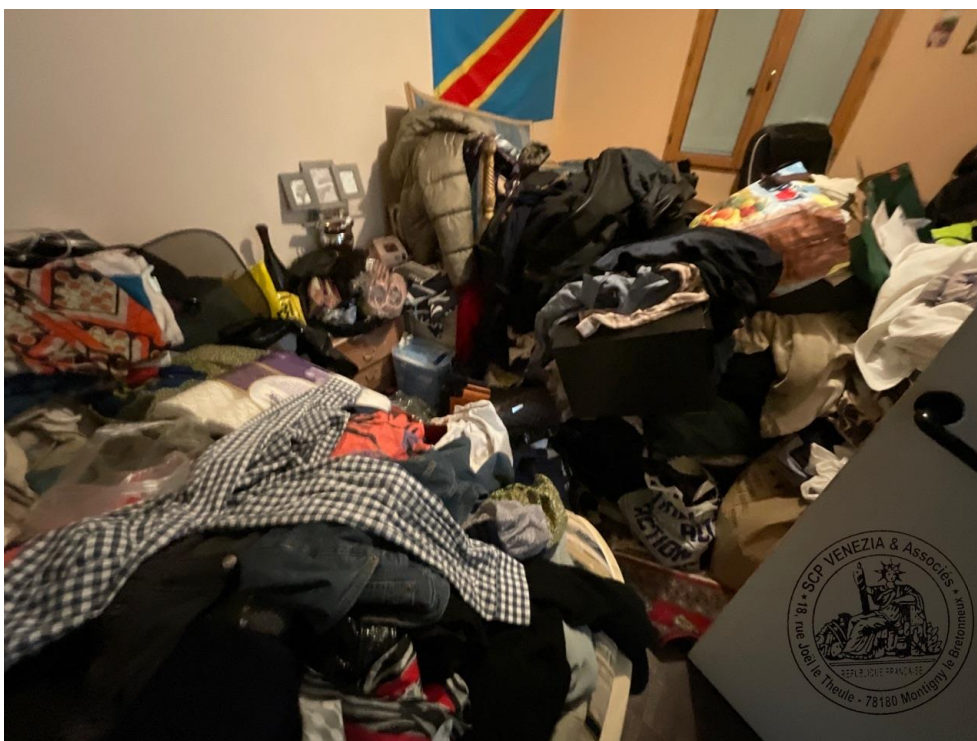
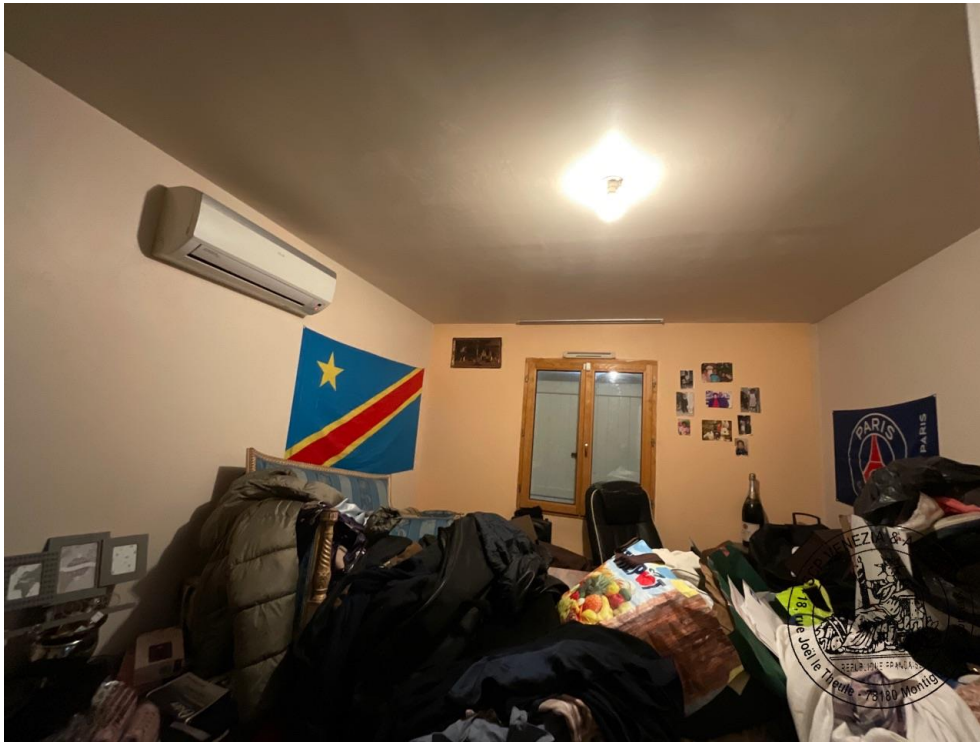
Le sol est recouvert de parquet en mauvais état, en mosaïque.

Les plinthes sont en bois peintes en mauvais état.

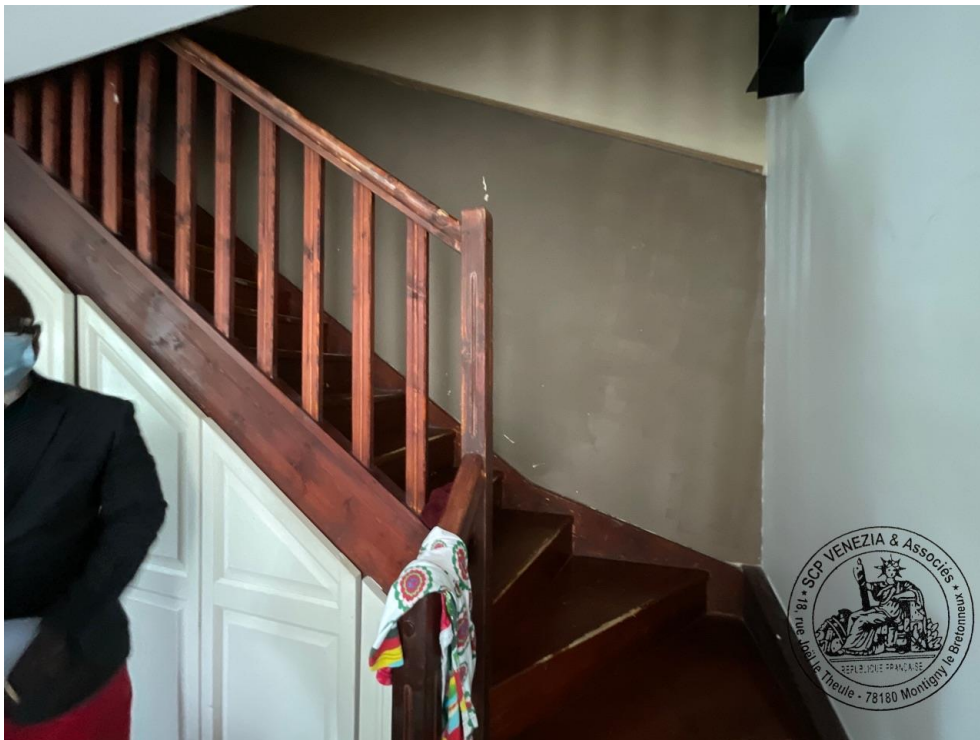
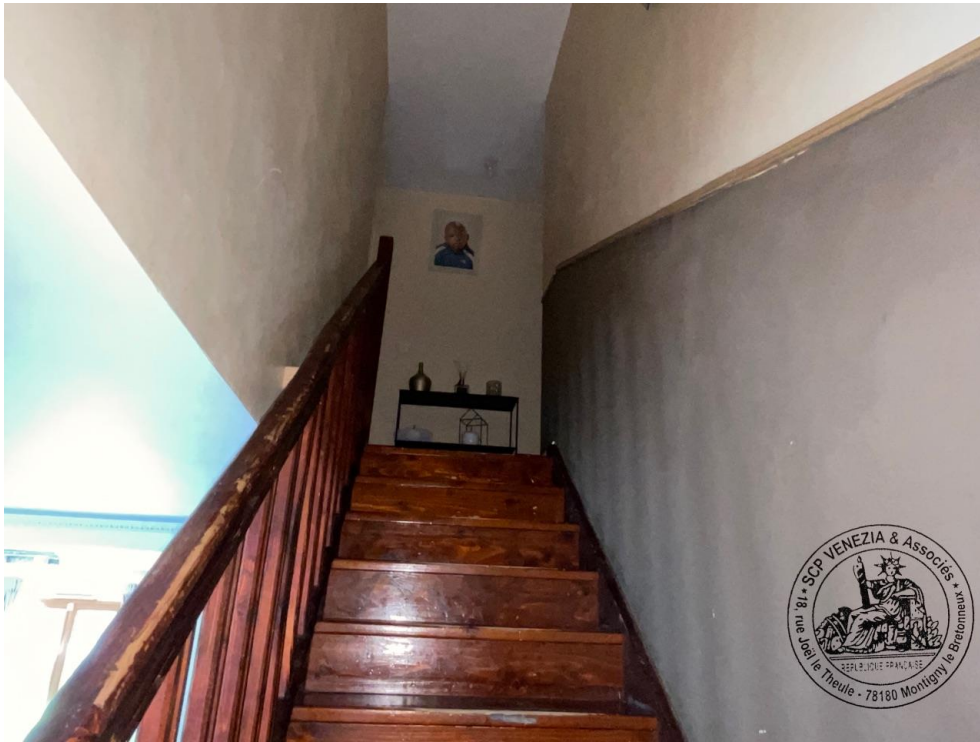
Les murs sont revêtus d'une peinture de couleur marron, blanche et blanc cassé défraîchie.

Escalier en bois dont le vernis est usagé.

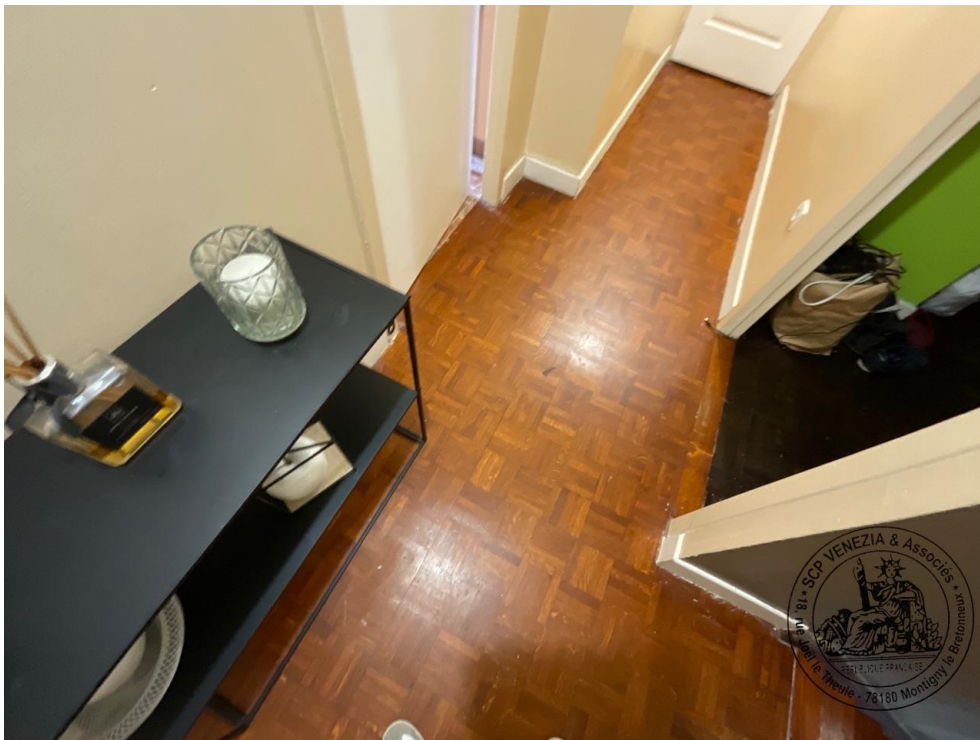
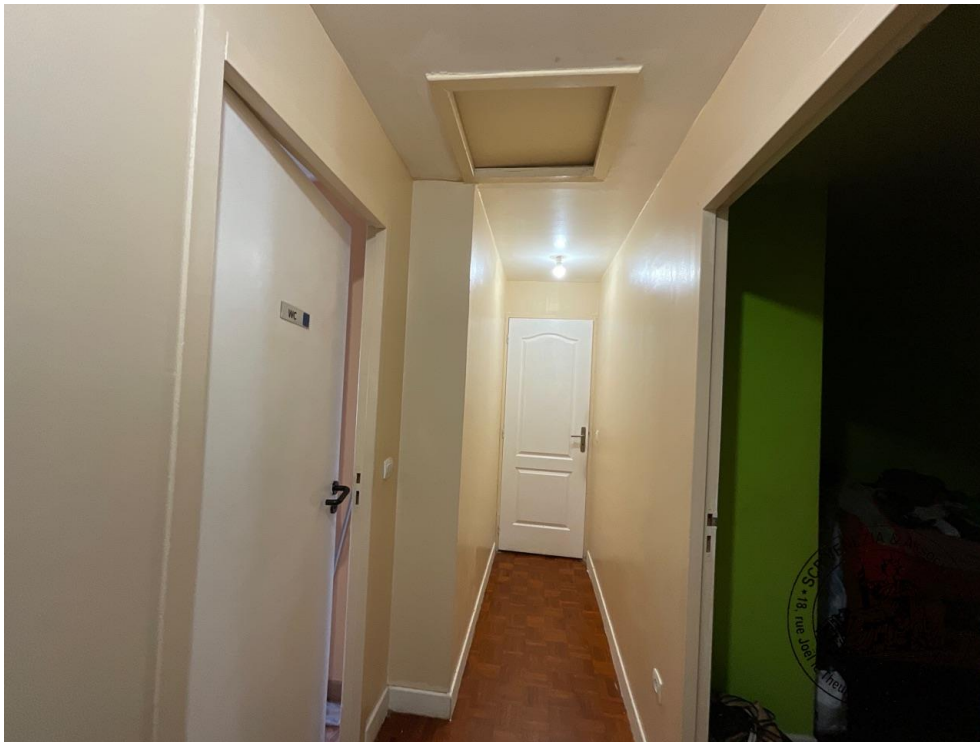
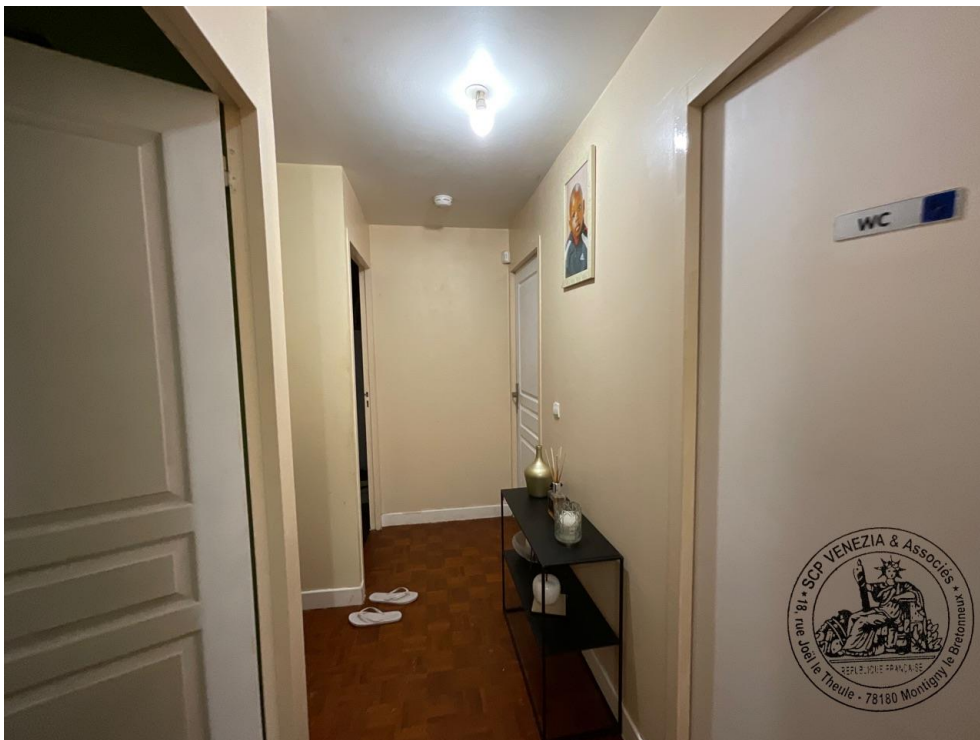
Le sol est revêtu d'un parquet mosaïque défraîchi.

Plinthes en bois revêtues d'une peinture blanche défraîchie.

Murs et plafond revêtus d'une peinture blanc cassée défraîchie.

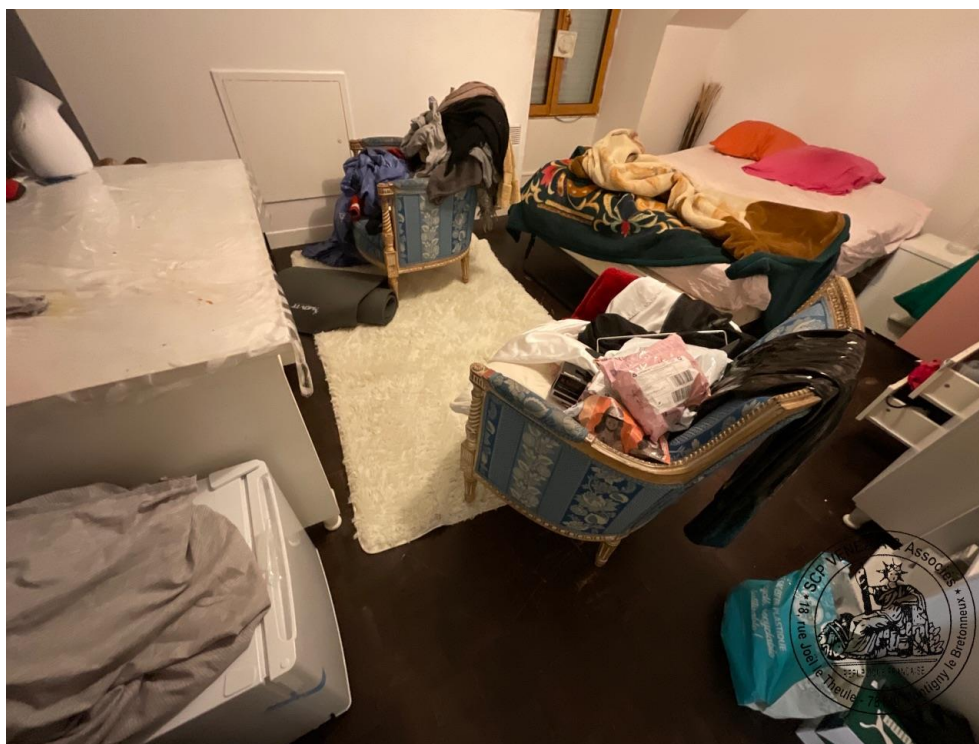
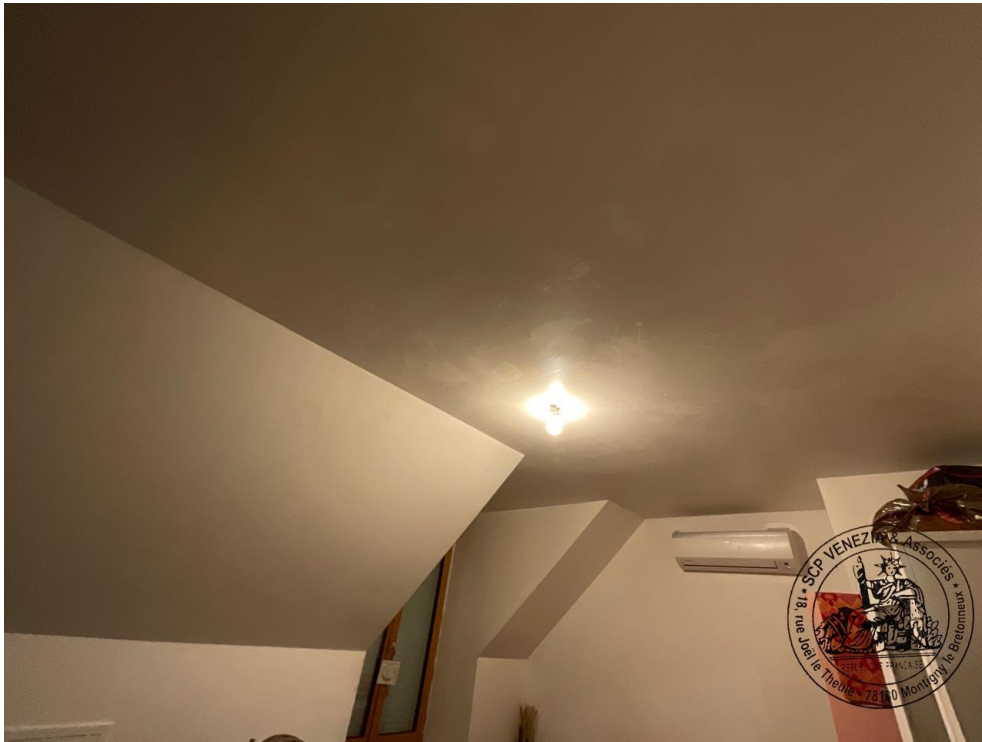
Le sol est recouvert de parquet en mauvais état, en mosaïque.

Les murs sont recouverts de peinture de couleur blanche et marron défraîchie.

Le plafond est recouvert de peinture de couleur blanche défraîchie.

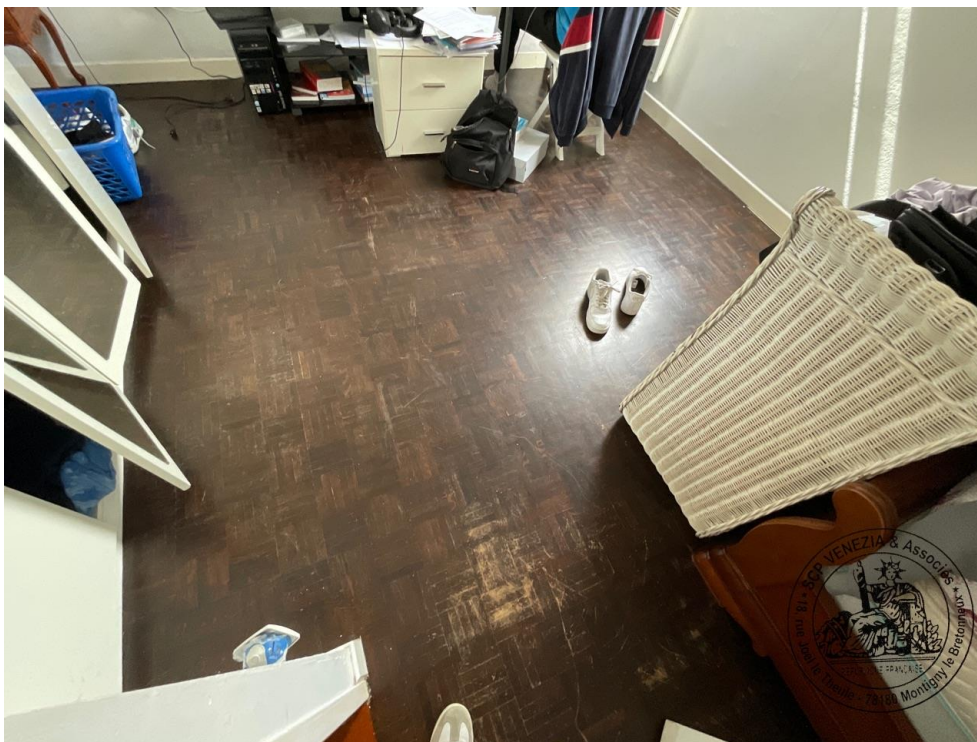
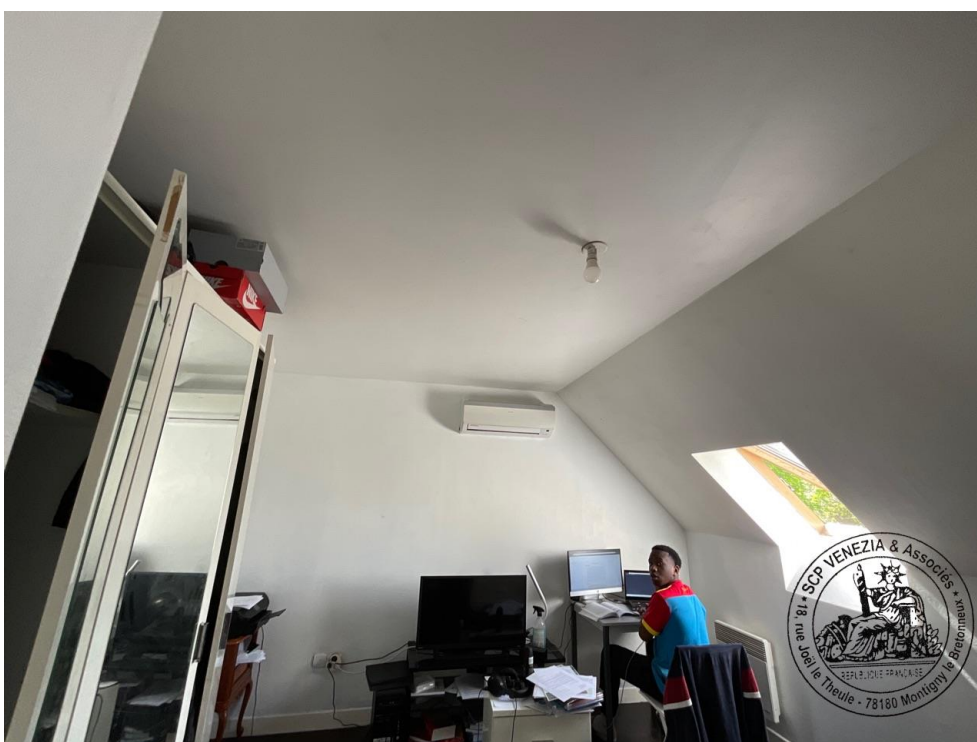
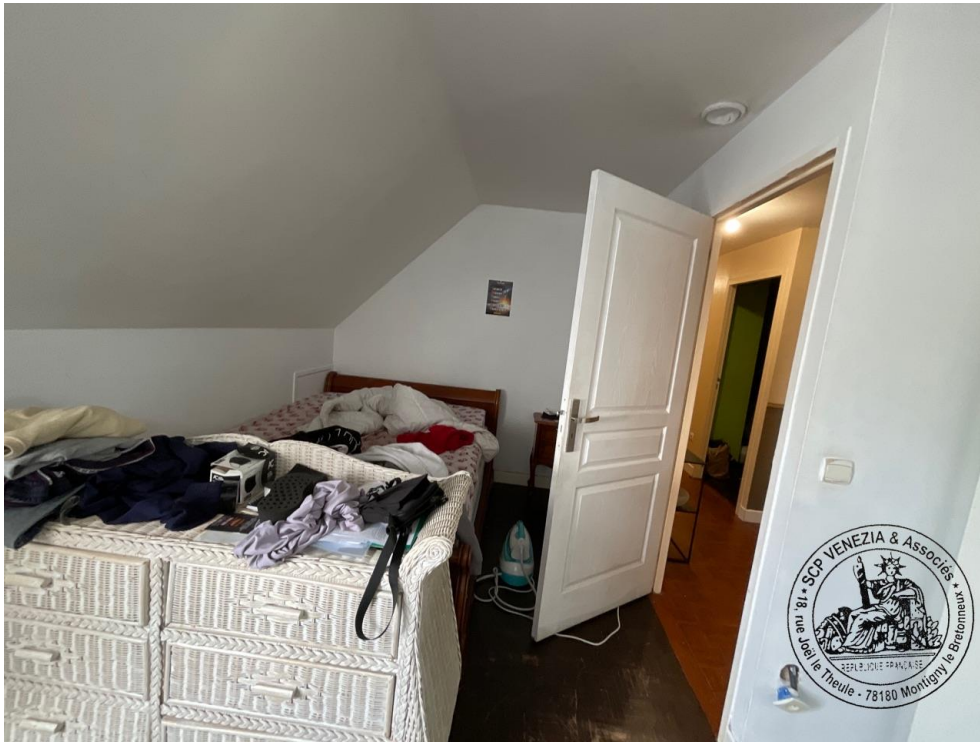
Le sol est recouvert de parquet en mauvais état, en mosaïque. Les plinthes sont en bois peintes en état d'usage normal.

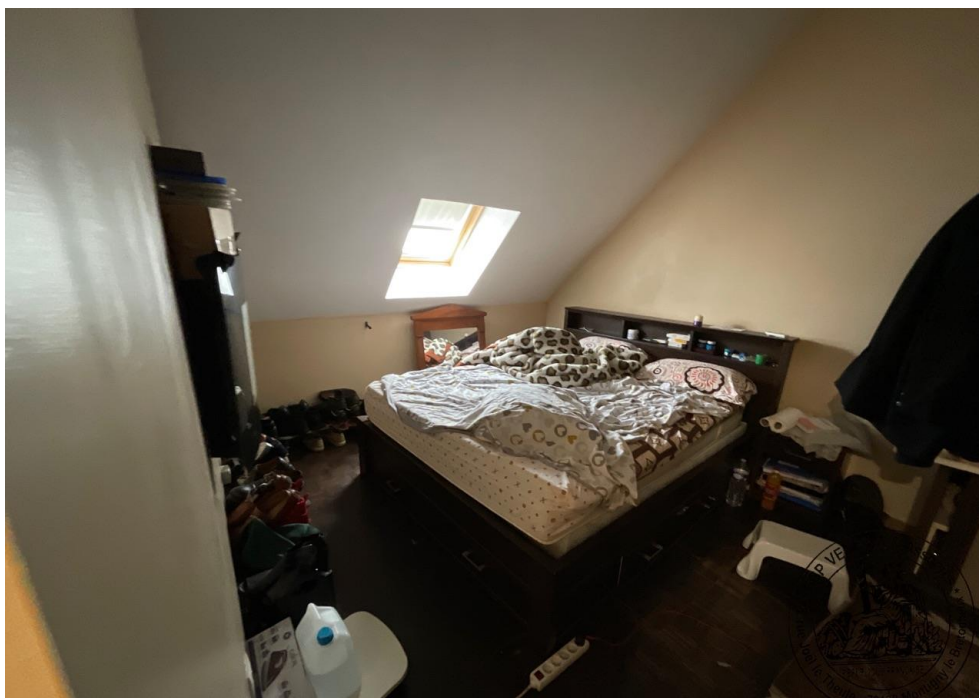
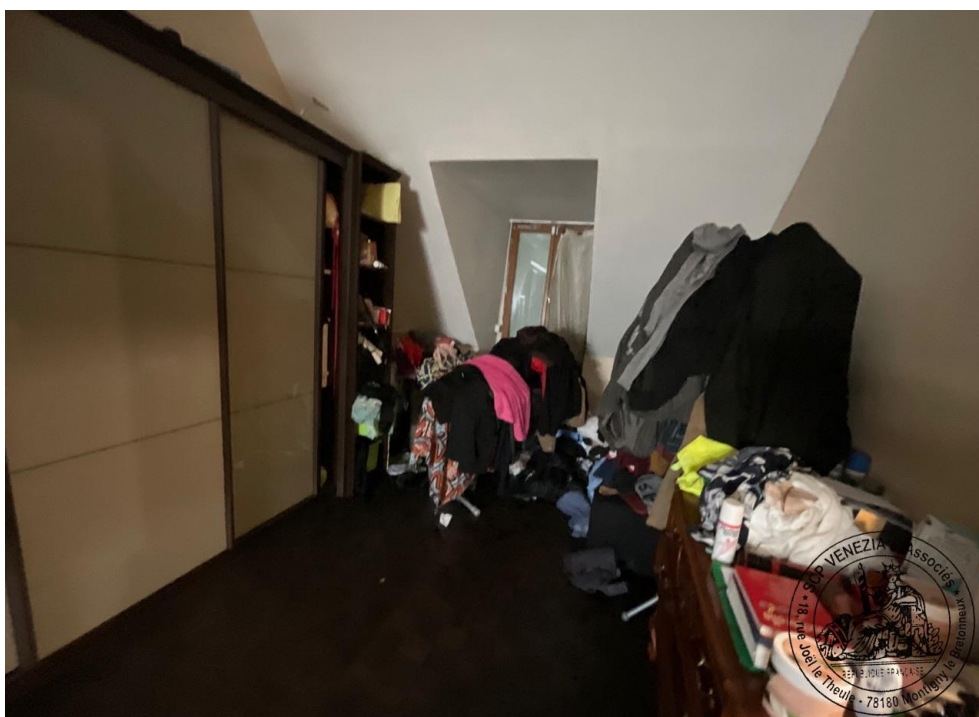
Le sol est recouvert de parquet en mauvais état, en mosaïque. Les plinthes sont en bois brut en état d'usage normal.

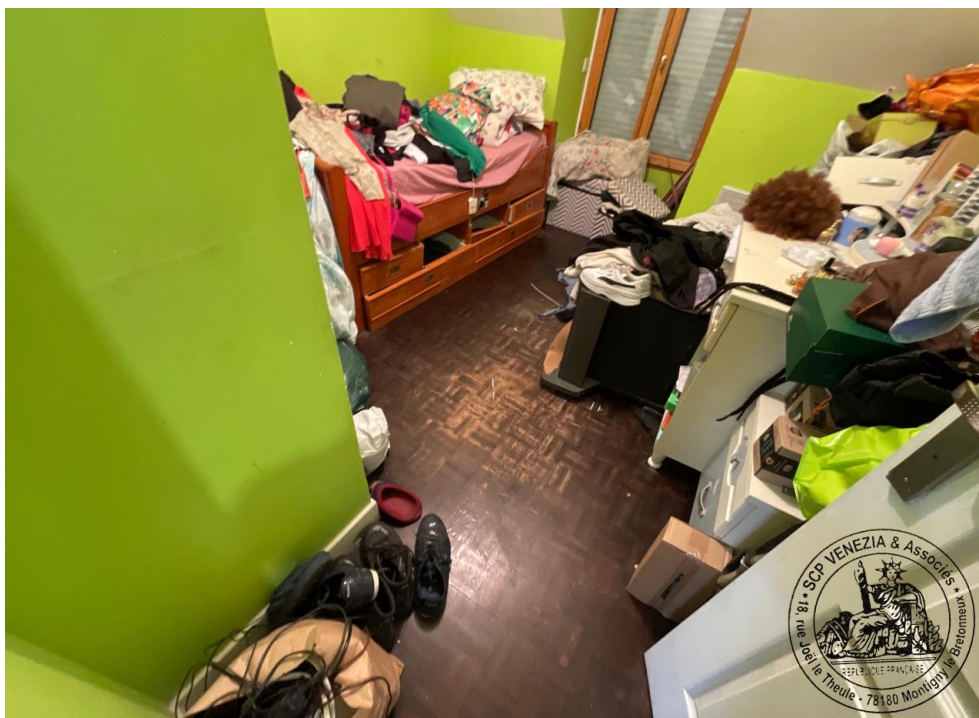
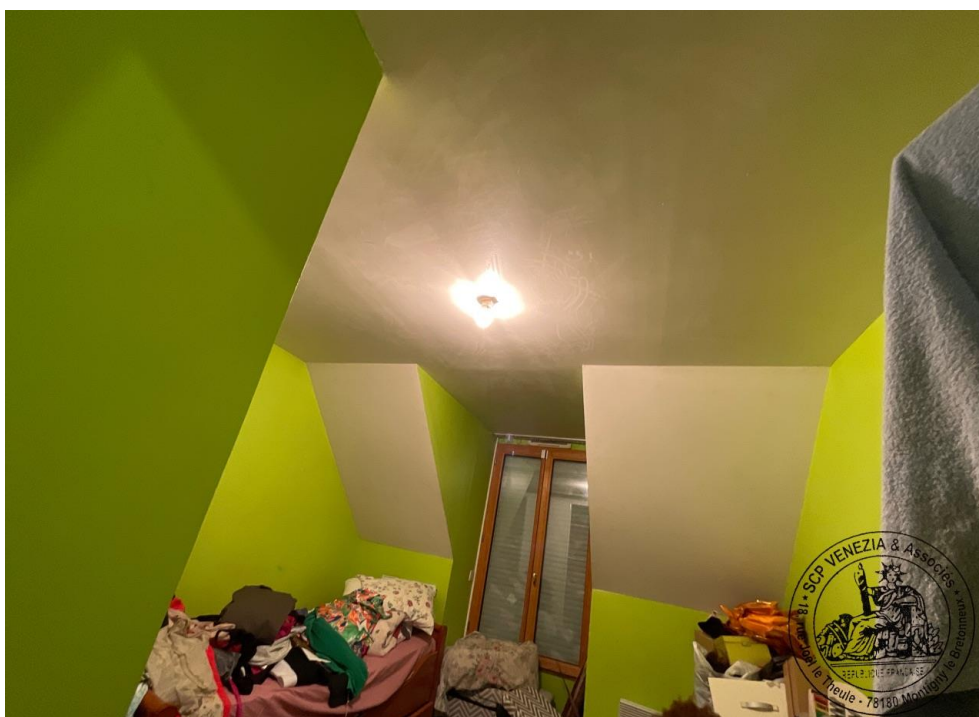
Le sol est recouvert de parquet en mauvais état, en mosaïque. Les plinthes sont en bois peintes en état d'usage normal.

Les murs sont recouverts de peinture en mauvais état, de couleur verte.
