**PROCÈS-VERBAL DE DESCRIPTION
DE BIENS À SAISIR
AVEC RELEVÉ DE SURFACES**

Me suis à rendu ce jeudi **DOUZE MAI DEUX MILLE VINGT-DEUX** après tentative du **QUATRE MAI DEUX MILLE VINGT-DEUX**, à MONTFERMEIL - 41, avenue des Coquelicots, dans un bien immobilier ;

UN PAVILLON D'HABITATION élevé de plain-pied
sis à
à MONTFERMEIL (93370) 41, avenue des Coquelicots
cadastré Section N n°998 pour 2 a, 52 ca

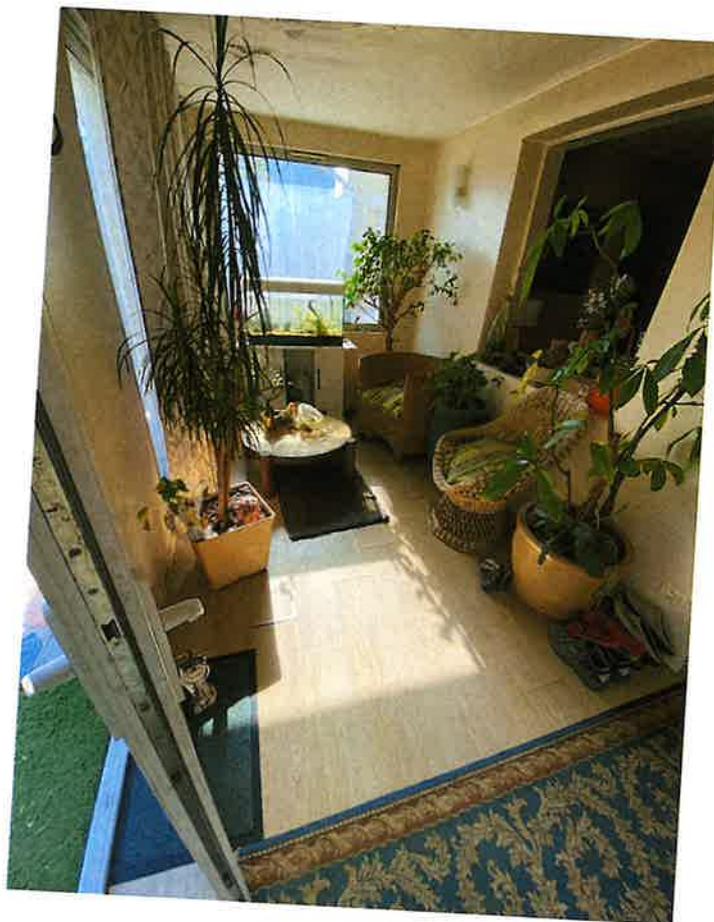
VERANDA

Le plafond et les murs sont peints. Traces d'humidité et d'infiltration d'eau au niveau du plafond.

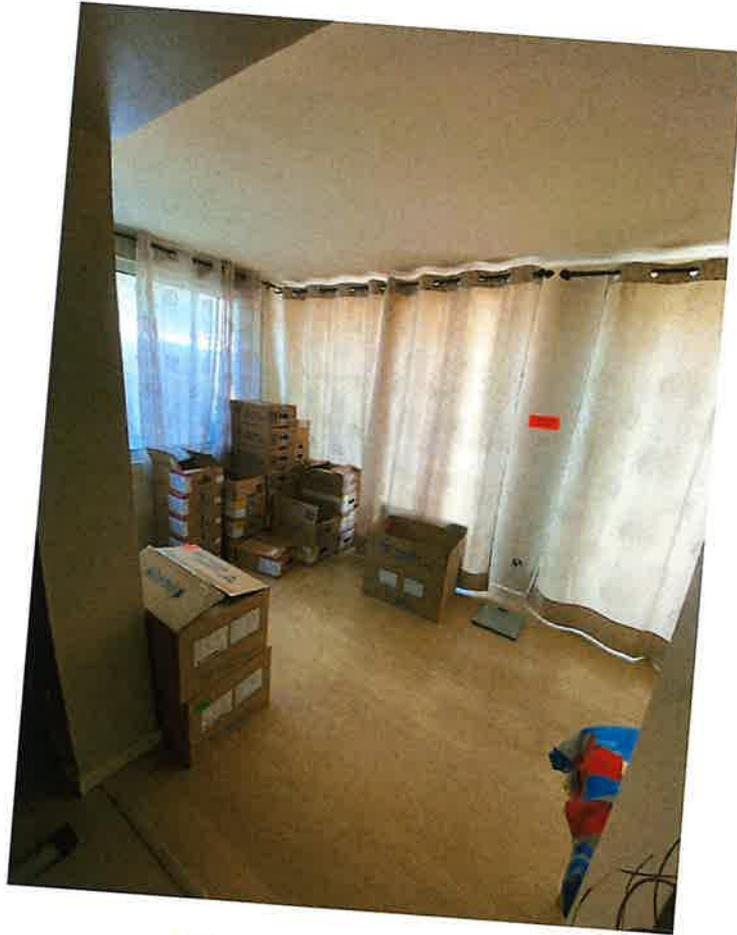
VERANDA

Le plafond, les murs et les menuiseries sont peints, peinture en bon état. Des traces d'infiltration d'eau sont visibles au niveau du plafond.
Le sol est recouvert d'un parquet stratifié identique aux pièces précédemment décrites.
