PROCES-VERBAL
DE
DESCRIPTION

L'AN DEUX MILLE VINGT-DEUX
ET LE TRENTE MAI

Les jour, mois et an que dessus, je me suis transporté sur la
commune de Mormant (Seine & Marne) au 7 rue de Provence,
parcelle cadastrée section C n°370 accompagné d'un géomètre du
Cabinet DHS et d'un diagnostiqueur de la société BEA afin d'élaborer
le procès-verbal de description de l'immeuble saisi.

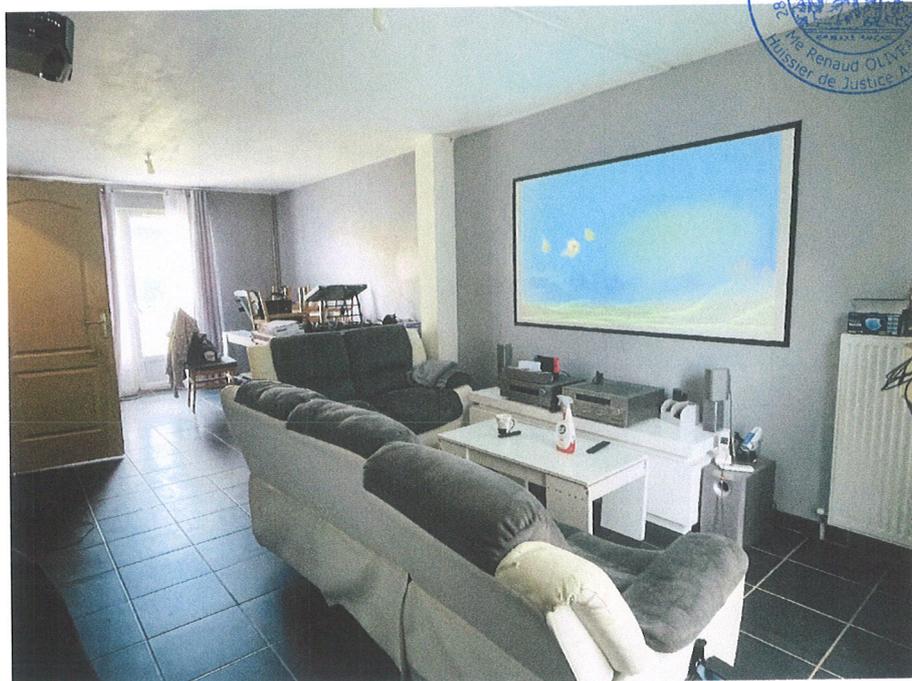
Séjour

Sol : carrelage, en bon état.

Plinthes : carrelées, assorties au carrelage du sol, en bon état.

Murs : peinture, en bon état.

Plafond : peinture blanche, en bon état.

La pièce est chauffée au moyen de deux radiateurs avec robinets thermostatiques lesquels sont en bon état et éclairée par deux portes-fenêtres PVC double vitrage à deux vantaux, donnant respectivement vue sur les façades avant et arrière de la maison. Ces ouvertures sont assorties de volets battants en bois.

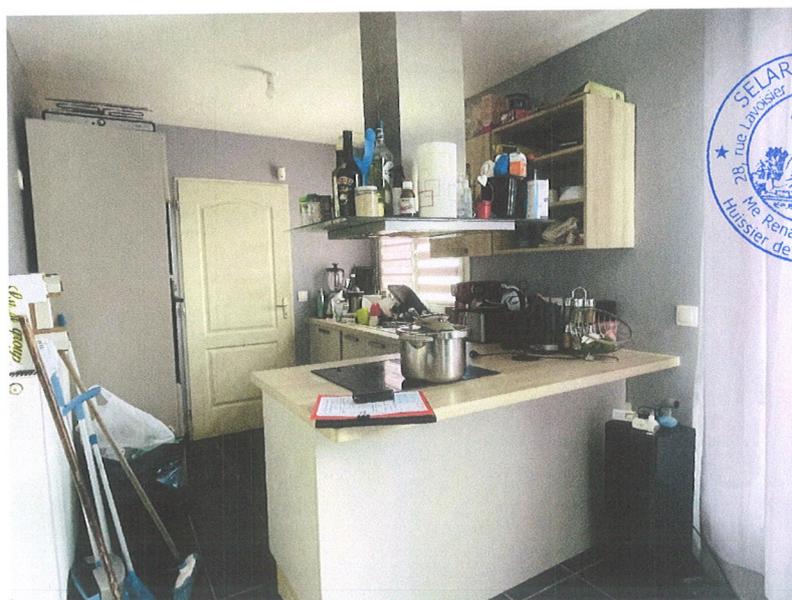
Coin-cuisine

Sol : carrelage disposé dans le prolongement de celui du séjour, en bon état.

Plinthes : carrelées, assorties au carrelage du sol, en bon état.

Murs : peinture, à l'état d'usage.

Plafond : peinture blanche, à l'état d'usage.

La pièce est éclairée par une fenêtre PVC double vitrage à deux vantaux, donnant vue sur la façade avant de la maison. Cette ouverture dispose de volets battants en bois et chauffée au moyen d'un radiateur avec robinet thermostatique, lequel est en bon état de fonctionnement.

La cuisine est équipée de meubles de cuisine de type contemporains hauts et bas avec plan de travail en stratifié imitation bois, sur lequel repose une vasque en résine, une cuve paillasse avec robinet mitigeur.

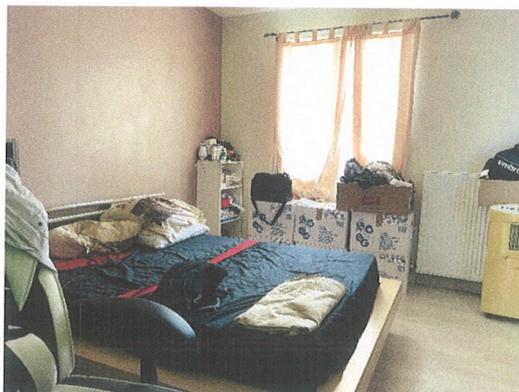
Chambre n° 1

Sol : stratifié, à l'état d'usage.

Plinthes : bois, assorties au revêtement du sol, à l'état d'usage.

Murs : peinture, à l'état d'usage.

Plafond : peinture blanche, à l'état d'usage.

La pièce est éclairée par une fenêtre PVC double vitrage à deux vantaux, donnant vue sur la façade avant de la maison. Cette ouverture est assortie de volets battants en bois.

La pièce dispose par ailleurs d'un placard aménagé dans le renforcement auquel on accède par deux battants coulissants et est chauffée au moyen d'un radiateur avec robinet thermostatique.

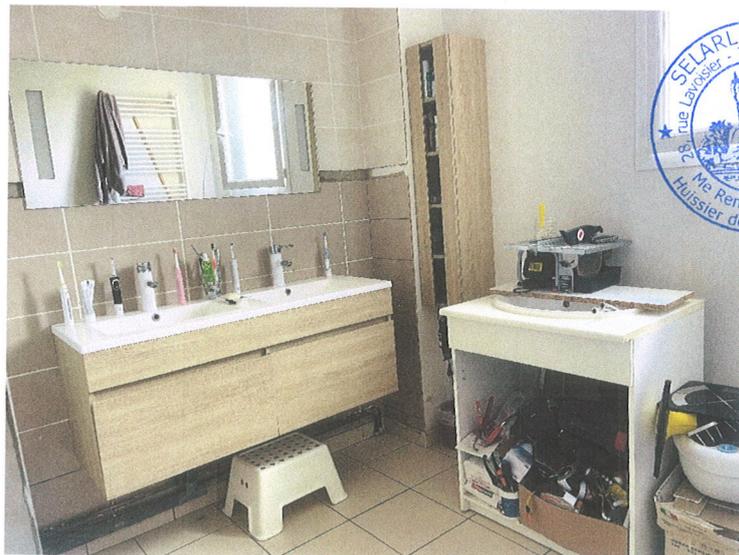
Salle de bains

Sol : carrelage, à l'état d'usage.

Plinthes : carrelées, assorties au carrelage du sol, à l'état d'usage.

Murs : peinture type couche d'apprêt en attente de revêtement et carrelage autour de la baignoire et au-dessus du lavabo.

Plafond : peinture, en attente de revêtement de finition avec éclairage intégré.

La pièce est éclairée par une fenêtre PVC double vitrage à un vantail à verre dormant, donnant sur la façade arrière de la maison.

La pièce est équipée d'un meuble de salle de bains de forme rectangulaire, sur lequel reposent deux vasques avec robinets mitigeurs et d'une baignoire avec robinet mitigeur et pare-douche en verre.

La pièce est chauffée au moyen d'un radiateur type sèche-serviettes.

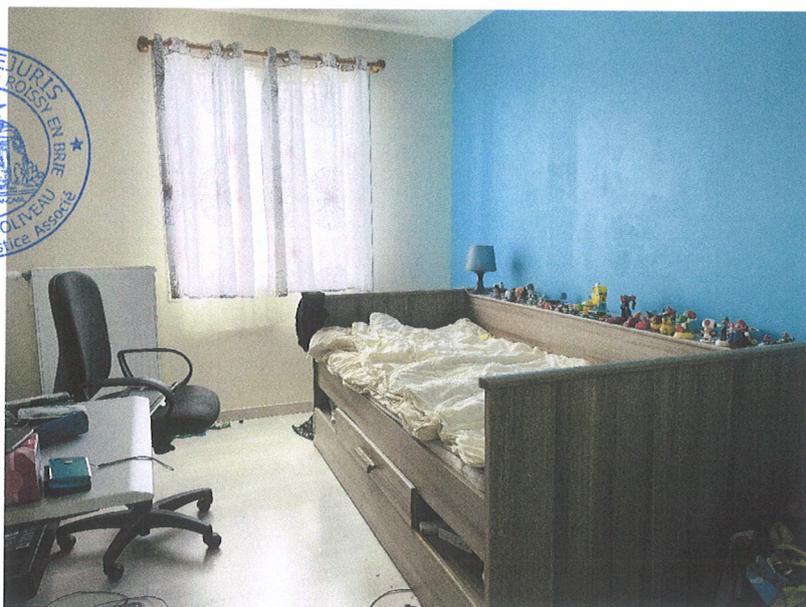
Chambre n°2

Sol : stratifié, je constate que plusieurs lames sont disjointes au niveau des raccords.

Plinthes : bois, à l'état d'usage.

Murs : peinture, à l'état d'usage.

Plafond : peinture, à l'état d'usage.

La pièce est éclairée par une fenêtre PVC double vitrage à deux vantaux, donnant vue sur la façade arrière de la maison et chauffée au moyen d'un radiateur avec robinet thermostatique lequel est en bon état de fonctionnement.

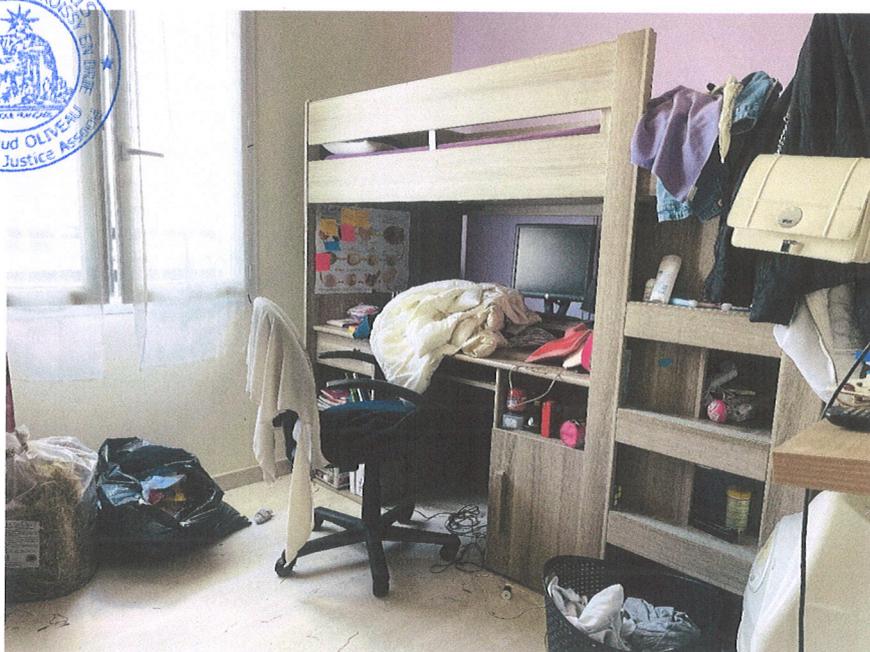
Chambre n°3

Sol : stratifié, à l'état d'usage.

Plinthes : bois, assorties au revêtement du sol, à l'état d'usage.

Murs : peinture, à l'état d'usage.

Plafond : peinture, à l'état d'usage.

La pièce dispose d'un placard intégré auquel on accède par deux battants coulissants et est chauffée au moyen d'un radiateur avec robinet thermostatique.

La pièce est éclairée par une fenêtre PVC double vitrage à deux vantaux, laquelle ouverture est assortie de volet battant.
