## PROCÈS-VERBAL DE DESCRIPTION

**A-LOCALISATION DU PAVILLON :**

**B-DESCRIPTION DU PAVILLON :**

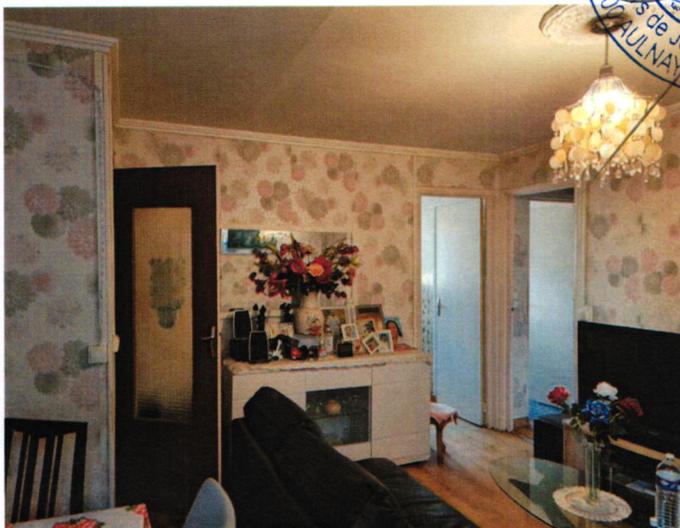
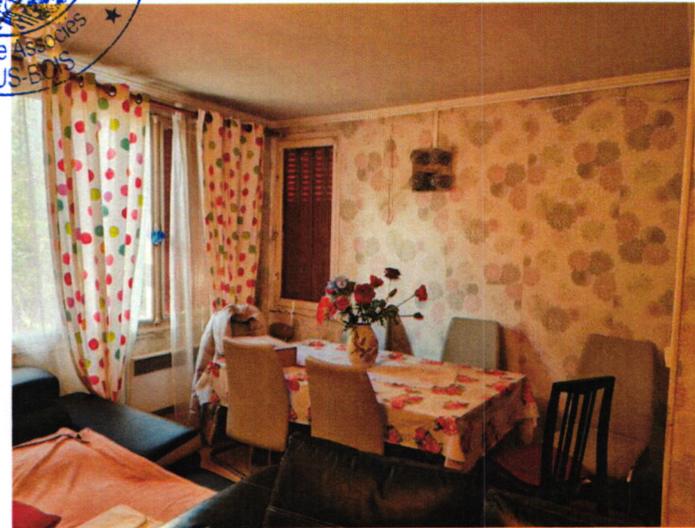
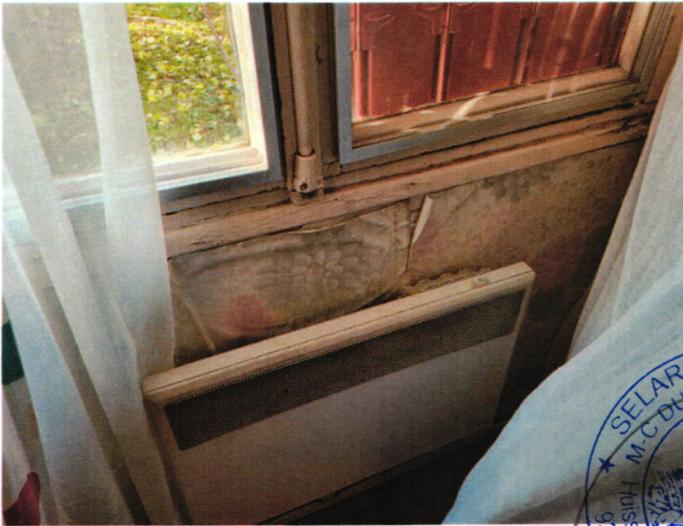
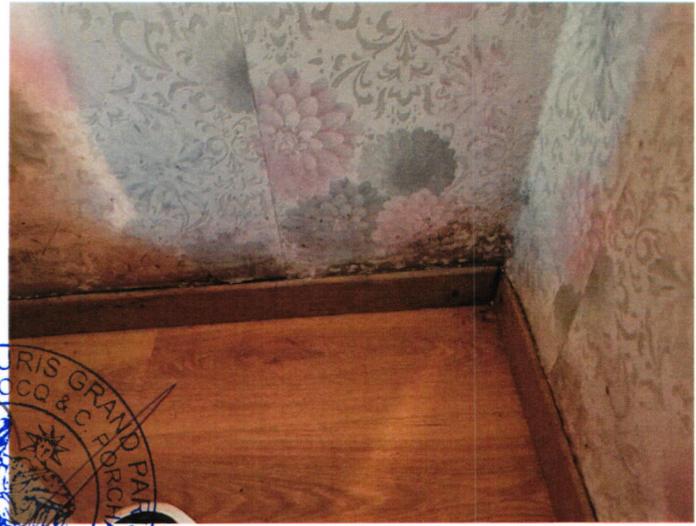
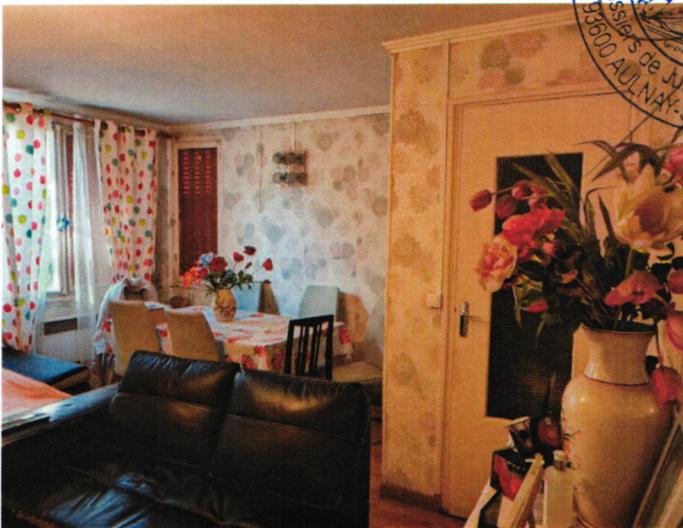
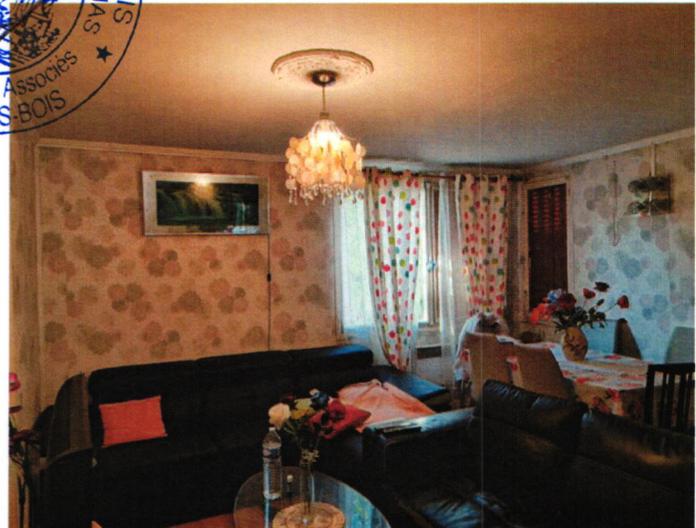
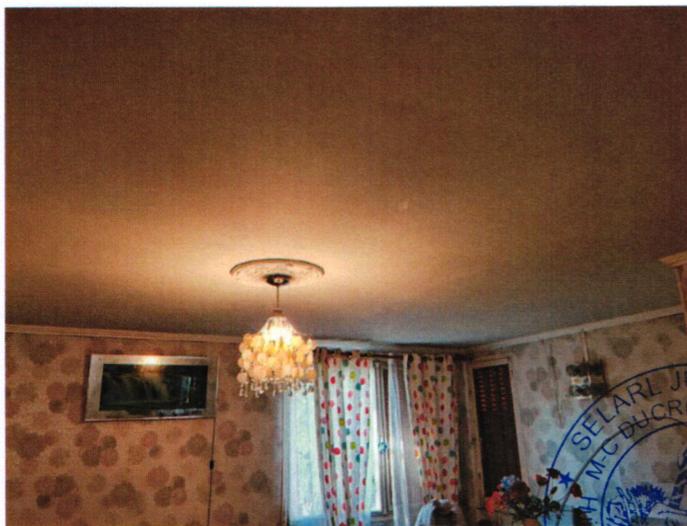
Au sol, il s'agit d'un parquet flottant à l'état d'usage. Les plinthes bois en périphérie présentent des traces d'humidité et des traces de salissures de façon éparse.

Les murs sont recouverts d'un papier peint à l'état d'usage présentant des traces de salissures et des traces d'infiltration en partie supérieure. De nombreuses traces noirâtres de type infiltration sont visibles sur le mur de droite en partie inférieure.

La pièce est équipée d'une fenêtre double vantaux dont la mise en jeu est difficile.

Je constate des traces d'infiltration de type humidité. Le papier peint se décolle immédiatement en dessous de la fenêtre.

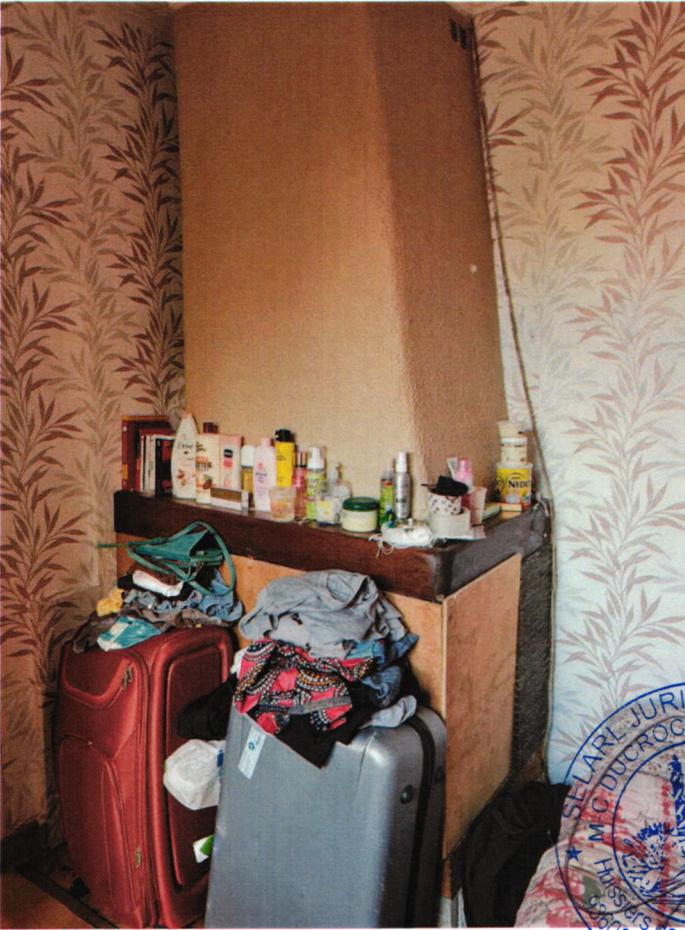
21

La pièce est équipée d'une fenêtre deux vantaux simple vitrage dont la mise en jeu est difficile.

La pièce comprend une cheminée et en partie inférieure, l'insert est calfeutré par des planches en bois.

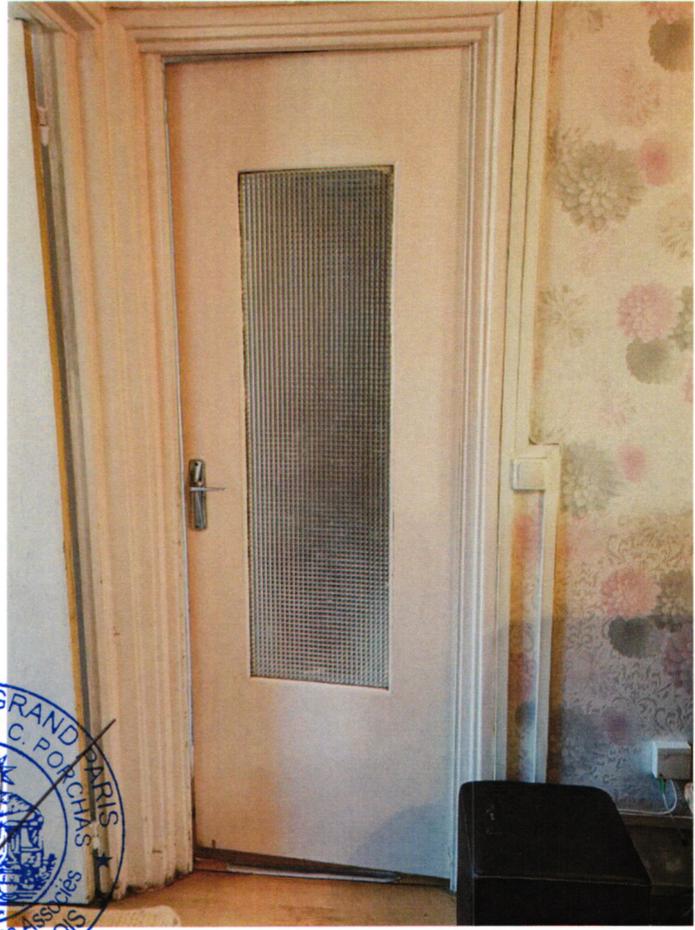
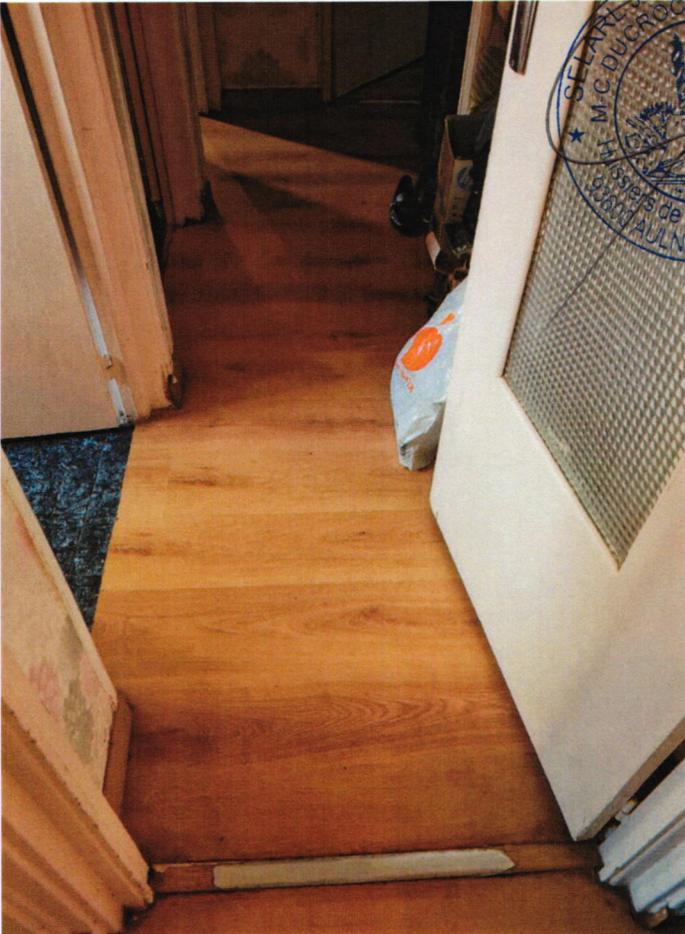
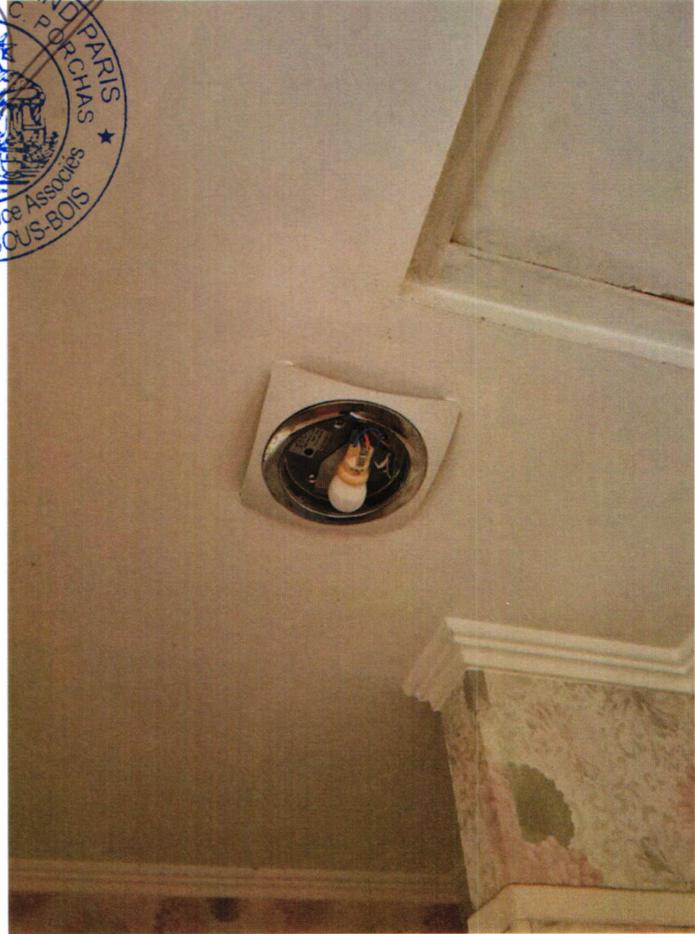
J'observe que le revêtement de la barre de seuil est manquant. Immédiatement à droite derrière la porte, un placard deux portes.

Au sol, il s'agit d'un parquet flottant à l'état d'usage avancé.

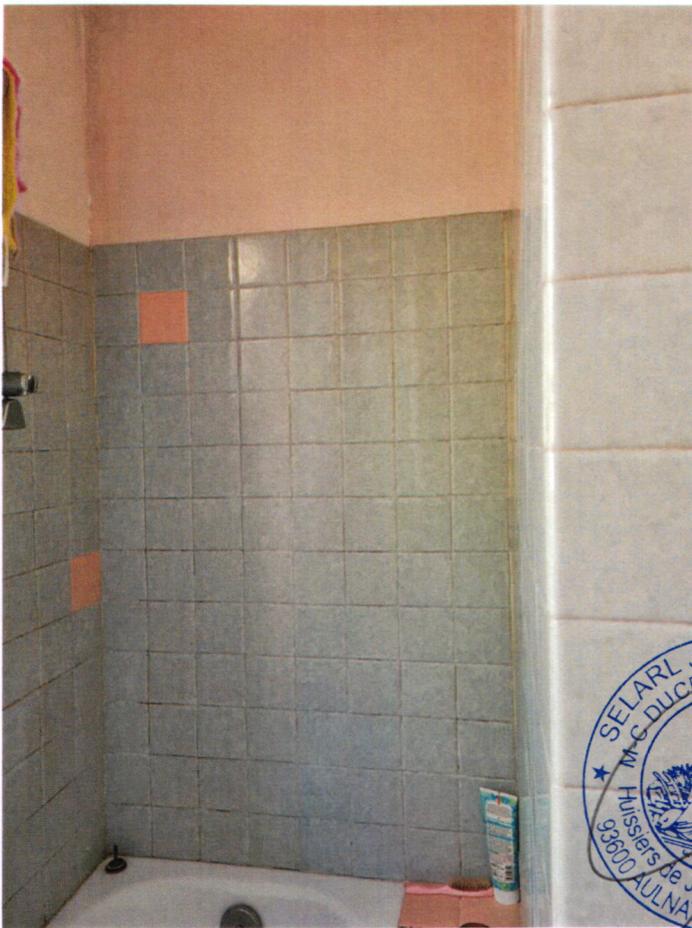
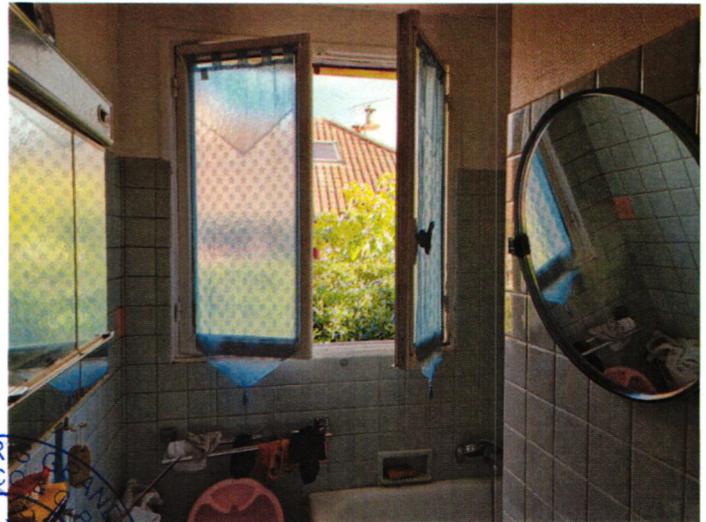
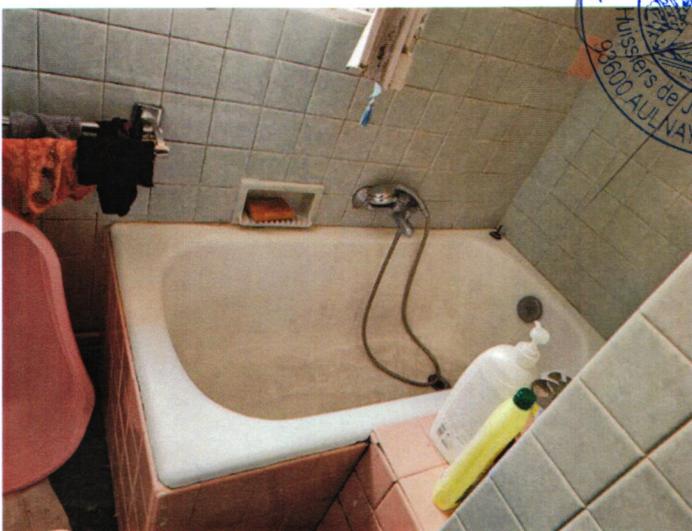
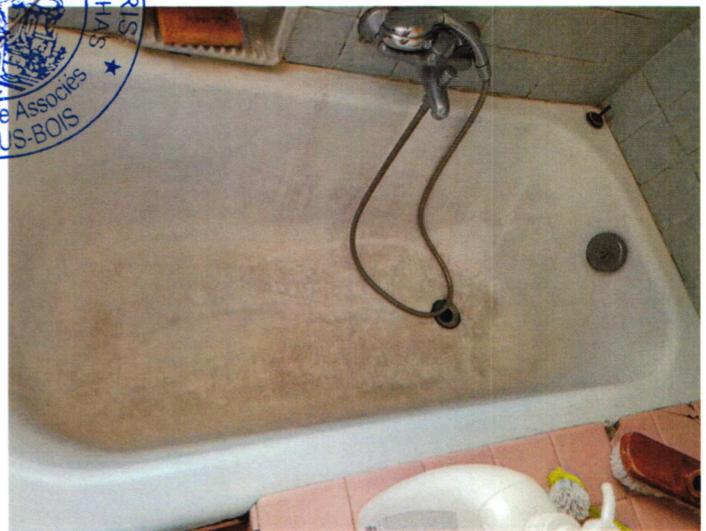
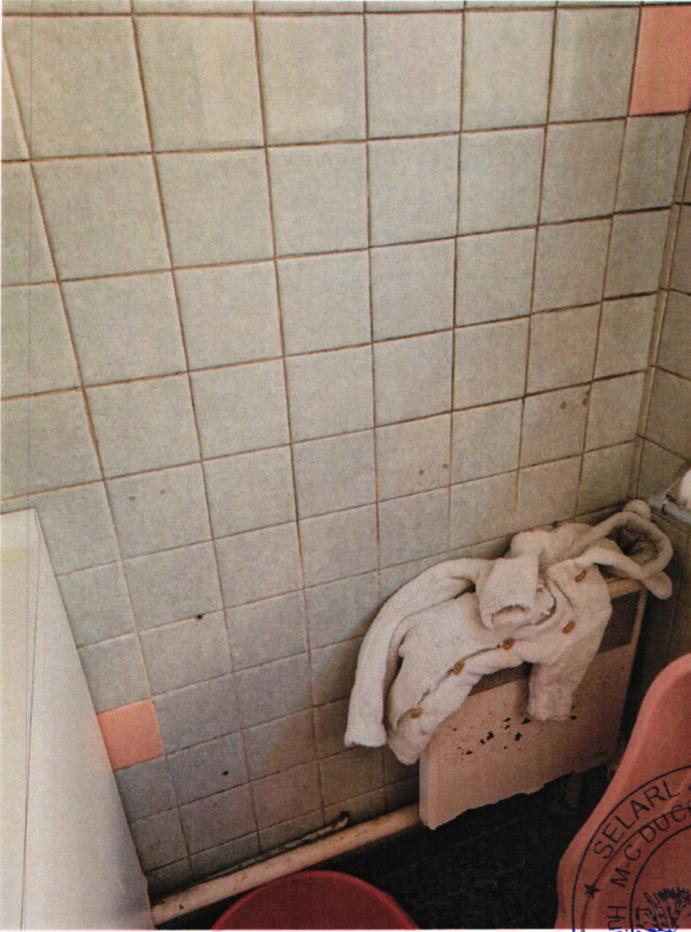
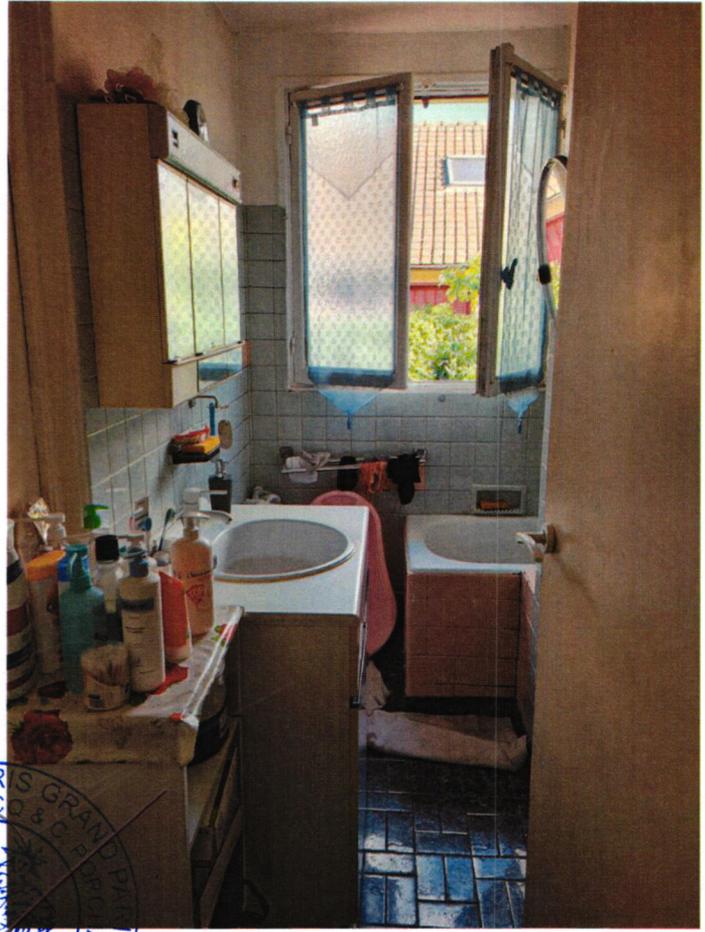
La faïence murale est à l'état d'usage et présente plusieurs trous avec chevilles non rebouchés.

La pièce est équipée d'une baignoire extrêmement sale dont la bonde est manquante. Je relève plusieurs traces noirâtres et des traces de calcaire.

Immédiatement à gauche, la faïence est fissurée.

La pièce comprend également un meuble vasque deux portes avec évier surmonté d'un robinet mitigeur présentant des traces de calcaire. La bonde est manquante.

Les jointements sont noirâtres au niveau de la faïence murale.

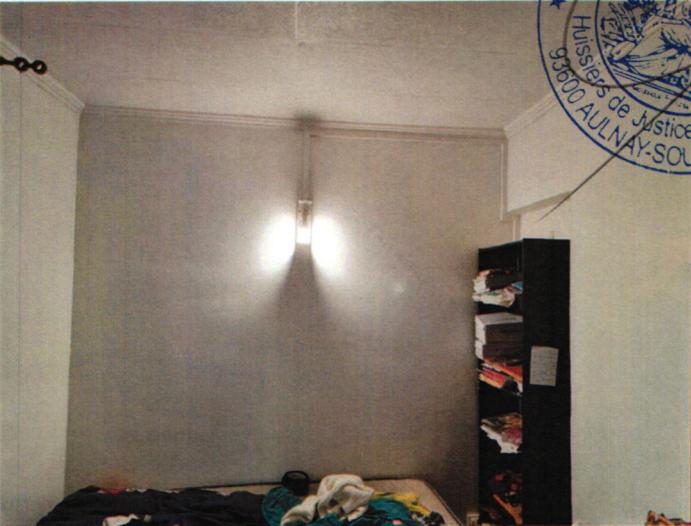
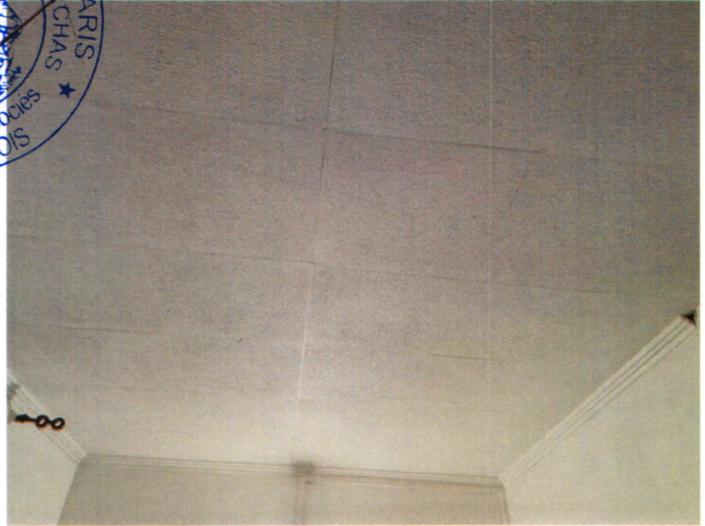
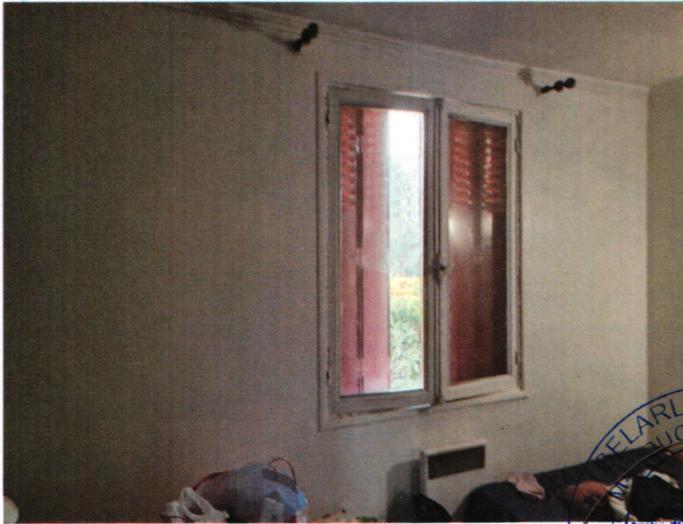
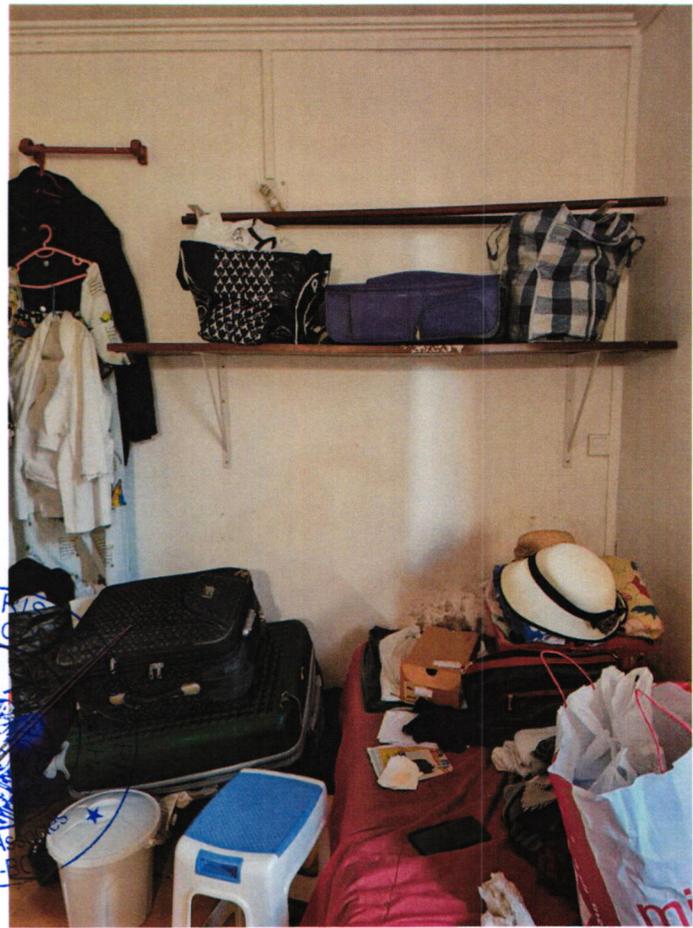
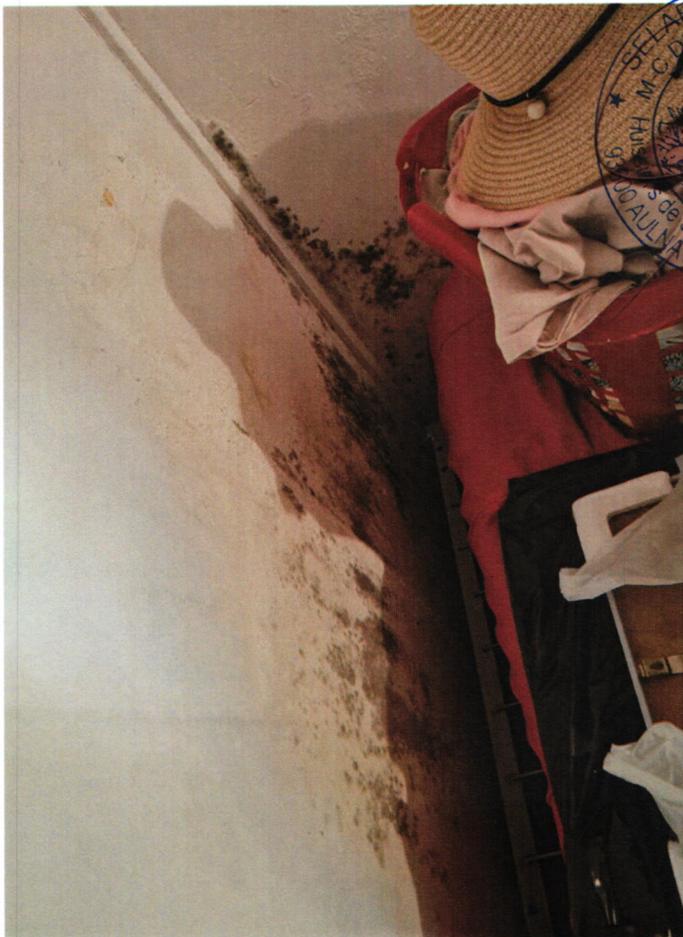
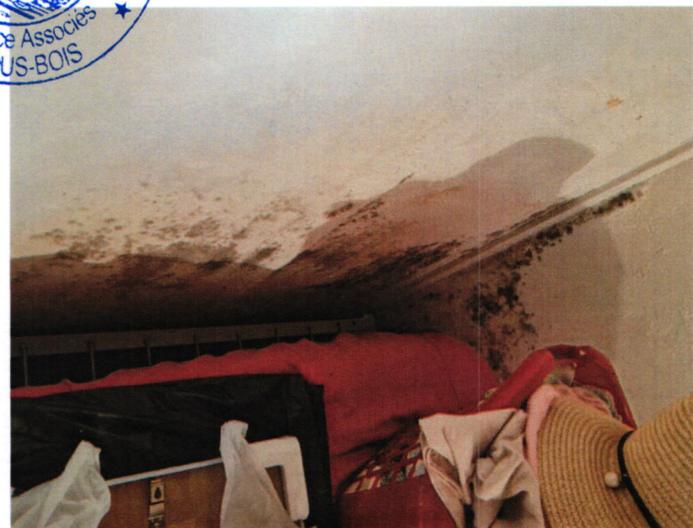
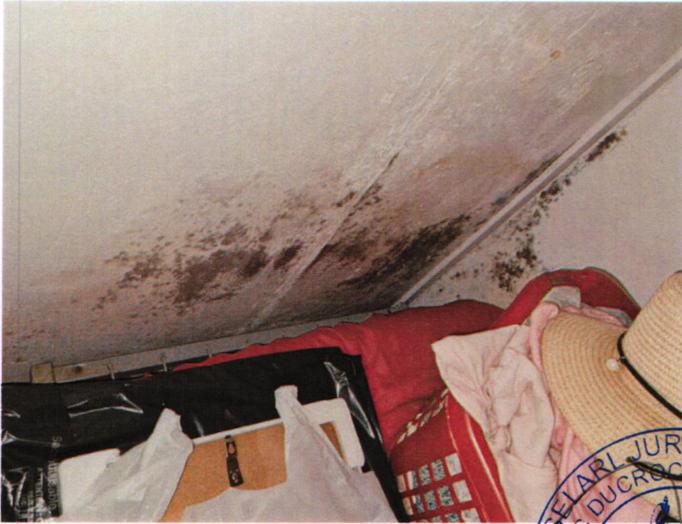
Les plinthes en bois en périphérie se décollent.

Sur le mur de gauche, immédiatement en entrant, en partie inférieure, je relève la présence de traces noirâtres de type humidité.

Les meubles présents dans la pièce ne permettent pas de déterminer l'ampleur des traces d'infiltration.

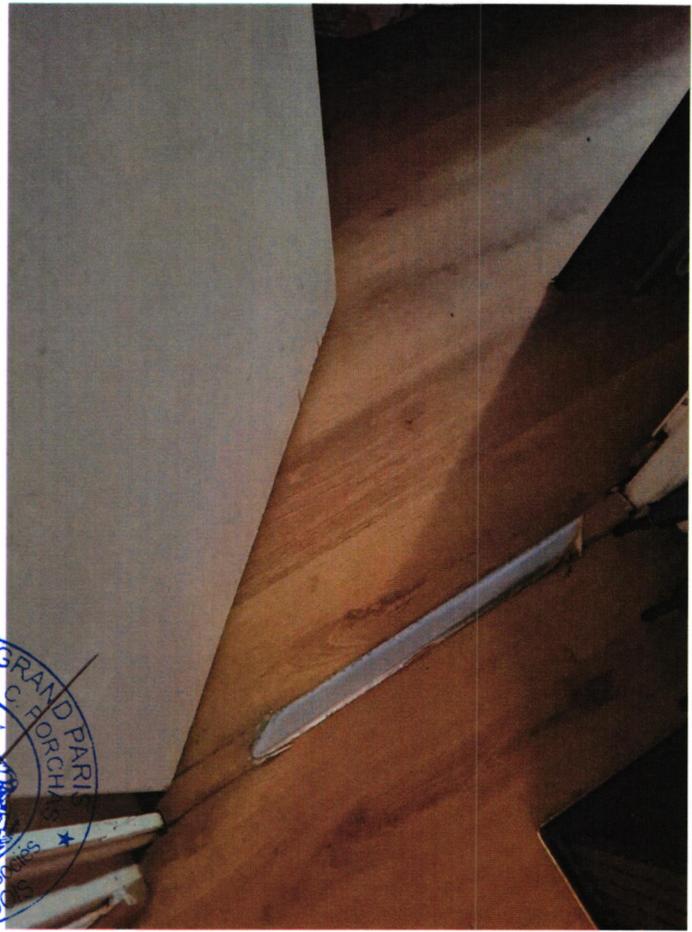
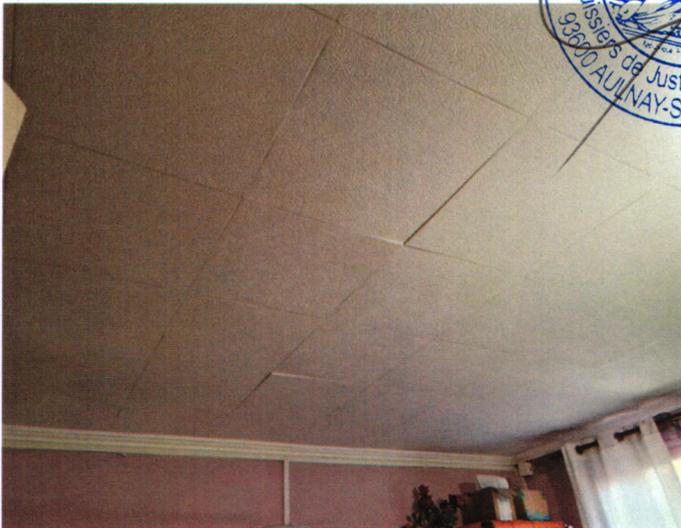
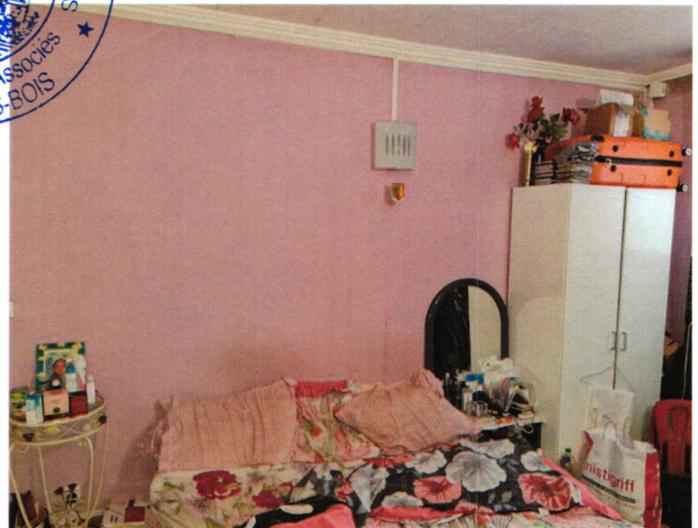
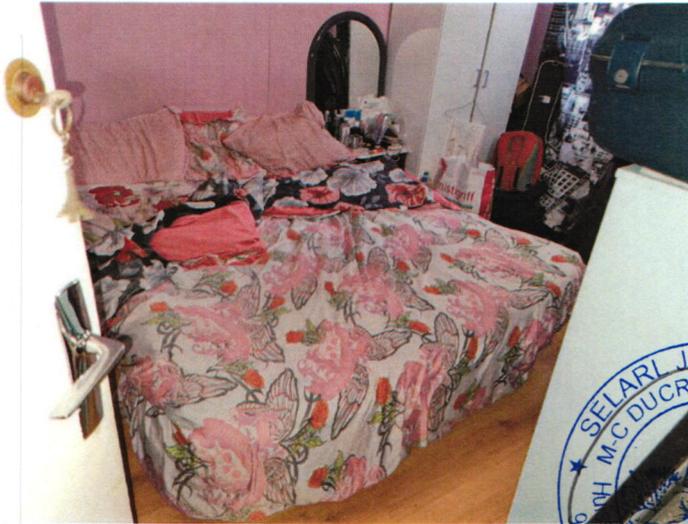
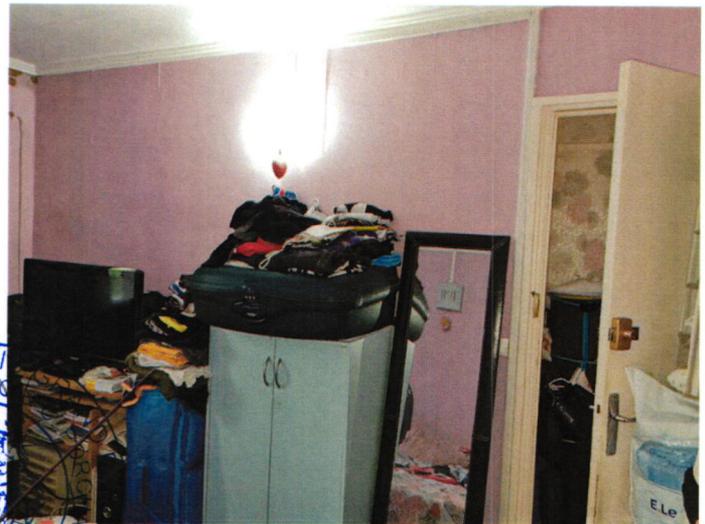
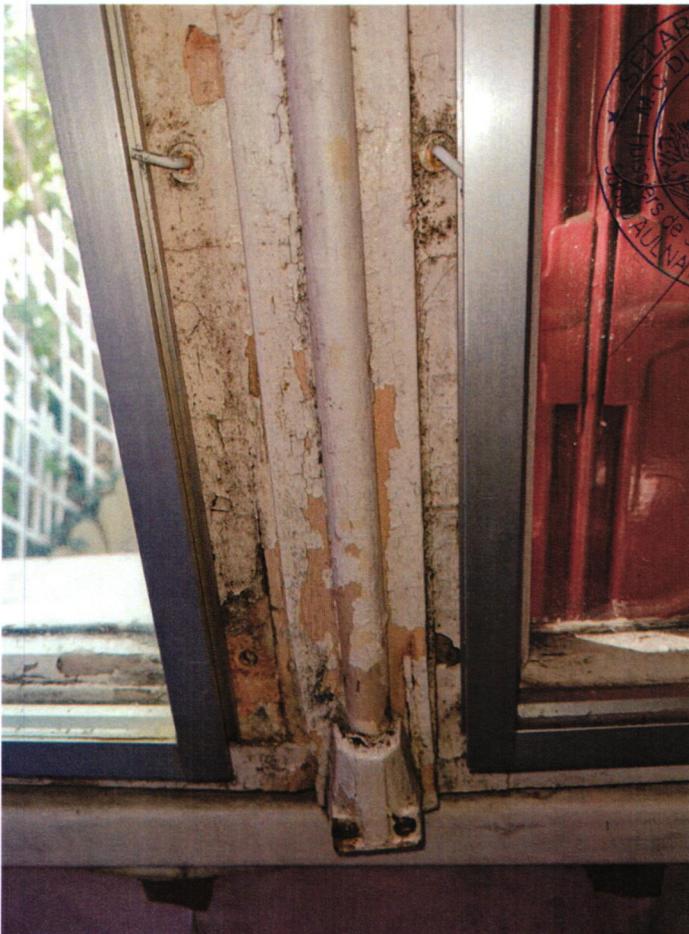
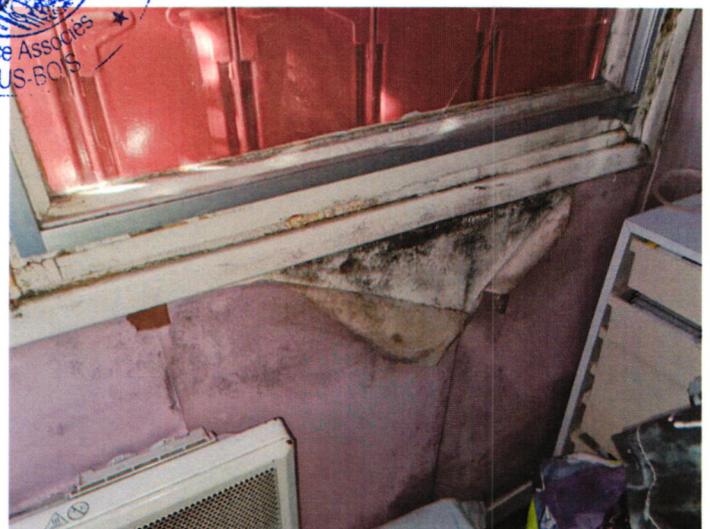
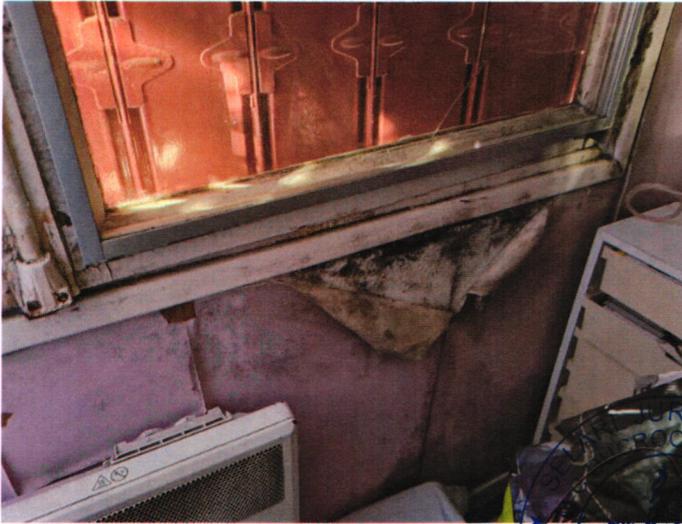
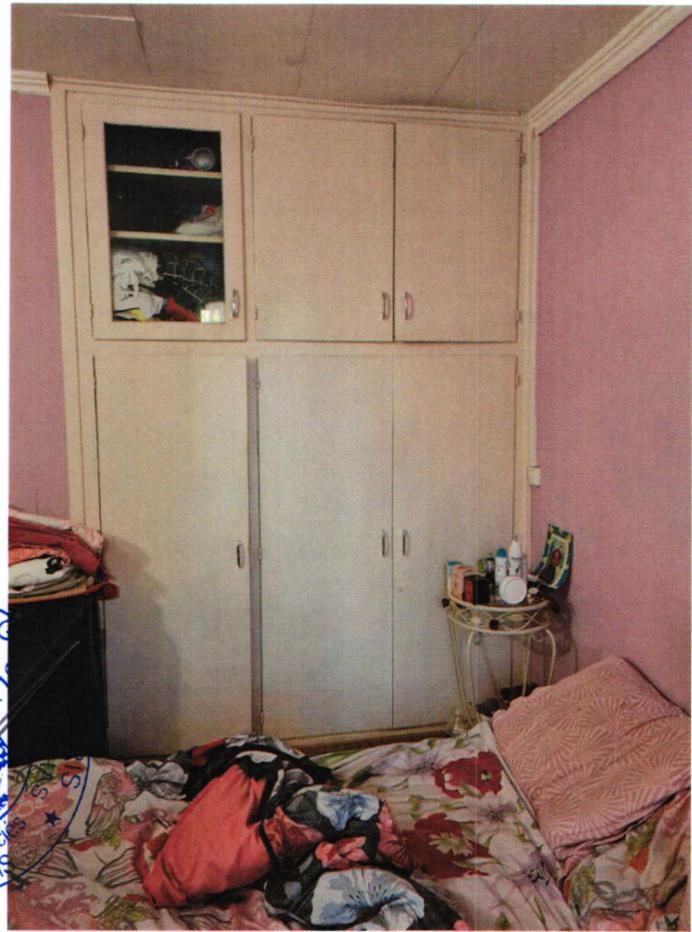
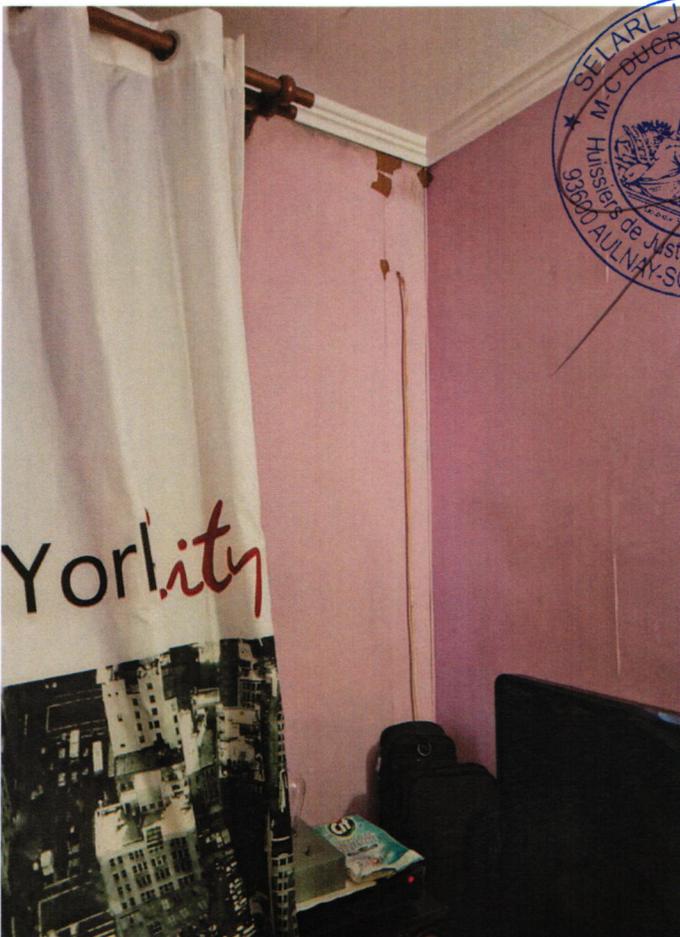
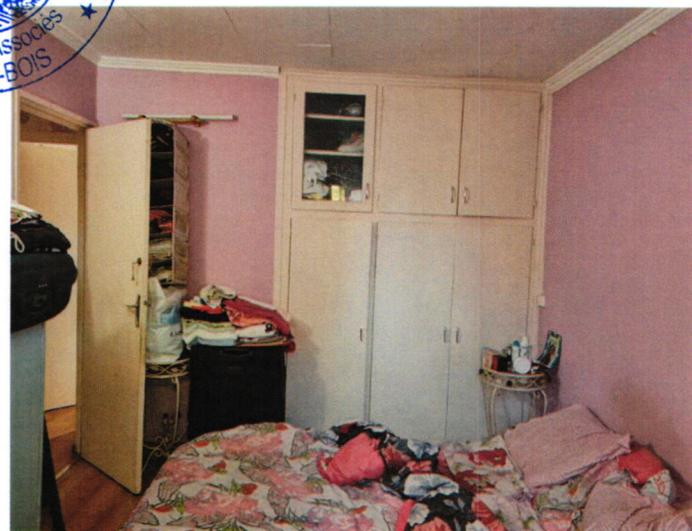
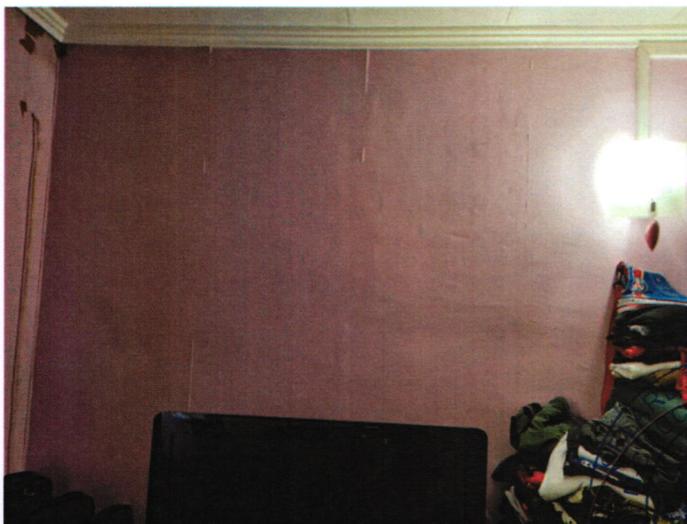
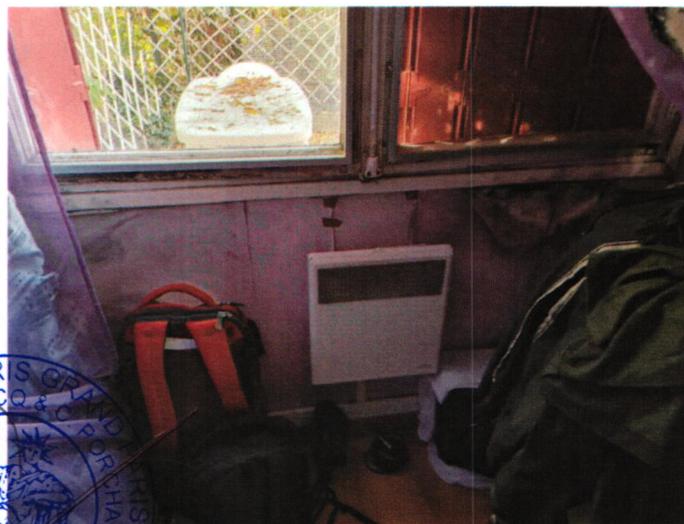
Je constate au pied de la porte que le revêtement imitation bois de la barre de seuil est arraché.

Les murs sont recouverts d'un papier peint à l'état d'usage. Je constate sur l'ensemble de la pièce que plusieurs lés se décollent.

Au plafond, il s'agit de dalles en polyester dont plusieurs dalles sont déboîtées.

La pièce est équipée d'une fenêtre deux vantaux en bois, à l'état d'usage avancé. Je constate que le bois est écaillé et présente des traces noirâtres de type humidité.

Immédiatement en dessous de la fenêtre, je relève la présence de traces noirâtres de type humidité.
