# PROCES VERBAL DE DESCRIPTION

**me suis transporté ce jour au 372 Rue Loucheur – Résidence les Violettes – Bâtiment C2 – 2<sup>ème</sup> étage droit - 49400 SAUMUR**

**Le logement est dans le bâtiment C2 au 372 rue Loucheur à SAUMUR :**

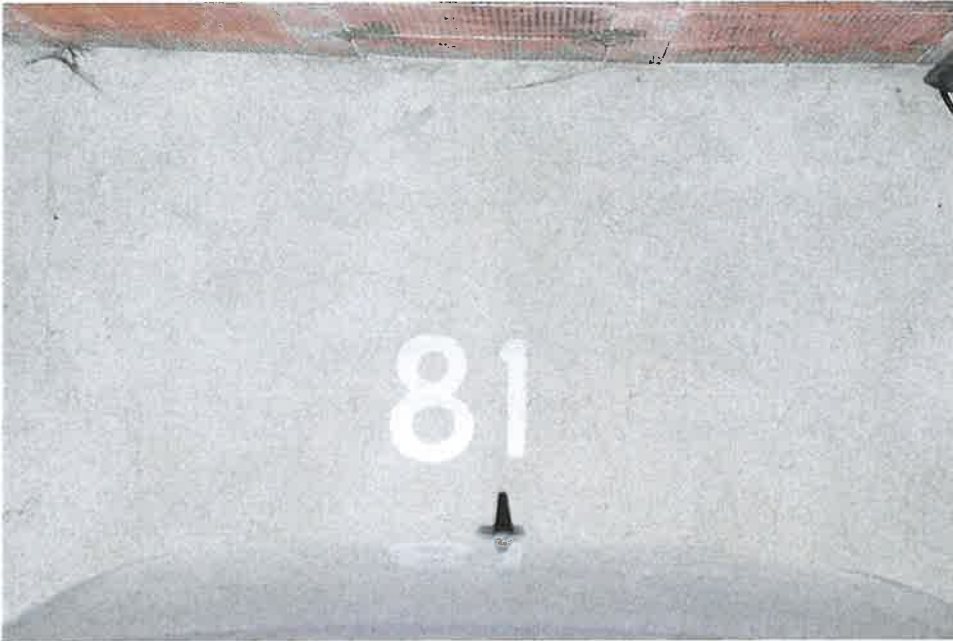
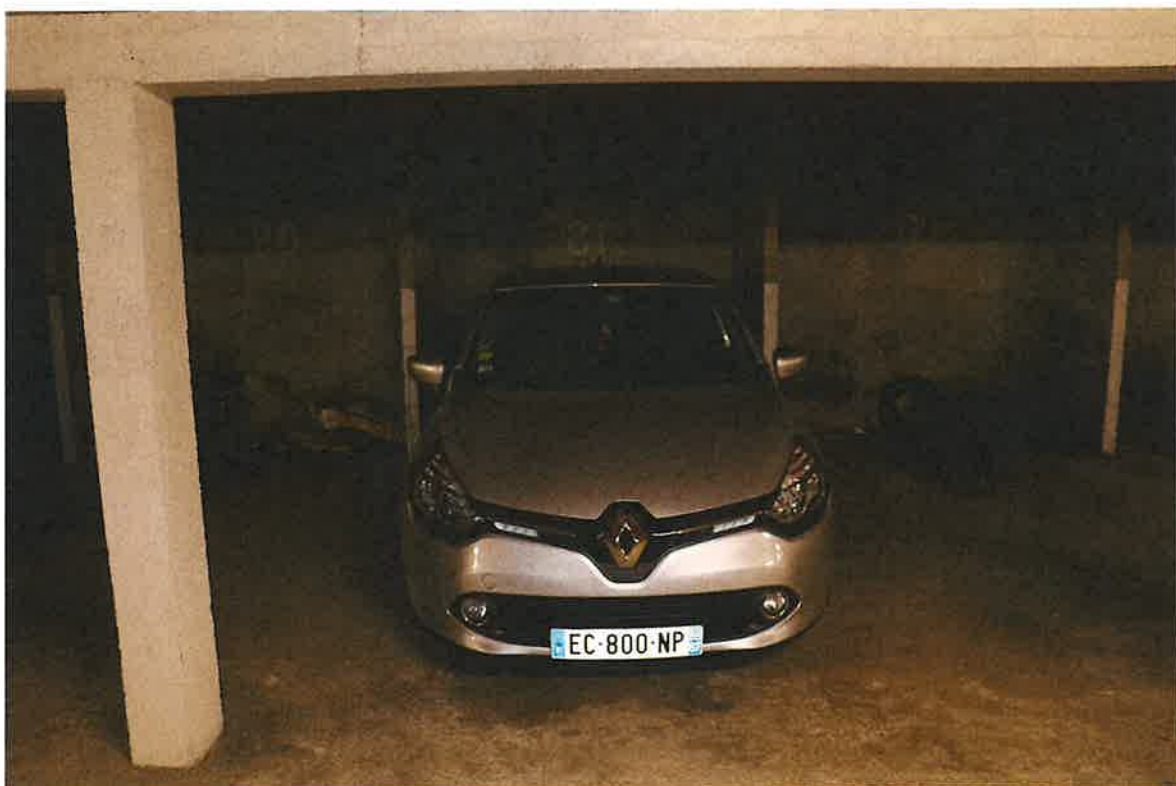
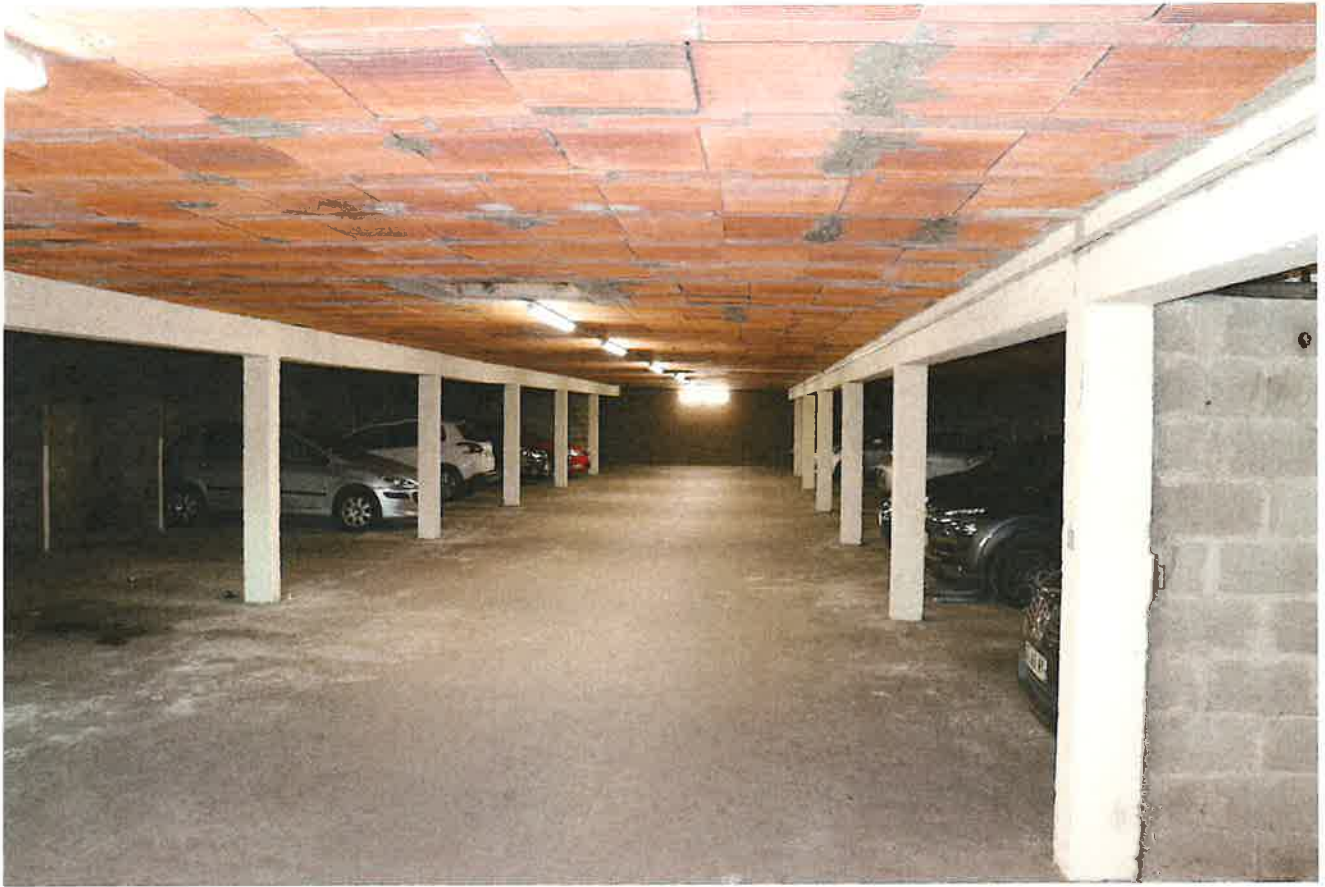
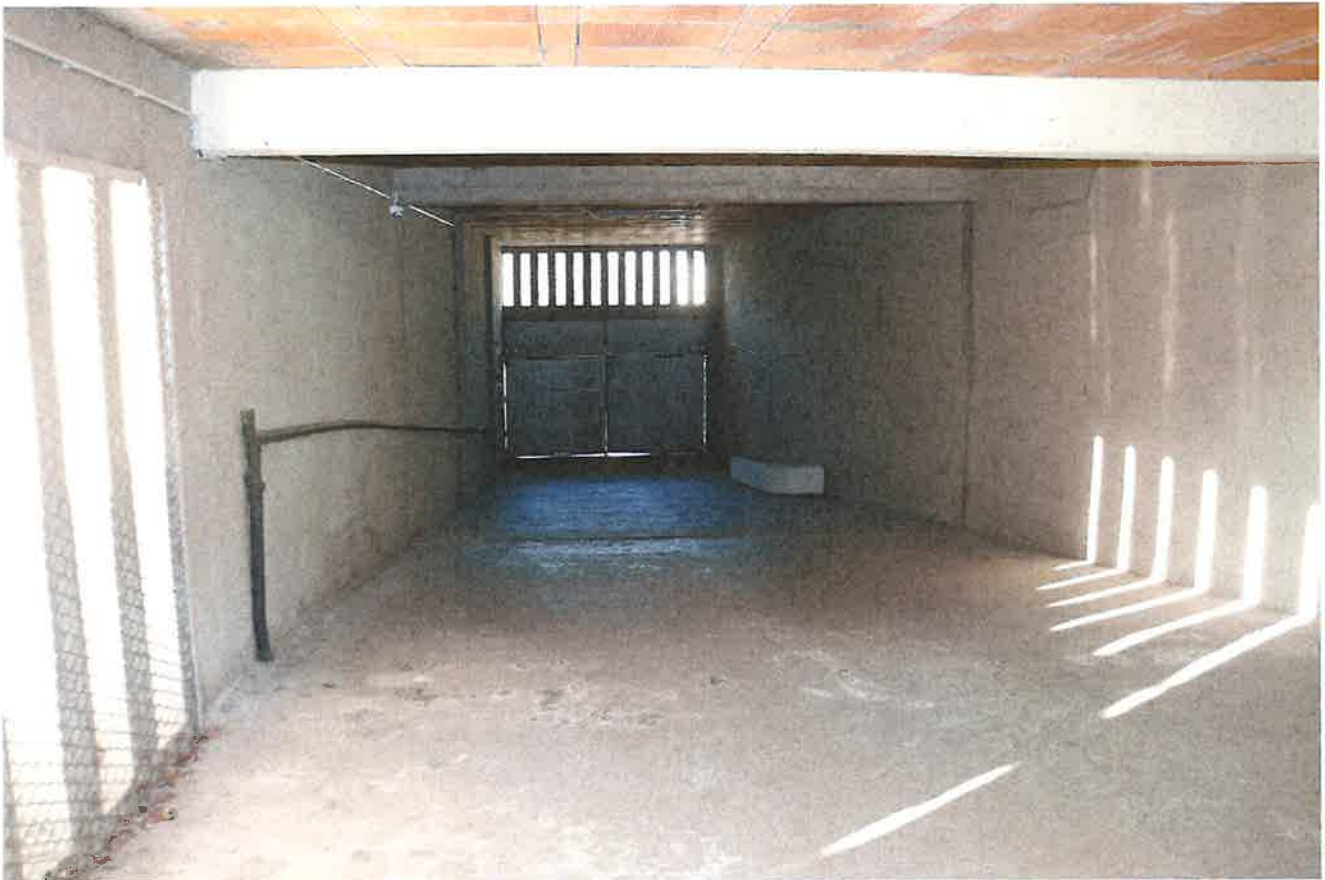
## **PARKING N° 81**

- Une place de parking sur la partie haute d'un bâtiment, à usage de parking, emplacement numéro 81.

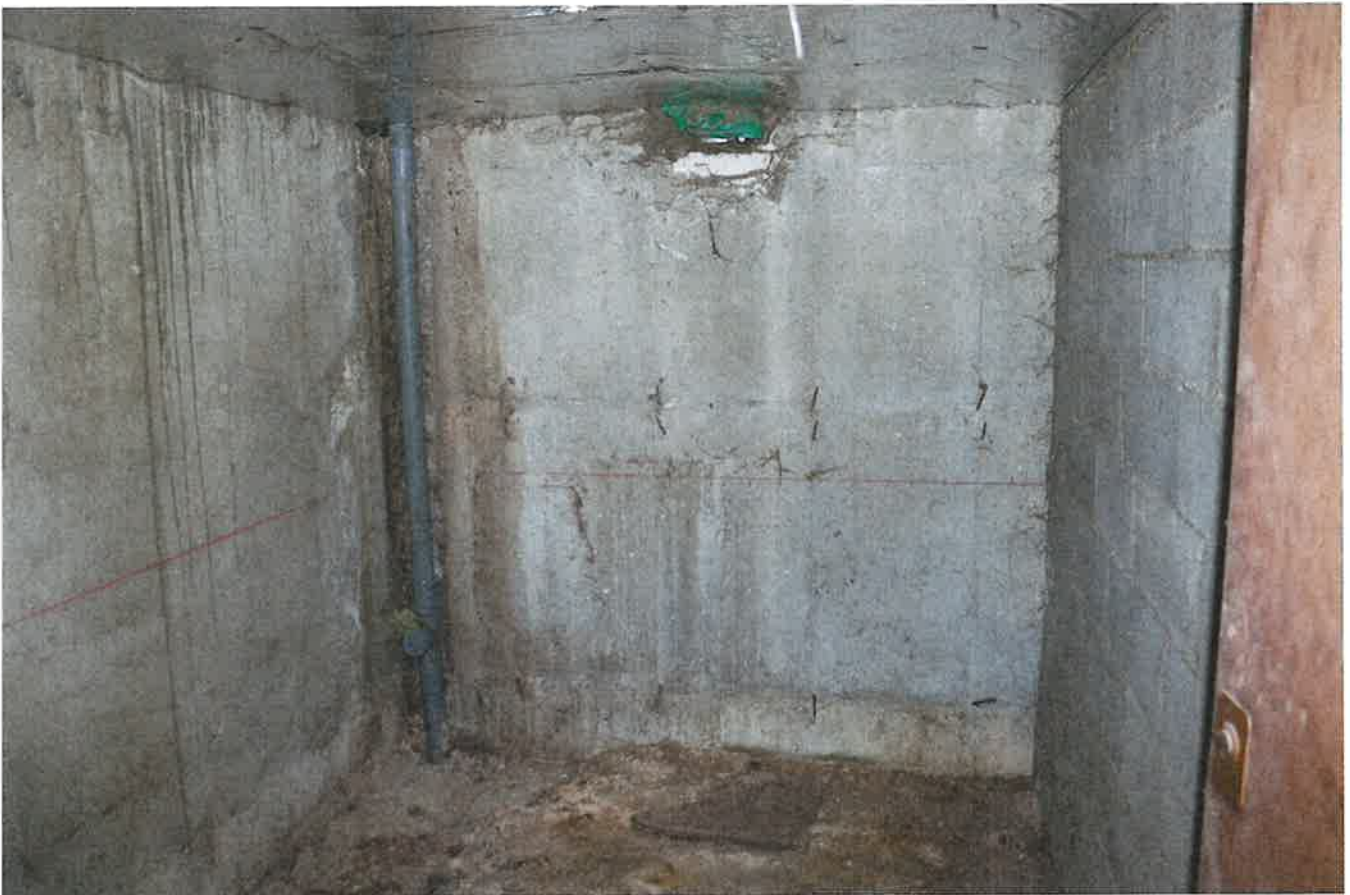
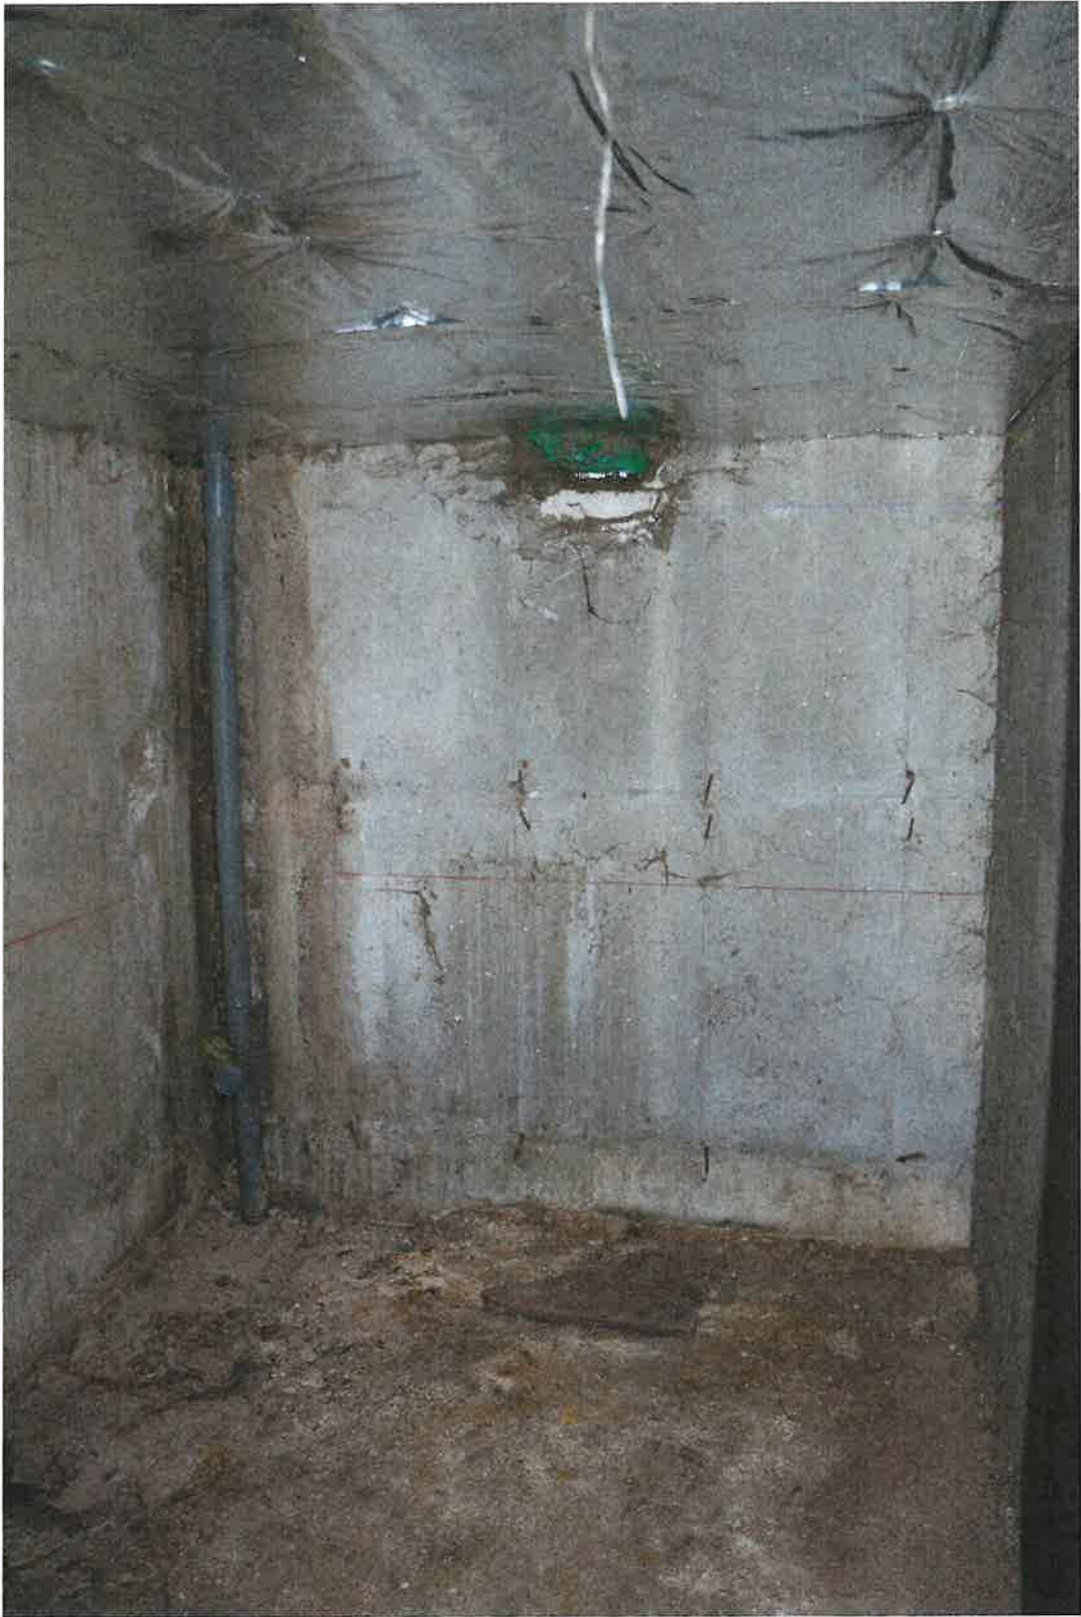
## CAVE NUMERO 45

- **Porte** : une porte simple.
- **Sol** : sable sur terra battue
- **Murs** : deux pans de murs sont des banches en béton et les deux autres pans sont en parpaings bruts.
- **Plafond** : briques, avec des panneaux isolants.

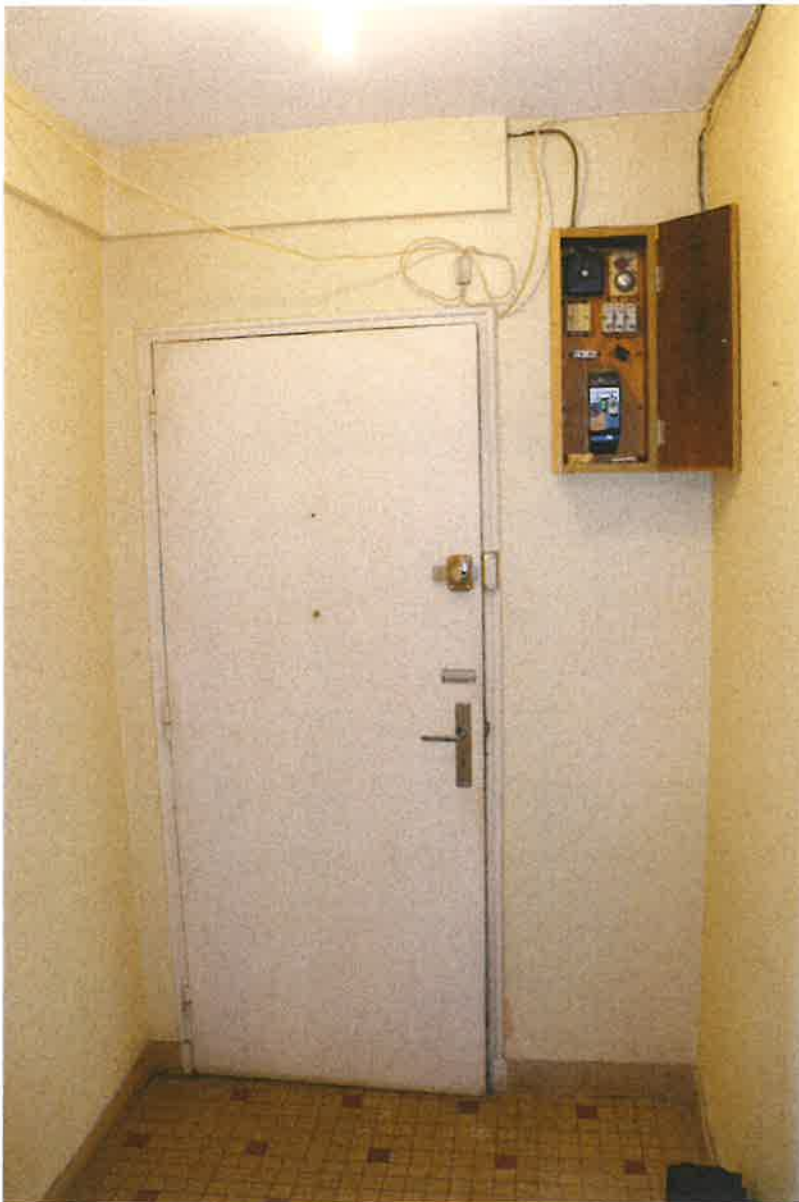
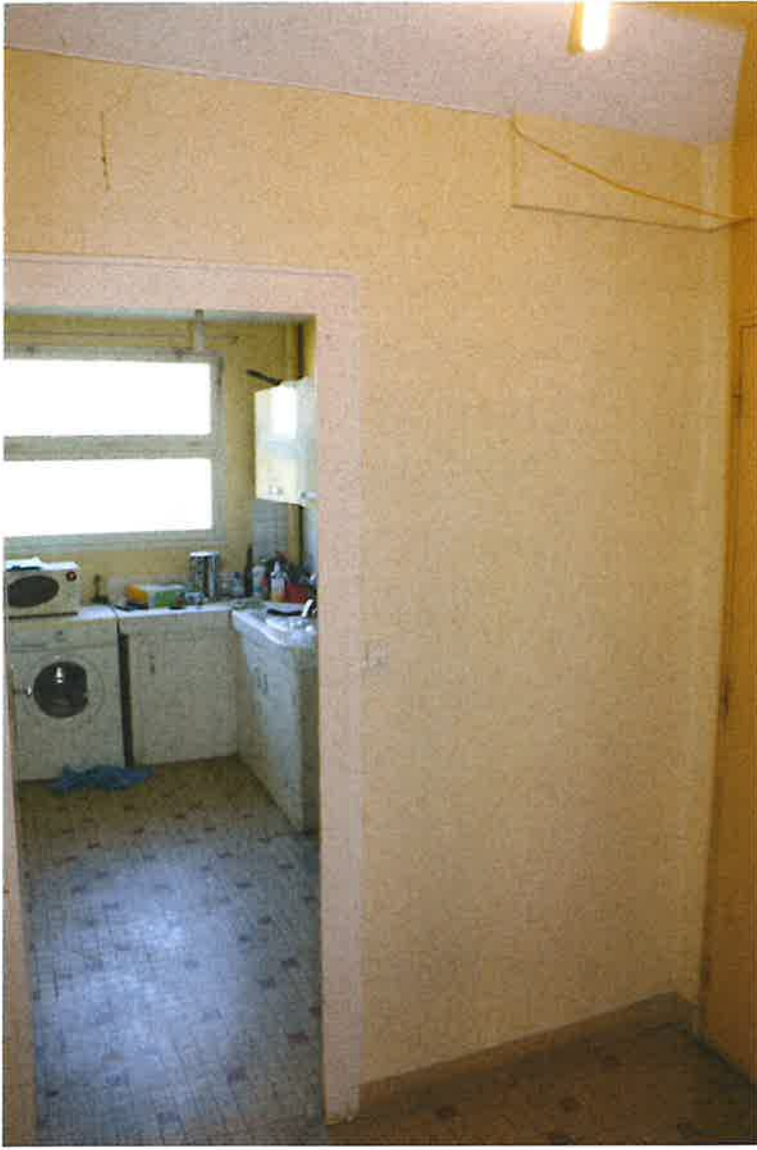
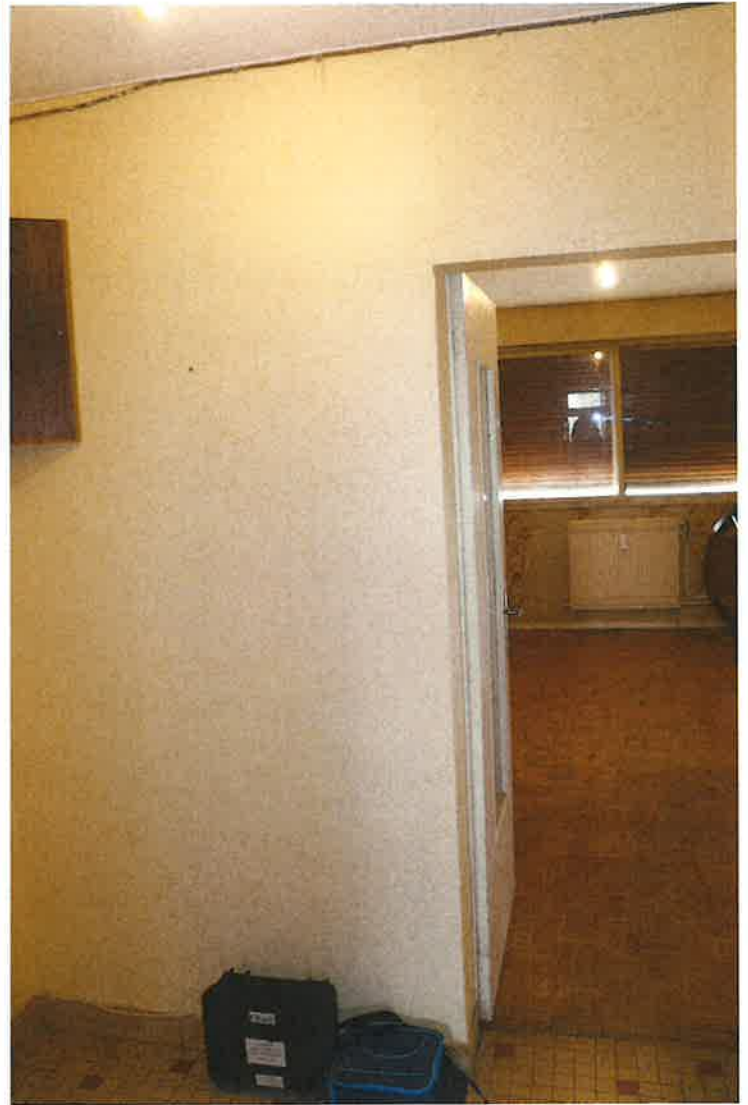
### **ENTREE**

- **Porte** : porte simple.
- **Sol** : carrelage ancien.
- **Plinthes** : faïence.
- **Murs** : peints, sales, très défraîchis.
- **Plafond** : toile de verre peinte.
- **Autres** :
  - Le disjoncteur est dans un boîtier.
  - Un radiateur de chauffage central collectif.

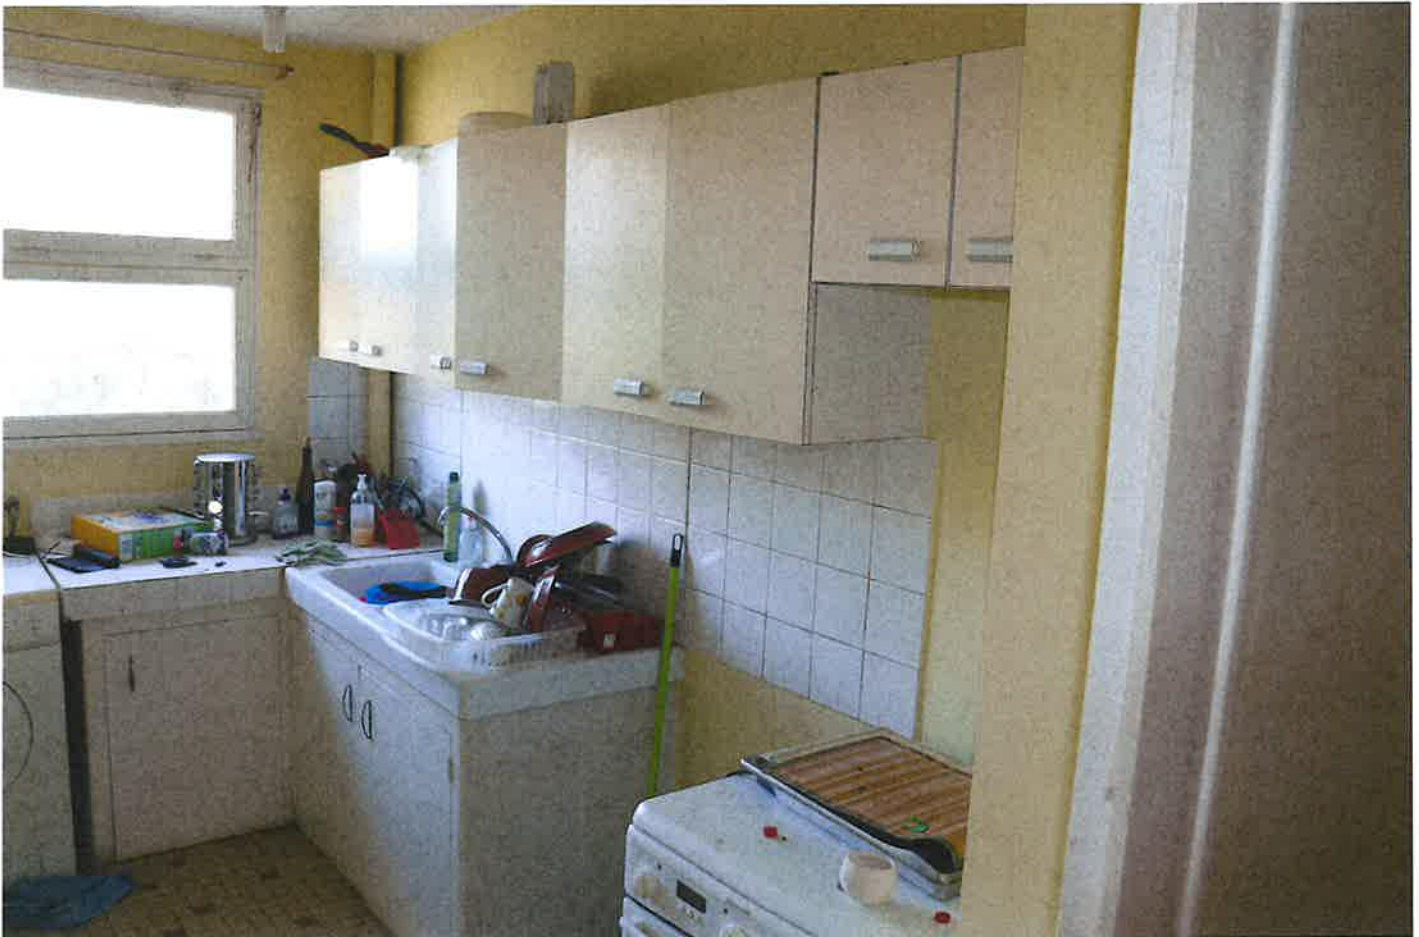
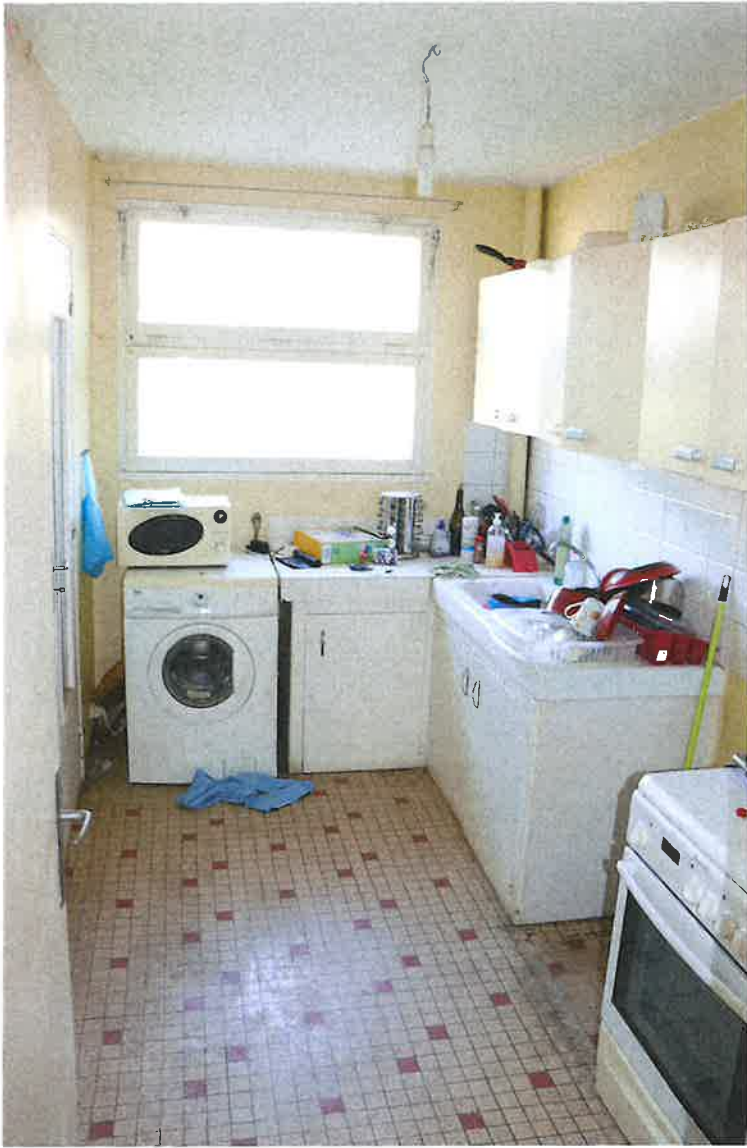
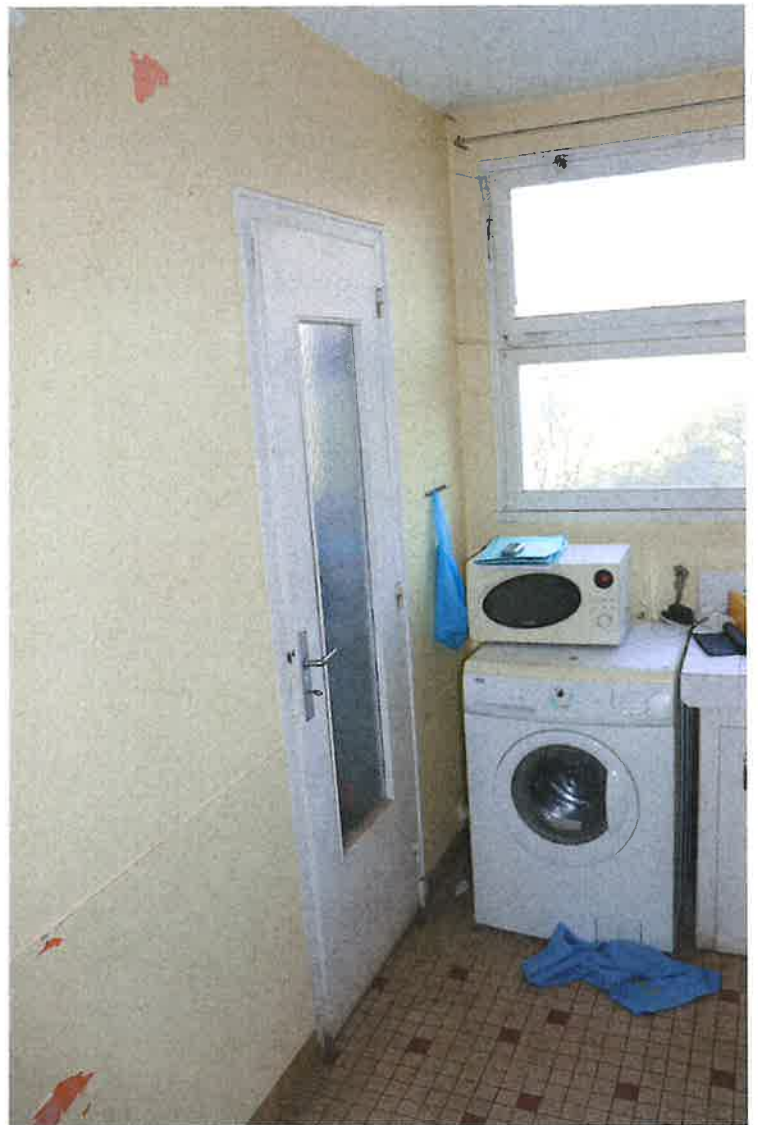
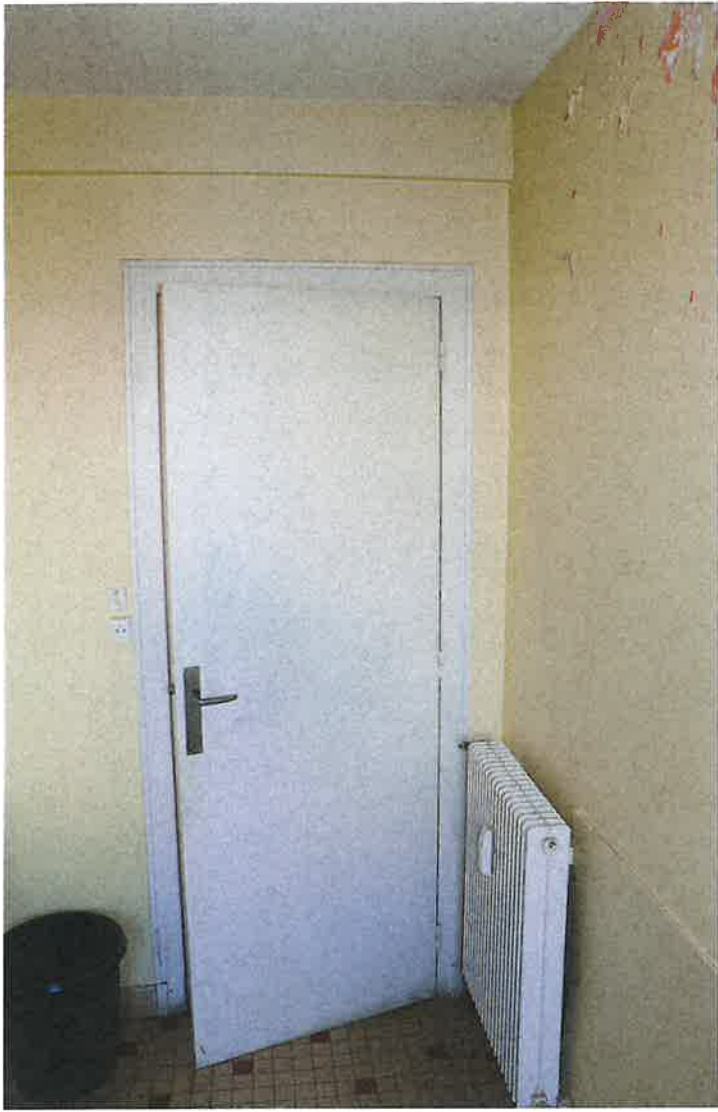
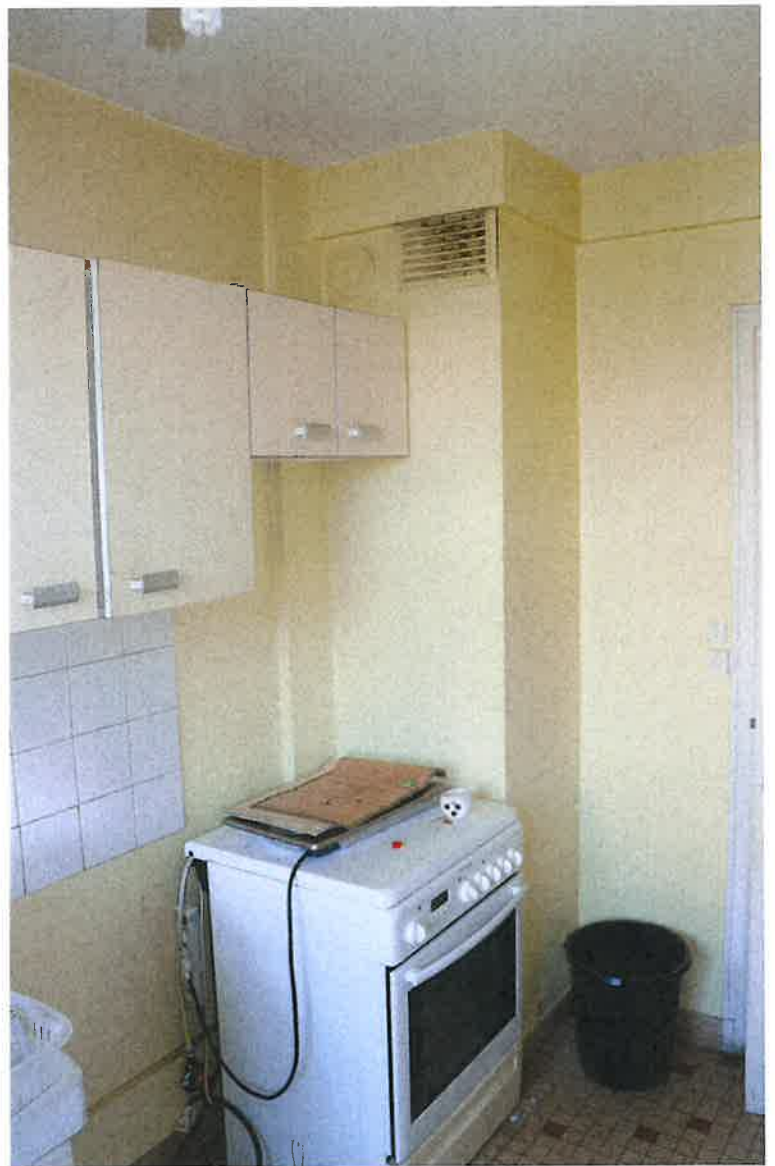
### **CUISINE**

- **Porte** : une porte
- **Sol** : carrelage ancien.
- **Plinthes** : carrelage.
- **Murs** : peints, dégradés et défraîchis. Sur un mur, une partie faïencée au-dessus d'un plan de travail.
- **Plafond** : peint.
- **Fenêtre** : un châssis vitré fixe et un châssis vitré battant. Chaque vitre est fêlée dans chacune des fenêtres.
- **Autres** :
  - Plan de travail vétuste avec un évier deux bacs dégradé.
  - Meuble sous évier trois portes en dessous du plan de travail, vétuste.
  - Meubles de cuisine hauts vétustes.
  - Un radiateur de chauffage central.

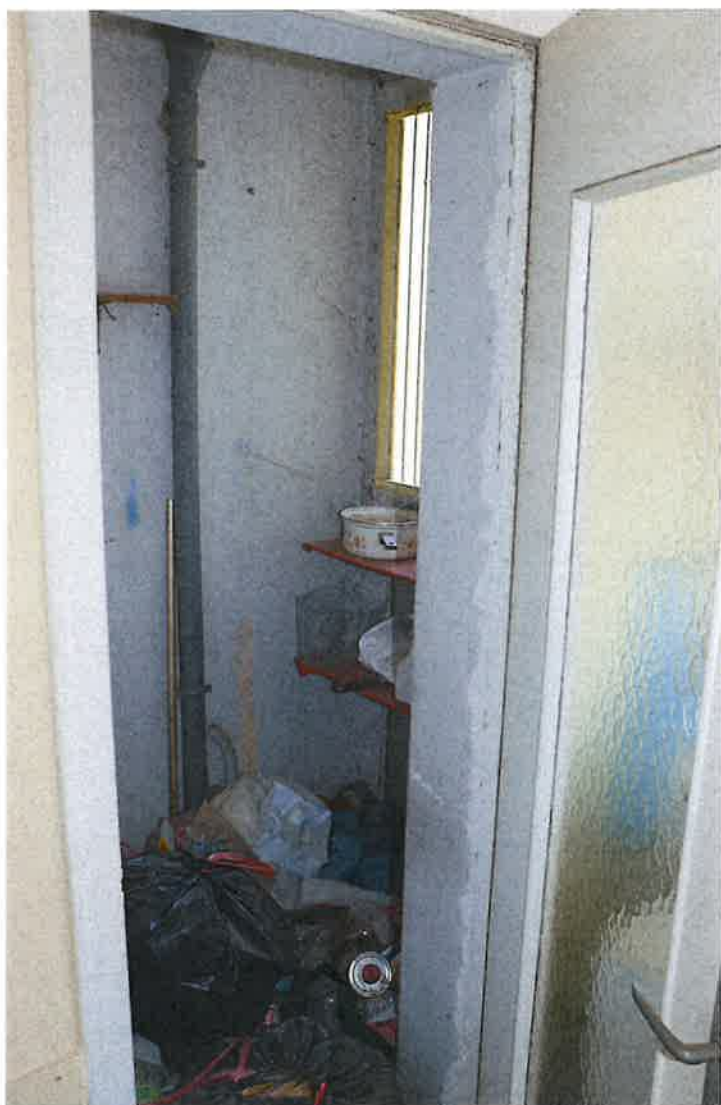
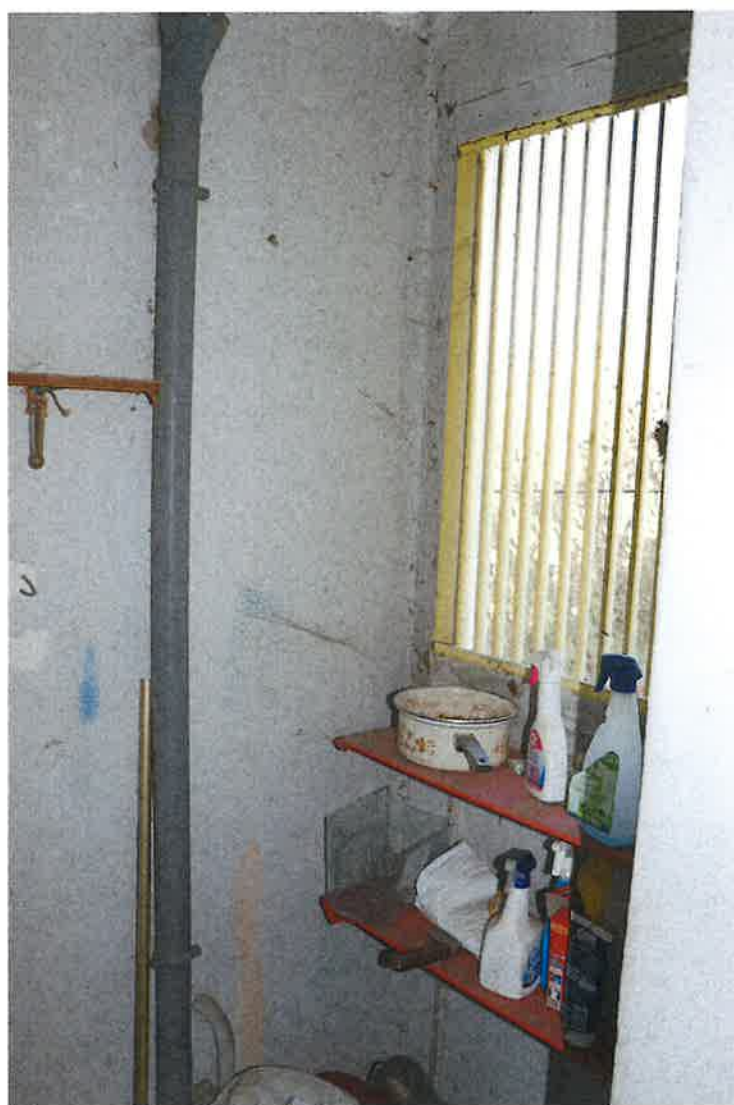
## **PETITE LOGGIA**

- **Porte** : une porte avec un oculus donnant sur une petite loggia.
- La loggia est brute avec une sorte de grille donnant sur la façade de l'immeuble.

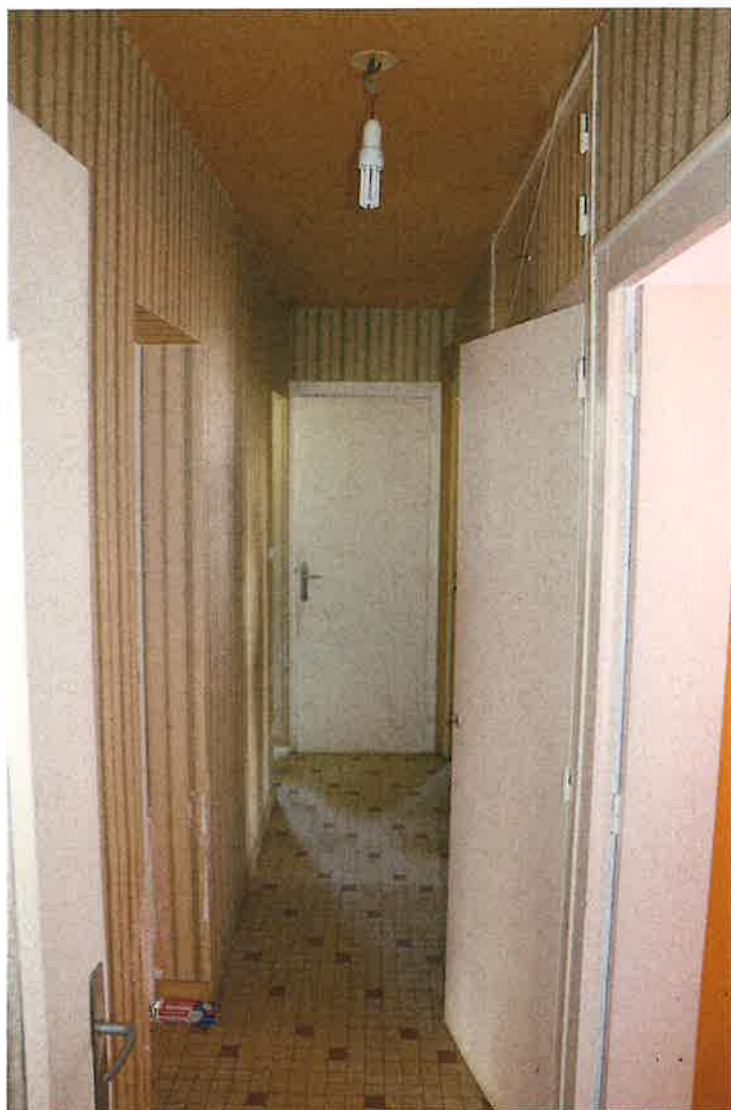
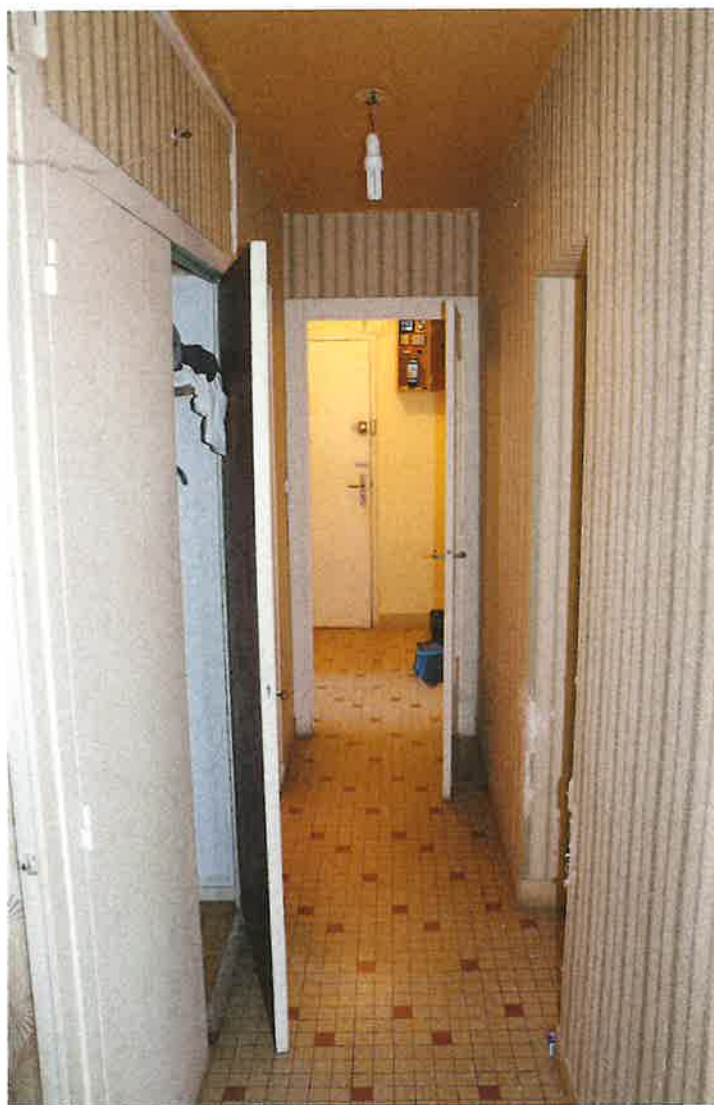
## **COULOIR DE DISTRIBUTION**

- **Porte** : on accède de l'entrée par une porte ordinaire avec un oculus en verre.
- **Sol** : carrelage ancien.
- **Plinthes** : faïence.
- **Murs** : tapisserie dégradée, défraîchie.
- **Plafond** : le plafond a été recouvert d'un papier totalement jauni et dégradé.
- **Autres** :
  - Un placard à deux portes. A l'intérieur, une étagère et une tringle pour vêtements.
  - Au-dessus, un autre petit placard.
