# PROCES VERBAL DE DESCRIPTION

**me suis transporté ce jour au 372 Rue Loucheur – Résidence les Violettes – Bâtiment C2 – 2<sup>ème</sup> étage droit - 49400 SAUMUR**

**Le logement est dans le bâtiment C2 au 372 rue Loucheur à SAUMUR :**

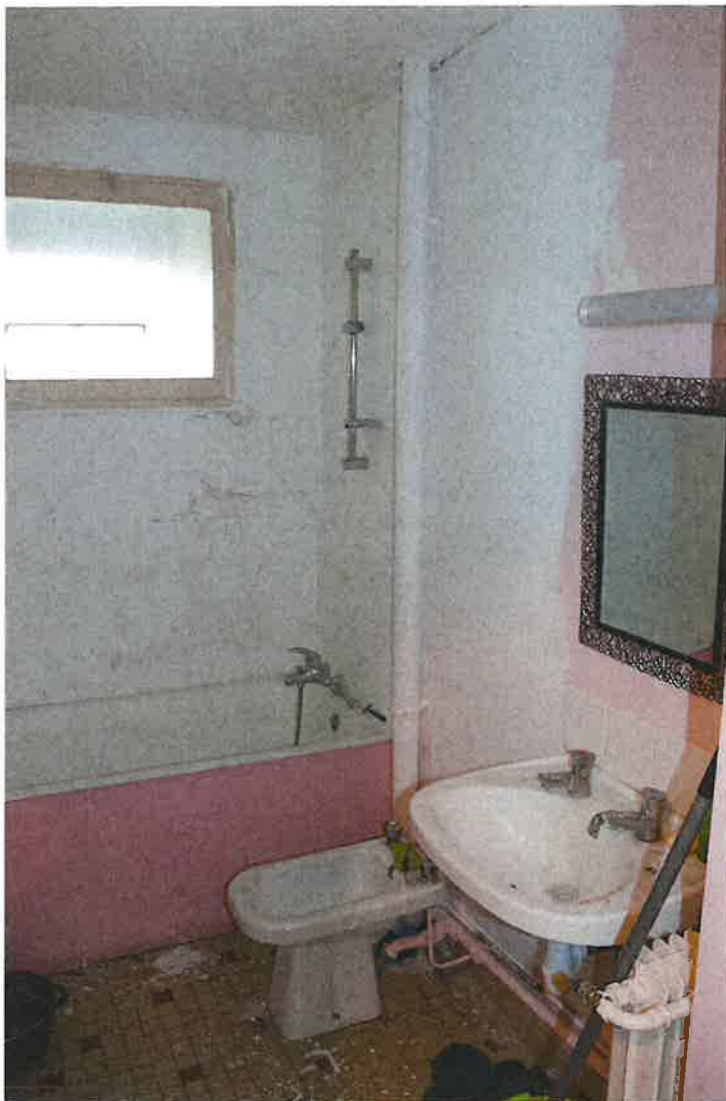
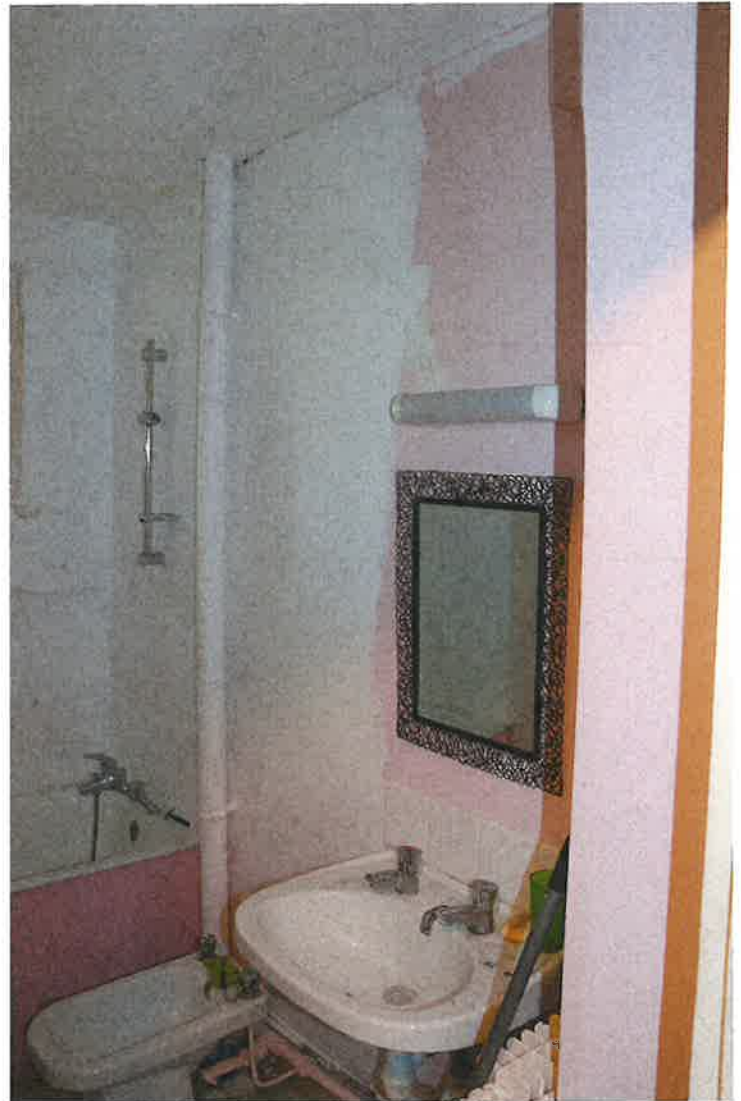
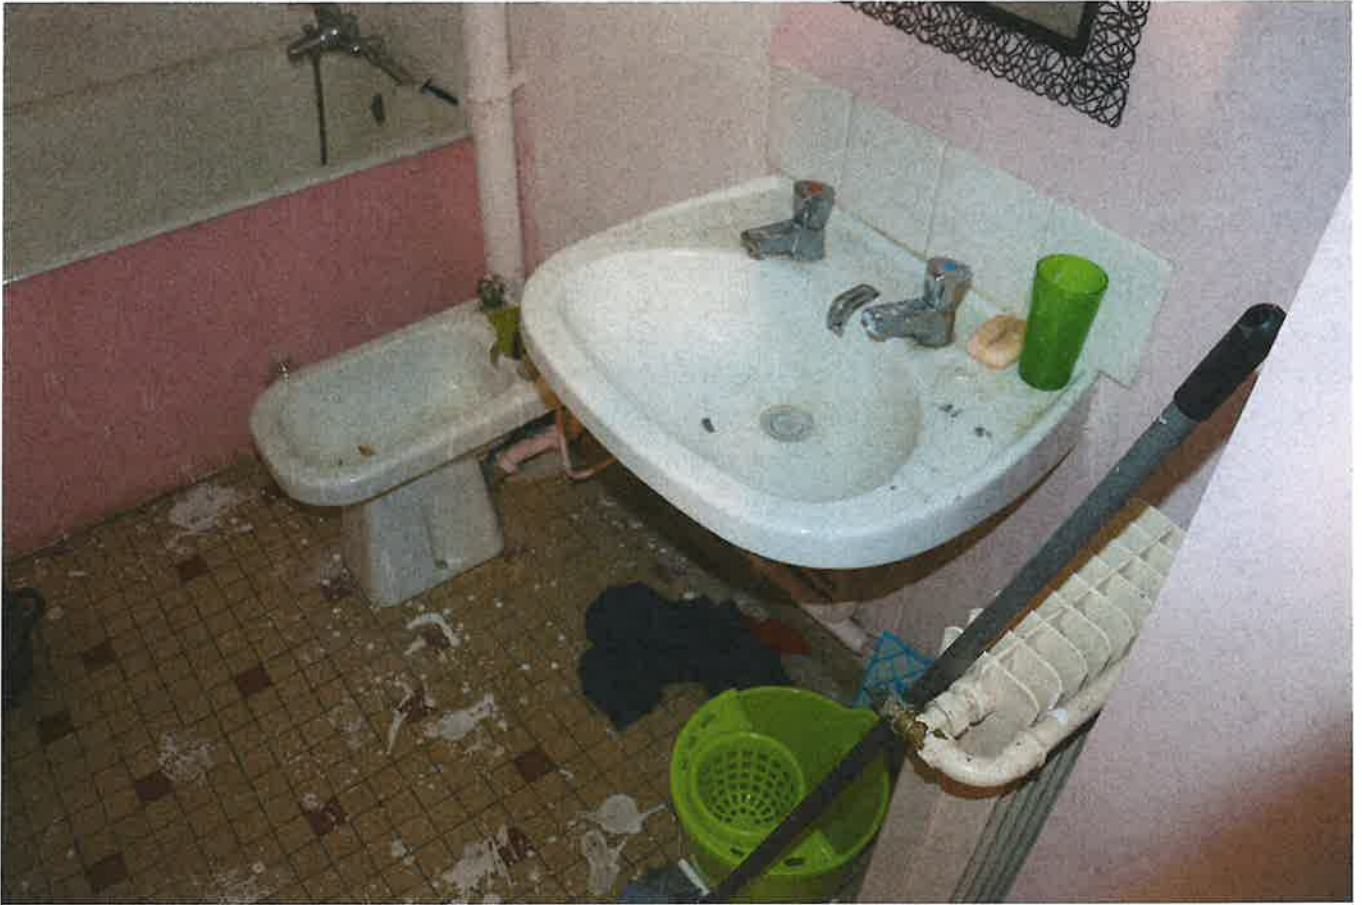
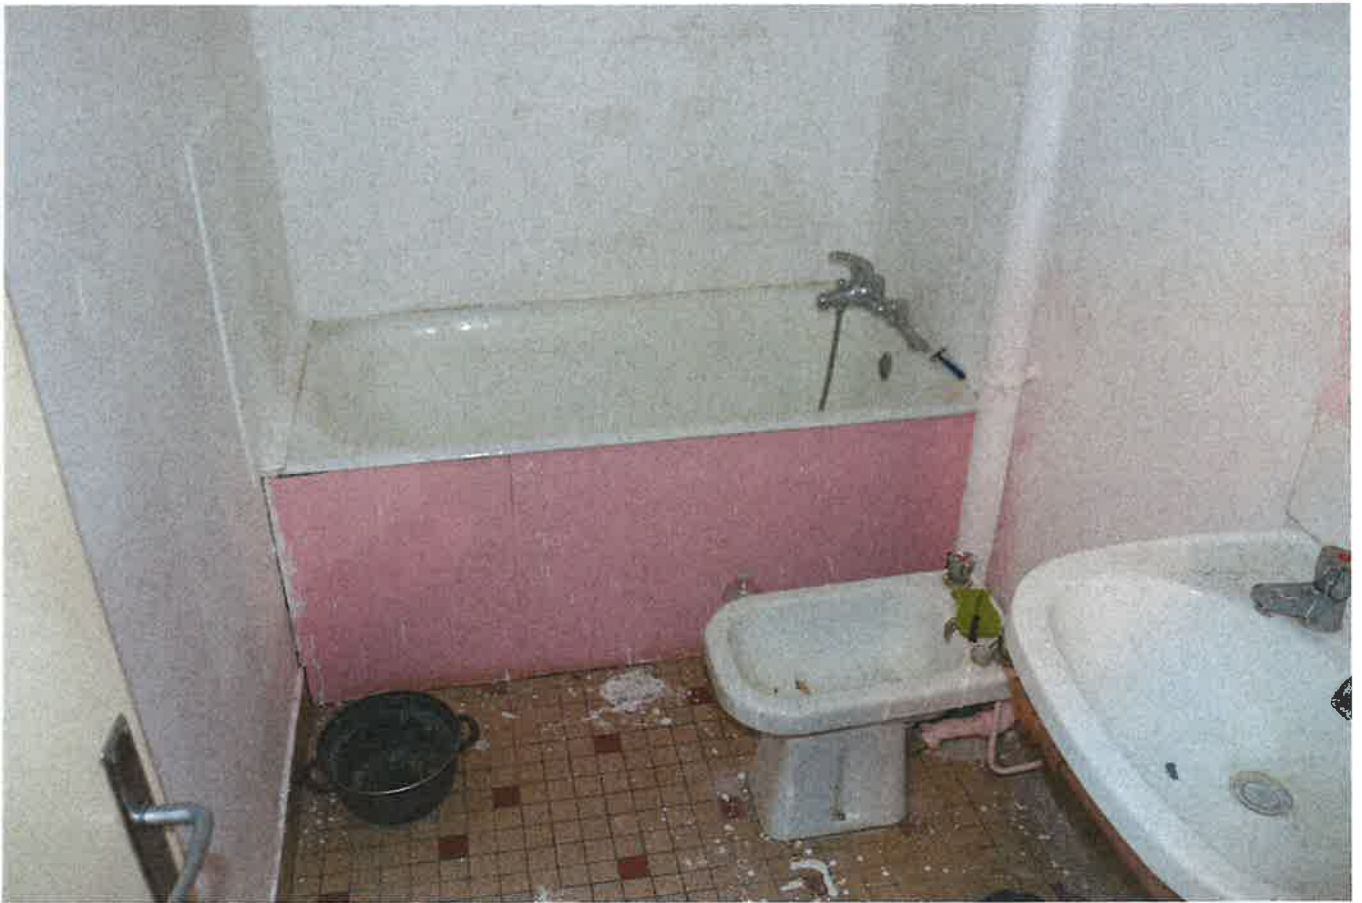
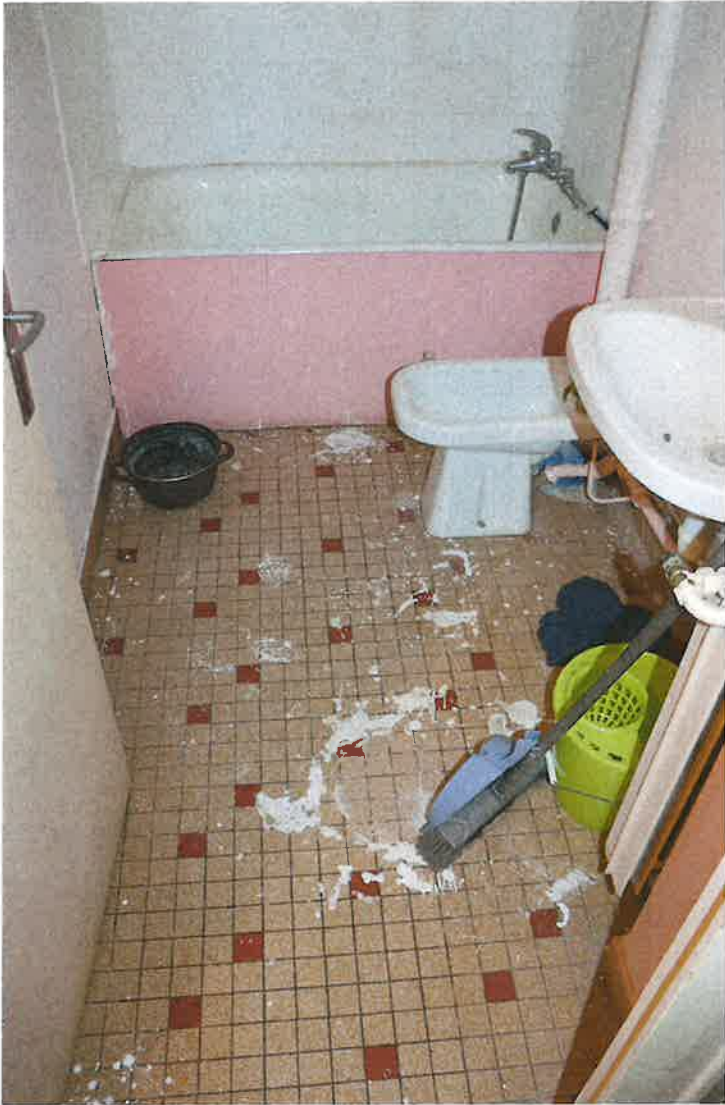
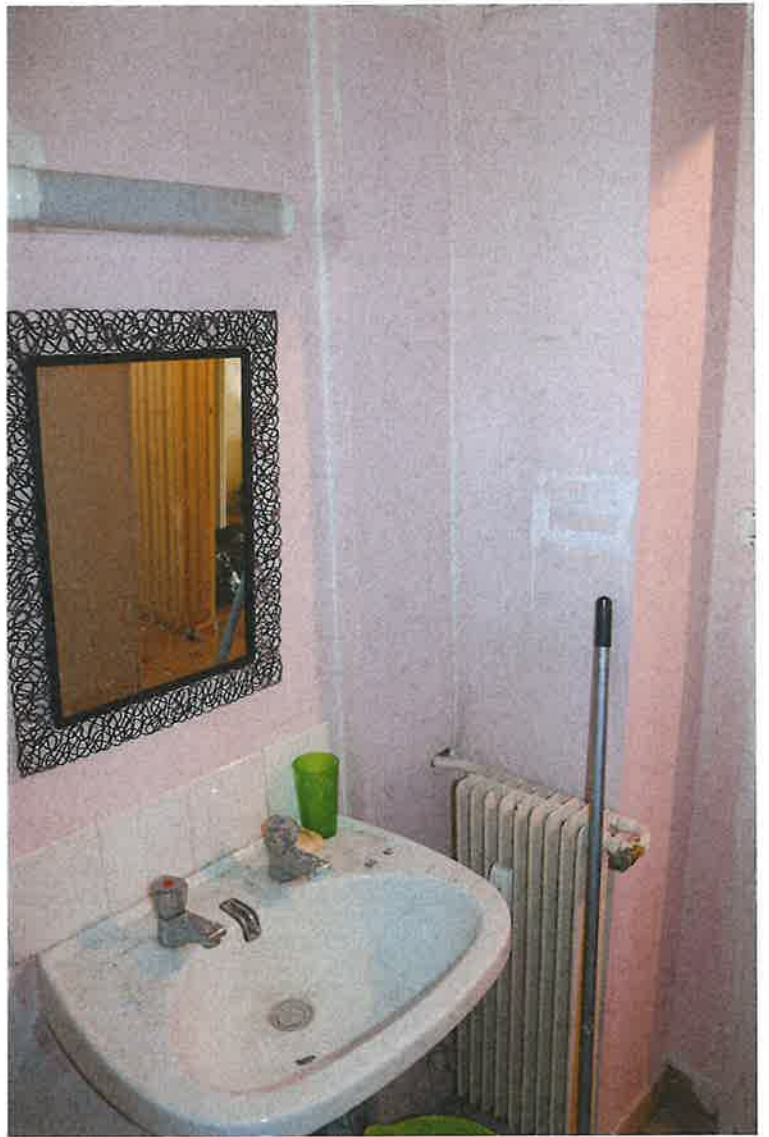
### **SALLE DE BAINS située à droite dans le couloir**

- **Porte** : une porte.
- **Sol** : carrelage totalement maculé de peinture, carrelage ancien.
- **Murs** : totalement dégradés, défraîchis, avec des écailles importantes.
- **Plafond** : dégradé.
- **Fenêtre** : un châssis vitré ouvrant donnant sur la loggia.
- **Autres** :
  - Un radiateur.
  - Un bidet vétuste.
  - Un lavabo vétuste.
  - Une baignoire émaillée vétuste.
  - Une réglette néon en état de fonctionnement, ancienne.

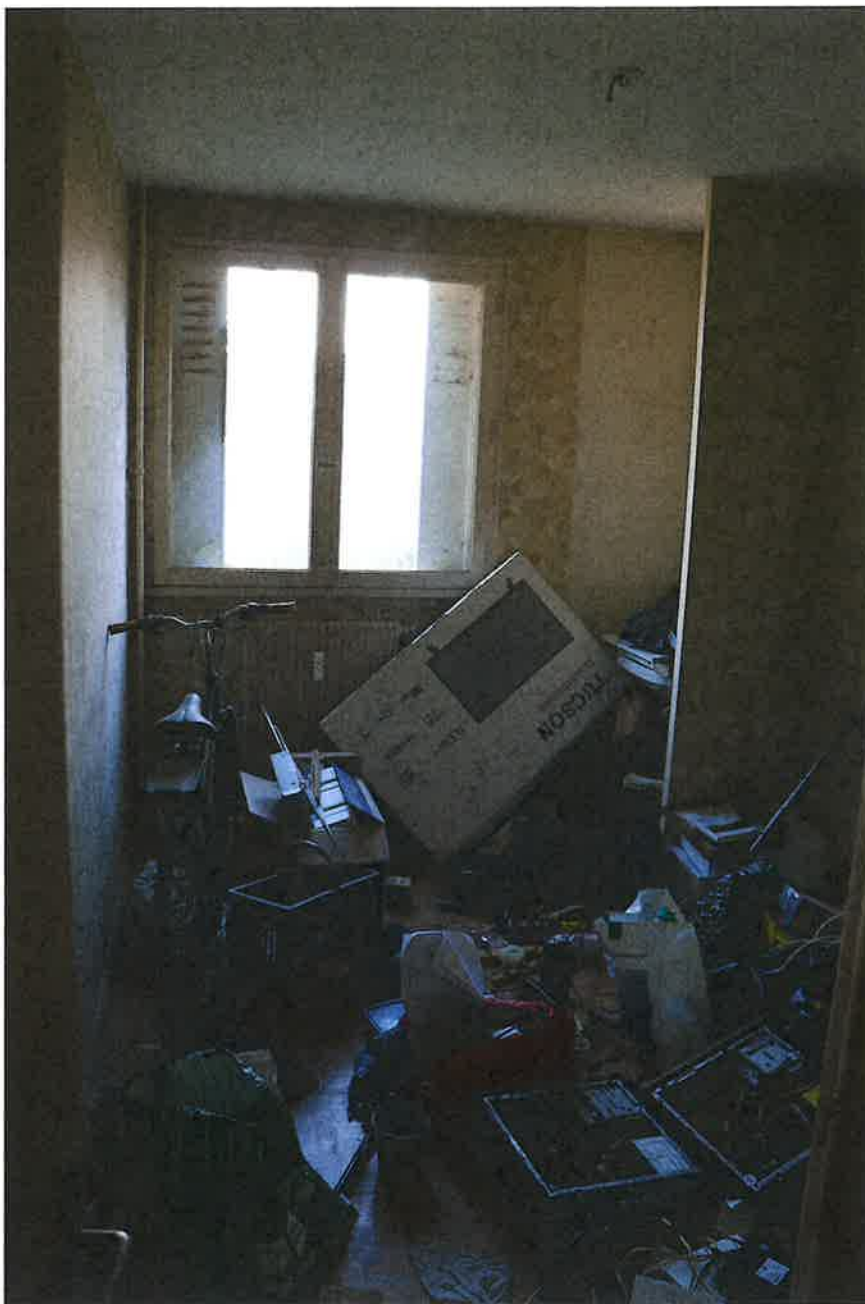
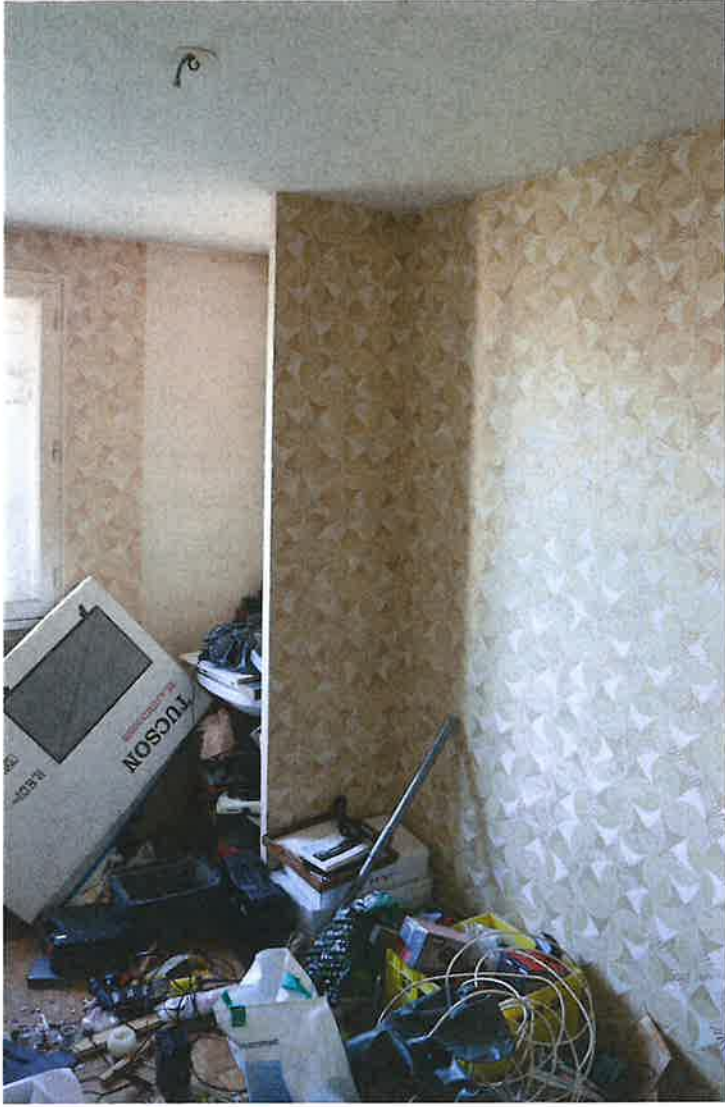
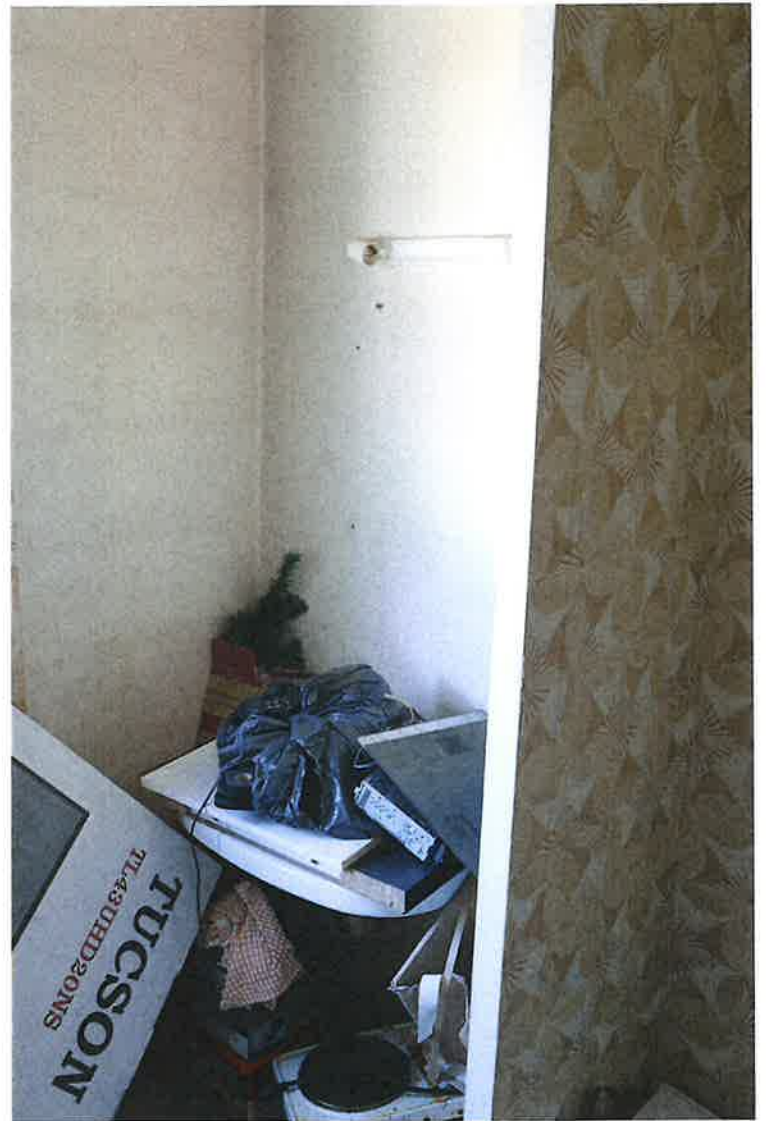
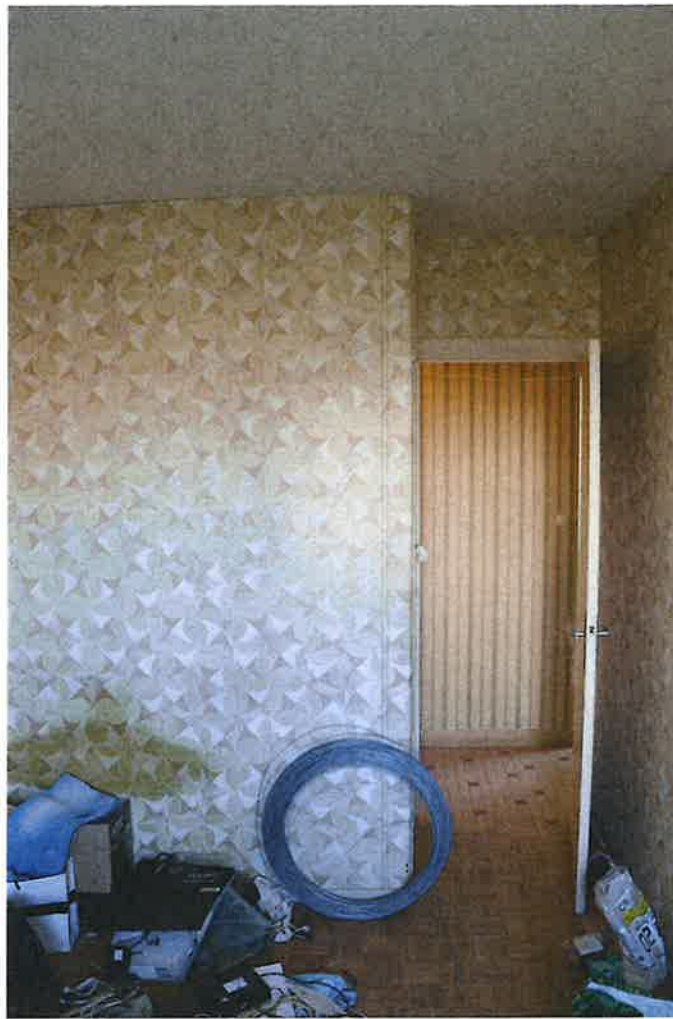
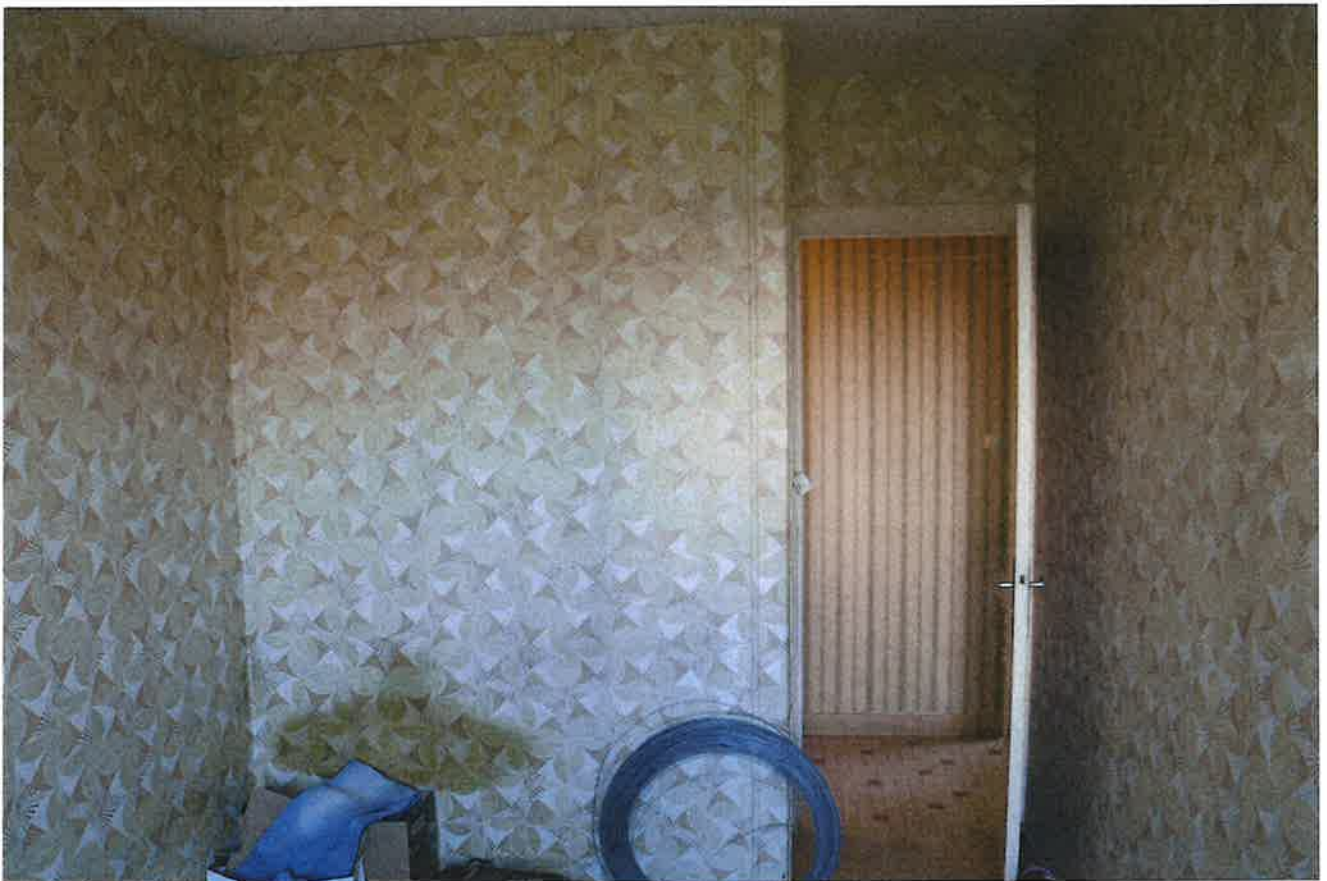
### CHAMBRE NUMERO 3 (PREMIERE A DROITE EN FAÇADE DE L'IMMEUBLE)

- **Porte** : une porte.
- **Sol** : parquet rayé, dégradé, sale.
- **Murs** : tapisserie hors d'usage.
- **Plafond** : défraîchi.
- **Fenêtre** : une fenêtre en bois, double battant, verre simple, avec volet métallique.
- **Autres** :
  - Un radiateur.
  - Un petit lavabo dans un coin de la pièce.

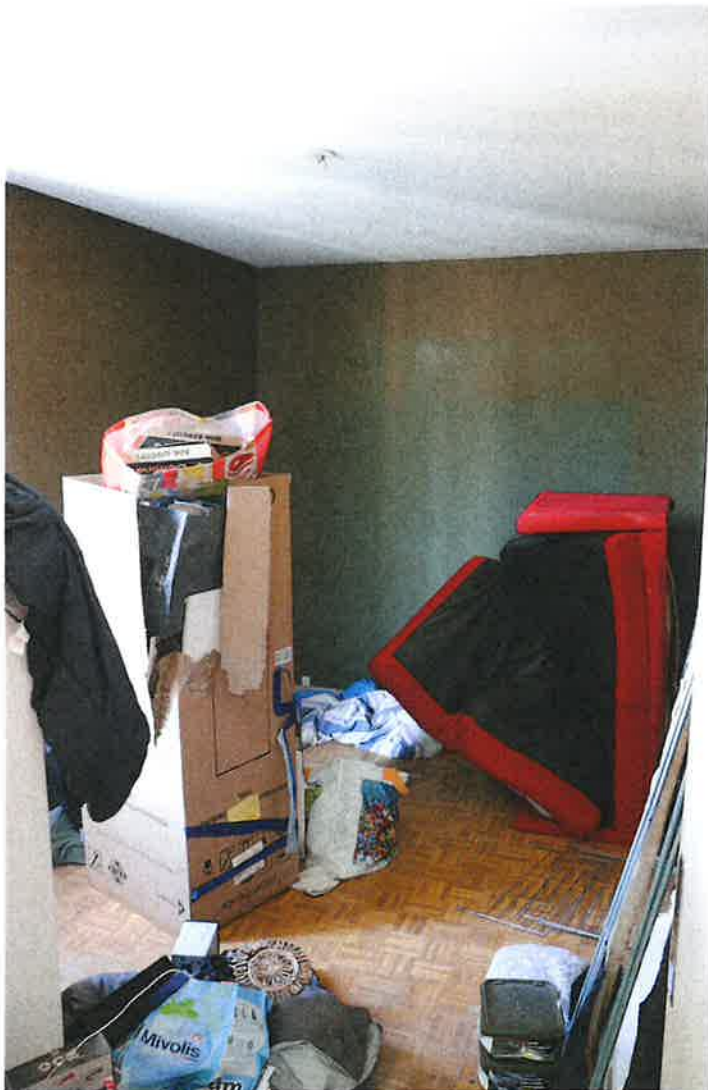
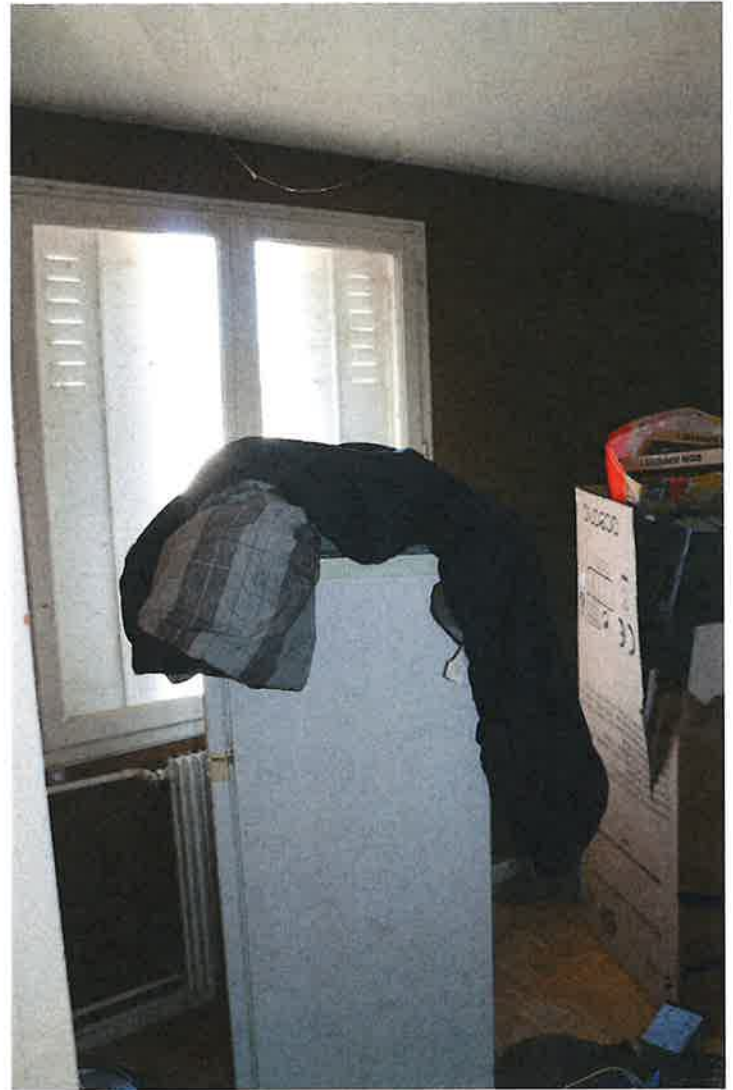
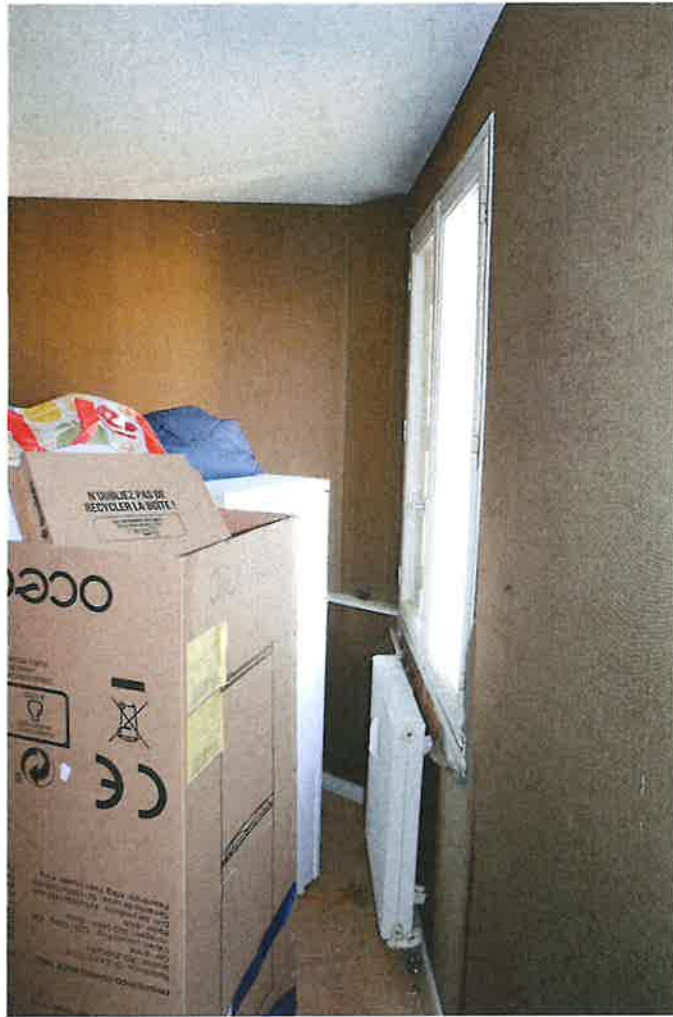
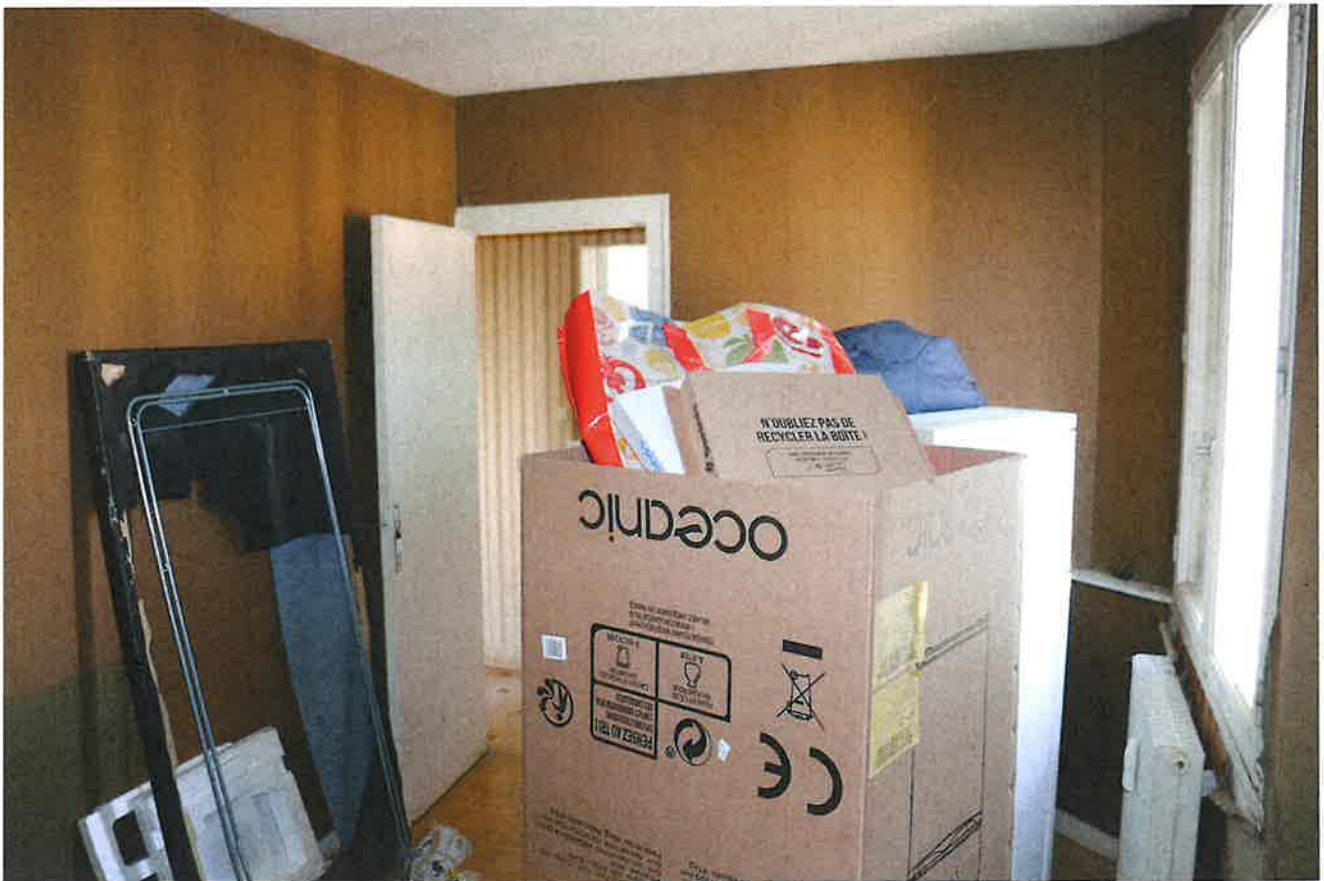
## **CHAMBRE NUMERO 2 (AU FOND, DONNANT SUR PIGNON)**

- **Porte** : une porte.
- **Sol** : parquet rayé, dégradé.
- **Murs** : toile de jute ancienne, défraîchie.
- **Plafond** : défraîchi.
- **Fenêtre** : fenêtre deux battants, vitre verre simple et volet métallique.
- **Autres** :
  - Un radiateur.

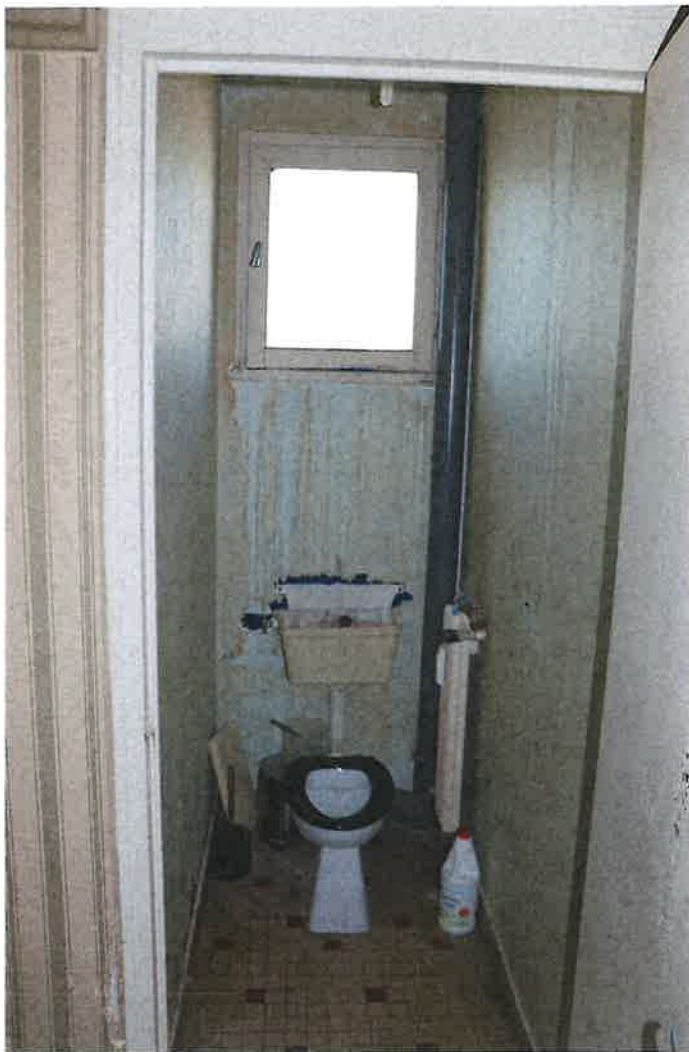
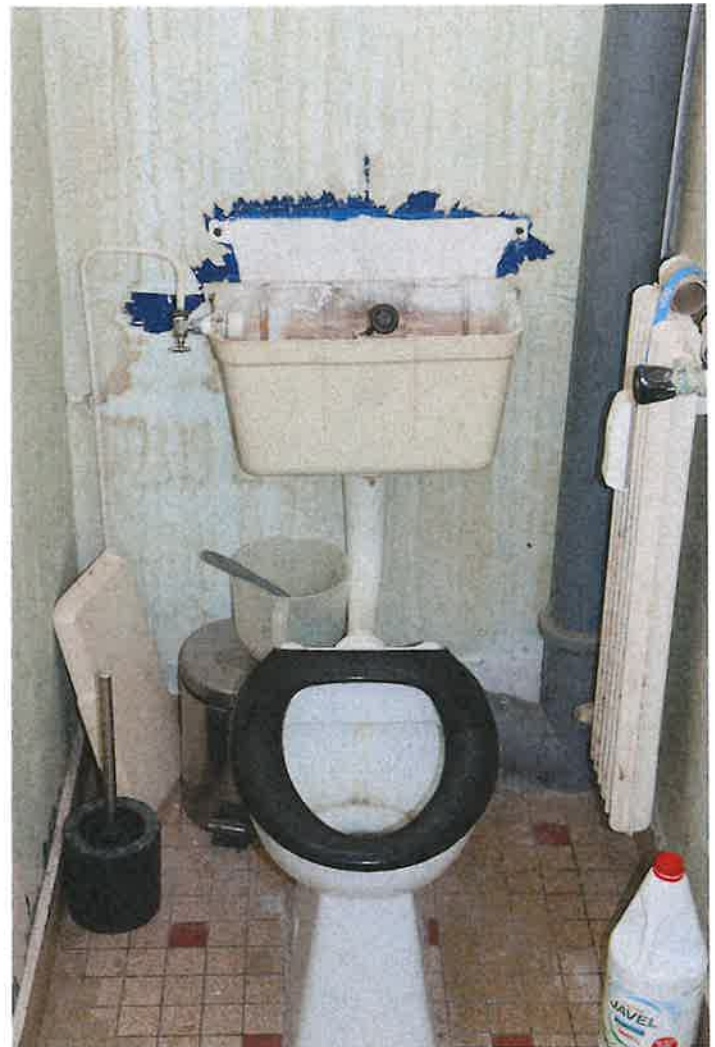
### **TOILETTES**

- **Porte** : une porte.
- **Sol** : carrelage ancien.
- **Murs** : tapisserie hors d'usage.
- **Plafond** : peinture défraîchie.
- **Fenêtre** : une petite fenêtre, un battant, verre cathédrale, en bois, ancienne.
- **Autres** :
  - Une cuvette WC dont le réservoir est hors d'usage et vétuste.

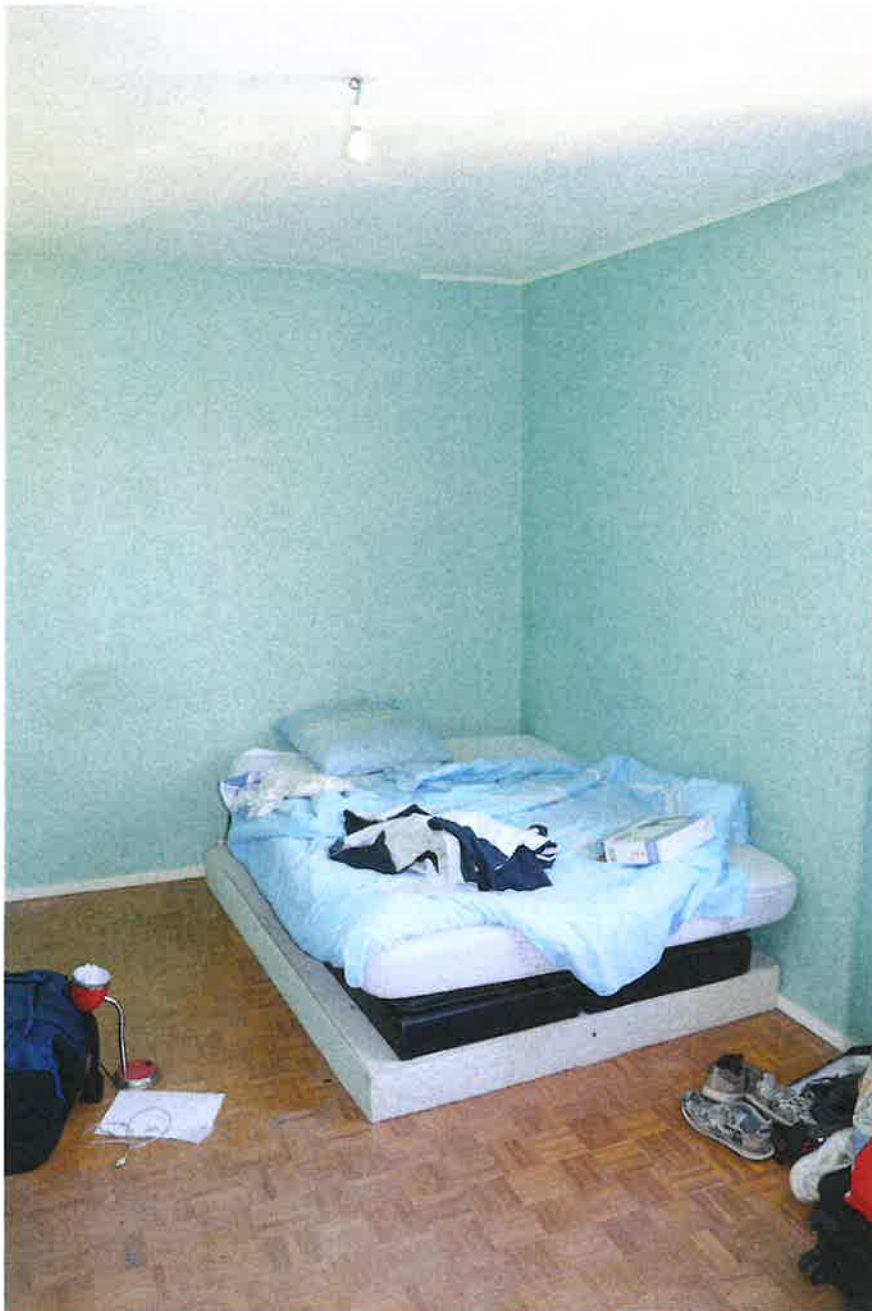
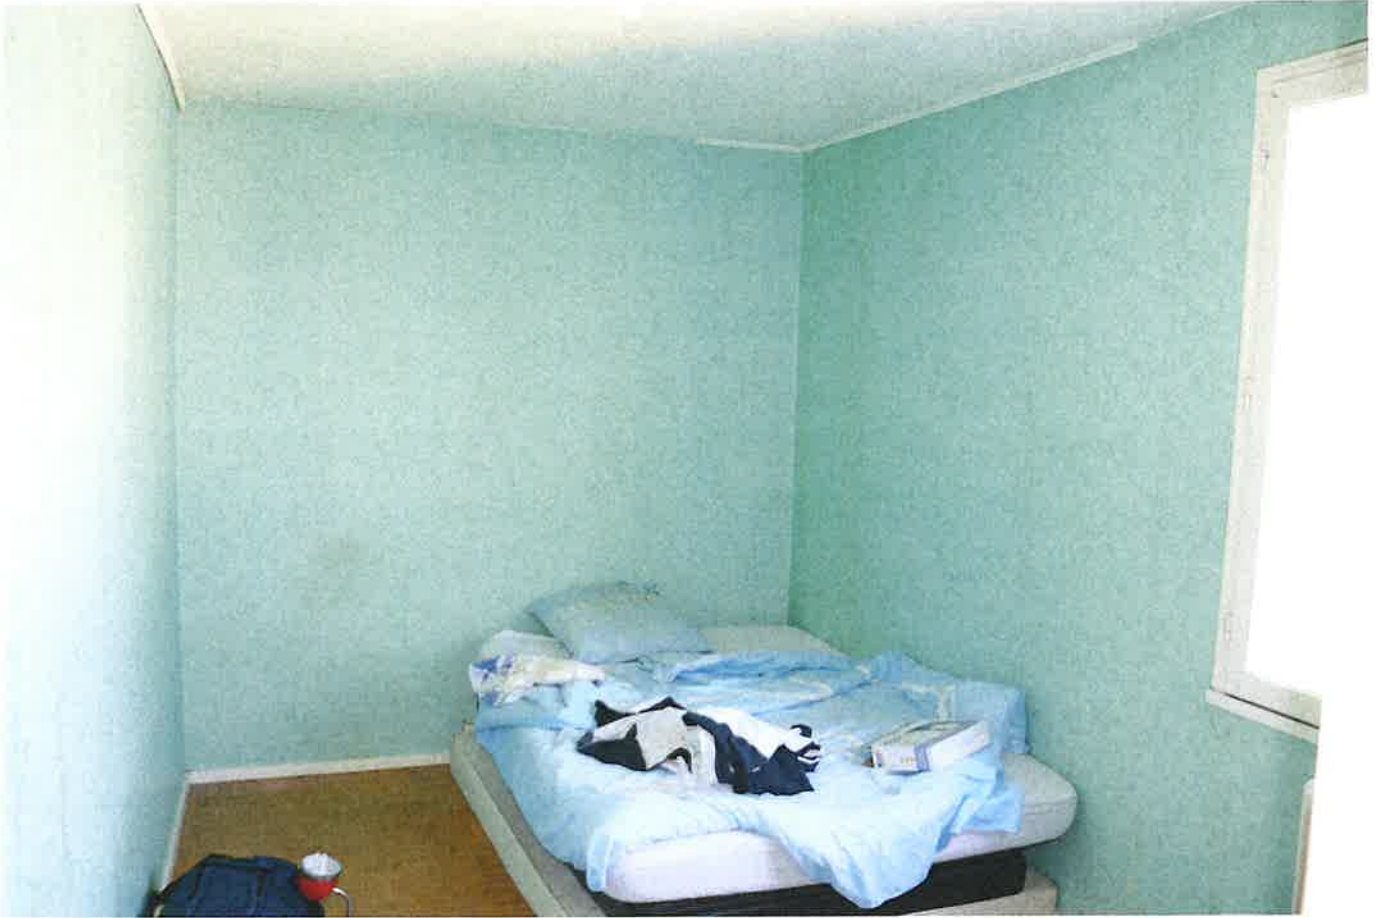
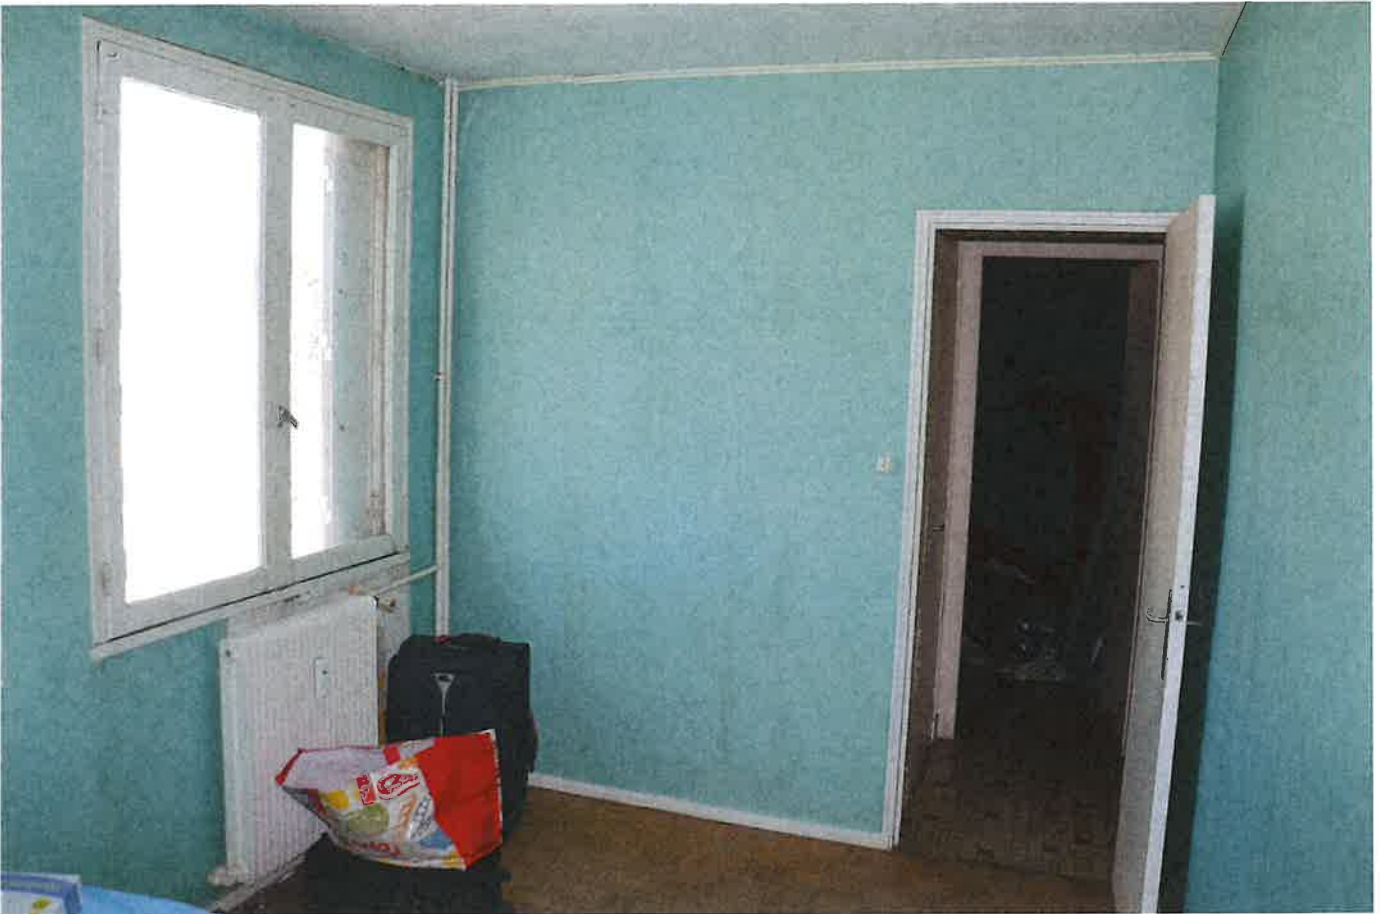
## CHAMBRE NUMERO 1 (DONNANT AU FOND DU COULOIR A GAUCHE)

- **Porte** : une porte crasseuse.
- **Sol** : parquet dégradé.
- **Murs** : tapisserie hors d'usage.
- **Plafond** : défraîchi.
- **Fenêtre** : une fenêtre, deux battants, verre simple et volet métallique.
- **Autres** :
  - Un radiateur.
