# PROCES VERBAL DE DESCRIPTION

**me suis transporté ce jour au 372 Rue Loucheur – Résidence les Violettes – Bâtiment C2 – 2<sup>ème</sup> étage droit - 49400 SAUMUR**

**Le logement est dans le bâtiment C2 au 372 rue Loucheur à SAUMUR :**

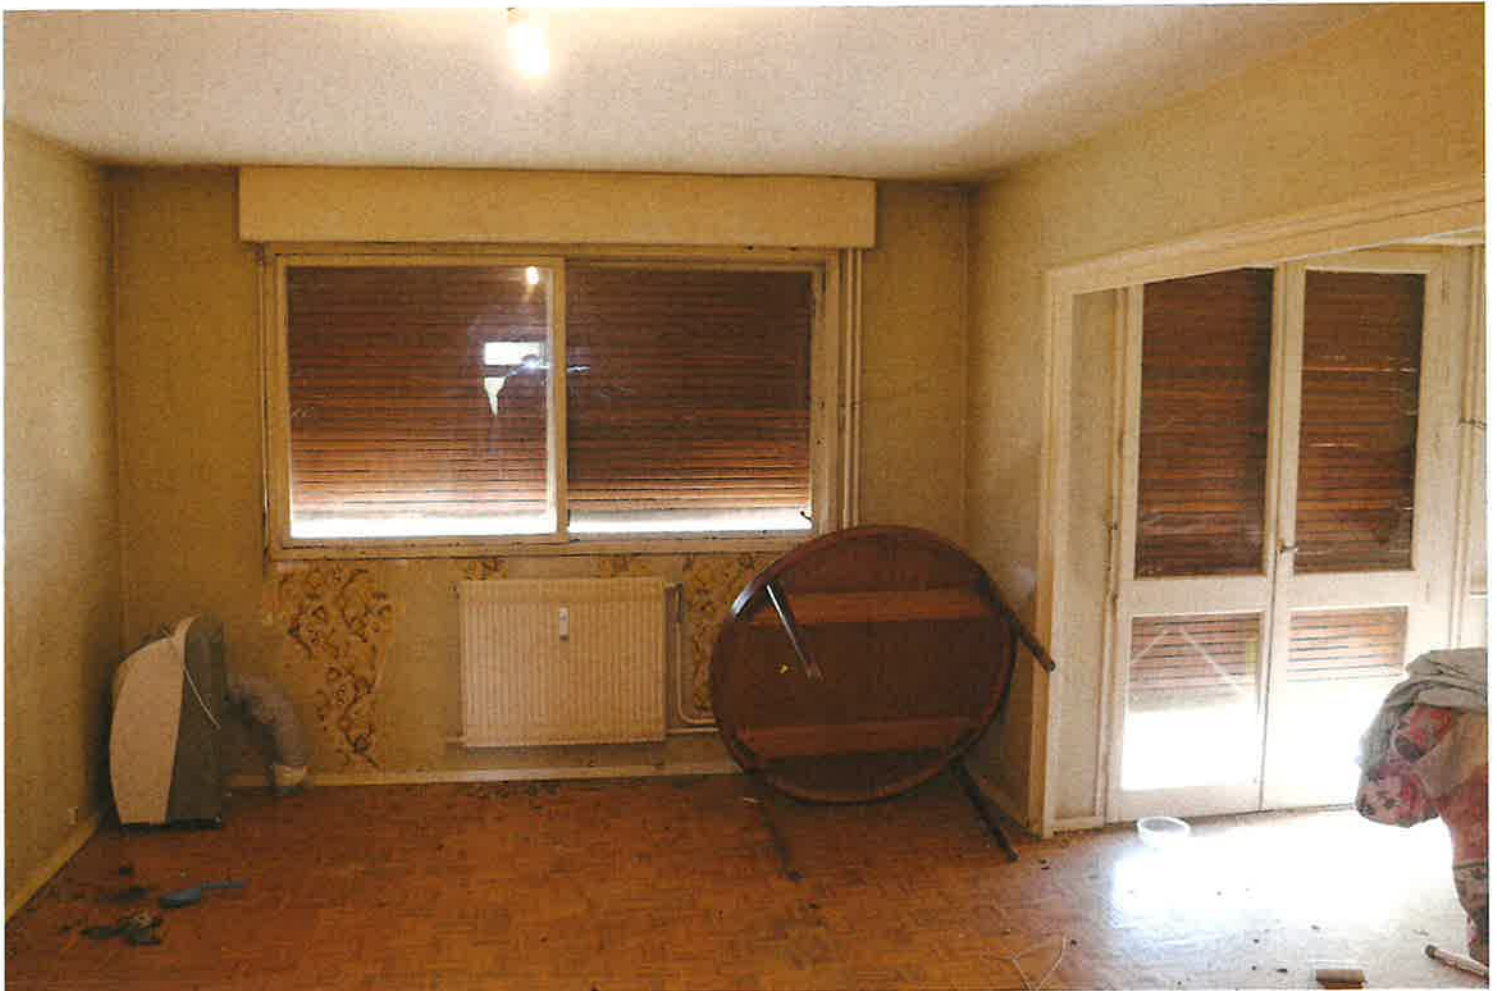
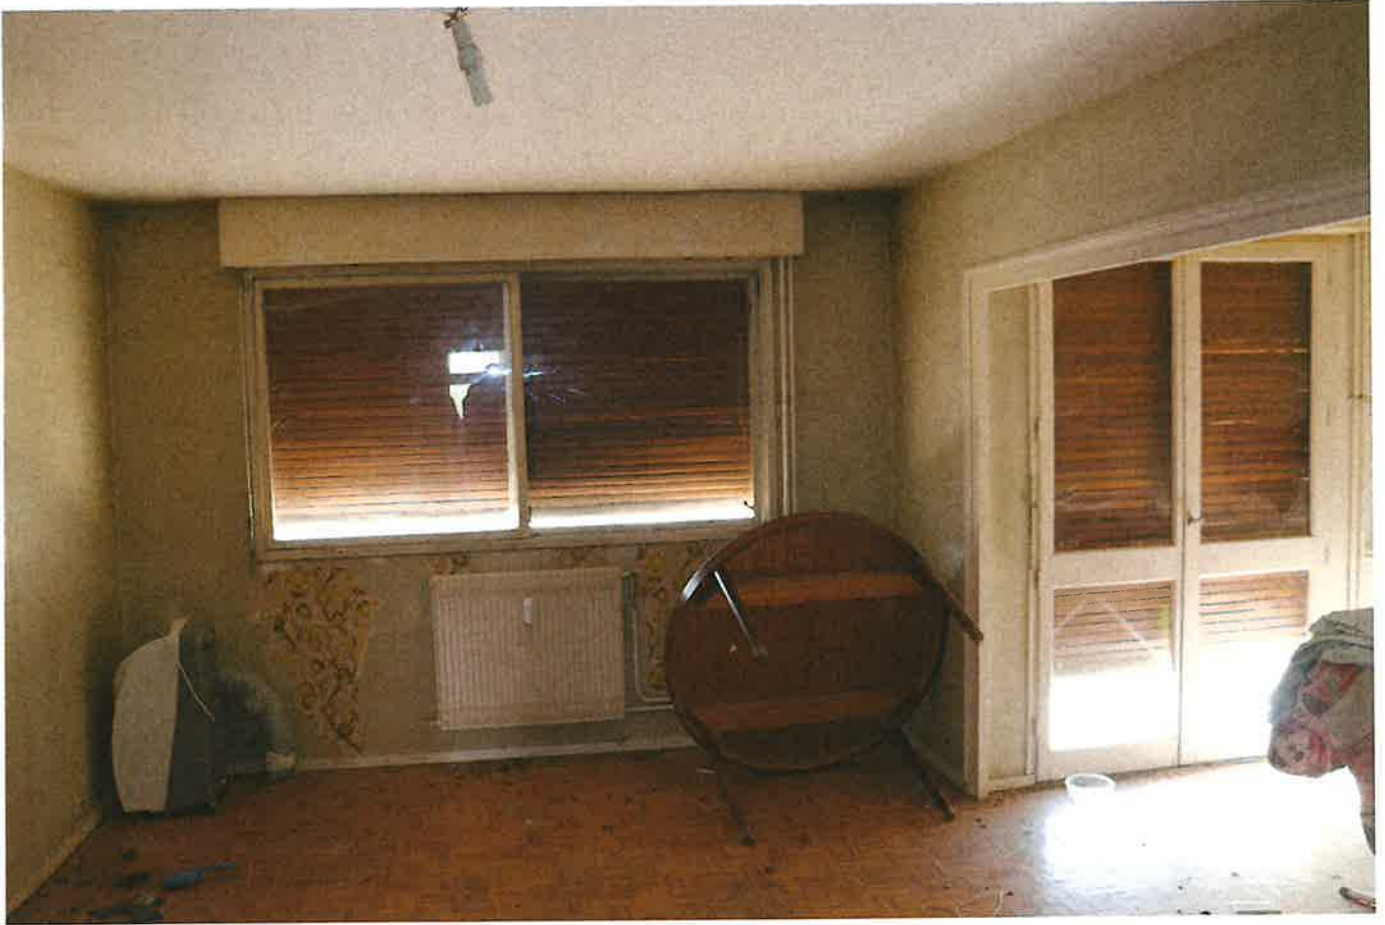
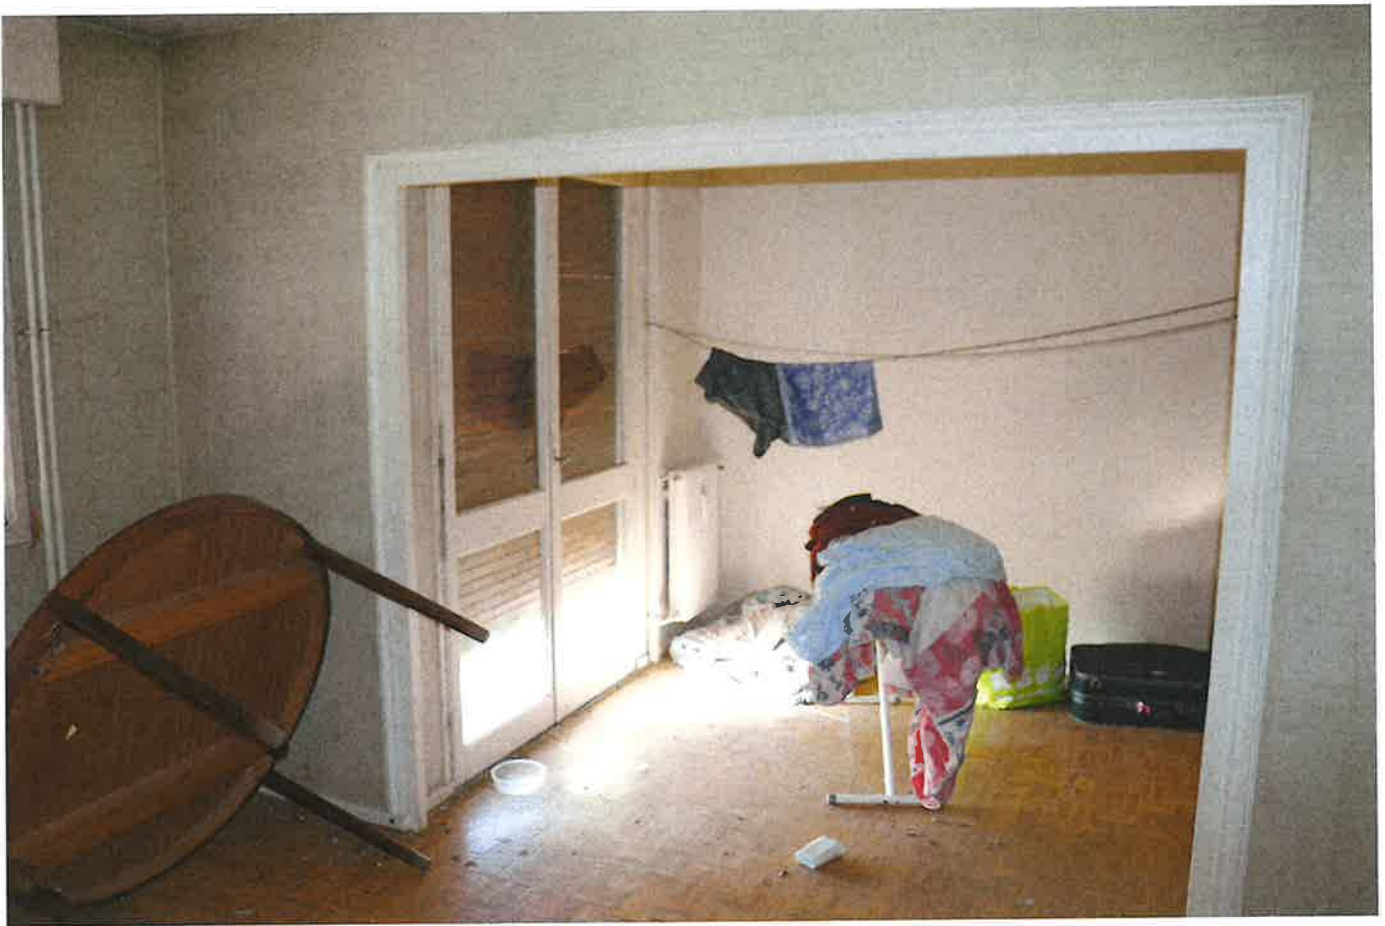
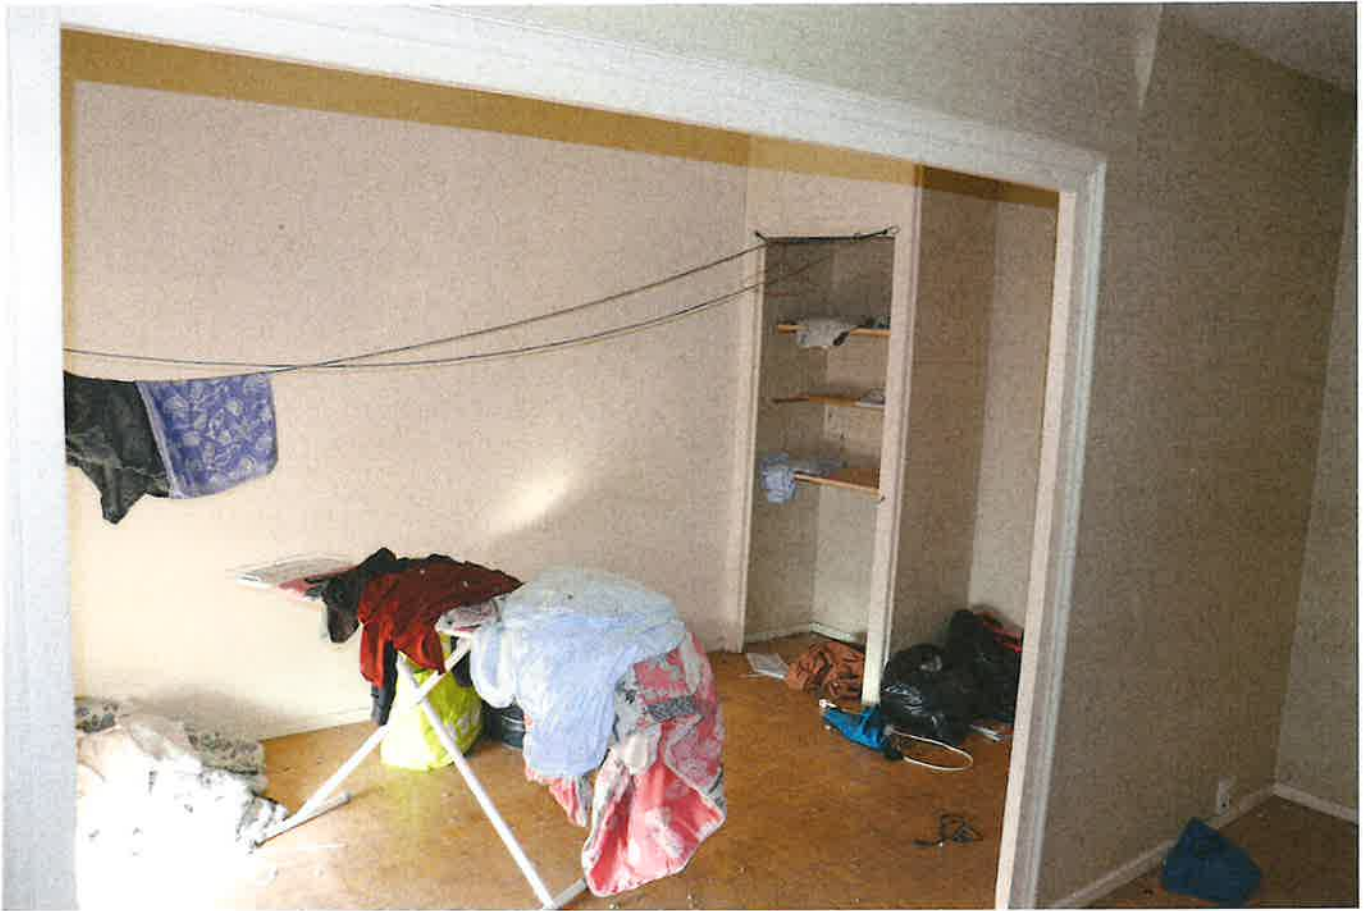
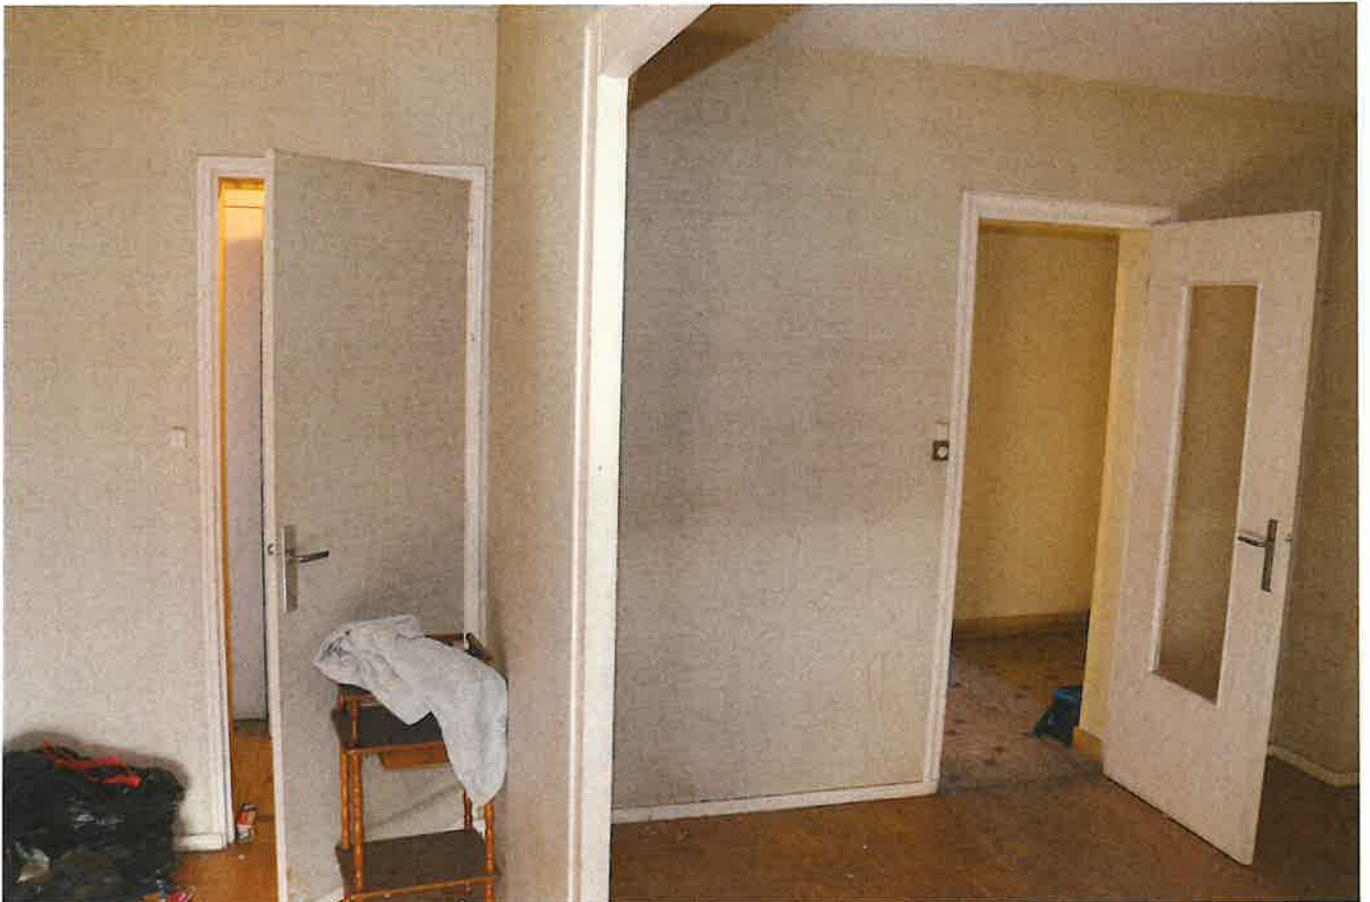
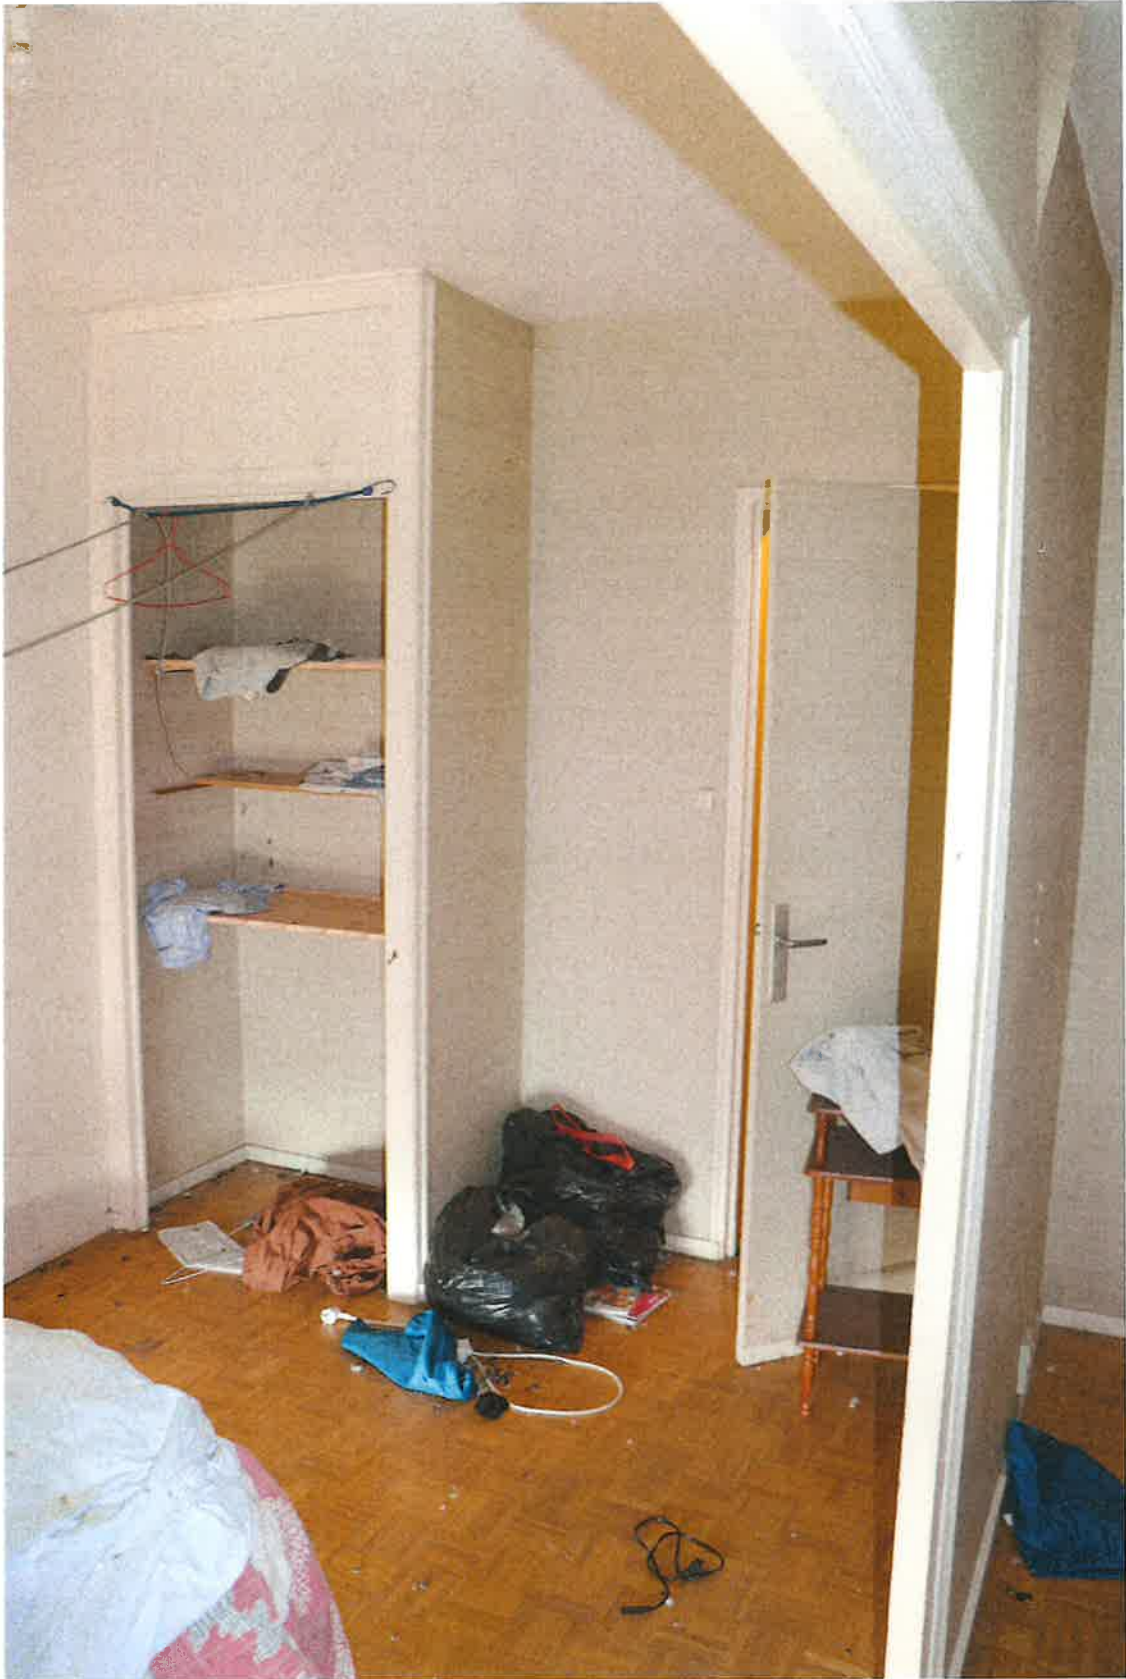
## SEJOUR

- **Portes** : l'entrée se fait à deux niveaux, c'est-à-dire à partir de l'entrée par une porte avec un oculus ou/et, un peu plus loin, par le couloir par une autre porte.
- **Sol** : parquet dégradé, sale, rayé, encrassé.
- **Murs** : tapisserie hors d'usage.
- **Plafond** : fortement défraîchi.
- **Fenêtre** : une porte-fenêtre, simple vitrage, avec volet roulant bois à manivelle ; une fenêtre, deux châssis en bois, pourtour métallique, verre simple, deux coulissants, en très mauvais état.
- **Autres** :
  - Deux radiateurs.
