## PAGE DE GARDE DDT

**DOSSIER N° : 22952 PC DE SARL L'ESPINOUSE Représentée par Mr HOMMEZ**

Adresse : ..... **Avenue de la Gare (Parties communes)**

Périmètre de repérage : ... **Un ensemble immobilier R+3 comprenant 18 logements et 19 caves**

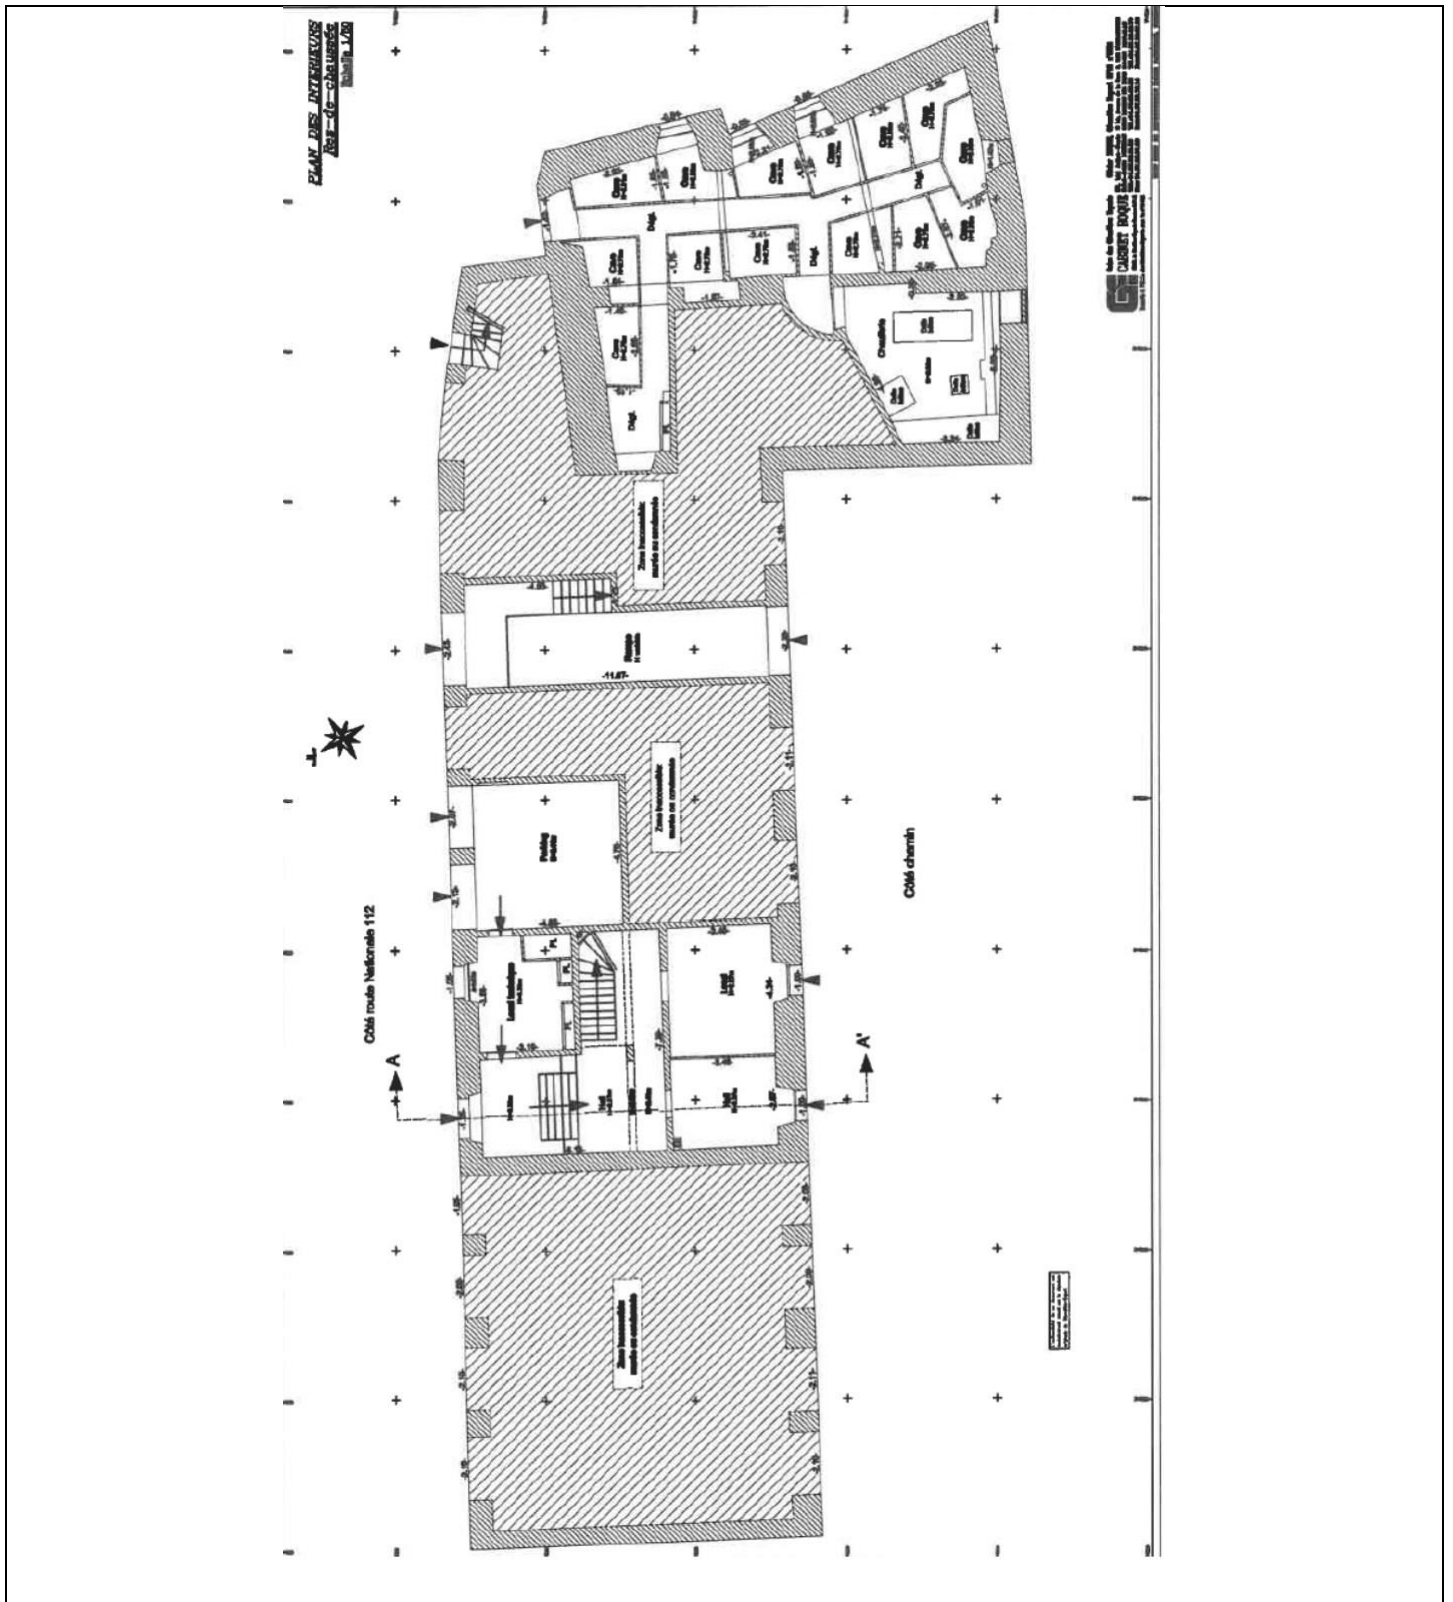
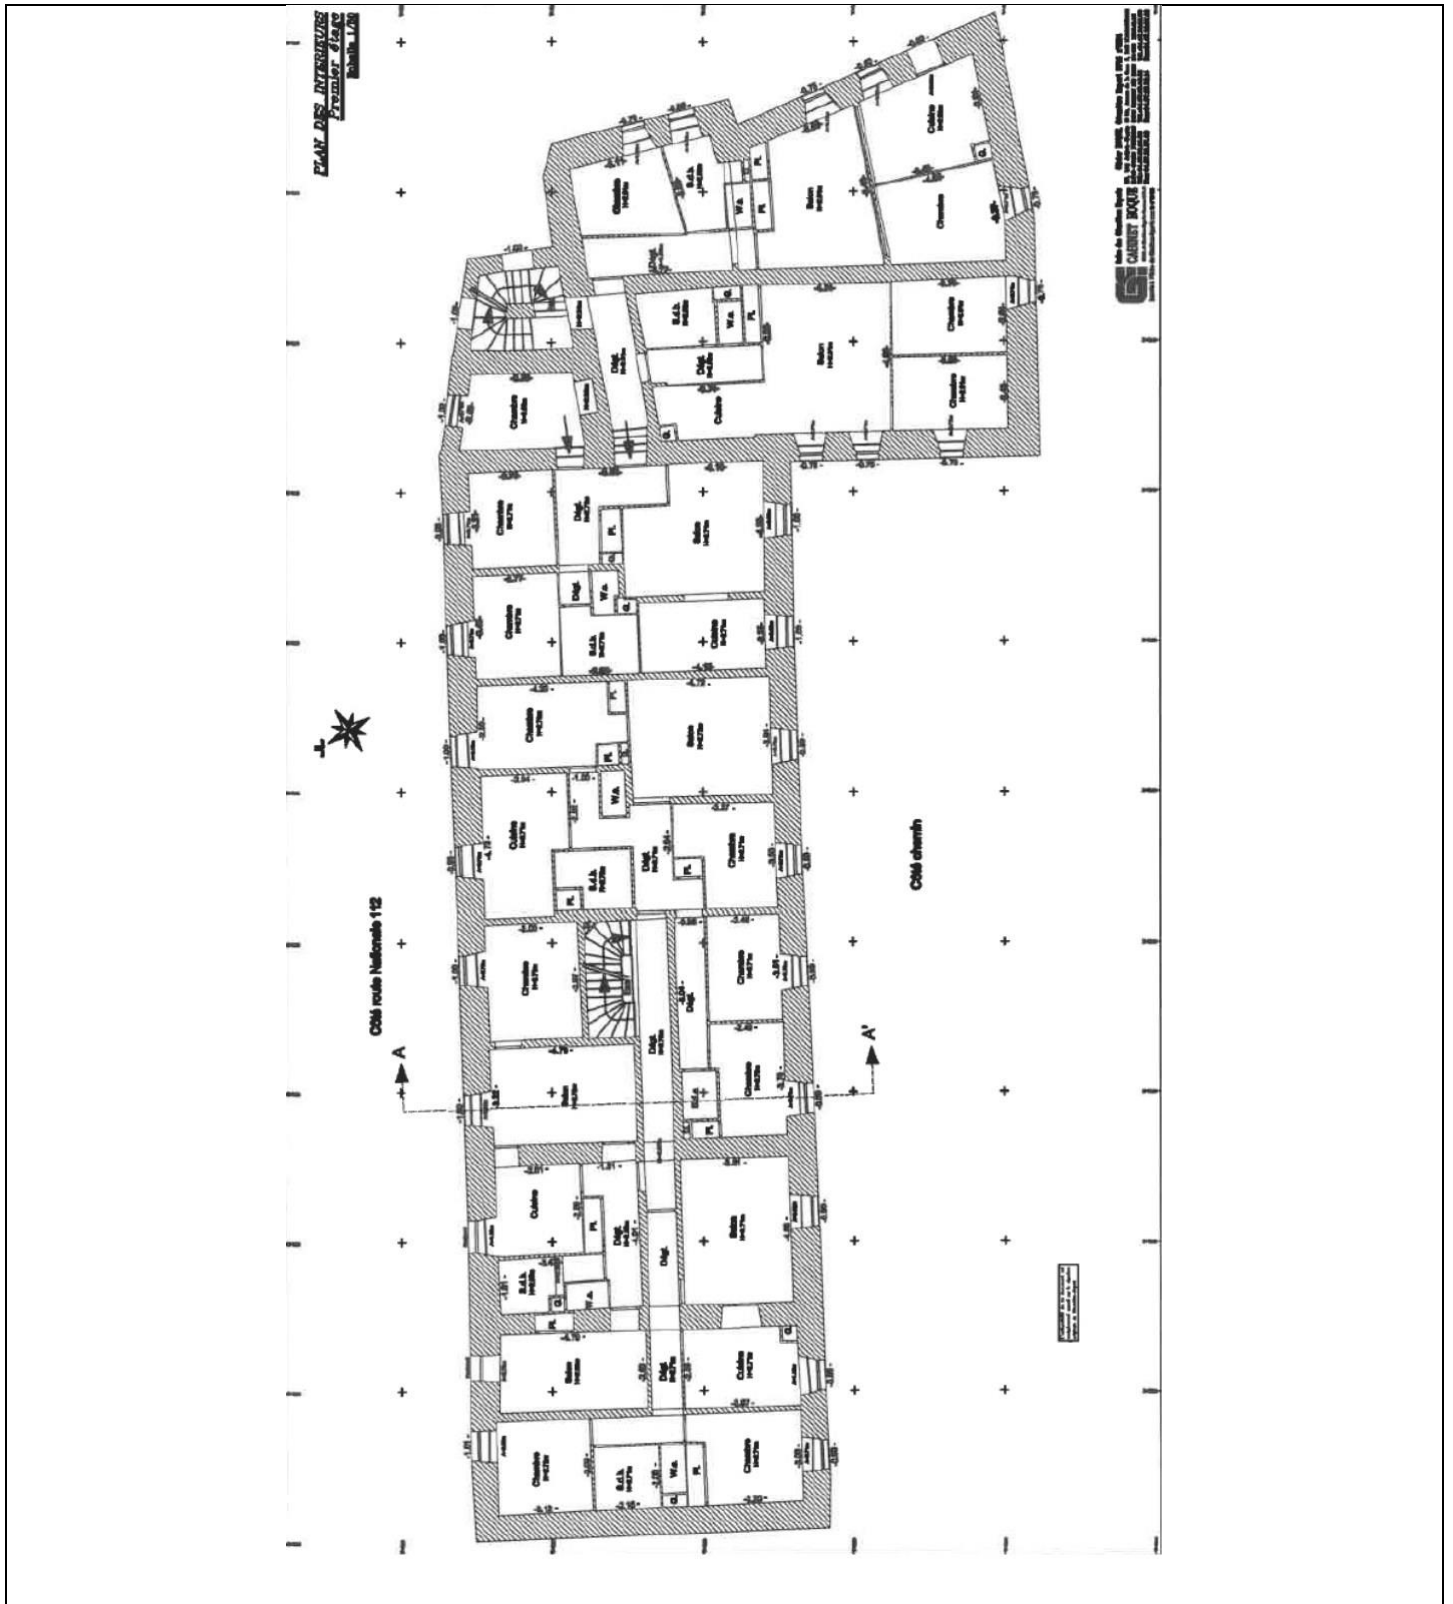
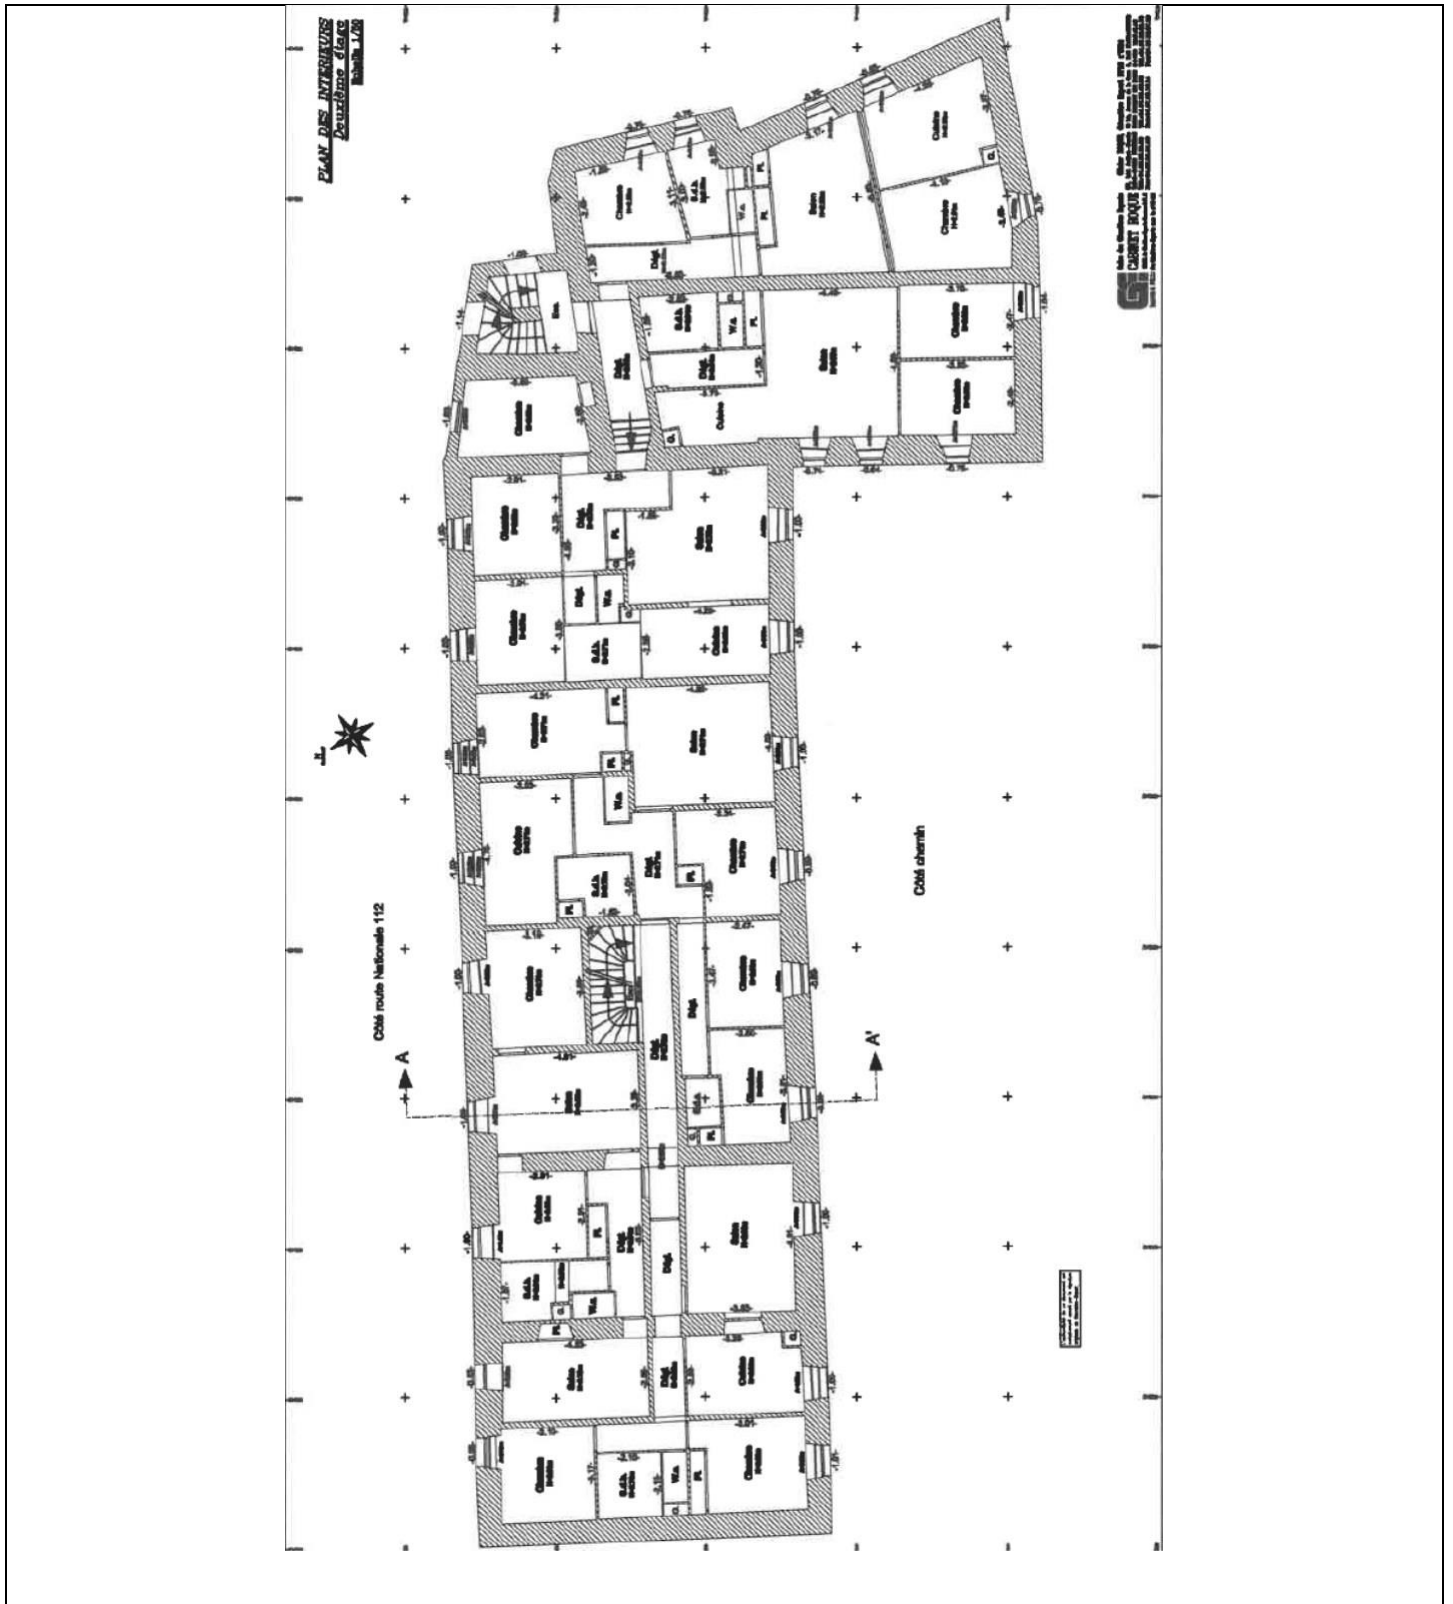
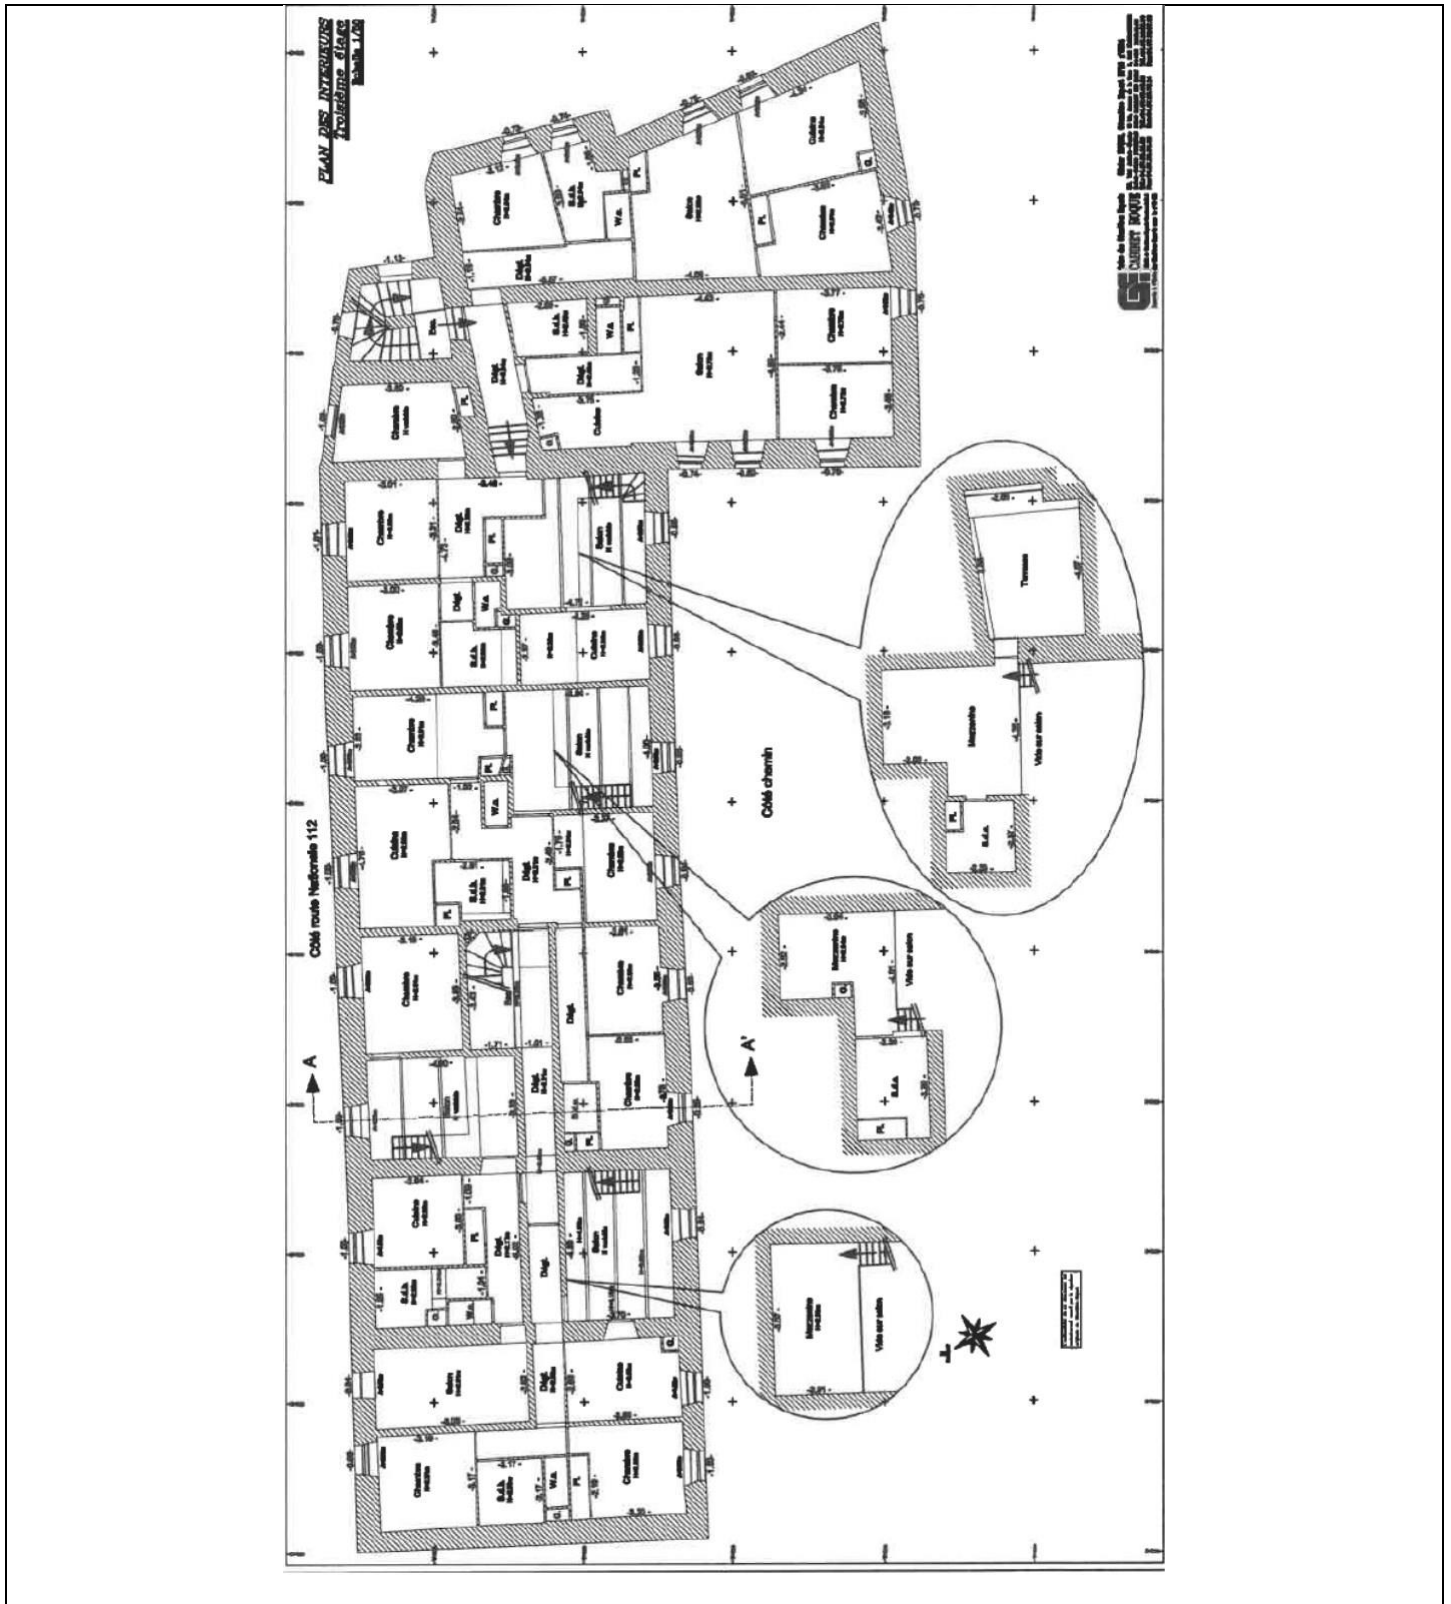
7.1 - Annexe - Schéma de repérage

Conduit en fibro-ciment		Dalles de sol	<p>Nom du propriétaire :  <b>SARL L'ESPINOUSE Représentée par                      Mr HOMMEZ</b>                      Adresse du bien :  <b>Avenue de la Gare (Parties                      communes)                      34220                      SAINT-PONS-DE-THOMIÈRES</b></p>
	Conduit autre que fibro-ciment		Carrelage	
	Brides		Colle de revêtement	
	Dépôt de Matériaux contenant de l'amiante		Dalles de faux-plafond	
	Matériau ou produit sur lequel un doute persiste		Toiture en fibro-ciment	
	Présence d'amiante		Toiture en matériaux composites

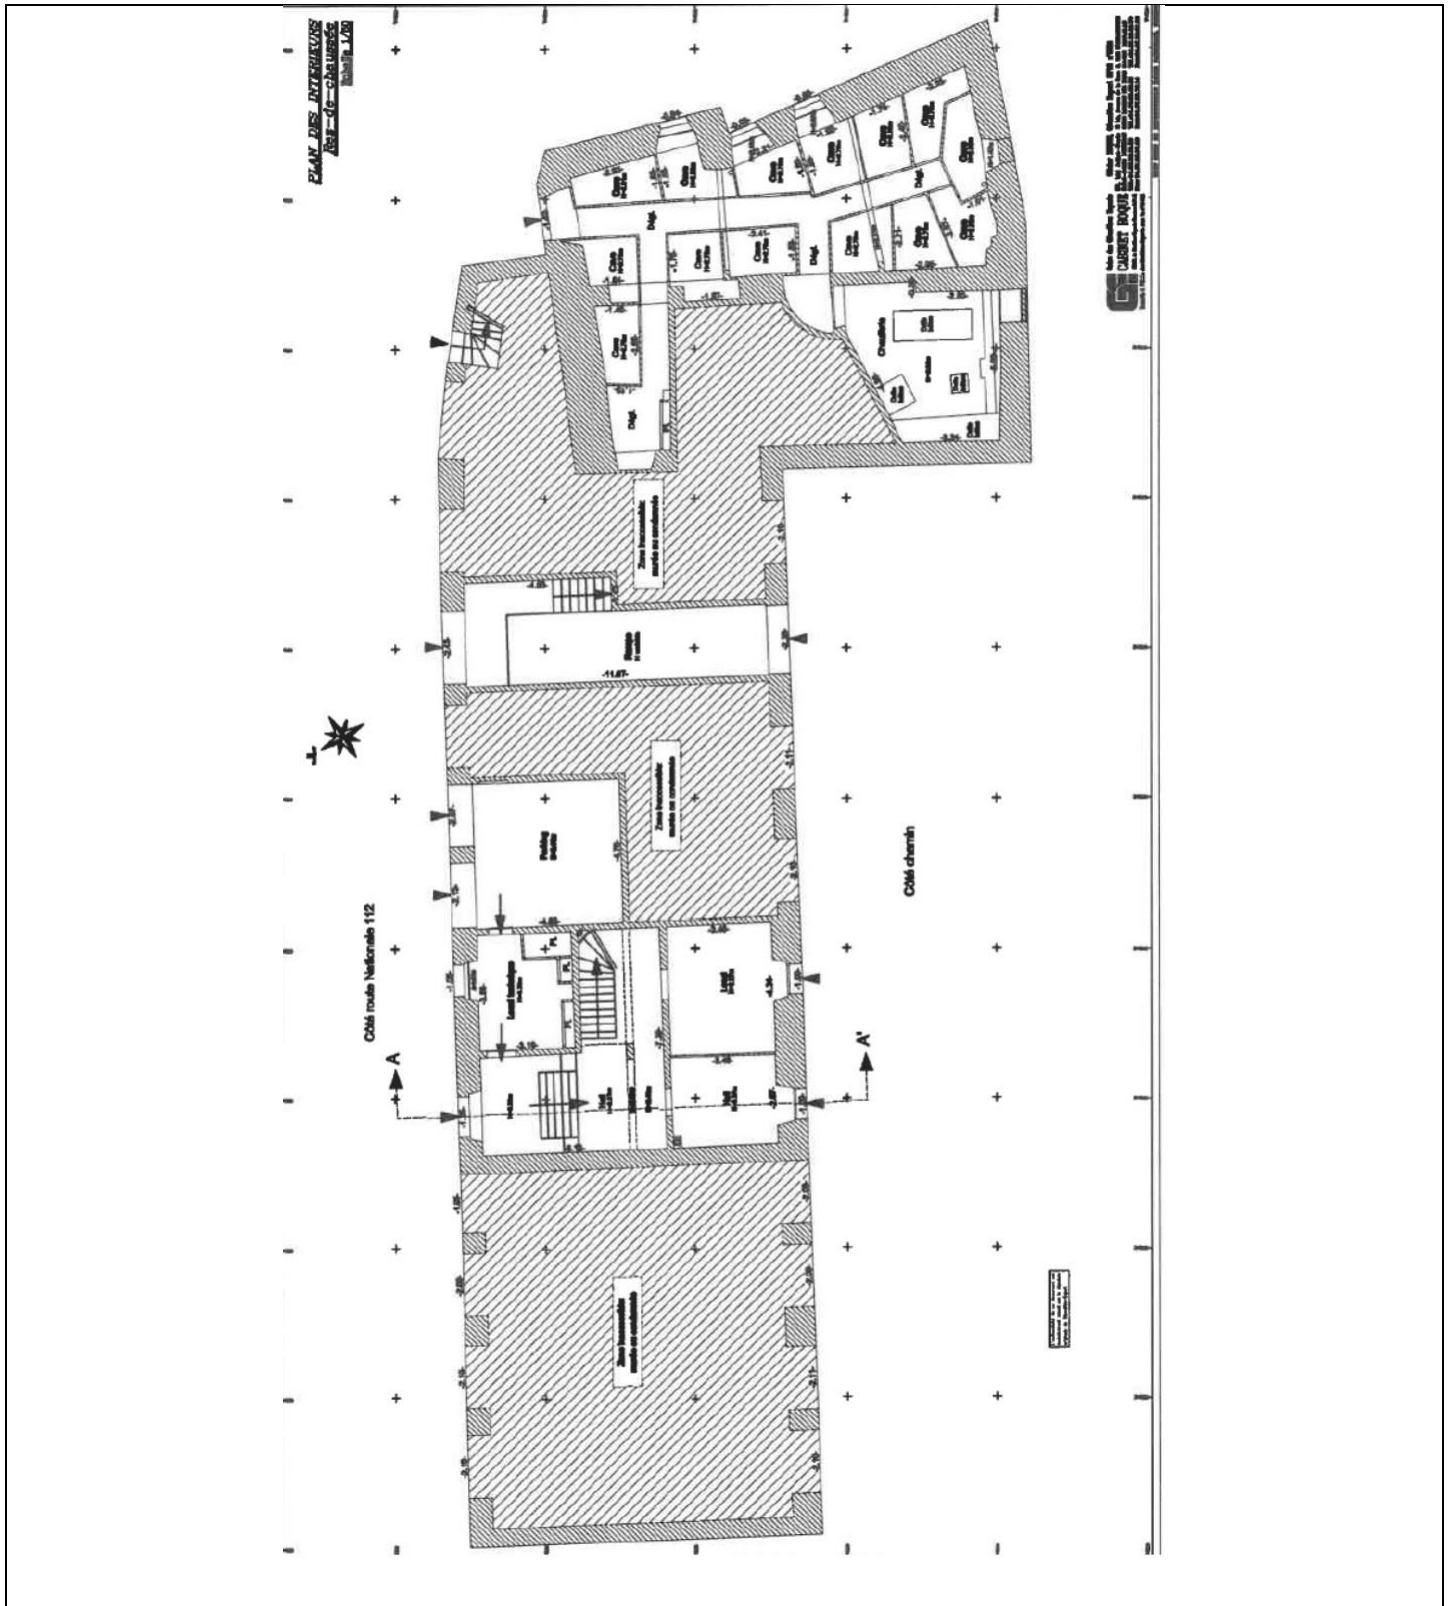
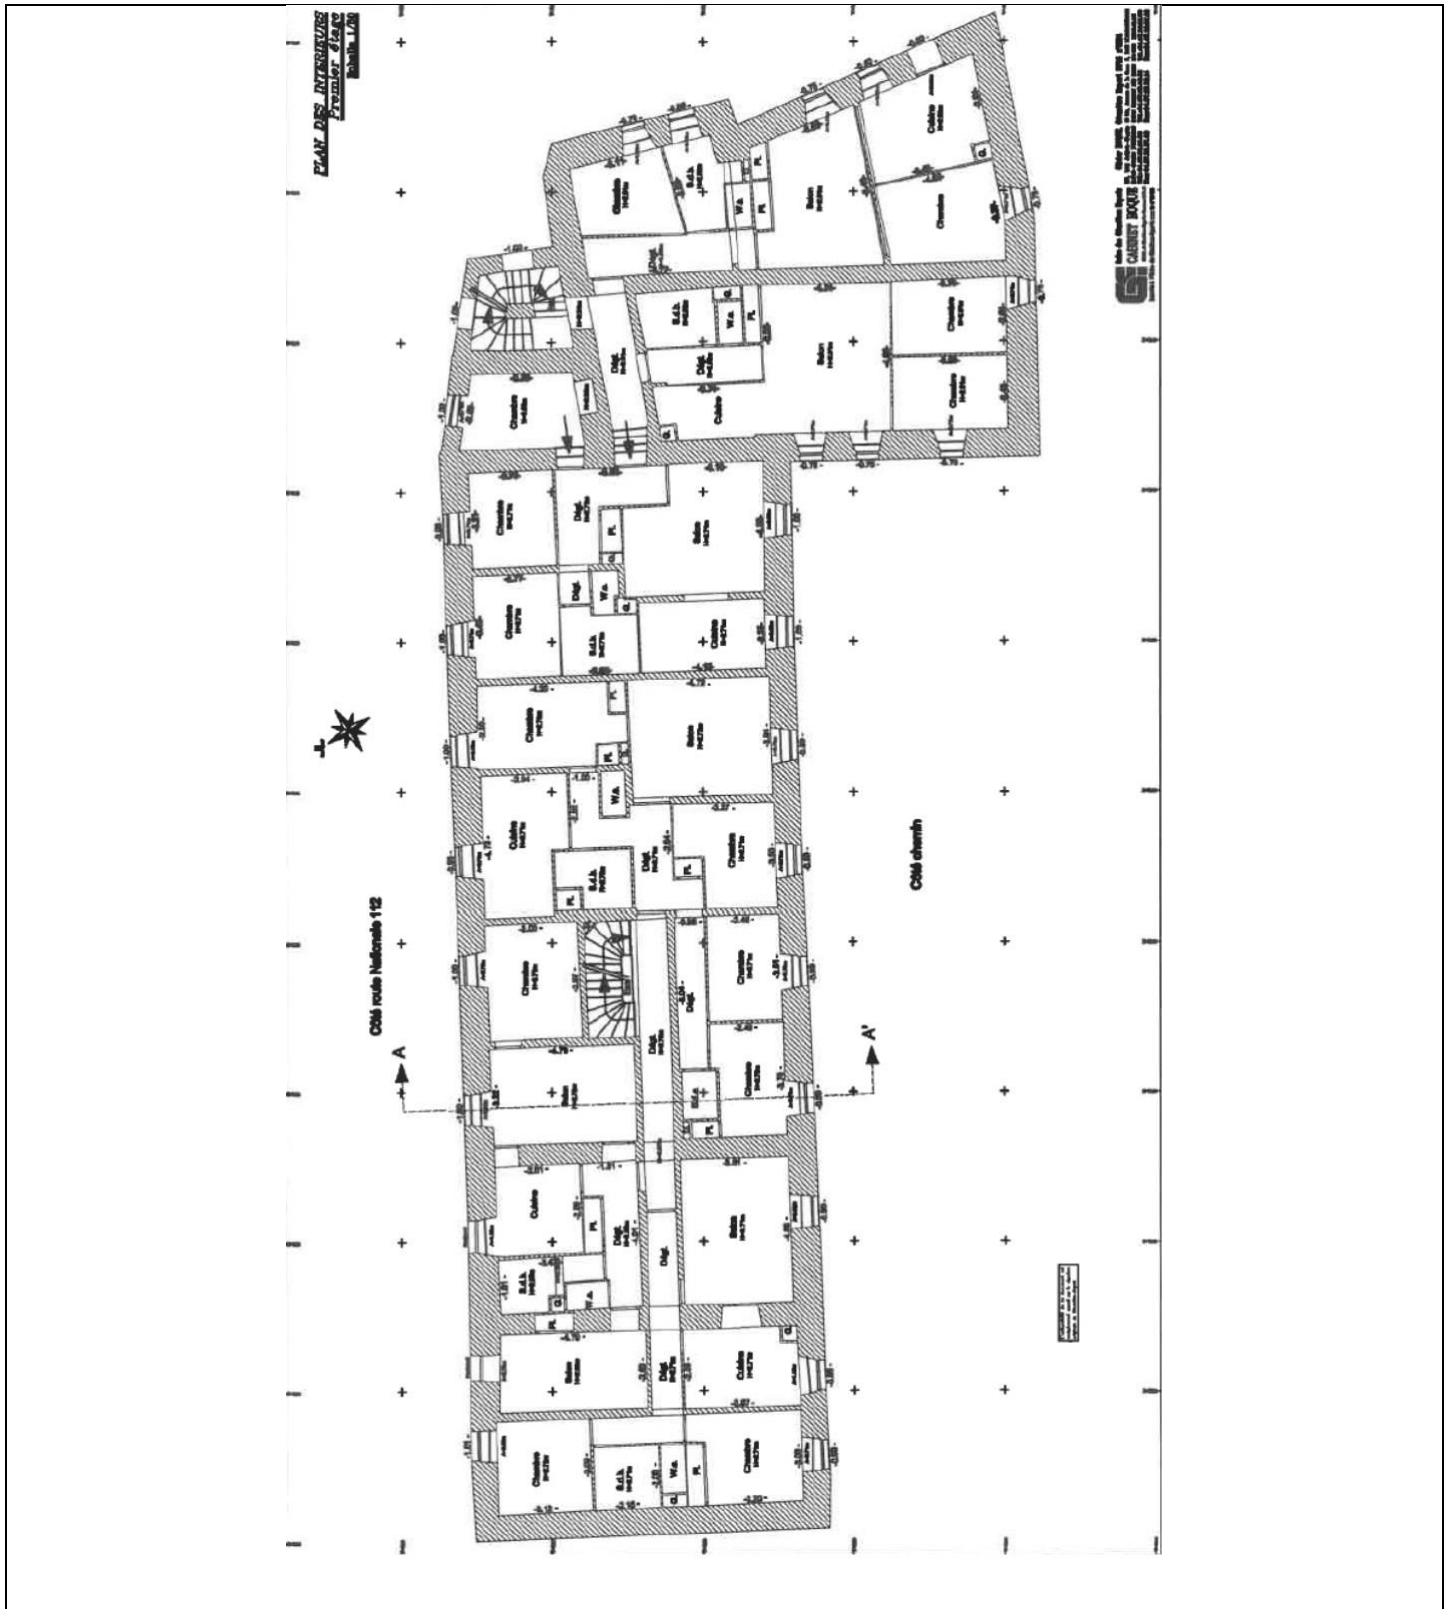
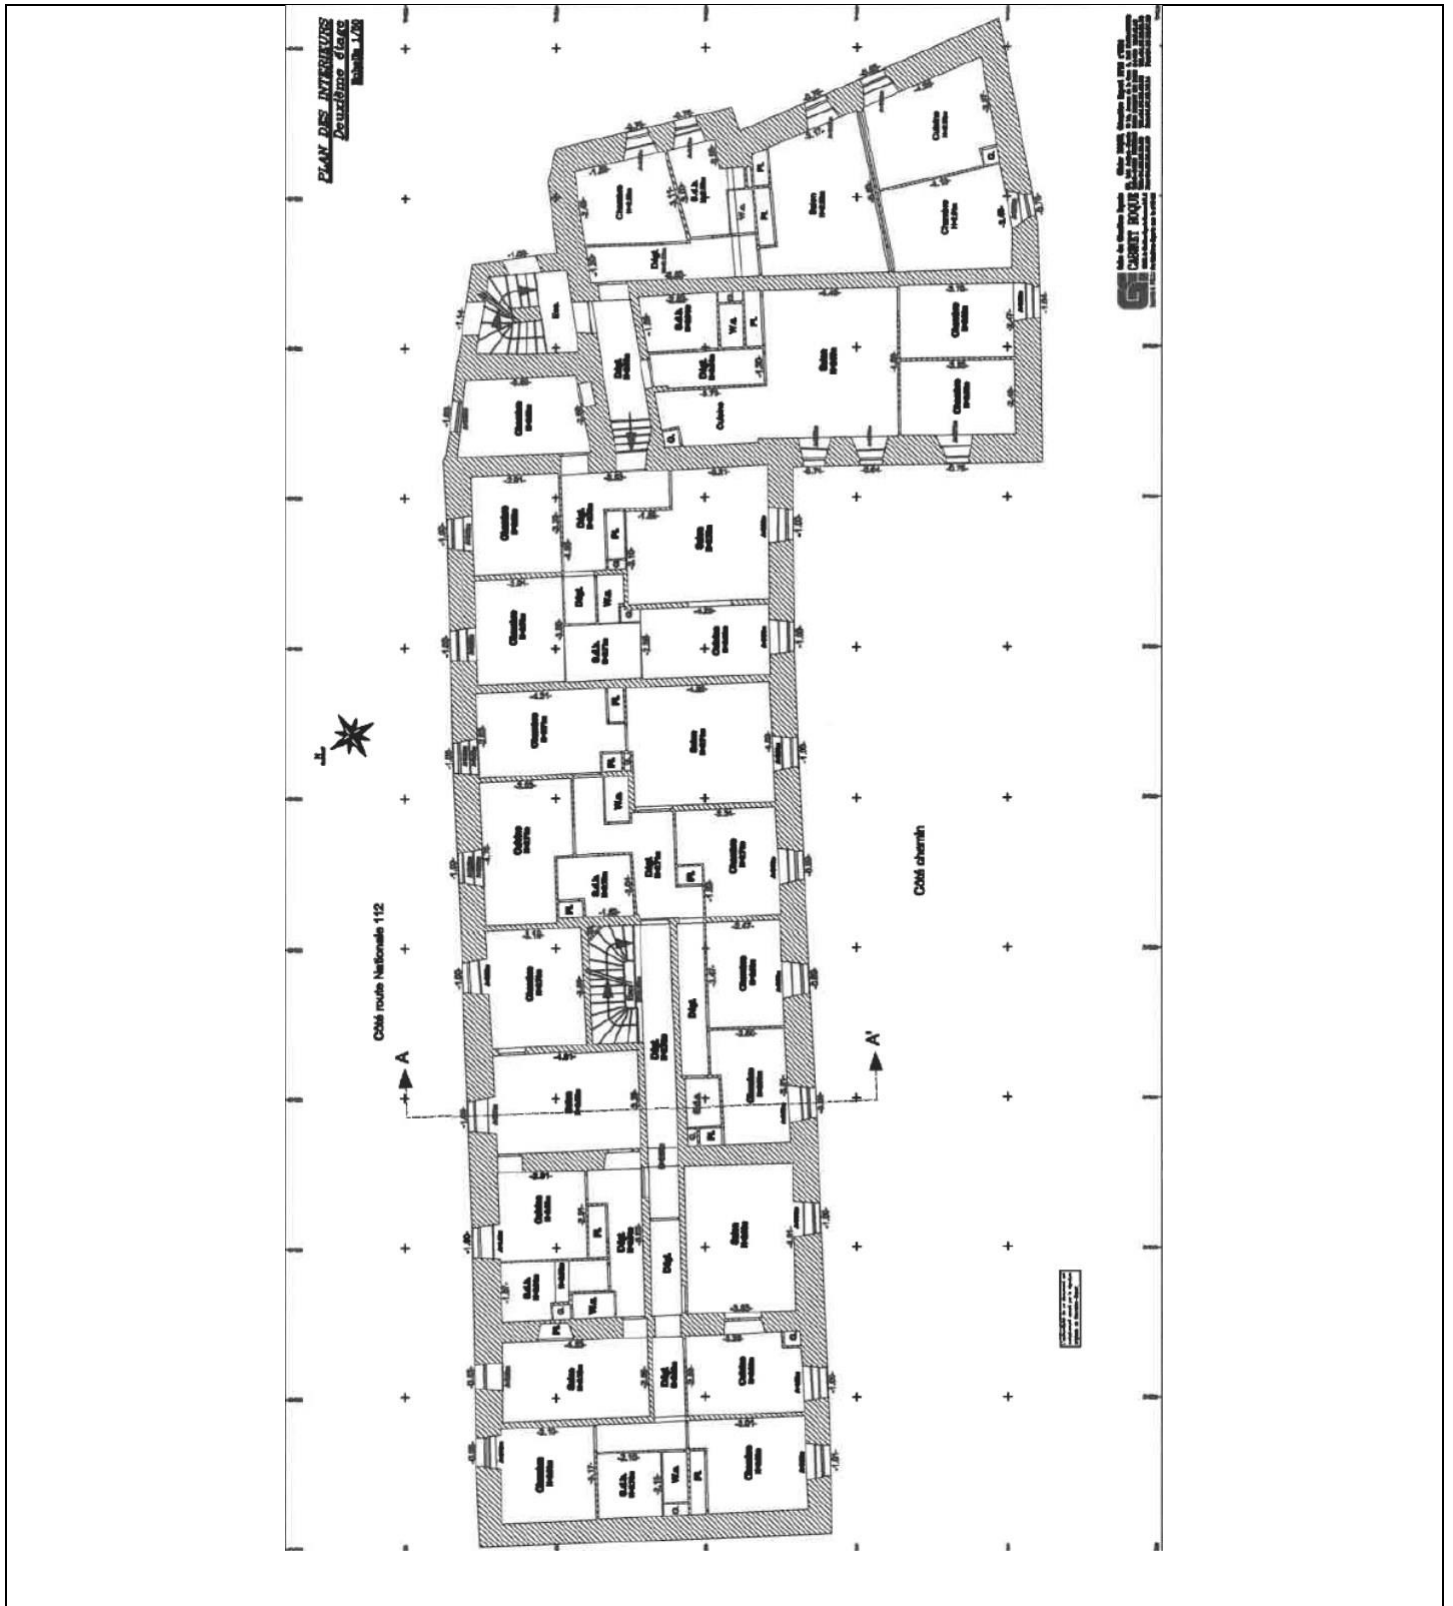
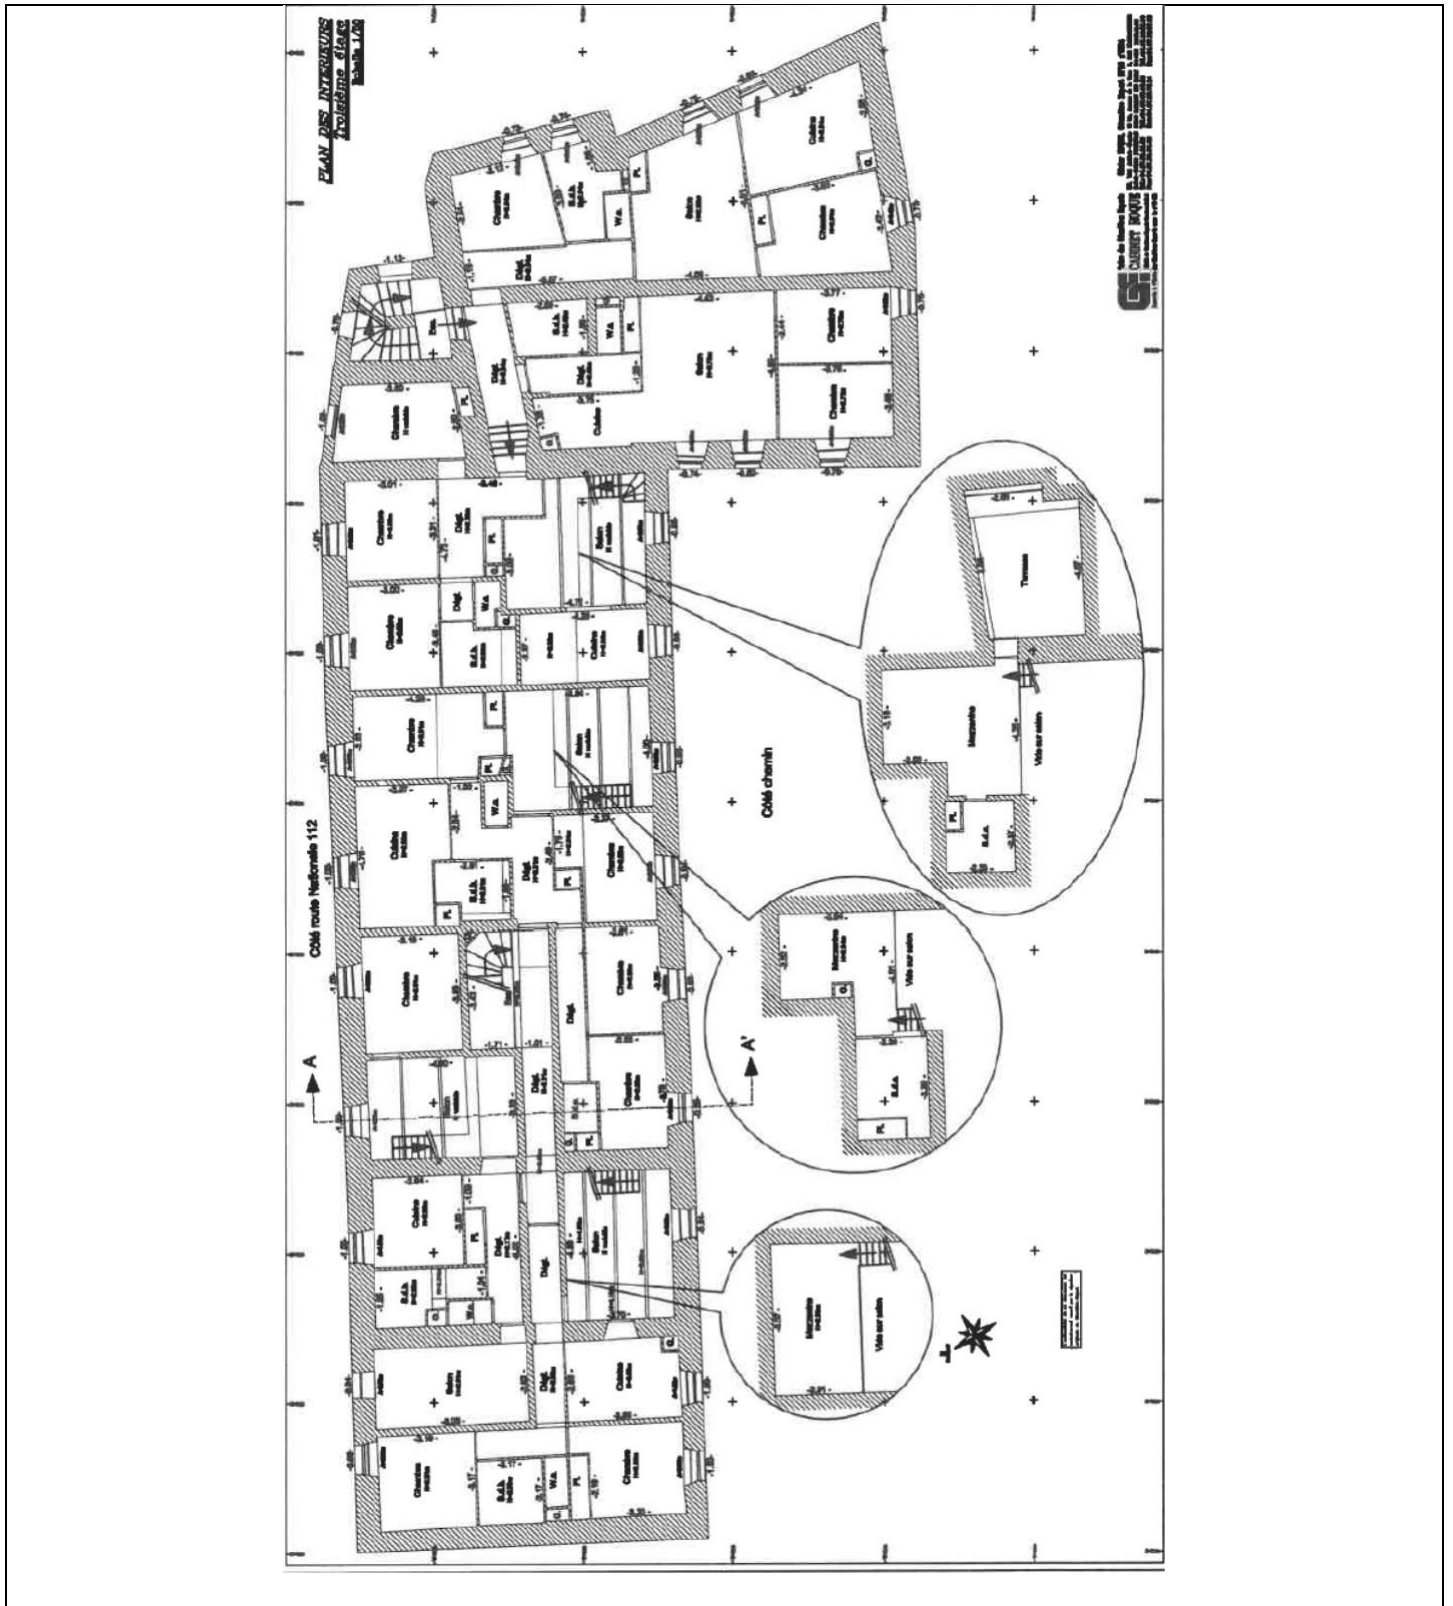
7. – Croquis et Photos

Conduit en fibro-ciment		Dalles de sol	<p>Nom du propriétaire :  <b>SARL L'ESPINOUSE Représentée par</b>  <b>Mr HOMMEZ</b>                      Adresse du bien :  <b>Avenue de la Gare (Parties communes)</b>  <b>34220</b>  <b>SAINT-PONS-DE-THOMIÈRES</b></p>
	Conduit autre que fibro-ciment		Carrelage	
	Brides		Colle de revêtement	
	Dépôt de Matériaux contenant de l'amiante		Dalles de faux-plafond	
	Matériau ou produit sur lequel un doute persiste		Toiture en fibro-ciment	
	Présence d'amiante		Toiture en matériaux composites
