# PROCES VERBAL DE CONSTAT

## **PROCÈS-VERBAL DE DESCRIPTION**

**L'AN DEUX MILLE VINGT DEUX ET LE VINGT-SEPT JANVIER**

Me suis rendu ce jour à 14 heures à 92390 VILLENEUVE LA GARENNE 66, Quai d'Asnières, où là étant, j'ai procédé aux constatations suivantes, en présence de :

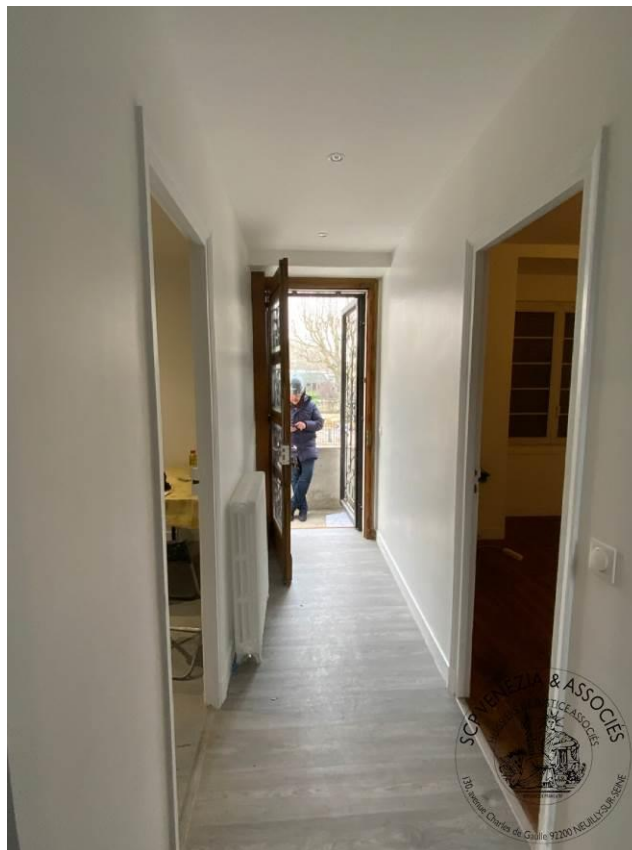
Photographie n°1.

L'éclairage est assuré sur le plan naturel par l'imposte vitrée de la porte palière, il est diffusé sur le plan électrique par trois ampoules LED encastrées en faux plafond.

Le plafond et les murs sont peints à neuf.

Le sol est recouvert de lames PVC aspect parquet, neuves.

- Une porte d'entrée en bois teinté, avec châssis vitrés, protégée extérieurement par de la ferronnerie, et équipée d'une serrure médiane ;
- Une porte métallique extérieur, cadre métallique, et fer forgé ;
- Un radiateur de chauffage en fonte peint à neuf.

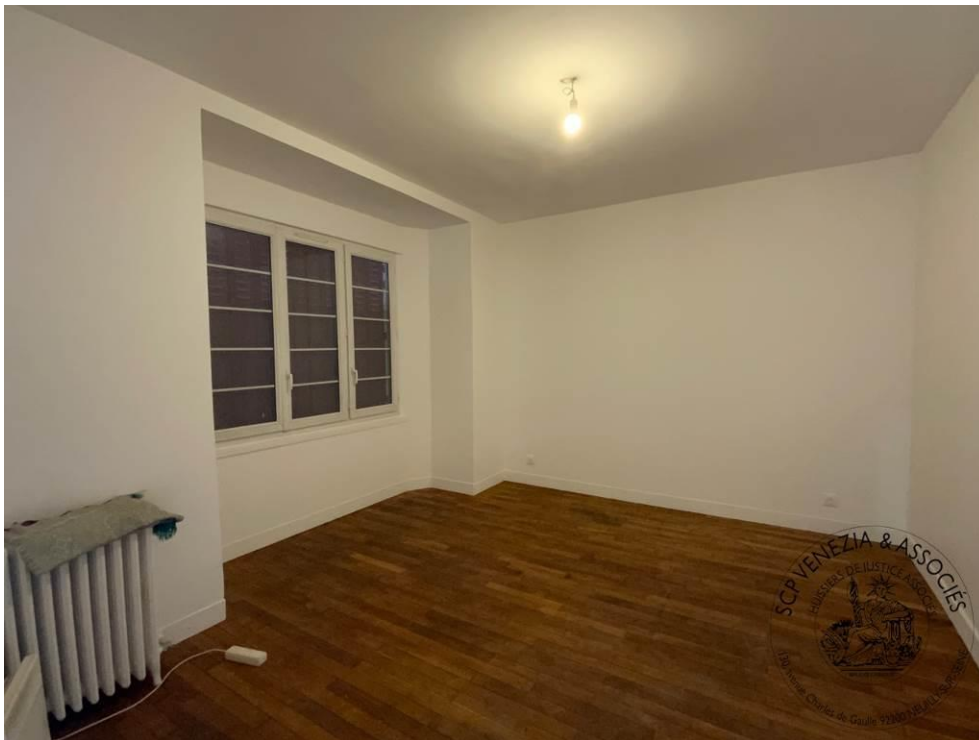
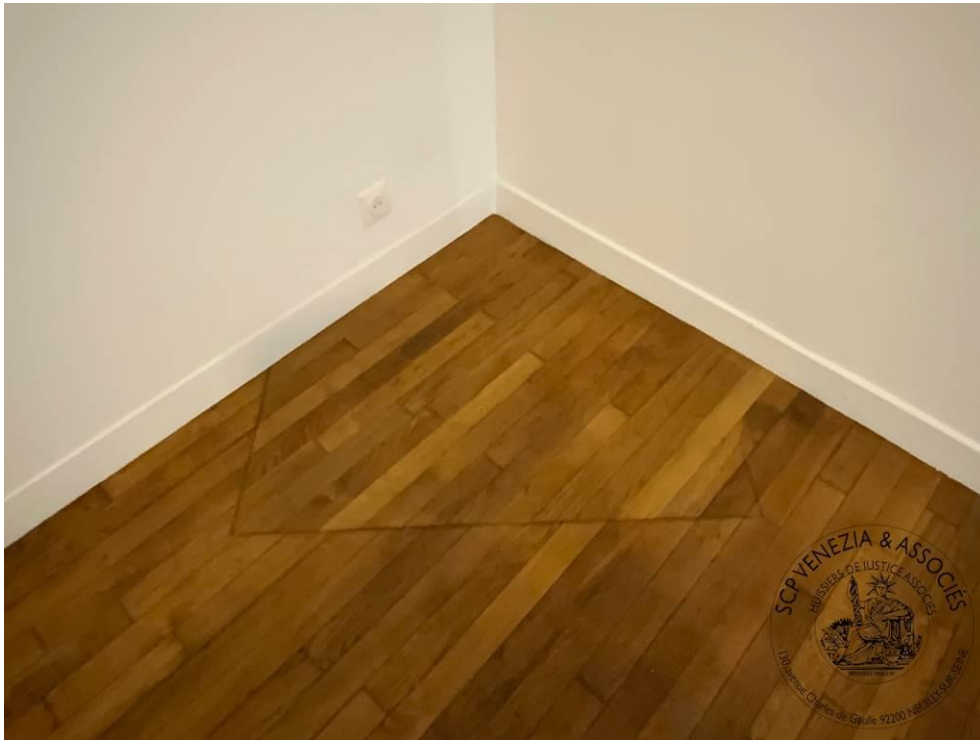
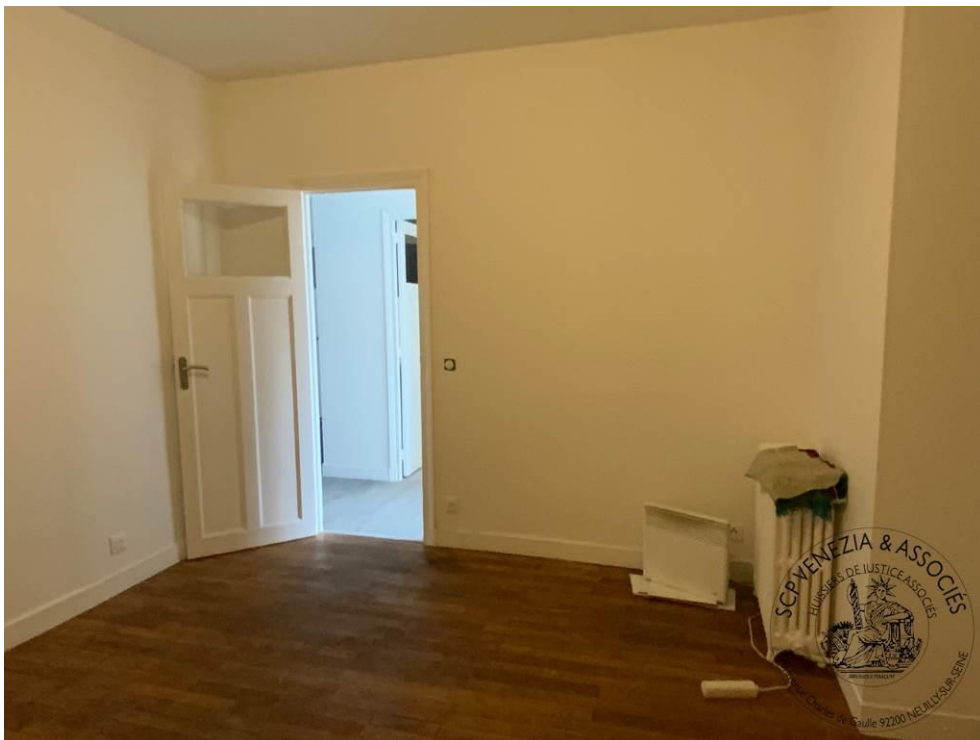
Le sol étant en parquet ancien, en bon état, avec présence d'une découpe, vraisemblable à l'emplacement d'une cheminée déposée.

- Un radiateur de chauffage en fonte peint à neuf ;
- Des prises électriques neuves ;
- Une prise antenne télé/radio neuve ;
- Une porte d'accès, porte en bois peint à neuf avec imposte en partie haute, vitrage intact. Cette porte est équipée d'un béquillage inox et d'une clé.

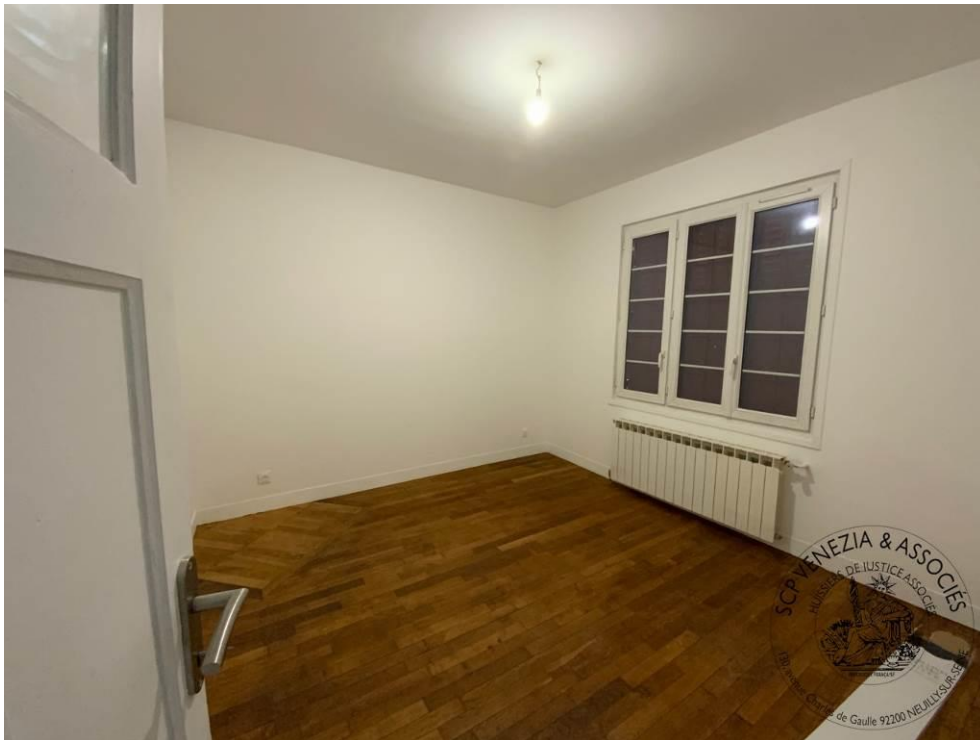
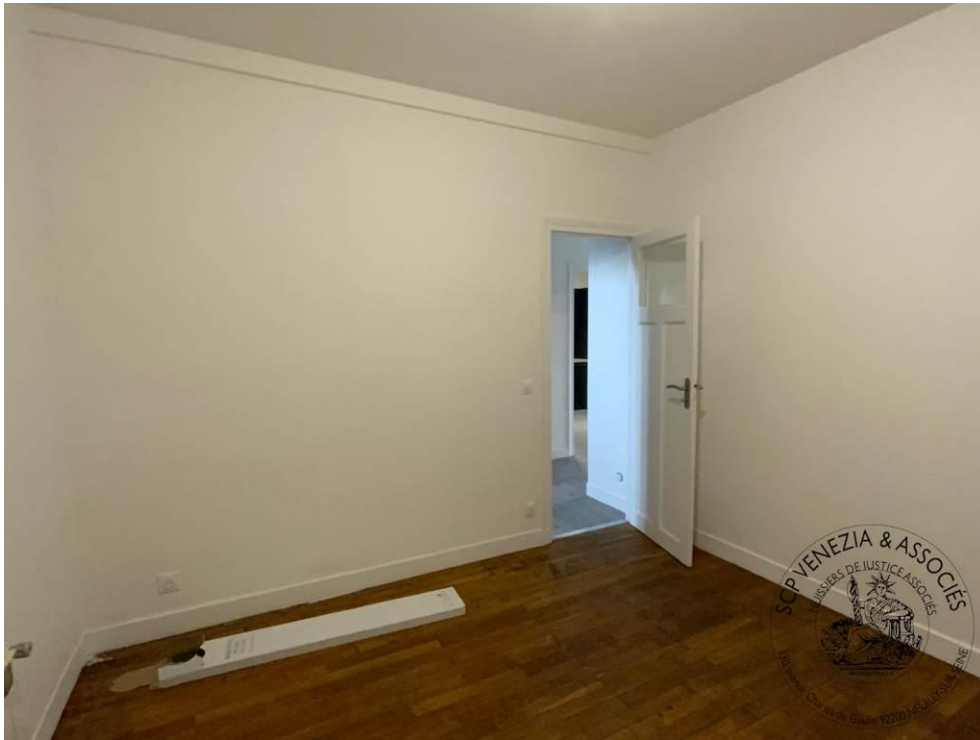
Le sol est en parquet, ancien, avec un raccord visible à l'emplacement d'une plate-forme de cheminée déposée.

- Un radiateur de chauffage en allège, d'un modèle ancien ;
- Une porte d'accès, panneau en bois, imposte vitrée, béquillage inox, serrure munie d'une clé ;
- Des prises de courants neuves.

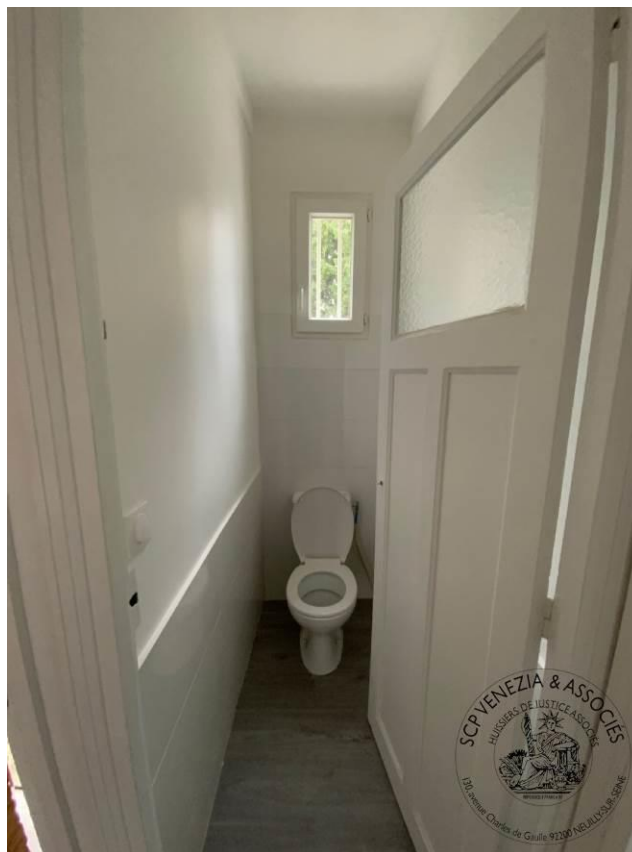
Photographie n°7.

- Une cuvette W.C. chasse d'eau basse, avec abattant, le tout neuf ;
- Une porte d'accès en bois peint à neuf, dont la béquille extérieure est manquante, porte équipée d'un verrou intérieur et d'une imposte translucide.

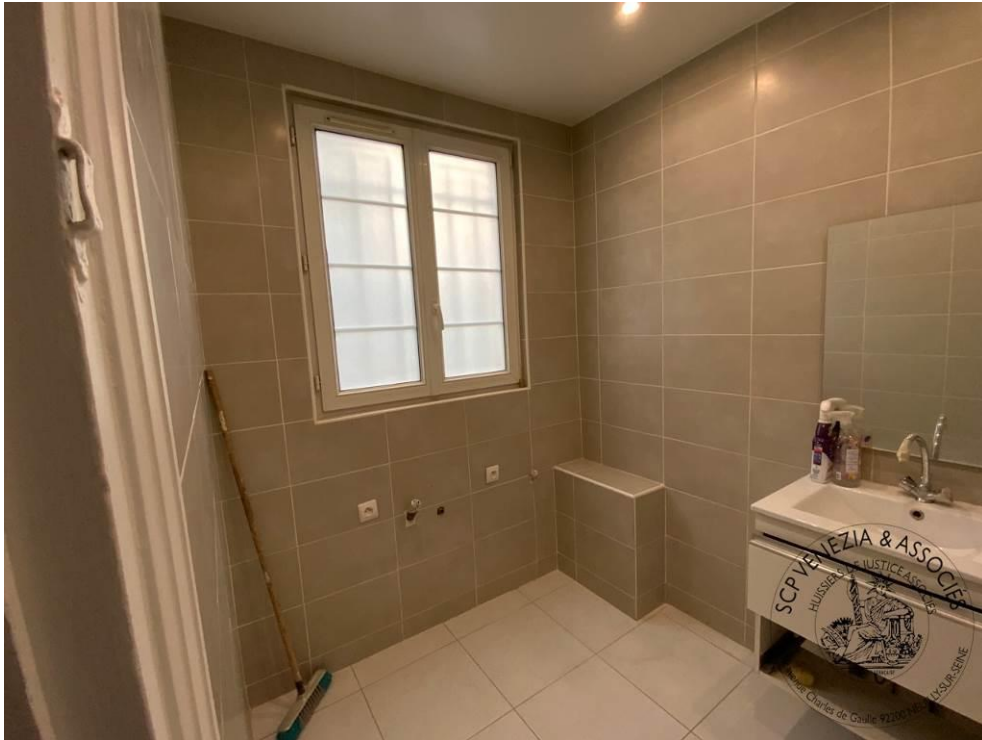
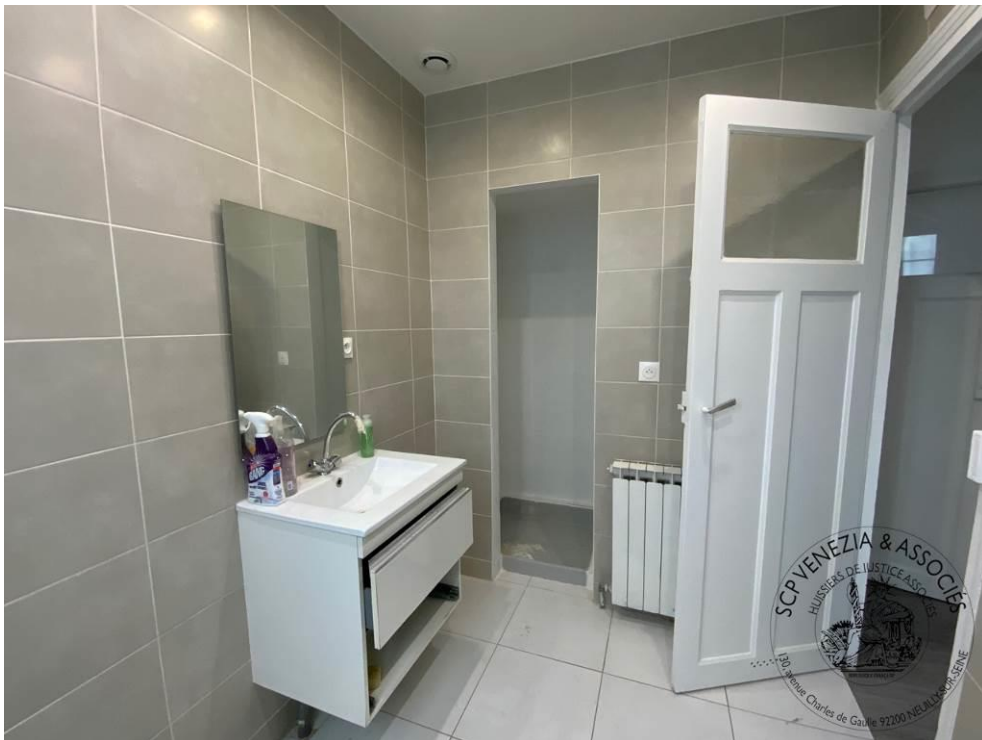
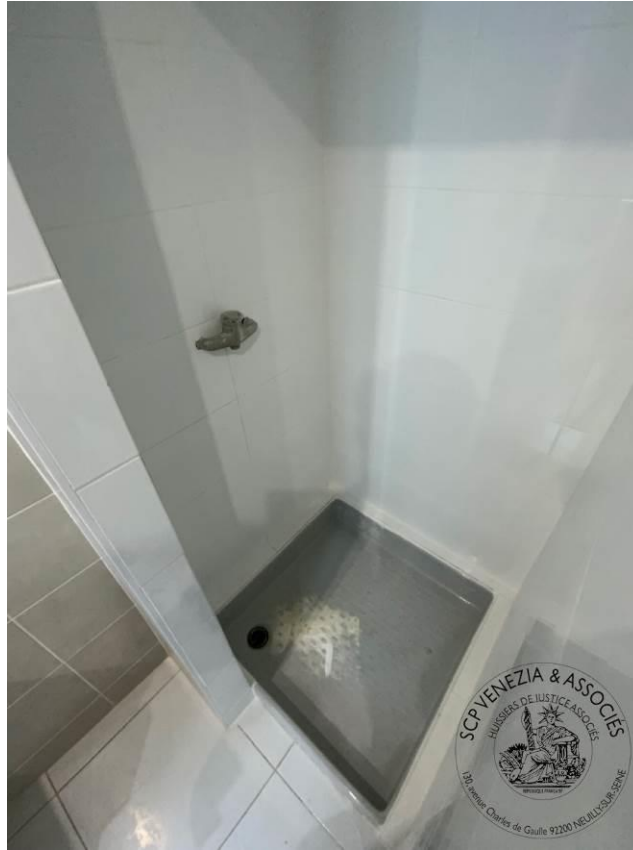
- Deux prises électriques, une arrivée d'eau, deux évacuations d'eau, en allège ;
- Un coffrage recouvert de carrelage, un carreau est fêlé sur la partie supérieure ;
- Un meuble-vasque deux tiroirs, dont le tiroir bas est déposé ;
- Une vasque avec robinet mélangeur eau chaude eau froide ;
- Un miroir ;
- Deux prises électriques murales ;
- Un radiateur de chauffage ancien ;
- Une porte d'accès en bois peint avec imposte vitrée translucide, porte équipée d'un verrou intérieur ;
- Une cabine de douche avec un faux-plafond en doublage peint à neuf dans lequel est encastrée une bouche de VMC neuve ;
- Les parois sont carrelées à neuf, le receveur est en émail gris avec traces de peinture et bonde manquante, un robinet mural mitigeur déchromé.

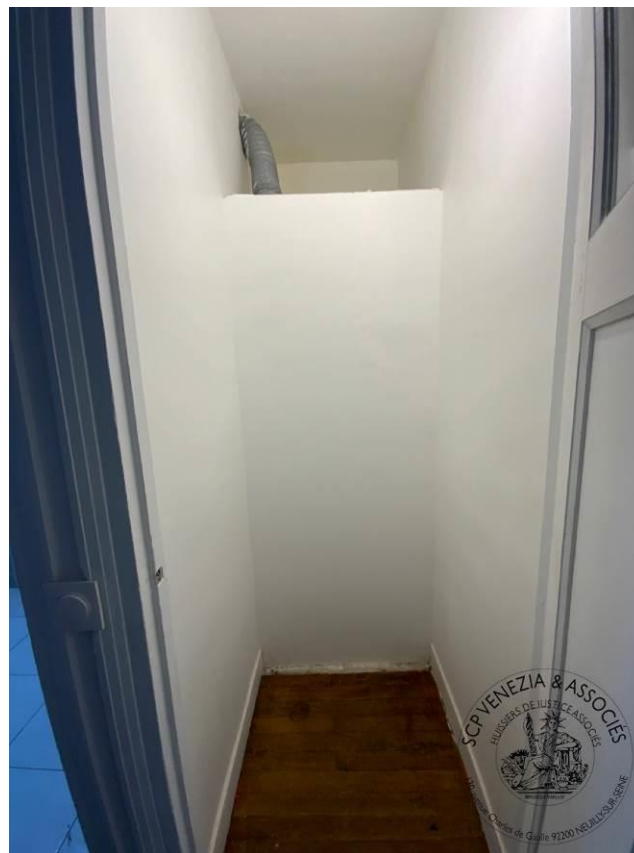
Photographie n°11.

Le sol est en parquet ancien présentant une tache circulaire, lames déposées au pied de la cloison séparant le cagibi de la cabine de douche voisine.

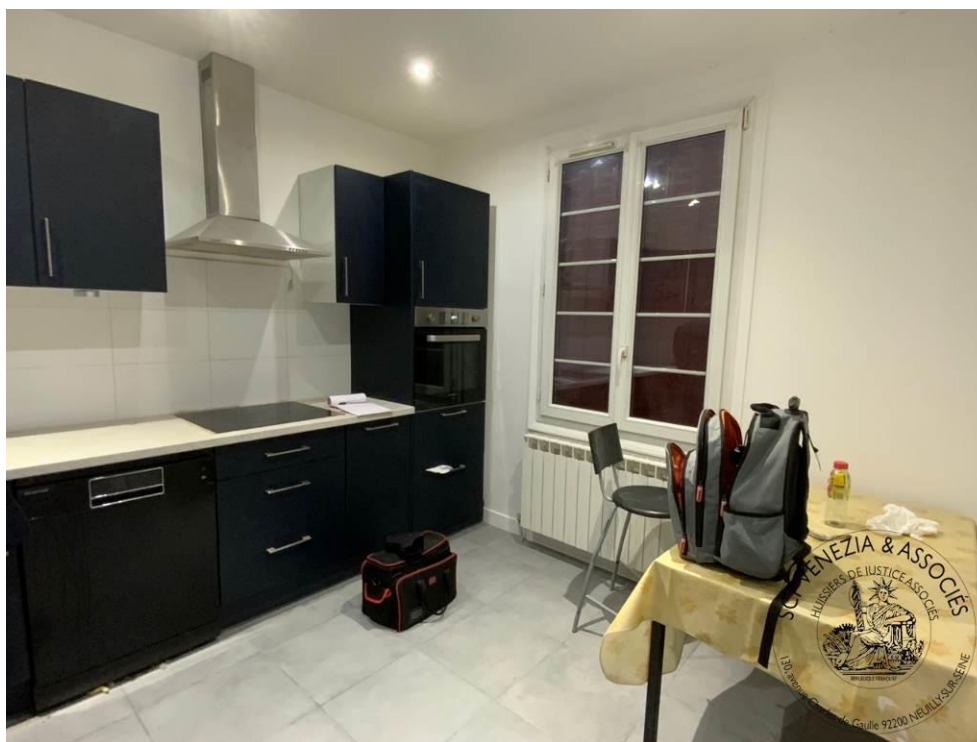
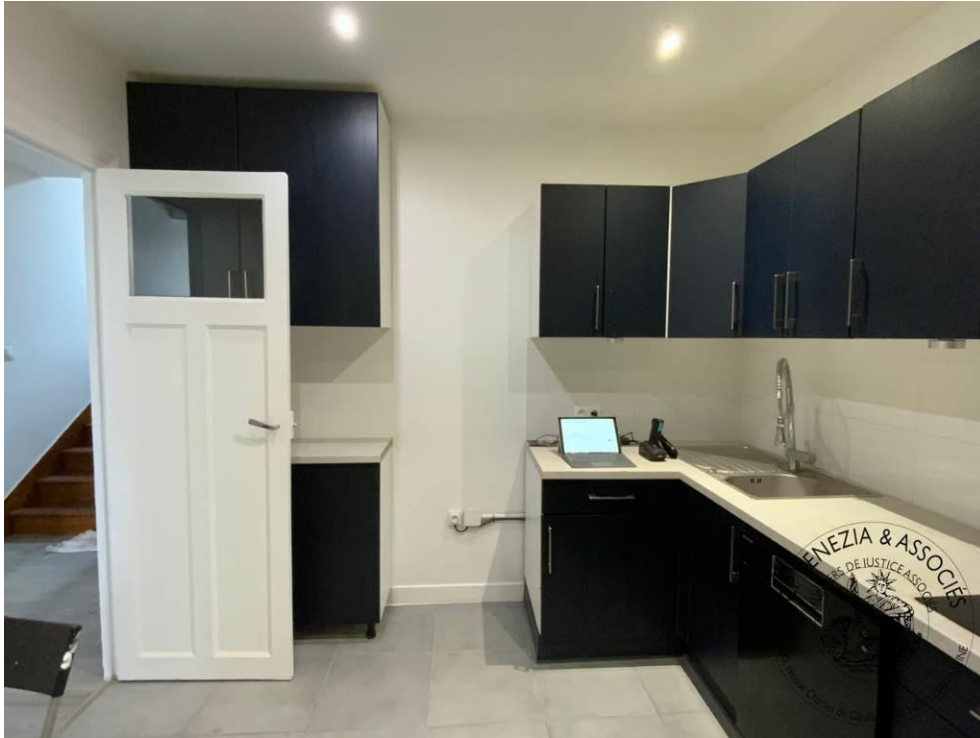
Le sol est en carrelage, joints noircis.

- Une porte d'accès en bois peint à neuf avec imposte vitrée, béquillage inox ;
- Un placard haut deux portes ;
- Un placard bas de porte avec plan de travail et plinthe manquante ;
- Un plan de travail dans lequel sont encastrés un évier un bac inox avec paillasse et robinet mitigeur ainsi qu'une plaque de cuisson ;
- Des placards hauts ;
- Des placards bas et un casseroles ;
- Un meuble colonne ;
- Une hotte aspirante ;
- Un radiateur de chauffage ancien en allège.

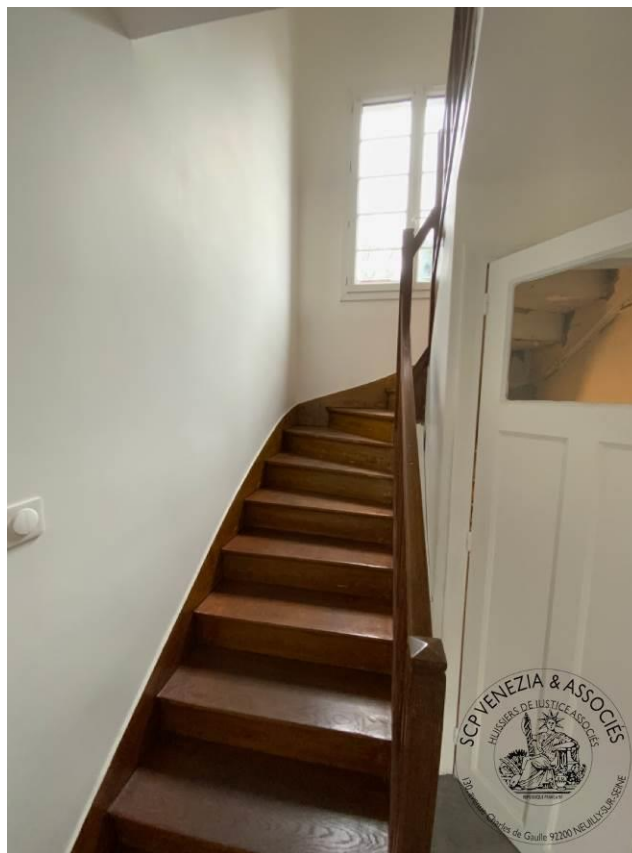
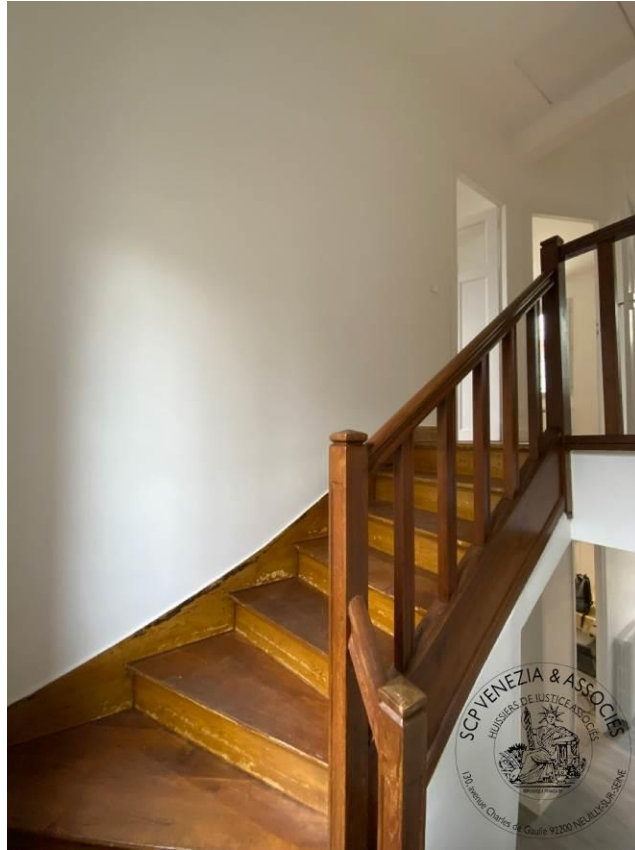
Le stylobate est en bois peint, peinture écaillée, ancienne.

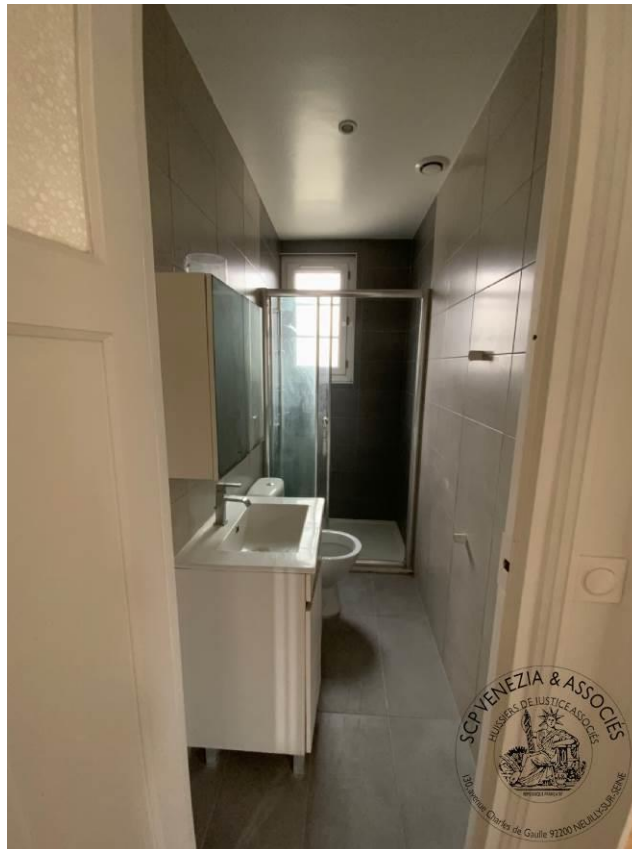
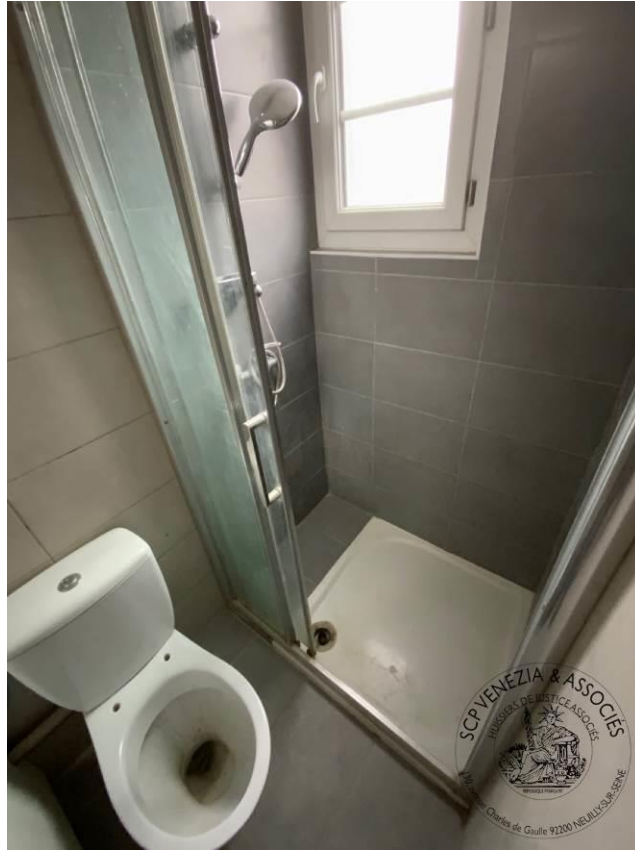
- Une armoire à pharmacie avec panneaux de porte miroir présentant un défaut de tain en partie basse ;
- Une vasque avec robinet mitigeur reposant sur un meuble en bois stratifié blanc deux portes ;
- Une cuvette W.C. chasse d'eau basse, cuvette entartrée ;
- Une cabine de douche avec robinetterie murale entartrée, flexible, pomme de douche, barre de fixation murale, pare-douche à trois vantaux coulissants, vantaux entartrés ;
- Une porte d'accès en bois peint à neuf, avec imposte vitrée translucide.

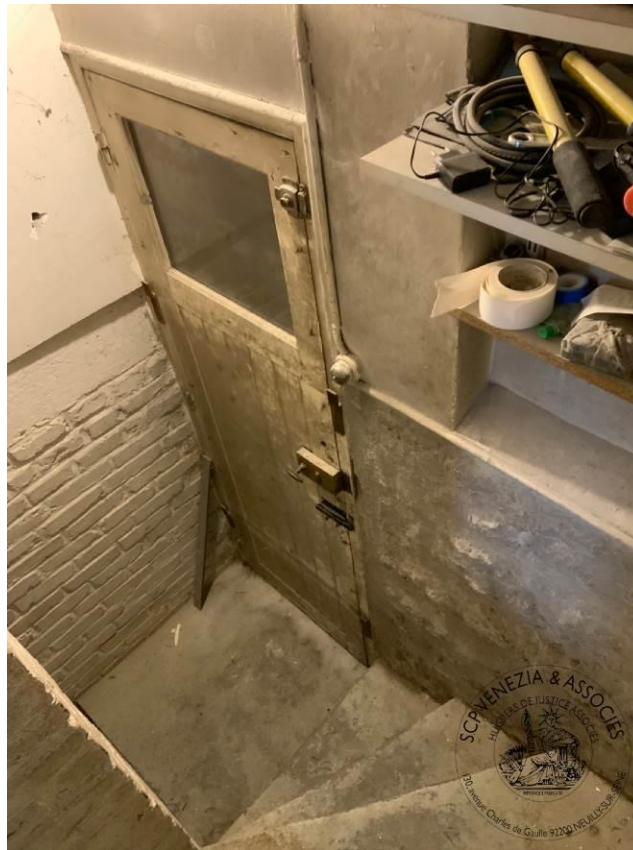
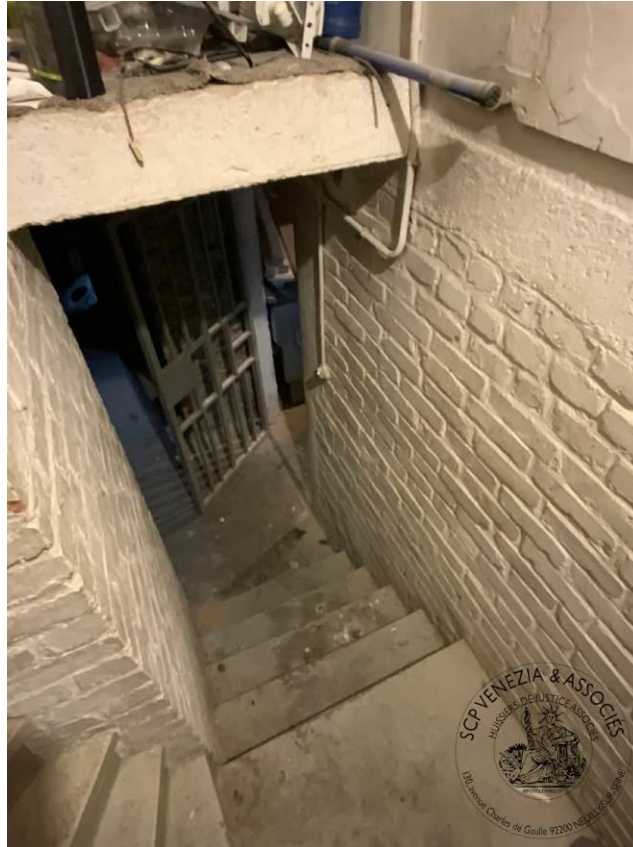
En plafond est visible la sous face de l'escalier en bois peint, peinture vétuste.

Les murs au niveau du rez-de-chaussée sont recouverts d'un enduit plâtre, ancien, avec griffures et salissures visibles, puis en partie basse, sont en briques jointoyées peintes.

L'escalier, marche, contremarche et palier, sont en béton peint, peinture vétuste.

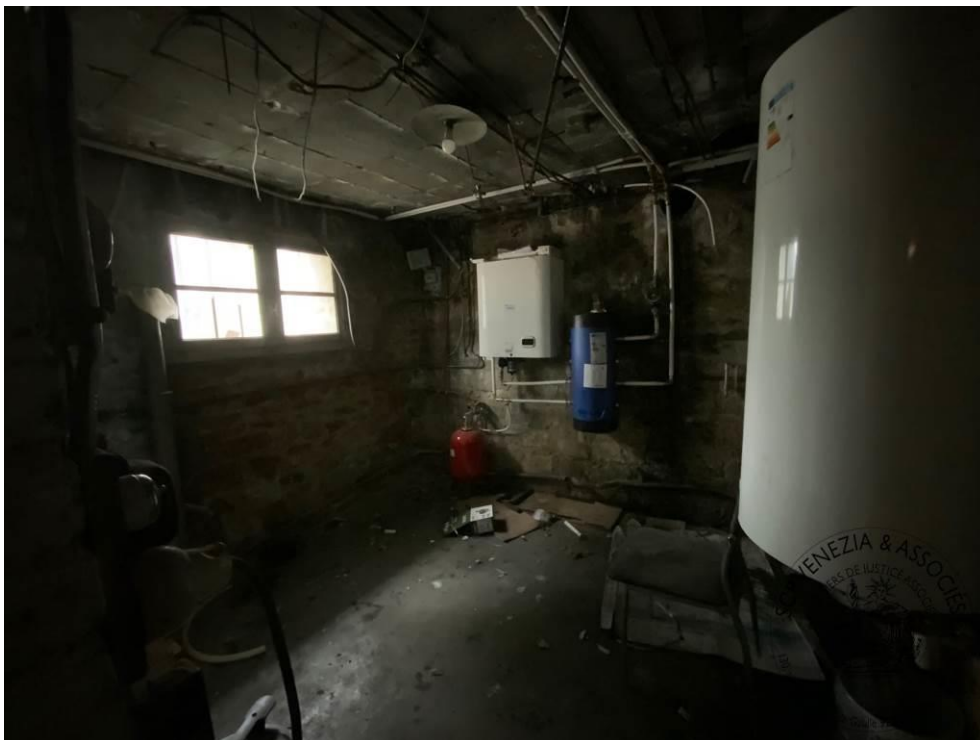
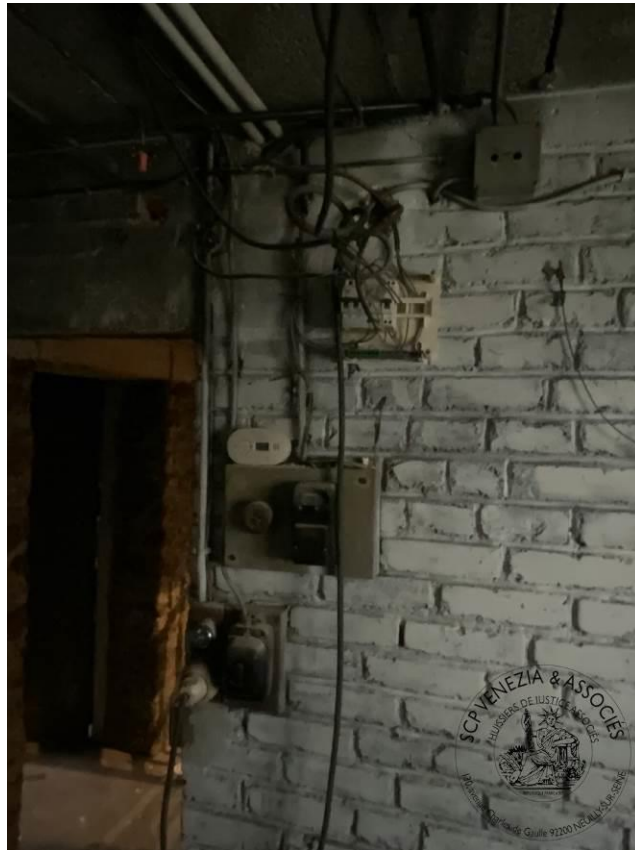
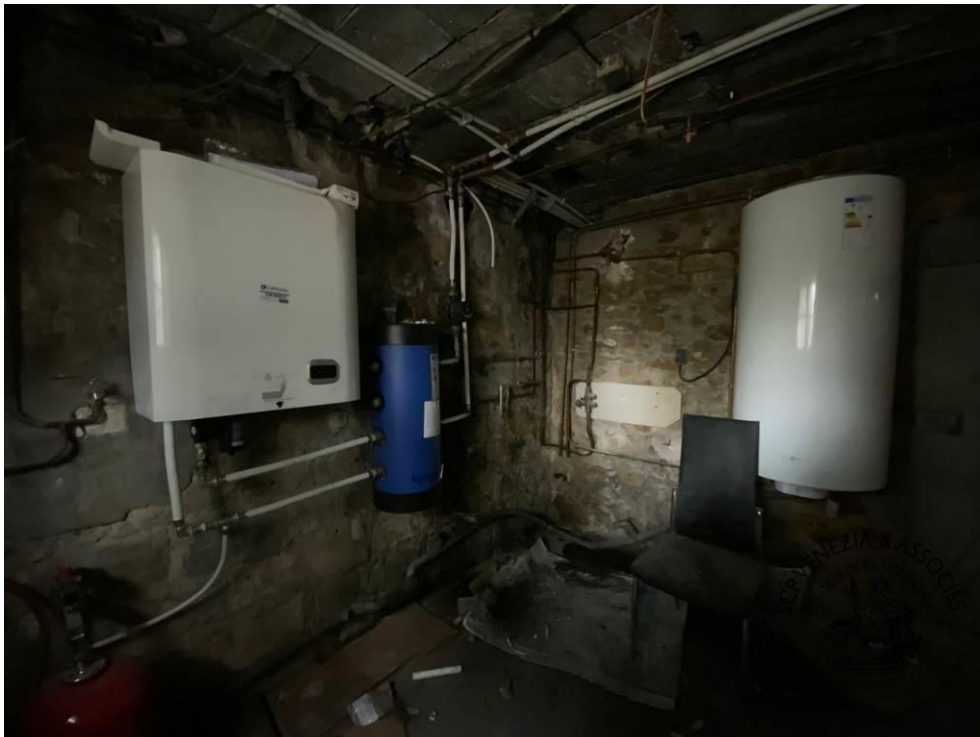
L'éclairage est assuré sur le plan naturel par une fenêtre à deux vantaux en bois peint, vitrage simple, petit-bois, carreau inférieur gauche du vantail de gauche cassé, protégée extérieurement par des barreaux.

En plafond est visible la dalle béton peinte, peinture vétuste, noircie.

- Une installation électrique ancienne ;
- Une colonne de descente d'eau ;
- Une chaudière murale récente ;
- Un ballon d'eau ;
- Une panoplie en laiton ;
- Une porte pleine en bois peint avec serrure et poignée.
