PROCES VERBAL DESCRIPTIF DE BIEN

EXPEDITION (CHEBANCA ! SPA /EPOUX BARRETT)
Bien immobilier : Jardins de Saint Benoit – 11220 SAINT LAURENT DE
LA CABRERISSE – LOT 94

PROCES VERBAL DESCRIPTIF

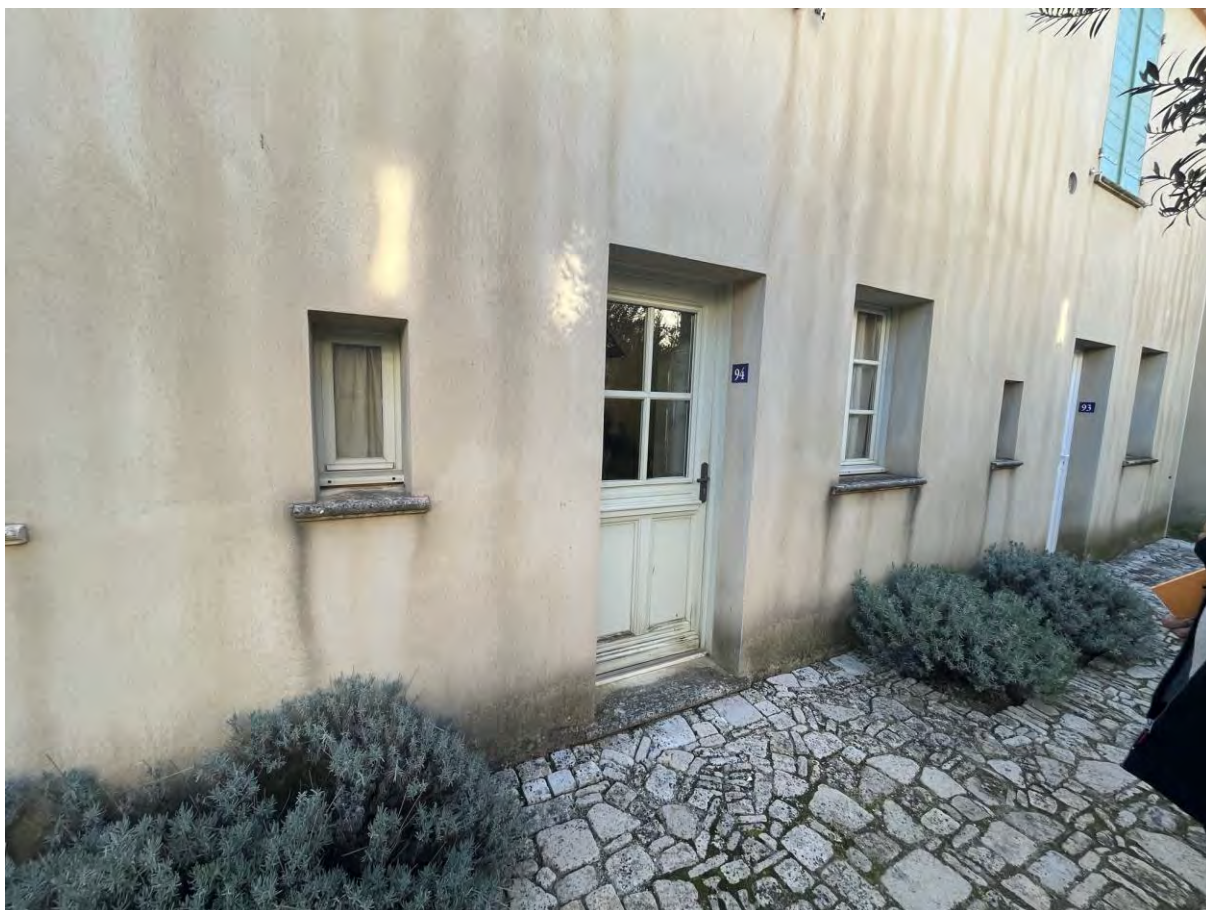
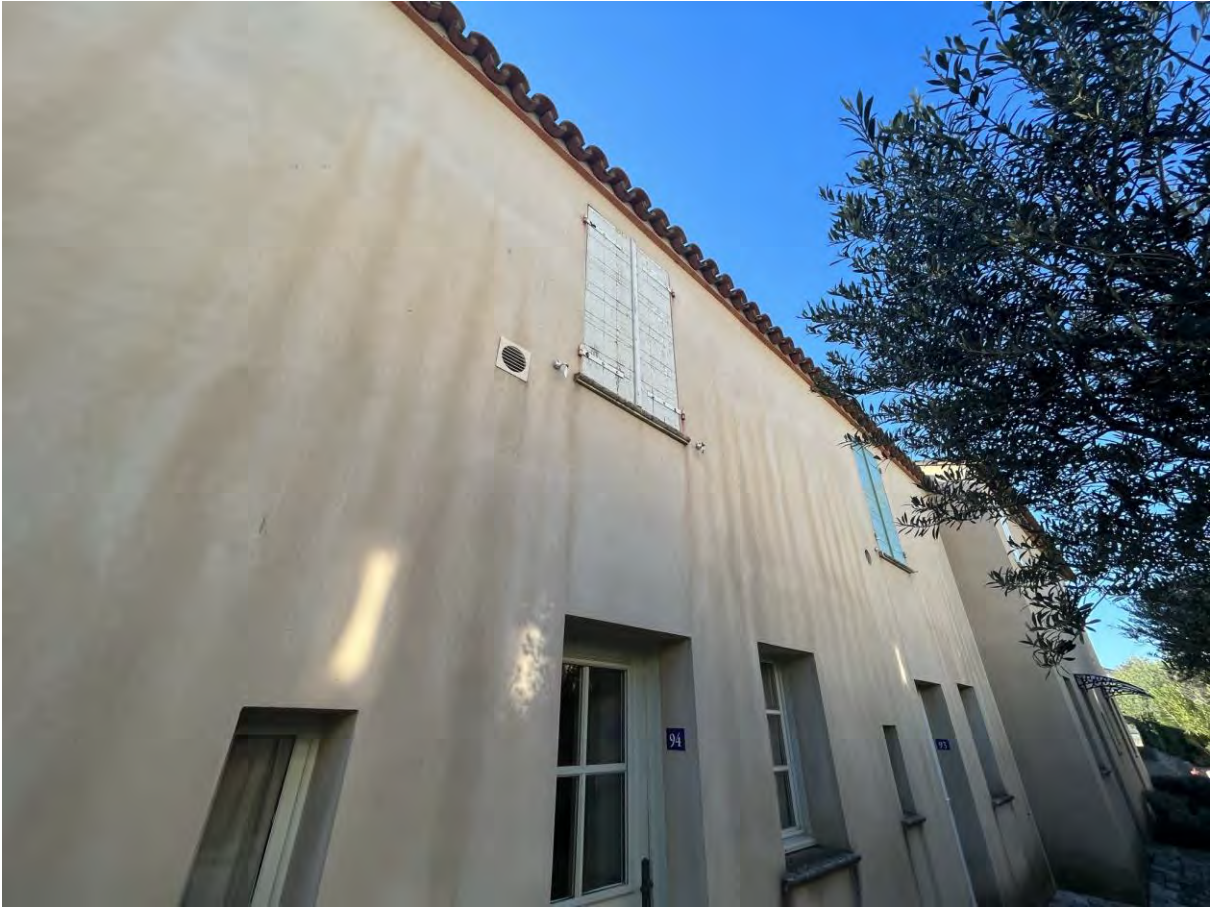
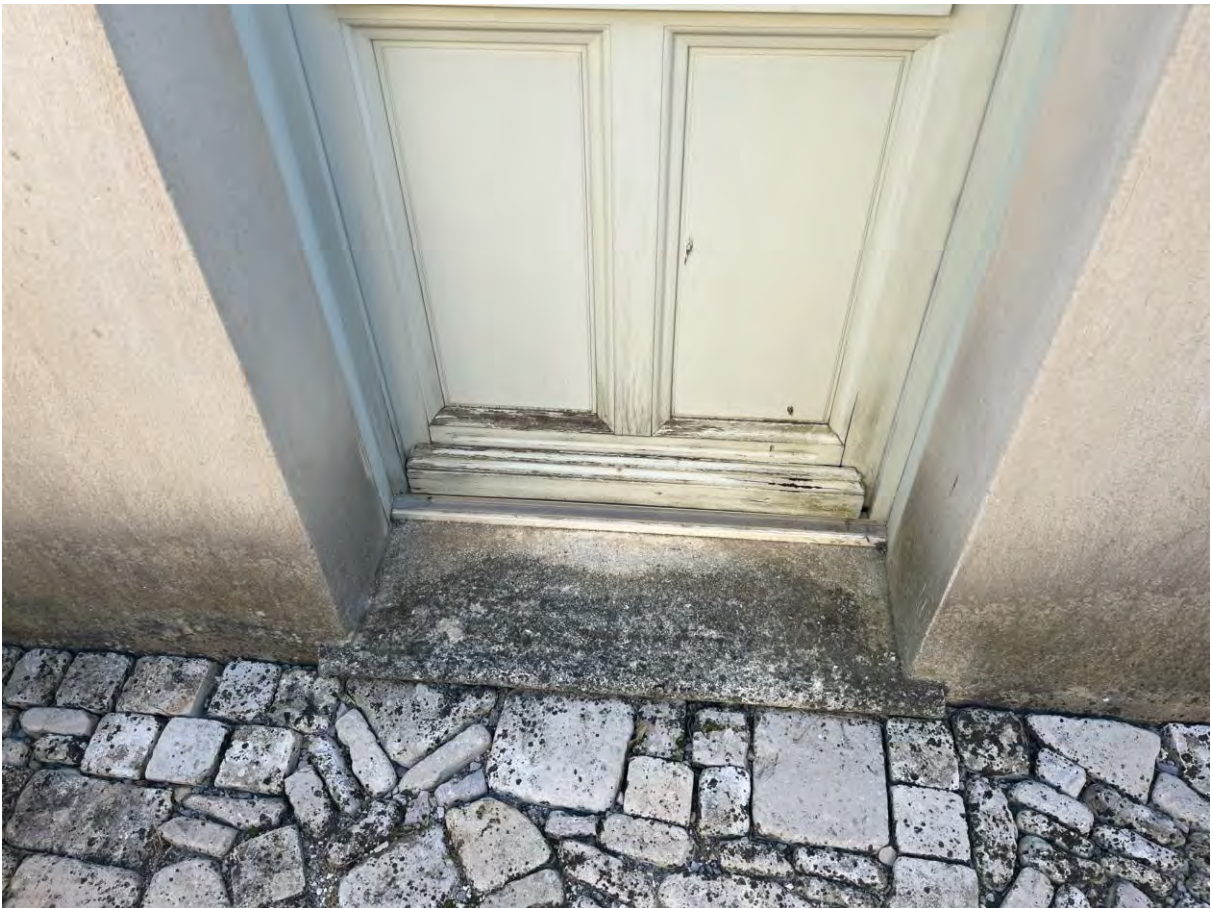
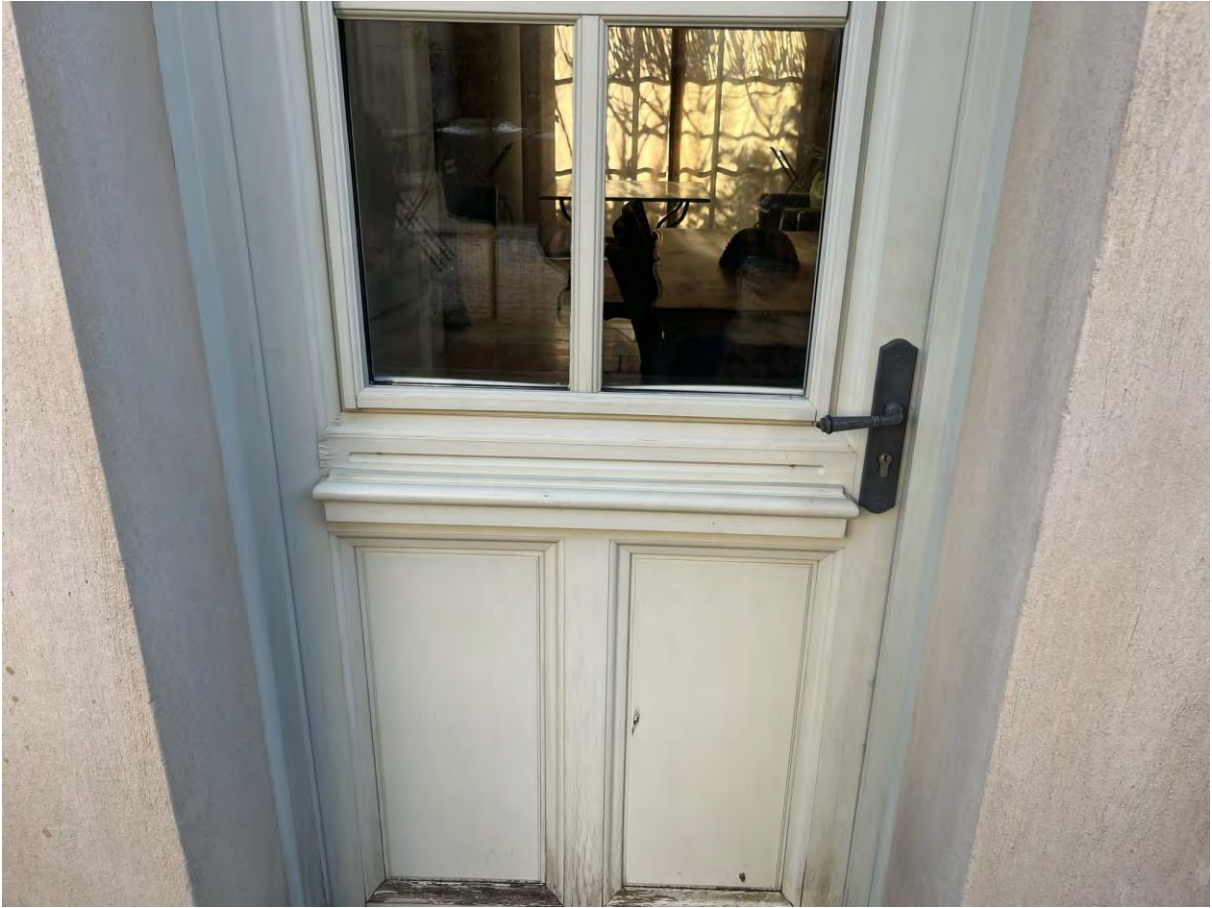
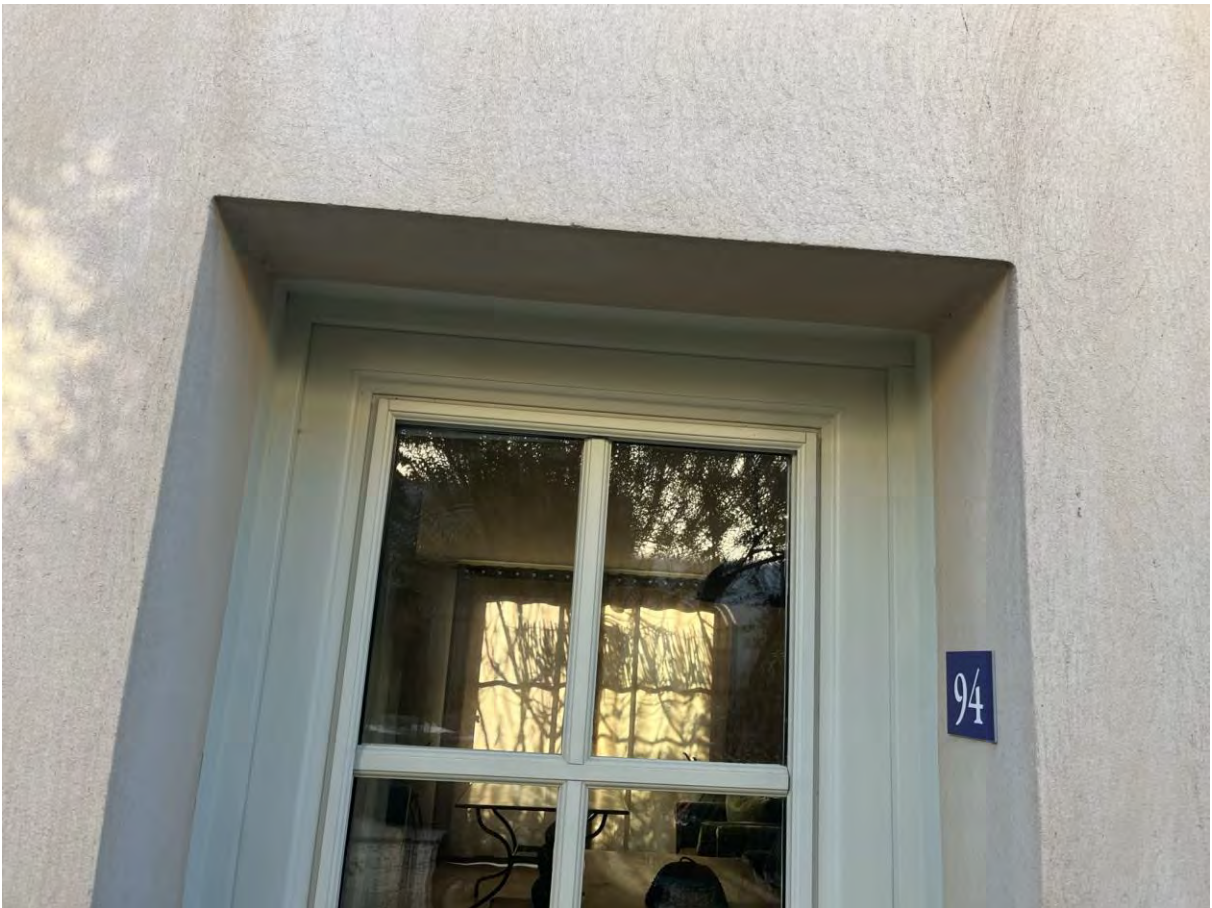
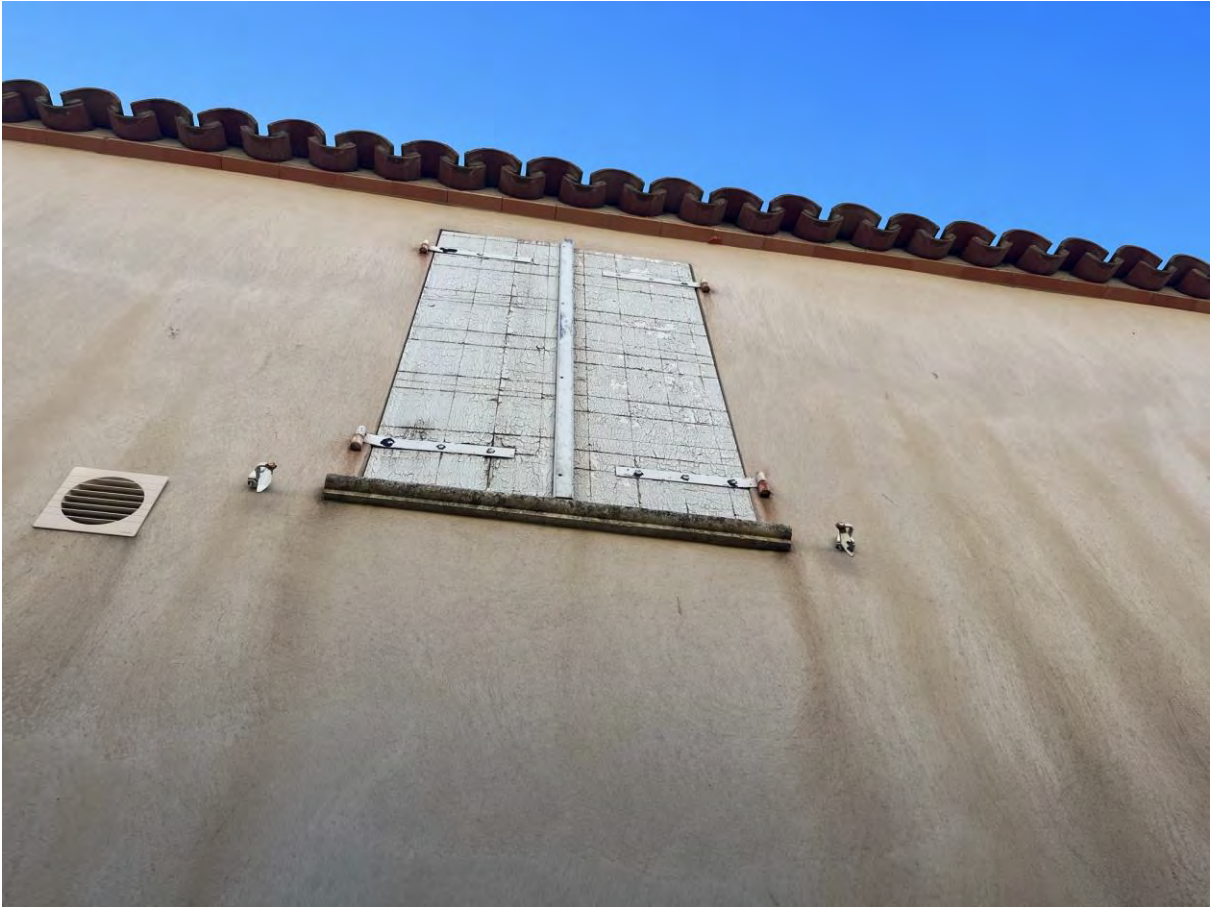
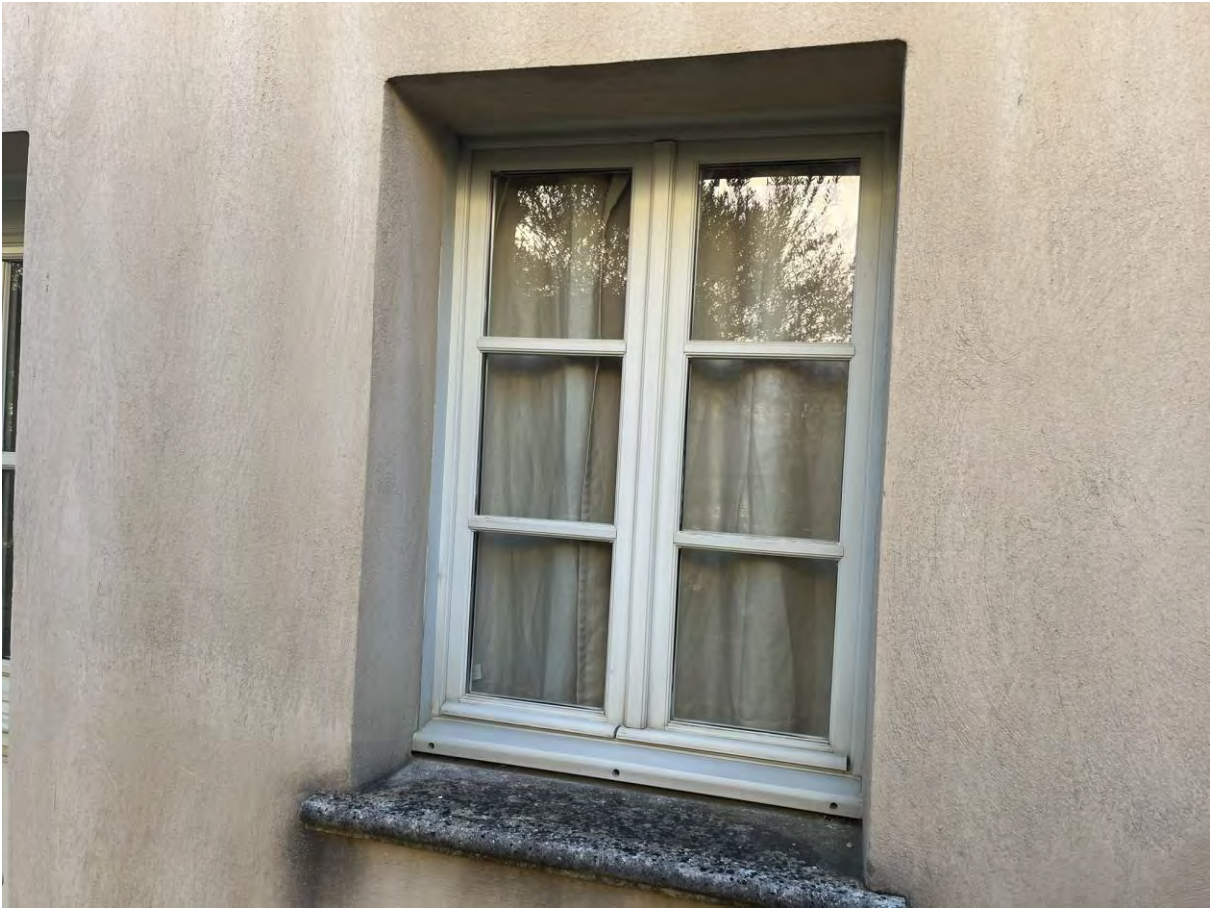
FACADE :

La façade est d'apparence, en bon état général, je ne constate aucun dommage structurel visible. L'enduit est dans un état correct. Des traces d'humidité superficielles sont visibles à proximité du sol et des traces de coulures sombres au niveau des fenêtres.

La porte d'entrée est en mauvais état, pour sa face externe, le bois est abimé en bas de cette dernière. Elle s'ouvre, se ferme et se verrouille parfaitement. Le vitrage est en bon état. La face interne de la porte est en dans un état correct.

La peinture des volets est dégradée.

Je note la présence d'une sortie d'aération sur le mur de façade.

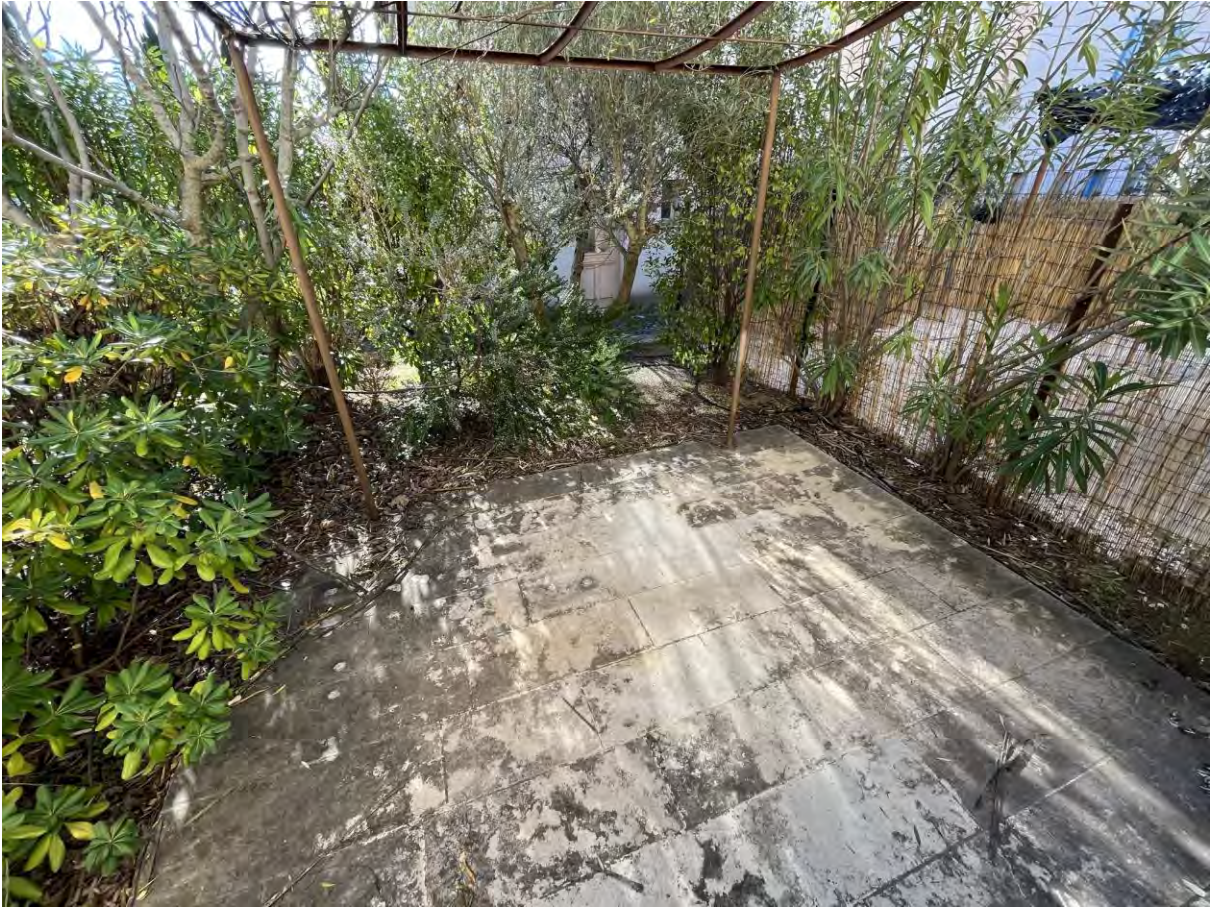
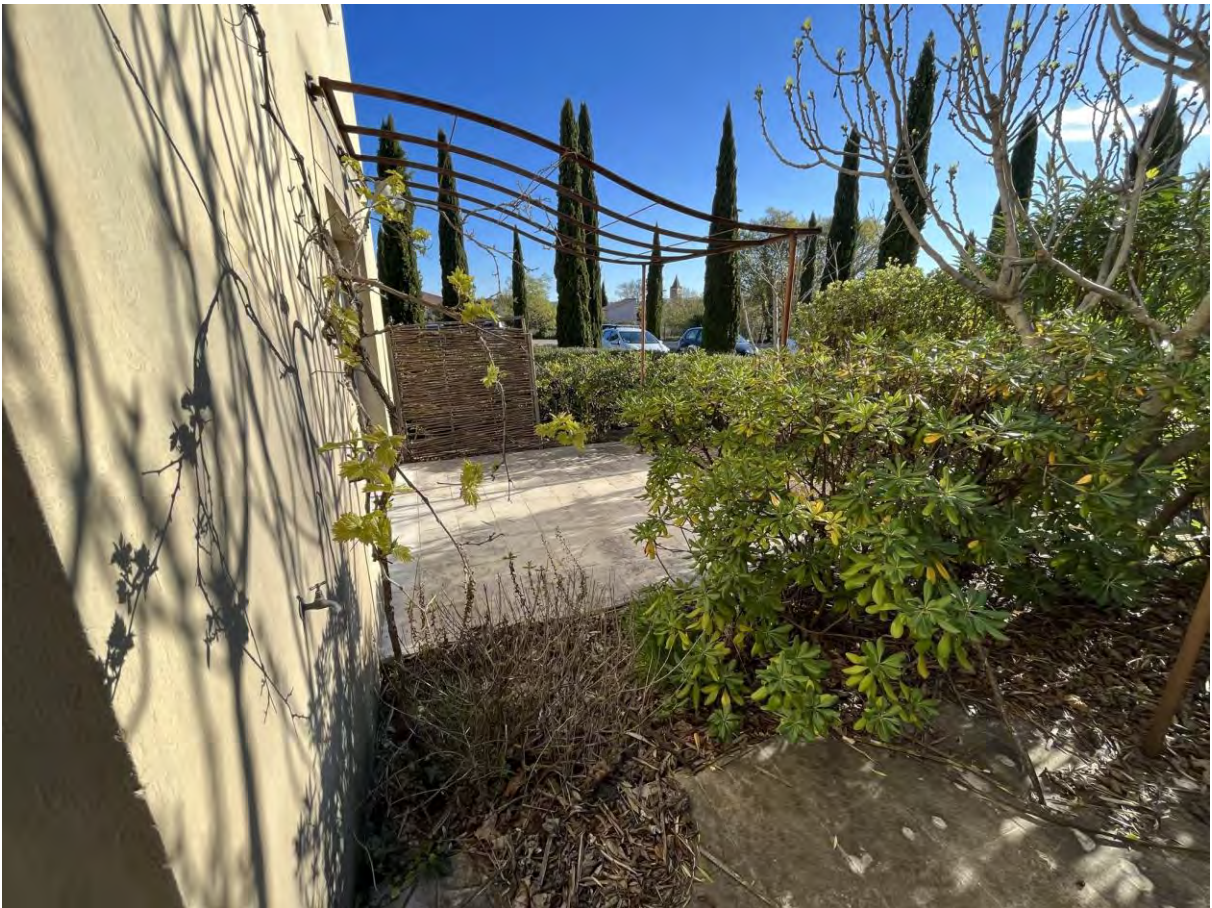
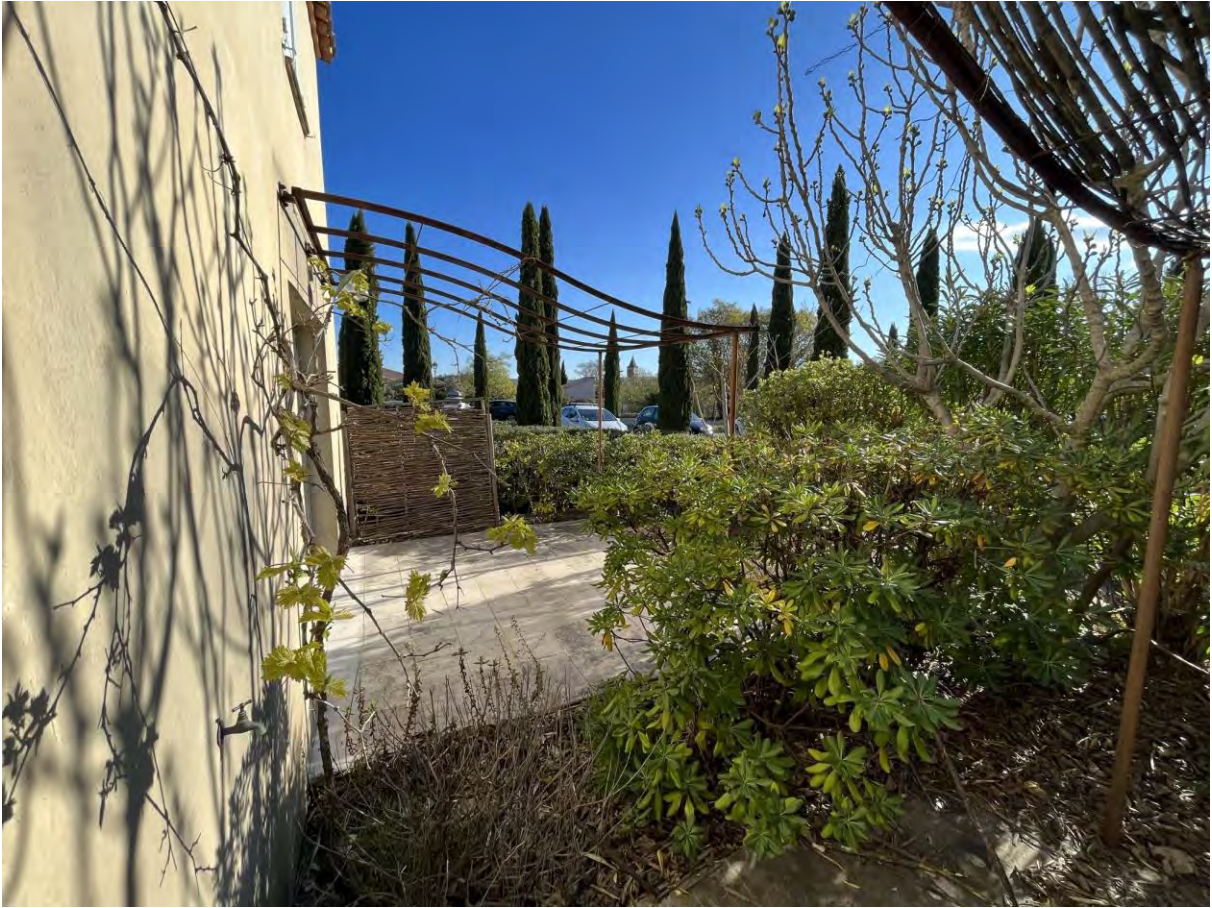
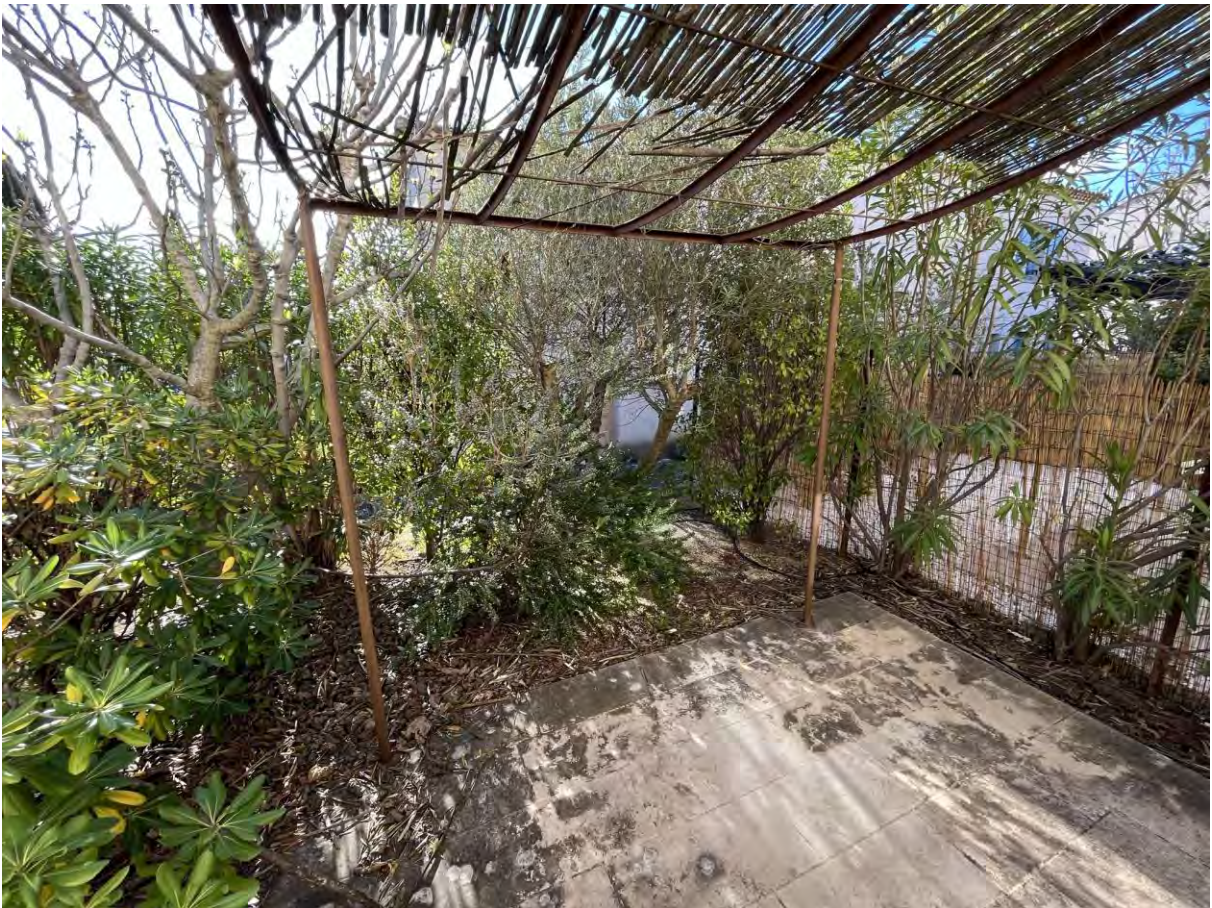
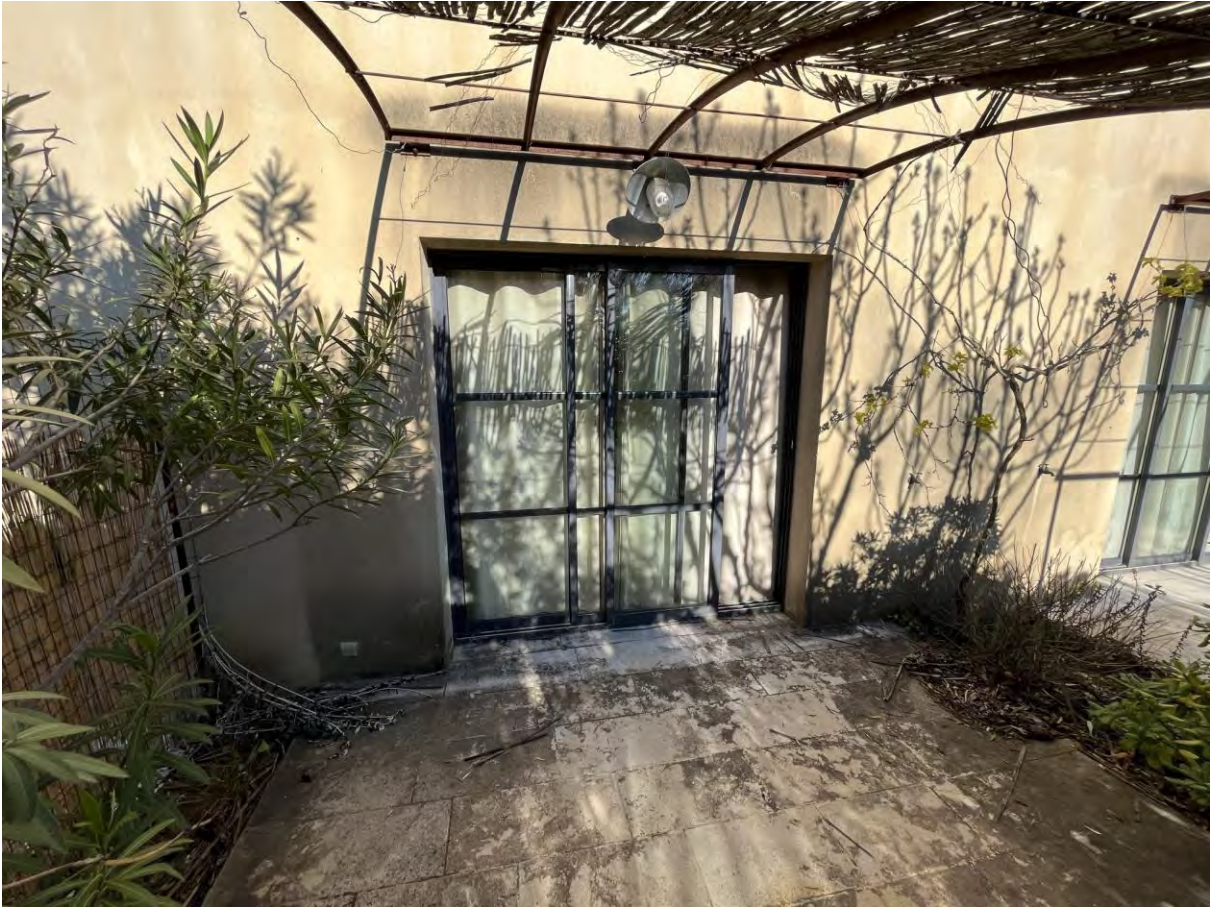
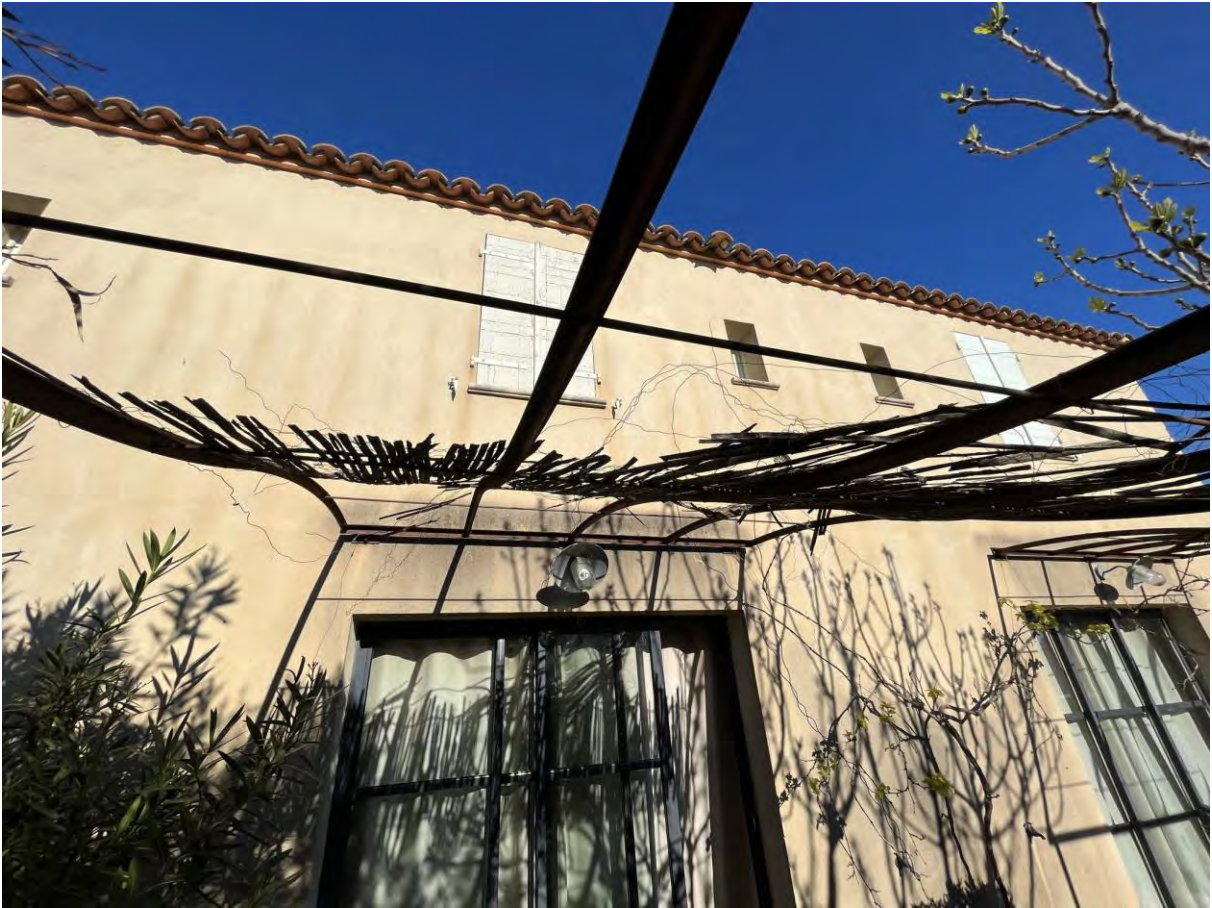
TERRASSE ET JARDIN :

Le carrelage de la terrasse est dans un mauvais état. Il mériterait un profond nettoyage.

Le sol du jardinet est composé de gravillon maintenu dans un mauvais état d'entretien, de nombreuses mauvaises herbes, feuilles mortes et plantations sauvages sont visibles.

Le jardinet est isolé des lots voisins et des allées par des paravents en bois et des haies végétalisées **composées de plusieurs essences d'arbres et arbustes**. L'ensemble est maintenu dans un mauvais état d'entretien.

La pergola métallique est en bon état mais la couverture végétale est en mauvais état.

La baie vitrée en aluminium est maintenue dans un état correct, le vitrage est en bon état, les portes glissent difficilement.

Les volets en bois sont en mauvais état.

Le luminaire présent au-dessus de la terrasse est fonctionnel. **Présence d'une arrivée d'eau et d'une prise électrique** sur la terrasse.
