PROCES VERBAL DESCRIPTIF DE BIEN

EXPEDITION (CHEBANCA ! SPA /EPOUX BARRETT)
Bien immobilier : Jardins de Saint Benoit – 11220 SAINT LAURENT DE
LA CABRERISSE – LOT 94

PROCES VERBAL DESCRIPTIF

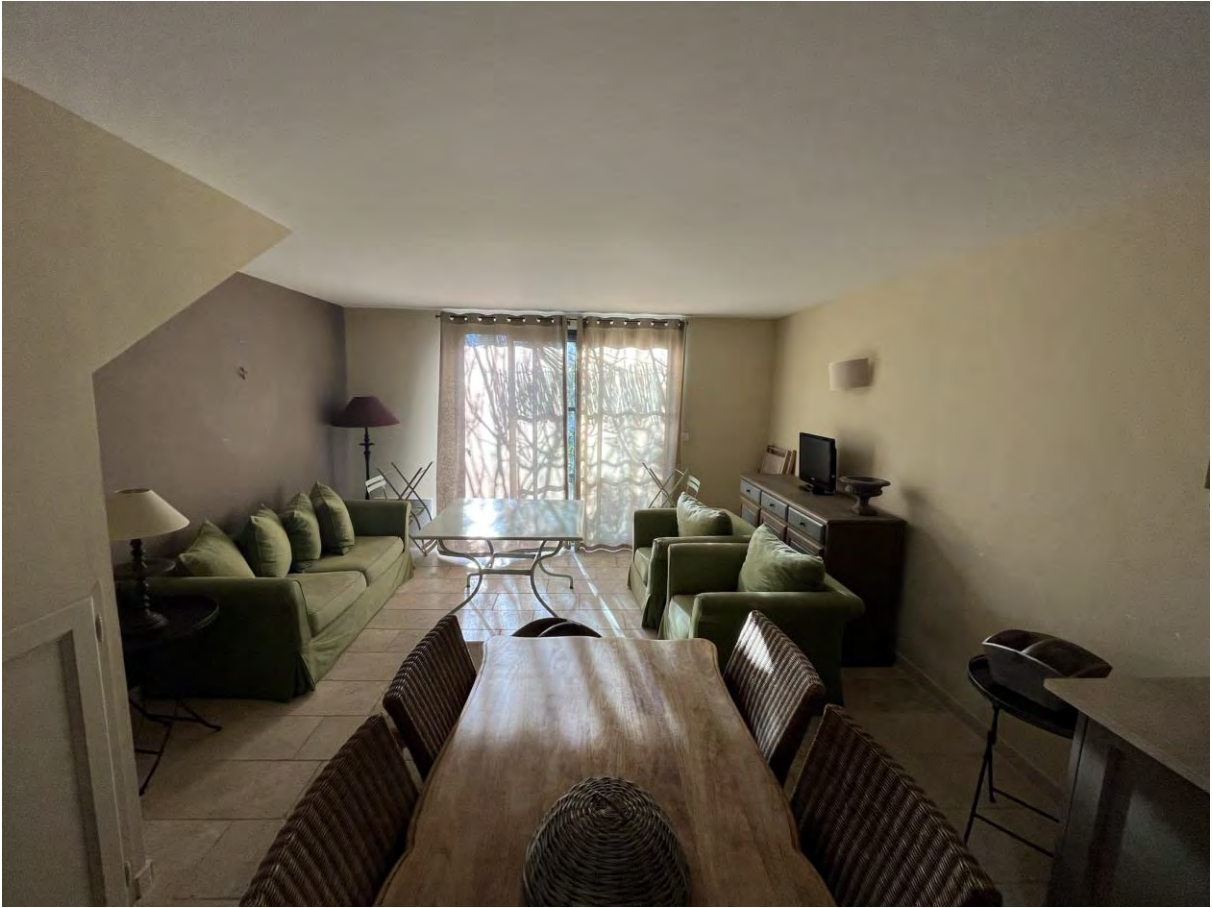
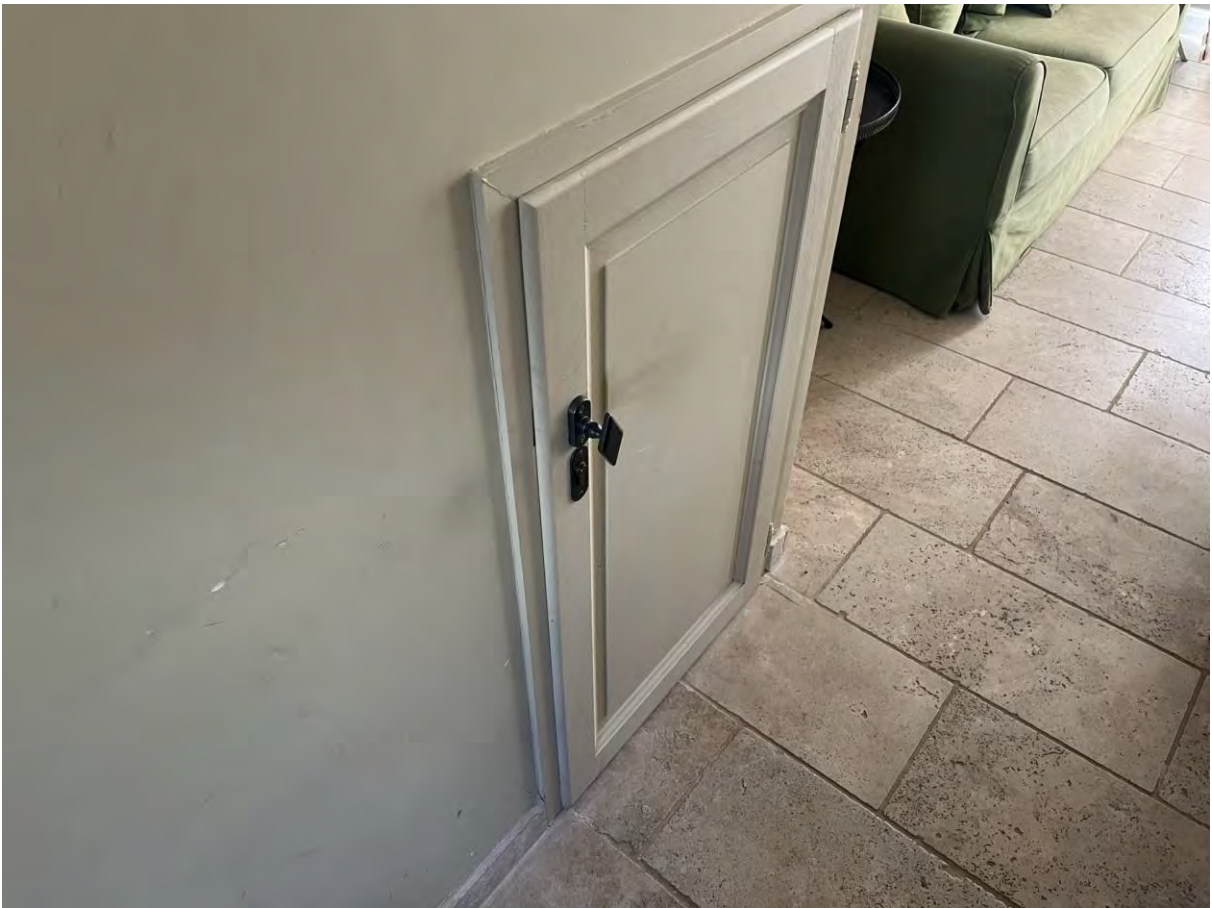
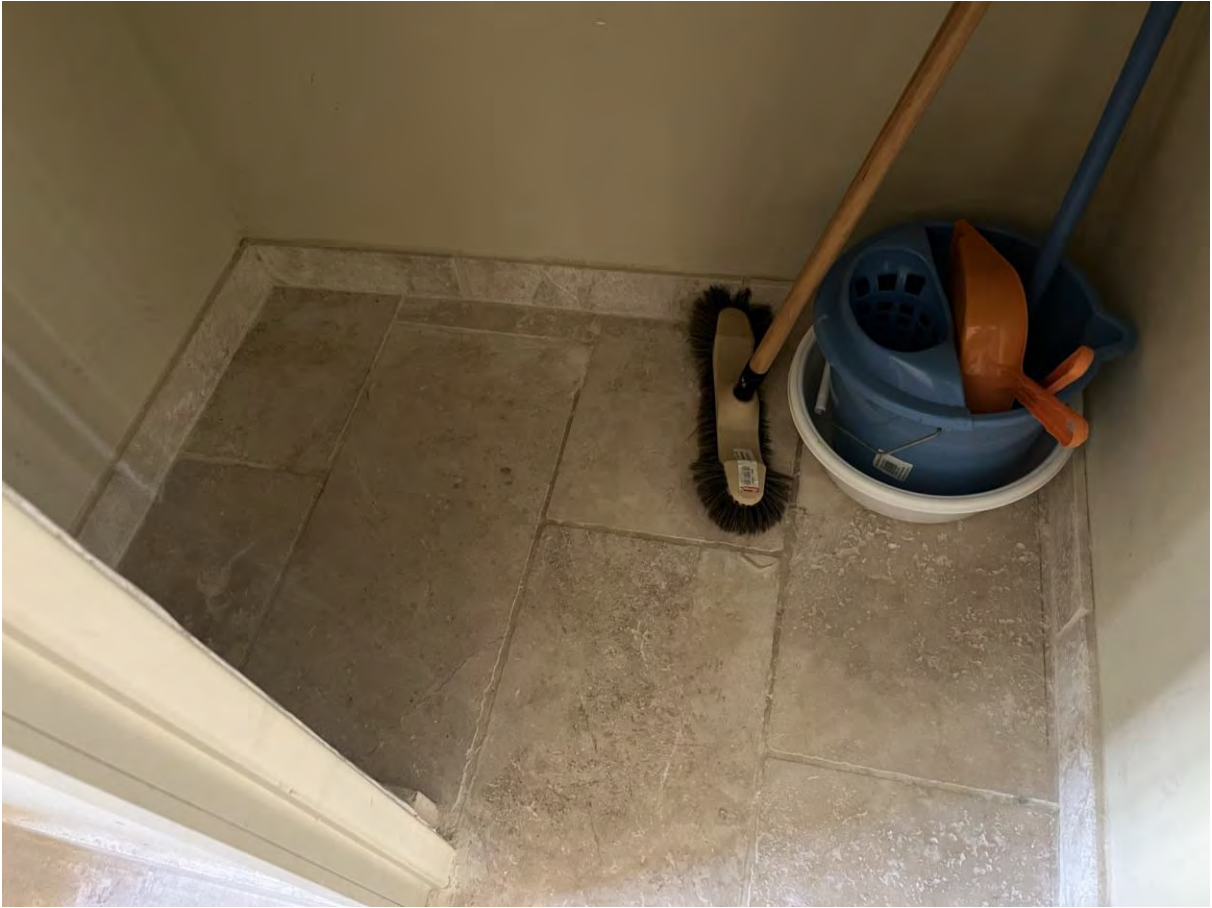
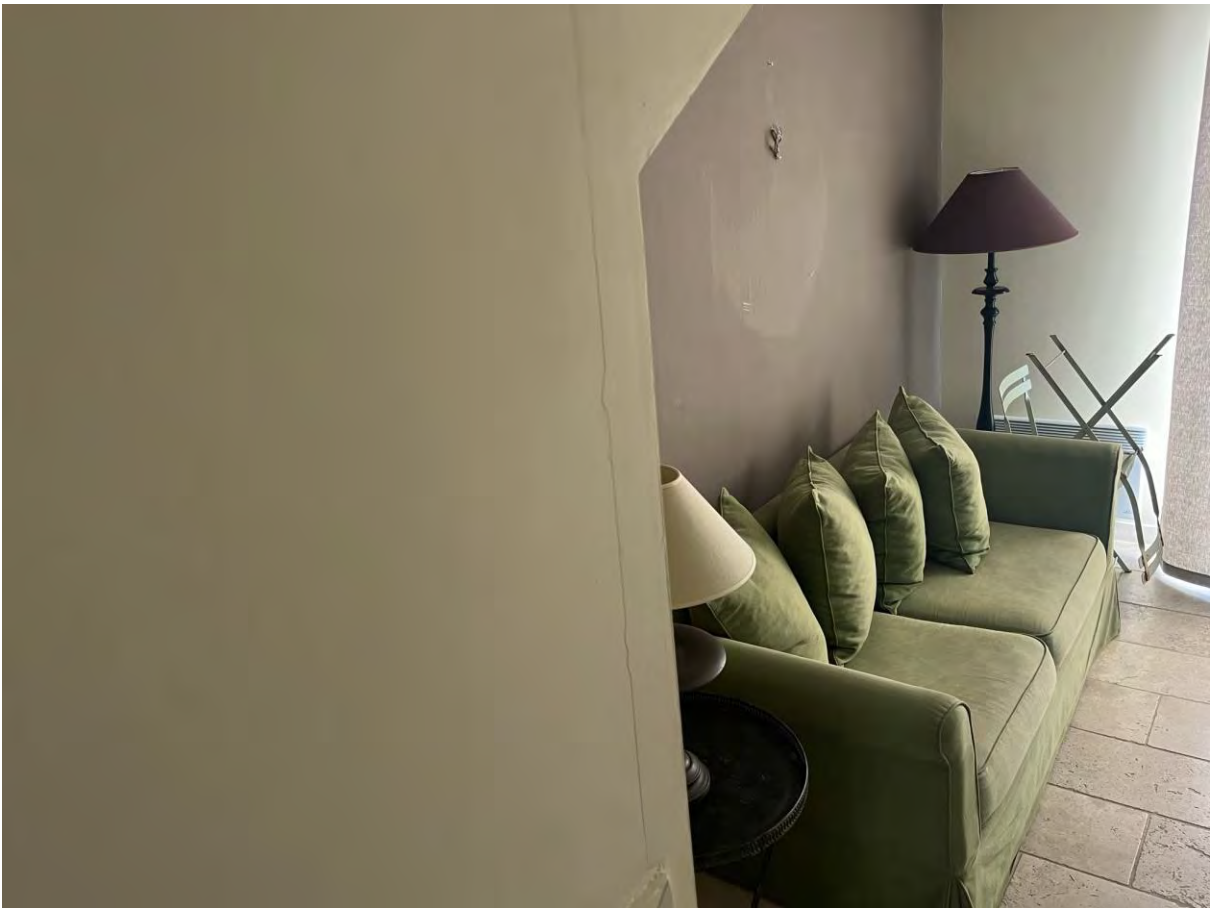
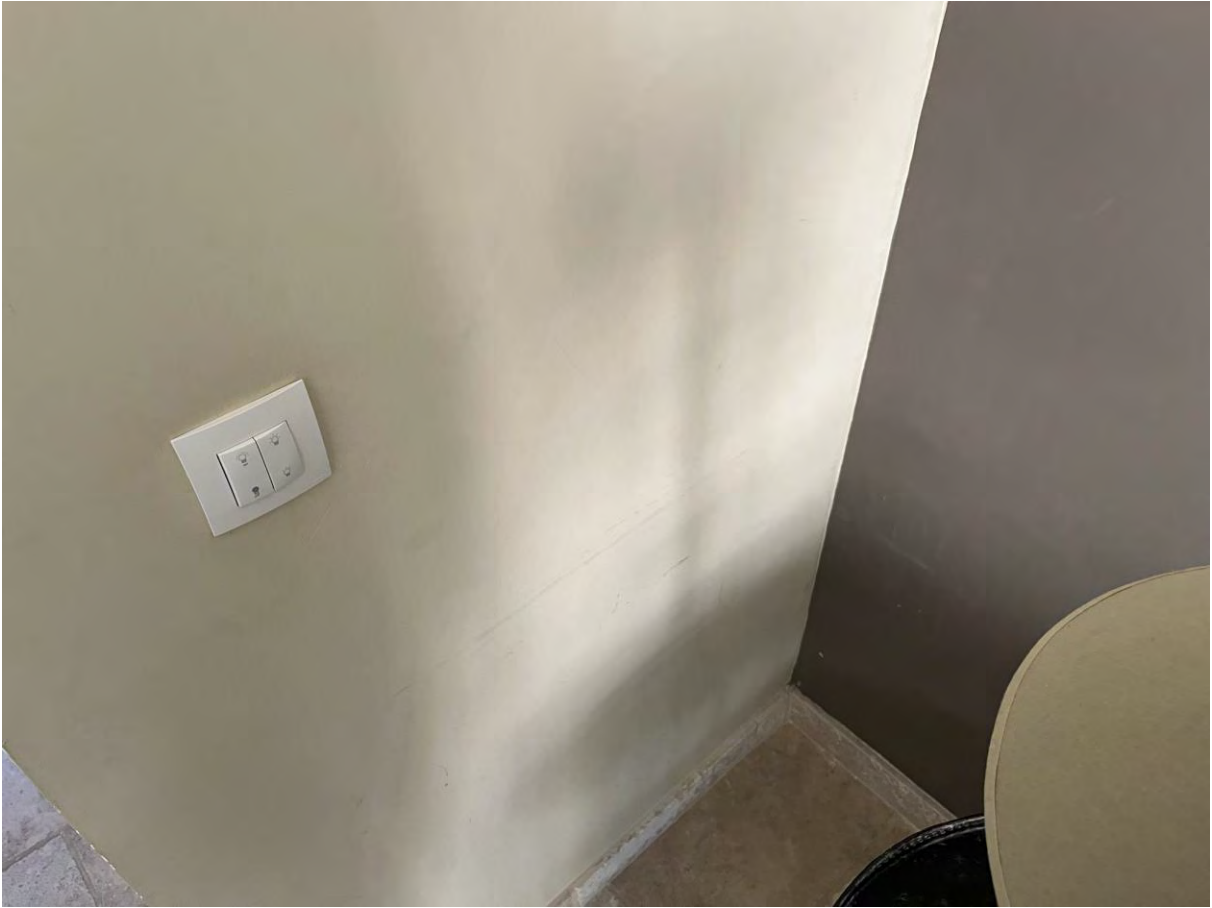
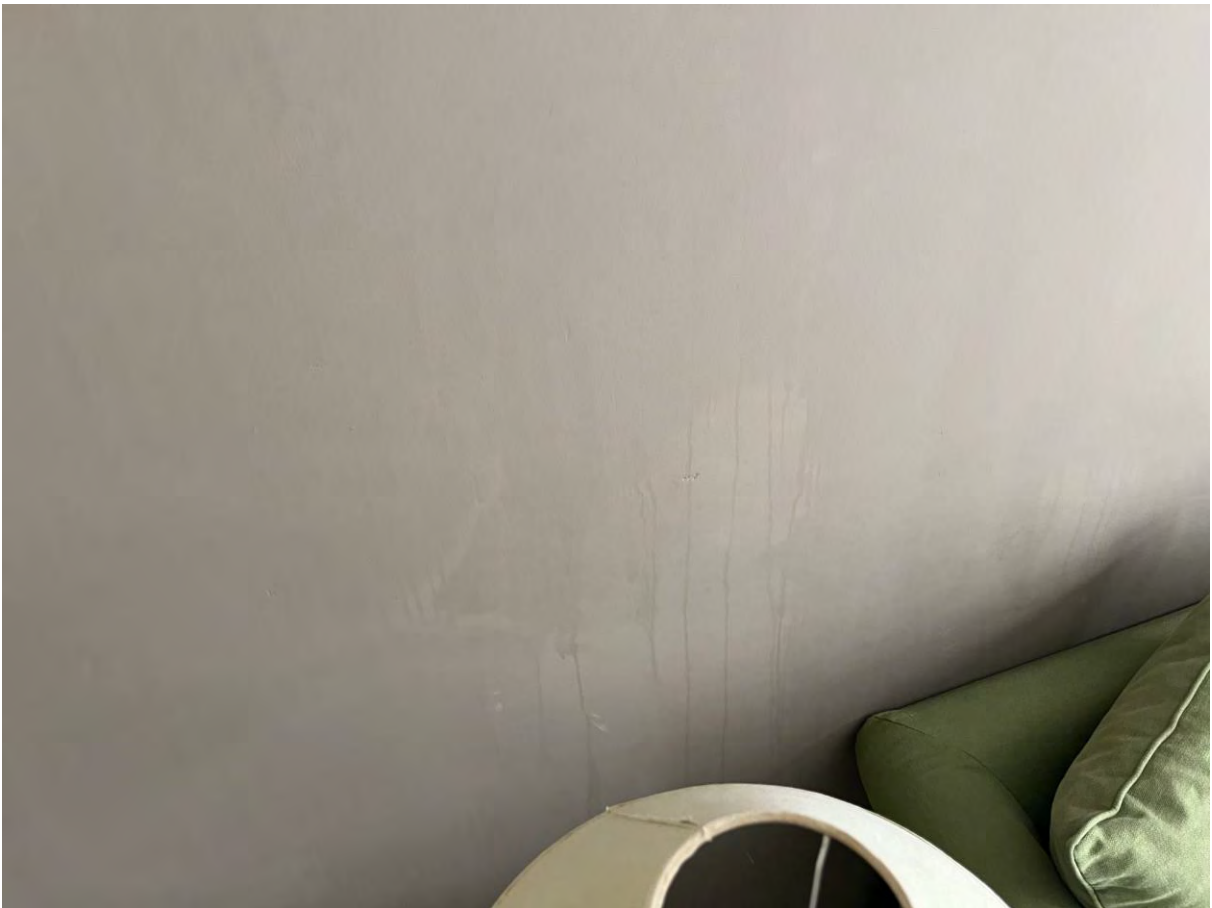
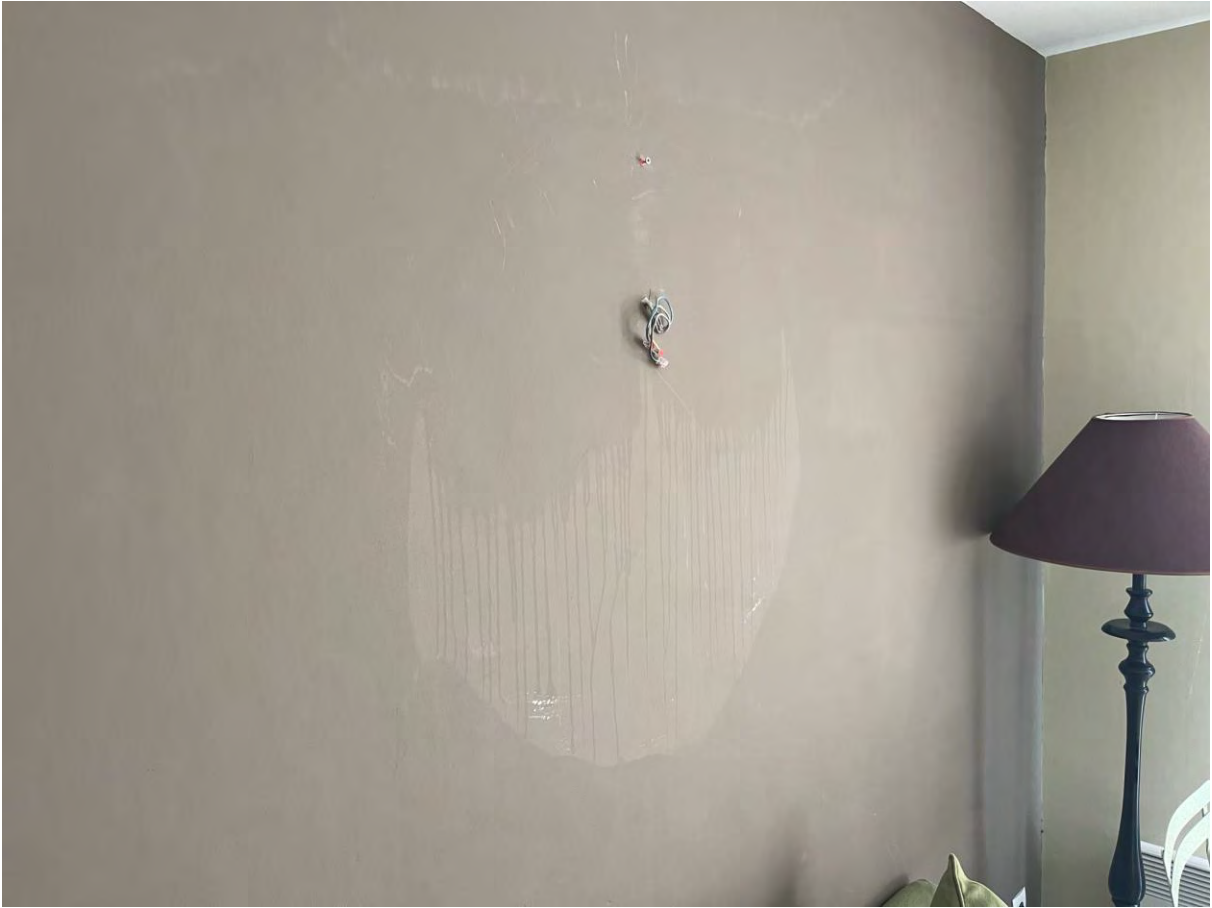
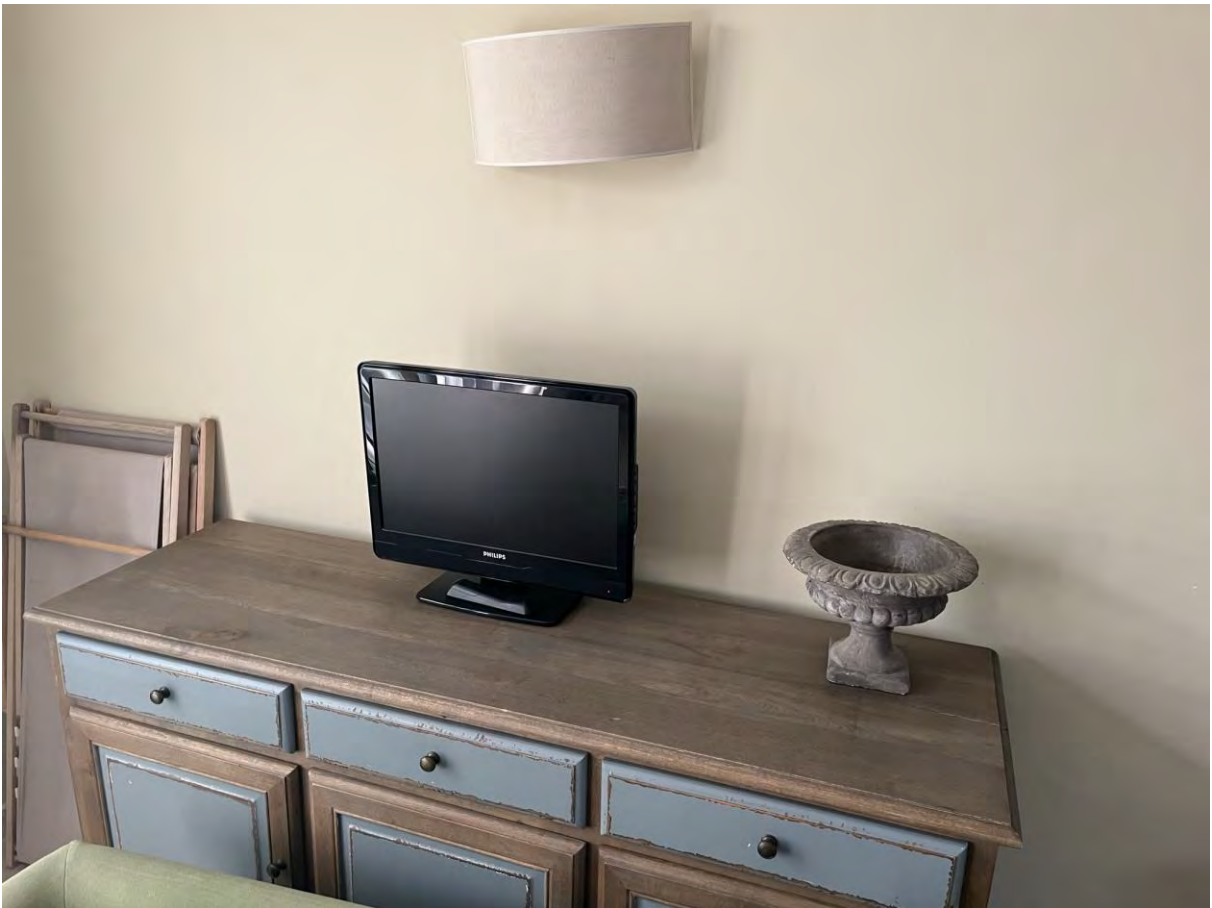
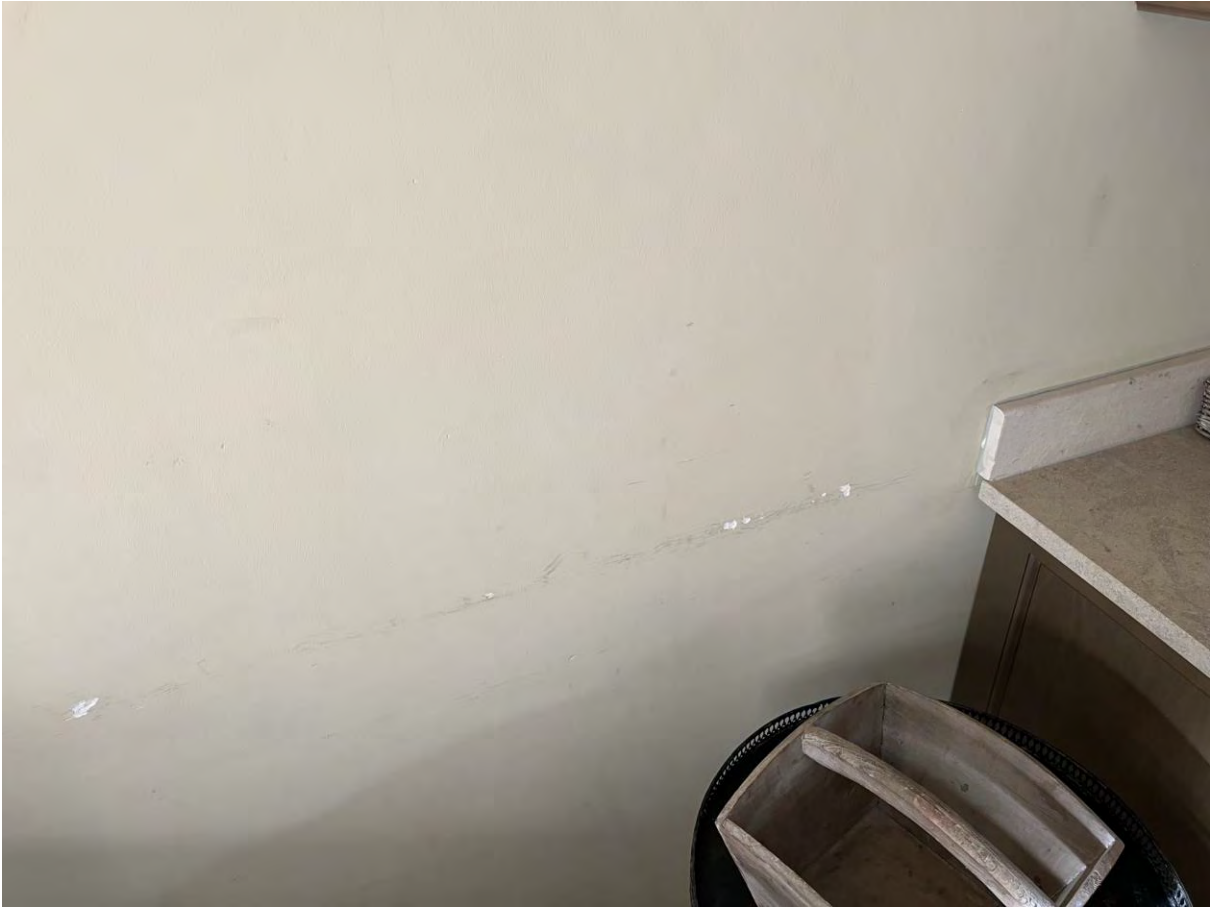
PIECE A VIVRE :

Le sol **et les plinthes sont en travertin, l'ensemble est** maintenu dans un bon état d'entretien.

Les murs et cloisons sont peints et laissés dans un état d'usage, je relève plusieurs légères traces de frottements et légères fissures.

La pièce est dotée de menuiseries bois double vitrage laissées dans un bon état pour l'ensemble.

La porte fenêtre aluminium double vitrage donnant sur le jardinet est dans un état correct mais s'ouvre et se ferme avec difficulté.

La porte d'entrée est en bon état dans sa face interne et mauvais état dans sa face externe comme décrit précédemment.

Le chauffage de la pièce est assuré par des convecteurs électriques, dans un bon état, fonctionnels.

Le plafond est peint et se trouve dans un bon état d'entretien. L'ensemble des luminaires sont fonctionnels, à noter qu'une applique murale est m manquante.

La pièce est meublée avec goût. La pièce dispose **d'un placard situé sous l'escalier, dans un bon état.**

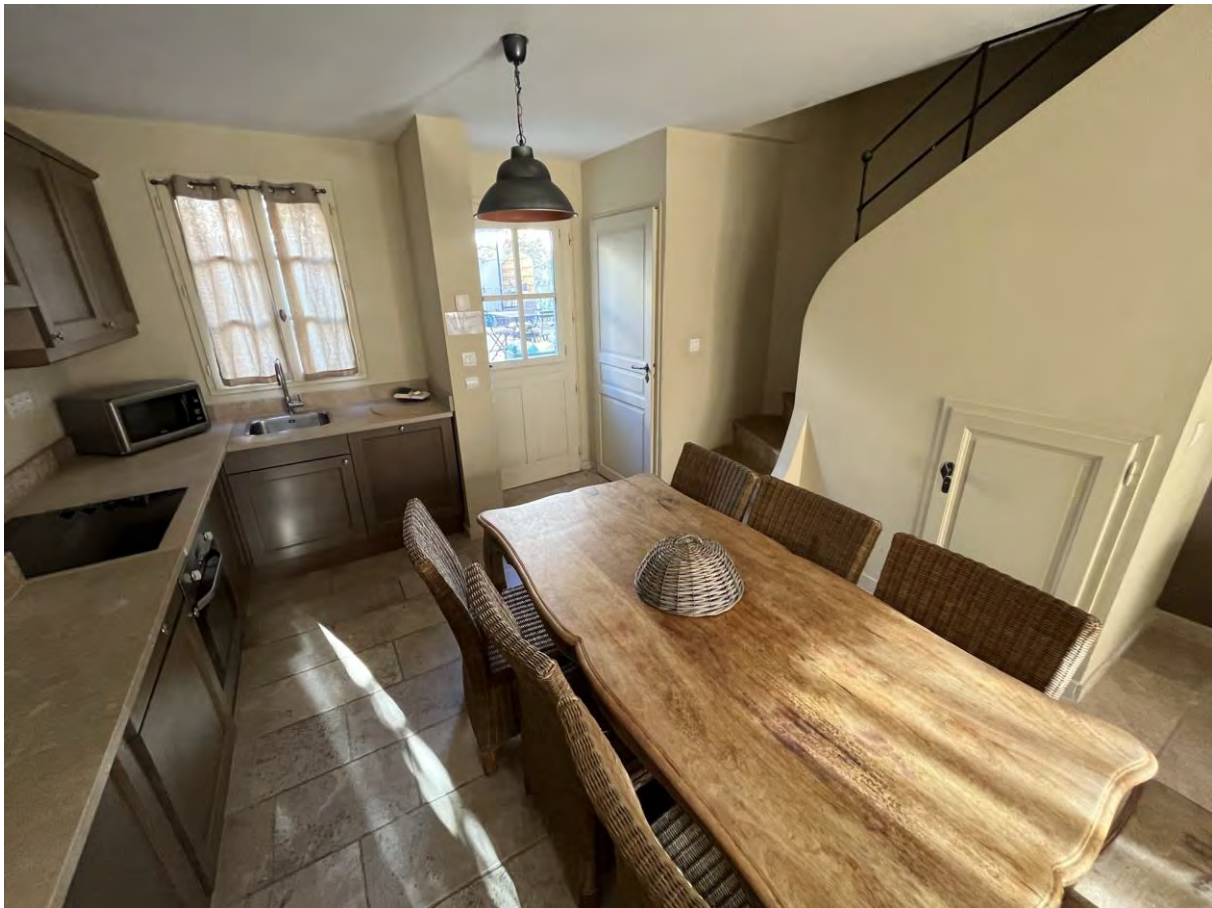
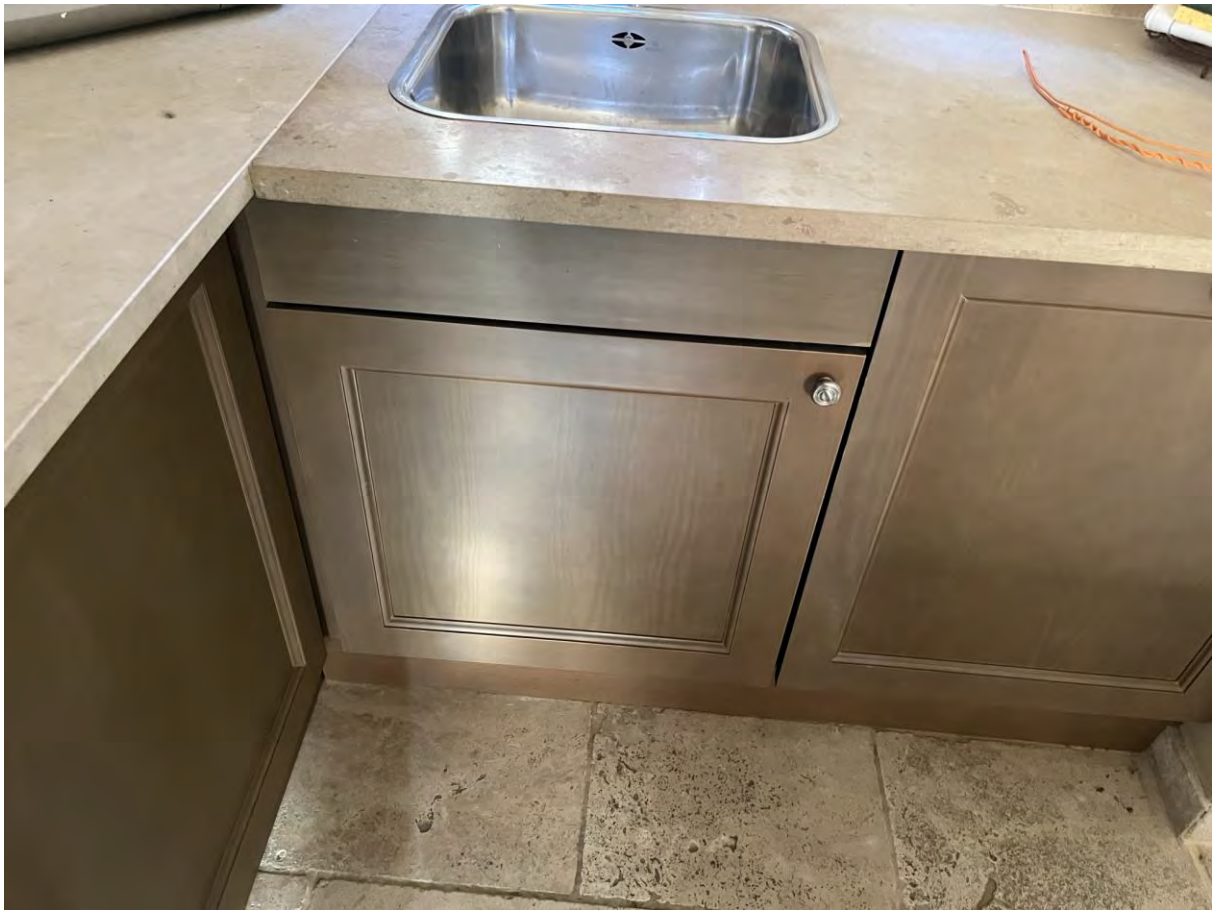
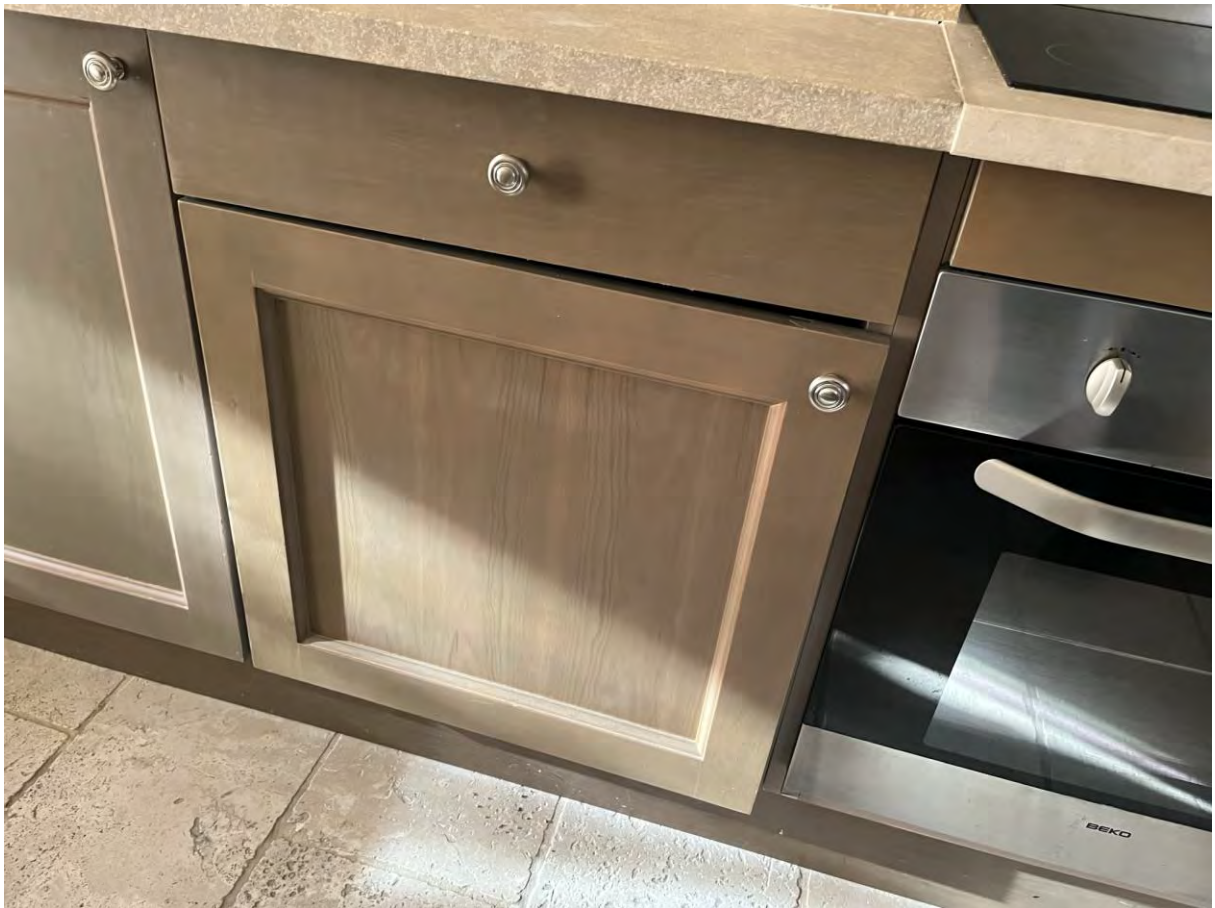
ESPACE CUISINE :

Le plan de travail en granit est en très bon état.

Les meubles de cuisines sont en bon état.

Présence d'une VMC en bon état.

La cuisine est équipée, je note la présence d'un réfrigérateur top, d'une plaque vitrocéramique quatre feux, d'un four, d'un four micro-onde, d'une hotte aspirante et d'un lave-vaisselle. L'ensemble est en bon état d'entretien.

Elle dispose d'un évier simple bac inox et mitigeur gardé dans un bon état d'entretien.
