PROCES VERBAL DESCRIPTIF DE BIEN

EXPEDITION (CHEBANCA ! SPA /EPOUX BARRETT)
Bien immobilier : Jardins de Saint Benoit – 11220 SAINT LAURENT DE
LA CABRERISSE – LOT 94

PROCES VERBAL DESCRIPTIF

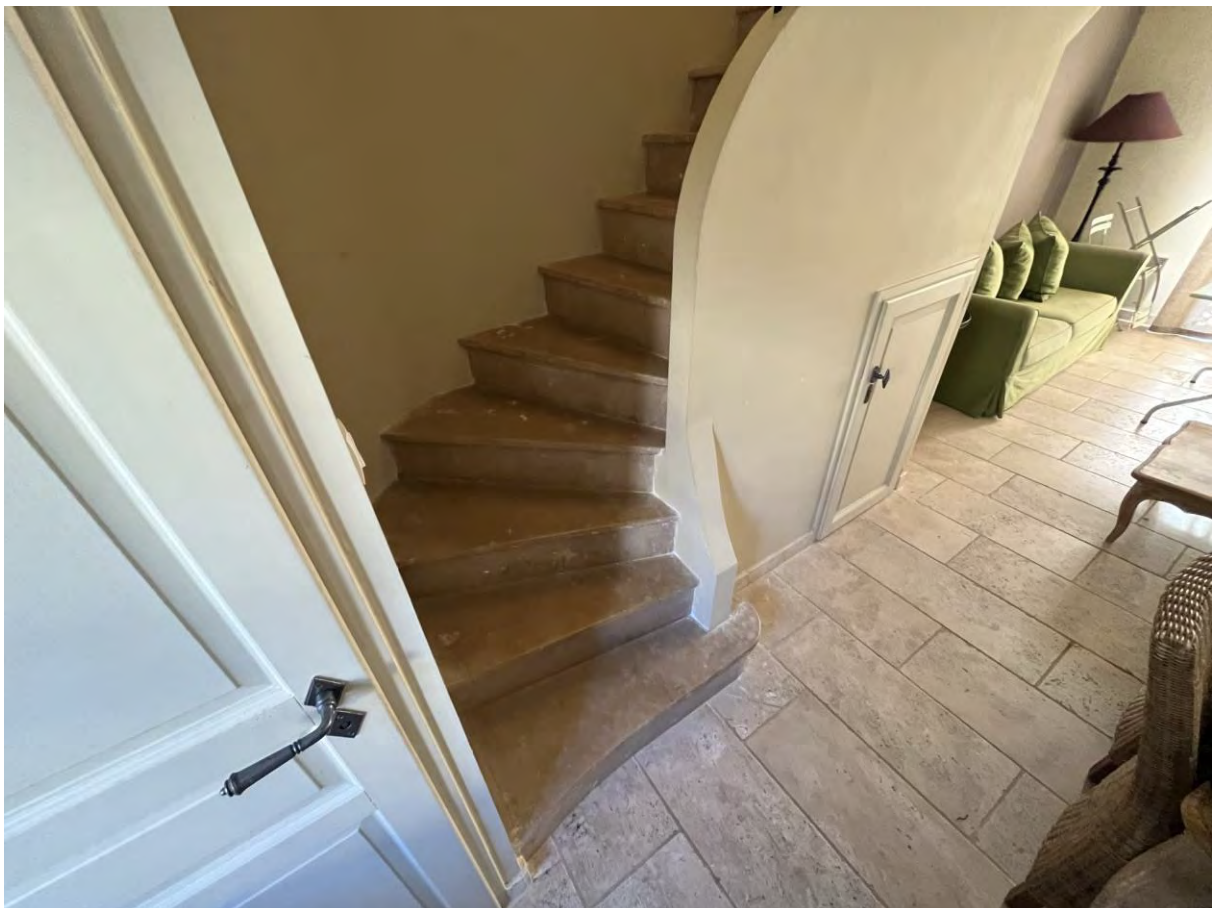
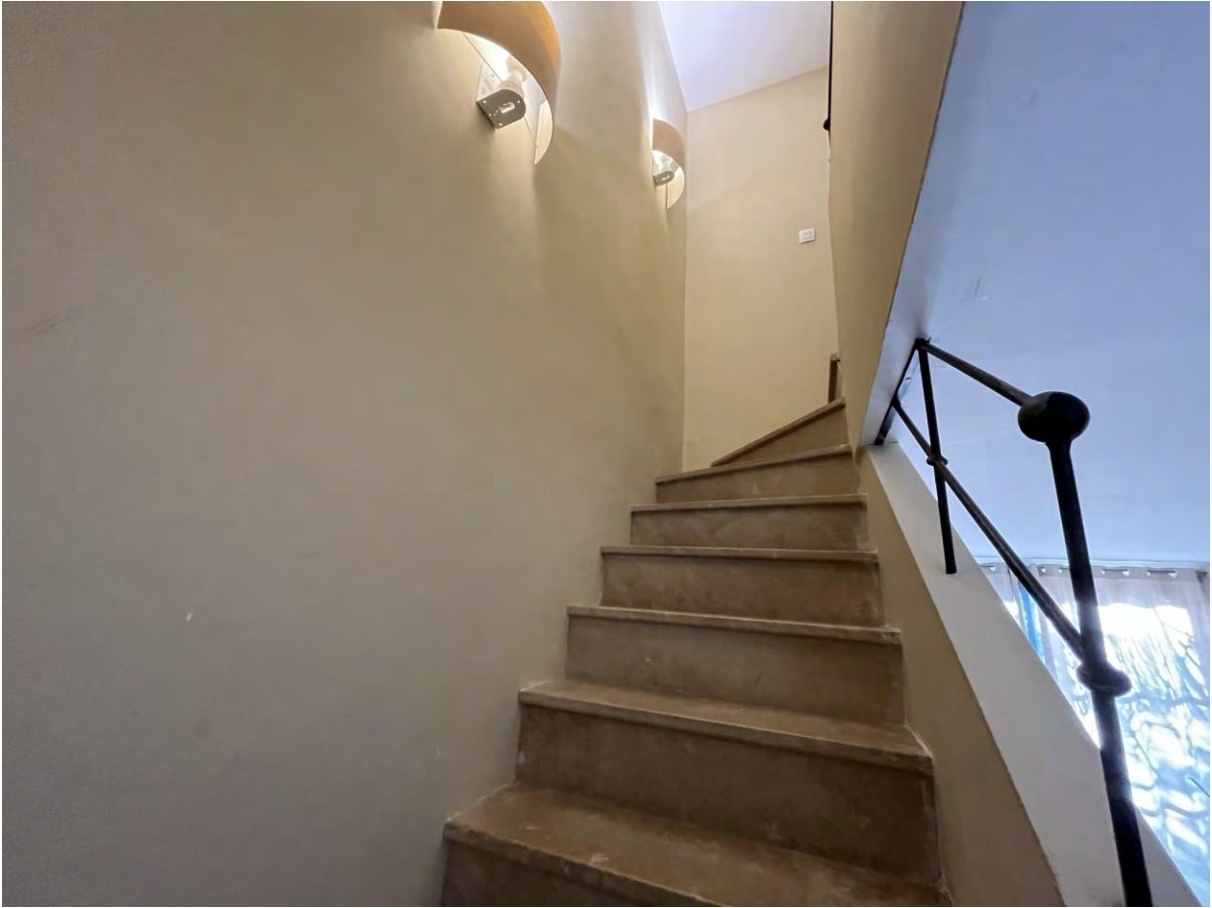
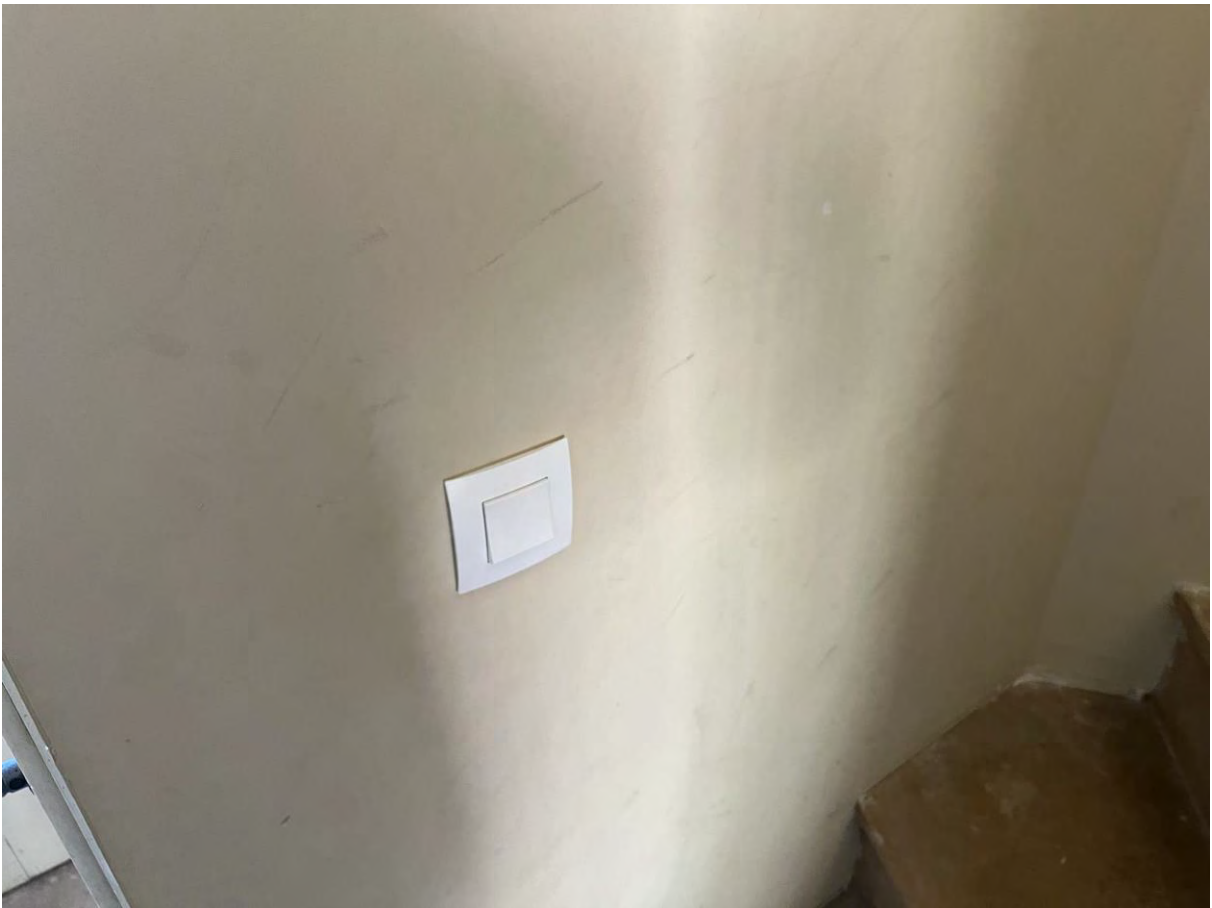
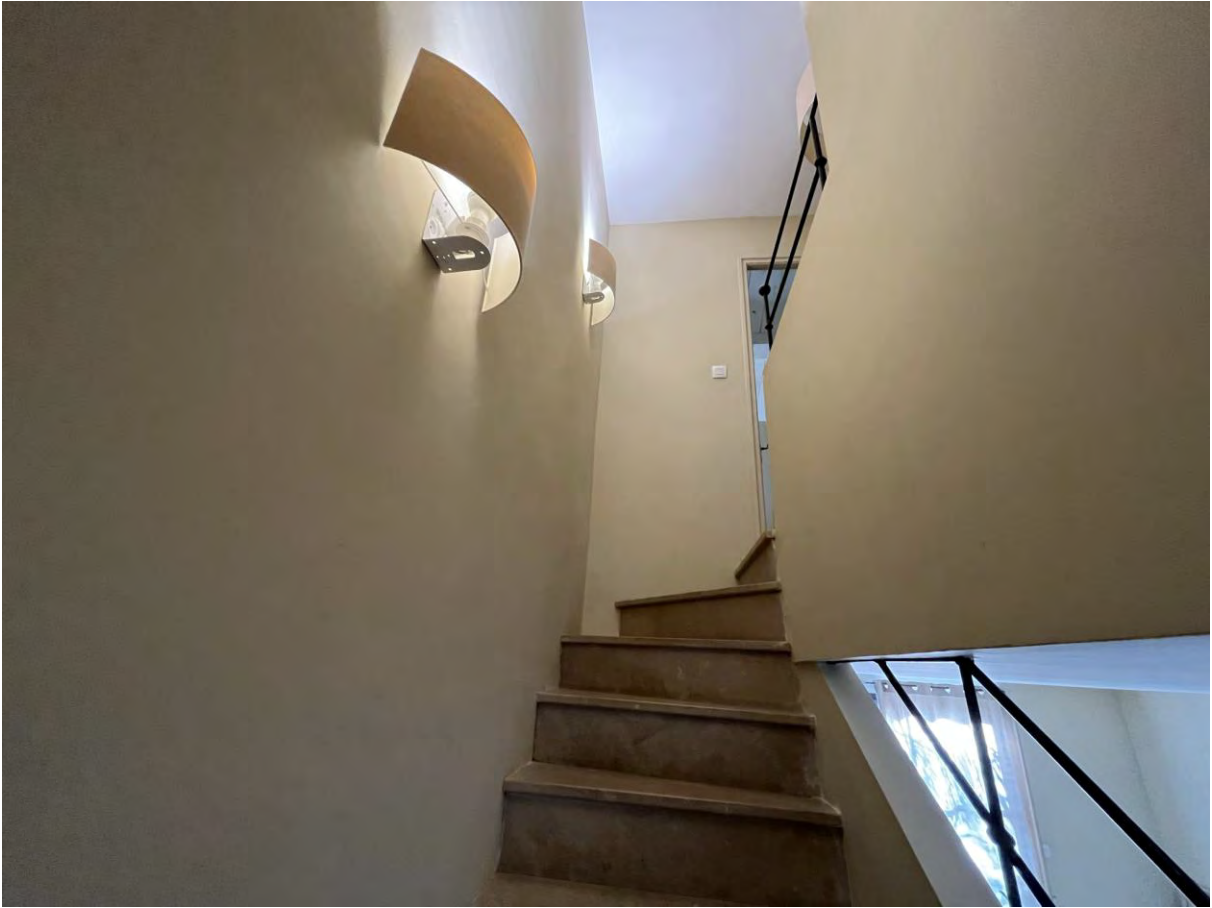
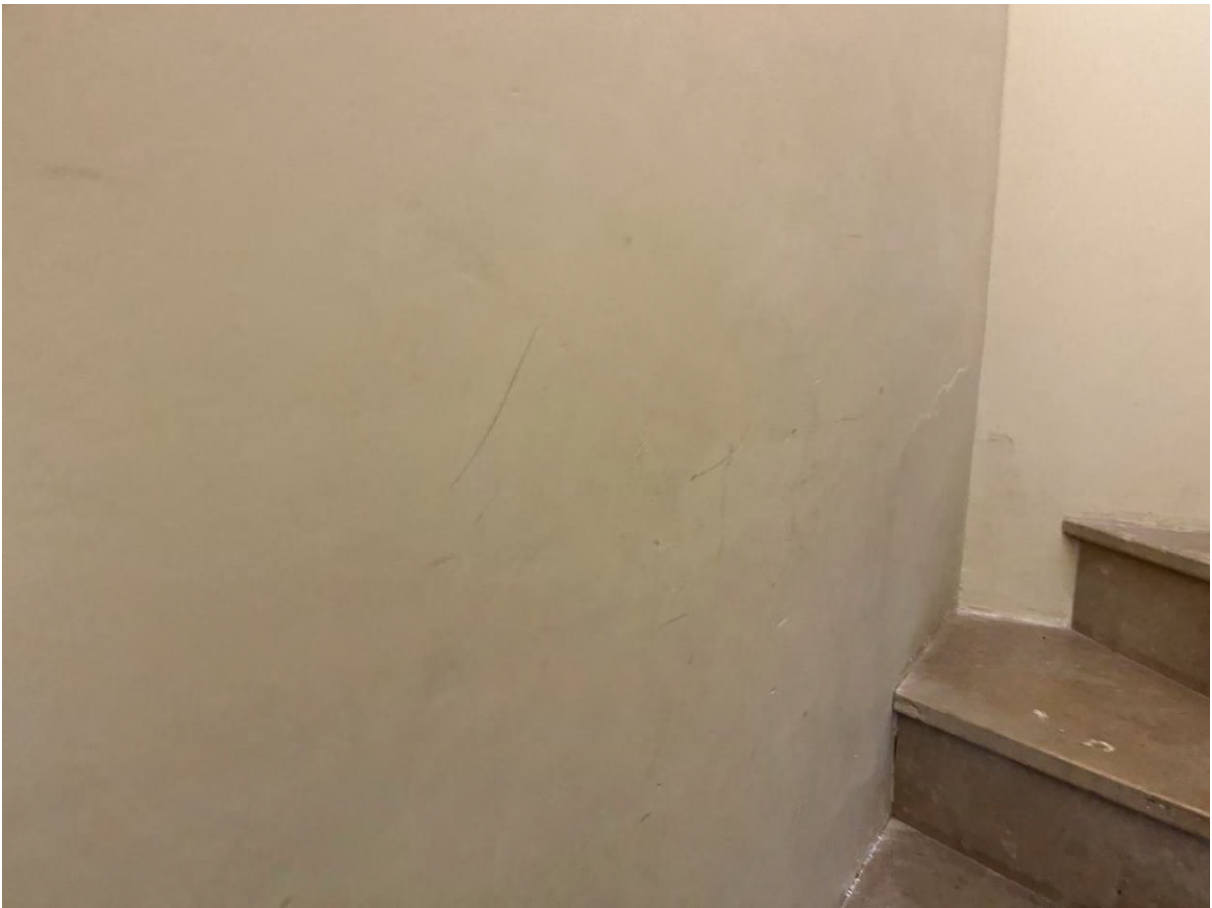
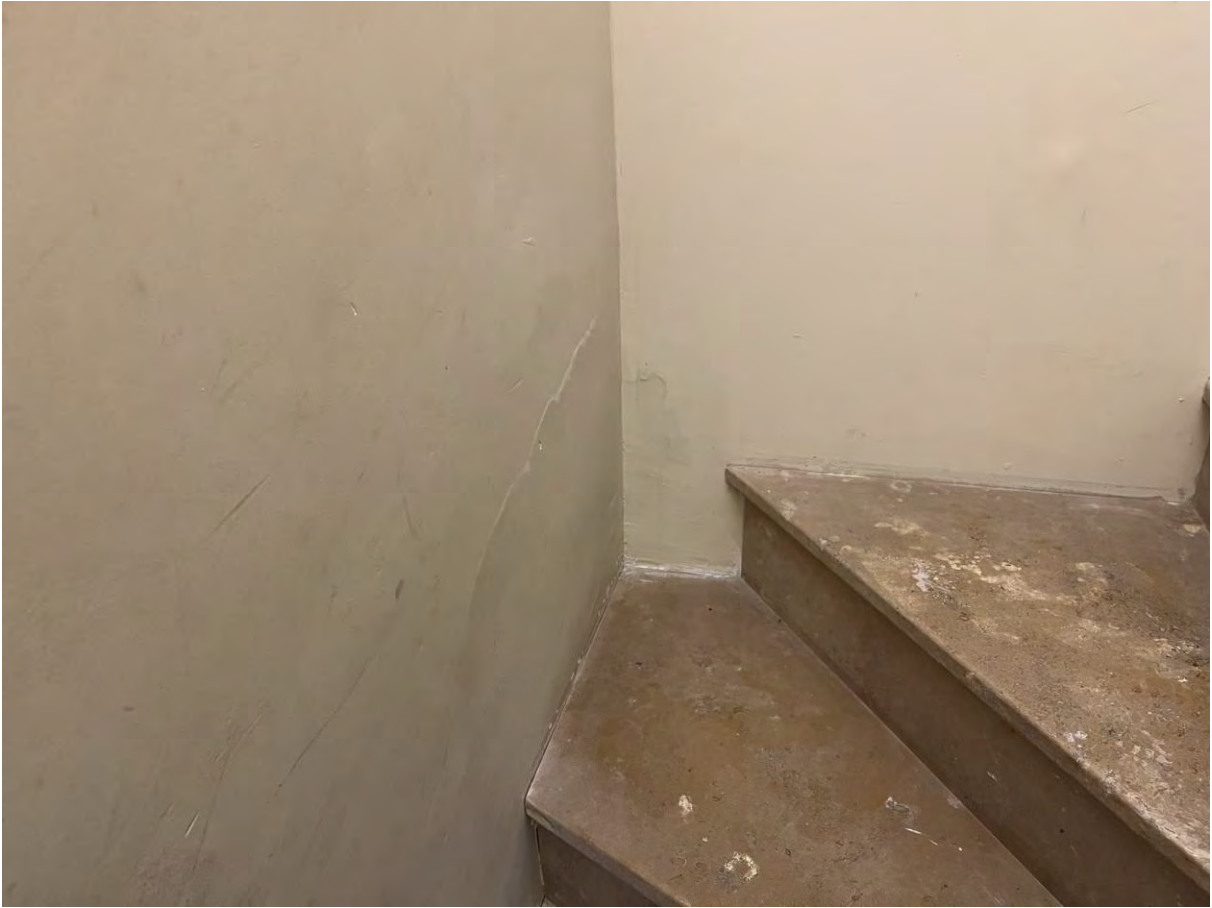
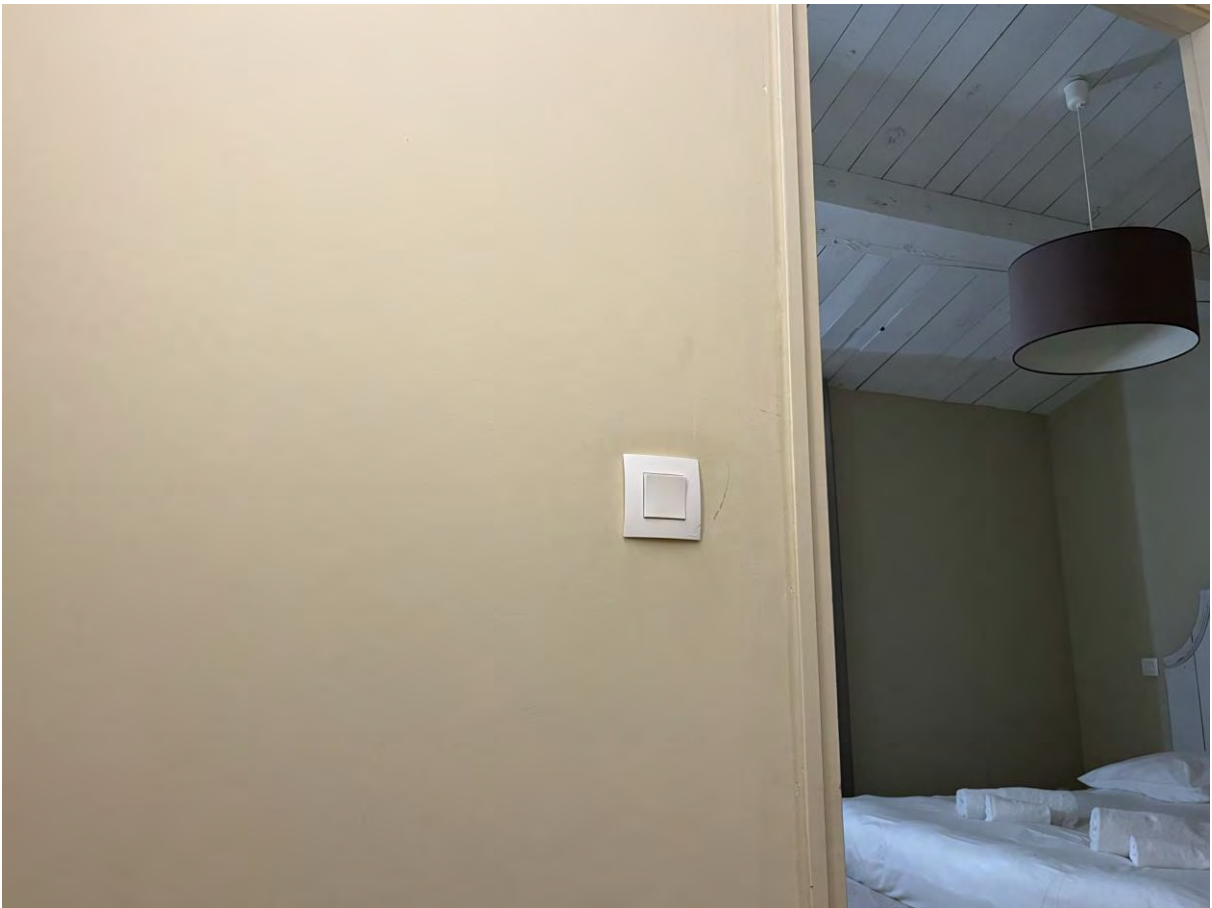
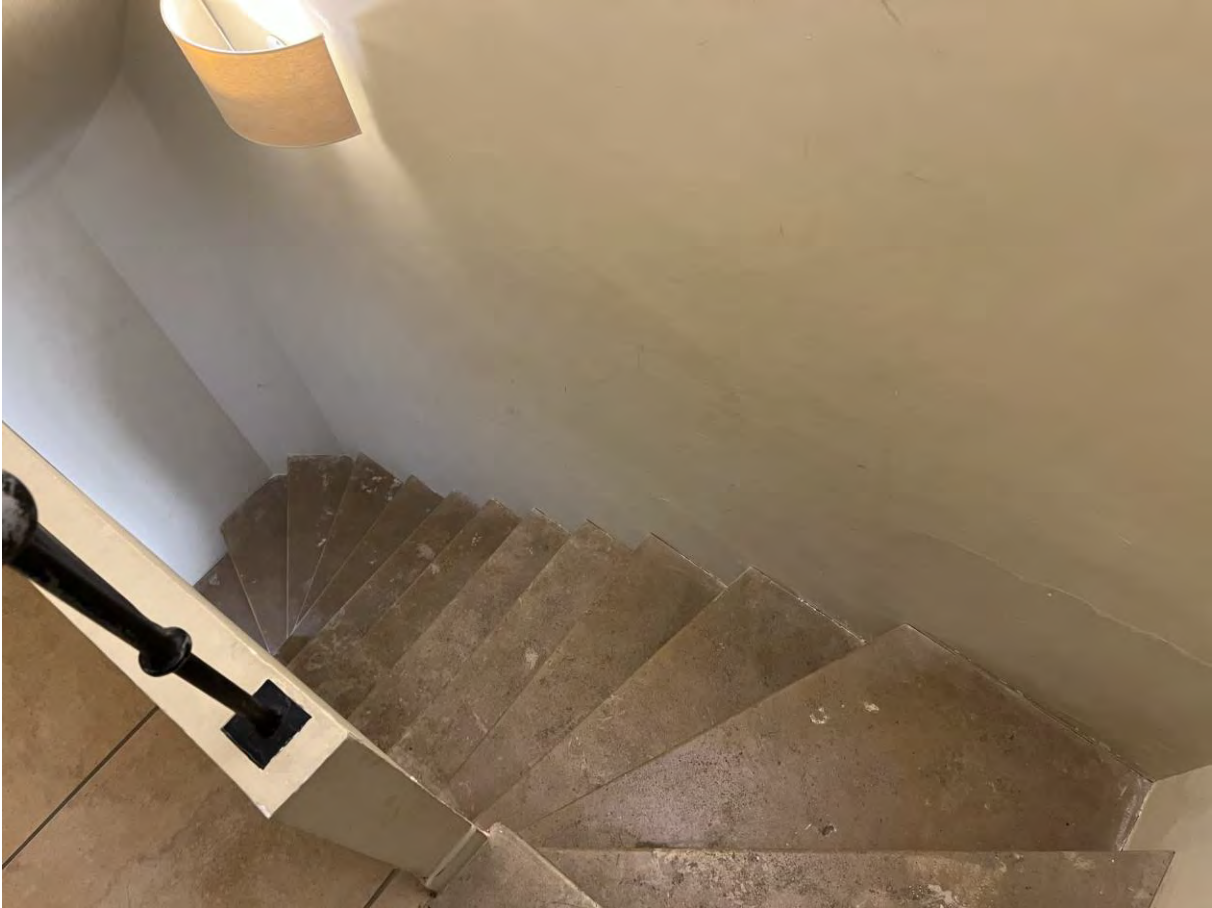
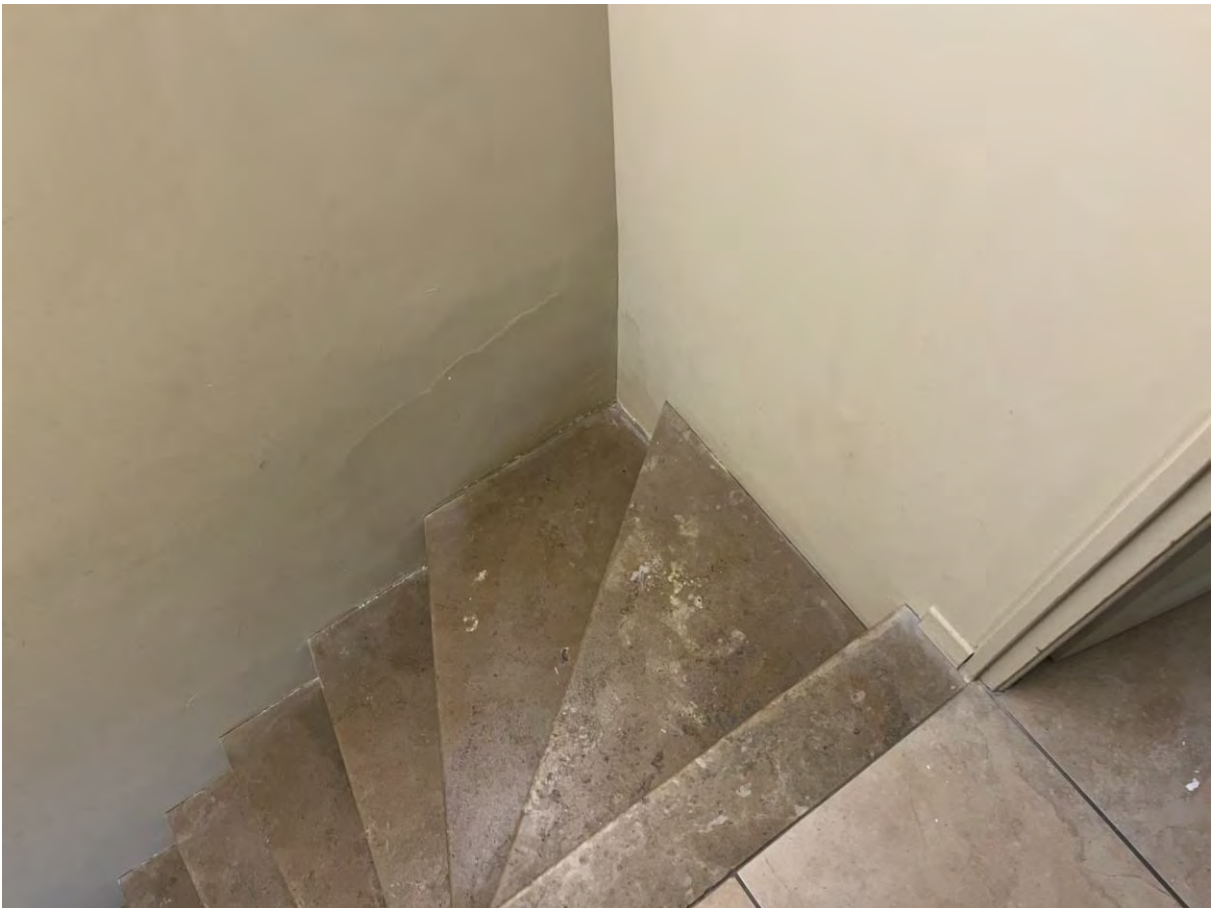
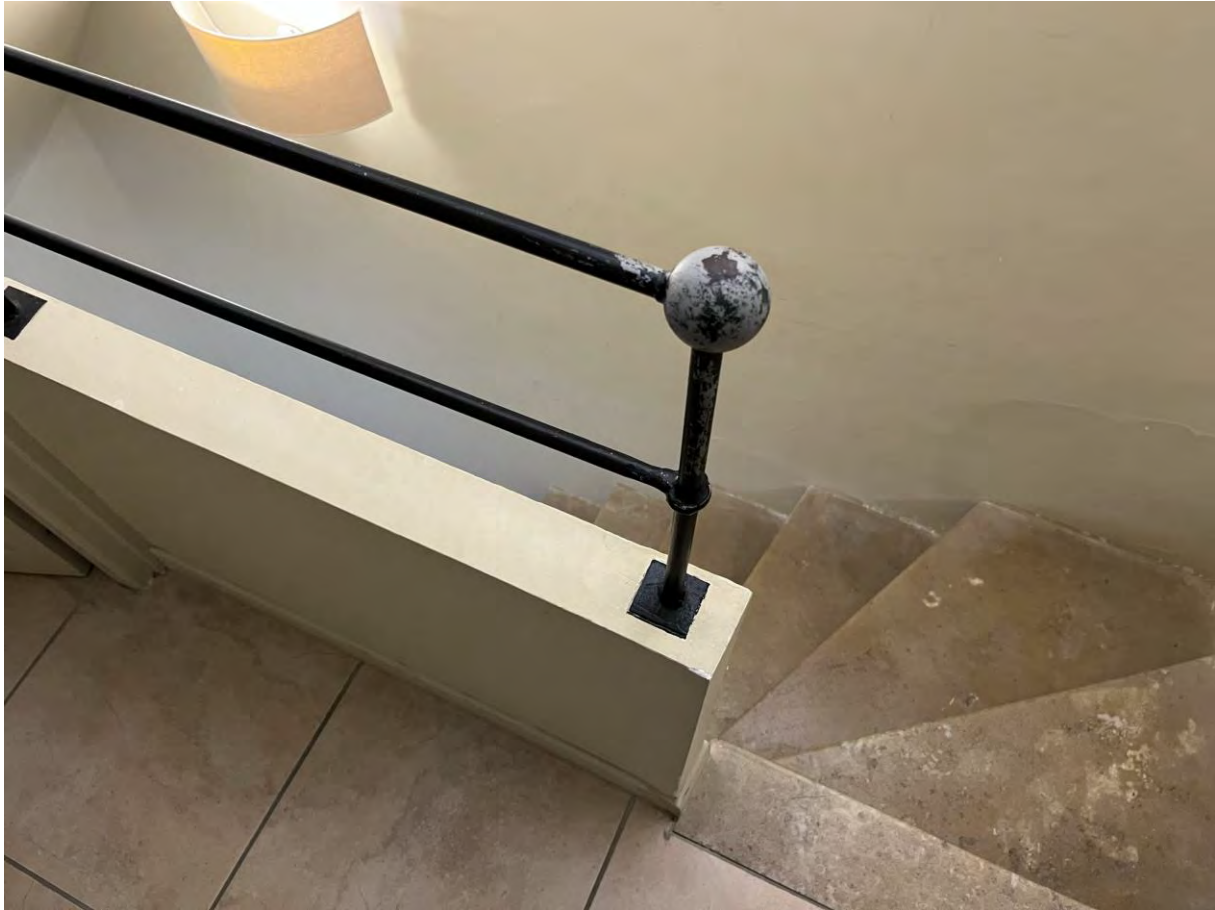
ACCES ETAGE :

Il se réalise au moyen d'un escalier en travertin avec rampe et main-courante métallique (peinture écaillée par endroit), l'ensemble est en bon état. Deux appliques murales sont présentes, toutes deux fonctionnelles.

Les murs et cloisons peints composants cet espace sont dans un état usagé, impacts et traces de frottements remarquées. Le plafond peint est en bon état.

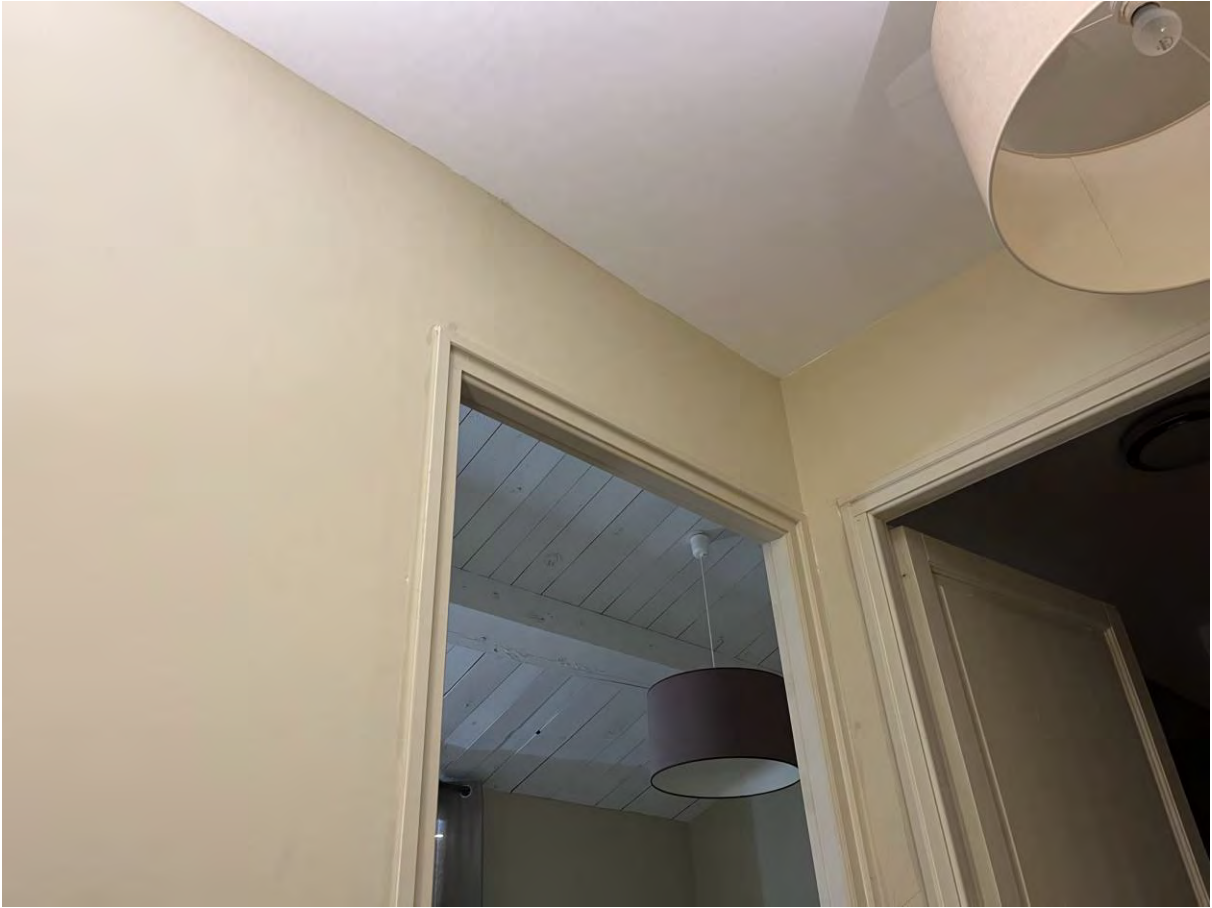
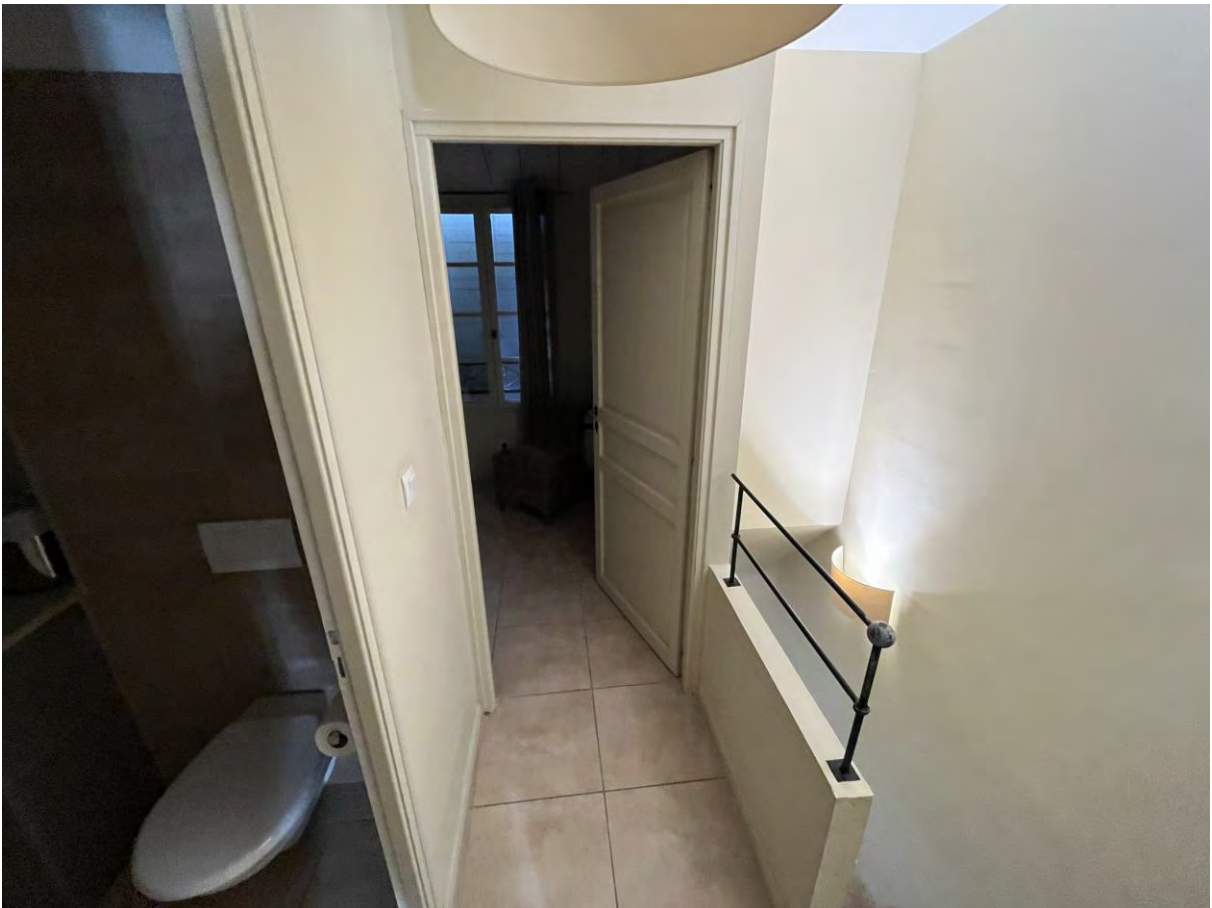
COULOIR :

Le sol et les plinthes sont en travertin, l'ensemble est maintenu dans un bon état d'entretien.

L'applique au plafond est en bon état, fonctionnelle.

Les murs et cloisons peints composants cet espace sont dans un état usagé, impacts et traces de frottements remarquées. Le plafond peint est en bon état.

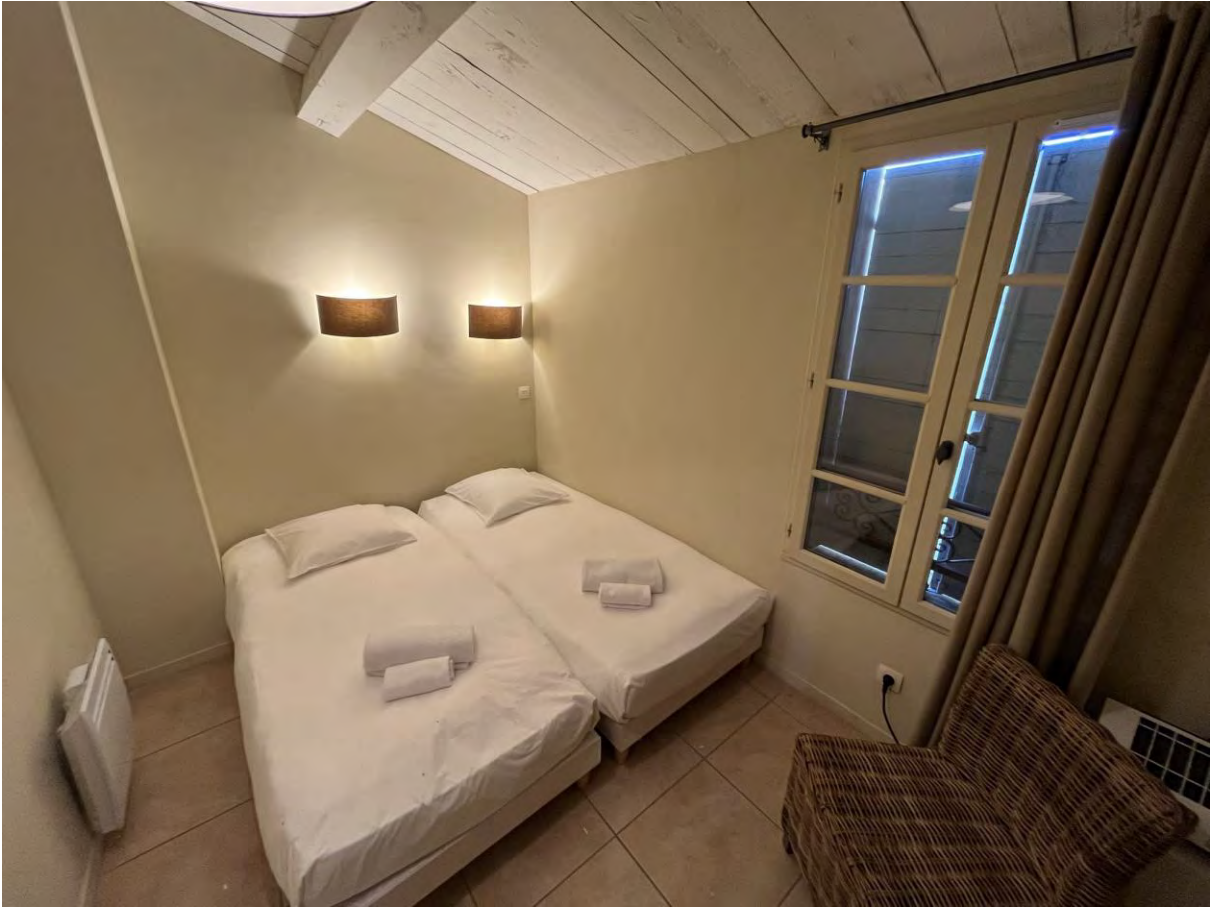
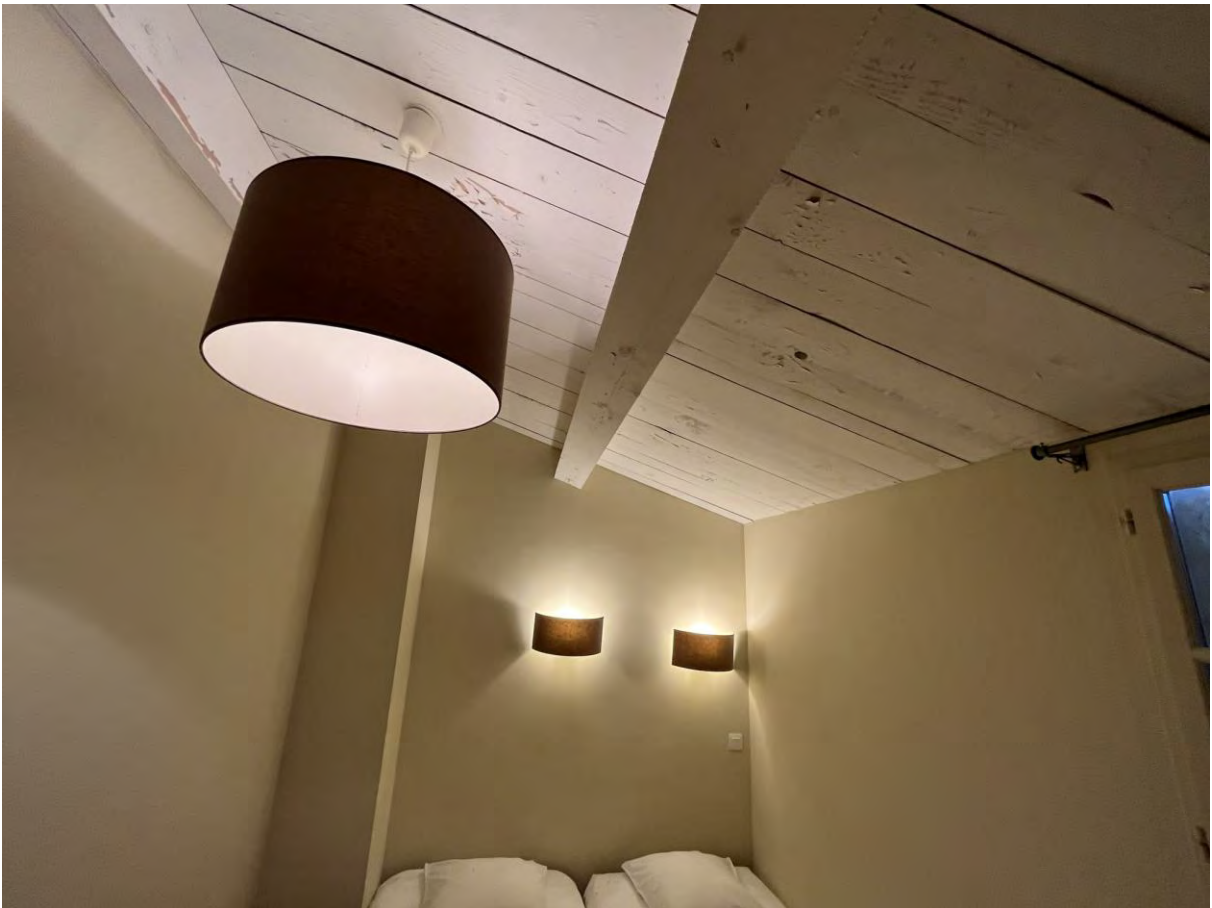
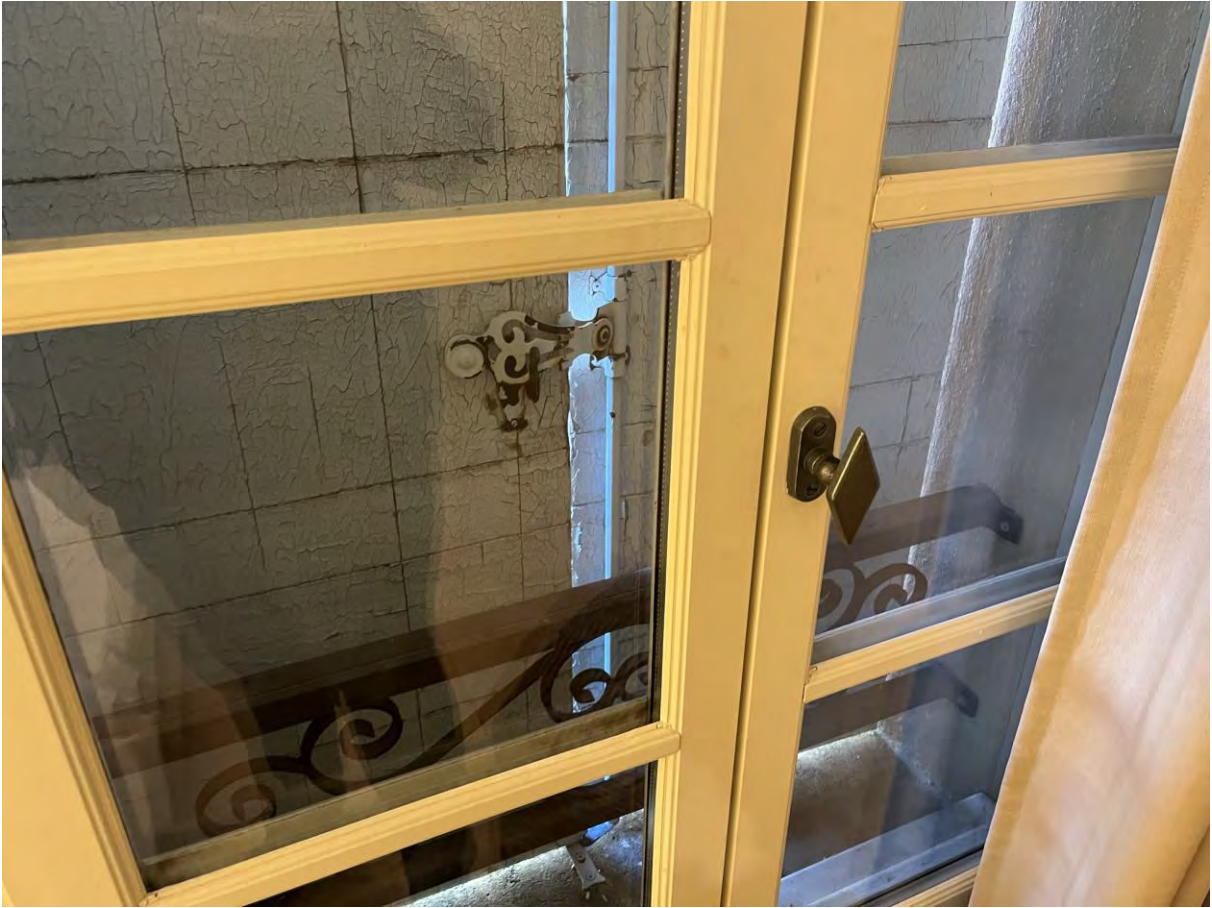
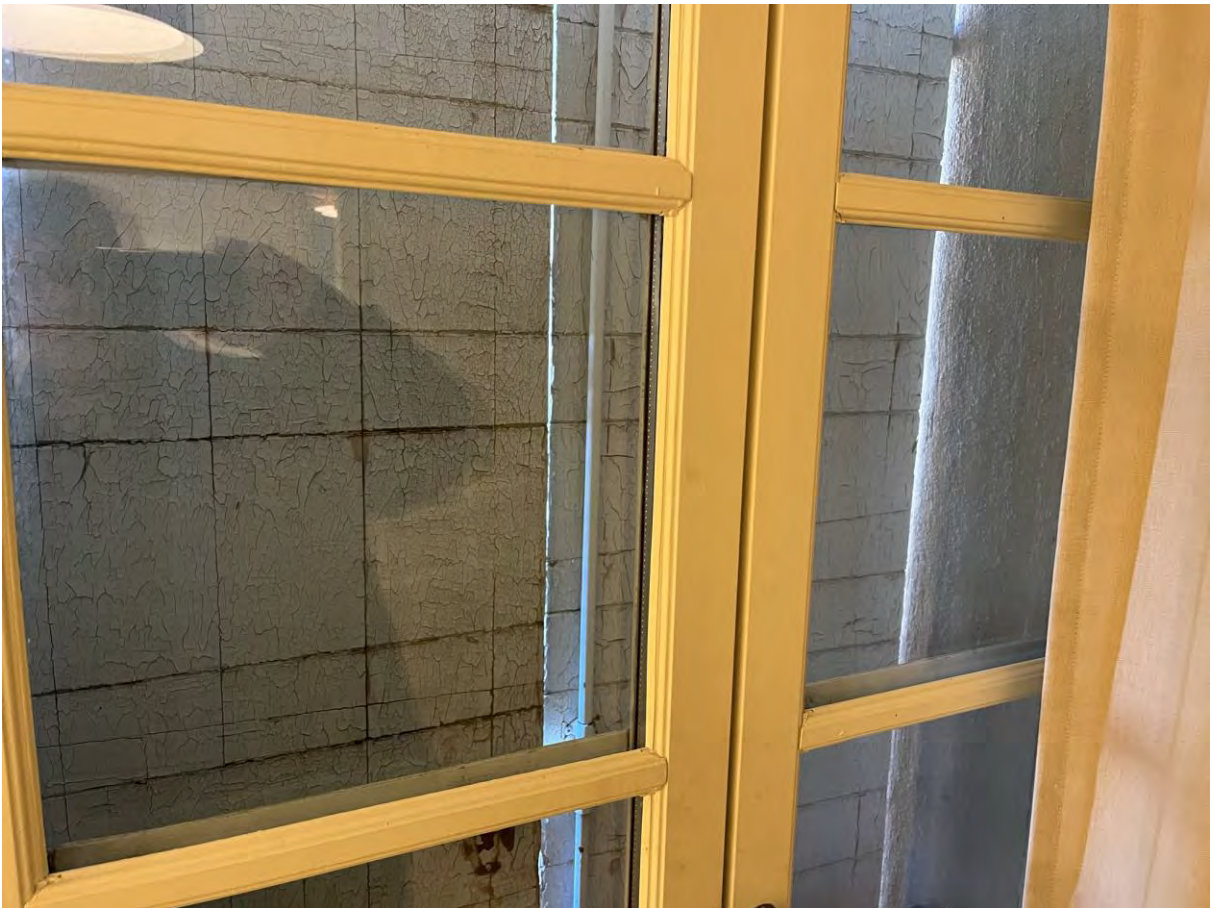
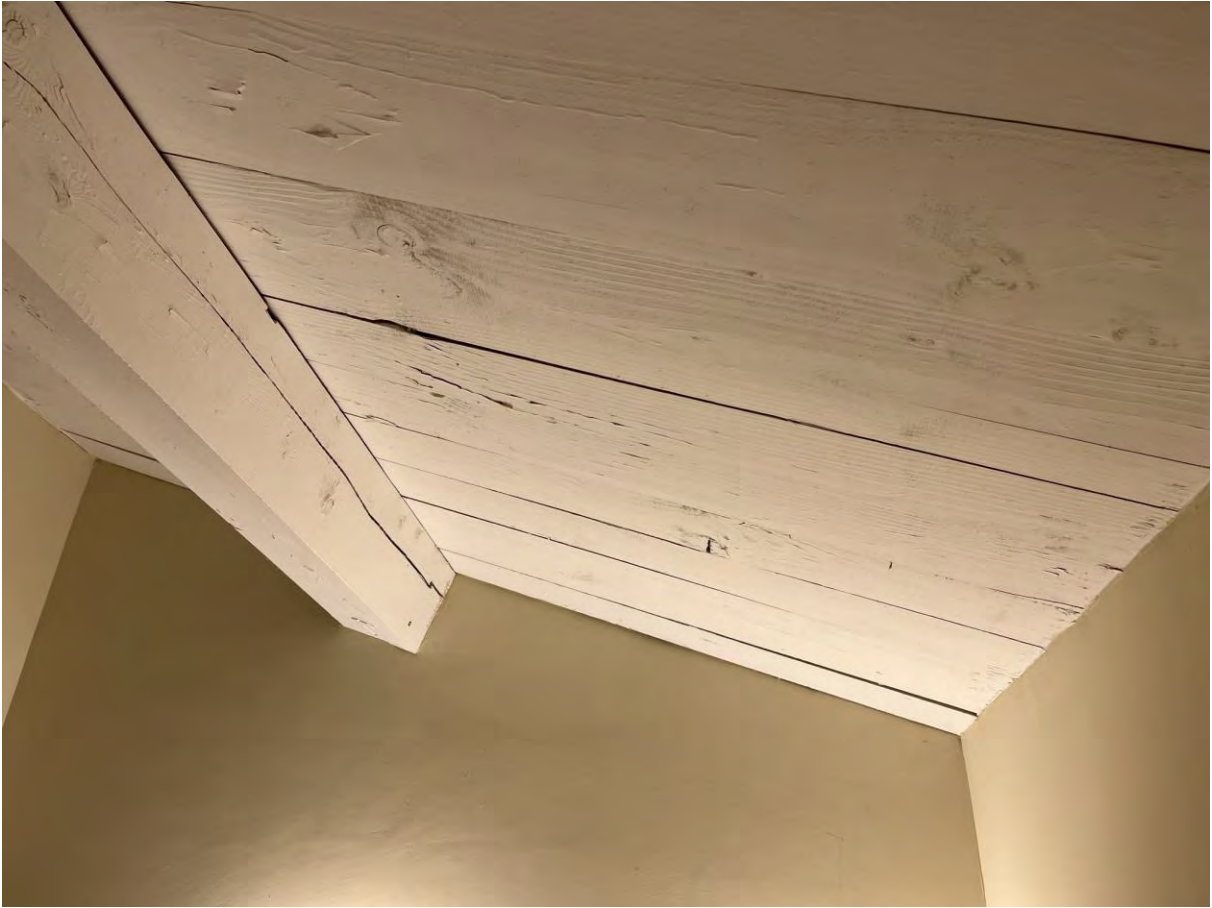
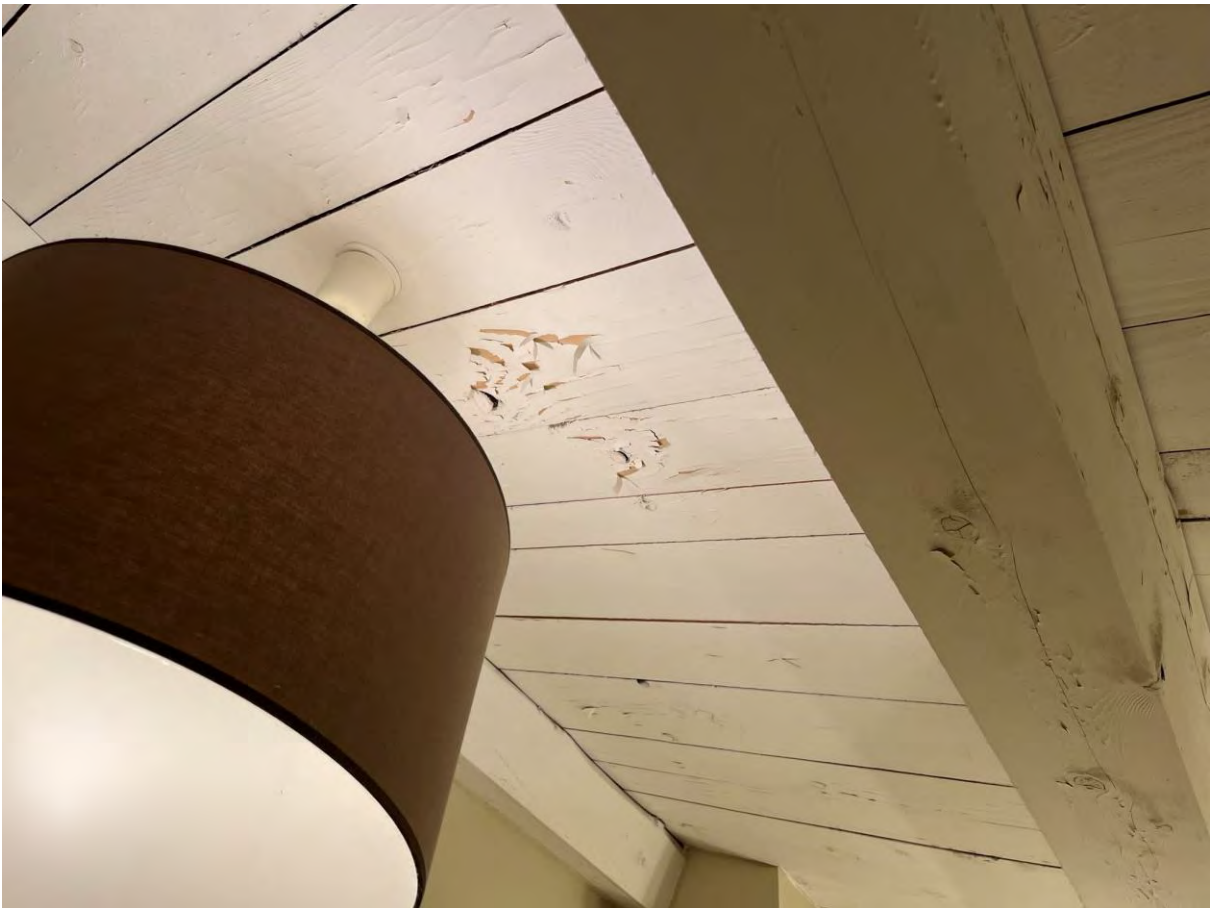
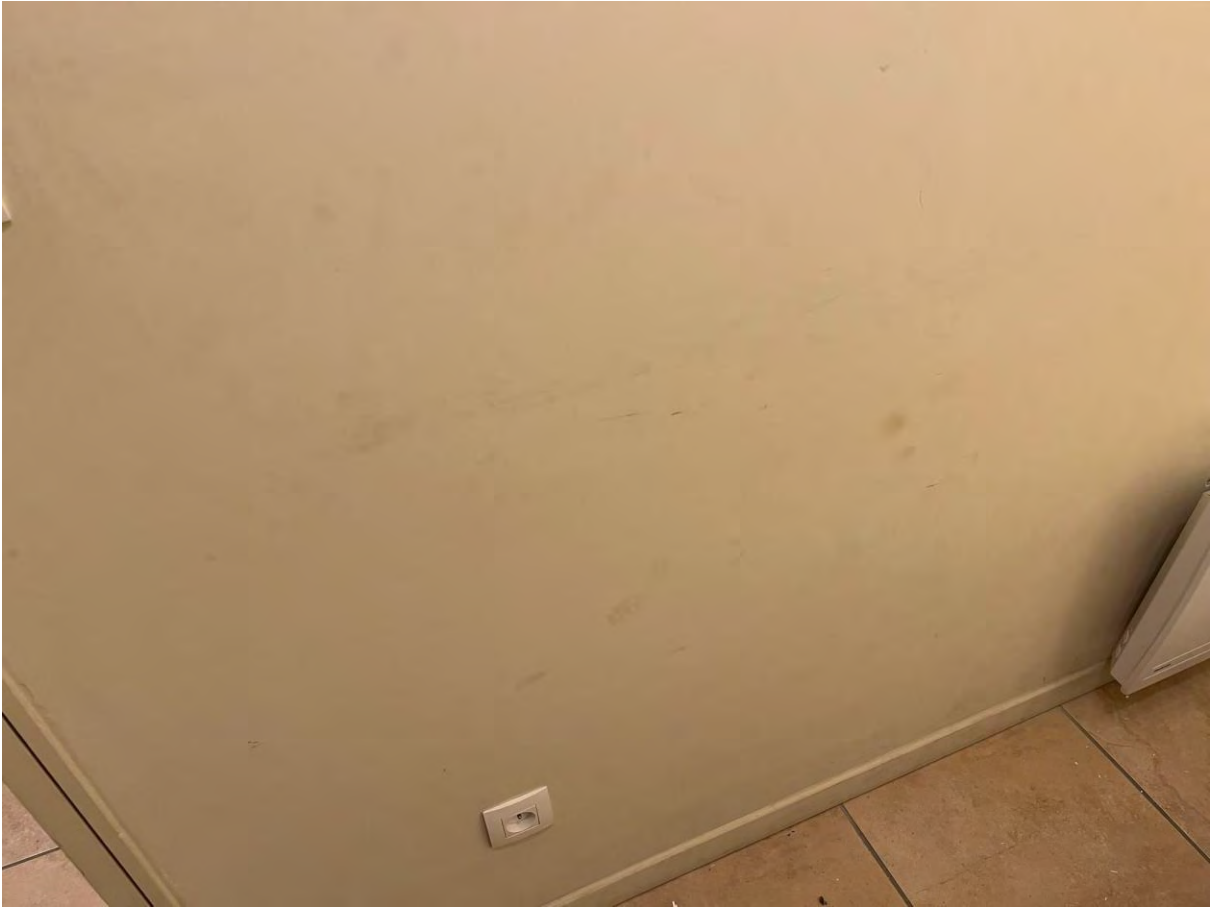
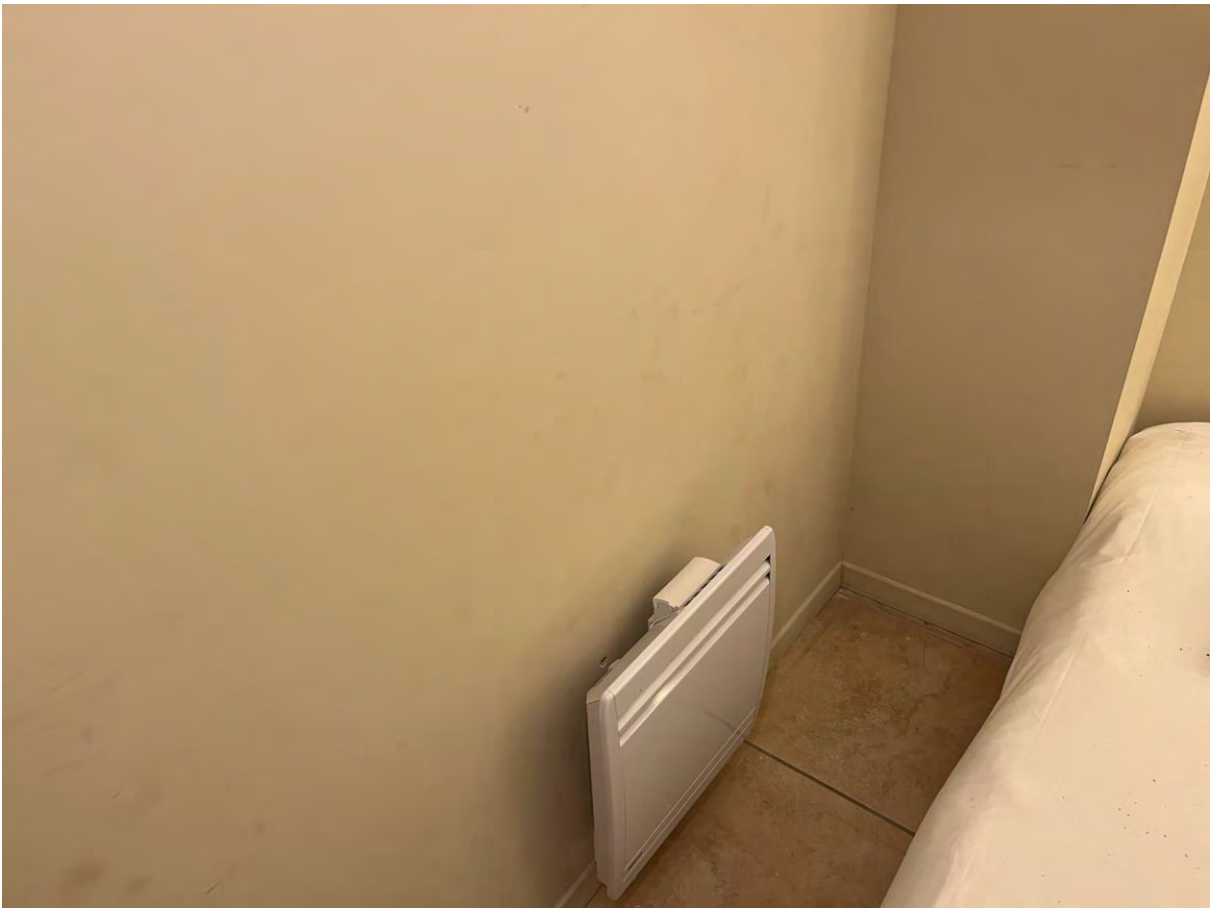
CHAMBRE 1 :

Le sol est en carrelage, **l'ensemble est maintenu dans un bon état d'entretien**.

Les murs et cloisons sont peints et laissés dans un état correct, quelques traces de frottements.

Le plafond bois, composé de voliges et de poutres peintes, se trouve dans un état correct d'entretien, la peinture s'écaille par endroits.

La pièce est dotée d'**une** menuiserie bois double vitrage laissée dans un bon état, volet bois en mauvais état.

Le chauffage de la pièce est assuré par un convecteur électrique, dans un bon état, fonctionnel. La pièce est également équipée d'un climatiseur (froid) en bon état, fonctionnelle.

La chambre a deux placards, le premier a une porte sans poignée et abrite un chauffe-eau, le second avec penderie, dans un état correct, plusieurs traces de frottements.
