PROCES VERBAL DESCRIPTIF DE BIEN

EXPEDITION (CHEBANCA ! SPA /EPOUX BARRETT)
Bien immobilier : Jardins de Saint Benoit – 11220 SAINT LAURENT DE
LA CABRERISSE – LOT 94

PROCES VERBAL DESCRIPTIF

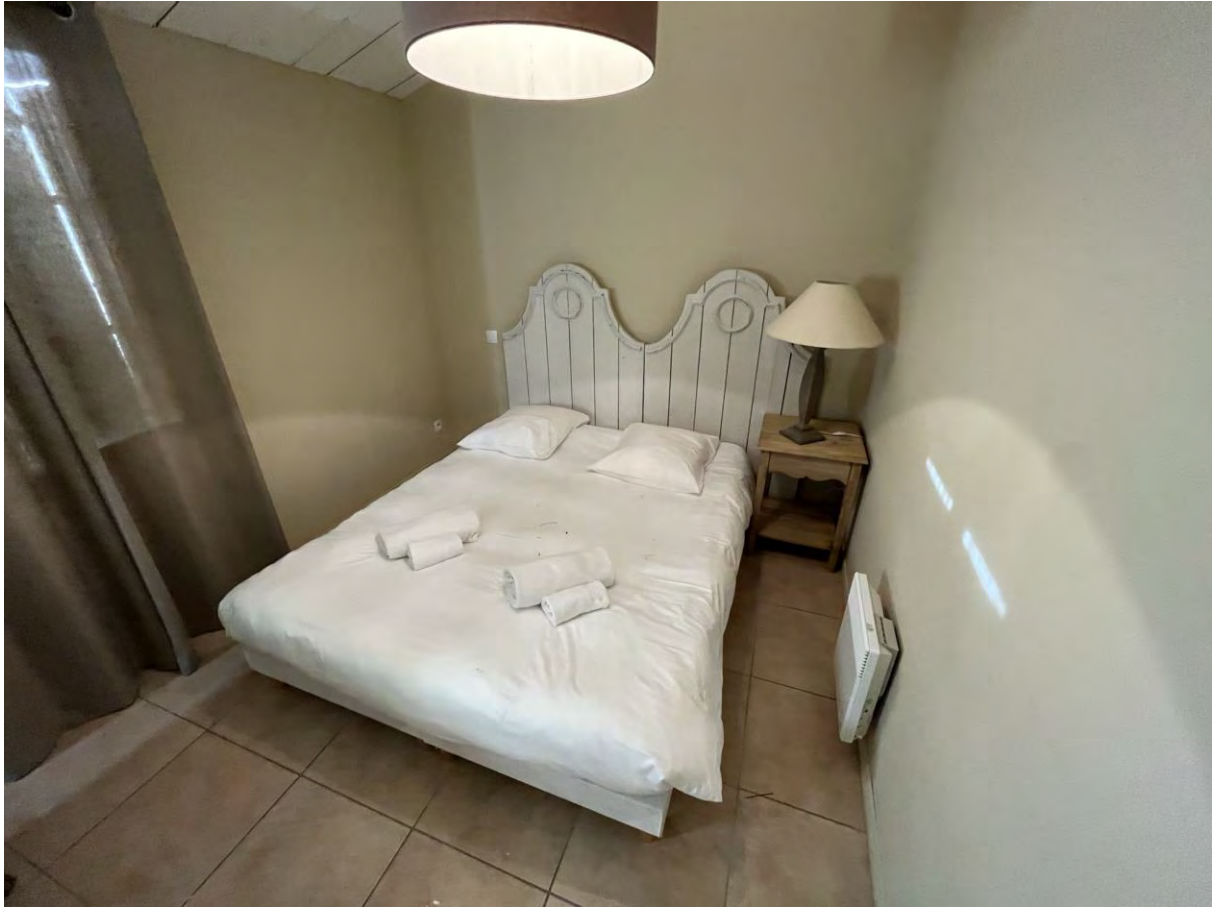
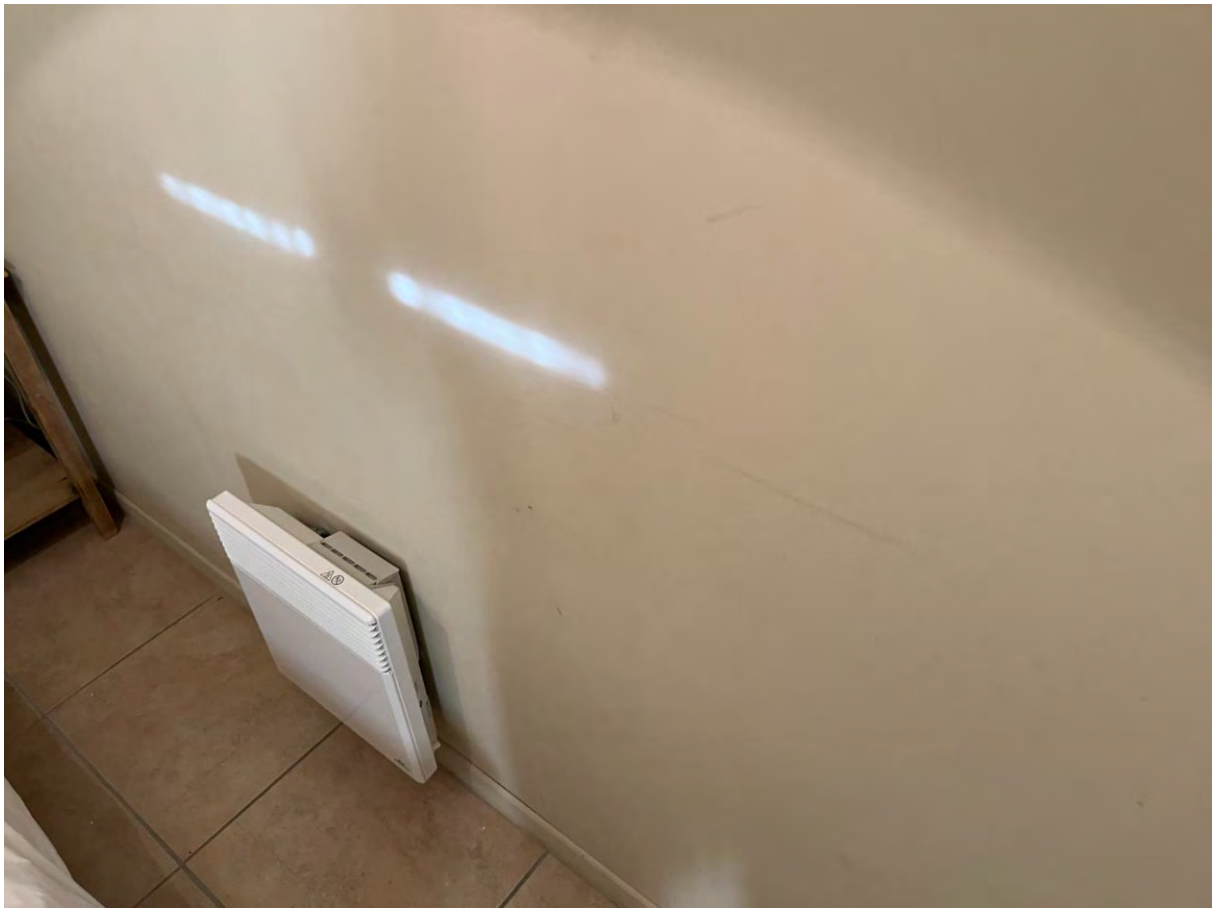
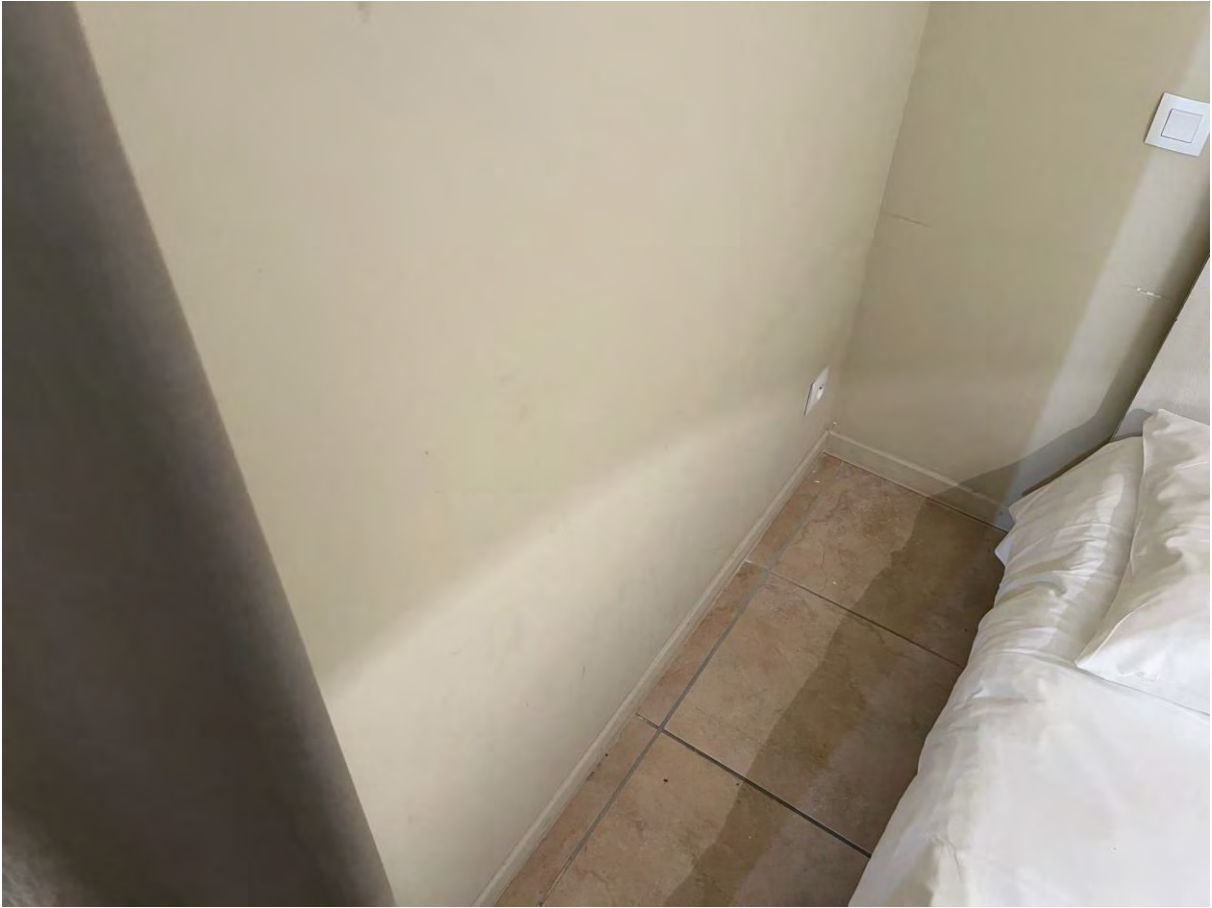
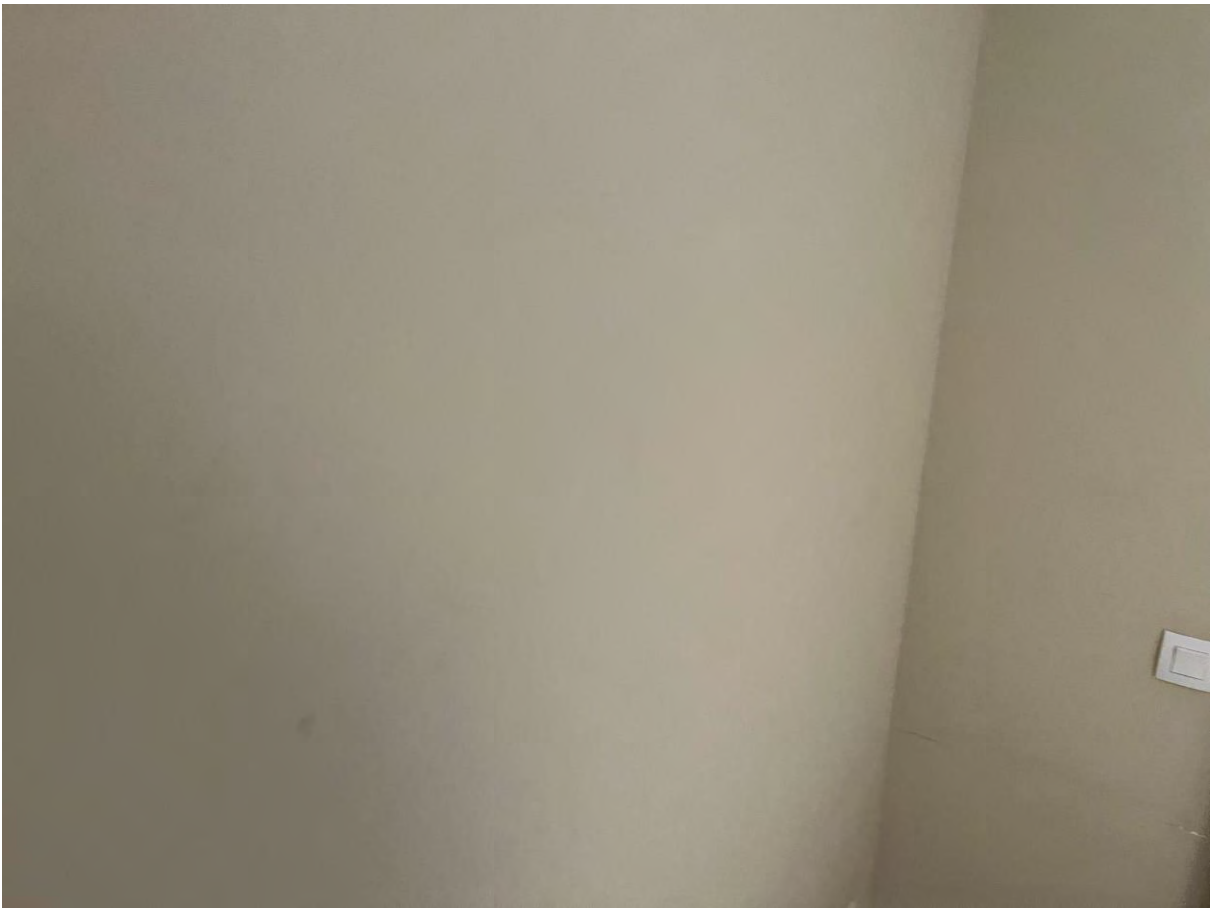
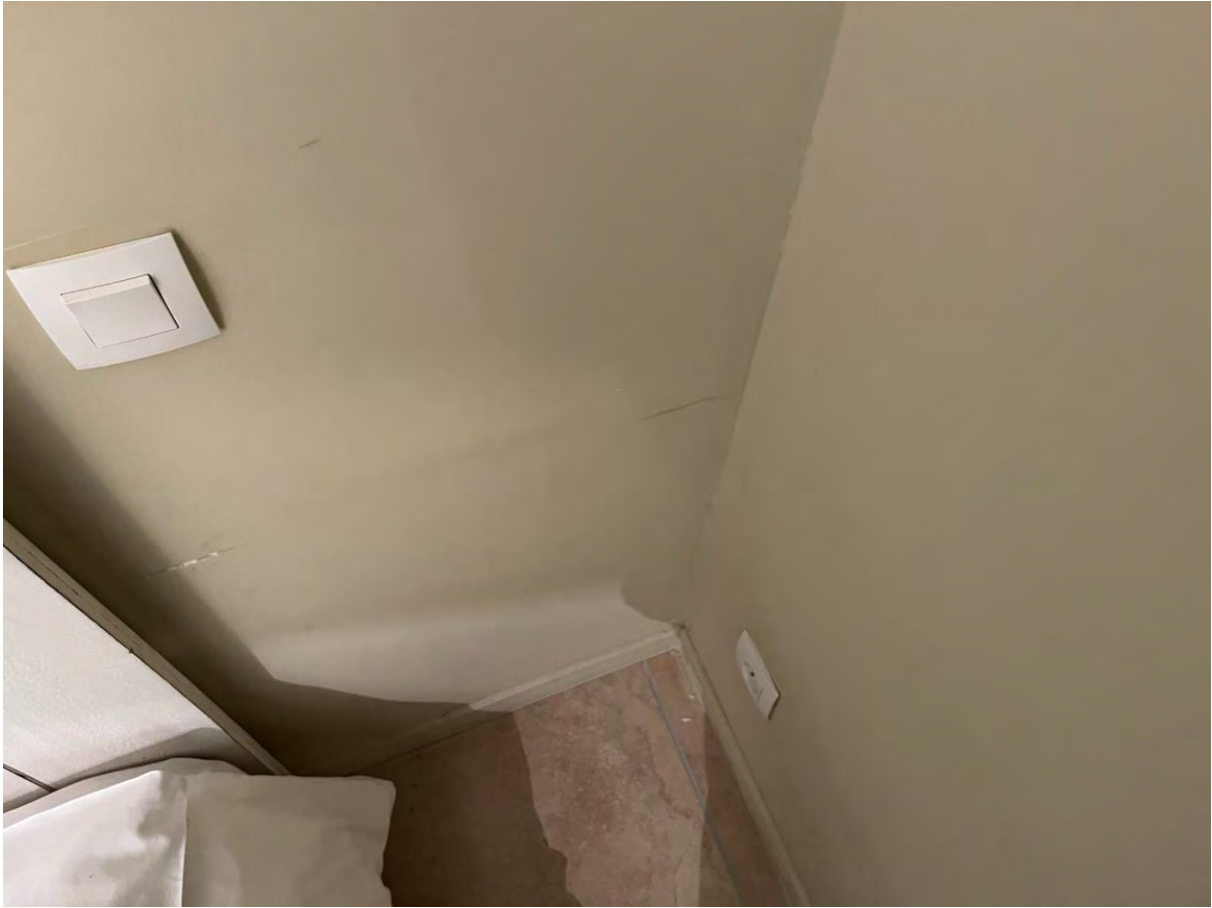
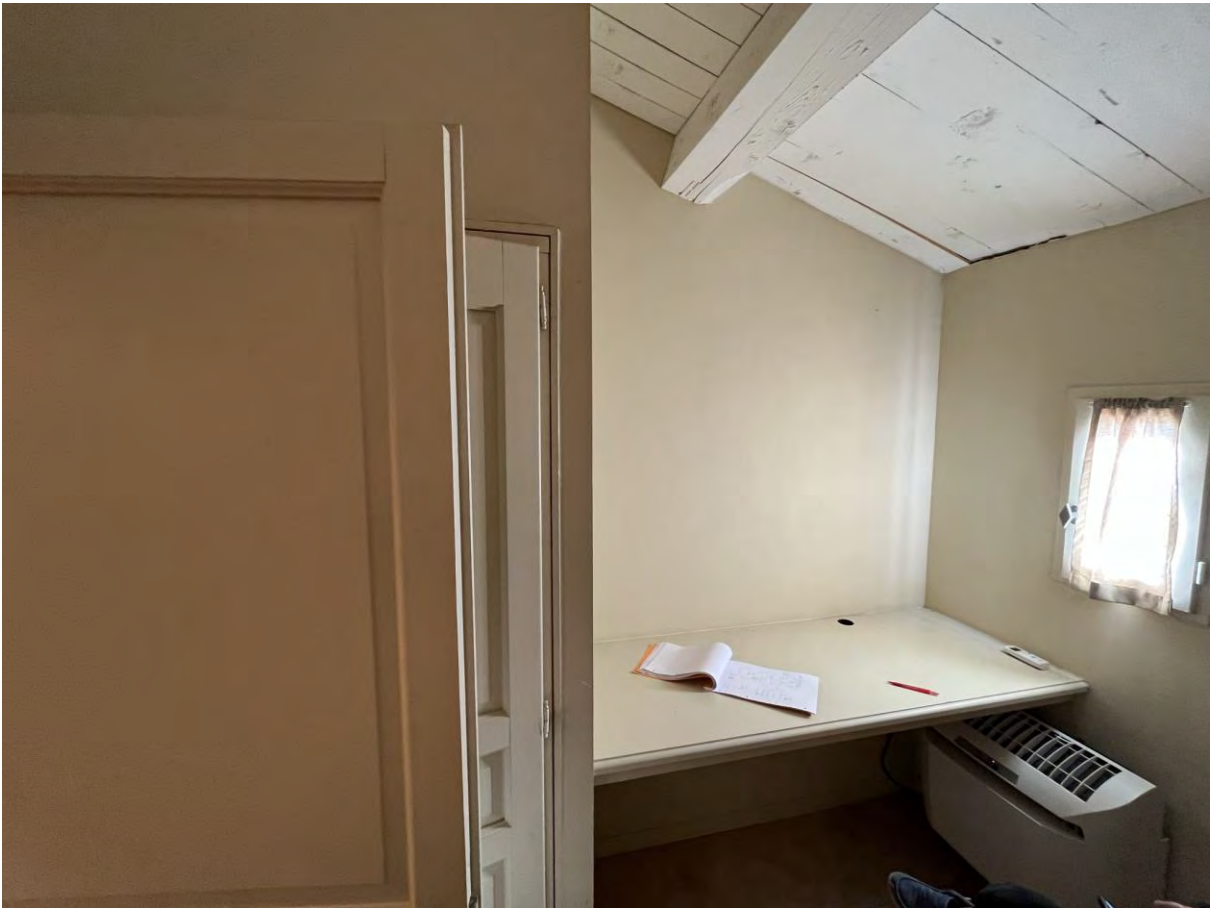
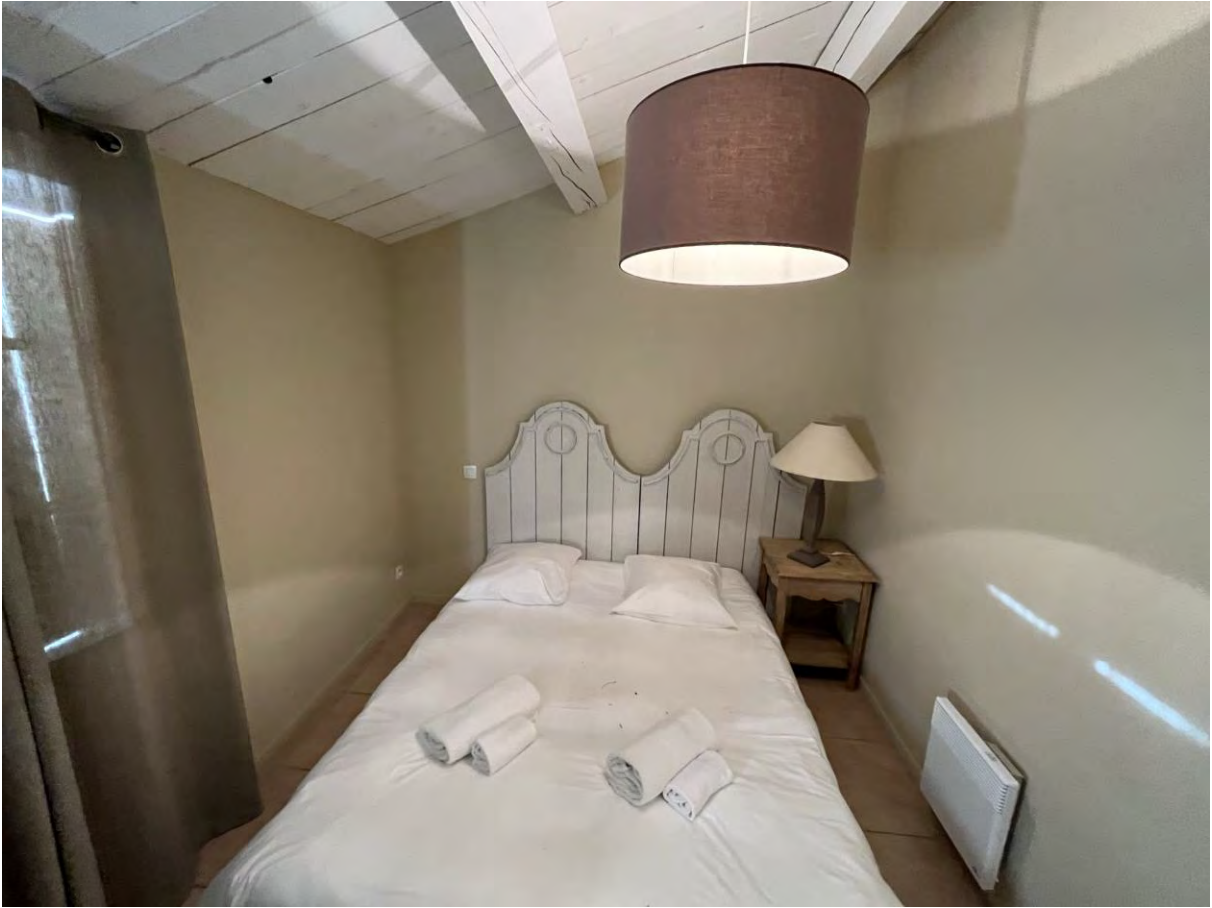
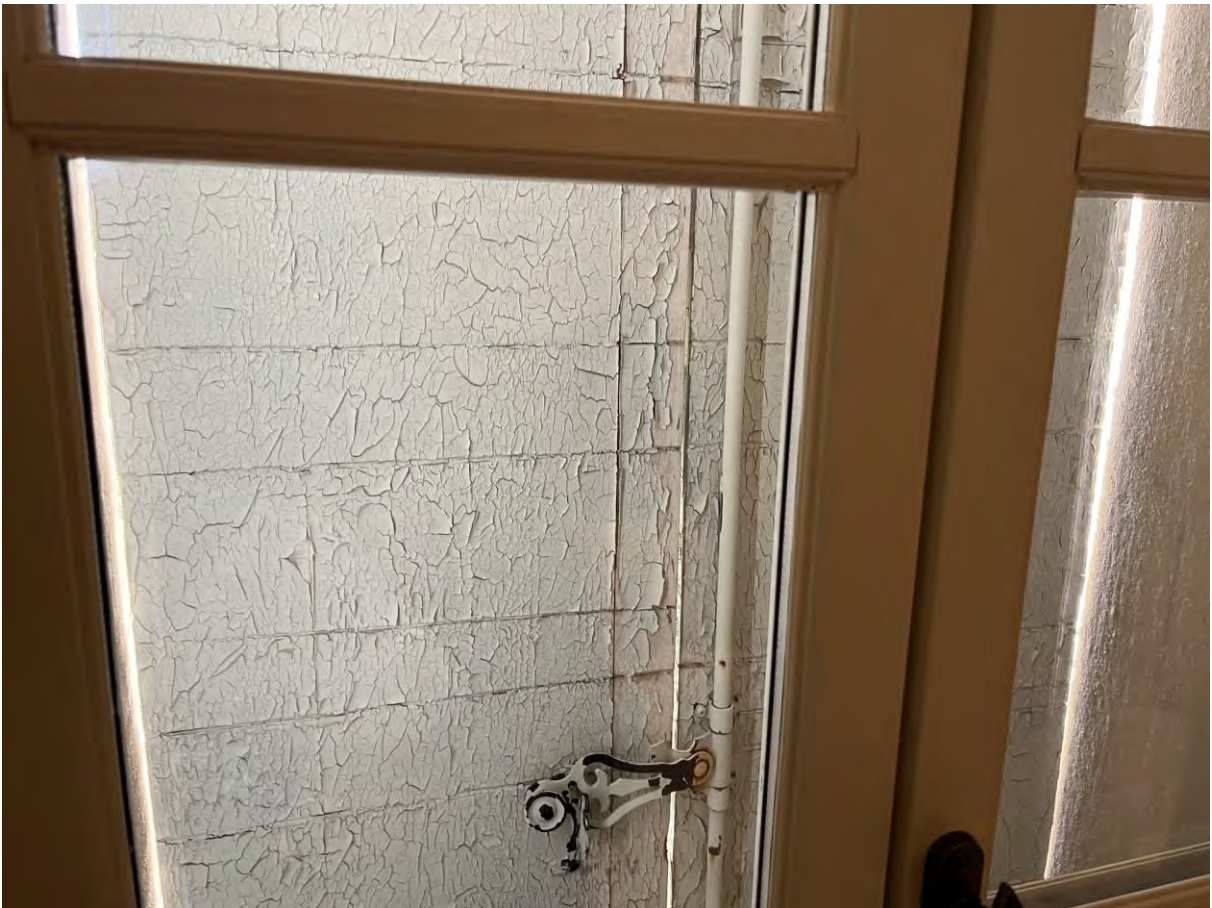
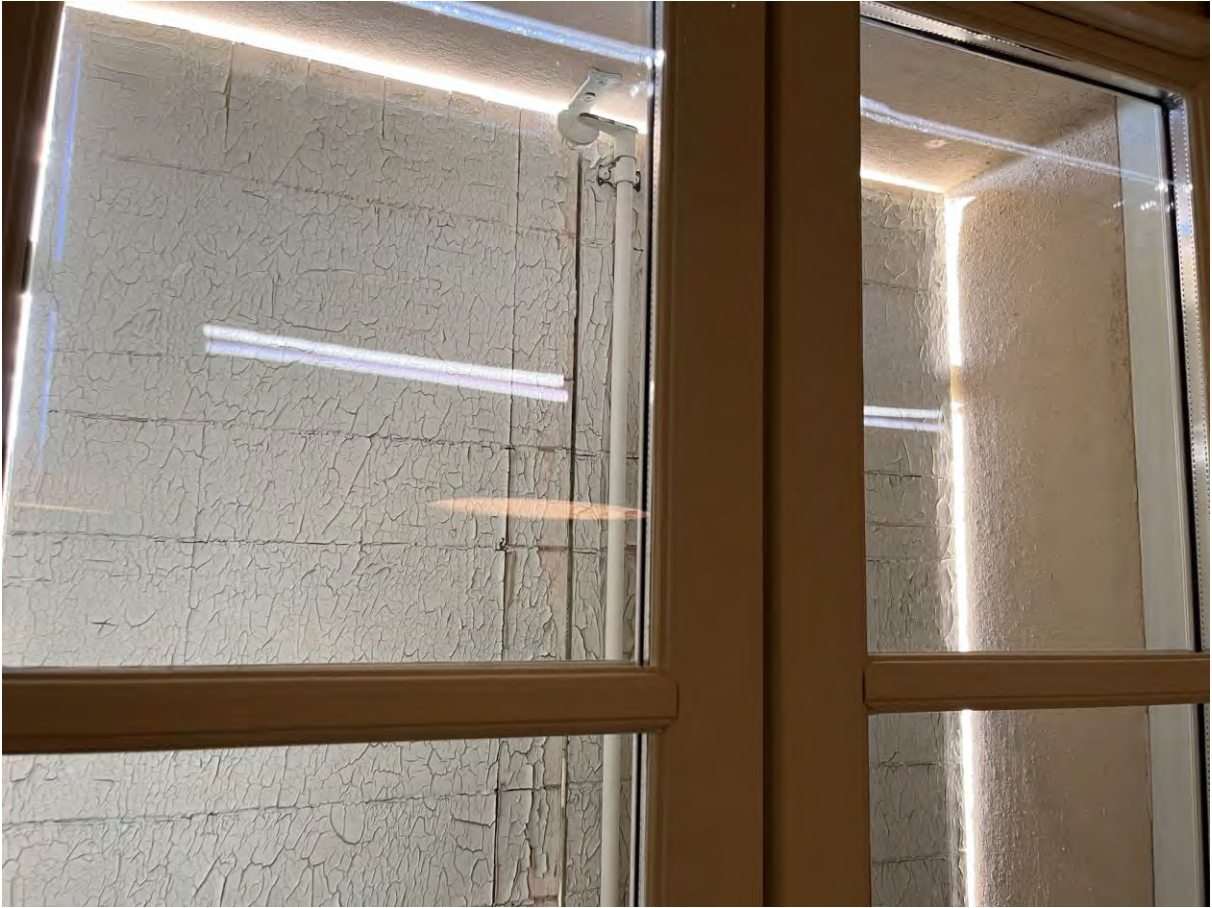
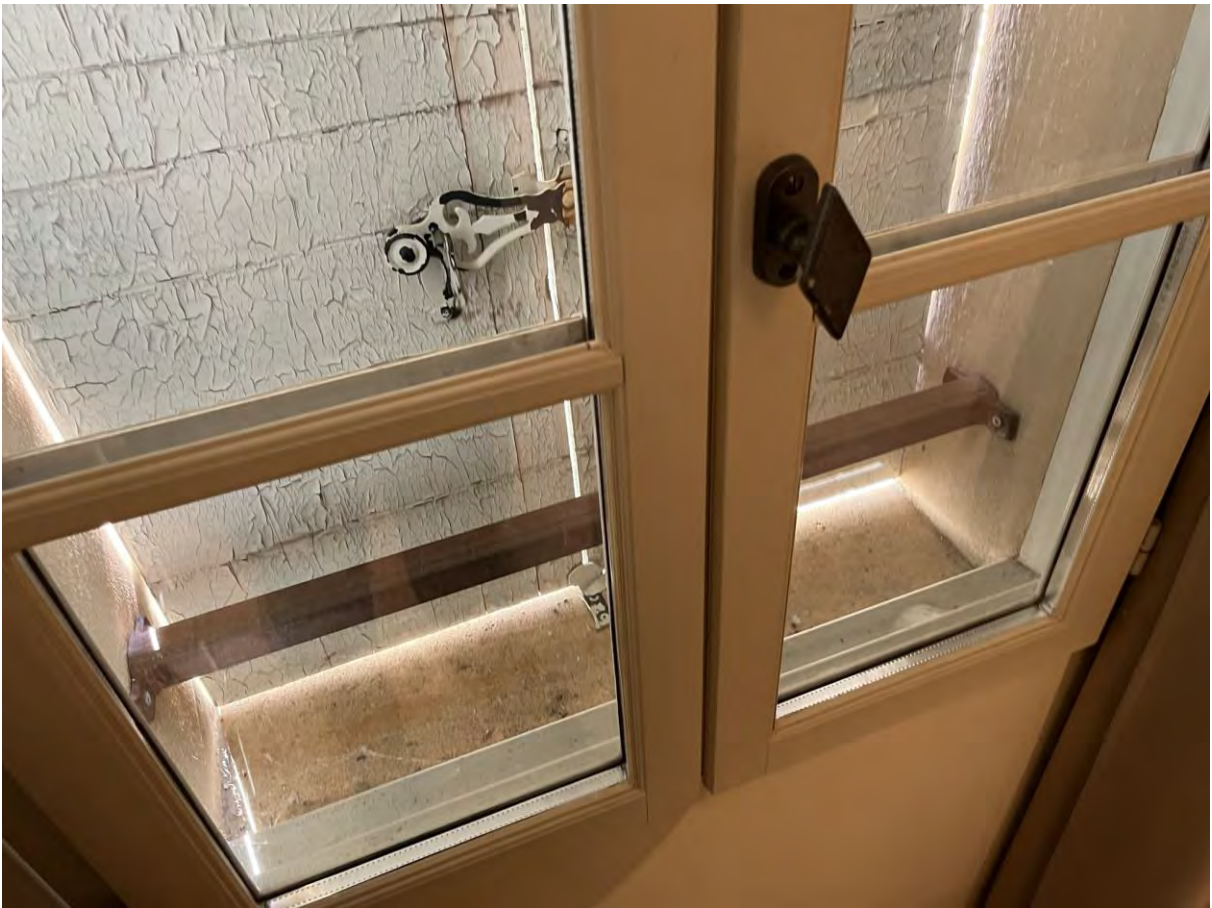
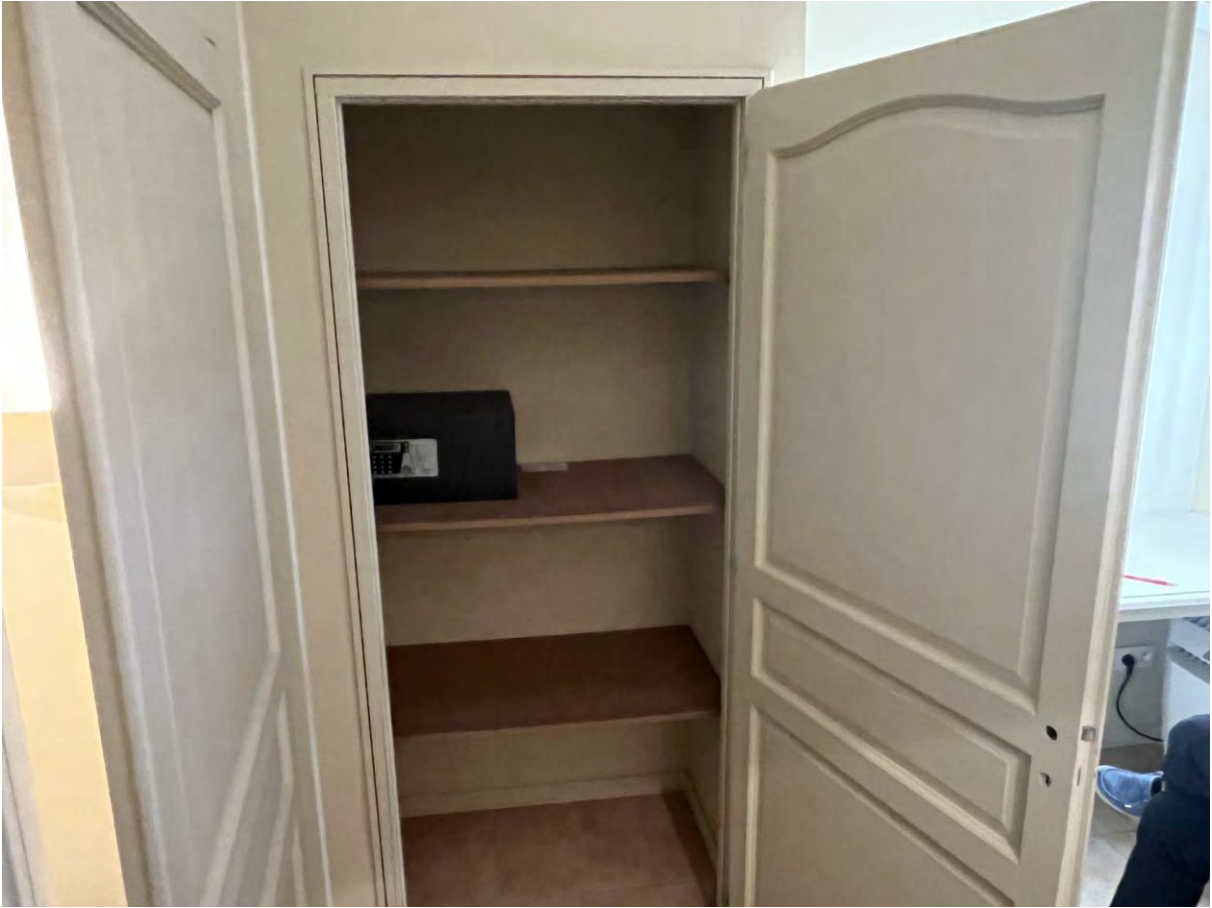
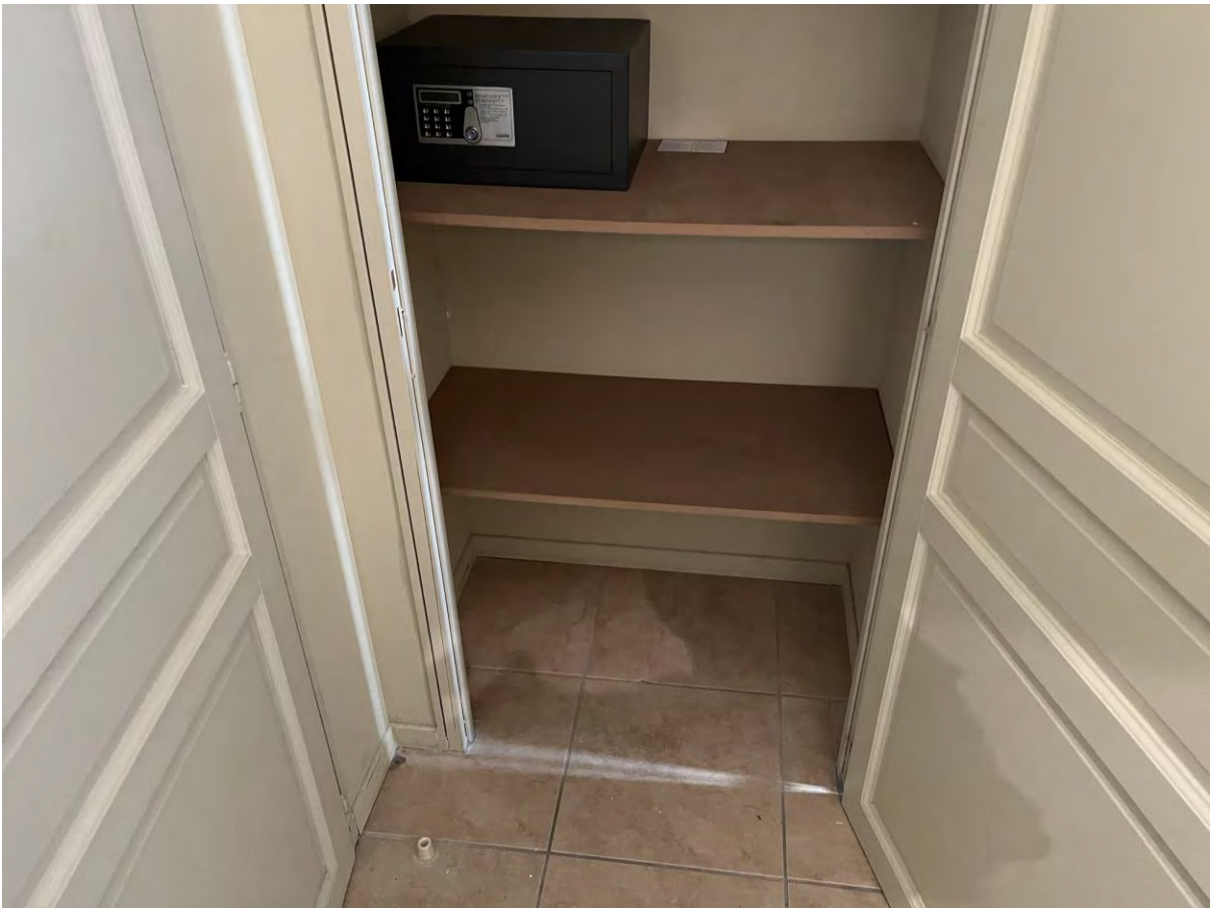
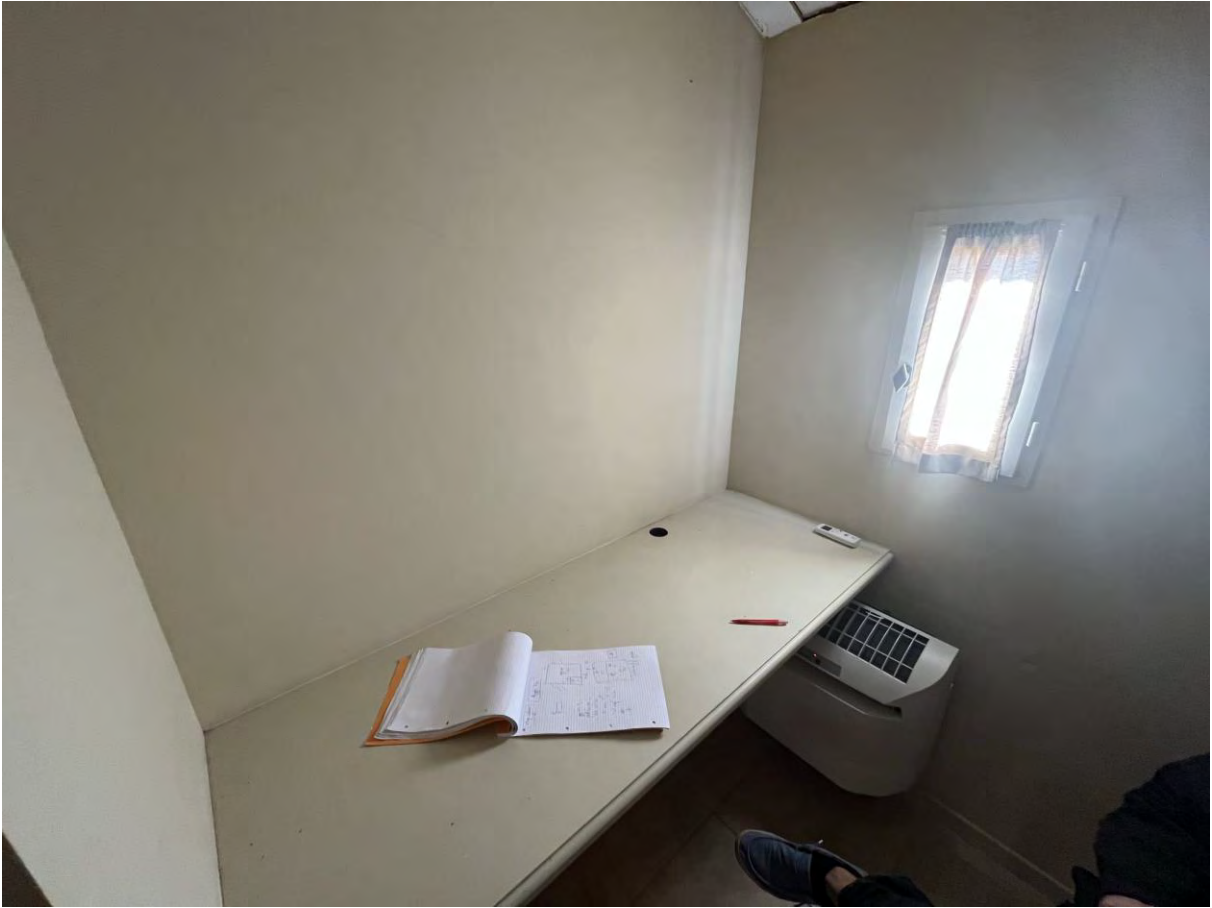
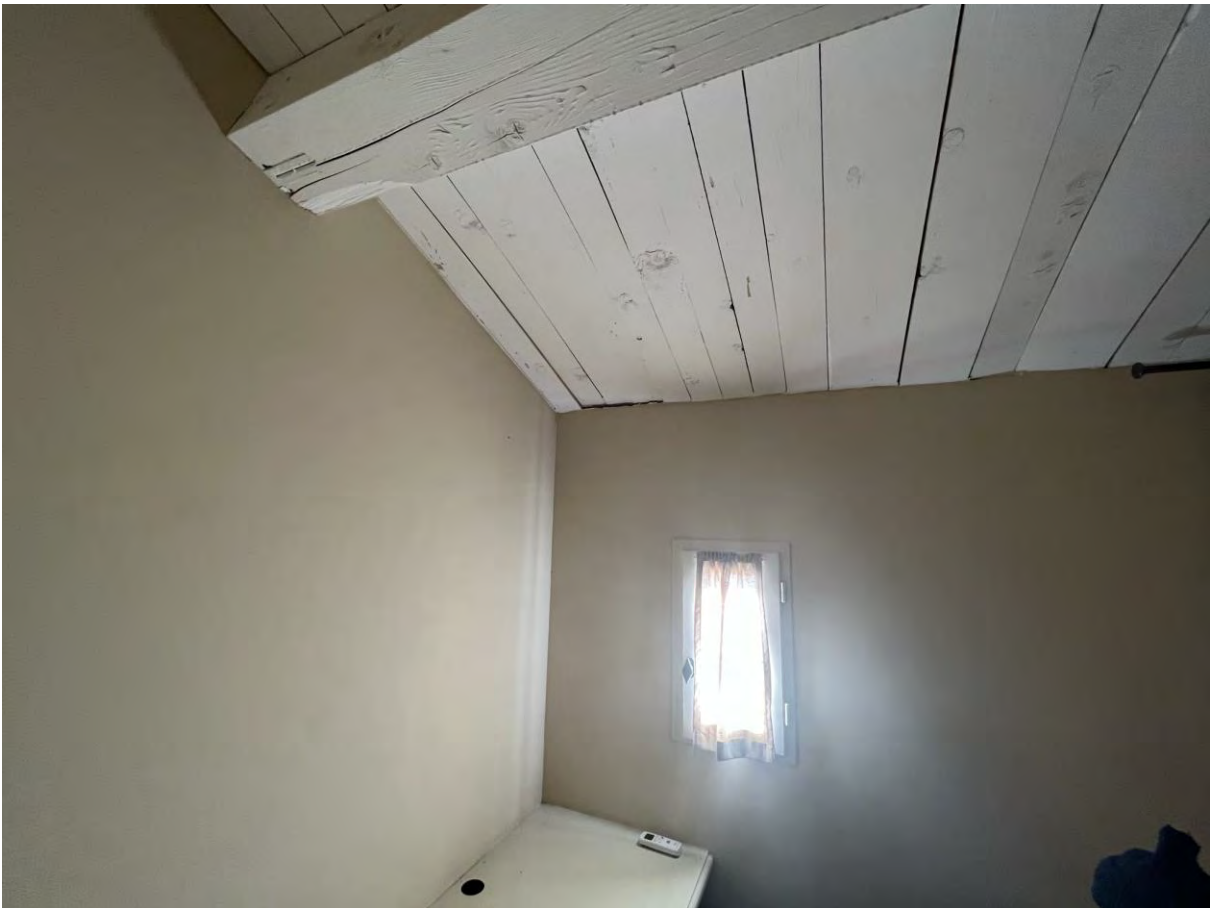
CHAMBRE 2 :

Le sol est en carrelage, **l'ensemble est maintenu dans un bon état d'entretien**.

Les murs et cloisons sont peints et laissés dans un état correct, quelques traces de frottements, peinture abimée à proximité de la fenêtre.

Le plafond bois, composé de voliges et de poutres peintes, se trouve dans un état correct d'entretien, la peinture s'écaille par endroits, quelques lames sont mal jointées vers la lucarne.

La pièce est dotée d'une menuiserie bois double vitrage laissée dans un bon état, volet bois en mauvais état. Ainsi qu'une lucarne bois double vitrage, bon état.

Le chauffage de la pièce est assuré par un convecteur électrique, dans un bon état, fonctionnel. La pièce est également équipée d'un climatiseur (froid) en bon état, fonctionnelle.

La pièce dispose d'un placard encastré avec trois étagères, dans un bon état, ainsi que d'un coin bureau, état correct.
