PROCES VERBAL DESCRIPTIF DE BIEN

EXPEDITION (CHEBANCA ! SPA /EPOUX BARRETT)
Bien immobilier : Jardins de Saint Benoit – 11220 SAINT LAURENT DE
LA CABRERISSE – LOT 94

PROCES VERBAL DESCRIPTIF

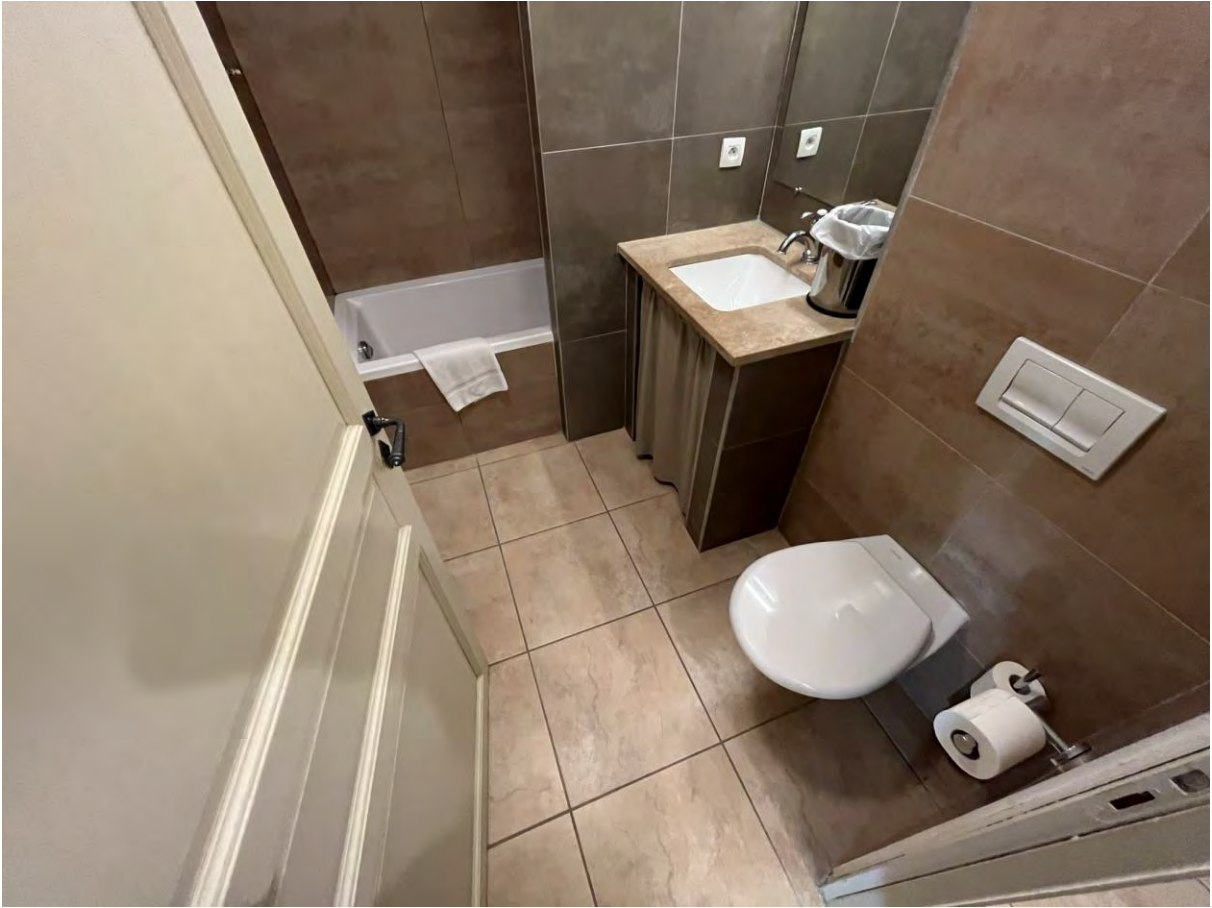
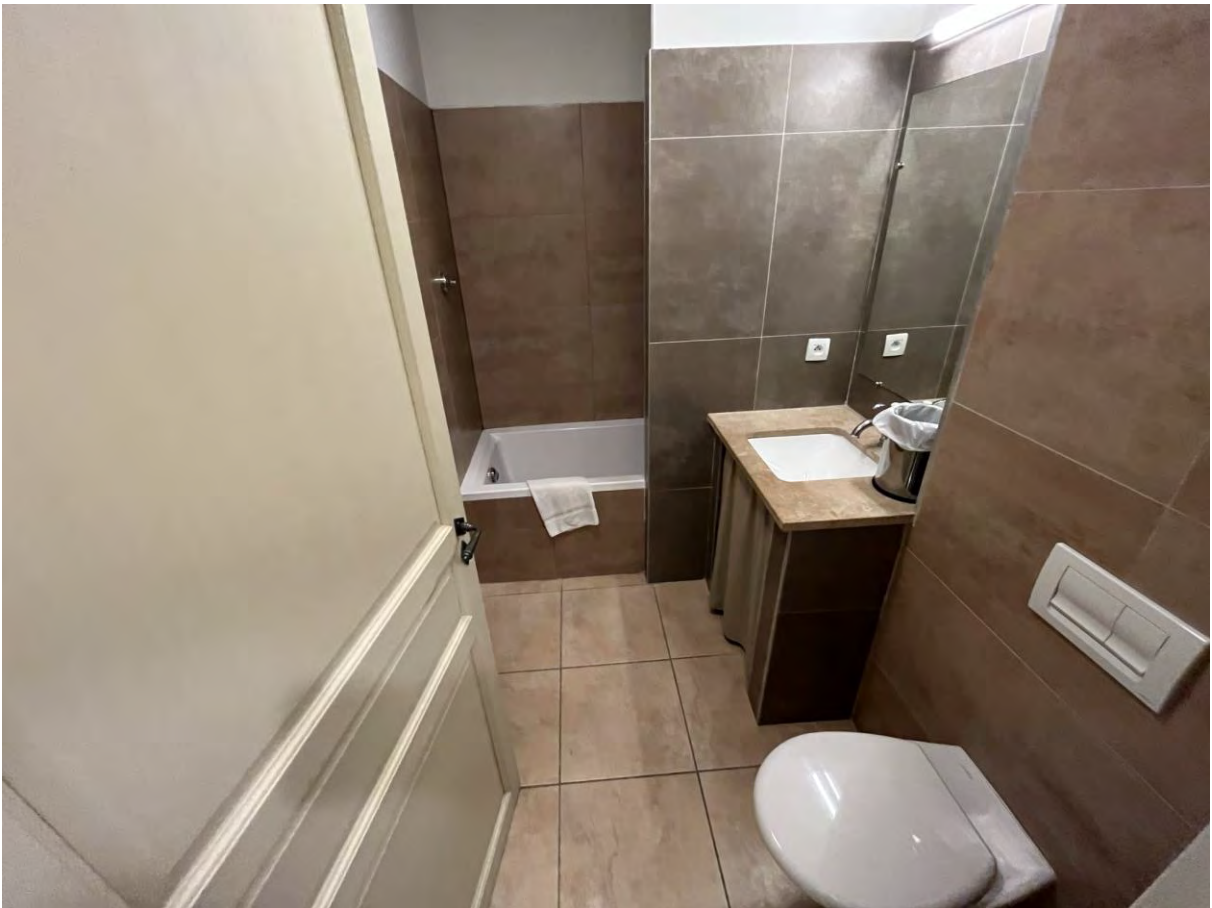
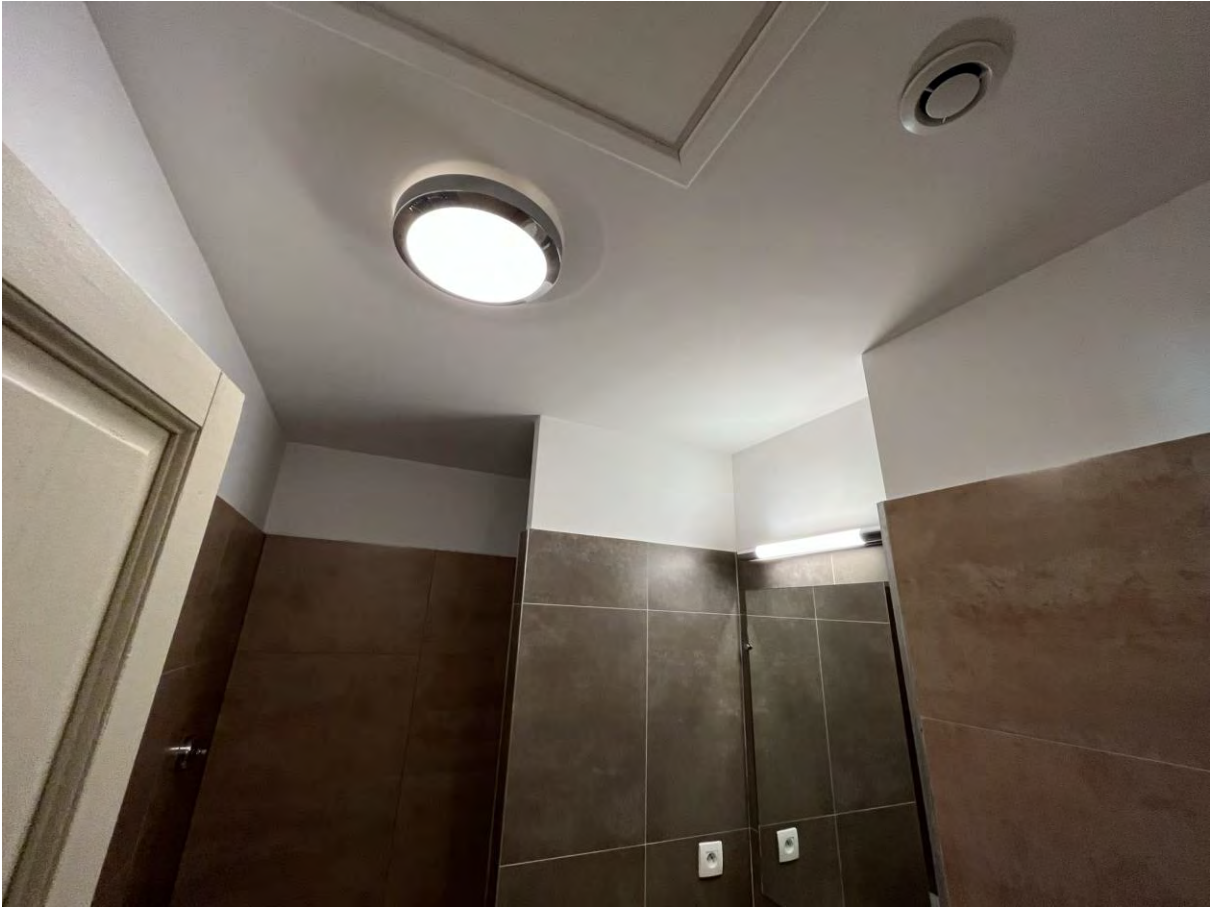
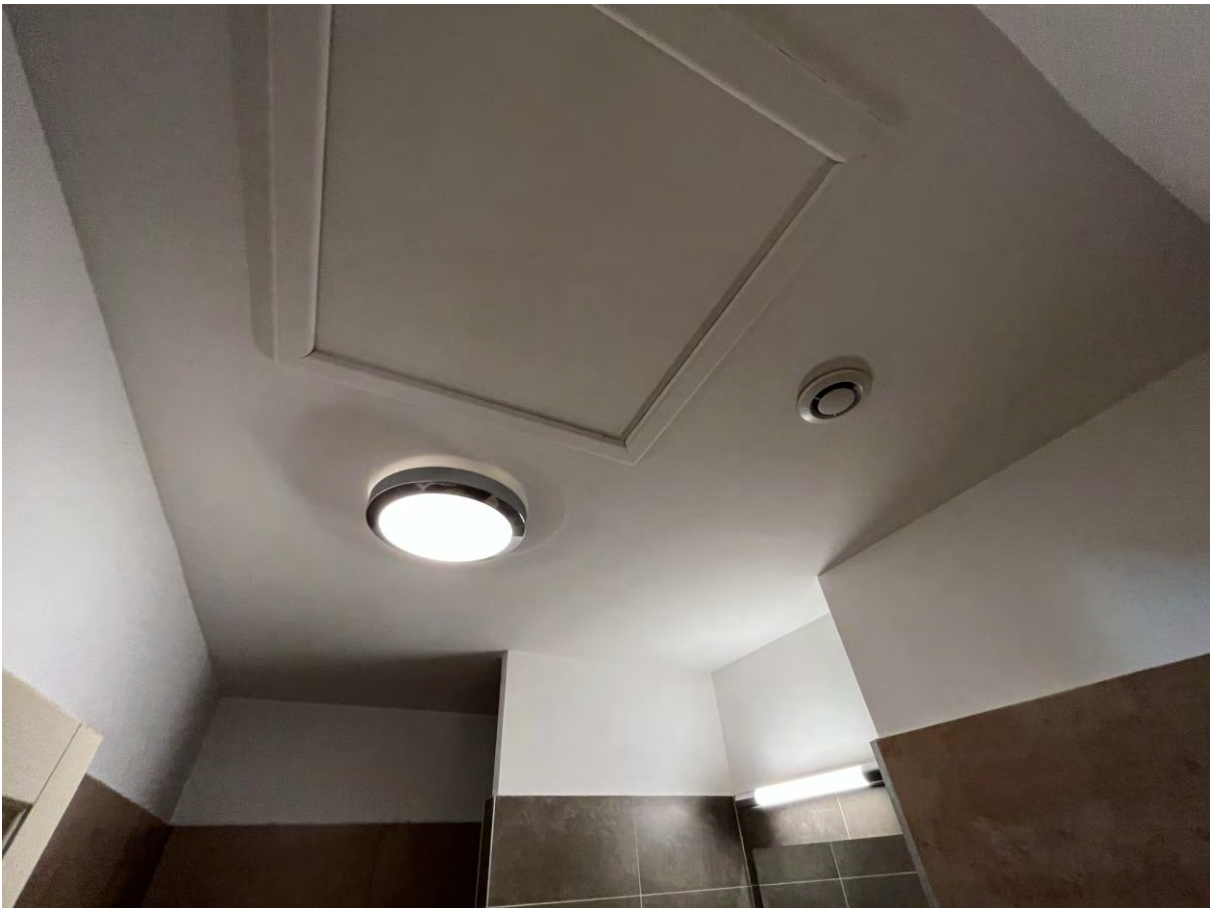
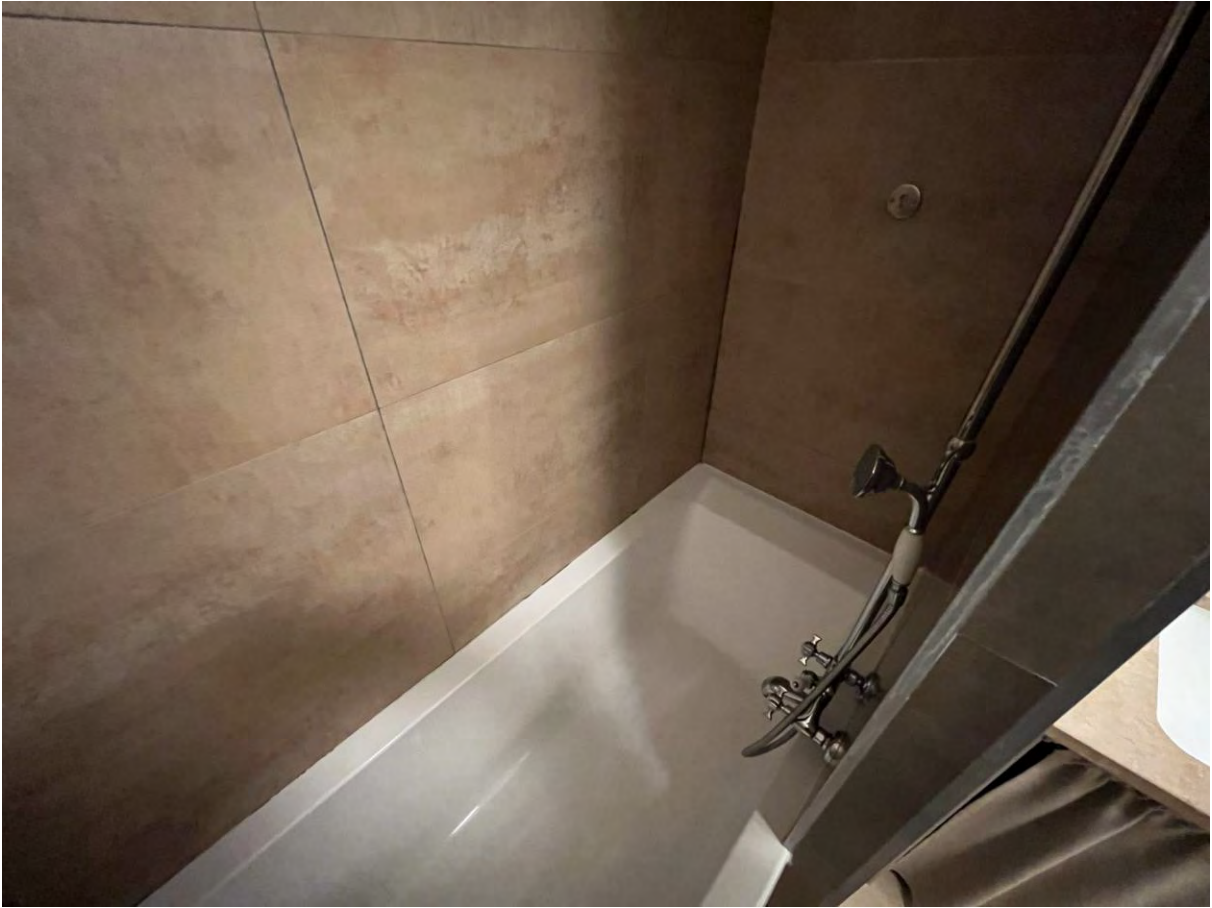
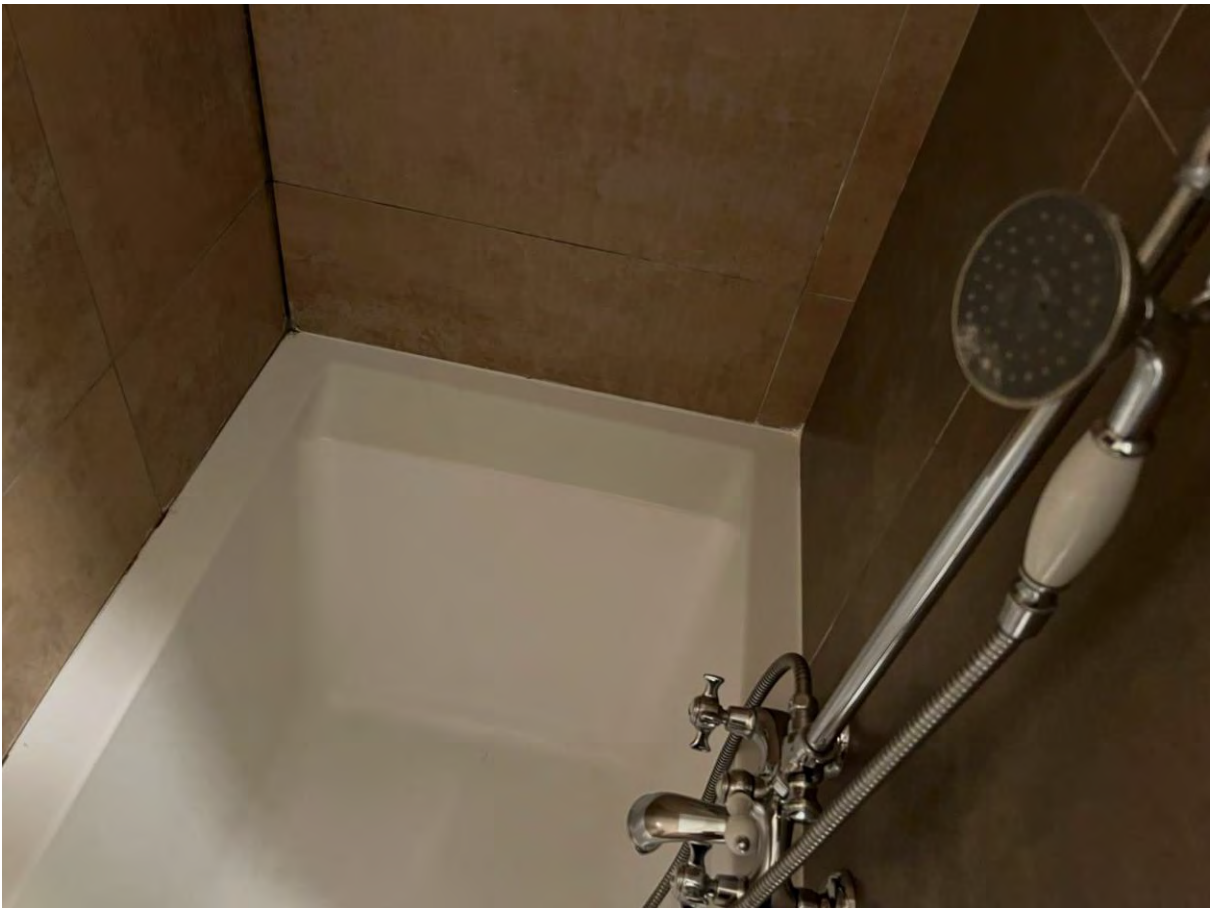
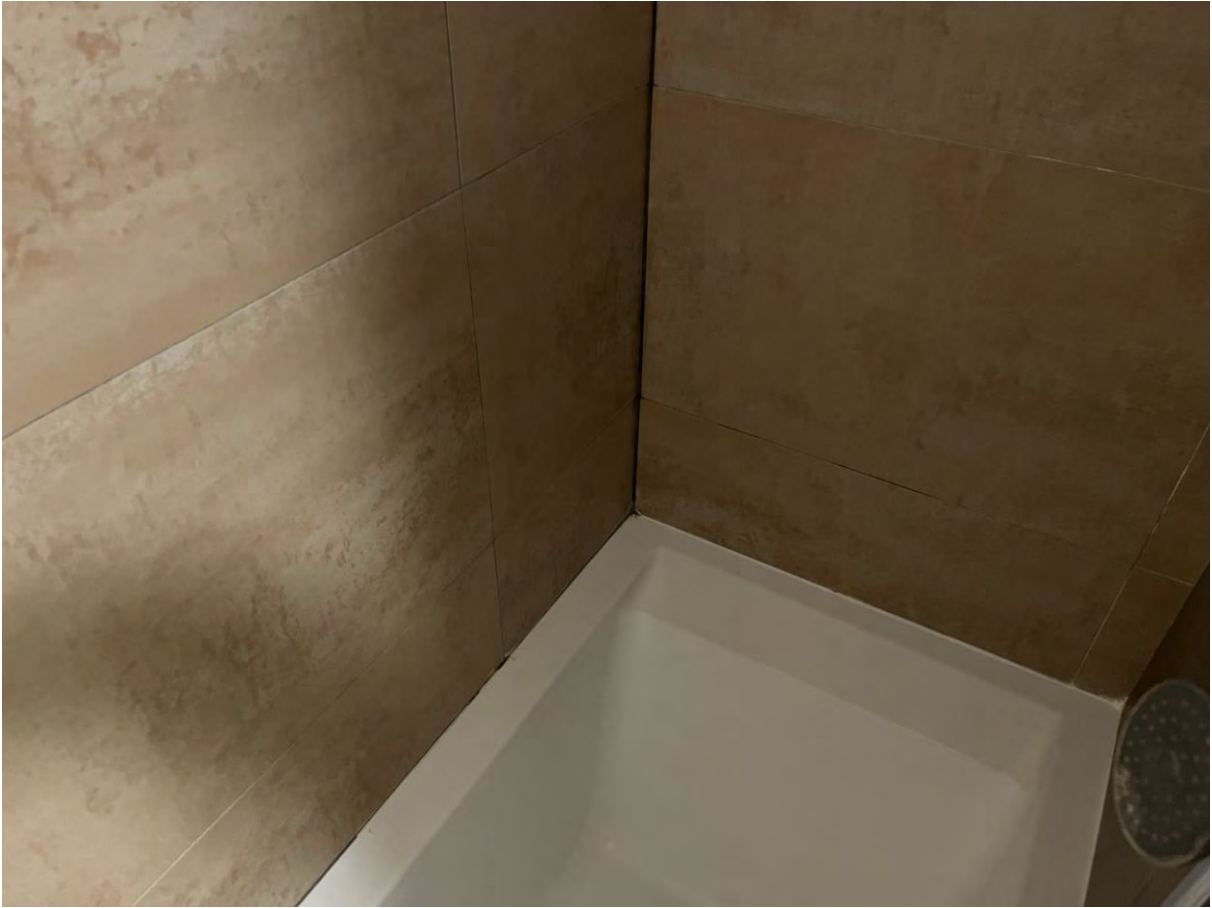
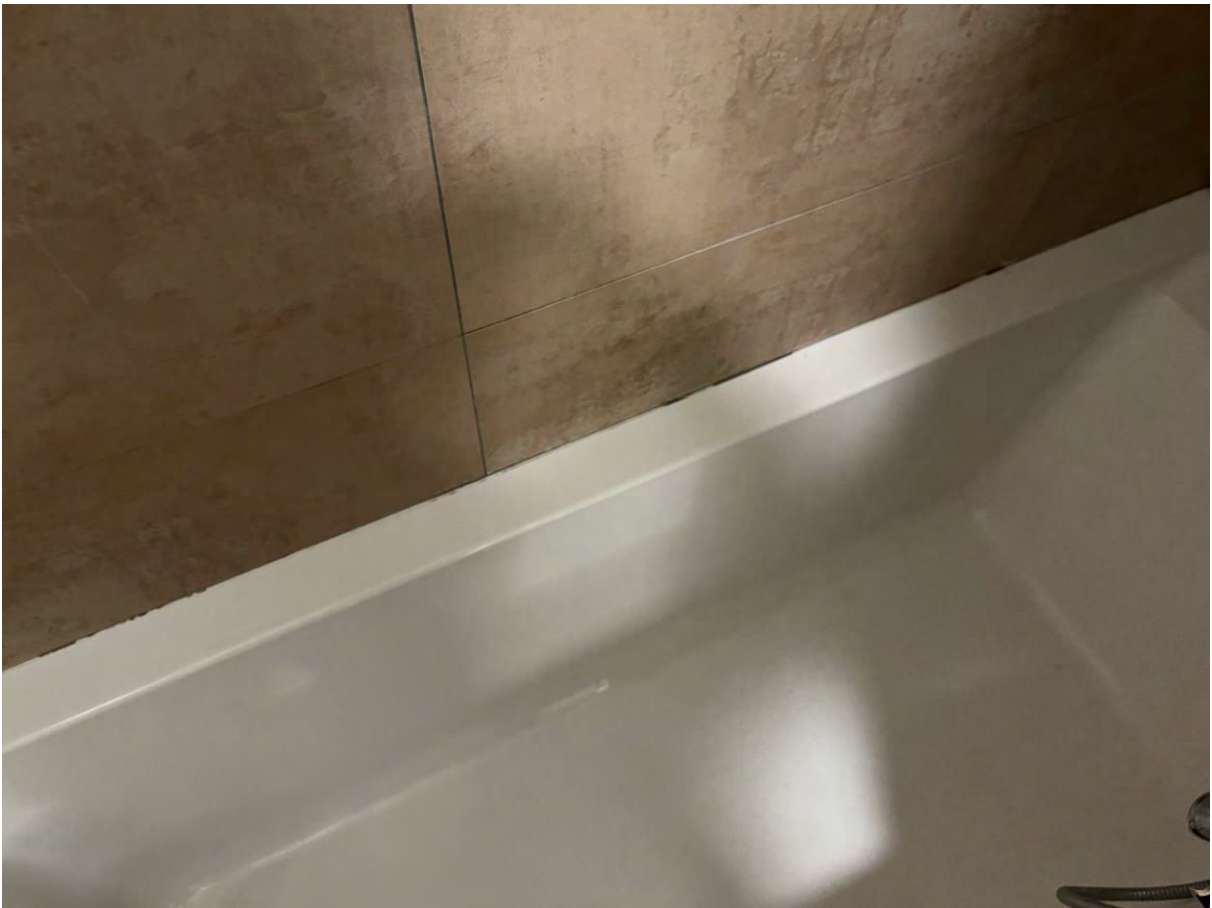
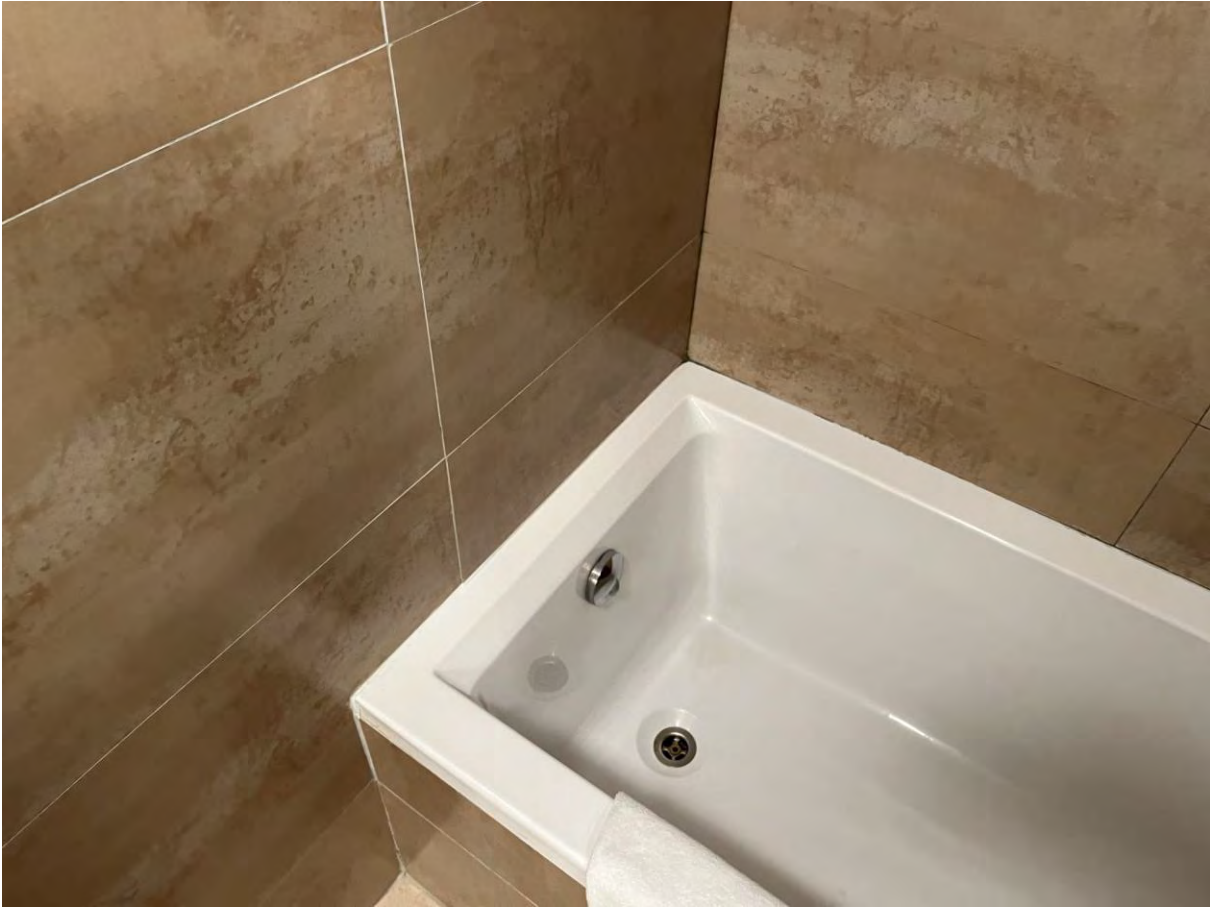
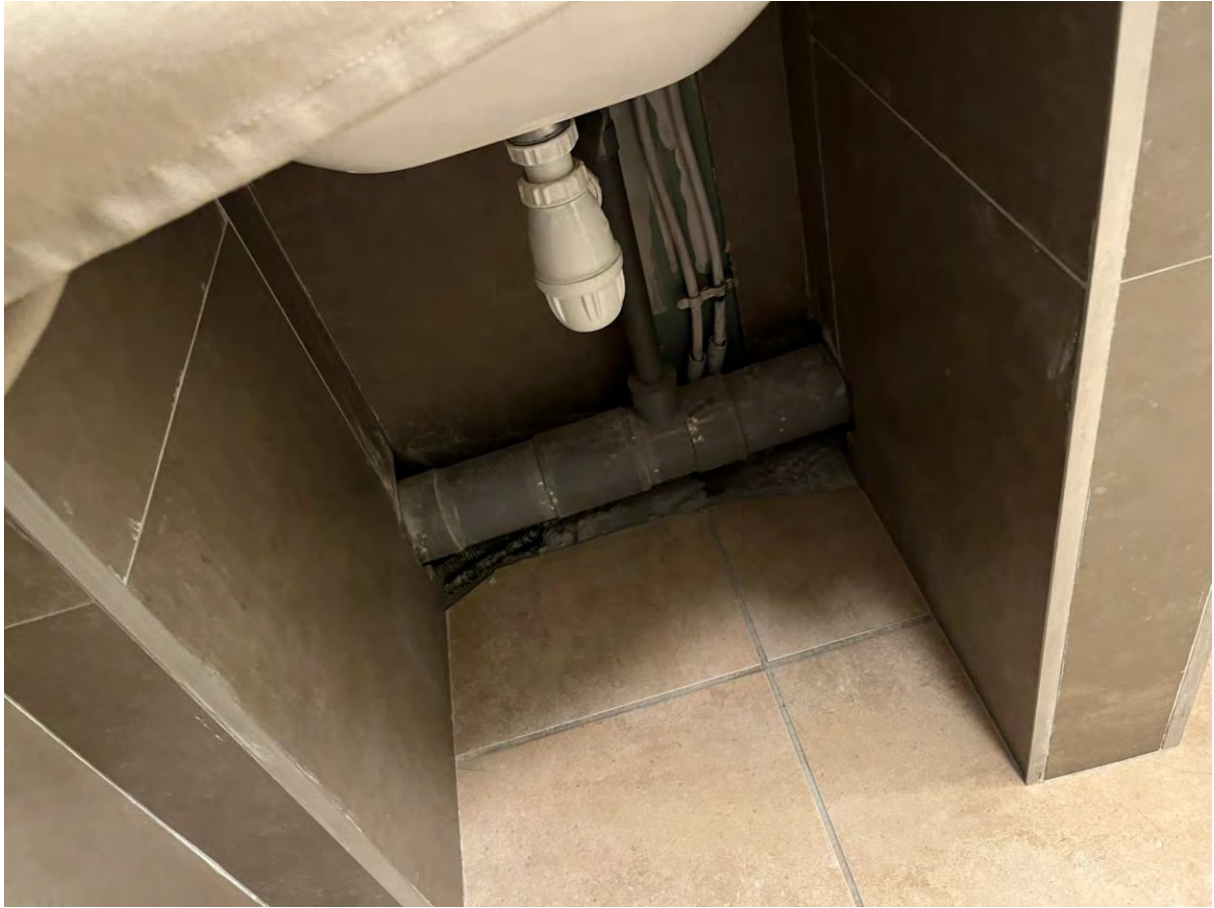
SALLE DE BAIN :

Le sol est **en carrelage**, l'ensemble est maintenu dans un bon état d'entretien.

Les murs **et cloisons sont en partie peints et en partie carrelés**, l'ensemble est dans un bon état. A noter que les joints dans la baignoire sont noircis.

Le plafond peint se trouve dans un bon état. Luminaires fonctionnels.

Présence d'une VMC et trappe en bon état.

La pièce est équipée d'une baignoire avec système douche, d'une vasque avec mitigeur, d'un W-C suspendu, les éléments de plomberie visibles, l'ensemble est dans un bon état. Les joints en silicone de la baignoire sont à reprendre.
