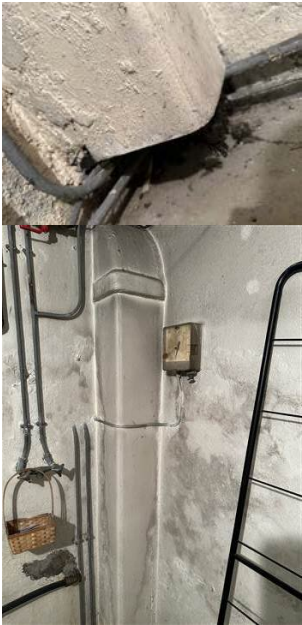
Localisation	Identifiant - Description	Conclusion (justification)	Etat de conservation** et préconisations*	Photo
Sous-Sol - Cave 3	<p><u>Identifiant:</u> R1  <u>Description:</u> Conduit - Fibrociment et Peinture  <u>Liste selon annexe.13-9 du CSP:</u> B</p>	Présence d'amiante (Sur jugement de l'opérateur)	<p>Matériau dégradé (étendue ponctuelle)</p> <p><b>Résultat</b> AC1**</p> <p><b>Préconisation :</b> Il est recommandé de réaliser une action corrective de premier niveau.</p>

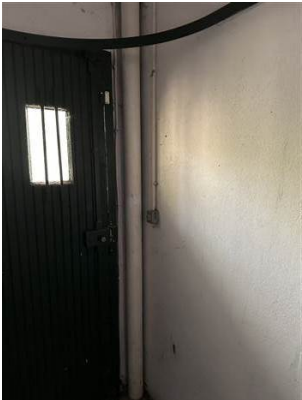
Rez de chaussée - Garage	<p><u>Identifiant:</u> R2  <u>Description:</u> Conduit - Fibrociment et Peinture  <u>Liste selon annexe.13-9 du CSP:</u> B</p>	Présence d'amiante (Sur jugement de l'opérateur)	<p>Matériau non dégradé</p> <p><b>Résultat</b> EP**</p> <p><b>Préconisation :</b> Il est recommandé de réaliser une évaluation périodique.</p>

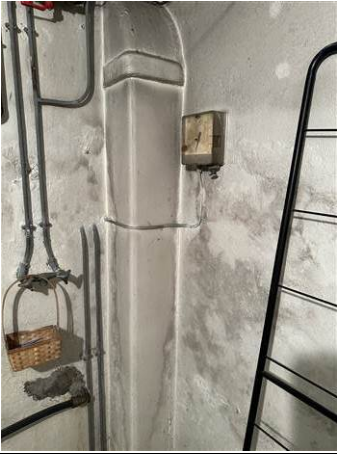
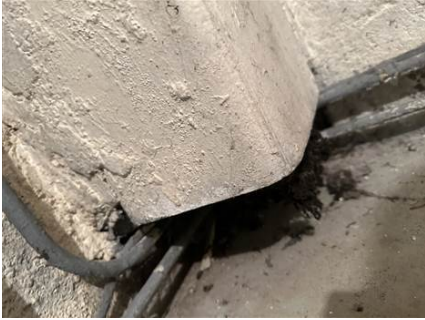
Photo n° R1  
Localisation : Sous-Sol - Cave 3  
Ouvrage : Conduit - Fibrociment et Peinture  
Partie d'ouvrage : Conduit Fibrociment  
Description : Conduit - Fibrociment et Peinture

**Dossier n° 2023-8088-LEONARD**  
**Date de l'évaluation : 09/06/2023**  
**Bâtiment / local ou zone homogène : Sous-Sol - Cave 3**  
**Identifiant Matériau : R1**  
**Matériau : Conduit - Fibrociment et Peinture**  
**Résultat AC1 : Il est recommandé de réaliser une action corrective de premier niveau.**

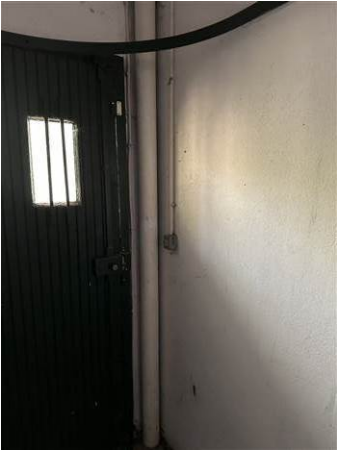
Photo n° R2  
Localisation : Rez de chaussée - Garage  
Ouvrage : Conduit - Fibrociment  
Partie d'ouvrage : Conduit - Fibrociment  
Description : Conduit - Fibrociment et Peinture

**Dossier n° 2023-8088-LEONARD**  
**Date de l'évaluation : 09/06/2023**  
**Bâtiment / local ou zone homogène : Rez de chaussée - Garage**  
**Identifiant Matériau : R2**  
**Matériau : Conduit - Fibrociment et Peinture**  
**Résultat EP : Il est recommandé de réaliser une évaluation périodique.**

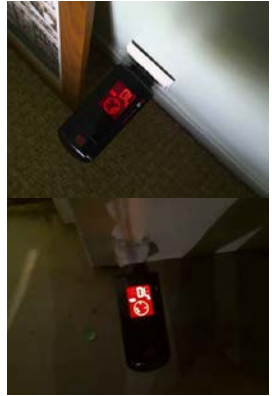
N° Article (1)	Libellé et localisation (*) des anomalies	N° Article (2)	Libellé des mesures compensatoires (3) correctement mises en œuvre	Photos
B3.3.6 a2	<p>Au moins un socle de prise de courant comporte une broche de terre non reliée à la terre.</p> <p><b>Remarques :</b> Présence d'une prise de courant équipée d'un contact de terre et non reliée à la terre ; <b>Faire intervenir un électricien qualifié afin d'installer des conducteurs de protection (Sous-Sol - Cave 1, Sous-Sol - Cave 2Sous-Sol - Cave 3Rez de chaussée - Chambre 1, Rez de chaussée - Chambre 2Rez de chaussée - Couloir 1, Rez de chaussée - Rez de chaussée - DressingRez de chaussée - Entrée, Rez de chaussée - Séjour)</b></p>	B3.3.6 1	<p>Alors que des socles de prise de courant ou des circuits de l'installation ne sont pas reliés à la terre (B.3.3.6 a1), a2 et a3), la mesure compensatoire suivante est correctement mise en œuvre :</p> <p>- protection du (des) CIRCUIT (s) concerné (s) ou de l'ensemble de l'installation électrique par au moins un dispositif différentiel à haute sensibilité <math>\leq 30</math> mA.</p>

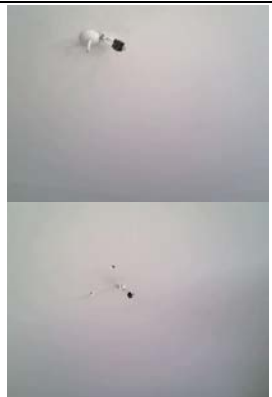
B7.3 b	<p>L'isolant d'au moins un conducteur est dégradé.</p> <p><b>Remarques :</b> Présence de conducteurs dont l'isolant présente des détériorations ; <b>Faire intervenir un électricien qualifié afin de remplacer les conducteurs dont l'isolant présente des détériorations (Rez de chaussée - Véranda)</b></p>

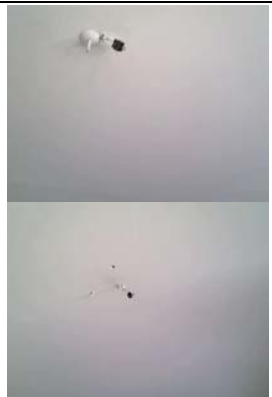
B7.3 d	<p>L'installation électrique comporte au moins une connexion avec une partie active nue sous tension accessible.</p> <p><b>Remarques :</b> Présence de connexion de matériel électrique présentant des parties actives nues sous tension ; <b>Faire intervenir un électricien qualifié afin de remplacer les matériels présentant des parties actives nues sous tension (Rez de chaussée - VérandaRez de chaussée - Entrée, Rez de chaussée - Séjour1er étage - Placard 1, 1er étage - Placard 21er étage - Chambre 41er étage - Chambre 3)</b></p>
