PROCES-VERBAL DE DESCRIPTION

Certifie m'être transporté ce jour, à 9 heures 30, sur le territoire de la Commune de Curciat Dongalon (Ain), 213 route des Grands Prés, Le Bas Bourg, à l'effet de dresser un procès-verbal de description des biens immobiliers précités appartenant à Monsieur [REDACTED].

Le bâti correspond à un ancien corps de ferme, de type bressan, en très mauvais état.

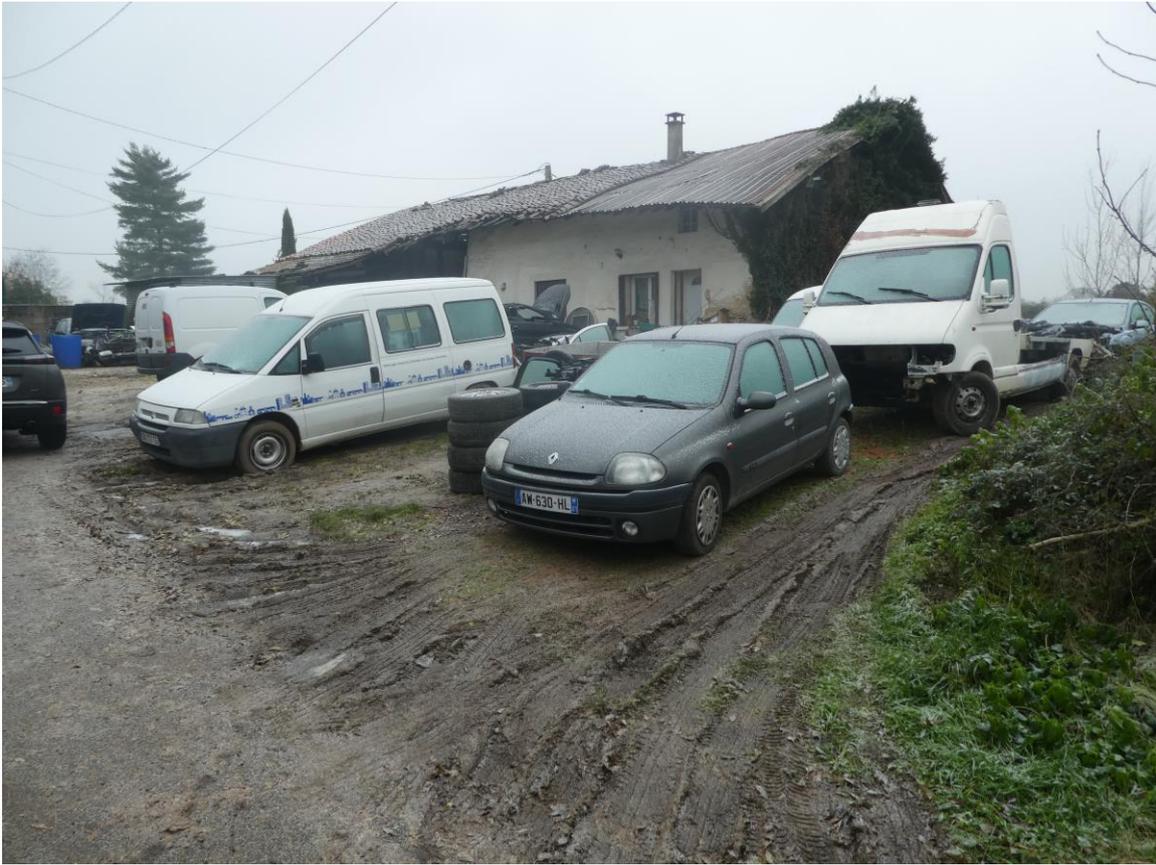
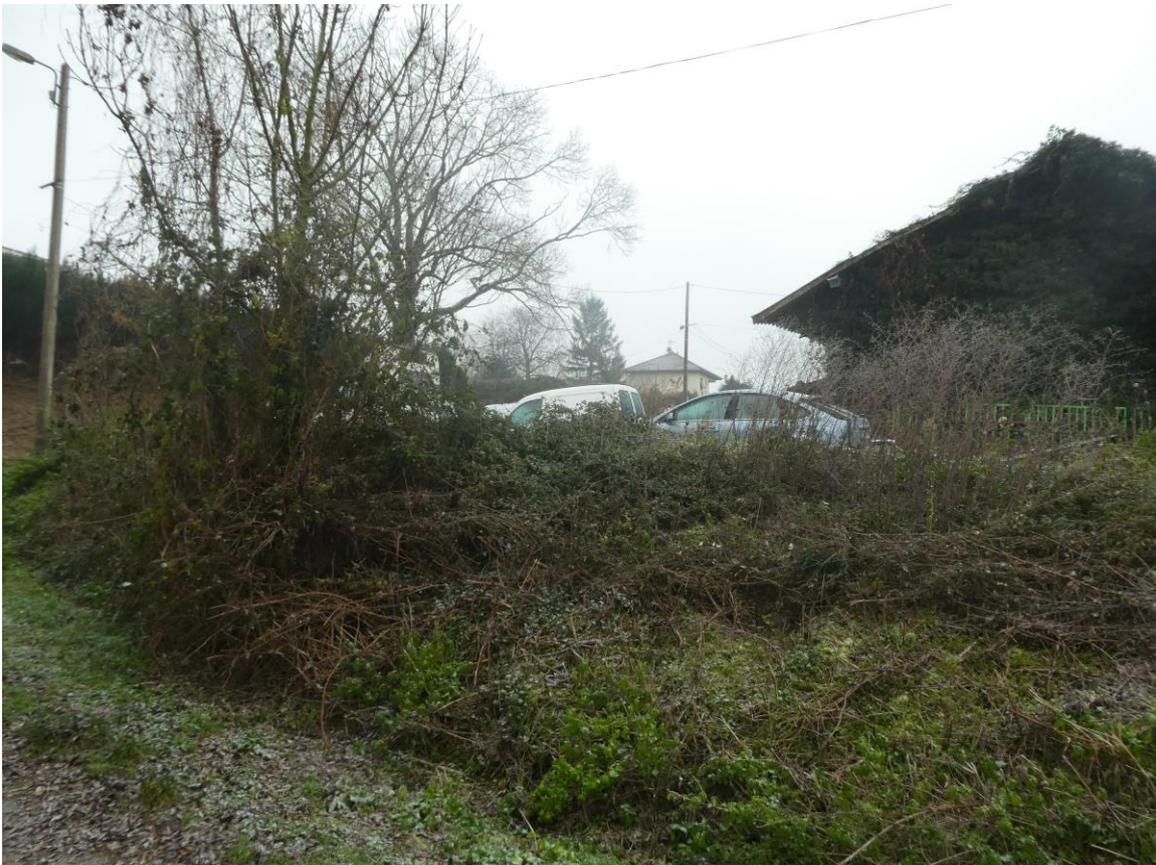
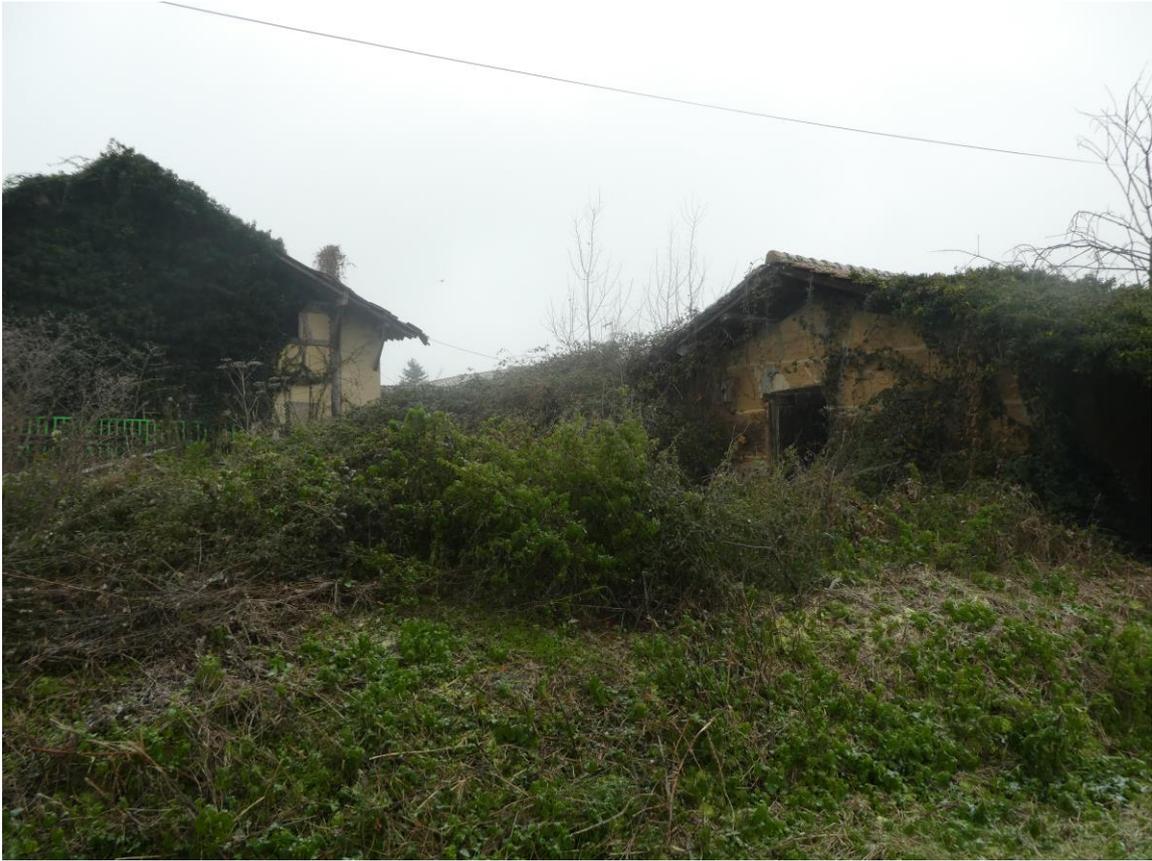
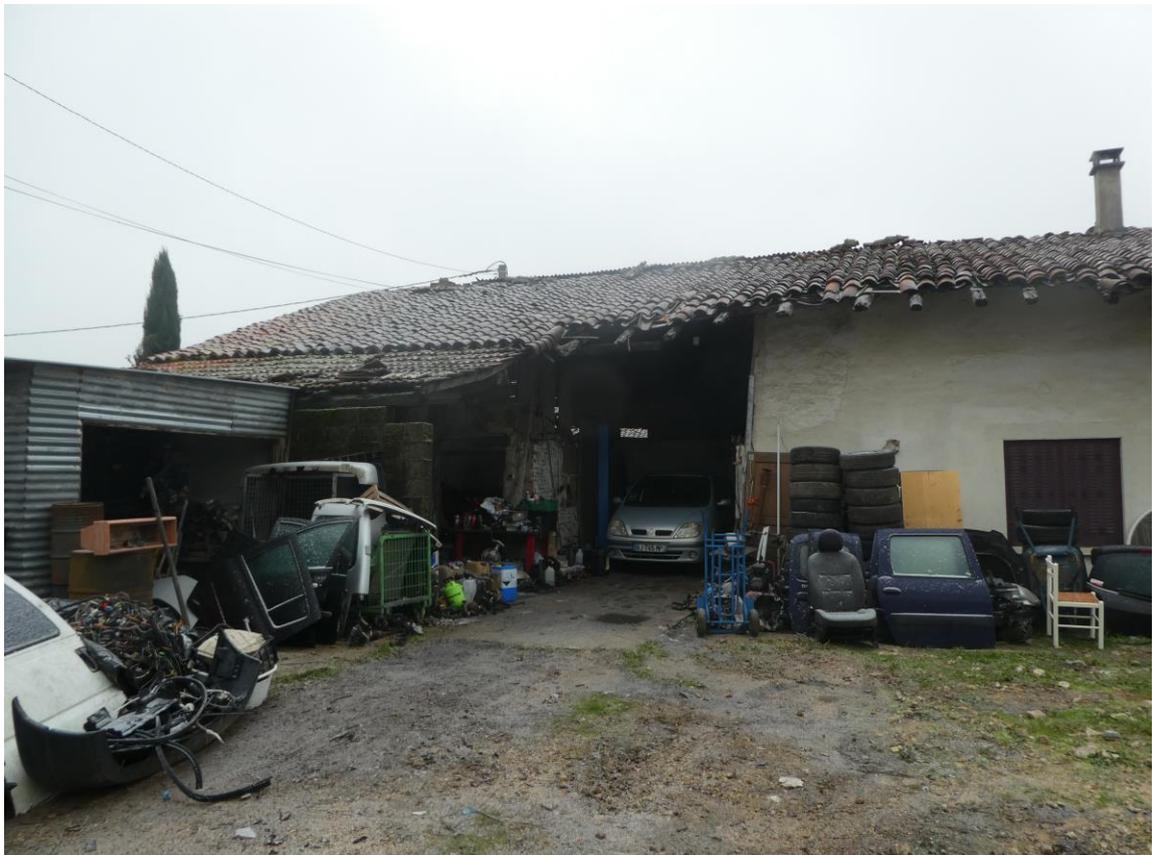
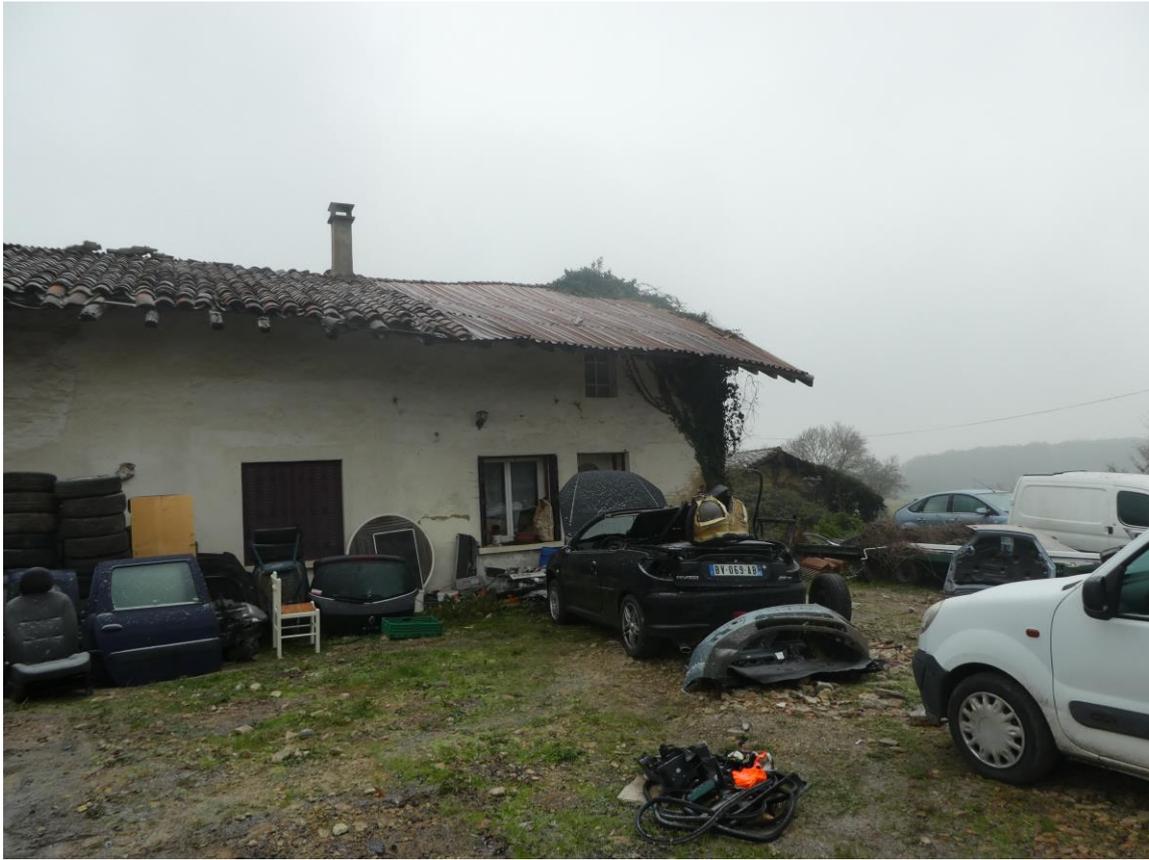
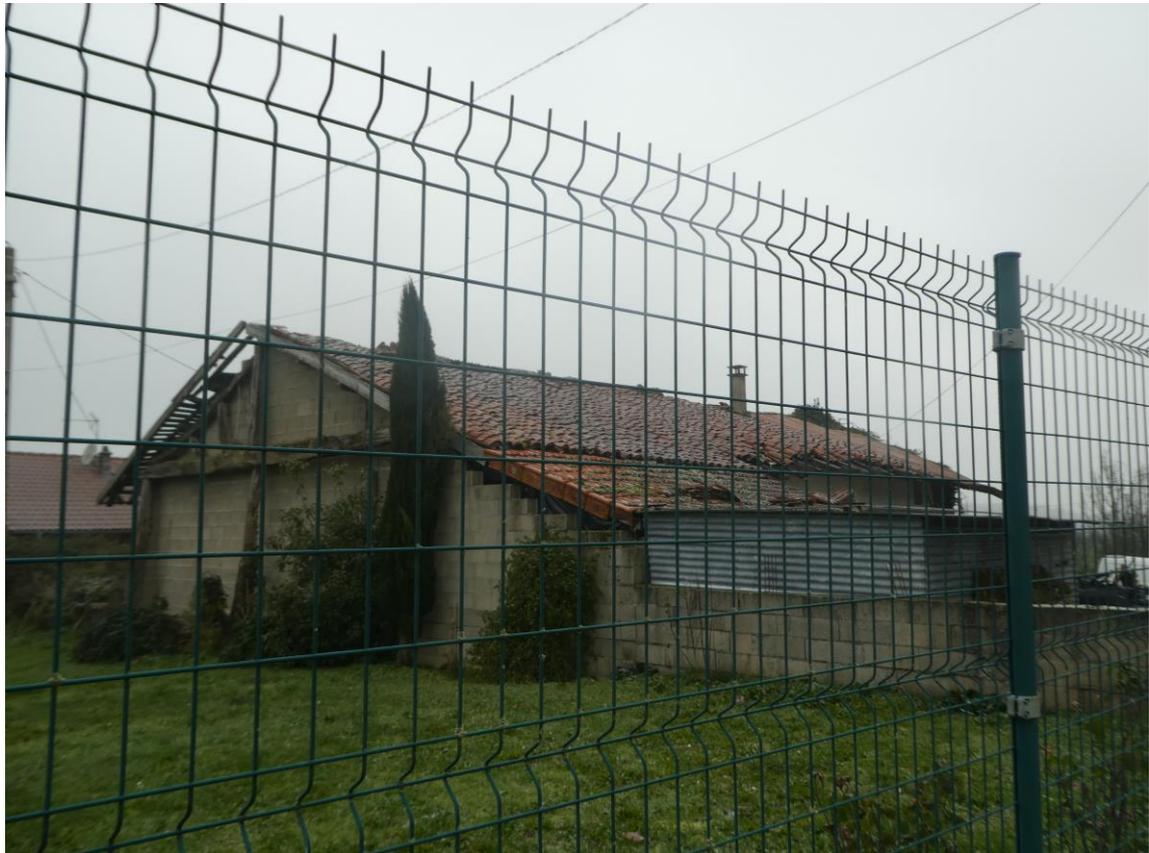
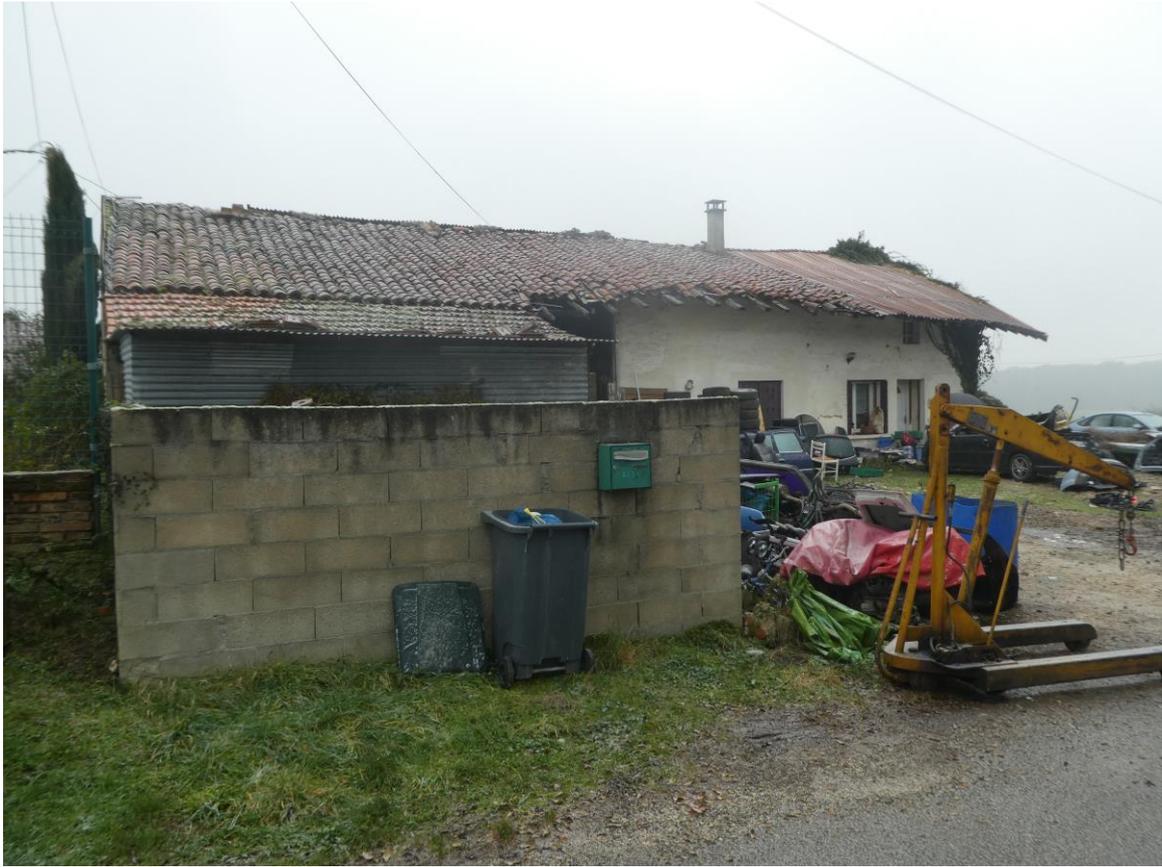
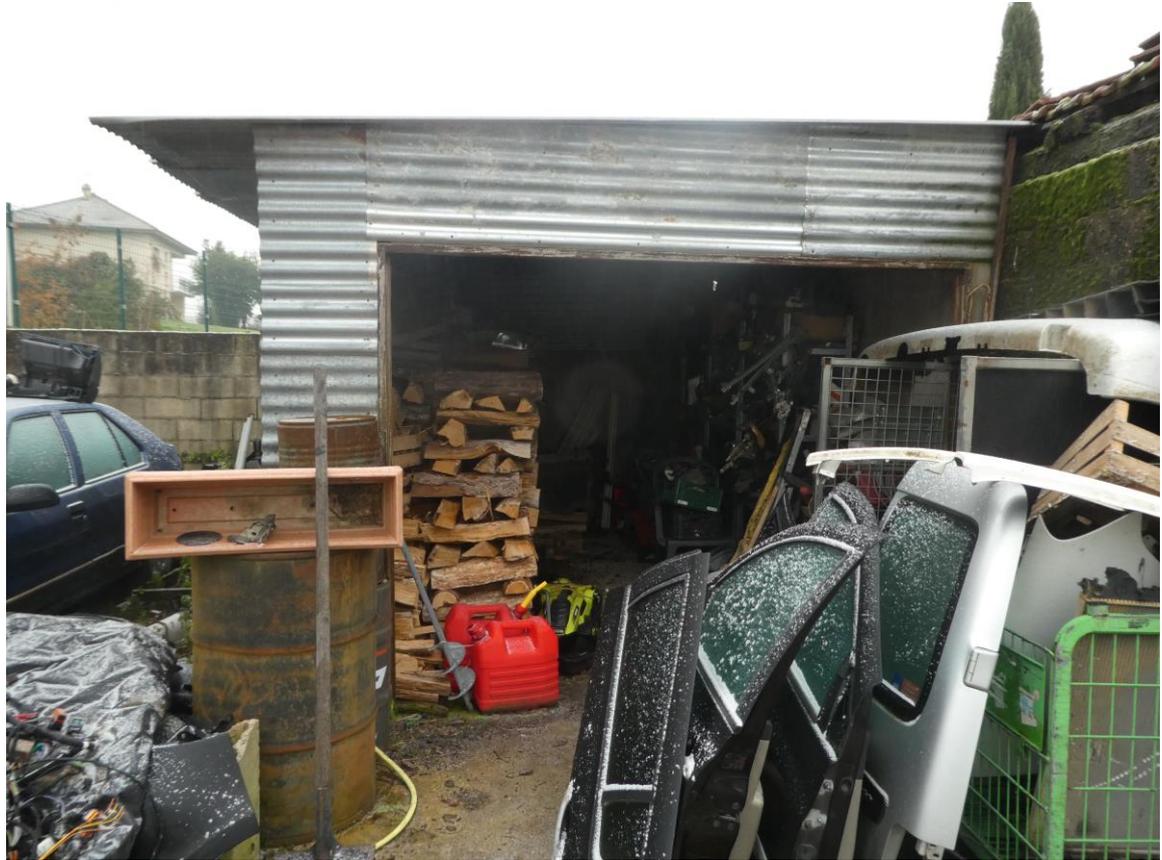
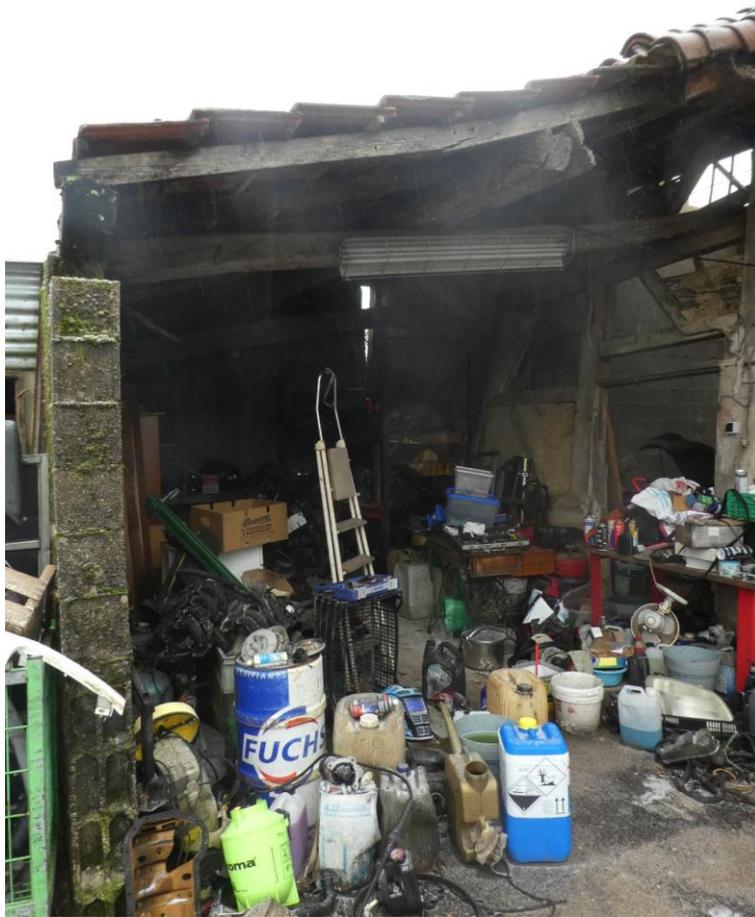
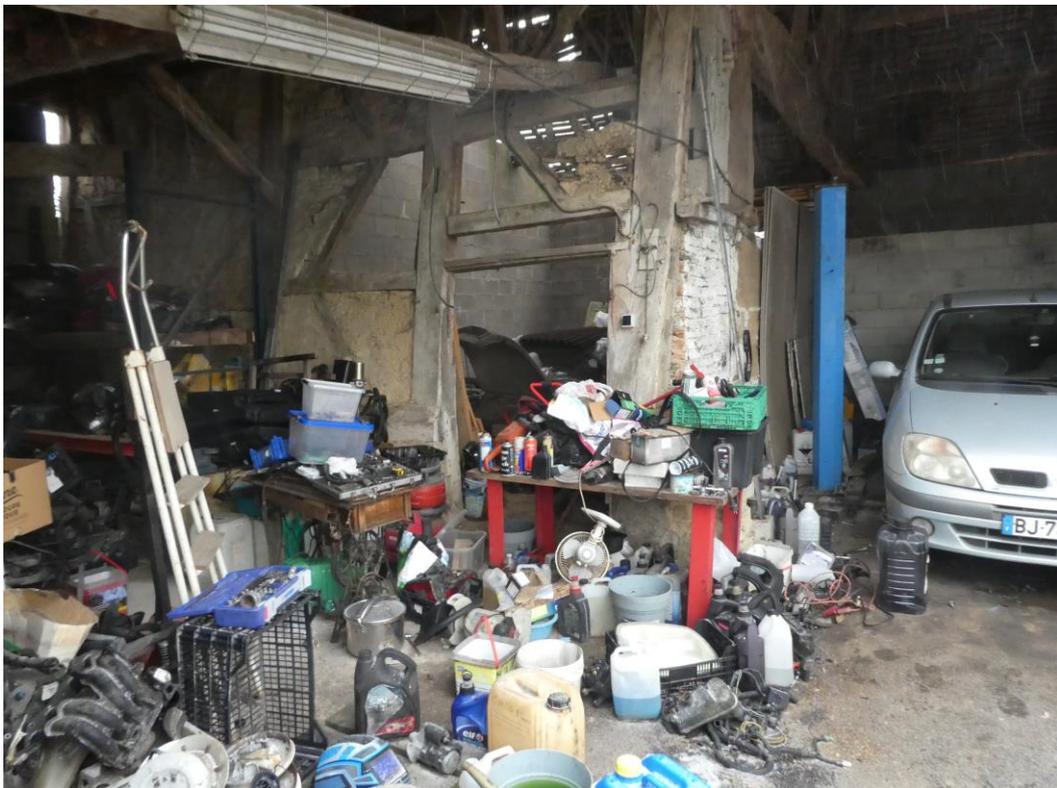
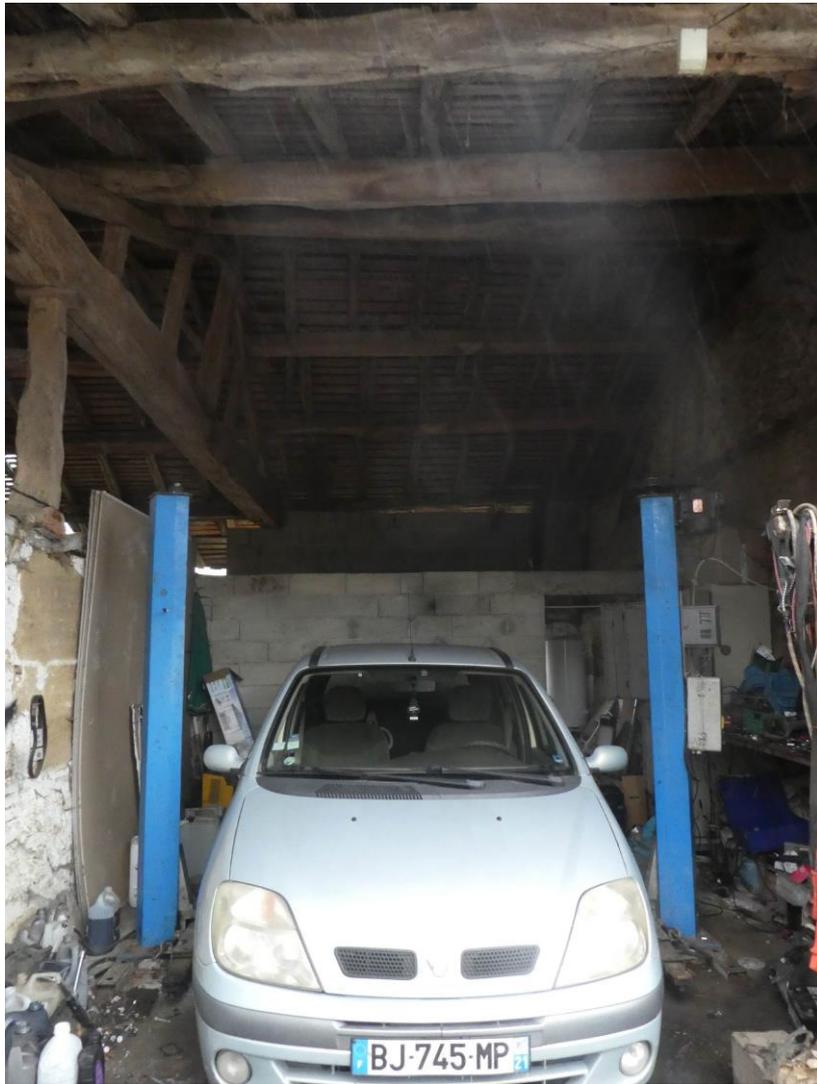
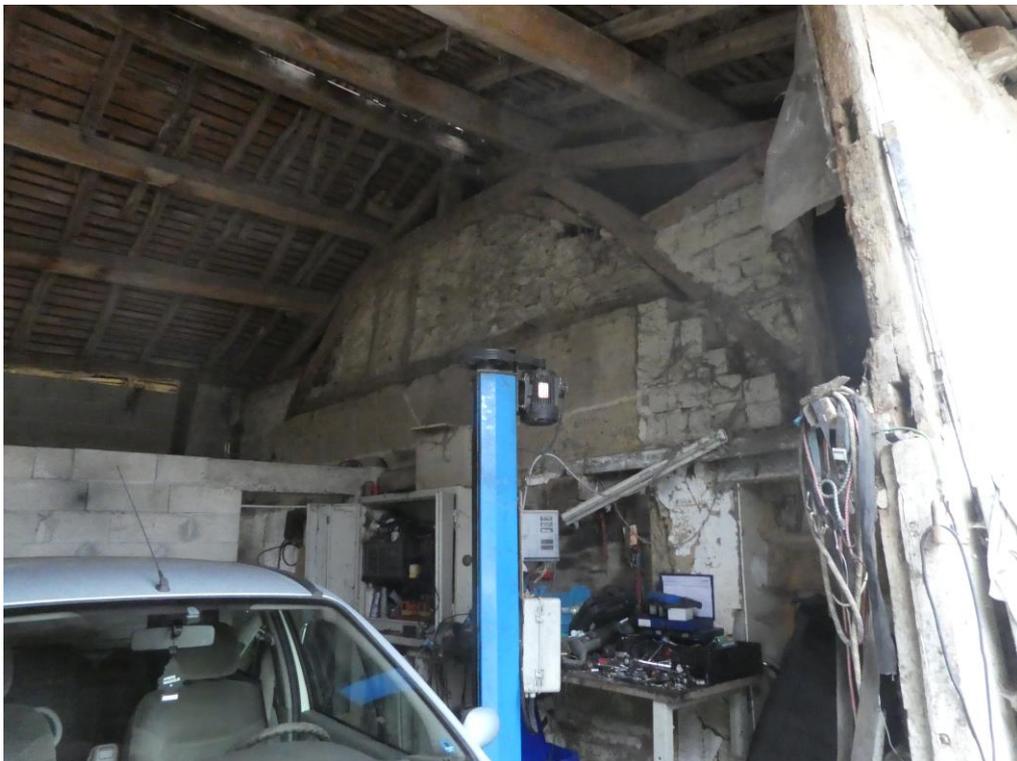
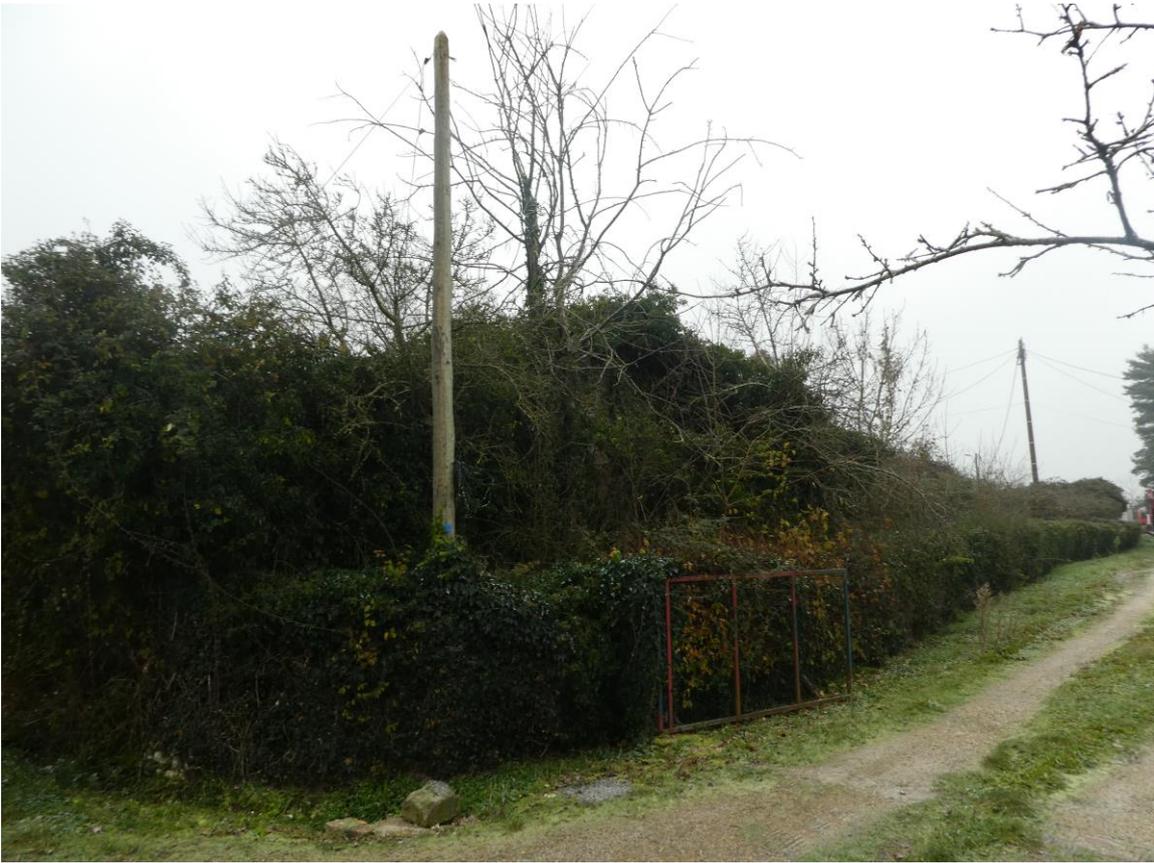
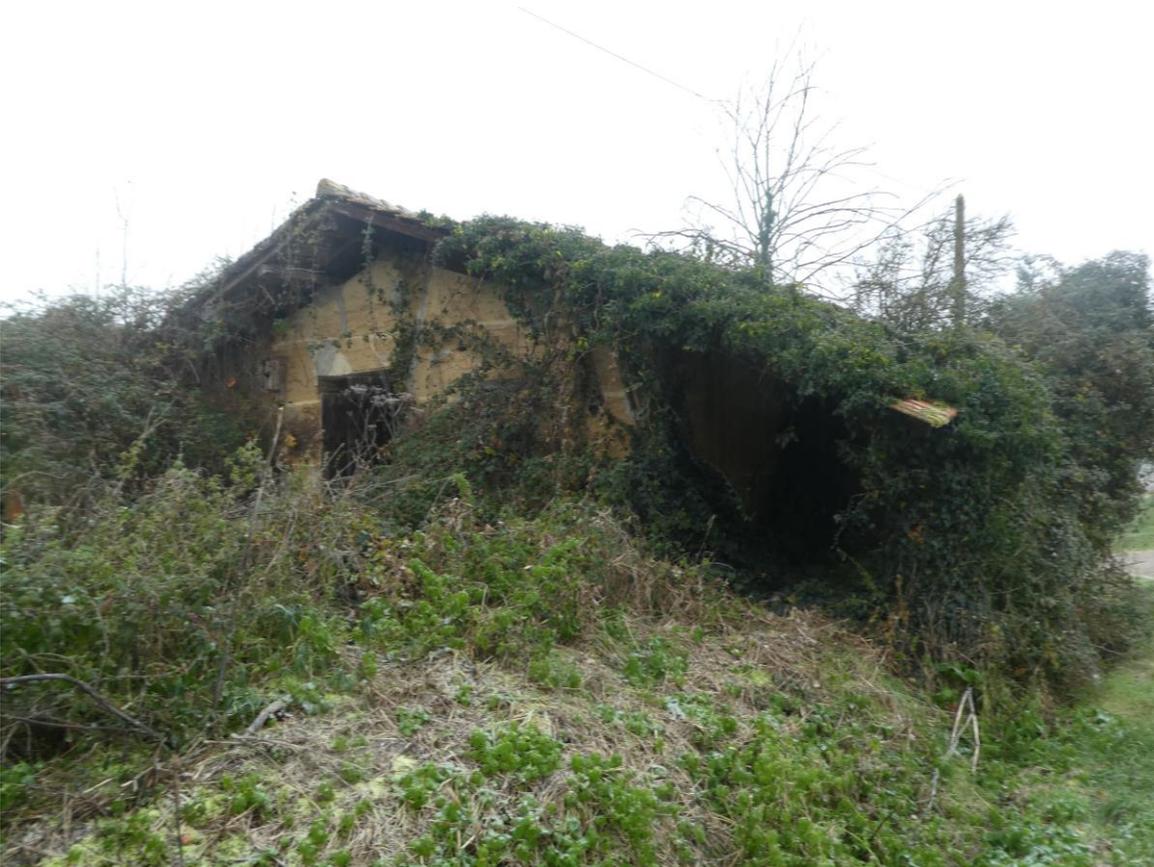
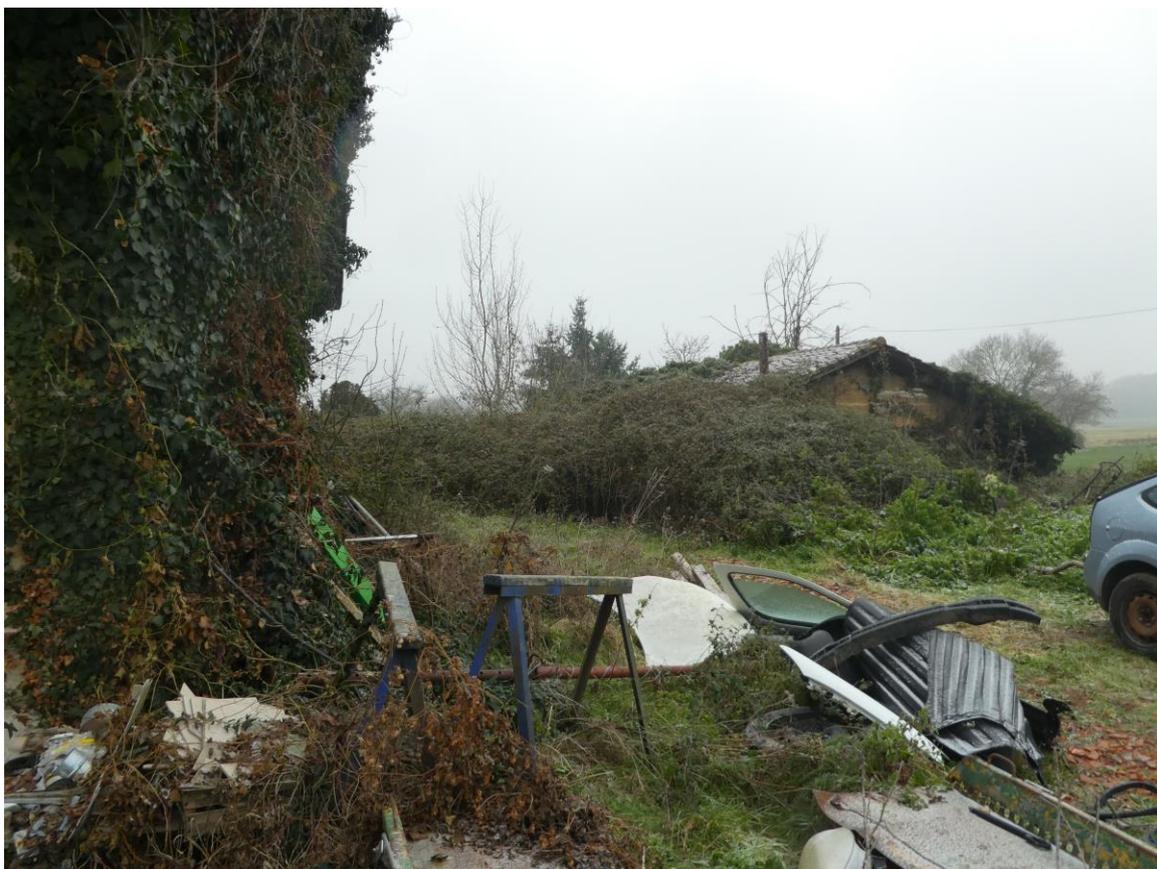
L'ensemble est en limite de ruines.

Il s'agit d'un corps de bâtiment ancien, en très mauvais état.

L'ensemble est affecté de ventres et fissures.

Des pans sont manquants.

La couverture est assurée par une charpente de bois, partiellement affaissée, recouverte de tuiles de terre cuite creuses, partiellement glissées.

La partie habitation est couverte par de la tôle ondulée, grossièrement stabilisée.

Il prend appui sur une élévation de parpaings, laissés bruts, avec charpente bois, laquelle est crevée.

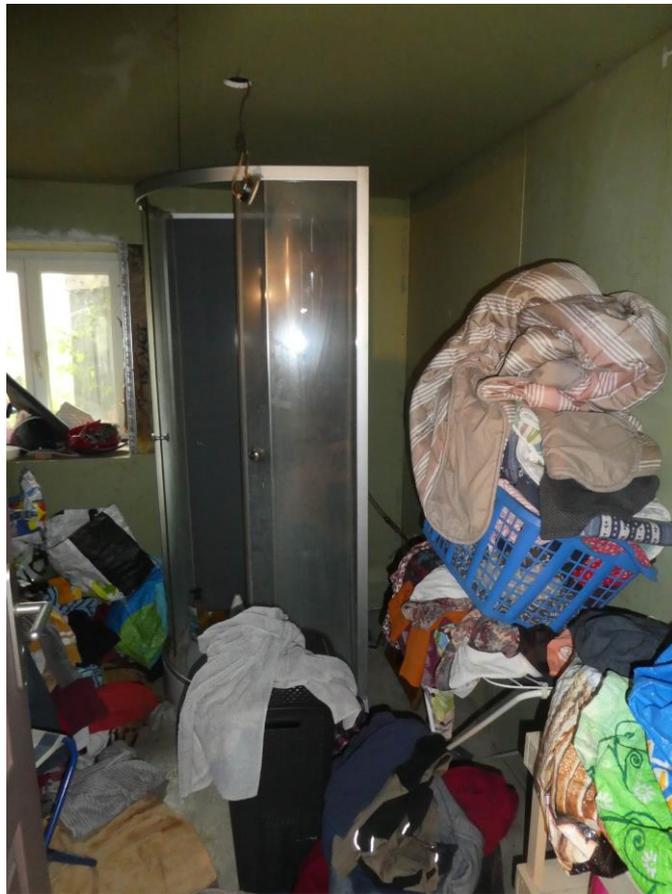
L'installation sanitaire comprend une cabine de douche, de structure PVC, déboîtée.

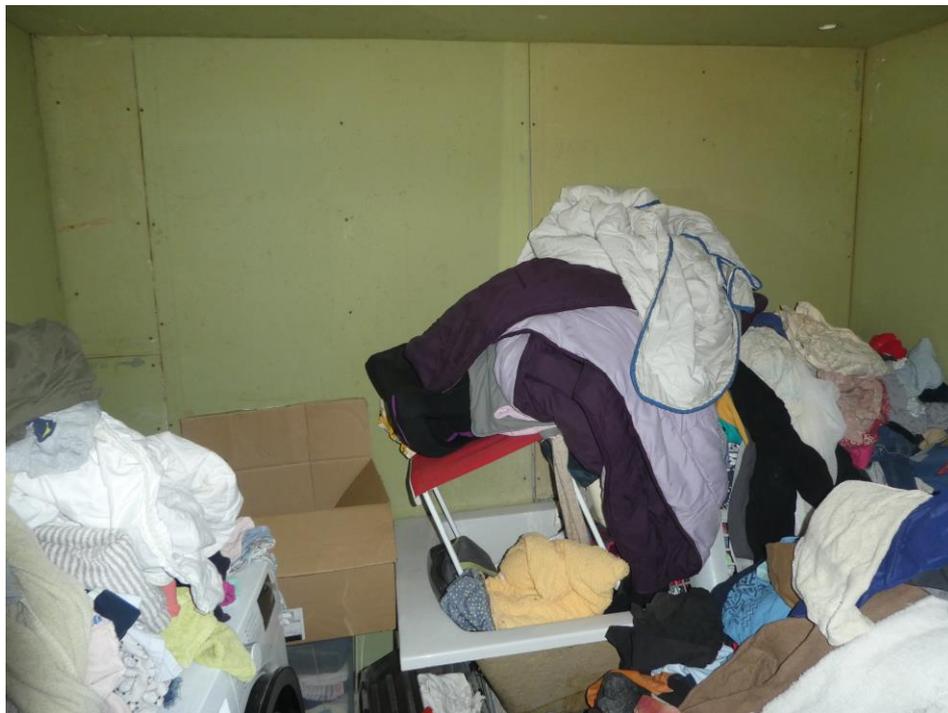
Elle comprend en outre une baignoire en tôle émaillée blanche, déposée, sans habillage.
