## PROCES-VERBAL DE DESCRIPTION

à SAINT ASTIER (24190) 12 Rue des Canadiers cadastré section BM N°83, il est de son et portant sur un bien immobilier sis Que dans le cadre de la procédure de saisie immobilière engagée à l'encontre de Monsieur

('ai dressé le présent procès-verbal Canadiers sur la parcelle cadastrée section BM N°83 où là étant et en présence de Monsieur Certifie m'être transporté ce jour à 14 heures 30 à SAINT ASTIER (24190) 12 Rue des

Sur la parcelle BM 83 d'une contenance de 13a 51ca est édifiée une maison en parpaings et couverte en tuiles datant des années 1986/1987.

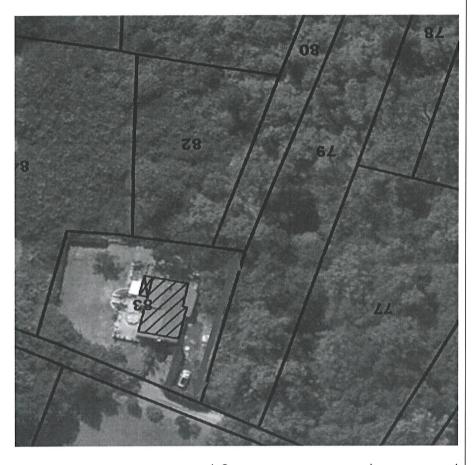
Madame SAUBESTY me déclare que la parcelle est grevée d'une servitude de passage permettant au propriétaire de la parcelle N°80 de traverser la parcelle 83 pour gagner sa parcelle N°80 (Tracé matérialisé en rouge).

Je constate qu'à l'endroit où Madame m'indique que doit s'exercer la servitude il n'y a aucune trace de passage ni de chemin et que le hangar est implanté sur ce tracé.
